## Rapport de mission de repérage des matériaux et produits contenant de l'amiante avant réalisation de travaux

Numéro de rapport	73755-146301 A
Propriétaire	CENTRE HOSPITALIER D ALBI
Donneur d'ordre	CENTRE HOSPITALIER D ALBI
Adresse de l'immeuble	CHU ALBI - Bât 16 5 boulevard Roger Salengro 81000 ALBI
Type de bien	Bâtiment
Date de la commande	07/11/2023
La (ou les) date(s) d'exécution du repérage	27/11/2023
Date d'émission du rapport de repérage	07/12/2023
Référence du programme de travaux défini par le donneur d'ordre	Non communiquée

Rapport n° : 73755-146301 A

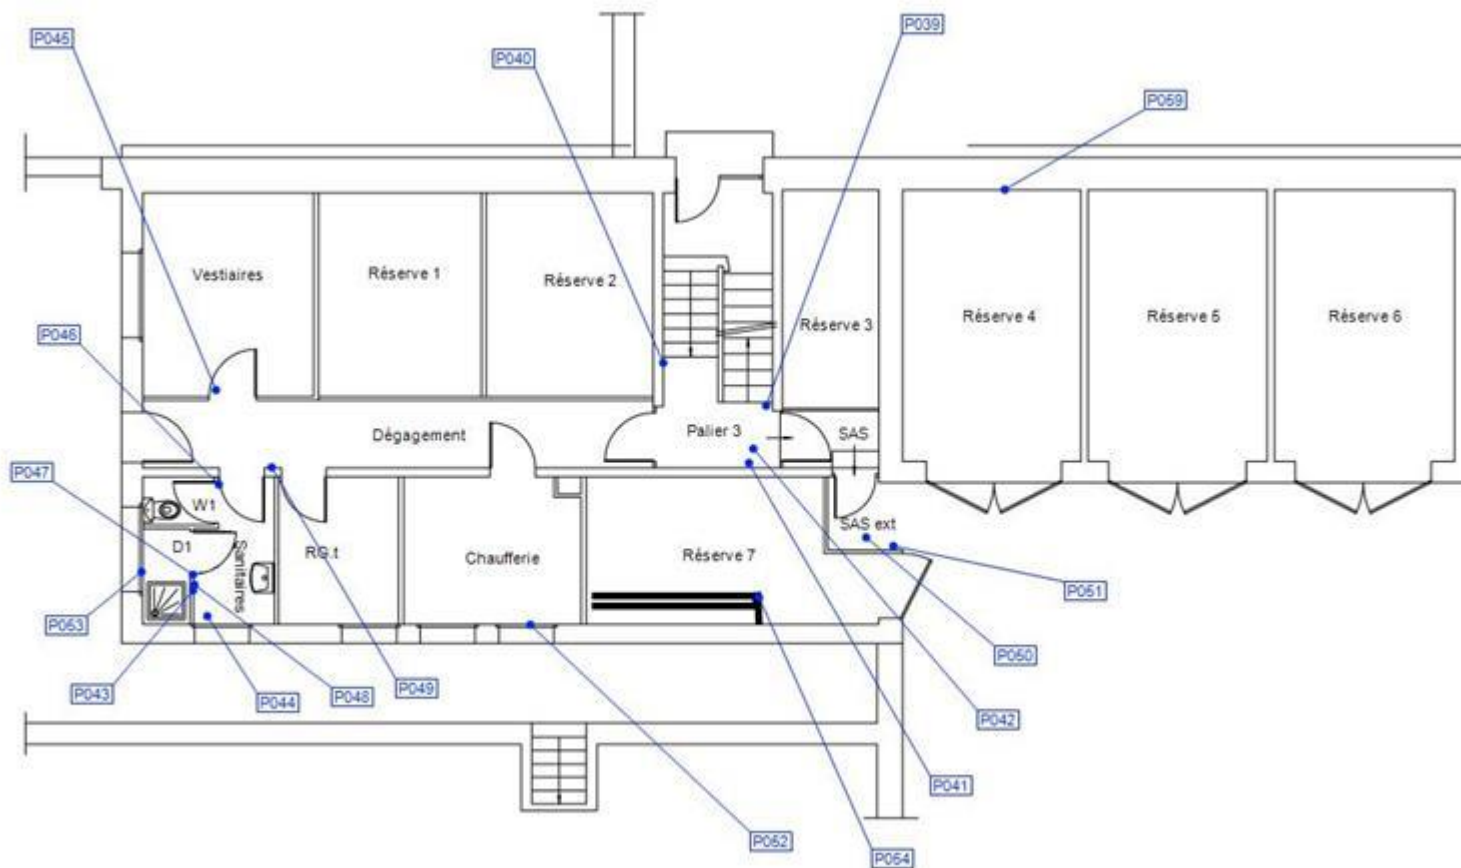
Titre : Croquis N°1	N° planche : 1/7	N° dossier : 73755-146301	Type : Croquis
Client : CENTRE HOSPITALIER D ALBI	Version : 0	Adresse : CHU ALBI - Bât 16 5 boulevard Roger Salengro 81000 ALBI	
Intervenant : GENESTE Christine	Date : 07/12/2023		
Origine du plan : Cabinet de diagnostics			
Commentaire : Prélèvements négatifs		Localisation : RDC	Lieu / Zone :

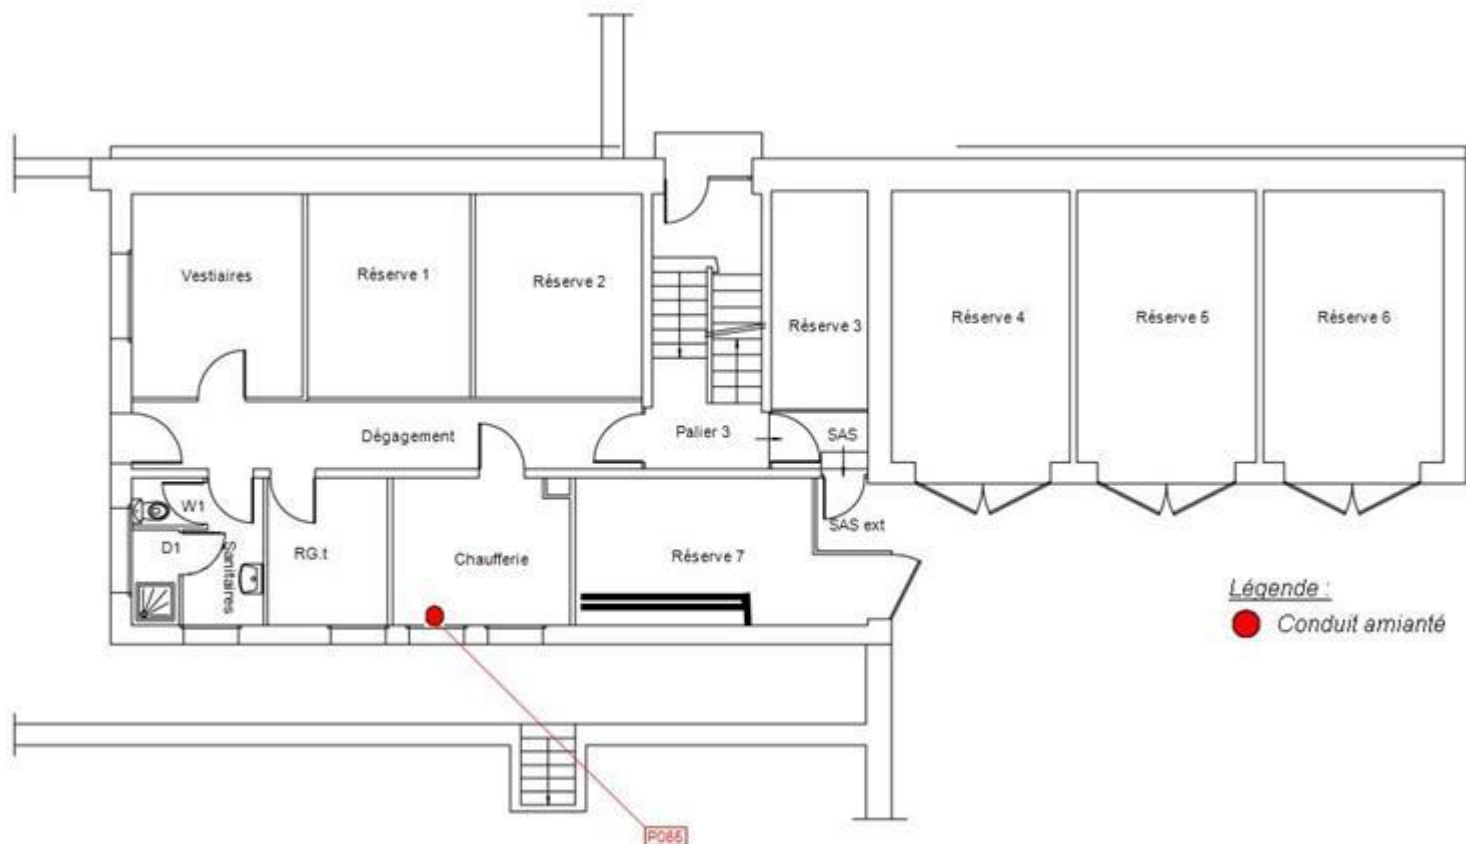
Titre : Croquis N°2	N° planche : 2/7	N° dossier : 73755-146301	Type : Croquis
Client : CENTRE HOSPITALIER D ALBI	Version : 0	Adresse : CHU ALBI - Bât 16 5 boulevard Roger Salengro 81000 ALBI	
Intervenant : GENESTE Christine	Date : 07/12/2023		
Origine du plan : Cabinet de diagnostics		Localisation : RDC	Lieu / Zone :
Commentaire : Prélèvements positifs

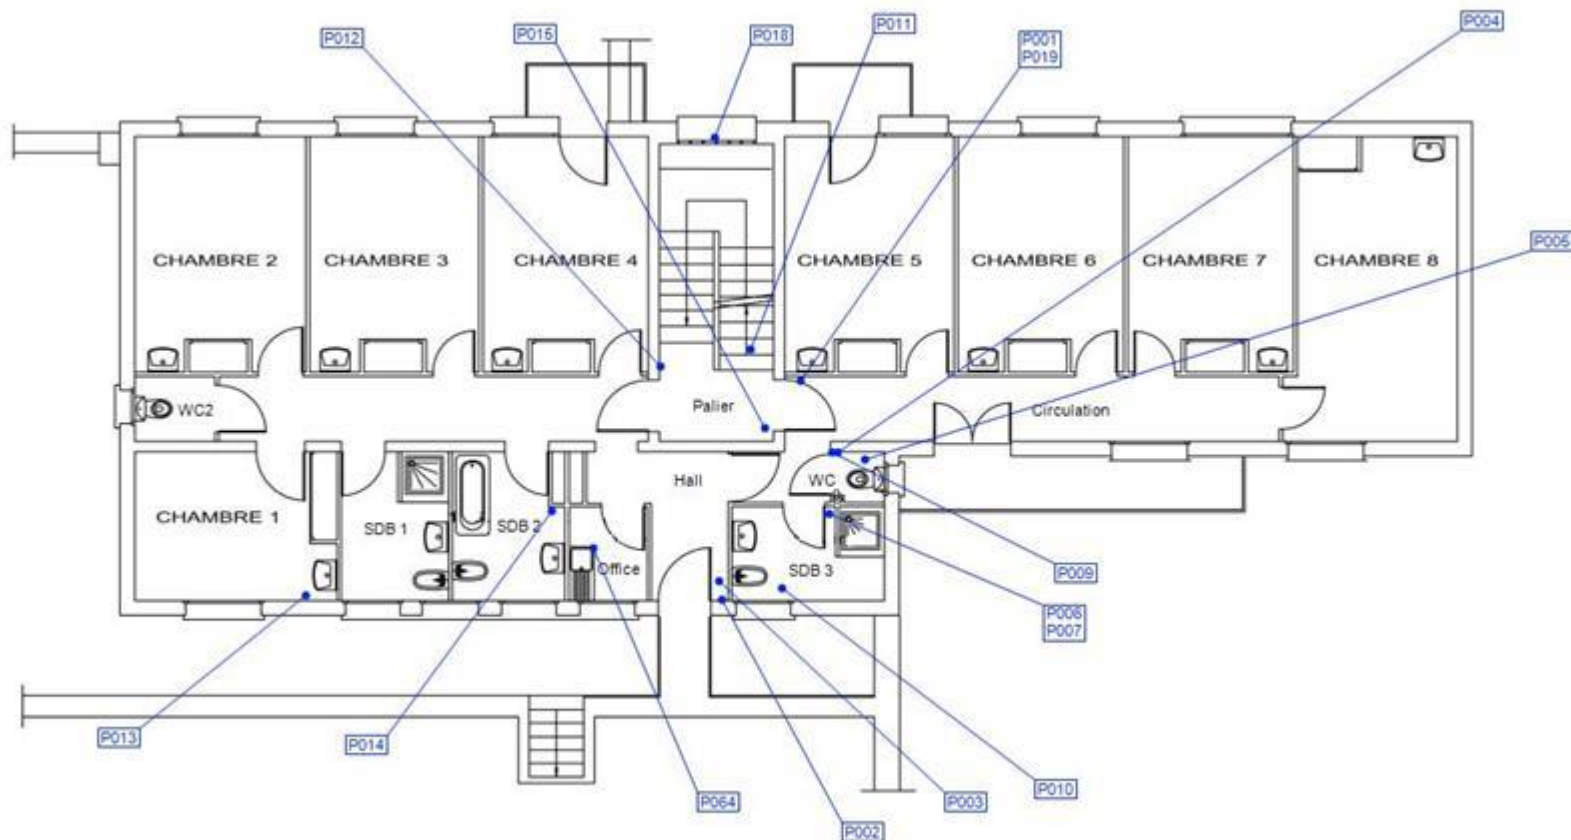
Titre : Croquis N°3	N° planche : 3/7	N° dossier : 73755-146301	Type : Croquis
Client : CENTRE HOSPITALIER D ALBI	Version : 0	Adresse : CHU ALBI - Bât 16 5 boulevard Roger Salengro 81000 ALBI	
Intervenant : GENESTE Christine	Date : 07/12/2023		
Origine du plan : Cabinet de diagnostics			
Commentaire : Prélèvements négatifs		Localisation : R+1	Lieu / Zone :

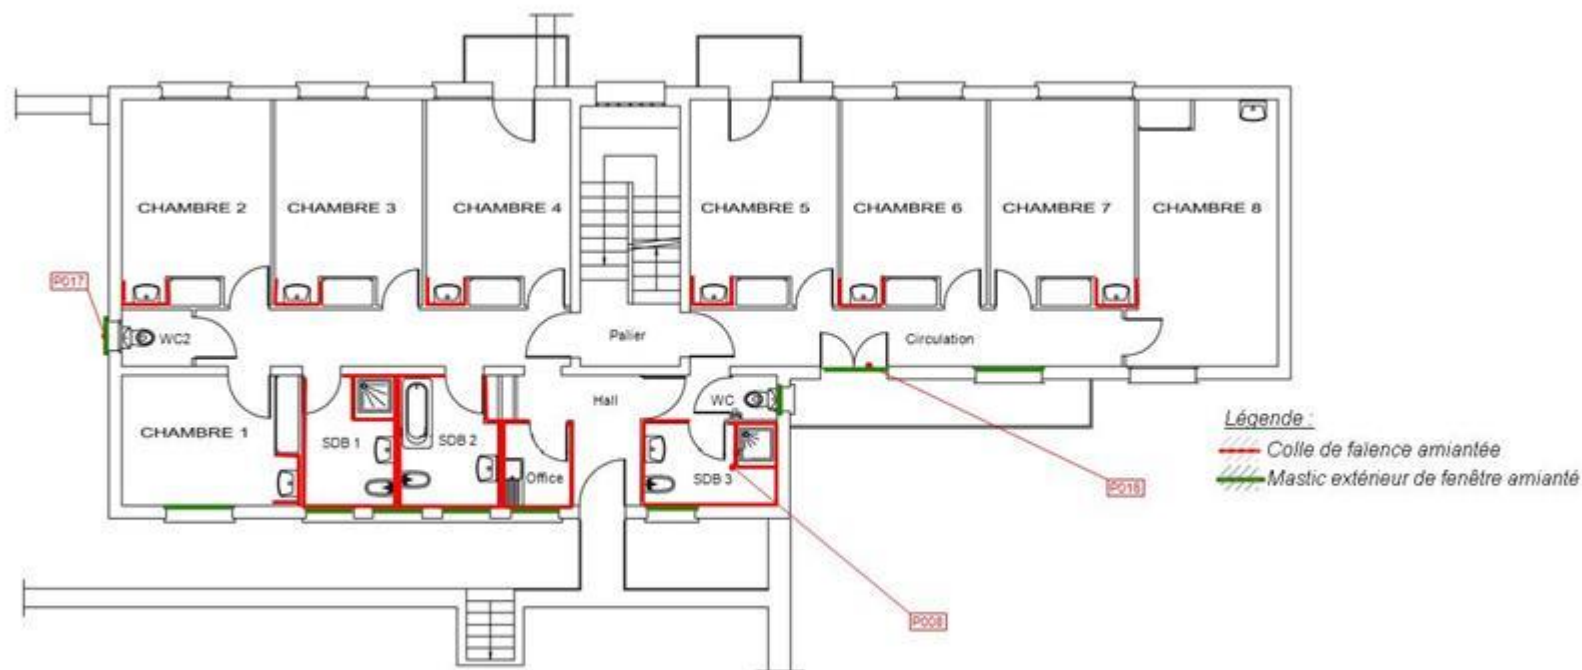
Titre : Croquis N°4	N° planche : 4/7	N° dossier : 73755-146301	Type : Croquis
Client : CENTRE HOSPITALIER D ALBI	Version : 0	Adresse : CHU ALBI - Bât 16 5 boulevard Roger Salengro 81000 ALBI	
Intervenant : GENESTE Christine	Date : 07/12/2023		
Origine du plan : Cabinet de diagnostics		Localisation : R+1	Lieu / Zone :
Commentaire : Prélèvements positifs

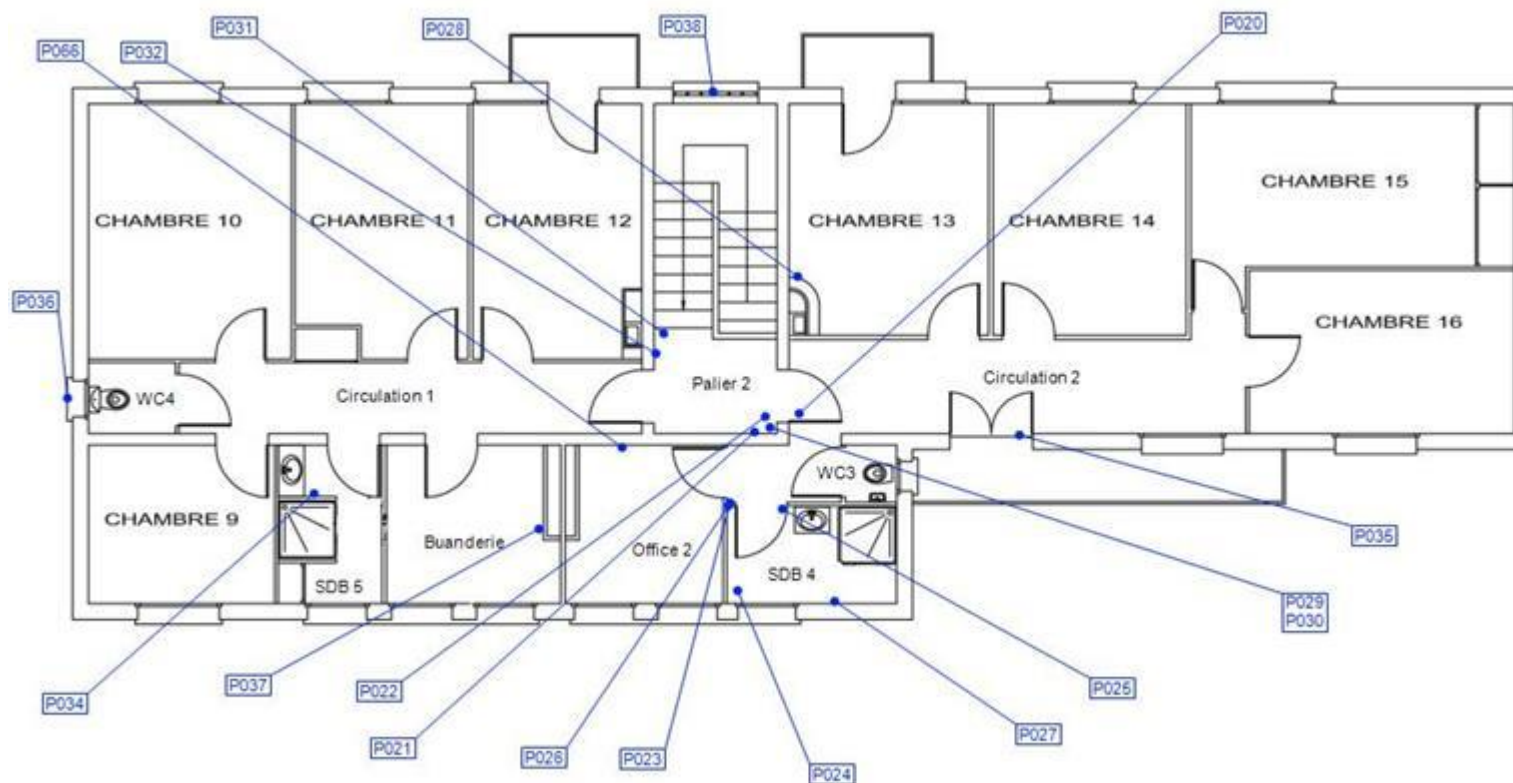
Titre : Croquis N°5	N° planche : 5/7	N° dossier : 73755-146301	Type : Croquis
Client : CENTRE HOSPITALIER D ALBI	Version : 0	Adresse : CHU ALBI - Bât 16 5 boulevard Roger Salengro 81000 ALBI	
Intervenant : GENESTE Christine	Date : 07/12/2023		
Origine du plan : Cabinet de diagnostics		Localisation : R+2	Lieu / Zone :
Commentaire : Prélèvements négatifs

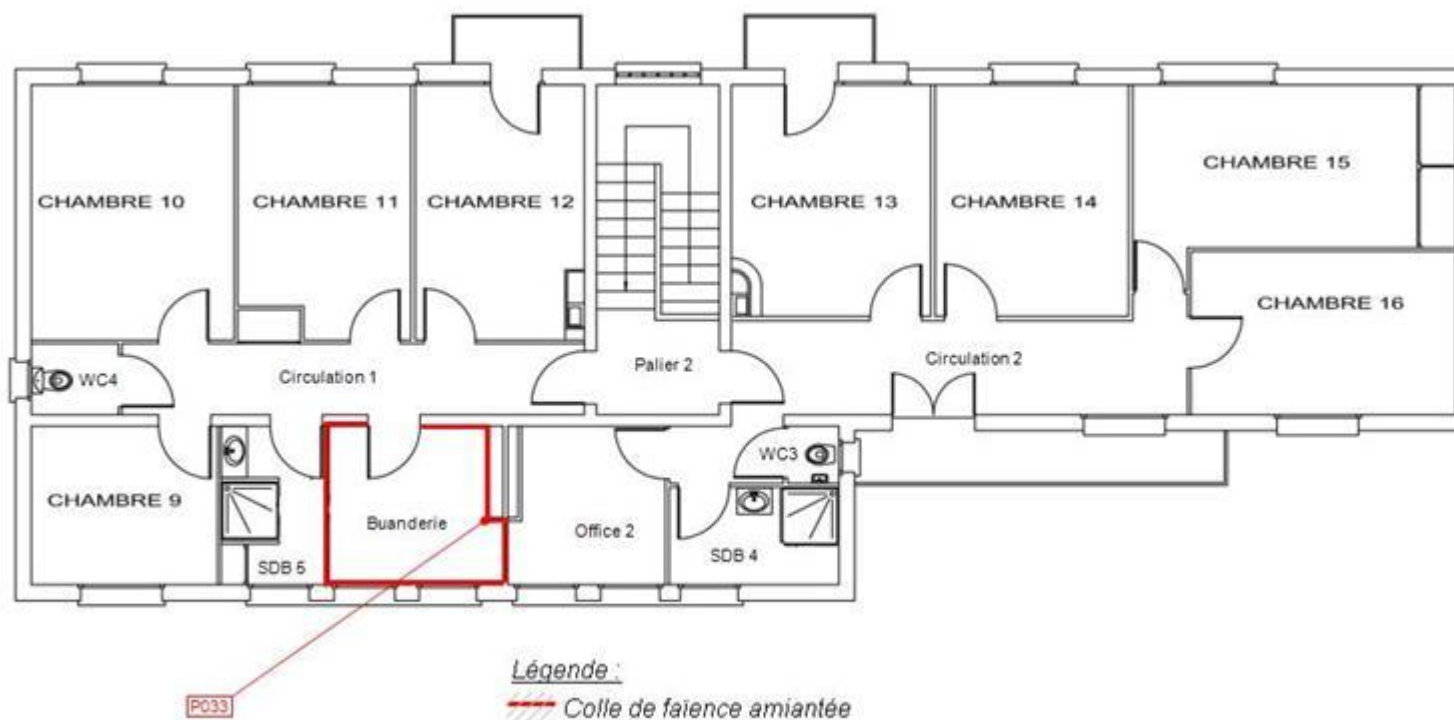
Titre : Croquis N°6	N° planche : 6/7	N° dossier : 73755-146301	Type : Croquis
Client : CENTRE HOSPITALIER D ALBI	Version : 0	Adresse : CHU ALBI - Bât 16 5 boulevard Roger Salengro 81000 ALBI	
Intervenant : GENESTE Christine	Date : 07/12/2023		
Origine du plan : Cabinet de diagnostics		Localisation : R+2	Lieu / Zone :
Commentaire : Prélèvements positifs
