## 32, RUE DE BABYLONE A PARIS - HÔTEL DE CASSINI

Restauration de l'aile sur rue, de la cour d'honneur, des cours anglaises, du perron et de la terrasse du jardin

#### D.5 - RAPPORT DES SONDAGES STRUCTURELS

**Hôtel de Cassini – 32 rue de Babylone (Paris)  
Restauration de la cour d'honneur et de l'aile sur rue**

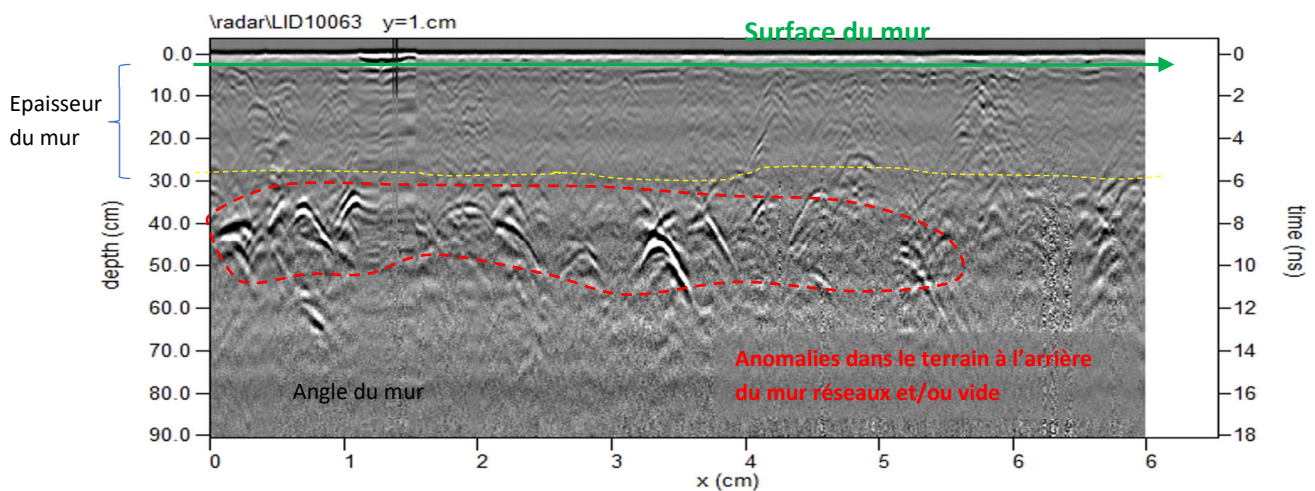
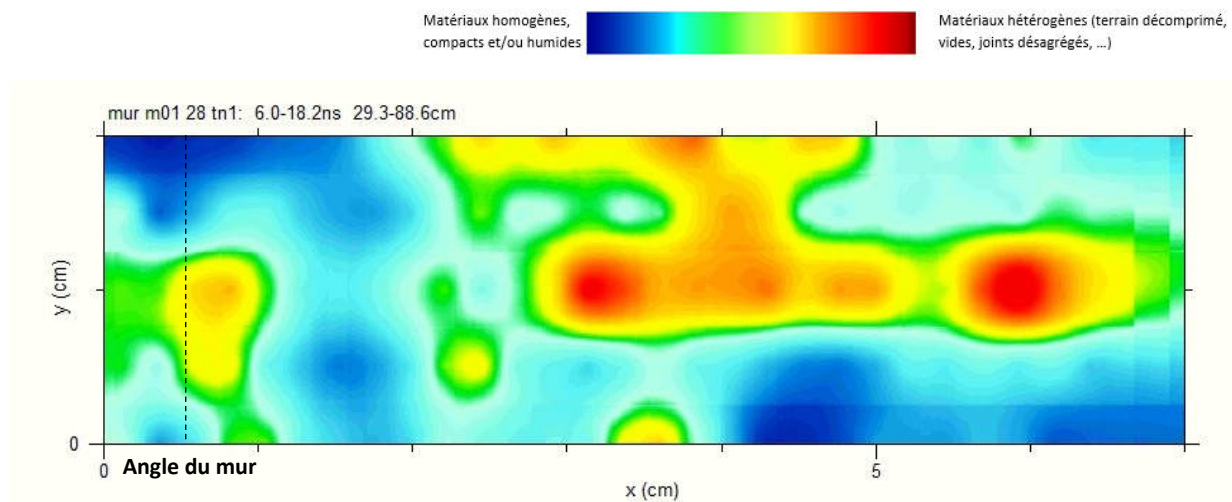
Les mesures radar ont mis en évidence un mur relativement homogène, qui présente une épaisseur d'environ 27 centimètres et qui est constitué d'un béton mis en œuvre avec de gros granulats mais sans ferrailage.

Le terrain à l'arrière présente des vides francs qui pourraient correspondre à un gros remblai.

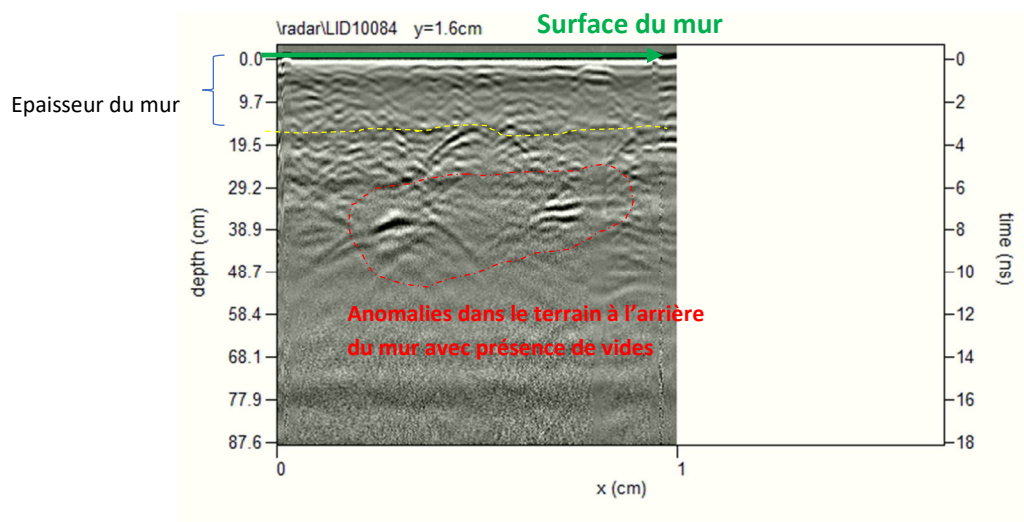
Figure 11: coupe radar du profil #84

Les mesures radar ont mis en évidence un mur relativement homogène, qui possède une épaisseur de 15 centimètres et qui est constitué d'un béton avec de gros granulats, non ferrailé.

Le terrain à l'arrière présente comme pour le M-01 des vides francs qui pourraient correspondre à un gros remblai.

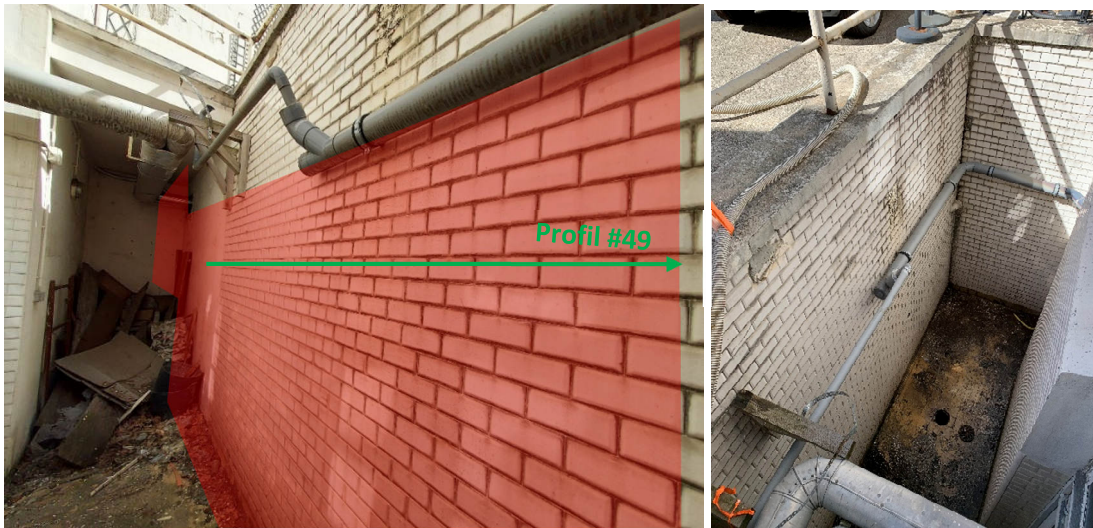
Figure 14: Zone d'auscultation au niveau du mur M-03

Les mesures radar ont mis en évidence un mur relativement homogène dans son épaisseur avec tout de même quelques vides épars marqués entre les pierres et le mortier. Ce dernier possède une épaisseur totale comprise entre 38 et 42 centimètres (mesure étalonnée avec le carottage) et est constitué :

- d'un revêtement en faïence blanche de 10 mm,
- d'un micro-béton de  $D_{max} = 20$  mm ;
- d'un béton de type cyclopéen avec des blocs de roche et un mortier fin de faible cohésion d'environ 40 centimètres.

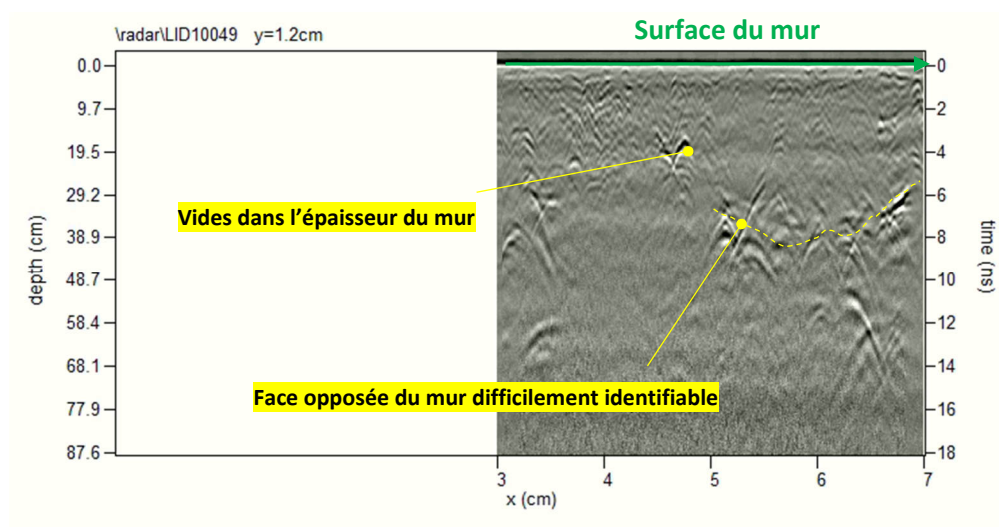
Figure 16 : coupe radar du profil #49

Lors du carottage, derrière ce mur et à environ à 60 centimètres de profondeur, une ancienne cuve de stockage ainsi qu'un terrain décomprimé entre la cuve et le mur ont été mis en évidence.

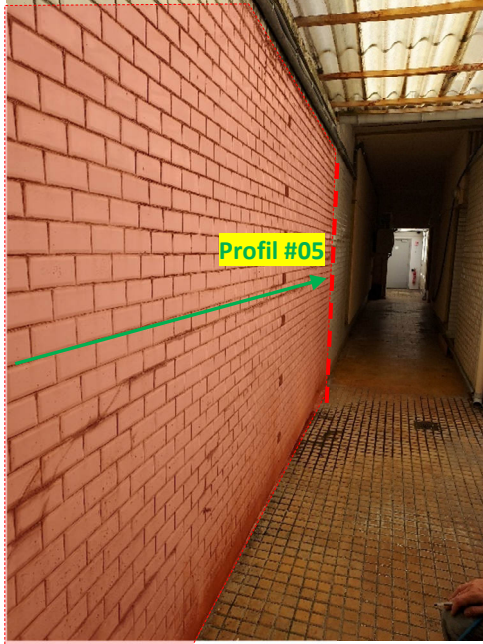
Figure 21 : aperçu de la zone auscultée au niveau du mur de soutènement M-04

Les mesures radar ont mis en évidence un mur relativement homogène, qui possède une épaisseur comprise entre 50 centimètres en pied de mur et 25 centimètres en partie haute.

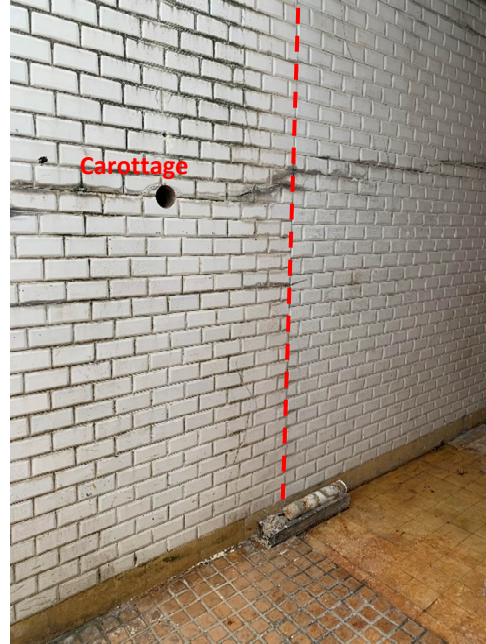
Figure 22: Aperçu de l'emplacement du carottage sur la zone M-04 et de la limite de zone

Ce mur, recouvert de faïence blanche de 10 mm, est composé d'un béton de type cyclopéen avec des blocs de roche et un mortier fin de bonne cohésion. Des décohésions ponctuelles et fissures sont tout de même remarquées entre les moellons et le mortier. La fissure sub-horizontale, présente sur toute la longueur du mur, semble être traversante.

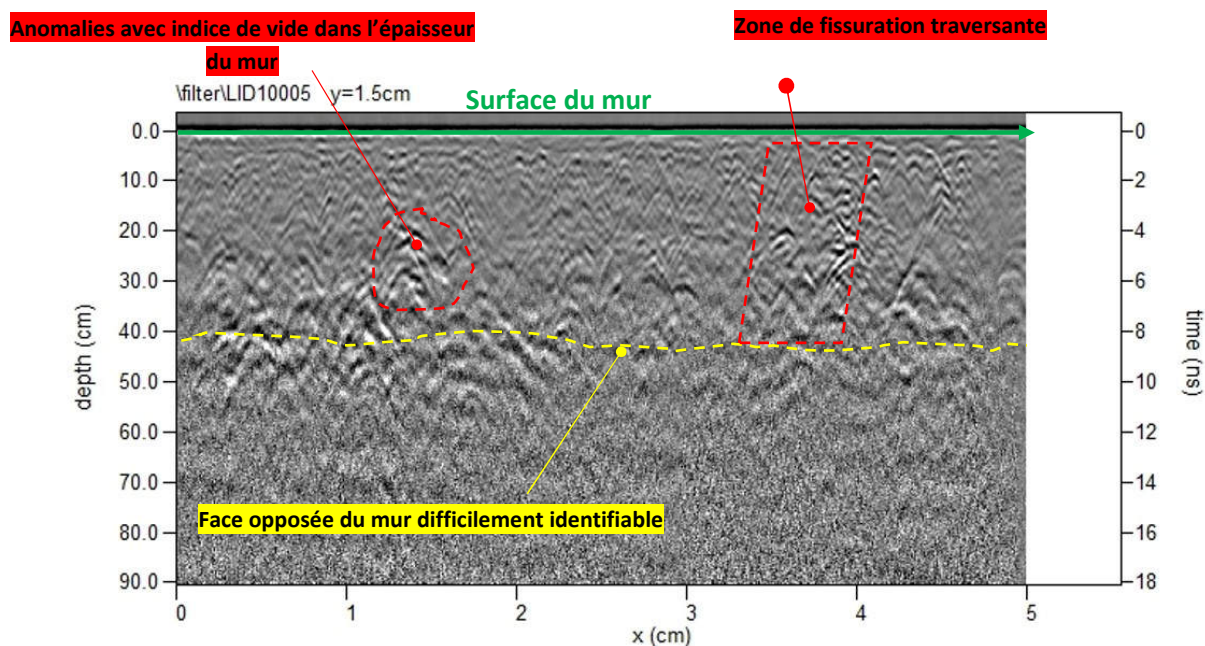
Figure 24: coupe radar du profil #05

Derrière le mur, le terrain est apparu hétérogène et décomprimé avec des anomalies marquées surtout en partie basse. Les figures suivantes illustrent ces résultats (Figure 23 à Figure 25).

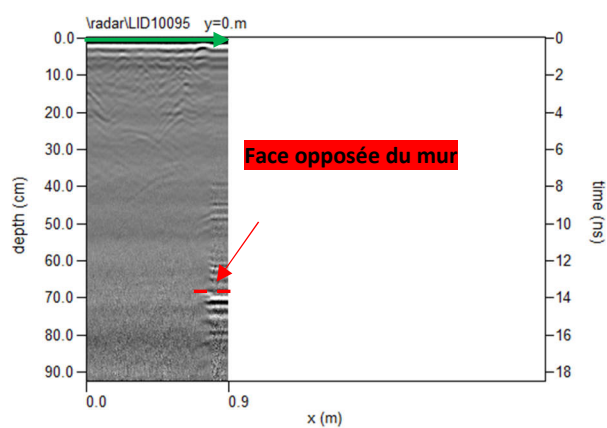
Figure 30: coupe radar d'un profil horizontal réalisé au niveau du mur

Ce mur possède une épaisseur totale d'environ 70 centimètres. Il présente un important désaffleurement en partie haute à environ 40 centimètres de profondeur.

De nombreux vides, sûrement dus au désaffleurement du mur ont été identifiés au niveau de cette zone (Figure 26 à Figure 30).

- ✓ un mur C-01, constitué d'un mortier à la chaux beige avec des bloc moellons calcaire non cohésifs de 70 centimètres d'épaisseur. Ce mur présente un fort désaffleurement par rapport au mur originel du pignon et nécessite des travaux de reprise urgents ;

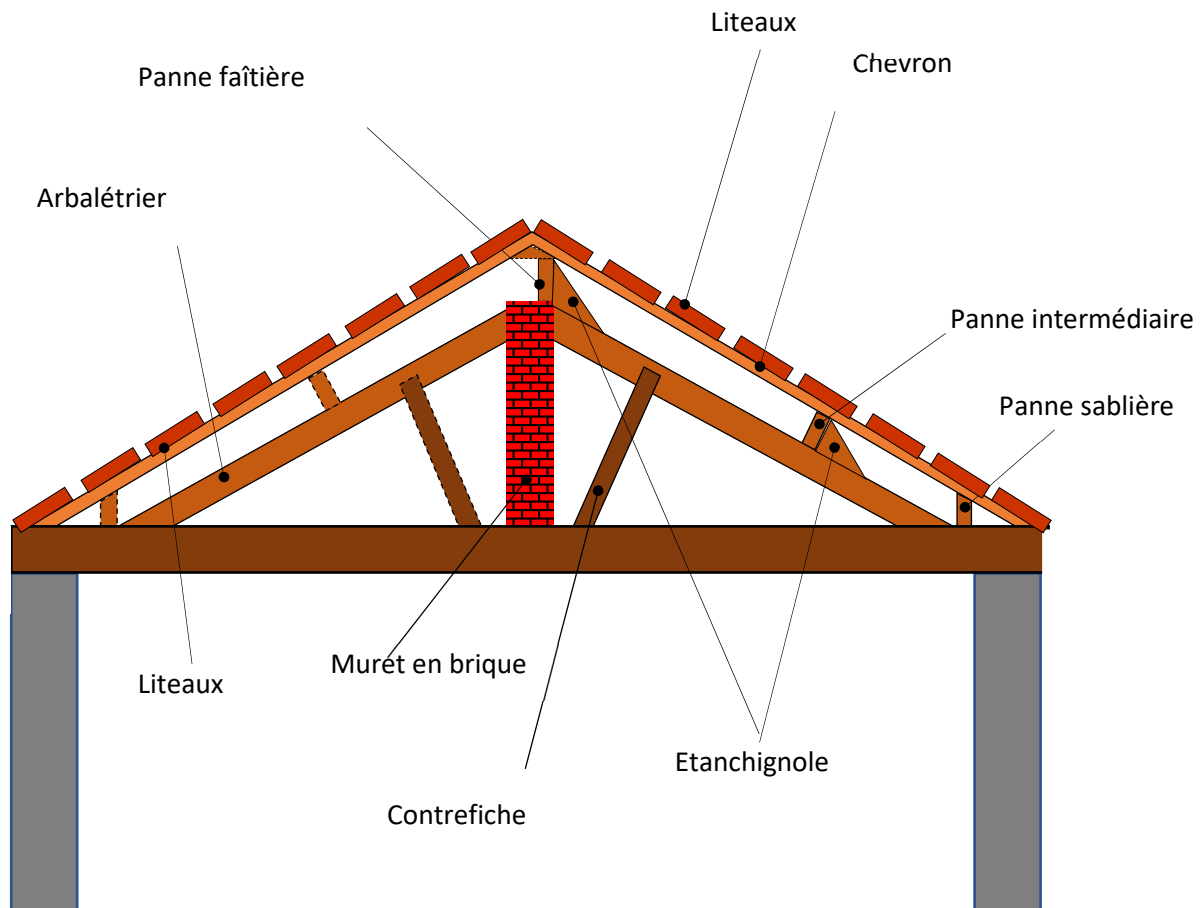
- Les arbalétriers, de 170 mm x 90 mm de section, sont espacés de 280 centimètres ;
- Les pannes intermédiaires, de section 185 mm X 70 mm, sont espacées de 240 cm ;
- Les contrefiches sont de sections 150 x 90 mm ;

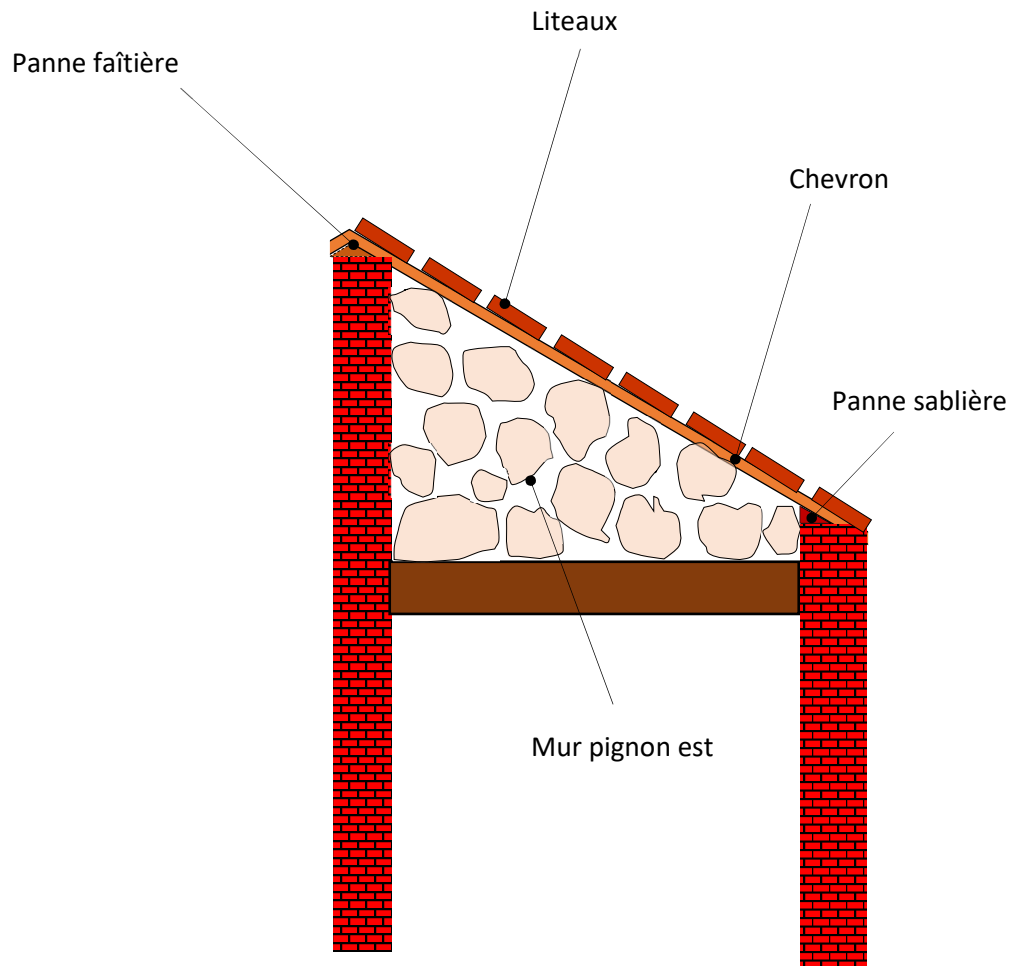
- Les chevrons reposent directement sur les arases des murs de façades ;
- Leur section est de 70 mm X 70 mm et ils sont espacés régulièrement de 50 centimètres ;
- La hauteur du mur de façade nord au niveau des combles est de 80 centimètres;

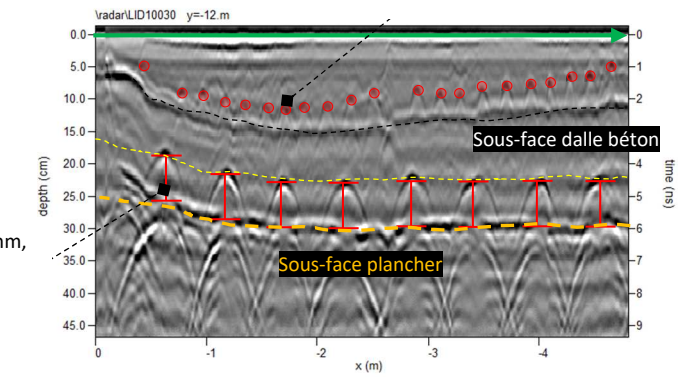
Profil #30 (zone A)

Fils Ø3 mm de type RL espacés de 15 cm

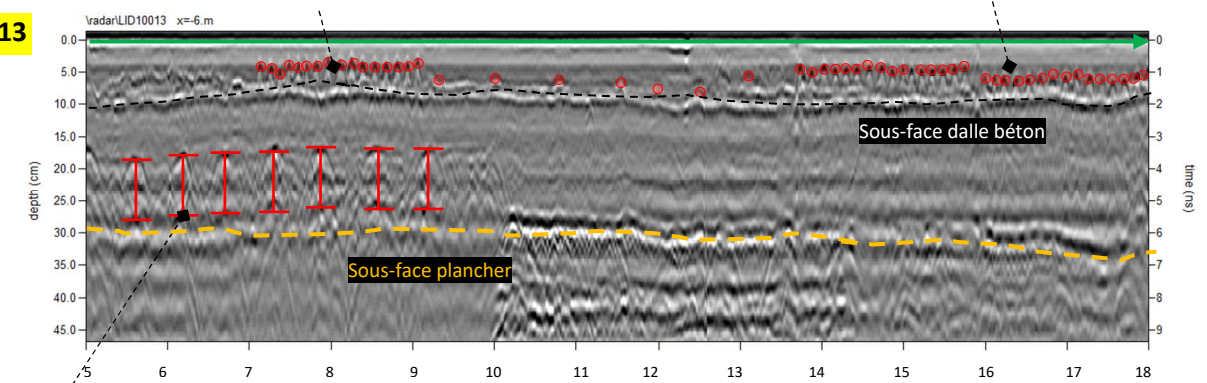
Profil #13 (Zone A)

Fils Ø4 mm de type RL espacés de 30 cm

Solives métalliques espacées de 65 centimètres. Axe est/ouest

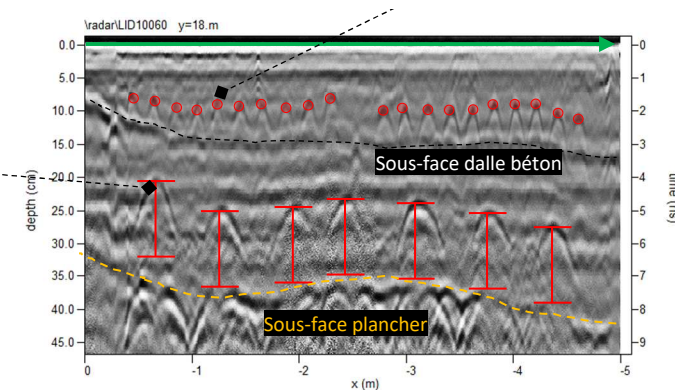
Profil #60 (Zone C)

Solives métalliques avec talon de 100 mm, espacées de 65 centimètres. Axe es/ ouest

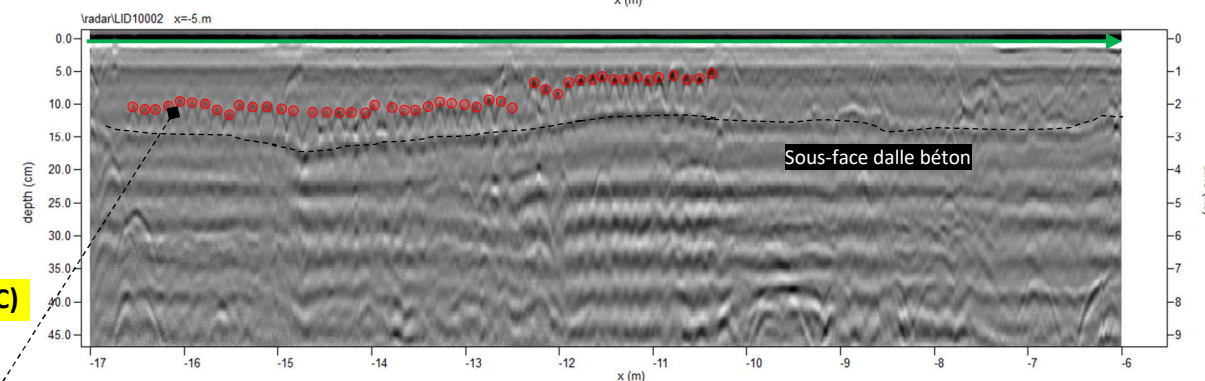
Profil #02 (Zone C)

Fils Ø3 mm de type RL espacés de 15 cm

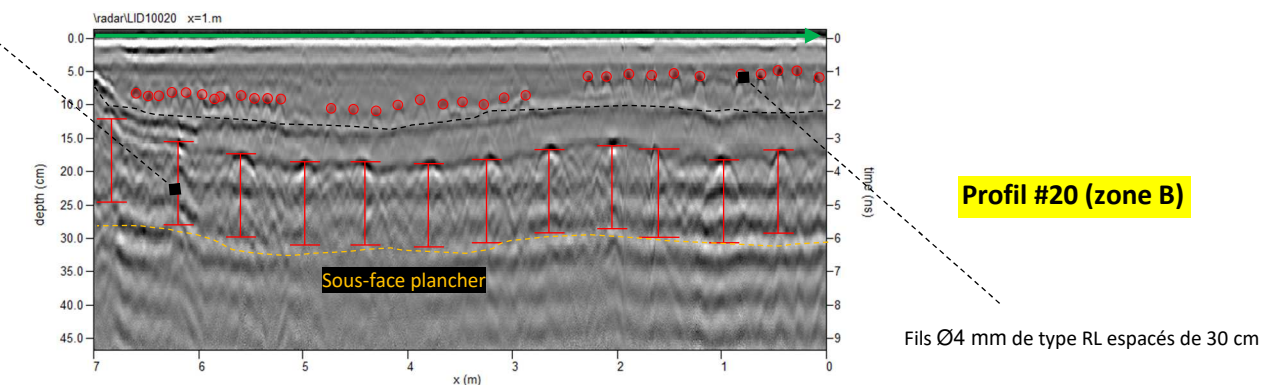
Profil #20 (zone B)

Fils Ø4 mm de type RL espacés de 30 cm

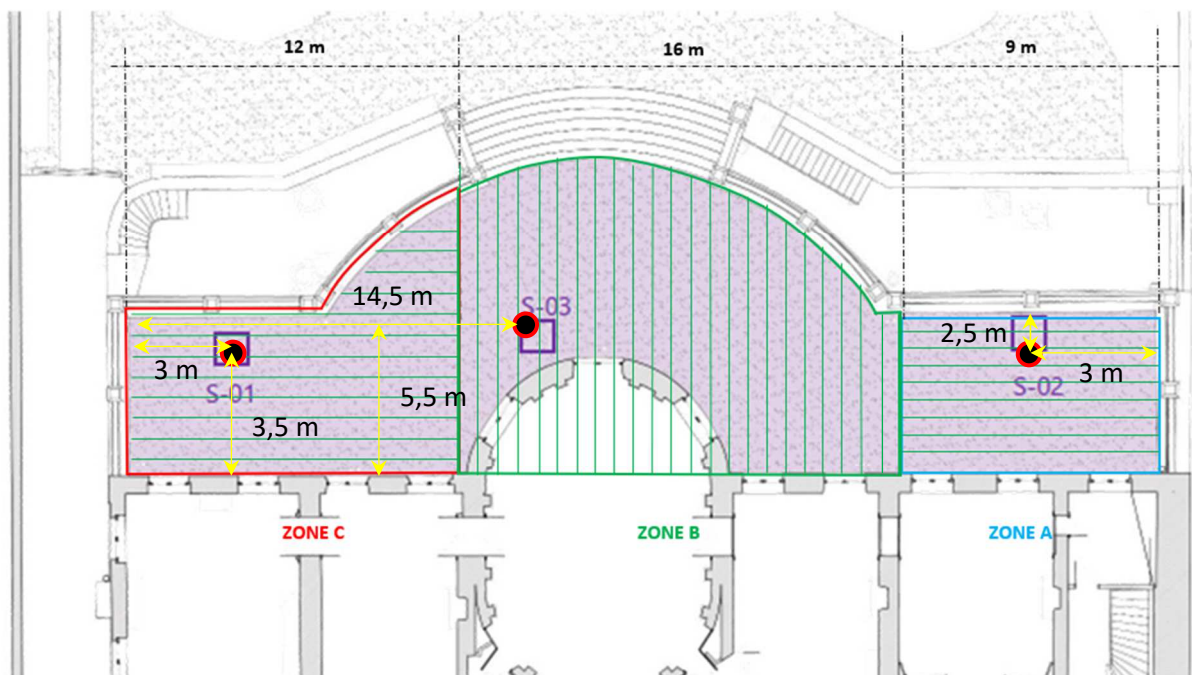
Figure 6: emplacement des sondages destructifs au droit des poutrelles métalliques

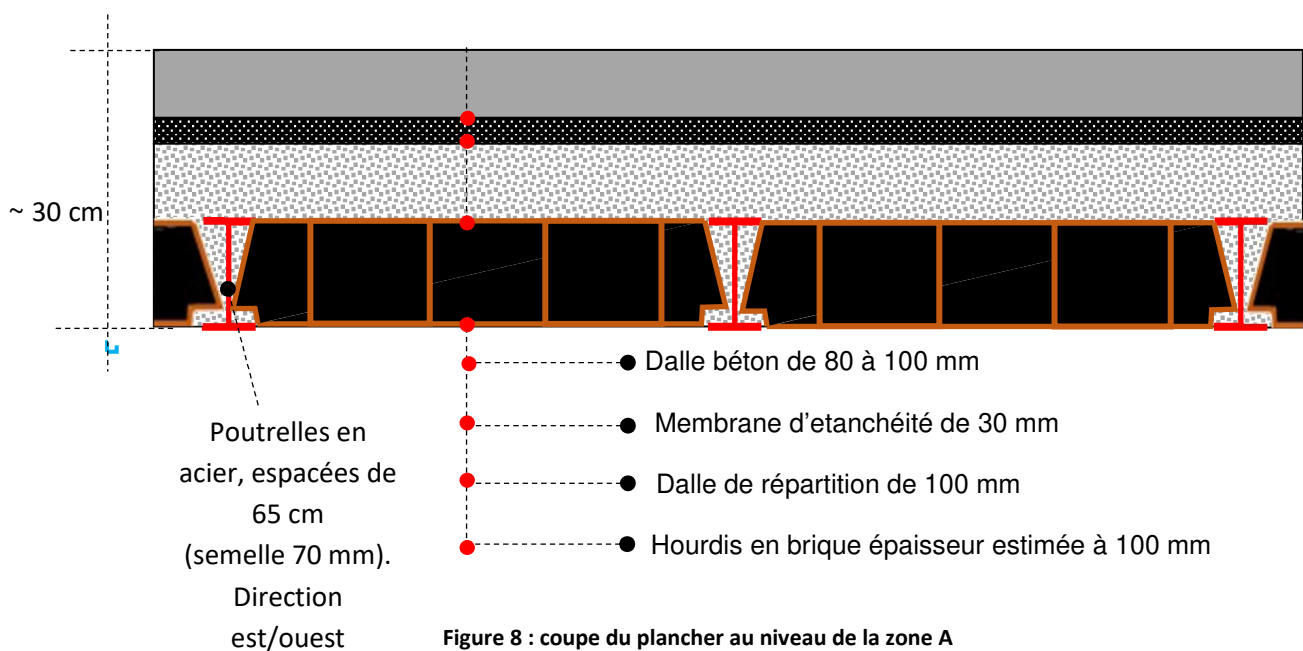
**Le plancher de la Zone A**, d'une épaisseur estimée à 30 centimètres, est composé :

- d'une dalle en béton d'une épaisseur de 80 millimètres. Cette dalle possède, en partie basse, un treillis soudé avec une maille 15 x 30 cm et des fils de type rond lisse de 4 et 3 millimètres de diamètre, légèrement piqués par le phénomène de corrosion ;
- d'une membrane d'étanchéité de 30 millimètres d'épaisseur ;
- d'une dalle de répartition en gros béton d'environ 100 millimètres d'épaisseur et non ferraillée ;
- et d'un plancher hourdis, d'une épaisseur estimée (sondage non traversant) de 100 mm, composé de brique creuse et de solive de 68 millimètres de large (hauteur estimée 100 mm) et de 65 centimètres d'entraxe.

Figure 8 : coupe du plancher au niveau de la zone A

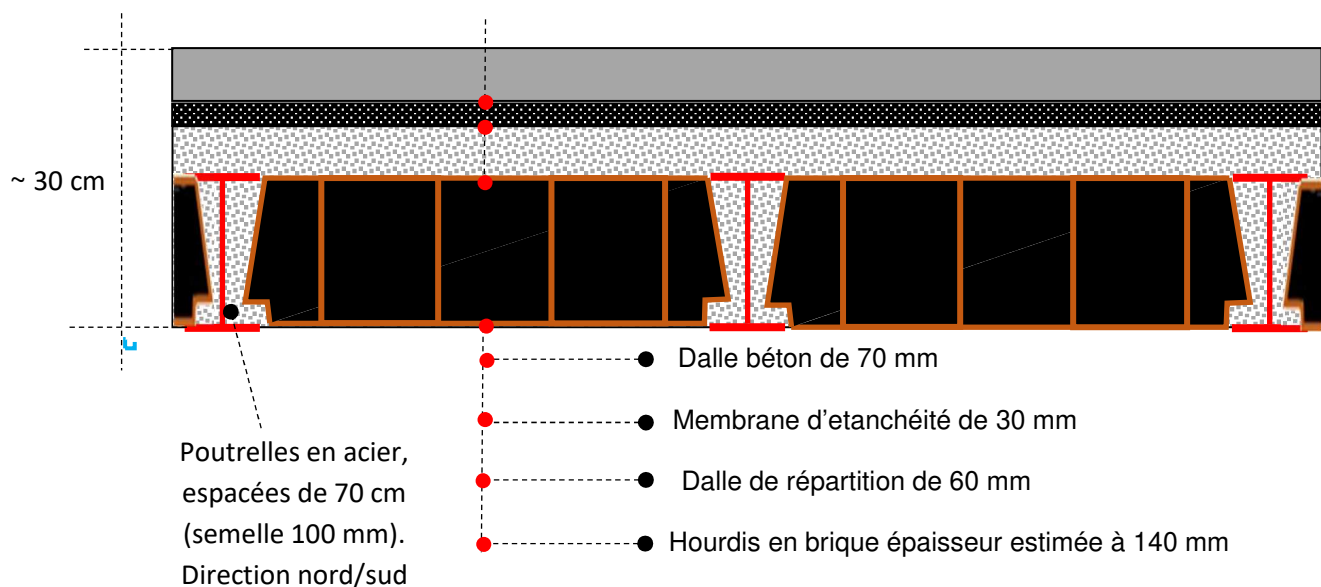
**Le plancher de la partie centrale, zone B,** d'une épaisseur estimée à 30 centimètres, est composé :

- d'une chape en béton maigre de 70 millimètres d'épaisseur, ferrailé partiellement en partie ouest avec des fils espacés de 20 à 25 cm x 15 cm et de type rond lisse de 4 et 3 millimètres de diamètre ;
- d'une membrane d'étanchéité de 30 mm ;
- d'une dalle de répartition en gros béton de 60 millimètres, non ferrailée ;
- et d'un plancher hourdis, d'une épaisseur estimée (sondage non traversant) de 140 mm, composé de brique creuse et de solives possédant des semelles de 100 millimètres de large (hauteur estimée 140 mm) et espacées de 70 centimètres.

Figure 10 : coupe du plancher au niveau de la zone B

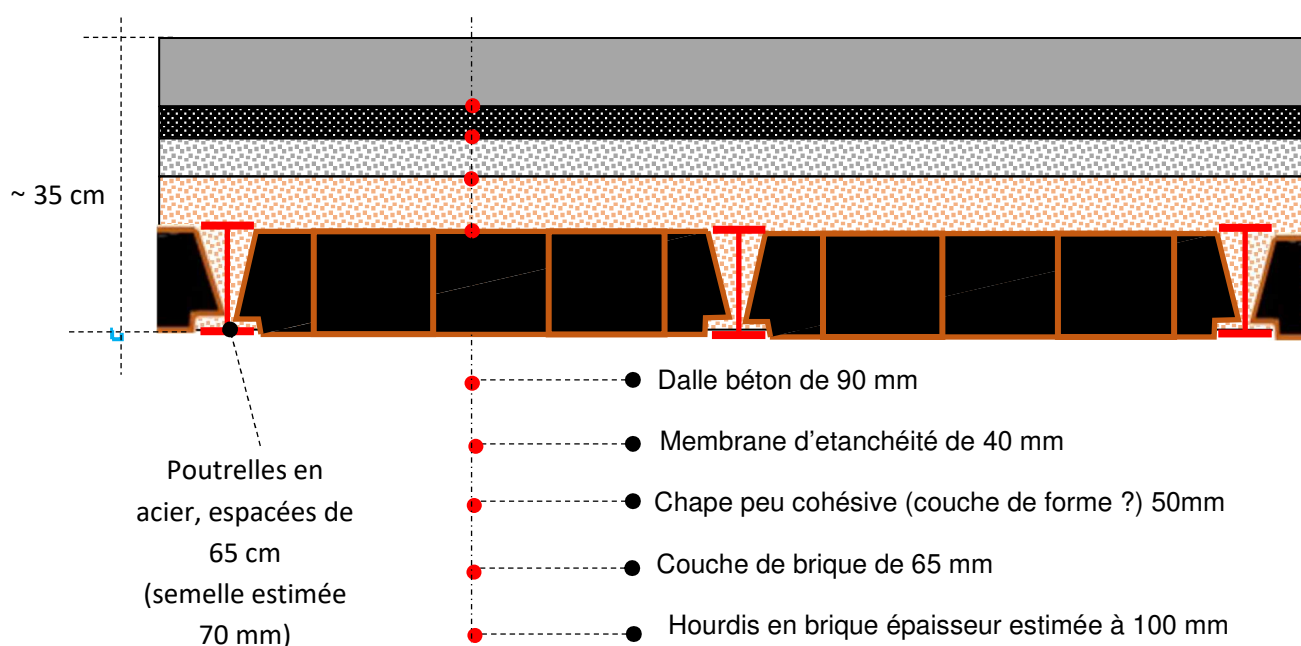
**Le plancher de la partie C**, d'une épaisseur estimée à 35 centimètres, est composé ;

- d'une dalle en béton de 90 millimètres d'épaisseur. Cette dalle possède, en partie basse, un treillis soudé avec une maille 15 x 30 cm et des fils de type rond lisse de 4 et 3 millimètres de diamètre, légèrement piqués par le phénomène de corrosion.
- d'une membrane d'étanchéité de 40 millimètres d'épaisseur,
- d'une chape (couche de forme ?) peu cohésive de 50 mm ;
- d'une couche de brique de 65 mm ;
- et d'un plancher hourdis composé de brique creuse et de solives espacées de 60 à 75 centimètres pour une hauteur estimée à 100 mm ;

*Il est à noter que cette partie se trouvant juste au-dessus des cuisines, le sondage destructif a été réduit afin d'éviter et/ou de minimiser toute infiltration. La largeur de la semelle des poutrelles n'a donc pas pu être mesurée précisément sur cette partie ;*

Figure 12 : aperçu du plancher au niveau de la zone C
