Dossier Technique Immobilier

Numéro de dossier : BURGEAP-SOLENZARA-RADU-AM-PB
Date du repérage : 13/11/2017 et 14/11/2017

Adresse : **DEA SOLENZARA
BASE ARERIENNE 126
VENTISERI SOLENZARA**
Commune : **20223 GHISONNACCIA**

Rapport de mission de repérage des matériaux et produits contenant de l'amiante avant démolition (listes C de l'annexe 13-9 du Code de la Santé publique)

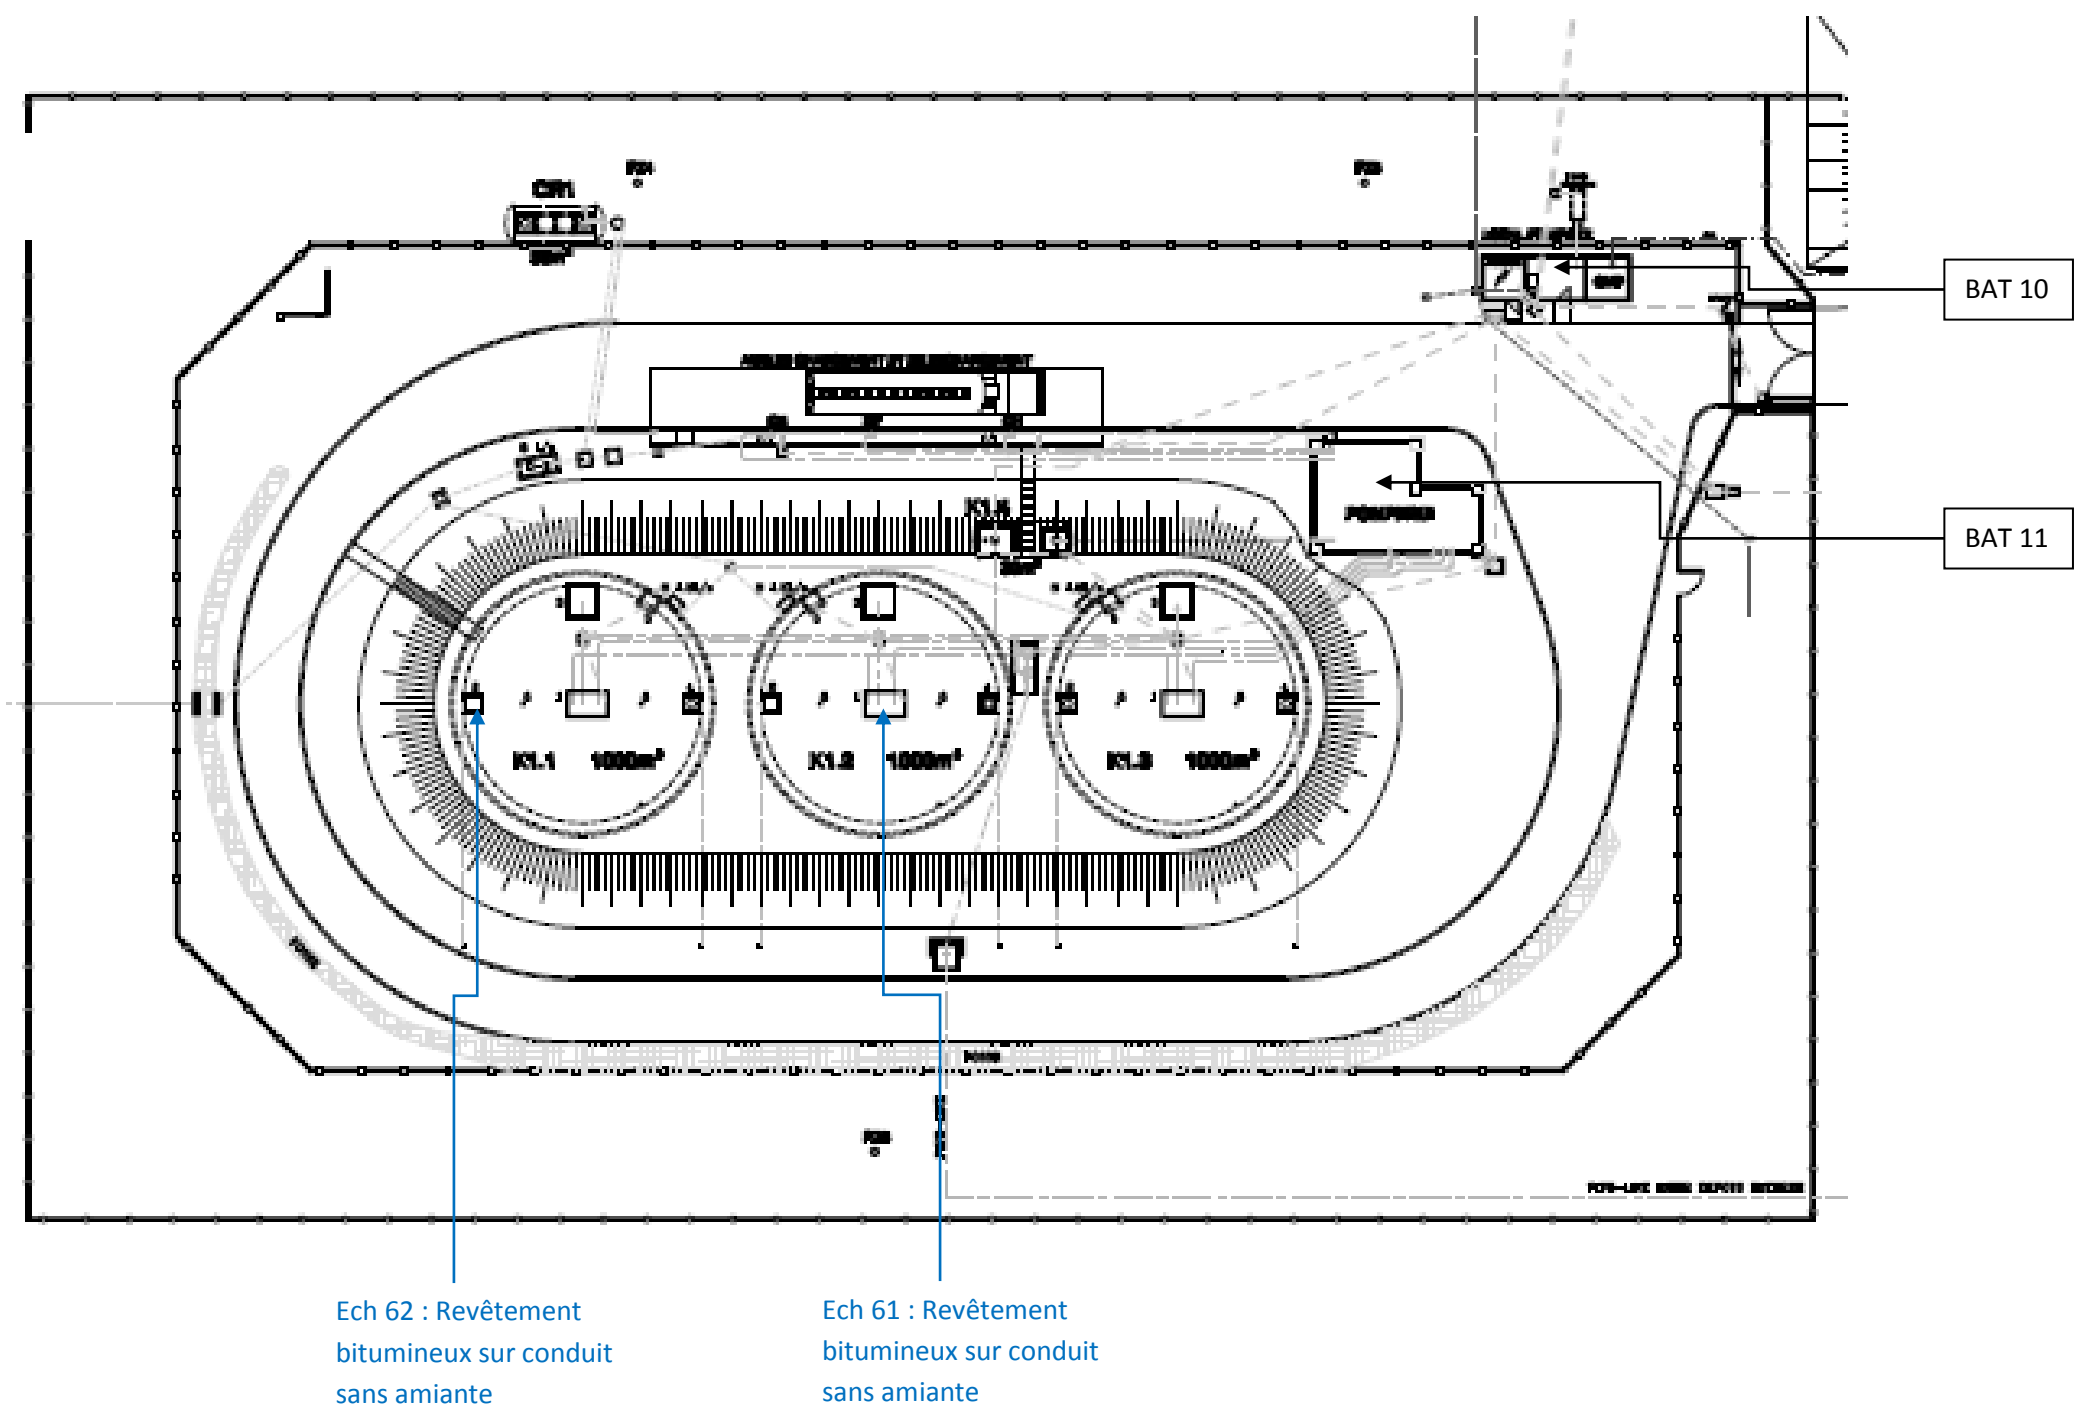
PLANCHE DE REPERAGE TECHNIQUE	
Matériaux contenant de l'amiante	
→ Plaque ondulée en amiante ciment en dépôt au sol	
Matériaux sans amiante	
→	
Adresse : DEA SOLENZARA BASE ARERIENNE 126 - VENTISERI SOLENZARA 20223 GHISONNACCIA	Niveau : Plan général K2
Croquis établi le : 26/12/2017	
N° de dossier : BURGEAP- SOLENZARA-RADU-AM-PB	
N° de planche : 1/19	
Auteur du croquis : FAYE Bruno	
SAS SOCIETE D'EXPERTISES ET DE DIAGNOSTICS Zac du Levant - BAT B 333 Avenue Marguerite Perey, 77127 LIEUSAINT

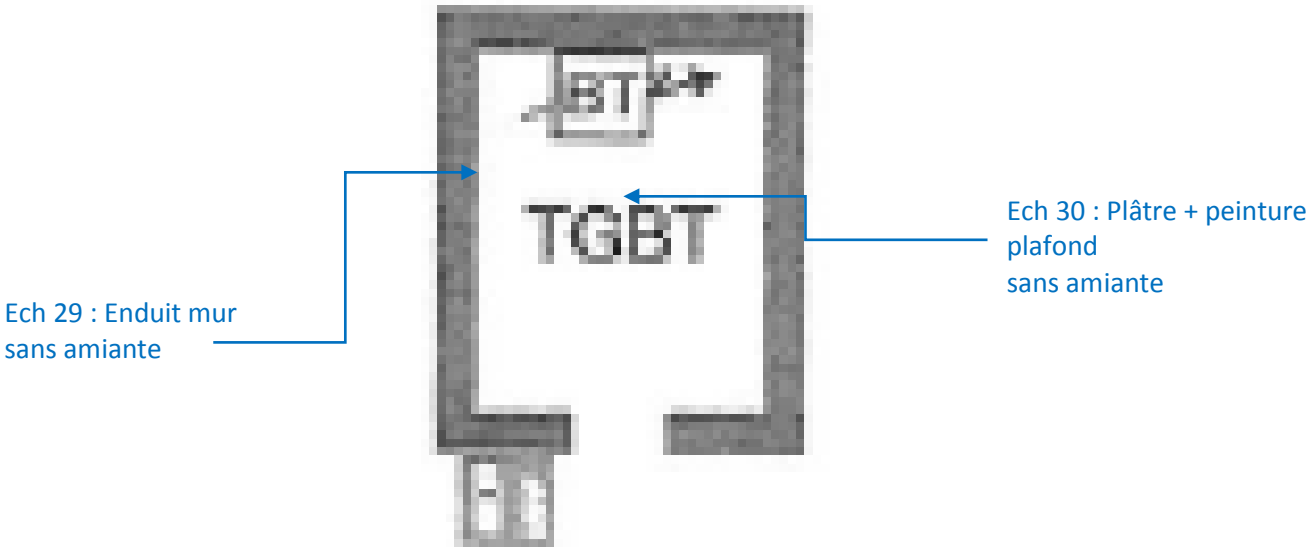
Conduit en amiante ciment
Matériaux sans amiante	
→	
Adresse : DEA SOLENZARA BASE ARERIENNE 126 - VENTISERI SOLENZARA 20223 GHISONNACCIA	
Niveau : K2 RDC BAT 1 toiture Extérieur	
Croquis établi le : 26/12/2017	
N° de dossier : BURGEAP-SOLENZARA-RADU-AM-PB	
N° de planche : 5/19	
Auteur du croquis : FAYE Bruno	
SAS SOCIETE D'EXPERTISES ET DE DIAGNOSTICS Zac du Levant - BAT B 333 Avenue Marguerite Perey, 77127 LIEUSAINT

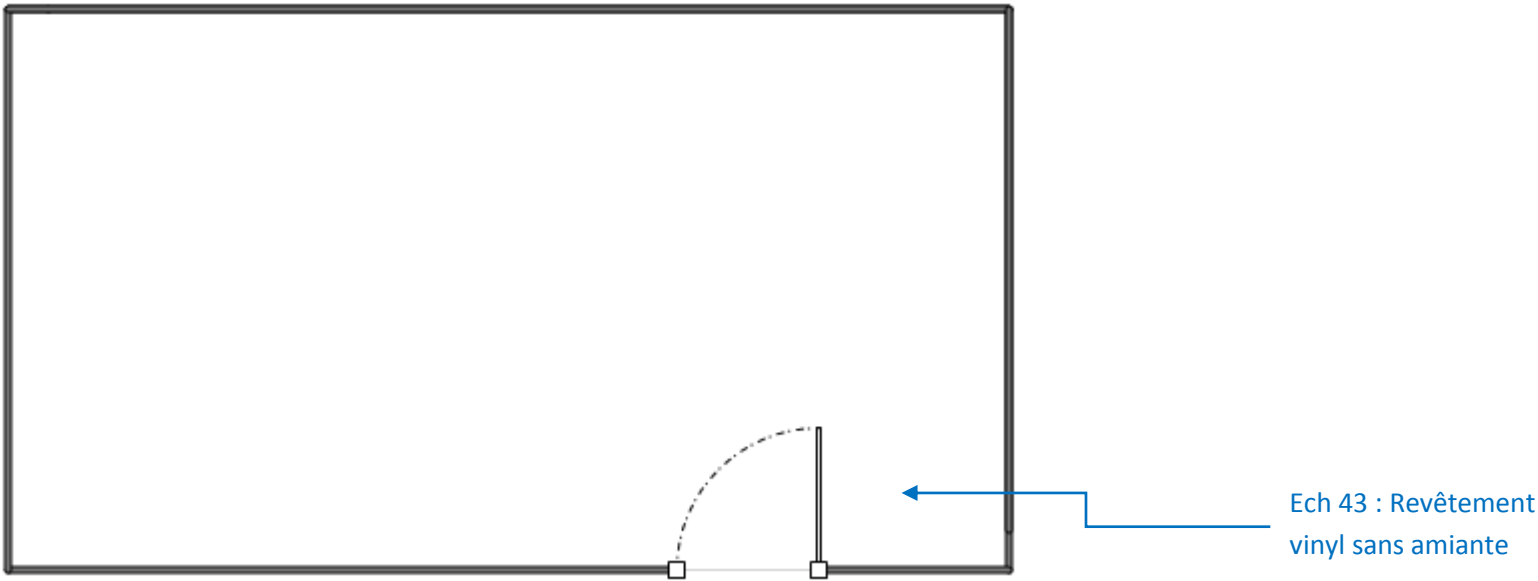
Plaque ondulée en amiante ciment</div>	
Matériaux sans amiante	
<div>→</div>	
Adresse : DEA SOLENZARA BASE ARERIENNE 126 - VENTISERI SOLENZARA 20223 GHISONNACCIA	Niveau : K2 RDC BAT 6
Croquis établi le : 26/12/2017	
N° de dossier : BURGEAP- SOLENZARA-RADU-AM-PB	
N° de planche : 10/19	
Auteur du croquis : FAYE Bruno	
SAS SOCIETE D'EXPERTISES ET DE DIAGNOSTICS Zac du Levant - BAT B 333 Avenue Marguerite Perey, 77127 LIEUSAIN
