**DIAGNOSTIC DE FACADES DE L'UNIVERSITE**  
*ANGERS*  
**UNIVERSITE D'ANGERS**

*Abrotec Ile de France* - 8, rue de l'Acadie - 91 978 LES ULIS - Tel : 01.69.35.36.00 / Fax : 01.69.35.36.09

Ind	Date	Etabli par	Modifications	Vérifié par	Approuvé par	Nb de pages
A	24/05/2011	E.PROUST	1 <sup>ère</sup> émission	S.PAJON	S.PAJON	102

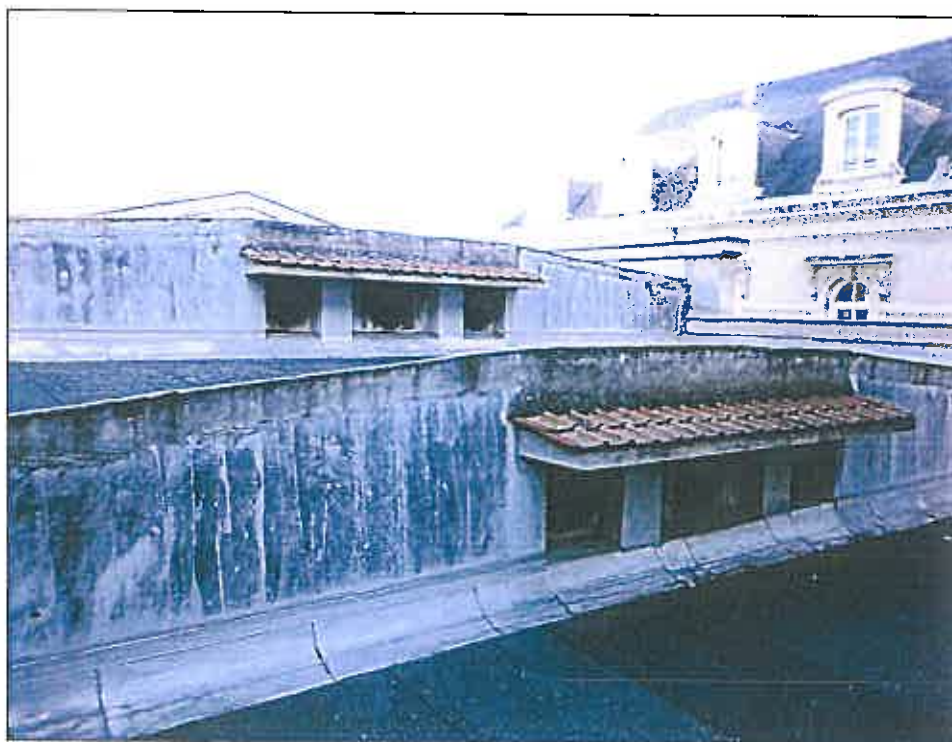
*Vue des édicules.*

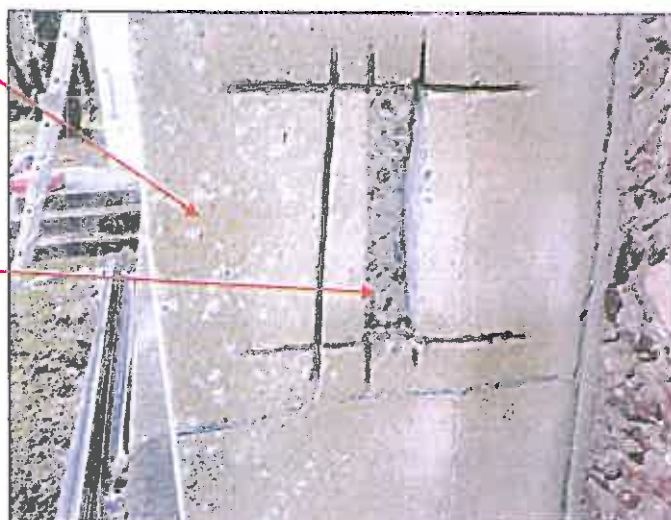
Prélèvement C2

Le poteau est fissuré sur toute sa hauteur, au droit des filants verticaux de la face côté boulevard. Un acier apparent d'environ 20 cm est visible en pied. La moyenne des enrobages mesurés est de 2,5 cm. *Enregistrement Ferroskan N°2368*

Ils montrent que le front de carbonatation avec une profondeur de 33 mm, a atteint et dépassé les armatures. Cette progression a été facilitée grâce à une porosité du béton de 15,7 %, ce qui se situe dans la fourchette haute admissible pour un béton ordinaire. La teneur en ciment de 190 kg/m<sup>3</sup> est faible ce qui amoindrit la résistance mécanique du béton, le faisant éclater très facilement sous la moindre poussée d'acier corrodé.

Les résultats du corrosimètre montrent la corrosion le long des filants extérieurs et une incertitude concernant le restant du ferrailage, mais compte tenu de la carbonatation importante du béton, il est très probable que la corrosion est en train de se développer.

Fissure toute  
hauteur

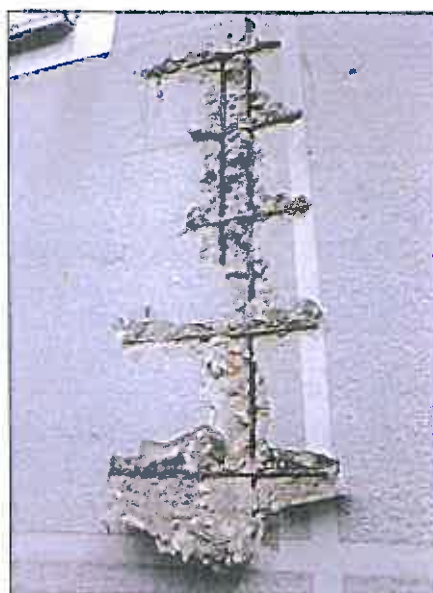
*Façade Ouest*

Ils résultent d'un manque d'enrobage dans le béton voire même de l'absence d'enrobage, le revêtement de façade ayant été appliqué à même les aciers avec parfois un tissu de pontage intercalé. Il s'agit d'une malfaçon résultant de l'absence de cales de maintien des armatures dans les banches, ce qui a fait se déplacer le treillis durant le coulage.

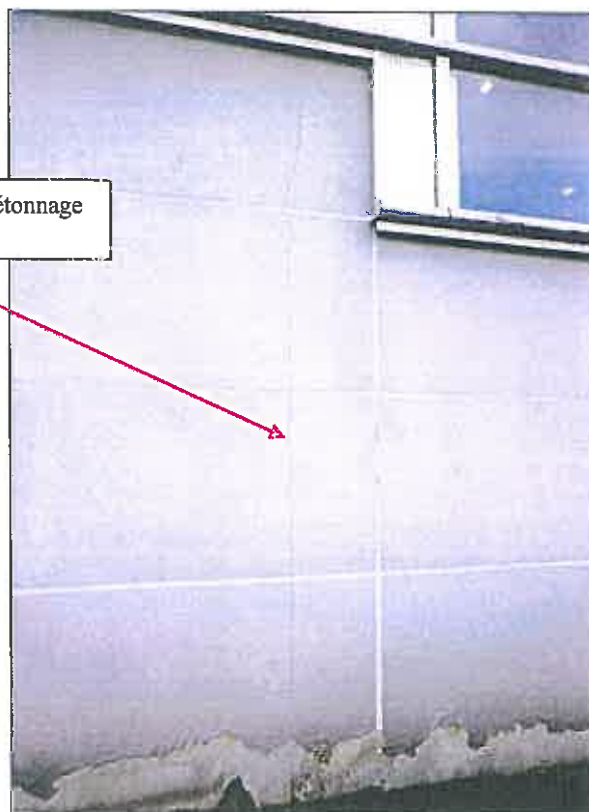
Fissure sur reprise de bétonnage,  
manque d'aciers de jonction

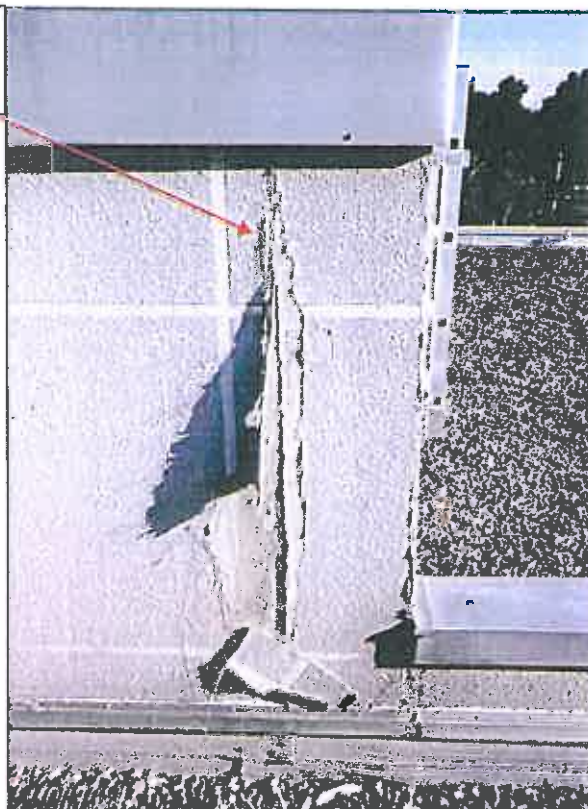
- Un certain nombre de « 'reprofilages » d'éléments effectués à l'enduit ne tiennent pas dans le temps et se fissurent.

« Reprofilage » au mortier

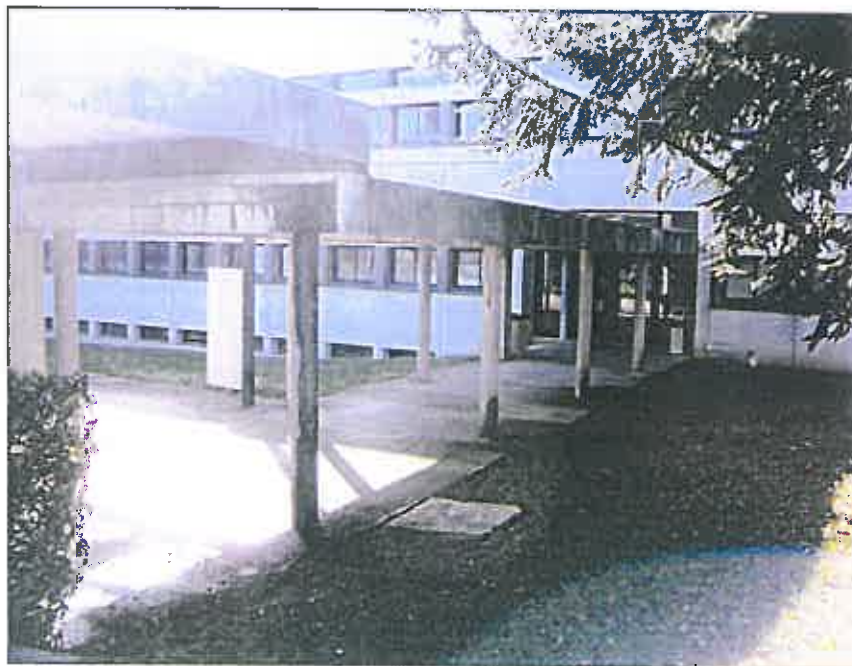
*Vue d'une galerie.*

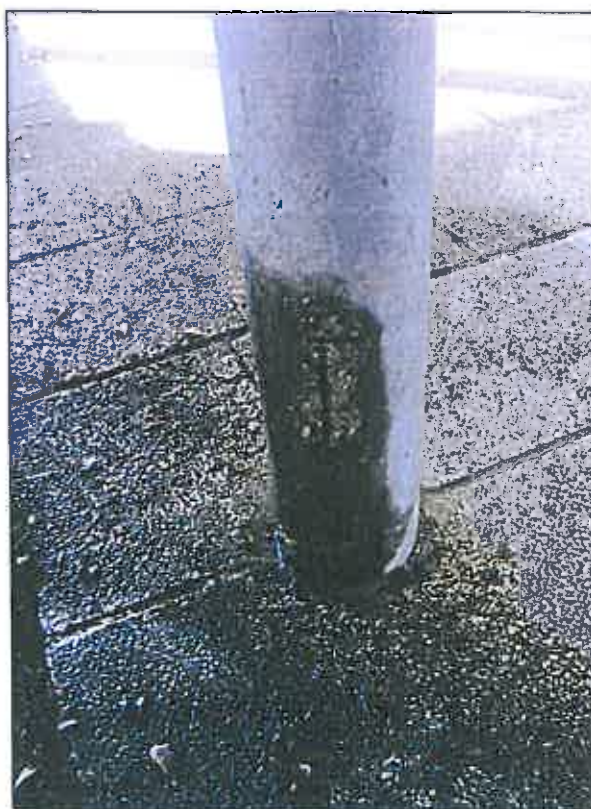
Les résultats au corrosimètre montrent une oxydation des aciers ne s'étendant que sur de faibles longueurs dans le béton. La corrosion s'est produite à cause de la fissuration transversale évoquée plus haut, facilitant le passage des eaux de pluie, les désordres les plus importants se situant sur les poteaux les plus exposés.

*Projections d'eau de pluie sur un poteau, en partie basse.*
