PRE RAPPORT DE MISSION DE REPERAGE DES MATERIAUX ET PRODUITS CONTENANT DE L'AMIANTE AVANT REALISATION DE TRAVAUX

Adresse : Faculté des Sciences - Bâtiments A et A' 2
boulevard Lavoisier

4834697

21/05/2024

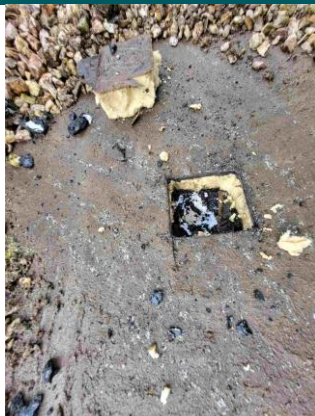
PRELEVEMENT : P010
OUVRAGE

Pièce ou local	Localisation	Matériau ou produit	PRESENCE OU ABSENCE D'AMIANTE :
Toit terrasse - Toiture Bat.A T6	Toiture Couche 3	Isolant Jaune

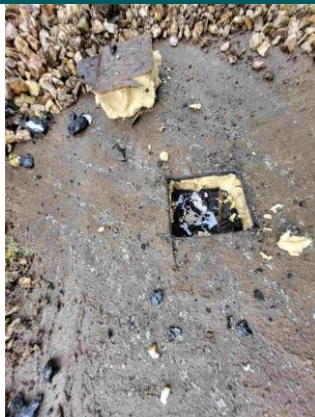
PRELEVEMENT : P011
OUVRAGE

Pièce ou local	Localisation	Matériau ou produit	PRESENCE OU ABSENCE D'AMIANTE :
Toit terrasse - Toiture Bat.A T6	Toiture Couche 4	Parpier Cartonné

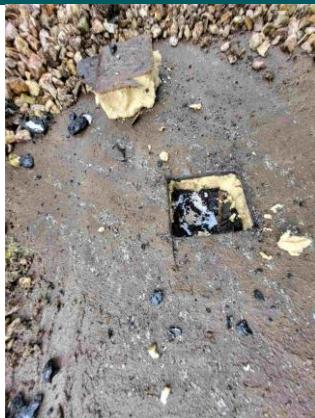
PRELEVEMENT : P012
OUVRAGE

Pièce ou local	Localisation	Matériau ou produit	PRESENCE OU ABSENCE D'AMIANTE :
Toit terrasse - Toiture Bat.A T6	Toiture Couche 5	Revêtement Bitumineux Noir

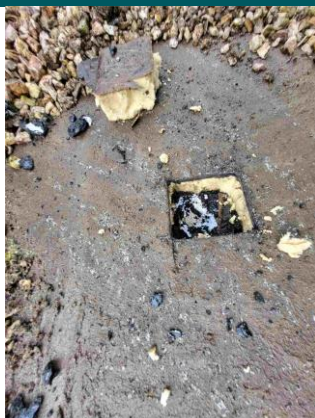
PRELEVEMENT : P013
OUVRAGE

Pièce ou local	Localisation	Matériau ou produit	PRESENCE OU ABSENCE D'AMIANTE :
Toit terrasse - Toiture Bat.A T6	Toiture Couche 6	Polystyrène

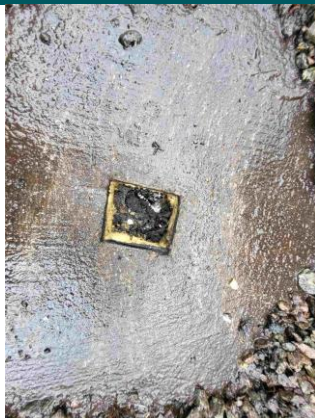
PRELEVEMENT : P015
OUVRAGE

Pièce ou local	Localisation	Matériau ou produit	PRESENCE OU ABSENCE D'AMIANTE :
Toit terrasse - Toiture Bat.A T7	Toiture Couche 2	Voile

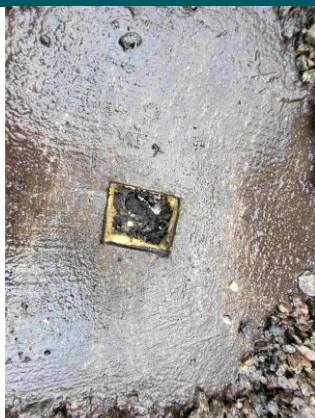
PRELEVEMENT : P016
OUVRAGE

Pièce ou local	Localisation	Matériau ou produit	PRESENCE OU ABSENCE D'AMIANTE :
Toit terrasse - Toiture Bat.A T7	Toiture Couche 3	Isolant Jaune

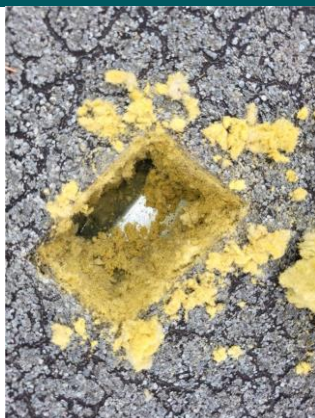
PRELEVEMENT : P028
OUVRAGE

Pièce ou local	Localisation	Matériau ou produit	PRESENCE OU ABSENCE D'AMIANTE :
Toit terrasse - Toiture Bat.A'	Toiture Couche 1	Revêtement Bitumineux Noir

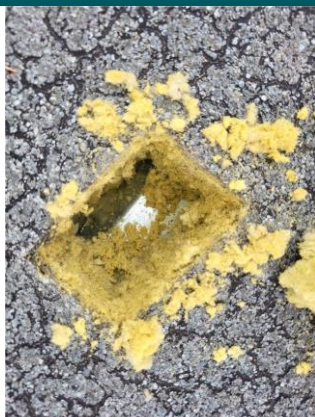
PRELEVEMENT : P029
OUVRAGE

Pièce ou local	Localisation	Matériau ou produit	PRESENCE OU ABSENCE D'AMIANTE :
Toit terrasse - Toiture Bat.A'	Toiture Couche 2	Isolant Jaune Laine de Roche

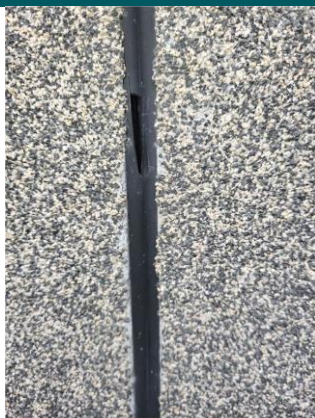
PRELEVEMENT : P034
OUVRAGE

Pièce ou local	Localisation	Matériau ou produit	PRESENCE OU ABSENCE D'AMIANTE :
Façades - Facades Bâtiment A	Façades lourdes y compris poteaux n°1	Joints de dilatation Noir

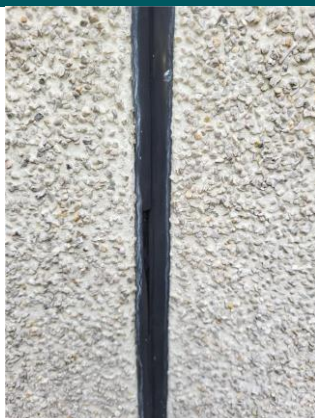
PRELEVEMENT : P040
OUVRAGE

Pièce ou local	Localisation	Matériau ou produit	PRESENCE OU ABSENCE D'AMIANTE :
Façades - Facades Bâtiment A	Façades lourdes y compris poteaux n°2	Joints de dilatation Noir

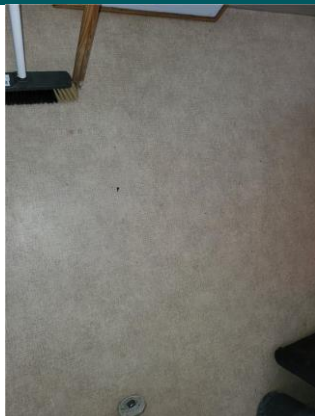
PRELEVEMENT : P057
OUVRAGE

Pièce ou local	Localisation	Matériau ou produit	PRESENCE OU ABSENCE D'AMIANTE :
RDC - Pièce A'017	Revêtements de sols	Revêtements en Lès Souple

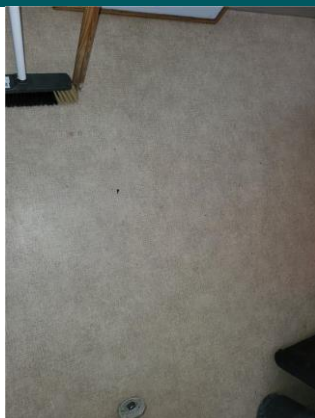
PRELEVEMENT : P058
OUVRAGE

Pièce ou local	Localisation	Matériau ou produit	PRESENCE OU ABSENCE D'AMIANTE :
RDC - Pièce A'017	Revêtements de sols	Ragréages
