RAPPORT INVESTIGATIONS STRUCTURE

RENOVATION DU MESS VALMY

-
OLIVET (45)
-

MINISTERE DES ARMES

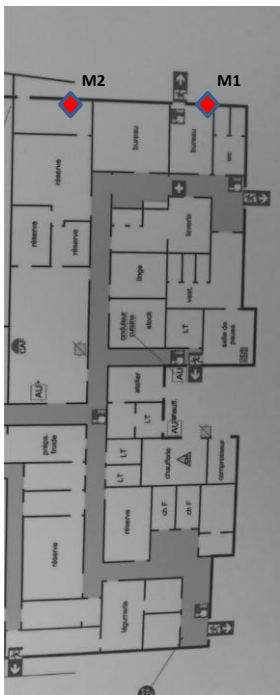
RAPPORT INVESTIGATIONS STRUCTURE		Opération :	RENOVATION DU MESS VALMY	Lieu :	OLIVET (45)																	
			Demandeur :	MINISTERE DES ARMES	Date d'intervention :	14 avril 2025																	
INVESTIGATIONS MUR M1 - M2 - NIVEAU RDC

<i>Image Ferroscan FS9157</i>																		
	<p>Enduit extérieur, 10 mm</p> <table border="1"> <tr><td>Intérieur</td><td></td></tr> <tr><td>Plaque plâtre</td><td>13</td></tr> <tr><td>Isolant laine de verre</td><td>90</td></tr> <tr><td>Parpaing creux</td><td>200</td></tr> <tr><td>Extérieur</td><td></td></tr> </table> <p>Relevés : En partie courante mur en parpaing creux surface extérieure enduite épaisseur totale 31,3 cm</p> <p>① Présence de raidisseur ponctuel, Øestimé 10 mm, enrobage estimé 79 mm/parement de mur extérieur.</p> <p style="text-align: right;">Cotes en mm</p>		Intérieur		Plaque plâtre	13	Isolant laine de verre	90	Parpaing creux	200	Extérieur		<p>Enduit intérieur</p> <table border="1"> <tr><td>Intérieur</td><td></td></tr> <tr><td>Parpaing creux</td><td>75</td></tr> <tr><td>Isolant laine de verre</td><td>75</td></tr> <tr><td>Parpaing creux</td><td>200</td></tr> <tr><td>Extérieur</td><td></td></tr> </table> <p>Enduit extérieur, 10 mm</p> <p>Relevés : En partie courante mur en parpaing creux surface extérieure enduite épaisseur totale 36 cm</p> <p>① Présence de raidisseur ponctuel, Øestimé 12 mm, enrobage estimé 70 mm/parement de mur extérieur.</p> <p style="text-align: right;">Cotes en mm</p>		Intérieur		Parpaing creux	75	Isolant laine de verre	75	Parpaing creux	200	Extérieur

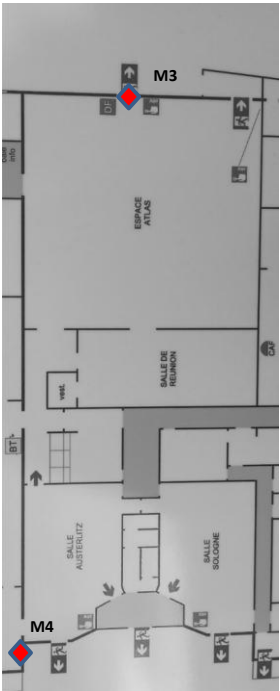
INVESTIGATIONS MUR M3 - M4 - NIVEAU RDC

En partie courante mur en parpaing creux surface extérieure enduite épaisseur totale 31,3 cm

① Présence de poteau au droit du jamabge.

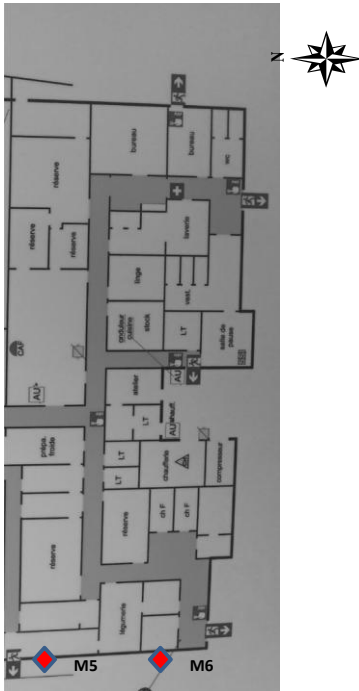
RAPPORT INVESTIGATIONS STRUCTURE		Opération : RENOVIATION DU MESS VALMY	Lieu : OLIVET (45)																														
			Demandeur : MINISTERE DES ARMES	Date d'intervention : 14 avril 2025																														
INVESTIGATIONS MUR M5 - M6 - NIVEAU RDC

<p style="text-align: center;"><i>Image Ferroscan FS9161</i></p> <table border="1" style="width: 100%; text-align: center;"> <tr> <td>Enduit intérieur</td> <td>Intérieur</td> <td></td> </tr> <tr> <td></td> <td>Parpaing creux</td> <td>75</td> </tr> <tr> <td></td> <td>Isolant laine de verre</td> <td>55</td> </tr> <tr> <td></td> <td>Parpaing creux</td> <td>200</td> </tr> <tr> <td>Enduit extérieur, 10 mm</td> <td>Extérieur</td> <td></td> </tr> </table> <p>Relevés :</p> <p>En partie courante mur en parpaing creux surface extérieure enduite épaisseur totale 34,0 cm</p> <p>① Présence de raidisseur ponctuel, Øestimé 8 mm, enrobage estimé 58 mm/parement de mur extérieur.</p> <p style="text-align: right;">Cotes en mm</p>		Enduit intérieur	Intérieur			Parpaing creux	75		Isolant laine de verre	55		Parpaing creux	200	Enduit extérieur, 10 mm	Extérieur		<p style="text-align: center;">MUR 6</p>

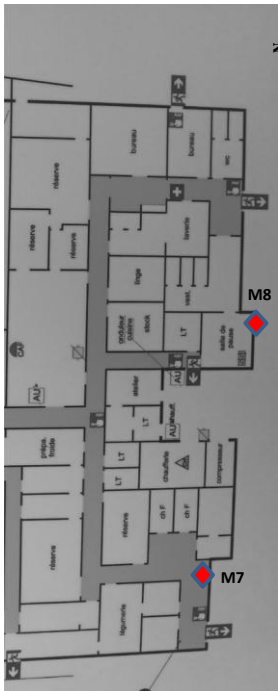
Magéo LABORATOIRE ESSAIS	RAPPORT INVESTIGATIONS STRUCTURE		Opération :	RENOVATION DU MESS VALMY	Lieu :	OLIVET (45)																					
			Demandeur :	MINISTERE DES ARMES	Date d'intervention :	14 avril 2025																					
INVESTIGATIONS MUR M7 - M8 - NIVEAU RDC

<i>Image Ferroskan FS9159</i>																								
	<p>Enduit intérieur</p> <table border="1"> <tr><td>Intérieur</td><td></td></tr> <tr><td>Plaque plâtre</td><td>13</td></tr> <tr><td>Isolant laine de verre</td><td>90</td></tr> <tr><td>Parpaing creux</td><td>200</td></tr> <tr><td>Extérieur</td><td></td></tr> </table> <p>Enduit extérieur, 10 mm</p>		Intérieur		Plaque plâtre	13	Isolant laine de verre	90	Parpaing creux	200	Extérieur		<p>Enduit intérieur</p> <table border="1"> <tr><td>Intérieur</td><td></td></tr> <tr><td>Plaque plâtre</td><td>13</td></tr> <tr><td>Isolant laine de verre</td><td>90</td></tr> <tr><td>Parpaing creux</td><td>200</td></tr> <tr><td>Extérieur</td><td></td></tr> </table> <p>Enduit extérieur, 10 mm</p>		Intérieur		Plaque plâtre	13	Isolant laine de verre	90	Parpaing creux	200	Extérieur		<p>Relevés :</p> <p>En partie courante mur en parpaing creux surface extérieure enduite épaisseur totale 31,3 cm</p> <p style="text-align: right;">Cotes en mm</p>		<p>Relevés :</p> <p>En partie courante mur en parpaing creux surface extérieure enduite épaisseur totale 31,3 cm</p> <p>① Présence de poteau au droit du jambage.</p> <p style="text-align: right;">Cotes en mm</p>
