Rapport de mission de repérage des matériaux et produits contenant de l'amiante avant réalisation de travaux dans un immeuble bâti

Numéro de rapport : DI13-2025-30-267260

Informations du bien concerné	
Adresse	Bâtiment Barcelone 2, avenue Charles Flahault 34090 MONTPELLIER (France) R+2
Propriétaire	CREPS 2, avenue Charles Flahault 34090 MONTPELLIER (France)
Norme utilisée : NF X 46-020 : Aout 2017

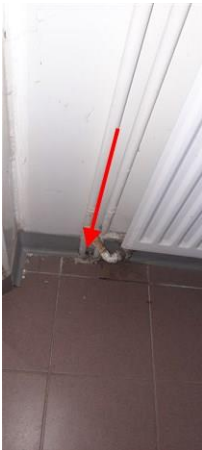
ZPSO	Localisation		Ouvrage	Matériau(x) ou produit(s) contenant de l'amiante	Estimation de la quantité*	Photo
ZPSO-008	RDC - Séoul - Dégagement ; RDC - Séoul - Chambre 01; RDC - Séoul - Chambre 02; RDC - Moscou - Dégagement ; RDC - Moscou - WC; RDC - Moscou - Chambre 03; RDC - Moscou - Chambre 04	Plancher	Revêtements de sols	Colle et Joint de carrelage	49.00m²

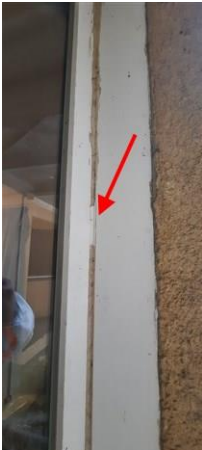
ZPSO-023	Enveloppe - Façades	Menuiserie	Menuiseries extérieures	Joint étanchéité blanc	24 U

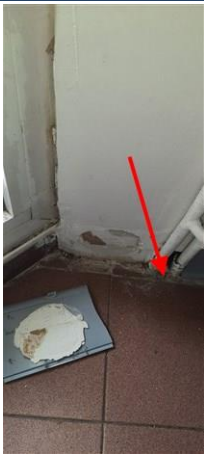
Ouvrage	Localisation	Zone	Matériau(x) ou produit(s)	Conclusion	N° Echantillon	Photo
Revêtements de sols	R+1 - Munich - Dégagement; R+1 - Munich - WC; R+1 - Munich - Chambre 11; R+1 - Munich - Chambre 12	Plancher	Colle et Joint de carrelage	Absence d'amiante (Après analyse en laboratoire)	P046

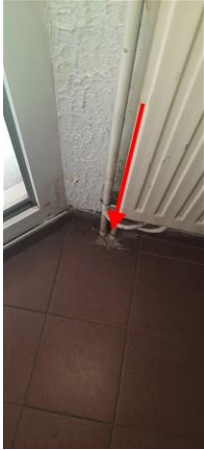
R+1 - Rome - Dégagement; R+1 - Rome - WC; R+1 - Rome - Chambre 13; R+1 - Rome - Chambre 15; R+1 - Los Angeles - Dégagement; R+1 - Los Angeles - Salle d'Eau; R+1 - Los Angeles - WC; R+1 - Los Angeles - Chambre 14; R+1 - Los Angeles - Chambre 16	Plancher	Colle et Joint de carrelage	Absence d'amiante (Après analyse en laboratoire)	P030

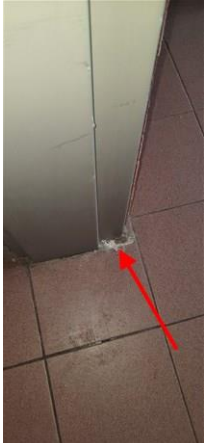
R+2 - Mexico - Dégagement; R+2 - Mexico - WC; R+2 - Mexico - Chambre 23; R+2 - Mexico - Chambre 25; R+2 - Helsinki - Dégagement; R+2 - Helsinki - WC; R+2 - Helsinki - Chambre 24; R+2 - Helsinki - Chambre 26	Plancher	Colle et Joint de carrelage	Absence d'amiante (Après analyse en laboratoire)	P058

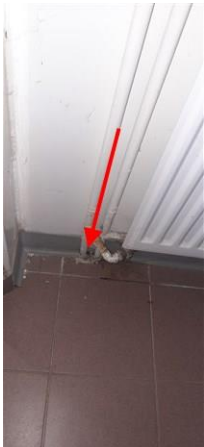
RDC - Séoul - Dégagement; RDC - Séoul - Chambre 01; RDC - Séoul - Chambre 02; RDC - Moscou - Dégagement; RDC - Moscou - WC; RDC - Moscou - Chambre 03; RDC - Moscou - Chambre 04	Plancher	Colle et Joint de carrelage	Présence d'amiante (Après analyse en laboratoire)	P014

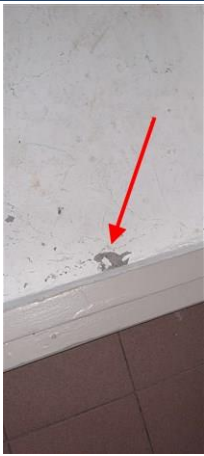
Ouvrage	Localisation	Zone	Matériau(x) ou produit(s)	Conclusion	N° Echantillon	Photo
Revêtements de sols	R+1 - Munich - Dégagement; R+1 - Munich - Salle d'Eau; R+1 - Munich - WC; R+1 - Munich - Chambre 11; R+1 - Munich - Chambre 12	Plancher	Ragréage	Absence d'amiante (Après analyse en laboratoire)	P047

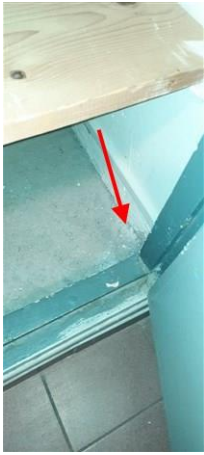
R+1 - Rome - Dégagement; R+1 - Rome - Salle d'Eau; R+1 - Rome - WC; R+1 - Rome - Chambre 13; R+1 - Rome - Chambre 15; R+1 - Los Angeles - Dégagement; R+1 - Los Angeles - Salle d'Eau; R+1 - Los Angeles - WC; R+1 - Los Angeles - Chambre 14; R+1 - Los Angeles - Chambre 16	Plancher	Ragréage	Absence d'amiante (Après analyse en laboratoire)	P031

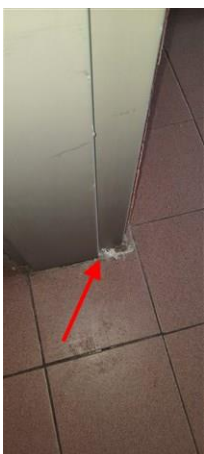
R+2 - Mexico - Dégagement; R+2 - Mexico - Salle d'Eau; R+2 - Mexico - WC; R+2 - Mexico - Chambre 23; R+2 - Mexico - Chambre 25; R+2 - Helsinki - Dégagement; R+2 - Helsinki - Salle d'Eau; R+2 - Helsinki - WC; R+2 - Helsinki - Chambre 24; R+2 - Helsinki - Chambre 26	Plancher	Ragréage	Absence d'amiante (Après analyse en laboratoire)	P059

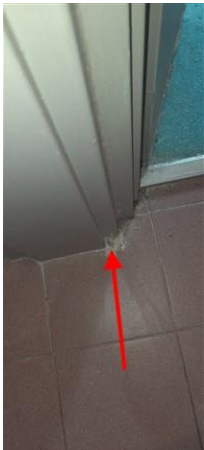
R+2 - Paris - Dégagement; R+2 - Paris - Salle d'Eau; R+2 - Paris - WC; R+2 - Paris - Chambre 21; R+2 - Paris - Chambre 22	Plancher	Ragréage	Absence d'amiante (Après analyse en laboratoire)	P077

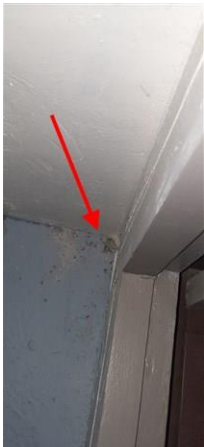
RDC - Séoul - Dégagement; RDC - Séoul - Salle d'Eau + WC; RDC - Séoul - Chambre 01; RDC - Séoul - Chambre 02; RDC - Moscou - Dégagement; RDC - Moscou - Salle d'Eau; RDC - Moscou - WC; RDC - Moscou - Chambre 03; RDC - Moscou - Chambre 04	Plancher	Ragréage	Absence d'amiante (Après analyse en laboratoire)	P015

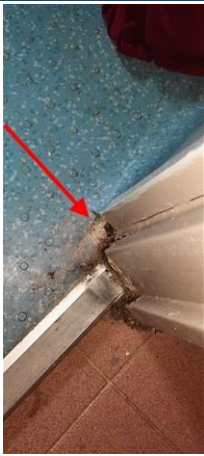
Ouvrage	Localisation	Zone	Matériau(x) ou produit(s)	Conclusion	N° Echantillon	Photo
Revêtements de sols	R+1 - Munich - Salle d'Eau	Plancher	Linoléum bleu	Absence d'amiante (Après analyse en laboratoire)	P048

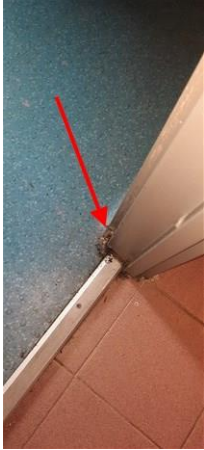
R+2 - Paris - Salle d'Eau	Plancher	Linoléum bleu	Absence d'amiante (Après analyse en laboratoire)	P078

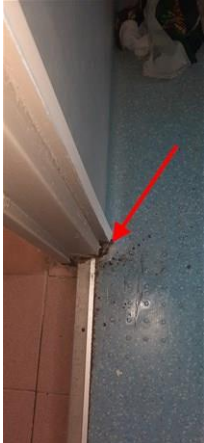
R+1 - Rome - Salle d'Eau; R+1 - Los Angeles - Salle d'Eau	Plancher	Linoléum bleu	Absence d'amiante (Après analyse en laboratoire)	P032

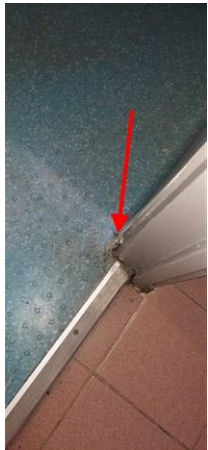
R+2 - Mexico - Salle d'Eau; R+2 - Helsinki - Salle d'Eau	Plancher	Linoléum bleu	Absence d'amiante (Après analyse en laboratoire)	P060

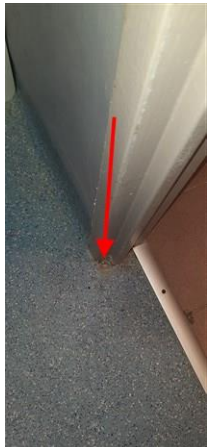
RDC - Séoul - Salle d'Eau + WC; RDC - Moscou - Salle d'Eau	Plancher	Linoléum bleu	Absence d'amiante (Après analyse en laboratoire)	P016

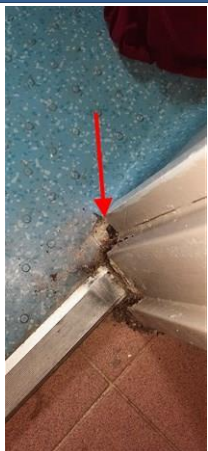
Ouvrage	Localisation	Zone	Matériau(x) ou produit(s)	Conclusion	N° Echantillon	Photo
Revêtements de sols	R+1 - Munich - Salle d'Eau	Plancher	Colle linoléum bleu	Absence d'amiante (Après analyse en laboratoire)	P049

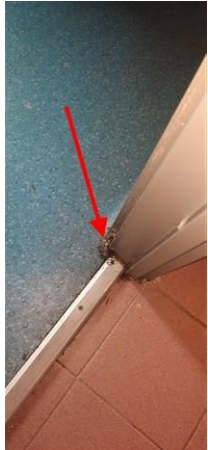
R+2 - Paris - Salle d'Eau	Plancher	Colle linoléum bleu	Absence d'amiante (Après analyse en laboratoire)	P079

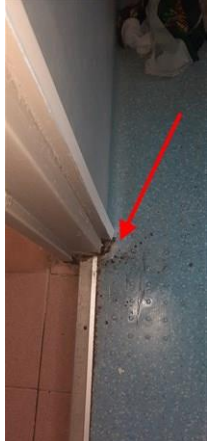
R+1 - Rome - Salle d'Eau; R+1 - Los Angeles - Salle d'Eau	Plancher	Colle linoléum bleu	Absence d'amiante (Après analyse en laboratoire)	P033

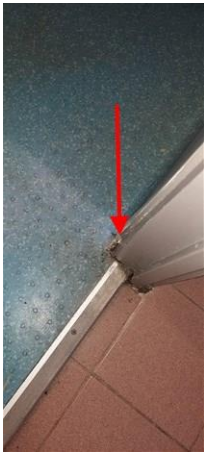
R+2 - Mexico - Salle d'Eau; R+2 - Helsinki - Salle d'Eau	Plancher	Colle linoléum bleu	Absence d'amiante (Après analyse en laboratoire)	P061

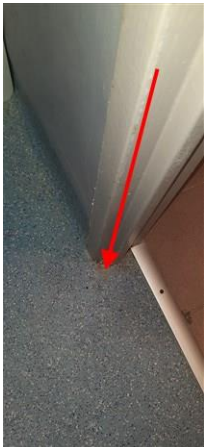
RDC - Séoul - Salle d'Eau + WC; RDC - Moscou - Salle d'Eau	Plancher	Colle linoléum bleu	Absence d'amiante (Après analyse en laboratoire)	P017

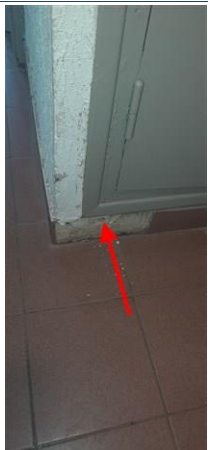
Ouvrage	Localisation	Zone	Matériau(x) ou produit(s)	Conclusion	N° Echantillon	Photo
Revêtements de murs, poteaux, cloisons, gaines, coffres	R+1 - Munich - Dégagement; R+1 - Munich - WC; R+1 - Munich - Chambre 11; R+1 - Munich - Chambre 12	Plinthes	Colle de plinthes en carrelage	Absence d'amiante (Après analyse en laboratoire)	P050	 
	R+1 - Rome - Dégagement; R+1 - Rome - WC; R+1 - Rome - Chambre 13; R+1 - Rome - Chambre 15; R+1 - Los Angeles - Dégagement; R+1 - Los Angeles - WC; R+1 - Los Angeles - Chambre 14; R+1 - Los Angeles - Chambre 16	Plinthes	Colle de plinthes en carrelage	Absence d'amiante (Après analyse en laboratoire)	P034

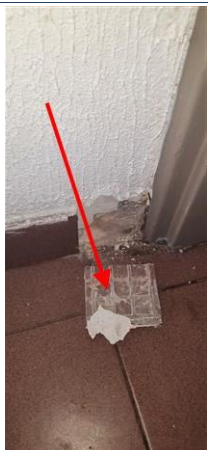
R+2 - Mexico - Dégagement; R+2 - Mexico - WC; R+2 - Mexico - Chambre 23; R+2 - Mexico - Chambre 25; R+2 - Helsinki - Dégagement; R+2 - Helsinki - WC; R+2 - Helsinki - Chambre 24; R+2 - Helsinki - Chambre 26	Plinthes	Colle de plinthes en carrelage	Absence d'amiante (Après analyse en laboratoire)	P062

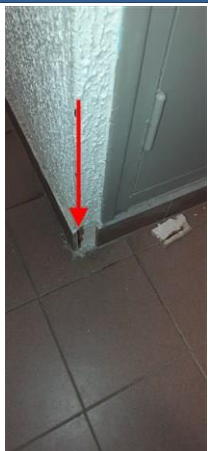
Ouvrage	Localisation	Zone	Matériau(x) ou produit(s)	Conclusion	N° Echantillon	Photo
Revêtements de murs, poteaux, cloisons, gaines, coffres	RDC - Séoul - Dégagement	Plinthes	Joint de plinthes en carrelage	Absence d'amiante (Après analyse en laboratoire)	P019

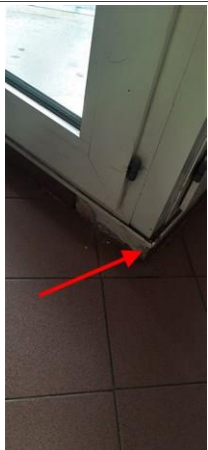
R+1 - Munich - Dégagement; R+1 - Munich - WC; R+1 - Munich - Chambre 11; R+1 - Munich - Chambre 12	Plinthes	Joint de plinthes en carrelage	Absence d'amiante (Après analyse en laboratoire)	P051

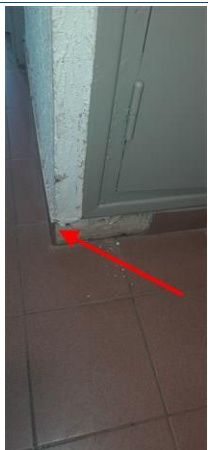
R+1 - Rome - Dégagement; R+1 - Rome - WC; R+1 - Rome - Chambre 13; R+1 - Rome - Chambre 15; R+1 - Los Angeles - Dégagement; R+1 - Los Angeles - WC; R+1 - Los Angeles - Chambre 14; R+1 - Los Angeles - Chambre 16	Plinthes	Joint de plinthes en carrelage	Absence d'amiante (Après analyse en laboratoire)	P035

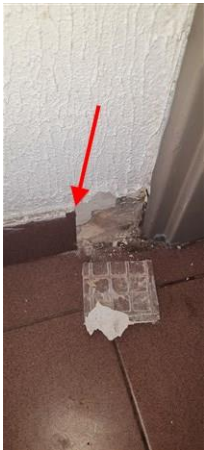
<p>R+2 - Mexico - Dégagement; R+2 - Mexico - WC; R+2 - Mexico - Chambre 23; R+2 - Mexico - Chambre 25; R+2 - Helsinki - Dégagement; R+2 - Helsinki - WC; R+2 - Helsinki - Chambre 24; R+2 - Helsinki - Chambre 26</p>	Plinthes	Joint de plinthes en carrelage	Absence d'amiante (Après analyse en laboratoire)	P063

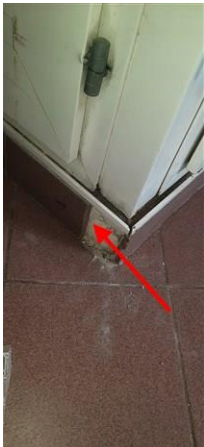
<p>R+2 - Paris - Dégagement; R+2 - Paris - WC; R+2 - Paris - Chambre 21; R+2 - Paris - Chambre 22</p>	Plinthes	Joint de plinthes en carrelage	Absence d'amiante (Après analyse en laboratoire)	P081

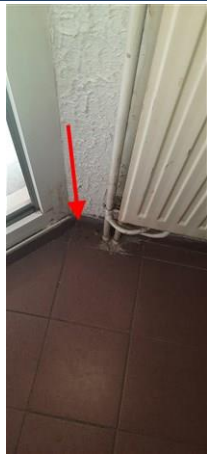
Ouvrage	Localisation	Zone	Matériau(x) ou produit(s)	Conclusion	N° Echantillon	Photo
Revêtements de murs, poteaux, cloisons, gaines, coffres	R+1 - Los Angeles - Chambre 14; R+1 - Los Angeles - Chambre 16	Plinthes	Colle de plinthes en PVC	Absence d'amiante (Après analyse en laboratoire)	P057

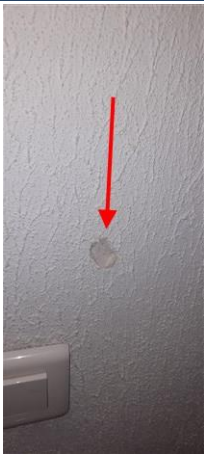
Ouvrage	Localisation	Zone	Matériau(x) ou produit(s)	Conclusion	N° Echantillon	Photo
Murs et cloisons maçonnés	R+1 - Munich - Dégagement; R+1 - Munich - Salle d'Eau; R+1 - Munich - WC; R+1 - Munich - Chambre 11; R+1 - Munich - Chambre 12	Mur	Enduit béton mur	Absence d'amiante (Après analyse en laboratoire)	P052

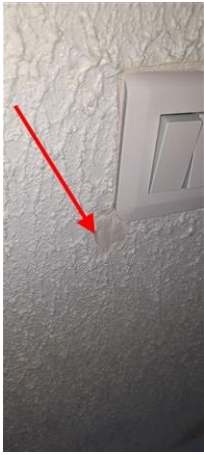
R+1 - Rome - Dégagement; R+1 - Rome - Salle d'Eau; R+1 - Rome - WC; R+1 - Rome - Chambre 13; R+1 - Rome - Chambre 15; R+1 - Los Angeles - Dégagement; R+1 - Los Angeles - Salle d'Eau; R+1 - Los Angeles - WC; R+1 - Los Angeles - Chambre 14; R+1 - Los Angeles - Chambre 16	Mur	Enduit béton mur	Absence d'amiante (Après analyse en laboratoire)	P036

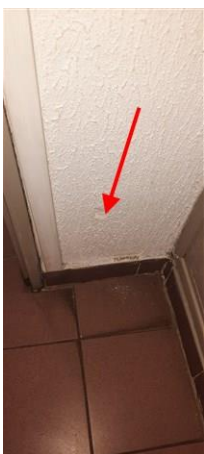
R+2 - Mexico - Dégagement; R+2 - Mexico - Salle d'Eau; R+2 - Mexico - WC; R+2 - Mexico - Chambre 23; R+2 - Mexico - Chambre 25; R+2 - Helsinki - Dégagement; R+2 - Helsinki - Salle d'Eau; R+2 - Helsinki - WC; R+2 - Helsinki - Chambre 24; R+2 - Helsinki - Chambre 26	Mur	Enduit béton mur	Absence d'amiante (Après analyse en laboratoire)	P064

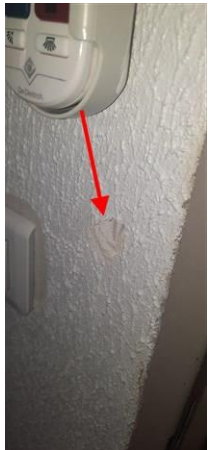
R+2 - Paris - Dégagement; R+2 - Paris - Salle d'Eau; R+2 - Paris - WC; R+2 - Paris - Chambre 21; R+2 - Paris - Chambre 22	Mur	Enduit béton mur	Absence d'amiante (Après analyse en laboratoire)	P082

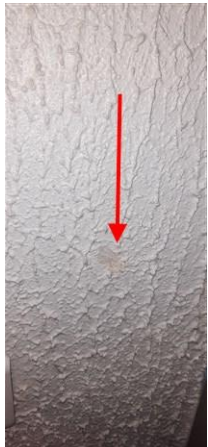
RDC - Séoul - Dégagement; RDC - Séoul - Salle d'Eau + WC; RDC - Séoul - Chambre 01; RDC - Séoul - Chambre 02; RDC - Moscou - Dégagement; RDC - Moscou - Salle d'Eau; RDC - Moscou - WC; RDC - Moscou - Chambre 03; RDC - Moscou - Chambre 04	Mur	Enduit béton mur	Absence d'amiante (Après analyse en laboratoire)	P021

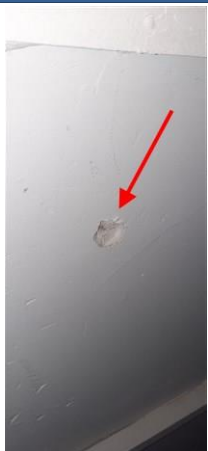
Ouvrage	Localisation	Zone	Matériau(x) ou produit(s)	Conclusion	N° Echantillon	Photo
Cloisons sèches (assemblées, préfabriquées)	R+1 - Munich - Dégagement; R+1 - Munich - Salle d'Eau; R+1 - Munich - WC	Cloison	Enduit cloison	Absence d'amiante (Après analyse en laboratoire)	P053

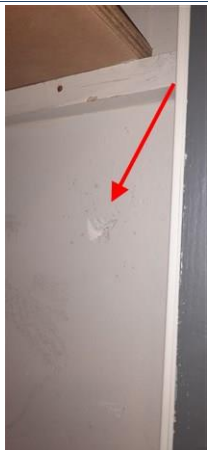
R+1 - Rome - Dégagement; R+1 - Rome - Salle d'Eau; R+1 - Rome - WC; R+1 - Los Angeles - Dégagement; R+1 - Los Angeles - Salle d'Eau; R+1 - Los Angeles - WC	Cloison	Enduit cloison	Absence d'amiante (Après analyse en laboratoire)	P037

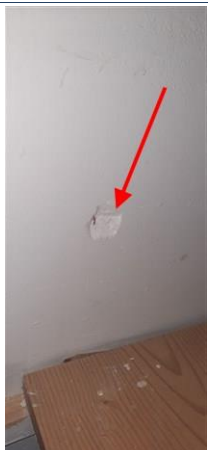
R+2 - Mexico - Dégagement; R+2 - Mexico - Salle d'Eau; R+2 - Mexico - WC; R+2 - Helsinki - Dégagement; R+2 - Helsinki - Salle d'Eau; R+2 - Helsinki - WC	Cloison	Enduit cloison	Absence d'amiante (Après analyse en laboratoire)	P065

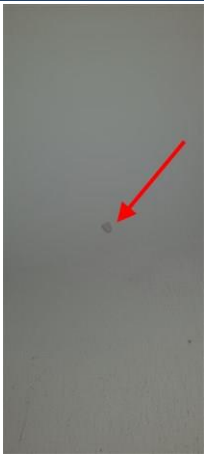
Ouvrage	Localisation	Zone	Matériau(x) ou produit(s)	Conclusion	N° Echantillon	Photo
Plafonds	R+1 - Munich - Dégagement; R+1 - Munich - WC; R+1 - Munich - Chambre 11; R+1 - Munich - Chambre 12	Plafond	Enduit plafond	Absence d'amiante (Après analyse en laboratoire)	P056

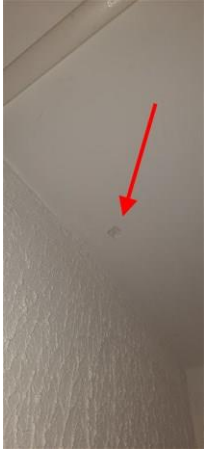
R+1 - Rome - Dégagement; R+1 - Rome - WC; R+1 - Rome - Chambre 13; R+1 - Rome - Chambre 15; R+1 - Los Angeles - Dégagement; R+1 - Los Angeles - WC; R+1 - Los Angeles - Chambre 14; R+1 - Los Angeles - Chambre 16	Plafond	Enduit plafond	Absence d'amiante (Après analyse en laboratoire)	P040

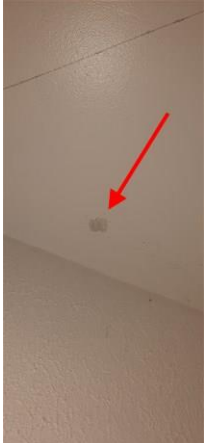
RDC - Séoul - Dégagement; RDC - Séoul - Chambre 01; RDC - Séoul - Chambre 02; RDC - Moscou - Dégagement; RDC - Moscou - WC; RDC - Moscou - Chambre 03; RDC - Moscou - Chambre 04	Plafond	Enduit plafond	Absence d'amiante (Après analyse en laboratoire)	P023

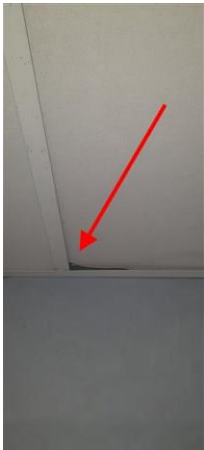
ZPSO-018 : Partie à inspecter : Panneaux et plaques.

Ouvrage	Localisation	Zone	Matériau(x) ou produit(s)	Conclusion	N° Echantillon	Photo
Faux plafonds	RDC - Séoul - Salle d'Eau + WC; RDC - Moscou - Salle d'Eau	Faux-plafond	Panneaux et plaques	Absence d'amiante (Après analyse en laboratoire)	P024

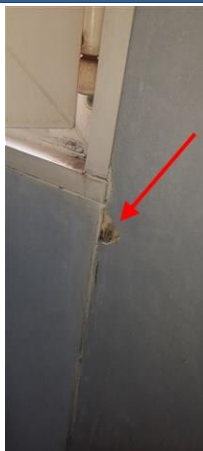
ZPSO-019 : Partie à inspecter : Revêtement mural + colle.

Ouvrage	Localisation	Zone	Matériau(x) ou produit(s)	Conclusion	N° Echantillon	Photo
Revêtements de murs, poteaux, cloisons, gaines, coffres	R+1 - Munich - Salle d'Eau; R+1 - Rome - Salle d'Eau; R+1 - Los Angeles - Salle d'Eau	Mur	Revêtement mural + colle	Absence d'amiante (Après analyse en laboratoire)	P043

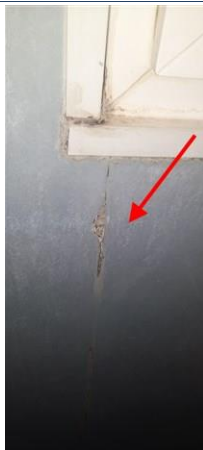
R+2 - Paris - Salle d'Eau; R+2 - Mexico - Salle d'Eau; R+2 - Helsinki - Salle d'Eau	Mur	Revêtement mural + coll	Absence d'amiante (Après analyse en laboratoire)	P071

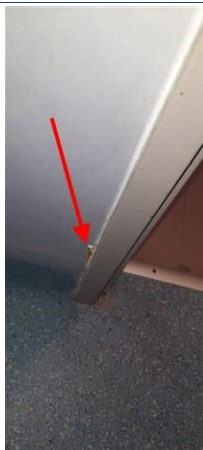
RDC - Séoul - Salle d'Eau + WC; RDC - Moscou - Salle d'Eau	Mur	Revêtement mural + colle	Absence d'amiante (Après analyse en laboratoire)	P025

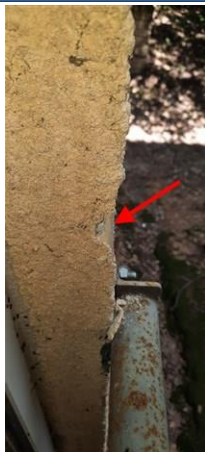
ZPSO-021 : Partie à inspecter : Crépis extérieur rouge (chambre 02).

Ouvrage	Localisation	Zone	Matériau(x) ou produit(s)	Conclusion	N° Echantillon	Photo
Façades lourdes y compris poteaux	Enveloppe - Façades	Façade	Crépis extérieur rouge (chambre 02)	Absence d'amiante (Après analyse en laboratoire)	P027

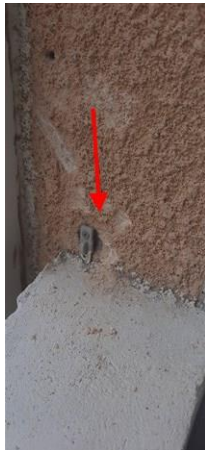
Enveloppe - Façades	Façade	Crépis extérieur rouge (chambre 14)	Absence d'amiante (Après analyse en laboratoire)	P044

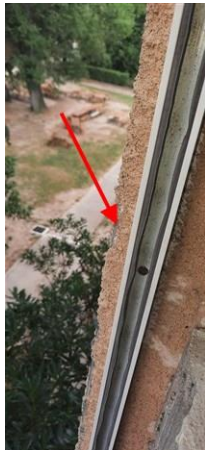
Enveloppe - Façades	Façade	Crépis extérieur rouge (chambre 25)	Absence d'amiante (Après analyse en laboratoire)	P073

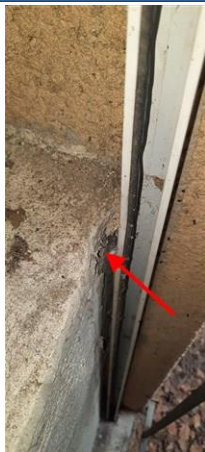
ZPSO-022 : Partie à inspecter : Crépis extérieur blanc (chambre 02).

Ouvrage	Localisation	Zone	Matériau(x) ou produit(s)	Conclusion	N° Echantillon	Photo
Façades lourdes y compris poteaux	Enveloppe - Façades	Façade	Crépis extérieur blanc (chambre 02)	Absence d'amiante (Après analyse en laboratoire)	P028

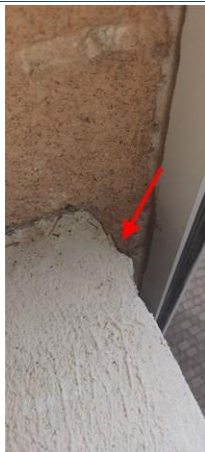
Enveloppe - Façades	Façade	Crépis extérieur blanc (chambre 14)	Absence d'amiante (Après analyse en laboratoire)	P045

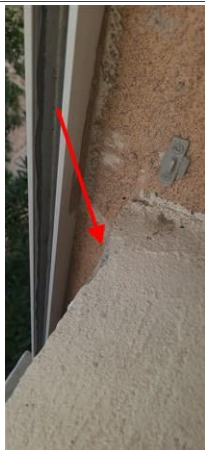
Enveloppe - Façades	Façade	Crépis extérieur blanc (chambre 25)	Absence d'amiante (Après analyse en laboratoire)	P074

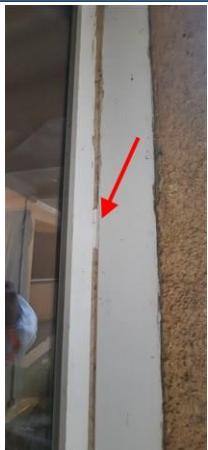
ZPSO-023 : Partie à inspecter : Joint étanchéité blanc.

Ouvrage	Localisation	Zone	Matériau(x) ou produit(s)	Conclusion	N° Echantillon	Photo
Menuiseries extérieures	Enveloppe - Façades	Menuiserie	Joint étanchéité blanc	Présence d'amiante (Après analyse en laboratoire)	P029

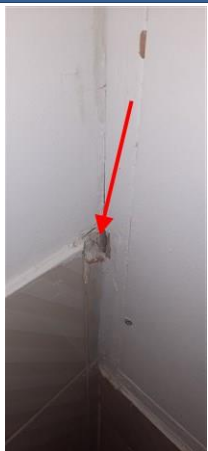
ZPSO-024 : Partie à inspecter : Colle de faïence.

Ouvrage	Localisation	Zone	Matériau(x) ou produit(s)	Conclusion	N° Echantillon	Photo
Revêtements de murs, poteaux, cloisons, gaines, coffres	R+1 - Munich - WC	Mur	Colle de faïence	Absence d'amiante (Après analyse en laboratoire)	P054

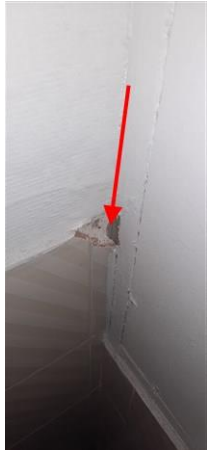
R+2 - Paris - WC	Mur	Colle de faïence	Absence d'amiante (Après analyse en laboratoire)	P084

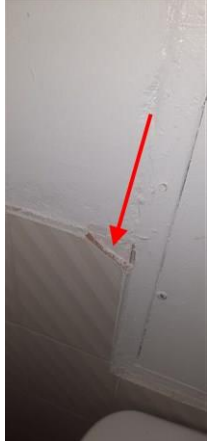
R+1 - Rome - WC; R+1 - Los Angeles - WC	Mur	Colle de faïence	Absence d'amiante (Après analyse en laboratoire)	P038

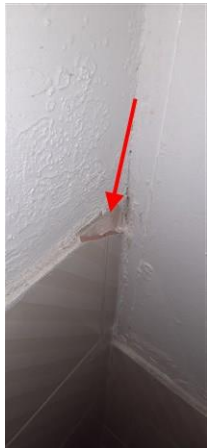
R+2 - Mexico - WC; R+2 - Helsinki - WC	Mur	Colle de faïence	Absence d'amiante (Après analyse en laboratoire)	P066

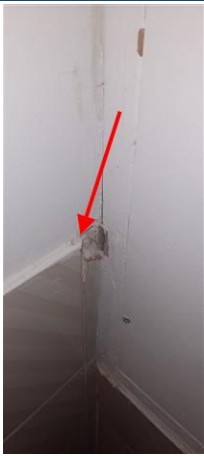
ZPSO-025 : Partie à inspecter : Joint de faïence.

Ouvrage	Localisation	Zone	Matériau(x) ou produit(s)	Conclusion	N° Echantillon	Photo
Revêtements de murs, poteaux, cloisons, gaines, coffres	R+1 - Munich - WC	Mur	Joint de faïence	Absence d'amiante (Après analyse en laboratoire)	P055

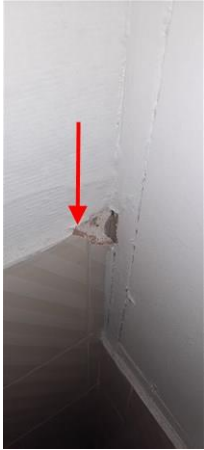
R+2 - Paris - WC	Mur	Joint de faïence	Absence d'amiante (Après analyse en laboratoire)	P085

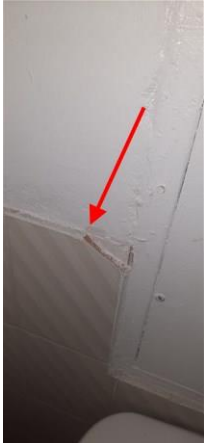
R+1 - Rome - WC; R+1 - Los Angeles - WC	Mur	Joint de faïence	Absence d'amiante (Après analyse en laboratoire)	P039

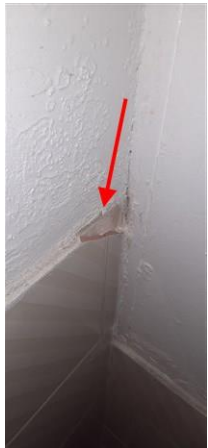
R+2 - Mexico - WC; R+2 - Helsinki - WC	Mur	Joint de faïence	Absence d'amiante (Après analyse en laboratoire)	P067

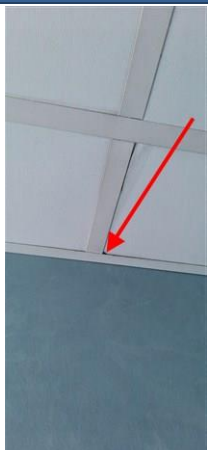
ZPSO-026 : Partie à inspecter : Panneaux et plaques durs.

Ouvrage	Localisation	Zone	Matériau(x) ou produit(s)	Conclusion	N° Echantillon	Photo
Faux plafonds	R+1 - Munich - Salle d'Eau; R+1 - Rome - Salle d'Eau; R+1 - Los Angeles - Salle d'Eau	Faux-plafond	Panneaux et plaques durs	Absence d'amiante (Après analyse en laboratoire)	P041

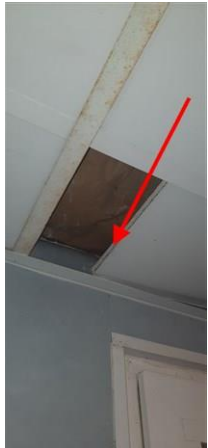
R+2 - Paris - Salle d'Eau; R+2 - Mexico - Salle d'Eau; R+2 - Helsinki - Salle d'Eau	Faux-plafond	Panneaux et plaques durs	Absence d'amiante (Après analyse en laboratoire)	P068

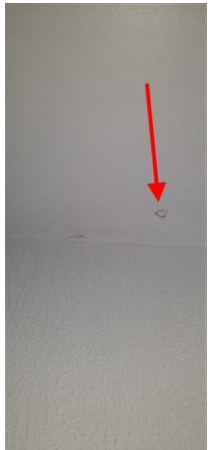
ZPSO-027 : Partie à inspecter : Placoplâtre plafond.

Ouvrage	Localisation	Zone	Matériau(x) ou produit(s)	Conclusion	N° Echantillon	Photo
Plafonds	R+2 - Paris - Dégagement; R+2 - Paris - WC; R+2 - Paris - Chambre 21; R+2 - Paris - Chambre 22; R+2 - Mexico - Dégagement; R+2 - Mexico - WC; R+2 - Mexico - Chambre 23; R+2 - Mexico - Chambre 25; R+2 - Helsinki - Dégagement; R+2 - Helsinki - WC; R+2 - Helsinki - Chambre 24; R+2 - Helsinki - Chambre 26	Plafond	Placoplâtre plafond	Absence d'amiante (Après analyse en laboratoire)	P069

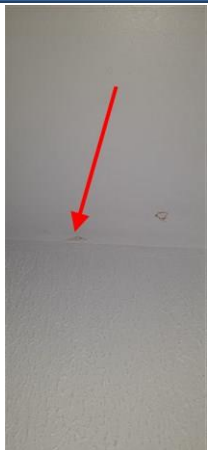
ZPSO-028 : Partie à inspecter : Calicot plafond.

Ouvrage	Localisation	Zone	Matériau(x) ou produit(s)	Conclusion	N° Echantillon	Photo
Plafonds	R+2 - Mexico - Dégagement; R+2 - Mexico - WC; R+2 - Mexico - Chambre 23; R+2 - Mexico - Chambre 25; R+2 - Helsinki - Dégagement; R+2 - Helsinki - WC; R+2 - Helsinki - Chambre 24; R+2 - Helsinki - Chambre 26	Plafond	Calicot plafond	Absence d'amiante (Après analyse en laboratoire)	P070

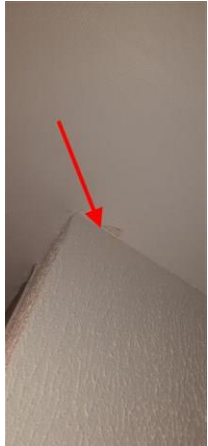
R+2 - Paris - Dégagement; R+2 - Paris - WC; R+2 - Paris - Chambre 21; R+2 - Paris - Chambre 22	Plafond	Calicot plafond	Absence d'amiante (Après analyse en laboratoire)	P086

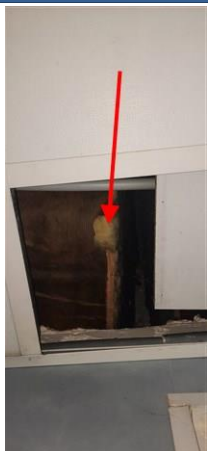
ZPSO-029 : Partie à inspecter : Isolant plafond.

Ouvrage	Localisation	Zone	Matériau(x) ou produit(s)	Conclusion	N° Echantillon	Photo
Faux plafonds	R+2 - Paris - Salle d'Eau	Faux-plafond	Isolant plafond	Absence d'amiante (Après analyse en laboratoire)	P087

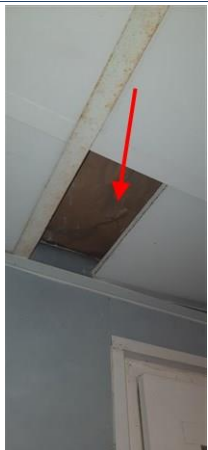
R+2 - Mexico - Salle d'Eau; R+2 - Helsinki - Salle d'Eau	Faux-plafond	Isolant plafond	Absence d'amiante (Après analyse en laboratoire)	P075
