Affaire : SO35.16.2200  
DIAGNOSTIC 2e RMAT  
35 BRUZ

Maître de l'ouvrage  
DIVISION INVESTISSEMENT  
Pôle Conduite d'Opérations Rennes 2  
Quartier Margueritte BP14 – 35998 RENNES Cedex 9

## DIAG.007 W DIAGNOSTIC TECHNIQUE DES TOITURES

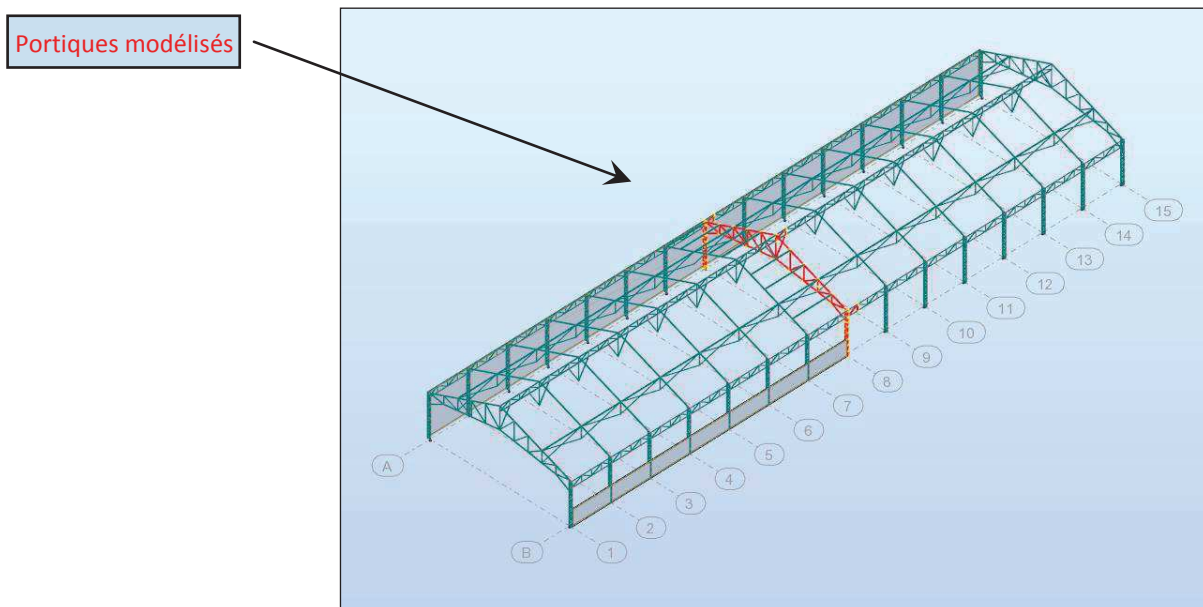
Afin de vérifier les sections des portiques et obtenir les efforts dans les assemblages, les portiques les plus sollicités ont été modélisés sur le logiciel de calcul Robot sous charges actuelles.

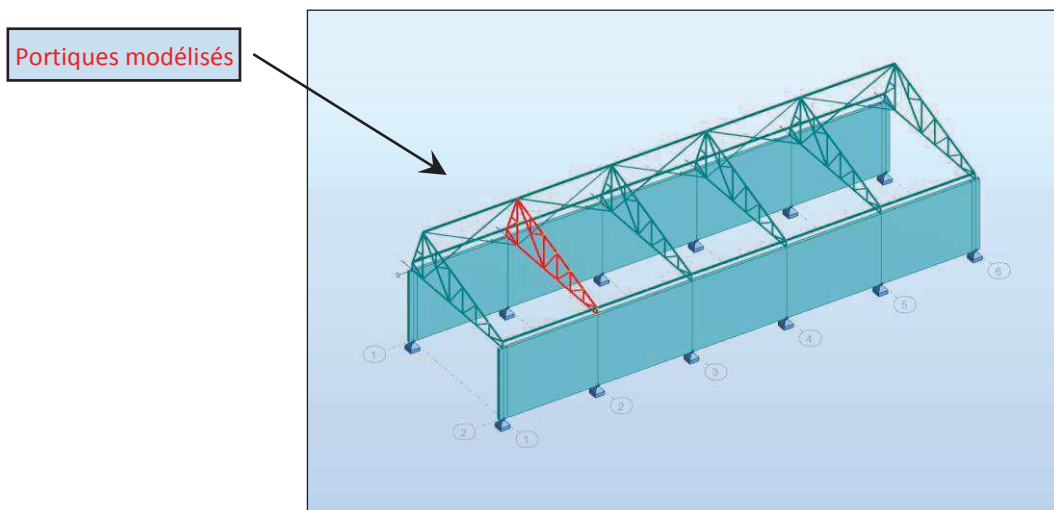
Afin de vérifier les sections des portiques et obtenir les efforts dans les assemblages, les portiques les plus sollicités ont été modélisés sur le logiciel de calcul Robot sous charges actuelles.

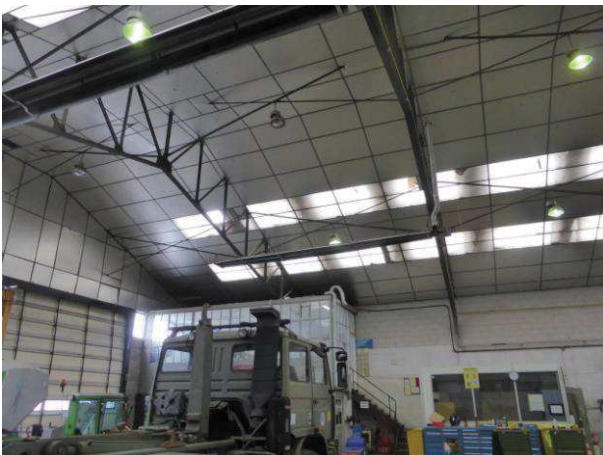
4 - Zone isolée avec plafond shedisol sous la membrure supérieure

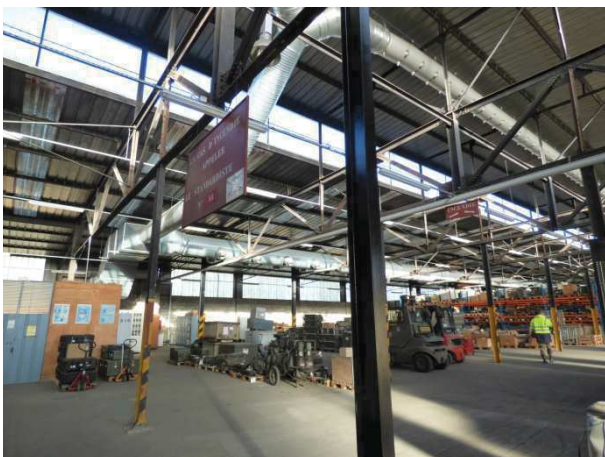
4 - Appentis de rive. Pas de présence de lien de maintien hors plan des pannes ni de contreventement

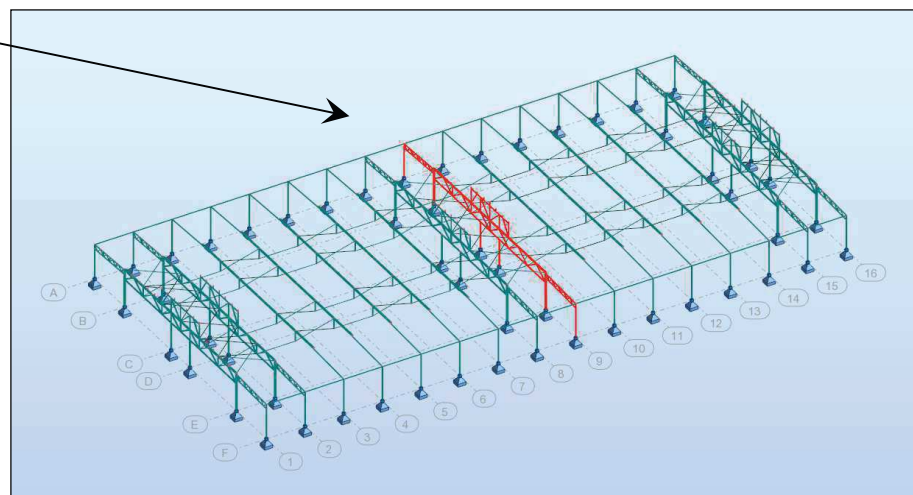
Portiques modélisés

Afin de vérifier les sections des portiques et obtenir les efforts dans les assemblages, les portiques les plus sollicités ont été modélisés sur le logiciel de calcul Robot sous charges actuelles.
