## DOSSIER DE DIAGNOSTICS TECHNIQUES

**Référence : 59167 - COMEDIE FRANCAISE - RENOVATION THERMIQUE**

Bien : **Bâtiment RICHELIEU**  
Adresse : **Place Colette**  
**75001 PARIS**  
Numéro de lot : **NC**  
Référence Cadastre : **NC**

## Pré-Rapport de mission de repérage des matériaux et produits contenant de l'amiante avant réalisation de travaux

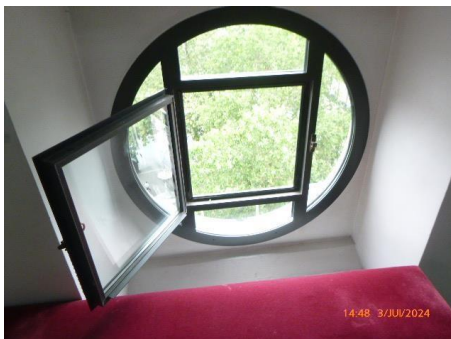
**ELEMENT : Oeil de boeuf O**

Nom du client	Numéro de dossier	Pièce ou local
COMEDIE FRANCAISE	59167 - COMEDIE FRANCAISE - RENOVATION THERMIQUE	8ème - Façade élévation NORD R+8
Matériau	Date de prélèvement	Nom de l'opérateur
		COCU Jean-François
Localisation		
Oeil de boeuf O - Façade		
Résultat amiante		
Néant		
Commentaires		
Double vitrage et menuiserie récente

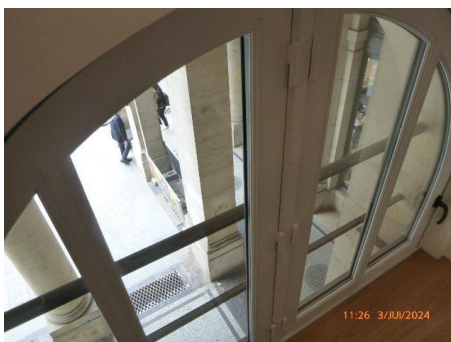
**ELEMENT : Fenêtre C1**

Nom du client	Numéro de dossier	Pièce ou local
COMEDIE FRANCAISE	59167 - COMEDIE FRANCAISE - RENOVATION THERMIQUE	RDC/1er - Façade élévation OUEST entresol
Matériau	Date de prélèvement	Nom de l'opérateur
		COCU Jean-François
Localisation		
Fenêtre C1 - Façade		
Résultat amiante		
Néant		
Commentaires		
Récente

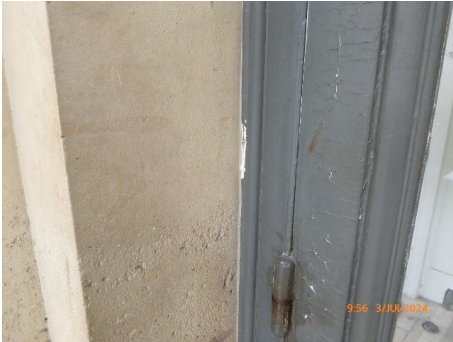
PRELEVEMENT : P005		
Emplacement

<b>Nom du client</b>	<b>Numéro de dossier</b>	<b>Pièce ou local</b>
COMEDIE FRANCAISE	59167 - COMEDIE FRANCAISE - RENOVATION THERMIQUE	RDC - Façade élévation SUD RDC
<b>Matériau</b>	<b>Date de prélèvement</b>	<b>Nom de l'opérateur</b>
Joint souple blanc	15/07/2024	COCU Jean-François
<b>Localisation</b>		
Porte fenêtre P1 entre bâti et embrasure - Façade		
<b>Résultat amiante</b>		
<b>Absence d'amiante</b>		
<b>DESCRIPTION DU PRELEVEMENT :</b>		
<b>Objet</b>	<b>Support</b>	<b>Taille</b>
Joint souple blanc		Non précisée
<b>DETAIL DES COUCHES DU PRELEVEMENT :</b>		
<b>Référence Couche</b>	<b>Description visuelle</b>	
C1	Joint, Blanc(he)	
<b>DETAIL DES RESULTATS :</b>		
<b>Référence Couche</b>	<b>PV analyse Amiante</b>	<b>Conclusion amiante</b>
C1		Fibres d'amiante non détectées

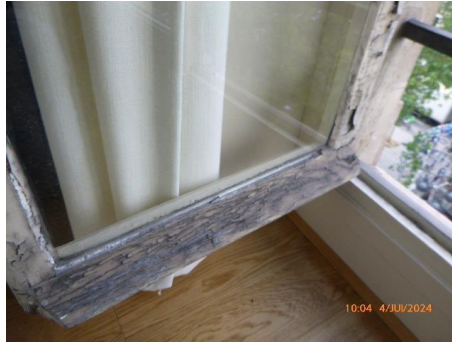
**PRELEVEMENT : P037**

Nom du client	Numéro de dossier	Pièce ou local
COMEDIE FRANCAISE	59167 - COMEDIE FRANCAISE - RENOVATION THERMIQUE	5ème - Loge 518
Matériau	Date de prélèvement	Nom de l'opérateur
Joint extérieur dur cassant	03/07/2024	COCU Jean-François
Localisation		
Fenêtre - Façade		
Résultat amiante		
Absence d'amiante		
DESCRIPTION DU PRELEVEMENT :		
Objet	Support	Taille
Joint extérieur dur cassant		Non précisée
DETAIL DES COUCHES DU PRELEVEMENT :		
Référence Couche	Description visuelle	
C1	Mastic, Peinture	
C2	Peinture, Mastic	
DETAIL DES RESULTATS :		
Référence Couche	PV analyse Amiante	Conclusion amiante
C1		Fibres d'amiante non détectées
C2		Fibres d'amiante non détectées

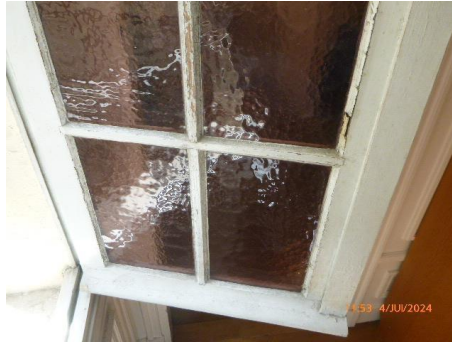
**PRELEVEMENT : P048**

Nom du client	Numéro de dossier	Pièce ou local
COMEDIE FRANCAISE	59167 - COMEDIE FRANCAISE - RENOVATION THERMIQUE	6ème - Cour intérieure façade OUEST R+6
Matériau	Date de prélèvement	Nom de l'opérateur
Joint extérieur dur cassant	03/07/2024	COCU Jean-François
Localisation		
Fenêtre - Façade		
Résultat amiante		
Absence d'amiante		
DESCRIPTION DU PRELEVEMENT :		
Objet	Support	Taille
Joint extérieur dur cassant		Non précisée
DETAIL DES COUCHES DU PRELEVEMENT :		
Référence Couche	Description visuelle	
C1	Mastic, Peinture	
C2	Peinture, Mastic	
DETAIL DES RESULTATS :		
Référence Couche	PV analyse Amiante	Conclusion amiante
C1		Fibres d'amiante non détectées
C2		Fibres d'amiante non détectées

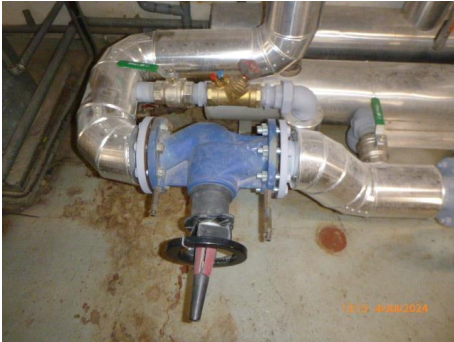
PRELEVEMENT : P049		
Emplacement

Nom du client	Numéro de dossier	Pièce ou local
COMEDIE FRANCAISE	59167 - COMEDIE FRANCAISE - RENOVATION THERMIQUE	1er SS - Local CPCU
Matériau	Date de prélèvement	Nom de l'opérateur
Joint cassant	03/07/2024	COCU Jean-François
Localisation		
Bride - Local CPCU		
Résultat amiante		
Absence d'amiante		
DESCRIPTION DU PRELEVEMENT :		
Objet	Support	Taille
Joint cassant		Non précisée
DETAIL DES COUCHES DU PRELEVEMENT :		
Référence Couche	Description visuelle	
C1	Joint, Fibreux	
DETAIL DES RESULTATS :		
Référence Couche	PV analyse Amiante	Conclusion amiante
C1		Fibres d'amiante non détectées

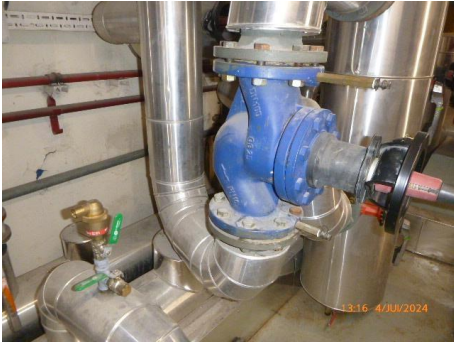
<b>PRELEVEMENT : P050</b>		
Emplacement

<b>Nom du client</b>	<b>Numéro de dossier</b>	<b>Pièce ou local</b>
COMEDIE FRANCAISE	59167 - COMEDIE FRANCAISE - RENOVATION THERMIQUE	1er SS - Local CPCU
<b>Matériau</b>	<b>Date de prélèvement</b>	<b>Nom de l'opérateur</b>
Joint cassant	03/07/2024	COCU Jean-François
<b>Localisation</b>		
Bride - Local CPCU		
<b>Résultat amiante</b>		
<b>Absence d'amiante</b>		
<b>DESCRIPTION DU PRELEVEMENT :</b>		
<b>Objet</b>	<b>Support</b>	<b>Taille</b>
Joint cassant		Non précisée
<b>DETAIL DES COUCHES DU PRELEVEMENT :</b>		
<b>Référence Couche</b>	<b>Description visuelle</b>	
C1	Joint, Fibreux	
<b>DETAIL DES RESULTATS :</b>		
<b>Référence Couche</b>	<b>PV analyse Amiante</b>	<b>Conclusion amiante</b>
C1		Fibres d'amiante non détectées

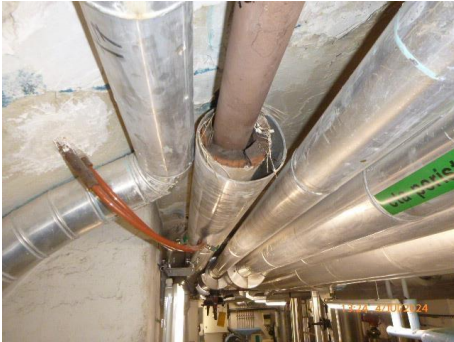
<b>PRELEVEMENT : P051</b>		
Emplacement

<b>Nom du client</b>	<b>Numéro de dossier</b>	<b>Pièce ou local</b>
COMEDIE FRANCAISE	59167 - COMEDIE FRANCAISE - RENOVATION THERMIQUE	1er SS - Local CPCU
<b>Matériau</b>	<b>Date de prélèvement</b>	<b>Nom de l'opérateur</b>
Mousse+enveloppe tissée blanche	03/07/2024	COCU Jean-François
<b>Localisation</b>		
Calorifugeages - Local CPCU		
<b>Résultat amiante</b>		
<b>Absence d'amiante</b>		
<b>DESCRIPTION DU PRELEVEMENT :</b>		
<b>Objet</b>	<b>Support</b>	<b>Taille</b>
Mousse+enveloppe tissée blanche		Non précisée
<b>DETAIL DES COUCHES DU PRELEVEMENT :</b>		
<b>Référence Couche</b>	<b>Description visuelle</b>	
C1	Tresse	
C2	Mousse, Peinture souple, Tresse	
<b>DETAIL DES RESULTATS :</b>		
<b>Référence Couche</b>	<b>PV analyse Amiante</b>	<b>Conclusion amiante</b>
C1		Fibres d'amiante non détectées
C2		Fibres d'amiante non détectées

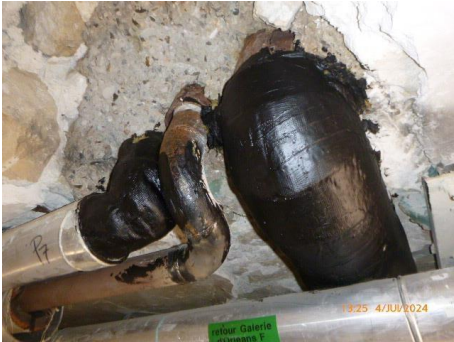
<b>PRELEVEMENT : P052</b>		
Emplacement

Nom du client	Numéro de dossier	Pièce ou local
COMEDIE FRANCAISE	59167 - COMEDIE FRANCAISE - RENOVATION THERMIQUE	1er SS - Local CPCU
Matériau	Date de prélèvement	Nom de l'opérateur
Laine de verre+enveloppe bitumineuse noire	03/07/2024	COCU Jean-François
Localisation		
Calorifugeages - Local CPCU		
Résultat amiante		
Absence d'amiante		
DESCRIPTION DU PRELEVEMENT :		
Objet	Support	Taille
Laine de verre+enveloppe bitumineuse noire		Non précisée
DETAIL DES COUCHES DU PRELEVEMENT :		
Référence Couche	Description visuelle	
C1	Laine de verre	
C2	Matériau bitumineux, Laine de verre	
DETAIL DES RESULTATS :		
Référence Couche	PV analyse Amiante	Conclusion amiante
C1		Fibres d'amiante non détectées
C2		Fibres d'amiante non détectées

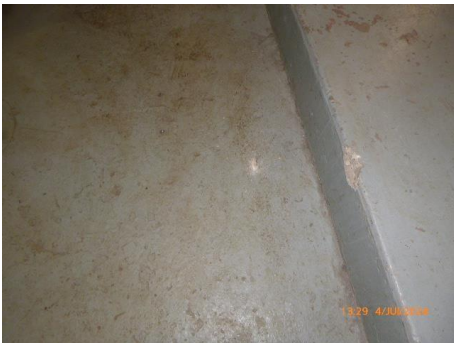
<b>PRELEVEMENT : P053</b>		
Emplacement

Nom du client	Numéro de dossier	Pièce ou local
COMEDIE FRANCAISE	59167 - COMEDIE FRANCAISE - RENOVATION THERMIQUE	1er SS - Local CPCU
Matériau	Date de prélèvement	Nom de l'opérateur
Béton+peinture	03/07/2024	COCU Jean-François
Localisation		
Plancher - Sol		
Résultat amiante		
Absence d'amiante		
DESCRIPTION DU PRELEVEMENT :		
Objet	Support	Taille
Béton+peinture		Non précisée
DETAIL DES COUCHES DU PRELEVEMENT :		
Référence Couche	Description visuelle	
C1	Peinture, Matériau dur	
DETAIL DES RESULTATS :		
Référence Couche	PV analyse Amiante	Conclusion amiante
C1		Fibres d'amiante non détectées

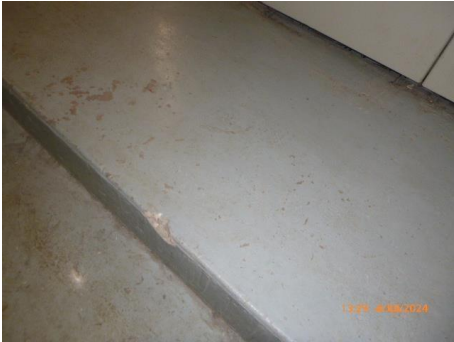
<b>PRELEVEMENT : P054</b>		
Emplacement

Nom du client	Numéro de dossier	Pièce ou local
COMEDIE FRANCAISE	59167 - COMEDIE FRANCAISE - RENOVATION THERMIQUE	1er SS - Local CPCU
Matériau	Date de prélèvement	Nom de l'opérateur
Béton+peinture	03/07/2024	COCU Jean-François
Localisation		
Plancher - Surélévation		
Résultat amiante		
Absence d'amiante		
DESCRIPTION DU PRELEVEMENT :		
Objet	Support	Taille
Béton+peinture		Non précisée
DETAIL DES COUCHES DU PRELEVEMENT :		
Référence Couche	Description visuelle	
C1	Peinture, Matériau dur	
DETAIL DES RESULTATS :		
Référence Couche	PV analyse Amiante	Conclusion amiante
C1		Fibres d'amiante non détectées

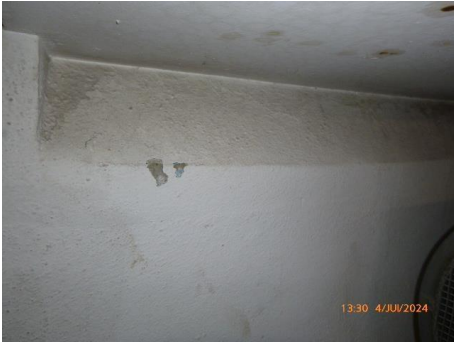
PRELEVEMENT : P055		
Emplacement

<b>Nom du client</b>	<b>Numéro de dossier</b>	<b>Pièce ou local</b>
COMEDIE FRANCAISE	59167 - COMEDIE FRANCAISE - RENOVATION THERMIQUE	1er SS - Local CPCU
<b>Matériau</b>	<b>Date de prélèvement</b>	<b>Nom de l'opérateur</b>
Béton+peinture	03/07/2024	COCU Jean-François
<b>Localisation</b>		
Mur - Mur		
<b>Résultat amiante</b>		
<b>Absence d'amiante</b>		
<b>DESCRIPTION DU PRELEVEMENT :</b>		
<b>Objet</b>	<b>Support</b>	<b>Taille</b>
Béton+peinture		Non précisée
<b>DETAIL DES COUCHES DU PRELEVEMENT :</b>		
<b>Référence Couche</b>	<b>Description visuelle</b>	
C1	Peinture, Matériau dur, Plâtre	
<b>DETAIL DES RESULTATS :</b>		
<b>Référence Couche</b>	<b>PV analyse Amiante</b>	<b>Conclusion amiante</b>
C1		Fibres d'amiante non détectées

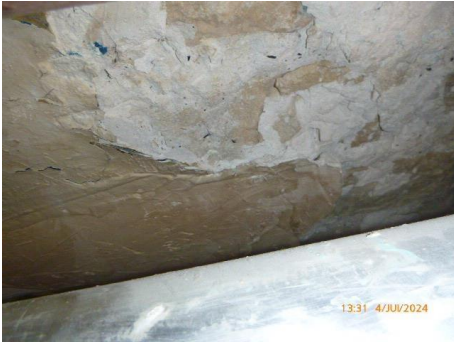
<b>PRELEVEMENT : P056</b>		
Emplacement

<b>Nom du client</b>	<b>Numéro de dossier</b>	<b>Pièce ou local</b>
COMEDIE FRANCAISE	59167 - COMEDIE FRANCAISE - RENOVATION THERMIQUE	1er SS - Local CPCU
<b>Matériau</b>	<b>Date de prélèvement</b>	<b>Nom de l'opérateur</b>
Enduit+plâtre+peinture	03/07/2024	COCU Jean-François
<b>Localisation</b>		
Plafond - Plafond		
<b>Résultat amiante</b>		
<b>Absence d'amiante</b>		
<b>DESCRIPTION DU PRELEVEMENT :</b>		
<b>Objet</b>	<b>Support</b>	<b>Taille</b>
Enduit+plâtre+peinture		Non précisée
<b>DETAIL DES COUCHES DU PRELEVEMENT :</b>		
<b>Référence Couche</b>	<b>Description visuelle</b>	
C1	Peinture, Enduit, Plâtre	
<b>DETAIL DES RESULTATS :</b>		
<b>Référence Couche</b>	<b>PV analyse Amiante</b>	<b>Conclusion amiante</b>
C1		Fibres d'amiante non détectées

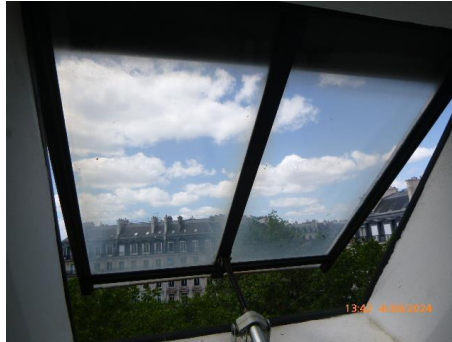
**PRELEVEMENT : P057**

Nom du client	Numéro de dossier	Pièce ou local
COMEDIE FRANCAISE	59167 - COMEDIE FRANCAISE - RENOVATION THERMIQUE	7ème - Façade élévation OUEST R+7
Matériau	Date de prélèvement	Nom de l'opérateur
Joint extérieur dur cassant	03/07/2024	COCU Jean-François
Localisation		
Fenêtre de toit T4 - Façade		
Résultat amiante		
Absence d'amiante		
DESCRIPTION DU PRELEVEMENT :		
Objet	Support	Taille
Joint extérieur dur cassant		Non précisée
DETAIL DES COUCHES DU PRELEVEMENT :		
Référence Couche	Description visuelle	
C1	Mastic, Peinture	
C2	Peinture, Mastic	
DETAIL DES RESULTATS :		
Référence Couche	PV analyse Amiante	Conclusion amiante
C1		Fibres d'amiante non détectées
C2		Fibres d'amiante non détectées

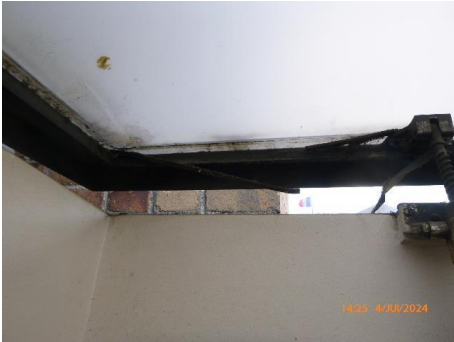
<b>PRELEVEMENT : P058</b>		
Emplacement

<b>Nom du client</b>	<b>Numéro de dossier</b>	<b>Pièce ou local</b>
COMEDIE FRANCAISE	59167 - COMEDIE FRANCAISE - RENOVATION THERMIQUE	7ème - Foyer cintriers
<b>Matériau</b>	<b>Date de prélèvement</b>	<b>Nom de l'opérateur</b>
Joint mousse	03/07/2024	COCU Jean-François
<b>Localisation</b>		
Skydomee - Foyer		
<b>Résultat amiante</b>		
Absence d'amiante		
<b>DESCRIPTION DU PRELEVEMENT :</b>		
<b>Objet</b>	<b>Support</b>	<b>Taille</b>
Joint mousse		Non précisée
<b>DETAIL DES COUCHES DU PRELEVEMENT :</b>		
<b>Référence Couche</b>	<b>Description visuelle</b>	
C1	Joint, Mousse, Matériau hétérogène	
<b>DETAIL DES RESULTATS :</b>		
<b>Référence Couche</b>	<b>PV analyse Amiante</b>	<b>Conclusion amiante</b>
C1		Fibres d'amiante non détectées

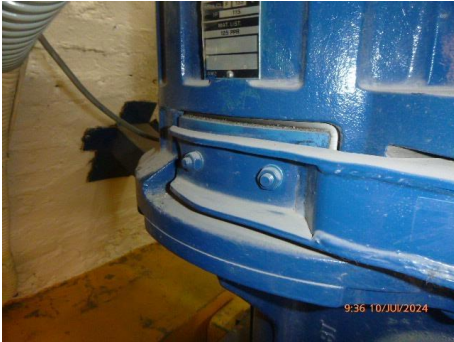
<b>PRELEVEMENT : P059</b>		
Emplacement

Nom du client	Numéro de dossier	Pièce ou local
COMEDIE FRANCAISE	59167 - COMEDIE FRANCAISE - RENOVATION THERMIQUE	1er SS - Machinerie ascenseur Y
Matériau	Date de prélèvement	Nom de l'opérateur
Tresse	03/07/2024	COCU Jean-François
Localisation		
Mâchoire de frein - Machinerie		
Résultat amiante		
Absence d'amiante		
DESCRIPTION DU PRELEVEMENT :		
Objet	Support	Taille
Tresse		Non précisée
DETAIL DES COUCHES DU PRELEVEMENT :		
Référence Couche	Description visuelle	
C1	Tresse	
DETAIL DES RESULTATS :		
Référence Couche	PV analyse Amiante	Conclusion amiante
C1		Fibres d'amiante non détectées

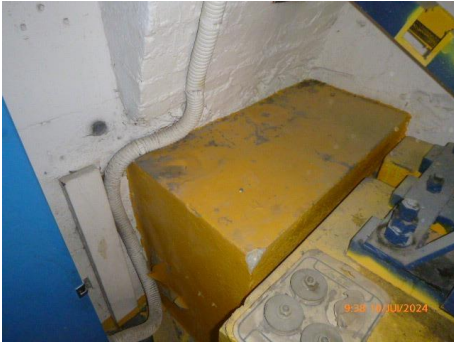
<b>PRELEVEMENT : P060</b>		
Emplacement

<b>Nom du client</b>	<b>Numéro de dossier</b>	<b>Pièce ou local</b>
COMEDIE FRANCAISE	59167 - COMEDIE FRANCAISE - RENOVATION THERMIQUE	1er SS - Machinerie ascenseur Y
<b>Matériau</b>	<b>Date de prélèvement</b>	<b>Nom de l'opérateur</b>
Béton+peinture	03/07/2024	COCU Jean-François
<b>Localisation</b>		
Socle - Machinerie		
<b>Résultat amiante</b>		
<b>Absence d'amiante</b>		
<b>DESCRIPTION DU PRELEVEMENT :</b>		
<b>Objet</b>	<b>Support</b>	<b>Taille</b>
Béton+peinture		Non précisée
<b>DETAIL DES COUCHES DU PRELEVEMENT :</b>		
<b>Référence Couche</b>	<b>Description visuelle</b>	
C1	Peinture, Matériau dur	
<b>DETAIL DES RESULTATS :</b>		
<b>Référence Couche</b>	<b>PV analyse Amiante</b>	<b>Conclusion amiante</b>
C1		Fibres d'amiante non détectées

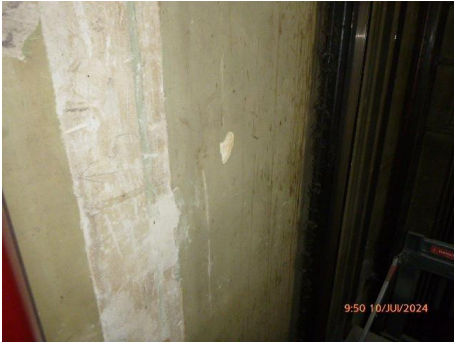
<b>PRELEVEMENT : P061</b>		
Emplacement

<b>Nom du client</b>	<b>Numéro de dossier</b>	<b>Pièce ou local</b>
COMEDIE FRANCAISE	59167 - COMEDIE FRANCAISE - RENOVATION THERMIQUE	4ème - Trémie ascenseur R+4
<b>Matériau</b>	<b>Date de prélèvement</b>	<b>Nom de l'opérateur</b>
Plâtre+enduit+peinture	03/07/2024	COCU Jean-François
<b>Localisation</b>		
Mur - Façade		
<b>Résultat amiante</b>		
<b>Absence d'amiante</b>		
<b>DESCRIPTION DU PRELEVEMENT :</b>		
<b>Objet</b>	<b>Support</b>	<b>Taille</b>
Plâtre+enduit+peinture		Non précisée
<b>DETAIL DES COUCHES DU PRELEVEMENT :</b>		
<b>Référence Couche</b>	<b>Description visuelle</b>	
C1	Peinture, Enduit, Plâtre	
<b>DETAIL DES RESULTATS :</b>		
<b>Référence Couche</b>	<b>PV analyse Amiante</b>	<b>Conclusion amiante</b>
C1		Fibres d'amiante non détectées

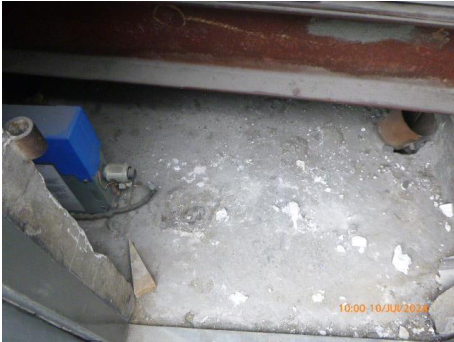
<b>PRELEVEMENT : P062</b>		
Emplacement

<b>Nom du client</b>	<b>Numéro de dossier</b>	<b>Pièce ou local</b>
COMEDIE FRANCAISE	59167 - COMEDIE FRANCAISE - RENOVATION THERMIQUE	9ème - Local poulie
<b>Matériau</b>	<b>Date de prélèvement</b>	<b>Nom de l'opérateur</b>
Béton brut	03/07/2024	COCU Jean-François
<b>Localisation</b>		
Plancher - Sol		
<b>Résultat amiante</b>		
<b>Absence d'amiante</b>		
<b>DESCRIPTION DU PRELEVEMENT :</b>		
<b>Objet</b>	<b>Support</b>	<b>Taille</b>
Béton brut		Non précisée
<b>DETAIL DES COUCHES DU PRELEVEMENT :</b>		
<b>Référence Couche</b>	<b>Description visuelle</b>	
C1	Matériau dur	
<b>DETAIL DES RESULTATS :</b>		
<b>Référence Couche</b>	<b>PV analyse Amiante</b>	<b>Conclusion amiante</b>
C1		Fibres d'amiante non détectées

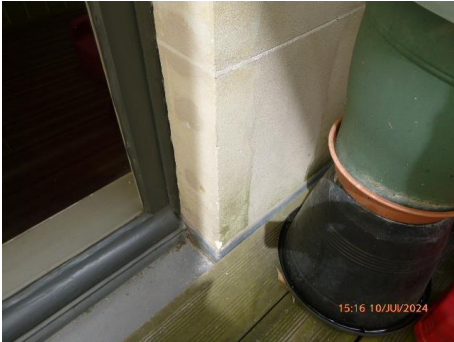
<b>PRELEVEMENT : P063</b>		
Emplacement

<b>Nom du client</b>	<b>Numéro de dossier</b>	<b>Pièce ou local</b>
COMEDIE FRANCAISE	59167 - COMEDIE FRANCAISE - RENOVATION THERMIQUE	5ème - Cours mars R+5
<b>Matériau</b>	<b>Date de prélèvement</b>	<b>Nom de l'opérateur</b>
Pierre brut	03/07/2024	COCU Jean-François
<b>Localisation</b>		
Mur - Façade		
<b>Résultat amiante</b>		
Absence d'amiante		
<b>DESCRIPTION DU PRELEVEMENT :</b>		
<b>Objet</b>	<b>Support</b>	<b>Taille</b>
Pierre brut		Non précisée
<b>DETAIL DES COUCHES DU PRELEVEMENT :</b>		
<b>Référence Couche</b>	<b>Description visuelle</b>	
C1	Matériau dur	
<b>DETAIL DES RESULTATS :</b>		
<b>Référence Couche</b>	<b>PV analyse Amiante</b>	<b>Conclusion amiante</b>
C1		Fibres d'amiante non détectées

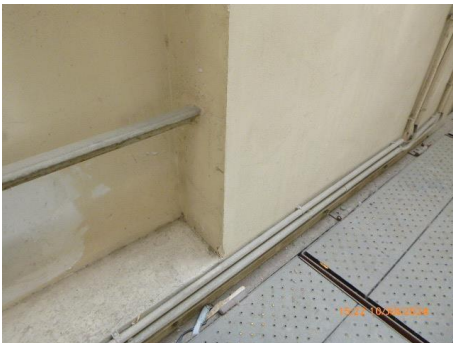
<b>PRELEVEMENT : P064</b>		
Emplacement

<b>Nom du client</b>	<b>Numéro de dossier</b>	<b>Pièce ou local</b>
COMEDIE FRANCAISE	59167 - COMEDIE FRANCAISE - RENOVATION THERMIQUE	5ème - Cour intérieure R+5
<b>Matériau</b>	<b>Date de prélèvement</b>	<b>Nom de l'opérateur</b>
Peinture+enduit+peinture	03/07/2024	COCU Jean-François
<b>Localisation</b>		
Mur - Façade		
<b>Résultat amiante</b>		
Absence d'amiante		
<b>DESCRIPTION DU PRELEVEMENT :</b>		
<b>Objet</b>	<b>Support</b>	<b>Taille</b>
Peinture+enduit+peinture		Non précisée
<b>DETAIL DES COUCHES DU PRELEVEMENT :</b>		
<b>Référence Couche</b>	<b>Description visuelle</b>	
C1	Peinture, Enduit, Plâtre	
<b>DETAIL DES RESULTATS :</b>		
<b>Référence Couche</b>	<b>PV analyse Amiante</b>	<b>Conclusion amiante</b>
C1		Fibres d'amiante non détectées

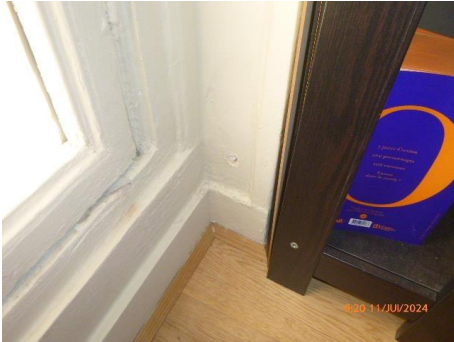
<b>PRELEVEMENT : P065</b>		
Emplacement

<b>Nom du client</b>	<b>Numéro de dossier</b>	<b>Pièce ou local</b>
COMEDIE FRANCAISE	59167 - COMEDIE FRANCAISE - RENOVATION THERMIQUE	5ème - Loge 535
<b>Matériau</b>	<b>Date de prélèvement</b>	<b>Nom de l'opérateur</b>
Plâtre+enduit+peinture	03/07/2024	COCU Jean-François
<b>Localisation</b>		
Embrasure - Façade		
<b>Résultat amiante</b>		
Absence d'amiante		
<b>DESCRIPTION DU PRELEVEMENT :</b>		
<b>Objet</b>	<b>Support</b>	<b>Taille</b>
Plâtre+enduit+peinture		Non précisée
<b>DETAIL DES COUCHES DU PRELEVEMENT :</b>		
<b>Référence Couche</b>	<b>Description visuelle</b>	
C1	Peinture, Enduit, Plâtre	
<b>DETAIL DES RESULTATS :</b>		
<b>Référence Couche</b>	<b>PV analyse Amiante</b>	<b>Conclusion amiante</b>
C1		Fibres d'amiante non détectées

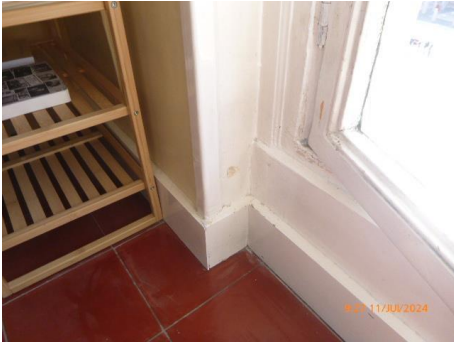
<b>PRELEVEMENT : P066</b>		
Emplacement

<b>Nom du client</b>	<b>Numéro de dossier</b>	<b>Pièce ou local</b>
COMEDIE FRANCAISE	59167 - COMEDIE FRANCAISE - RENOVATION THERMIQUE	5ème - Loge 538
<b>Matériau</b>	<b>Date de prélèvement</b>	<b>Nom de l'opérateur</b>
Plâtre+enduit+peinture	03/07/2024	COCU Jean-François
<b>Localisation</b>		
Embrasure - Mur		
<b>Résultat amiante</b>		
Absence d'amiante		
<b>DESCRIPTION DU PRELEVEMENT :</b>		
<b>Objet</b>	<b>Support</b>	<b>Taille</b>
Plâtre+enduit+peinture		Non précisée
<b>DETAIL DES COUCHES DU PRELEVEMENT :</b>		
<b>Référence Couche</b>	<b>Description visuelle</b>	
C1	Peinture, Enduit, Plâtre	
<b>DETAIL DES RESULTATS :</b>		
<b>Référence Couche</b>	<b>PV analyse Amiante</b>	<b>Conclusion amiante</b>
C1		Fibres d'amiante non détectées

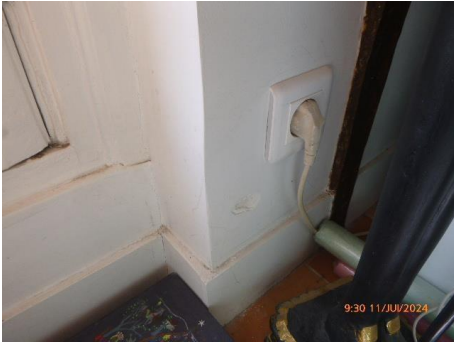
<b>PRELEVEMENT : P067</b>		
Emplacement

<b>Nom du client</b>	<b>Numéro de dossier</b>	<b>Pièce ou local</b>
COMEDIE FRANCAISE	59167 - COMEDIE FRANCAISE - RENOVATION THERMIQUE	5ème - Loge 541
<b>Matériau</b>	<b>Date de prélèvement</b>	<b>Nom de l'opérateur</b>
Plâtre+enduit+peinture	03/07/2024	COCU Jean-François
<b>Localisation</b>		
Mur - Façade		
<b>Résultat amiante</b>		
<b>Absence d'amiante</b>		
<b>DESCRIPTION DU PRELEVEMENT :</b>		
<b>Objet</b>	<b>Support</b>	<b>Taille</b>
Plâtre+enduit+peinture		Non précisée
<b>DETAIL DES COUCHES DU PRELEVEMENT :</b>		
<b>Référence Couche</b>	<b>Description visuelle</b>	
C1	Absence d'enduit.	
C1	Peinture, Plâtre	
<b>DETAIL DES RESULTATS :</b>		
<b>Référence Couche</b>	<b>PV analyse Amiante</b>	<b>Conclusion amiante</b>
C1		
C1		Fibres d'amiante non détectées

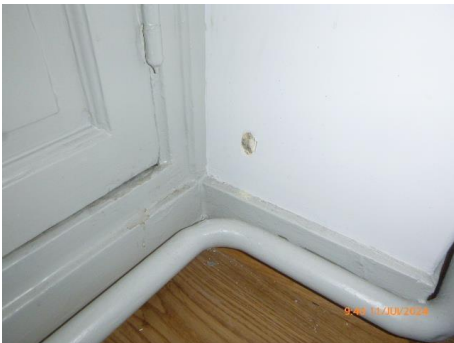
<b>PRELEVEMENT : P068</b>		
Emplacement

<b>Nom du client</b>	<b>Numéro de dossier</b>	<b>Pièce ou local</b>
COMEDIE FRANCAISE	59167 - COMEDIE FRANCAISE - RENOVATION THERMIQUE	5ème - Bureau production
<b>Matériau</b>	<b>Date de prélèvement</b>	<b>Nom de l'opérateur</b>
Plâtre+enduit+peinture	03/07/2024	COCU Jean-François
<b>Localisation</b>		
Embrasure - Mur		
<b>Résultat amiante</b>		
Absence d'amiante		
<b>DESCRIPTION DU PRELEVEMENT :</b>		
<b>Objet</b>	<b>Support</b>	<b>Taille</b>
Plâtre+enduit+peinture		Non précisée
<b>DETAIL DES COUCHES DU PRELEVEMENT :</b>		
<b>Référence Couche</b>	<b>Description visuelle</b>	
C1	Peinture, Enduit, Plâtre	
<b>DETAIL DES RESULTATS :</b>		
<b>Référence Couche</b>	<b>PV analyse Amiante</b>	<b>Conclusion amiante</b>
C1		Fibres d'amiante non détectées

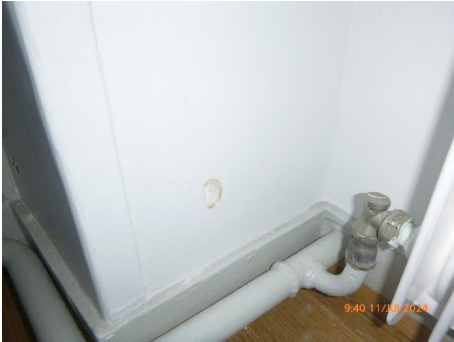
<b>PRELEVEMENT : P069</b>		
Emplacement

<b>Nom du client</b>	<b>Numéro de dossier</b>	<b>Pièce ou local</b>
COMEDIE FRANCAISE	59167 - COMEDIE FRANCAISE - RENOVATION THERMIQUE	5ème - Bureau production
<b>Matériau</b>	<b>Date de prélèvement</b>	<b>Nom de l'opérateur</b>
Plâtre+enduit+peinture	03/07/2024	COCU Jean-François
<b>Localisation</b>		
Mur - Mur		
<b>Résultat amiante</b>		
<b>Absence d'amiante</b>		
<b>DESCRIPTION DU PRELEVEMENT :</b>		
<b>Objet</b>	<b>Support</b>	<b>Taille</b>
Plâtre+enduit+peinture		Non précisée
<b>DETAIL DES COUCHES DU PRELEVEMENT :</b>		
<b>Référence Couche</b>	<b>Description visuelle</b>	
C1	Peinture, Enduit, Plâtre	
<b>DETAIL DES RESULTATS :</b>		
<b>Référence Couche</b>	<b>PV analyse Amiante</b>	<b>Conclusion amiante</b>
C1		Fibres d'amiante non détectées

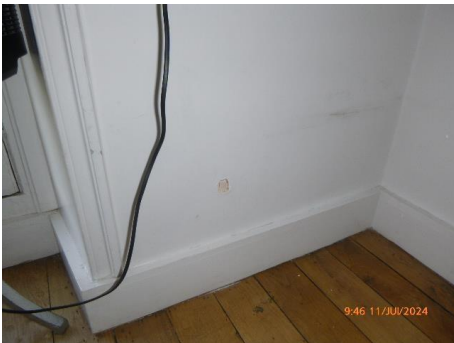
<b>PRELEVEMENT : P070</b>		
Emplacement

<b>Nom du client</b>	<b>Numéro de dossier</b>	<b>Pièce ou local</b>
COMEDIE FRANCAISE	59167 - COMEDIE FRANCAISE - RENOVATION THERMIQUE	5ème - Loge 511
<b>Matériau</b>	<b>Date de prélèvement</b>	<b>Nom de l'opérateur</b>
Plâtre+liège+enduit+peinture	03/07/2024	COCU Jean-François
<b>Localisation</b>		
Mur - Mur sur extérieur		
<b>Résultat amiante</b>		
Absence d'amiante		
<b>DESCRIPTION DU PRELEVEMENT :</b>		
<b>Objet</b>	<b>Support</b>	<b>Taille</b>
Plâtre+liège+enduit+peinture		Non précisée
<b>DETAIL DES COUCHES DU PRELEVEMENT :</b>		
<b>Référence Couche</b>	<b>Description visuelle</b>	
C1	Absence de liège.	
C1	Matériau fibreux	
C2	Peinture, Enduit, Plâtre, Matériau fibreux	
<b>DETAIL DES RESULTATS :</b>		
<b>Référence Couche</b>	<b>PV analyse Amiante</b>	<b>Conclusion amiante</b>
C1		-
C1		Fibres d'amiante non détectées
C2		Fibres d'amiante non détectées

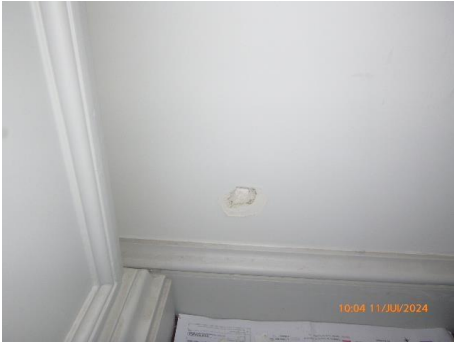
<b>PRELEVEMENT : P071</b>		
Emplacement

<b>Nom du client</b>	<b>Numéro de dossier</b>	<b>Pièce ou local</b>
COMEDIE FRANCAISE	59167 - COMEDIE FRANCAISE - RENOVATION THERMIQUE	4ème - Circulation 20 2ème balcon impair
<b>Matériau</b>	<b>Date de prélèvement</b>	<b>Nom de l'opérateur</b>
Plâtre+enduit+peinture	03/07/2024	COCU Jean-François
<b>Localisation</b>		
Mur - Mur sur extérieur		
<b>Résultat amiante</b>		
Absence d'amiante		
<b>DESCRIPTION DU PRELEVEMENT :</b>		
<b>Objet</b>	<b>Support</b>	<b>Taille</b>
Plâtre+enduit+peinture		Non précisée
<b>DETAIL DES COUCHES DU PRELEVEMENT :</b>		
<b>Référence Couche</b>	<b>Description visuelle</b>	
C1	Peinture, Enduit, Plâtre	
<b>DETAIL DES RESULTATS :</b>		
<b>Référence Couche</b>	<b>PV analyse Amiante</b>	<b>Conclusion amiante</b>
C1		Fibres d'amiante non détectées

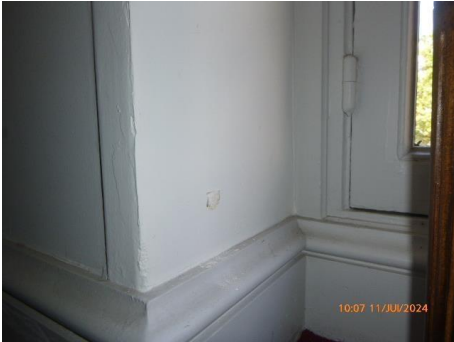
<b>PRELEVEMENT : P072</b>		
Emplacement

<b>Nom du client</b>	<b>Numéro de dossier</b>	<b>Pièce ou local</b>
COMEDIE FRANCAISE	59167 - COMEDIE FRANCAISE - RENOVATION THERMIQUE	4ème - Circulation 20 2ème balcon impair
<b>Matériau</b>	<b>Date de prélèvement</b>	<b>Nom de l'opérateur</b>
Plâtre+enduit+peinture	03/07/2024	COCU Jean-François
<b>Localisation</b>		
Embrasure - Mur		
<b>Résultat amiante</b>		
<b>Absence d'amiante</b>		
<b>DESCRIPTION DU PRELEVEMENT :</b>		
<b>Objet</b>	<b>Support</b>	<b>Taille</b>
Plâtre+enduit+peinture		Non précisée
<b>DETAIL DES COUCHES DU PRELEVEMENT :</b>		
<b>Référence Couche</b>	<b>Description visuelle</b>	
C1	Peinture, Enduit, Plâtre	
<b>DETAIL DES RESULTATS :</b>		
<b>Référence Couche</b>	<b>PV analyse Amiante</b>	<b>Conclusion amiante</b>
C1		Fibres d'amiante non détectées

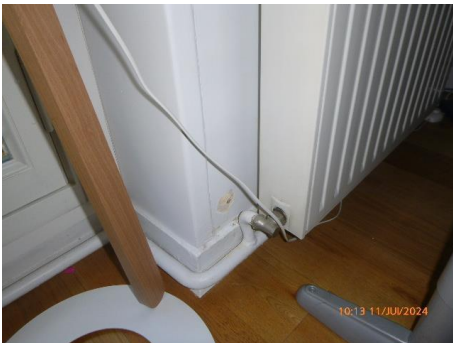
<b>PRELEVEMENT : P073</b>		
Emplacement

<b>Nom du client</b>	<b>Numéro de dossier</b>	<b>Pièce ou local</b>
COMEDIE FRANCAISE	59167 - COMEDIE FRANCAISE - RENOVATION THERMIQUE	4ème - Bureau communication
<b>Matériau</b>	<b>Date de prélèvement</b>	<b>Nom de l'opérateur</b>
Plâtre+enduit+peinture	03/07/2024	COCU Jean-François
<b>Localisation</b>		
Mur - Sur extérieur		
<b>Résultat amiante</b>		
<b>Absence d'amiante</b>		
<b>DESCRIPTION DU PRELEVEMENT :</b>		
<b>Objet</b>	<b>Support</b>	<b>Taille</b>
Plâtre+enduit+peinture		Non précisée
<b>DETAIL DES COUCHES DU PRELEVEMENT :</b>		
<b>Référence Couche</b>	<b>Description visuelle</b>	
C1	Peinture, Enduit, Plâtre	
<b>DETAIL DES RESULTATS :</b>		
<b>Référence Couche</b>	<b>PV analyse Amiante</b>	<b>Conclusion amiante</b>
C1		Fibres d'amiante non détectées

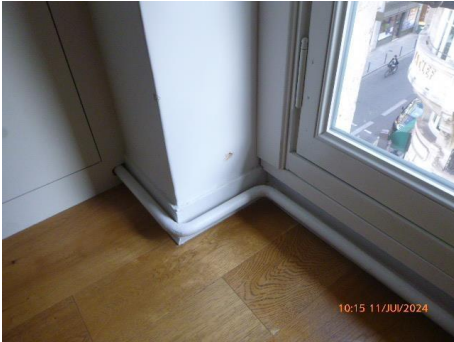
<b>PRELEVEMENT : P074</b>		
Emplacement

Nom du client	Numéro de dossier	Pièce ou local
COMEDIE FRANCAISE	59167 - COMEDIE FRANCAISE - RENOVATION THERMIQUE	4ème - Bureau communication
Matériau	Date de prélèvement	Nom de l'opérateur
Plâtre+enduit+peinture	03/07/2024	COCU Jean-François
Localisation		
Embrasure - Mur		
Résultat amiante		
Absence d'amiante		
DESCRIPTION DU PRELEVEMENT :		
Objet	Support	Taille
Plâtre+enduit+peinture		Non précisée
DETAIL DES COUCHES DU PRELEVEMENT :		
Référence Couche	Description visuelle	
C1	Peinture, Enduit, Plâtre, Matériau dur	
DETAIL DES RESULTATS :		
Référence Couche	PV analyse Amiante	Conclusion amiante
C1		Fibres d'amiante non détectées

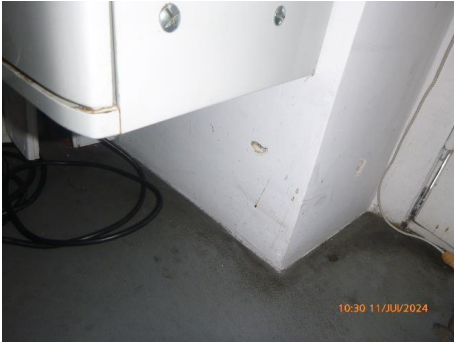
PRELEVEMENT : P075		
Emplacement

<b>Nom du client</b>	<b>Numéro de dossier</b>	<b>Pièce ou local</b>
COMEDIE FRANCAISE	59167 - COMEDIE FRANCAISE - RENOVATION THERMIQUE	2ème - Bureau chef machiniste
<b>Matériau</b>	<b>Date de prélèvement</b>	<b>Nom de l'opérateur</b>
Pierre+enduit+peinture	03/07/2024	COCU Jean-François
<b>Localisation</b>		
Mur - Mur		
<b>Résultat amiante</b>		
<b>Absence d'amiante</b>		
<b>DESCRIPTION DU PRELEVEMENT :</b>		
<b>Objet</b>	<b>Support</b>	<b>Taille</b>
Pierre+enduit+peinture		Non précisée
<b>DETAIL DES COUCHES DU PRELEVEMENT :</b>		
<b>Référence Couche</b>	<b>Description visuelle</b>	
C1	Peinture, Enduit, Plâtre, Matériau dur	
<b>DETAIL DES RESULTATS :</b>		
<b>Référence Couche</b>	<b>PV analyse Amiante</b>	<b>Conclusion amiante</b>
C1		Fibres d'amiante non détectées

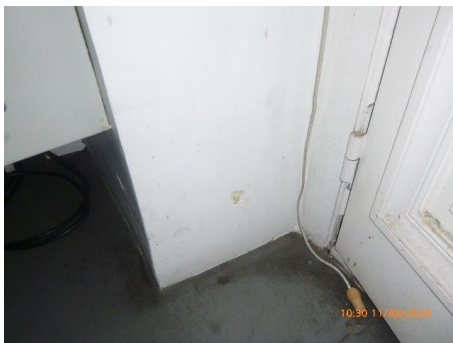
**PRELEVEMENT : P076**

Nom du client	Numéro de dossier	Pièce ou local
COMEDIE FRANCAISE	59167 - COMEDIE FRANCAISE - RENOVATION THERMIQUE	2ème - Bureau chef machiniste
Matériau	Date de prélèvement	Nom de l'opérateur
Pierre+enduit+peinture	03/07/2024	COCU Jean-François
Localisation		
Embrasure - Mur		
Résultat amiante		
Absence d'amiante		
DESCRIPTION DU PRELEVEMENT :		
Objet	Support	Taille
Pierre+enduit+peinture		Non précisée
DETAIL DES COUCHES DU PRELEVEMENT :		
Référence Couche	Description visuelle	
C1	Peinture, Enduit, Plâtre, Matériau dur	
DETAIL DES RESULTATS :		
Référence Couche	PV analyse Amiante	Conclusion amiante
C1		Fibres d'amiante non détectées

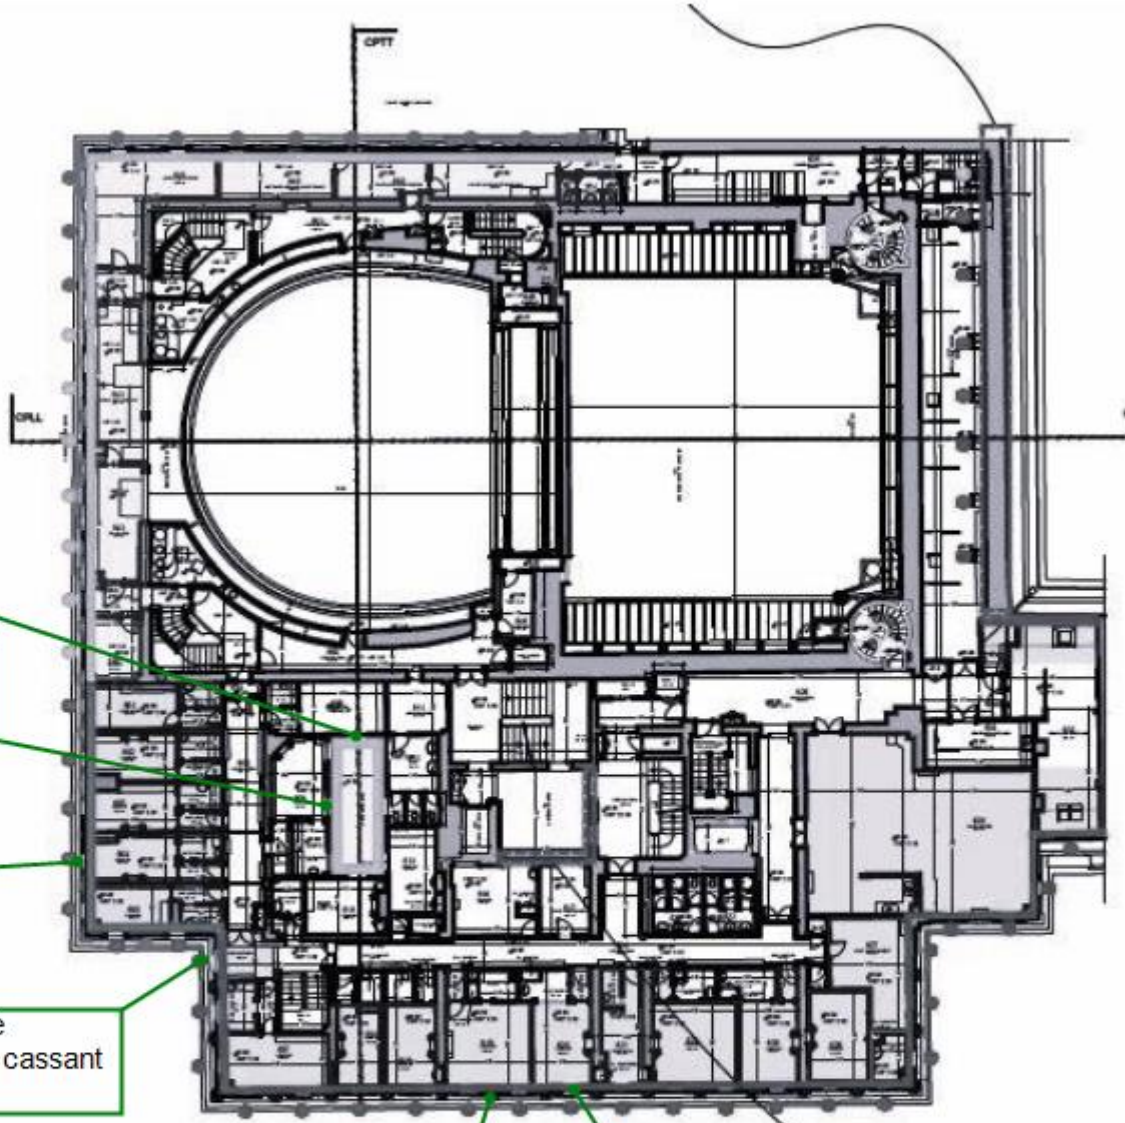
<p>Fenêtre D5 Façade Joint extérieur dur cassant P046</p> <p>Fenêtre Façade Joint extérieur dur cassant P048</p> <p>Fenêtre D6 Façade Joint extérieur dur cassant P047</p> <p>Fenêtre D6 Façade Joint extérieur dur cassant P045</p> <p><b>R+6</b></p> <p>Fenêtre D6 Façade Joint extérieur dur cassant P044</p> <p>Fenêtre D6 Façade Joint extérieur dur cassant P043</p> </div>

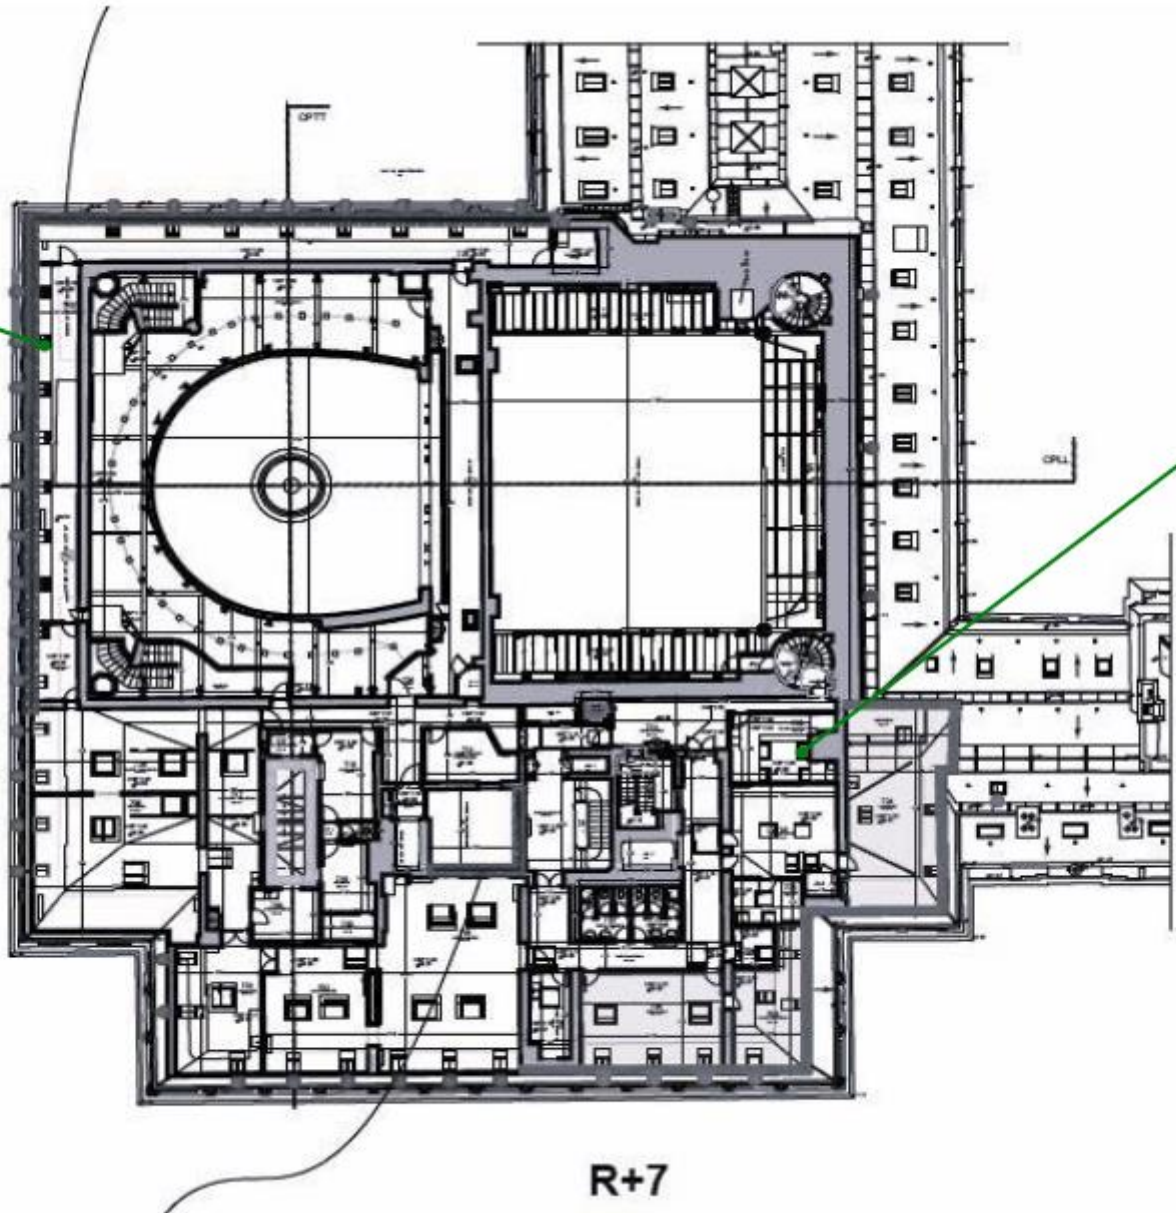
Fenêtre de toit T4 Façade  
 Joint extérieur dur cassant  
 P057

Skydom Foyer  
 Joint mousse  
 P058
