Rapport de repérage des matériaux et produits contenant de l'amiante avant réalisation de travaux dans un immeuble bâti

Nom du site : 2EME RMAT

Bâtiment 159
RUE DU 8 MAI 1944
35170 BRUZ

Référence du rapport : 17696360/S3.17.2.R

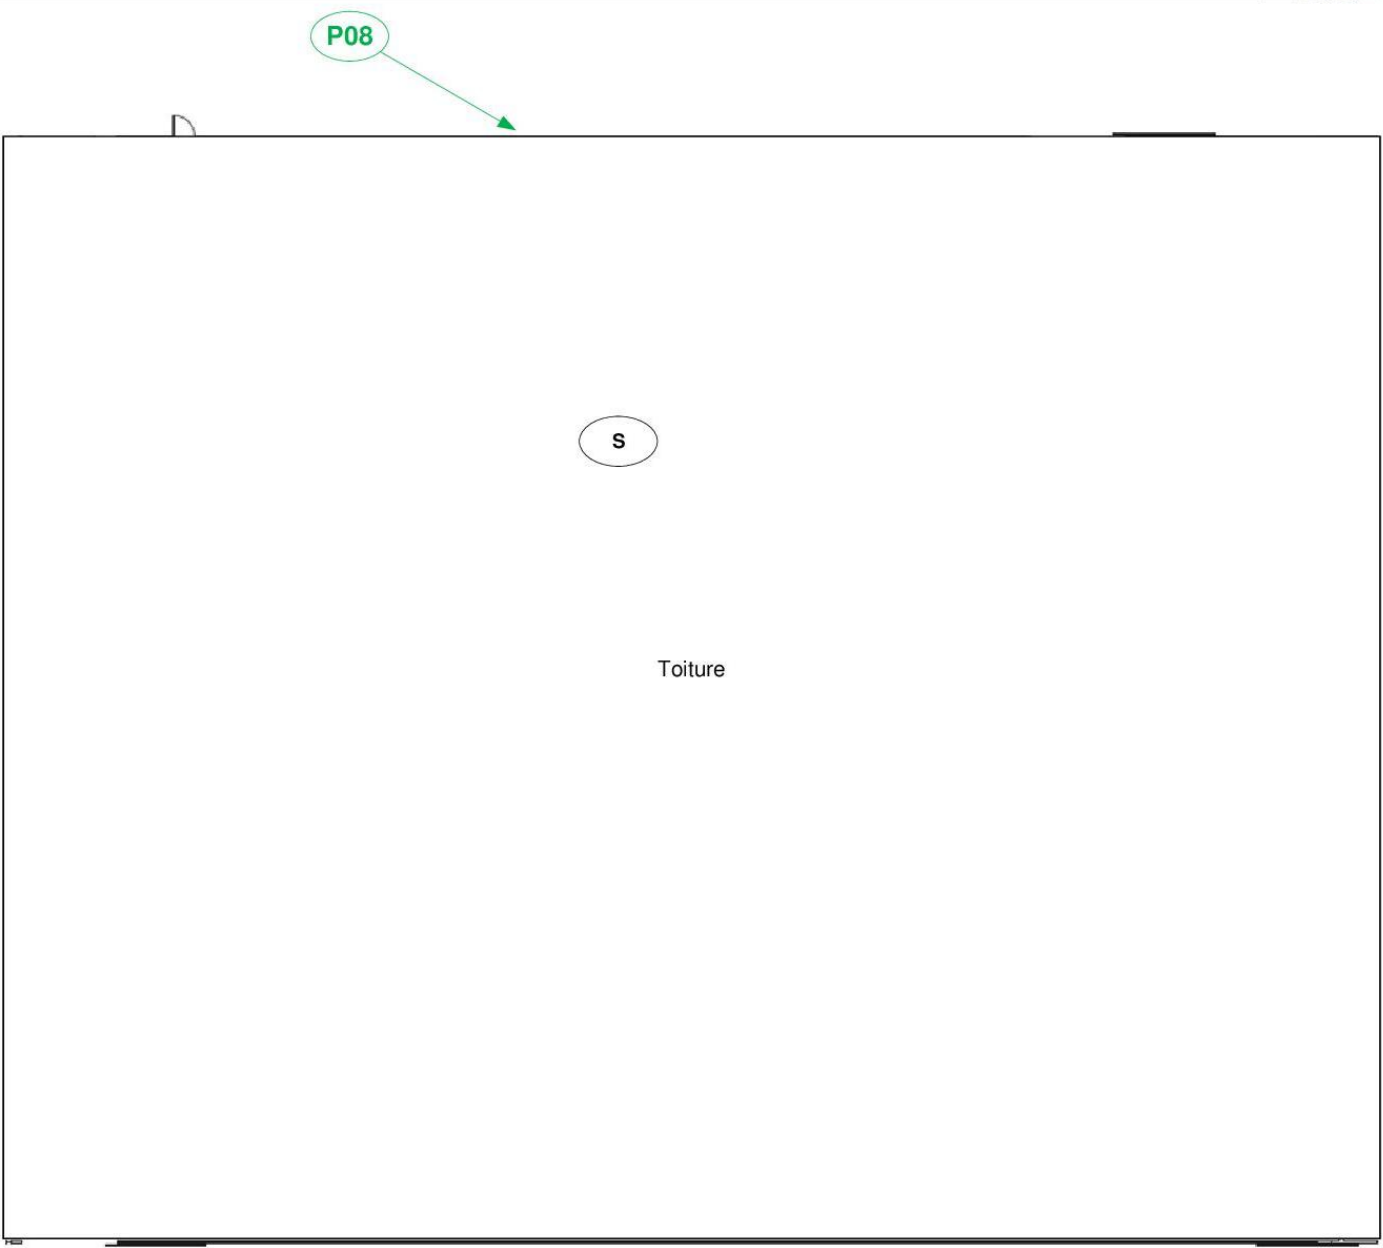
Planche de repérage (la planche de repérage est indissociable du rapport)		
Site : Bâtiment 159	Adresse : RUE DU 8 MAI 1944 35170 BRUZ	Localisation : Bâtiment 159 / Extérieur
Réalisé par : Christophe FINAT	N° de planche : 2 / 2

Sondage toiture en bac acier – Ne contient pas d'amiante par nature
