## Rapport de mission de repérage des matériaux et produits contenant de l'amiante avant réalisation de travaux

<b>A</b>	<b>INFORMATIONS GENERALES</b>	
<b>A.1</b>	<b>DESIGNATION DU BATIMENT</b>	
Nature du bâtiment : <b>Bâtiment n°20</b> Adresse : <b>6 route Du Neuhof 67020 STRASBOURG CEDEX</b> Catégorie du bâtiment : <b>Bureaux</b> Escalier : - Nombre de Pièce : <b>65</b> Bâtiment : - Etage : - Porte : - Numéro de Lot : Référence Cadastre : <b>NC</b> Date du Permis de Construire : <b>Antérieur au 1 juillet 1997</b> Propriété de :		
<b>A.2</b>	<b>DESIGNATION DU DONNEUR D'ORDRE</b>	
Nom : <b>MINISTERE DE LA DEFENSE ETS D'INFRASTRUCTURE DE LA DEFENSE</b> Documents remis : <b>Aucun</b> Adresse : <b>POLE CONDUITE OPERATIONS 44, rue LAUTH BP 21043 67071 STRASBOURG CEDEX</b> Moyens mis à disposition : <b>Aucun</b> Qualité :		
<b>A.3</b>	<b>EXECUTION DE LA MISSION</b>	
Rapport N° : <b>12-11-000213 A</b> Date d'émission du rapport : <b>28/01/2014</b> Le repérage a été réalisé le : <b>07/11/2012</b> Date de l'ordre de mission : <b>07/11/2012</b> Par : <b>NOIRJEAN MARC</b> Accompagnateur : <b>M FIGUERAS</b> N° certificat de qualification : <b>DTI2402</b> Laboratoire d'Analyses : <b>ITGA RENN

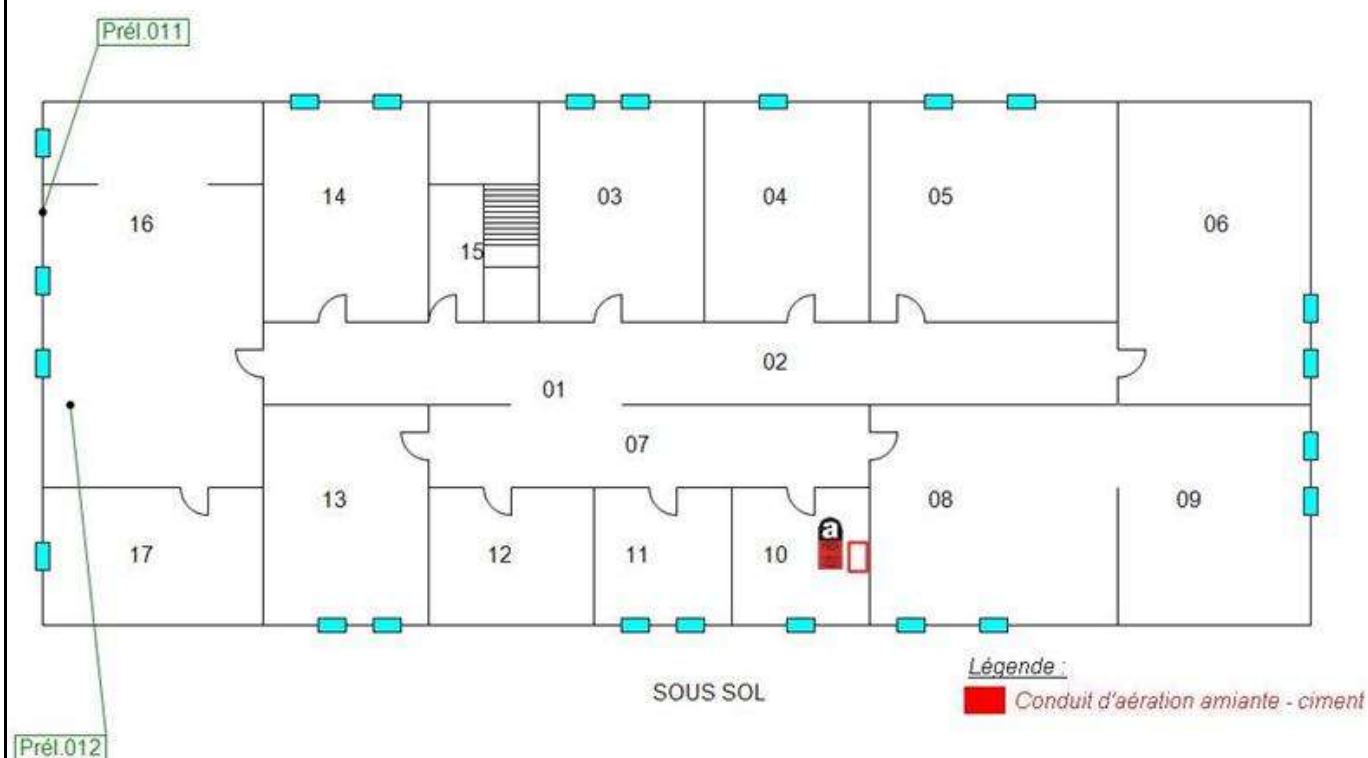
PLANCHE DE REPERAGE USUEL				Adresse de l'immeuble :  6 route Du NeuhoF 67020 STRASBOURG CEDEX	
N° dossier :	12-11-000213				
N° planche :	5/5	Version :	0		Type :
Origine du plan :	DEKRA			Bâtiment – Niveau :	Bât.20 Sous sol

N° Pièce	Pièce	Etage	Elément	Repérage	Matériau / Produit	Méthode	Etat de dégradation
10	Local S10	1er SS	Conduit de fluides	Toutes zones	Conduit de ventilation en fibres-ciment - Peinture	Sur décision de l'opérateur de repérage	Bon état de conservation
