**MINISTERE DE LA JUSTICE
SG/DIRSG SUS/ DI TOULOUSE**

**Palais de Justice de Toulouse
2 Allée Jules Guesde
31 000 TOULOUSE**

DIAGNOSTIC TECHNIQUE DES TOITURES TERRASSES

Indice 0 - 24/02/2025

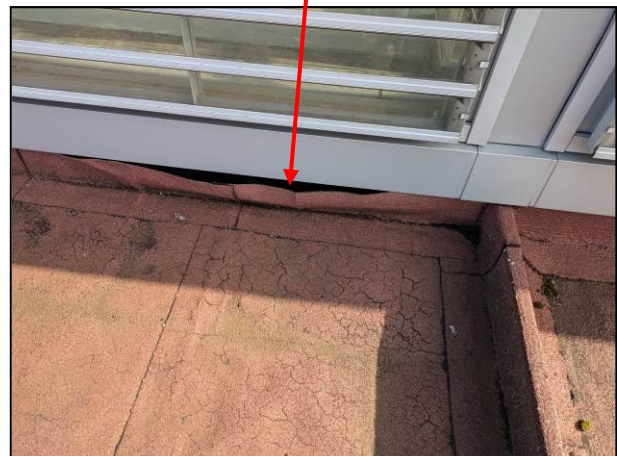
Présence de relevés d'étanchéité décollés (Défaut d'entretien)

La membrane d'étanchéité est décollée sur plusieurs endroits au droit des relevés d'étanchéité.
Ce désordre présente un risque important d'infiltrations

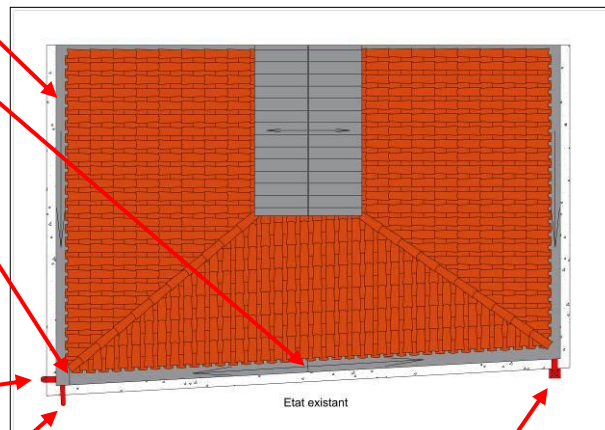
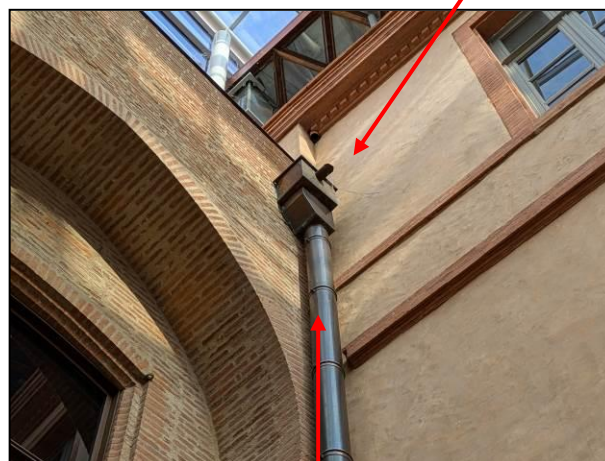
Présence d'un ressaut

Les trop-pleins présents au droit du chéneau de la Grand'Chambre s'écoulent directement au sein du bâtiment.

Des modifications devront être apportées afin de mettre en conformité le chéneau, ainsi que de cesser l'écoulement provenant des trop-pleins

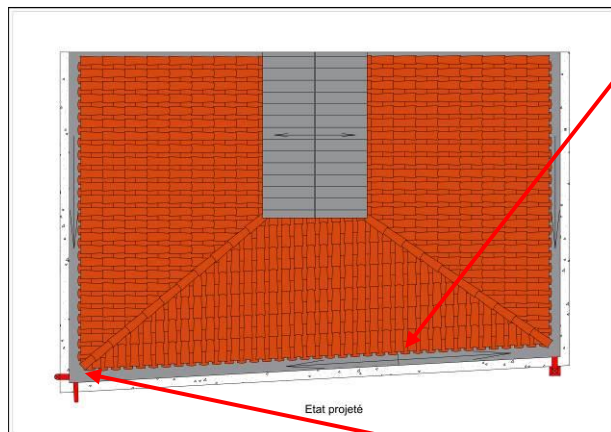
La mise en conformité du chéneau implique une modification des pentes

Suppression du ressaut

Il est nécessaire de supprimer le ressaut, de modifier la disposition ainsi que la hauteur du chéneau afin d'augmenter sa capacité de récolte.

De plus, nous recommandons de réhausser le trop-plein débouchant dans la salle des pas perdus afin que celui-ci ne serve qu'en dernier recours en cas d'intempéries extrêmes.

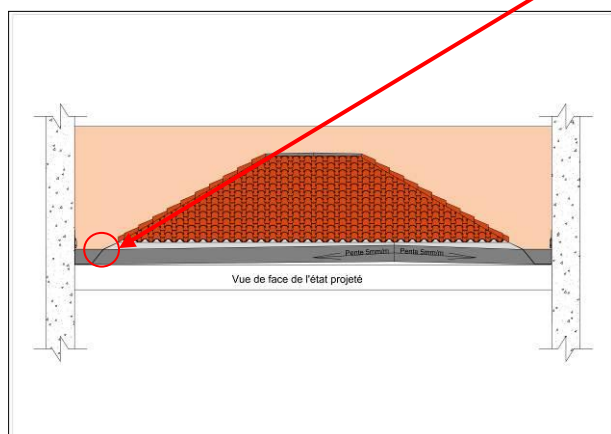
La modification des chéneaux implique d'intervenir sur les couvertures en tuiles.

Les tuiles Canal en terre cuite de la couverture de la Grand'Chambre sont désorganisées. En effet, nous avons remarqué que plusieurs manipulations au droit de celles-ci ont été réalisées, probablement lors de travaux complémentaires ou de modifications.

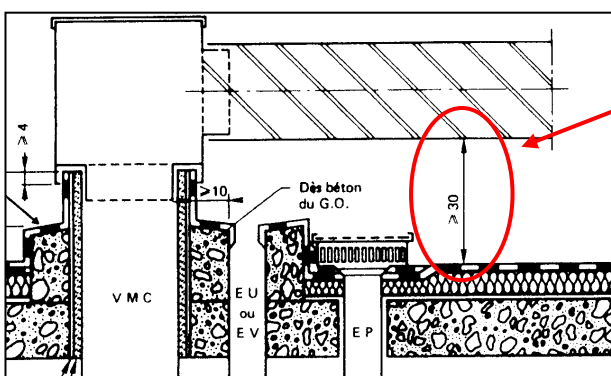
Hauteur libre sous gaines et gaines de fluide
insuffisante aux normes en vigueur

Hauteur libre minimale sous les gaines et tuyaux
d'alimentation de 30 cm, d'après la **NF DT 68.2**

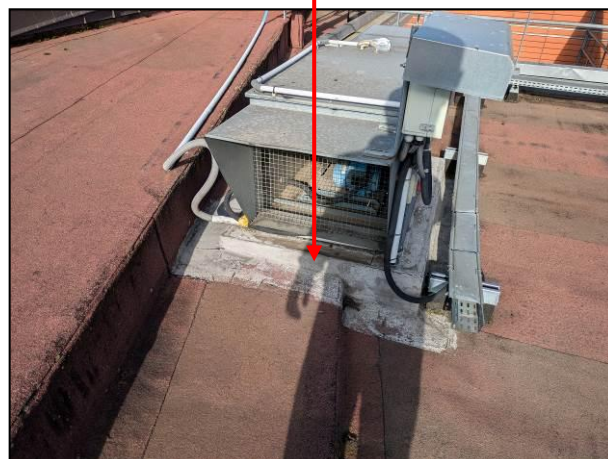
Support de moteur VMC inadapté

Les supports des moteurs VMC par l'intermédiaire en dalle béton sont inadaptés. Ce type de support risque de poinçonner et la membrane est la rend inaccessible.

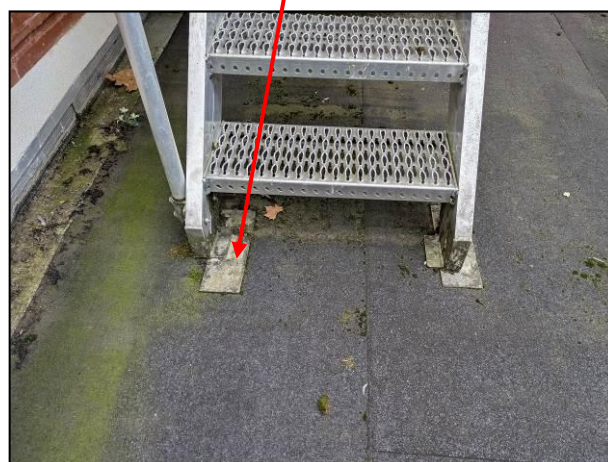
Absence de protection au droit des pieds de saut de loup

L'absence de protection au droit des pieds de saut de loup risque de poinçonner la membrane. De plus, nous avons constaté des réparations provisoires au droit de certains pieds.

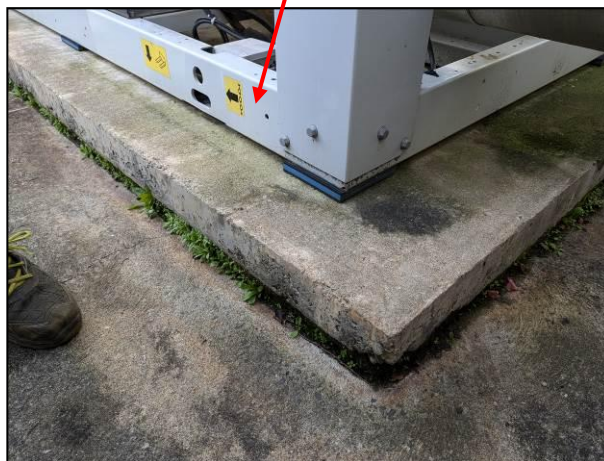
Support des équipements techniques inadaptés

Les supports des équipements techniques ont été réalisés par l'intermédiaire de dalles en béton. Ces supports sont inadaptés. Ces derniers devront être mis en œuvre sur des structures métalliques reliées au support en béton à 80 cm du revêtement d'étanchéité.

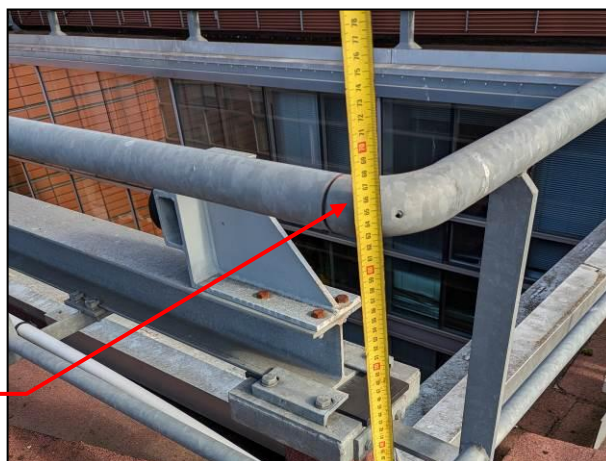
La hauteur des garde-corps est insuffisante et non conforme aux normes en vigueur

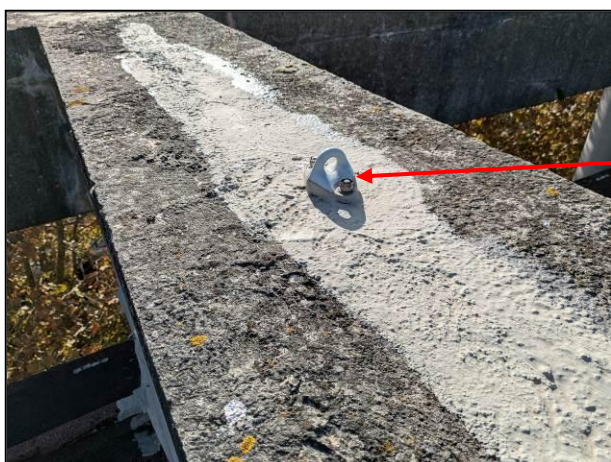
Point d'ancrage mis en œuvre ponctuellement sur les toitures-terrasses

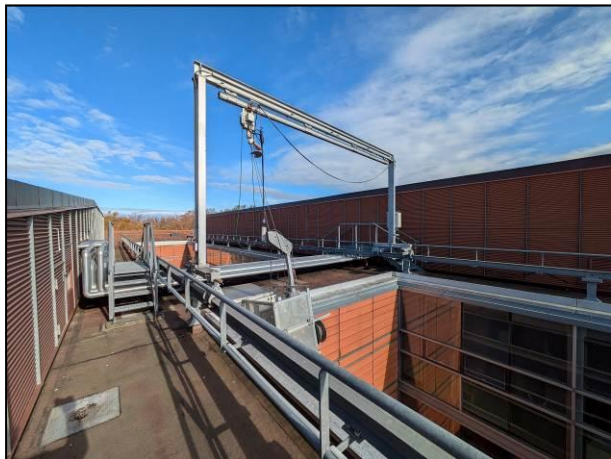
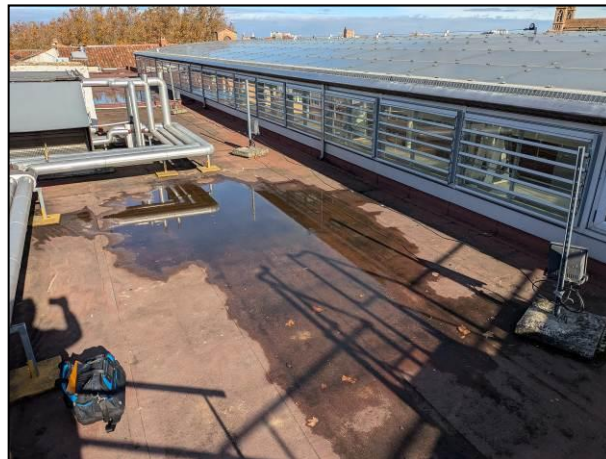
La mise en œuvre d'une isolation supérieure à 100 mm d'épaisseur nécessite de nombreuses modifications, notamment au droit des bandeaux de menuiseries et des bardages métalliques en toiture.

Le revêtement d'étanchéité sera de type STYRBASE STICK / SOPRALENE FLAM 180 AR conférant un classement F5I5T2 et sera posé en semi-indépendance.

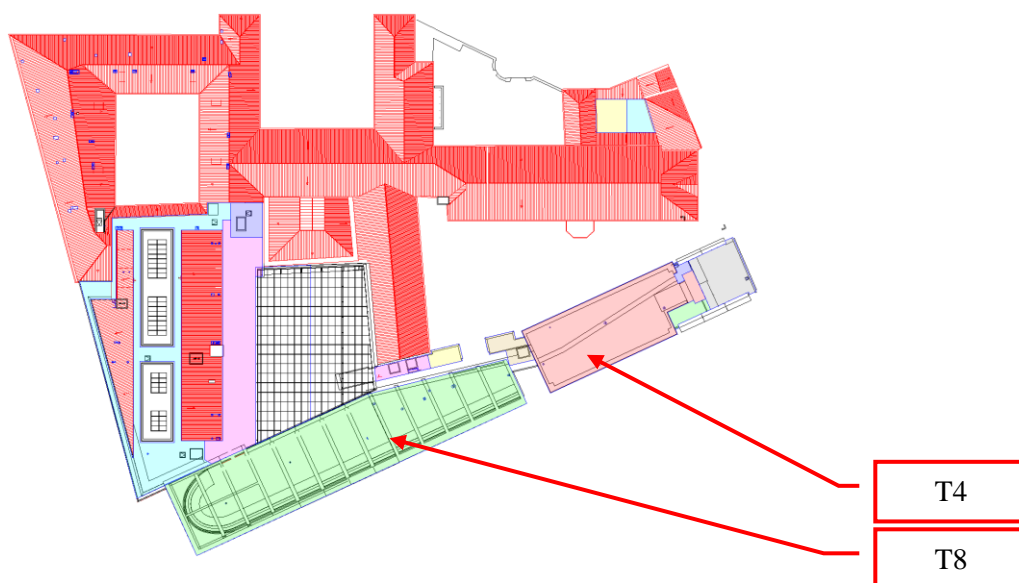
Certaines toitures terrasses peuvent accueillir une isolation thermique allant jusqu'à 140 mm, c'est le cas des toitures T4 et T8.

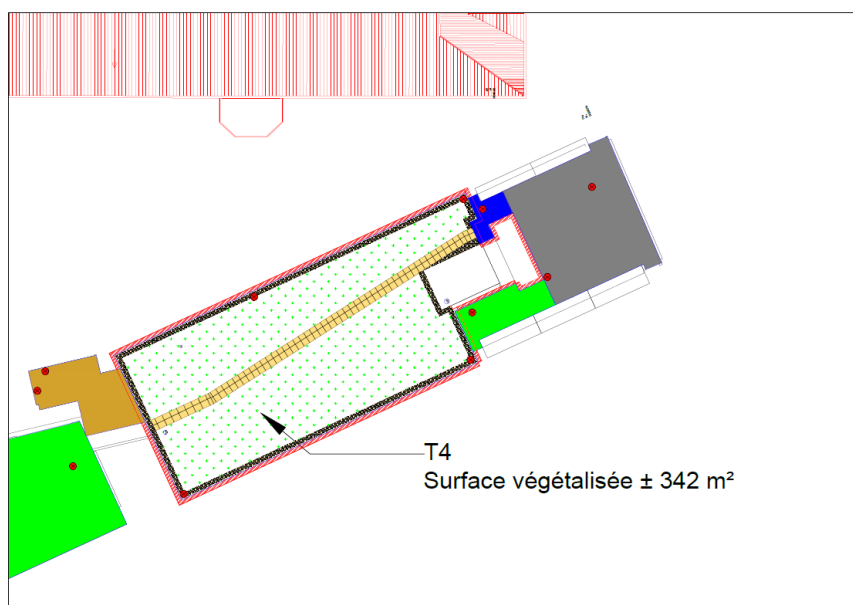
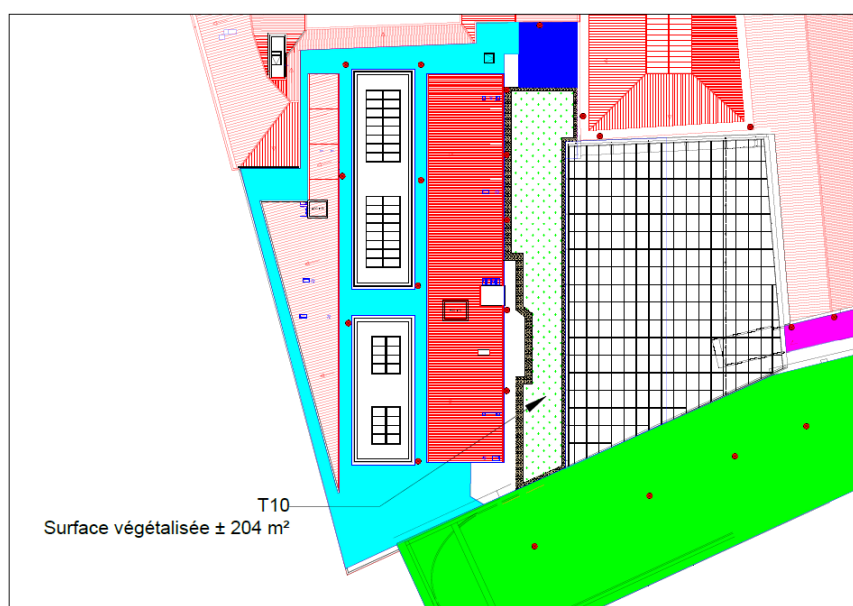
Une option de végétalisation des toitures est envisageable sur 545 m².

La végétalisation de ces toitures implique la réalisation de bandes stériles de 40 cm de largeur au droit des émergences et reliefs. Il n'y a pas de modification d'ampleur à prévoir au droit des relevés d'étanchéité.
