Dossier de diagnostics techniques

Rapport de mission de repérage des matériaux et produits contenant de l'amiante avant réalisation de travaux

Référence AMITRAV-D6111191-2101 5 juillet 2021

Type de bien	Autre
Nom	ASSISTANCE PUBLIQUE HOPITAUX DE PARIS — HOPITAL MARIN
Adresse	BP 40139 64701 HENDAYE CEDEX
Nature du bâtiment	SALLE POLYVALENTE
Propriété de	ASSISTANCE PUBLIQUE HOPITAUX DE PARIS — HOPITAL MARIN DE HENDAYE Route De La Corniche Bp 40139 64701 HENDAYE CEDEX

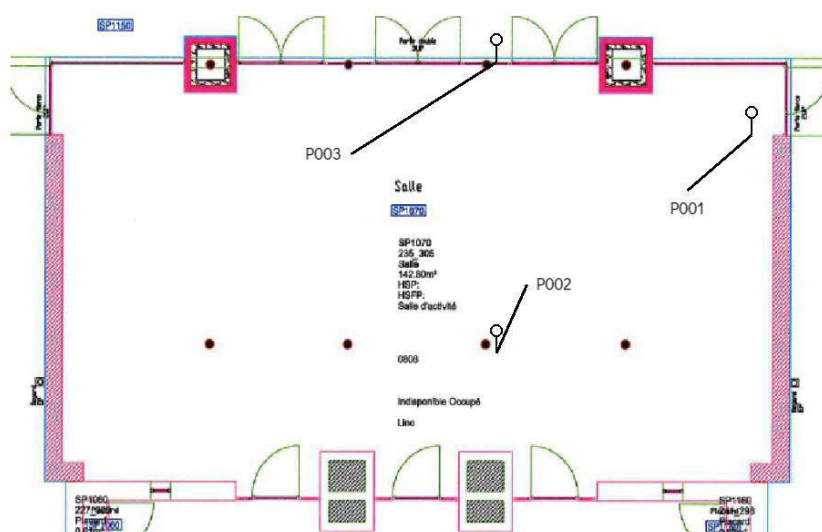
Planche de repérage usuel RDC 1		1/4
Référence	AMITRAV-D6111191-2101	Version 1
Origine	Dekra diagnostic / DENIS RAMEAU	
Adresse	BP 40139 64701 HENDAYE CEDEX

**1/4 Liste des éléments - Planche de repérage usuel - RDC 1****Prélèvements****P001 235_305 Sol**

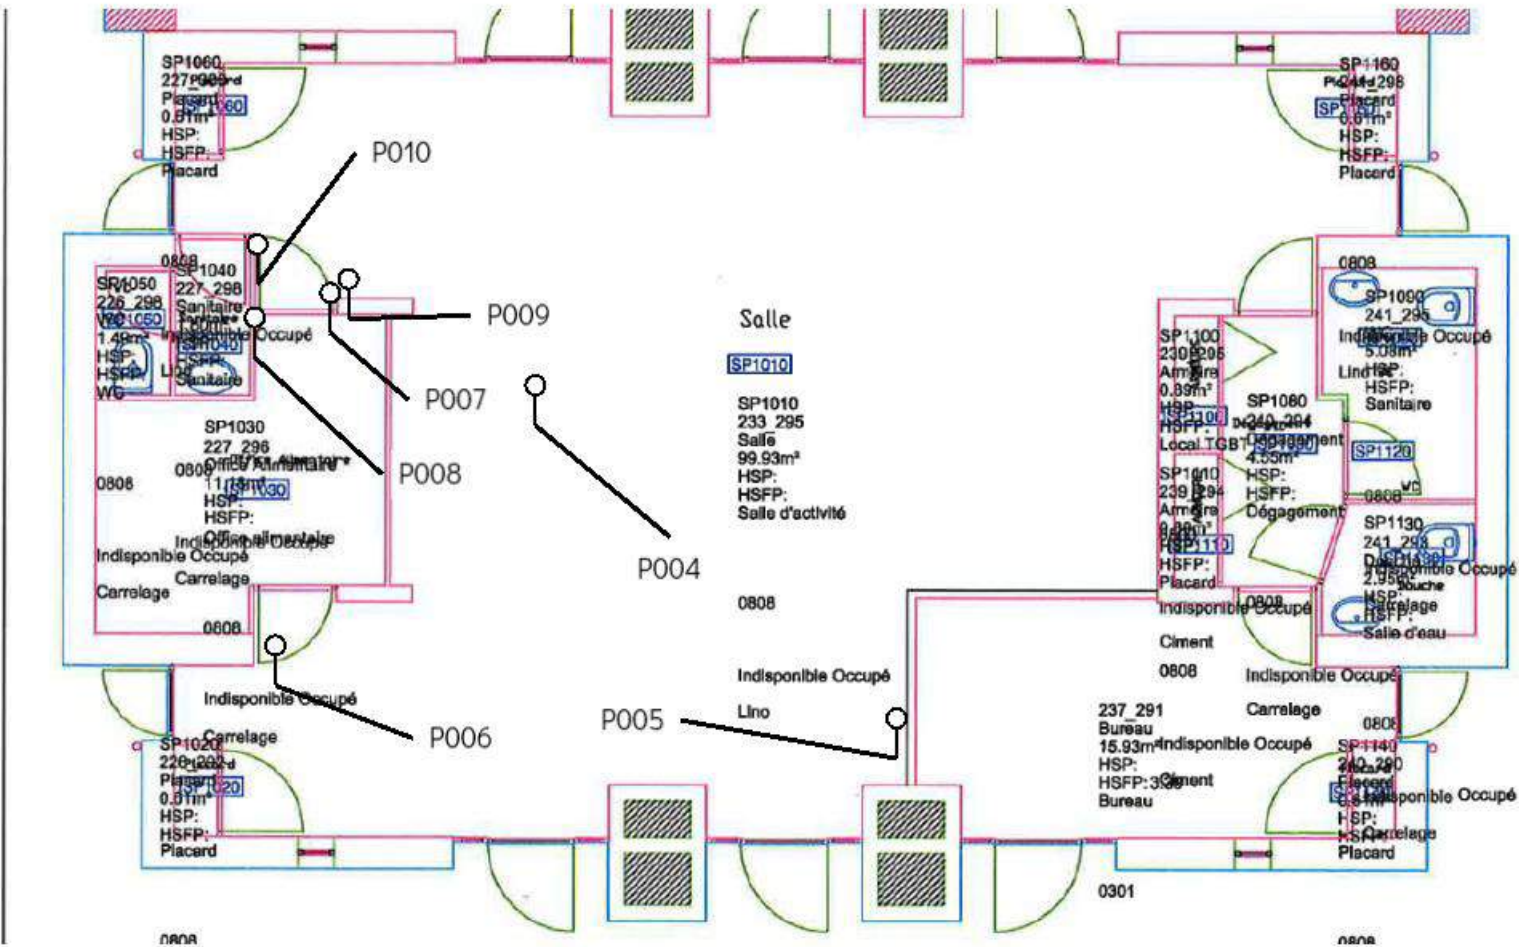
Planche de repérage usuel		2/4
RDC 2		
Référence	AMITRAV-D6111191-2101	Version 1
Origine	Dekra diagnostic / DENIS RAMEAU	
Adresse	BP 40139 64701 HENDAYE CEDEX

Prélèvements	
P004	233, 295 Faux plafonds Panneaux et plaques
P005	233, 295 Tous les murs Enduits à base de plâtre ou ciment projetés, lissés ou talochés
P006	233, 295 Sol Colles non bitumineuses, Ragréages, Sol PVC
P007	227, 296 Sol Colles et joints de carrelage, Ragréages
P008	227, 296 Tous les murs Colles et joints de carrelage ou de faïence
P009	227, 296 Plinthes Colles et joints de carrelage ou de faïence
P010	227, 298 Tous les murs Enduits à base de plâtre ou ciment projetés, lissés ou talochés

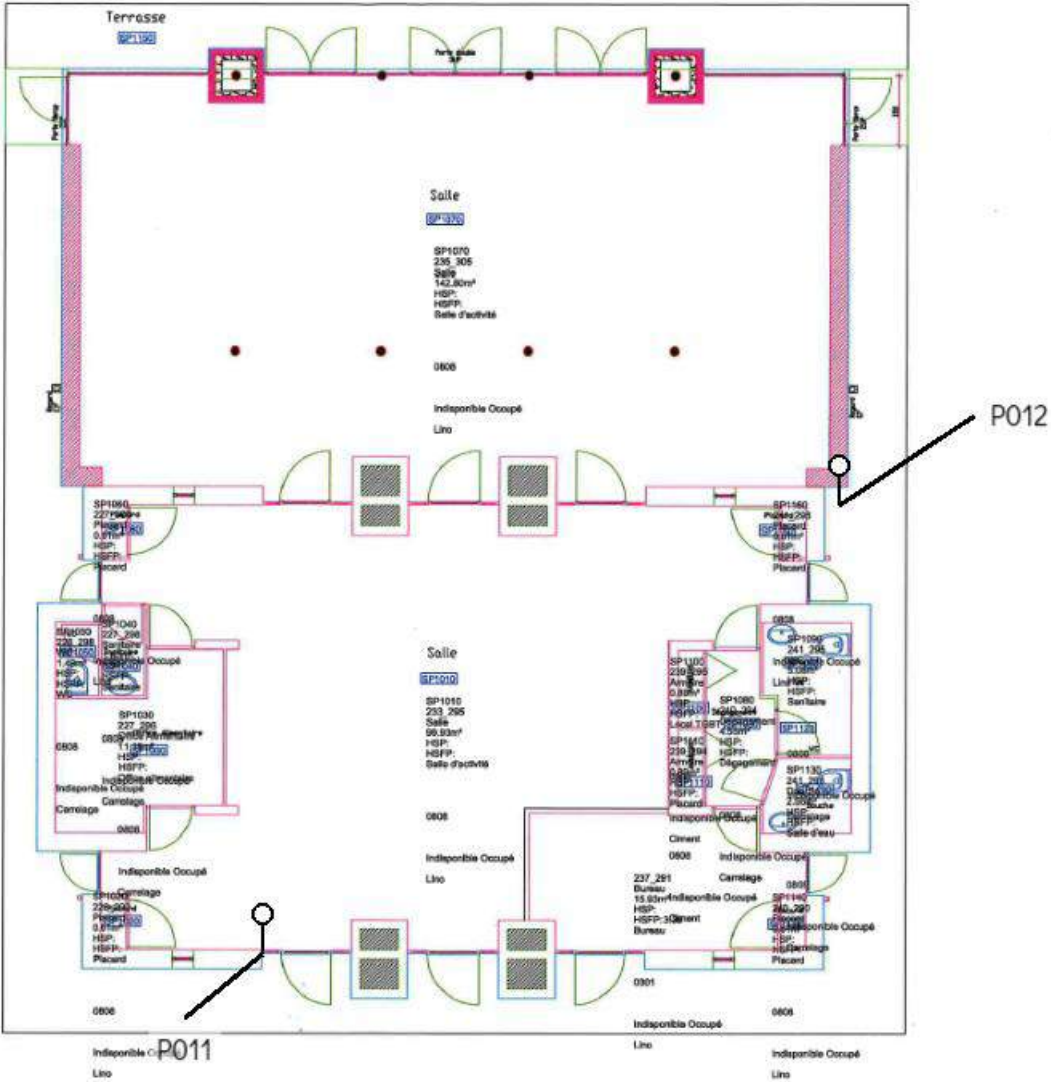
Planche de repérage usuel		3/4
FACADES		
Référence	AMITRAV-D6111191-2101	Version 1
Origine	Dekra diagnostic / DENIS RAMEAU	
Adresse	BP 40139 64701 HENDAYE CEDEX

Prélèvements
P011 Façades Façade Crépis extérieurs
P012 Façades Façade Crépis extérieurs

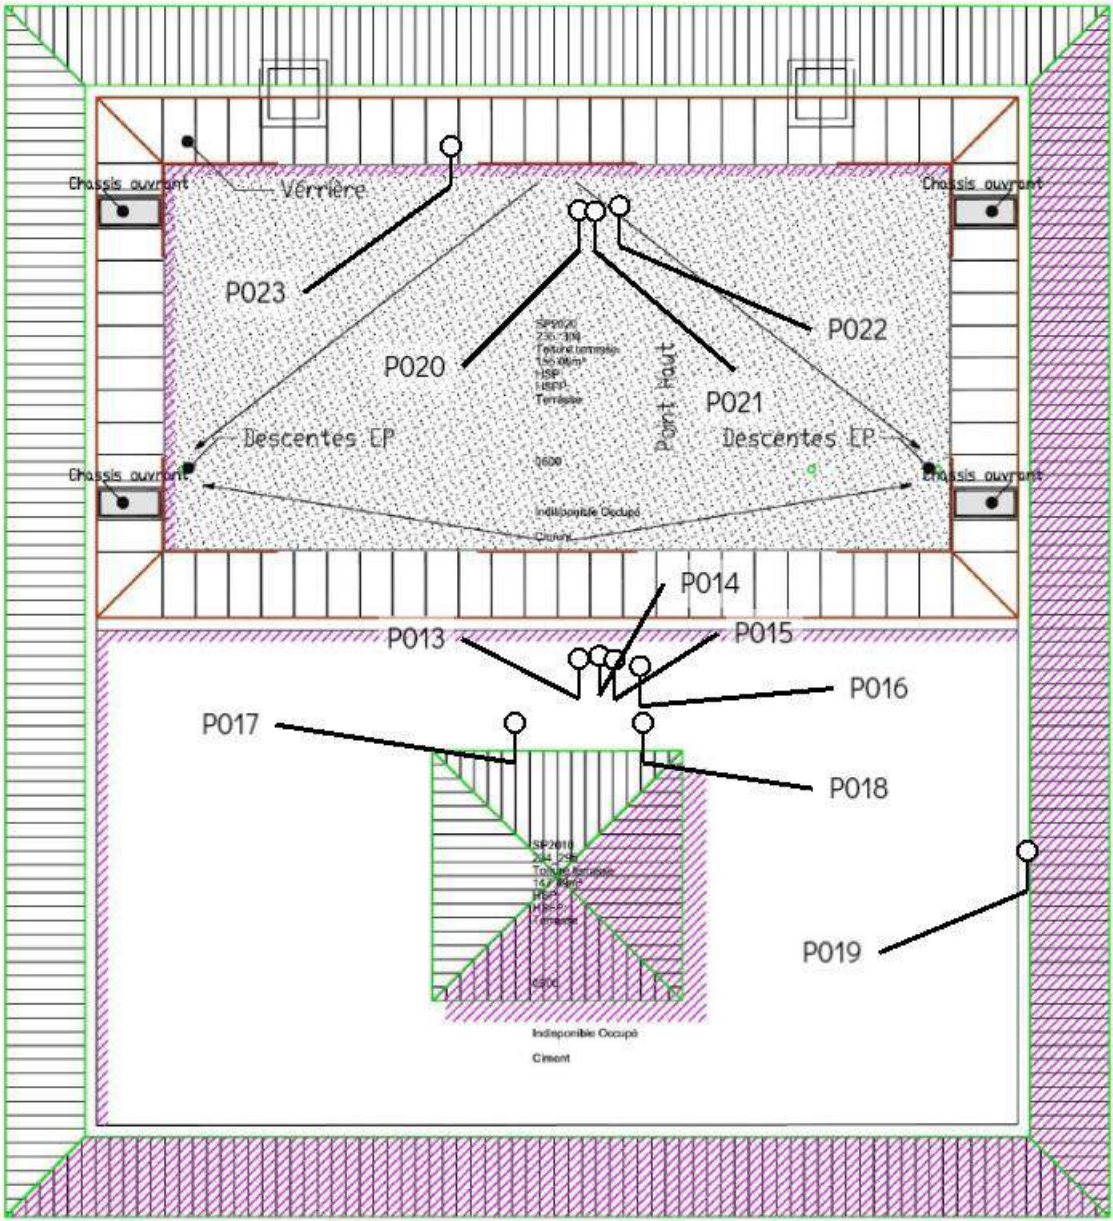
Planche de repérage usuel		4/4
TOITURES TERRASSES		
Référence	AMITRAV-D6111191-2101	Version 1
Origine	Dekra diagnostic / DENIS RAMEAU	
Adresse	BP 40139 64701 HENDAYE CEDEX

Prélèvements	
P013	038-HND-01-004-00-T01-234_295 Sol Parties planes : revêtements bitumineux (bandes, lés)
P014	038-HND-01-004-00-T01-234_295 Sol Laine minérale
P015	038-HND-01-004-00-T01-234_295 Sol Parties planes : pare-vapeur
P016	038-HND-01-004-00-T01-234_295 Sol Bois
P017	038-HND-01-004-00-T01-234_295 Fenêtre Joints d'étanchéité entre menuiserie et structure
P018	038-HND-01-004-00-T01-234_295 Couverture Joint silicone sous solin
P019	038-HND-01-004-00-T01-234_295 Acrotère Relevés : revêtements bitumineux (bandes, lés)
P020	038-HND-01-004-00-T01-235_304 Sol Parties planes : revêtements bitumineux (bandes, lés)
P021	038-HND-01-004-00-T01-235_304 Sol Laine minérale
P022	038-HND-01-004-00-T01-235_304 Sol Parties planes : pare-vapeur
P023	038-HND-01-004-00-T01-235_304 Acrotère Relevés : revêtements bitumineux (bandes, lés)
