**Rapport de mission de repérage des matériaux et produits contenant de l'amiante dans les immeubles bâtis avant réalisation de travaux – MJA170 – Bât. C**

Numéro de dossier : 23/NICEDIAGNOSTIC/0150
Date du repérage : 15/05/2023

Adresse :	MJA CNRS - JOSEPH AIGUIER - 31 Chemin Joseph Aiguier MJA170 - Bâtiment C 13402 MARSEILLE
Périmètre de repérage :	MJA170 - Bâtiment C
Fonction principale du bâtiment : Date de construction :	Enseignements supérieur/Recherche 1962

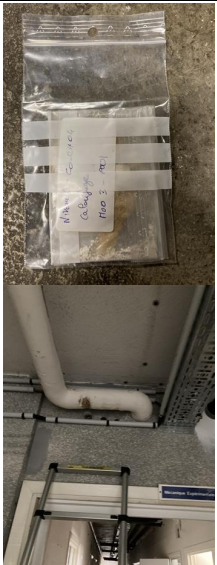
Niveau : MJA					
Localisation	n° de sondage	Description	Echantillon	N° Echantillon	Photo
MJA - MJA170 - NIVEAU : 00 - C0CH01 - VACANT; MJA - MJA170 - NIVEAU : 00 - C0CH02 - VACANT; MJA - MJA170 - NIVEAU : 00 - C0CH03 - VACANT; MJA - MJA170 - NIVEAU : 00 - C0CH04 - VACANT	1	Identifiant : M003 Description : Calorifugeages Résultat : Absence d'amiante	Oui MJA - MJA170 - NIVEAU : 00 - C0CH04 - VACANT	M003 - P001

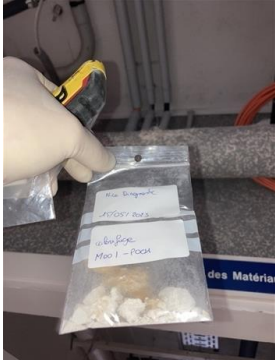
Zone	Identifiant + Description	Conclusion (justification)	Photo
M001	<p><u>Localisation</u> : MJA - MJA170 - NIVEAU : 00 - C0CH01 - VACANT; MJA - MJA170 - NIVEAU : 00 - C0CH02 - VACANT; MJA - MJA170 - NIVEAU : 00 - C0CH03 - VACANT; MJA - MJA170 - NIVEAU : 00 - C0CH04 - VACANT</p> <p><u>Echantillons</u> : M001 - P001</p> <p><u>Description</u> : Calorifugeages</p>	Absence d'amiante (Après analyse en laboratoire)

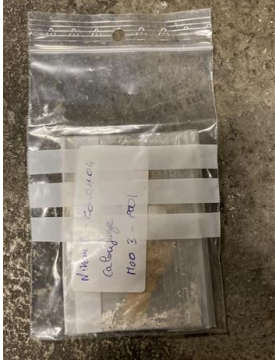
M003	<p><u>Localisation</u> : MJA - MJA170 - NIVEAU : 00 - C0CH01 - VACANT; MJA - MJA170 - NIVEAU : 00 - C0CH02 - VACANT; MJA - MJA170 - NIVEAU : 00 - C0CH03 - VACANT; MJA - MJA170 - NIVEAU : 00 - C0CH04 - VACANT</p> <p><u>Echantillons</u> : M003 - P001</p> <p><u>Description</u> : Calorifugeages</p>	Absence d'amiante (Après analyse en laboratoire)

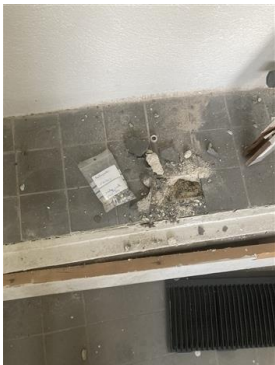
Zone	Identifiant + Description	Conclusion (justification)	Photo
M008	<p><u>Localisation</u> : MJA - MJA170 - NIVEAU : 00 - C003 - VACANT; MJA - MJA170 - NIVEAU : 00 - C004 - VACANT; MJA - MJA170 - NIVEAU : 00 - C005 - VACANT; MJA - MJA170 - NIVEAU : 00 - C006-08 - VACANT; MJA - MJA170 - NIVEAU : 00 - C007 - VACANT; MJA - MJA170 - NIVEAU : 00 - C009 - VACANT; MJA - MJA170 - NIVEAU : 00 - C010 - VACANT; MJA - MJA170 - NIVEAU : 00 - C011-13 - VACANT; MJA - MJA170 - NIVEAU : 00 - C012-14 - VACANT; MJA - MJA170 - NIVEAU : 00 - C015 - VACANT; MJA - MJA170 - NIVEAU : 00 - C016-18 - VACANT; MJA - MJA170 - NIVEAU : 00 - C017 - VACANT; MJA - MJA170 - NIVEAU : 00 - C019 - VACANT; MJA - MJA170 - NIVEAU : 00 - C020-22 - VACANT; MJA - MJA170 - NIVEAU : 00 - C021 - VACANT; MJA - MJA170 - NIVEAU : 00 - C024 - VACANT; MJA - MJA170 - NIVEAU : 00 - C026a - VACANT; MJA - MJA170 - NIVEAU : 00 - C026b - VACANT; MJA - MJA170 - NIVEAU : 00 - C027 - VACANT; MJA - MJA170 - NIVEAU : 00 - C028 - VACANT; MJA - MJA170 - NIVEAU : 00 - C031 - VACANT; MJA - MJA170 - NIVEAU : 00 - C030-38 - VACANT; MJA - MJA170 - NIVEAU : 00 - C033 - VACANT; MJA - MJA170 - NIVEAU : 00 - C035-37 - VACANT; MJA - MJA170 - NIVEAU : 00 - C040-42 - VACANT; MJA - MJA170 - NIVEAU : 00 - C0CH05 - VACANT; MJA - MJA170 - NIVEAU : 00 - C0TL01 - VACANT; MJA - MJA170 - NIVEAU : 00 - C0TL02 - VACANT</p> <p><u>Echantillons</u> : M008 - P001 <u>Description</u> : Colle / Joint de carrelage gris</p>	Absence d'amiante (Après analyse en laboratoire)

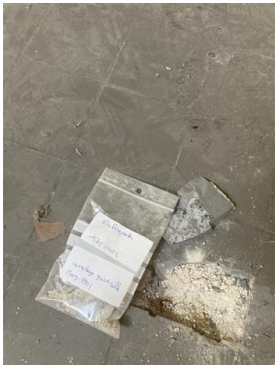
M009	<p><u>Localisation</u> : MJA - MJA170 - NIVEAU : 00 - C003 - VACANT; MJA - MJA170 - NIVEAU : 00 - C004 - VACANT; MJA - MJA170 - NIVEAU : 00 - C005 - VACANT; MJA - MJA170 - NIVEAU : 00 - C006-08 - VACANT; MJA - MJA170 - NIVEAU : 00 - C007 - VACANT; MJA - MJA170 - NIVEAU : 00 - C009 - VACANT; MJA - MJA170 - NIVEAU : 00 - C010 - VACANT; MJA - MJA170 - NIVEAU : 00 - C011-13 - VACANT; MJA - MJA170 - NIVEAU : 00 - C012-14 - VACANT; MJA - MJA170 - NIVEAU : 00 - C015 - VACANT; MJA - MJA170 - NIVEAU : 00 - C016-18 - VACANT; MJA - MJA170 - NIVEAU : 00 - C017 - VACANT; MJA - MJA170 - NIVEAU : 00 - C019 - VACANT; MJA - MJA170 - NIVEAU : 00 - C020-22 - VACANT; MJA - MJA170 - NIVEAU : 00 - C021 - VACANT; MJA - MJA170 - NIVEAU : 00 - C024 - VACANT; MJA - MJA170 - NIVEAU : 00 - C026a - VACANT; MJA - MJA170 - NIVEAU : 00 - C026b - VACANT; MJA - MJA170 - NIVEAU : 00 - C027 - VACANT; MJA - MJA170 - NIVEAU : 00 - C028 - VACANT; MJA - MJA170 - NIVEAU : 00 - C031 - VACANT; MJA - MJA170 - NIVEAU : 00 - C030-38 - VACANT; MJA - MJA170 - NIVEAU : 00 - C033 - VACANT; MJA - MJA170 - NIVEAU : 00 - C035-37 - VACANT; MJA - MJA170 - NIVEAU : 00 - C040-42 - VACANT; MJA - MJA170 - NIVEAU : 00 - C0CH05 - VACANT; MJA - MJA170 - NIVEAU : 00 - C0TL01 - VACANT; MJA - MJA170 - NIVEAU : 00 - C0TL02 - VACANT</p> <p><u>Echantillons</u> : M009 - P001 <u>Description</u> : Colle / Joint de carrelage gris</p>	Absence d'amiante (Après analyse en laboratoire)

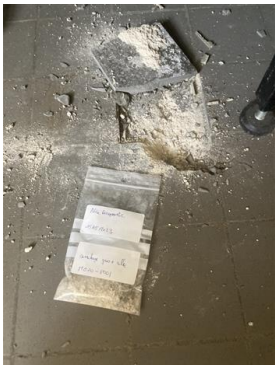
Zone	Identifiant + Description	Conclusion (justification)	Photo
M010	<p><u>Localisation</u> : MJA - MJA170 - NIVEAU : 00 - C003 - VACANT; MJA - MJA170 - NIVEAU : 00 - C004 - VACANT; MJA - MJA170 - NIVEAU : 00 - C005 - VACANT; MJA - MJA170 - NIVEAU : 00 - C006-08 - VACANT; MJA - MJA170 - NIVEAU : 00 - C007 - VACANT; MJA - MJA170 - NIVEAU : 00 - C009 - VACANT; MJA - MJA170 - NIVEAU : 00 - C010 - VACANT; MJA - MJA170 - NIVEAU : 00 - C011-13 - VACANT; MJA - MJA170 - NIVEAU : 00 - C012-14 - VACANT; MJA - MJA170 - NIVEAU : 00 - C015 - VACANT; MJA - MJA170 - NIVEAU : 00 - C016-18 - VACANT; MJA - MJA170 - NIVEAU : 00 - C017 - VACANT; MJA - MJA170 - NIVEAU : 00 - C019 - VACANT; MJA - MJA170 - NIVEAU : 00 - C020-22 - VACANT; MJA - MJA170 - NIVEAU : 00 - C021 - VACANT; MJA - MJA170 - NIVEAU : 00 - C024 - VACANT; MJA - MJA170 - NIVEAU : 00 - C026a - VACANT; MJA - MJA170 - NIVEAU : 00 - C026b - VACANT; MJA - MJA170 - NIVEAU : 00 - C027 - VACANT; MJA - MJA170 - NIVEAU : 00 - C028 - VACANT; MJA - MJA170 - NIVEAU : 00 - C031 - VACANT; MJA - MJA170 - NIVEAU : 00 - C030-38 - VACANT; MJA - MJA170 - NIVEAU : 00 - C033 - VACANT; MJA - MJA170 - NIVEAU : 00 - C035-37 - VACANT; MJA - MJA170 - NIVEAU : 00 - C040-42 - VACANT; MJA - MJA170 - NIVEAU : 00 - C0CH05 - VACANT; MJA - MJA170 - NIVEAU : 00 - C0TL01 - VACANT; MJA - MJA170 - NIVEAU : 00 - C0TL02 - VACANT</p> <p><u>Echantillons</u> : M010 - P001 <u>Description</u> : Colle / Joint de carrelage gris</p>	Absence d'amiante (Après analyse en laboratoire)

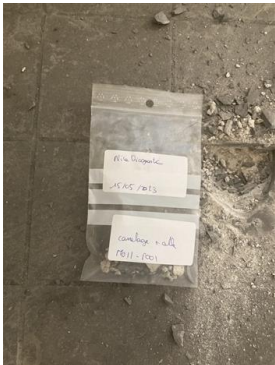
M011	<p><u>Localisation</u> : MJA - MJA170 - NIVEAU : 00 - C003 - VACANT; MJA - MJA170 - NIVEAU : 00 - C004 - VACANT; MJA - MJA170 - NIVEAU : 00 - C005 - VACANT; MJA - MJA170 - NIVEAU : 00 - C006-08 - VACANT; MJA - MJA170 - NIVEAU : 00 - C007 - VACANT; MJA - MJA170 - NIVEAU : 00 - C009 - VACANT; MJA - MJA170 - NIVEAU : 00 - C010 - VACANT; MJA - MJA170 - NIVEAU : 00 - C011-13 - VACANT; MJA - MJA170 - NIVEAU : 00 - C012-14 - VACANT; MJA - MJA170 - NIVEAU : 00 - C015 - VACANT; MJA - MJA170 - NIVEAU : 00 - C016-18 - VACANT; MJA - MJA170 - NIVEAU : 00 - C017 - VACANT; MJA - MJA170 - NIVEAU : 00 - C019 - VACANT; MJA - MJA170 - NIVEAU : 00 - C020-22 - VACANT; MJA - MJA170 - NIVEAU : 00 - C021 - VACANT; MJA - MJA170 - NIVEAU : 00 - C024 - VACANT; MJA - MJA170 - NIVEAU : 00 - C026a - VACANT; MJA - MJA170 - NIVEAU : 00 - C026b - VACANT; MJA - MJA170 - NIVEAU : 00 - C027 - VACANT; MJA - MJA170 - NIVEAU : 00 - C028 - VACANT; MJA - MJA170 - NIVEAU : 00 - C031 - VACANT; MJA - MJA170 - NIVEAU : 00 - C030-38 - VACANT; MJA - MJA170 - NIVEAU : 00 - C033 - VACANT; MJA - MJA170 - NIVEAU : 00 - C035-37 - VACANT; MJA - MJA170 - NIVEAU : 00 - C040-42 - VACANT; MJA - MJA170 - NIVEAU : 00 - C0CH05 - VACANT; MJA - MJA170 - NIVEAU : 00 - C0TL01 - VACANT; MJA - MJA170 - NIVEAU : 00 - C0TL02 - VACANT</p> <p><u>Echantillons</u> : M011 - P001 <u>Description</u> : Colle / Joint de carrelage gris</p>	Absence d'amiante (Après analyse en laboratoire)

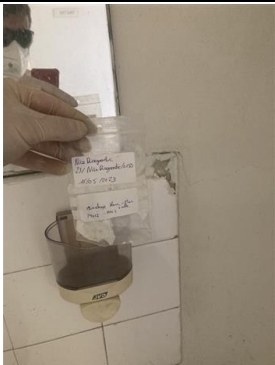
M012	<p><u>Localisation</u> : MJA - MJA170 - NIVEAU : 00 - C020-22 - VACANT; MJA - MJA170 - NIVEAU : 00 - C024 - VACANT; MJA - MJA170 - NIVEAU : 00 - C0TL01 - VACANT; MJA - MJA170 - NIVEAU : 00 - C0TL02 - VACANT</p> <p><u>Echantillons</u> : M012 - P001 <u>Description</u> : Colle / Joint de carrelage blanc</p>	Absence d'amiante (Après analyse en laboratoire)

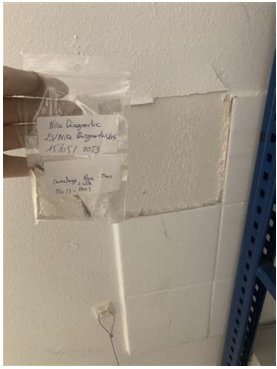
Zone	Identifiant + Description	Conclusion (justification)	Photo
M013	<p><u>Localisation</u> : MJA - MJA170 - NIVEAU : 00 - C020-22 - VACANT; MJA - MJA170 - NIVEAU : 00 - C024 - VACANT; MJA - MJA170 - NIVEAU : 00 - C0TL01 - VACANT; MJA - MJA170 - NIVEAU : 00 - C0TL02 - VACANT <u>Echantillons</u> : M013 - P001 <u>Description</u> : Colle / Joint de carrelage blanc</p>	Absence d'amiante (Après analyse en laboratoire)

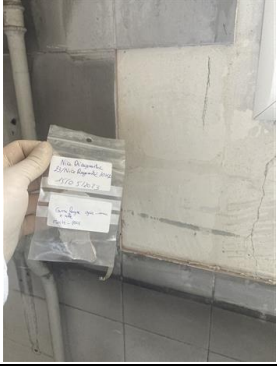
M014	<p><u>Localisation</u> : MJA - MJA170 - NIVEAU : 00 - C039-41 - VACANT <u>Echantillons</u> : M014 - P001 <u>Description</u> : Colle / Joint de carrelage gris</p>	Absence d'amiante (Après analyse en laboratoire)

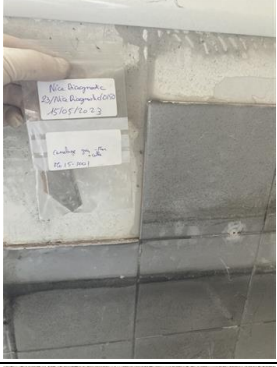
M015	<p><u>Localisation</u> : MJA - MJA170 - NIVEAU : 00 - C039-41 - VACANT <u>Echantillons</u> : M015 - P001 <u>Description</u> : Colle / Joint de carrelage gris</p>	Absence d'amiante (Après analyse en laboratoire)

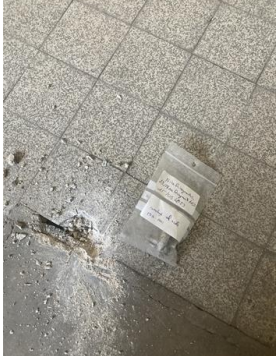
M016	<p><u>Localisation</u> : MJA - MJA170 - NIVEAU : 00 - C039-41 - VACANT; MJA - MJA170 - NIVEAU : 00 - C0CV02 - VACANT <u>Echantillons</u> : M016 - P001 <u>Description</u> : Colle / Joint de carrelage</p>	Absence d'amiante (Après analyse en laboratoire)

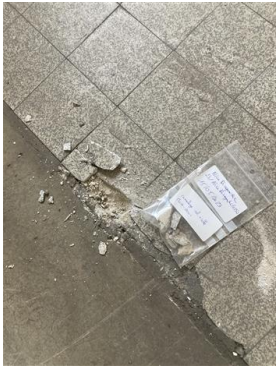
Zone	Identifiant + Description	Conclusion (justification)	Photo
M017	<p><u>Localisation :</u> MJA - MJA170 - NIVEAU : 00 - C039-41 - VACANT; MJA - MJA170 - NIVEAU : 00 - C0C0V02 - VACANT <u>Echantillons :</u> M017 - P001 <u>Description :</u> Colle / Joint de carrelage</p>	Absence d'amiante (Après analyse en laboratoire)

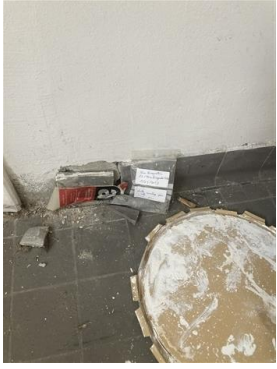
M018	<p><u>Localisation :</u> MJA - MJA170 - NIVEAU : 00 - C003 - VACANT; MJA - MJA170 - NIVEAU : 00 - C004 - VACANT; MJA - MJA170 - NIVEAU : 00 - C005 - VACANT; MJA - MJA170 - NIVEAU : 00 - C006-08 - VACANT; MJA - MJA170 - NIVEAU : 00 - C007 - VACANT; MJA - MJA170 - NIVEAU : 00 - C009 - VACANT; MJA - MJA170 - NIVEAU : 00 - C010 - VACANT; MJA - MJA170 - NIVEAU : 00 - C011-13 - VACANT; MJA - MJA170 - NIVEAU : 00 - C012-14 - VACANT; MJA - MJA170 - NIVEAU : 00 - C015 - VACANT; MJA - MJA170 - NIVEAU : 00 - C016-18 - VACANT; MJA - MJA170 - NIVEAU : 00 - C017 - VACANT; MJA - MJA170 - NIVEAU : 00 - C019 - VACANT; MJA - MJA170 - NIVEAU : 00 - C020-22 - VACANT; MJA - MJA170 - NIVEAU : 00 - C021 - VACANT; MJA - MJA170 - NIVEAU : 00 - C024 - VACANT; MJA - MJA170 - NIVEAU : 00 - C026a - VACANT; MJA - MJA170 - NIVEAU : 00 - C026b - VACANT; MJA - MJA170 - NIVEAU : 00 - C027 - VACANT; MJA - MJA170 - NIVEAU : 00 - C028 - VACANT; MJA - MJA170 - NIVEAU : 00 - C031 - VACANT; MJA - MJA170 - NIVEAU : 00 - C030-38 - VACANT; MJA - MJA170 - NIVEAU : 00 - C033 - VACANT; MJA - MJA170 - NIVEAU : 00 - C035-37 - VACANT; MJA - MJA170 - NIVEAU : 00 - C040-42 - VACANT; MJA - MJA170 - NIVEAU : 00 - C0CH05 - VACANT; MJA - MJA170 - NIVEAU : 00 - C0TL01 - VACANT; MJA - MJA170 - NIVEAU : 00 - C0TL02 - VACANT <u>Echantillons :</u> M018 - P001 <u>Description :</u> Colle / Joint de carrelage gris (plinthe)</p>	Absence d'amiante (Après analyse en laboratoire)

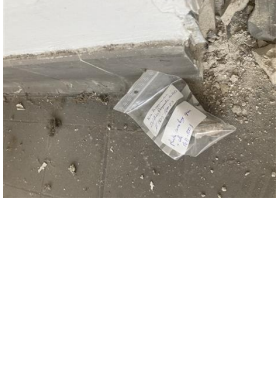
M019	<p><u>Localisation :</u> MJA - MJA170 - NIVEAU : 00 - C003 - VACANT; MJA - MJA170 - NIVEAU : 00 - C004 - VACANT; MJA - MJA170 - NIVEAU : 00 - C005 - VACANT; MJA - MJA170 - NIVEAU : 00 - C006-08 - VACANT; MJA - MJA170 - NIVEAU : 00 - C007 - VACANT; MJA - MJA170 - NIVEAU : 00 - C009 - VACANT; MJA - MJA170 - NIVEAU : 00 - C010 - VACANT; MJA - MJA170 - NIVEAU : 00 - C011-13 - VACANT; MJA - MJA170 - NIVEAU : 00 - C012-14 - VACANT; MJA - MJA170 - NIVEAU : 00 - C015 - VACANT; MJA - MJA170 - NIVEAU : 00 - C016-18 - VACANT; MJA - MJA170 - NIVEAU : 00 - C017 - VACANT; MJA - MJA170 - NIVEAU : 00 - C019 - VACANT; MJA - MJA170 - NIVEAU : 00 - C020-22 - VACANT; MJA - MJA170 - NIVEAU : 00 - C021 - VACANT; MJA - MJA170 - NIVEAU : 00 - C024 - VACANT; MJA - MJA170 - NIVEAU : 00 - C026a - VACANT; MJA - MJA170 - NIVEAU : 00 - C026b - VACANT; MJA - MJA170 - NIVEAU : 00 - C027 - VACANT; MJA - MJA170 - NIVEAU : 00 - C028 - VACANT; MJA - MJA170 - NIVEAU : 00 - C031 - VACANT; MJA - MJA170 - NIVEAU : 00 - C030-38 - VACANT; MJA - MJA170 - NIVEAU : 00 - C033 - VACANT; MJA - MJA170 - NIVEAU : 00 - C035-37 - VACANT; MJA - MJA170 - NIVEAU : 00 - C040-42 - VACANT; MJA - MJA170 - NIVEAU : 00 - C0CH05 - VACANT; MJA - MJA170 - NIVEAU : 00 - C0TL01 - VACANT; MJA - MJA170 - NIVEAU : 00 - C0TL02 - VACANT <u>Echantillons :</u> M019 - P001 <u>Description :</u> Colle / Joint de carrelage gris (plinthe)</p>	Absence d'amiante (Après analyse en laboratoire)

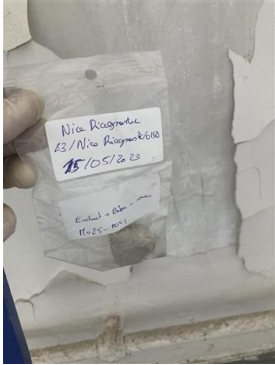
Zone	Identifiant + Description	Conclusion (justification)	Photo
M025	<p><u>Localisation</u> : MJA - MJA170 - NIVEAU : 00 - C003 - VACANT; MJA - MJA170 - NIVEAU : 00 - C004 - VACANT; MJA - MJA170 - NIVEAU : 00 - C005 - VACANT; MJA - MJA170 - NIVEAU : 00 - C006-08 - VACANT; MJA - MJA170 - NIVEAU : 00 - C007 - VACANT; MJA - MJA170 - NIVEAU : 00 - C009 - VACANT; MJA - MJA170 - NIVEAU : 00 - C010 - VACANT; MJA - MJA170 - NIVEAU : 00 - C011-13 - VACANT; MJA - MJA170 - NIVEAU : 00 - C012-14 - VACANT; MJA - MJA170 - NIVEAU : 00 - C015 - VACANT; MJA - MJA170 - NIVEAU : 00 - C016-18 - VACANT; MJA - MJA170 - NIVEAU : 00 - C017 - VACANT; MJA - MJA170 - NIVEAU : 00 - C019 - VACANT; MJA - MJA170 - NIVEAU : 00 - C020-22 - VACANT; MJA - MJA170 - NIVEAU : 00 - C021 - VACANT; MJA - MJA170 - NIVEAU : 00 - C024 - VACANT; MJA - MJA170 - NIVEAU : 00 - C026a - VACANT; MJA - MJA170 - NIVEAU : 00 - C026b - VACANT; MJA - MJA170 - NIVEAU : 00 - C027 - VACANT; MJA - MJA170 - NIVEAU : 00 - C028 - VACANT; MJA - MJA170 - NIVEAU : 00 - C031 - VACANT; MJA - MJA170 - NIVEAU : 00 - C030-38 - VACANT; MJA - MJA170 - NIVEAU : 00 - C033 - VACANT; MJA - MJA170 - NIVEAU : 00 - C035-37 - VACANT; MJA - MJA170 - NIVEAU : 00 - C039-41 - VACANT; MJA - MJA170 - NIVEAU : 00 - C040-42 - VACANT; MJA - MJA170 - NIVEAU : 00 - COCH03 - VACANT; MJA - MJA170 - NIVEAU : 00 - COCH05 - VACANT; MJA - MJA170 - NIVEAU : 00 - COTL01 - VACANT; MJA - MJA170 - NIVEAU : 00 - COTL02 - VACANT; MJA - MJA170 - NIVEAU : 00 - COTC50 - VACANT; MJA - MJA170 - NIVEAU : 00 - COTC52 - VACANT; MJA - MJA170 - NIVEAU : 00 - COTC75 - VACANT; MJA - MJA170 - NIVEAU : 00 - COTC04 - VACANT; MJA - MJA170 - NIVEAU : 00 - COTC05 - VACANT; MJA - MJA170 - NIVEAU : 00 - COTC06 - VACANT; MJA - MJA170 - NIVEAU : 00 - COTC07 - VACANT; MJA - MJA170 - NIVEAU : 00 - COTC09 - VACANT; MJA - MJA170 - NIVEAU : 00 - COTC10 - VACANT; MJA - MJA170 - NIVEAU : 00 - COTC13 - VACANT; MJA - MJA170 - NIVEAU : 00 - COTC14 - VACANT; MJA - MJA170 - NIVEAU : 00 - COTC15 - VACANT; MJA - MJA170 - NIVEAU : 00 - COTC16 - VACANT; MJA - MJA170 - NIVEAU : 00 - COTC17 - VACANT; MJA - MJA170 - NIVEAU : 00 - COTC18 - VACANT; MJA - MJA170 - NIVEAU : 00 - COTC19 - VACANT; MJA - MJA170 - NIVEAU : 00 - COTC20a - VACANT; MJA - MJA170 - NIVEAU : 00 - COTC21 - VACANT; MJA - MJA170 - NIVEAU : 00 - COTC22 - VACANT; MJA - MJA170 - NIVEAU : 00 - COTC24 - VACANT; MJA - MJA170 - NIVEAU : 00 - COTC26a - VACANT; MJA - MJA170 - NIVEAU : 00 - COTC26b - VACANT; MJA - MJA170 - NIVEAU : 00 - COTC27 - VACANT; MJA - MJA170 - NIVEAU : 00 - COTC28 - VACANT; MJA - MJA170 - NIVEAU : 00 - COTC29 - VACANT; MJA - MJA170 - NIVEAU : 00 - COTC30 - VACANT; MJA - MJA170 - NIVEAU : 00 - COTC31 - VACANT; MJA - MJA170 - NIVEAU : 00 - COTC32 - VACANT; MJA - MJA170 - NIVEAU : 00 - COTC33 - VACANT; MJA - MJA170 - NIVEAU : 00 - COTC34 - VACANT; MJA - MJA170 - NIVEAU : 00 - COTC35 - VACANT; MJA - MJA170 - NIVEAU : 00 - COTC36 - VACANT; MJA - MJA170 - NIVEAU : 00 - COTC37 - VACANT; MJA - MJA170 - NIVEAU : 00 - COTC38 - VACANT; MJA - MJA170 - NIVEAU : 00 - COTC41 - VACANT; MJA - MJA170 - NIVEAU : 00 - COTC42 - VACANT</p> <p><u>Echantillons</u> : M025 - P001</p> <p><u>Description</u> : Enduit + Béton (Mur)</p>	Absence d'amiante (Après analyse en laboratoire)

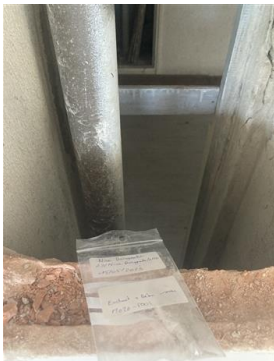
Zone	Identifiant + Description	Conclusion (justification)	Photo
M026	<p><u>Localisation</u> : MJA - MJA170 - NIVEAU : 00 - C003 - VACANT; MJA - MJA170 - NIVEAU : 00 - C004 - VACANT; MJA - MJA170 - NIVEAU : 00 - C005 - VACANT; MJA - MJA170 - NIVEAU : 00 - C006-08 - VACANT; MJA - MJA170 - NIVEAU : 00 - C007 - VACANT; MJA - MJA170 - NIVEAU : 00 - C009 - VACANT; MJA - MJA170 - NIVEAU : 00 - C010 - VACANT; MJA - MJA170 - NIVEAU : 00 - C011-13 - VACANT; MJA - MJA170 - NIVEAU : 00 - C012-14 - VACANT; MJA - MJA170 - NIVEAU : 00 - C015 - VACANT; MJA - MJA170 - NIVEAU : 00 - C016-18 - VACANT; MJA - MJA170 - NIVEAU : 00 - C017 - VACANT; MJA - MJA170 - NIVEAU : 00 - C019 - VACANT; MJA - MJA170 - NIVEAU : 00 - C020-22 - VACANT; MJA - MJA170 - NIVEAU : 00 - C021 - VACANT; MJA - MJA170 - NIVEAU : 00 - C024 - VACANT; MJA - MJA170 - NIVEAU : 00 - C026a - VACANT; MJA - MJA170 - NIVEAU : 00 - C026b - VACANT; MJA - MJA170 - NIVEAU : 00 - C027 - VACANT; MJA - MJA170 - NIVEAU : 00 - C028 - VACANT; MJA - MJA170 - NIVEAU : 00 - C031 - VACANT; MJA - MJA170 - NIVEAU : 00 - C030-38 - VACANT; MJA - MJA170 - NIVEAU : 00 - C033 - VACANT; MJA - MJA170 - NIVEAU : 00 - C035-37 - VACANT; MJA - MJA170 - NIVEAU : 00 - C039-41 - VACANT; MJA - MJA170 - NIVEAU : 00 - C040-42 - VACANT; MJA - MJA170 - NIVEAU : 00 - C0CH03 - VACANT; MJA - MJA170 - NIVEAU : 00 - C0CH05 - VACANT; MJA - MJA170 - NIVEAU : 00 - C0TL01 - VACANT; MJA - MJA170 - NIVEAU : 00 - C0TL02 - VACANT; MJA - MJA170 - NIVEAU : 00 - C0TC50 - VACANT; MJA - MJA170 - NIVEAU : 00 - C0TC52 - VACANT; MJA - MJA170 - NIVEAU : 00 - C0TC75 - VACANT; MJA - MJA170 - NIVEAU : 00 - C0TC04 - VACANT; MJA - MJA170 - NIVEAU : 00 - C0TC05 - VACANT; MJA - MJA170 - NIVEAU : 00 - C0TC06 - VACANT; MJA - MJA170 - NIVEAU : 00 - C0TC07 - VACANT; MJA - MJA170 - NIVEAU : 00 - C0TC09 - VACANT; MJA - MJA170 - NIVEAU : 00 - C0TC10 - VACANT; MJA - MJA170 - NIVEAU : 00 - C0TC13 - VACANT; MJA - MJA170 - NIVEAU : 00 - C0TC14 - VACANT; MJA - MJA170 - NIVEAU : 00 - C0TC15 - VACANT; MJA - MJA170 - NIVEAU : 00 - C0TC16 - VACANT; MJA - MJA170 - NIVEAU : 00 - C0TC17 - VACANT; MJA - MJA170 - NIVEAU : 00 - C0TC18 - VACANT; MJA - MJA170 - NIVEAU : 00 - C0TC19 - VACANT; MJA - MJA170 - NIVEAU : 00 - C0TC20a - VACANT; MJA - MJA170 - NIVEAU : 00 - C0TC21 - VACANT; MJA - MJA170 - NIVEAU : 00 - C0TC22 - VACANT; MJA - MJA170 - NIVEAU : 00 - C0TC24 - VACANT; MJA - MJA170 - NIVEAU : 00 - C0TC26a - VACANT; MJA - MJA170 - NIVEAU : 00 - C0TC26b - VACANT; MJA - MJA170 - NIVEAU : 00 - C0TC27 - VACANT; MJA - MJA170 - NIVEAU : 00 - C0TC28 - VACANT; MJA - MJA170 - NIVEAU : 00 - C0TC29 - VACANT; MJA - MJA170 - NIVEAU : 00 - C0TC30 - VACANT; MJA - MJA170 - NIVEAU : 00 - C0TC31 - VACANT; MJA - MJA170 - NIVEAU : 00 - C0TC32 - VACANT; MJA - MJA170 - NIVEAU : 00 - C0TC33 - VACANT; MJA - MJA170 - NIVEAU : 00 - C0TC34 - VACANT; MJA - MJA170 - NIVEAU : 00 - C0TC35 - VACANT; MJA - MJA170 - NIVEAU : 00 - C0TC36 - VACANT; MJA - MJA170 - NIVEAU : 00 - C0TC37 - VACANT; MJA - MJA170 - NIVEAU : 00 - C0TC38 - VACANT; MJA - MJA170 - NIVEAU : 00 - C0TC41 - VACANT; MJA - MJA170 - NIVEAU : 00 - C0TC42 - VACANT</p> <p><u>Echantillons</u> : M026 - P001 <u>Description</u> : Enduit + Béton (Mur)</p>	<p>Absence d'amiante (Après analyse en laboratoire)</p>

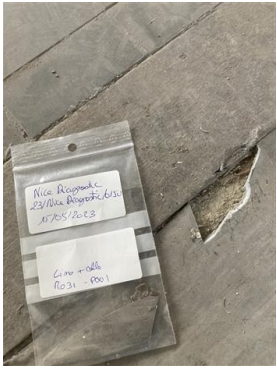
Zone	Identifiant + Description	Conclusion (justification)	Photo
M031	<p><u>Localisation</u> : MJA - MJA170 - NIVEAU : 00 - C0CH01 - VACANT; MJA - MJA170 - NIVEAU : 00 - C0CH02 - VACANT; MJA - MJA170 - NIVEAU : 00 - C0CH03 - VACANT; MJA - MJA170 - NIVEAU : 00 - C0CH04 - VACANT; MJA - MJA170 - NIVEAU : 00 - C0CH06 - VACANT <u>Echantillons</u> : M031 - P001 <u>Description</u> : Lino + Colle</p>	Absence d'amiante (Après analyse en laboratoire)

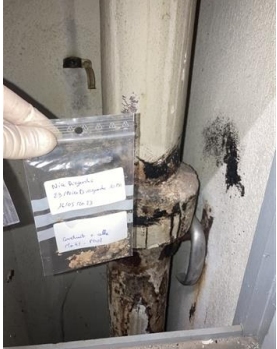
M041	<p><u>Localisation</u> : MJA - MJA170 - NIVEAU : 00 - C0TC05 - VACANT; MJA - MJA170 - NIVEAU : 00 - C0TC07 - VACANT; MJA - MJA170 - NIVEAU : 00 - C0TC22 - VACANT; MJA - MJA170 - NIVEAU : 00 - C0TC28 - VACANT; MJA - MJA170 - NIVEAU : 00 - C0TC32 - VACANT; MJA - MJA170 - NIVEAU : 00 - C0TC41 - VACANT</p> <p><u>Echantillons</u> : M041 - P001</p> <p><u>Description</u> : Conduit + Joint</p>	Absence d'amiante (Après analyse en laboratoire)

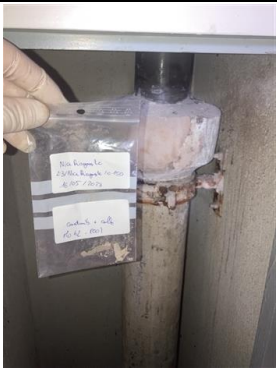
M042	<p><u>Localisation</u> : MJA - MJA170 - NIVEAU : 00 - C0TC05 - VACANT; MJA - MJA170 - NIVEAU : 00 - C0TC07 - VACANT; MJA - MJA170 - NIVEAU : 00 - C0TC22 - VACANT; MJA - MJA170 - NIVEAU : 00 - C0TC28 - VACANT; MJA - MJA170 - NIVEAU : 00 - C0TC32 - VACANT; MJA - MJA170 - NIVEAU : 00 - C0TC41 - VACANT</p> <p><u>Echantillons</u> : M042 - P001</p> <p><u>Description</u> : Conduit + Joint</p>	Absence d'amiante (Après analyse en laboratoire)

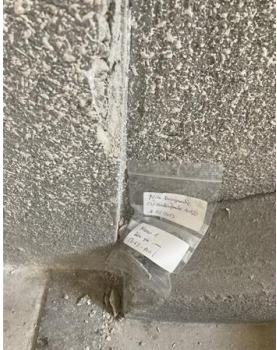
M043	<p><u>Localisation</u> : MJA - MJA170 - NIVEAU : 01 - C1CH01 - VACANT; MJA - MJA170 - NIVEAU : 01 - C1CH02 - VACANT; MJA - MJA170 - NIVEAU : 01 - C1CH04 - VACANT; MJA - MJA170 - NIVEAU : 01 - C1CH06 - VACANT; MJA - MJA170 - NIVEAU : 01 - C1CV01 - VACANT; MJA - MJA170 - NIVEAU : 01 - C1CV02 - VACANT; MJA - MJA170 - NIVEAU : 01 - C1CV03 - VACANT; MJA - MJA170 - NIVEAU : 01 - C1CV04 - VACANT; MJA - MJA170 - NIVEAU : 01 - C1CV05 - VACANT; MJA - MJA170 - NIVEAU : 01 - C1CV06 - VACANT</p> <p><u>Echantillons</u> : M043 - P001</p> <p><u>Description</u> : Béton + Enduit gris</p>	Absence d'amiante (Après analyse en laboratoire)

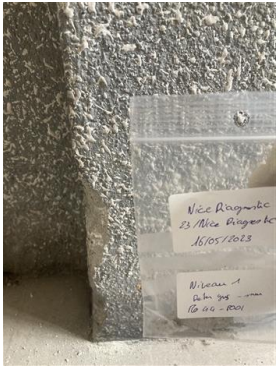
Zone	Identifiant + Description	Conclusion (justification)	Photo
M044	<p><u>Localisation</u> : MJA - MJA170 - NIVEAU : 01 - C1CH01 - VACANT; MJA - MJA170 - NIVEAU : 01 - C1CH02 - VACANT; MJA - MJA170 - NIVEAU : 01 - C1CH04 - VACANT; MJA - MJA170 - NIVEAU : 01 - C1CH06 - VACANT; MJA - MJA170 - NIVEAU : 01 - C1CV01 - VACANT; MJA - MJA170 - NIVEAU : 01 - C1CV02 - VACANT; MJA - MJA170 - NIVEAU : 01 - C1CV03 - VACANT; MJA - MJA170 - NIVEAU : 01 - C1CV04 - VACANT; MJA - MJA170 - NIVEAU : 01 - C1CV05 - VACANT; MJA - MJA170 - NIVEAU : 01 - C1CV06 - VACANT</p> <p><u>Echantillons</u> : M044 - P001 <u>Description</u> : Béton + Enduit gris</p>	Absence d'amiante (Après analyse en laboratoire)

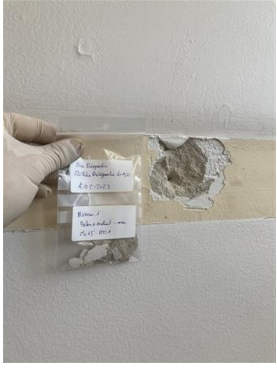
M045	<p><u>Localisation</u> : MJA - MJA170 - NIVEAU : 01 - C105-07 - VACANT; MJA - MJA170 - NIVEAU : 01 - C106-08 - VACANT; MJA - MJA170 - NIVEAU : 01 - C109 - VACANT; MJA - MJA170 - NIVEAU : 01 - C110 - VACANT; MJA - MJA170 - NIVEAU : 01 - C111-13 - VACANT; MJA - MJA170 - NIVEAU : 01 - C112-14 - VACANT; MJA - MJA170 - NIVEAU : 01 - C115 - VACANT; MJA - MJA170 - NIVEAU : 01 - C116 - VACANT; MJA - MJA170 - NIVEAU : 01 - C117 - VACANT; MJA - MJA170 - NIVEAU : 01 - C118 - VACANT; MJA - MJA170 - NIVEAU : 01 - C119 - VACANT; MJA - MJA170 - NIVEAU : 01 - C120 - VACANT; MJA - MJA170 - NIVEAU : 01 - C121 - VACANT; MJA - MJA170 - NIVEAU : 01 - C122 - VACANT; MJA - MJA170 - NIVEAU : 01 - C124-26 - VACANT; MJA - MJA170 - NIVEAU : 01 - C127 - VACANT; MJA - MJA170 - NIVEAU : 01 - C128 - VACANT; MJA - MJA170 - NIVEAU : 01 - C129 - VACANT; MJA - MJA170 - NIVEAU : 01 - C131 - VACANT; MJA - MJA170 - NIVEAU : 01 - C132 - VACANT; MJA - MJA170 - NIVEAU : 01 - C133 - VACANT; MJA - MJA170 - NIVEAU : 01 - C134 - VACANT; MJA - MJA170 - NIVEAU : 01 - C135 - VACANT; MJA - MJA170 - NIVEAU : 01 - C137 - VACANT; MJA - MJA170 - NIVEAU : 01 - C138-40 - VACANT; MJA - MJA170 - NIVEAU : 01 - C139 - VACANT; MJA - MJA170 - NIVEAU : 01 - C141 - VACANT; MJA - MJA170 - NIVEAU : 01 - C142 - VACANT; MJA - MJA170 - NIVEAU : 01 - C1CH03 - VACANT; MJA - MJA170 - NIVEAU : 01 - C1CH05a - VACANT; MJA - MJA170 - NIVEAU : 01 - C1CH05b - VACANT; MJA - MJA170 - NIVEAU : 01 - C1TL01 - VACANT; MJA - MJA170 - NIVEAU : 01 - C1TL02 - VACANT; MJA - MJA170 - NIVEAU : 01 - C1TC05 - VACANT; MJA - MJA170 - NIVEAU : 01 - C1TC06 - VACANT; MJA - MJA170 - NIVEAU : 01 - C1TC07 - VACANT; MJA - MJA170 - NIVEAU : 01 - C1TC09 - VACANT; MJA - MJA170 - NIVEAU : 01 - C1TC10 - VACANT; MJA - MJA170 - NIVEAU : 01 - C1TC13 - VACANT; MJA - MJA170 - NIVEAU : 01 - C1TC14 - VACANT; MJA - MJA170 - NIVEAU : 01 - C1TC15 - VACANT; MJA - MJA170 - NIVEAU : 01 - C1TC16 - VACANT; MJA - MJA170 - NIVEAU : 01 - C1TC17 - VACANT; MJA - MJA170 - NIVEAU : 01 - C1TC18 - VACANT; MJA - MJA170 - NIVEAU : 01 - C1TC19 - VACANT; MJA - MJA170 - NIVEAU : 01 - C1TC20a - VACANT; MJA - MJA170 - NIVEAU : 01 - C1TC20b - VACANT; MJA - MJA170 - NIVEAU : 01 - C1TC21 - VACANT; MJA - MJA170 - NIVEAU : 01 - C1TC22 - VACANT; MJA - MJA170 - NIVEAU : 01 - C1TC24 - VACANT; MJA - MJA170 - NIVEAU : 01 - C1TC26a - VACANT; MJA - MJA170 - NIVEAU : 01 - C1TC26b - VACANT; MJA - MJA170 - NIVEAU : 01 - C1TC27 - VACANT; MJA - MJA170 - NIVEAU : 01 - C1TC28 - VACANT; MJA - MJA170 - NIVEAU : 01 - C1TC29 - VACANT; MJA - MJA170 - NIVEAU : 01 - C1TC30 - VACANT; MJA - MJA170 - NIVEAU : 01 - C1TC31 - VACANT; MJA - MJA170 - NIVEAU : 01 - C1TC32 - VACANT; MJA - MJA170 - NIVEAU : 01 - C1TC34 - VACANT; MJA - MJA170 - NIVEAU : 01 - C1TC35 - VACANT; MJA - MJA170 - NIVEAU : 01 - C1TC36 - VACANT; MJA - MJA170 - NIVEAU : 01 - C1TC37 - VACANT; MJA - MJA170 - NIVEAU : 01 - C1TC38 - VACANT; MJA - MJA170 - NIVEAU : 01 - C1TC41 - VACANT; MJA - MJA170 - NIVEAU : 01 - C1TC42 - VACANT</p> <p><u>Echantillons</u> : M045 - P001 <u>Description</u> : Béton + Enduit</p>	Absence d'amiante (Après analyse en laboratoire)

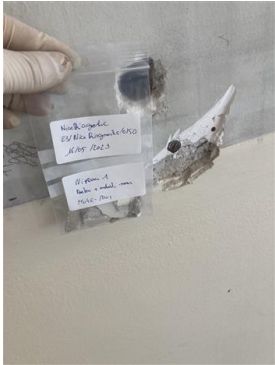
Zone	Identifiant + Description	Conclusion (justification)	Photo
M046	<p><u>Localisation</u> : MJA - MJA170 - NIVEAU : 01 - C105-07 - VACANT; MJA - MJA170 - NIVEAU : 01 - C106-08 - VACANT; MJA - MJA170 - NIVEAU : 01 - C109 - VACANT; MJA - MJA170 - NIVEAU : 01 - C110 - VACANT; MJA - MJA170 - NIVEAU : 01 - C111-13 - VACANT; MJA - MJA170 - NIVEAU : 01 - C112-14 - VACANT; MJA - MJA170 - NIVEAU : 01 - C115 - VACANT; MJA - MJA170 - NIVEAU : 01 - C116 - VACANT; MJA - MJA170 - NIVEAU : 01 - C117 - VACANT; MJA - MJA170 - NIVEAU : 01 - C118 - VACANT; MJA - MJA170 - NIVEAU : 01 - C119 - VACANT; MJA - MJA170 - NIVEAU : 01 - C120 - VACANT; MJA - MJA170 - NIVEAU : 01 - C121 - VACANT; MJA - MJA170 - NIVEAU : 01 - C122 - VACANT; MJA - MJA170 - NIVEAU : 01 - C124-26 - VACANT; MJA - MJA170 - NIVEAU : 01 - C127 - VACANT; MJA - MJA170 - NIVEAU : 01 - C128 - VACANT; MJA - MJA170 - NIVEAU : 01 - C129 - VACANT; MJA - MJA170 - NIVEAU : 01 - C131 - VACANT; MJA - MJA170 - NIVEAU : 01 - C132 - VACANT; MJA - MJA170 - NIVEAU : 01 - C133 - VACANT; MJA - MJA170 - NIVEAU : 01 - C134 - VACANT; MJA - MJA170 - NIVEAU : 01 - C135 - VACANT; MJA - MJA170 - NIVEAU : 01 - C137 - VACANT; MJA - MJA170 - NIVEAU : 01 - C138-40 - VACANT; MJA - MJA170 - NIVEAU : 01 - C139 - VACANT; MJA - MJA170 - NIVEAU : 01 - C141 - VACANT; MJA - MJA170 - NIVEAU : 01 - C142 - VACANT; MJA - MJA170 - NIVEAU : 01 - C1CH03 - VACANT; MJA - MJA170 - NIVEAU : 01 - C1CH05a - VACANT; MJA - MJA170 - NIVEAU : 01 - C1CH05b - VACANT; MJA - MJA170 - NIVEAU : 01 - C1TL01 - VACANT; MJA - MJA170 - NIVEAU : 01 - C1TL02 - VACANT; MJA - MJA170 - NIVEAU : 01 - C1TC05 - VACANT; MJA - MJA170 - NIVEAU : 01 - C1TC06 - VACANT; MJA - MJA170 - NIVEAU : 01 - C1TC07 - VACANT; MJA - MJA170 - NIVEAU : 01 - C1TC09 - VACANT; MJA - MJA170 - NIVEAU : 01 - C1TC10 - VACANT; MJA - MJA170 - NIVEAU : 01 - C1TC13 - VACANT; MJA - MJA170 - NIVEAU : 01 - C1TC14 - VACANT; MJA - MJA170 - NIVEAU : 01 - C1TC15 - VACANT; MJA - MJA170 - NIVEAU : 01 - C1TC16 - VACANT; MJA - MJA170 - NIVEAU : 01 - C1TC17 - VACANT; MJA - MJA170 - NIVEAU : 01 - C1TC18 - VACANT; MJA - MJA170 - NIVEAU : 01 - C1TC19 - VACANT; MJA - MJA170 - NIVEAU : 01 - C1TC20a - VACANT; MJA - MJA170 - NIVEAU : 01 - C1TC20b - VACANT; MJA - MJA170 - NIVEAU : 01 - C1TC21 - VACANT; MJA - MJA170 - NIVEAU : 01 - C1TC22 - VACANT; MJA - MJA170 - NIVEAU : 01 - C1TC24 - VACANT; MJA - MJA170 - NIVEAU : 01 - C1TC26a - VACANT; MJA - MJA170 - NIVEAU : 01 - C1TC26b - VACANT; MJA - MJA170 - NIVEAU : 01 - C1TC27 - VACANT; MJA - MJA170 - NIVEAU : 01 - C1TC28 - VACANT; MJA - MJA170 - NIVEAU : 01 - C1TC29 - VACANT; MJA - MJA170 - NIVEAU : 01 - C1TC30 - VACANT; MJA - MJA170 - NIVEAU : 01 - C1TC31 - VACANT; MJA - MJA170 - NIVEAU : 01 - C1TC32 - VACANT; MJA - MJA170 - NIVEAU : 01 - C1TC34 - VACANT; MJA - MJA170 - NIVEAU : 01 - C1TC35 - VACANT; MJA - MJA170 - NIVEAU : 01 - C1TC36 - VACANT; MJA - MJA170 - NIVEAU : 01 - C1TC37 - VACANT; MJA - MJA170 - NIVEAU : 01 - C1TC38 - VACANT; MJA - MJA170 - NIVEAU : 01 - C1TC41 - VACANT; MJA - MJA170 - NIVEAU : 01 - C1TC42 - VACANT</p> <p><u>Echantillons</u> : M046 - P001 Description : Béton + Enduit</p>	Présence d'amiante (Après analyse en laboratoire)

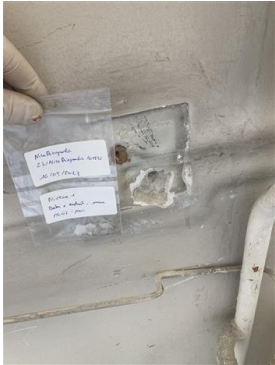
Zone	Identifiant + Description	Conclusion (justification)	Photo
M047	<p><u>Localisation</u> : MJA - MJA170 - NIVEAU : 01 - C105-07 - VACANT; MJA - MJA170 - NIVEAU : 01 - C106-08 - VACANT; MJA - MJA170 - NIVEAU : 01 - C109 - VACANT; MJA - MJA170 - NIVEAU : 01 - C110 - VACANT; MJA - MJA170 - NIVEAU : 01 - C111-13 - VACANT; MJA - MJA170 - NIVEAU : 01 - C112-14 - VACANT; MJA - MJA170 - NIVEAU : 01 - C115 - VACANT; MJA - MJA170 - NIVEAU : 01 - C116 - VACANT; MJA - MJA170 - NIVEAU : 01 - C117 - VACANT; MJA - MJA170 - NIVEAU : 01 - C118 - VACANT; MJA - MJA170 - NIVEAU : 01 - C119 - VACANT; MJA - MJA170 - NIVEAU : 01 - C120 - VACANT; MJA - MJA170 - NIVEAU : 01 - C121 - VACANT; MJA - MJA170 - NIVEAU : 01 - C122 - VACANT; MJA - MJA170 - NIVEAU : 01 - C124-26 - VACANT; MJA - MJA170 - NIVEAU : 01 - C127 - VACANT; MJA - MJA170 - NIVEAU : 01 - C128 - VACANT; MJA - MJA170 - NIVEAU : 01 - C129 - VACANT; MJA - MJA170 - NIVEAU : 01 - C131 - VACANT; MJA - MJA170 - NIVEAU : 01 - C132 - VACANT; MJA - MJA170 - NIVEAU : 01 - C133 - VACANT; MJA - MJA170 - NIVEAU : 01 - C134 - VACANT; MJA - MJA170 - NIVEAU : 01 - C135 - VACANT; MJA - MJA170 - NIVEAU : 01 - C137 - VACANT; MJA - MJA170 - NIVEAU : 01 - C138-40 - VACANT; MJA - MJA170 - NIVEAU : 01 - C139 - VACANT; MJA - MJA170 - NIVEAU : 01 - C141 - VACANT; MJA - MJA170 - NIVEAU : 01 - C142 - VACANT; MJA - MJA170 - NIVEAU : 01 - C1CH03 - VACANT; MJA - MJA170 - NIVEAU : 01 - C1CH05a - VACANT; MJA - MJA170 - NIVEAU : 01 - C1CH05b - VACANT; MJA - MJA170 - NIVEAU : 01 - C1TL01 - VACANT; MJA - MJA170 - NIVEAU : 01 - C1TL02 - VACANT; MJA - MJA170 - NIVEAU : 01 - C1TC05 - VACANT; MJA - MJA170 - NIVEAU : 01 - C1TC06 - VACANT; MJA - MJA170 - NIVEAU : 01 - C1TC07 - VACANT; MJA - MJA170 - NIVEAU : 01 - C1TC09 - VACANT; MJA - MJA170 - NIVEAU : 01 - C1TC10 - VACANT; MJA - MJA170 - NIVEAU : 01 - C1TC13 - VACANT; MJA - MJA170 - NIVEAU : 01 - C1TC14 - VACANT; MJA - MJA170 - NIVEAU : 01 - C1TC15 - VACANT; MJA - MJA170 - NIVEAU : 01 - C1TC16 - VACANT; MJA - MJA170 - NIVEAU : 01 - C1TC17 - VACANT; MJA - MJA170 - NIVEAU : 01 - C1TC18 - VACANT; MJA - MJA170 - NIVEAU : 01 - C1TC19 - VACANT; MJA - MJA170 - NIVEAU : 01 - C1TC20a - VACANT; MJA - MJA170 - NIVEAU : 01 - C1TC20b - VACANT; MJA - MJA170 - NIVEAU : 01 - C1TC21 - VACANT; MJA - MJA170 - NIVEAU : 01 - C1TC22 - VACANT; MJA - MJA170 - NIVEAU : 01 - C1TC24 - VACANT; MJA - MJA170 - NIVEAU : 01 - C1TC26a - VACANT; MJA - MJA170 - NIVEAU : 01 - C1TC26b - VACANT; MJA - MJA170 - NIVEAU : 01 - C1TC27 - VACANT; MJA - MJA170 - NIVEAU : 01 - C1TC28 - VACANT; MJA - MJA170 - NIVEAU : 01 - C1TC29 - VACANT; MJA - MJA170 - NIVEAU : 01 - C1TC30 - VACANT; MJA - MJA170 - NIVEAU : 01 - C1TC31 - VACANT; MJA - MJA170 - NIVEAU : 01 - C1TC32 - VACANT; MJA - MJA170 - NIVEAU : 01 - C1TC34 - VACANT; MJA - MJA170 - NIVEAU : 01 - C1TC35 - VACANT; MJA - MJA170 - NIVEAU : 01 - C1TC36 - VACANT; MJA - MJA170 - NIVEAU : 01 - C1TC37 - VACANT; MJA - MJA170 - NIVEAU : 01 - C1TC38 - VACANT; MJA - MJA170 - NIVEAU : 01 - C1TC41 - VACANT; MJA - MJA170 - NIVEAU : 01 - C1TC42 - VACANT</p> <p><u>Echantillons</u> : M047 - P001 Description : Béton + Enduit</p>	Présence d'amiante (Après analyse en laboratoire)

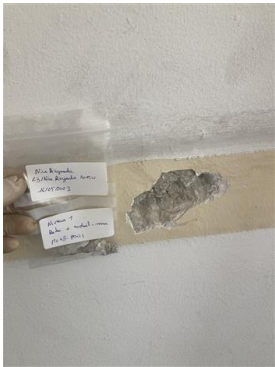
Zone	Identifiant + Description	Conclusion (justification)	Photo
M048	<p><u>Localisation</u> : MJA - MJA170 - NIVEAU : 01 - C105-07 - VACANT; MJA - MJA170 - NIVEAU : 01 - C106-08 - VACANT; MJA - MJA170 - NIVEAU : 01 - C109 - VACANT; MJA - MJA170 - NIVEAU : 01 - C110 - VACANT; MJA - MJA170 - NIVEAU : 01 - C111-13 - VACANT; MJA - MJA170 - NIVEAU : 01 - C112-14 - VACANT; MJA - MJA170 - NIVEAU : 01 - C115 - VACANT; MJA - MJA170 - NIVEAU : 01 - C116 - VACANT; MJA - MJA170 - NIVEAU : 01 - C117 - VACANT; MJA - MJA170 - NIVEAU : 01 - C118 - VACANT; MJA - MJA170 - NIVEAU : 01 - C119 - VACANT; MJA - MJA170 - NIVEAU : 01 - C120 - VACANT; MJA - MJA170 - NIVEAU : 01 - C121 - VACANT; MJA - MJA170 - NIVEAU : 01 - C122 - VACANT; MJA - MJA170 - NIVEAU : 01 - C124-26 - VACANT; MJA - MJA170 - NIVEAU : 01 - C127 - VACANT; MJA - MJA170 - NIVEAU : 01 - C128 - VACANT; MJA - MJA170 - NIVEAU : 01 - C129 - VACANT; MJA - MJA170 - NIVEAU : 01 - C131 - VACANT; MJA - MJA170 - NIVEAU : 01 - C132 - VACANT; MJA - MJA170 - NIVEAU : 01 - C133 - VACANT; MJA - MJA170 - NIVEAU : 01 - C134 - VACANT; MJA - MJA170 - NIVEAU : 01 - C135 - VACANT; MJA - MJA170 - NIVEAU : 01 - C137 - VACANT; MJA - MJA170 - NIVEAU : 01 - C138-40 - VACANT; MJA - MJA170 - NIVEAU : 01 - C139 - VACANT; MJA - MJA170 - NIVEAU : 01 - C141 - VACANT; MJA - MJA170 - NIVEAU : 01 - C142 - VACANT; MJA - MJA170 - NIVEAU : 01 - C1CH03 - VACANT; MJA - MJA170 - NIVEAU : 01 - C1CH05a - VACANT; MJA - MJA170 - NIVEAU : 01 - C1CH05b - VACANT; MJA - MJA170 - NIVEAU : 01 - C1TL01 - VACANT; MJA - MJA170 - NIVEAU : 01 - C1TL02 - VACANT; MJA - MJA170 - NIVEAU : 01 - C1TC05 - VACANT; MJA - MJA170 - NIVEAU : 01 - C1TC06 - VACANT; MJA - MJA170 - NIVEAU : 01 - C1TC07 - VACANT; MJA - MJA170 - NIVEAU : 01 - C1TC09 - VACANT; MJA - MJA170 - NIVEAU : 01 - C1TC10 - VACANT; MJA - MJA170 - NIVEAU : 01 - C1TC13 - VACANT; MJA - MJA170 - NIVEAU : 01 - C1TC14 - VACANT; MJA - MJA170 - NIVEAU : 01 - C1TC15 - VACANT; MJA - MJA170 - NIVEAU : 01 - C1TC16 - VACANT; MJA - MJA170 - NIVEAU : 01 - C1TC17 - VACANT; MJA - MJA170 - NIVEAU : 01 - C1TC18 - VACANT; MJA - MJA170 - NIVEAU : 01 - C1TC19 - VACANT; MJA - MJA170 - NIVEAU : 01 - C1TC20a - VACANT; MJA - MJA170 - NIVEAU : 01 - C1TC20b - VACANT; MJA - MJA170 - NIVEAU : 01 - C1TC21 - VACANT; MJA - MJA170 - NIVEAU : 01 - C1TC22 - VACANT; MJA - MJA170 - NIVEAU : 01 - C1TC24 - VACANT; MJA - MJA170 - NIVEAU : 01 - C1TC26a - VACANT; MJA - MJA170 - NIVEAU : 01 - C1TC26b - VACANT; MJA - MJA170 - NIVEAU : 01 - C1TC27 - VACANT; MJA - MJA170 - NIVEAU : 01 - C1TC28 - VACANT; MJA - MJA170 - NIVEAU : 01 - C1TC29 - VACANT; MJA - MJA170 - NIVEAU : 01 - C1TC30 - VACANT; MJA - MJA170 - NIVEAU : 01 - C1TC31 - VACANT; MJA - MJA170 - NIVEAU : 01 - C1TC32 - VACANT; MJA - MJA170 - NIVEAU : 01 - C1TC34 - VACANT; MJA - MJA170 - NIVEAU : 01 - C1TC35 - VACANT; MJA - MJA170 - NIVEAU : 01 - C1TC36 - VACANT; MJA - MJA170 - NIVEAU : 01 - C1TC37 - VACANT; MJA - MJA170 - NIVEAU : 01 - C1TC38 - VACANT; MJA - MJA170 - NIVEAU : 01 - C1TC41 - VACANT; MJA - MJA170 - NIVEAU : 01 - C1TC42 - VACANT</p> <p><u>Echantillons</u> : M048 - P001 Description : Béton + Enduit</p>	Présence d'amiante (Après analyse en laboratoire)

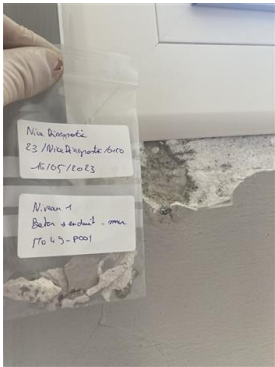
Zone	Identifiant + Description	Conclusion (justification)	Photo
M049	<p><u>Localisation</u> : MJA - MJA170 - NIVEAU : 01 - C105-07 - VACANT; MJA - MJA170 - NIVEAU : 01 - C106-08 - VACANT; MJA - MJA170 - NIVEAU : 01 - C109 - VACANT; MJA - MJA170 - NIVEAU : 01 - C110 - VACANT; MJA - MJA170 - NIVEAU : 01 - C111-13 - VACANT; MJA - MJA170 - NIVEAU : 01 - C112-14 - VACANT; MJA - MJA170 - NIVEAU : 01 - C115 - VACANT; MJA - MJA170 - NIVEAU : 01 - C116 - VACANT; MJA - MJA170 - NIVEAU : 01 - C117 - VACANT; MJA - MJA170 - NIVEAU : 01 - C118 - VACANT; MJA - MJA170 - NIVEAU : 01 - C119 - VACANT; MJA - MJA170 - NIVEAU : 01 - C120 - VACANT; MJA - MJA170 - NIVEAU : 01 - C121 - VACANT; MJA - MJA170 - NIVEAU : 01 - C122 - VACANT; MJA - MJA170 - NIVEAU : 01 - C124-26 - VACANT; MJA - MJA170 - NIVEAU : 01 - C127 - VACANT; MJA - MJA170 - NIVEAU : 01 - C128 - VACANT; MJA - MJA170 - NIVEAU : 01 - C129 - VACANT; MJA - MJA170 - NIVEAU : 01 - C131 - VACANT; MJA - MJA170 - NIVEAU : 01 - C132 - VACANT; MJA - MJA170 - NIVEAU : 01 - C133 - VACANT; MJA - MJA170 - NIVEAU : 01 - C134 - VACANT; MJA - MJA170 - NIVEAU : 01 - C135 - VACANT; MJA - MJA170 - NIVEAU : 01 - C137 - VACANT; MJA - MJA170 - NIVEAU : 01 - C138-40 - VACANT; MJA - MJA170 - NIVEAU : 01 - C139 - VACANT; MJA - MJA170 - NIVEAU : 01 - C141 - VACANT; MJA - MJA170 - NIVEAU : 01 - C142 - VACANT; MJA - MJA170 - NIVEAU : 01 - C1CH03 - VACANT; MJA - MJA170 - NIVEAU : 01 - C1CH05a - VACANT; MJA - MJA170 - NIVEAU : 01 - C1CH05b - VACANT; MJA - MJA170 - NIVEAU : 01 - C1TL01 - VACANT; MJA - MJA170 - NIVEAU : 01 - C1TL02 - VACANT; MJA - MJA170 - NIVEAU : 01 - C1TC05 - VACANT; MJA - MJA170 - NIVEAU : 01 - C1TC06 - VACANT; MJA - MJA170 - NIVEAU : 01 - C1TC07 - VACANT; MJA - MJA170 - NIVEAU : 01 - C1TC09 - VACANT; MJA - MJA170 - NIVEAU : 01 - C1TC10 - VACANT; MJA - MJA170 - NIVEAU : 01 - C1TC13 - VACANT; MJA - MJA170 - NIVEAU : 01 - C1TC14 - VACANT; MJA - MJA170 - NIVEAU : 01 - C1TC15 - VACANT; MJA - MJA170 - NIVEAU : 01 - C1TC16 - VACANT; MJA - MJA170 - NIVEAU : 01 - C1TC17 - VACANT; MJA - MJA170 - NIVEAU : 01 - C1TC18 - VACANT; MJA - MJA170 - NIVEAU : 01 - C1TC19 - VACANT; MJA - MJA170 - NIVEAU : 01 - C1TC20a - VACANT; MJA - MJA170 - NIVEAU : 01 - C1TC20b - VACANT; MJA - MJA170 - NIVEAU : 01 - C1TC21 - VACANT; MJA - MJA170 - NIVEAU : 01 - C1TC22 - VACANT; MJA - MJA170 - NIVEAU : 01 - C1TC24 - VACANT; MJA - MJA170 - NIVEAU : 01 - C1TC26a - VACANT; MJA - MJA170 - NIVEAU : 01 - C1TC26b - VACANT; MJA - MJA170 - NIVEAU : 01 - C1TC27 - VACANT; MJA - MJA170 - NIVEAU : 01 - C1TC28 - VACANT; MJA - MJA170 - NIVEAU : 01 - C1TC29 - VACANT; MJA - MJA170 - NIVEAU : 01 - C1TC30 - VACANT; MJA - MJA170 - NIVEAU : 01 - C1TC31 - VACANT; MJA - MJA170 - NIVEAU : 01 - C1TC32 - VACANT; MJA - MJA170 - NIVEAU : 01 - C1TC34 - VACANT; MJA - MJA170 - NIVEAU : 01 - C1TC35 - VACANT; MJA - MJA170 - NIVEAU : 01 - C1TC36 - VACANT; MJA - MJA170 - NIVEAU : 01 - C1TC37 - VACANT; MJA - MJA170 - NIVEAU : 01 - C1TC38 - VACANT; MJA - MJA170 - NIVEAU : 01 - C1TC41 - VACANT; MJA - MJA170 - NIVEAU : 01 - C1TC42 - VACANT</p> <p><u>Echantillons</u> : M049 - P001 Description : Béton + Enduit</p>	Présence d'amiante (Après analyse en laboratoire)

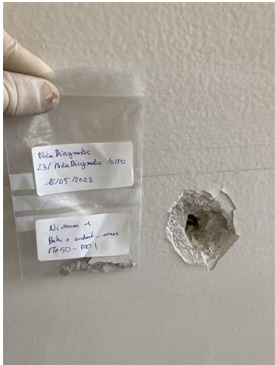
Zone	Identifiant + Description	Conclusion (justification)	Photo
M050	<p><u>Localisation</u> : MJA - MJA170 - NIVEAU : 01 - C105-07 - VACANT; MJA - MJA170 - NIVEAU : 01 - C106-08 - VACANT; MJA - MJA170 - NIVEAU : 01 - C109 - VACANT; MJA - MJA170 - NIVEAU : 01 - C110 - VACANT; MJA - MJA170 - NIVEAU : 01 - C111-13 - VACANT; MJA - MJA170 - NIVEAU : 01 - C112-14 - VACANT; MJA - MJA170 - NIVEAU : 01 - C115 - VACANT; MJA - MJA170 - NIVEAU : 01 - C116 - VACANT; MJA - MJA170 - NIVEAU : 01 - C117 - VACANT; MJA - MJA170 - NIVEAU : 01 - C118 - VACANT; MJA - MJA170 - NIVEAU : 01 - C119 - VACANT; MJA - MJA170 - NIVEAU : 01 - C120 - VACANT; MJA - MJA170 - NIVEAU : 01 - C121 - VACANT; MJA - MJA170 - NIVEAU : 01 - C122 - VACANT; MJA - MJA170 - NIVEAU : 01 - C124-26 - VACANT; MJA - MJA170 - NIVEAU : 01 - C127 - VACANT; MJA - MJA170 - NIVEAU : 01 - C128 - VACANT; MJA - MJA170 - NIVEAU : 01 - C129 - VACANT; MJA - MJA170 - NIVEAU : 01 - C131 - VACANT; MJA - MJA170 - NIVEAU : 01 - C132 - VACANT; MJA - MJA170 - NIVEAU : 01 - C133 - VACANT; MJA - MJA170 - NIVEAU : 01 - C134 - VACANT; MJA - MJA170 - NIVEAU : 01 - C135 - VACANT; MJA - MJA170 - NIVEAU : 01 - C137 - VACANT; MJA - MJA170 - NIVEAU : 01 - C138-40 - VACANT; MJA - MJA170 - NIVEAU : 01 - C139 - VACANT; MJA - MJA170 - NIVEAU : 01 - C141 - VACANT; MJA - MJA170 - NIVEAU : 01 - C142 - VACANT; MJA - MJA170 - NIVEAU : 01 - C1CH03 - VACANT; MJA - MJA170 - NIVEAU : 01 - C1CH05a - VACANT; MJA - MJA170 - NIVEAU : 01 - C1CH05b - VACANT; MJA - MJA170 - NIVEAU : 01 - C1TL01 - VACANT; MJA - MJA170 - NIVEAU : 01 - C1TL02 - VACANT; MJA - MJA170 - NIVEAU : 01 - C1TC05 - VACANT; MJA - MJA170 - NIVEAU : 01 - C1TC06 - VACANT; MJA - MJA170 - NIVEAU : 01 - C1TC07 - VACANT; MJA - MJA170 - NIVEAU : 01 - C1TC09 - VACANT; MJA - MJA170 - NIVEAU : 01 - C1TC10 - VACANT; MJA - MJA170 - NIVEAU : 01 - C1TC13 - VACANT; MJA - MJA170 - NIVEAU : 01 - C1TC14 - VACANT; MJA - MJA170 - NIVEAU : 01 - C1TC15 - VACANT; MJA - MJA170 - NIVEAU : 01 - C1TC16 - VACANT; MJA - MJA170 - NIVEAU : 01 - C1TC17 - VACANT; MJA - MJA170 - NIVEAU : 01 - C1TC18 - VACANT; MJA - MJA170 - NIVEAU : 01 - C1TC19 - VACANT; MJA - MJA170 - NIVEAU : 01 - C1TC20a - VACANT; MJA - MJA170 - NIVEAU : 01 - C1TC20b - VACANT; MJA - MJA170 - NIVEAU : 01 - C1TC21 - VACANT; MJA - MJA170 - NIVEAU : 01 - C1TC22 - VACANT; MJA - MJA170 - NIVEAU : 01 - C1TC24 - VACANT; MJA - MJA170 - NIVEAU : 01 - C1TC26a - VACANT; MJA - MJA170 - NIVEAU : 01 - C1TC26b - VACANT; MJA - MJA170 - NIVEAU : 01 - C1TC27 - VACANT; MJA - MJA170 - NIVEAU : 01 - C1TC28 - VACANT; MJA - MJA170 - NIVEAU : 01 - C1TC29 - VACANT; MJA - MJA170 - NIVEAU : 01 - C1TC30 - VACANT; MJA - MJA170 - NIVEAU : 01 - C1TC31 - VACANT; MJA - MJA170 - NIVEAU : 01 - C1TC32 - VACANT; MJA - MJA170 - NIVEAU : 01 - C1TC34 - VACANT; MJA - MJA170 - NIVEAU : 01 - C1TC35 - VACANT; MJA - MJA170 - NIVEAU : 01 - C1TC36 - VACANT; MJA - MJA170 - NIVEAU : 01 - C1TC37 - VACANT; MJA - MJA170 - NIVEAU : 01 - C1TC38 - VACANT; MJA - MJA170 - NIVEAU : 01 - C1TC41 - VACANT; MJA - MJA170 - NIVEAU : 01 - C1TC42 - VACANT <u>Echantillons</u> : M050 - P001 Description : Béton + Enduit</p>	Absence d'amiante (Après analyse en laboratoire)

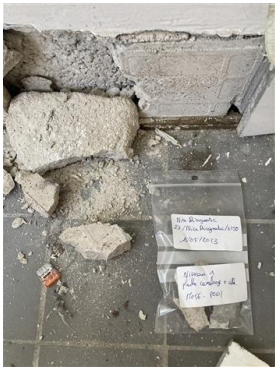
Zone	Identifiant + Description	Conclusion (justification)	Photo
M056	<p><u>Localisation</u> : MJA - MJA170 - NIVEAU : 01 - C105-07 - VACANT; MJA - MJA170 - NIVEAU : 01 - C109 - VACANT; MJA - MJA170 - NIVEAU : 01 - C111-13 - VACANT; MJA - MJA170 - NIVEAU : 01 - C112-14 - VACANT; MJA - MJA170 - NIVEAU : 01 - C115 - VACANT; MJA - MJA170 - NIVEAU : 01 - C116 - VACANT; MJA - MJA170 - NIVEAU : 01 - C118 - VACANT; MJA - MJA170 - NIVEAU : 01 - C119 - VACANT; MJA - MJA170 - NIVEAU : 01 - C120 - VACANT; MJA - MJA170 - NIVEAU : 01 - C121 - VACANT; MJA - MJA170 - NIVEAU : 01 - C122 - VACANT; MJA - MJA170 - NIVEAU : 01 - C124-26 - VACANT; MJA - MJA170 - NIVEAU : 01 - C137 - VACANT; MJA - MJA170 - NIVEAU : 01 - C138-40 - VACANT; MJA - MJA170 - NIVEAU : 01 - C139 - VACANT; MJA - MJA170 - NIVEAU : 01 - C141 - VACANT; MJA - MJA170 - NIVEAU : 01 - C142 - VACANT; MJA - MJA170 - NIVEAU : 01 - C1TL02 - VACANT <u>Echantillons</u> : M056 - P001 <u>Description</u> : Colle / Joint de carrelage gris (plinthe)</p>	Absence d'amiante (Après analyse en laboratoire)

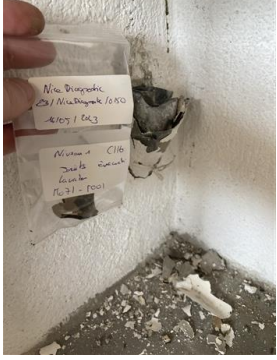
M071	<u>Localisation</u> : MJA - MJA170 - NIVEAU : 01 - C106-08 - VACANT; MJA - MJA170 - NIVEAU : 01 - C110 - VACANT; MJA - MJA170 - NIVEAU : 01 - C111-13 - VACANT; MJA - MJA170 - NIVEAU : 01 - C112-14 - VACANT; MJA - MJA170 - NIVEAU : 01 - C115 - VACANT; MJA - MJA170 - NIVEAU : 01 - C116 - VACANT; MJA - MJA170 - NIVEAU : 01 - C117 - VACANT; MJA - MJA170 - NIVEAU : 01 - C118 - VACANT; MJA - MJA170 - NIVEAU : 01 - C119 - VACANT; MJA - MJA170 - NIVEAU : 01 - C120 - VACANT; MJA - MJA170 - NIVEAU : 01 - C124-26 - VACANT; MJA - MJA170 - NIVEAU : 01 - C132 - VACANT; MJA - MJA170 - NIVEAU : 01 - C134 - VACANT; MJA - MJA170 - NIVEAU : 01 - C135 - VACANT; MJA - MJA170 - NIVEAU : 01 - C139 - VACANT; MJA - MJA170 - NIVEAU : 01 - C141 - VACANT; MJA - MJA170 - NIVEAU : 01 - C142 - VACANT <u>Echantillons</u> : M071 - P001 <u>Description</u> : Joint Evacuation Lavabo	Absence d'amiante (Après analyse en laboratoire)

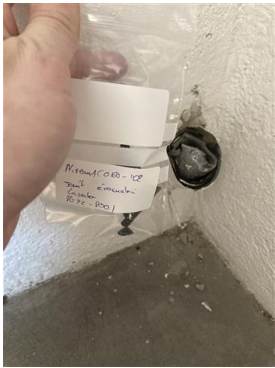
Zone	Identifiant + Description	Conclusion (justification)	Photo
M072	<p><u>Localisation</u> : MJA - MJA170 - NIVEAU : 01 - C106-08 - VACANT; MJA - MJA170 - NIVEAU : 01 - C110 - VACANT; MJA - MJA170 - NIVEAU : 01 - C111-13 - VACANT; MJA - MJA170 - NIVEAU : 01 - C112-14 - VACANT; MJA - MJA170 - NIVEAU : 01 - C115 - VACANT; MJA - MJA170 - NIVEAU : 01 - C116 - VACANT; MJA - MJA170 - NIVEAU : 01 - C117 - VACANT; MJA - MJA170 - NIVEAU : 01 - C118 - VACANT; MJA - MJA170 - NIVEAU : 01 - C119 - VACANT; MJA - MJA170 - NIVEAU : 01 - C120 - VACANT; MJA - MJA170 - NIVEAU : 01 - C124-26 - VACANT; MJA - MJA170 - NIVEAU : 01 - C132 - VACANT; MJA - MJA170 - NIVEAU : 01 - C134 - VACANT; MJA - MJA170 - NIVEAU : 01 - C135 - VACANT; MJA - MJA170 - NIVEAU : 01 - C139 - VACANT; MJA - MJA170 - NIVEAU : 01 - C141 - VACANT; MJA - MJA170 - NIVEAU : 01 - C142 - VACANT - MJA170 - NIVEAU : 01 - C142 - VACANT <u>Echantillons</u> : M072 - P001 <u>Description</u> : Joint Evacuation Lavabo</p>	Absence d'amiante (Après analyse en laboratoire)

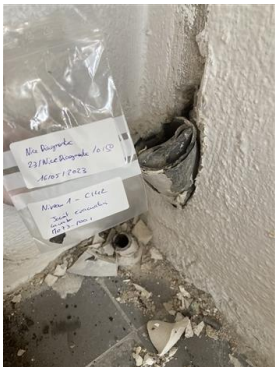
M073	<p><u>Localisation</u> : MJA - MJA170 - NIVEAU : 01 - C106-08 - VACANT; MJA - MJA170 - NIVEAU : 01 - C110 - VACANT; MJA - MJA170 - NIVEAU : 01 - C111-13 - VACANT; MJA - MJA170 - NIVEAU : 01 - C112-14 - VACANT; MJA - MJA170 - NIVEAU : 01 - C115 - VACANT; MJA - MJA170 - NIVEAU : 01 - C116 - VACANT; MJA - MJA170 - NIVEAU : 01 - C117 - VACANT; MJA - MJA170 - NIVEAU : 01 - C118 - VACANT; MJA - MJA170 - NIVEAU : 01 - C119 - VACANT; MJA - MJA170 - NIVEAU : 01 - C120 - VACANT; MJA - MJA170 - NIVEAU : 01 - C124-26 - VACANT; MJA - MJA170 - NIVEAU : 01 - C132 - VACANT; MJA - MJA170 - NIVEAU : 01 - C134 - VACANT; MJA - MJA170 - NIVEAU : 01 - C135 - VACANT; MJA - MJA170 - NIVEAU : 01 - C139 - VACANT; MJA - MJA170 - NIVEAU : 01 - C141 - VACANT; MJA - MJA170 - NIVEAU : 01 - C142 - VACANT <u>Echantillons</u> : M073 - P001 <u>Description</u> : Joint Evacuation Lavabo</p>	Absence d'amiante (Après analyse en laboratoire)

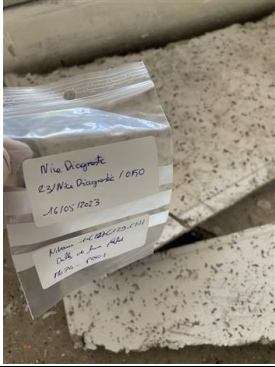
M074	<p><u>Localisation</u> : MJA - MJA170 - NIVEAU : 01 - C127 - VACANT; MJA - MJA170 - NIVEAU : 01 - C129 - VACANT; MJA - MJA170 - NIVEAU : 01 - C131 - VACANT; MJA - MJA170 - NIVEAU : 01 - C1CH05a - VACANT; MJA - MJA170 - NIVEAU : 01 - C1CH05b - VACANT; MJA - MJA170 - NIVEAU : 01 - C1CH06 - VACANT <u>Echantillons</u> : M074 - P001 <u>Description</u> : Dalles de Faux plafond</p>	Absence d'amiante (Après analyse en laboratoire)

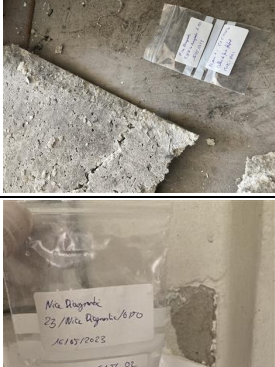
M075	<p><u>Localisation</u> : MJA - MJA170 - NIVEAU : 01 - C127 - VACANT; MJA - MJA170 - NIVEAU : 01 - C129 - VACANT; MJA - MJA170 - NIVEAU : 01 - C131 - VACANT; MJA - MJA170 - NIVEAU : 01 - C1CH05a - VACANT; MJA - MJA170 - NIVEAU : 01 - C1CH05b - VACANT; MJA - MJA170 - NIVEAU : 01 - C1CH06 - VACANT <u>Echantillons</u> : M075 - P001 <u>Description</u> : Dalles de Faux plafond</p>	Absence d'amiante (Après analyse en laboratoire)

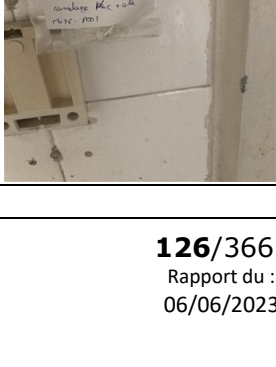
M076	<p><u>Localisation</u> : MJA - MJA170 - NIVEAU : 01 - C1TL02 - VACANT <u>Echantillons</u> : M076 - P001 <u>Description</u> : Colle / Joint de carrelage blanc (mur)</p>	Absence d'amiante (Après analyse en laboratoire)

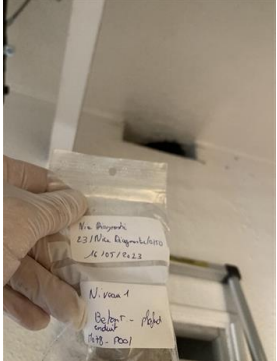
M078	<p><u>Localisation</u> : MJA - MJA170 - NIVEAU : 01 - C105-07 - VACANT; MJA - MJA170 - NIVEAU : 01 - C106-08 - VACANT; MJA - MJA170 - NIVEAU : 01 - C109 - VACANT; MJA - MJA170 - NIVEAU : 01 - C110 - VACANT; MJA - MJA170 - NIVEAU : 01 - C111-13 - VACANT; MJA - MJA170 - NIVEAU : 01 - C112-14 - VACANT; MJA - MJA170 - NIVEAU : 01 - C115 - VACANT; MJA - MJA170 - NIVEAU : 01 - C116 - VACANT; MJA - MJA170 - NIVEAU : 01 - C117 - VACANT; MJA - MJA170 - NIVEAU : 01 - C118 - VACANT; MJA - MJA170 - NIVEAU : 01 - C119 - VACANT; MJA - MJA170 - NIVEAU : 01 - C120 - VACANT; MJA - MJA170 - NIVEAU : 01 - C121 - VACANT; MJA - MJA170 - NIVEAU : 01 - C122 - VACANT; MJA - MJA170 - NIVEAU : 01 - C124-26 - VACANT; MJA - MJA170 - NIVEAU : 01 - C127 - VACANT; MJA - MJA170 - NIVEAU : 01 - C128 - VACANT; MJA - MJA170 - NIVEAU : 01 - C129 - VACANT; MJA - MJA170 - NIVEAU : 01 - C131 - VACANT; MJA - MJA170 - NIVEAU : 01 - C132 - VACANT; MJA - MJA170 - NIVEAU : 01 - C133 - VACANT; MJA - MJA170 - NIVEAU : 01 - C134 - VACANT; MJA - MJA170 - NIVEAU : 01 - C135 - VACANT; MJA - MJA170 - NIVEAU : 01 - C137 - VACANT; MJA - MJA170 - NIVEAU : 01 - C138-40 - VACANT; MJA - MJA170 - NIVEAU : 01 - C139 - VACANT; MJA - MJA170 - NIVEAU : 01 - C141 - VACANT; MJA - MJA170 - NIVEAU : 01 - C142 - VACANT; MJA - MJA170 - NIVEAU : 01 - C1CH03 - VACANT; MJA - MJA170 - NIVEAU : 01 - C1CH05a - VACANT; MJA - MJA170 - NIVEAU : 01 - C1CH05b - VACANT; MJA - MJA170 - NIVEAU : 01 - C1TL01 - VACANT; MJA - MJA170 - NIVEAU : 01 - C1TL02 - VACANT; MJA - MJA170 - NIVEAU : 01 - C1TC05 - VACANT; MJA - MJA170 - NIVEAU : 01 - C1TC06 - VACANT; MJA - MJA170 - NIVEAU : 01 - C1TC07 - VACANT; MJA - MJA170 - NIVEAU : 01 - C1TC09 - VACANT; MJA - MJA170 - NIVEAU : 01 - C1TC10 - VACANT; MJA - MJA170 - NIVEAU : 01 - C1TC13 - VACANT; MJA - MJA170 - NIVEAU : 01 - C1TC14 - VACANT; MJA - MJA170 - NIVEAU : 01 - C1TC15 - VACANT; MJA - MJA170 - NIVEAU : 01 - C1TC16 - VACANT; MJA - MJA170 - NIVEAU : 01 - C1TC17 - VACANT; MJA - MJA170 - NIVEAU : 01 - C1TC18 - VACANT; MJA - MJA170 - NIVEAU : 01 - C1TC19 - VACANT; MJA - MJA170 - NIVEAU : 01 - C1TC20a - VACANT; MJA - MJA170 - NIVEAU : 01 - C1TC20b - VACANT; MJA - MJA170 - NIVEAU : 01 - C1TC21 - VACANT; MJA - MJA170 - NIVEAU : 01 - C1TC22 - VACANT; MJA - MJA170 - NIVEAU : 01 - C1TC24 - VACANT; MJA - MJA170 - NIVEAU : 01 - C1TC26a - VACANT; MJA - MJA170 - NIVEAU : 01 - C1TC26b - VACANT; MJA - MJA170 - NIVEAU : 01 - C1TC27 - VACANT; MJA - MJA170 - NIVEAU : 01 - C1TC28 - VACANT; MJA - MJA170 - NIVEAU : 01 - C1TC29 - VACANT; MJA - MJA170 - NIVEAU : 01 - C1TC30 - VACANT; MJA - MJA170 - NIVEAU : 01 - C1TC31 - VACANT; MJA - MJA170 - NIVEAU : 01 - C1TC32 - VACANT; MJA - MJA170 - NIVEAU : 01 - C1TC34 - VACANT; MJA - MJA170 - NIVEAU : 01 - C1TC35 - VACANT; MJA - MJA170 - NIVEAU : 01 - C1TC36 - VACANT; MJA - MJA170 - NIVEAU : 01 - C1TC37 - VACANT; MJA - MJA170 - NIVEAU : 01 - C1TC38 - VACANT; MJA - MJA170 - NIVEAU : 01 - C1TC41 - VACANT; MJA - MJA170 - NIVEAU : 01 - C1TC42 - VACANT</p> <p><u>Echantillons</u> : M078 - P001</p> <p><u>Description</u> : Béton + Enduit (Plafond)</p>	Absence d'amiante (Après analyse en laboratoire)

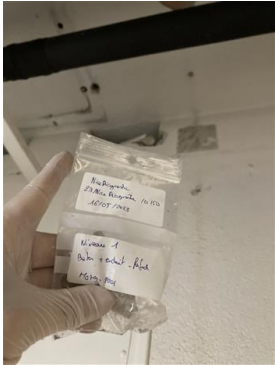
Zone	Identifiant + Description	Conclusion (justification)	Photo
M079	<p><u>Localisation</u> : MJA - MJA170 - NIVEAU : 01 - C105-07 - VACANT; MJA - MJA170 - NIVEAU : 01 - C106-08 - VACANT; MJA - MJA170 - NIVEAU : 01 - C109 - VACANT; MJA - MJA170 - NIVEAU : 01 - C110 - VACANT; MJA - MJA170 - NIVEAU : 01 - C111-13 - VACANT; MJA - MJA170 - NIVEAU : 01 - C112-14 - VACANT; MJA - MJA170 - NIVEAU : 01 - C115 - VACANT; MJA - MJA170 - NIVEAU : 01 - C116 - VACANT; MJA - MJA170 - NIVEAU : 01 - C117 - VACANT; MJA - MJA170 - NIVEAU : 01 - C118 - VACANT; MJA - MJA170 - NIVEAU : 01 - C119 - VACANT; MJA - MJA170 - NIVEAU : 01 - C120 - VACANT; MJA - MJA170 - NIVEAU : 01 - C121 - VACANT; MJA - MJA170 - NIVEAU : 01 - C122 - VACANT; MJA - MJA170 - NIVEAU : 01 - C124-26 - VACANT; MJA - MJA170 - NIVEAU : 01 - C127 - VACANT; MJA - MJA170 - NIVEAU : 01 - C128 - VACANT; MJA - MJA170 - NIVEAU : 01 - C129 - VACANT; MJA - MJA170 - NIVEAU : 01 - C131 - VACANT; MJA - MJA170 - NIVEAU : 01 - C132 - VACANT; MJA - MJA170 - NIVEAU : 01 - C133 - VACANT; MJA - MJA170 - NIVEAU : 01 - C134 - VACANT; MJA - MJA170 - NIVEAU : 01 - C135 - VACANT; MJA - MJA170 - NIVEAU : 01 - C137 - VACANT; MJA - MJA170 - NIVEAU : 01 - C138-40 - VACANT; MJA - MJA170 - NIVEAU : 01 - C139 - VACANT; MJA - MJA170 - NIVEAU : 01 - C141 - VACANT; MJA - MJA170 - NIVEAU : 01 - C142 - VACANT; MJA - MJA170 - NIVEAU : 01 - C1CH03 - VACANT; MJA - MJA170 - NIVEAU : 01 - C1CH05a - VACANT; MJA - MJA170 - NIVEAU : 01 - C1CH05b - VACANT; MJA - MJA170 - NIVEAU : 01 - C1TL01 - VACANT; MJA - MJA170 - NIVEAU : 01 - C1TL02 - VACANT; MJA - MJA170 - NIVEAU : 01 - C1TC05 - VACANT; MJA - MJA170 - NIVEAU : 01 - C1TC06 - VACANT; MJA - MJA170 - NIVEAU : 01 - C1TC07 - VACANT; MJA - MJA170 - NIVEAU : 01 - C1TC09 - VACANT; MJA - MJA170 - NIVEAU : 01 - C1TC10 - VACANT; MJA - MJA170 - NIVEAU : 01 - C1TC13 - VACANT; MJA - MJA170 - NIVEAU : 01 - C1TC14 - VACANT; MJA - MJA170 - NIVEAU : 01 - C1TC15 - VACANT; MJA - MJA170 - NIVEAU : 01 - C1TC16 - VACANT; MJA - MJA170 - NIVEAU : 01 - C1TC17 - VACANT; MJA - MJA170 - NIVEAU : 01 - C1TC18 - VACANT; MJA - MJA170 - NIVEAU : 01 - C1TC19 - VACANT; MJA - MJA170 - NIVEAU : 01 - C1TC20a - VACANT; MJA - MJA170 - NIVEAU : 01 - C1TC20b - VACANT; MJA - MJA170 - NIVEAU : 01 - C1TC21 - VACANT; MJA - MJA170 - NIVEAU : 01 - C1TC22 - VACANT; MJA - MJA170 - NIVEAU : 01 - C1TC24 - VACANT; MJA - MJA170 - NIVEAU : 01 - C1TC26a - VACANT; MJA - MJA170 - NIVEAU : 01 - C1TC26b - VACANT; MJA - MJA170 - NIVEAU : 01 - C1TC27 - VACANT; MJA - MJA170 - NIVEAU : 01 - C1TC28 - VACANT; MJA - MJA170 - NIVEAU : 01 - C1TC29 - VACANT; MJA - MJA170 - NIVEAU : 01 - C1TC30 - VACANT; MJA - MJA170 - NIVEAU : 01 - C1TC31 - VACANT; MJA - MJA170 - NIVEAU : 01 - C1TC32 - VACANT; MJA - MJA170 - NIVEAU : 01 - C1TC34 - VACANT; MJA - MJA170 - NIVEAU : 01 - C1TC35 - VACANT; MJA - MJA170 - NIVEAU : 01 - C1TC36 - VACANT; MJA - MJA170 - NIVEAU : 01 - C1TC37 - VACANT; MJA - MJA170 - NIVEAU : 01 - C1TC38 - VACANT; MJA - MJA170 - NIVEAU : 01 - C1TC41 - VACANT; MJA - MJA170 - NIVEAU : 01 - C1TC42 - VACANT</p> <p><u>Echantillons</u> : M079 - P001 <u>Description</u> : Béton + Enduit (Plafond)</p>	<p>Absence d'amiante (Après analyse en laboratoire)</p>

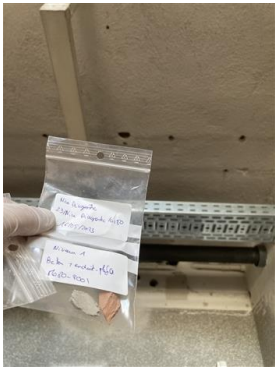
Zone	Identifiant + Description	Conclusion (justification)	Photo
M080	<p><u>Localisation</u> : MJA - MJA170 - NIVEAU : 01 - C105-07 - VACANT; MJA - MJA170 - NIVEAU : 01 - C106-08 - VACANT; MJA - MJA170 - NIVEAU : 01 - C109 - VACANT; MJA - MJA170 - NIVEAU : 01 - C110 - VACANT; MJA - MJA170 - NIVEAU : 01 - C111-13 - VACANT; MJA - MJA170 - NIVEAU : 01 - C112-14 - VACANT; MJA - MJA170 - NIVEAU : 01 - C115 - VACANT; MJA - MJA170 - NIVEAU : 01 - C116 - VACANT; MJA - MJA170 - NIVEAU : 01 - C117 - VACANT; MJA - MJA170 - NIVEAU : 01 - C118 - VACANT; MJA - MJA170 - NIVEAU : 01 - C119 - VACANT; MJA - MJA170 - NIVEAU : 01 - C120 - VACANT; MJA - MJA170 - NIVEAU : 01 - C121 - VACANT; MJA - MJA170 - NIVEAU : 01 - C122 - VACANT; MJA - MJA170 - NIVEAU : 01 - C124-26 - VACANT; MJA - MJA170 - NIVEAU : 01 - C127 - VACANT; MJA - MJA170 - NIVEAU : 01 - C128 - VACANT; MJA - MJA170 - NIVEAU : 01 - C129 - VACANT; MJA - MJA170 - NIVEAU : 01 - C131 - VACANT; MJA - MJA170 - NIVEAU : 01 - C132 - VACANT; MJA - MJA170 - NIVEAU : 01 - C133 - VACANT; MJA - MJA170 - NIVEAU : 01 - C134 - VACANT; MJA - MJA170 - NIVEAU : 01 - C135 - VACANT; MJA - MJA170 - NIVEAU : 01 - C137 - VACANT; MJA - MJA170 - NIVEAU : 01 - C138-40 - VACANT; MJA - MJA170 - NIVEAU : 01 - C139 - VACANT; MJA - MJA170 - NIVEAU : 01 - C141 - VACANT; MJA - MJA170 - NIVEAU : 01 - C142 - VACANT; MJA - MJA170 - NIVEAU : 01 - C1CH03 - VACANT; MJA - MJA170 - NIVEAU : 01 - C1CH05a - VACANT; MJA - MJA170 - NIVEAU : 01 - C1CH05b - VACANT; MJA - MJA170 - NIVEAU : 01 - C1TL01 - VACANT; MJA - MJA170 - NIVEAU : 01 - C1TL02 - VACANT; MJA - MJA170 - NIVEAU : 01 - C1TC05 - VACANT; MJA - MJA170 - NIVEAU : 01 - C1TC06 - VACANT; MJA - MJA170 - NIVEAU : 01 - C1TC07 - VACANT; MJA - MJA170 - NIVEAU : 01 - C1TC09 - VACANT; MJA - MJA170 - NIVEAU : 01 - C1TC10 - VACANT; MJA - MJA170 - NIVEAU : 01 - C1TC13 - VACANT; MJA - MJA170 - NIVEAU : 01 - C1TC14 - VACANT; MJA - MJA170 - NIVEAU : 01 - C1TC15 - VACANT; MJA - MJA170 - NIVEAU : 01 - C1TC16 - VACANT; MJA - MJA170 - NIVEAU : 01 - C1TC17 - VACANT; MJA - MJA170 - NIVEAU : 01 - C1TC18 - VACANT; MJA - MJA170 - NIVEAU : 01 - C1TC19 - VACANT; MJA - MJA170 - NIVEAU : 01 - C1TC20a - VACANT; MJA - MJA170 - NIVEAU : 01 - C1TC20b - VACANT; MJA - MJA170 - NIVEAU : 01 - C1TC21 - VACANT; MJA - MJA170 - NIVEAU : 01 - C1TC22 - VACANT; MJA - MJA170 - NIVEAU : 01 - C1TC24 - VACANT; MJA - MJA170 - NIVEAU : 01 - C1TC26a - VACANT; MJA - MJA170 - NIVEAU : 01 - C1TC26b - VACANT; MJA - MJA170 - NIVEAU : 01 - C1TC27 - VACANT; MJA - MJA170 - NIVEAU : 01 - C1TC28 - VACANT; MJA - MJA170 - NIVEAU : 01 - C1TC29 - VACANT; MJA - MJA170 - NIVEAU : 01 - C1TC30 - VACANT; MJA - MJA170 - NIVEAU : 01 - C1TC31 - VACANT; MJA - MJA170 - NIVEAU : 01 - C1TC32 - VACANT; MJA - MJA170 - NIVEAU : 01 - C1TC34 - VACANT; MJA - MJA170 - NIVEAU : 01 - C1TC35 - VACANT; MJA - MJA170 - NIVEAU : 01 - C1TC36 - VACANT; MJA - MJA170 - NIVEAU : 01 - C1TC37 - VACANT; MJA - MJA170 - NIVEAU : 01 - C1TC38 - VACANT; MJA - MJA170 - NIVEAU : 01 - C1TC41 - VACANT; MJA - MJA170 - NIVEAU : 01 - C1TC42 - VACANT</p> <p><u>Echantillons</u> : M080 - P001 <u>Description</u> : Béton + Enduit (Plafond)</p>	Absence d'amiante (Après analyse en laboratoire)

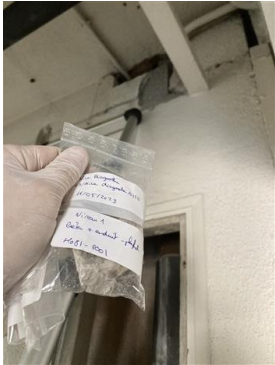
Zone	Identifiant + Description	Conclusion (justification)	Photo
M081	<p><u>Localisation</u> : MJA - MJA170 - NIVEAU : 01 - C105-07 - VACANT; MJA - MJA170 - NIVEAU : 01 - C106-08 - VACANT; MJA - MJA170 - NIVEAU : 01 - C109 - VACANT; MJA - MJA170 - NIVEAU : 01 - C110 - VACANT; MJA - MJA170 - NIVEAU : 01 - C111-13 - VACANT; MJA - MJA170 - NIVEAU : 01 - C112-14 - VACANT; MJA - MJA170 - NIVEAU : 01 - C115 - VACANT; MJA - MJA170 - NIVEAU : 01 - C116 - VACANT; MJA - MJA170 - NIVEAU : 01 - C117 - VACANT; MJA - MJA170 - NIVEAU : 01 - C118 - VACANT; MJA - MJA170 - NIVEAU : 01 - C119 - VACANT; MJA - MJA170 - NIVEAU : 01 - C120 - VACANT; MJA - MJA170 - NIVEAU : 01 - C121 - VACANT; MJA - MJA170 - NIVEAU : 01 - C122 - VACANT; MJA - MJA170 - NIVEAU : 01 - C124-26 - VACANT; MJA - MJA170 - NIVEAU : 01 - C127 - VACANT; MJA - MJA170 - NIVEAU : 01 - C128 - VACANT; MJA - MJA170 - NIVEAU : 01 - C129 - VACANT; MJA - MJA170 - NIVEAU : 01 - C131 - VACANT; MJA - MJA170 - NIVEAU : 01 - C132 - VACANT; MJA - MJA170 - NIVEAU : 01 - C133 - VACANT; MJA - MJA170 - NIVEAU : 01 - C134 - VACANT; MJA - MJA170 - NIVEAU : 01 - C135 - VACANT; MJA - MJA170 - NIVEAU : 01 - C137 - VACANT; MJA - MJA170 - NIVEAU : 01 - C138-40 - VACANT; MJA - MJA170 - NIVEAU : 01 - C139 - VACANT; MJA - MJA170 - NIVEAU : 01 - C141 - VACANT; MJA - MJA170 - NIVEAU : 01 - C142 - VACANT; MJA - MJA170 - NIVEAU : 01 - C1CH03 - VACANT; MJA - MJA170 - NIVEAU : 01 - C1CH05a - VACANT; MJA - MJA170 - NIVEAU : 01 - C1CH05b - VACANT; MJA - MJA170 - NIVEAU : 01 - C1TL01 - VACANT; MJA - MJA170 - NIVEAU : 01 - C1TL02 - VACANT; MJA - MJA170 - NIVEAU : 01 - C1TC05 - VACANT; MJA - MJA170 - NIVEAU : 01 - C1TC06 - VACANT; MJA - MJA170 - NIVEAU : 01 - C1TC07 - VACANT; MJA - MJA170 - NIVEAU : 01 - C1TC09 - VACANT; MJA - MJA170 - NIVEAU : 01 - C1TC10 - VACANT; MJA - MJA170 - NIVEAU : 01 - C1TC13 - VACANT; MJA - MJA170 - NIVEAU : 01 - C1TC14 - VACANT; MJA - MJA170 - NIVEAU : 01 - C1TC15 - VACANT; MJA - MJA170 - NIVEAU : 01 - C1TC16 - VACANT; MJA - MJA170 - NIVEAU : 01 - C1TC17 - VACANT; MJA - MJA170 - NIVEAU : 01 - C1TC18 - VACANT; MJA - MJA170 - NIVEAU : 01 - C1TC19 - VACANT; MJA - MJA170 - NIVEAU : 01 - C1TC20a - VACANT; MJA - MJA170 - NIVEAU : 01 - C1TC20b - VACANT; MJA - MJA170 - NIVEAU : 01 - C1TC21 - VACANT; MJA - MJA170 - NIVEAU : 01 - C1TC22 - VACANT; MJA - MJA170 - NIVEAU : 01 - C1TC24 - VACANT; MJA - MJA170 - NIVEAU : 01 - C1TC26a - VACANT; MJA - MJA170 - NIVEAU : 01 - C1TC26b - VACANT; MJA - MJA170 - NIVEAU : 01 - C1TC27 - VACANT; MJA - MJA170 - NIVEAU : 01 - C1TC28 - VACANT; MJA - MJA170 - NIVEAU : 01 - C1TC29 - VACANT; MJA - MJA170 - NIVEAU : 01 - C1TC30 - VACANT; MJA - MJA170 - NIVEAU : 01 - C1TC31 - VACANT; MJA - MJA170 - NIVEAU : 01 - C1TC32 - VACANT; MJA - MJA170 - NIVEAU : 01 - C1TC34 - VACANT; MJA - MJA170 - NIVEAU : 01 - C1TC35 - VACANT; MJA - MJA170 - NIVEAU : 01 - C1TC36 - VACANT; MJA - MJA170 - NIVEAU : 01 - C1TC37 - VACANT; MJA - MJA170 - NIVEAU : 01 - C1TC38 - VACANT; MJA - MJA170 - NIVEAU : 01 - C1TC41 - VACANT; MJA - MJA170 - NIVEAU : 01 - C1TC42 - VACANT</p> <p><u>Echantillons</u> : M081 - P001 <u>Description</u> : Béton + Enduit (Plafond)</p>	Absence d'amiante (Après analyse en laboratoire)

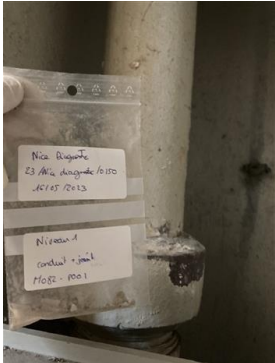
M082	<p><u>Localisation</u> : MJA - MJA170 - NIVEAU : 01 - C1TC05 - VACANT; MJA - MJA170 - NIVEAU : 01 - C1TC06 - VACANT; MJA - MJA170 - NIVEAU : 01 - C1TC28 - VACANT; MJA - MJA170 - NIVEAU : 01 - C1TC29 - VACANT; MJA - MJA170 - NIVEAU : 01 - C1TC36 - VACANT</p> <p><u>Echantillons</u> : M082 - P001 <u>Description</u> : Conduits + Joint</p>	Absence d'amiante (Après analyse en laboratoire)

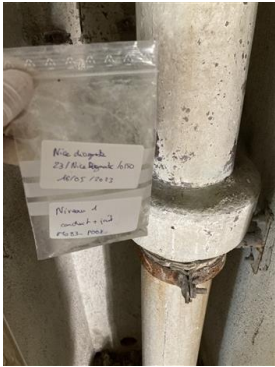
Zone	Identifiant + Description	Conclusion (justification)	Photo
M083	<p><u>Localisation</u> : MJA - MJA170 - NIVEAU : 01 - C1TC05 - VACANT; MJA - MJA170 - NIVEAU : 01 - C1TC06 - VACANT; MJA - MJA170 - NIVEAU : 01 - C1TC28 - VACANT; MJA - MJA170 - NIVEAU : 01 - C1TC29 - VACANT; MJA - MJA170 - NIVEAU : 01 - C1TC36 - VACANT <u>Echantillons</u> : M083 - P001 <u>Description</u> : Conduits + Joint</p>	Absence d'amiante (Après analyse en laboratoire)

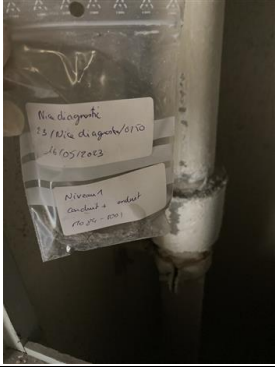
M084	<p><u>Localisation</u> : MJA - MJA170 - NIVEAU : 01 - C1TC15 - VACANT; MJA - MJA170 - NIVEAU : 01 - C1TC16 - VACANT; MJA - MJA170 - NIVEAU : 01 - C1TC20b - VACANT <u>Echantillons</u> : M084 - P001 <u>Description</u> : Conduits + Joint</p>	Absence d'amiante (Après analyse en laboratoire)

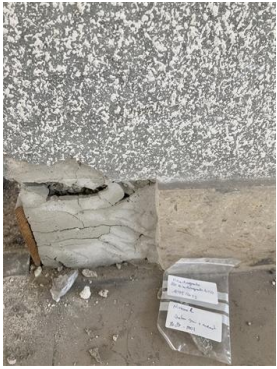
Zone	Identifiant + Description	Conclusion (justification)	Photo
M087	<p><u>Localisation</u> : MJA - MJA170 - NIVEAU : 02 - C2CH01 - VACANT; MJA - MJA170 - NIVEAU : 02 - C2CH02 - VACANT; MJA - MJA170 - NIVEAU : 02 - C2CH04 - VACANT; MJA - MJA170 - NIVEAU : 02 - C2CH06 - VACANT <u>Echantillons</u> : M087 - P001 <u>Description</u> : Béton + Enduit Gris (Mur)</p>	Absence d'amiante (Après analyse en laboratoire)

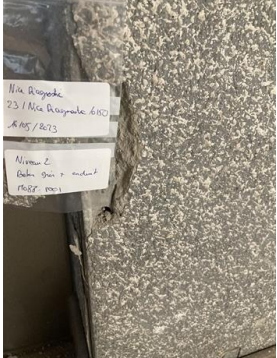
M088	<p><u>Localisation</u> : MJA - MJA170 - NIVEAU : 02 - C2CH01 - VACANT; MJA - MJA170 - NIVEAU : 02 - C2CH02 - VACANT; MJA - MJA170 - NIVEAU : 02 - C2CH04 - VACANT; MJA - MJA170 - NIVEAU : 02 - C2CH06 - VACANT; MJA - MJA170 - NIVEAU : 02 - C2CV01 - VACANT; MJA - MJA170 - NIVEAU : 02 - C2CV02 - VACANT; MJA - MJA170 - NIVEAU : 02 - C2CV03 - VACANT; MJA - MJA170 - NIVEAU : 02 - C2CV04 - VACANT; MJA - MJA170 - NIVEAU : 02 - C2CV05 - VACANT <u>Echantillons</u> : M088 - P001 <u>Description</u> : Béton + Enduit Gris (Mur)</p>	Absence d'amiante (Après analyse en laboratoire)
