**Rapport de mission de repérage des matériaux et produits contenant de l'amiante dans les immeubles bâtis avant réalisation de travaux – MJA170 – Bât. C**

Numéro de dossier : 23/NICEDIAGNOSTIC/0150
Date du repérage : 15/05/2023

Adresse :	MJA CNRS - JOSEPH AIGUIER - 31 Chemin Joseph Aiguier MJA170 - Bâtiment C 13402 MARSEILLE
Périmètre de repérage :	MJA170 - Bâtiment C
Fonction principale du bâtiment : Date de construction :	Enseignements supérieur/Recherche 1962

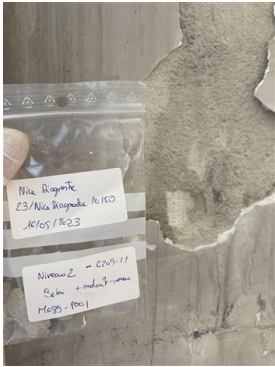
Zone	Identifiant + Description	Conclusion (justification)	Photo
M089	<p><u>Localisation</u> : MJA - MJA170 - NIVEAU : 02 - C201-05 - VACANT; MJA - MJA170 - NIVEAU : 02 - C206-14 - VACANT; MJA - MJA170 - NIVEAU : 02 - C207 - VACANT; MJA - MJA170 - NIVEAU : 02 - C209-11 - VACANT; MJA - MJA170 - NIVEAU : 02 - C213 - VACANT; MJA - MJA170 - NIVEAU : 02 - C215-17 - VACANT; MJA - MJA170 - NIVEAU : 02 - C216 - VACANT; MJA - MJA170 - NIVEAU : 02 - C218 - VACANT; MJA - MJA170 - NIVEAU : 02 - C219 - VACANT; MJA - MJA170 - NIVEAU : 02 - C220 - VACANT; MJA - MJA170 - NIVEAU : 02 - C221 - VACANT; MJA - MJA170 - NIVEAU : 02 - C222 - VACANT; MJA - MJA170 - NIVEAU : 02 - C224 - VACANT; MJA - MJA170 - NIVEAU : 02 - C226 - VACANT; MJA - MJA170 - NIVEAU : 02 - C227-29 - VACANT; MJA - MJA170 - NIVEAU : 02 - C228 - VACANT; MJA - MJA170 - NIVEAU : 02 - C230 - VACANT; MJA - MJA170 - NIVEAU : 02 - C231 - VACANT; MJA - MJA170 - NIVEAU : 02 - C232 - VACANT; MJA - MJA170 - NIVEAU : 02 - C233 - VACANT; MJA - MJA170 - NIVEAU : 02 - C234 - VACANT; MJA - MJA170 - NIVEAU : 02 - C235 - VACANT; MJA - MJA170 - NIVEAU : 02 - C236 - VACANT; MJA - MJA170 - NIVEAU : 02 - C237 - VACANT; MJA - MJA170 - NIVEAU : 02 - C238 - VACANT; MJA - MJA170 - NIVEAU : 02 - C239 - VACANT; MJA - MJA170 - NIVEAU : 02 - C241 - VACANT; MJA - MJA170 - NIVEAU : 02 - C242 - VACANT; MJA - MJA170 - NIVEAU : 02 - C2CH03a - VACANT; MJA - MJA170 - NIVEAU : 02 - C2CH03b - VACANT; MJA - MJA170 - NIVEAU : 02 - C2CH05 - VACANT; MJA - MJA170 - NIVEAU : 02 - C2TL01 - VACANT; MJA - MJA170 - NIVEAU : 02 - C2TL02 - VACANT; MJA - MJA170 - NIVEAU : 02 - C2TC05 - VACANT; MJA - MJA170 - NIVEAU : 02 - C2TC06 - VACANT; MJA - MJA170 - NIVEAU : 02 - C2TC07 - VACANT; MJA - MJA170 - NIVEAU : 02 - C2TC09 - VACANT; MJA - MJA170 - NIVEAU : 02 - C2TC13 - VACANT; MJA - MJA170 - NIVEAU : 02 - C2TC14 - VACANT; MJA - MJA170 - NIVEAU : 02 - C2TC15 - VACANT; MJA - MJA170 - NIVEAU : 02 - C2TC16 - VACANT; MJA - MJA170 - NIVEAU : 02 - C2TC17 - VACANT; MJA - MJA170 - NIVEAU : 02 - C2TC18 - VACANT; MJA - MJA170 - NIVEAU : 02 - C2TC19 - VACANT; MJA - MJA170 - NIVEAU : 02 - C2TC20a - VACANT; MJA - MJA170 - NIVEAU : 02 - C2TC20b - VACANT; MJA - MJA170 - NIVEAU : 02 - C2TC21 - VACANT; MJA - MJA170 - NIVEAU : 02 - C2TC22 - VACANT; MJA - MJA170 - NIVEAU : 02 - C2TC24 - VACANT; MJA - MJA170 - NIVEAU : 02 - C2TC26a - VACANT; MJA - MJA170 - NIVEAU : 02 - C2TC26b - VACANT; MJA - MJA170 - NIVEAU : 02 - C2TC27 - VACANT; MJA - MJA170 - NIVEAU : 02 - C2TC28 - VACANT; MJA - MJA170 - NIVEAU : 02 - C2TC29 - VACANT; MJA - MJA170 - NIVEAU : 02 - C2TC30 - VACANT; MJA - MJA170 - NIVEAU : 02 - C2TC31 - VACANT; MJA - MJA170 - NIVEAU : 02 - C2TC33 - VACANT; MJA - MJA170 - NIVEAU : 02 - C2TC34 - VACANT; MJA - MJA170 - NIVEAU : 02 - C2TC35 - VACANT; MJA - MJA170 - NIVEAU : 02 - C2TC36 - VACANT; MJA - MJA170 - NIVEAU : 02 - C2TC38 - VACANT; MJA - MJA170 - NIVEAU : 02 - C2TC41 - VACANT; MJA - MJA170 - NIVEAU : 02 - C2TC42 - VACANT</p> <p><u>Echantillons</u> : M089 - P001 <u>Description</u> : Béton + Enduit (Mur)</p>	Absence d'amiante (Après analyse en laboratoire)

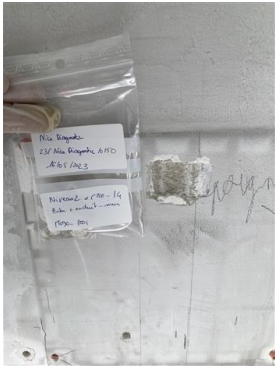
Zone	Identifiant + Description	Conclusion (justification)	Photo
M090	<p><u>Localisation</u> : MJA - MJA170 - NIVEAU : 02 - C201-05 - VACANT; MJA - MJA170 - NIVEAU : 02 - C206-14 - VACANT; MJA - MJA170 - NIVEAU : 02 - C207 - VACANT; MJA - MJA170 - NIVEAU : 02 - C209-11 - VACANT; MJA - MJA170 - NIVEAU : 02 - C213 - VACANT; MJA - MJA170 - NIVEAU : 02 - C215-17 - VACANT; MJA - MJA170 - NIVEAU : 02 - C216 - VACANT; MJA - MJA170 - NIVEAU : 02 - C218 - VACANT; MJA - MJA170 - NIVEAU : 02 - C219 - VACANT; MJA - MJA170 - NIVEAU : 02 - C220 - VACANT; MJA - MJA170 - NIVEAU : 02 - C221 - VACANT; MJA - MJA170 - NIVEAU : 02 - C222 - VACANT; MJA - MJA170 - NIVEAU : 02 - C224 - VACANT; MJA - MJA170 - NIVEAU : 02 - C226 - VACANT; MJA - MJA170 - NIVEAU : 02 - C227-29 - VACANT; MJA - MJA170 - NIVEAU : 02 - C228 - VACANT; MJA - MJA170 - NIVEAU : 02 - C230 - VACANT; MJA - MJA170 - NIVEAU : 02 - C231 - VACANT; MJA - MJA170 - NIVEAU : 02 - C232 - VACANT; MJA - MJA170 - NIVEAU : 02 - C233 - VACANT; MJA - MJA170 - NIVEAU : 02 - C234 - VACANT; MJA - MJA170 - NIVEAU : 02 - C235 - VACANT; MJA - MJA170 - NIVEAU : 02 - C236 - VACANT; MJA - MJA170 - NIVEAU : 02 - C237 - VACANT; MJA - MJA170 - NIVEAU : 02 - C238 - VACANT; MJA - MJA170 - NIVEAU : 02 - C239 - VACANT; MJA - MJA170 - NIVEAU : 02 - C241 - VACANT; MJA - MJA170 - NIVEAU : 02 - C242 - VACANT; MJA - MJA170 - NIVEAU : 02 - C2CH03a - VACANT; MJA - MJA170 - NIVEAU : 02 - C2CH03b - VACANT; MJA - MJA170 - NIVEAU : 02 - C2CH05 - VACANT; MJA - MJA170 - NIVEAU : 02 - C2TL01 - VACANT; MJA - MJA170 - NIVEAU : 02 - C2TL02 - VACANT; MJA - MJA170 - NIVEAU : 02 - C2TC05 - VACANT; MJA - MJA170 - NIVEAU : 02 - C2TC06 - VACANT; MJA - MJA170 - NIVEAU : 02 - C2TC07 - VACANT; MJA - MJA170 - NIVEAU : 02 - C2TC09 - VACANT; MJA - MJA170 - NIVEAU : 02 - C2TC13 - VACANT; MJA - MJA170 - NIVEAU : 02 - C2TC14 - VACANT; MJA - MJA170 - NIVEAU : 02 - C2TC15 - VACANT; MJA - MJA170 - NIVEAU : 02 - C2TC16 - VACANT; MJA - MJA170 - NIVEAU : 02 - C2TC17 - VACANT; MJA - MJA170 - NIVEAU : 02 - C2TC18 - VACANT; MJA - MJA170 - NIVEAU : 02 - C2TC19 - VACANT; MJA - MJA170 - NIVEAU : 02 - C2TC20a - VACANT; MJA - MJA170 - NIVEAU : 02 - C2TC20b - VACANT; MJA - MJA170 - NIVEAU : 02 - C2TC21 - VACANT; MJA - MJA170 - NIVEAU : 02 - C2TC22 - VACANT; MJA - MJA170 - NIVEAU : 02 - C2TC24 - VACANT; MJA - MJA170 - NIVEAU : 02 - C2TC26a - VACANT; MJA - MJA170 - NIVEAU : 02 - C2TC26b - VACANT; MJA - MJA170 - NIVEAU : 02 - C2TC27 - VACANT; MJA - MJA170 - NIVEAU : 02 - C2TC28 - VACANT; MJA - MJA170 - NIVEAU : 02 - C2TC29 - VACANT; MJA - MJA170 - NIVEAU : 02 - C2TC30 - VACANT; MJA - MJA170 - NIVEAU : 02 - C2TC31 - VACANT; MJA - MJA170 - NIVEAU : 02 - C2TC33 - VACANT; MJA - MJA170 - NIVEAU : 02 - C2TC34 - VACANT; MJA - MJA170 - NIVEAU : 02 - C2TC35 - VACANT; MJA - MJA170 - NIVEAU : 02 - C2TC36 - VACANT; MJA - MJA170 - NIVEAU : 02 - C2TC38 - VACANT; MJA - MJA170 - NIVEAU : 02 - C2TC41 - VACANT; MJA - MJA170 - NIVEAU : 02 - C2TC42 - VACANT</p> <p><u>Echantillons</u> : M090 - P001 <u>Description</u> : Béton + Enduit (Mur)</p>	Absence d'amiante (Après analyse en laboratoire)

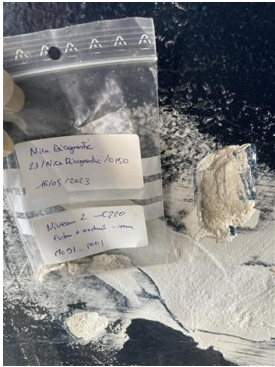
Zone	Identifiant + Description	Conclusion (justification)	Photo
M091	<p><u>Localisation</u> : MJA - MJA170 - NIVEAU : 02 - C201-05 - VACANT; MJA - MJA170 - NIVEAU : 02 - C206-14 - VACANT; MJA - MJA170 - NIVEAU : 02 - C207 - VACANT; MJA - MJA170 - NIVEAU : 02 - C209-11 - VACANT; MJA - MJA170 - NIVEAU : 02 - C213 - VACANT; MJA - MJA170 - NIVEAU : 02 - C215-17 - VACANT; MJA - MJA170 - NIVEAU : 02 - C216 - VACANT; MJA - MJA170 - NIVEAU : 02 - C218 - VACANT; MJA - MJA170 - NIVEAU : 02 - C219 - VACANT; MJA - MJA170 - NIVEAU : 02 - C220 - VACANT; MJA - MJA170 - NIVEAU : 02 - C221 - VACANT; MJA - MJA170 - NIVEAU : 02 - C222 - VACANT; MJA - MJA170 - NIVEAU : 02 - C224 - VACANT; MJA - MJA170 - NIVEAU : 02 - C226 - VACANT; MJA - MJA170 - NIVEAU : 02 - C227-29 - VACANT; MJA - MJA170 - NIVEAU : 02 - C228 - VACANT; MJA - MJA170 - NIVEAU : 02 - C230 - VACANT; MJA - MJA170 - NIVEAU : 02 - C231 - VACANT; MJA - MJA170 - NIVEAU : 02 - C232 - VACANT; MJA - MJA170 - NIVEAU : 02 - C233 - VACANT; MJA - MJA170 - NIVEAU : 02 - C234 - VACANT; MJA - MJA170 - NIVEAU : 02 - C235 - VACANT; MJA - MJA170 - NIVEAU : 02 - C236 - VACANT; MJA - MJA170 - NIVEAU : 02 - C237 - VACANT; MJA - MJA170 - NIVEAU : 02 - C238 - VACANT; MJA - MJA170 - NIVEAU : 02 - C239 - VACANT; MJA - MJA170 - NIVEAU : 02 - C241 - VACANT; MJA - MJA170 - NIVEAU : 02 - C242 - VACANT; MJA - MJA170 - NIVEAU : 02 - C2CH03a - VACANT; MJA - MJA170 - NIVEAU : 02 - C2CH03b - VACANT; MJA - MJA170 - NIVEAU : 02 - C2CH05 - VACANT; MJA - MJA170 - NIVEAU : 02 - C2TL01 - VACANT; MJA - MJA170 - NIVEAU : 02 - C2TL02 - VACANT; MJA - MJA170 - NIVEAU : 02 - C2TC05 - VACANT; MJA - MJA170 - NIVEAU : 02 - C2TC06 - VACANT; MJA - MJA170 - NIVEAU : 02 - C2TC07 - VACANT; MJA - MJA170 - NIVEAU : 02 - C2TC09 - VACANT; MJA - MJA170 - NIVEAU : 02 - C2TC13 - VACANT; MJA - MJA170 - NIVEAU : 02 - C2TC14 - VACANT; MJA - MJA170 - NIVEAU : 02 - C2TC15 - VACANT; MJA - MJA170 - NIVEAU : 02 - C2TC16 - VACANT; MJA - MJA170 - NIVEAU : 02 - C2TC17 - VACANT; MJA - MJA170 - NIVEAU : 02 - C2TC18 - VACANT; MJA - MJA170 - NIVEAU : 02 - C2TC19 - VACANT; MJA - MJA170 - NIVEAU : 02 - C2TC20a - VACANT; MJA - MJA170 - NIVEAU : 02 - C2TC20b - VACANT; MJA - MJA170 - NIVEAU : 02 - C2TC21 - VACANT; MJA - MJA170 - NIVEAU : 02 - C2TC22 - VACANT; MJA - MJA170 - NIVEAU : 02 - C2TC24 - VACANT; MJA - MJA170 - NIVEAU : 02 - C2TC26a - VACANT; MJA - MJA170 - NIVEAU : 02 - C2TC26b - VACANT; MJA - MJA170 - NIVEAU : 02 - C2TC27 - VACANT; MJA - MJA170 - NIVEAU : 02 - C2TC28 - VACANT; MJA - MJA170 - NIVEAU : 02 - C2TC29 - VACANT; MJA - MJA170 - NIVEAU : 02 - C2TC30 - VACANT; MJA - MJA170 - NIVEAU : 02 - C2TC31 - VACANT; MJA - MJA170 - NIVEAU : 02 - C2TC33 - VACANT; MJA - MJA170 - NIVEAU : 02 - C2TC34 - VACANT; MJA - MJA170 - NIVEAU : 02 - C2TC35 - VACANT; MJA - MJA170 - NIVEAU : 02 - C2TC36 - VACANT; MJA - MJA170 - NIVEAU : 02 - C2TC38 - VACANT; MJA - MJA170 - NIVEAU : 02 - C2TC41 - VACANT; MJA - MJA170 - NIVEAU : 02 - C2TC42 - VACANT</p> <p><u>Echantillons</u> : M091 - P001 <u>Description</u> : Béton + Enduit (Mur)</p>	Absence d'amiante (Après analyse en laboratoire)

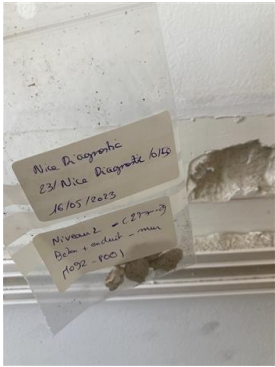
Zone	Identifiant + Description	Conclusion (justification)	Photo
M092	<p><u>Localisation</u> : MJA - MJA170 - NIVEAU : 02 - C201-05 - VACANT; MJA - MJA170 - NIVEAU : 02 - C206-14 - VACANT; MJA - MJA170 - NIVEAU : 02 - C207 - VACANT; MJA - MJA170 - NIVEAU : 02 - C209-11 - VACANT; MJA - MJA170 - NIVEAU : 02 - C213 - VACANT; MJA - MJA170 - NIVEAU : 02 - C215-17 - VACANT; MJA - MJA170 - NIVEAU : 02 - C216 - VACANT; MJA - MJA170 - NIVEAU : 02 - C218 - VACANT; MJA - MJA170 - NIVEAU : 02 - C219 - VACANT; MJA - MJA170 - NIVEAU : 02 - C220 - VACANT; MJA - MJA170 - NIVEAU : 02 - C221 - VACANT; MJA - MJA170 - NIVEAU : 02 - C222 - VACANT; MJA - MJA170 - NIVEAU : 02 - C224 - VACANT; MJA - MJA170 - NIVEAU : 02 - C226 - VACANT; MJA - MJA170 - NIVEAU : 02 - C227-29 - VACANT; MJA - MJA170 - NIVEAU : 02 - C228 - VACANT; MJA - MJA170 - NIVEAU : 02 - C230 - VACANT; MJA - MJA170 - NIVEAU : 02 - C231 - VACANT; MJA - MJA170 - NIVEAU : 02 - C232 - VACANT; MJA - MJA170 - NIVEAU : 02 - C233 - VACANT; MJA - MJA170 - NIVEAU : 02 - C234 - VACANT; MJA - MJA170 - NIVEAU : 02 - C235 - VACANT; MJA - MJA170 - NIVEAU : 02 - C236 - VACANT; MJA - MJA170 - NIVEAU : 02 - C237 - VACANT; MJA - MJA170 - NIVEAU : 02 - C238 - VACANT; MJA - MJA170 - NIVEAU : 02 - C239 - VACANT; MJA - MJA170 - NIVEAU : 02 - C241 - VACANT; MJA - MJA170 - NIVEAU : 02 - C242 - VACANT; MJA - MJA170 - NIVEAU : 02 - C2CH03a - VACANT; MJA - MJA170 - NIVEAU : 02 - C2CH03b - VACANT; MJA - MJA170 - NIVEAU : 02 - C2CH05 - VACANT; MJA - MJA170 - NIVEAU : 02 - C2TL01 - VACANT; MJA - MJA170 - NIVEAU : 02 - C2TL02 - VACANT; MJA - MJA170 - NIVEAU : 02 - C2TC05 - VACANT; MJA - MJA170 - NIVEAU : 02 - C2TC06 - VACANT; MJA - MJA170 - NIVEAU : 02 - C2TC07 - VACANT; MJA - MJA170 - NIVEAU : 02 - C2TC09 - VACANT; MJA - MJA170 - NIVEAU : 02 - C2TC13 - VACANT; MJA - MJA170 - NIVEAU : 02 - C2TC14 - VACANT; MJA - MJA170 - NIVEAU : 02 - C2TC15 - VACANT; MJA - MJA170 - NIVEAU : 02 - C2TC16 - VACANT; MJA - MJA170 - NIVEAU : 02 - C2TC17 - VACANT; MJA - MJA170 - NIVEAU : 02 - C2TC18 - VACANT; MJA - MJA170 - NIVEAU : 02 - C2TC19 - VACANT; MJA - MJA170 - NIVEAU : 02 - C2TC20a - VACANT; MJA - MJA170 - NIVEAU : 02 - C2TC20b - VACANT; MJA - MJA170 - NIVEAU : 02 - C2TC21 - VACANT; MJA - MJA170 - NIVEAU : 02 - C2TC22 - VACANT; MJA - MJA170 - NIVEAU : 02 - C2TC24 - VACANT; MJA - MJA170 - NIVEAU : 02 - C2TC26a - VACANT; MJA - MJA170 - NIVEAU : 02 - C2TC26b - VACANT; MJA - MJA170 - NIVEAU : 02 - C2TC27 - VACANT; MJA - MJA170 - NIVEAU : 02 - C2TC28 - VACANT; MJA - MJA170 - NIVEAU : 02 - C2TC29 - VACANT; MJA - MJA170 - NIVEAU : 02 - C2TC30 - VACANT; MJA - MJA170 - NIVEAU : 02 - C2TC31 - VACANT; MJA - MJA170 - NIVEAU : 02 - C2TC33 - VACANT; MJA - MJA170 - NIVEAU : 02 - C2TC34 - VACANT; MJA - MJA170 - NIVEAU : 02 - C2TC35 - VACANT; MJA - MJA170 - NIVEAU : 02 - C2TC36 - VACANT; MJA - MJA170 - NIVEAU : 02 - C2TC38 - VACANT; MJA - MJA170 - NIVEAU : 02 - C2TC41 - VACANT; MJA - MJA170 - NIVEAU : 02 - C2TC42 - VACANT</p> <p><u>Echantillons</u> : M092 - P001 <u>Description</u> : Béton + Enduit (Mur)</p>	Présence d'amiante (Après analyse en laboratoire)

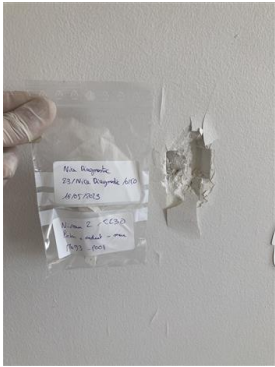
Zone	Identifiant + Description	Conclusion (justification)	Photo
M093	<p><u>Localisation</u> : MJA - MJA170 - NIVEAU : 02 - C201-05 - VACANT; MJA - MJA170 - NIVEAU : 02 - C206-14 - VACANT; MJA - MJA170 - NIVEAU : 02 - C207 - VACANT; MJA - MJA170 - NIVEAU : 02 - C209-11 - VACANT; MJA - MJA170 - NIVEAU : 02 - C213 - VACANT; MJA - MJA170 - NIVEAU : 02 - C215-17 - VACANT; MJA - MJA170 - NIVEAU : 02 - C216 - VACANT; MJA - MJA170 - NIVEAU : 02 - C218 - VACANT; MJA - MJA170 - NIVEAU : 02 - C219 - VACANT; MJA - MJA170 - NIVEAU : 02 - C220 - VACANT; MJA - MJA170 - NIVEAU : 02 - C221 - VACANT; MJA - MJA170 - NIVEAU : 02 - C222 - VACANT; MJA - MJA170 - NIVEAU : 02 - C224 - VACANT; MJA - MJA170 - NIVEAU : 02 - C226 - VACANT; MJA - MJA170 - NIVEAU : 02 - C227-29 - VACANT; MJA - MJA170 - NIVEAU : 02 - C228 - VACANT; MJA - MJA170 - NIVEAU : 02 - C230 - VACANT; MJA - MJA170 - NIVEAU : 02 - C231 - VACANT; MJA - MJA170 - NIVEAU : 02 - C232 - VACANT; MJA - MJA170 - NIVEAU : 02 - C233 - VACANT; MJA - MJA170 - NIVEAU : 02 - C234 - VACANT; MJA - MJA170 - NIVEAU : 02 - C235 - VACANT; MJA - MJA170 - NIVEAU : 02 - C236 - VACANT; MJA - MJA170 - NIVEAU : 02 - C237 - VACANT; MJA - MJA170 - NIVEAU : 02 - C238 - VACANT; MJA - MJA170 - NIVEAU : 02 - C239 - VACANT; MJA - MJA170 - NIVEAU : 02 - C241 - VACANT; MJA - MJA170 - NIVEAU : 02 - C242 - VACANT; MJA - MJA170 - NIVEAU : 02 - C2CH03a - VACANT; MJA - MJA170 - NIVEAU : 02 - C2CH03b - VACANT; MJA - MJA170 - NIVEAU : 02 - C2CH05 - VACANT; MJA - MJA170 - NIVEAU : 02 - C2TL01 - VACANT; MJA - MJA170 - NIVEAU : 02 - C2TL02 - VACANT; MJA - MJA170 - NIVEAU : 02 - C2TC05 - VACANT; MJA - MJA170 - NIVEAU : 02 - C2TC06 - VACANT; MJA - MJA170 - NIVEAU : 02 - C2TC07 - VACANT; MJA - MJA170 - NIVEAU : 02 - C2TC09 - VACANT; MJA - MJA170 - NIVEAU : 02 - C2TC13 - VACANT; MJA - MJA170 - NIVEAU : 02 - C2TC14 - VACANT; MJA - MJA170 - NIVEAU : 02 - C2TC15 - VACANT; MJA - MJA170 - NIVEAU : 02 - C2TC16 - VACANT; MJA - MJA170 - NIVEAU : 02 - C2TC17 - VACANT; MJA - MJA170 - NIVEAU : 02 - C2TC18 - VACANT; MJA - MJA170 - NIVEAU : 02 - C2TC19 - VACANT; MJA - MJA170 - NIVEAU : 02 - C2TC20a - VACANT; MJA - MJA170 - NIVEAU : 02 - C2TC20b - VACANT; MJA - MJA170 - NIVEAU : 02 - C2TC21 - VACANT; MJA - MJA170 - NIVEAU : 02 - C2TC22 - VACANT; MJA - MJA170 - NIVEAU : 02 - C2TC24 - VACANT; MJA - MJA170 - NIVEAU : 02 - C2TC26a - VACANT; MJA - MJA170 - NIVEAU : 02 - C2TC26b - VACANT; MJA - MJA170 - NIVEAU : 02 - C2TC27 - VACANT; MJA - MJA170 - NIVEAU : 02 - C2TC28 - VACANT; MJA - MJA170 - NIVEAU : 02 - C2TC29 - VACANT; MJA - MJA170 - NIVEAU : 02 - C2TC30 - VACANT; MJA - MJA170 - NIVEAU : 02 - C2TC31 - VACANT; MJA - MJA170 - NIVEAU : 02 - C2TC33 - VACANT; MJA - MJA170 - NIVEAU : 02 - C2TC34 - VACANT; MJA - MJA170 - NIVEAU : 02 - C2TC35 - VACANT; MJA - MJA170 - NIVEAU : 02 - C2TC36 - VACANT; MJA - MJA170 - NIVEAU : 02 - C2TC38 - VACANT; MJA - MJA170 - NIVEAU : 02 - C2TC41 - VACANT; MJA - MJA170 - NIVEAU : 02 - C2TC42 - VACANT</p> <p><u>Echantillons</u> : M093 - P001 <u>Description</u> : Béton + Enduit (Mur)</p>	Absence d'amiante (Après analyse en laboratoire)

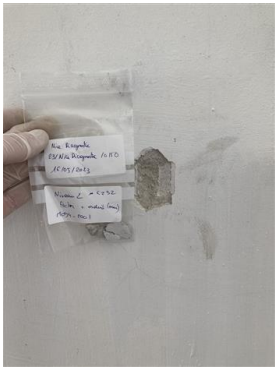
Zone	Identifiant + Description	Conclusion (justification)	Photo
M094	<p><u>Localisation</u> : MJA - MJA170 - NIVEAU : 02 - C201-05 - VACANT; MJA - MJA170 - NIVEAU : 02 - C206-14 - VACANT; MJA - MJA170 - NIVEAU : 02 - C207 - VACANT; MJA - MJA170 - NIVEAU : 02 - C209-11 - VACANT; MJA - MJA170 - NIVEAU : 02 - C213 - VACANT; MJA - MJA170 - NIVEAU : 02 - C215-17 - VACANT; MJA - MJA170 - NIVEAU : 02 - C216 - VACANT; MJA - MJA170 - NIVEAU : 02 - C218 - VACANT; MJA - MJA170 - NIVEAU : 02 - C219 - VACANT; MJA - MJA170 - NIVEAU : 02 - C220 - VACANT; MJA - MJA170 - NIVEAU : 02 - C221 - VACANT; MJA - MJA170 - NIVEAU : 02 - C222 - VACANT; MJA - MJA170 - NIVEAU : 02 - C224 - VACANT; MJA - MJA170 - NIVEAU : 02 - C226 - VACANT; MJA - MJA170 - NIVEAU : 02 - C227-29 - VACANT; MJA - MJA170 - NIVEAU : 02 - C228 - VACANT; MJA - MJA170 - NIVEAU : 02 - C230 - VACANT; MJA - MJA170 - NIVEAU : 02 - C231 - VACANT; MJA - MJA170 - NIVEAU : 02 - C232 - VACANT; MJA - MJA170 - NIVEAU : 02 - C233 - VACANT; MJA - MJA170 - NIVEAU : 02 - C234 - VACANT; MJA - MJA170 - NIVEAU : 02 - C235 - VACANT; MJA - MJA170 - NIVEAU : 02 - C236 - VACANT; MJA - MJA170 - NIVEAU : 02 - C237 - VACANT; MJA - MJA170 - NIVEAU : 02 - C238 - VACANT; MJA - MJA170 - NIVEAU : 02 - C239 - VACANT; MJA - MJA170 - NIVEAU : 02 - C241 - VACANT; MJA - MJA170 - NIVEAU : 02 - C242 - VACANT; MJA - MJA170 - NIVEAU : 02 - C2CH03a - VACANT; MJA - MJA170 - NIVEAU : 02 - C2CH03b - VACANT; MJA - MJA170 - NIVEAU : 02 - C2CH05 - VACANT; MJA - MJA170 - NIVEAU : 02 - C2TL01 - VACANT; MJA - MJA170 - NIVEAU : 02 - C2TL02 - VACANT; MJA - MJA170 - NIVEAU : 02 - C2TC05 - VACANT; MJA - MJA170 - NIVEAU : 02 - C2TC06 - VACANT; MJA - MJA170 - NIVEAU : 02 - C2TC07 - VACANT; MJA - MJA170 - NIVEAU : 02 - C2TC09 - VACANT; MJA - MJA170 - NIVEAU : 02 - C2TC13 - VACANT; MJA - MJA170 - NIVEAU : 02 - C2TC14 - VACANT; MJA - MJA170 - NIVEAU : 02 - C2TC15 - VACANT; MJA - MJA170 - NIVEAU : 02 - C2TC16 - VACANT; MJA - MJA170 - NIVEAU : 02 - C2TC17 - VACANT; MJA - MJA170 - NIVEAU : 02 - C2TC18 - VACANT; MJA - MJA170 - NIVEAU : 02 - C2TC19 - VACANT; MJA - MJA170 - NIVEAU : 02 - C2TC20a - VACANT; MJA - MJA170 - NIVEAU : 02 - C2TC20b - VACANT; MJA - MJA170 - NIVEAU : 02 - C2TC21 - VACANT; MJA - MJA170 - NIVEAU : 02 - C2TC22 - VACANT; MJA - MJA170 - NIVEAU : 02 - C2TC24 - VACANT; MJA - MJA170 - NIVEAU : 02 - C2TC26a - VACANT; MJA - MJA170 - NIVEAU : 02 - C2TC26b - VACANT; MJA - MJA170 - NIVEAU : 02 - C2TC27 - VACANT; MJA - MJA170 - NIVEAU : 02 - C2TC28 - VACANT; MJA - MJA170 - NIVEAU : 02 - C2TC29 - VACANT; MJA - MJA170 - NIVEAU : 02 - C2TC30 - VACANT; MJA - MJA170 - NIVEAU : 02 - C2TC31 - VACANT; MJA - MJA170 - NIVEAU : 02 - C2TC33 - VACANT; MJA - MJA170 - NIVEAU : 02 - C2TC34 - VACANT; MJA - MJA170 - NIVEAU : 02 - C2TC35 - VACANT; MJA - MJA170 - NIVEAU : 02 - C2TC36 - VACANT; MJA - MJA170 - NIVEAU : 02 - C2TC38 - VACANT; MJA - MJA170 - NIVEAU : 02 - C2TC41 - VACANT; MJA - MJA170 - NIVEAU : 02 - C2TC42 - VACANT</p> <p><u>Echantillons</u> : M094 - P001 Description : Béton + Enduit (Mur)</p>	Présence d'amiante (Après analyse en laboratoire)

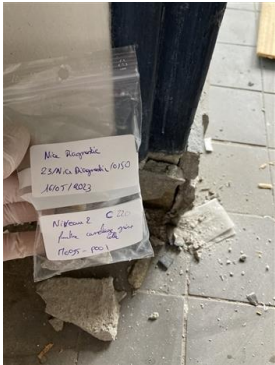
M095	<p><u>Localisation</u> : MJA - MJA170 - NIVEAU : 02 - C213 - VACANT; MJA - MJA170 - NIVEAU : 02 - C215-17 - VACANT; MJA - MJA170 - NIVEAU : 02 - C216 - VACANT; MJA - MJA170 - NIVEAU : 02 - C218 - VACANT; MJA - MJA170 - NIVEAU : 02 - C219 - VACANT; MJA - MJA170 - NIVEAU : 02 - C220 - VACANT; MJA - MJA170 - NIVEAU : 02 - C221 - VACANT; MJA - MJA170 - NIVEAU : 02 - C222 - VACANT; MJA - MJA170 - NIVEAU : 02 - C224 - VACANT; MJA - MJA170 - NIVEAU : 02 - C226 - VACANT; MJA - MJA170 - NIVEAU : 02 - C227-29 - VACANT; MJA - MJA170 - NIVEAU : 02 - C228 - VACANT; MJA - MJA170 - NIVEAU : 02 - C230 - VACANT; MJA - MJA170 - NIVEAU : 02 - C232 - VACANT; MJA - MJA170 - NIVEAU : 02 - C2TL02 - VACANT</p> <p><u>Echantillons</u> : M095 - P001 Description : Colle / Joint de carrelage gris (plinthe)</p>	Absence d'amiante (Après analyse en laboratoire)

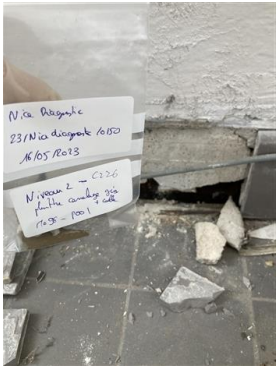
Zone	Identifiant + Description	Conclusion (justification)	Photo
M096	<p><u>Localisation</u> : MJA - MJA170 - NIVEAU : 02 - C213 - VACANT; MJA - MJA170 - NIVEAU : 02 - C215-17 - VACANT; MJA - MJA170 - NIVEAU : 02 - C216 - VACANT; MJA - MJA170 - NIVEAU : 02 - C218 - VACANT; MJA - MJA170 - NIVEAU : 02 - C219 - VACANT; MJA - MJA170 - NIVEAU : 02 - C220 - VACANT; MJA - MJA170 - NIVEAU : 02 - C221 - VACANT; MJA - MJA170 - NIVEAU : 02 - C222 - VACANT; MJA - MJA170 - NIVEAU : 02 - C224 - VACANT; MJA - MJA170 - NIVEAU : 02 - C226 - VACANT; MJA - MJA170 - NIVEAU : 02 - C227-29 - VACANT; MJA - MJA170 - NIVEAU : 02 - C228 - VACANT; MJA - MJA170 - NIVEAU : 02 - C230 - VACANT; MJA - MJA170 - NIVEAU : 02 - C232 - VACANT; MJA - MJA170 - NIVEAU : 02 - C2TL02 - VACANT</p> <p><u>Echantillons</u> : M096 - P001 <u>Description</u> : Colle / Joint de carrelage gris (plinthe)</p>	Présence d'amiante (Après analyse en laboratoire)

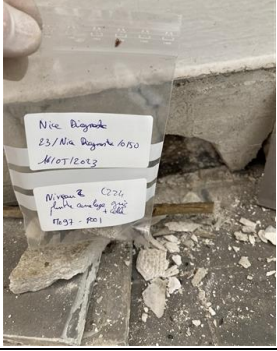
M097	<p><u>Localisation</u> : MJA - MJA170 - NIVEAU : 02 - C213 - VACANT; MJA - MJA170 - NIVEAU : 02 - C215-17 - VACANT; MJA - MJA170 - NIVEAU : 02 - C216 - VACANT; MJA - MJA170 - NIVEAU : 02 - C218 - VACANT; MJA - MJA170 - NIVEAU : 02 - C219 - VACANT; MJA - MJA170 - NIVEAU : 02 - C220 - VACANT; MJA - MJA170 - NIVEAU : 02 - C221 - VACANT; MJA - MJA170 - NIVEAU : 02 - C222 - VACANT; MJA - MJA170 - NIVEAU : 02 - C224 - VACANT; MJA - MJA170 - NIVEAU : 02 - C226 - VACANT; MJA - MJA170 - NIVEAU : 02 - C227-29 - VACANT; MJA - MJA170 - NIVEAU : 02 - C228 - VACANT; MJA - MJA170 - NIVEAU : 02 - C230 - VACANT; MJA - MJA170 - NIVEAU : 02 - C232 - VACANT; MJA - MJA170 - NIVEAU : 02 - C2TL02 - VACANT</p> <p><u>Echantillons</u> : M097 - P001 <u>Description</u> : Colle / Joint de carrelage gris (plinthe)</p>	Présence d'amiante (Après analyse en laboratoire)

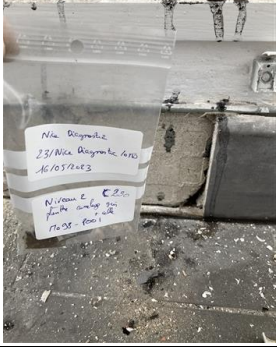
M098	<p><u>Localisation</u> : MJA - MJA170 - NIVEAU : 02 - C213 - VACANT; MJA - MJA170 - NIVEAU : 02 - C215-17 - VACANT; MJA - MJA170 - NIVEAU : 02 - C216 - VACANT; MJA - MJA170 - NIVEAU : 02 - C218 - VACANT; MJA - MJA170 - NIVEAU : 02 - C219 - VACANT; MJA - MJA170 - NIVEAU : 02 - C220 - VACANT; MJA - MJA170 - NIVEAU : 02 - C221 - VACANT; MJA - MJA170 - NIVEAU : 02 - C222 - VACANT; MJA - MJA170 - NIVEAU : 02 - C224 - VACANT; MJA - MJA170 - NIVEAU : 02 - C226 - VACANT; MJA - MJA170 - NIVEAU : 02 - C227-29 - VACANT; MJA - MJA170 - NIVEAU : 02 - C228 - VACANT; MJA - MJA170 - NIVEAU : 02 - C230 - VACANT; MJA - MJA170 - NIVEAU : 02 - C232 - VACANT; MJA - MJA170 - NIVEAU : 02 - C2TL02 - VACANT</p> <p><u>Echantillons</u> : M098 - P001 <u>Description</u> : Colle / Joint de carrelage gris (plinthe)</p>	Présence d'amiante (Après analyse en laboratoire)

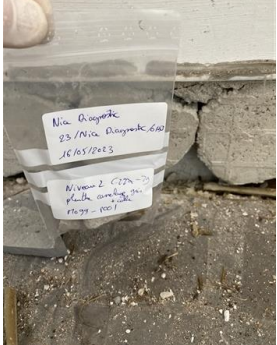
M099	<p><u>Localisation</u> : MJA - MJA170 - NIVEAU : 02 - C213 - VACANT; MJA - MJA170 - NIVEAU : 02 - C215-17 - VACANT; MJA - MJA170 - NIVEAU : 02 - C216 - VACANT; MJA - MJA170 - NIVEAU : 02 - C218 - VACANT; MJA - MJA170 - NIVEAU : 02 - C219 - VACANT; MJA - MJA170 - NIVEAU : 02 - C220 - VACANT; MJA - MJA170 - NIVEAU : 02 - C221 - VACANT; MJA - MJA170 - NIVEAU : 02 - C222 - VACANT; MJA - MJA170 - NIVEAU : 02 - C224 - VACANT; MJA - MJA170 - NIVEAU : 02 - C226 - VACANT; MJA - MJA170 - NIVEAU : 02 - C227-29 - VACANT; MJA - MJA170 - NIVEAU : 02 - C228 - VACANT; MJA - MJA170 - NIVEAU : 02 - C230 - VACANT; MJA - MJA170 - NIVEAU : 02 - C232 - VACANT; MJA - MJA170 - NIVEAU : 02 - C2TL02 - VACANT</p> <p><u>Echantillons</u> : M099 - P001 <u>Description</u> : Colle / Joint de carrelage gris (plinthe)</p>	Présence d'amiante (Après analyse en laboratoire)

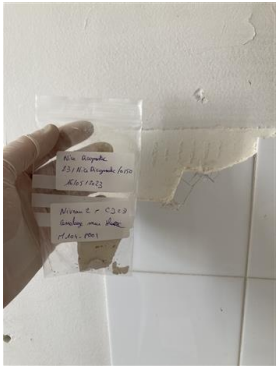
Zone	Identifiant + Description	Conclusion (justification)	Photo
M104	<p><u>Localisation</u> : MJA - MJA170 - NIVEAU : 02 - C224 - VACANT; MJA - MJA170 - NIVEAU : 02 - C228 - VACANT; MJA - MJA170 - NIVEAU : 02 - C2TL02 - VACANT</p> <p><u>Echantillons</u> : M104 - P001</p> <p><u>Description</u> : Colle de carrelage blanc (mur)</p>	Absence d'amiante (Après analyse en laboratoire)

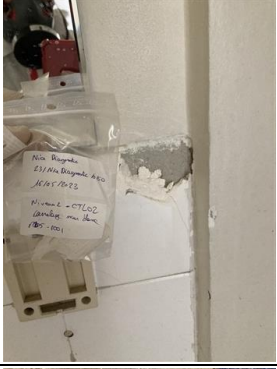
M105	<p><u>Localisation</u> : MJA - MJA170 - NIVEAU : 02 - C224 - VACANT; MJA - MJA170 - NIVEAU : 02 - C228 - VACANT; MJA - MJA170 - NIVEAU : 02 - C2TL02 - VACANT</p> <p><u>Echantillons</u> : M105 - P001</p> <p><u>Description</u> : Colle de carrelage blanc (mur)</p>	Absence d'amiante (Après analyse en laboratoire)

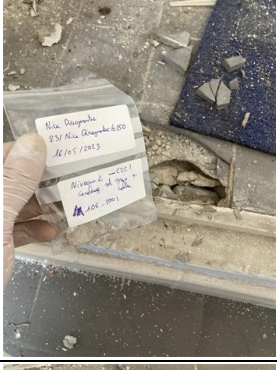
M106	<p><u>Localisation</u> : MJA - MJA170 - NIVEAU : 02 - C213 - VACANT; MJA - MJA170 - NIVEAU : 02 - C215-17 - VACANT; MJA - MJA170 - NIVEAU : 02 - C216 - VACANT; MJA - MJA170 - NIVEAU : 02 - C218 - VACANT; MJA - MJA170 - NIVEAU : 02 - C219 - VACANT; MJA - MJA170 - NIVEAU : 02 - C220 - VACANT; MJA - MJA170 - NIVEAU : 02 - C221 - VACANT; MJA - MJA170 - NIVEAU : 02 - C222 - VACANT; MJA - MJA170 - NIVEAU : 02 - C224 - VACANT; MJA - MJA170 - NIVEAU : 02 - C226 - VACANT; MJA - MJA170 - NIVEAU : 02 - C227-29 - VACANT; MJA - MJA170 - NIVEAU : 02 - C228 - VACANT; MJA - MJA170 - NIVEAU : 02 - C230 - VACANT; MJA - MJA170 - NIVEAU : 02 - C232 - VACANT; MJA - MJA170 - NIVEAU : 02 - C2TL02 - VACANT</p> <p><u>Echantillons</u> : M106 - P001</p> <p><u>Description</u> : Colle / Joint de carrelage gris</p>	Absence d'amiante (Après analyse en laboratoire)

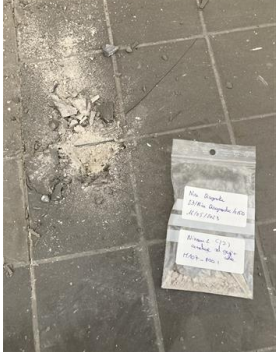
M107	<p><u>Localisation</u> : MJA - MJA170 - NIVEAU : 02 - C213 - VACANT; MJA - MJA170 - NIVEAU : 02 - C215-17 - VACANT; MJA - MJA170 - NIVEAU : 02 - C216 - VACANT; MJA - MJA170 - NIVEAU : 02 - C218 - VACANT; MJA - MJA170 - NIVEAU : 02 - C219 - VACANT; MJA - MJA170 - NIVEAU : 02 - C220 - VACANT; MJA - MJA170 - NIVEAU : 02 - C221 - VACANT; MJA - MJA170 - NIVEAU : 02 - C222 - VACANT; MJA - MJA170 - NIVEAU : 02 - C224 - VACANT; MJA - MJA170 - NIVEAU : 02 - C226 - VACANT; MJA - MJA170 - NIVEAU : 02 - C227-29 - VACANT; MJA - MJA170 - NIVEAU : 02 - C228 - VACANT; MJA - MJA170 - NIVEAU : 02 - C230 - VACANT; MJA - MJA170 - NIVEAU : 02 - C232 - VACANT; MJA - MJA170 - NIVEAU : 02 - C2TL02 - VACANT</p> <p><u>Echantillons</u> : M107 - P001</p> <p><u>Description</u> : Colle / Joint de carrelage gris</p>	Absence d'amiante (Après analyse en laboratoire)

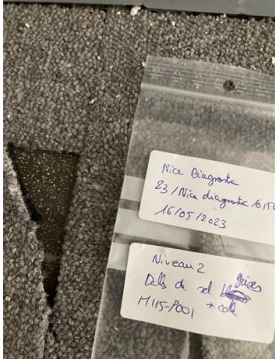
M115	<u>Localisation</u> : MJA - MJA170 - NIVEAU : 02 - C216 - VACANT <u>Echantillons</u> : M115 - P001 <u>Description</u> : Dalles de moquette + Colle	Absence d'amiante (Après analyse en laboratoire)

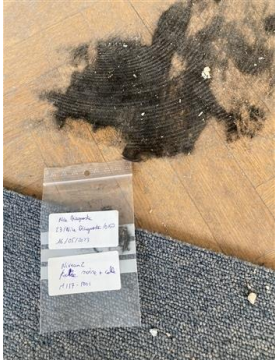
M117	<u>Localisation</u> : MJA - MJA170 - NIVEAU : 02 - C206-14 - VACANT <u>Echantillons</u> : M117 - P001 <u>Description</u> : Feutre noir + Colle	Absence d'amiante (Après analyse en laboratoire)

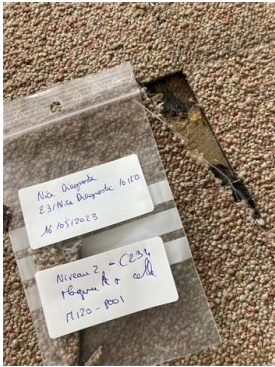
Zone	Identifiant + Description	Conclusion (justification)	Photo
M120	<p><u>Localisation</u> : MJA - MJA170 - NIVEAU : 02 - C234 - VACANT</p> <p><u>Echantillons</u> : M120 - P001</p> <p><u>Description</u> : Moquette + Colle</p>	Absence d'amiante (Après analyse en laboratoire)

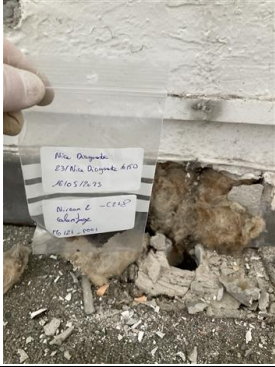
M121	<p><u>Localisation</u> : MJA - MJA170 - NIVEAU : 02 - C228 - VACANT</p> <p><u>Echantillons</u> : M121 - P001</p> <p><u>Description</u> : Calorifugeages</p>	Absence d'amiante (Après analyse en laboratoire)

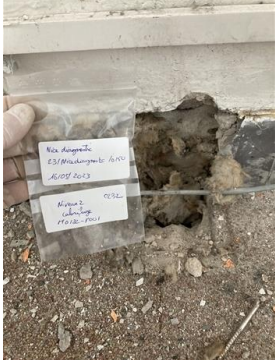
M122	<p><u>Localisation</u> : MJA - MJA170 - NIVEAU : 02 - C232 - VACANT</p> <p><u>Echantillons</u> : M122 - P001</p> <p><u>Description</u> : Calorifugeages</p>	Absence d'amiante (Après analyse en laboratoire)

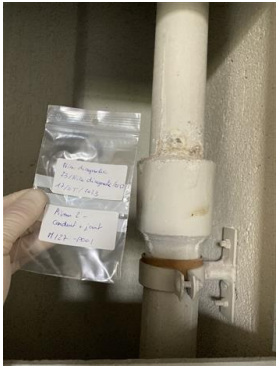
Zone	Identifiant + Description	Conclusion (justification)	Photo
M127	<p><u>Localisation</u> : MJA - MJA170 - NIVEAU : 02 - C2TC17 - VACANT; MJA - MJA170 - NIVEAU : 02 - C2TC18 - VACANT; MJA - MJA170 - NIVEAU : 02 - C2TC19 - VACANT; MJA - MJA170 - NIVEAU : 02 - C2TC20b - VACANT; MJA - MJA170 - NIVEAU : 02 - C2TC36 - VACANT <u>Echantillons</u> : M127 - P001 <u>Description</u> : Conduits + Joint</p>	Présence d'amiante (Après analyse en laboratoire)

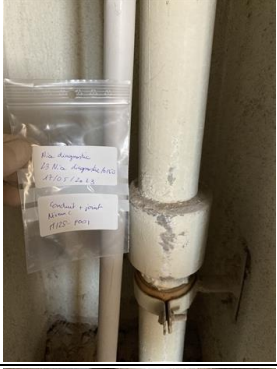
M128	<p><u>Localisation</u> : MJA - MJA170 - NIVEAU : 02 - C2TC17 - VACANT; MJA - MJA170 - NIVEAU : 02 - C2TC18 - VACANT; MJA - MJA170 - NIVEAU : 02 - C2TC19 - VACANT; MJA - MJA170 - NIVEAU : 02 - C2TC20b - VACANT; MJA - MJA170 - NIVEAU : 02 - C2TC36 - VACANT <u>Echantillons</u> : M128 - P001 <u>Description</u> : Conduits + Joint</p>	Présence d'amiante (Après analyse en laboratoire)

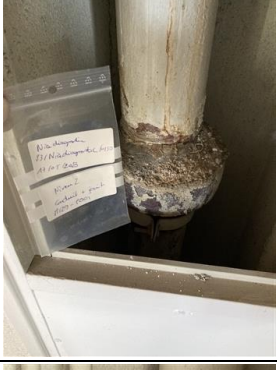
M129	<p><u>Localisation</u> : MJA - MJA170 - NIVEAU : 02 - C2TC07 - VACANT <u>Echantillons</u> : M129 - P001 <u>Description</u> : Conduits + Joint</p>	Absence d'amiante (Après analyse en laboratoire)

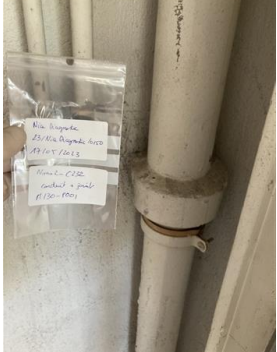
M130	<p><u>Localisation</u> : MJA - MJA170 - NIVEAU : 02 - C232 - VACANT <u>Echantillons</u> : M130 - P001 <u>Description</u> : Conduits + Joint</p>	Absence d'amiante (Après analyse en laboratoire)

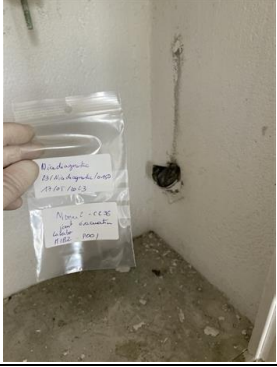
Zone	Identifiant + Description	Conclusion (justification)	Photo
M131	<p><u>Localisation</u> : MJA - MJA170 - NIVEAU : 02 - C2TC41 - VACANT</p> <p><u>Echantillons</u> : M131 - P001</p> <p><u>Description</u> : Conduits + Joint</p>	Absence d'amiante (Après analyse en laboratoire)	 
M132	<p><u>Localisation</u> : MJA - MJA170 - NIVEAU : 02 - C221 - VACANT; MJA - MJA170 - NIVEAU : 02 - C222 - VACANT; MJA - MJA170 - NIVEAU : 02 - C224 - VACANT; MJA - MJA170 - NIVEAU : 02 - C226 - VACANT; MJA - MJA170 - NIVEAU : 02 - C227-29 - VACANT; MJA - MJA170 - NIVEAU : 02 - C228 - VACANT; MJA - MJA170 - NIVEAU : 02 - C234 - VACANT; MJA - MJA170 - NIVEAU : 02 - C236 - VACANT; MJA - MJA170 - NIVEAU : 02 - C242 - VACANT</p> <p><u>Echantillons</u> : M132 - P001</p> <p><u>Description</u> : Joint Evacuation Lavabo</p>	Absence d'amiante (Après analyse en laboratoire)

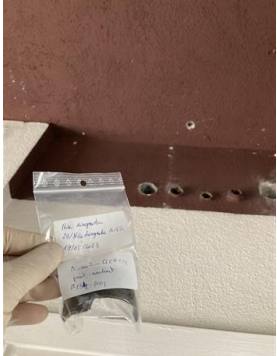
M134	<p><u>Localisation</u> : MJA - MJA170 - NIVEAU : 02 - C2CH04 - VACANT</p> <p><u>Echantillons</u> : M134 - P001</p> <p><u>Description</u> : joint de conduit</p>	Absence d'amiante (Après analyse en laboratoire)

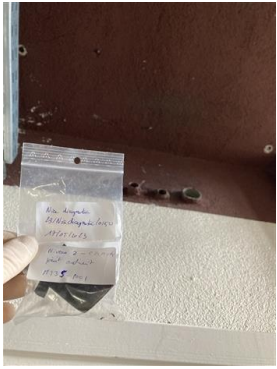
Zone	Identifiant + Description	Conclusion (justification)	Photo
M135	<p><u>Localisation</u> : MJA - MJA170 - NIVEAU : 02 - C2CH04 - VACANT</p> <p><u>Echantillons</u> : M135 - P001</p> <p><u>Description</u> : Joint de conduit</p>	Absence d'amiante (Après analyse en laboratoire)

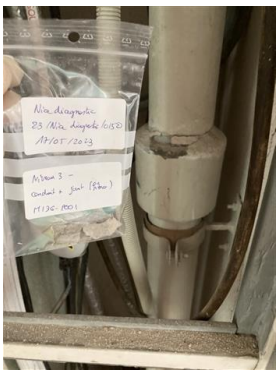
M136	<p><u>Localisation</u> : MJA - MJA170 - NIVEAU : 03 - C3TC05 - VACANT; MJA - MJA170 - NIVEAU : 03 - C3TC06 - VACANT; MJA - MJA170 - NIVEAU : 03 - C3TC07a - VACANT; MJA - MJA170 - NIVEAU : 03 - C3TC07b - VACANT; MJA - MJA170 - NIVEAU : 03 - C3TC09 - VACANT; MJA - MJA170 - NIVEAU : 03 - C3TC10 - VACANT; MJA - MJA170 - NIVEAU : 03 - C3TC13 - VACANT; MJA - MJA170 - NIVEAU : 03 - C3TC14 - VACANT; MJA - MJA170 - NIVEAU : 03 - C3TC15 - VACANT; MJA - MJA170 - NIVEAU : 03 - C3TC16 - VACANT; MJA - MJA170 - NIVEAU : 03 - C3TC17 - VACANT; MJA - MJA170 - NIVEAU : 03 - C3TC18 - VACANT; MJA - MJA170 - NIVEAU : 03 - C3TC19a - VACANT; MJA - MJA170 - NIVEAU : 03 - C3TC19b - VACANT; MJA - MJA170 - NIVEAU : 03 - C3TC20 - VACANT; MJA - MJA170 - NIVEAU : 03 - C3TC21 - VACANT; MJA - MJA170 - NIVEAU : 03 - C3TC22 - VACANT; MJA - MJA170 - NIVEAU : 03 - C3TC24 - VACANT; MJA - MJA170 - NIVEAU : 03 - C3TC24a - VACANT; MJA - MJA170 - NIVEAU : 03 - C3TC24b - VACANT; MJA - MJA170 - NIVEAU : 03 - C3TC27 - VACANT; MJA - MJA170 - NIVEAU : 03 - C3TC28 - VACANT; MJA - MJA170 - NIVEAU : 03 - C3TC29 - VACANT; MJA - MJA170 - NIVEAU : 03 - C3TC30 - VACANT; MJA - MJA170 - NIVEAU : 03 - C3TC31 - VACANT; MJA - MJA170 - NIVEAU : 03 - C3TC32 - VACANT; MJA - MJA170 - NIVEAU : 03 - C3TC34 - VACANT; MJA - MJA170 - NIVEAU : 03 - C3TC35 - VACANT; MJA - MJA170 - NIVEAU : 03 - C3TC36 - VACANT; MJA - MJA170 - NIVEAU : 03 - C3TC38 - VACANT; MJA - MJA170 - NIVEAU : 03 - C3TC41 - VACANT; MJA - MJA170 - NIVEAU : 03 - C3TC42 - VACANT</p> <p><u>Echantillons</u> : M136 - P001</p> <p><u>Description</u> : Conduits + Joint</p>	Présence d'amiante (Après analyse en laboratoire)

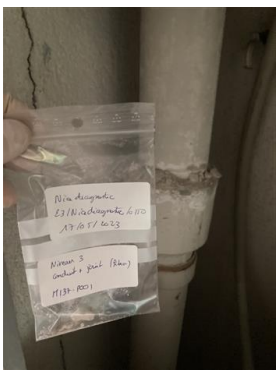
M137	<p><u>Localisation</u> : MJA - MJA170 - NIVEAU : 03 - C3TC05 - VACANT; MJA - MJA170 - NIVEAU : 03 - C3TC06 - VACANT; MJA - MJA170 - NIVEAU : 03 - C3TC07a - VACANT; MJA - MJA170 - NIVEAU : 03 - C3TC07b - VACANT; MJA - MJA170 - NIVEAU : 03 - C3TC09 - VACANT; MJA - MJA170 - NIVEAU : 03 - C3TC10 - VACANT; MJA - MJA170 - NIVEAU : 03 - C3TC13 - VACANT; MJA - MJA170 - NIVEAU : 03 - C3TC14 - VACANT; MJA - MJA170 - NIVEAU : 03 - C3TC15 - VACANT; MJA - MJA170 - NIVEAU : 03 - C3TC16 - VACANT; MJA - MJA170 - NIVEAU : 03 - C3TC17 - VACANT; MJA - MJA170 - NIVEAU : 03 - C3TC18 - VACANT; MJA - MJA170 - NIVEAU : 03 - C3TC19a - VACANT; MJA - MJA170 - NIVEAU : 03 - C3TC19b - VACANT; MJA - MJA170 - NIVEAU : 03 - C3TC20 - VACANT; MJA - MJA170 - NIVEAU : 03 - C3TC21 - VACANT; MJA - MJA170 - NIVEAU : 03 - C3TC22 - VACANT; MJA - MJA170 - NIVEAU : 03 - C3TC24 - VACANT; MJA - MJA170 - NIVEAU : 03 - C3TC24a - VACANT; MJA - MJA170 - NIVEAU : 03 - C3TC24b - VACANT; MJA - MJA170 - NIVEAU : 03 - C3TC27 - VACANT; MJA - MJA170 - NIVEAU : 03 - C3TC28 - VACANT; MJA - MJA170 - NIVEAU : 03 - C3TC29 - VACANT; MJA - MJA170 - NIVEAU : 03 - C3TC30 - VACANT; MJA - MJA170 - NIVEAU : 03 - C3TC31 - VACANT; MJA - MJA170 - NIVEAU : 03 - C3TC32 - VACANT; MJA - MJA170 - NIVEAU : 03 - C3TC34 - VACANT; MJA - MJA170 - NIVEAU : 03 - C3TC35 - VACANT; MJA - MJA170 - NIVEAU : 03 - C3TC36 - VACANT; MJA - MJA170 - NIVEAU : 03 - C3TC38 - VACANT; MJA - MJA170 - NIVEAU : 03 - C3TC41 - VACANT; MJA - MJA170 - NIVEAU : 03 - C3TC42 - VACANT</p> <p><u>Echantillons</u> : M137 - P001</p> <p><u>Description</u> : Conduits + Joint</p>	Présence d'amiante (Après analyse en laboratoire)

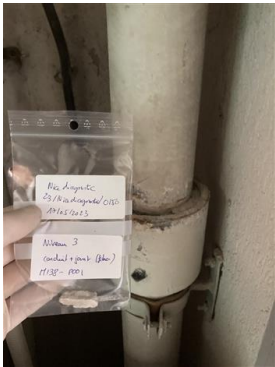
Zone	Identifiant + Description	Conclusion (justification)	Photo
M138	<p><u>Localisation</u> : MJA - MJA170 - NIVEAU : 03 - C3TC05 - VACANT; MJA - MJA170 - NIVEAU : 03 - C3TC06 - VACANT; MJA - MJA170 - NIVEAU : 03 - C3TC07a - VACANT; MJA - MJA170 - NIVEAU : 03 - C3TC07b - VACANT; MJA - MJA170 - NIVEAU : 03 - C3TC09 - VACANT; MJA - MJA170 - NIVEAU : 03 - C3TC10 - VACANT; MJA - MJA170 - NIVEAU : 03 - C3TC13 - VACANT; MJA - MJA170 - NIVEAU : 03 - C3TC14 - VACANT; MJA - MJA170 - NIVEAU : 03 - C3TC15 - VACANT; MJA - MJA170 - NIVEAU : 03 - C3TC16 - VACANT; MJA - MJA170 - NIVEAU : 03 - C3TC17 - VACANT; MJA - MJA170 - NIVEAU : 03 - C3TC18 - VACANT; MJA - MJA170 - NIVEAU : 03 - C3TC19a - VACANT; MJA - MJA170 - NIVEAU : 03 - C3TC19b - VACANT; MJA - MJA170 - NIVEAU : 03 - C3TC20 - VACANT; MJA - MJA170 - NIVEAU : 03 - C3TC21 - VACANT; MJA - MJA170 - NIVEAU : 03 - C3TC22 - VACANT; MJA - MJA170 - NIVEAU : 03 - C3TC24 - VACANT; MJA - MJA170 - NIVEAU : 03 - C3TC24a - VACANT; MJA - MJA170 - NIVEAU : 03 - C3TC24b - VACANT; MJA - MJA170 - NIVEAU : 03 - C3TC27 - VACANT; MJA - MJA170 - NIVEAU : 03 - C3TC28 - VACANT; MJA - MJA170 - NIVEAU : 03 - C3TC29 - VACANT; MJA - MJA170 - NIVEAU : 03 - C3TC30 - VACANT; MJA - MJA170 - NIVEAU : 03 - C3TC31 - VACANT; MJA - MJA170 - NIVEAU : 03 - C3TC32 - VACANT; MJA - MJA170 - NIVEAU : 03 - C3TC34 - VACANT; MJA - MJA170 - NIVEAU : 03 - C3TC35 - VACANT; MJA - MJA170 - NIVEAU : 03 - C3TC36 - VACANT; MJA - MJA170 - NIVEAU : 03 - C3TC38 - VACANT; MJA - MJA170 - NIVEAU : 03 - C3TC41 - VACANT; MJA - MJA170 - NIVEAU : 03 - C3TC42 - VACANT</p> <p><u>Echantillons</u> : M138 - P001 <u>Description</u> : Conduits + Joint</p>	Présence d'amiante (Après analyse en laboratoire)

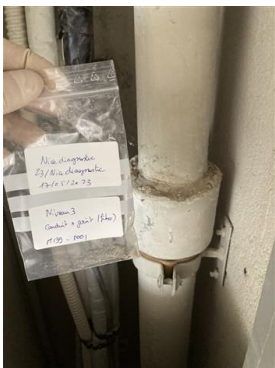
M139	<p><u>Localisation</u> : MJA - MJA170 - NIVEAU : 03 - C3TC05 - VACANT; MJA - MJA170 - NIVEAU : 03 - C3TC06 - VACANT; MJA - MJA170 - NIVEAU : 03 - C3TC07a - VACANT; MJA - MJA170 - NIVEAU : 03 - C3TC07b - VACANT; MJA - MJA170 - NIVEAU : 03 - C3TC09 - VACANT; MJA - MJA170 - NIVEAU : 03 - C3TC10 - VACANT; MJA - MJA170 - NIVEAU : 03 - C3TC13 - VACANT; MJA - MJA170 - NIVEAU : 03 - C3TC14 - VACANT; MJA - MJA170 - NIVEAU : 03 - C3TC15 - VACANT; MJA - MJA170 - NIVEAU : 03 - C3TC16 - VACANT; MJA - MJA170 - NIVEAU : 03 - C3TC17 - VACANT; MJA - MJA170 - NIVEAU : 03 - C3TC18 - VACANT; MJA - MJA170 - NIVEAU : 03 - C3TC19a - VACANT; MJA - MJA170 - NIVEAU : 03 - C3TC19b - VACANT; MJA - MJA170 - NIVEAU : 03 - C3TC20 - VACANT; MJA - MJA170 - NIVEAU : 03 - C3TC21 - VACANT; MJA - MJA170 - NIVEAU : 03 - C3TC22 - VACANT; MJA - MJA170 - NIVEAU : 03 - C3TC24 - VACANT; MJA - MJA170 - NIVEAU : 03 - C3TC24a - VACANT; MJA - MJA170 - NIVEAU : 03 - C3TC24b - VACANT; MJA - MJA170 - NIVEAU : 03 - C3TC27 - VACANT; MJA - MJA170 - NIVEAU : 03 - C3TC28 - VACANT; MJA - MJA170 - NIVEAU : 03 - C3TC29 - VACANT; MJA - MJA170 - NIVEAU : 03 - C3TC30 - VACANT; MJA - MJA170 - NIVEAU : 03 - C3TC31 - VACANT; MJA - MJA170 - NIVEAU : 03 - C3TC32 - VACANT; MJA - MJA170 - NIVEAU : 03 - C3TC34 - VACANT; MJA - MJA170 - NIVEAU : 03 - C3TC35 - VACANT; MJA - MJA170 - NIVEAU : 03 - C3TC36 - VACANT; MJA - MJA170 - NIVEAU : 03 - C3TC38 - VACANT; MJA - MJA170 - NIVEAU : 03 - C3TC41 - VACANT; MJA - MJA170 - NIVEAU : 03 - C3TC42 - VACANT</p> <p><u>Echantillons</u> : M139 - P001 <u>Description</u> : Conduits + Joint</p>	Présence d'amiante (Après analyse en laboratoire)

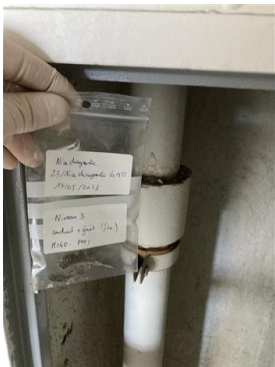
Zone	Identifiant + Description	Conclusion (justification)	Photo
M140	<p><u>Localisation</u> : MJA - MJA170 - NIVEAU : 03 - C3TC05 - VACANT; MJA - MJA170 - NIVEAU : 03 - C3TC06 - VACANT; MJA - MJA170 - NIVEAU : 03 - C3TC07a - VACANT; MJA - MJA170 - NIVEAU : 03 - C3TC07b - VACANT; MJA - MJA170 - NIVEAU : 03 - C3TC09 - VACANT; MJA - MJA170 - NIVEAU : 03 - C3TC10 - VACANT; MJA - MJA170 - NIVEAU : 03 - C3TC13 - VACANT; MJA - MJA170 - NIVEAU : 03 - C3TC14 - VACANT; MJA - MJA170 - NIVEAU : 03 - C3TC15 - VACANT; MJA - MJA170 - NIVEAU : 03 - C3TC16 - VACANT; MJA - MJA170 - NIVEAU : 03 - C3TC17 - VACANT; MJA - MJA170 - NIVEAU : 03 - C3TC18 - VACANT; MJA - MJA170 - NIVEAU : 03 - C3TC19a - VACANT; MJA - MJA170 - NIVEAU : 03 - C3TC19b - VACANT; MJA - MJA170 - NIVEAU : 03 - C3TC20 - VACANT; MJA - MJA170 - NIVEAU : 03 - C3TC21 - VACANT; MJA - MJA170 - NIVEAU : 03 - C3TC22 - VACANT; MJA - MJA170 - NIVEAU : 03 - C3TC24 - VACANT; MJA - MJA170 - NIVEAU : 03 - C3TC24a - VACANT; MJA - MJA170 - NIVEAU : 03 - C3TC24b - VACANT; MJA - MJA170 - NIVEAU : 03 - C3TC27 - VACANT; MJA - MJA170 - NIVEAU : 03 - C3TC28 - VACANT; MJA - MJA170 - NIVEAU : 03 - C3TC29 - VACANT; MJA - MJA170 - NIVEAU : 03 - C3TC30 - VACANT; MJA - MJA170 - NIVEAU : 03 - C3TC31 - VACANT; MJA - MJA170 - NIVEAU : 03 - C3TC32 - VACANT; MJA - MJA170 - NIVEAU : 03 - C3TC34 - VACANT; MJA - MJA170 - NIVEAU : 03 - C3TC35 - VACANT; MJA - MJA170 - NIVEAU : 03 - C3TC36 - VACANT; MJA - MJA170 - NIVEAU : 03 - C3TC38 - VACANT; MJA - MJA170 - NIVEAU : 03 - C3TC41 - VACANT; MJA - MJA170 - NIVEAU : 03 - C3TC42 - VACANT</p> <p><u>Echantillons</u> : M140 - P001 <u>Description</u> : Conduits + Joint</p>	Présence d'amiante (Après analyse en laboratoire)

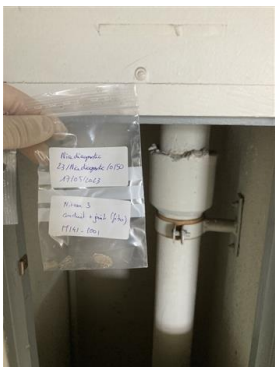
M141	<p><u>Localisation</u> : MJA - MJA170 - NIVEAU : 03 - C3TC05 - VACANT; MJA - MJA170 - NIVEAU : 03 - C3TC06 - VACANT; MJA - MJA170 - NIVEAU : 03 - C3TC07a - VACANT; MJA - MJA170 - NIVEAU : 03 - C3TC07b - VACANT; MJA - MJA170 - NIVEAU : 03 - C3TC09 - VACANT; MJA - MJA170 - NIVEAU : 03 - C3TC10 - VACANT; MJA - MJA170 - NIVEAU : 03 - C3TC13 - VACANT; MJA - MJA170 - NIVEAU : 03 - C3TC14 - VACANT; MJA - MJA170 - NIVEAU : 03 - C3TC15 - VACANT; MJA - MJA170 - NIVEAU : 03 - C3TC16 - VACANT; MJA - MJA170 - NIVEAU : 03 - C3TC17 - VACANT; MJA - MJA170 - NIVEAU : 03 - C3TC18 - VACANT; MJA - MJA170 - NIVEAU : 03 - C3TC19a - VACANT; MJA - MJA170 - NIVEAU : 03 - C3TC19b - VACANT; MJA - MJA170 - NIVEAU : 03 - C3TC20 - VACANT; MJA - MJA170 - NIVEAU : 03 - C3TC21 - VACANT; MJA - MJA170 - NIVEAU : 03 - C3TC22 - VACANT; MJA - MJA170 - NIVEAU : 03 - C3TC24 - VACANT; MJA - MJA170 - NIVEAU : 03 - C3TC24a - VACANT; MJA - MJA170 - NIVEAU : 03 - C3TC24b - VACANT; MJA - MJA170 - NIVEAU : 03 - C3TC27 - VACANT; MJA - MJA170 - NIVEAU : 03 - C3TC28 - VACANT; MJA - MJA170 - NIVEAU : 03 - C3TC29 - VACANT; MJA - MJA170 - NIVEAU : 03 - C3TC30 - VACANT; MJA - MJA170 - NIVEAU : 03 - C3TC31 - VACANT; MJA - MJA170 - NIVEAU : 03 - C3TC32 - VACANT; MJA - MJA170 - NIVEAU : 03 - C3TC34 - VACANT; MJA - MJA170 - NIVEAU : 03 - C3TC35 - VACANT; MJA - MJA170 - NIVEAU : 03 - C3TC36 - VACANT; MJA - MJA170 - NIVEAU : 03 - C3TC38 - VACANT; MJA - MJA170 - NIVEAU : 03 - C3TC41 - VACANT; MJA - MJA170 - NIVEAU : 03 - C3TC42 - VACANT</p> <p><u>Echantillons</u> : M141 - P001 <u>Description</u> : Conduits + Joint</p>	Présence d'amiante (Après analyse en laboratoire)

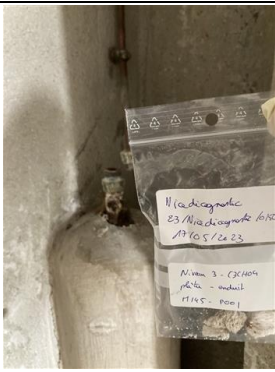
M145	<p><u>Localisation</u> : MJA - MJA170 - NIVEAU : 03 - C3CH04 - VACANT</p> <p><u>Echantillons</u> : M145 - P001</p> <p><u>Description</u> : Enveloppes de calorifuges plâtre</p>	Absence d'amiante (Après analyse en laboratoire)

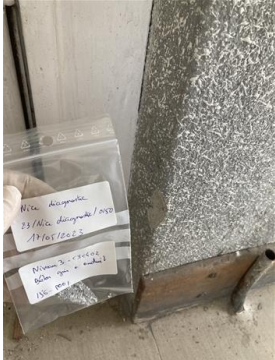
M156	<p><u>Localisation</u> : MJA - MJA170 - NIVEAU : 03 - C3CH02 - VACANT; MJA - MJA170 - NIVEAU : 03 - C3CH04 - VACANT; MJA - MJA170 - NIVEAU : 03 - C3CH06 - VACANT</p> <p><u>Echantillons</u> : M156 - P001 <u>Description</u> : Béton + Enduit Gris (Mur)</p>	Absence d'amiante (Après analyse en laboratoire)

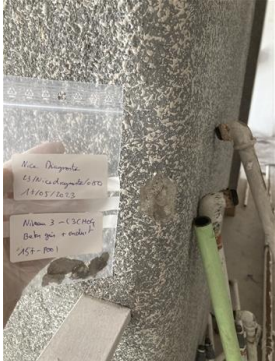
M157	<p><u>Localisation</u> : MJA - MJA170 - NIVEAU : 03 - C3CH02 - VACANT; MJA - MJA170 - NIVEAU : 03 - C3CH04 - VACANT; MJA - MJA170 - NIVEAU : 03 - C3CH06 - VACANT</p> <p><u>Echantillons</u> : M157 - P001 <u>Description</u> : Béton + Enduit Gris (Mur)</p>	Absence d'amiante (Après analyse en laboratoire)

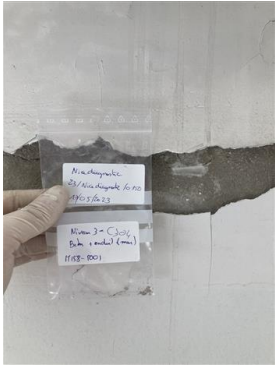
Zone	Identifiant + Description	Conclusion (justification)	Photo
M158	<p><u>Localisation</u> : MJA - MJA170 - NIVEAU : 03 - C301 - VACANT; MJA - MJA170 - NIVEAU : 03 - C302 - VACANT; MJA - MJA170 - NIVEAU : 03 - C303 - VACANT; MJA - MJA170 - NIVEAU : 03 - C304 - VACANT; MJA - MJA170 - NIVEAU : 03 - C305 - VACANT; MJA - MJA170 - NIVEAU : 03 - C306-08 - VACANT; MJA - MJA170 - NIVEAU : 03 - C309 - VACANT; MJA - MJA170 - NIVEAU : 03 - C310 - VACANT; MJA - MJA170 - NIVEAU : 03 - C311-13 - VACANT; MJA - MJA170 - NIVEAU : 03 - C312-14 - VACANT; MJA - MJA170 - NIVEAU : 03 - C315-17 - VACANT; MJA - MJA170 - NIVEAU : 03 - C316 - VACANT; MJA - MJA170 - NIVEAU : 03 - C318-20 - VACANT; MJA - MJA170 - NIVEAU : 03 - C319-21 - VACANT; MJA - MJA170 - NIVEAU : 03 - C322 - VACANT; MJA - MJA170 - NIVEAU : 03 - C324-26 - VACANT; MJA - MJA170 - NIVEAU : 03 - C327 - VACANT; MJA - MJA170 - NIVEAU : 03 - C328 - VACANT; MJA - MJA170 - NIVEAU : 03 - C329-31 - VACANT; MJA - MJA170 - NIVEAU : 03 - C330 - VACANT; MJA - MJA170 - NIVEAU : 03 - C332 - VACANT; MJA - MJA170 - NIVEAU : 03 - C333-37 - VACANT; MJA - MJA170 - NIVEAU : 03 - C334-36 - VACANT; MJA - MJA170 - NIVEAU : 03 - C338 - VACANT; MJA - MJA170 - NIVEAU : 03 - C339 - VACANT; MJA - MJA170 - NIVEAU : 03 - C341 - VACANT; MJA - MJA170 - NIVEAU : 03 - C342 - VACANT; MJA - MJA170 - NIVEAU : 03 - C3CH03 - VACANT; MJA - MJA170 - NIVEAU : 03 - C3CH05 - VACANT; MJA - MJA170 - NIVEAU : 03 - C3TL01 - VACANT; MJA - MJA170 - NIVEAU : 03 - C3TL02 - VACANT; MJA - MJA170 - NIVEAU : 03 - C3TC02 - VACANT; MJA - MJA170 - NIVEAU : 03 - C3TC05 - VACANT; MJA - MJA170 - NIVEAU : 03 - C3TC06 - VACANT; MJA - MJA170 - NIVEAU : 03 - C3TC07a - VACANT; MJA - MJA170 - NIVEAU : 03 - C3TC07b - VACANT; MJA - MJA170 - NIVEAU : 03 - C3TC09 - VACANT; MJA - MJA170 - NIVEAU : 03 - C3TC10 - VACANT; MJA - MJA170 - NIVEAU : 03 - C3TC11 - VACANT; MJA - MJA170 - NIVEAU : 03 - C3TC13 - VACANT; MJA - MJA170 - NIVEAU : 03 - C3TC14 - VACANT; MJA - MJA170 - NIVEAU : 03 - C3TC15 - VACANT; MJA - MJA170 - NIVEAU : 03 - C3TC16 - VACANT; MJA - MJA170 - NIVEAU : 03 - C3TC17 - VACANT; MJA - MJA170 - NIVEAU : 03 - C3TC18 - VACANT; MJA - MJA170 - NIVEAU : 03 - C3TC19a - VACANT; MJA - MJA170 - NIVEAU : 03 - C3TC19b - VACANT; MJA - MJA170 - NIVEAU : 03 - C3TC20 - VACANT; MJA - MJA170 - NIVEAU : 03 - C3TC21 - VACANT; MJA - MJA170 - NIVEAU : 03 - C3TC22 - VACANT; MJA - MJA170 - NIVEAU : 03 - C3TC24 - VACANT; MJA - MJA170 - NIVEAU : 03 - C3TC24a - VACANT; MJA - MJA170 - NIVEAU : 03 - C3TC24b - VACANT; MJA - MJA170 - NIVEAU : 03 - C3TC27 - VACANT; MJA - MJA170 - NIVEAU : 03 - C3TC28 - VACANT; MJA - MJA170 - NIVEAU : 03 - C3TC29 - VACANT; MJA - MJA170 - NIVEAU : 03 - C3TC30 - VACANT; MJA - MJA170 - NIVEAU : 03 - C3TC31 - VACANT; MJA - MJA170 - NIVEAU : 03 - C3TC32 - VACANT; MJA - MJA170 - NIVEAU : 03 - C3TC34 - VACANT; MJA - MJA170 - NIVEAU : 03 - C3TC35 - VACANT; MJA - MJA170 - NIVEAU : 03 - C3TC36 - VACANT; MJA - MJA170 - NIVEAU : 03 - C3TC38 - VACANT; MJA - MJA170 - NIVEAU : 03 - C3TC41 - VACANT; MJA - MJA170 - NIVEAU : 03 - C3TC42 - VACANT</p> <p><u>Echantillons</u> : M158 - P001 Description : Béton + Enduit (Mur)</p>	<p>Présence d'amiante (Après analyse en laboratoire)</p>

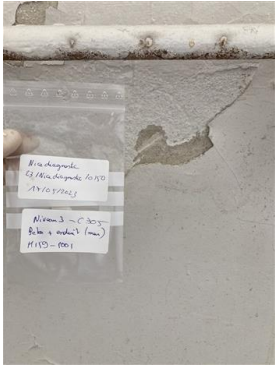
Zone	Identifiant + Description	Conclusion (justification)	Photo
M159	<p><u>Localisation</u> : MJA - MJA170 - NIVEAU : 03 - C301 - VACANT; MJA - MJA170 - NIVEAU : 03 - C302 - VACANT; MJA - MJA170 - NIVEAU : 03 - C303 - VACANT; MJA - MJA170 - NIVEAU : 03 - C304 - VACANT; MJA - MJA170 - NIVEAU : 03 - C305 - VACANT; MJA - MJA170 - NIVEAU : 03 - C306-08 - VACANT; MJA - MJA170 - NIVEAU : 03 - C309 - VACANT; MJA - MJA170 - NIVEAU : 03 - C310 - VACANT; MJA - MJA170 - NIVEAU : 03 - C311-13 - VACANT; MJA - MJA170 - NIVEAU : 03 - C312-14 - VACANT; MJA - MJA170 - NIVEAU : 03 - C315-17 - VACANT; MJA - MJA170 - NIVEAU : 03 - C316 - VACANT; MJA - MJA170 - NIVEAU : 03 - C318-20 - VACANT; MJA - MJA170 - NIVEAU : 03 - C319-21 - VACANT; MJA - MJA170 - NIVEAU : 03 - C322 - VACANT; MJA - MJA170 - NIVEAU : 03 - C324-26 - VACANT; MJA - MJA170 - NIVEAU : 03 - C327 - VACANT; MJA - MJA170 - NIVEAU : 03 - C328 - VACANT; MJA - MJA170 - NIVEAU : 03 - C329-31 - VACANT; MJA - MJA170 - NIVEAU : 03 - C330 - VACANT; MJA - MJA170 - NIVEAU : 03 - C332 - VACANT; MJA - MJA170 - NIVEAU : 03 - C333-37 - VACANT; MJA - MJA170 - NIVEAU : 03 - C334-36 - VACANT; MJA - MJA170 - NIVEAU : 03 - C338 - VACANT; MJA - MJA170 - NIVEAU : 03 - C339 - VACANT; MJA - MJA170 - NIVEAU : 03 - C341 - VACANT; MJA - MJA170 - NIVEAU : 03 - C342 - VACANT; MJA - MJA170 - NIVEAU : 03 - C3CH03 - VACANT; MJA - MJA170 - NIVEAU : 03 - C3CH05 - VACANT; MJA - MJA170 - NIVEAU : 03 - C3TL01 - VACANT; MJA - MJA170 - NIVEAU : 03 - C3TL02 - VACANT; MJA - MJA170 - NIVEAU : 03 - C3TC02 - VACANT; MJA - MJA170 - NIVEAU : 03 - C3TC05 - VACANT; MJA - MJA170 - NIVEAU : 03 - C3TC06 - VACANT; MJA - MJA170 - NIVEAU : 03 - C3TC07a - VACANT; MJA - MJA170 - NIVEAU : 03 - C3TC07b - VACANT; MJA - MJA170 - NIVEAU : 03 - C3TC09 - VACANT; MJA - MJA170 - NIVEAU : 03 - C3TC10 - VACANT; MJA - MJA170 - NIVEAU : 03 - C3TC11 - VACANT; MJA - MJA170 - NIVEAU : 03 - C3TC13 - VACANT; MJA - MJA170 - NIVEAU : 03 - C3TC14 - VACANT; MJA - MJA170 - NIVEAU : 03 - C3TC15 - VACANT; MJA - MJA170 - NIVEAU : 03 - C3TC16 - VACANT; MJA - MJA170 - NIVEAU : 03 - C3TC17 - VACANT; MJA - MJA170 - NIVEAU : 03 - C3TC18 - VACANT; MJA - MJA170 - NIVEAU : 03 - C3TC19a - VACANT; MJA - MJA170 - NIVEAU : 03 - C3TC19b - VACANT; MJA - MJA170 - NIVEAU : 03 - C3TC20 - VACANT; MJA - MJA170 - NIVEAU : 03 - C3TC21 - VACANT; MJA - MJA170 - NIVEAU : 03 - C3TC22 - VACANT; MJA - MJA170 - NIVEAU : 03 - C3TC24 - VACANT; MJA - MJA170 - NIVEAU : 03 - C3TC24a - VACANT; MJA - MJA170 - NIVEAU : 03 - C3TC24b - VACANT; MJA - MJA170 - NIVEAU : 03 - C3TC27 - VACANT; MJA - MJA170 - NIVEAU : 03 - C3TC28 - VACANT; MJA - MJA170 - NIVEAU : 03 - C3TC29 - VACANT; MJA - MJA170 - NIVEAU : 03 - C3TC30 - VACANT; MJA - MJA170 - NIVEAU : 03 - C3TC31 - VACANT; MJA - MJA170 - NIVEAU : 03 - C3TC32 - VACANT; MJA - MJA170 - NIVEAU : 03 - C3TC34 - VACANT; MJA - MJA170 - NIVEAU : 03 - C3TC35 - VACANT; MJA - MJA170 - NIVEAU : 03 - C3TC36 - VACANT; MJA - MJA170 - NIVEAU : 03 - C3TC38 - VACANT; MJA - MJA170 - NIVEAU : 03 - C3TC41 - VACANT; MJA - MJA170 - NIVEAU : 03 - C3TC42 - VACANT</p> <p><u>Echantillons</u> : M159 - P001 Description : Béton + Enduit (Mur)</p>	Présence d'amiante (Après analyse en laboratoire)

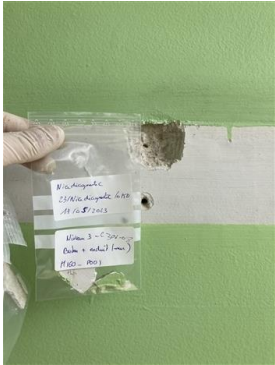
Zone	Identifiant + Description	Conclusion (justification)	Photo
M160	<p><u>Localisation</u> : MJA - MJA170 - NIVEAU : 03 - C301 - VACANT; MJA - MJA170 - NIVEAU : 03 - C302 - VACANT; MJA - MJA170 - NIVEAU : 03 - C303 - VACANT; MJA - MJA170 - NIVEAU : 03 - C304 - VACANT; MJA - MJA170 - NIVEAU : 03 - C305 - VACANT; MJA - MJA170 - NIVEAU : 03 - C306-08 - VACANT; MJA - MJA170 - NIVEAU : 03 - C309 - VACANT; MJA - MJA170 - NIVEAU : 03 - C310 - VACANT; MJA - MJA170 - NIVEAU : 03 - C311-13 - VACANT; MJA - MJA170 - NIVEAU : 03 - C312-14 - VACANT; MJA - MJA170 - NIVEAU : 03 - C315-17 - VACANT; MJA - MJA170 - NIVEAU : 03 - C316 - VACANT; MJA - MJA170 - NIVEAU : 03 - C318-20 - VACANT; MJA - MJA170 - NIVEAU : 03 - C319-21 - VACANT; MJA - MJA170 - NIVEAU : 03 - C322 - VACANT; MJA - MJA170 - NIVEAU : 03 - C324-26 - VACANT; MJA - MJA170 - NIVEAU : 03 - C327 - VACANT; MJA - MJA170 - NIVEAU : 03 - C328 - VACANT; MJA - MJA170 - NIVEAU : 03 - C329-31 - VACANT; MJA - MJA170 - NIVEAU : 03 - C330 - VACANT; MJA - MJA170 - NIVEAU : 03 - C332 - VACANT; MJA - MJA170 - NIVEAU : 03 - C333-37 - VACANT; MJA - MJA170 - NIVEAU : 03 - C334-36 - VACANT; MJA - MJA170 - NIVEAU : 03 - C338 - VACANT; MJA - MJA170 - NIVEAU : 03 - C339 - VACANT; MJA - MJA170 - NIVEAU : 03 - C341 - VACANT; MJA - MJA170 - NIVEAU : 03 - C342 - VACANT; MJA - MJA170 - NIVEAU : 03 - C3CH03 - VACANT; MJA - MJA170 - NIVEAU : 03 - C3CH05 - VACANT; MJA - MJA170 - NIVEAU : 03 - C3TL01 - VACANT; MJA - MJA170 - NIVEAU : 03 - C3TL02 - VACANT; MJA - MJA170 - NIVEAU : 03 - C3TC02 - VACANT; MJA - MJA170 - NIVEAU : 03 - C3TC05 - VACANT; MJA - MJA170 - NIVEAU : 03 - C3TC06 - VACANT; MJA - MJA170 - NIVEAU : 03 - C3TC07a - VACANT; MJA - MJA170 - NIVEAU : 03 - C3TC07b - VACANT; MJA - MJA170 - NIVEAU : 03 - C3TC09 - VACANT; MJA - MJA170 - NIVEAU : 03 - C3TC10 - VACANT; MJA - MJA170 - NIVEAU : 03 - C3TC11 - VACANT; MJA - MJA170 - NIVEAU : 03 - C3TC13 - VACANT; MJA - MJA170 - NIVEAU : 03 - C3TC14 - VACANT; MJA - MJA170 - NIVEAU : 03 - C3TC15 - VACANT; MJA - MJA170 - NIVEAU : 03 - C3TC16 - VACANT; MJA - MJA170 - NIVEAU : 03 - C3TC17 - VACANT; MJA - MJA170 - NIVEAU : 03 - C3TC18 - VACANT; MJA - MJA170 - NIVEAU : 03 - C3TC19a - VACANT; MJA - MJA170 - NIVEAU : 03 - C3TC19b - VACANT; MJA - MJA170 - NIVEAU : 03 - C3TC20 - VACANT; MJA - MJA170 - NIVEAU : 03 - C3TC21 - VACANT; MJA - MJA170 - NIVEAU : 03 - C3TC22 - VACANT; MJA - MJA170 - NIVEAU : 03 - C3TC24 - VACANT; MJA - MJA170 - NIVEAU : 03 - C3TC24a - VACANT; MJA - MJA170 - NIVEAU : 03 - C3TC24b - VACANT; MJA - MJA170 - NIVEAU : 03 - C3TC27 - VACANT; MJA - MJA170 - NIVEAU : 03 - C3TC28 - VACANT; MJA - MJA170 - NIVEAU : 03 - C3TC29 - VACANT; MJA - MJA170 - NIVEAU : 03 - C3TC30 - VACANT; MJA - MJA170 - NIVEAU : 03 - C3TC31 - VACANT; MJA - MJA170 - NIVEAU : 03 - C3TC32 - VACANT; MJA - MJA170 - NIVEAU : 03 - C3TC34 - VACANT; MJA - MJA170 - NIVEAU : 03 - C3TC35 - VACANT; MJA - MJA170 - NIVEAU : 03 - C3TC36 - VACANT; MJA - MJA170 - NIVEAU : 03 - C3TC38 - VACANT; MJA - MJA170 - NIVEAU : 03 - C3TC41 - VACANT; MJA - MJA170 - NIVEAU : 03 - C3TC42 - VACANT</p> <p><u>Echantillons</u> : M160 - P001 Description : Béton + Enduit (Mur)</p>	<p>Présence d'amiante (Après analyse en laboratoire)</p>

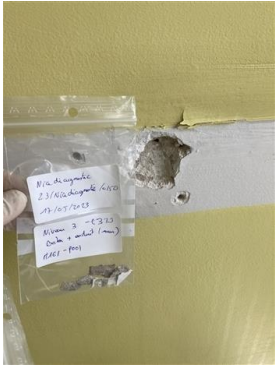
Zone	Identifiant + Description	Conclusion (justification)	Photo
M161	<p><u>Localisation</u> : MJA - MJA170 - NIVEAU : 03 - C301 - VACANT; MJA - MJA170 - NIVEAU : 03 - C302 - VACANT; MJA - MJA170 - NIVEAU : 03 - C303 - VACANT; MJA - MJA170 - NIVEAU : 03 - C304 - VACANT; MJA - MJA170 - NIVEAU : 03 - C305 - VACANT; MJA - MJA170 - NIVEAU : 03 - C306-08 - VACANT; MJA - MJA170 - NIVEAU : 03 - C309 - VACANT; MJA - MJA170 - NIVEAU : 03 - C310 - VACANT; MJA - MJA170 - NIVEAU : 03 - C311-13 - VACANT; MJA - MJA170 - NIVEAU : 03 - C312-14 - VACANT; MJA - MJA170 - NIVEAU : 03 - C315-17 - VACANT; MJA - MJA170 - NIVEAU : 03 - C316 - VACANT; MJA - MJA170 - NIVEAU : 03 - C318-20 - VACANT; MJA - MJA170 - NIVEAU : 03 - C319-21 - VACANT; MJA - MJA170 - NIVEAU : 03 - C322 - VACANT; MJA - MJA170 - NIVEAU : 03 - C324-26 - VACANT; MJA - MJA170 - NIVEAU : 03 - C327 - VACANT; MJA - MJA170 - NIVEAU : 03 - C328 - VACANT; MJA - MJA170 - NIVEAU : 03 - C329-31 - VACANT; MJA - MJA170 - NIVEAU : 03 - C330 - VACANT; MJA - MJA170 - NIVEAU : 03 - C332 - VACANT; MJA - MJA170 - NIVEAU : 03 - C333-37 - VACANT; MJA - MJA170 - NIVEAU : 03 - C334-36 - VACANT; MJA - MJA170 - NIVEAU : 03 - C338 - VACANT; MJA - MJA170 - NIVEAU : 03 - C339 - VACANT; MJA - MJA170 - NIVEAU : 03 - C341 - VACANT; MJA - MJA170 - NIVEAU : 03 - C342 - VACANT; MJA - MJA170 - NIVEAU : 03 - C3CH03 - VACANT; MJA - MJA170 - NIVEAU : 03 - C3CH05 - VACANT; MJA - MJA170 - NIVEAU : 03 - C3TL01 - VACANT; MJA - MJA170 - NIVEAU : 03 - C3TL02 - VACANT; MJA - MJA170 - NIVEAU : 03 - C3TC02 - VACANT; MJA - MJA170 - NIVEAU : 03 - C3TC05 - VACANT; MJA - MJA170 - NIVEAU : 03 - C3TC06 - VACANT; MJA - MJA170 - NIVEAU : 03 - C3TC07a - VACANT; MJA - MJA170 - NIVEAU : 03 - C3TC07b - VACANT; MJA - MJA170 - NIVEAU : 03 - C3TC09 - VACANT; MJA - MJA170 - NIVEAU : 03 - C3TC10 - VACANT; MJA - MJA170 - NIVEAU : 03 - C3TC11 - VACANT; MJA - MJA170 - NIVEAU : 03 - C3TC13 - VACANT; MJA - MJA170 - NIVEAU : 03 - C3TC14 - VACANT; MJA - MJA170 - NIVEAU : 03 - C3TC15 - VACANT; MJA - MJA170 - NIVEAU : 03 - C3TC16 - VACANT; MJA - MJA170 - NIVEAU : 03 - C3TC17 - VACANT; MJA - MJA170 - NIVEAU : 03 - C3TC18 - VACANT; MJA - MJA170 - NIVEAU : 03 - C3TC19a - VACANT; MJA - MJA170 - NIVEAU : 03 - C3TC19b - VACANT; MJA - MJA170 - NIVEAU : 03 - C3TC20 - VACANT; MJA - MJA170 - NIVEAU : 03 - C3TC21 - VACANT; MJA - MJA170 - NIVEAU : 03 - C3TC22 - VACANT; MJA - MJA170 - NIVEAU : 03 - C3TC24 - VACANT; MJA - MJA170 - NIVEAU : 03 - C3TC24a - VACANT; MJA - MJA170 - NIVEAU : 03 - C3TC24b - VACANT; MJA - MJA170 - NIVEAU : 03 - C3TC27 - VACANT; MJA - MJA170 - NIVEAU : 03 - C3TC28 - VACANT; MJA - MJA170 - NIVEAU : 03 - C3TC29 - VACANT; MJA - MJA170 - NIVEAU : 03 - C3TC30 - VACANT; MJA - MJA170 - NIVEAU : 03 - C3TC31 - VACANT; MJA - MJA170 - NIVEAU : 03 - C3TC32 - VACANT; MJA - MJA170 - NIVEAU : 03 - C3TC34 - VACANT; MJA - MJA170 - NIVEAU : 03 - C3TC35 - VACANT; MJA - MJA170 - NIVEAU : 03 - C3TC36 - VACANT; MJA - MJA170 - NIVEAU : 03 - C3TC38 - VACANT; MJA - MJA170 - NIVEAU : 03 - C3TC41 - VACANT; MJA - MJA170 - NIVEAU : 03 - C3TC42 - VACANT</p> <p><u>Echantillons</u> : M161 - P001 Description : Béton + Enduit (Mur)</p>	<p>Absence d'amiante (Après analyse en laboratoire)</p>

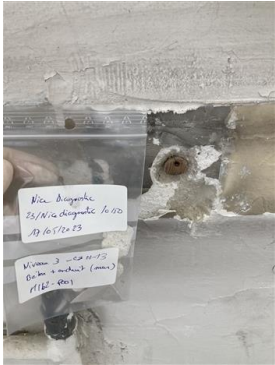
Zone	Identifiant + Description	Conclusion (justification)	Photo
M162	<p><u>Localisation</u> : MJA - MJA170 - NIVEAU : 03 - C301 - VACANT; MJA - MJA170 - NIVEAU : 03 - C302 - VACANT; MJA - MJA170 - NIVEAU : 03 - C303 - VACANT; MJA - MJA170 - NIVEAU : 03 - C304 - VACANT; MJA - MJA170 - NIVEAU : 03 - C305 - VACANT; MJA - MJA170 - NIVEAU : 03 - C306-08 - VACANT; MJA - MJA170 - NIVEAU : 03 - C309 - VACANT; MJA - MJA170 - NIVEAU : 03 - C310 - VACANT; MJA - MJA170 - NIVEAU : 03 - C311-13 - VACANT; MJA - MJA170 - NIVEAU : 03 - C312-14 - VACANT; MJA - MJA170 - NIVEAU : 03 - C315-17 - VACANT; MJA - MJA170 - NIVEAU : 03 - C316 - VACANT; MJA - MJA170 - NIVEAU : 03 - C318-20 - VACANT; MJA - MJA170 - NIVEAU : 03 - C319-21 - VACANT; MJA - MJA170 - NIVEAU : 03 - C322 - VACANT; MJA - MJA170 - NIVEAU : 03 - C324-26 - VACANT; MJA - MJA170 - NIVEAU : 03 - C327 - VACANT; MJA - MJA170 - NIVEAU : 03 - C328 - VACANT; MJA - MJA170 - NIVEAU : 03 - C329-31 - VACANT; MJA - MJA170 - NIVEAU : 03 - C330 - VACANT; MJA - MJA170 - NIVEAU : 03 - C332 - VACANT; MJA - MJA170 - NIVEAU : 03 - C333-37 - VACANT; MJA - MJA170 - NIVEAU : 03 - C334-36 - VACANT; MJA - MJA170 - NIVEAU : 03 - C338 - VACANT; MJA - MJA170 - NIVEAU : 03 - C339 - VACANT; MJA - MJA170 - NIVEAU : 03 - C341 - VACANT; MJA - MJA170 - NIVEAU : 03 - C342 - VACANT; MJA - MJA170 - NIVEAU : 03 - C3CH03 - VACANT; MJA - MJA170 - NIVEAU : 03 - C3CH05 - VACANT; MJA - MJA170 - NIVEAU : 03 - C3TL01 - VACANT; MJA - MJA170 - NIVEAU : 03 - C3TL02 - VACANT; MJA - MJA170 - NIVEAU : 03 - C3TC02 - VACANT; MJA - MJA170 - NIVEAU : 03 - C3TC05 - VACANT; MJA - MJA170 - NIVEAU : 03 - C3TC06 - VACANT; MJA - MJA170 - NIVEAU : 03 - C3TC07a - VACANT; MJA - MJA170 - NIVEAU : 03 - C3TC07b - VACANT; MJA - MJA170 - NIVEAU : 03 - C3TC09 - VACANT; MJA - MJA170 - NIVEAU : 03 - C3TC10 - VACANT; MJA - MJA170 - NIVEAU : 03 - C3TC11 - VACANT; MJA - MJA170 - NIVEAU : 03 - C3TC13 - VACANT; MJA - MJA170 - NIVEAU : 03 - C3TC14 - VACANT; MJA - MJA170 - NIVEAU : 03 - C3TC15 - VACANT; MJA - MJA170 - NIVEAU : 03 - C3TC16 - VACANT; MJA - MJA170 - NIVEAU : 03 - C3TC17 - VACANT; MJA - MJA170 - NIVEAU : 03 - C3TC18 - VACANT; MJA - MJA170 - NIVEAU : 03 - C3TC19a - VACANT; MJA - MJA170 - NIVEAU : 03 - C3TC19b - VACANT; MJA - MJA170 - NIVEAU : 03 - C3TC20 - VACANT; MJA - MJA170 - NIVEAU : 03 - C3TC21 - VACANT; MJA - MJA170 - NIVEAU : 03 - C3TC22 - VACANT; MJA - MJA170 - NIVEAU : 03 - C3TC24 - VACANT; MJA - MJA170 - NIVEAU : 03 - C3TC24a - VACANT; MJA - MJA170 - NIVEAU : 03 - C3TC24b - VACANT; MJA - MJA170 - NIVEAU : 03 - C3TC27 - VACANT; MJA - MJA170 - NIVEAU : 03 - C3TC28 - VACANT; MJA - MJA170 - NIVEAU : 03 - C3TC29 - VACANT; MJA - MJA170 - NIVEAU : 03 - C3TC30 - VACANT; MJA - MJA170 - NIVEAU : 03 - C3TC31 - VACANT; MJA - MJA170 - NIVEAU : 03 - C3TC32 - VACANT; MJA - MJA170 - NIVEAU : 03 - C3TC34 - VACANT; MJA - MJA170 - NIVEAU : 03 - C3TC35 - VACANT; MJA - MJA170 - NIVEAU : 03 - C3TC36 - VACANT; MJA - MJA170 - NIVEAU : 03 - C3TC38 - VACANT; MJA - MJA170 - NIVEAU : 03 - C3TC41 - VACANT; MJA - MJA170 - NIVEAU : 03 - C3TC42 - VACANT</p> <p><u>Echantillons</u> : M162 - P001 Description : Béton + Enduit (Mur)</p>	Présence d'amiante (Après analyse en laboratoire)

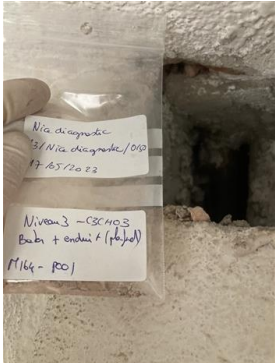
Zone	Identifiant + Description	Conclusion (justification)	Photo
M164	<p><u>Localisation</u> : MJA - MJA170 - NIVEAU : 03 - C301 - VACANT; MJA - MJA170 - NIVEAU : 03 - C302 - VACANT; MJA - MJA170 - NIVEAU : 03 - C303 - VACANT; MJA - MJA170 - NIVEAU : 03 - C304 - VACANT; MJA - MJA170 - NIVEAU : 03 - C305 - VACANT; MJA - MJA170 - NIVEAU : 03 - C306-08 - VACANT; MJA - MJA170 - NIVEAU : 03 - C309 - VACANT; MJA - MJA170 - NIVEAU : 03 - C310 - VACANT; MJA - MJA170 - NIVEAU : 03 - C311-13 - VACANT; MJA - MJA170 - NIVEAU : 03 - C312-14 - VACANT; MJA - MJA170 - NIVEAU : 03 - C315-17 - VACANT; MJA - MJA170 - NIVEAU : 03 - C316 - VACANT; MJA - MJA170 - NIVEAU : 03 - C318-20 - VACANT; MJA - MJA170 - NIVEAU : 03 - C319-21 - VACANT; MJA - MJA170 - NIVEAU : 03 - C322 - VACANT; MJA - MJA170 - NIVEAU : 03 - C324-26 - VACANT; MJA - MJA170 - NIVEAU : 03 - C327 - VACANT; MJA - MJA170 - NIVEAU : 03 - C328 - VACANT; MJA - MJA170 - NIVEAU : 03 - C329-31 - VACANT; MJA - MJA170 - NIVEAU : 03 - C330 - VACANT; MJA - MJA170 - NIVEAU : 03 - C332 - VACANT; MJA - MJA170 - NIVEAU : 03 - C333-37 - VACANT; MJA - MJA170 - NIVEAU : 03 - C334-36 - VACANT; MJA - MJA170 - NIVEAU : 03 - C338 - VACANT; MJA - MJA170 - NIVEAU : 03 - C339 - VACANT; MJA - MJA170 - NIVEAU : 03 - C341 - VACANT; MJA - MJA170 - NIVEAU : 03 - C342 - VACANT; MJA - MJA170 - NIVEAU : 03 - C3CH02 - VACANT; MJA - MJA170 - NIVEAU : 03 - C3CH03 - VACANT; MJA - MJA170 - NIVEAU : 03 - C3CH04 - VACANT; MJA - MJA170 - NIVEAU : 03 - C3CH05 - VACANT; MJA - MJA170 - NIVEAU : 03 - C3CH06 - VACANT; MJA - MJA170 - NIVEAU : 03 - C3TL01 - VACANT; MJA - MJA170 - NIVEAU : 03 - C3TL02 - VACANT; MJA - MJA170 - NIVEAU : 03 - C3CV01 - VACANT; MJA - MJA170 - NIVEAU : 03 - C3CV02 - VACANT; MJA - MJA170 - NIVEAU : 03 - C3CV03 - VACANT; MJA - MJA170 - NIVEAU : 03 - C3CV04 - VACANT; MJA - MJA170 - NIVEAU : 03 - C3TC02 - VACANT; MJA - MJA170 - NIVEAU : 03 - C3TC05 - VACANT; MJA - MJA170 - NIVEAU : 03 - C3TC06 - VACANT; MJA - MJA170 - NIVEAU : 03 - C3TC07a - VACANT; MJA - MJA170 - NIVEAU : 03 - C3TC07b - VACANT; MJA - MJA170 - NIVEAU : 03 - C3TC09 - VACANT; MJA - MJA170 - NIVEAU : 03 - C3TC10 - VACANT; MJA - MJA170 - NIVEAU : 03 - C3TC11 - VACANT; MJA - MJA170 - NIVEAU : 03 - C3TC13 - VACANT; MJA - MJA170 - NIVEAU : 03 - C3TC14 - VACANT; MJA - MJA170 - NIVEAU : 03 - C3TC15 - VACANT; MJA - MJA170 - NIVEAU : 03 - C3TC16 - VACANT; MJA - MJA170 - NIVEAU : 03 - C3TC17 - VACANT; MJA - MJA170 - NIVEAU : 03 - C3TC18 - VACANT; MJA - MJA170 - NIVEAU : 03 - C3TC19a - VACANT; MJA - MJA170 - NIVEAU : 03 - C3TC19b - VACANT; MJA - MJA170 - NIVEAU : 03 - C3TC20 - VACANT; MJA - MJA170 - NIVEAU : 03 - C3TC21 - VACANT; MJA - MJA170 - NIVEAU : 03 - C3TC22 - VACANT; MJA - MJA170 - NIVEAU : 03 - C3TC24 - VACANT; MJA - MJA170 - NIVEAU : 03 - C3TC24a - VACANT; MJA - MJA170 - NIVEAU : 03 - C3TC24b - VACANT; MJA - MJA170 - NIVEAU : 03 - C3TC27 - VACANT; MJA - MJA170 - NIVEAU : 03 - C3TC28 - VACANT; MJA - MJA170 - NIVEAU : 03 - C3TC29 - VACANT; MJA - MJA170 - NIVEAU : 03 - C3TC30 - VACANT; MJA - MJA170 - NIVEAU : 03 - C3TC31 - VACANT; MJA - MJA170 - NIVEAU : 03 - C3TC32 - VACANT; MJA - MJA170 - NIVEAU : 03 - C3TC34 - VACANT; MJA - MJA170 - NIVEAU : 03 - C3TC35 - VACANT; MJA - MJA170 - NIVEAU : 03 - C3TC36 - VACANT; MJA - MJA170 - NIVEAU : 03 - C3TC38 - VACANT; MJA - MJA170 - NIVEAU : 03 - C3TC41 - VACANT; MJA - MJA170 - NIVEAU : 03 - C3TC42 - VACANT</p> <p><u>Echantillons</u> : M164 - P001 <u>Description</u> : Béton + Enduit (Plafond)</p>	<p>Absence d'amiante (Après analyse en laboratoire)</p>
