**Rapport de mission de repérage des matériaux et produits contenant de l'amiante dans les immeubles bâtis avant réalisation de travaux – MJA170 – Bât. C**

Numéro de dossier : 23/NICEDIAGNOSTIC/0150
Date du repérage : 15/05/2023

Adresse :	MJA CNRS - JOSEPH AIGUIER - 31 Chemin Joseph Aiguier MJA170 - Bâtiment C 13402 MARSEILLE
Périmètre de repérage :	MJA170 - Bâtiment C
Fonction principale du bâtiment : Date de construction :	Enseignements supérieur/Recherche 1962

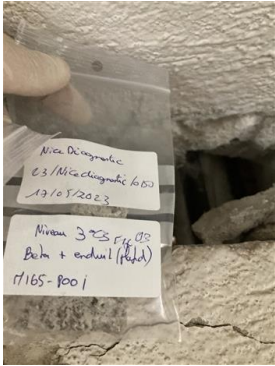
Zone	Identifiant + Description	Conclusion (justification)	Photo
M165	<p><u>Localisation</u> : MJA - MJA170 - NIVEAU : 03 - C301 - VACANT; MJA - MJA170 - NIVEAU : 03 - C302 - VACANT; MJA - MJA170 - NIVEAU : 03 - C303 - VACANT; MJA - MJA170 - NIVEAU : 03 - C304 - VACANT; MJA - MJA170 - NIVEAU : 03 - C305 - VACANT; MJA - MJA170 - NIVEAU : 03 - C306-08 - VACANT; MJA - MJA170 - NIVEAU : 03 - C309 - VACANT; MJA - MJA170 - NIVEAU : 03 - C310 - VACANT; MJA - MJA170 - NIVEAU : 03 - C311-13 - VACANT; MJA - MJA170 - NIVEAU : 03 - C312-14 - VACANT; MJA - MJA170 - NIVEAU : 03 - C315-17 - VACANT; MJA - MJA170 - NIVEAU : 03 - C316 - VACANT; MJA - MJA170 - NIVEAU : 03 - C318-20 - VACANT; MJA - MJA170 - NIVEAU : 03 - C319-21 - VACANT; MJA - MJA170 - NIVEAU : 03 - C322 - VACANT; MJA - MJA170 - NIVEAU : 03 - C324-26 - VACANT; MJA - MJA170 - NIVEAU : 03 - C327 - VACANT; MJA - MJA170 - NIVEAU : 03 - C328 - VACANT; MJA - MJA170 - NIVEAU : 03 - C329-31 - VACANT; MJA - MJA170 - NIVEAU : 03 - C330 - VACANT; MJA - MJA170 - NIVEAU : 03 - C332 - VACANT; MJA - MJA170 - NIVEAU : 03 - C333-37 - VACANT; MJA - MJA170 - NIVEAU : 03 - C334-36 - VACANT; MJA - MJA170 - NIVEAU : 03 - C338 - VACANT; MJA - MJA170 - NIVEAU : 03 - C339 - VACANT; MJA - MJA170 - NIVEAU : 03 - C341 - VACANT; MJA - MJA170 - NIVEAU : 03 - C342 - VACANT; MJA - MJA170 - NIVEAU : 03 - C3CH02 - VACANT; MJA - MJA170 - NIVEAU : 03 - C3CH03 - VACANT; MJA - MJA170 - NIVEAU : 03 - C3CH04 - VACANT; MJA - MJA170 - NIVEAU : 03 - C3CH05 - VACANT; MJA - MJA170 - NIVEAU : 03 - C3CH06 - VACANT; MJA - MJA170 - NIVEAU : 03 - C3TL01 - VACANT; MJA - MJA170 - NIVEAU : 03 - C3TL02 - VACANT; MJA - MJA170 - NIVEAU : 03 - C3CV01 - VACANT; MJA - MJA170 - NIVEAU : 03 - C3CV02 - VACANT; MJA - MJA170 - NIVEAU : 03 - C3CV03 - VACANT; MJA - MJA170 - NIVEAU : 03 - C3CV04 - VACANT; MJA - MJA170 - NIVEAU : 03 - C3TC02 - VACANT; MJA - MJA170 - NIVEAU : 03 - C3TC05 - VACANT; MJA - MJA170 - NIVEAU : 03 - C3TC06 - VACANT; MJA - MJA170 - NIVEAU : 03 - C3TC07a - VACANT; MJA - MJA170 - NIVEAU : 03 - C3TC07b - VACANT; MJA - MJA170 - NIVEAU : 03 - C3TC09 - VACANT; MJA - MJA170 - NIVEAU : 03 - C3TC10 - VACANT; MJA - MJA170 - NIVEAU : 03 - C3TC11 - VACANT; MJA - MJA170 - NIVEAU : 03 - C3TC13 - VACANT; MJA - MJA170 - NIVEAU : 03 - C3TC14 - VACANT; MJA - MJA170 - NIVEAU : 03 - C3TC15 - VACANT; MJA - MJA170 - NIVEAU : 03 - C3TC16 - VACANT; MJA - MJA170 - NIVEAU : 03 - C3TC17 - VACANT; MJA - MJA170 - NIVEAU : 03 - C3TC18 - VACANT; MJA - MJA170 - NIVEAU : 03 - C3TC19a - VACANT; MJA - MJA170 - NIVEAU : 03 - C3TC19b - VACANT; MJA - MJA170 - NIVEAU : 03 - C3TC20 - VACANT; MJA - MJA170 - NIVEAU : 03 - C3TC21 - VACANT; MJA - MJA170 - NIVEAU : 03 - C3TC22 - VACANT; MJA - MJA170 - NIVEAU : 03 - C3TC24 - VACANT; MJA - MJA170 - NIVEAU : 03 - C3TC24a - VACANT; MJA - MJA170 - NIVEAU : 03 - C3TC24b - VACANT; MJA - MJA170 - NIVEAU : 03 - C3TC27 - VACANT; MJA - MJA170 - NIVEAU : 03 - C3TC28 - VACANT; MJA - MJA170 - NIVEAU : 03 - C3TC29 - VACANT; MJA - MJA170 - NIVEAU : 03 - C3TC30 - VACANT; MJA - MJA170 - NIVEAU : 03 - C3TC31 - VACANT; MJA - MJA170 - NIVEAU : 03 - C3TC32 - VACANT; MJA - MJA170 - NIVEAU : 03 - C3TC34 - VACANT; MJA - MJA170 - NIVEAU : 03 - C3TC35 - VACANT; MJA - MJA170 - NIVEAU : 03 - C3TC36 - VACANT; MJA - MJA170 - NIVEAU : 03 - C3TC38 - VACANT; MJA - MJA170 - NIVEAU : 03 - C3TC41 - VACANT; MJA - MJA170 - NIVEAU : 03 - C3TC42 - VACANT</p> <p><u>Echantillons</u> : M165 - P001 <u>Description</u> : Béton + Enduit (Plafond)</p>	Absence d'amiante (Après analyse en laboratoire)

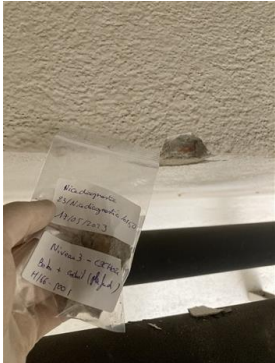
Zone	Identifiant + Description	Conclusion (justification)	Photo
M166	<p><u>Localisation</u> : MJA - MJA170 - NIVEAU : 03 - C301 - VACANT; MJA - MJA170 - NIVEAU : 03 - C302 - VACANT; MJA - MJA170 - NIVEAU : 03 - C303 - VACANT; MJA - MJA170 - NIVEAU : 03 - C304 - VACANT; MJA - MJA170 - NIVEAU : 03 - C305 - VACANT; MJA - MJA170 - NIVEAU : 03 - C306-08 - VACANT; MJA - MJA170 - NIVEAU : 03 - C309 - VACANT; MJA - MJA170 - NIVEAU : 03 - C310 - VACANT; MJA - MJA170 - NIVEAU : 03 - C311-13 - VACANT; MJA - MJA170 - NIVEAU : 03 - C312-14 - VACANT; MJA - MJA170 - NIVEAU : 03 - C315-17 - VACANT; MJA - MJA170 - NIVEAU : 03 - C316 - VACANT; MJA - MJA170 - NIVEAU : 03 - C318-20 - VACANT; MJA - MJA170 - NIVEAU : 03 - C319-21 - VACANT; MJA - MJA170 - NIVEAU : 03 - C322 - VACANT; MJA - MJA170 - NIVEAU : 03 - C324-26 - VACANT; MJA - MJA170 - NIVEAU : 03 - C327 - VACANT; MJA - MJA170 - NIVEAU : 03 - C328 - VACANT; MJA - MJA170 - NIVEAU : 03 - C329-31 - VACANT; MJA - MJA170 - NIVEAU : 03 - C330 - VACANT; MJA - MJA170 - NIVEAU : 03 - C332 - VACANT; MJA - MJA170 - NIVEAU : 03 - C333-37 - VACANT; MJA - MJA170 - NIVEAU : 03 - C334-36 - VACANT; MJA - MJA170 - NIVEAU : 03 - C338 - VACANT; MJA - MJA170 - NIVEAU : 03 - C339 - VACANT; MJA - MJA170 - NIVEAU : 03 - C341 - VACANT; MJA - MJA170 - NIVEAU : 03 - C342 - VACANT; MJA - MJA170 - NIVEAU : 03 - C3CH02 - VACANT; MJA - MJA170 - NIVEAU : 03 - C3CH03 - VACANT; MJA - MJA170 - NIVEAU : 03 - C3CH04 - VACANT; MJA - MJA170 - NIVEAU : 03 - C3CH05 - VACANT; MJA - MJA170 - NIVEAU : 03 - C3CH06 - VACANT; MJA - MJA170 - NIVEAU : 03 - C3TL01 - VACANT; MJA - MJA170 - NIVEAU : 03 - C3TL02 - VACANT; MJA - MJA170 - NIVEAU : 03 - C3CV01 - VACANT; MJA - MJA170 - NIVEAU : 03 - C3CV02 - VACANT; MJA - MJA170 - NIVEAU : 03 - C3CV03 - VACANT; MJA - MJA170 - NIVEAU : 03 - C3CV04 - VACANT; MJA - MJA170 - NIVEAU : 03 - C3TC02 - VACANT; MJA - MJA170 - NIVEAU : 03 - C3TC05 - VACANT; MJA - MJA170 - NIVEAU : 03 - C3TC06 - VACANT; MJA - MJA170 - NIVEAU : 03 - C3TC07a - VACANT; MJA - MJA170 - NIVEAU : 03 - C3TC07b - VACANT; MJA - MJA170 - NIVEAU : 03 - C3TC09 - VACANT; MJA - MJA170 - NIVEAU : 03 - C3TC10 - VACANT; MJA - MJA170 - NIVEAU : 03 - C3TC11 - VACANT; MJA - MJA170 - NIVEAU : 03 - C3TC13 - VACANT; MJA - MJA170 - NIVEAU : 03 - C3TC14 - VACANT; MJA - MJA170 - NIVEAU : 03 - C3TC15 - VACANT; MJA - MJA170 - NIVEAU : 03 - C3TC16 - VACANT; MJA - MJA170 - NIVEAU : 03 - C3TC17 - VACANT; MJA - MJA170 - NIVEAU : 03 - C3TC18 - VACANT; MJA - MJA170 - NIVEAU : 03 - C3TC19a - VACANT; MJA - MJA170 - NIVEAU : 03 - C3TC19b - VACANT; MJA - MJA170 - NIVEAU : 03 - C3TC20 - VACANT; MJA - MJA170 - NIVEAU : 03 - C3TC21 - VACANT; MJA - MJA170 - NIVEAU : 03 - C3TC22 - VACANT; MJA - MJA170 - NIVEAU : 03 - C3TC24 - VACANT; MJA - MJA170 - NIVEAU : 03 - C3TC24a - VACANT; MJA - MJA170 - NIVEAU : 03 - C3TC24b - VACANT; MJA - MJA170 - NIVEAU : 03 - C3TC27 - VACANT; MJA - MJA170 - NIVEAU : 03 - C3TC28 - VACANT; MJA - MJA170 - NIVEAU : 03 - C3TC29 - VACANT; MJA - MJA170 - NIVEAU : 03 - C3TC30 - VACANT; MJA - MJA170 - NIVEAU : 03 - C3TC31 - VACANT; MJA - MJA170 - NIVEAU : 03 - C3TC32 - VACANT; MJA - MJA170 - NIVEAU : 03 - C3TC34 - VACANT; MJA - MJA170 - NIVEAU : 03 - C3TC35 - VACANT; MJA - MJA170 - NIVEAU : 03 - C3TC36 - VACANT; MJA - MJA170 - NIVEAU : 03 - C3TC38 - VACANT; MJA - MJA170 - NIVEAU : 03 - C3TC41 - VACANT; MJA - MJA170 - NIVEAU : 03 - C3TC42 - VACANT</p> <p><u>Echantillons</u> : M166 - P001 <u>Description</u> : Béton + Enduit (Plafond)</p>	Absence d'amiante (Après analyse en laboratoire)

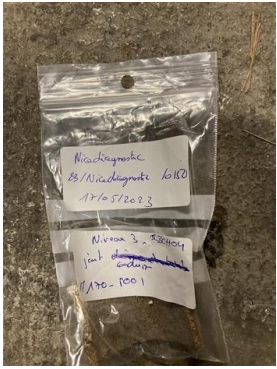
Zone	Identifiant + Description	Conclusion (justification)	Photo
M170	<u>Localisation</u> : MJA - MJA170 - NIVEAU : 03 - C3CH04 - VACANT <u>Echantillons</u> : M170 - P001 <u>Description</u> : Joint conduit	Absence d'amiante (Après analyse en laboratoire)

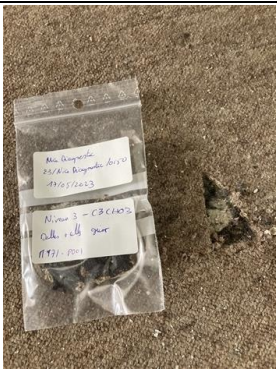
M171	<u>Localisation</u> : MJA - MJA170 - NIVEAU : 03 - C3CH03 - VACANT <u>Echantillons</u> : M171 - P001 <u>Description</u> : Dalles de moquette + Colle	Absence d'amiante (Après analyse en laboratoire)

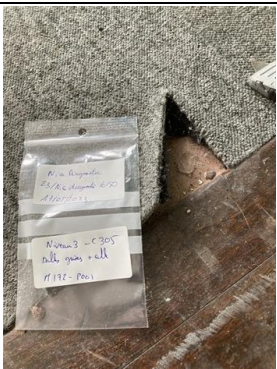
M172	<u>Localisation</u> : MJA - MJA170 - NIVEAU : 03 - C305 - VACANT <u>Echantillons</u> : M172 - P001 <u>Description</u> : Dalles de moquette + Colle	Absence d'amiante (Après analyse en laboratoire)

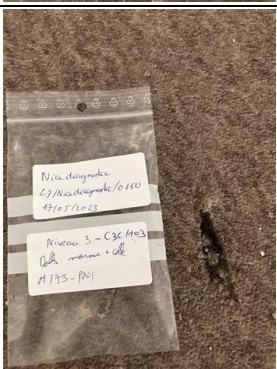
M173	<u>Localisation</u> : MJA - MJA170 - NIVEAU : 03 - C306-08 - VACANT; MJA - MJA170 - NIVEAU : 03 - C328 - VACANT; MJA - MJA170 - NIVEAU : 03 - C330 - VACANT; MJA - MJA170 - NIVEAU : 03 - C332 - VACANT; MJA - MJA170 - NIVEAU : 03 - C333-37 - VACANT; MJA - MJA170 - NIVEAU : 03 - C3CH03 - VACANT; MJA - MJA170 - NIVEAU : 03 - C3CH05 - VACANT <u>Echantillons</u> : M173 - P001 <u>Description</u> : Dalles de moquette + Colle	Absence d'amiante (Après analyse en laboratoire)

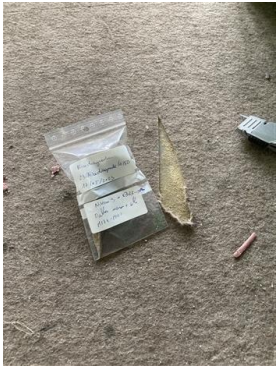
Zone	Identifiant + Description	Conclusion (justification)	Photo
M174	<p><u>Localisation</u> : MJA - MJA170 - NIVEAU : 03 - C306-08 - VACANT; MJA - MJA170 - NIVEAU : 03 - C328 - VACANT; MJA - MJA170 - NIVEAU : 03 - C330 - VACANT; MJA - MJA170 - NIVEAU : 03 - C332 - VACANT; MJA - MJA170 - NIVEAU : 03 - C333-37 - VACANT; MJA - MJA170 - NIVEAU : 03 - C3CH03 - VACANT; MJA - MJA170 - NIVEAU : 03 - C3CH05 - VACANT <u>Echantillons</u> : M174 - P001 <u>Description</u> : Dalles de moquette + Colle</p>	Absence d'amiante (Après analyse en laboratoire)

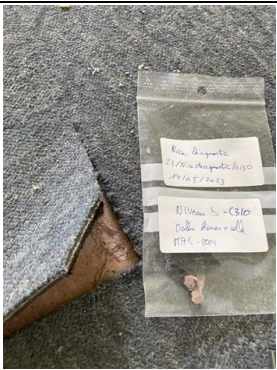
M175	<p><u>Localisation</u> : MJA - MJA170 - NIVEAU : 03 - C310 - VACANT <u>Echantillons</u> : M175 - P001 <u>Description</u> : Dalles de moquette + Colle</p>	Absence d'amiante (Après analyse en laboratoire)

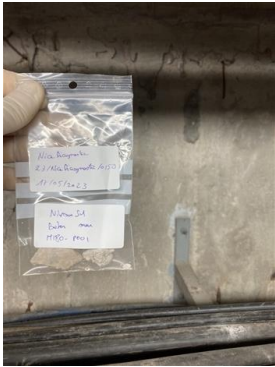
Zone	Identifiant + Description	Conclusion (justification)	Photo
M180	<u>Localisation</u> : MJA - MJA170 - NIVEAU : S1 - CSTC01 - LOC-TECH <u>Echantillons</u> : M180 - P001 <u>Description</u> : Béton (Mur)	Absence d'amiante (Après analyse en laboratoire)

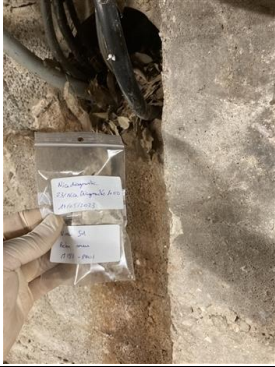
M181	<u>Localisation</u> : MJA - MJA170 - NIVEAU : S1 - CSTC01 - LOC-TECH <u>Echantillons</u> : M181 - P001 <u>Description</u> : Béton (Mur)	Absence d'amiante (Après analyse en laboratoire)

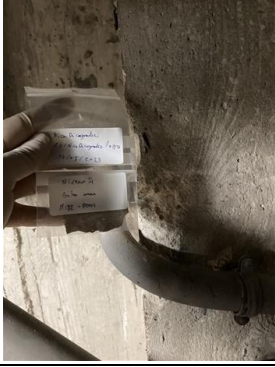
M182	<u>Localisation</u> : MJA - MJA170 - NIVEAU : S1 - CSTC01 - LOC-TECH <u>Echantillons</u> : M182 - P001 <u>Description</u> : Béton (Mur)	Absence d'amiante (Après analyse en laboratoire)

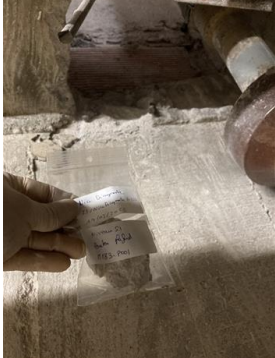
M183	<u>Localisation</u> : MJA - MJA170 - NIVEAU : S1 - CSTC01 - LOC-TECH <u>Echantillons</u> : M183 - P001 <u>Description</u> : Béton (Plafond)	Absence d'amiante (Après analyse en laboratoire)

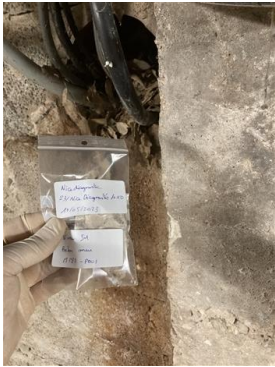
Zone	Identifiant + Description	Conclusion (justification)	Photo
M184	<u>Localisation</u> : MJA - MJA170 - NIVEAU : S1 - CSTC01 - LOC-TECH <u>Echantillons</u> : M184 - P001 <u>Description</u> : Béton (Plafond)	Absence d'amiante (Après analyse en laboratoire)

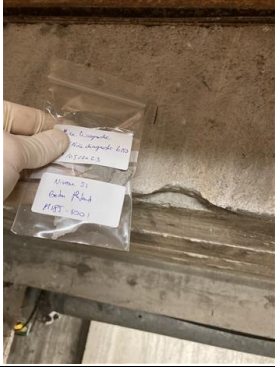
M185	<u>Localisation</u> : MJA - MJA170 - NIVEAU : S1 - CSTC01 - LOC-TECH <u>Echantillons</u> : M185 - P001 <u>Description</u> : Béton (Plafond)	Absence d'amiante (Après analyse en laboratoire)

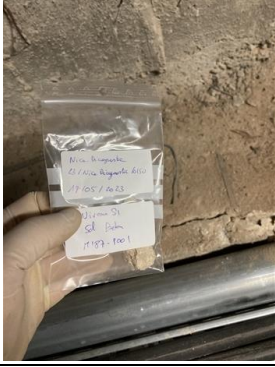
M187	<u>Localisation</u> : MJA - MJA170 - NIVEAU : S1 - CSTC01 - LOC-TECH <u>Echantillons</u> : M187 - P001 <u>Description</u> : Béton (Sol)	Absence d'amiante (Après analyse en laboratoire)

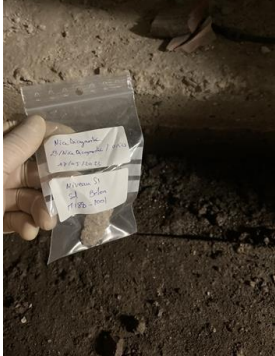
M188	<u>Localisation</u> : MJA - MJA170 - NIVEAU : S1 - CSTC01 - LOC-TECH <u>Echantillons</u> : M188 - P001 <u>Description</u> : Béton (Sol)	Absence d'amiante (Après analyse en laboratoire)

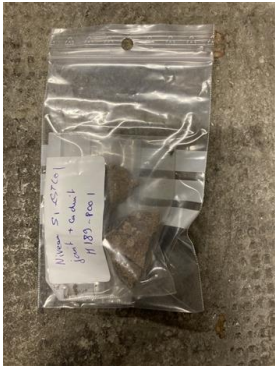
Zone	Identifiant + Description	Conclusion (justification)	Photo
M189	<u>Localisation</u> : MJA - MJA170 - NIVEAU : S1 - CSTC01 - LOC-TECH <u>Echantillons</u> : M189 - P001 <u>Description</u> : Conduits + Joint	Présence d'amiante (Après analyse en laboratoire)

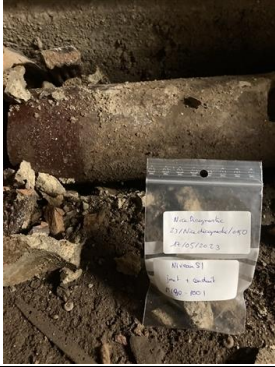
M190	<u>Localisation</u> : MJA - MJA170 - NIVEAU : S1 - CSTC01 - LOC-TECH <u>Echantillons</u> : M190 - P001 <u>Description</u> : Conduits + Joint	Absence d'amiante (Après analyse en laboratoire)

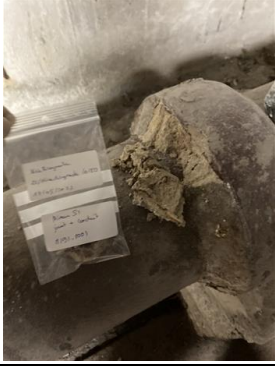
M191	<u>Localisation</u> : MJA - MJA170 - NIVEAU : S1 - CSTC01 - LOC-TECH <u>Echantillons</u> : M191 - P001 <u>Description</u> : Conduits + Joint	Absence d'amiante (Après analyse en laboratoire)

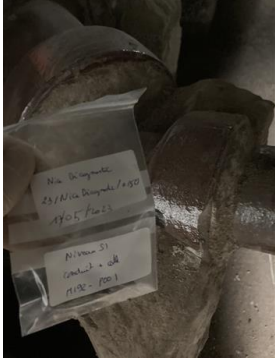
M192	<u>Localisation</u> : MJA - MJA170 - NIVEAU : S1 - CSTC01 - LOC-TECH <u>Echantillons</u> : M192 - P001 <u>Description</u> : Conduits + Joint	Absence d'amiante (Après analyse en laboratoire)

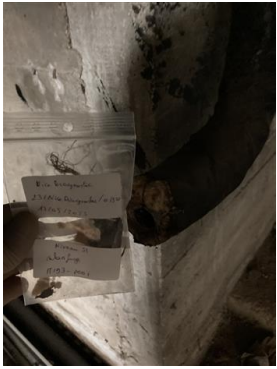
Zone	Identifiant + Description	Conclusion (justification)	Photo
M193	<u>Localisation</u> : MJA - MJA170 - NIVEAU : S1 - CSTC01 - LOC-TECH <u>Echantillons</u> : M193 - P001 <u>Description</u> : Calorifugeages	Absence d'amiante (Après analyse en laboratoire)

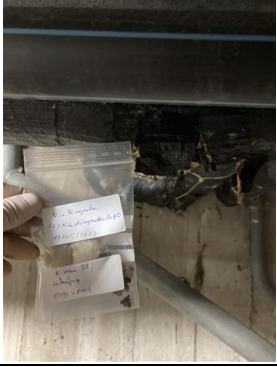
M194	<u>Localisation</u> : MJA - MJA170 - NIVEAU : S1 - CSTC01 - LOC-TECH <u>Echantillons</u> : M194 - P001 <u>Description</u> : Calorifugeages	Absence d'amiante (Après analyse en laboratoire)

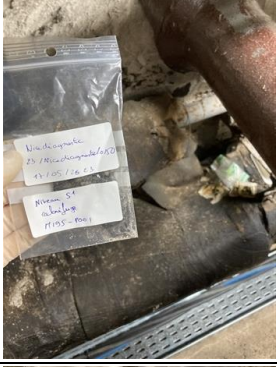
M195	<u>Localisation</u> : MJA - MJA170 - NIVEAU : S1 - CSTC01 - LOC-TECH <u>Echantillons</u> : M195 - P001 <u>Description</u> : Calorifugeages	Absence d'amiante (Après analyse en laboratoire)

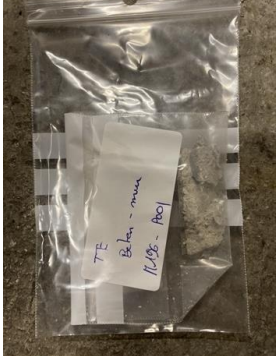
M196	<u>Localisation</u> : MJA - MJA170 - NIVEAU : TE - CTETC01 - LOC-TECH <u>Echantillons</u> : M196 - P001 <u>Description</u> : Béton (Mur)	Absence d'amiante (Après analyse en laboratoire)

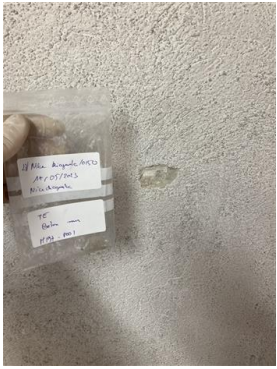
Zone	Identifiant + Description	Conclusion (justification)	Photo
M197	<u>Localisation</u> : MJA - MJA170 - NIVEAU : TE - CTETC01 - LOC-TECH <u>Echantillons</u> : M197 - P001 <u>Description</u> : Béton (Mur)	Absence d'amiante (Après analyse en laboratoire)

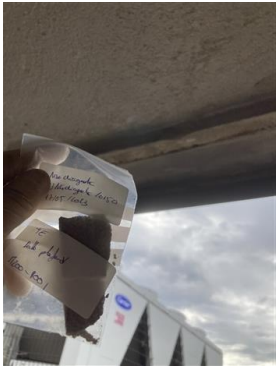
M200	<u>Localisation</u> : MJA - MJA170 - NIVEAU : TE - CTETC01 - LOC-TECH <u>Echantillons</u> : M200 - P001 <u>Description</u> : Béton (Plafond)	Absence d'amiante (Après analyse en laboratoire)

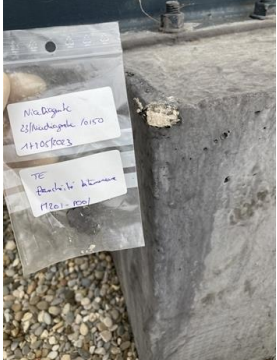
M201	<u>Localisation</u> : MJA - MJA170 - NIVEAU : TE - CTE01 - TOITURE; MJA - MJA170 - NIVEAU : TE - CTE02 - TOITURE; MJA - MJA170 - NIVEAU : TE - CTE03 - TOITURE <u>Echantillons</u> : M201 - P001 <u>Description</u> : Etanchéité bitumineuse	Absence d'amiante (Après analyse en laboratoire)

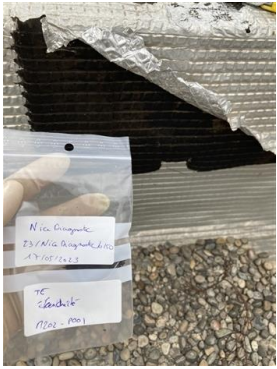
Zone	Identifiant + Description	Conclusion (justification)	Photo
M202	<p><u>Localisation</u> : MJA - MJA170 - NIVEAU : TE - CTE01 - TOITURE; MJA - MJA170 - NIVEAU : TE - CTE02 - TOITURE; MJA - MJA170 - NIVEAU : TE - CTE03 - TOITURE</p> <p><u>Echantillons</u> : M202 - P001</p> <p><u>Description</u> : Etanchéité</p>	Absence d'amiante (Après analyse en laboratoire)

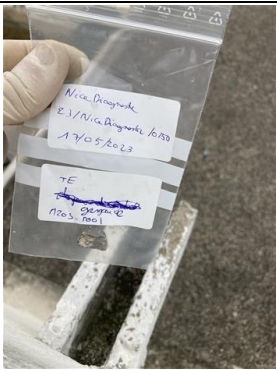
M203	<p><u>Localisation</u> : MJA - MJA170 - NIVEAU : TE - CTE01 - TOITURE; MJA - MJA170 - NIVEAU : TE - CTE02 - TOITURE; MJA - MJA170 - NIVEAU : TE - CTE03 - TOITURE</p> <p><u>Echantillons</u> : M203 - P001</p> <p><u>Description</u> : Gargouille</p>	Absence d'amiante (Après analyse en laboratoire)

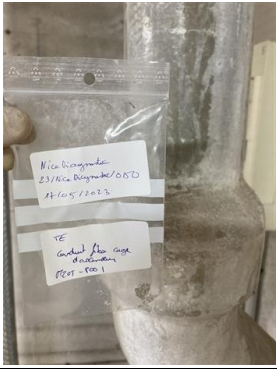
M205	<p><u>Localisation</u> : MJA - MJA170 - NIVEAU : TE - CTE01 - TOITURE; MJA - MJA170 - NIVEAU : TE - CTE02 - TOITURE; MJA - MJA170 - NIVEAU : TE - CTE03 - TOITURE; MJA - MJA170 - NIVEAU : TE - CTETC01 - LOC-TECH</p> <p><u>Echantillons</u> : M205 - P001</p> <p><u>Description</u> : Conduits</p>	Présence d'amiante (Après analyse en laboratoire)

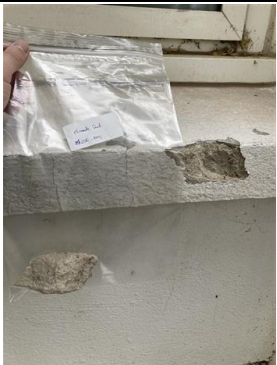
M206	<p><u>Localisation</u> : MJA - MJA170 - FACADE - FACADE SUD</p> <p><u>Echantillons</u> : M206 - P001</p> <p><u>Description</u> : Béton + Enduit</p>	Absence d'amiante (Après analyse en laboratoire)

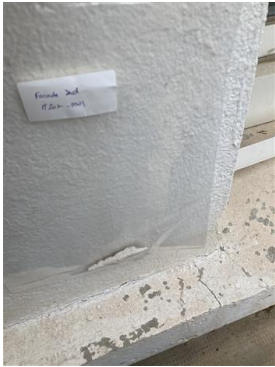
Zone	Identifiant + Description	Conclusion (justification)	Photo
M207	<p><u>Localisation</u> : MJA - MJA170 - FACADE - FACADE SUD</p> <p><u>Echantillons</u> : M207 - P001</p> <p><u>Description</u> : Béton + Enduit</p>	Absence d'amiante (Après analyse en laboratoire)

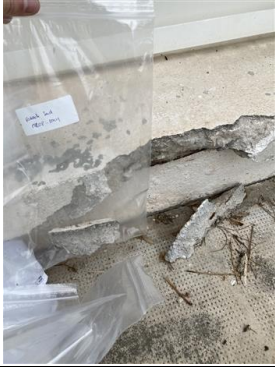
M208	<p><u>Localisation</u> : MJA - MJA170 - FACADE - FACADE SUD</p> <p><u>Echantillons</u> : M208 - P001</p> <p><u>Description</u> : Béton + Enduit</p>	Absence d'amiante (Après analyse en laboratoire)

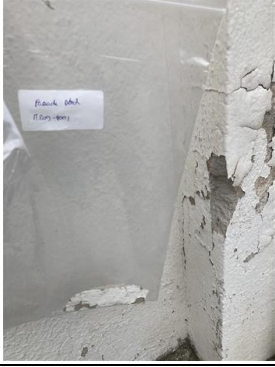
M209	<p><u>Localisation</u> : MJA - MJA170 - FACADE - FACADE NORD</p> <p><u>Echantillons</u> : M209 - P001</p> <p><u>Description</u> : Béton + Enduit</p>	Absence d'amiante (Après analyse en laboratoire)

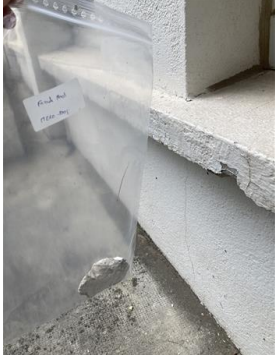
M210	<p><u>Localisation</u> : MJA - MJA170 - FACADE - FACADE NORD</p> <p><u>Echantillons</u> : M210 - P001</p> <p><u>Description</u> : Béton + Enduit</p>	Absence d'amiante (Après analyse en laboratoire)

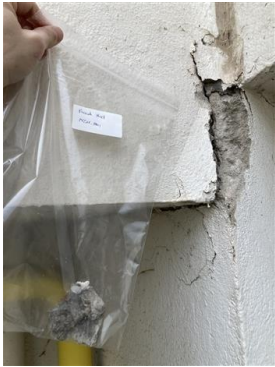
Zone	Identifiant + Description	Conclusion (justification)	Photo
M211	<u>Localisation</u> : MJA - MJA170 - FACADE - FACADE NORD <u>Echantillons</u> : M211 - P001 <u>Description</u> : Béton + Enduit	Absence d'amiante (Après analyse en laboratoire)

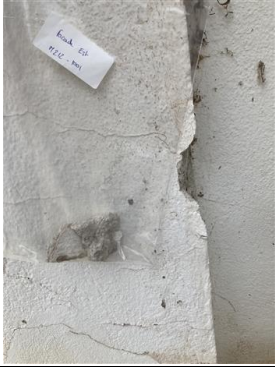
M212	<u>Localisation</u> : MJA - MJA170 - FACADE - FACADE EST <u>Echantillons</u> : M212 - P001 <u>Description</u> : Béton + Enduit	Absence d'amiante (Après analyse en laboratoire)

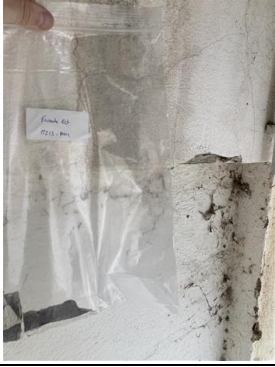
M213	<u>Localisation</u> : MJA - MJA170 - FACADE - FACADE EST <u>Echantillons</u> : M213 - P001 <u>Description</u> : Béton + Enduit	Absence d'amiante (Après analyse en laboratoire)

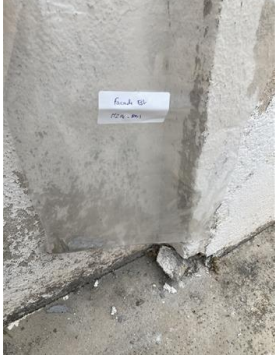
M214	<u>Localisation</u> : MJA - MJA170 - FACADE - FACADE EST <u>Echantillons</u> : M214 - P001 <u>Description</u> : Béton + Enduit	Absence d'amiante (Après analyse en laboratoire)

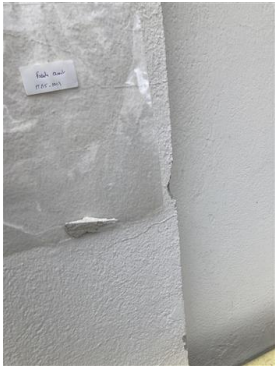
Zone	Identifiant + Description	Conclusion (justification)	Photo
M215	<p><u>Localisation</u> : MJA - MJA170 - FACADE - FACADE OUEST</p> <p><u>Echantillons</u> : M215 - P001</p> <p><u>Description</u> : Béton + Enduit</p>	Absence d'amiante (Après analyse en laboratoire)

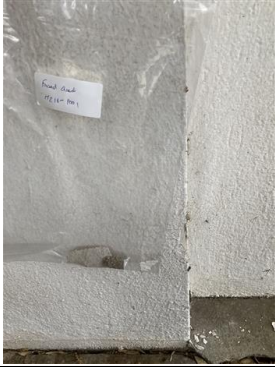
M216	<p><u>Localisation</u> : MJA - MJA170 - FACADE - FACADE OUEST</p> <p><u>Echantillons</u> : M216 - P001</p> <p><u>Description</u> : Béton + Enduit</p>	Absence d'amiante (Après analyse en laboratoire)

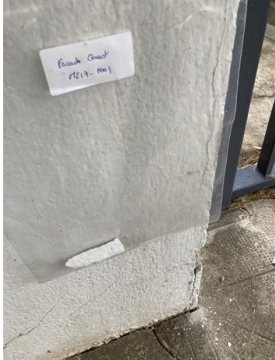
M217	<p><u>Localisation</u> : MJA - MJA170 - FACADE - FACADE OUEST</p> <p><u>Echantillons</u> : M217 - P001</p> <p><u>Description</u> : Béton + Enduit</p>	Absence d'amiante (Après analyse en laboratoire)

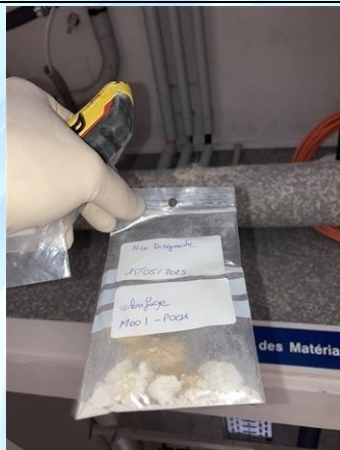
Photo n° PhA001

Description : Calorifugeages

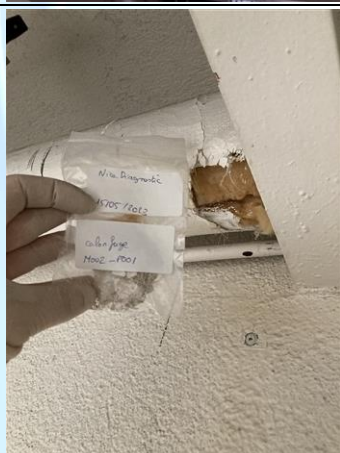
Photo n° PhA002

Description : Calorifugeages

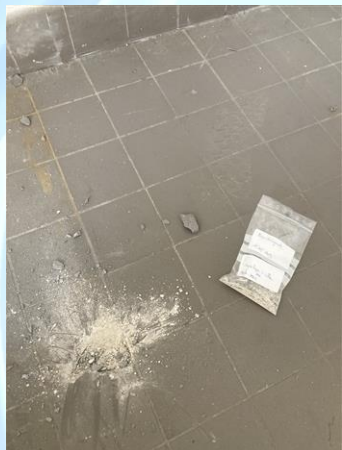
Photo n° PhA007

Description : Colle / Joint de carrelage gris

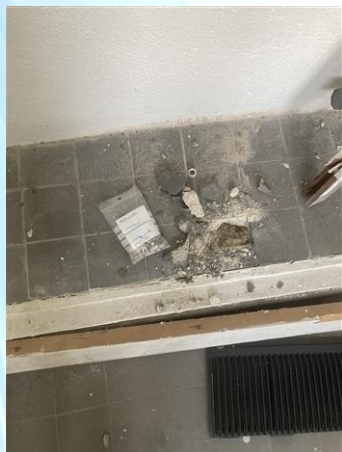
Photo n° PhA008

Description : Colle / Joint de carrelage gris

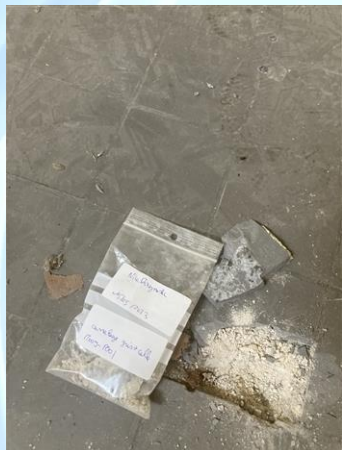
Photo n° PhA009

Description : Colle / Joint de carrelage gris

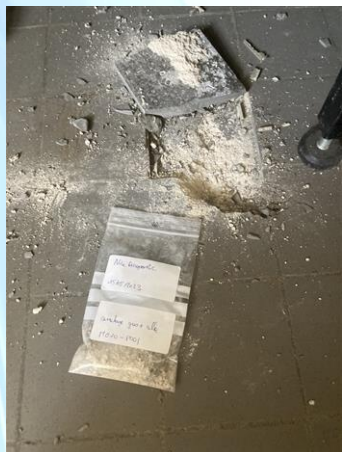
Photo n° PhA010

Description : Colle / Joint de carrelage gris

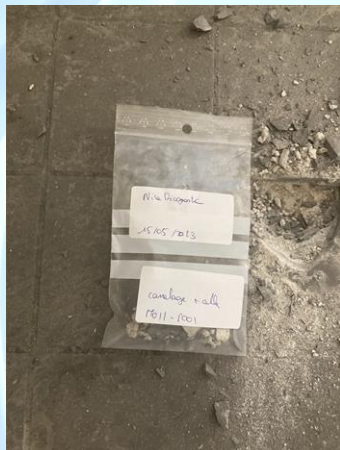
Photo n° PhA011

MJA - MJA170 - NIVEAU : 00 - C030-38 - VACANT;
MJA - MJA170 - NIVEAU : 00 - C033 - VACANT;
MJA - MJA170 - NIVEAU : 00 - C035-37 - VACANT;
MJA - MJA170 - NIVEAU : 00 - C040-42 - VACANT;
MJA - MJA170 - NIVEAU : 00 - C0CH05 - VACANT;
MJA - MJA170 - NIVEAU : 00 - C0TL01 - VACANT;
MJA - MJA170 - NIVEAU : 00 - C0TL02 - VACANT
Ouvrage : 5 - Planchers et planchers techniques - Revêtements de sols
Partie d'ouvrage : Colle de carrelage
Description : Colle / Joint de carrelage gris

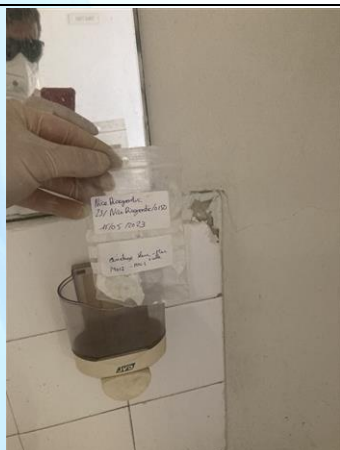
Photo n° PhA012

MJA - MJA170 - NIVEAU : 00 - C020-22 - VACANT;
MJA - MJA170 - NIVEAU : 00 - C024 - VACANT;
MJA - MJA170 - NIVEAU : 00 - C0TL01 - VACANT;
MJA - MJA170 - NIVEAU : 00 - C0TL02 - VACANT
Ouvrage : 3 - Parois verticales intérieures - Revêtements de murs, poteaux, cloisons, gaines, coffres
Partie d'ouvrage : Colle de carrelage
Description : Colle / Joint de carrelage blanc

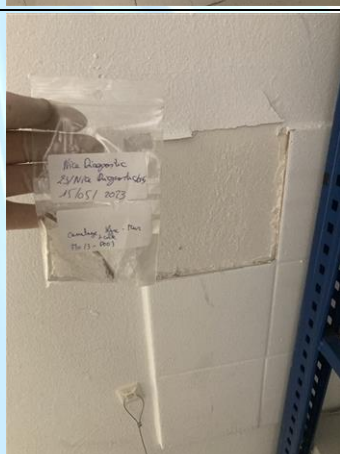
Photo n° PhA013

MJA - MJA170 - NIVEAU : 00 - C020-22 - VACANT;
MJA - MJA170 - NIVEAU : 00 - C024 - VACANT;
MJA - MJA170 - NIVEAU : 00 - C0TL01 - VACANT;
MJA - MJA170 - NIVEAU : 00 - C0TL02 - VACANT
Ouvrage : 3 - Parois verticales intérieures - Revêtements de murs, poteaux, cloisons, gaines, coffres
Partie d'ouvrage : Colle de carrelage
Description : Colle / Joint de carrelage blanc

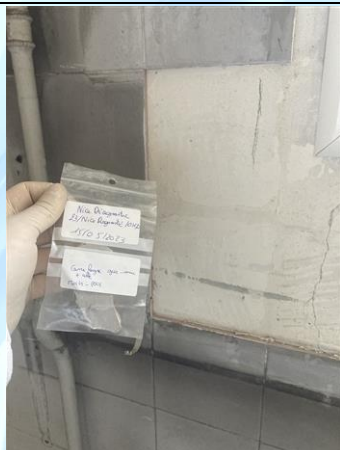
Photo n° PhA014

Description : Colle / Joint de carrelage gris

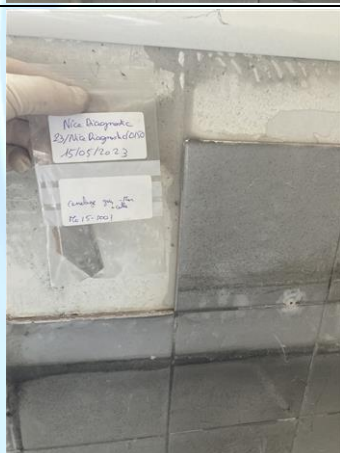
Photo n° PhA015

Description : Colle / Joint de carrelage gris

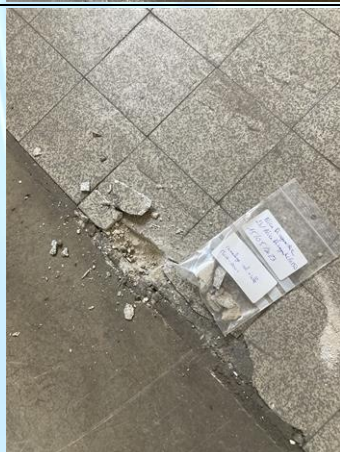
Photo n° PhA017

Description : Colle / Joint de carrelage

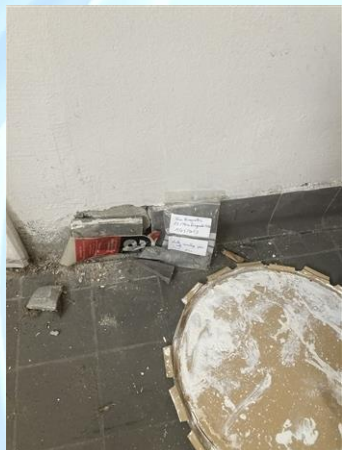
Photo n° PhA018

Description : Colle / Joint de carrelage

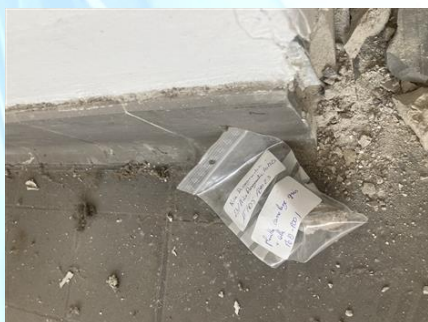
Photo n° PhA019

Description : Colle / Joint de carrelage gris (plinthe)

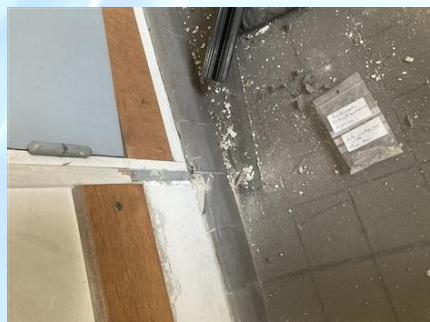
Photo n° PhA020

Description : Colle / Joint de carrelage gris (plinthe)

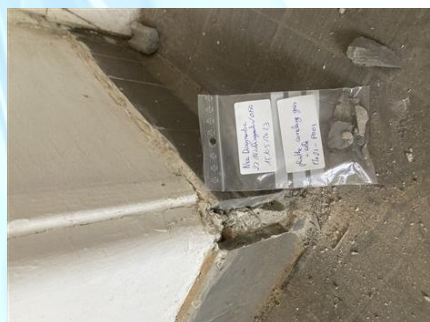
Photo n° PhA021

Description : Colle / Joint de carrelage gris (plinthe)

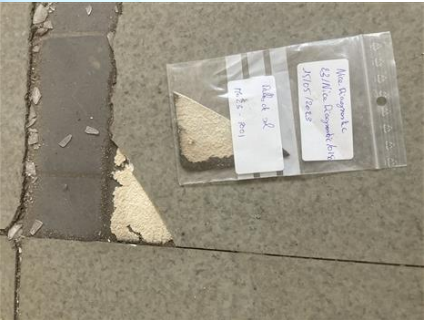
<p>Photo n° PhA023</p> <p>Localisation : MJA - MJA170 - NIVEAU : 00 - C027 - VACANT</p> <p>Ouvrage : 5 - Planchers et planchers techniques - Revêtements de sols</p> <p>Partie d'ouvrage : Dalle de sol</p> <p>Description : Dalle de sol + Colle</p>

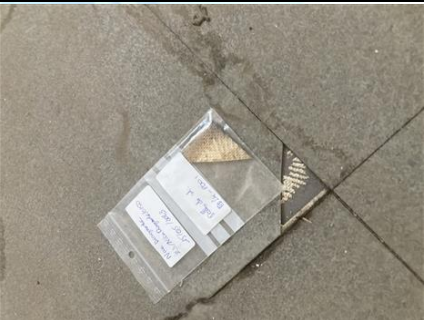
<p>Photo n° PhA024</p> <p>Localisation : MJA - MJA170 - NIVEAU : 00 - C027 - VACANT</p> <p>Ouvrage : 5 - Planchers et planchers techniques - Revêtements de sols</p> <p>Partie d'ouvrage : Dalle de sol</p> <p>Description : Dalle de sol + Colle</p>

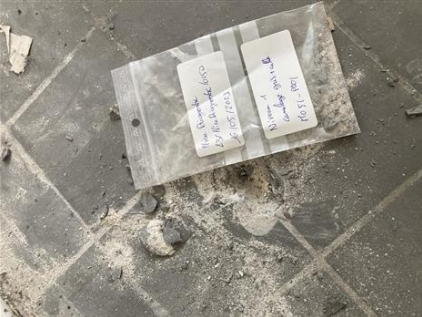
<p>Photo n° PhA050</p> <p>Localisation :</p> <p>MJA - MJA170 - NIVEAU : 01 - C105-07 - VACANT; MJA - MJA170 - NIVEAU : 01 - C109 - VACANT; MJA - MJA170 - NIVEAU : 01 - C111-13 - VACANT; MJA - MJA170 - NIVEAU : 01 - C112-14 - VACANT; MJA - MJA170 - NIVEAU : 01 - C115 - VACANT; MJA - MJA170 - NIVEAU : 01 - C116 - VACANT; MJA - MJA170 - NIVEAU : 01 - C118 - VACANT; MJA - MJA170 - NIVEAU : 01 - C119 - VACANT; MJA - MJA170 - NIVEAU : 01 - C120 - VACANT; MJA - MJA170 - NIVEAU : 01 - C121 - VACANT; MJA - MJA170 - NIVEAU : 01 - C122 - VACANT; MJA - MJA170 - NIVEAU : 01 - C124-26 - VACANT; MJA - MJA170 - NIVEAU : 01 - C137 - VACANT; MJA - MJA170 - NIVEAU : 01 - C138-40 - VACANT; MJA - MJA170 - NIVEAU : 01 - C139 - VACANT; MJA - MJA170 - NIVEAU : 01 - C141 - VACANT; MJA - MJA170 - NIVEAU : 01 - C142 - VACANT; MJA - MJA170 - NIVEAU : 01 - C1TL02 - VACANT</p> <p>Ouvrage : 5 - Planchers et planchers techniques - Revêtements de sols</p> <p>Partie d'ouvrage : Colle de carrelage</p> <p>Description : Colle de carrelage gris</p>

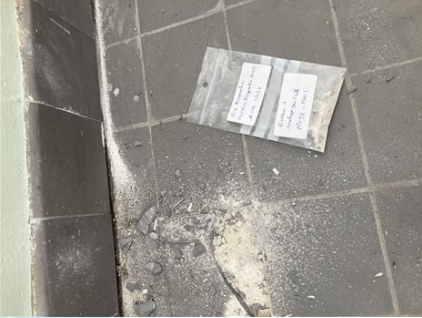
<p>Photo n° PhA051</p> <p>Localisation :</p> <p>MJA - MJA170 - NIVEAU : 01 - C105-07 - VACANT; MJA - MJA170 - NIVEAU : 01 - C109 - VACANT; MJA - MJA170 - NIVEAU : 01 - C111-13 - VACANT; MJA - MJA170 - NIVEAU : 01 - C112-14 - VACANT; MJA - MJA170 - NIVEAU : 01 - C115 - VACANT; MJA - MJA170 - NIVEAU : 01 - C116 - VACANT; MJA - MJA170 - NIVEAU : 01 - C118 - VACANT; MJA - MJA170 - NIVEAU : 01 - C119 - VACANT; MJA - MJA170 - NIVEAU : 01 - C120 - VACANT; MJA - MJA170 - NIVEAU : 01 - C121 - VACANT; MJA - MJA170 - NIVEAU : 01 - C122 - VACANT; MJA - MJA170 - NIVEAU : 01 - C124-26 - VACANT; MJA - MJA170 - NIVEAU : 01 - C137 - VACANT; MJA - MJA170 - NIVEAU : 01 - C138-40 - VACANT; MJA - MJA170 - NIVEAU : 01 - C139 - VACANT; MJA - MJA170 - NIVEAU : 01 - C141 - VACANT; MJA - MJA170 - NIVEAU : 01 - C142 - VACANT; MJA - MJA170 - NIVEAU : 01 - C1TL02 - VACANT</p> <p>Ouvrage : 5 - Planchers et planchers techniques - Revêtements de sols</p> <p>Partie d'ouvrage : Colle de carrelage</p> <p>Description : Colle de carrelage gris</p>

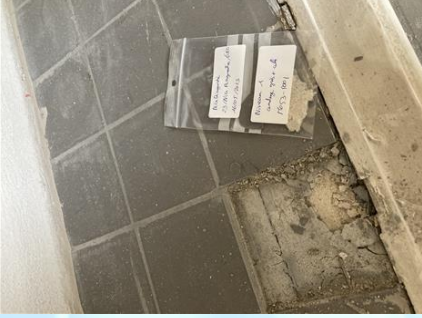
<p>Photo n° PhA052</p> <p>Localisation :</p> <p>MJA - MJA170 - NIVEAU : 01 - C105-07 - VACANT; MJA - MJA170 - NIVEAU : 01 - C109 - VACANT; MJA - MJA170 - NIVEAU : 01 - C111-13 - VACANT; MJA - MJA170 - NIVEAU : 01 - C112-14 - VACANT; MJA - MJA170 - NIVEAU : 01 - C115 - VACANT; MJA - MJA170 - NIVEAU : 01 - C116 - VACANT; MJA - MJA170 - NIVEAU : 01 - C118 - VACANT; MJA - MJA170 - NIVEAU : 01 - C119 - VACANT; MJA - MJA170 - NIVEAU : 01 - C120 - VACANT; MJA - MJA170 - NIVEAU : 01 - C121 - VACANT; MJA - MJA170 - NIVEAU : 01 - C122 - VACANT; MJA - MJA170 - NIVEAU : 01 - C124-26 - VACANT; MJA - MJA170 - NIVEAU : 01 - C137 - VACANT; MJA - MJA170 - NIVEAU : 01 - C138-40 - VACANT; MJA - MJA170 - NIVEAU : 01 - C139 - VACANT; MJA - MJA170 - NIVEAU : 01 - C141 - VACANT; MJA - MJA170 - NIVEAU : 01 - C142 - VACANT; MJA - MJA170 - NIVEAU : 01 - C1TL02 - VACANT</p> <p>Ouvrage : 5 - Planchers et planchers techniques - Revêtements de sols</p> <p>Partie d'ouvrage : Colle de carrelage</p> <p>Description : Colle de carrelage gris</p>

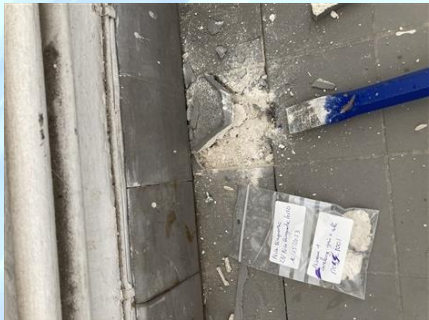
<p>Photo n° PhA054</p> <p>Localisation :</p> <p>MJA - MJA170 - NIVEAU : 01 - C105-07 - VACANT; MJA - MJA170 - NIVEAU : 01 - C109 - VACANT; MJA - MJA170 - NIVEAU : 01 - C111-13 - VACANT; MJA - MJA170 - NIVEAU : 01 - C112-14 - VACANT; MJA - MJA170 - NIVEAU : 01 - C115 - VACANT; MJA - MJA170 - NIVEAU : 01 - C116 - VACANT; MJA - MJA170 - NIVEAU : 01 - C118 - VACANT; MJA - MJA170 - NIVEAU : 01 - C119 - VACANT; MJA - MJA170 - NIVEAU : 01 - C120 - VACANT; MJA - MJA170 - NIVEAU : 01 - C121 - VACANT; MJA - MJA170 - NIVEAU : 01 - C122 - VACANT; MJA - MJA170 - NIVEAU : 01 - C124-26 - VACANT; MJA - MJA170 - NIVEAU : 01 - C137 - VACANT; MJA - MJA170 - NIVEAU : 01 - C138-40 - VACANT; MJA - MJA170 - NIVEAU : 01 - C139 - VACANT; MJA - MJA170 - NIVEAU : 01 - C141 - VACANT; MJA - MJA170 - NIVEAU : 01 - C142 - VACANT; MJA - MJA170 - NIVEAU : 01 - C1TL02 - VACANT</p> <p>Ouvrage : 5 - Planchers et planchers techniques - Revêtements de sols</p> <p>Partie d'ouvrage : Colle de carrelage</p> <p>Description : Colle de carrelage gris</p>

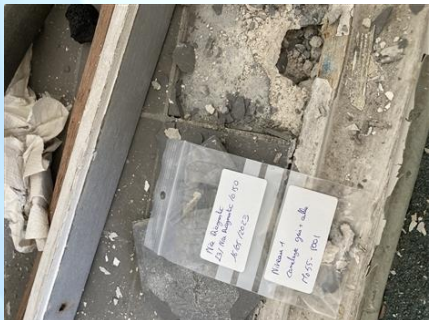
<p>Photo n° PhA055</p> <p>Localisation :</p> <p>MJA - MJA170 - NIVEAU : 01 - C105-07 - VACANT; MJA - MJA170 - NIVEAU : 01 - C109 - VACANT; MJA - MJA170 - NIVEAU : 01 - C111-13 - VACANT; MJA - MJA170 - NIVEAU : 01 - C112-14 - VACANT; MJA - MJA170 - NIVEAU : 01 - C115 - VACANT; MJA - MJA170 - NIVEAU : 01 - C116 - VACANT; MJA - MJA170 - NIVEAU : 01 - C118 - VACANT; MJA - MJA170 - NIVEAU : 01 - C119 - VACANT; MJA - MJA170 - NIVEAU : 01 - C120 - VACANT; MJA - MJA170 - NIVEAU : 01 - C121 - VACANT; MJA - MJA170 - NIVEAU : 01 - C122 - VACANT; MJA - MJA170 - NIVEAU : 01 - C124-26 - VACANT; MJA - MJA170 - NIVEAU : 01 - C137 - VACANT; MJA - MJA170 - NIVEAU : 01 - C138-40 - VACANT; MJA - MJA170 - NIVEAU : 01 - C139 - VACANT; MJA - MJA170 - NIVEAU : 01 - C141 - VACANT; MJA - MJA170 - NIVEAU : 01 - C142 - VACANT; MJA - MJA170 - NIVEAU : 01 - C1TL02 - VACANT</p> <p>Ouvrage : 5 - Planchers et planchers techniques - Revêtements de sols</p> <p>Partie d'ouvrage : Colle de carrelage</p> <p>Description : Colle de carrelage gris</p>

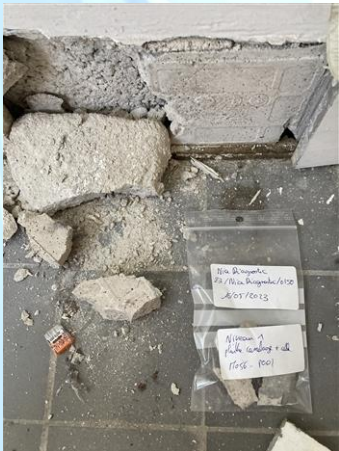
<p>Photo n° PhA056</p> <p>Localisation :</p> <p>MJA - MJA170 - NIVEAU : 01 - C105-07 - VACANT; MJA - MJA170 - NIVEAU : 01 - C109 - VACANT; MJA - MJA170 - NIVEAU : 01 - C111-13 - VACANT; MJA - MJA170 - NIVEAU : 01 - C112-14 - VACANT; MJA - MJA170 - NIVEAU : 01 - C115 - VACANT; MJA - MJA170 - NIVEAU : 01 - C116 - VACANT; MJA - MJA170 - NIVEAU : 01 - C118 - VACANT; MJA - MJA170 - NIVEAU : 01 - C119 - VACANT; MJA - MJA170 - NIVEAU : 01 - C120 - VACANT; MJA - MJA170 - NIVEAU : 01 - C121 - VACANT; MJA - MJA170 - NIVEAU : 01 - C122 - VACANT; MJA - MJA170 - NIVEAU : 01 - C124-26 - VACANT; MJA - MJA170 - NIVEAU : 01 - C137 - VACANT; MJA - MJA170 - NIVEAU : 01 - C138-40 - VACANT; MJA - MJA170 - NIVEAU : 01 - C139 - VACANT; MJA - MJA170 - NIVEAU : 01 - C141 - VACANT; MJA - MJA170 - NIVEAU : 01 - C142 - VACANT; MJA - MJA170 - NIVEAU : 01 - C1TL02 - VACANT</p> <p>Ouvrage : 3 - Parois verticales intérieures - Revêtements de murs, poteaux, cloisons, gaines, coffres</p> <p>Partie d'ouvrage : Colle de carrelage</p> <p>Description : Colle / Joint de carrelage gris (plinthe)</p>

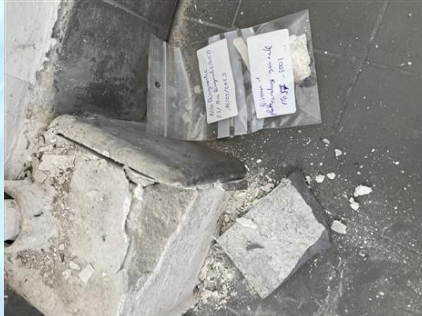
<p>Photo n° PhA057</p> <p>Localisation :</p> <p>MJA - MJA170 - NIVEAU : 01 - C105-07 - VACANT; MJA - MJA170 - NIVEAU : 01 - C109 - VACANT; MJA - MJA170 - NIVEAU : 01 - C111-13 - VACANT; MJA - MJA170 - NIVEAU : 01 - C112-14 - VACANT; MJA - MJA170 - NIVEAU : 01 - C115 - VACANT; MJA - MJA170 - NIVEAU : 01 - C116 - VACANT; MJA - MJA170 - NIVEAU : 01 - C118 - VACANT; MJA - MJA170 - NIVEAU : 01 - C119 - VACANT; MJA - MJA170 - NIVEAU : 01 - C120 - VACANT; MJA - MJA170 - NIVEAU : 01 - C121 - VACANT; MJA - MJA170 - NIVEAU : 01 - C122 - VACANT; MJA - MJA170 - NIVEAU : 01 - C124-26 - VACANT; MJA - MJA170 - NIVEAU : 01 - C137 - VACANT; MJA - MJA170 - NIVEAU : 01 - C138-40 - VACANT; MJA - MJA170 - NIVEAU : 01 - C139 - VACANT; MJA - MJA170 - NIVEAU : 01 - C141 - VACANT; MJA - MJA170 - NIVEAU : 01 - C142 - VACANT; MJA - MJA170 - NIVEAU : 01 - C1TL02 - VACANT</p> <p>Ouvrage : 3 - Parois verticales intérieures - Revêtements de murs, poteaux, cloisons, gaines, coffres</p> <p>Partie d'ouvrage : Colle de carrelage</p> <p>Description : Colle / Joint de carrelage gris (plinthe)</p>

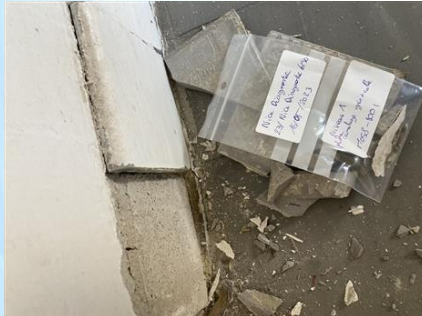
<p>Photo n° PhA058</p> <p>Localisation :</p> <p>MJA - MJA170 - NIVEAU : 01 - C105-07 - VACANT; MJA - MJA170 - NIVEAU : 01 - C109 - VACANT; MJA - MJA170 - NIVEAU : 01 - C111-13 - VACANT; MJA - MJA170 - NIVEAU : 01 - C112-14 - VACANT; MJA - MJA170 - NIVEAU : 01 - C115 - VACANT; MJA - MJA170 - NIVEAU : 01 - C116 - VACANT; MJA - MJA170 - NIVEAU : 01 - C118 - VACANT; MJA - MJA170 - NIVEAU : 01 - C119 - VACANT; MJA - MJA170 - NIVEAU : 01 - C120 - VACANT; MJA - MJA170 - NIVEAU : 01 - C121 - VACANT; MJA - MJA170 - NIVEAU : 01 - C122 - VACANT; MJA - MJA170 - NIVEAU : 01 - C124-26 - VACANT; MJA - MJA170 - NIVEAU : 01 - C137 - VACANT; MJA - MJA170 - NIVEAU : 01 - C138-40 - VACANT; MJA - MJA170 - NIVEAU : 01 - C139 - VACANT; MJA - MJA170 - NIVEAU : 01 - C141 - VACANT; MJA - MJA170 - NIVEAU : 01 - C142 - VACANT; MJA - MJA170 - NIVEAU : 01 - C1TL02 - VACANT</p> <p>Ouvrage : 3 - Parois verticales intérieures - Revêtements de murs, poteaux, cloisons, gaines, coffres</p> <p>Partie d'ouvrage : Colle de carrelage</p> <p>Description : Colle / Joint de carrelage gris (plinthe)</p>

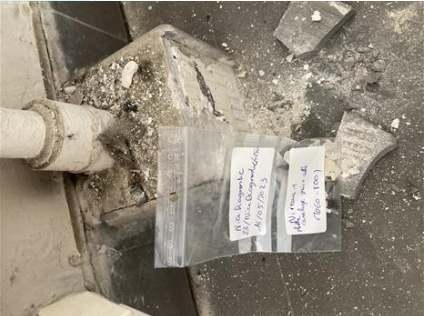
<p>Photo n° PhA059</p> <p>Localisation :</p> <p>MJA - MJA170 - NIVEAU : 01 - C105-07 - VACANT; MJA - MJA170 - NIVEAU : 01 - C109 - VACANT; MJA - MJA170 - NIVEAU : 01 - C111-13 - VACANT; MJA - MJA170 - NIVEAU : 01 - C112-14 - VACANT; MJA - MJA170 - NIVEAU : 01 - C115 - VACANT; MJA - MJA170 - NIVEAU : 01 - C116 - VACANT; MJA - MJA170 - NIVEAU : 01 - C118 - VACANT; MJA - MJA170 - NIVEAU : 01 - C119 - VACANT; MJA - MJA170 - NIVEAU : 01 - C120 - VACANT; MJA - MJA170 - NIVEAU : 01 - C121 - VACANT; MJA - MJA170 - NIVEAU : 01 - C122 - VACANT; MJA - MJA170 - NIVEAU : 01 - C124-26 - VACANT; MJA - MJA170 - NIVEAU : 01 - C137 - VACANT; MJA - MJA170 - NIVEAU : 01 - C138-40 - VACANT; MJA - MJA170 - NIVEAU : 01 - C139 - VACANT; MJA - MJA170 - NIVEAU : 01 - C141 - VACANT; MJA - MJA170 - NIVEAU : 01 - C142 - VACANT; MJA - MJA170 - NIVEAU : 01 - C1TL02 - VACANT</p> <p>Ouvrage : 3 - Parois verticales intérieures - Revêtements de murs, poteaux, cloisons, gaines, coffres</p> <p>Partie d'ouvrage : Colle de carrelage</p> <p>Description : Colle / Joint de carrelage gris (plinthe)</p>

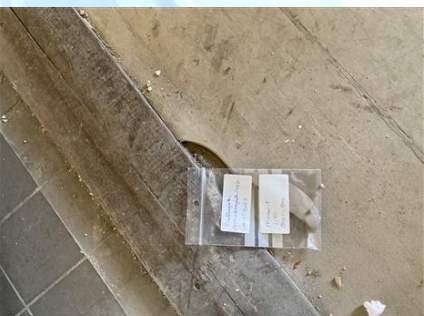
<p>Photo n° PhA060</p> <p>Localisation :</p> <p>MJA - MJA170 - NIVEAU : 01 - C105-07 - VACANT; MJA - MJA170 - NIVEAU : 01 - C109 - VACANT; MJA - MJA170 - NIVEAU : 01 - C111-13 - VACANT; MJA - MJA170 - NIVEAU : 01 - C112-14 - VACANT; MJA - MJA170 - NIVEAU : 01 - C115 - VACANT; MJA - MJA170 - NIVEAU : 01 - C116 - VACANT; MJA - MJA170 - NIVEAU : 01 - C118 - VACANT; MJA - MJA170 - NIVEAU : 01 - C119 - VACANT; MJA - MJA170 - NIVEAU : 01 - C120 - VACANT; MJA - MJA170 - NIVEAU : 01 - C121 - VACANT; MJA - MJA170 - NIVEAU : 01 - C122 - VACANT; MJA - MJA170 - NIVEAU : 01 - C124-26 - VACANT; MJA - MJA170 - NIVEAU : 01 - C137 - VACANT; MJA - MJA170 - NIVEAU : 01 - C138-40 - VACANT; MJA - MJA170 - NIVEAU : 01 - C139 - VACANT; MJA - MJA170 - NIVEAU : 01 - C141 - VACANT; MJA - MJA170 - NIVEAU : 01 - C142 - VACANT; MJA - MJA170 - NIVEAU : 01 - C1TL02 - VACANT</p> <p>Ouvrage : 3 - Parois verticales intérieures - Revêtements de murs, poteaux, cloisons, gaines, coffres</p> <p>Partie d'ouvrage : Colle de carrelage</p> <p>Description : Colle / Joint de carrelage gris (plinthe)</p>

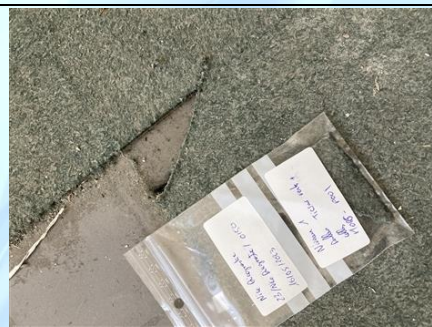
<p>Photo n° PhA064 Localisation : MJA - MJA170 - NIVEAU : 01 - C127 - VACANT; MJA - MJA170 - NIVEAU : 01 - C129 - VACANT; MJA - MJA170 - NIVEAU : 01 - C131 - VACANT Ouvrage : 5 - Planchers et planchers techniques - Revêtements de sols Partie d'ouvrage : Dalle de sol Description : Dalles de moquette + Colle</p>
 	<p>Photo n° PhA065 Localisation : MJA - MJA170 - NIVEAU : 01 - C109 - VACANT Ouvrage : 5 - Planchers et planchers techniques - Revêtements de sols Partie d'ouvrage : Dalle de sol Description : Dalles de moquette + Colle</p>

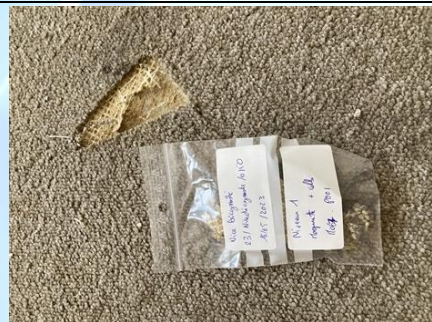
Photo n° PhA066
Localisation : MJA - MJA170 - NIVEAU : 01 - C121 - VACANT
Ouvrage : 5 - Planchers et planchers techniques - Revêtements de sols
Partie d'ouvrage : Dalle de sol
Description : Dalles de moquette + Colle

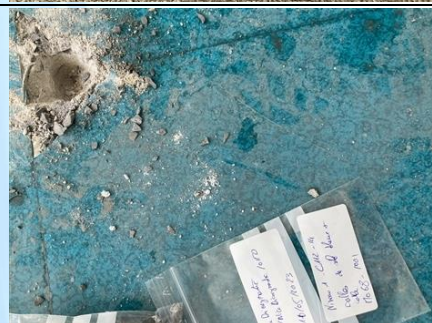
Photo n° PhA067
Localisation : MJA - MJA170 - NIVEAU : 01 - C134 - VACANT
Ouvrage : 5 - Planchers et planchers techniques - Revêtements de sols
Partie d'ouvrage : Moquette
Description : Moquette + Colle

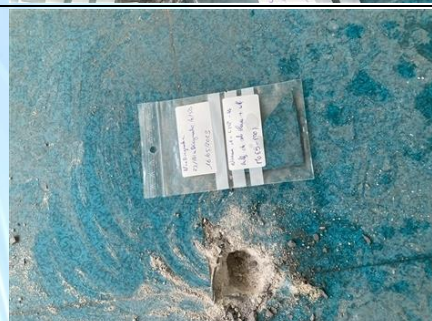
Photo n° PhA068
Localisation : MJA - MJA170 - NIVEAU : 01 - C112-14 - VACANT
Ouvrage : 5 - Planchers et planchers techniques - Revêtements de sols
Partie d'ouvrage : Dalle de sol
Description : Dalles de sol + Colle

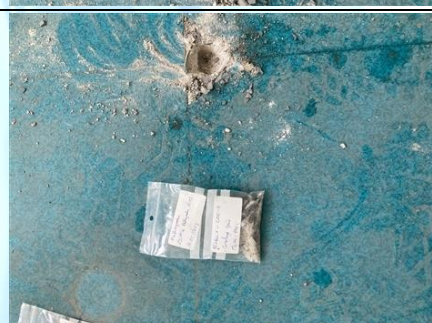
Photo n° PhA069
Localisation : MJA - MJA170 - NIVEAU : 01 - C112-14 - VACANT
Ouvrage : 5 - Planchers et planchers techniques - Revêtements de sols
Partie d'ouvrage : Dalle de sol
Description : Dalle de sol + Colle

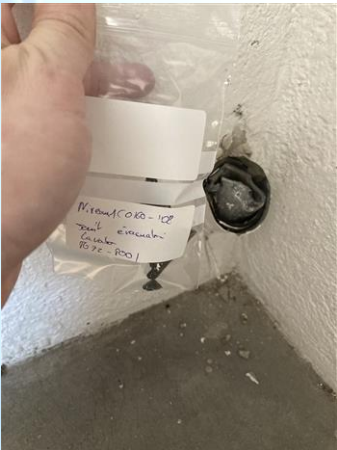
<p>Photo n° PhA071</p> <p>Localisation :</p> <p>MJA - MJA170 - NIVEAU : 01 - C106-08 - VACANT; MJA - MJA170 - NIVEAU : 01 - C110 - VACANT; MJA - MJA170 - NIVEAU : 01 - C111-13 - VACANT; MJA - MJA170 - NIVEAU : 01 - C112-14 - VACANT; MJA - MJA170 - NIVEAU : 01 - C115 - VACANT; MJA - MJA170 - NIVEAU : 01 - C116 - VACANT; MJA - MJA170 - NIVEAU : 01 - C117 - VACANT; MJA - MJA170 - NIVEAU : 01 - C118 - VACANT; MJA - MJA170 - NIVEAU : 01 - C119 - VACANT; MJA - MJA170 - NIVEAU : 01 - C120 - VACANT; MJA - MJA170 - NIVEAU : 01 - C124-26 - VACANT; MJA - MJA170 - NIVEAU : 01 - C132 - VACANT; MJA - MJA170 - NIVEAU : 01 - C134 - VACANT; MJA - MJA170 - NIVEAU : 01 - C135 - VACANT; MJA - MJA170 - NIVEAU : 01 - C139 - VACANT; MJA - MJA170 - NIVEAU : 01 - C141 - VACANT; MJA - MJA170 - NIVEAU : 01 - C142 - VACANT</p> <p>Ouvrage : 6 - Conduits et accessoires intérieurs - Conduits de fluides (air, eau, vapeur, fumée, échappement, autres fluides)</p> <p>Partie d'ouvrage : Joint entre éléments</p> <p>Description : Joint Evacuation Lavabo</p>

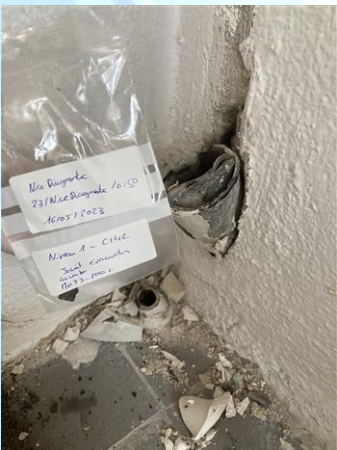
<p>Photo n° PhA072</p> <p>Localisation :</p> <p>MJA - MJA170 - NIVEAU : 01 - C106-08 - VACANT; MJA - MJA170 - NIVEAU : 01 - C110 - VACANT; MJA - MJA170 - NIVEAU : 01 - C111-13 - VACANT; MJA - MJA170 - NIVEAU : 01 - C112-14 - VACANT; MJA - MJA170 - NIVEAU : 01 - C115 - VACANT; MJA - MJA170 - NIVEAU : 01 - C116 - VACANT; MJA - MJA170 - NIVEAU : 01 - C117 - VACANT; MJA - MJA170 - NIVEAU : 01 - C118 - VACANT; MJA - MJA170 - NIVEAU : 01 - C119 - VACANT; MJA - MJA170 - NIVEAU : 01 - C120 - VACANT; MJA - MJA170 - NIVEAU : 01 - C124-26 - VACANT; MJA - MJA170 - NIVEAU : 01 - C132 - VACANT; MJA - MJA170 - NIVEAU : 01 - C134 - VACANT; MJA - MJA170 - NIVEAU : 01 - C135 - VACANT; MJA - MJA170 - NIVEAU : 01 - C139 - VACANT; MJA - MJA170 - NIVEAU : 01 - C141 - VACANT; MJA - MJA170 - NIVEAU : 01 - C142 - VACANT</p> <p>Ouvrage : 6 - Conduits et accessoires intérieurs - Conduits de fluides (air, eau, vapeur, fumée, échappement, autres fluides)</p> <p>Partie d'ouvrage : Joint entre éléments</p> <p>Description : Joint Evacuation Lavabo</p>

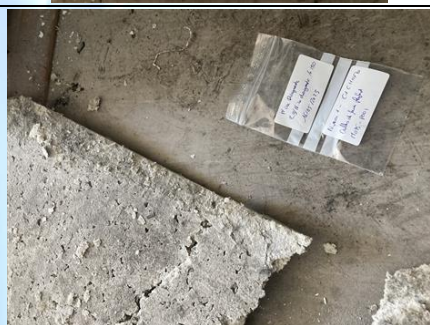
Photo n° PhA074

Description : Dalles de Faux plafond

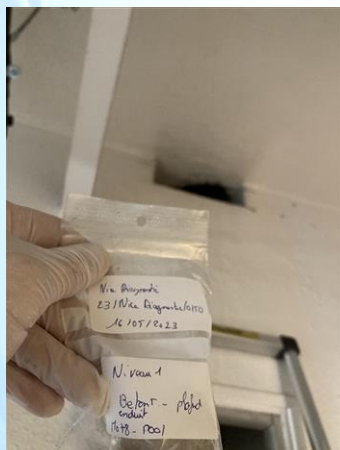
Photo n° PhA077

Description : Conduit vide ordure - Joint

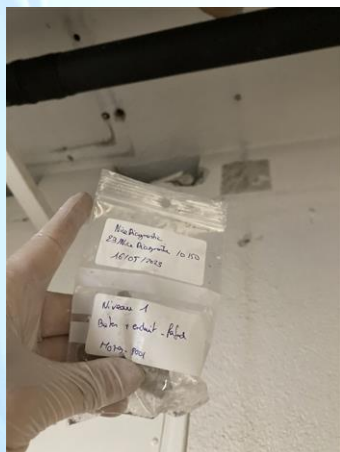
Photo n° PhA078

MJA - MJA170 - NIVEAU : 01 - C1TC37 - VACANT;
 MJA - MJA170 - NIVEAU : 01 - C1TC38 - VACANT;
 MJA - MJA170 - NIVEAU : 01 - C1TC41 - VACANT;
 MJA - MJA170 - NIVEAU : 01 - C1TC42 - VACANT
 Ouvrage : 4 - Plafonds et faux plafonds - Plafonds
 Partie d'ouvrage : Enduit à base de ciment lissé ou taloché
 Description : Béton + Enduit (Plafond)

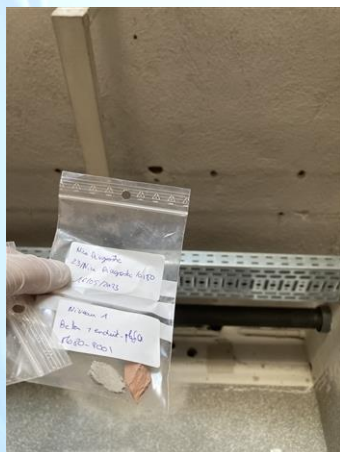
Photo n° PhA079

MJA - MJA170 - NIVEAU : 01 - C1TC37 - VACANT;
 MJA - MJA170 - NIVEAU : 01 - C1TC38 - VACANT;
 MJA - MJA170 - NIVEAU : 01 - C1TC41 - VACANT;
 MJA - MJA170 - NIVEAU : 01 - C1TC42 - VACANT
 Ouvrage : 4 - Plafonds et faux plafonds - Plafonds
 Partie d'ouvrage : Enduit à base de ciment lissé ou taloché
 Description : Béton + Enduit (Plafond)

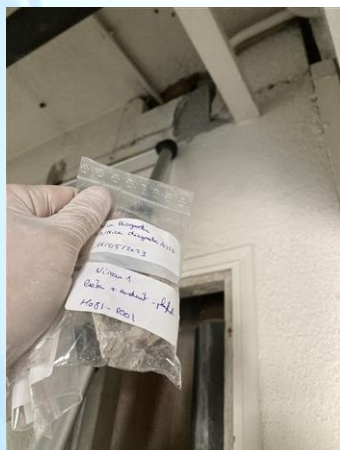
Photo n° PhA080

MJA - MJA170 - NIVEAU : 01 - C1TC37 - VACANT;
 MJA - MJA170 - NIVEAU : 01 - C1TC38 - VACANT;
 MJA - MJA170 - NIVEAU : 01 - C1TC41 - VACANT;
 MJA - MJA170 - NIVEAU : 01 - C1TC42 - VACANT
 Ouvrage : 4 - Plafonds et faux plafonds - Plafonds
 Partie d'ouvrage : Enduit à base de ciment lissé ou taloché
 Description : Béton + Enduit (Plafond)

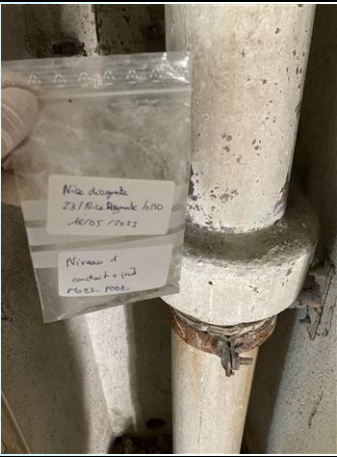
<p>Photo n° PhA082</p> <p>Localisation :</p> <p>MJA - MJA170 - NIVEAU : 01 - C1TC05 - VACANT; MJA - MJA170 - NIVEAU : 01 - C1TC06 - VACANT; MJA - MJA170 - NIVEAU : 01 - C1TC28 - VACANT; MJA - MJA170 - NIVEAU : 01 - C1TC29 - VACANT; MJA - MJA170 - NIVEAU : 01 - C1TC36 - VACANT</p> <p>Ouvrage : Conduits de fluides (air, eau, autres fluides)</p> <p>Partie d'ouvrage : Conduits</p> <p>Description : Conduits + Joint</p>

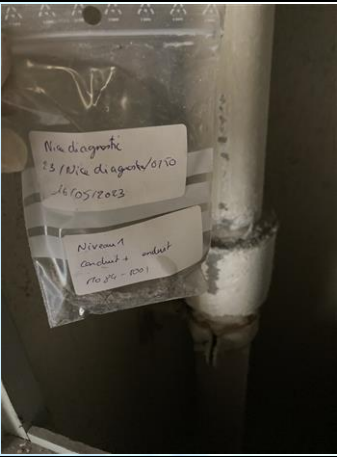
<p>Photo n° PhA083</p> <p>Localisation :</p> <p>MJA - MJA170 - NIVEAU : 01 - C1TC05 - VACANT; MJA - MJA170 - NIVEAU : 01 - C1TC06 - VACANT; MJA - MJA170 - NIVEAU : 01 - C1TC28 - VACANT; MJA - MJA170 - NIVEAU : 01 - C1TC29 - VACANT; MJA - MJA170 - NIVEAU : 01 - C1TC36 - VACANT</p> <p>Ouvrage : Conduits de fluides (air, eau, autres fluides)</p> <p>Partie d'ouvrage : Conduits</p> <p>Description : Conduits + Joint</p>

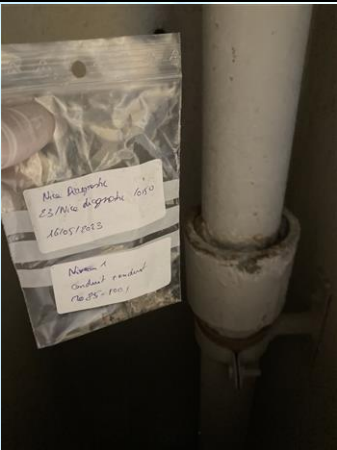
<p>Photo n° PhA084</p> <p>Localisation :</p> <p>MJA - MJA170 - NIVEAU : 01 - C1TC15 - VACANT; MJA - MJA170 - NIVEAU : 01 - C1TC16 - VACANT; MJA - MJA170 - NIVEAU : 01 - C1TC20b - VACANT</p> <p>Ouvrage : Conduits de fluides (air, eau, autres fluides)</p> <p>Partie d'ouvrage : Conduits</p> <p>Description : Conduits + Joint</p>

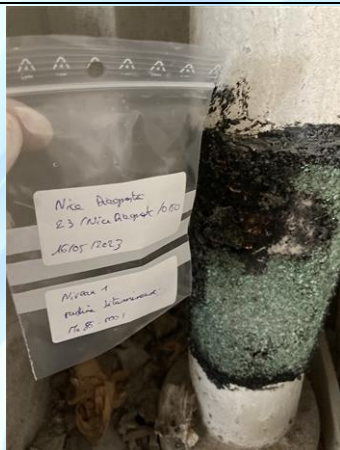
<p>Photo n° PhA085</p> <p>Localisation : MJA - MJA170 - NIVEAU : 01 - C1TC17 - VACANT</p> <p>Ouvrage : Conduits de fluides (air, eau, autres fluides)</p> <p>Partie d'ouvrage : Conduits</p> <p>Description : Conduits + Joint</p>

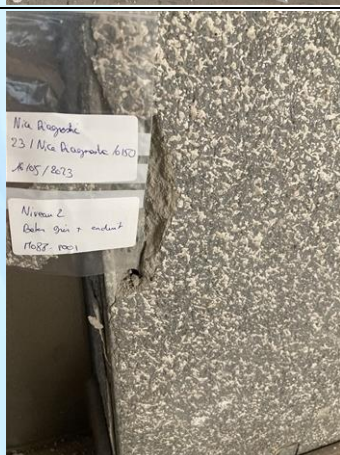
Description : Béton + Enduit Gris (Mur)

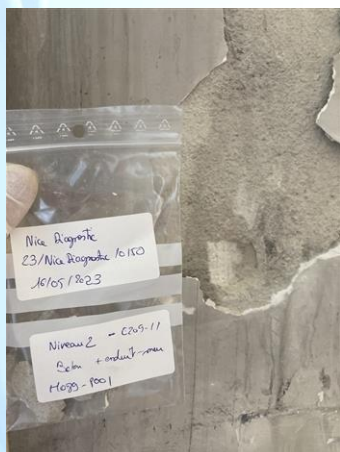
Photo n° PhA088

Description : Béton + Enduit (Mur)

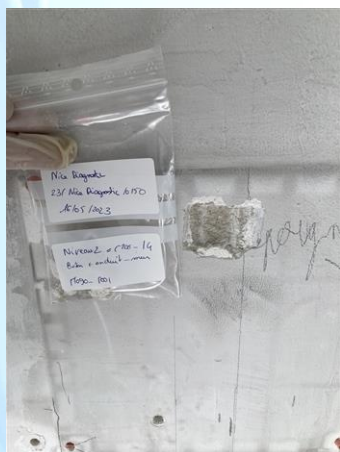
Photo n° PhA090

Description : Béton + Enduit (Mur)

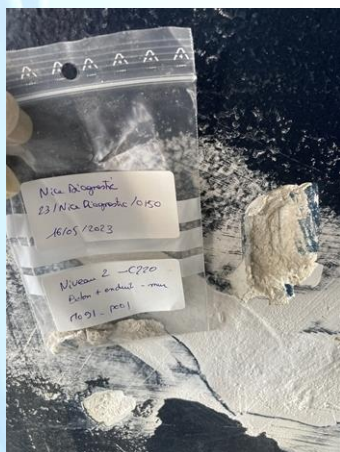
Photo n° PhA091

Description : Béton + Enduit (Mur)

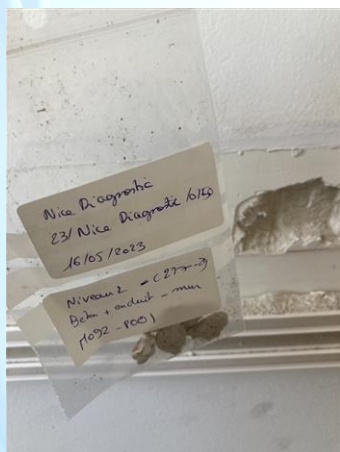
Photo n° PhA092

Description : Béton + Enduit (Mur)

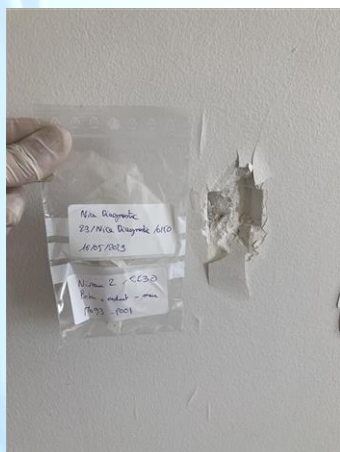
Photo n° PhA093

Description : Béton + Enduit (Mur)

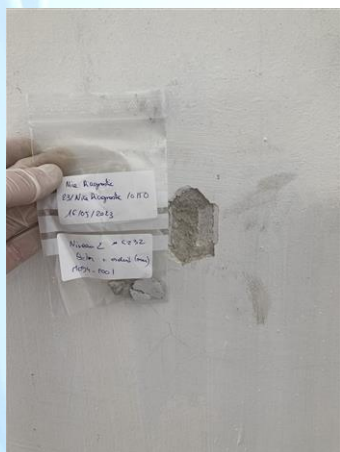
Photo n° PhA094

Description : Béton + Enduit (Mur)

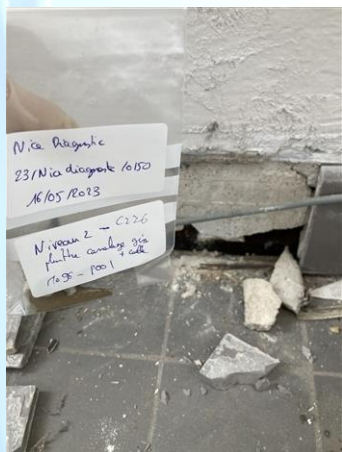
Photo n° PhA095

Description : Colle / Joint de carrelage gris (plinthe)
