**Rapport de mission de repérage des matériaux et produits contenant de l'amiante dans les immeubles bâtis avant réalisation de travaux – MJA170 – Bât. C**

Numéro de dossier : 23/NICEDIAGNOSTIC/0150
Date du repérage : 15/05/2023

Adresse :	MJA CNRS - JOSEPH AIGUIER - 31 Chemin Joseph Aiguier MJA170 - Bâtiment C 13402 MARSEILLE
Périmètre de repérage :	MJA170 - Bâtiment C
Fonction principale du bâtiment : Date de construction :	Enseignements supérieur/Recherche 1962

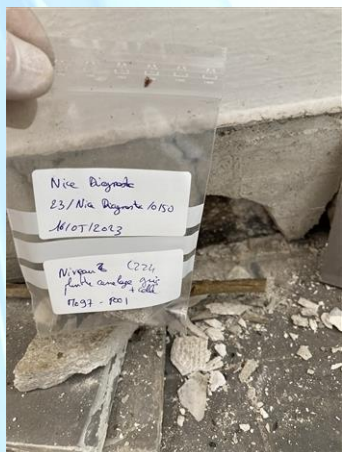
Photo n° PhA096

Description : Colle / Joint de carrelage gris (plinthe)

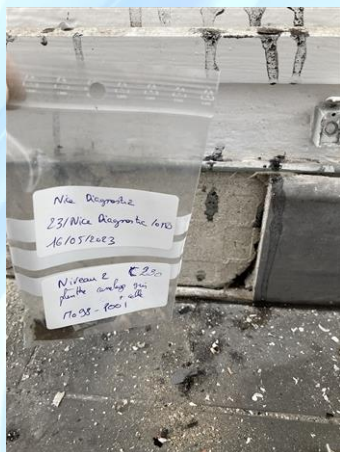
Photo n° PhA097

Description : Colle / Joint de carrelage gris (plinthe)

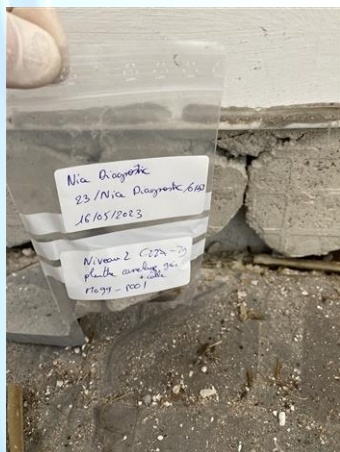
Photo n° PhA098

Description : Colle / Joint de carrelage gris (plinthe)

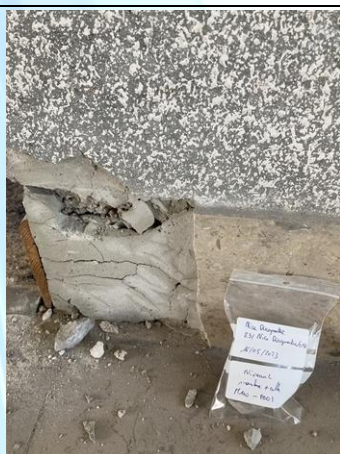
Photo n° PhA099

Description : Colle / Joint de carrelage gris (plinthe)

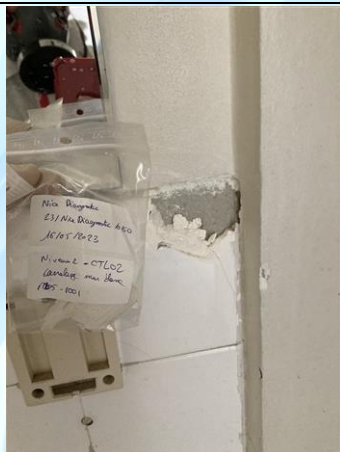
Photo n° PhA105

Partie d'ouvrage : Colle de carrelage

Description : Colle de carrelage blanc (mur)

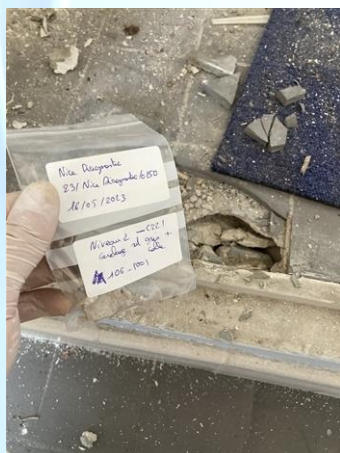
Photo n° PhA106

Partie d'ouvrage : Colle de carrelage

Description : Colle / Joint de carrelage gris

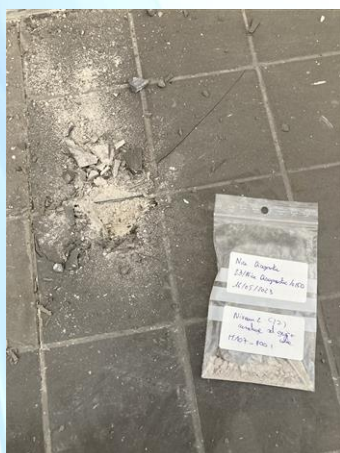
Photo n° PhA107

Partie d'ouvrage : Colle de carrelage

Description : Colle / Joint de carrelage gris

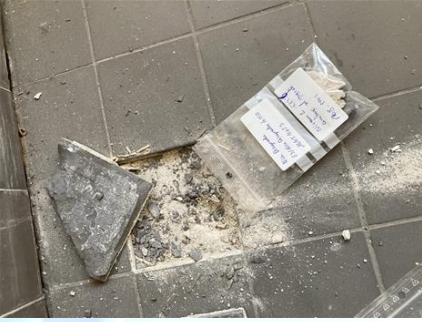
<p>Photo n° PhA108</p> <p>Localisation :</p> <p>MJA - MJA170 - NIVEAU : 02 - C213 - VACANT; MJA - MJA170 - NIVEAU : 02 - C215-17 - VACANT; MJA - MJA170 - NIVEAU : 02 - C216 - VACANT; MJA - MJA170 - NIVEAU : 02 - C218 - VACANT; MJA - MJA170 - NIVEAU : 02 - C219 - VACANT; MJA - MJA170 - NIVEAU : 02 - C220 - VACANT; MJA - MJA170 - NIVEAU : 02 - C221 - VACANT; MJA - MJA170 - NIVEAU : 02 - C222 - VACANT; MJA - MJA170 - NIVEAU : 02 - C224 - VACANT; MJA - MJA170 - NIVEAU : 02 - C226 - VACANT; MJA - MJA170 - NIVEAU : 02 - C227-29 - VACANT; MJA - MJA170 - NIVEAU : 02 - C228 - VACANT; MJA - MJA170 - NIVEAU : 02 - C230 - VACANT; MJA - MJA170 - NIVEAU : 02 - C232 - VACANT; MJA - MJA170 - NIVEAU : 02 - C2TL02 - VACANT</p> <p>Ouvrage : 5 - Planchers et planchers techniques - Revêtements de sols</p> <p>Partie d'ouvrage : Colle de carrelage</p> <p>Description : Colle / Joint de carrelage gris</p>

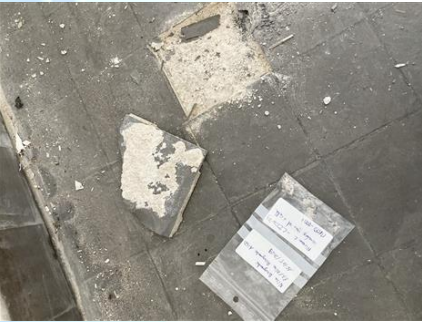
<p>Photo n° PhA109</p> <p>Localisation :</p> <p>MJA - MJA170 - NIVEAU : 02 - C213 - VACANT; MJA - MJA170 - NIVEAU : 02 - C215-17 - VACANT; MJA - MJA170 - NIVEAU : 02 - C216 - VACANT; MJA - MJA170 - NIVEAU : 02 - C218 - VACANT; MJA - MJA170 - NIVEAU : 02 - C219 - VACANT; MJA - MJA170 - NIVEAU : 02 - C220 - VACANT; MJA - MJA170 - NIVEAU : 02 - C221 - VACANT; MJA - MJA170 - NIVEAU : 02 - C222 - VACANT; MJA - MJA170 - NIVEAU : 02 - C224 - VACANT; MJA - MJA170 - NIVEAU : 02 - C226 - VACANT; MJA - MJA170 - NIVEAU : 02 - C227-29 - VACANT; MJA - MJA170 - NIVEAU : 02 - C228 - VACANT; MJA - MJA170 - NIVEAU : 02 - C230 - VACANT; MJA - MJA170 - NIVEAU : 02 - C232 - VACANT; MJA - MJA170 - NIVEAU : 02 - C2TL02 - VACANT</p> <p>Ouvrage : 5 - Planchers et planchers techniques - Revêtements de sols</p> <p>Partie d'ouvrage : Colle de carrelage</p> <p>Description : Colle / Joint de carrelage gris</p>

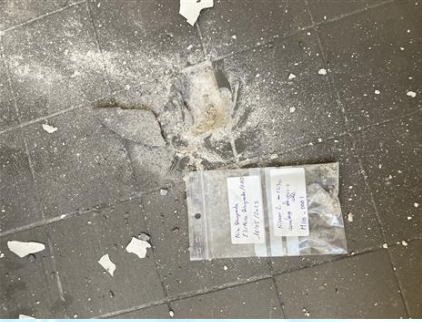
<p>Photo n° PhA110</p> <p>Localisation :</p> <p>MJA - MJA170 - NIVEAU : 02 - C213 - VACANT; MJA - MJA170 - NIVEAU : 02 - C215-17 - VACANT; MJA - MJA170 - NIVEAU : 02 - C216 - VACANT; MJA - MJA170 - NIVEAU : 02 - C218 - VACANT; MJA - MJA170 - NIVEAU : 02 - C219 - VACANT; MJA - MJA170 - NIVEAU : 02 - C220 - VACANT; MJA - MJA170 - NIVEAU : 02 - C221 - VACANT; MJA - MJA170 - NIVEAU : 02 - C222 - VACANT; MJA - MJA170 - NIVEAU : 02 - C224 - VACANT; MJA - MJA170 - NIVEAU : 02 - C226 - VACANT; MJA - MJA170 - NIVEAU : 02 - C227-29 - VACANT; MJA - MJA170 - NIVEAU : 02 - C228 - VACANT; MJA - MJA170 - NIVEAU : 02 - C230 - VACANT; MJA - MJA170 - NIVEAU : 02 - C232 - VACANT; MJA - MJA170 - NIVEAU : 02 - C2TL02 - VACANT</p> <p>Ouvrage : 5 - Planchers et planchers techniques - Revêtements de sols</p> <p>Partie d'ouvrage : Colle de carrelage</p> <p>Description : Colle / Joint de carrelage gris</p>

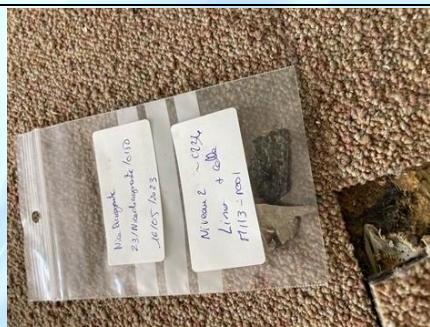
Photo n° PhA111

Partie d'ouvrage : Colle non bitumineuse

Description : Lino + Colle

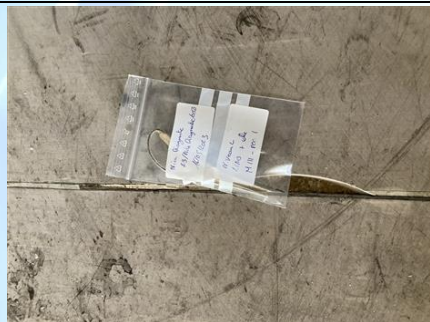
Photo n° PhA112

Partie d'ouvrage : Colle non bitumineuse

Description : Lino + Colle

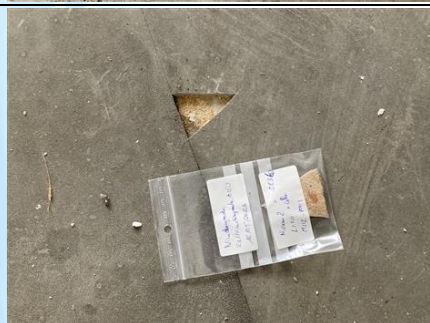
Photo n° PhA113

Partie d'ouvrage : Colle non bitumineuse

Description : Lino + Colle

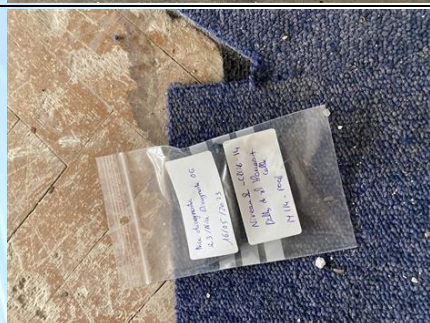
Photo n° PhA114

Partie d'ouvrage : Dalle de sol

Description : Dalles de moquette + Colle

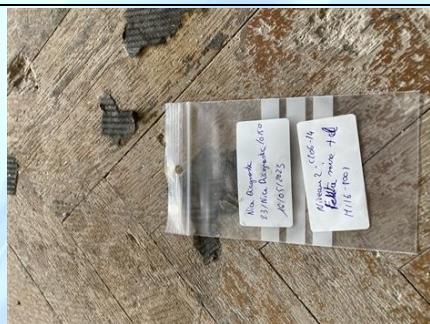
Photo n° PhA116
Localisation : MJA - MJA170 - NIVEAU : 02 - C206-14 - VACANT
Ouvrage : 5 - Planchers et planchers techniques - Revêtements de sols
Partie d'ouvrage : Dalle de sol
Description : Feutre noir + Colle

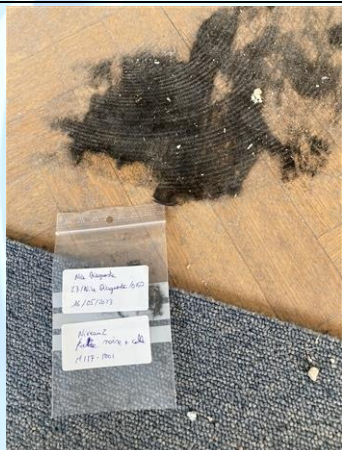
Photo n° PhA117
Localisation : MJA - MJA170 - NIVEAU : 02 - C206-14 - VACANT
Ouvrage : 5 - Planchers et planchers techniques - Revêtements de sols
Partie d'ouvrage : Dalle de sol
Description : Feutre noir + Colle

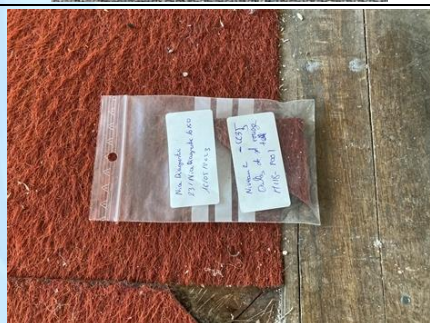
Photo n° PhA118
Localisation : MJA - MJA170 - NIVEAU : 02 - C235 - VACANT
Ouvrage : 5 - Planchers et planchers techniques - Revêtements de sols
Partie d'ouvrage : Dalle de sol
Description : Dalles de moquette + Colle

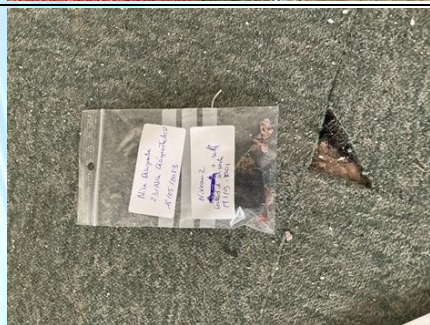
Photo n° PhA119
Localisation : MJA - MJA170 - NIVEAU : 02 - C2CH05 - VACANT
Ouvrage : 5 - Planchers et planchers techniques - Revêtements de sols
Partie d'ouvrage : Dalle de sol
Description : Dalles de moquette + Colle

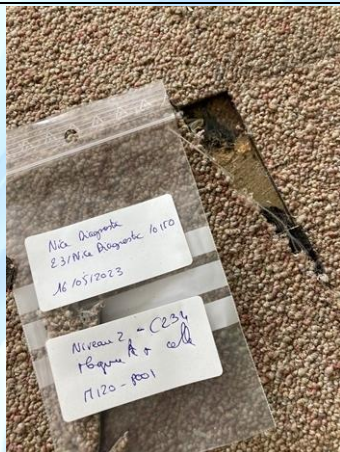
Photo n° PhA120
Localisation : MJA - MJA170 - NIVEAU : 02 - C234 - VACANT
Ouvrage : 5 - Planchers et planchers techniques - Revêtements de sols
Partie d'ouvrage : Moquette
Description : Moquette + Colle

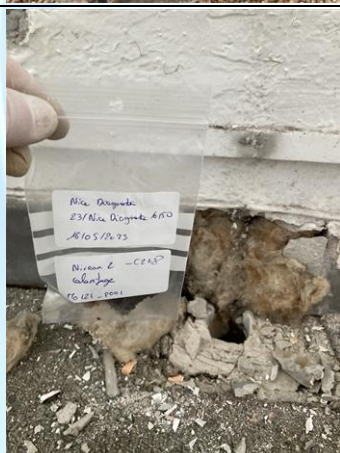
Photo n° PhA121
Localisation : MJA - MJA170 - NIVEAU : 02 - C228 - VACANT
Ouvrage : Flocages, Calorifugeages, Faux plafonds
Partie d'ouvrage : Calorifugeages
Description : Calorifugeages

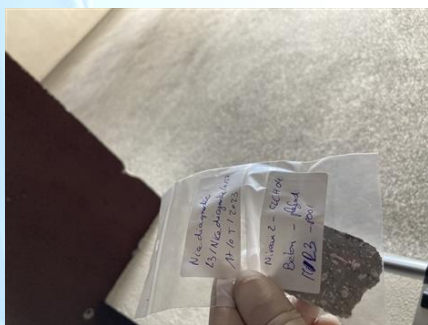
Photo n° PhA124

Partie d'ouvrage : Enduit à base de ciment lissé ou taloché

Description : Béton + Enduit (Plafond)

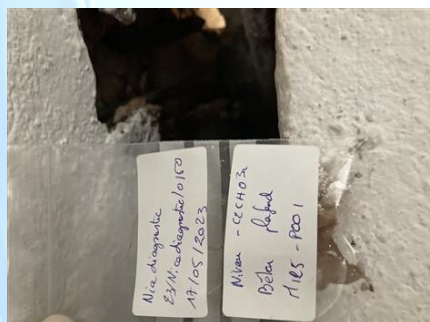
Photo n° PhA125

Partie d'ouvrage : Enduit à base de ciment lissé ou taloché

Description : Béton + Enduit (Plafond)

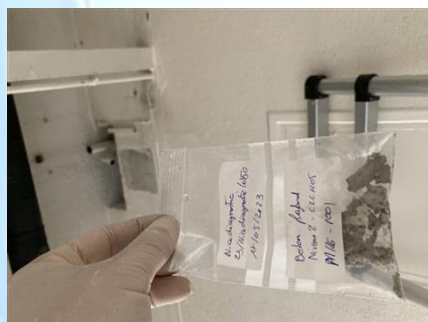
Photo n° PhA126

Partie d'ouvrage : Enduit à base de ciment lissé ou taloché

Description : Béton + Enduit (Plafond)

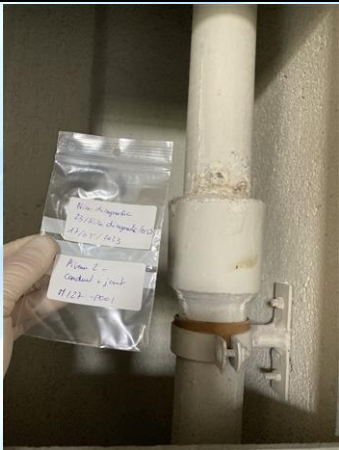
<p>Photo n° PhA127</p> <p>Localisation :</p> <p>MJA - MJA170 - NIVEAU : 02 - C2TC17 - VACANT; MJA - MJA170 - NIVEAU : 02 - C2TC18 - VACANT; MJA - MJA170 - NIVEAU : 02 - C2TC19 - VACANT; MJA - MJA170 - NIVEAU : 02 - C2TC20b - VACANT; MJA - MJA170 - NIVEAU : 02 - C2TC36 - VACANT</p> <p>Ouvrage : Conduits de fluides (air, eau, autres fluides)</p> <p>Partie d'ouvrage : Conduits</p> <p>Description : Conduits + Joint</p>

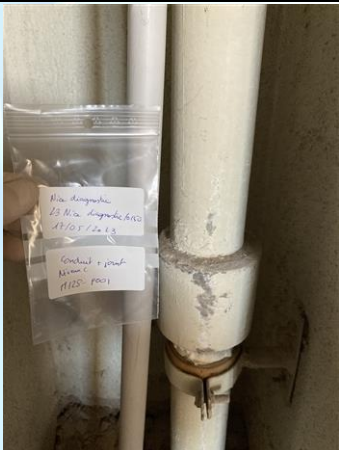
<p>Photo n° PhA128</p> <p>Localisation :</p> <p>MJA - MJA170 - NIVEAU : 02 - C2TC17 - VACANT; MJA - MJA170 - NIVEAU : 02 - C2TC18 - VACANT; MJA - MJA170 - NIVEAU : 02 - C2TC19 - VACANT; MJA - MJA170 - NIVEAU : 02 - C2TC20b - VACANT; MJA - MJA170 - NIVEAU : 02 - C2TC36 - VACANT</p> <p>Ouvrage : Conduits de fluides (air, eau, autres fluides)</p> <p>Partie d'ouvrage : Conduits</p> <p>Description : Conduits + Joint</p>

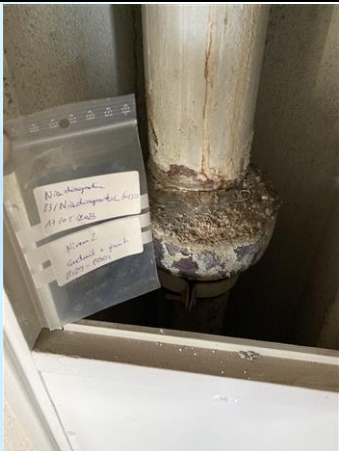
<p>Photo n° PhA129</p> <p>Localisation : MJA - MJA170 - NIVEAU : 02 - C2TC07 - VACANT</p> <p>Ouvrage : Conduits de fluides (air, eau, autres fluides)</p> <p>Partie d'ouvrage : Conduits</p> <p>Description : Conduits + Joint</p>

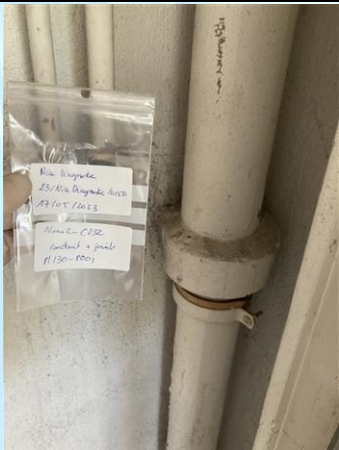
<p>Photo n° PhA130</p> <p>Localisation : MJA - MJA170 - NIVEAU : 02 - C232 - VACANT</p> <p>Ouvrage : Conduits de fluides (air, eau, autres fluides)</p> <p>Partie d'ouvrage : Conduits</p> <p>Description : Conduits + Joint</p>

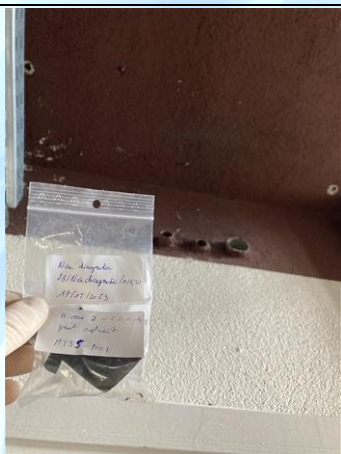
Photo n° PhA135

Partie d'ouvrage : Joint entre éléments

Description : Joint de conduit

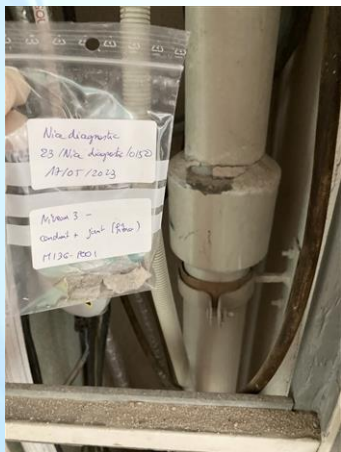
Photo n° PhA136

Partie d'ouvrage : Conduits

Description : Conduits + Joint

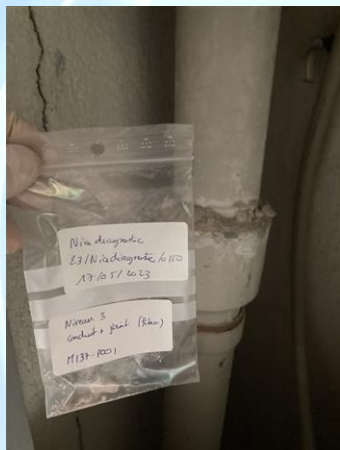
Photo n° PhA137

MJA - MJA170 - NIVEAU : 03 - C3TC27 - VACANT;
 MJA - MJA170 - NIVEAU : 03 - C3TC28 - VACANT;
 MJA - MJA170 - NIVEAU : 03 - C3TC29 - VACANT;
 MJA - MJA170 - NIVEAU : 03 - C3TC30 - VACANT;
 MJA - MJA170 - NIVEAU : 03 - C3TC31 - VACANT;
 MJA - MJA170 - NIVEAU : 03 - C3TC32 - VACANT;
 MJA - MJA170 - NIVEAU : 03 - C3TC34 - VACANT;
 MJA - MJA170 - NIVEAU : 03 - C3TC35 - VACANT;
 MJA - MJA170 - NIVEAU : 03 - C3TC36 - VACANT;
 MJA - MJA170 - NIVEAU : 03 - C3TC38 - VACANT;
 MJA - MJA170 - NIVEAU : 03 - C3TC41 - VACANT;
 MJA - MJA170 - NIVEAU : 03 - C3TC42 - VACANT
 Ouvrage : Conduits de fluides (air, eau, autres fluides)
 Partie d'ouvrage : Conduits
 Description : Conduits + Joint

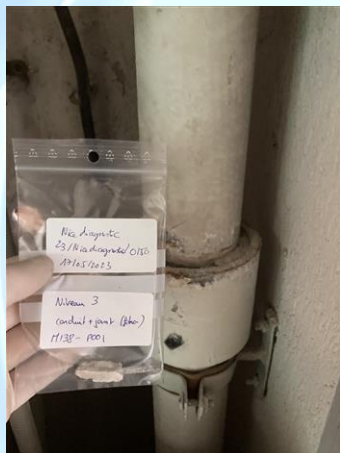
Photo n° PhA138

Partie d'ouvrage : Conduits

Description : Conduits + Joint

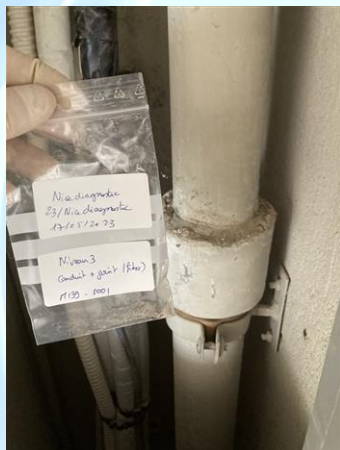
Photo n° PhA139

Partie d'ouvrage : Conduits

Description : Conduits + Joint

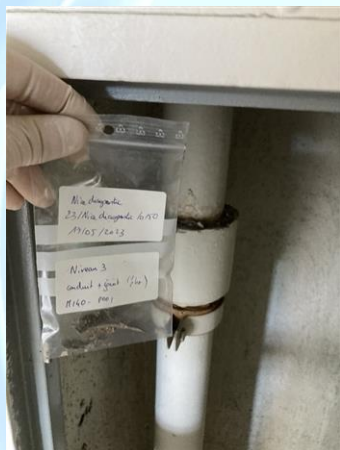
Photo n° PhA140

Partie d'ouvrage : Conduits

Description : Conduits + Joint

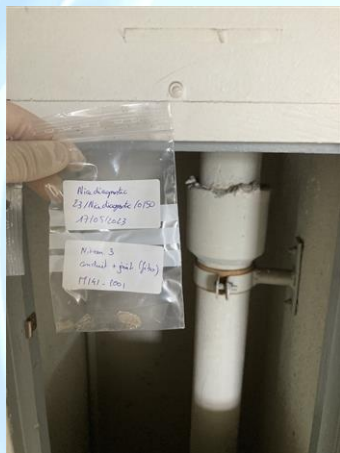
Photo n° PhA141

Partie d'ouvrage : Conduits

Description : Conduits + Joint

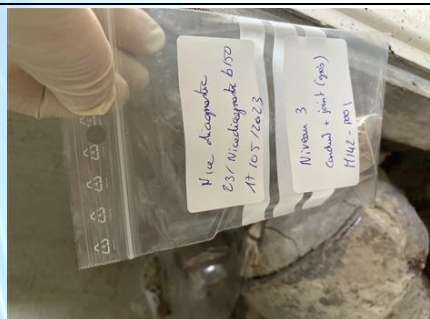
Photo n° PhA142

Partie d'ouvrage : Conduits

Description : Conduits + Joint

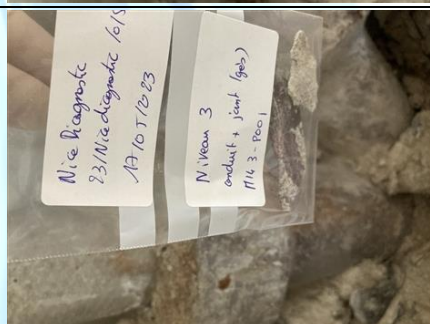
Photo n° PhA143

Partie d'ouvrage : Conduits

Description : Conduits + Joint

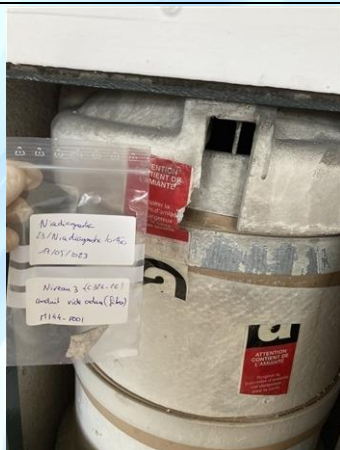
Photo n° PhA144
Localisation : MJA - MJA170 - NIVEAU : 03 - C324-26 - VACANT
Ouvrage : Vide-ordures
Partie d'ouvrage : Conduits
Description : Conduit vide ordure

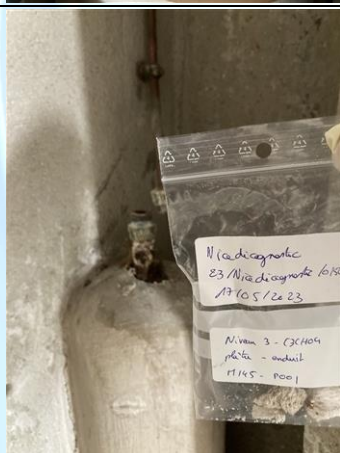
Photo n° PhA145
Localisation : MJA - MJA170 - NIVEAU : 03 - C3CH04 - VACANT
Ouvrage : Conduits de fluides (air, eau, autres fluides)
Partie d'ouvrage : Enveloppes de calorifuges
Description : Enveloppes de calorifuges plâtre

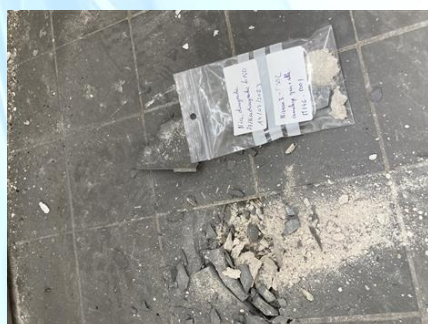
Photo n° PhA146
Localisation :
MJA - MJA170 - NIVEAU : 03 - C301 - VACANT;
MJA - MJA170 - NIVEAU : 03 - C302 - VACANT;
MJA - MJA170 - NIVEAU : 03 - C303 - VACANT;
MJA - MJA170 - NIVEAU : 03 - C304 - VACANT;
MJA - MJA170 - NIVEAU : 03 - C305 - VACANT;
MJA - MJA170 - NIVEAU : 03 - C306-08 - VACANT;
MJA - MJA170 - NIVEAU : 03 - C309 - VACANT;
MJA - MJA170 - NIVEAU : 03 - C310 - VACANT;
MJA - MJA170 - NIVEAU : 03 - C311-13 - VACANT;
MJA - MJA170 - NIVEAU : 03 - C312-14 - VACANT;
MJA - MJA170 - NIVEAU : 03 - C315-17 - VACANT;
MJA - MJA170 - NIVEAU : 03 - C316 - VACANT;
MJA - MJA170 - NIVEAU : 03 - C318-20 - VACANT;
MJA - MJA170 - NIVEAU : 03 - C319-21 - VACANT;
MJA - MJA170 - NIVEAU : 03 - C322 - VACANT;
MJA - MJA170 - NIVEAU : 03 - C324-26 - VACANT;
MJA - MJA170 - NIVEAU : 03 - C327 - VACANT;
MJA - MJA170 - NIVEAU : 03 - C328 - VACANT;
MJA - MJA170 - NIVEAU : 03 - C329-31 - VACANT;
MJA - MJA170 - NIVEAU : 03 - C330 - VACANT;

MJA - MJA170 - NIVEAU : 03 - C332 - VACANT;
MJA - MJA170 - NIVEAU : 03 - C333-37 - VACANT;
MJA - MJA170 - NIVEAU : 03 - C334-36 - VACANT;
MJA - MJA170 - NIVEAU : 03 - C338 - VACANT;
MJA - MJA170 - NIVEAU : 03 - C339 - VACANT;
MJA - MJA170 - NIVEAU : 03 - C341 - VACANT;
MJA - MJA170 - NIVEAU : 03 - C342 - VACANT;
MJA - MJA170 - NIVEAU : 03 - C3TL02 - VACANT
Ouvrage : 5 - Planchers et planchers techniques - Revêtements de sols
Partie d'ouvrage : Colle de carrelage
Description : Colle / Joint de carrelage gris

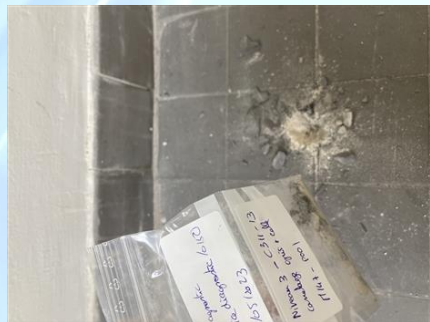
Photo n° PhA147

Partie d'ouvrage : Colle de carrelage

Description : Colle / Joint de carrelage gris

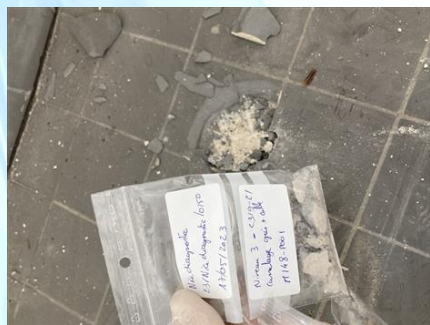
Photo n° PhA148

Partie d'ouvrage : Colle de carrelage

Description : Colle / Joint de carrelage gris

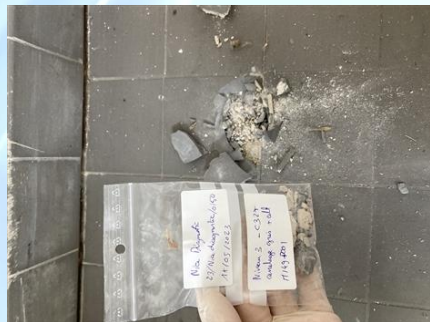
Photo n° PhA149

Partie d'ouvrage : Colle de carrelage

Description : Colle / Joint de carrelage gris

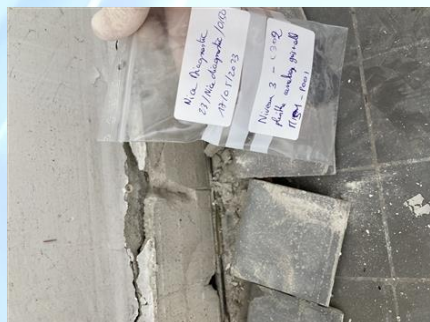
Photo n° PhA151

Partie d'ouvrage : Colle de carrelage

Description : Colle / Joint de carrelage gris

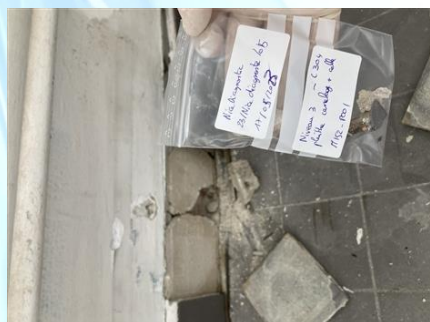
Photo n° PhA152

Partie d'ouvrage : Colle de carrelage

Description : Colle / Joint de carrelage (plinthe)

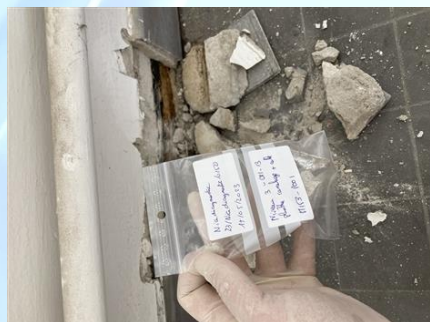
Photo n° PhA153

Partie d'ouvrage : Colle de carrelage

Description : Colle / Joint de carrelage (plinthe)

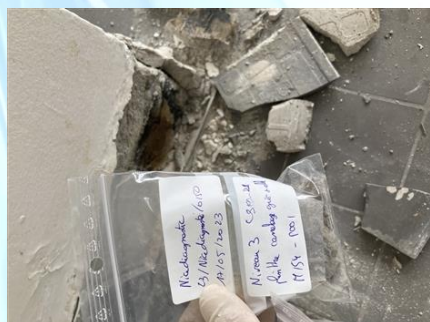
Photo n° PhA154

Partie d'ouvrage : Colle de carrelage

Description : Colle / Joint de carrelage (plinthe)

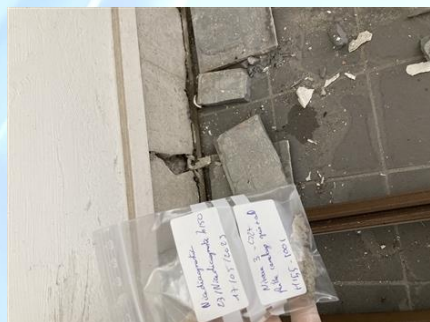
Photo n° PhA155

Partie d'ouvrage : Colle de carrelage

Description : Colle / Joint de carrelage (plinthe)

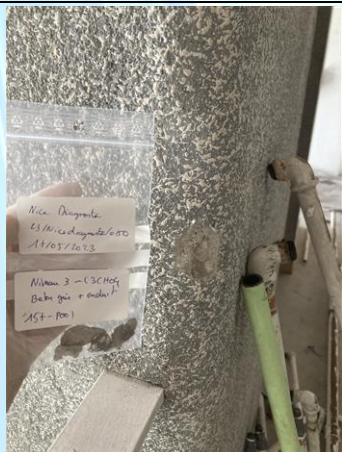
Photo n° PhA157

Partie d'ouvrage : Enduit à base de plâtre lissé ou taloché

Description : Béton + Enduit Gris (Mur)

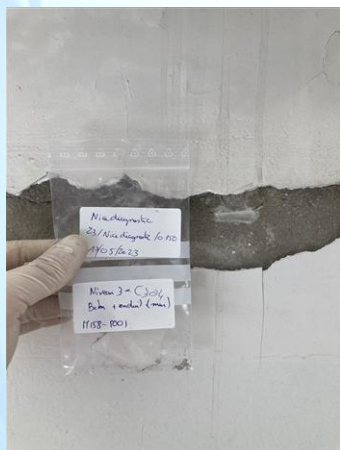
Photo n° PhA159

MJA - MJA170 - NIVEAU : 03 - C3TC35 - VACANT;
 MJA - MJA170 - NIVEAU : 03 - C3TC36 - VACANT;
 MJA - MJA170 - NIVEAU : 03 - C3TC38 - VACANT;
 MJA - MJA170 - NIVEAU : 03 - C3TC41 - VACANT;
 MJA - MJA170 - NIVEAU : 03 - C3TC42 - VACANT
 Ouvrage : 3 - Parois verticales intérieures - Murs et cloisons maçonnés
 Partie d'ouvrage : Enduit à base de plâtre lissé ou taloché
 Description : Béton + Enduit (Mur)

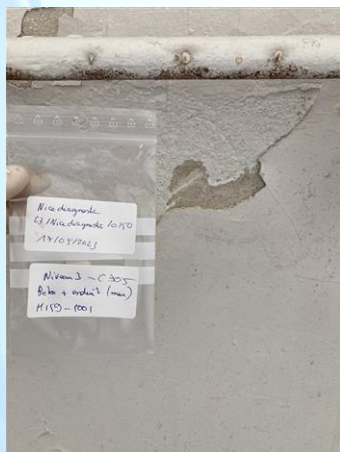
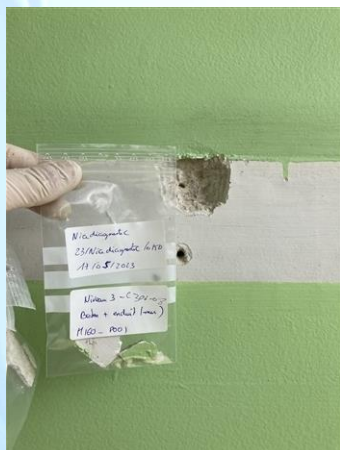
Photo n° PhA160

MJA - MJA170 - NIVEAU : 03 - C3TC35 - VACANT;
 MJA - MJA170 - NIVEAU : 03 - C3TC36 - VACANT;
 MJA - MJA170 - NIVEAU : 03 - C3TC38 - VACANT;
 MJA - MJA170 - NIVEAU : 03 - C3TC41 - VACANT;
 MJA - MJA170 - NIVEAU : 03 - C3TC42 - VACANT
 Ouvrage : 3 - Parois verticales intérieures - Murs et cloisons maçonnés
 Partie d'ouvrage : Enduit à base de plâtre lissé ou taloché
 Description : Béton + Enduit (Mur)

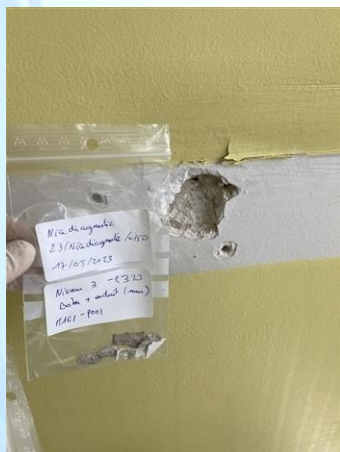
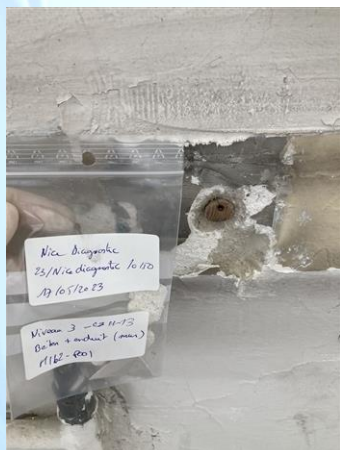
Photo n° PhA162

MJA - MJA170 - NIVEAU : 03 - C3TC35 - VACANT;
 MJA - MJA170 - NIVEAU : 03 - C3TC36 - VACANT;
 MJA - MJA170 - NIVEAU : 03 - C3TC38 - VACANT;
 MJA - MJA170 - NIVEAU : 03 - C3TC41 - VACANT;
 MJA - MJA170 - NIVEAU : 03 - C3TC42 - VACANT
 Ouvrage : 3 - Parois verticales intérieures - Murs et cloisons maçonnés
 Partie d'ouvrage : Enduit à base de plâtre lissé ou taloché
 Description : Béton + Enduit (Mur)

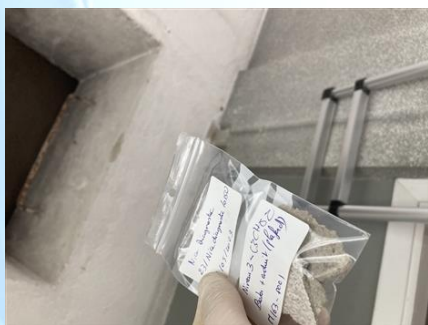
Photo n° PhA164

Partie d'ouvrage : Enduit à base de ciment lissé ou taloché

Description : Béton + Enduit (Plafond)

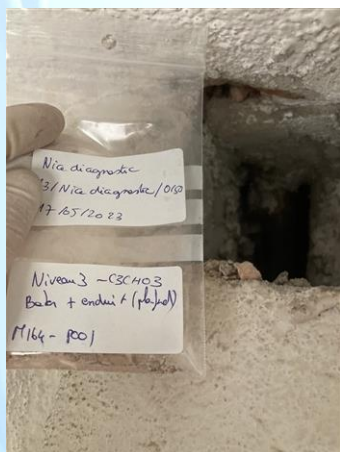
Photo n° PhA165

Partie d'ouvrage : Enduit à base de ciment lissé ou taloché

Description : Béton + Enduit (Plafond)

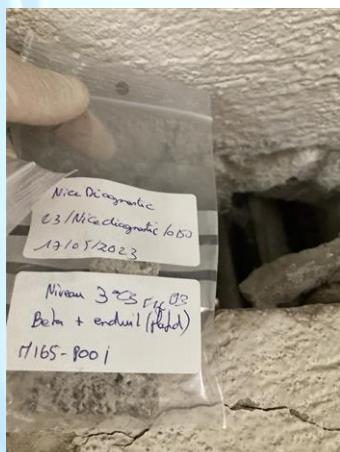
Photo n° PhA166

Partie d'ouvrage : Enduit à base de ciment lissé ou taloché

Description : Béton + Enduit (Plafond)

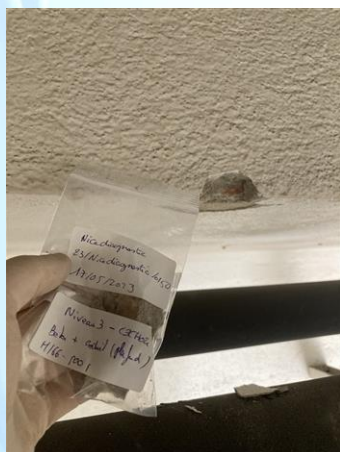
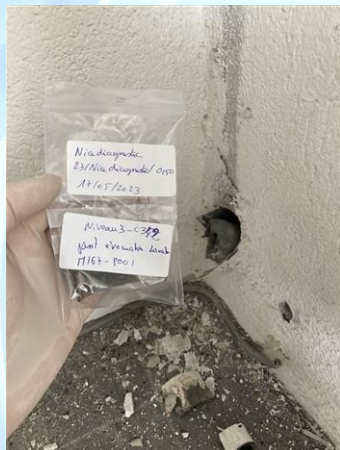
Photo n° PhA167

Partie d'ouvrage : Enduit à base de ciment lissé ou taloché

Description : Béton + Enduit (Plafond)

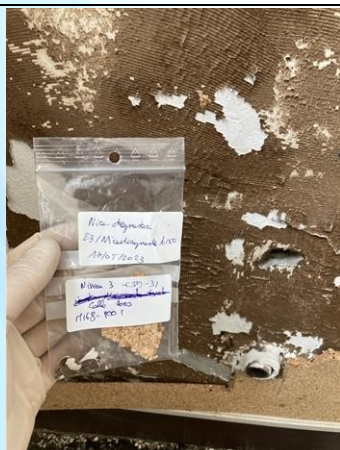
Photo n° PhA168

Partie d'ouvrage : Joint entre éléments

Description : Joint Evacuation Lavabo

Localisation : MJA - MJA170 - NIVEAU : 03 - C329-31 - VACANT

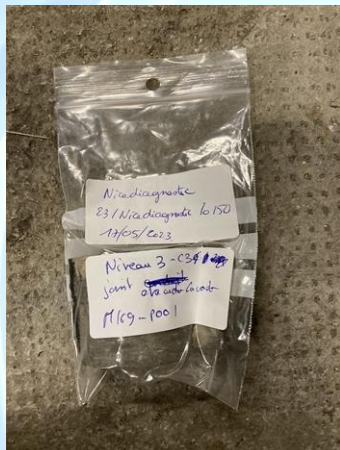
Photo n° PhA169

Partie d'ouvrage : Sous couches des tissus muraux

Description : Colle bois

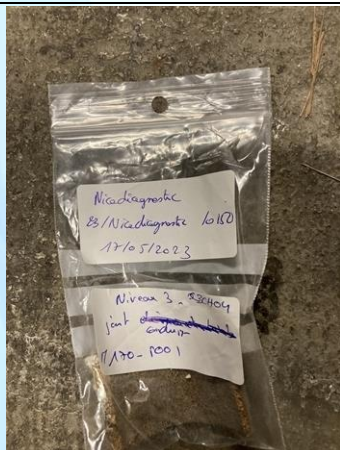
Photo n° PhA170

Partie d'ouvrage : Joint entre éléments

Description : Joint Evacuation Lavabo

Localisation : MJA - MJA170 - NIVEAU : 03 - C3CH04 - VACANT

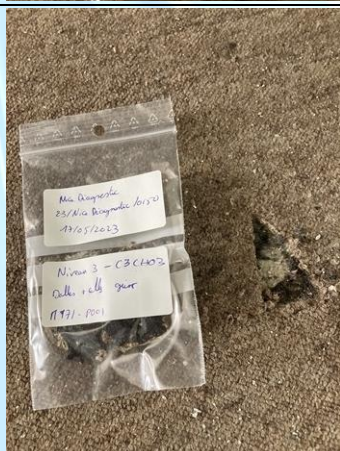
Photo n° PhA171

Partie d'ouvrage : Joint entre éléments

Description : Joint conduit

Localisation : MJA - MJA170 - NIVEAU : 03 - C3CH03 - VACANT

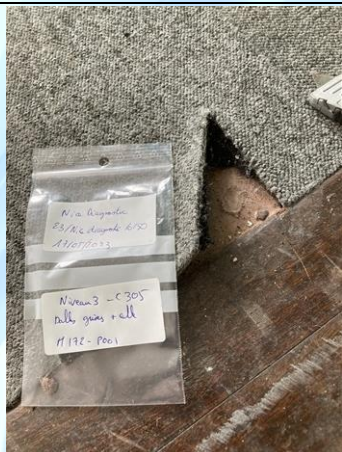
Partie d'ouvrage : Dalle de sol

Description : Dalles de moquette + Colle

Photo n° PhA172
Localisation : MJA - MJA170 - NIVEAU : 03 - C305 - VACANT
Ouvrage : 5 - Planchers et planchers techniques - Revêtements de sols
Partie d'ouvrage : Dalle de sol
Description : Dalles de moquette + Colle

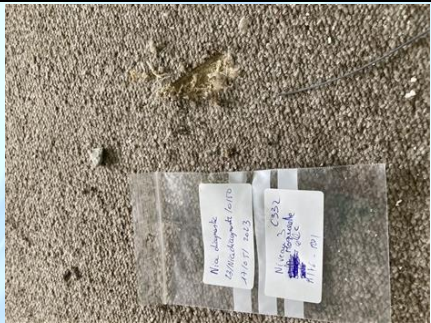
<p>Photo n° PhA176 Localisation : MJA - MJA170 - NIVEAU : 03 - C306-08 - VACANT; MJA - MJA170 - NIVEAU : 03 - C328 - VACANT; MJA - MJA170 - NIVEAU : 03 - C330 - VACANT; MJA - MJA170 - NIVEAU : 03 - C332 - VACANT; MJA - MJA170 - NIVEAU : 03 - C333-37 - VACANT; MJA - MJA170 - NIVEAU : 03 - C3CH03 - VACANT; MJA - MJA170 - NIVEAU : 03 - C3CH05 - VACANT Ouvrage : 5 - Planchers et planchers techniques - Revêtements de sols Partie d'ouvrage : Moquette Description : Moquette + Colle</p>

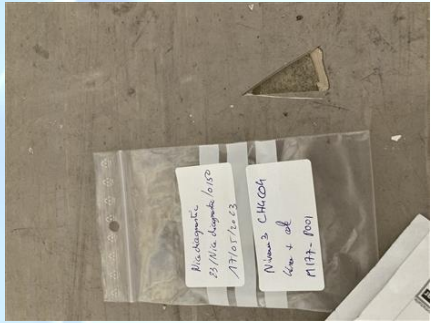
<p>Photo n° PhA177 Localisation : MJA - MJA170 - NIVEAU : 03 - C3CH04 - VACANT Ouvrage : 5 - Planchers et planchers techniques - Revêtements de sols Partie d'ouvrage : Colle non bitumineuse Description : Lino + Colle</p>

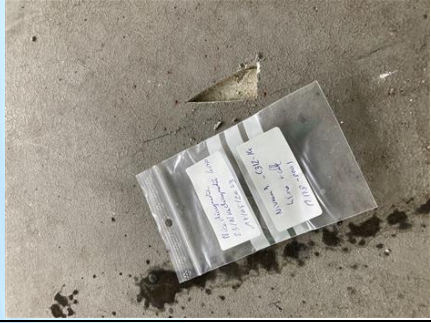
<p>Photo n° PhA178 Localisation : MJA - MJA170 - NIVEAU : 03 - C312-14 - VACANT Ouvrage : 5 - Planchers et planchers techniques - Revêtements de sols Partie d'ouvrage : Colle non bitumineuse Description : Lino + Colle</p>

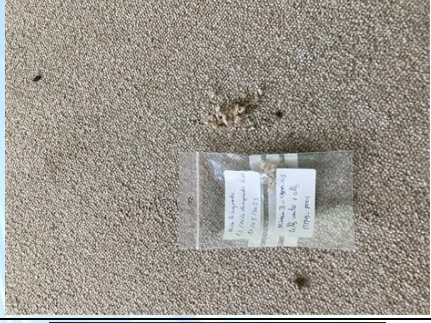
<p>Photo n° PhA179 Localisation : MJA - MJA170 - NIVEAU : 03 - C306-08 - VACANT; MJA - MJA170 - NIVEAU : 03 - C328 - VACANT; MJA - MJA170 - NIVEAU : 03 - C330 - VACANT; MJA - MJA170 - NIVEAU : 03 - C332 - VACANT; MJA - MJA170 - NIVEAU : 03 - C333-37 - VACANT; MJA - MJA170 - NIVEAU : 03 - C3CH03 - VACANT; MJA - MJA170 - NIVEAU : 03 - C3CH05 - VACANT Ouvrage : 5 - Planchers et planchers techniques - Revêtements de sols Partie d'ouvrage : Moquette Description : Moquette + Colle</p>

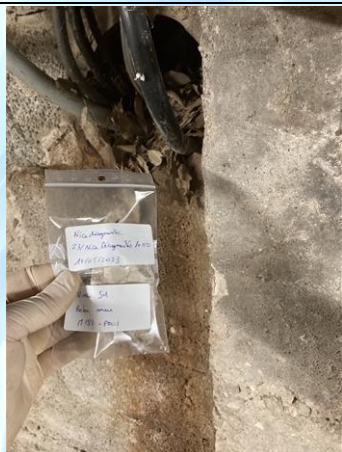
Photo n° PhA181
Localisation : MJA - MJA170 - NIVEAU : S1 - CSTC01 - LOC-TECH
Ouvrage : 3 - Parois verticales intérieures - Murs et cloisons maçonnés
Partie d'ouvrage : Béton
Description : Béton (Mur)

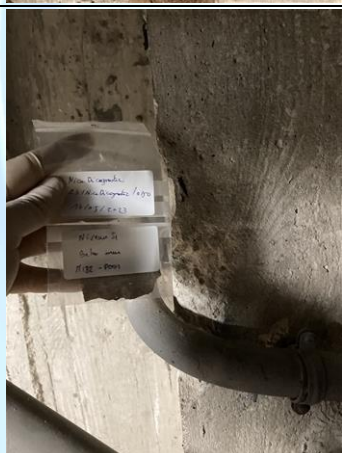
Photo n° PhA182
Localisation : MJA - MJA170 - NIVEAU : S1 - CSTC01 - LOC-TECH
Ouvrage : 3 - Parois verticales intérieures - Murs et cloisons maçonnés
Partie d'ouvrage : Béton
Description : Béton (Mur)

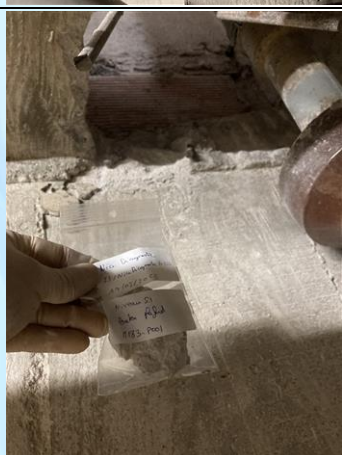
Photo n° PhA183
Localisation : MJA - MJA170 - NIVEAU : S1 - CSTC01 - LOC-TECH
Ouvrage : 4 - Plafonds et faux plafonds - Plafonds
Partie d'ouvrage : Béton
Description : Béton (Plafond)

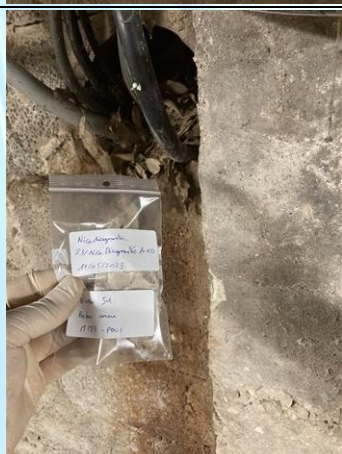
Photo n° PhA184
Localisation : MJA - MJA170 - NIVEAU : S1 - CSTC01 - LOC-TECH
Ouvrage : 4 - Plafonds et faux plafonds - Plafonds
Partie d'ouvrage : Béton
Description : Béton (Plafond)

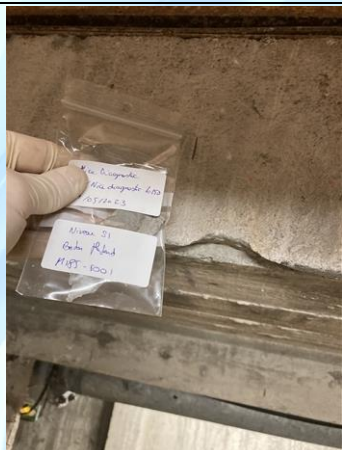
Photo n° PhA185
Localisation : MJA - MJA170 - NIVEAU : S1 - CSTC01 - LOC-TECH
Ouvrage : 4 - Plafonds et faux plafonds - Plafonds
Partie d'ouvrage : Béton
Description : Béton (Plafond)

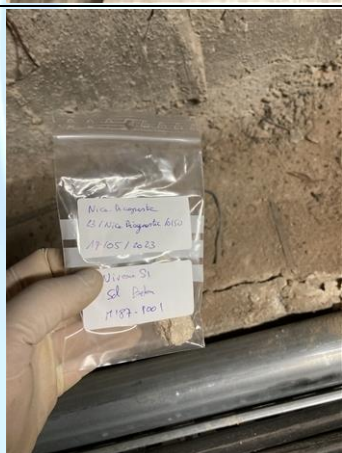
Photo n° PhA186
Localisation : MJA - MJA170 - NIVEAU : S1 - CSTC01 - LOC-TECH
Ouvrage : 5 - Planchers et planchers techniques
Partie d'ouvrage : Béton
Description : Béton (Sol)

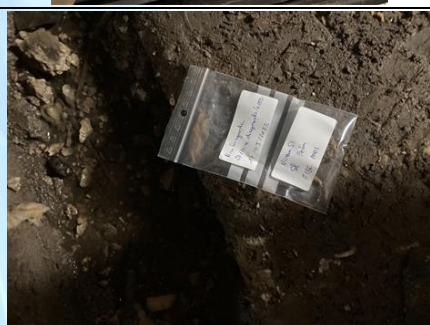
Photo n° PhA187
Localisation : MJA - MJA170 - NIVEAU : S1 - CSTC01 - LOC-TECH
Ouvrage : 5 - Planchers et planchers techniques
Partie d'ouvrage : Béton
Description : Béton (Sol)

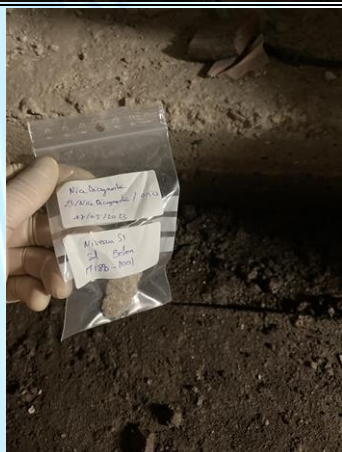
Photo n° PhA188
Localisation : MJA - MJA170 - NIVEAU : S1 - CSTC01 - LOC-TECH
Ouvrage : 5 - Planchers et planchers techniques
Partie d'ouvrage : Béton
Description : Béton (Sol)

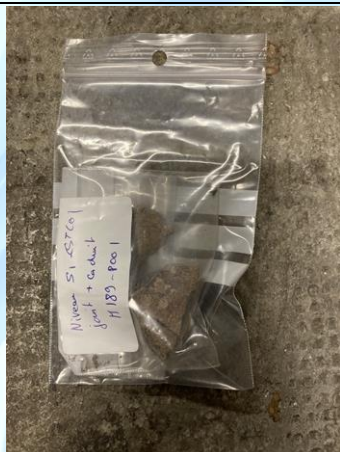
Photo n° PhA189
Localisation : MJA - MJA170 - NIVEAU : S1 - CSTC01 - LOC-TECH
Ouvrage : Conduits de fluides (air, eau, autres fluides)
Partie d'ouvrage : Conduits
Description : Conduits + Joint

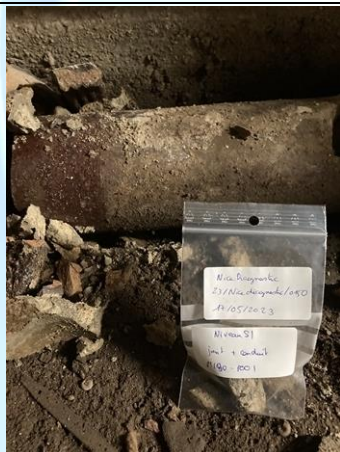
Photo n° PhA190
Localisation : MJA - MJA170 - NIVEAU : S1 - CSTC01 - LOC-TECH
Ouvrage : Conduits de fluides (air, eau, autres fluides)
Partie d'ouvrage : Conduits
Description : Conduits + Joint

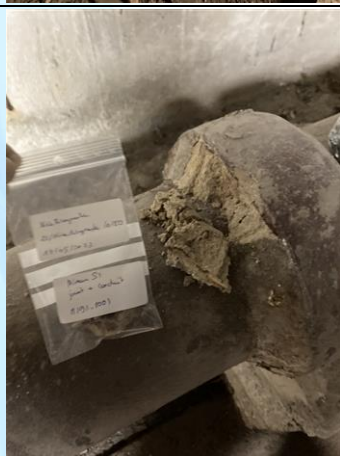
Photo n° PhA191
Localisation : MJA - MJA170 - NIVEAU : S1 - CSTC01 - LOC-TECH
Ouvrage : Conduits de fluides (air, eau, autres fluides)
Partie d'ouvrage : Conduits
Description : Conduits + Joint

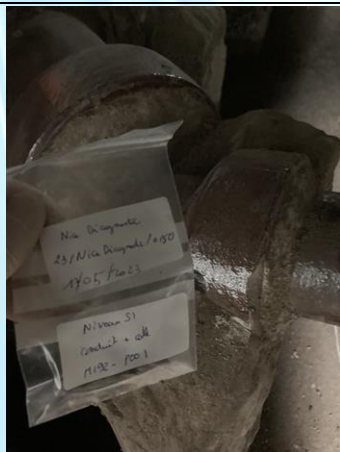
Photo n° PhA192
Localisation : MJA - MJA170 - NIVEAU : S1 - CSTC01 - LOC-TECH
Ouvrage : Conduits de fluides (air, eau, autres fluides)
Partie d'ouvrage : Conduits
Description : Conduits + Joint

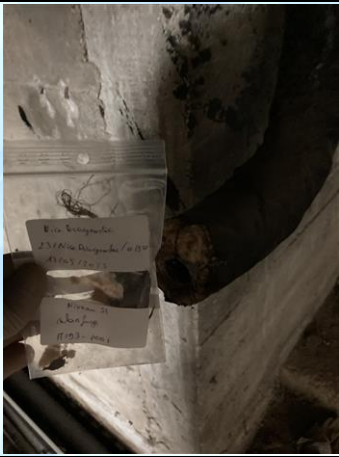
<p>Photo n° PhA193 Localisation : MJA - MJA170 - NIVEAU : S1 - CSTC01 - LOC-TECH Ouvrage : Flocages, Calorifugeages, Faux plafonds Partie d'ouvrage : Calorifugeages Description : Calorifugeages</p>

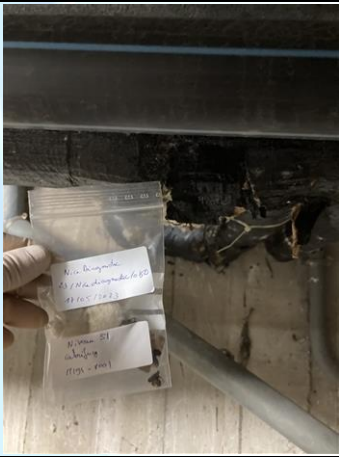
<p>Photo n° PhA194 Localisation : MJA - MJA170 - NIVEAU : S1 - CSTC01 - LOC-TECH Ouvrage : Flocages, Calorifugeages, Faux plafonds Partie d'ouvrage : Calorifugeages Description : Calorifugeages</p>

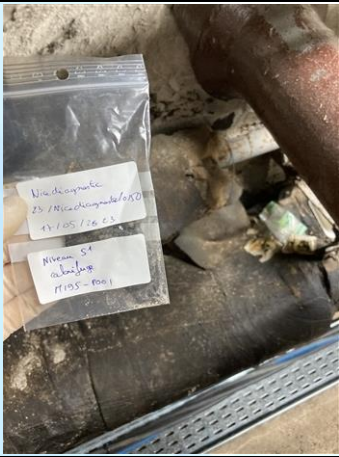
<p>Photo n° PhA195 Localisation : MJA - MJA170 - NIVEAU : S1 - CSTC01 - LOC-TECH Ouvrage : Flocages, Calorifugeages, Faux plafonds Partie d'ouvrage : Calorifugeages Description : Calorifugeages</p>

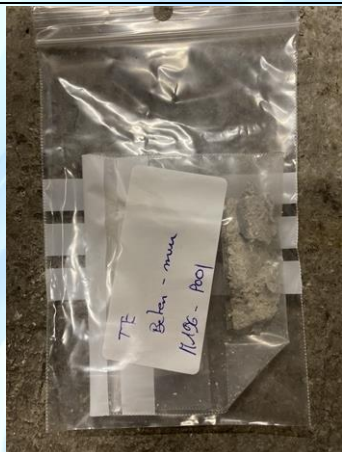
<p>Photo n° PhA197 Localisation : MJA - MJA170 - NIVEAU : TE - CTETC01 - LOC-TECH Ouvrage : 3 - Parois verticales intérieures - Murs et cloisons maçonnés Partie d'ouvrage : Béton Description : Béton (Mur)</p>

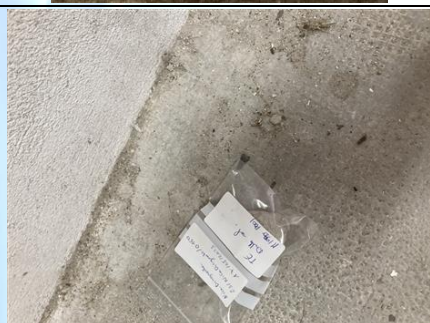
Photo n° PhA196
Localisation : MJA - MJA170 - NIVEAU : TE - CTETC01 - LOC-TECH
Ouvrage : 3 - Parois verticales intérieures - Murs et cloisons maçonnés
Partie d'ouvrage : Béton
Description : Béton (Mur)

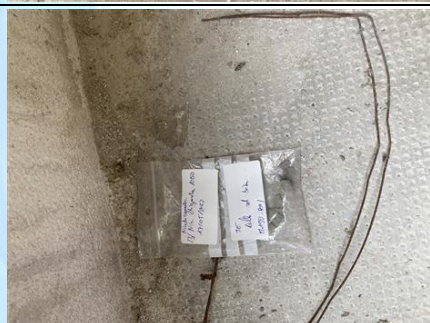
Photo n° PhA198
Localisation : MJA - MJA170 - NIVEAU : TE - CTETC01 - LOC-TECH
Ouvrage : 5 - Planchers et planchers techniques
Partie d'ouvrage : Béton
Description : Dalle (Sol)

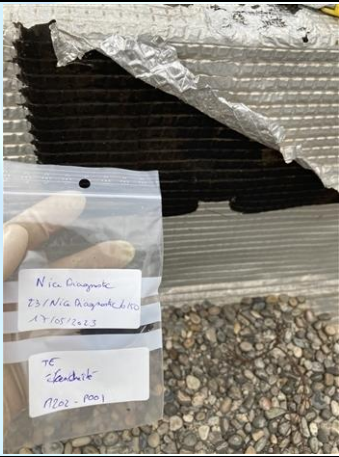
<p>Photo n° PhA201 Localisation : MJA - MJA170 - NIVEAU : TE - CTE01 - TOITURE; MJA - MJA170 - NIVEAU : TE - CTE02 - TOITURE; MJA - MJA170 - NIVEAU : TE - CTE03 - TOITURE Ouvrage : 1 - Couvertures, Toitures, Terrasses et étanchéités - Éléments associés à la toiture Partie d'ouvrage : Jonction bitumineuse Description : Étanchéité bitumineuse</p>

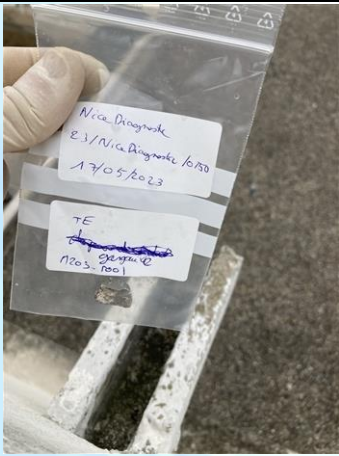
<p>Photo n° PhA202 Localisation : MJA - MJA170 - NIVEAU : TE - CTE01 - TOITURE; MJA - MJA170 - NIVEAU : TE - CTE02 - TOITURE; MJA - MJA170 - NIVEAU : TE - CTE03 - TOITURE Ouvrage : 1 - Couvertures, Toitures, Terrasses et étanchéités - Éléments associés à la toiture Partie d'ouvrage : Jonction bitumineuse Description : Étanchéité</p>

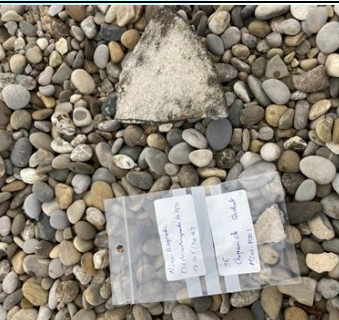
<p>Photo n° PhA203 Localisation : MJA - MJA170 - NIVEAU : TE - CTE01 - TOITURE; MJA - MJA170 - NIVEAU : TE - CTE02 - TOITURE; MJA - MJA170 - NIVEAU : TE - CTE03 - TOITURE Ouvrage : 2 - Parois verticales extérieures et Façades - Éléments associés aux façades Partie d'ouvrage : Élément ponctuel Description : Gargouille</p>

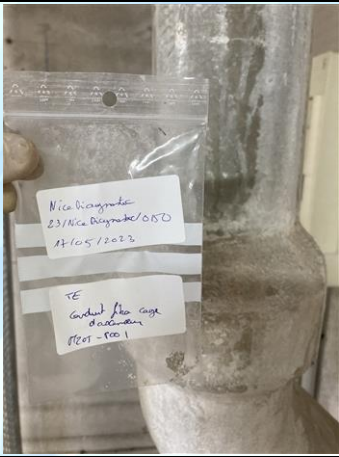
<p>Photo n° PhA204 Localisation : MJA - MJA170 - NIVEAU : TE - CTE01 - TOITURE; MJA - MJA170 - NIVEAU : TE - CTE02 - TOITURE; MJA - MJA170 - NIVEAU : TE - CTE03 - TOITURE Ouvrage : 1 - Couvertures, Toitures, Terrasses et étanchéités - Éléments associés à la toiture Partie d'ouvrage : Conduit de ventilation Description : Chapeau de conduit</p>

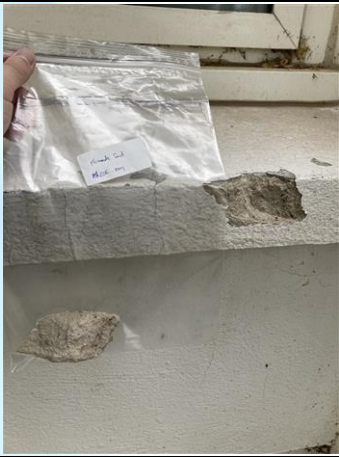
<p>Photo n° PhA205 Localisation : MJA - MJA170 - NIVEAU : TE - CTE01 - TOITURE; MJA - MJA170 - NIVEAU : TE - CTE02 - TOITURE; MJA - MJA170 - NIVEAU : TE - CTE03 - TOITURE; MJA - MJA170 - NIVEAU : TE - CTETC01 - LOC-TECH Ouvrage : 1 - Couvertures, Toitures, Terrasses et étanchéités - Éléments associés à la toiture Partie d'ouvrage : Conduits Description : Conduits</p>

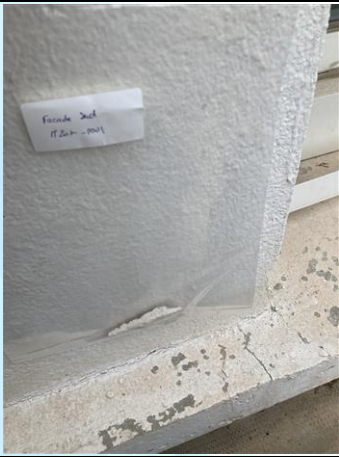
<p>Photo n° PhA206 Localisation : MJA - MJA170 - FACADE - FACADE SUD Ouvrage : 2 - Parois verticales extérieures et Façades - Façades lourdes y compris poteaux Partie d'ouvrage : Enduit extérieur (projeté, lissé ou taloché) Description : Béton + Enduit</p>

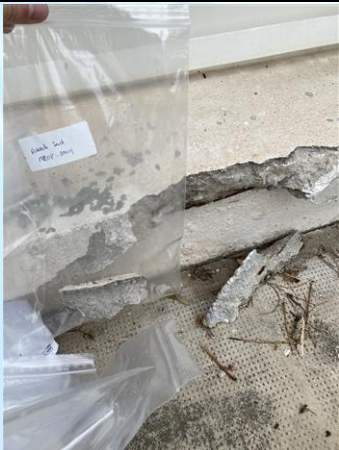
<p>Photo n° PhA207 Localisation : MJA - MJA170 - FACADE - FACADE SUD Ouvrage : 2 - Parois verticales extérieures et Façades - Façades lourdes y compris poteaux Partie d'ouvrage : Enduit extérieur (projeté, lissé ou taloché) Description : Béton + Enduit</p>

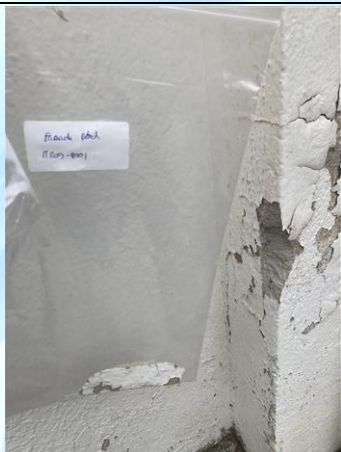
<p>Photo n° PhA208 Localisation : MJA - MJA170 - FACADE - FACADE SUD Ouvrage : 2 - Parois verticales extérieures et Façades - Façades lourdes y compris poteaux Partie d'ouvrage : Enduit extérieur (projeté, lissé ou taloché) Description : Béton + Enduit</p>

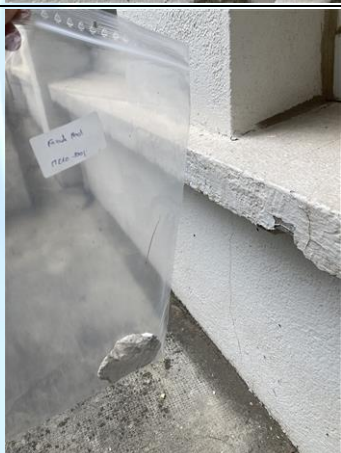
Photo n° PhA209

Localisation : MJA - MJA170 - FACADE - FACADE NORD

Description : Béton + Enduit

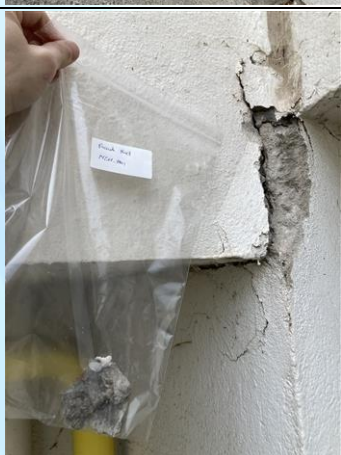
Photo n° PhA210

Localisation : MJA - MJA170 - FACADE - FACADE NORD

Description : Béton + Enduit

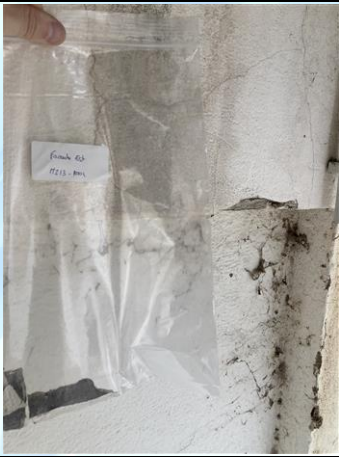
Photo n° PhA212

Localisation : MJA - MJA170 - FACADE - FACADE EST

Description : Béton + Enduit

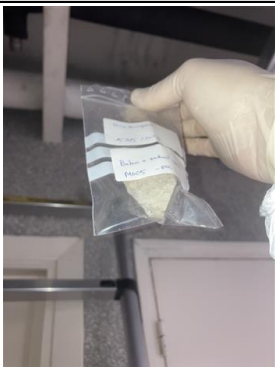
Zone	Identifiant + Description	Conclusion (justification)	Photo
M005	<p><u>Localisation :</u> MJA - MJA170 - NIVEAU : 00 - C0CH01 - VACANT; MJA - MJA170 - NIVEAU : 00 - C0CH02 - VACANT; MJA - MJA170 - NIVEAU : 00 - C0CH04 - VACANT; MJA - MJA170 - NIVEAU : 00 - C0CH06 - VACANT; MJA - MJA170 - NIVEAU : 00 - C0CV01 - VACANT; MJA - MJA170 - NIVEAU : 00 - C0CV02 - VACANT; MJA - MJA170 - NIVEAU : 00 - C0CV03 - VACANT; MJA - MJA170 - NIVEAU : 00 - C0CV04 - VACANT</p> <p><u>Echantillons :</u> M005 - P001 <u>Description :</u> Béton + Enduit Gris (Mur)</p>	Absence d'amiante (Après analyse en laboratoire)

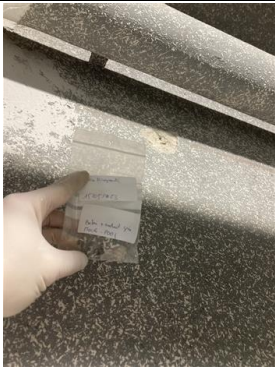
M006	<p><u>Localisation :</u> MJA - MJA170 - NIVEAU : 00 - C0CH01 - VACANT; MJA - MJA170 - NIVEAU : 00 - C0CH02 - VACANT; MJA - MJA170 - NIVEAU : 00 - C0CH04 - VACANT; MJA - MJA170 - NIVEAU : 00 - C0CH06 - VACANT; MJA - MJA170 - NIVEAU : 00 - C0CV01 - VACANT; MJA - MJA170 - NIVEAU : 00 - C0CV02 - VACANT; MJA - MJA170 - NIVEAU : 00 - C0CV03 - VACANT; MJA - MJA170 - NIVEAU : 00 - C0CV04 - VACANT</p> <p><u>Echantillons :</u> M006 - P001 <u>Description :</u> Béton + Enduit Gris (Mur)</p>	Absence d'amiante (Après analyse en laboratoire)

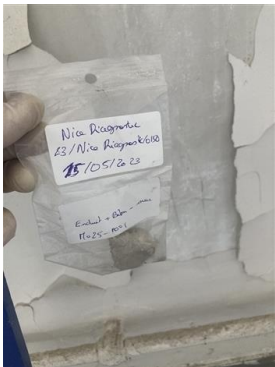
M025	<p><u>Localisation :</u> MJA - MJA170 - NIVEAU : 00 - C003 - VACANT; MJA - MJA170 - NIVEAU : 00 - C004 - VACANT; MJA - MJA170 - NIVEAU : 00 - C005 - VACANT; MJA - MJA170 - NIVEAU : 00 - C006-08 - VACANT; MJA - MJA170 - NIVEAU : 00 - C007 - VACANT; MJA - MJA170 - NIVEAU : 00 - C009 - VACANT; MJA - MJA170 - NIVEAU : 00 - C010 - VACANT; MJA - MJA170 - NIVEAU : 00 - C011-13 - VACANT; MJA - MJA170 - NIVEAU : 00 - C012-14 - VACANT; MJA - MJA170 - NIVEAU : 00 - C015 - VACANT; MJA - MJA170 - NIVEAU : 00 - C016-18 - VACANT; MJA - MJA170 - NIVEAU : 00 - C017 - VACANT; MJA - MJA170 - NIVEAU : 00 - C019 - VACANT; MJA - MJA170 - NIVEAU : 00 - C020-22 - VACANT; MJA - MJA170 - NIVEAU : 00 - C021 - VACANT; MJA - MJA170 - NIVEAU : 00 - C024 - VACANT; MJA - MJA170 - NIVEAU : 00 - C026a - VACANT; MJA - MJA170 - NIVEAU : 00 - C026b - VACANT; MJA - MJA170 - NIVEAU : 00 - C027 - VACANT; MJA - MJA170 - NIVEAU : 00 - C028 - VACANT; MJA - MJA170 - NIVEAU : 00 - C031 - VACANT; MJA - MJA170 - NIVEAU : 00 - C030-38 - VACANT; MJA - MJA170 - NIVEAU : 00 - C033 - VACANT; MJA - MJA170 - NIVEAU : 00 - C035-37 - VACANT; MJA - MJA170 - NIVEAU : 00 - C039-41 - VACANT; MJA - MJA170 - NIVEAU : 00 - C040-42 - VACANT; MJA - MJA170 - NIVEAU : 00 - C0TL01 - VACANT; MJA - MJA170 - NIVEAU : 00 - C0TL02 - VACANT</p> <p><u>Echantillons :</u> M025 - P001 <u>Description :</u> Béton + Enduit (Mur)</p>	Absence d'amiante (Après analyse en laboratoire)

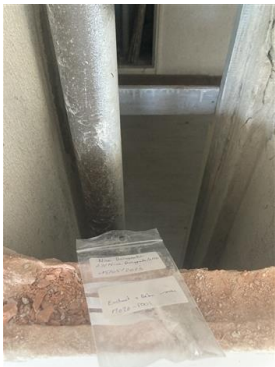
Zone	Identifiant + Description	Conclusion (justification)	Photo
M026	<p><u>Localisation :</u></p> <p>MJA - MJA170 - NIVEAU : 00 - C003 - VACANT; MJA - MJA170 - NIVEAU : 00 - C004 - VACANT; MJA - MJA170 - NIVEAU : 00 - C005 - VACANT; MJA - MJA170 - NIVEAU : 00 - C006-08 - VACANT; MJA - MJA170 - NIVEAU : 00 - C007 - VACANT; MJA - MJA170 - NIVEAU : 00 - C009 - VACANT; MJA - MJA170 - NIVEAU : 00 - C010 - VACANT; MJA - MJA170 - NIVEAU : 00 - C011-13 - VACANT; MJA - MJA170 - NIVEAU : 00 - C012-14 - VACANT; MJA - MJA170 - NIVEAU : 00 - C015 - VACANT; MJA - MJA170 - NIVEAU : 00 - C016-18 - VACANT; MJA - MJA170 - NIVEAU : 00 - C017 - VACANT; MJA - MJA170 - NIVEAU : 00 - C019 - VACANT; MJA - MJA170 - NIVEAU : 00 - C020-22 - VACANT; MJA - MJA170 - NIVEAU : 00 - C021 - VACANT; MJA - MJA170 - NIVEAU : 00 - C024 - VACANT; MJA - MJA170 - NIVEAU : 00 - C026a - VACANT; MJA - MJA170 - NIVEAU : 00 - C026b - VACANT; MJA - MJA170 - NIVEAU : 00 - C027 - VACANT; MJA - MJA170 - NIVEAU : 00 - C028 - VACANT; MJA - MJA170 - NIVEAU : 00 - C031 - VACANT; MJA - MJA170 - NIVEAU : 00 - C030-38 - VACANT; MJA - MJA170 - NIVEAU : 00 - C033 - VACANT; MJA - MJA170 - NIVEAU : 00 - C035-37 - VACANT; MJA - MJA170 - NIVEAU : 00 - C039-41 - VACANT; MJA - MJA170 - NIVEAU : 00 - C040-42 - VACANT; MJA - MJA170 - NIVEAU : 00 - C0TL01 - VACANT; MJA - MJA170 - NIVEAU : 00 - C0TL02 - VACANT</p> <p><u>Echantillons :</u> M026 - P001</p> <p><u>Description :</u> Béton + Enduit (Mur)</p>	Absence d'amiante (Après analyse en laboratoire)

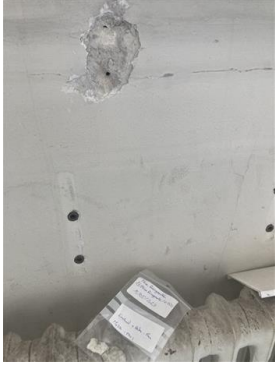
M027	<p><u>Localisation :</u></p> <p>MJA - MJA170 - NIVEAU : 00 - C003 - VACANT; MJA - MJA170 - NIVEAU : 00 - C004 - VACANT; MJA - MJA170 - NIVEAU : 00 - C005 - VACANT; MJA - MJA170 - NIVEAU : 00 - C006-08 - VACANT; MJA - MJA170 - NIVEAU : 00 - C007 - VACANT; MJA - MJA170 - NIVEAU : 00 - C009 - VACANT; MJA - MJA170 - NIVEAU : 00 - C010 - VACANT; MJA - MJA170 - NIVEAU : 00 - C011-13 - VACANT; MJA - MJA170 - NIVEAU : 00 - C012-14 - VACANT; MJA - MJA170 - NIVEAU : 00 - C015 - VACANT; MJA - MJA170 - NIVEAU : 00 - C016-18 - VACANT; MJA - MJA170 - NIVEAU : 00 - C017 - VACANT; MJA - MJA170 - NIVEAU : 00 - C019 - VACANT; MJA - MJA170 - NIVEAU : 00 - C020-22 - VACANT; MJA - MJA170 - NIVEAU : 00 - C021 - VACANT; MJA - MJA170 - NIVEAU : 00 - C024 - VACANT; MJA - MJA170 - NIVEAU : 00 - C026a - VACANT; MJA - MJA170 - NIVEAU : 00 - C026b - VACANT; MJA - MJA170 - NIVEAU : 00 - C027 - VACANT; MJA - MJA170 - NIVEAU : 00 - C028 - VACANT; MJA - MJA170 - NIVEAU : 00 - C031 - VACANT; MJA - MJA170 - NIVEAU : 00 - C030-38 - VACANT; MJA - MJA170 - NIVEAU : 00 - C033 - VACANT; MJA - MJA170 - NIVEAU : 00 - C035-37 - VACANT; MJA - MJA170 - NIVEAU : 00 - C039-41 - VACANT; MJA - MJA170 - NIVEAU : 00 - C040-42 - VACANT; MJA - MJA170 - NIVEAU : 00 - C0TL01 - VACANT; MJA - MJA170 - NIVEAU : 00 - C0TL02 - VACANT</p> <p><u>Echantillons :</u> M027 - P001</p> <p><u>Description :</u> Béton + Enduit (Mur)</p>	Absence d'amiante (Après analyse en laboratoire)
