**Rapport de mission de repérage des matériaux et produits contenant de l'amiante dans les immeubles bâtis avant réalisation de travaux – MJA170 – Bât. C**

Numéro de dossier : 23/NICEDIAGNOSTIC/0150
Date du repérage : 15/05/2023

Adresse :	MJA CNRS - JOSEPH AIGUIER - 31 Chemin Joseph Aiguier MJA170 - Bâtiment C 13402 MARSEILLE
Périmètre de repérage :	MJA170 - Bâtiment C
Fonction principale du bâtiment : Date de construction :	Enseignements supérieur/Recherche 1962

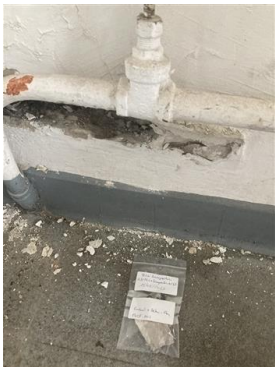
Zone	Identifiant + Description	Conclusion (justification)	Photo
M028	<p><u>Localisation :</u> MJA - MJA170 - NIVEAU : 00 - C003 - VACANT; MJA - MJA170 - NIVEAU : 00 - C004 - VACANT; MJA - MJA170 - NIVEAU : 00 - C005 - VACANT; MJA - MJA170 - NIVEAU : 00 - C006-08 - VACANT; MJA - MJA170 - NIVEAU : 00 - C007 - VACANT; MJA - MJA170 - NIVEAU : 00 - C009 - VACANT; MJA - MJA170 - NIVEAU : 00 - C010 - VACANT; MJA - MJA170 - NIVEAU : 00 - C011-13 - VACANT; MJA - MJA170 - NIVEAU : 00 - C012-14 - VACANT; MJA - MJA170 - NIVEAU : 00 - C015 - VACANT; MJA - MJA170 - NIVEAU : 00 - C016-18 - VACANT; MJA - MJA170 - NIVEAU : 00 - C017 - VACANT; MJA - MJA170 - NIVEAU : 00 - C019 - VACANT; MJA - MJA170 - NIVEAU : 00 - C020-22 - VACANT; MJA - MJA170 - NIVEAU : 00 - C021 - VACANT; MJA - MJA170 - NIVEAU : 00 - C024 - VACANT; MJA - MJA170 - NIVEAU : 00 - C026a - VACANT; MJA - MJA170 - NIVEAU : 00 - C026b - VACANT; MJA - MJA170 - NIVEAU : 00 - C027 - VACANT; MJA - MJA170 - NIVEAU : 00 - C028 - VACANT; MJA - MJA170 - NIVEAU : 00 - C031 - VACANT; MJA - MJA170 - NIVEAU : 00 - C030-38 - VACANT; MJA - MJA170 - NIVEAU : 00 - C033 - VACANT; MJA - MJA170 - NIVEAU : 00 - C035-37 - VACANT; MJA - MJA170 - NIVEAU : 00 - C039-41 - VACANT; MJA - MJA170 - NIVEAU : 00 - C040-42 - VACANT; MJA - MJA170 - NIVEAU : 00 - C0TL01 - VACANT; MJA - MJA170 - NIVEAU : 00 - C0TL02 - VACANT</p> <p><u>Echantillons :</u> M028 - P001</p> <p><u>Description :</u> Béton + Enduit (Mur)</p>	Absence d'amiante (Après analyse en laboratoire)

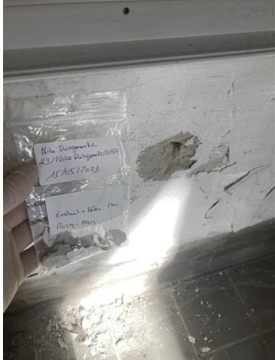
M029	<p><u>Localisation :</u> MJA - MJA170 - NIVEAU : 00 - C003 - VACANT; MJA - MJA170 - NIVEAU : 00 - C004 - VACANT; MJA - MJA170 - NIVEAU : 00 - C005 - VACANT; MJA - MJA170 - NIVEAU : 00 - C006-08 - VACANT; MJA - MJA170 - NIVEAU : 00 - C007 - VACANT; MJA - MJA170 - NIVEAU : 00 - C009 - VACANT; MJA - MJA170 - NIVEAU : 00 - C010 - VACANT; MJA - MJA170 - NIVEAU : 00 - C011-13 - VACANT; MJA - MJA170 - NIVEAU : 00 - C012-14 - VACANT; MJA - MJA170 - NIVEAU : 00 - C015 - VACANT; MJA - MJA170 - NIVEAU : 00 - C016-18 - VACANT; MJA - MJA170 - NIVEAU : 00 - C017 - VACANT; MJA - MJA170 - NIVEAU : 00 - C019 - VACANT; MJA - MJA170 - NIVEAU : 00 - C020-22 - VACANT; MJA - MJA170 - NIVEAU : 00 - C021 - VACANT; MJA - MJA170 - NIVEAU : 00 - C024 - VACANT; MJA - MJA170 - NIVEAU : 00 - C026a - VACANT; MJA - MJA170 - NIVEAU : 00 - C026b - VACANT; MJA - MJA170 - NIVEAU : 00 - C027 - VACANT; MJA - MJA170 - NIVEAU : 00 - C028 - VACANT; MJA - MJA170 - NIVEAU : 00 - C031 - VACANT; MJA - MJA170 - NIVEAU : 00 - C030-38 - VACANT; MJA - MJA170 - NIVEAU : 00 - C033 - VACANT; MJA - MJA170 - NIVEAU : 00 - C035-37 - VACANT; MJA - MJA170 - NIVEAU : 00 - C039-41 - VACANT; MJA - MJA170 - NIVEAU : 00 - C040-42 - VACANT; MJA - MJA170 - NIVEAU : 00 - C0TL01 - VACANT; MJA - MJA170 - NIVEAU : 00 - C0TL02 - VACANT</p> <p><u>Echantillons :</u> M029 - P001</p> <p><u>Description :</u> Béton + Enduit (Mur)</p>	Absence d'amiante (Après analyse en laboratoire)

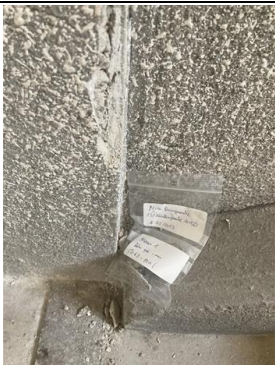
M043	<p><u>Localisation :</u> MJA - MJA170 - NIVEAU : 01 - C1CH01 - VACANT; MJA - MJA170 - NIVEAU : 01 - C1CH02 - VACANT; MJA - MJA170 - NIVEAU : 01 - C1CH04 - VACANT; MJA - MJA170 - NIVEAU : 01 - C1CH06 - VACANT; MJA - MJA170 - NIVEAU : 01 - C1CV01 - VACANT; MJA - MJA170 - NIVEAU : 01 - C1CV02 - VACANT; MJA - MJA170 - NIVEAU : 01 - C1CV03 - VACANT; MJA - MJA170 - NIVEAU : 01 - C1CV04 - VACANT; MJA - MJA170 - NIVEAU : 01 - C1CV05 - VACANT; MJA - MJA170 - NIVEAU : 01 - C1CV06 - VACANT</p> <p><u>Echantillons :</u> M043 - P001</p> <p><u>Description :</u> Béton + Enduit Gris (Mur)</p>	Absence d'amiante (Après analyse en laboratoire)

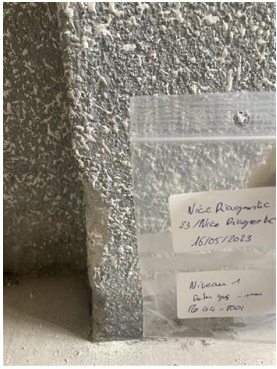
Zone	Identifiant + Description	Conclusion (justification)	Photo
M044	<p><u>Localisation :</u> MJA - MJA170 - NIVEAU : 01 - C1CH01 - VACANT; MJA - MJA170 - NIVEAU : 01 - C1CH02 - VACANT; MJA - MJA170 - NIVEAU : 01 - C1CH04 - VACANT; MJA - MJA170 - NIVEAU : 01 - C1CH06 - VACANT; MJA - MJA170 - NIVEAU : 01 - C1CV01 - VACANT; MJA - MJA170 - NIVEAU : 01 - C1CV02 - VACANT; MJA - MJA170 - NIVEAU : 01 - C1CV03 - VACANT; MJA - MJA170 - NIVEAU : 01 - C1CV04 - VACANT; MJA - MJA170 - NIVEAU : 01 - C1CV05 - VACANT; MJA - MJA170 - NIVEAU : 01 - C1CV06 - VACANT</p> <p><u>Echantillons :</u> M044 - P001 <u>Description :</u> Béton + Enduit Gris (Mur)</p>	Absence d'amiante (Après analyse en laboratoire)

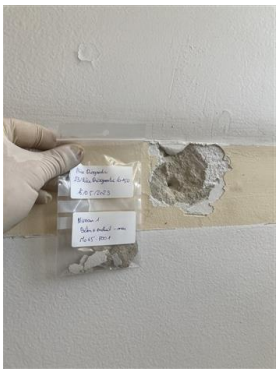
M045	<p><u>Localisation :</u> MJA - MJA170 - NIVEAU : 01 - C105-07 - VACANT; MJA - MJA170 - NIVEAU : 01 - C106-08 - VACANT; MJA - MJA170 - NIVEAU : 01 - C109 - VACANT; MJA - MJA170 - NIVEAU : 01 - C110 - VACANT; MJA - MJA170 - NIVEAU : 01 - C111-13 - VACANT; MJA - MJA170 - NIVEAU : 01 - C112-14 - VACANT; MJA - MJA170 - NIVEAU : 01 - C115 - VACANT; MJA - MJA170 - NIVEAU : 01 - C116 - VACANT; MJA - MJA170 - NIVEAU : 01 - C117 - VACANT; MJA - MJA170 - NIVEAU : 01 - C118 - VACANT; MJA - MJA170 - NIVEAU : 01 - C119 - VACANT; MJA - MJA170 - NIVEAU : 01 - C120 - VACANT; MJA - MJA170 - NIVEAU : 01 - C121 - VACANT; MJA - MJA170 - NIVEAU : 01 - C122 - VACANT; MJA - MJA170 - NIVEAU : 01 - C124-26 - VACANT; MJA - MJA170 - NIVEAU : 01 - C127 - VACANT; MJA - MJA170 - NIVEAU : 01 - C128 - VACANT; MJA - MJA170 - NIVEAU : 01 - C129 - VACANT; MJA - MJA170 - NIVEAU : 01 - C131 - VACANT; MJA - MJA170 - NIVEAU : 01 - C132 - VACANT; MJA - MJA170 - NIVEAU : 01 - C133 - VACANT; MJA - MJA170 - NIVEAU : 01 - C134 - VACANT; MJA - MJA170 - NIVEAU : 01 - C135 - VACANT; MJA - MJA170 - NIVEAU : 01 - C137 - VACANT; MJA - MJA170 - NIVEAU : 01 - C138-40 - VACANT; MJA - MJA170 - NIVEAU : 01 - C139 - VACANT; MJA - MJA170 - NIVEAU : 01 - C141 - VACANT; MJA - MJA170 - NIVEAU : 01 - C142 - VACANT; MJA - MJA170 - NIVEAU : 01 - C1TL01 - VACANT; MJA - MJA170 - NIVEAU : 01 - C1TL02 - VACANT</p> <p><u>Echantillons :</u> M045 - P001 <u>Description :</u> Béton + Enduit (Mur)</p>	Absence d'amiante (Après analyse en laboratoire)

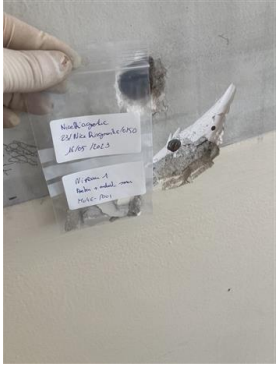
M046	<p><u>Localisation :</u> MJA - MJA170 - NIVEAU : 01 - C105-07 - VACANT; MJA - MJA170 - NIVEAU : 01 - C106-08 - VACANT; MJA - MJA170 - NIVEAU : 01 - C109 - VACANT; MJA - MJA170 - NIVEAU : 01 - C110 - VACANT; MJA - MJA170 - NIVEAU : 01 - C111-13 - VACANT; MJA - MJA170 - NIVEAU : 01 - C112-14 - VACANT; MJA - MJA170 - NIVEAU : 01 - C115 - VACANT; MJA - MJA170 - NIVEAU : 01 - C116 - VACANT; MJA - MJA170 - NIVEAU : 01 - C117 - VACANT; MJA - MJA170 - NIVEAU : 01 - C118 - VACANT; MJA - MJA170 - NIVEAU : 01 - C119 - VACANT; MJA - MJA170 - NIVEAU : 01 - C120 - VACANT; MJA - MJA170 - NIVEAU : 01 - C121 - VACANT; MJA - MJA170 - NIVEAU : 01 - C122 - VACANT; MJA - MJA170 - NIVEAU : 01 - C124-26 - VACANT; MJA - MJA170 - NIVEAU : 01 - C127 - VACANT; MJA - MJA170 - NIVEAU : 01 - C128 - VACANT; MJA - MJA170 - NIVEAU : 01 - C129 - VACANT; MJA - MJA170 - NIVEAU : 01 - C131 - VACANT; MJA - MJA170 - NIVEAU : 01 - C132 - VACANT; MJA - MJA170 - NIVEAU : 01 - C133 - VACANT; MJA - MJA170 - NIVEAU : 01 - C134 - VACANT; MJA - MJA170 - NIVEAU : 01 - C135 - VACANT; MJA - MJA170 - NIVEAU : 01 - C137 - VACANT; MJA - MJA170 - NIVEAU : 01 - C138-40 - VACANT; MJA - MJA170 - NIVEAU : 01 - C139 - VACANT; MJA - MJA170 - NIVEAU : 01 - C141 - VACANT; MJA - MJA170 - NIVEAU : 01 - C142 - VACANT; MJA - MJA170 - NIVEAU : 01 - C1TL01 - VACANT; MJA - MJA170 - NIVEAU : 01 - C1TL02 - VACANT</p> <p><u>Echantillons :</u> M046 - P001 <u>Description :</u> Béton + Enduit (Mur)</p>	Présence d'amiante (Après analyse en laboratoire)

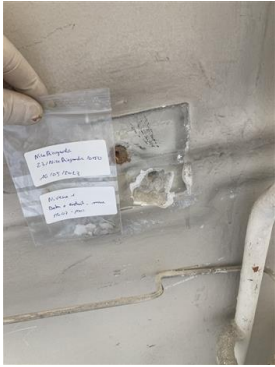
Zone	Identifiant + Description	Conclusion (justification)	Photo
M047	<p><u>Localisation :</u> MJA - MJA170 - NIVEAU : 01 - C105-07 - VACANT; MJA - MJA170 - NIVEAU : 01 - C106-08 - VACANT; MJA - MJA170 - NIVEAU : 01 - C109 - VACANT; MJA - MJA170 - NIVEAU : 01 - C110 - VACANT; MJA - MJA170 - NIVEAU : 01 - C111-13 - VACANT; MJA - MJA170 - NIVEAU : 01 - C112-14 - VACANT; MJA - MJA170 - NIVEAU : 01 - C115 - VACANT; MJA - MJA170 - NIVEAU : 01 - C116 - VACANT; MJA - MJA170 - NIVEAU : 01 - C117 - VACANT; MJA - MJA170 - NIVEAU : 01 - C118 - VACANT; MJA - MJA170 - NIVEAU : 01 - C119 - VACANT; MJA - MJA170 - NIVEAU : 01 - C120 - VACANT; MJA - MJA170 - NIVEAU : 01 - C121 - VACANT; MJA - MJA170 - NIVEAU : 01 - C122 - VACANT; MJA - MJA170 - NIVEAU : 01 - C124-26 - VACANT; MJA - MJA170 - NIVEAU : 01 - C127 - VACANT; MJA - MJA170 - NIVEAU : 01 - C128 - VACANT; MJA - MJA170 - NIVEAU : 01 - C129 - VACANT; MJA - MJA170 - NIVEAU : 01 - C131 - VACANT; MJA - MJA170 - NIVEAU : 01 - C132 - VACANT; MJA - MJA170 - NIVEAU : 01 - C133 - VACANT; MJA - MJA170 - NIVEAU : 01 - C134 - VACANT; MJA - MJA170 - NIVEAU : 01 - C135 - VACANT; MJA - MJA170 - NIVEAU : 01 - C137 - VACANT; MJA - MJA170 - NIVEAU : 01 - C138-40 - VACANT; MJA - MJA170 - NIVEAU : 01 - C139 - VACANT; MJA - MJA170 - NIVEAU : 01 - C141 - VACANT; MJA - MJA170 - NIVEAU : 01 - C142 - VACANT; MJA - MJA170 - NIVEAU : 01 - C1TL01 - VACANT; MJA - MJA170 - NIVEAU : 01 - C1TL02 - VACANT</p> <p><u>Echantillons :</u> M047 - P001 <u>Description :</u> Béton + Enduit (Mur)</p>	Présence d'amiante (Après analyse en laboratoire)

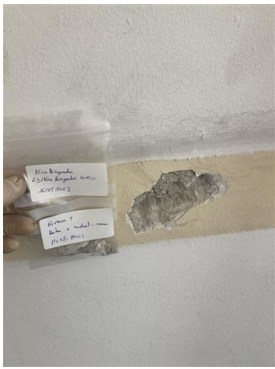
M048	<p><u>Localisation :</u> MJA - MJA170 - NIVEAU : 01 - C105-07 - VACANT; MJA - MJA170 - NIVEAU : 01 - C106-08 - VACANT; MJA - MJA170 - NIVEAU : 01 - C109 - VACANT; MJA - MJA170 - NIVEAU : 01 - C110 - VACANT; MJA - MJA170 - NIVEAU : 01 - C111-13 - VACANT; MJA - MJA170 - NIVEAU : 01 - C112-14 - VACANT; MJA - MJA170 - NIVEAU : 01 - C115 - VACANT; MJA - MJA170 - NIVEAU : 01 - C116 - VACANT; MJA - MJA170 - NIVEAU : 01 - C117 - VACANT; MJA - MJA170 - NIVEAU : 01 - C118 - VACANT; MJA - MJA170 - NIVEAU : 01 - C119 - VACANT; MJA - MJA170 - NIVEAU : 01 - C120 - VACANT; MJA - MJA170 - NIVEAU : 01 - C121 - VACANT; MJA - MJA170 - NIVEAU : 01 - C122 - VACANT; MJA - MJA170 - NIVEAU : 01 - C124-26 - VACANT; MJA - MJA170 - NIVEAU : 01 - C127 - VACANT; MJA - MJA170 - NIVEAU : 01 - C128 - VACANT; MJA - MJA170 - NIVEAU : 01 - C129 - VACANT; MJA - MJA170 - NIVEAU : 01 - C131 - VACANT; MJA - MJA170 - NIVEAU : 01 - C132 - VACANT; MJA - MJA170 - NIVEAU : 01 - C133 - VACANT; MJA - MJA170 - NIVEAU : 01 - C134 - VACANT; MJA - MJA170 - NIVEAU : 01 - C135 - VACANT; MJA - MJA170 - NIVEAU : 01 - C137 - VACANT; MJA - MJA170 - NIVEAU : 01 - C138-40 - VACANT; MJA - MJA170 - NIVEAU : 01 - C139 - VACANT; MJA - MJA170 - NIVEAU : 01 - C141 - VACANT; MJA - MJA170 - NIVEAU : 01 - C142 - VACANT; MJA - MJA170 - NIVEAU : 01 - C1TL01 - VACANT; MJA - MJA170 - NIVEAU : 01 - C1TL02 - VACANT</p> <p><u>Echantillons :</u> M048 - P001 <u>Description :</u> Béton + Enduit (Mur)</p>	Présence d'amiante (Après analyse en laboratoire)

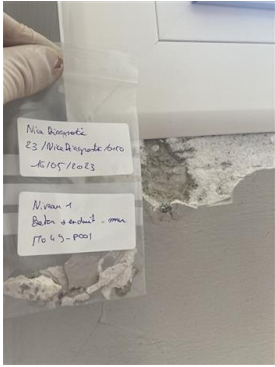
Zone	Identifiant + Description	Conclusion (justification)	Photo
M049	<p><u>Localisation :</u></p> <p>MJA - MJA170 - NIVEAU : 01 - C105-07 - VACANT; MJA - MJA170 - NIVEAU : 01 - C106-08 - VACANT; MJA - MJA170 - NIVEAU : 01 - C109 - VACANT; MJA - MJA170 - NIVEAU : 01 - C110 - VACANT; MJA - MJA170 - NIVEAU : 01 - C111-13 - VACANT; MJA - MJA170 - NIVEAU : 01 - C112-14 - VACANT; MJA - MJA170 - NIVEAU : 01 - C115 - VACANT; MJA - MJA170 - NIVEAU : 01 - C116 - VACANT; MJA - MJA170 - NIVEAU : 01 - C117 - VACANT; MJA - MJA170 - NIVEAU : 01 - C118 - VACANT; MJA - MJA170 - NIVEAU : 01 - C119 - VACANT; MJA - MJA170 - NIVEAU : 01 - C120 - VACANT; MJA - MJA170 - NIVEAU : 01 - C121 - VACANT; MJA - MJA170 - NIVEAU : 01 - C122 - VACANT; MJA - MJA170 - NIVEAU : 01 - C124-26 - VACANT; MJA - MJA170 - NIVEAU : 01 - C127 - VACANT; MJA - MJA170 - NIVEAU : 01 - C128 - VACANT; MJA - MJA170 - NIVEAU : 01 - C129 - VACANT; MJA - MJA170 - NIVEAU : 01 - C131 - VACANT; MJA - MJA170 - NIVEAU : 01 - C132 - VACANT; MJA - MJA170 - NIVEAU : 01 - C133 - VACANT; MJA - MJA170 - NIVEAU : 01 - C134 - VACANT; MJA - MJA170 - NIVEAU : 01 - C135 - VACANT; MJA - MJA170 - NIVEAU : 01 - C137 - VACANT; MJA - MJA170 - NIVEAU : 01 - C138-40 - VACANT; MJA - MJA170 - NIVEAU : 01 - C139 - VACANT; MJA - MJA170 - NIVEAU : 01 - C141 - VACANT; MJA - MJA170 - NIVEAU : 01 - C142 - VACANT; MJA - MJA170 - NIVEAU : 01 - C1TL01 - VACANT; MJA - MJA170 - NIVEAU : 01 - C1TL02 - VACANT</p> <p><u>Echantillons :</u> M049 - P001</p> <p><u>Description :</u> Béton + Enduit (Mur)</p>	Présence d'amiante (Après analyse en laboratoire)

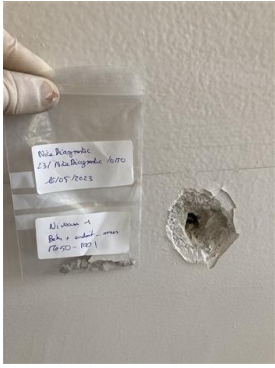
M050	<p><u>Localisation :</u></p> <p>MJA - MJA170 - NIVEAU : 01 - C105-07 - VACANT; MJA - MJA170 - NIVEAU : 01 - C106-08 - VACANT; MJA - MJA170 - NIVEAU : 01 - C109 - VACANT; MJA - MJA170 - NIVEAU : 01 - C110 - VACANT; MJA - MJA170 - NIVEAU : 01 - C111-13 - VACANT; MJA - MJA170 - NIVEAU : 01 - C112-14 - VACANT; MJA - MJA170 - NIVEAU : 01 - C115 - VACANT; MJA - MJA170 - NIVEAU : 01 - C116 - VACANT; MJA - MJA170 - NIVEAU : 01 - C117 - VACANT; MJA - MJA170 - NIVEAU : 01 - C118 - VACANT; MJA - MJA170 - NIVEAU : 01 - C119 - VACANT; MJA - MJA170 - NIVEAU : 01 - C120 - VACANT; MJA - MJA170 - NIVEAU : 01 - C121 - VACANT; MJA - MJA170 - NIVEAU : 01 - C122 - VACANT; MJA - MJA170 - NIVEAU : 01 - C124-26 - VACANT; MJA - MJA170 - NIVEAU : 01 - C127 - VACANT; MJA - MJA170 - NIVEAU : 01 - C128 - VACANT; MJA - MJA170 - NIVEAU : 01 - C129 - VACANT; MJA - MJA170 - NIVEAU : 01 - C131 - VACANT; MJA - MJA170 - NIVEAU : 01 - C132 - VACANT; MJA - MJA170 - NIVEAU : 01 - C133 - VACANT; MJA - MJA170 - NIVEAU : 01 - C134 - VACANT; MJA - MJA170 - NIVEAU : 01 - C135 - VACANT; MJA - MJA170 - NIVEAU : 01 - C137 - VACANT; MJA - MJA170 - NIVEAU : 01 - C138-40 - VACANT; MJA - MJA170 - NIVEAU : 01 - C139 - VACANT; MJA - MJA170 - NIVEAU : 01 - C141 - VACANT; MJA - MJA170 - NIVEAU : 01 - C142 - VACANT; MJA - MJA170 - NIVEAU : 01 - C1TL01 - VACANT; MJA - MJA170 - NIVEAU : 01 - C1TL02 - VACANT</p> <p><u>Echantillons :</u> M050 - P001</p> <p><u>Description :</u> Béton + Enduit (Mur)</p>	Absence d'amiante (Après analyse en laboratoire)

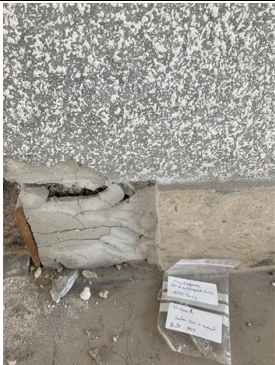
M087	<p><u>Localisation :</u></p> <p>MJA - MJA170 - NIVEAU : 02 - C2CH01 - VACANT; MJA - MJA170 - NIVEAU : 02 - C2CH02 - VACANT; MJA - MJA170 - NIVEAU : 02 - C2CH04 - VACANT; MJA - MJA170 - NIVEAU : 02 - C2CH06 - VACANT; MJA - MJA170 - NIVEAU : 02 - C2CV01 - VACANT; MJA - MJA170 - NIVEAU : 02 - C2CV02 - VACANT; MJA - MJA170 - NIVEAU : 02 - C2CV03 - VACANT; MJA - MJA170 - NIVEAU : 02 - C2CV04 - VACANT; MJA - MJA170 - NIVEAU : 02 - C2CV05 - VACANT</p> <p><u>Echantillons :</u> M087 - P001</p> <p><u>Description :</u> Béton + Enduit Gris (Mur)</p>	Absence d'amiante (Après analyse en laboratoire)

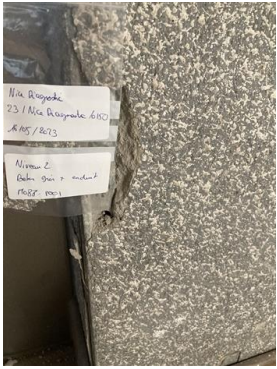
Zone	Identifiant + Description	Conclusion (justification)	Photo
M088	<p><u>Localisation :</u> MJA - MJA170 - NIVEAU : 02 - C2CH01 - VACANT; MJA - MJA170 - NIVEAU : 02 - C2CH02 - VACANT; MJA - MJA170 - NIVEAU : 02 - C2CH04 - VACANT; MJA - MJA170 - NIVEAU : 02 - C2CH06 - VACANT; MJA - MJA170 - NIVEAU : 02 - C2CV01 - VACANT; MJA - MJA170 - NIVEAU : 02 - C2CV02 - VACANT; MJA - MJA170 - NIVEAU : 02 - C2CV03 - VACANT; MJA - MJA170 - NIVEAU : 02 - C2CV04 - VACANT; MJA - MJA170 - NIVEAU : 02 - C2CV05 - VACANT</p> <p><u>Echantillons :</u> M088 - P001 <u>Description :</u> Béton + Enduit Gris (Mur)</p>	Absence d'amiante (Après analyse en laboratoire)

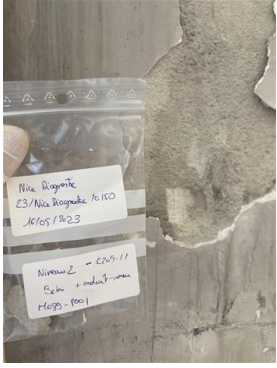
M089	<p><u>Localisation :</u> MJA - MJA170 - NIVEAU : 02 - C201-05 - VACANT; MJA - MJA170 - NIVEAU : 02 - C206-14 - VACANT; MJA - MJA170 - NIVEAU : 02 - C207 - VACANT; MJA - MJA170 - NIVEAU : 02 - C209-11 - VACANT; MJA - MJA170 - NIVEAU : 02 - C213 - VACANT; MJA - MJA170 - NIVEAU : 02 - C215-17 - VACANT; MJA - MJA170 - NIVEAU : 02 - C216 - VACANT; MJA - MJA170 - NIVEAU : 02 - C218 - VACANT; MJA - MJA170 - NIVEAU : 02 - C219 - VACANT; MJA - MJA170 - NIVEAU : 02 - C220 - VACANT; MJA - MJA170 - NIVEAU : 02 - C221 - VACANT; MJA - MJA170 - NIVEAU : 02 - C222 - VACANT; MJA - MJA170 - NIVEAU : 02 - C224 - VACANT; MJA - MJA170 - NIVEAU : 02 - C226 - VACANT; MJA - MJA170 - NIVEAU : 02 - C227-29 - VACANT; MJA - MJA170 - NIVEAU : 02 - C228 - VACANT; MJA - MJA170 - NIVEAU : 02 - C230 - VACANT; MJA - MJA170 - NIVEAU : 02 - C231 - VACANT; MJA - MJA170 - NIVEAU : 02 - C231a - VACANT; MJA - MJA170 - NIVEAU : 02 - C232 - VACANT; MJA - MJA170 - NIVEAU : 02 - C233 - VACANT; MJA - MJA170 - NIVEAU : 02 - C233a - VACANT; MJA - MJA170 - NIVEAU : 02 - C234 - VACANT; MJA - MJA170 - NIVEAU : 02 - C235 - VACANT; MJA - MJA170 - NIVEAU : 02 - C235a - VACANT; MJA - MJA170 - NIVEAU : 02 - C236 - VACANT; MJA - MJA170 - NIVEAU : 02 - C237 - VACANT; MJA - MJA170 - NIVEAU : 02 - C237a - VACANT; MJA - MJA170 - NIVEAU : 02 - C238 - VACANT; MJA - MJA170 - NIVEAU : 02 - C239 - VACANT; MJA - MJA170 - NIVEAU : 02 - C241 - VACANT; MJA - MJA170 - NIVEAU : 02 - C242 - VACANT; MJA - MJA170 - NIVEAU : 02 - C2TL01 - VACANT; MJA - MJA170 - NIVEAU : 02 - C2TL02 - VACANT</p> <p><u>Echantillons :</u> M089 - P001 <u>Description :</u> Béton + Enduit (Mur)</p>	Absence d'amiante (Après analyse en laboratoire)

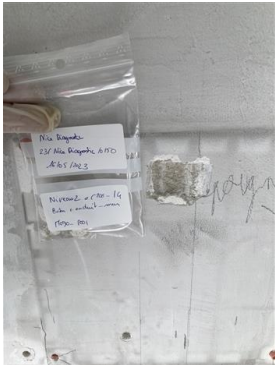
Zone	Identifiant + Description	Conclusion (justification)	Photo
M090	<p><u>Localisation :</u></p> <p>MJA - MJA170 - NIVEAU : 02 - C201-05 - VACANT; MJA - MJA170 - NIVEAU : 02 - C206-14 - VACANT; MJA - MJA170 - NIVEAU : 02 - C207 - VACANT; MJA - MJA170 - NIVEAU : 02 - C209-11 - VACANT; MJA - MJA170 - NIVEAU : 02 - C213 - VACANT; MJA - MJA170 - NIVEAU : 02 - C215-17 - VACANT; MJA - MJA170 - NIVEAU : 02 - C216 - VACANT; MJA - MJA170 - NIVEAU : 02 - C218 - VACANT; MJA - MJA170 - NIVEAU : 02 - C219 - VACANT; MJA - MJA170 - NIVEAU : 02 - C220 - VACANT; MJA - MJA170 - NIVEAU : 02 - C221 - VACANT; MJA - MJA170 - NIVEAU : 02 - C222 - VACANT; MJA - MJA170 - NIVEAU : 02 - C224 - VACANT; MJA - MJA170 - NIVEAU : 02 - C226 - VACANT; MJA - MJA170 - NIVEAU : 02 - C227-29 - VACANT; MJA - MJA170 - NIVEAU : 02 - C228 - VACANT; MJA - MJA170 - NIVEAU : 02 - C230 - VACANT; MJA - MJA170 - NIVEAU : 02 - C231 - VACANT; MJA - MJA170 - NIVEAU : 02 - C231a - VACANT; MJA - MJA170 - NIVEAU : 02 - C232 - VACANT; MJA - MJA170 - NIVEAU : 02 - C233 - VACANT; MJA - MJA170 - NIVEAU : 02 - C233a - VACANT; MJA - MJA170 - NIVEAU : 02 - C234 - VACANT; MJA - MJA170 - NIVEAU : 02 - C235 - VACANT; MJA - MJA170 - NIVEAU : 02 - C235a - VACANT; MJA - MJA170 - NIVEAU : 02 - C236 - VACANT; MJA - MJA170 - NIVEAU : 02 - C237 - VACANT; MJA - MJA170 - NIVEAU : 02 - C237a - VACANT; MJA - MJA170 - NIVEAU : 02 - C238 - VACANT; MJA - MJA170 - NIVEAU : 02 - C239 - VACANT; MJA - MJA170 - NIVEAU : 02 - C241 - VACANT; MJA - MJA170 - NIVEAU : 02 - C242 - VACANT; MJA - MJA170 - NIVEAU : 02 - C2TL01 - VACANT; MJA - MJA170 - NIVEAU : 02 - C2TL02 - VACANT</p> <p><u>Echantillons :</u> M090 - P001</p> <p><u>Description :</u> Béton + Enduit (Mur)</p>	Absence d'amiante (Après analyse en laboratoire)

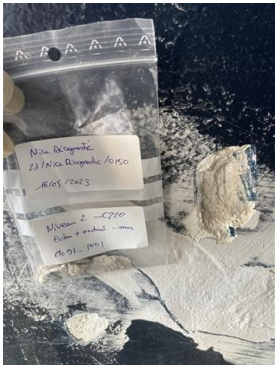
M091	<p><u>Localisation :</u></p> <p>MJA - MJA170 - NIVEAU : 02 - C201-05 - VACANT; MJA - MJA170 - NIVEAU : 02 - C206-14 - VACANT; MJA - MJA170 - NIVEAU : 02 - C207 - VACANT; MJA - MJA170 - NIVEAU : 02 - C209-11 - VACANT; MJA - MJA170 - NIVEAU : 02 - C213 - VACANT; MJA - MJA170 - NIVEAU : 02 - C215-17 - VACANT; MJA - MJA170 - NIVEAU : 02 - C216 - VACANT; MJA - MJA170 - NIVEAU : 02 - C218 - VACANT; MJA - MJA170 - NIVEAU : 02 - C219 - VACANT; MJA - MJA170 - NIVEAU : 02 - C220 - VACANT; MJA - MJA170 - NIVEAU : 02 - C221 - VACANT; MJA - MJA170 - NIVEAU : 02 - C222 - VACANT; MJA - MJA170 - NIVEAU : 02 - C224 - VACANT; MJA - MJA170 - NIVEAU : 02 - C226 - VACANT; MJA - MJA170 - NIVEAU : 02 - C227-29 - VACANT; MJA - MJA170 - NIVEAU : 02 - C228 - VACANT; MJA - MJA170 - NIVEAU : 02 - C230 - VACANT; MJA - MJA170 - NIVEAU : 02 - C231 - VACANT; MJA - MJA170 - NIVEAU : 02 - C231a - VACANT; MJA - MJA170 - NIVEAU : 02 - C232 - VACANT; MJA - MJA170 - NIVEAU : 02 - C233 - VACANT; MJA - MJA170 - NIVEAU : 02 - C233a - VACANT; MJA - MJA170 - NIVEAU : 02 - C234 - VACANT; MJA - MJA170 - NIVEAU : 02 - C235 - VACANT; MJA - MJA170 - NIVEAU : 02 - C235a - VACANT; MJA - MJA170 - NIVEAU : 02 - C236 - VACANT; MJA - MJA170 - NIVEAU : 02 - C237 - VACANT; MJA - MJA170 - NIVEAU : 02 - C237a - VACANT; MJA - MJA170 - NIVEAU : 02 - C238 - VACANT; MJA - MJA170 - NIVEAU : 02 - C239 - VACANT; MJA - MJA170 - NIVEAU : 02 - C241 - VACANT; MJA - MJA170 - NIVEAU : 02 - C242 - VACANT; MJA - MJA170 - NIVEAU : 02 - C2TL01 - VACANT; MJA - MJA170 - NIVEAU : 02 - C2TL02 - VACANT</p> <p><u>Echantillons :</u> M091 - P001</p> <p><u>Description :</u> Béton + Enduit (Mur)</p>	Absence d'amiante (Après analyse en laboratoire)

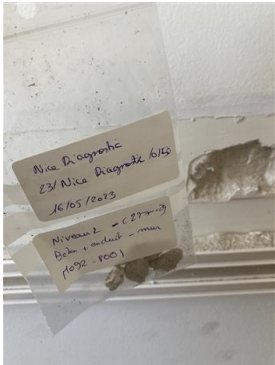
Zone	Identifiant + Description	Conclusion (justification)	Photo
M092	<p><u>Localisation :</u></p> <p>MJA - MJA170 - NIVEAU : 02 - C201-05 - VACANT; MJA - MJA170 - NIVEAU : 02 - C206-14 - VACANT; MJA - MJA170 - NIVEAU : 02 - C207 - VACANT; MJA - MJA170 - NIVEAU : 02 - C209-11 - VACANT; MJA - MJA170 - NIVEAU : 02 - C213 - VACANT; MJA - MJA170 - NIVEAU : 02 - C215-17 - VACANT; MJA - MJA170 - NIVEAU : 02 - C216 - VACANT; MJA - MJA170 - NIVEAU : 02 - C218 - VACANT; MJA - MJA170 - NIVEAU : 02 - C219 - VACANT; MJA - MJA170 - NIVEAU : 02 - C220 - VACANT; MJA - MJA170 - NIVEAU : 02 - C221 - VACANT; MJA - MJA170 - NIVEAU : 02 - C222 - VACANT; MJA - MJA170 - NIVEAU : 02 - C224 - VACANT; MJA - MJA170 - NIVEAU : 02 - C226 - VACANT; MJA - MJA170 - NIVEAU : 02 - C227-29 - VACANT; MJA - MJA170 - NIVEAU : 02 - C228 - VACANT; MJA - MJA170 - NIVEAU : 02 - C230 - VACANT; MJA - MJA170 - NIVEAU : 02 - C231 - VACANT; MJA - MJA170 - NIVEAU : 02 - C231a - VACANT; MJA - MJA170 - NIVEAU : 02 - C232 - VACANT; MJA - MJA170 - NIVEAU : 02 - C233 - VACANT; MJA - MJA170 - NIVEAU : 02 - C233a - VACANT; MJA - MJA170 - NIVEAU : 02 - C234 - VACANT; MJA - MJA170 - NIVEAU : 02 - C235 - VACANT; MJA - MJA170 - NIVEAU : 02 - C235a - VACANT; MJA - MJA170 - NIVEAU : 02 - C236 - VACANT; MJA - MJA170 - NIVEAU : 02 - C237 - VACANT; MJA - MJA170 - NIVEAU : 02 - C237a - VACANT; MJA - MJA170 - NIVEAU : 02 - C238 - VACANT; MJA - MJA170 - NIVEAU : 02 - C239 - VACANT; MJA - MJA170 - NIVEAU : 02 - C241 - VACANT; MJA - MJA170 - NIVEAU : 02 - C242 - VACANT; MJA - MJA170 - NIVEAU : 02 - C2TL01 - VACANT; MJA - MJA170 - NIVEAU : 02 - C2TL02 - VACANT</p> <p><u>Echantillons :</u> M092 - P001</p> <p><u>Description :</u> Béton + Enduit (Mur)</p>	Présence d'amiante (Après analyse en laboratoire)

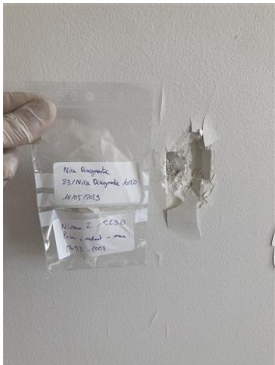
M093	<p><u>Localisation :</u></p> <p>MJA - MJA170 - NIVEAU : 02 - C201-05 - VACANT; MJA - MJA170 - NIVEAU : 02 - C206-14 - VACANT; MJA - MJA170 - NIVEAU : 02 - C207 - VACANT; MJA - MJA170 - NIVEAU : 02 - C209-11 - VACANT; MJA - MJA170 - NIVEAU : 02 - C213 - VACANT; MJA - MJA170 - NIVEAU : 02 - C215-17 - VACANT; MJA - MJA170 - NIVEAU : 02 - C216 - VACANT; MJA - MJA170 - NIVEAU : 02 - C218 - VACANT; MJA - MJA170 - NIVEAU : 02 - C219 - VACANT; MJA - MJA170 - NIVEAU : 02 - C220 - VACANT; MJA - MJA170 - NIVEAU : 02 - C221 - VACANT; MJA - MJA170 - NIVEAU : 02 - C222 - VACANT; MJA - MJA170 - NIVEAU : 02 - C224 - VACANT; MJA - MJA170 - NIVEAU : 02 - C226 - VACANT; MJA - MJA170 - NIVEAU : 02 - C227-29 - VACANT; MJA - MJA170 - NIVEAU : 02 - C228 - VACANT; MJA - MJA170 - NIVEAU : 02 - C230 - VACANT; MJA - MJA170 - NIVEAU : 02 - C231 - VACANT; MJA - MJA170 - NIVEAU : 02 - C231a - VACANT; MJA - MJA170 - NIVEAU : 02 - C232 - VACANT; MJA - MJA170 - NIVEAU : 02 - C233 - VACANT; MJA - MJA170 - NIVEAU : 02 - C233a - VACANT; MJA - MJA170 - NIVEAU : 02 - C234 - VACANT; MJA - MJA170 - NIVEAU : 02 - C235 - VACANT; MJA - MJA170 - NIVEAU : 02 - C235a - VACANT; MJA - MJA170 - NIVEAU : 02 - C236 - VACANT; MJA - MJA170 - NIVEAU : 02 - C237 - VACANT; MJA - MJA170 - NIVEAU : 02 - C237a - VACANT; MJA - MJA170 - NIVEAU : 02 - C238 - VACANT; MJA - MJA170 - NIVEAU : 02 - C239 - VACANT; MJA - MJA170 - NIVEAU : 02 - C241 - VACANT; MJA - MJA170 - NIVEAU : 02 - C242 - VACANT; MJA - MJA170 - NIVEAU : 02 - C2TL01 - VACANT; MJA - MJA170 - NIVEAU : 02 - C2TL02 - VACANT</p> <p><u>Echantillons :</u> M093 - P001</p> <p><u>Description :</u> Béton + Enduit (Mur)</p>	Absence d'amiante (Après analyse en laboratoire)

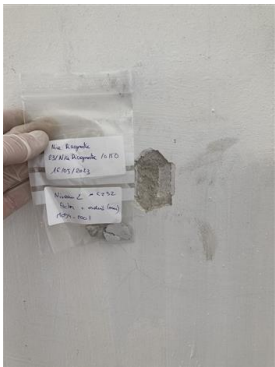
Zone	Identifiant + Description	Conclusion (justification)	Photo
M094	<p><u>Localisation :</u> MJA - MJA170 - NIVEAU : 02 - C201-05 - VACANT; MJA - MJA170 - NIVEAU : 02 - C206-14 - VACANT; MJA - MJA170 - NIVEAU : 02 - C207 - VACANT; MJA - MJA170 - NIVEAU : 02 - C209-11 - VACANT; MJA - MJA170 - NIVEAU : 02 - C213 - VACANT; MJA - MJA170 - NIVEAU : 02 - C215-17 - VACANT; MJA - MJA170 - NIVEAU : 02 - C216 - VACANT; MJA - MJA170 - NIVEAU : 02 - C218 - VACANT; MJA - MJA170 - NIVEAU : 02 - C219 - VACANT; MJA - MJA170 - NIVEAU : 02 - C220 - VACANT; MJA - MJA170 - NIVEAU : 02 - C221 - VACANT; MJA - MJA170 - NIVEAU : 02 - C222 - VACANT; MJA - MJA170 - NIVEAU : 02 - C224 - VACANT; MJA - MJA170 - NIVEAU : 02 - C226 - VACANT; MJA - MJA170 - NIVEAU : 02 - C227-29 - VACANT; MJA - MJA170 - NIVEAU : 02 - C228 - VACANT; MJA - MJA170 - NIVEAU : 02 - C230 - VACANT; MJA - MJA170 - NIVEAU : 02 - C231 - VACANT; MJA - MJA170 - NIVEAU : 02 - C231a - VACANT; MJA - MJA170 - NIVEAU : 02 - C232 - VACANT; MJA - MJA170 - NIVEAU : 02 - C233 - VACANT; MJA - MJA170 - NIVEAU : 02 - C233a - VACANT; MJA - MJA170 - NIVEAU : 02 - C234 - VACANT; MJA - MJA170 - NIVEAU : 02 - C235 - VACANT; MJA - MJA170 - NIVEAU : 02 - C235a - VACANT; MJA - MJA170 - NIVEAU : 02 - C236 - VACANT; MJA - MJA170 - NIVEAU : 02 - C237 - VACANT; MJA - MJA170 - NIVEAU : 02 - C237a - VACANT; MJA - MJA170 - NIVEAU : 02 - C238 - VACANT; MJA - MJA170 - NIVEAU : 02 - C239 - VACANT; MJA - MJA170 - NIVEAU : 02 - C241 - VACANT; MJA - MJA170 - NIVEAU : 02 - C242 - VACANT; MJA - MJA170 - NIVEAU : 02 - C2TL01 - VACANT; MJA - MJA170 - NIVEAU : 02 - C2TL02 - VACANT</p> <p><u>Echantillons :</u> M094 - P001 <u>Description :</u> Béton + Enduit (Mur)</p>	Présence d'amiante (Après analyse en laboratoire)

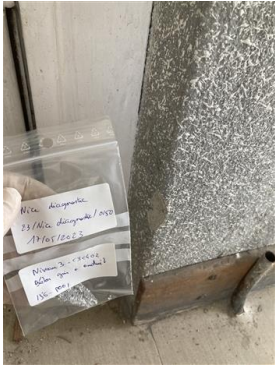
M156	<p><u>Localisation :</u> MJA - MJA170 - NIVEAU : 03 - C3CH02 - VACANT; MJA - MJA170 - NIVEAU : 03 - C3CH04 - VACANT; MJA - MJA170 - NIVEAU : 03 - C3CH06 - VACANT; MJA - MJA170 - NIVEAU : 03 - C3CV01 - VACANT; MJA - MJA170 - NIVEAU : 03 - C3CV02 - VACANT; MJA - MJA170 - NIVEAU : 03 - C3CV03 - VACANT; MJA - MJA170 - NIVEAU : 03 - C3CV04 - VACANT</p> <p><u>Echantillons :</u> M156 - P001 <u>Description :</u> Béton + Enduit Gris (Mur)</p>	Absence d'amiante (Après analyse en laboratoire)

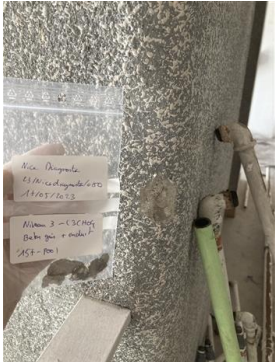
M157	<p><u>Localisation :</u> MJA - MJA170 - NIVEAU : 03 - C3CH02 - VACANT; MJA - MJA170 - NIVEAU : 03 - C3CH04 - VACANT; MJA - MJA170 - NIVEAU : 03 - C3CH06 - VACANT; MJA - MJA170 - NIVEAU : 03 - C3CV01 - VACANT; MJA - MJA170 - NIVEAU : 03 - C3CV02 - VACANT; MJA - MJA170 - NIVEAU : 03 - C3CV03 - VACANT; MJA - MJA170 - NIVEAU : 03 - C3CV04 - VACANT</p> <p><u>Echantillons :</u> M157 - P001 <u>Description :</u> Béton + Enduit Gris (Mur)</p>	Absence d'amiante (Après analyse en laboratoire)

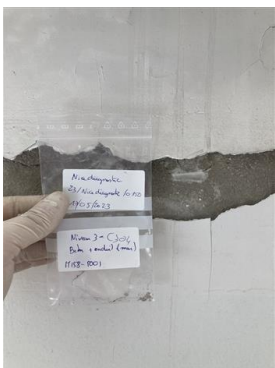
Zone	Identifiant + Description	Conclusion (justification)	Photo
M158	<p><u>Localisation :</u></p> <p>MJA - MJA170 - NIVEAU : 03 - C301 - VACANT; MJA - MJA170 - NIVEAU : 03 - C302 - VACANT; MJA - MJA170 - NIVEAU : 03 - C303 - VACANT; MJA - MJA170 - NIVEAU : 03 - C304 - VACANT; MJA - MJA170 - NIVEAU : 03 - C305 - VACANT; MJA - MJA170 - NIVEAU : 03 - C306-08 - VACANT; MJA - MJA170 - NIVEAU : 03 - C309 - VACANT; MJA - MJA170 - NIVEAU : 03 - C310 - VACANT; MJA - MJA170 - NIVEAU : 03 - C311-13 - VACANT; MJA - MJA170 - NIVEAU : 03 - C312-14 - VACANT; MJA - MJA170 - NIVEAU : 03 - C315-17 - VACANT; MJA - MJA170 - NIVEAU : 03 - C316 - VACANT; MJA - MJA170 - NIVEAU : 03 - C318-20 - VACANT; MJA - MJA170 - NIVEAU : 03 - C319-21 - VACANT; MJA - MJA170 - NIVEAU : 03 - C322 - VACANT; MJA - MJA170 - NIVEAU : 03 - C324-26 - VACANT; MJA - MJA170 - NIVEAU : 03 - C327 - VACANT; MJA - MJA170 - NIVEAU : 03 - C328 - VACANT; MJA - MJA170 - NIVEAU : 03 - C329-31 - VACANT; MJA - MJA170 - NIVEAU : 03 - C330 - VACANT; MJA - MJA170 - NIVEAU : 03 - C332 - VACANT; MJA - MJA170 - NIVEAU : 03 - C333-37 - VACANT; MJA - MJA170 - NIVEAU : 03 - C334-36 - VACANT; MJA - MJA170 - NIVEAU : 03 - C338 - VACANT; MJA - MJA170 - NIVEAU : 03 - C339 - VACANT; MJA - MJA170 - NIVEAU : 03 - C341 - VACANT; MJA - MJA170 - NIVEAU : 03 - C342 - VACANT; MJA - MJA170 - NIVEAU : 03 - C3TL01 - VACANT; MJA - MJA170 - NIVEAU : 03 - C3TL02 - VACANT</p> <p><u>Echantillons :</u> M158 - P001</p> <p><u>Description :</u> Béton + Enduit (Mur)</p>	Présence d'amiante (Après analyse en laboratoire)

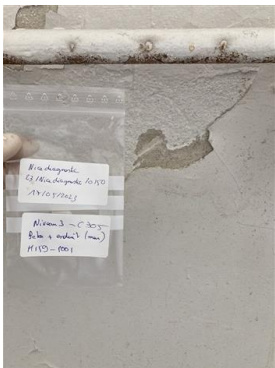
M159	<p><u>Localisation :</u></p> <p>MJA - MJA170 - NIVEAU : 03 - C301 - VACANT; MJA - MJA170 - NIVEAU : 03 - C302 - VACANT; MJA - MJA170 - NIVEAU : 03 - C303 - VACANT; MJA - MJA170 - NIVEAU : 03 - C304 - VACANT; MJA - MJA170 - NIVEAU : 03 - C305 - VACANT; MJA - MJA170 - NIVEAU : 03 - C306-08 - VACANT; MJA - MJA170 - NIVEAU : 03 - C309 - VACANT; MJA - MJA170 - NIVEAU : 03 - C310 - VACANT; MJA - MJA170 - NIVEAU : 03 - C311-13 - VACANT; MJA - MJA170 - NIVEAU : 03 - C312-14 - VACANT; MJA - MJA170 - NIVEAU : 03 - C315-17 - VACANT; MJA - MJA170 - NIVEAU : 03 - C316 - VACANT; MJA - MJA170 - NIVEAU : 03 - C318-20 - VACANT; MJA - MJA170 - NIVEAU : 03 - C319-21 - VACANT; MJA - MJA170 - NIVEAU : 03 - C322 - VACANT; MJA - MJA170 - NIVEAU : 03 - C324-26 - VACANT; MJA - MJA170 - NIVEAU : 03 - C327 - VACANT; MJA - MJA170 - NIVEAU : 03 - C328 - VACANT; MJA - MJA170 - NIVEAU : 03 - C329-31 - VACANT; MJA - MJA170 - NIVEAU : 03 - C330 - VACANT; MJA - MJA170 - NIVEAU : 03 - C332 - VACANT; MJA - MJA170 - NIVEAU : 03 - C333-37 - VACANT; MJA - MJA170 - NIVEAU : 03 - C334-36 - VACANT; MJA - MJA170 - NIVEAU : 03 - C338 - VACANT; MJA - MJA170 - NIVEAU : 03 - C339 - VACANT; MJA - MJA170 - NIVEAU : 03 - C341 - VACANT; MJA - MJA170 - NIVEAU : 03 - C342 - VACANT; MJA - MJA170 - NIVEAU : 03 - C3TL01 - VACANT; MJA - MJA170 - NIVEAU : 03 - C3TL02 - VACANT</p> <p><u>Echantillons :</u> M159 - P001</p> <p><u>Description :</u> Béton + Enduit (Mur)</p>	Présence d'amiante (Après analyse en laboratoire)

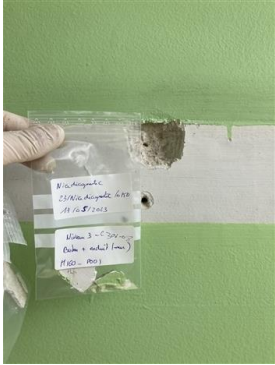
Zone	Identifiant + Description	Conclusion (justification)	Photo
M160	<p><u>Localisation :</u></p> <p>MJA - MJA170 - NIVEAU : 03 - C301 - VACANT; MJA - MJA170 - NIVEAU : 03 - C302 - VACANT; MJA - MJA170 - NIVEAU : 03 - C303 - VACANT; MJA - MJA170 - NIVEAU : 03 - C304 - VACANT; MJA - MJA170 - NIVEAU : 03 - C305 - VACANT; MJA - MJA170 - NIVEAU : 03 - C306-08 - VACANT; MJA - MJA170 - NIVEAU : 03 - C309 - VACANT; MJA - MJA170 - NIVEAU : 03 - C310 - VACANT; MJA - MJA170 - NIVEAU : 03 - C311-13 - VACANT; MJA - MJA170 - NIVEAU : 03 - C312-14 - VACANT; MJA - MJA170 - NIVEAU : 03 - C315-17 - VACANT; MJA - MJA170 - NIVEAU : 03 - C316 - VACANT; MJA - MJA170 - NIVEAU : 03 - C318-20 - VACANT; MJA - MJA170 - NIVEAU : 03 - C319-21 - VACANT; MJA - MJA170 - NIVEAU : 03 - C322 - VACANT; MJA - MJA170 - NIVEAU : 03 - C324-26 - VACANT; MJA - MJA170 - NIVEAU : 03 - C327 - VACANT; MJA - MJA170 - NIVEAU : 03 - C328 - VACANT; MJA - MJA170 - NIVEAU : 03 - C329-31 - VACANT; MJA - MJA170 - NIVEAU : 03 - C330 - VACANT; MJA - MJA170 - NIVEAU : 03 - C332 - VACANT; MJA - MJA170 - NIVEAU : 03 - C333-37 - VACANT; MJA - MJA170 - NIVEAU : 03 - C334-36 - VACANT; MJA - MJA170 - NIVEAU : 03 - C338 - VACANT; MJA - MJA170 - NIVEAU : 03 - C339 - VACANT; MJA - MJA170 - NIVEAU : 03 - C341 - VACANT; MJA - MJA170 - NIVEAU : 03 - C342 - VACANT; MJA - MJA170 - NIVEAU : 03 - C3TL01 - VACANT; MJA - MJA170 - NIVEAU : 03 - C3TL02 - VACANT</p> <p><u>Echantillons :</u> M160 - P001</p> <p><u>Description :</u> Béton + Enduit (Mur)</p>	<p>Présence d'amiante (Après analyse en laboratoire)</p>

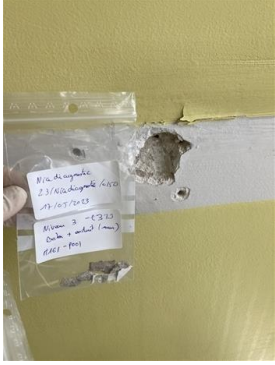
M161	<p><u>Localisation :</u></p> <p>MJA - MJA170 - NIVEAU : 03 - C301 - VACANT; MJA - MJA170 - NIVEAU : 03 - C302 - VACANT; MJA - MJA170 - NIVEAU : 03 - C303 - VACANT; MJA - MJA170 - NIVEAU : 03 - C304 - VACANT; MJA - MJA170 - NIVEAU : 03 - C305 - VACANT; MJA - MJA170 - NIVEAU : 03 - C306-08 - VACANT; MJA - MJA170 - NIVEAU : 03 - C309 - VACANT; MJA - MJA170 - NIVEAU : 03 - C310 - VACANT; MJA - MJA170 - NIVEAU : 03 - C311-13 - VACANT; MJA - MJA170 - NIVEAU : 03 - C312-14 - VACANT; MJA - MJA170 - NIVEAU : 03 - C315-17 - VACANT; MJA - MJA170 - NIVEAU : 03 - C316 - VACANT; MJA - MJA170 - NIVEAU : 03 - C318-20 - VACANT; MJA - MJA170 - NIVEAU : 03 - C319-21 - VACANT; MJA - MJA170 - NIVEAU : 03 - C322 - VACANT; MJA - MJA170 - NIVEAU : 03 - C324-26 - VACANT; MJA - MJA170 - NIVEAU : 03 - C327 - VACANT; MJA - MJA170 - NIVEAU : 03 - C328 - VACANT; MJA - MJA170 - NIVEAU : 03 - C329-31 - VACANT; MJA - MJA170 - NIVEAU : 03 - C330 - VACANT; MJA - MJA170 - NIVEAU : 03 - C332 - VACANT; MJA - MJA170 - NIVEAU : 03 - C333-37 - VACANT; MJA - MJA170 - NIVEAU : 03 - C334-36 - VACANT; MJA - MJA170 - NIVEAU : 03 - C338 - VACANT; MJA - MJA170 - NIVEAU : 03 - C339 - VACANT; MJA - MJA170 - NIVEAU : 03 - C341 - VACANT; MJA - MJA170 - NIVEAU : 03 - C342 - VACANT; MJA - MJA170 - NIVEAU : 03 - C3TL01 - VACANT; MJA - MJA170 - NIVEAU : 03 - C3TL02 - VACANT</p> <p><u>Echantillons :</u> M161 - P001</p> <p><u>Description :</u> Béton + Enduit (Mur)</p>	<p>Absence d'amiante (Après analyse en laboratoire)</p>

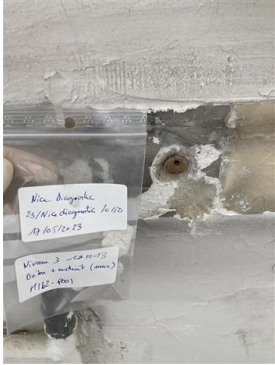
Zone	Identifiant + Description	Conclusion (justification)	Photo
M162	<p><u>Localisation :</u></p> <p>MJA - MJA170 - NIVEAU : 03 - C301 - VACANT; MJA - MJA170 - NIVEAU : 03 - C302 - VACANT; MJA - MJA170 - NIVEAU : 03 - C303 - VACANT; MJA - MJA170 - NIVEAU : 03 - C304 - VACANT; MJA - MJA170 - NIVEAU : 03 - C305 - VACANT; MJA - MJA170 - NIVEAU : 03 - C306-08 - VACANT; MJA - MJA170 - NIVEAU : 03 - C309 - VACANT; MJA - MJA170 - NIVEAU : 03 - C310 - VACANT; MJA - MJA170 - NIVEAU : 03 - C311-13 - VACANT; MJA - MJA170 - NIVEAU : 03 - C312-14 - VACANT; MJA - MJA170 - NIVEAU : 03 - C315-17 - VACANT; MJA - MJA170 - NIVEAU : 03 - C316 - VACANT; MJA - MJA170 - NIVEAU : 03 - C318-20 - VACANT; MJA - MJA170 - NIVEAU : 03 - C319-21 - VACANT; MJA - MJA170 - NIVEAU : 03 - C322 - VACANT; MJA - MJA170 - NIVEAU : 03 - C324-26 - VACANT; MJA - MJA170 - NIVEAU : 03 - C327 - VACANT; MJA - MJA170 - NIVEAU : 03 - C328 - VACANT; MJA - MJA170 - NIVEAU : 03 - C329-31 - VACANT; MJA - MJA170 - NIVEAU : 03 - C330 - VACANT; MJA - MJA170 - NIVEAU : 03 - C332 - VACANT; MJA - MJA170 - NIVEAU : 03 - C333-37 - VACANT; MJA - MJA170 - NIVEAU : 03 - C334-36 - VACANT; MJA - MJA170 - NIVEAU : 03 - C338 - VACANT; MJA - MJA170 - NIVEAU : 03 - C339 - VACANT; MJA - MJA170 - NIVEAU : 03 - C341 - VACANT; MJA - MJA170 - NIVEAU : 03 - C342 - VACANT; MJA - MJA170 - NIVEAU : 03 - C3TL01 - VACANT; MJA - MJA170 - NIVEAU : 03 - C3TL02 - VACANT</p> <p><u>Echantillons :</u> M162 - P001</p> <p><u>Description :</u> Béton + Enduit (Mur)</p>	Présence d'amiante (Après analyse en laboratoire)

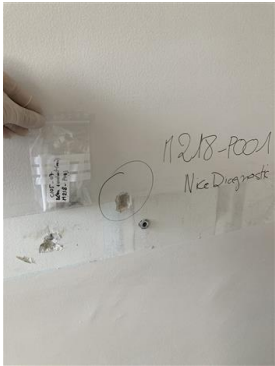
M218	<p><u>Localisation :</u></p> <p>MJA - MJA170 - NIVEAU : 01 - C105-07 - VACANT; MJA - MJA170 - NIVEAU : 01 - C106-08 - VACANT; MJA - MJA170 - NIVEAU : 01 - C109 - VACANT; MJA - MJA170 - NIVEAU : 01 - C110 - VACANT; MJA - MJA170 - NIVEAU : 01 - C111-13 - VACANT; MJA - MJA170 - NIVEAU : 01 - C112-14 - VACANT; MJA - MJA170 - NIVEAU : 01 - C115 - VACANT; MJA - MJA170 - NIVEAU : 01 - C116 - VACANT; MJA - MJA170 - NIVEAU : 01 - C117 - VACANT; MJA - MJA170 - NIVEAU : 01 - C118 - VACANT; MJA - MJA170 - NIVEAU : 01 - C119 - VACANT; MJA - MJA170 - NIVEAU : 01 - C120 - VACANT; MJA - MJA170 - NIVEAU : 01 - C121 - VACANT; MJA - MJA170 - NIVEAU : 01 - C122 - VACANT; MJA - MJA170 - NIVEAU : 01 - C124-26 - VACANT; MJA - MJA170 - NIVEAU : 01 - C127 - VACANT; MJA - MJA170 - NIVEAU : 01 - C128 - VACANT; MJA - MJA170 - NIVEAU : 01 - C129 - VACANT; MJA - MJA170 - NIVEAU : 01 - C131 - VACANT; MJA - MJA170 - NIVEAU : 01 - C132 - VACANT; MJA - MJA170 - NIVEAU : 01 - C133 - VACANT; MJA - MJA170 - NIVEAU : 01 - C134 - VACANT; MJA - MJA170 - NIVEAU : 01 - C135 - VACANT; MJA - MJA170 - NIVEAU : 01 - C137 - VACANT; MJA - MJA170 - NIVEAU : 01 - C138-40 - VACANT; MJA - MJA170 - NIVEAU : 01 - C139 - VACANT; MJA - MJA170 - NIVEAU : 01 - C141 - VACANT; MJA - MJA170 - NIVEAU : 01 - C142 - VACANT; MJA - MJA170 - NIVEAU : 01 - C1TL01 - VACANT; MJA - MJA170 - NIVEAU : 01 - C1TL02 - VACANT</p> <p><u>Echantillons :</u> M218 - P001</p> <p><u>Description :</u> Béton + Enduit (Mur)</p>	Présence d'amiante (Après analyse en laboratoire)

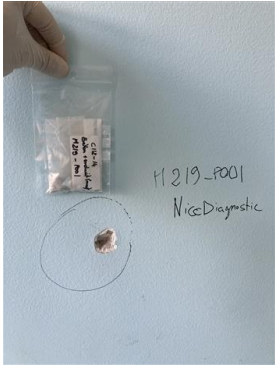
Zone	Identifiant + Description	Conclusion (justification)	Photo
M219	<p><u>Localisation :</u> MJA - MJA170 - NIVEAU : 01 - C105-07 - VACANT; MJA - MJA170 - NIVEAU : 01 - C106-08 - VACANT; MJA - MJA170 - NIVEAU : 01 - C109 - VACANT; MJA - MJA170 - NIVEAU : 01 - C110 - VACANT; MJA - MJA170 - NIVEAU : 01 - C111-13 - VACANT; MJA - MJA170 - NIVEAU : 01 - C112-14 - VACANT; MJA - MJA170 - NIVEAU : 01 - C115 - VACANT; MJA - MJA170 - NIVEAU : 01 - C116 - VACANT; MJA - MJA170 - NIVEAU : 01 - C117 - VACANT; MJA - MJA170 - NIVEAU : 01 - C118 - VACANT; MJA - MJA170 - NIVEAU : 01 - C119 - VACANT; MJA - MJA170 - NIVEAU : 01 - C120 - VACANT; MJA - MJA170 - NIVEAU : 01 - C121 - VACANT; MJA - MJA170 - NIVEAU : 01 - C122 - VACANT; MJA - MJA170 - NIVEAU : 01 - C124-26 - VACANT; MJA - MJA170 - NIVEAU : 01 - C127 - VACANT; MJA - MJA170 - NIVEAU : 01 - C128 - VACANT; MJA - MJA170 - NIVEAU : 01 - C129 - VACANT; MJA - MJA170 - NIVEAU : 01 - C131 - VACANT; MJA - MJA170 - NIVEAU : 01 - C132 - VACANT; MJA - MJA170 - NIVEAU : 01 - C133 - VACANT; MJA - MJA170 - NIVEAU : 01 - C134 - VACANT; MJA - MJA170 - NIVEAU : 01 - C135 - VACANT; MJA - MJA170 - NIVEAU : 01 - C137 - VACANT; MJA - MJA170 - NIVEAU : 01 - C138-40 - VACANT; MJA - MJA170 - NIVEAU : 01 - C139 - VACANT; MJA - MJA170 - NIVEAU : 01 - C141 - VACANT; MJA - MJA170 - NIVEAU : 01 - C142 - VACANT; MJA - MJA170 - NIVEAU : 01 - C1TL01 - VACANT; MJA - MJA170 - NIVEAU : 01 - C1TL02 - VACANT</p> <p><u>Echantillons :</u> M219 - P001 <u>Description :</u> Béton + Enduit (Mur)</p>	Absence d'amiante (Après analyse en laboratoire)

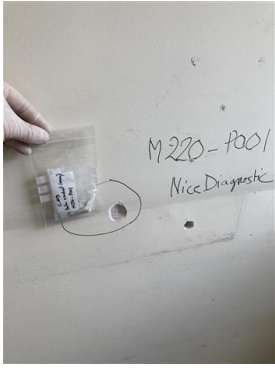
M220	<p><u>Localisation :</u> MJA - MJA170 - NIVEAU : 01 - C105-07 - VACANT; MJA - MJA170 - NIVEAU : 01 - C106-08 - VACANT; MJA - MJA170 - NIVEAU : 01 - C109 - VACANT; MJA - MJA170 - NIVEAU : 01 - C110 - VACANT; MJA - MJA170 - NIVEAU : 01 - C111-13 - VACANT; MJA - MJA170 - NIVEAU : 01 - C112-14 - VACANT; MJA - MJA170 - NIVEAU : 01 - C115 - VACANT; MJA - MJA170 - NIVEAU : 01 - C116 - VACANT; MJA - MJA170 - NIVEAU : 01 - C117 - VACANT; MJA - MJA170 - NIVEAU : 01 - C118 - VACANT; MJA - MJA170 - NIVEAU : 01 - C119 - VACANT; MJA - MJA170 - NIVEAU : 01 - C120 - VACANT; MJA - MJA170 - NIVEAU : 01 - C121 - VACANT; MJA - MJA170 - NIVEAU : 01 - C122 - VACANT; MJA - MJA170 - NIVEAU : 01 - C124-26 - VACANT; MJA - MJA170 - NIVEAU : 01 - C127 - VACANT; MJA - MJA170 - NIVEAU : 01 - C128 - VACANT; MJA - MJA170 - NIVEAU : 01 - C129 - VACANT; MJA - MJA170 - NIVEAU : 01 - C131 - VACANT; MJA - MJA170 - NIVEAU : 01 - C132 - VACANT; MJA - MJA170 - NIVEAU : 01 - C133 - VACANT; MJA - MJA170 - NIVEAU : 01 - C134 - VACANT; MJA - MJA170 - NIVEAU : 01 - C135 - VACANT; MJA - MJA170 - NIVEAU : 01 - C137 - VACANT; MJA - MJA170 - NIVEAU : 01 - C138-40 - VACANT; MJA - MJA170 - NIVEAU : 01 - C139 - VACANT; MJA - MJA170 - NIVEAU : 01 - C141 - VACANT; MJA - MJA170 - NIVEAU : 01 - C142 - VACANT; MJA - MJA170 - NIVEAU : 01 - C1TL01 - VACANT; MJA - MJA170 - NIVEAU : 01 - C1TL02 - VACANT</p> <p><u>Echantillons :</u> M220 - P001 <u>Description :</u> Béton + Enduit (Mur)</p>	Présence d'amiante (Après analyse en laboratoire)

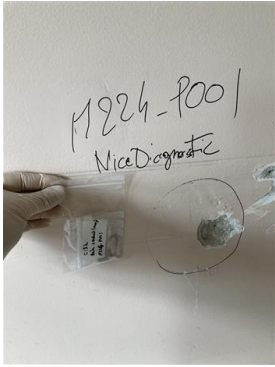
Zone	Identifiant + Description	Conclusion (justification)	Photo
M224	<p><u>Localisation :</u> MJA - MJA170 - NIVEAU : 01 - C105-07 - VACANT; MJA - MJA170 - NIVEAU : 01 - C106-08 - VACANT; MJA - MJA170 - NIVEAU : 01 - C109 - VACANT; MJA - MJA170 - NIVEAU : 01 - C110 - VACANT; MJA - MJA170 - NIVEAU : 01 - C111-13 - VACANT; MJA - MJA170 - NIVEAU : 01 - C112-14 - VACANT; MJA - MJA170 - NIVEAU : 01 - C115 - VACANT; MJA - MJA170 - NIVEAU : 01 - C116 - VACANT; MJA - MJA170 - NIVEAU : 01 - C117 - VACANT; MJA - MJA170 - NIVEAU : 01 - C118 - VACANT; MJA - MJA170 - NIVEAU : 01 - C119 - VACANT; MJA - MJA170 - NIVEAU : 01 - C120 - VACANT; MJA - MJA170 - NIVEAU : 01 - C121 - VACANT; MJA - MJA170 - NIVEAU : 01 - C122 - VACANT; MJA - MJA170 - NIVEAU : 01 - C124-26 - VACANT; MJA - MJA170 - NIVEAU : 01 - C127 - VACANT; MJA - MJA170 - NIVEAU : 01 - C128 - VACANT; MJA - MJA170 - NIVEAU : 01 - C129 - VACANT; MJA - MJA170 - NIVEAU : 01 - C131 - VACANT; MJA - MJA170 - NIVEAU : 01 - C132 - VACANT; MJA - MJA170 - NIVEAU : 01 - C133 - VACANT; MJA - MJA170 - NIVEAU : 01 - C134 - VACANT; MJA - MJA170 - NIVEAU : 01 - C135 - VACANT; MJA - MJA170 - NIVEAU : 01 - C137 - VACANT; MJA - MJA170 - NIVEAU : 01 - C138-40 - VACANT; MJA - MJA170 - NIVEAU : 01 - C139 - VACANT; MJA - MJA170 - NIVEAU : 01 - C141 - VACANT; MJA - MJA170 - NIVEAU : 01 - C142 - VACANT; MJA - MJA170 - NIVEAU : 01 - C1TL01 - VACANT; MJA - MJA170 - NIVEAU : 01 - C1TL02 - VACANT</p> <p><u>Echantillons :</u> M224 - P001 <u>Description :</u> Béton + Enduit (Mur)</p>	Présence d'amiante (Après analyse en laboratoire)

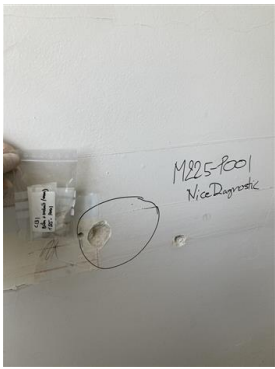
M225	<p><u>Localisation :</u> MJA - MJA170 - NIVEAU : 01 - C105-07 - VACANT; MJA - MJA170 - NIVEAU : 01 - C106-08 - VACANT; MJA - MJA170 - NIVEAU : 01 - C109 - VACANT; MJA - MJA170 - NIVEAU : 01 - C110 - VACANT; MJA - MJA170 - NIVEAU : 01 - C111-13 - VACANT; MJA - MJA170 - NIVEAU : 01 - C112-14 - VACANT; MJA - MJA170 - NIVEAU : 01 - C115 - VACANT; MJA - MJA170 - NIVEAU : 01 - C116 - VACANT; MJA - MJA170 - NIVEAU : 01 - C117 - VACANT; MJA - MJA170 - NIVEAU : 01 - C118 - VACANT; MJA - MJA170 - NIVEAU : 01 - C119 - VACANT; MJA - MJA170 - NIVEAU : 01 - C120 - VACANT; MJA - MJA170 - NIVEAU : 01 - C121 - VACANT; MJA - MJA170 - NIVEAU : 01 - C122 - VACANT; MJA - MJA170 - NIVEAU : 01 - C124-26 - VACANT; MJA - MJA170 - NIVEAU : 01 - C127 - VACANT; MJA - MJA170 - NIVEAU : 01 - C128 - VACANT; MJA - MJA170 - NIVEAU : 01 - C129 - VACANT; MJA - MJA170 - NIVEAU : 01 - C131 - VACANT; MJA - MJA170 - NIVEAU : 01 - C132 - VACANT; MJA - MJA170 - NIVEAU : 01 - C133 - VACANT; MJA - MJA170 - NIVEAU : 01 - C134 - VACANT; MJA - MJA170 - NIVEAU : 01 - C135 - VACANT; MJA - MJA170 - NIVEAU : 01 - C137 - VACANT; MJA - MJA170 - NIVEAU : 01 - C138-40 - VACANT; MJA - MJA170 - NIVEAU : 01 - C139 - VACANT; MJA - MJA170 - NIVEAU : 01 - C141 - VACANT; MJA - MJA170 - NIVEAU : 01 - C142 - VACANT; MJA - MJA170 - NIVEAU : 01 - C1TL01 - VACANT; MJA - MJA170 - NIVEAU : 01 - C1TL02 - VACANT</p> <p><u>Echantillons :</u> M225 - P001 <u>Description :</u> Béton + Enduit (Mur)</p>	Présence d'amiante (Après analyse en laboratoire)

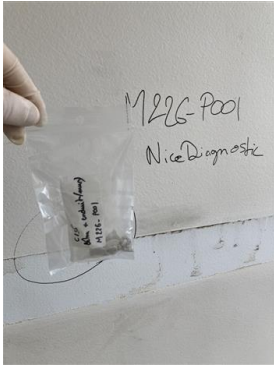
Zone	Identifiant + Description	Conclusion (justification)	Photo
M226	<u>Localisation :</u> MJA - MJA170 - NIVEAU : 01 - C105-07 - VACANT; MJA - MJA170 - NIVEAU : 01 - C106-08 - VACANT; MJA - MJA170 - NIVEAU : 01 - C109 - VACANT; MJA - MJA170 - NIVEAU : 01 - C110 - VACANT; MJA - MJA170 - NIVEAU : 01 - C111-13 - VACANT; MJA - MJA170 - NIVEAU : 01 - C112-14 - VACANT; MJA - MJA170 - NIVEAU : 01 - C115 - VACANT; MJA - MJA170 - NIVEAU : 01 - C116 - VACANT; MJA - MJA170 - NIVEAU : 01 - C117 - VACANT; MJA - MJA170 - NIVEAU : 01 - C118 - VACANT; MJA - MJA170 - NIVEAU : 01 - C119 - VACANT; MJA - MJA170 - NIVEAU : 01 - C120 - VACANT; MJA - MJA170 - NIVEAU : 01 - C121 - VACANT; MJA - MJA170 - NIVEAU : 01 - C122 - VACANT; MJA - MJA170 - NIVEAU : 01 - C124-26 - VACANT; MJA - MJA170 - NIVEAU : 01 - C127 - VACANT; MJA - MJA170 - NIVEAU : 01 - C128 - VACANT; MJA - MJA170 - NIVEAU : 01 - C129 - VACANT; MJA - MJA170 - NIVEAU : 01 - C131 - VACANT; MJA - MJA170 - NIVEAU : 01 - C132 - VACANT; MJA - MJA170 - NIVEAU : 01 - C133 - VACANT; MJA - MJA170 - NIVEAU : 01 - C134 - VACANT; MJA - MJA170 - NIVEAU : 01 - C135 - VACANT; MJA - MJA170 - NIVEAU : 01 - C137 - VACANT; MJA - MJA170 - NIVEAU : 01 - C138-40 - VACANT; MJA - MJA170 - NIVEAU : 01 - C139 - VACANT; MJA - MJA170 - NIVEAU : 01 - C141 - VACANT; MJA - MJA170 - NIVEAU : 01 - C142 - VACANT; MJA - MJA170 - NIVEAU : 01 - C1TL01 - VACANT; MJA - MJA170 - NIVEAU : 01 - C1TL02 - VACANT <u>Echantillons :</u> M226 - P001 <u>Description :</u> Béton + Enduit (Mur)	Présence d'amiante (Après analyse en laboratoire)

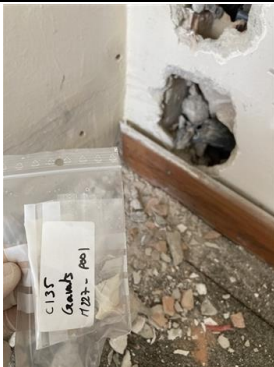
M227	<u>Localisation :</u> MJA - MJA170 - NIVEAU : 01 - C135 - VACANT <u>Echantillons :</u> M227 - P001 <u>Description :</u> Gravats	Absence d'amiante (Après analyse en laboratoire)

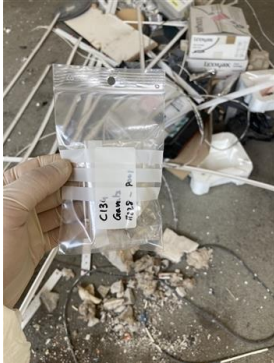
M228	<u>Localisation :</u> MJA - MJA170 - NIVEAU : 01 - C134 - VACANT <u>Echantillons :</u> M228 - P001 <u>Description :</u> Gravats	Absence d'amiante (Après analyse en laboratoire)

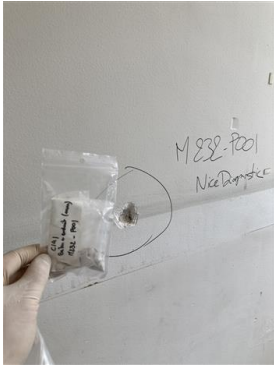
Zone	Identifiant + Description	Conclusion (justification)	Photo
M232	<p><u>Localisation :</u> MJA - MJA170 - NIVEAU : 01 - C105-07 - VACANT; MJA - MJA170 - NIVEAU : 01 - C106-08 - VACANT; MJA - MJA170 - NIVEAU : 01 - C109 - VACANT; MJA - MJA170 - NIVEAU : 01 - C110 - VACANT; MJA - MJA170 - NIVEAU : 01 - C111-13 - VACANT; MJA - MJA170 - NIVEAU : 01 - C112-14 - VACANT; MJA - MJA170 - NIVEAU : 01 - C115 - VACANT; MJA - MJA170 - NIVEAU : 01 - C116 - VACANT; MJA - MJA170 - NIVEAU : 01 - C117 - VACANT; MJA - MJA170 - NIVEAU : 01 - C118 - VACANT; MJA - MJA170 - NIVEAU : 01 - C119 - VACANT; MJA - MJA170 - NIVEAU : 01 - C120 - VACANT; MJA - MJA170 - NIVEAU : 01 - C121 - VACANT; MJA - MJA170 - NIVEAU : 01 - C122 - VACANT; MJA - MJA170 - NIVEAU : 01 - C124-26 - VACANT; MJA - MJA170 - NIVEAU : 01 - C127 - VACANT; MJA - MJA170 - NIVEAU : 01 - C128 - VACANT; MJA - MJA170 - NIVEAU : 01 - C129 - VACANT; MJA - MJA170 - NIVEAU : 01 - C131 - VACANT; MJA - MJA170 - NIVEAU : 01 - C132 - VACANT; MJA - MJA170 - NIVEAU : 01 - C133 - VACANT; MJA - MJA170 - NIVEAU : 01 - C134 - VACANT; MJA - MJA170 - NIVEAU : 01 - C135 - VACANT; MJA - MJA170 - NIVEAU : 01 - C137 - VACANT; MJA - MJA170 - NIVEAU : 01 - C138-40 - VACANT; MJA - MJA170 - NIVEAU : 01 - C139 - VACANT; MJA - MJA170 - NIVEAU : 01 - C141 - VACANT; MJA - MJA170 - NIVEAU : 01 - C142 - VACANT; MJA - MJA170 - NIVEAU : 01 - C1TL01 - VACANT; MJA - MJA170 - NIVEAU : 01 - C1TL02 - VACANT</p> <p><u>Echantillons :</u> M232 - P001 <u>Description :</u> Béton + Enduit (Mur)</p>	Absence d'amiante (Après analyse en laboratoire)

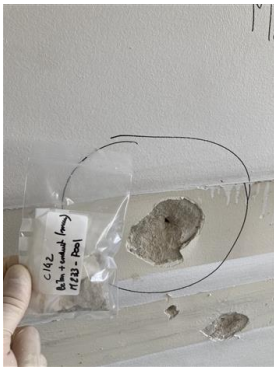
M233	<p><u>Localisation :</u> MJA - MJA170 - NIVEAU : 01 - C105-07 - VACANT; MJA - MJA170 - NIVEAU : 01 - C106-08 - VACANT; MJA - MJA170 - NIVEAU : 01 - C109 - VACANT; MJA - MJA170 - NIVEAU : 01 - C110 - VACANT; MJA - MJA170 - NIVEAU : 01 - C111-13 - VACANT; MJA - MJA170 - NIVEAU : 01 - C112-14 - VACANT; MJA - MJA170 - NIVEAU : 01 - C115 - VACANT; MJA - MJA170 - NIVEAU : 01 - C116 - VACANT; MJA - MJA170 - NIVEAU : 01 - C117 - VACANT; MJA - MJA170 - NIVEAU : 01 - C118 - VACANT; MJA - MJA170 - NIVEAU : 01 - C119 - VACANT; MJA - MJA170 - NIVEAU : 01 - C120 - VACANT; MJA - MJA170 - NIVEAU : 01 - C121 - VACANT; MJA - MJA170 - NIVEAU : 01 - C122 - VACANT; MJA - MJA170 - NIVEAU : 01 - C124-26 - VACANT; MJA - MJA170 - NIVEAU : 01 - C127 - VACANT; MJA - MJA170 - NIVEAU : 01 - C128 - VACANT; MJA - MJA170 - NIVEAU : 01 - C129 - VACANT; MJA - MJA170 - NIVEAU : 01 - C131 - VACANT; MJA - MJA170 - NIVEAU : 01 - C132 - VACANT; MJA - MJA170 - NIVEAU : 01 - C133 - VACANT; MJA - MJA170 - NIVEAU : 01 - C134 - VACANT; MJA - MJA170 - NIVEAU : 01 - C135 - VACANT; MJA - MJA170 - NIVEAU : 01 - C137 - VACANT; MJA - MJA170 - NIVEAU : 01 - C138-40 - VACANT; MJA - MJA170 - NIVEAU : 01 - C139 - VACANT; MJA - MJA170 - NIVEAU : 01 - C141 - VACANT; MJA - MJA170 - NIVEAU : 01 - C142 - VACANT; MJA - MJA170 - NIVEAU : 01 - C1TL01 - VACANT; MJA - MJA170 - NIVEAU : 01 - C1TL02 - VACANT</p> <p><u>Echantillons :</u> M233 - P001 <u>Description :</u> Béton + Enduit (Mur)</p>	Absence d'amiante (Après analyse en laboratoire)

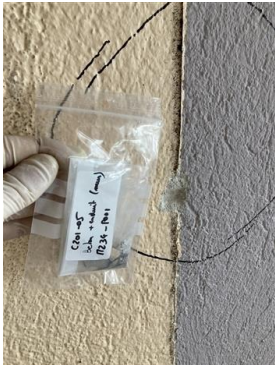
Zone	Identifiant + Description	Conclusion (justification)	Photo
M234	<p><u>Localisation :</u></p> <p>MJA - MJA170 - NIVEAU : 02 - C201-05 - VACANT; MJA - MJA170 - NIVEAU : 02 - C206-14 - VACANT; MJA - MJA170 - NIVEAU : 02 - C207 - VACANT; MJA - MJA170 - NIVEAU : 02 - C209-11 - VACANT; MJA - MJA170 - NIVEAU : 02 - C213 - VACANT; MJA - MJA170 - NIVEAU : 02 - C215-17 - VACANT; MJA - MJA170 - NIVEAU : 02 - C216 - VACANT; MJA - MJA170 - NIVEAU : 02 - C218 - VACANT; MJA - MJA170 - NIVEAU : 02 - C219 - VACANT; MJA - MJA170 - NIVEAU : 02 - C220 - VACANT; MJA - MJA170 - NIVEAU : 02 - C221 - VACANT; MJA - MJA170 - NIVEAU : 02 - C222 - VACANT; MJA - MJA170 - NIVEAU : 02 - C224 - VACANT; MJA - MJA170 - NIVEAU : 02 - C226 - VACANT; MJA - MJA170 - NIVEAU : 02 - C227-29 - VACANT; MJA - MJA170 - NIVEAU : 02 - C228 - VACANT; MJA - MJA170 - NIVEAU : 02 - C230 - VACANT; MJA - MJA170 - NIVEAU : 02 - C231 - VACANT; MJA - MJA170 - NIVEAU : 02 - C231a - VACANT; MJA - MJA170 - NIVEAU : 02 - C232 - VACANT; MJA - MJA170 - NIVEAU : 02 - C233 - VACANT; MJA - MJA170 - NIVEAU : 02 - C233a - VACANT; MJA - MJA170 - NIVEAU : 02 - C234 - VACANT; MJA - MJA170 - NIVEAU : 02 - C235 - VACANT; MJA - MJA170 - NIVEAU : 02 - C235a - VACANT; MJA - MJA170 - NIVEAU : 02 - C236 - VACANT; MJA - MJA170 - NIVEAU : 02 - C237 - VACANT; MJA - MJA170 - NIVEAU : 02 - C237a - VACANT; MJA - MJA170 - NIVEAU : 02 - C238 - VACANT; MJA - MJA170 - NIVEAU : 02 - C239 - VACANT; MJA - MJA170 - NIVEAU : 02 - C241 - VACANT; MJA - MJA170 - NIVEAU : 02 - C242 - VACANT; MJA - MJA170 - NIVEAU : 02 - C2TL01 - VACANT; MJA - MJA170 - NIVEAU : 02 - C2TL02 - VACANT</p> <p><u>Echantillons :</u> M234 - P001</p> <p><u>Description :</u> Béton + Enduit (Mur)</p>	<p>Absence d'amiante (Après analyse en laboratoire)</p>

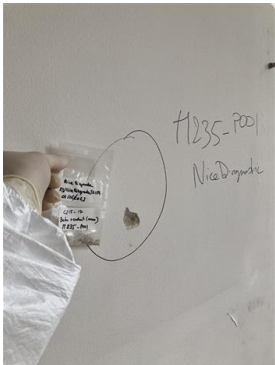
M235	<p><u>Localisation :</u></p> <p>MJA - MJA170 - NIVEAU : 02 - C201-05 - VACANT; MJA - MJA170 - NIVEAU : 02 - C206-14 - VACANT; MJA - MJA170 - NIVEAU : 02 - C207 - VACANT; MJA - MJA170 - NIVEAU : 02 - C209-11 - VACANT; MJA - MJA170 - NIVEAU : 02 - C213 - VACANT; MJA - MJA170 - NIVEAU : 02 - C215-17 - VACANT; MJA - MJA170 - NIVEAU : 02 - C216 - VACANT; MJA - MJA170 - NIVEAU : 02 - C218 - VACANT; MJA - MJA170 - NIVEAU : 02 - C219 - VACANT; MJA - MJA170 - NIVEAU : 02 - C220 - VACANT; MJA - MJA170 - NIVEAU : 02 - C221 - VACANT; MJA - MJA170 - NIVEAU : 02 - C222 - VACANT; MJA - MJA170 - NIVEAU : 02 - C224 - VACANT; MJA - MJA170 - NIVEAU : 02 - C226 - VACANT; MJA - MJA170 - NIVEAU : 02 - C227-29 - VACANT; MJA - MJA170 - NIVEAU : 02 - C228 - VACANT; MJA - MJA170 - NIVEAU : 02 - C230 - VACANT; MJA - MJA170 - NIVEAU : 02 - C231 - VACANT; MJA - MJA170 - NIVEAU : 02 - C231a - VACANT; MJA - MJA170 - NIVEAU : 02 - C232 - VACANT; MJA - MJA170 - NIVEAU : 02 - C233 - VACANT; MJA - MJA170 - NIVEAU : 02 - C233a - VACANT; MJA - MJA170 - NIVEAU : 02 - C234 - VACANT; MJA - MJA170 - NIVEAU : 02 - C235 - VACANT; MJA - MJA170 - NIVEAU : 02 - C235a - VACANT; MJA - MJA170 - NIVEAU : 02 - C236 - VACANT; MJA - MJA170 - NIVEAU : 02 - C237 - VACANT; MJA - MJA170 - NIVEAU : 02 - C237a - VACANT; MJA - MJA170 - NIVEAU : 02 - C238 - VACANT; MJA - MJA170 - NIVEAU : 02 - C239 - VACANT; MJA - MJA170 - NIVEAU : 02 - C241 - VACANT; MJA - MJA170 - NIVEAU : 02 - C242 - VACANT; MJA - MJA170 - NIVEAU : 02 - C2TL01 - VACANT; MJA - MJA170 - NIVEAU : 02 - C2TL02 - VACANT</p> <p><u>Echantillons :</u> M235 - P001</p> <p><u>Description :</u> Béton + Enduit (Mur)</p>	<p>Absence d'amiante (Après analyse en laboratoire)</p>

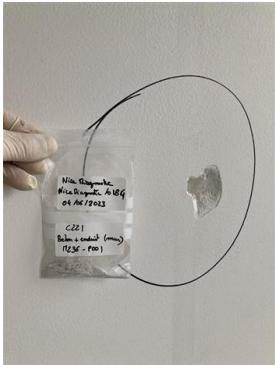
Zone	Identifiant + Description	Conclusion (justification)	Photo
M236	<p><u>Localisation :</u></p> <p>MJA - MJA170 - NIVEAU : 02 - C201-05 - VACANT; MJA - MJA170 - NIVEAU : 02 - C206-14 - VACANT; MJA - MJA170 - NIVEAU : 02 - C207 - VACANT; MJA - MJA170 - NIVEAU : 02 - C209-11 - VACANT; MJA - MJA170 - NIVEAU : 02 - C213 - VACANT; MJA - MJA170 - NIVEAU : 02 - C215-17 - VACANT; MJA - MJA170 - NIVEAU : 02 - C216 - VACANT; MJA - MJA170 - NIVEAU : 02 - C218 - VACANT; MJA - MJA170 - NIVEAU : 02 - C219 - VACANT; MJA - MJA170 - NIVEAU : 02 - C220 - VACANT; MJA - MJA170 - NIVEAU : 02 - C221 - VACANT; MJA - MJA170 - NIVEAU : 02 - C222 - VACANT; MJA - MJA170 - NIVEAU : 02 - C224 - VACANT; MJA - MJA170 - NIVEAU : 02 - C226 - VACANT; MJA - MJA170 - NIVEAU : 02 - C227-29 - VACANT; MJA - MJA170 - NIVEAU : 02 - C228 - VACANT; MJA - MJA170 - NIVEAU : 02 - C230 - VACANT; MJA - MJA170 - NIVEAU : 02 - C231 - VACANT; MJA - MJA170 - NIVEAU : 02 - C231a - VACANT; MJA - MJA170 - NIVEAU : 02 - C232 - VACANT; MJA - MJA170 - NIVEAU : 02 - C233 - VACANT; MJA - MJA170 - NIVEAU : 02 - C233a - VACANT; MJA - MJA170 - NIVEAU : 02 - C234 - VACANT; MJA - MJA170 - NIVEAU : 02 - C235 - VACANT; MJA - MJA170 - NIVEAU : 02 - C235a - VACANT; MJA - MJA170 - NIVEAU : 02 - C236 - VACANT; MJA - MJA170 - NIVEAU : 02 - C237 - VACANT; MJA - MJA170 - NIVEAU : 02 - C237a - VACANT; MJA - MJA170 - NIVEAU : 02 - C238 - VACANT; MJA - MJA170 - NIVEAU : 02 - C239 - VACANT; MJA - MJA170 - NIVEAU : 02 - C241 - VACANT; MJA - MJA170 - NIVEAU : 02 - C242 - VACANT; MJA - MJA170 - NIVEAU : 02 - C2TL01 - VACANT; MJA - MJA170 - NIVEAU : 02 - C2TL02 - VACANT</p> <p><u>Echantillons :</u> M236 - P001</p> <p><u>Description :</u> Béton + Enduit (Mur)</p>	<p>Absence d'amiante (Après analyse en laboratoire)</p>

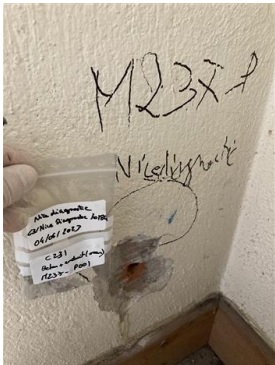
M237	<p><u>Localisation :</u></p> <p>MJA - MJA170 - NIVEAU : 02 - C201-05 - VACANT; MJA - MJA170 - NIVEAU : 02 - C206-14 - VACANT; MJA - MJA170 - NIVEAU : 02 - C207 - VACANT; MJA - MJA170 - NIVEAU : 02 - C209-11 - VACANT; MJA - MJA170 - NIVEAU : 02 - C213 - VACANT; MJA - MJA170 - NIVEAU : 02 - C215-17 - VACANT; MJA - MJA170 - NIVEAU : 02 - C216 - VACANT; MJA - MJA170 - NIVEAU : 02 - C218 - VACANT; MJA - MJA170 - NIVEAU : 02 - C219 - VACANT; MJA - MJA170 - NIVEAU : 02 - C220 - VACANT; MJA - MJA170 - NIVEAU : 02 - C221 - VACANT; MJA - MJA170 - NIVEAU : 02 - C222 - VACANT; MJA - MJA170 - NIVEAU : 02 - C224 - VACANT; MJA - MJA170 - NIVEAU : 02 - C226 - VACANT; MJA - MJA170 - NIVEAU : 02 - C227-29 - VACANT; MJA - MJA170 - NIVEAU : 02 - C228 - VACANT; MJA - MJA170 - NIVEAU : 02 - C230 - VACANT; MJA - MJA170 - NIVEAU : 02 - C231 - VACANT; MJA - MJA170 - NIVEAU : 02 - C231a - VACANT; MJA - MJA170 - NIVEAU : 02 - C232 - VACANT; MJA - MJA170 - NIVEAU : 02 - C233 - VACANT; MJA - MJA170 - NIVEAU : 02 - C233a - VACANT; MJA - MJA170 - NIVEAU : 02 - C234 - VACANT; MJA - MJA170 - NIVEAU : 02 - C235 - VACANT; MJA - MJA170 - NIVEAU : 02 - C235a - VACANT; MJA - MJA170 - NIVEAU : 02 - C236 - VACANT; MJA - MJA170 - NIVEAU : 02 - C237 - VACANT; MJA - MJA170 - NIVEAU : 02 - C237a - VACANT; MJA - MJA170 - NIVEAU : 02 - C238 - VACANT; MJA - MJA170 - NIVEAU : 02 - C239 - VACANT; MJA - MJA170 - NIVEAU : 02 - C241 - VACANT; MJA - MJA170 - NIVEAU : 02 - C242 - VACANT; MJA - MJA170 - NIVEAU : 02 - C2TL01 - VACANT; MJA - MJA170 - NIVEAU : 02 - C2TL02 - VACANT</p> <p><u>Echantillons :</u> M237 - P001</p> <p><u>Description :</u> Béton + Enduit (Mur)</p>	<p>Absence d'amiante (Après analyse en laboratoire)</p>

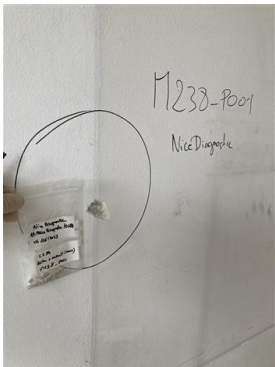
Zone	Identifiant + Description	Conclusion (justification)	Photo
M238	<p><u>Localisation :</u></p> <p>MJA - MJA170 - NIVEAU : 02 - C201-05 - VACANT; MJA - MJA170 - NIVEAU : 02 - C206-14 - VACANT; MJA - MJA170 - NIVEAU : 02 - C207 - VACANT; MJA - MJA170 - NIVEAU : 02 - C209-11 - VACANT; MJA - MJA170 - NIVEAU : 02 - C213 - VACANT; MJA - MJA170 - NIVEAU : 02 - C215-17 - VACANT; MJA - MJA170 - NIVEAU : 02 - C216 - VACANT; MJA - MJA170 - NIVEAU : 02 - C218 - VACANT; MJA - MJA170 - NIVEAU : 02 - C219 - VACANT; MJA - MJA170 - NIVEAU : 02 - C220 - VACANT; MJA - MJA170 - NIVEAU : 02 - C221 - VACANT; MJA - MJA170 - NIVEAU : 02 - C222 - VACANT; MJA - MJA170 - NIVEAU : 02 - C224 - VACANT; MJA - MJA170 - NIVEAU : 02 - C226 - VACANT; MJA - MJA170 - NIVEAU : 02 - C227-29 - VACANT; MJA - MJA170 - NIVEAU : 02 - C228 - VACANT; MJA - MJA170 - NIVEAU : 02 - C230 - VACANT; MJA - MJA170 - NIVEAU : 02 - C231 - VACANT; MJA - MJA170 - NIVEAU : 02 - C231a - VACANT; MJA - MJA170 - NIVEAU : 02 - C232 - VACANT; MJA - MJA170 - NIVEAU : 02 - C233 - VACANT; MJA - MJA170 - NIVEAU : 02 - C233a - VACANT; MJA - MJA170 - NIVEAU : 02 - C234 - VACANT; MJA - MJA170 - NIVEAU : 02 - C235 - VACANT; MJA - MJA170 - NIVEAU : 02 - C235a - VACANT; MJA - MJA170 - NIVEAU : 02 - C236 - VACANT; MJA - MJA170 - NIVEAU : 02 - C237 - VACANT; MJA - MJA170 - NIVEAU : 02 - C237a - VACANT; MJA - MJA170 - NIVEAU : 02 - C238 - VACANT; MJA - MJA170 - NIVEAU : 02 - C239 - VACANT; MJA - MJA170 - NIVEAU : 02 - C241 - VACANT; MJA - MJA170 - NIVEAU : 02 - C242 - VACANT; MJA - MJA170 - NIVEAU : 02 - C2TL01 - VACANT; MJA - MJA170 - NIVEAU : 02 - C2TL02 - VACANT</p> <p><u>Echantillons :</u> M238 - P001</p> <p><u>Description :</u> Béton + Enduit (Mur)</p>	Absence d'amiante (Après analyse en laboratoire)

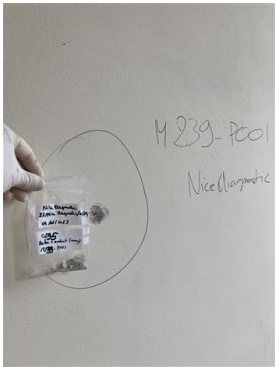
M239	<p><u>Localisation :</u></p> <p>MJA - MJA170 - NIVEAU : 02 - C201-05 - VACANT; MJA - MJA170 - NIVEAU : 02 - C206-14 - VACANT; MJA - MJA170 - NIVEAU : 02 - C207 - VACANT; MJA - MJA170 - NIVEAU : 02 - C209-11 - VACANT; MJA - MJA170 - NIVEAU : 02 - C213 - VACANT; MJA - MJA170 - NIVEAU : 02 - C215-17 - VACANT; MJA - MJA170 - NIVEAU : 02 - C216 - VACANT; MJA - MJA170 - NIVEAU : 02 - C218 - VACANT; MJA - MJA170 - NIVEAU : 02 - C219 - VACANT; MJA - MJA170 - NIVEAU : 02 - C220 - VACANT; MJA - MJA170 - NIVEAU : 02 - C221 - VACANT; MJA - MJA170 - NIVEAU : 02 - C222 - VACANT; MJA - MJA170 - NIVEAU : 02 - C224 - VACANT; MJA - MJA170 - NIVEAU : 02 - C226 - VACANT; MJA - MJA170 - NIVEAU : 02 - C227-29 - VACANT; MJA - MJA170 - NIVEAU : 02 - C228 - VACANT; MJA - MJA170 - NIVEAU : 02 - C230 - VACANT; MJA - MJA170 - NIVEAU : 02 - C231 - VACANT; MJA - MJA170 - NIVEAU : 02 - C231a - VACANT; MJA - MJA170 - NIVEAU : 02 - C232 - VACANT; MJA - MJA170 - NIVEAU : 02 - C233 - VACANT; MJA - MJA170 - NIVEAU : 02 - C233a - VACANT; MJA - MJA170 - NIVEAU : 02 - C234 - VACANT; MJA - MJA170 - NIVEAU : 02 - C235 - VACANT; MJA - MJA170 - NIVEAU : 02 - C235a - VACANT; MJA - MJA170 - NIVEAU : 02 - C236 - VACANT; MJA - MJA170 - NIVEAU : 02 - C237 - VACANT; MJA - MJA170 - NIVEAU : 02 - C237a - VACANT; MJA - MJA170 - NIVEAU : 02 - C238 - VACANT; MJA - MJA170 - NIVEAU : 02 - C239 - VACANT; MJA - MJA170 - NIVEAU : 02 - C241 - VACANT; MJA - MJA170 - NIVEAU : 02 - C242 - VACANT; MJA - MJA170 - NIVEAU : 02 - C2TL01 - VACANT; MJA - MJA170 - NIVEAU : 02 - C2TL02 - VACANT</p> <p><u>Echantillons :</u> M239 - P001</p> <p><u>Description :</u> Béton + Enduit (Mur)</p>	Absence d'amiante (Après analyse en laboratoire)

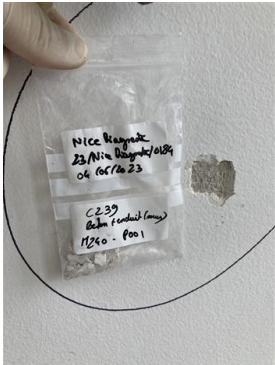
Zone	Identifiant + Description	Conclusion (justification)	Photo
M240	<p><u>Localisation :</u> MJA - MJA170 - NIVEAU : 02 - C201-05 - VACANT; MJA - MJA170 - NIVEAU : 02 - C206-14 - VACANT; MJA - MJA170 - NIVEAU : 02 - C207 - VACANT; MJA - MJA170 - NIVEAU : 02 - C209-11 - VACANT; MJA - MJA170 - NIVEAU : 02 - C213 - VACANT; MJA - MJA170 - NIVEAU : 02 - C215-17 - VACANT; MJA - MJA170 - NIVEAU : 02 - C216 - VACANT; MJA - MJA170 - NIVEAU : 02 - C218 - VACANT; MJA - MJA170 - NIVEAU : 02 - C219 - VACANT; MJA - MJA170 - NIVEAU : 02 - C220 - VACANT; MJA - MJA170 - NIVEAU : 02 - C221 - VACANT; MJA - MJA170 - NIVEAU : 02 - C222 - VACANT; MJA - MJA170 - NIVEAU : 02 - C224 - VACANT; MJA - MJA170 - NIVEAU : 02 - C226 - VACANT; MJA - MJA170 - NIVEAU : 02 - C227-29 - VACANT; MJA - MJA170 - NIVEAU : 02 - C228 - VACANT; MJA - MJA170 - NIVEAU : 02 - C230 - VACANT; MJA - MJA170 - NIVEAU : 02 - C231 - VACANT; MJA - MJA170 - NIVEAU : 02 - C231a - VACANT; MJA - MJA170 - NIVEAU : 02 - C232 - VACANT; MJA - MJA170 - NIVEAU : 02 - C233 - VACANT; MJA - MJA170 - NIVEAU : 02 - C233a - VACANT; MJA - MJA170 - NIVEAU : 02 - C234 - VACANT; MJA - MJA170 - NIVEAU : 02 - C235 - VACANT; MJA - MJA170 - NIVEAU : 02 - C235a - VACANT; MJA - MJA170 - NIVEAU : 02 - C236 - VACANT; MJA - MJA170 - NIVEAU : 02 - C237 - VACANT; MJA - MJA170 - NIVEAU : 02 - C237a - VACANT; MJA - MJA170 - NIVEAU : 02 - C238 - VACANT; MJA - MJA170 - NIVEAU : 02 - C239 - VACANT; MJA - MJA170 - NIVEAU : 02 - C241 - VACANT; MJA - MJA170 - NIVEAU : 02 - C242 - VACANT; MJA - MJA170 - NIVEAU : 02 - C2TL01 - VACANT; MJA - MJA170 - NIVEAU : 02 - C2TL02 - VACANT</p> <p><u>Echantillons :</u> M240 - P001 <u>Description :</u> Béton + Enduit (Mur)</p>	Présence d'amiante (Après analyse en laboratoire)

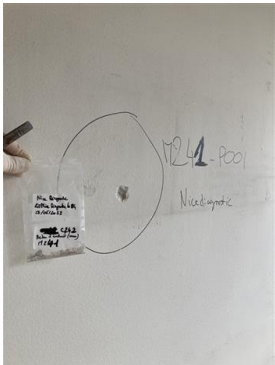
M241	<p><u>Localisation :</u> MJA - MJA170 - NIVEAU : 02 - C201-05 - VACANT; MJA - MJA170 - NIVEAU : 02 - C206-14 - VACANT; MJA - MJA170 - NIVEAU : 02 - C207 - VACANT; MJA - MJA170 - NIVEAU : 02 - C209-11 - VACANT; MJA - MJA170 - NIVEAU : 02 - C213 - VACANT; MJA - MJA170 - NIVEAU : 02 - C215-17 - VACANT; MJA - MJA170 - NIVEAU : 02 - C216 - VACANT; MJA - MJA170 - NIVEAU : 02 - C218 - VACANT; MJA - MJA170 - NIVEAU : 02 - C219 - VACANT; MJA - MJA170 - NIVEAU : 02 - C220 - VACANT; MJA - MJA170 - NIVEAU : 02 - C221 - VACANT; MJA - MJA170 - NIVEAU : 02 - C222 - VACANT; MJA - MJA170 - NIVEAU : 02 - C224 - VACANT; MJA - MJA170 - NIVEAU : 02 - C226 - VACANT; MJA - MJA170 - NIVEAU : 02 - C227-29 - VACANT; MJA - MJA170 - NIVEAU : 02 - C228 - VACANT; MJA - MJA170 - NIVEAU : 02 - C230 - VACANT; MJA - MJA170 - NIVEAU : 02 - C231 - VACANT; MJA - MJA170 - NIVEAU : 02 - C231a - VACANT; MJA - MJA170 - NIVEAU : 02 - C232 - VACANT; MJA - MJA170 - NIVEAU : 02 - C233 - VACANT; MJA - MJA170 - NIVEAU : 02 - C233a - VACANT; MJA - MJA170 - NIVEAU : 02 - C234 - VACANT; MJA - MJA170 - NIVEAU : 02 - C235 - VACANT; MJA - MJA170 - NIVEAU : 02 - C235a - VACANT; MJA - MJA170 - NIVEAU : 02 - C236 - VACANT; MJA - MJA170 - NIVEAU : 02 - C237 - VACANT; MJA - MJA170 - NIVEAU : 02 - C237a - VACANT; MJA - MJA170 - NIVEAU : 02 - C238 - VACANT; MJA - MJA170 - NIVEAU : 02 - C239 - VACANT; MJA - MJA170 - NIVEAU : 02 - C241 - VACANT; MJA - MJA170 - NIVEAU : 02 - C242 - VACANT; MJA - MJA170 - NIVEAU : 02 - C2TL01 - VACANT; MJA - MJA170 - NIVEAU : 02 - C2TL02 - VACANT</p> <p><u>Echantillons :</u> M241 - P001 <u>Description :</u> Béton + Enduit (Mur)</p>	Absence d'amiante (Après analyse en laboratoire)
