**Rapport de mission de repérage des matériaux et produits contenant de l'amiante dans les immeubles bâtis avant réalisation de travaux – MJA170 – Bât. C**

Numéro de dossier : 23/NICEDIAGNOSTIC/0150
Date du repérage : 15/05/2023

Adresse :	MJA CNRS - JOSEPH AIGUIER - 31 Chemin Joseph Aiguier MJA170 - Bâtiment C 13402 MARSEILLE
Périmètre de repérage :	MJA170 - Bâtiment C
Fonction principale du bâtiment : Date de construction :	Enseignements supérieur/Recherche 1962

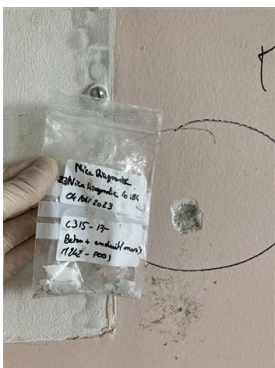
Zone	Identifiant + Description	Conclusion (justification)	Photo
M242	<p><u>Localisation :</u></p> <p>MJA - MJA170 - NIVEAU : 03 - C301 - VACANT; MJA - MJA170 - NIVEAU : 03 - C302 - VACANT; MJA - MJA170 - NIVEAU : 03 - C303 - VACANT; MJA - MJA170 - NIVEAU : 03 - C304 - VACANT; MJA - MJA170 - NIVEAU : 03 - C305 - VACANT; MJA - MJA170 - NIVEAU : 03 - C306-08 - VACANT; MJA - MJA170 - NIVEAU : 03 - C309 - VACANT; MJA - MJA170 - NIVEAU : 03 - C310 - VACANT; MJA - MJA170 - NIVEAU : 03 - C311-13 - VACANT; MJA - MJA170 - NIVEAU : 03 - C312-14 - VACANT; MJA - MJA170 - NIVEAU : 03 - C315-17 - VACANT; MJA - MJA170 - NIVEAU : 03 - C316 - VACANT; MJA - MJA170 - NIVEAU : 03 - C318-20 - VACANT; MJA - MJA170 - NIVEAU : 03 - C319-21 - VACANT; MJA - MJA170 - NIVEAU : 03 - C322 - VACANT; MJA - MJA170 - NIVEAU : 03 - C324-26 - VACANT; MJA - MJA170 - NIVEAU : 03 - C327 - VACANT; MJA - MJA170 - NIVEAU : 03 - C328 - VACANT; MJA - MJA170 - NIVEAU : 03 - C329-31 - VACANT; MJA - MJA170 - NIVEAU : 03 - C330 - VACANT; MJA - MJA170 - NIVEAU : 03 - C332 - VACANT; MJA - MJA170 - NIVEAU : 03 - C333-37 - VACANT; MJA - MJA170 - NIVEAU : 03 - C334-36 - VACANT; MJA - MJA170 - NIVEAU : 03 - C338 - VACANT; MJA - MJA170 - NIVEAU : 03 - C339 - VACANT; MJA - MJA170 - NIVEAU : 03 - C341 - VACANT; MJA - MJA170 - NIVEAU : 03 - C342 - VACANT; MJA - MJA170 - NIVEAU : 03 - C3TL01 - VACANT; MJA - MJA170 - NIVEAU : 03 - C3TL02 - VACANT</p> <p><u>Echantillons :</u> M242 - P001</p> <p><u>Description :</u> Béton + Enduit (Mur)</p>	Présence d'amiante (Après analyse en laboratoire)

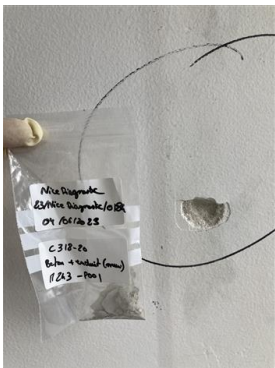
M243	<p><u>Localisation :</u></p> <p>MJA - MJA170 - NIVEAU : 03 - C301 - VACANT; MJA - MJA170 - NIVEAU : 03 - C302 - VACANT; MJA - MJA170 - NIVEAU : 03 - C303 - VACANT; MJA - MJA170 - NIVEAU : 03 - C304 - VACANT; MJA - MJA170 - NIVEAU : 03 - C305 - VACANT; MJA - MJA170 - NIVEAU : 03 - C306-08 - VACANT; MJA - MJA170 - NIVEAU : 03 - C309 - VACANT; MJA - MJA170 - NIVEAU : 03 - C310 - VACANT; MJA - MJA170 - NIVEAU : 03 - C311-13 - VACANT; MJA - MJA170 - NIVEAU : 03 - C312-14 - VACANT; MJA - MJA170 - NIVEAU : 03 - C315-17 - VACANT; MJA - MJA170 - NIVEAU : 03 - C316 - VACANT; MJA - MJA170 - NIVEAU : 03 - C318-20 - VACANT; MJA - MJA170 - NIVEAU : 03 - C319-21 - VACANT; MJA - MJA170 - NIVEAU : 03 - C322 - VACANT; MJA - MJA170 - NIVEAU : 03 - C324-26 - VACANT; MJA - MJA170 - NIVEAU : 03 - C327 - VACANT; MJA - MJA170 - NIVEAU : 03 - C328 - VACANT; MJA - MJA170 - NIVEAU : 03 - C329-31 - VACANT; MJA - MJA170 - NIVEAU : 03 - C330 - VACANT; MJA - MJA170 - NIVEAU : 03 - C332 - VACANT; MJA - MJA170 - NIVEAU : 03 - C333-37 - VACANT; MJA - MJA170 - NIVEAU : 03 - C334-36 - VACANT; MJA - MJA170 - NIVEAU : 03 - C338 - VACANT; MJA - MJA170 - NIVEAU : 03 - C339 - VACANT; MJA - MJA170 - NIVEAU : 03 - C341 - VACANT; MJA - MJA170 - NIVEAU : 03 - C342 - VACANT; MJA - MJA170 - NIVEAU : 03 - C3TL01 - VACANT; MJA - MJA170 - NIVEAU : 03 - C3TL02 - VACANT</p> <p><u>Echantillons :</u> M243 - P001</p> <p><u>Description :</u> Béton + Enduit (Mur)</p>	Présence d'amiante (Après analyse en laboratoire)

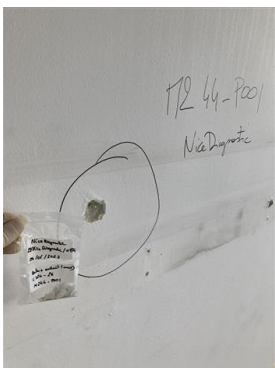
Zone	Identifiant + Description	Conclusion (justification)	Photo
M244	<p><u>Localisation :</u></p> <p>MJA - MJA170 - NIVEAU : 03 - C301 - VACANT; MJA - MJA170 - NIVEAU : 03 - C302 - VACANT; MJA - MJA170 - NIVEAU : 03 - C303 - VACANT; MJA - MJA170 - NIVEAU : 03 - C304 - VACANT; MJA - MJA170 - NIVEAU : 03 - C305 - VACANT; MJA - MJA170 - NIVEAU : 03 - C306-08 - VACANT; MJA - MJA170 - NIVEAU : 03 - C309 - VACANT; MJA - MJA170 - NIVEAU : 03 - C310 - VACANT; MJA - MJA170 - NIVEAU : 03 - C311-13 - VACANT; MJA - MJA170 - NIVEAU : 03 - C312-14 - VACANT; MJA - MJA170 - NIVEAU : 03 - C315-17 - VACANT; MJA - MJA170 - NIVEAU : 03 - C316 - VACANT; MJA - MJA170 - NIVEAU : 03 - C318-20 - VACANT; MJA - MJA170 - NIVEAU : 03 - C319-21 - VACANT; MJA - MJA170 - NIVEAU : 03 - C322 - VACANT; MJA - MJA170 - NIVEAU : 03 - C324-26 - VACANT; MJA - MJA170 - NIVEAU : 03 - C327 - VACANT; MJA - MJA170 - NIVEAU : 03 - C328 - VACANT; MJA - MJA170 - NIVEAU : 03 - C329-31 - VACANT; MJA - MJA170 - NIVEAU : 03 - C330 - VACANT; MJA - MJA170 - NIVEAU : 03 - C332 - VACANT; MJA - MJA170 - NIVEAU : 03 - C333-37 - VACANT; MJA - MJA170 - NIVEAU : 03 - C334-36 - VACANT; MJA - MJA170 - NIVEAU : 03 - C338 - VACANT; MJA - MJA170 - NIVEAU : 03 - C339 - VACANT; MJA - MJA170 - NIVEAU : 03 - C341 - VACANT; MJA - MJA170 - NIVEAU : 03 - C342 - VACANT; MJA - MJA170 - NIVEAU : 03 - C3TL01 - VACANT; MJA - MJA170 - NIVEAU : 03 - C3TL02 - VACANT</p> <p><u>Echantillons :</u> M244 - P001</p> <p><u>Description :</u> Béton + Enduit (Mur)</p>	Présence d'amiante (Après analyse en laboratoire)

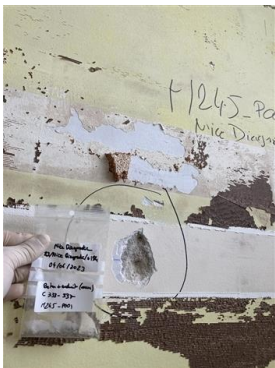
M245	<p><u>Localisation :</u></p> <p>MJA - MJA170 - NIVEAU : 03 - C301 - VACANT; MJA - MJA170 - NIVEAU : 03 - C302 - VACANT; MJA - MJA170 - NIVEAU : 03 - C303 - VACANT; MJA - MJA170 - NIVEAU : 03 - C304 - VACANT; MJA - MJA170 - NIVEAU : 03 - C305 - VACANT; MJA - MJA170 - NIVEAU : 03 - C306-08 - VACANT; MJA - MJA170 - NIVEAU : 03 - C309 - VACANT; MJA - MJA170 - NIVEAU : 03 - C310 - VACANT; MJA - MJA170 - NIVEAU : 03 - C311-13 - VACANT; MJA - MJA170 - NIVEAU : 03 - C312-14 - VACANT; MJA - MJA170 - NIVEAU : 03 - C315-17 - VACANT; MJA - MJA170 - NIVEAU : 03 - C316 - VACANT; MJA - MJA170 - NIVEAU : 03 - C318-20 - VACANT; MJA - MJA170 - NIVEAU : 03 - C319-21 - VACANT; MJA - MJA170 - NIVEAU : 03 - C322 - VACANT; MJA - MJA170 - NIVEAU : 03 - C324-26 - VACANT; MJA - MJA170 - NIVEAU : 03 - C327 - VACANT; MJA - MJA170 - NIVEAU : 03 - C328 - VACANT; MJA - MJA170 - NIVEAU : 03 - C329-31 - VACANT; MJA - MJA170 - NIVEAU : 03 - C330 - VACANT; MJA - MJA170 - NIVEAU : 03 - C332 - VACANT; MJA - MJA170 - NIVEAU : 03 - C333-37 - VACANT; MJA - MJA170 - NIVEAU : 03 - C334-36 - VACANT; MJA - MJA170 - NIVEAU : 03 - C338 - VACANT; MJA - MJA170 - NIVEAU : 03 - C339 - VACANT; MJA - MJA170 - NIVEAU : 03 - C341 - VACANT; MJA - MJA170 - NIVEAU : 03 - C342 - VACANT; MJA - MJA170 - NIVEAU : 03 - C3TL01 - VACANT; MJA - MJA170 - NIVEAU : 03 - C3TL02 - VACANT</p> <p><u>Echantillons :</u> M245 - P001</p> <p><u>Description :</u> Béton + Enduit (Mur)</p>	Présence d'amiante (Après analyse en laboratoire)

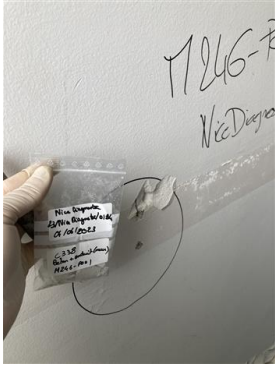
Zone	Identifiant + Description	Conclusion (justification)	Photo
M246	<p><u>Localisation :</u></p> <p>MJA - MJA170 - NIVEAU : 03 - C301 - VACANT; MJA - MJA170 - NIVEAU : 03 - C302 - VACANT; MJA - MJA170 - NIVEAU : 03 - C303 - VACANT; MJA - MJA170 - NIVEAU : 03 - C304 - VACANT; MJA - MJA170 - NIVEAU : 03 - C305 - VACANT; MJA - MJA170 - NIVEAU : 03 - C306-08 - VACANT; MJA - MJA170 - NIVEAU : 03 - C309 - VACANT; MJA - MJA170 - NIVEAU : 03 - C310 - VACANT; MJA - MJA170 - NIVEAU : 03 - C311-13 - VACANT; MJA - MJA170 - NIVEAU : 03 - C312-14 - VACANT; MJA - MJA170 - NIVEAU : 03 - C315-17 - VACANT; MJA - MJA170 - NIVEAU : 03 - C316 - VACANT; MJA - MJA170 - NIVEAU : 03 - C318-20 - VACANT; MJA - MJA170 - NIVEAU : 03 - C319-21 - VACANT; MJA - MJA170 - NIVEAU : 03 - C322 - VACANT; MJA - MJA170 - NIVEAU : 03 - C324-26 - VACANT; MJA - MJA170 - NIVEAU : 03 - C327 - VACANT; MJA - MJA170 - NIVEAU : 03 - C328 - VACANT; MJA - MJA170 - NIVEAU : 03 - C329-31 - VACANT; MJA - MJA170 - NIVEAU : 03 - C330 - VACANT; MJA - MJA170 - NIVEAU : 03 - C332 - VACANT; MJA - MJA170 - NIVEAU : 03 - C333-37 - VACANT; MJA - MJA170 - NIVEAU : 03 - C334-36 - VACANT; MJA - MJA170 - NIVEAU : 03 - C338 - VACANT; MJA - MJA170 - NIVEAU : 03 - C339 - VACANT; MJA - MJA170 - NIVEAU : 03 - C341 - VACANT; MJA - MJA170 - NIVEAU : 03 - C342 - VACANT; MJA - MJA170 - NIVEAU : 03 - C3TL01 - VACANT; MJA - MJA170 - NIVEAU : 03 - C3TL02 - VACANT</p> <p><u>Echantillons :</u> M246 - P001</p> <p><u>Description :</u> Béton + Enduit (Mur)</p>	Absence d'amiante (Après analyse en laboratoire)

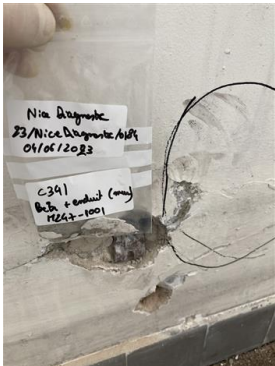
M247	<p><u>Localisation :</u></p> <p>MJA - MJA170 - NIVEAU : 03 - C301 - VACANT; MJA - MJA170 - NIVEAU : 03 - C302 - VACANT; MJA - MJA170 - NIVEAU : 03 - C303 - VACANT; MJA - MJA170 - NIVEAU : 03 - C304 - VACANT; MJA - MJA170 - NIVEAU : 03 - C305 - VACANT; MJA - MJA170 - NIVEAU : 03 - C306-08 - VACANT; MJA - MJA170 - NIVEAU : 03 - C309 - VACANT; MJA - MJA170 - NIVEAU : 03 - C310 - VACANT; MJA - MJA170 - NIVEAU : 03 - C311-13 - VACANT; MJA - MJA170 - NIVEAU : 03 - C312-14 - VACANT; MJA - MJA170 - NIVEAU : 03 - C315-17 - VACANT; MJA - MJA170 - NIVEAU : 03 - C316 - VACANT; MJA - MJA170 - NIVEAU : 03 - C318-20 - VACANT; MJA - MJA170 - NIVEAU : 03 - C319-21 - VACANT; MJA - MJA170 - NIVEAU : 03 - C322 - VACANT; MJA - MJA170 - NIVEAU : 03 - C324-26 - VACANT; MJA - MJA170 - NIVEAU : 03 - C327 - VACANT; MJA - MJA170 - NIVEAU : 03 - C328 - VACANT; MJA - MJA170 - NIVEAU : 03 - C329-31 - VACANT; MJA - MJA170 - NIVEAU : 03 - C330 - VACANT; MJA - MJA170 - NIVEAU : 03 - C332 - VACANT; MJA - MJA170 - NIVEAU : 03 - C333-37 - VACANT; MJA - MJA170 - NIVEAU : 03 - C334-36 - VACANT; MJA - MJA170 - NIVEAU : 03 - C338 - VACANT; MJA - MJA170 - NIVEAU : 03 - C339 - VACANT; MJA - MJA170 - NIVEAU : 03 - C341 - VACANT; MJA - MJA170 - NIVEAU : 03 - C342 - VACANT; MJA - MJA170 - NIVEAU : 03 - C3TL01 - VACANT; MJA - MJA170 - NIVEAU : 03 - C3TL02 - VACANT</p> <p><u>Echantillons :</u> M247 - P001</p> <p><u>Description :</u> Béton + Enduit (Mur)</p>	Absence d'amiante (Après analyse en laboratoire)

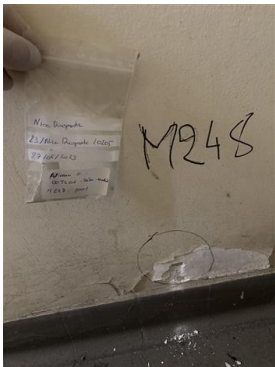
Zone	Identifiant + Description	Conclusion (justification)	Photo
M248	<p><u>Localisation :</u> MJA - MJA170 - NIVEAU : 00 - C003 - VACANT; MJA - MJA170 - NIVEAU : 00 - C004 - VACANT; MJA - MJA170 - NIVEAU : 00 - C005 - VACANT; MJA - MJA170 - NIVEAU : 00 - C006-08 - VACANT; MJA - MJA170 - NIVEAU : 00 - C007 - VACANT; MJA - MJA170 - NIVEAU : 00 - C009 - VACANT; MJA - MJA170 - NIVEAU : 00 - C010 - VACANT; MJA - MJA170 - NIVEAU : 00 - C011-13 - VACANT; MJA - MJA170 - NIVEAU : 00 - C012-14 - VACANT; MJA - MJA170 - NIVEAU : 00 - C015 - VACANT; MJA - MJA170 - NIVEAU : 00 - C016-18 - VACANT; MJA - MJA170 - NIVEAU : 00 - C017 - VACANT; MJA - MJA170 - NIVEAU : 00 - C019 - VACANT; MJA - MJA170 - NIVEAU : 00 - C020-22 - VACANT; MJA - MJA170 - NIVEAU : 00 - C021 - VACANT; MJA - MJA170 - NIVEAU : 00 - C024 - VACANT; MJA - MJA170 - NIVEAU : 00 - C026a - VACANT; MJA - MJA170 - NIVEAU : 00 - C026b - VACANT; MJA - MJA170 - NIVEAU : 00 - C027 - VACANT; MJA - MJA170 - NIVEAU : 00 - C028 - VACANT; MJA - MJA170 - NIVEAU : 00 - C031 - VACANT; MJA - MJA170 - NIVEAU : 00 - C030-38 - VACANT; MJA - MJA170 - NIVEAU : 00 - C033 - VACANT; MJA - MJA170 - NIVEAU : 00 - C035-37 - VACANT; MJA - MJA170 - NIVEAU : 00 - C039-41 - VACANT; MJA - MJA170 - NIVEAU : 00 - C040-42 - VACANT; MJA - MJA170 - NIVEAU : 00 - COTL01 - VACANT; MJA - MJA170 - NIVEAU : 00 - COTL02 - VACANT</p> <p><u>Echantillons :</u> M248 - P001</p> <p><u>Description :</u> Béton + Enduit (Mur)</p>	Absence d'amiante (Après analyse en laboratoire)

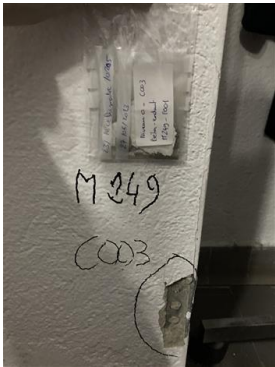
M249	<p><u>Localisation :</u> MJA - MJA170 - NIVEAU : 00 - C003 - VACANT; MJA - MJA170 - NIVEAU : 00 - C004 - VACANT; MJA - MJA170 - NIVEAU : 00 - C005 - VACANT; MJA - MJA170 - NIVEAU : 00 - C006-08 - VACANT; MJA - MJA170 - NIVEAU : 00 - C007 - VACANT; MJA - MJA170 - NIVEAU : 00 - C009 - VACANT; MJA - MJA170 - NIVEAU : 00 - C010 - VACANT; MJA - MJA170 - NIVEAU : 00 - C011-13 - VACANT; MJA - MJA170 - NIVEAU : 00 - C012-14 - VACANT; MJA - MJA170 - NIVEAU : 00 - C015 - VACANT; MJA - MJA170 - NIVEAU : 00 - C016-18 - VACANT; MJA - MJA170 - NIVEAU : 00 - C017 - VACANT; MJA - MJA170 - NIVEAU : 00 - C019 - VACANT; MJA - MJA170 - NIVEAU : 00 - C020-22 - VACANT; MJA - MJA170 - NIVEAU : 00 - C021 - VACANT; MJA - MJA170 - NIVEAU : 00 - C024 - VACANT; MJA - MJA170 - NIVEAU : 00 - C026a - VACANT; MJA - MJA170 - NIVEAU : 00 - C026b - VACANT; MJA - MJA170 - NIVEAU : 00 - C027 - VACANT; MJA - MJA170 - NIVEAU : 00 - C028 - VACANT; MJA - MJA170 - NIVEAU : 00 - C031 - VACANT; MJA - MJA170 - NIVEAU : 00 - C030-38 - VACANT; MJA - MJA170 - NIVEAU : 00 - C033 - VACANT; MJA - MJA170 - NIVEAU : 00 - C035-37 - VACANT; MJA - MJA170 - NIVEAU : 00 - C039-41 - VACANT; MJA - MJA170 - NIVEAU : 00 - C040-42 - VACANT; MJA - MJA170 - NIVEAU : 00 - COTL01 - VACANT; MJA - MJA170 - NIVEAU : 00 - COTL02 - VACANT</p> <p><u>Echantillons :</u> M249 - P001</p> <p><u>Description :</u> Béton + Enduit (Mur)</p>	Absence d'amiante (Après analyse en laboratoire)

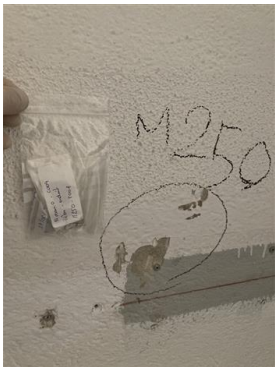
Zone	Identifiant + Description	Conclusion (justification)	Photo
M250	<p><u>Localisation :</u> MJA - MJA170 - NIVEAU : 00 - C003 - VACANT; MJA - MJA170 - NIVEAU : 00 - C004 - VACANT; MJA - MJA170 - NIVEAU : 00 - C005 - VACANT; MJA - MJA170 - NIVEAU : 00 - C006-08 - VACANT; MJA - MJA170 - NIVEAU : 00 - C007 - VACANT; MJA - MJA170 - NIVEAU : 00 - C009 - VACANT; MJA - MJA170 - NIVEAU : 00 - C010 - VACANT; MJA - MJA170 - NIVEAU : 00 - C011-13 - VACANT; MJA - MJA170 - NIVEAU : 00 - C012-14 - VACANT; MJA - MJA170 - NIVEAU : 00 - C015 - VACANT; MJA - MJA170 - NIVEAU : 00 - C016-18 - VACANT; MJA - MJA170 - NIVEAU : 00 - C017 - VACANT; MJA - MJA170 - NIVEAU : 00 - C019 - VACANT; MJA - MJA170 - NIVEAU : 00 - C020-22 - VACANT; MJA - MJA170 - NIVEAU : 00 - C021 - VACANT; MJA - MJA170 - NIVEAU : 00 - C024 - VACANT; MJA - MJA170 - NIVEAU : 00 - C026a - VACANT; MJA - MJA170 - NIVEAU : 00 - C026b - VACANT; MJA - MJA170 - NIVEAU : 00 - C027 - VACANT; MJA - MJA170 - NIVEAU : 00 - C028 - VACANT; MJA - MJA170 - NIVEAU : 00 - C031 - VACANT; MJA - MJA170 - NIVEAU : 00 - C030-38 - VACANT; MJA - MJA170 - NIVEAU : 00 - C033 - VACANT; MJA - MJA170 - NIVEAU : 00 - C035-37 - VACANT; MJA - MJA170 - NIVEAU : 00 - C039-41 - VACANT; MJA - MJA170 - NIVEAU : 00 - C040-42 - VACANT; MJA - MJA170 - NIVEAU : 00 - COTL01 - VACANT; MJA - MJA170 - NIVEAU : 00 - COTL02 - VACANT</p> <p><u>Echantillons :</u> M250 - P001</p> <p><u>Description :</u> Béton + Enduit (Mur)</p>	Absence d'amiante (Après analyse en laboratoire)

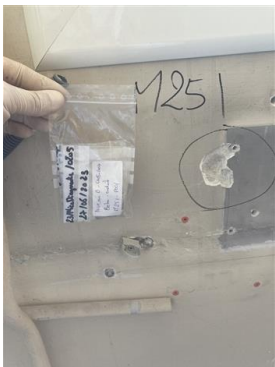
M251	<p><u>Localisation :</u> *MJA - MJA170 - NIVEAU : 00 - C003 - VACANT; MJA - MJA170 - NIVEAU : 00 - C004 - VACANT; MJA - MJA170 - NIVEAU : 00 - C005 - VACANT; MJA - MJA170 - NIVEAU : 00 - C006-08 - VACANT; MJA - MJA170 - NIVEAU : 00 - C007 - VACANT; MJA - MJA170 - NIVEAU : 00 - C009 - VACANT; MJA - MJA170 - NIVEAU : 00 - C010 - VACANT; MJA - MJA170 - NIVEAU : 00 - C011-13 - VACANT; MJA - MJA170 - NIVEAU : 00 - C012-14 - VACANT; MJA - MJA170 - NIVEAU : 00 - C015 - VACANT; MJA - MJA170 - NIVEAU : 00 - C016-18 - VACANT; MJA - MJA170 - NIVEAU : 00 - C017 - VACANT; MJA - MJA170 - NIVEAU : 00 - C019 - VACANT; MJA - MJA170 - NIVEAU : 00 - C020-22 - VACANT; MJA - MJA170 - NIVEAU : 00 - C021 - VACANT; MJA - MJA170 - NIVEAU : 00 - C024 - VACANT; MJA - MJA170 - NIVEAU : 00 - C026a - VACANT; MJA - MJA170 - NIVEAU : 00 - C026b - VACANT; MJA - MJA170 - NIVEAU : 00 - C027 - VACANT; MJA - MJA170 - NIVEAU : 00 - C028 - VACANT; MJA - MJA170 - NIVEAU : 00 - C031 - VACANT; MJA - MJA170 - NIVEAU : 00 - C030-38 - VACANT; MJA - MJA170 - NIVEAU : 00 - C033 - VACANT; MJA - MJA170 - NIVEAU : 00 - C035-37 - VACANT; MJA - MJA170 - NIVEAU : 00 - C039-41 - VACANT; MJA - MJA170 - NIVEAU : 00 - C040-42 - VACANT; MJA - MJA170 - NIVEAU : 00 - COTL01 - VACANT; MJA - MJA170 - NIVEAU : 00 - COTL02 - VACANT</p> <p><u>Echantillons :</u> M251 - P001</p> <p><u>Description :</u> Béton + Enduit (Mur)</p>	Absence d'amiante (Après analyse en laboratoire)

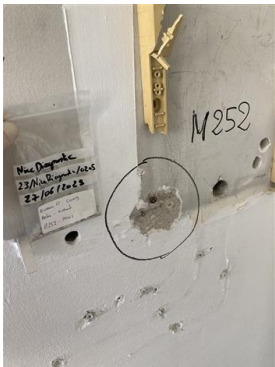
Zone	Identifiant + Description	Conclusion (justification)	Photo
M252	<p><u>Localisation :</u></p> <p>MJA - MJA170 - NIVEAU : 00 - C003 - VACANT; MJA - MJA170 - NIVEAU : 00 - C004 - VACANT; MJA - MJA170 - NIVEAU : 00 - C005 - VACANT; MJA - MJA170 - NIVEAU : 00 - C006-08 - VACANT; MJA - MJA170 - NIVEAU : 00 - C007 - VACANT; MJA - MJA170 - NIVEAU : 00 - C009 - VACANT; MJA - MJA170 - NIVEAU : 00 - C010 - VACANT; MJA - MJA170 - NIVEAU : 00 - C011-13 - VACANT; MJA - MJA170 - NIVEAU : 00 - C012-14 - VACANT; MJA - MJA170 - NIVEAU : 00 - C015 - VACANT; MJA - MJA170 - NIVEAU : 00 - C016-18 - VACANT; MJA - MJA170 - NIVEAU : 00 - C017 - VACANT; MJA - MJA170 - NIVEAU : 00 - C019 - VACANT; MJA - MJA170 - NIVEAU : 00 - C020-22 - VACANT; MJA - MJA170 - NIVEAU : 00 - C021 - VACANT; MJA - MJA170 - NIVEAU : 00 - C024 - VACANT; MJA - MJA170 - NIVEAU : 00 - C026a - VACANT; MJA - MJA170 - NIVEAU : 00 - C026b - VACANT; MJA - MJA170 - NIVEAU : 00 - C027 - VACANT; MJA - MJA170 - NIVEAU : 00 - C028 - VACANT; MJA - MJA170 - NIVEAU : 00 - C031 - VACANT; MJA - MJA170 - NIVEAU : 00 - C030-38 - VACANT; MJA - MJA170 - NIVEAU : 00 - C033 - VACANT; MJA - MJA170 - NIVEAU : 00 - C035-37 - VACANT; MJA - MJA170 - NIVEAU : 00 - C039-41 - VACANT; MJA - MJA170 - NIVEAU : 00 - C040-42 - VACANT; MJA - MJA170 - NIVEAU : 00 - COTL01 - VACANT; MJA - MJA170 - NIVEAU : 00 - COTL02 - VACANT</p> <p><u>Echantillons :</u> M252 - P001</p> <p><u>Description :</u> Béton + Enduit (Mur)</p>	Présence d'amiante (Après analyse en laboratoire)

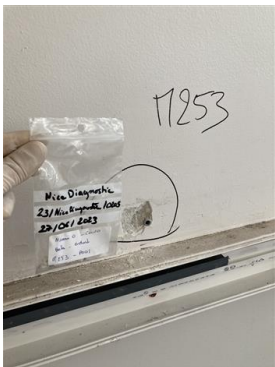
M253	<p><u>Localisation :</u></p> <p>MJA - MJA170 - NIVEAU : 00 - C003 - VACANT; MJA - MJA170 - NIVEAU : 00 - C004 - VACANT; MJA - MJA170 - NIVEAU : 00 - C005 - VACANT; MJA - MJA170 - NIVEAU : 00 - C006-08 - VACANT; MJA - MJA170 - NIVEAU : 00 - C007 - VACANT; MJA - MJA170 - NIVEAU : 00 - C009 - VACANT; MJA - MJA170 - NIVEAU : 00 - C010 - VACANT; MJA - MJA170 - NIVEAU : 00 - C011-13 - VACANT; MJA - MJA170 - NIVEAU : 00 - C012-14 - VACANT; MJA - MJA170 - NIVEAU : 00 - C015 - VACANT; MJA - MJA170 - NIVEAU : 00 - C016-18 - VACANT; MJA - MJA170 - NIVEAU : 00 - C017 - VACANT; MJA - MJA170 - NIVEAU : 00 - C019 - VACANT; MJA - MJA170 - NIVEAU : 00 - C020-22 - VACANT; MJA - MJA170 - NIVEAU : 00 - C021 - VACANT; MJA - MJA170 - NIVEAU : 00 - C024 - VACANT; MJA - MJA170 - NIVEAU : 00 - C026a - VACANT; MJA - MJA170 - NIVEAU : 00 - C026b - VACANT; MJA - MJA170 - NIVEAU : 00 - C027 - VACANT; MJA - MJA170 - NIVEAU : 00 - C028 - VACANT; MJA - MJA170 - NIVEAU : 00 - C031 - VACANT; MJA - MJA170 - NIVEAU : 00 - C030-38 - VACANT; MJA - MJA170 - NIVEAU : 00 - C033 - VACANT; MJA - MJA170 - NIVEAU : 00 - C035-37 - VACANT; MJA - MJA170 - NIVEAU : 00 - C039-41 - VACANT; MJA - MJA170 - NIVEAU : 00 - C040-42 - VACANT; MJA - MJA170 - NIVEAU : 00 - COTL01 - VACANT; MJA - MJA170 - NIVEAU : 00 - COTL02 - VACANT</p> <p><u>Echantillons :</u> M253 - P001</p> <p><u>Description :</u> Béton + Enduit (Mur)</p>	Présence d'amiante (Après analyse en laboratoire)

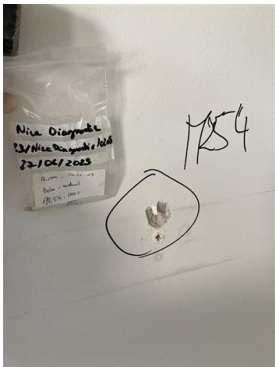
Zone	Identifiant + Description	Conclusion (justification)	Photo
M254	<p><u>Localisation :</u> MJA - MJA170 - NIVEAU : 00 - C003 - VACANT; MJA - MJA170 - NIVEAU : 00 - C004 - VACANT; MJA - MJA170 - NIVEAU : 00 - C005 - VACANT; MJA - MJA170 - NIVEAU : 00 - C006-08 - VACANT; MJA - MJA170 - NIVEAU : 00 - C007 - VACANT; MJA - MJA170 - NIVEAU : 00 - C009 - VACANT; MJA - MJA170 - NIVEAU : 00 - C010 - VACANT; MJA - MJA170 - NIVEAU : 00 - C011-13 - VACANT; MJA - MJA170 - NIVEAU : 00 - C012-14 - VACANT; MJA - MJA170 - NIVEAU : 00 - C015 - VACANT; MJA - MJA170 - NIVEAU : 00 - C016-18 - VACANT; MJA - MJA170 - NIVEAU : 00 - C017 - VACANT; MJA - MJA170 - NIVEAU : 00 - C019 - VACANT; MJA - MJA170 - NIVEAU : 00 - C020-22 - VACANT; MJA - MJA170 - NIVEAU : 00 - C021 - VACANT; MJA - MJA170 - NIVEAU : 00 - C024 - VACANT; MJA - MJA170 - NIVEAU : 00 - C026a - VACANT; MJA - MJA170 - NIVEAU : 00 - C026b - VACANT; MJA - MJA170 - NIVEAU : 00 - C027 - VACANT; MJA - MJA170 - NIVEAU : 00 - C028 - VACANT; MJA - MJA170 - NIVEAU : 00 - C031 - VACANT; MJA - MJA170 - NIVEAU : 00 - C030-38 - VACANT; MJA - MJA170 - NIVEAU : 00 - C033 - VACANT; MJA - MJA170 - NIVEAU : 00 - C035-37 - VACANT; MJA - MJA170 - NIVEAU : 00 - C039-41 - VACANT; MJA - MJA170 - NIVEAU : 00 - C040-42 - VACANT; MJA - MJA170 - NIVEAU : 00 - COTL01 - VACANT; MJA - MJA170 - NIVEAU : 00 - COTL02 - VACANT</p> <p><u>Echantillons :</u> M254 - P001</p> <p><u>Description :</u> Béton + Enduit (Mur)</p>	Absence d'amiante (Après analyse en laboratoire)

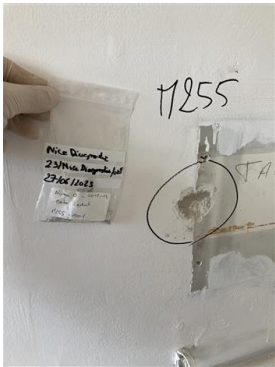
M255	<p><u>Localisation :</u> MJA - MJA170 - NIVEAU : 00 - C003 - VACANT; MJA - MJA170 - NIVEAU : 00 - C004 - VACANT; MJA - MJA170 - NIVEAU : 00 - C005 - VACANT; MJA - MJA170 - NIVEAU : 00 - C006-08 - VACANT; MJA - MJA170 - NIVEAU : 00 - C007 - VACANT; MJA - MJA170 - NIVEAU : 00 - C009 - VACANT; MJA - MJA170 - NIVEAU : 00 - C010 - VACANT; MJA - MJA170 - NIVEAU : 00 - C011-13 - VACANT; MJA - MJA170 - NIVEAU : 00 - C012-14 - VACANT; MJA - MJA170 - NIVEAU : 00 - C015 - VACANT; MJA - MJA170 - NIVEAU : 00 - C016-18 - VACANT; MJA - MJA170 - NIVEAU : 00 - C017 - VACANT; MJA - MJA170 - NIVEAU : 00 - C019 - VACANT; MJA - MJA170 - NIVEAU : 00 - C020-22 - VACANT; MJA - MJA170 - NIVEAU : 00 - C021 - VACANT; MJA - MJA170 - NIVEAU : 00 - C024 - VACANT; MJA - MJA170 - NIVEAU : 00 - C026a - VACANT; MJA - MJA170 - NIVEAU : 00 - C026b - VACANT; MJA - MJA170 - NIVEAU : 00 - C027 - VACANT; MJA - MJA170 - NIVEAU : 00 - C028 - VACANT; MJA - MJA170 - NIVEAU : 00 - C031 - VACANT; MJA - MJA170 - NIVEAU : 00 - C030-38 - VACANT; MJA - MJA170 - NIVEAU : 00 - C033 - VACANT; MJA - MJA170 - NIVEAU : 00 - C035-37 - VACANT; MJA - MJA170 - NIVEAU : 00 - C039-41 - VACANT; MJA - MJA170 - NIVEAU : 00 - C040-42 - VACANT; MJA - MJA170 - NIVEAU : 00 - COTL01 - VACANT; MJA - MJA170 - NIVEAU : 00 - COTL02 - VACANT</p> <p><u>Echantillons :</u> M255 - P001</p> <p><u>Description :</u> Béton + Enduit (Mur)</p>	Absence d'amiante (Après analyse en laboratoire)

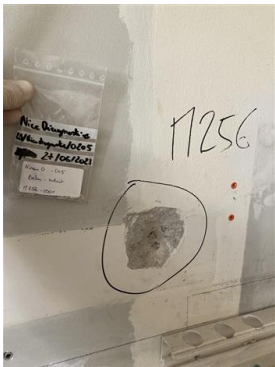
Zone	Identifiant + Description	Conclusion (justification)	Photo
M256	<p><u>Localisation :</u> MJA - MJA170 - NIVEAU : 00 - C003 - VACANT; MJA - MJA170 - NIVEAU : 00 - C004 - VACANT; MJA - MJA170 - NIVEAU : 00 - C005 - VACANT; MJA - MJA170 - NIVEAU : 00 - C006-08 - VACANT; MJA - MJA170 - NIVEAU : 00 - C007 - VACANT; MJA - MJA170 - NIVEAU : 00 - C009 - VACANT; MJA - MJA170 - NIVEAU : 00 - C010 - VACANT; MJA - MJA170 - NIVEAU : 00 - C011-13 - VACANT; MJA - MJA170 - NIVEAU : 00 - C012-14 - VACANT; MJA - MJA170 - NIVEAU : 00 - C015 - VACANT; MJA - MJA170 - NIVEAU : 00 - C016-18 - VACANT; MJA - MJA170 - NIVEAU : 00 - C017 - VACANT; MJA - MJA170 - NIVEAU : 00 - C019 - VACANT; MJA - MJA170 - NIVEAU : 00 - C020-22 - VACANT; MJA - MJA170 - NIVEAU : 00 - C021 - VACANT; MJA - MJA170 - NIVEAU : 00 - C024 - VACANT; MJA - MJA170 - NIVEAU : 00 - C026a - VACANT; MJA - MJA170 - NIVEAU : 00 - C026b - VACANT; MJA - MJA170 - NIVEAU : 00 - C027 - VACANT; MJA - MJA170 - NIVEAU : 00 - C028 - VACANT; MJA - MJA170 - NIVEAU : 00 - C031 - VACANT; MJA - MJA170 - NIVEAU : 00 - C030-38 - VACANT; MJA - MJA170 - NIVEAU : 00 - C033 - VACANT; MJA - MJA170 - NIVEAU : 00 - C035-37 - VACANT; MJA - MJA170 - NIVEAU : 00 - C039-41 - VACANT; MJA - MJA170 - NIVEAU : 00 - C040-42 - VACANT; MJA - MJA170 - NIVEAU : 00 - COTL01 - VACANT; MJA - MJA170 - NIVEAU : 00 - COTL02 - VACANT</p> <p><u>Echantillons :</u> M256 - P001</p> <p><u>Description :</u> Béton + Enduit (Mur)</p>	Présence d'amiante (Après analyse en laboratoire)

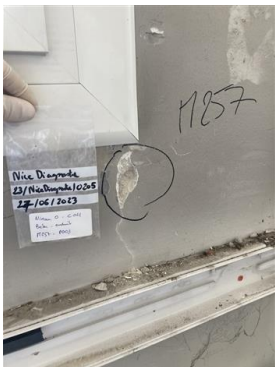
M257	<p><u>Localisation :</u> MJA - MJA170 - NIVEAU : 00 - C003 - VACANT; MJA - MJA170 - NIVEAU : 00 - C004 - VACANT; MJA - MJA170 - NIVEAU : 00 - C005 - VACANT; MJA - MJA170 - NIVEAU : 00 - C006-08 - VACANT; MJA - MJA170 - NIVEAU : 00 - C007 - VACANT; MJA - MJA170 - NIVEAU : 00 - C009 - VACANT; MJA - MJA170 - NIVEAU : 00 - C010 - VACANT; MJA - MJA170 - NIVEAU : 00 - C011-13 - VACANT; MJA - MJA170 - NIVEAU : 00 - C012-14 - VACANT; MJA - MJA170 - NIVEAU : 00 - C015 - VACANT; MJA - MJA170 - NIVEAU : 00 - C016-18 - VACANT; MJA - MJA170 - NIVEAU : 00 - C017 - VACANT; MJA - MJA170 - NIVEAU : 00 - C019 - VACANT; MJA - MJA170 - NIVEAU : 00 - C020-22 - VACANT; MJA - MJA170 - NIVEAU : 00 - C021 - VACANT; MJA - MJA170 - NIVEAU : 00 - C024 - VACANT; MJA - MJA170 - NIVEAU : 00 - C026a - VACANT; MJA - MJA170 - NIVEAU : 00 - C026b - VACANT; MJA - MJA170 - NIVEAU : 00 - C027 - VACANT; MJA - MJA170 - NIVEAU : 00 - C028 - VACANT; MJA - MJA170 - NIVEAU : 00 - C031 - VACANT; MJA - MJA170 - NIVEAU : 00 - C030-38 - VACANT; MJA - MJA170 - NIVEAU : 00 - C033 - VACANT; MJA - MJA170 - NIVEAU : 00 - C035-37 - VACANT; MJA - MJA170 - NIVEAU : 00 - C039-41 - VACANT; MJA - MJA170 - NIVEAU : 00 - C040-42 - VACANT; MJA - MJA170 - NIVEAU : 00 - COTL01 - VACANT; MJA - MJA170 - NIVEAU : 00 - COTL02 - VACANT</p> <p><u>Echantillons :</u> M257 - P001</p> <p><u>Description :</u> Béton + Enduit (Mur)</p>	Absence d'amiante (Après analyse en laboratoire)

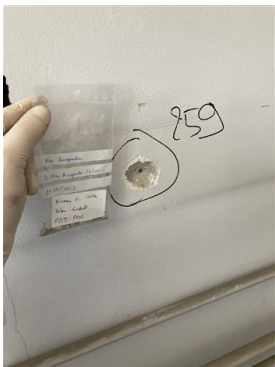
M259	<p><u>Localisation :</u> MJA - MJA170 - NIVEAU : 00 - C003 - VACANT; MJA - MJA170 - NIVEAU : 00 - C004 - VACANT; MJA - MJA170 - NIVEAU : 00 - C005 - VACANT; MJA - MJA170 - NIVEAU : 00 - C006-08 - VACANT; MJA - MJA170 - NIVEAU : 00 - C007 - VACANT; MJA - MJA170 - NIVEAU : 00 - C009 - VACANT; MJA - MJA170 - NIVEAU : 00 - C010 - VACANT; MJA - MJA170 - NIVEAU : 00 - C011-13 - VACANT; MJA - MJA170 - NIVEAU : 00 - C012-14 - VACANT; MJA - MJA170 - NIVEAU : 00 - C015 - VACANT; MJA - MJA170 - NIVEAU : 00 - C016-18 - VACANT; MJA - MJA170 - NIVEAU : 00 - C017 - VACANT; MJA - MJA170 - NIVEAU : 00 - C019 - VACANT; MJA - MJA170 - NIVEAU : 00 - C020-22 - VACANT; MJA - MJA170 - NIVEAU : 00 - C021 - VACANT; MJA - MJA170 - NIVEAU : 00 - C024 - VACANT; MJA - MJA170 - NIVEAU : 00 - C026a - VACANT; MJA - MJA170 - NIVEAU : 00 - C026b - VACANT; MJA - MJA170 - NIVEAU : 00 - C027 - VACANT; MJA - MJA170 - NIVEAU : 00 - C028 - VACANT; MJA - MJA170 - NIVEAU : 00 - C031 - VACANT; MJA - MJA170 - NIVEAU : 00 - C030-38 - VACANT; MJA - MJA170 - NIVEAU : 00 - C033 - VACANT; MJA - MJA170 - NIVEAU : 00 - C035-37 - VACANT; MJA - MJA170 - NIVEAU : 00 - C039-41 - VACANT; MJA - MJA170 - NIVEAU : 00 - C040-42 - VACANT; MJA - MJA170 - NIVEAU : 00 - COTL01 - VACANT; MJA - MJA170 - NIVEAU : 00 - COTL02 - VACANT</p> <p><u>Echantillons :</u> M259 - P001</p> <p><u>Description :</u> Béton + Enduit (Mur)</p>	Absence d'amiante (Après analyse en laboratoire)

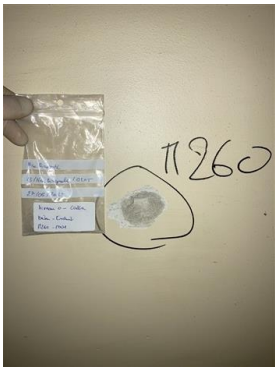
Zone	Identifiant + Description	Conclusion (justification)	Photo
M260	<p><u>Localisation :</u></p> <p>MJA - MJA170 - NIVEAU : 00 - C003 - VACANT; MJA - MJA170 - NIVEAU : 00 - C004 - VACANT; MJA - MJA170 - NIVEAU : 00 - C005 - VACANT; MJA - MJA170 - NIVEAU : 00 - C006-08 - VACANT; MJA - MJA170 - NIVEAU : 00 - C007 - VACANT; MJA - MJA170 - NIVEAU : 00 - C009 - VACANT; MJA - MJA170 - NIVEAU : 00 - C010 - VACANT; MJA - MJA170 - NIVEAU : 00 - C011-13 - VACANT; MJA - MJA170 - NIVEAU : 00 - C012-14 - VACANT; MJA - MJA170 - NIVEAU : 00 - C015 - VACANT; MJA - MJA170 - NIVEAU : 00 - C016-18 - VACANT; MJA - MJA170 - NIVEAU : 00 - C017 - VACANT; MJA - MJA170 - NIVEAU : 00 - C019 - VACANT; MJA - MJA170 - NIVEAU : 00 - C020-22 - VACANT; MJA - MJA170 - NIVEAU : 00 - C021 - VACANT; MJA - MJA170 - NIVEAU : 00 - C024 - VACANT; MJA - MJA170 - NIVEAU : 00 - C026a - VACANT; MJA - MJA170 - NIVEAU : 00 - C026b - VACANT; MJA - MJA170 - NIVEAU : 00 - C027 - VACANT; MJA - MJA170 - NIVEAU : 00 - C028 - VACANT; MJA - MJA170 - NIVEAU : 00 - C031 - VACANT; MJA - MJA170 - NIVEAU : 00 - C030-38 - VACANT; MJA - MJA170 - NIVEAU : 00 - C033 - VACANT; MJA - MJA170 - NIVEAU : 00 - C035-37 - VACANT; MJA - MJA170 - NIVEAU : 00 - C039-41 - VACANT; MJA - MJA170 - NIVEAU : 00 - C040-42 - VACANT; MJA - MJA170 - NIVEAU : 00 - C0TL01 - VACANT; MJA - MJA170 - NIVEAU : 00 - C0TL02 - VACANT</p> <p><u>Echantillons :</u> M260 - P001</p> <p><u>Description :</u> Béton + Enduit (Mur)</p>	Absence d'amiante (Après analyse en laboratoire)

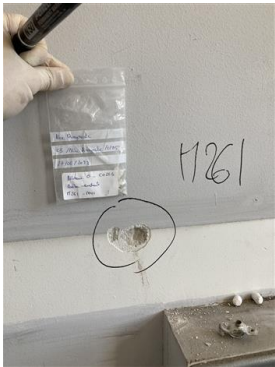
M261	<p><u>Localisation :</u></p> <p>MJA - MJA170 - NIVEAU : 00 - C003 - VACANT; MJA - MJA170 - NIVEAU : 00 - C004 - VACANT; MJA - MJA170 - NIVEAU : 00 - C005 - VACANT; MJA - MJA170 - NIVEAU : 00 - C006-08 - VACANT; MJA - MJA170 - NIVEAU : 00 - C007 - VACANT; MJA - MJA170 - NIVEAU : 00 - C009 - VACANT; MJA - MJA170 - NIVEAU : 00 - C010 - VACANT; MJA - MJA170 - NIVEAU : 00 - C011-13 - VACANT; MJA - MJA170 - NIVEAU : 00 - C012-14 - VACANT; MJA - MJA170 - NIVEAU : 00 - C015 - VACANT; MJA - MJA170 - NIVEAU : 00 - C016-18 - VACANT; MJA - MJA170 - NIVEAU : 00 - C017 - VACANT; MJA - MJA170 - NIVEAU : 00 - C019 - VACANT; MJA - MJA170 - NIVEAU : 00 - C020-22 - VACANT; MJA - MJA170 - NIVEAU : 00 - C021 - VACANT; MJA - MJA170 - NIVEAU : 00 - C024 - VACANT; MJA - MJA170 - NIVEAU : 00 - C026a - VACANT; MJA - MJA170 - NIVEAU : 00 - C026b - VACANT; MJA - MJA170 - NIVEAU : 00 - C027 - VACANT; MJA - MJA170 - NIVEAU : 00 - C028 - VACANT; MJA - MJA170 - NIVEAU : 00 - C031 - VACANT; MJA - MJA170 - NIVEAU : 00 - C030-38 - VACANT; MJA - MJA170 - NIVEAU : 00 - C033 - VACANT; MJA - MJA170 - NIVEAU : 00 - C035-37 - VACANT; MJA - MJA170 - NIVEAU : 00 - C039-41 - VACANT; MJA - MJA170 - NIVEAU : 00 - C040-42 - VACANT; MJA - MJA170 - NIVEAU : 00 - C0TL01 - VACANT; MJA - MJA170 - NIVEAU : 00 - C0TL02 - VACANT</p> <p><u>Echantillons :</u> M261 - P001</p> <p><u>Description :</u> Béton + Enduit (Mur)</p>	Absence d'amiante (Après analyse en laboratoire)

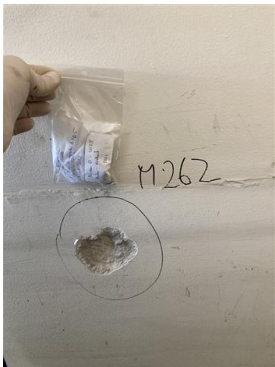
Zone	Identifiant + Description	Conclusion (justification)	Photo
M262	<p><u>Localisation :</u></p> <p>MJA - MJA170 - NIVEAU : 00 - C003 - VACANT; MJA - MJA170 - NIVEAU : 00 - C004 - VACANT; MJA - MJA170 - NIVEAU : 00 - C005 - VACANT; MJA - MJA170 - NIVEAU : 00 - C006-08 - VACANT; MJA - MJA170 - NIVEAU : 00 - C007 - VACANT; MJA - MJA170 - NIVEAU : 00 - C009 - VACANT; MJA - MJA170 - NIVEAU : 00 - C010 - VACANT; MJA - MJA170 - NIVEAU : 00 - C011-13 - VACANT; MJA - MJA170 - NIVEAU : 00 - C012-14 - VACANT; MJA - MJA170 - NIVEAU : 00 - C015 - VACANT; MJA - MJA170 - NIVEAU : 00 - C016-18 - VACANT; MJA - MJA170 - NIVEAU : 00 - C017 - VACANT; MJA - MJA170 - NIVEAU : 00 - C019 - VACANT; MJA - MJA170 - NIVEAU : 00 - C020-22 - VACANT; MJA - MJA170 - NIVEAU : 00 - C021 - VACANT; MJA - MJA170 - NIVEAU : 00 - C024 - VACANT; MJA - MJA170 - NIVEAU : 00 - C026a - VACANT; MJA - MJA170 - NIVEAU : 00 - C026b - VACANT; MJA - MJA170 - NIVEAU : 00 - C027 - VACANT; MJA - MJA170 - NIVEAU : 00 - C028 - VACANT; MJA - MJA170 - NIVEAU : 00 - C031 - VACANT; MJA - MJA170 - NIVEAU : 00 - C030-38 - VACANT; MJA - MJA170 - NIVEAU : 00 - C033 - VACANT; MJA - MJA170 - NIVEAU : 00 - C035-37 - VACANT; MJA - MJA170 - NIVEAU : 00 - C039-41 - VACANT; MJA - MJA170 - NIVEAU : 00 - C040-42 - VACANT; MJA - MJA170 - NIVEAU : 00 - C0TL01 - VACANT; MJA - MJA170 - NIVEAU : 00 - C0TL02 - VACANT</p> <p><u>Echantillons :</u> M262 - P001</p> <p><u>Description :</u> Béton + Enduit (Mur)</p>	Absence d'amiante (Après analyse en laboratoire)

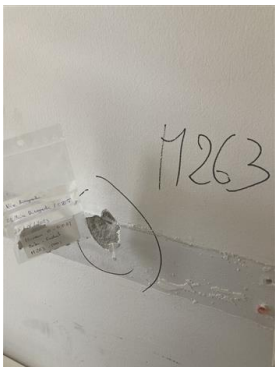
M263	<p><u>Localisation :</u></p> <p>MJA - MJA170 - NIVEAU : 00 - C003 - VACANT; MJA - MJA170 - NIVEAU : 00 - C004 - VACANT; MJA - MJA170 - NIVEAU : 00 - C005 - VACANT; MJA - MJA170 - NIVEAU : 00 - C006-08 - VACANT; MJA - MJA170 - NIVEAU : 00 - C007 - VACANT; MJA - MJA170 - NIVEAU : 00 - C009 - VACANT; MJA - MJA170 - NIVEAU : 00 - C010 - VACANT; MJA - MJA170 - NIVEAU : 00 - C011-13 - VACANT; MJA - MJA170 - NIVEAU : 00 - C012-14 - VACANT; MJA - MJA170 - NIVEAU : 00 - C015 - VACANT; MJA - MJA170 - NIVEAU : 00 - C016-18 - VACANT; MJA - MJA170 - NIVEAU : 00 - C017 - VACANT; MJA - MJA170 - NIVEAU : 00 - C019 - VACANT; MJA - MJA170 - NIVEAU : 00 - C020-22 - VACANT; MJA - MJA170 - NIVEAU : 00 - C021 - VACANT; MJA - MJA170 - NIVEAU : 00 - C024 - VACANT; MJA - MJA170 - NIVEAU : 00 - C026a - VACANT; MJA - MJA170 - NIVEAU : 00 - C026b - VACANT; MJA - MJA170 - NIVEAU : 00 - C027 - VACANT; MJA - MJA170 - NIVEAU : 00 - C028 - VACANT; MJA - MJA170 - NIVEAU : 00 - C031 - VACANT; MJA - MJA170 - NIVEAU : 00 - C030-38 - VACANT; MJA - MJA170 - NIVEAU : 00 - C033 - VACANT; MJA - MJA170 - NIVEAU : 00 - C035-37 - VACANT; MJA - MJA170 - NIVEAU : 00 - C039-41 - VACANT; MJA - MJA170 - NIVEAU : 00 - C040-42 - VACANT; MJA - MJA170 - NIVEAU : 00 - C0TL01 - VACANT; MJA - MJA170 - NIVEAU : 00 - C0TL02 - VACANT</p> <p><u>Echantillons :</u> M263 - P001</p> <p><u>Description :</u> Béton + Enduit (Mur)</p>	Absence d'amiante (Après analyse en laboratoire)

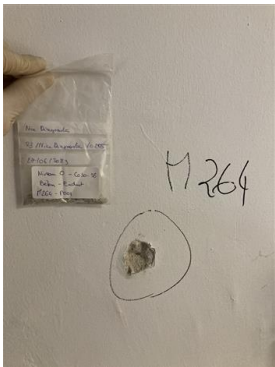
Zone	Identifiant + Description	Conclusion (justification)	Photo
M264	<p><u>Localisation :</u> MJA - MJA170 - NIVEAU : 00 - C003 - VACANT; MJA - MJA170 - NIVEAU : 00 - C004 - VACANT; MJA - MJA170 - NIVEAU : 00 - C005 - VACANT; MJA - MJA170 - NIVEAU : 00 - C006-08 - VACANT; MJA - MJA170 - NIVEAU : 00 - C007 - VACANT; MJA - MJA170 - NIVEAU : 00 - C009 - VACANT; MJA - MJA170 - NIVEAU : 00 - C010 - VACANT; MJA - MJA170 - NIVEAU : 00 - C011-13 - VACANT; MJA - MJA170 - NIVEAU : 00 - C012-14 - VACANT; MJA - MJA170 - NIVEAU : 00 - C015 - VACANT; MJA - MJA170 - NIVEAU : 00 - C016-18 - VACANT; MJA - MJA170 - NIVEAU : 00 - C017 - VACANT; MJA - MJA170 - NIVEAU : 00 - C019 - VACANT; MJA - MJA170 - NIVEAU : 00 - C020-22 - VACANT; MJA - MJA170 - NIVEAU : 00 - C021 - VACANT; MJA - MJA170 - NIVEAU : 00 - C024 - VACANT; MJA - MJA170 - NIVEAU : 00 - C026a - VACANT; MJA - MJA170 - NIVEAU : 00 - C026b - VACANT; MJA - MJA170 - NIVEAU : 00 - C027 - VACANT; MJA - MJA170 - NIVEAU : 00 - C028 - VACANT; MJA - MJA170 - NIVEAU : 00 - C031 - VACANT; MJA - MJA170 - NIVEAU : 00 - C030-38 - VACANT; MJA - MJA170 - NIVEAU : 00 - C033 - VACANT; MJA - MJA170 - NIVEAU : 00 - C035-37 - VACANT; MJA - MJA170 - NIVEAU : 00 - C039-41 - VACANT; MJA - MJA170 - NIVEAU : 00 - C040-42 - VACANT; MJA - MJA170 - NIVEAU : 00 - COTL01 - VACANT; MJA - MJA170 - NIVEAU : 00 - COTL02 - VACANT</p> <p><u>Echantillons :</u> M264 - P001</p> <p><u>Description :</u> Béton + Enduit (Mur)</p>	Absence d'amiante (Après analyse en laboratoire)

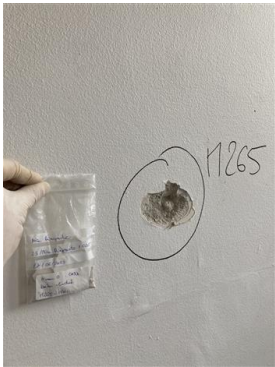
M265	<p><u>Localisation :</u> MJA - MJA170 - NIVEAU : 00 - C003 - VACANT; MJA - MJA170 - NIVEAU : 00 - C004 - VACANT; MJA - MJA170 - NIVEAU : 00 - C005 - VACANT; MJA - MJA170 - NIVEAU : 00 - C006-08 - VACANT; MJA - MJA170 - NIVEAU : 00 - C007 - VACANT; MJA - MJA170 - NIVEAU : 00 - C009 - VACANT; MJA - MJA170 - NIVEAU : 00 - C010 - VACANT; MJA - MJA170 - NIVEAU : 00 - C011-13 - VACANT; MJA - MJA170 - NIVEAU : 00 - C012-14 - VACANT; MJA - MJA170 - NIVEAU : 00 - C015 - VACANT; MJA - MJA170 - NIVEAU : 00 - C016-18 - VACANT; MJA - MJA170 - NIVEAU : 00 - C017 - VACANT; MJA - MJA170 - NIVEAU : 00 - C019 - VACANT; MJA - MJA170 - NIVEAU : 00 - C020-22 - VACANT; MJA - MJA170 - NIVEAU : 00 - C021 - VACANT; MJA - MJA170 - NIVEAU : 00 - C024 - VACANT; MJA - MJA170 - NIVEAU : 00 - C026a - VACANT; MJA - MJA170 - NIVEAU : 00 - C026b - VACANT; MJA - MJA170 - NIVEAU : 00 - C027 - VACANT; MJA - MJA170 - NIVEAU : 00 - C028 - VACANT; MJA - MJA170 - NIVEAU : 00 - C031 - VACANT; MJA - MJA170 - NIVEAU : 00 - C030-38 - VACANT; MJA - MJA170 - NIVEAU : 00 - C033 - VACANT; MJA - MJA170 - NIVEAU : 00 - C035-37 - VACANT; MJA - MJA170 - NIVEAU : 00 - C039-41 - VACANT; MJA - MJA170 - NIVEAU : 00 - C040-42 - VACANT; MJA - MJA170 - NIVEAU : 00 - COTL01 - VACANT; MJA - MJA170 - NIVEAU : 00 - COTL02 - VACANT</p> <p><u>Echantillons :</u> M265 - P001</p> <p><u>Description :</u> Béton + Enduit (Mur)</p>	Absence d'amiante (Après analyse en laboratoire)

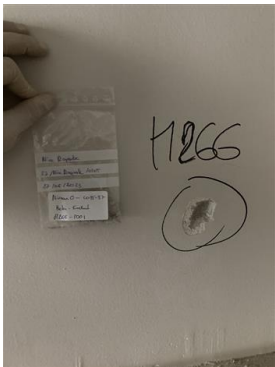
Zone	Identifiant + Description	Conclusion (justification)	Photo
M266	<p><u>Localisation :</u></p> <p>MJA - MJA170 - NIVEAU : 00 - C003 - VACANT; MJA - MJA170 - NIVEAU : 00 - C004 - VACANT; MJA - MJA170 - NIVEAU : 00 - C005 - VACANT; MJA - MJA170 - NIVEAU : 00 - C006-08 - VACANT; MJA - MJA170 - NIVEAU : 00 - C007 - VACANT; MJA - MJA170 - NIVEAU : 00 - C009 - VACANT; MJA - MJA170 - NIVEAU : 00 - C010 - VACANT; MJA - MJA170 - NIVEAU : 00 - C011-13 - VACANT; MJA - MJA170 - NIVEAU : 00 - C012-14 - VACANT; MJA - MJA170 - NIVEAU : 00 - C015 - VACANT; MJA - MJA170 - NIVEAU : 00 - C016-18 - VACANT; MJA - MJA170 - NIVEAU : 00 - C017 - VACANT; MJA - MJA170 - NIVEAU : 00 - C019 - VACANT; MJA - MJA170 - NIVEAU : 00 - C020-22 - VACANT; MJA - MJA170 - NIVEAU : 00 - C021 - VACANT; MJA - MJA170 - NIVEAU : 00 - C024 - VACANT; MJA - MJA170 - NIVEAU : 00 - C026a - VACANT; MJA - MJA170 - NIVEAU : 00 - C026b - VACANT; MJA - MJA170 - NIVEAU : 00 - C027 - VACANT; MJA - MJA170 - NIVEAU : 00 - C028 - VACANT; MJA - MJA170 - NIVEAU : 00 - C031 - VACANT; MJA - MJA170 - NIVEAU : 00 - C030-38 - VACANT; MJA - MJA170 - NIVEAU : 00 - C033 - VACANT; MJA - MJA170 - NIVEAU : 00 - C035-37 - VACANT; MJA - MJA170 - NIVEAU : 00 - C039-41 - VACANT; MJA - MJA170 - NIVEAU : 00 - C040-42 - VACANT; MJA - MJA170 - NIVEAU : 00 - COTL01 - VACANT; MJA - MJA170 - NIVEAU : 00 - COTL02 - VACANT</p> <p><u>Echantillons :</u> M266 - P001</p> <p><u>Description :</u> Béton + Enduit (Mur)</p>	Présence d'amiante (Après analyse en laboratoire)

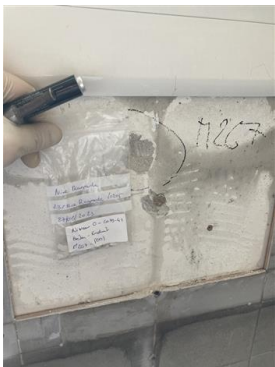
M267	<p><u>Localisation :</u></p> <p>MJA - MJA170 - NIVEAU : 00 - C003 - VACANT; MJA - MJA170 - NIVEAU : 00 - C004 - VACANT; MJA - MJA170 - NIVEAU : 00 - C005 - VACANT; MJA - MJA170 - NIVEAU : 00 - C006-08 - VACANT; MJA - MJA170 - NIVEAU : 00 - C007 - VACANT; MJA - MJA170 - NIVEAU : 00 - C009 - VACANT; MJA - MJA170 - NIVEAU : 00 - C010 - VACANT; MJA - MJA170 - NIVEAU : 00 - C011-13 - VACANT; MJA - MJA170 - NIVEAU : 00 - C012-14 - VACANT; MJA - MJA170 - NIVEAU : 00 - C015 - VACANT; MJA - MJA170 - NIVEAU : 00 - C016-18 - VACANT; MJA - MJA170 - NIVEAU : 00 - C017 - VACANT; MJA - MJA170 - NIVEAU : 00 - C019 - VACANT; MJA - MJA170 - NIVEAU : 00 - C020-22 - VACANT; MJA - MJA170 - NIVEAU : 00 - C021 - VACANT; MJA - MJA170 - NIVEAU : 00 - C024 - VACANT; MJA - MJA170 - NIVEAU : 00 - C026a - VACANT; MJA - MJA170 - NIVEAU : 00 - C026b - VACANT; MJA - MJA170 - NIVEAU : 00 - C027 - VACANT; MJA - MJA170 - NIVEAU : 00 - C028 - VACANT; MJA - MJA170 - NIVEAU : 00 - C031 - VACANT; MJA - MJA170 - NIVEAU : 00 - C030-38 - VACANT; MJA - MJA170 - NIVEAU : 00 - C033 - VACANT; MJA - MJA170 - NIVEAU : 00 - C035-37 - VACANT; MJA - MJA170 - NIVEAU : 00 - C039-41 - VACANT; MJA - MJA170 - NIVEAU : 00 - C040-42 - VACANT; MJA - MJA170 - NIVEAU : 00 - COTL01 - VACANT; MJA - MJA170 - NIVEAU : 00 - COTL02 - VACANT</p> <p><u>Echantillons :</u> M267 - P001</p> <p><u>Description :</u> Béton + Enduit (Mur)</p>	Absence d'amiante (Après analyse en laboratoire)

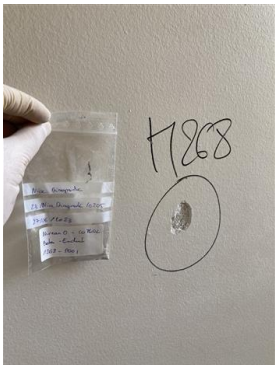
Zone	Identifiant + Description	Conclusion (justification)	Photo
M268	<p>MJA - MJA170 - NIVEAU : 00 - C003 - VACANT; MJA - MJA170 - NIVEAU : 00 - C004 - VACANT; MJA - MJA170 - NIVEAU : 00 - C005 - VACANT; MJA - MJA170 - NIVEAU : 00 - C006-08 - VACANT; MJA - MJA170 - NIVEAU : 00 - C007 - VACANT; MJA - MJA170 - NIVEAU : 00 - C009 - VACANT; MJA - MJA170 - NIVEAU : 00 - C010 - VACANT; MJA - MJA170 - NIVEAU : 00 - C011-13 - VACANT; MJA - MJA170 - NIVEAU : 00 - C012-14 - VACANT; MJA - MJA170 - NIVEAU : 00 - C015 - VACANT; MJA - MJA170 - NIVEAU : 00 - C016-18 - VACANT; MJA - MJA170 - NIVEAU : 00 - C017 - VACANT; MJA - MJA170 - NIVEAU : 00 - C019 - VACANT; MJA - MJA170 - NIVEAU : 00 - C020-22 - VACANT; MJA - MJA170 - NIVEAU : 00 - C021 - VACANT; MJA - MJA170 - NIVEAU : 00 - C024 - VACANT; MJA - MJA170 - NIVEAU : 00 - C026a - VACANT; MJA - MJA170 - NIVEAU : 00 - C026b - VACANT; MJA - MJA170 - NIVEAU : 00 - C027 - VACANT; MJA - MJA170 - NIVEAU : 00 - C028 - VACANT; MJA - MJA170 - NIVEAU : 00 - C031 - VACANT; MJA - MJA170 - NIVEAU : 00 - C030-38 - VACANT; MJA - MJA170 - NIVEAU : 00 - C033 - VACANT; MJA - MJA170 - NIVEAU : 00 - C035-37 - VACANT; MJA - MJA170 - NIVEAU : 00 - C039-41 - VACANT; MJA - MJA170 - NIVEAU : 00 - C040-42 - VACANT; MJA - MJA170 - NIVEAU : 00 - C0TL01 - VACANT; MJA - MJA170 - NIVEAU : 00 - C0TL02 - VACANT</p> <p><u>Echantillons</u> : M268 - P001 <u>Description</u> : Béton + Enduit (Mur)</p>	Absence d'amiante (Après analyse en laboratoire)

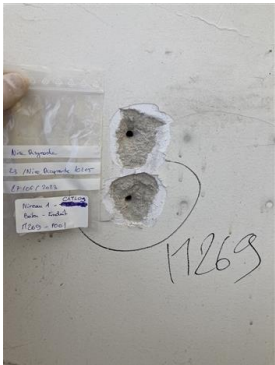
M269	<p><u>Localisation</u> : MJA - MJA170 - NIVEAU : 01 - C105-07 - VACANT; MJA - MJA170 - NIVEAU : 01 - C106-08 - VACANT; MJA - MJA170 - NIVEAU : 01 - C109 - VACANT; MJA - MJA170 - NIVEAU : 01 - C110 - VACANT; MJA - MJA170 - NIVEAU : 01 - C111-13 - VACANT; MJA - MJA170 - NIVEAU : 01 - C112-14 - VACANT; MJA - MJA170 - NIVEAU : 01 - C115 - VACANT; MJA - MJA170 - NIVEAU : 01 - C116 - VACANT; MJA - MJA170 - NIVEAU : 01 - C117 - VACANT; MJA - MJA170 - NIVEAU : 01 - C118 - VACANT; MJA - MJA170 - NIVEAU : 01 - C119 - VACANT; MJA - MJA170 - NIVEAU : 01 - C120 - VACANT; MJA - MJA170 - NIVEAU : 01 - C121 - VACANT; MJA - MJA170 - NIVEAU : 01 - C122 - VACANT; MJA - MJA170 - NIVEAU : 01 - C124-26 - VACANT; MJA - MJA170 - NIVEAU : 01 - C127 - VACANT; MJA - MJA170 - NIVEAU : 01 - C128 - VACANT; MJA - MJA170 - NIVEAU : 01 - C129 - VACANT; MJA - MJA170 - NIVEAU : 01 - C131 - VACANT; MJA - MJA170 - NIVEAU : 01 - C132 - VACANT; MJA - MJA170 - NIVEAU : 01 - C133 - VACANT; MJA - MJA170 - NIVEAU : 01 - C134 - VACANT; MJA - MJA170 - NIVEAU : 01 - C135 - VACANT; MJA - MJA170 - NIVEAU : 01 - C137 - VACANT; MJA - MJA170 - NIVEAU : 01 - C138-40 - VACANT; MJA - MJA170 - NIVEAU : 01 - C139 - VACANT; MJA - MJA170 - NIVEAU : 01 - C141 - VACANT; MJA - MJA170 - NIVEAU : 01 - C142 - VACANT; MJA - MJA170 - NIVEAU : 01 - C1TL01 - VACANT; MJA - MJA170 - NIVEAU : 01 - C1TL02 - VACANT</p> <p><u>Echantillons</u> : M269 - P001 <u>Description</u> : Béton + Enduit (Mur)</p>	Absence d'amiante (Après analyse en laboratoire)

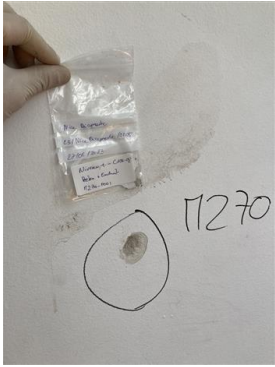
Zone	Identifiant + Description	Conclusion (justification)	Photo
M270	<p><u>Localisation :</u> MJA - MJA170 - NIVEAU : 01 - C105-07 - VACANT; MJA - MJA170 - NIVEAU : 01 - C106-08 - VACANT; MJA - MJA170 - NIVEAU : 01 - C109 - VACANT; MJA - MJA170 - NIVEAU : 01 - C110 - VACANT; MJA - MJA170 - NIVEAU : 01 - C111-13 - VACANT; MJA - MJA170 - NIVEAU : 01 - C112-14 - VACANT; MJA - MJA170 - NIVEAU : 01 - C115 - VACANT; MJA - MJA170 - NIVEAU : 01 - C116 - VACANT; MJA - MJA170 - NIVEAU : 01 - C117 - VACANT; MJA - MJA170 - NIVEAU : 01 - C118 - VACANT; MJA - MJA170 - NIVEAU : 01 - C119 - VACANT; MJA - MJA170 - NIVEAU : 01 - C120 - VACANT; MJA - MJA170 - NIVEAU : 01 - C121 - VACANT; MJA - MJA170 - NIVEAU : 01 - C122 - VACANT; MJA - MJA170 - NIVEAU : 01 - C124-26 - VACANT; MJA - MJA170 - NIVEAU : 01 - C127 - VACANT; MJA - MJA170 - NIVEAU : 01 - C128 - VACANT; MJA - MJA170 - NIVEAU : 01 - C129 - VACANT; MJA - MJA170 - NIVEAU : 01 - C131 - VACANT; MJA - MJA170 - NIVEAU : 01 - C132 - VACANT; MJA - MJA170 - NIVEAU : 01 - C133 - VACANT; MJA - MJA170 - NIVEAU : 01 - C134 - VACANT; MJA - MJA170 - NIVEAU : 01 - C135 - VACANT; MJA - MJA170 - NIVEAU : 01 - C137 - VACANT; MJA - MJA170 - NIVEAU : 01 - C138-40 - VACANT; MJA - MJA170 - NIVEAU : 01 - C139 - VACANT; MJA - MJA170 - NIVEAU : 01 - C141 - VACANT; MJA - MJA170 - NIVEAU : 01 - C142 - VACANT; MJA - MJA170 - NIVEAU : 01 - C1TL01 - VACANT; MJA - MJA170 - NIVEAU : 01 - C1TL02 - VACANT</p> <p><u>Echantillons :</u> M270 - P001 <u>Description :</u> Béton + Enduit (Mur)</p>	Présence d'amiante (Après analyse en laboratoire)

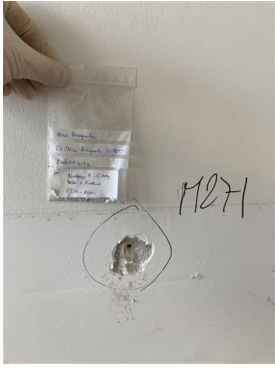
M271	<p><u>Localisation :</u> MJA - MJA170 - NIVEAU : 01 - C105-07 - VACANT; MJA - MJA170 - NIVEAU : 01 - C106-08 - VACANT; MJA - MJA170 - NIVEAU : 01 - C109 - VACANT; MJA - MJA170 - NIVEAU : 01 - C110 - VACANT; MJA - MJA170 - NIVEAU : 01 - C111-13 - VACANT; MJA - MJA170 - NIVEAU : 01 - C112-14 - VACANT; MJA - MJA170 - NIVEAU : 01 - C115 - VACANT; MJA - MJA170 - NIVEAU : 01 - C116 - VACANT; MJA - MJA170 - NIVEAU : 01 - C117 - VACANT; MJA - MJA170 - NIVEAU : 01 - C118 - VACANT; MJA - MJA170 - NIVEAU : 01 - C119 - VACANT; MJA - MJA170 - NIVEAU : 01 - C120 - VACANT; MJA - MJA170 - NIVEAU : 01 - C121 - VACANT; MJA - MJA170 - NIVEAU : 01 - C122 - VACANT; MJA - MJA170 - NIVEAU : 01 - C124-26 - VACANT; MJA - MJA170 - NIVEAU : 01 - C127 - VACANT; MJA - MJA170 - NIVEAU : 01 - C128 - VACANT; MJA - MJA170 - NIVEAU : 01 - C129 - VACANT; MJA - MJA170 - NIVEAU : 01 - C131 - VACANT; MJA - MJA170 - NIVEAU : 01 - C132 - VACANT; MJA - MJA170 - NIVEAU : 01 - C133 - VACANT; MJA - MJA170 - NIVEAU : 01 - C134 - VACANT; MJA - MJA170 - NIVEAU : 01 - C135 - VACANT; MJA - MJA170 - NIVEAU : 01 - C137 - VACANT; MJA - MJA170 - NIVEAU : 01 - C138-40 - VACANT; MJA - MJA170 - NIVEAU : 01 - C139 - VACANT; MJA - MJA170 - NIVEAU : 01 - C141 - VACANT; MJA - MJA170 - NIVEAU : 01 - C142 - VACANT; MJA - MJA170 - NIVEAU : 01 - C1TL01 - VACANT; MJA - MJA170 - NIVEAU : 01 - C1TL02 - VACANT</p> <p><u>Echantillons :</u> M271 - P001 <u>Description :</u> Béton + Enduit (Mur)</p>	Présence d'amiante (Après analyse en laboratoire)

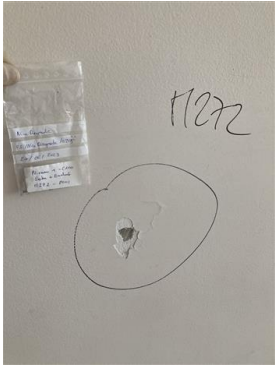
Zone	Identifiant + Description	Conclusion (justification)	Photo
M272	<p><u>Localisation :</u> MJA - MJA170 - NIVEAU : 01 - C105-07 - VACANT; MJA - MJA170 - NIVEAU : 01 - C106-08 - VACANT; MJA - MJA170 - NIVEAU : 01 - C109 - VACANT; MJA - MJA170 - NIVEAU : 01 - C110 - VACANT; MJA - MJA170 - NIVEAU : 01 - C111-13 - VACANT; MJA - MJA170 - NIVEAU : 01 - C112-14 - VACANT; MJA - MJA170 - NIVEAU : 01 - C115 - VACANT; MJA - MJA170 - NIVEAU : 01 - C116 - VACANT; MJA - MJA170 - NIVEAU : 01 - C117 - VACANT; MJA - MJA170 - NIVEAU : 01 - C118 - VACANT; MJA - MJA170 - NIVEAU : 01 - C119 - VACANT; MJA - MJA170 - NIVEAU : 01 - C120 - VACANT; MJA - MJA170 - NIVEAU : 01 - C121 - VACANT; MJA - MJA170 - NIVEAU : 01 - C122 - VACANT; MJA - MJA170 - NIVEAU : 01 - C124-26 - VACANT; MJA - MJA170 - NIVEAU : 01 - C127 - VACANT; MJA - MJA170 - NIVEAU : 01 - C128 - VACANT; MJA - MJA170 - NIVEAU : 01 - C129 - VACANT; MJA - MJA170 - NIVEAU : 01 - C131 - VACANT; MJA - MJA170 - NIVEAU : 01 - C132 - VACANT; MJA - MJA170 - NIVEAU : 01 - C133 - VACANT; MJA - MJA170 - NIVEAU : 01 - C134 - VACANT; MJA - MJA170 - NIVEAU : 01 - C135 - VACANT; MJA - MJA170 - NIVEAU : 01 - C137 - VACANT; MJA - MJA170 - NIVEAU : 01 - C138-40 - VACANT; MJA - MJA170 - NIVEAU : 01 - C139 - VACANT; MJA - MJA170 - NIVEAU : 01 - C141 - VACANT; MJA - MJA170 - NIVEAU : 01 - C142 - VACANT; MJA - MJA170 - NIVEAU : 01 - C1TL01 - VACANT; MJA - MJA170 - NIVEAU : 01 - C1TL02 - VACANT</p> <p><u>Echantillons :</u> M272 - P001 <u>Description :</u> Béton + Enduit (Mur)</p>	Présence d'amiante (Après analyse en laboratoire)

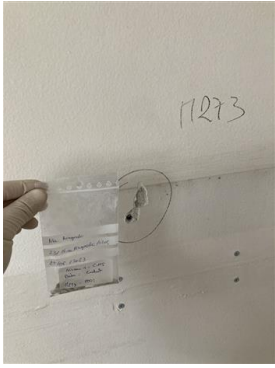
M273	<p><u>Localisation :</u> MJA - MJA170 - NIVEAU : 01 - C105-07 - VACANT; MJA - MJA170 - NIVEAU : 01 - C106-08 - VACANT; MJA - MJA170 - NIVEAU : 01 - C109 - VACANT; MJA - MJA170 - NIVEAU : 01 - C110 - VACANT; MJA - MJA170 - NIVEAU : 01 - C111-13 - VACANT; MJA - MJA170 - NIVEAU : 01 - C112-14 - VACANT; MJA - MJA170 - NIVEAU : 01 - C115 - VACANT; MJA - MJA170 - NIVEAU : 01 - C116 - VACANT; MJA - MJA170 - NIVEAU : 01 - C117 - VACANT; MJA - MJA170 - NIVEAU : 01 - C118 - VACANT; MJA - MJA170 - NIVEAU : 01 - C119 - VACANT; MJA - MJA170 - NIVEAU : 01 - C120 - VACANT; MJA - MJA170 - NIVEAU : 01 - C121 - VACANT; MJA - MJA170 - NIVEAU : 01 - C122 - VACANT; MJA - MJA170 - NIVEAU : 01 - C124-26 - VACANT; MJA - MJA170 - NIVEAU : 01 - C127 - VACANT; MJA - MJA170 - NIVEAU : 01 - C128 - VACANT; MJA - MJA170 - NIVEAU : 01 - C129 - VACANT; MJA - MJA170 - NIVEAU : 01 - C131 - VACANT; MJA - MJA170 - NIVEAU : 01 - C132 - VACANT; MJA - MJA170 - NIVEAU : 01 - C133 - VACANT; MJA - MJA170 - NIVEAU : 01 - C134 - VACANT; MJA - MJA170 - NIVEAU : 01 - C135 - VACANT; MJA - MJA170 - NIVEAU : 01 - C137 - VACANT; MJA - MJA170 - NIVEAU : 01 - C138-40 - VACANT; MJA - MJA170 - NIVEAU : 01 - C139 - VACANT; MJA - MJA170 - NIVEAU : 01 - C141 - VACANT; MJA - MJA170 - NIVEAU : 01 - C142 - VACANT; MJA - MJA170 - NIVEAU : 01 - C1TL01 - VACANT; MJA - MJA170 - NIVEAU : 01 - C1TL02 - VACANT</p> <p><u>Echantillons :</u> M273 - P001 <u>Description :</u> Béton + Enduit (Mur)</p>	Présence d'amiante (Après analyse en laboratoire)

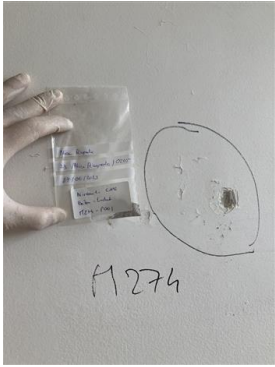
Zone	Identifiant + Description	Conclusion (justification)	Photo
M274	<p><u>Localisation :</u> MJA - MJA170 - NIVEAU : 01 - C105-07 - VACANT; MJA - MJA170 - NIVEAU : 01 - C106-08 - VACANT; MJA - MJA170 - NIVEAU : 01 - C109 - VACANT; MJA - MJA170 - NIVEAU : 01 - C110 - VACANT; MJA - MJA170 - NIVEAU : 01 - C111-13 - VACANT; MJA - MJA170 - NIVEAU : 01 - C112-14 - VACANT; MJA - MJA170 - NIVEAU : 01 - C115 - VACANT; MJA - MJA170 - NIVEAU : 01 - C116 - VACANT; MJA - MJA170 - NIVEAU : 01 - C117 - VACANT; MJA - MJA170 - NIVEAU : 01 - C118 - VACANT; MJA - MJA170 - NIVEAU : 01 - C119 - VACANT; MJA - MJA170 - NIVEAU : 01 - C120 - VACANT; MJA - MJA170 - NIVEAU : 01 - C121 - VACANT; MJA - MJA170 - NIVEAU : 01 - C122 - VACANT; MJA - MJA170 - NIVEAU : 01 - C124-26 - VACANT; MJA - MJA170 - NIVEAU : 01 - C127 - VACANT; MJA - MJA170 - NIVEAU : 01 - C128 - VACANT; MJA - MJA170 - NIVEAU : 01 - C129 - VACANT; MJA - MJA170 - NIVEAU : 01 - C131 - VACANT; MJA - MJA170 - NIVEAU : 01 - C132 - VACANT; MJA - MJA170 - NIVEAU : 01 - C133 - VACANT; MJA - MJA170 - NIVEAU : 01 - C134 - VACANT; MJA - MJA170 - NIVEAU : 01 - C135 - VACANT; MJA - MJA170 - NIVEAU : 01 - C137 - VACANT; MJA - MJA170 - NIVEAU : 01 - C138-40 - VACANT; MJA - MJA170 - NIVEAU : 01 - C139 - VACANT; MJA - MJA170 - NIVEAU : 01 - C141 - VACANT; MJA - MJA170 - NIVEAU : 01 - C142 - VACANT; MJA - MJA170 - NIVEAU : 01 - C1TL01 - VACANT; MJA - MJA170 - NIVEAU : 01 - C1TL02 - VACANT</p> <p><u>Echantillons :</u> M274 - P001 <u>Description :</u> Béton + Enduit (Mur)</p>	Présence d'amiante (Après analyse en laboratoire)

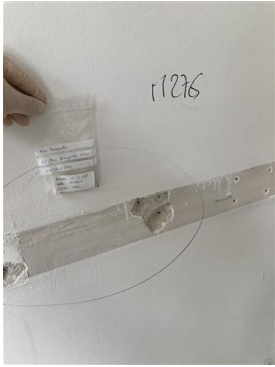
Zone	Identifiant + Description	Conclusion (justification)	Photo
M276	<p><u>Localisation :</u> MJA - MJA170 - NIVEAU : 01 - C105-07 - VACANT; MJA - MJA170 - NIVEAU : 01 - C106-08 - VACANT; MJA - MJA170 - NIVEAU : 01 - C109 - VACANT; MJA - MJA170 - NIVEAU : 01 - C110 - VACANT; MJA - MJA170 - NIVEAU : 01 - C111-13 - VACANT; MJA - MJA170 - NIVEAU : 01 - C112-14 - VACANT; MJA - MJA170 - NIVEAU : 01 - C115 - VACANT; MJA - MJA170 - NIVEAU : 01 - C116 - VACANT; MJA - MJA170 - NIVEAU : 01 - C117 - VACANT; MJA - MJA170 - NIVEAU : 01 - C118 - VACANT; MJA - MJA170 - NIVEAU : 01 - C119 - VACANT; MJA - MJA170 - NIVEAU : 01 - C120 - VACANT; MJA - MJA170 - NIVEAU : 01 - C121 - VACANT; MJA - MJA170 - NIVEAU : 01 - C122 - VACANT; MJA - MJA170 - NIVEAU : 01 - C124-26 - VACANT; MJA - MJA170 - NIVEAU : 01 - C127 - VACANT; MJA - MJA170 - NIVEAU : 01 - C128 - VACANT; MJA - MJA170 - NIVEAU : 01 - C129 - VACANT; MJA - MJA170 - NIVEAU : 01 - C131 - VACANT; MJA - MJA170 - NIVEAU : 01 - C132 - VACANT; MJA - MJA170 - NIVEAU : 01 - C133 - VACANT; MJA - MJA170 - NIVEAU : 01 - C134 - VACANT; MJA - MJA170 - NIVEAU : 01 - C135 - VACANT; MJA - MJA170 - NIVEAU : 01 - C137 - VACANT; MJA - MJA170 - NIVEAU : 01 - C138-40 - VACANT; MJA - MJA170 - NIVEAU : 01 - C139 - VACANT; MJA - MJA170 - NIVEAU : 01 - C141 - VACANT; MJA - MJA170 - NIVEAU : 01 - C142 - VACANT; MJA - MJA170 - NIVEAU : 01 - C1TL01 - VACANT; MJA - MJA170 - NIVEAU : 01 - C1TL02 - VACANT</p> <p><u>Echantillons :</u> M276 - P001 <u>Description :</u> Béton + Enduit (Mur)</p>	Présence d'amiante (Après analyse en laboratoire)

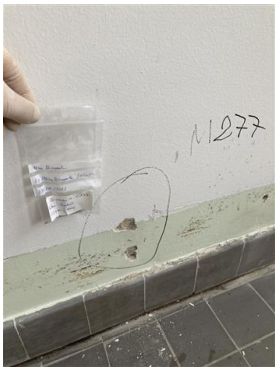
M277	<p><u>Localisation :</u> MJA - MJA170 - NIVEAU : 01 - C105-07 - VACANT; MJA - MJA170 - NIVEAU : 01 - C106-08 - VACANT; MJA - MJA170 - NIVEAU : 01 - C109 - VACANT; MJA - MJA170 - NIVEAU : 01 - C110 - VACANT; MJA - MJA170 - NIVEAU : 01 - C111-13 - VACANT; MJA - MJA170 - NIVEAU : 01 - C112-14 - VACANT; MJA - MJA170 - NIVEAU : 01 - C115 - VACANT; MJA - MJA170 - NIVEAU : 01 - C116 - VACANT; MJA - MJA170 - NIVEAU : 01 - C117 - VACANT; MJA - MJA170 - NIVEAU : 01 - C118 - VACANT; MJA - MJA170 - NIVEAU : 01 - C119 - VACANT; MJA - MJA170 - NIVEAU : 01 - C120 - VACANT; MJA - MJA170 - NIVEAU : 01 - C121 - VACANT; MJA - MJA170 - NIVEAU : 01 - C122 - VACANT; MJA - MJA170 - NIVEAU : 01 - C124-26 - VACANT; MJA - MJA170 - NIVEAU : 01 - C127 - VACANT; MJA - MJA170 - NIVEAU : 01 - C128 - VACANT; MJA - MJA170 - NIVEAU : 01 - C129 - VACANT; MJA - MJA170 - NIVEAU : 01 - C131 - VACANT; MJA - MJA170 - NIVEAU : 01 - C132 - VACANT; MJA - MJA170 - NIVEAU : 01 - C133 - VACANT; MJA - MJA170 - NIVEAU : 01 - C134 - VACANT; MJA - MJA170 - NIVEAU : 01 - C135 - VACANT; MJA - MJA170 - NIVEAU : 01 - C137 - VACANT; MJA - MJA170 - NIVEAU : 01 - C138-40 - VACANT; MJA - MJA170 - NIVEAU : 01 - C139 - VACANT; MJA - MJA170 - NIVEAU : 01 - C141 - VACANT; MJA - MJA170 - NIVEAU : 01 - C142 - VACANT; MJA - MJA170 - NIVEAU : 01 - C1TL01 - VACANT; MJA - MJA170 - NIVEAU : 01 - C1TL02 - VACANT</p> <p><u>Echantillons :</u> M277 - P001 <u>Description :</u> Béton + Enduit (Mur)</p>	Absence d'amiante (Après analyse en laboratoire)

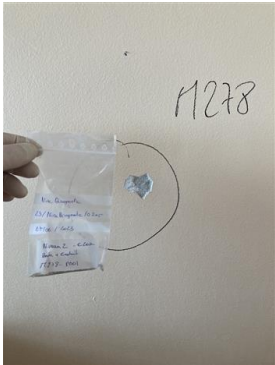
Zone	Identifiant + Description	Conclusion (justification)	Photo
M278	<p><u>Localisation :</u></p> <p>MJA - MJA170 - NIVEAU : 02 - C201-05 - VACANT; MJA - MJA170 - NIVEAU : 02 - C206-14 - VACANT; MJA - MJA170 - NIVEAU : 02 - C207 - VACANT; MJA - MJA170 - NIVEAU : 02 - C209-11 - VACANT; MJA - MJA170 - NIVEAU : 02 - C213 - VACANT; MJA - MJA170 - NIVEAU : 02 - C215-17 - VACANT; MJA - MJA170 - NIVEAU : 02 - C216 - VACANT; MJA - MJA170 - NIVEAU : 02 - C218 - VACANT; MJA - MJA170 - NIVEAU : 02 - C219 - VACANT; MJA - MJA170 - NIVEAU : 02 - C220 - VACANT; MJA - MJA170 - NIVEAU : 02 - C221 - VACANT; MJA - MJA170 - NIVEAU : 02 - C222 - VACANT; MJA - MJA170 - NIVEAU : 02 - C224 - VACANT; MJA - MJA170 - NIVEAU : 02 - C226 - VACANT; MJA - MJA170 - NIVEAU : 02 - C227-29 - VACANT; MJA - MJA170 - NIVEAU : 02 - C228 - VACANT; MJA - MJA170 - NIVEAU : 02 - C230 - VACANT; MJA - MJA170 - NIVEAU : 02 - C231 - VACANT; MJA - MJA170 - NIVEAU : 02 - C231a - VACANT; MJA - MJA170 - NIVEAU : 02 - C232 - VACANT; MJA - MJA170 - NIVEAU : 02 - C233 - VACANT; MJA - MJA170 - NIVEAU : 02 - C233a - VACANT; MJA - MJA170 - NIVEAU : 02 - C234 - VACANT; MJA - MJA170 - NIVEAU : 02 - C235 - VACANT; MJA - MJA170 - NIVEAU : 02 - C235a - VACANT; MJA - MJA170 - NIVEAU : 02 - C236 - VACANT; MJA - MJA170 - NIVEAU : 02 - C237 - VACANT; MJA - MJA170 - NIVEAU : 02 - C237a - VACANT; MJA - MJA170 - NIVEAU : 02 - C238 - VACANT; MJA - MJA170 - NIVEAU : 02 - C239 - VACANT; MJA - MJA170 - NIVEAU : 02 - C241 - VACANT; MJA - MJA170 - NIVEAU : 02 - C242 - VACANT; MJA - MJA170 - NIVEAU : 02 - C2TL01 - VACANT; MJA - MJA170 - NIVEAU : 02 - C2TL02 - VACANT</p> <p><u>Echantillons :</u> M278 - P001</p> <p><u>Description :</u> Béton + Enduit (Mur)</p>	<p>Présence d'amiante (Après analyse en laboratoire)</p>

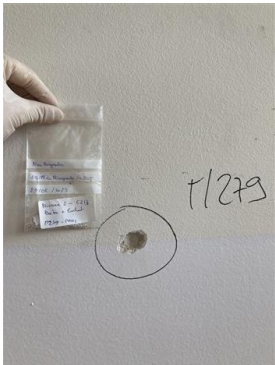
M279	<p><u>Localisation :</u></p> <p>MJA - MJA170 - NIVEAU : 02 - C201-05 - VACANT; MJA - MJA170 - NIVEAU : 02 - C206-14 - VACANT; MJA - MJA170 - NIVEAU : 02 - C207 - VACANT; MJA - MJA170 - NIVEAU : 02 - C209-11 - VACANT; MJA - MJA170 - NIVEAU : 02 - C213 - VACANT; MJA - MJA170 - NIVEAU : 02 - C215-17 - VACANT; MJA - MJA170 - NIVEAU : 02 - C216 - VACANT; MJA - MJA170 - NIVEAU : 02 - C218 - VACANT; MJA - MJA170 - NIVEAU : 02 - C219 - VACANT; MJA - MJA170 - NIVEAU : 02 - C220 - VACANT; MJA - MJA170 - NIVEAU : 02 - C221 - VACANT; MJA - MJA170 - NIVEAU : 02 - C222 - VACANT; MJA - MJA170 - NIVEAU : 02 - C224 - VACANT; MJA - MJA170 - NIVEAU : 02 - C226 - VACANT; MJA - MJA170 - NIVEAU : 02 - C227-29 - VACANT; MJA - MJA170 - NIVEAU : 02 - C228 - VACANT; MJA - MJA170 - NIVEAU : 02 - C230 - VACANT; MJA - MJA170 - NIVEAU : 02 - C231 - VACANT; MJA - MJA170 - NIVEAU : 02 - C231a - VACANT; MJA - MJA170 - NIVEAU : 02 - C232 - VACANT; MJA - MJA170 - NIVEAU : 02 - C233 - VACANT; MJA - MJA170 - NIVEAU : 02 - C233a - VACANT; MJA - MJA170 - NIVEAU : 02 - C234 - VACANT; MJA - MJA170 - NIVEAU : 02 - C235 - VACANT; MJA - MJA170 - NIVEAU : 02 - C235a - VACANT; MJA - MJA170 - NIVEAU : 02 - C236 - VACANT; MJA - MJA170 - NIVEAU : 02 - C237 - VACANT; MJA - MJA170 - NIVEAU : 02 - C237a - VACANT; MJA - MJA170 - NIVEAU : 02 - C238 - VACANT; MJA - MJA170 - NIVEAU : 02 - C239 - VACANT; MJA - MJA170 - NIVEAU : 02 - C241 - VACANT; MJA - MJA170 - NIVEAU : 02 - C242 - VACANT; MJA - MJA170 - NIVEAU : 02 - C2TL01 - VACANT; MJA - MJA170 - NIVEAU : 02 - C2TL02 - VACANT</p> <p><u>Echantillons :</u> M279 - P001</p> <p><u>Description :</u> Béton + Enduit (Mur)</p>	<p>Absence d'amiante (Après analyse en laboratoire)</p>

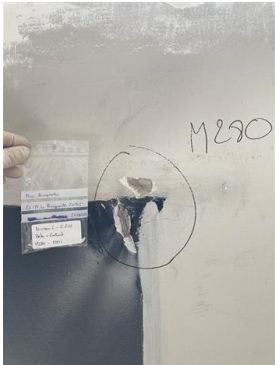
Zone	Identifiant + Description	Conclusion (justification)	Photo
M280	<p><u>Localisation :</u></p> <p>MJA - MJA170 - NIVEAU : 02 - C201-05 - VACANT; MJA - MJA170 - NIVEAU : 02 - C206-14 - VACANT; MJA - MJA170 - NIVEAU : 02 - C207 - VACANT; MJA - MJA170 - NIVEAU : 02 - C209-11 - VACANT; MJA - MJA170 - NIVEAU : 02 - C213 - VACANT; MJA - MJA170 - NIVEAU : 02 - C215-17 - VACANT; MJA - MJA170 - NIVEAU : 02 - C216 - VACANT; MJA - MJA170 - NIVEAU : 02 - C218 - VACANT; MJA - MJA170 - NIVEAU : 02 - C219 - VACANT; MJA - MJA170 - NIVEAU : 02 - C220 - VACANT; MJA - MJA170 - NIVEAU : 02 - C221 - VACANT; MJA - MJA170 - NIVEAU : 02 - C222 - VACANT; MJA - MJA170 - NIVEAU : 02 - C224 - VACANT; MJA - MJA170 - NIVEAU : 02 - C226 - VACANT; MJA - MJA170 - NIVEAU : 02 - C227-29 - VACANT; MJA - MJA170 - NIVEAU : 02 - C228 - VACANT; MJA - MJA170 - NIVEAU : 02 - C230 - VACANT; MJA - MJA170 - NIVEAU : 02 - C231 - VACANT; MJA - MJA170 - NIVEAU : 02 - C231a - VACANT; MJA - MJA170 - NIVEAU : 02 - C232 - VACANT; MJA - MJA170 - NIVEAU : 02 - C233 - VACANT; MJA - MJA170 - NIVEAU : 02 - C233a - VACANT; MJA - MJA170 - NIVEAU : 02 - C234 - VACANT; MJA - MJA170 - NIVEAU : 02 - C235 - VACANT; MJA - MJA170 - NIVEAU : 02 - C235a - VACANT; MJA - MJA170 - NIVEAU : 02 - C236 - VACANT; MJA - MJA170 - NIVEAU : 02 - C237 - VACANT; MJA - MJA170 - NIVEAU : 02 - C237a - VACANT; MJA - MJA170 - NIVEAU : 02 - C238 - VACANT; MJA - MJA170 - NIVEAU : 02 - C239 - VACANT; MJA - MJA170 - NIVEAU : 02 - C241 - VACANT; MJA - MJA170 - NIVEAU : 02 - C242 - VACANT; MJA - MJA170 - NIVEAU : 02 - C2TL01 - VACANT; MJA - MJA170 - NIVEAU : 02 - C2TL02 - VACANT</p> <p><u>Echantillons :</u> M280 - P001</p> <p><u>Description :</u> Béton + Enduit (Mur)</p>	Absence d'amiante (Après analyse en laboratoire)

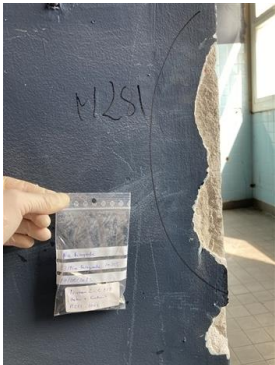
M281	<p><u>Localisation :</u></p> <p>MJA - MJA170 - NIVEAU : 02 - C201-05 - VACANT; MJA - MJA170 - NIVEAU : 02 - C206-14 - VACANT; MJA - MJA170 - NIVEAU : 02 - C207 - VACANT; MJA - MJA170 - NIVEAU : 02 - C209-11 - VACANT; MJA - MJA170 - NIVEAU : 02 - C213 - VACANT; MJA - MJA170 - NIVEAU : 02 - C215-17 - VACANT; MJA - MJA170 - NIVEAU : 02 - C216 - VACANT; MJA - MJA170 - NIVEAU : 02 - C218 - VACANT; MJA - MJA170 - NIVEAU : 02 - C219 - VACANT; MJA - MJA170 - NIVEAU : 02 - C220 - VACANT; MJA - MJA170 - NIVEAU : 02 - C221 - VACANT; MJA - MJA170 - NIVEAU : 02 - C222 - VACANT; MJA - MJA170 - NIVEAU : 02 - C224 - VACANT; MJA - MJA170 - NIVEAU : 02 - C226 - VACANT; MJA - MJA170 - NIVEAU : 02 - C227-29 - VACANT; MJA - MJA170 - NIVEAU : 02 - C228 - VACANT; MJA - MJA170 - NIVEAU : 02 - C230 - VACANT; MJA - MJA170 - NIVEAU : 02 - C231 - VACANT; MJA - MJA170 - NIVEAU : 02 - C231a - VACANT; MJA - MJA170 - NIVEAU : 02 - C233 - VACANT; MJA - MJA170 - NIVEAU : 02 - C233a - VACANT; MJA - MJA170 - NIVEAU : 02 - C234 - VACANT; MJA - MJA170 - NIVEAU : 02 - C235 - VACANT; MJA - MJA170 - NIVEAU : 02 - C235a - VACANT; MJA - MJA170 - NIVEAU : 02 - C236 - VACANT; MJA - MJA170 - NIVEAU : 02 - C237 - VACANT; MJA - MJA170 - NIVEAU : 02 - C237a - VACANT; MJA - MJA170 - NIVEAU : 02 - C238 - VACANT; MJA - MJA170 - NIVEAU : 02 - C239 - VACANT; MJA - MJA170 - NIVEAU : 02 - C241 - VACANT; MJA - MJA170 - NIVEAU : 02 - C242 - VACANT; MJA - MJA170 - NIVEAU : 02 - C2TL01 - VACANT; MJA - MJA170 - NIVEAU : 02 - C2TL02 - VACANT</p> <p><u>Echantillons :</u> M281 - P001</p> <p><u>Description :</u> Béton + Enduit (Mur)</p>	Absence d'amiante (Après analyse en laboratoire)

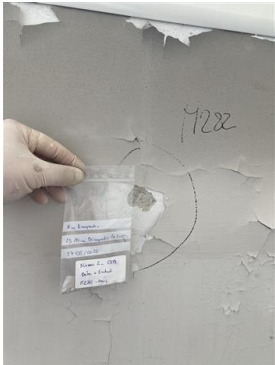
Zone	Identifiant + Description	Conclusion (justification)	Photo
M282	<p><u>Localisation :</u></p> <p>MJA - MJA170 - NIVEAU : 02 - C201-05 - VACANT; MJA - MJA170 - NIVEAU : 02 - C206-14 - VACANT; MJA - MJA170 - NIVEAU : 02 - C207 - VACANT; MJA - MJA170 - NIVEAU : 02 - C209-11 - VACANT; MJA - MJA170 - NIVEAU : 02 - C213 - VACANT; MJA - MJA170 - NIVEAU : 02 - C215-17 - VACANT; MJA - MJA170 - NIVEAU : 02 - C216 - VACANT; MJA - MJA170 - NIVEAU : 02 - C218 - VACANT; MJA - MJA170 - NIVEAU : 02 - C219 - VACANT; MJA - MJA170 - NIVEAU : 02 - C220 - VACANT; MJA - MJA170 - NIVEAU : 02 - C221 - VACANT; MJA - MJA170 - NIVEAU : 02 - C222 - VACANT; MJA - MJA170 - NIVEAU : 02 - C224 - VACANT; MJA - MJA170 - NIVEAU : 02 - C226 - VACANT; MJA - MJA170 - NIVEAU : 02 - C227-29 - VACANT; MJA - MJA170 - NIVEAU : 02 - C228 - VACANT; MJA - MJA170 - NIVEAU : 02 - C230 - VACANT; MJA - MJA170 - NIVEAU : 02 - C231 - VACANT; MJA - MJA170 - NIVEAU : 02 - C231a - VACANT; MJA - MJA170 - NIVEAU : 02 - C232 - VACANT; MJA - MJA170 - NIVEAU : 02 - C233 - VACANT; MJA - MJA170 - NIVEAU : 02 - C233a - VACANT; MJA - MJA170 - NIVEAU : 02 - C234 - VACANT; MJA - MJA170 - NIVEAU : 02 - C235 - VACANT; MJA - MJA170 - NIVEAU : 02 - C235a - VACANT; MJA - MJA170 - NIVEAU : 02 - C236 - VACANT; MJA - MJA170 - NIVEAU : 02 - C237 - VACANT; MJA - MJA170 - NIVEAU : 02 - C237a - VACANT; MJA - MJA170 - NIVEAU : 02 - C238 - VACANT; MJA - MJA170 - NIVEAU : 02 - C239 - VACANT; MJA - MJA170 - NIVEAU : 02 - C241 - VACANT; MJA - MJA170 - NIVEAU : 02 - C242 - VACANT; MJA - MJA170 - NIVEAU : 02 - C2TL01 - VACANT; MJA - MJA170 - NIVEAU : 02 - C2TL02 - VACANT</p> <p><u>Echantillons :</u> M282 - P001</p> <p><u>Description :</u> Béton + Enduit (Mur)</p>	Absence d'amiante (Après analyse en laboratoire)

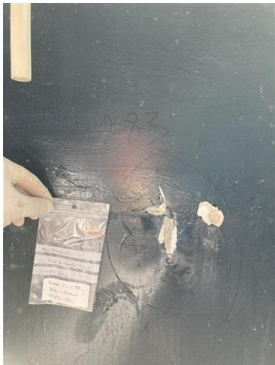
M283	<p><u>Localisation :</u></p> <p>MJA - MJA170 - NIVEAU : 02 - C201-05 - VACANT; MJA - MJA170 - NIVEAU : 02 - C206-14 - VACANT; MJA - MJA170 - NIVEAU : 02 - C207 - VACANT; MJA - MJA170 - NIVEAU : 02 - C209-11 - VACANT; MJA - MJA170 - NIVEAU : 02 - C213 - VACANT; MJA - MJA170 - NIVEAU : 02 - C215-17 - VACANT; MJA - MJA170 - NIVEAU : 02 - C216 - VACANT; MJA - MJA170 - NIVEAU : 02 - C218 - VACANT; MJA - MJA170 - NIVEAU : 02 - C219 - VACANT; MJA - MJA170 - NIVEAU : 02 - C220 - VACANT; MJA - MJA170 - NIVEAU : 02 - C221 - VACANT; MJA - MJA170 - NIVEAU : 02 - C222 - VACANT; MJA - MJA170 - NIVEAU : 02 - C224 - VACANT; MJA - MJA170 - NIVEAU : 02 - C226 - VACANT; MJA - MJA170 - NIVEAU : 02 - C227-29 - VACANT; MJA - MJA170 - NIVEAU : 02 - C228 - VACANT; MJA - MJA170 - NIVEAU : 02 - C230 - VACANT; MJA - MJA170 - NIVEAU : 02 - C231 - VACANT; MJA - MJA170 - NIVEAU : 02 - C231a - VACANT; MJA - MJA170 - NIVEAU : 02 - C232 - VACANT; MJA - MJA170 - NIVEAU : 02 - C233 - VACANT; MJA - MJA170 - NIVEAU : 02 - C233a - VACANT; MJA - MJA170 - NIVEAU : 02 - C234 - VACANT; MJA - MJA170 - NIVEAU : 02 - C235 - VACANT; MJA - MJA170 - NIVEAU : 02 - C235a - VACANT; MJA - MJA170 - NIVEAU : 02 - C236 - VACANT; MJA - MJA170 - NIVEAU : 02 - C237 - VACANT; MJA - MJA170 - NIVEAU : 02 - C237a - VACANT; MJA - MJA170 - NIVEAU : 02 - C238 - VACANT; MJA - MJA170 - NIVEAU : 02 - C239 - VACANT; MJA - MJA170 - NIVEAU : 02 - C241 - VACANT; MJA - MJA170 - NIVEAU : 02 - C242 - VACANT; MJA - MJA170 - NIVEAU : 02 - C2TL01 - VACANT; MJA - MJA170 - NIVEAU : 02 - C2TL02 - VACANT</p> <p><u>Echantillons :</u> M283 - P001</p> <p><u>Description :</u> Béton + Enduit (Mur)</p>	Présence d'amiante (Après analyse en laboratoire)
