**Rapport de mission de repérage des matériaux et produits contenant de l'amiante dans les immeubles bâtis avant réalisation de travaux – MJA170 – Bât. C**

Numéro de dossier : 23/NICEDIAGNOSTIC/0150
Date du repérage : 15/05/2023

Adresse :	MJA CNRS - JOSEPH AIGUIER - 31 Chemin Joseph Aiguier MJA170 - Bâtiment C 13402 MARSEILLE
Périmètre de repérage :	MJA170 - Bâtiment C
Fonction principale du bâtiment : Date de construction :	Enseignements supérieur/Recherche 1962

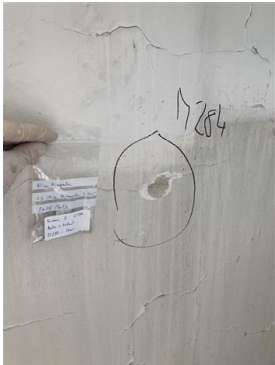
Zone	Identifiant + Description	Conclusion (justification)	Photo
M284	<p><u>Localisation :</u></p> <p>MJA - MJA170 - NIVEAU : 02 - C201-05 - VACANT; MJA - MJA170 - NIVEAU : 02 - C206-14 - VACANT; MJA - MJA170 - NIVEAU : 02 - C207 - VACANT; MJA - MJA170 - NIVEAU : 02 - C209-11 - VACANT; MJA - MJA170 - NIVEAU : 02 - C213 - VACANT; MJA - MJA170 - NIVEAU : 02 - C215-17 - VACANT; MJA - MJA170 - NIVEAU : 02 - C216 - VACANT; MJA - MJA170 - NIVEAU : 02 - C218 - VACANT; MJA - MJA170 - NIVEAU : 02 - C219 - VACANT; MJA - MJA170 - NIVEAU : 02 - C220 - VACANT; MJA - MJA170 - NIVEAU : 02 - C221 - VACANT; MJA - MJA170 - NIVEAU : 02 - C222 - VACANT; MJA - MJA170 - NIVEAU : 02 - C224 - VACANT; MJA - MJA170 - NIVEAU : 02 - C226 - VACANT; MJA - MJA170 - NIVEAU : 02 - C227-29 - VACANT; MJA - MJA170 - NIVEAU : 02 - C228 - VACANT; MJA - MJA170 - NIVEAU : 02 - C230 - VACANT; MJA - MJA170 - NIVEAU : 02 - C231 - VACANT; MJA - MJA170 - NIVEAU : 02 - C231a - VACANT; MJA - MJA170 - NIVEAU : 02 - C232 - VACANT; MJA - MJA170 - NIVEAU : 02 - C233 - VACANT; MJA - MJA170 - NIVEAU : 02 - C233a - VACANT; MJA - MJA170 - NIVEAU : 02 - C234 - VACANT; MJA - MJA170 - NIVEAU : 02 - C235 - VACANT; MJA - MJA170 - NIVEAU : 02 - C235a - VACANT; MJA - MJA170 - NIVEAU : 02 - C236 - VACANT; MJA - MJA170 - NIVEAU : 02 - C237 - VACANT; MJA - MJA170 - NIVEAU : 02 - C237a - VACANT; MJA - MJA170 - NIVEAU : 02 - C238 - VACANT; MJA - MJA170 - NIVEAU : 02 - C239 - VACANT; MJA - MJA170 - NIVEAU : 02 - C241 - VACANT; MJA - MJA170 - NIVEAU : 02 - C242 - VACANT; MJA - MJA170 - NIVEAU : 02 - C2TL01 - VACANT; MJA - MJA170 - NIVEAU : 02 - C2TL02 - VACANT</p> <p><u>Echantillons :</u> M284 - P001</p> <p><u>Description :</u> Béton + Enduit (Mur)</p>	Présence d'amiante (Après analyse en laboratoire)

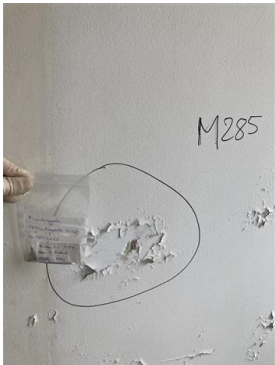
M285	<p><u>Localisation :</u></p> <p>MJA - MJA170 - NIVEAU : 02 - C201-05 - VACANT; MJA - MJA170 - NIVEAU : 02 - C206-14 - VACANT; MJA - MJA170 - NIVEAU : 02 - C207 - VACANT; MJA - MJA170 - NIVEAU : 02 - C209-11 - VACANT; MJA - MJA170 - NIVEAU : 02 - C213 - VACANT; MJA - MJA170 - NIVEAU : 02 - C215-17 - VACANT; MJA - MJA170 - NIVEAU : 02 - C216 - VACANT; MJA - MJA170 - NIVEAU : 02 - C218 - VACANT; MJA - MJA170 - NIVEAU : 02 - C219 - VACANT; MJA - MJA170 - NIVEAU : 02 - C220 - VACANT; MJA - MJA170 - NIVEAU : 02 - C221 - VACANT; MJA - MJA170 - NIVEAU : 02 - C222 - VACANT; MJA - MJA170 - NIVEAU : 02 - C224 - VACANT; MJA - MJA170 - NIVEAU : 02 - C226 - VACANT; MJA - MJA170 - NIVEAU : 02 - C227-29 - VACANT; MJA - MJA170 - NIVEAU : 02 - C228 - VACANT; MJA - MJA170 - NIVEAU : 02 - C230 - VACANT; MJA - MJA170 - NIVEAU : 02 - C231 - VACANT; MJA - MJA170 - NIVEAU : 02 - C231a - VACANT; MJA - MJA170 - NIVEAU : 02 - C232 - VACANT; MJA - MJA170 - NIVEAU : 02 - C233 - VACANT; MJA - MJA170 - NIVEAU : 02 - C233a - VACANT; MJA - MJA170 - NIVEAU : 02 - C234 - VACANT; MJA - MJA170 - NIVEAU : 02 - C235 - VACANT; MJA - MJA170 - NIVEAU : 02 - C235a - VACANT; MJA - MJA170 - NIVEAU : 02 - C236 - VACANT; MJA - MJA170 - NIVEAU : 02 - C237 - VACANT; MJA - MJA170 - NIVEAU : 02 - C237a - VACANT; MJA - MJA170 - NIVEAU : 02 - C238 - VACANT; MJA - MJA170 - NIVEAU : 02 - C239 - VACANT; MJA - MJA170 - NIVEAU : 02 - C241 - VACANT; MJA - MJA170 - NIVEAU : 02 - C242 - VACANT; MJA - MJA170 - NIVEAU : 02 - C2TL01 - VACANT; MJA - MJA170 - NIVEAU : 02 - C2TL02 - VACANT</p> <p><u>Echantillons :</u> M285 - P001</p> <p><u>Description :</u> Béton + Enduit (Mur)</p>	Présence d'amiante (Après analyse en laboratoire)

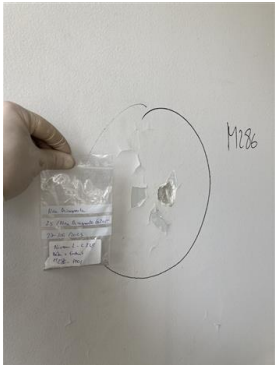
Zone	Identifiant + Description	Conclusion (justification)	Photo
M286	<p><u>Localisation :</u></p> <p>MJA - MJA170 - NIVEAU : 02 - C201-05 - VACANT; MJA - MJA170 - NIVEAU : 02 - C206-14 - VACANT; MJA - MJA170 - NIVEAU : 02 - C207 - VACANT; MJA - MJA170 - NIVEAU : 02 - C209-11 - VACANT; MJA - MJA170 - NIVEAU : 02 - C213 - VACANT; MJA - MJA170 - NIVEAU : 02 - C215-17 - VACANT; MJA - MJA170 - NIVEAU : 02 - C216 - VACANT; MJA - MJA170 - NIVEAU : 02 - C218 - VACANT; MJA - MJA170 - NIVEAU : 02 - C219 - VACANT; MJA - MJA170 - NIVEAU : 02 - C220 - VACANT; MJA - MJA170 - NIVEAU : 02 - C221 - VACANT; MJA - MJA170 - NIVEAU : 02 - C222 - VACANT; MJA - MJA170 - NIVEAU : 02 - C224 - VACANT; MJA - MJA170 - NIVEAU : 02 - C226 - VACANT; MJA - MJA170 - NIVEAU : 02 - C227-29 - VACANT; MJA - MJA170 - NIVEAU : 02 - C228 - VACANT; MJA - MJA170 - NIVEAU : 02 - C230 - VACANT; MJA - MJA170 - NIVEAU : 02 - C231 - VACANT; MJA - MJA170 - NIVEAU : 02 - C231a - VACANT; MJA - MJA170 - NIVEAU : 02 - C232 - VACANT; MJA - MJA170 - NIVEAU : 02 - C233 - VACANT; MJA - MJA170 - NIVEAU : 02 - C233a - VACANT; MJA - MJA170 - NIVEAU : 02 - C234 - VACANT; MJA - MJA170 - NIVEAU : 02 - C235 - VACANT; MJA - MJA170 - NIVEAU : 02 - C235a - VACANT; MJA - MJA170 - NIVEAU : 02 - C236 - VACANT; MJA - MJA170 - NIVEAU : 02 - C237 - VACANT; MJA - MJA170 - NIVEAU : 02 - C237a - VACANT; MJA - MJA170 - NIVEAU : 02 - C238 - VACANT; MJA - MJA170 - NIVEAU : 02 - C239 - VACANT; MJA - MJA170 - NIVEAU : 02 - C241 - VACANT; MJA - MJA170 - NIVEAU : 02 - C242 - VACANT; MJA - MJA170 - NIVEAU : 02 - C2TL01 - VACANT; MJA - MJA170 - NIVEAU : 02 - C2TL02 - VACANT</p> <p><u>Echantillons :</u> M286 - P001</p> <p><u>Description :</u> Béton + Enduit (Mur)</p>	Présence d'amiante (Après analyse en laboratoire)

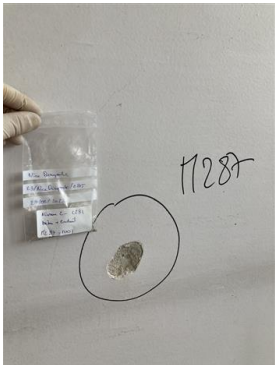
M287	<p><u>Localisation :</u></p> <p>MJA - MJA170 - NIVEAU : 02 - C201-05 - VACANT; MJA - MJA170 - NIVEAU : 02 - C206-14 - VACANT; MJA - MJA170 - NIVEAU : 02 - C207 - VACANT; MJA - MJA170 - NIVEAU : 02 - C209-11 - VACANT; MJA - MJA170 - NIVEAU : 02 - C213 - VACANT; MJA - MJA170 - NIVEAU : 02 - C215-17 - VACANT; MJA - MJA170 - NIVEAU : 02 - C216 - VACANT; MJA - MJA170 - NIVEAU : 02 - C218 - VACANT; MJA - MJA170 - NIVEAU : 02 - C219 - VACANT; MJA - MJA170 - NIVEAU : 02 - C220 - VACANT; MJA - MJA170 - NIVEAU : 02 - C221 - VACANT; MJA - MJA170 - NIVEAU : 02 - C222 - VACANT; MJA - MJA170 - NIVEAU : 02 - C224 - VACANT; MJA - MJA170 - NIVEAU : 02 - C226 - VACANT; MJA - MJA170 - NIVEAU : 02 - C227-29 - VACANT; MJA - MJA170 - NIVEAU : 02 - C228 - VACANT; MJA - MJA170 - NIVEAU : 02 - C230 - VACANT; MJA - MJA170 - NIVEAU : 02 - C231 - VACANT; MJA - MJA170 - NIVEAU : 02 - C231a - VACANT; MJA - MJA170 - NIVEAU : 02 - C232 - VACANT; MJA - MJA170 - NIVEAU : 02 - C233 - VACANT; MJA - MJA170 - NIVEAU : 02 - C233a - VACANT; MJA - MJA170 - NIVEAU : 02 - C234 - VACANT; MJA - MJA170 - NIVEAU : 02 - C235 - VACANT; MJA - MJA170 - NIVEAU : 02 - C235a - VACANT; MJA - MJA170 - NIVEAU : 02 - C236 - VACANT; MJA - MJA170 - NIVEAU : 02 - C237 - VACANT; MJA - MJA170 - NIVEAU : 02 - C237a - VACANT; MJA - MJA170 - NIVEAU : 02 - C238 - VACANT; MJA - MJA170 - NIVEAU : 02 - C239 - VACANT; MJA - MJA170 - NIVEAU : 02 - C241 - VACANT; MJA - MJA170 - NIVEAU : 02 - C242 - VACANT; MJA - MJA170 - NIVEAU : 02 - C2TL01 - VACANT; MJA - MJA170 - NIVEAU : 02 - C2TL02 - VACANT</p> <p><u>Echantillons :</u> M287 - P001</p> <p><u>Description :</u> Béton + Enduit (Mur)</p>	Absence d'amiante (Après analyse en laboratoire)

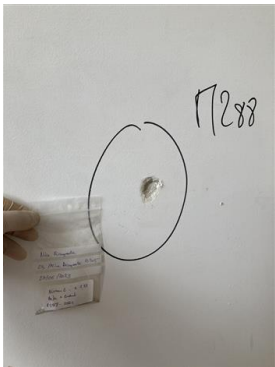
Zone	Identifiant + Description	Conclusion (justification)	Photo
M288	<p><u>Localisation :</u></p> <p>MJA - MJA170 - NIVEAU : 02 - C201-05 - VACANT; MJA - MJA170 - NIVEAU : 02 - C206-14 - VACANT; MJA - MJA170 - NIVEAU : 02 - C207 - VACANT; MJA - MJA170 - NIVEAU : 02 - C209-11 - VACANT; MJA - MJA170 - NIVEAU : 02 - C213 - VACANT; MJA - MJA170 - NIVEAU : 02 - C215-17 - VACANT; MJA - MJA170 - NIVEAU : 02 - C216 - VACANT; MJA - MJA170 - NIVEAU : 02 - C218 - VACANT; MJA - MJA170 - NIVEAU : 02 - C219 - VACANT; MJA - MJA170 - NIVEAU : 02 - C220 - VACANT; MJA - MJA170 - NIVEAU : 02 - C221 - VACANT; MJA - MJA170 - NIVEAU : 02 - C222 - VACANT; MJA - MJA170 - NIVEAU : 02 - C224 - VACANT; MJA - MJA170 - NIVEAU : 02 - C226 - VACANT; MJA - MJA170 - NIVEAU : 02 - C227-29 - VACANT; MJA - MJA170 - NIVEAU : 02 - C228 - VACANT; MJA - MJA170 - NIVEAU : 02 - C230 - VACANT; MJA - MJA170 - NIVEAU : 02 - C231 - VACANT; MJA - MJA170 - NIVEAU : 02 - C231a - VACANT; MJA - MJA170 - NIVEAU : 02 - C232 - VACANT; MJA - MJA170 - NIVEAU : 02 - C233 - VACANT; MJA - MJA170 - NIVEAU : 02 - C233a - VACANT; MJA - MJA170 - NIVEAU : 02 - C234 - VACANT; MJA - MJA170 - NIVEAU : 02 - C235 - VACANT; MJA - MJA170 - NIVEAU : 02 - C235a - VACANT; MJA - MJA170 - NIVEAU : 02 - C236 - VACANT; MJA - MJA170 - NIVEAU : 02 - C237 - VACANT; MJA - MJA170 - NIVEAU : 02 - C237a - VACANT; MJA - MJA170 - NIVEAU : 02 - C238 - VACANT; MJA - MJA170 - NIVEAU : 02 - C239 - VACANT; MJA - MJA170 - NIVEAU : 02 - C241 - VACANT; MJA - MJA170 - NIVEAU : 02 - C242 - VACANT; MJA - MJA170 - NIVEAU : 02 - C2TL01 - VACANT; MJA - MJA170 - NIVEAU : 02 - C2TL02 - VACANT</p> <p><u>Echantillons :</u> M288 - P001</p> <p><u>Description :</u> Béton + Enduit (Mur)</p>	<p>Absence d'amiante (Après analyse en laboratoire)</p>

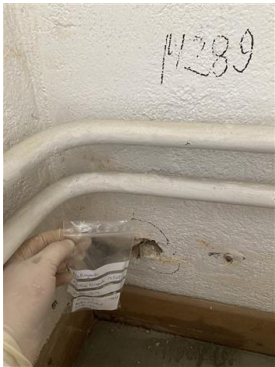
M289	<p><u>Localisation :</u></p> <p>MJA - MJA170 - NIVEAU : 02 - C201-05 - VACANT; MJA - MJA170 - NIVEAU : 02 - C206-14 - VACANT; MJA - MJA170 - NIVEAU : 02 - C207 - VACANT; MJA - MJA170 - NIVEAU : 02 - C209-11 - VACANT; MJA - MJA170 - NIVEAU : 02 - C213 - VACANT; MJA - MJA170 - NIVEAU : 02 - C215-17 - VACANT; MJA - MJA170 - NIVEAU : 02 - C216 - VACANT; MJA - MJA170 - NIVEAU : 02 - C218 - VACANT; MJA - MJA170 - NIVEAU : 02 - C219 - VACANT; MJA - MJA170 - NIVEAU : 02 - C220 - VACANT; MJA - MJA170 - NIVEAU : 02 - C221 - VACANT; MJA - MJA170 - NIVEAU : 02 - C222 - VACANT; MJA - MJA170 - NIVEAU : 02 - C224 - VACANT; MJA - MJA170 - NIVEAU : 02 - C226 - VACANT; MJA - MJA170 - NIVEAU : 02 - C227-29 - VACANT; MJA - MJA170 - NIVEAU : 02 - C228 - VACANT; MJA - MJA170 - NIVEAU : 02 - C230 - VACANT; MJA - MJA170 - NIVEAU : 02 - C231 - VACANT; MJA - MJA170 - NIVEAU : 02 - C231a - VACANT; MJA - MJA170 - NIVEAU : 02 - C232 - VACANT; MJA - MJA170 - NIVEAU : 02 - C233 - VACANT; MJA - MJA170 - NIVEAU : 02 - C233a - VACANT; MJA - MJA170 - NIVEAU : 02 - C234 - VACANT; MJA - MJA170 - NIVEAU : 02 - C235 - VACANT; MJA - MJA170 - NIVEAU : 02 - C235a - VACANT; MJA - MJA170 - NIVEAU : 02 - C236 - VACANT; MJA - MJA170 - NIVEAU : 02 - C237 - VACANT; MJA - MJA170 - NIVEAU : 02 - C237a - VACANT; MJA - MJA170 - NIVEAU : 02 - C238 - VACANT; MJA - MJA170 - NIVEAU : 02 - C239 - VACANT; MJA - MJA170 - NIVEAU : 02 - C241 - VACANT; MJA - MJA170 - NIVEAU : 02 - C242 - VACANT; MJA - MJA170 - NIVEAU : 02 - C2TL01 - VACANT; MJA - MJA170 - NIVEAU : 02 - C2TL02 - VACANT</p> <p><u>Echantillons :</u> M289 - P001</p> <p><u>Description :</u> Béton + Enduit (Mur)</p>	<p>Absence d'amiante (Après analyse en laboratoire)</p>

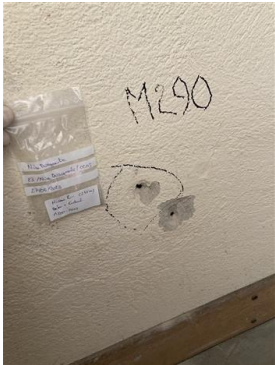
Zone	Identifiant + Description	Conclusion (justification)	Photo
M290	<p><u>Localisation :</u> MJA - MJA170 - NIVEAU : 02 - C201-05 - VACANT; MJA - MJA170 - NIVEAU : 02 - C206-14 - VACANT; MJA - MJA170 - NIVEAU : 02 - C207 - VACANT; MJA - MJA170 - NIVEAU : 02 - C209-11 - VACANT; MJA - MJA170 - NIVEAU : 02 - C213 - VACANT; MJA - MJA170 - NIVEAU : 02 - C215-17 - VACANT; MJA - MJA170 - NIVEAU : 02 - C216 - VACANT; MJA - MJA170 - NIVEAU : 02 - C218 - VACANT; MJA - MJA170 - NIVEAU : 02 - C219 - VACANT; MJA - MJA170 - NIVEAU : 02 - C220 - VACANT; MJA - MJA170 - NIVEAU : 02 - C221 - VACANT; MJA - MJA170 - NIVEAU : 02 - C222 - VACANT; MJA - MJA170 - NIVEAU : 02 - C224 - VACANT; MJA - MJA170 - NIVEAU : 02 - C226 - VACANT; MJA - MJA170 - NIVEAU : 02 - C227-29 - VACANT; MJA - MJA170 - NIVEAU : 02 - C228 - VACANT; MJA - MJA170 - NIVEAU : 02 - C230 - VACANT; MJA - MJA170 - NIVEAU : 02 - C231 - VACANT; MJA - MJA170 - NIVEAU : 02 - C231a - VACANT; MJA - MJA170 - NIVEAU : 02 - C232 - VACANT; MJA - MJA170 - NIVEAU : 02 - C233 - VACANT; MJA - MJA170 - NIVEAU : 02 - C233a - VACANT; MJA - MJA170 - NIVEAU : 02 - C234 - VACANT; MJA - MJA170 - NIVEAU : 02 - C235 - VACANT; MJA - MJA170 - NIVEAU : 02 - C235a - VACANT; MJA - MJA170 - NIVEAU : 02 - C236 - VACANT; MJA - MJA170 - NIVEAU : 02 - C237 - VACANT; MJA - MJA170 - NIVEAU : 02 - C237a - VACANT; MJA - MJA170 - NIVEAU : 02 - C238 - VACANT; MJA - MJA170 - NIVEAU : 02 - C239 - VACANT; MJA - MJA170 - NIVEAU : 02 - C241 - VACANT; MJA - MJA170 - NIVEAU : 02 - C242 - VACANT; MJA - MJA170 - NIVEAU : 02 - C2TL01 - VACANT; MJA - MJA170 - NIVEAU : 02 - C2TL02 - VACANT</p> <p><u>Echantillons :</u> M290 - P001 <u>Description :</u> Béton + Enduit (Mur)</p>	Absence d'amiante (Après analyse en laboratoire)

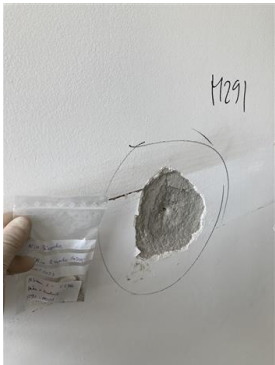
M291	<p><u>Localisation :</u> MJA - MJA170 - NIVEAU : 02 - C201-05 - VACANT; MJA - MJA170 - NIVEAU : 02 - C206-14 - VACANT; MJA - MJA170 - NIVEAU : 02 - C207 - VACANT; MJA - MJA170 - NIVEAU : 02 - C209-11 - VACANT; MJA - MJA170 - NIVEAU : 02 - C213 - VACANT; MJA - MJA170 - NIVEAU : 02 - C215-17 - VACANT; MJA - MJA170 - NIVEAU : 02 - C216 - VACANT; MJA - MJA170 - NIVEAU : 02 - C218 - VACANT; MJA - MJA170 - NIVEAU : 02 - C219 - VACANT; MJA - MJA170 - NIVEAU : 02 - C220 - VACANT; MJA - MJA170 - NIVEAU : 02 - C221 - VACANT; MJA - MJA170 - NIVEAU : 02 - C222 - VACANT; MJA - MJA170 - NIVEAU : 02 - C224 - VACANT; MJA - MJA170 - NIVEAU : 02 - C226 - VACANT; MJA - MJA170 - NIVEAU : 02 - C227-29 - VACANT; MJA - MJA170 - NIVEAU : 02 - C228 - VACANT; MJA - MJA170 - NIVEAU : 02 - C230 - VACANT; MJA - MJA170 - NIVEAU : 02 - C231 - VACANT; MJA - MJA170 - NIVEAU : 02 - C231a - VACANT; MJA - MJA170 - NIVEAU : 02 - C232 - VACANT; MJA - MJA170 - NIVEAU : 02 - C233 - VACANT; MJA - MJA170 - NIVEAU : 02 - C233a - VACANT; MJA - MJA170 - NIVEAU : 02 - C234 - VACANT; MJA - MJA170 - NIVEAU : 02 - C235 - VACANT; MJA - MJA170 - NIVEAU : 02 - C235a - VACANT; MJA - MJA170 - NIVEAU : 02 - C236 - VACANT; MJA - MJA170 - NIVEAU : 02 - C237 - VACANT; MJA - MJA170 - NIVEAU : 02 - C237a - VACANT; MJA - MJA170 - NIVEAU : 02 - C238 - VACANT; MJA - MJA170 - NIVEAU : 02 - C239 - VACANT; MJA - MJA170 - NIVEAU : 02 - C241 - VACANT; MJA - MJA170 - NIVEAU : 02 - C242 - VACANT; MJA - MJA170 - NIVEAU : 02 - C2TL01 - VACANT; MJA - MJA170 - NIVEAU : 02 - C2TL02 - VACANT</p> <p><u>Echantillons :</u> M291 - P001 <u>Description :</u> Béton + Enduit (Mur)</p>	Présence d'amiante (Après analyse en laboratoire)

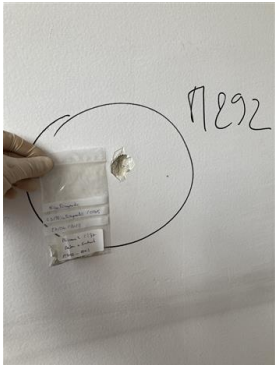
Zone	Identifiant + Description	Conclusion (justification)	Photo
M292	<p><u>Localisation :</u></p> <p>MJA - MJA170 - NIVEAU : 02 - C201-05 - VACANT; MJA - MJA170 - NIVEAU : 02 - C206-14 - VACANT; MJA - MJA170 - NIVEAU : 02 - C207 - VACANT; MJA - MJA170 - NIVEAU : 02 - C209-11 - VACANT; MJA - MJA170 - NIVEAU : 02 - C213 - VACANT; MJA - MJA170 - NIVEAU : 02 - C215-17 - VACANT; MJA - MJA170 - NIVEAU : 02 - C216 - VACANT; MJA - MJA170 - NIVEAU : 02 - C218 - VACANT; MJA - MJA170 - NIVEAU : 02 - C219 - VACANT; MJA - MJA170 - NIVEAU : 02 - C220 - VACANT; MJA - MJA170 - NIVEAU : 02 - C221 - VACANT; MJA - MJA170 - NIVEAU : 02 - C222 - VACANT; MJA - MJA170 - NIVEAU : 02 - C224 - VACANT; MJA - MJA170 - NIVEAU : 02 - C226 - VACANT; MJA - MJA170 - NIVEAU : 02 - C227-29 - VACANT; MJA - MJA170 - NIVEAU : 02 - C228 - VACANT; MJA - MJA170 - NIVEAU : 02 - C230 - VACANT; MJA - MJA170 - NIVEAU : 02 - C231 - VACANT; MJA - MJA170 - NIVEAU : 02 - C231a - VACANT; MJA - MJA170 - NIVEAU : 02 - C232 - VACANT; MJA - MJA170 - NIVEAU : 02 - C233 - VACANT; MJA - MJA170 - NIVEAU : 02 - C233a - VACANT; MJA - MJA170 - NIVEAU : 02 - C234 - VACANT; MJA - MJA170 - NIVEAU : 02 - C235 - VACANT; MJA - MJA170 - NIVEAU : 02 - C235a - VACANT; MJA - MJA170 - NIVEAU : 02 - C236 - VACANT; MJA - MJA170 - NIVEAU : 02 - C237 - VACANT; MJA - MJA170 - NIVEAU : 02 - C237a - VACANT; MJA - MJA170 - NIVEAU : 02 - C238 - VACANT; MJA - MJA170 - NIVEAU : 02 - C239 - VACANT; MJA - MJA170 - NIVEAU : 02 - C241 - VACANT; MJA - MJA170 - NIVEAU : 02 - C242 - VACANT; MJA - MJA170 - NIVEAU : 02 - C2TL01 - VACANT; MJA - MJA170 - NIVEAU : 02 - C2TL02 - VACANT</p> <p><u>Echantillons :</u> M292 - P001</p> <p><u>Description :</u> Béton + Enduit (Mur)</p>	<p>Absence d'amiante (Après analyse en laboratoire)</p>

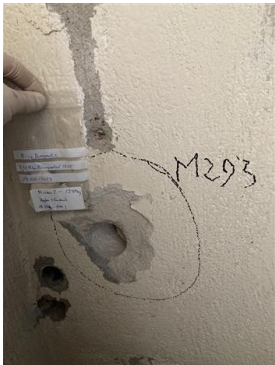
M293	<p><u>Localisation :</u></p> <p>MJA - MJA170 - NIVEAU : 02 - C201-05 - VACANT; MJA - MJA170 - NIVEAU : 02 - C206-14 - VACANT; MJA - MJA170 - NIVEAU : 02 - C207 - VACANT; MJA - MJA170 - NIVEAU : 02 - C209-11 - VACANT; MJA - MJA170 - NIVEAU : 02 - C213 - VACANT; MJA - MJA170 - NIVEAU : 02 - C215-17 - VACANT; MJA - MJA170 - NIVEAU : 02 - C216 - VACANT; MJA - MJA170 - NIVEAU : 02 - C218 - VACANT; MJA - MJA170 - NIVEAU : 02 - C219 - VACANT; MJA - MJA170 - NIVEAU : 02 - C220 - VACANT; MJA - MJA170 - NIVEAU : 02 - C221 - VACANT; MJA - MJA170 - NIVEAU : 02 - C222 - VACANT; MJA - MJA170 - NIVEAU : 02 - C224 - VACANT; MJA - MJA170 - NIVEAU : 02 - C226 - VACANT; MJA - MJA170 - NIVEAU : 02 - C227-29 - VACANT; MJA - MJA170 - NIVEAU : 02 - C228 - VACANT; MJA - MJA170 - NIVEAU : 02 - C230 - VACANT; MJA - MJA170 - NIVEAU : 02 - C231 - VACANT; MJA - MJA170 - NIVEAU : 02 - C231a - VACANT; MJA - MJA170 - NIVEAU : 02 - C232 - VACANT; MJA - MJA170 - NIVEAU : 02 - C233 - VACANT; MJA - MJA170 - NIVEAU : 02 - C233a - VACANT; MJA - MJA170 - NIVEAU : 02 - C234 - VACANT; MJA - MJA170 - NIVEAU : 02 - C235 - VACANT; MJA - MJA170 - NIVEAU : 02 - C235a - VACANT; MJA - MJA170 - NIVEAU : 02 - C236 - VACANT; MJA - MJA170 - NIVEAU : 02 - C237 - VACANT; MJA - MJA170 - NIVEAU : 02 - C237a - VACANT; MJA - MJA170 - NIVEAU : 02 - C238 - VACANT; MJA - MJA170 - NIVEAU : 02 - C239 - VACANT; MJA - MJA170 - NIVEAU : 02 - C241 - VACANT; MJA - MJA170 - NIVEAU : 02 - C242 - VACANT; MJA - MJA170 - NIVEAU : 02 - C2TL01 - VACANT; MJA - MJA170 - NIVEAU : 02 - C2TL02 - VACANT</p> <p><u>Echantillons :</u> M293 - P001</p> <p><u>Description :</u> Béton + Enduit (Mur)</p>	<p>Absence d'amiante (Après analyse en laboratoire)</p>

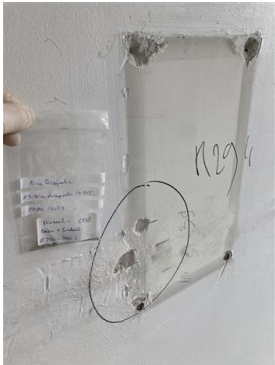
Zone	Identifiant + Description	Conclusion (justification)	Photo
M294	<p><u>Localisation :</u></p> <p>MJA - MJA170 - NIVEAU : 02 - C201-05 - VACANT; MJA - MJA170 - NIVEAU : 02 - C206-14 - VACANT; MJA - MJA170 - NIVEAU : 02 - C207 - VACANT; MJA - MJA170 - NIVEAU : 02 - C209-11 - VACANT; MJA - MJA170 - NIVEAU : 02 - C213 - VACANT; MJA - MJA170 - NIVEAU : 02 - C215-17 - VACANT; MJA - MJA170 - NIVEAU : 02 - C216 - VACANT; MJA - MJA170 - NIVEAU : 02 - C218 - VACANT; MJA - MJA170 - NIVEAU : 02 - C219 - VACANT; MJA - MJA170 - NIVEAU : 02 - C220 - VACANT; MJA - MJA170 - NIVEAU : 02 - C221 - VACANT; MJA - MJA170 - NIVEAU : 02 - C222 - VACANT; MJA - MJA170 - NIVEAU : 02 - C224 - VACANT; MJA - MJA170 - NIVEAU : 02 - C226 - VACANT; MJA - MJA170 - NIVEAU : 02 - C227-29 - VACANT; MJA - MJA170 - NIVEAU : 02 - C228 - VACANT; MJA - MJA170 - NIVEAU : 02 - C230 - VACANT; MJA - MJA170 - NIVEAU : 02 - C231 - VACANT; MJA - MJA170 - NIVEAU : 02 - C231a - VACANT; MJA - MJA170 - NIVEAU : 02 - C232 - VACANT; MJA - MJA170 - NIVEAU : 02 - C233 - VACANT; MJA - MJA170 - NIVEAU : 02 - C233a - VACANT; MJA - MJA170 - NIVEAU : 02 - C234 - VACANT; MJA - MJA170 - NIVEAU : 02 - C235 - VACANT; MJA - MJA170 - NIVEAU : 02 - C235a - VACANT; MJA - MJA170 - NIVEAU : 02 - C236 - VACANT; MJA - MJA170 - NIVEAU : 02 - C237 - VACANT; MJA - MJA170 - NIVEAU : 02 - C237a - VACANT; MJA - MJA170 - NIVEAU : 02 - C238 - VACANT; MJA - MJA170 - NIVEAU : 02 - C239 - VACANT; MJA - MJA170 - NIVEAU : 02 - C241 - VACANT; MJA - MJA170 - NIVEAU : 02 - C242 - VACANT; MJA - MJA170 - NIVEAU : 02 - C2TL01 - VACANT; MJA - MJA170 - NIVEAU : 02 - C2TL02 - VACANT</p> <p><u>Echantillons :</u> M294 - P001</p> <p><u>Description :</u> Béton + Enduit (Mur)</p>	<p>Présence d'amiante (Après analyse en laboratoire)</p>

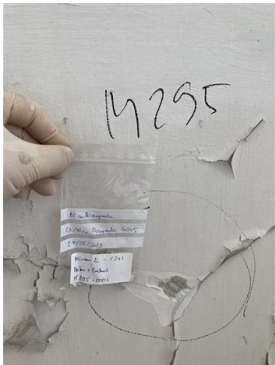
M295	<p><u>Localisation :</u></p> <p>MJA - MJA170 - NIVEAU : 02 - C201-05 - VACANT; MJA - MJA170 - NIVEAU : 02 - C206-14 - VACANT; MJA - MJA170 - NIVEAU : 02 - C207 - VACANT; MJA - MJA170 - NIVEAU : 02 - C209-11 - VACANT; MJA - MJA170 - NIVEAU : 02 - C213 - VACANT; MJA - MJA170 - NIVEAU : 02 - C215-17 - VACANT; MJA - MJA170 - NIVEAU : 02 - C216 - VACANT; MJA - MJA170 - NIVEAU : 02 - C218 - VACANT; MJA - MJA170 - NIVEAU : 02 - C219 - VACANT; MJA - MJA170 - NIVEAU : 02 - C220 - VACANT; MJA - MJA170 - NIVEAU : 02 - C221 - VACANT; MJA - MJA170 - NIVEAU : 02 - C222 - VACANT; MJA - MJA170 - NIVEAU : 02 - C224 - VACANT; MJA - MJA170 - NIVEAU : 02 - C226 - VACANT; MJA - MJA170 - NIVEAU : 02 - C227-29 - VACANT; MJA - MJA170 - NIVEAU : 02 - C228 - VACANT; MJA - MJA170 - NIVEAU : 02 - C230 - VACANT; MJA - MJA170 - NIVEAU : 02 - C231 - VACANT; MJA - MJA170 - NIVEAU : 02 - C231a - VACANT; MJA - MJA170 - NIVEAU : 02 - C232 - VACANT; MJA - MJA170 - NIVEAU : 02 - C233 - VACANT; MJA - MJA170 - NIVEAU : 02 - C233a - VACANT; MJA - MJA170 - NIVEAU : 02 - C234 - VACANT; MJA - MJA170 - NIVEAU : 02 - C235 - VACANT; MJA - MJA170 - NIVEAU : 02 - C235a - VACANT; MJA - MJA170 - NIVEAU : 02 - C236 - VACANT; MJA - MJA170 - NIVEAU : 02 - C237 - VACANT; MJA - MJA170 - NIVEAU : 02 - C237a - VACANT; MJA - MJA170 - NIVEAU : 02 - C238 - VACANT; MJA - MJA170 - NIVEAU : 02 - C239 - VACANT; MJA - MJA170 - NIVEAU : 02 - C241 - VACANT; MJA - MJA170 - NIVEAU : 02 - C242 - VACANT; MJA - MJA170 - NIVEAU : 02 - C2TL01 - VACANT; MJA - MJA170 - NIVEAU : 02 - C2TL02 - VACANT</p> <p><u>Echantillons :</u> M295 - P001</p> <p><u>Description :</u> Béton + Enduit (Mur)</p>	<p>Absence d'amiante (Après analyse en laboratoire)</p>

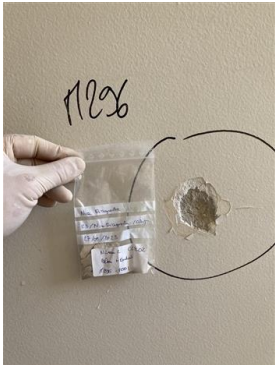
Zone	Identifiant + Description	Conclusion (justification)	Photo
M296	<p><u>Localisation :</u> MJA - MJA170 - NIVEAU : 02 - C201-05 - VACANT; MJA - MJA170 - NIVEAU : 02 - C206-14 - VACANT; MJA - MJA170 - NIVEAU : 02 - C207 - VACANT; MJA - MJA170 - NIVEAU : 02 - C209-11 - VACANT; MJA - MJA170 - NIVEAU : 02 - C213 - VACANT; MJA - MJA170 - NIVEAU : 02 - C215-17 - VACANT; MJA - MJA170 - NIVEAU : 02 - C216 - VACANT; MJA - MJA170 - NIVEAU : 02 - C218 - VACANT; MJA - MJA170 - NIVEAU : 02 - C219 - VACANT; MJA - MJA170 - NIVEAU : 02 - C220 - VACANT; MJA - MJA170 - NIVEAU : 02 - C221 - VACANT; MJA - MJA170 - NIVEAU : 02 - C222 - VACANT; MJA - MJA170 - NIVEAU : 02 - C224 - VACANT; MJA - MJA170 - NIVEAU : 02 - C226 - VACANT; MJA - MJA170 - NIVEAU : 02 - C227-29 - VACANT; MJA - MJA170 - NIVEAU : 02 - C228 - VACANT; MJA - MJA170 - NIVEAU : 02 - C230 - VACANT; MJA - MJA170 - NIVEAU : 02 - C231 - VACANT; MJA - MJA170 - NIVEAU : 02 - C231a - VACANT; MJA - MJA170 - NIVEAU : 02 - C232 - VACANT; MJA - MJA170 - NIVEAU : 02 - C233 - VACANT; MJA - MJA170 - NIVEAU : 02 - C233a - VACANT; MJA - MJA170 - NIVEAU : 02 - C234 - VACANT; MJA - MJA170 - NIVEAU : 02 - C235 - VACANT; MJA - MJA170 - NIVEAU : 02 - C235a - VACANT; MJA - MJA170 - NIVEAU : 02 - C236 - VACANT; MJA - MJA170 - NIVEAU : 02 - C237 - VACANT; MJA - MJA170 - NIVEAU : 02 - C237a - VACANT; MJA - MJA170 - NIVEAU : 02 - C238 - VACANT; MJA - MJA170 - NIVEAU : 02 - C239 - VACANT; MJA - MJA170 - NIVEAU : 02 - C241 - VACANT; MJA - MJA170 - NIVEAU : 02 - C242 - VACANT; MJA - MJA170 - NIVEAU : 02 - C2TL01 - VACANT; MJA - MJA170 - NIVEAU : 02 - C2TL02 - VACANT</p> <p><u>Echantillons :</u> M296 - P001 <u>Description :</u> Béton + Enduit (Mur)</p>	<p>Absence d'amiante (Après analyse en laboratoire)</p>

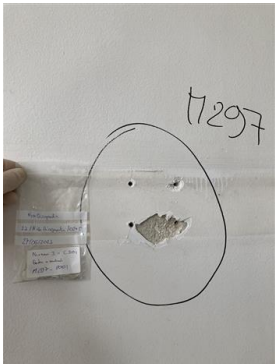
M297	<p><u>Localisation :</u> MJA - MJA170 - NIVEAU : 03 - C301 - VACANT; MJA - MJA170 - NIVEAU : 03 - C302 - VACANT; MJA - MJA170 - NIVEAU : 03 - C303 - VACANT; MJA - MJA170 - NIVEAU : 03 - C304 - VACANT; MJA - MJA170 - NIVEAU : 03 - C305 - VACANT; MJA - MJA170 - NIVEAU : 03 - C306-08 - VACANT; MJA - MJA170 - NIVEAU : 03 - C309 - VACANT; MJA - MJA170 - NIVEAU : 03 - C310 - VACANT; MJA - MJA170 - NIVEAU : 03 - C311-13 - VACANT; MJA - MJA170 - NIVEAU : 03 - C312-14 - VACANT; MJA - MJA170 - NIVEAU : 03 - C315-17 - VACANT; MJA - MJA170 - NIVEAU : 03 - C316 - VACANT; MJA - MJA170 - NIVEAU : 03 - C318-20 - VACANT; MJA - MJA170 - NIVEAU : 03 - C319-21 - VACANT; MJA - MJA170 - NIVEAU : 03 - C322 - VACANT; MJA - MJA170 - NIVEAU : 03 - C324-26 - VACANT; MJA - MJA170 - NIVEAU : 03 - C327 - VACANT; MJA - MJA170 - NIVEAU : 03 - C328 - VACANT; MJA - MJA170 - NIVEAU : 03 - C329-31 - VACANT; MJA - MJA170 - NIVEAU : 03 - C330 - VACANT; MJA - MJA170 - NIVEAU : 03 - C332 - VACANT; MJA - MJA170 - NIVEAU : 03 - C333-37 - VACANT; MJA - MJA170 - NIVEAU : 03 - C334-36 - VACANT; MJA - MJA170 - NIVEAU : 03 - C338 - VACANT; MJA - MJA170 - NIVEAU : 03 - C339 - VACANT; MJA - MJA170 - NIVEAU : 03 - C341 - VACANT; MJA - MJA170 - NIVEAU : 03 - C342 - VACANT; MJA - MJA170 - NIVEAU : 03 - C3TL01 - VACANT; MJA - MJA170 - NIVEAU : 03 - C3TL02 - VACANT</p> <p><u>Echantillons :</u> M297 - P001 <u>Description :</u> Béton + Enduit (Mur)</p>	<p>Absence d'amiante (Après analyse en laboratoire)</p>

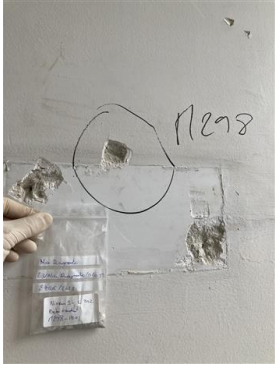
Zone	Identifiant + Description	Conclusion (justification)	Photo
M298	<p><u>Localisation :</u></p> <p>MJA - MJA170 - NIVEAU : 03 - C301 - VACANT; MJA - MJA170 - NIVEAU : 03 - C302 - VACANT; MJA - MJA170 - NIVEAU : 03 - C303 - VACANT; MJA - MJA170 - NIVEAU : 03 - C304 - VACANT; MJA - MJA170 - NIVEAU : 03 - C305 - VACANT; MJA - MJA170 - NIVEAU : 03 - C306-08 - VACANT; MJA - MJA170 - NIVEAU : 03 - C309 - VACANT; MJA - MJA170 - NIVEAU : 03 - C310 - VACANT; MJA - MJA170 - NIVEAU : 03 - C311-13 - VACANT; MJA - MJA170 - NIVEAU : 03 - C312-14 - VACANT; MJA - MJA170 - NIVEAU : 03 - C315-17 - VACANT; MJA - MJA170 - NIVEAU : 03 - C316 - VACANT; MJA - MJA170 - NIVEAU : 03 - C318-20 - VACANT; MJA - MJA170 - NIVEAU : 03 - C319-21 - VACANT; MJA - MJA170 - NIVEAU : 03 - C322 - VACANT; MJA - MJA170 - NIVEAU : 03 - C324-26 - VACANT; MJA - MJA170 - NIVEAU : 03 - C327 - VACANT; MJA - MJA170 - NIVEAU : 03 - C328 - VACANT; MJA - MJA170 - NIVEAU : 03 - C329-31 - VACANT; MJA - MJA170 - NIVEAU : 03 - C330 - VACANT; MJA - MJA170 - NIVEAU : 03 - C332 - VACANT; MJA - MJA170 - NIVEAU : 03 - C333-37 - VACANT; MJA - MJA170 - NIVEAU : 03 - C334-36 - VACANT; MJA - MJA170 - NIVEAU : 03 - C338 - VACANT; MJA - MJA170 - NIVEAU : 03 - C339 - VACANT; MJA - MJA170 - NIVEAU : 03 - C341 - VACANT; MJA - MJA170 - NIVEAU : 03 - C342 - VACANT; MJA - MJA170 - NIVEAU : 03 - C3TL01 - VACANT; MJA - MJA170 - NIVEAU : 03 - C3TL02 - VACANT</p> <p><u>Echantillons :</u> M298 - P001</p> <p><u>Description :</u> Béton + Enduit (Mur)</p>	<p>Présence d'amiante (Après analyse en laboratoire)</p>

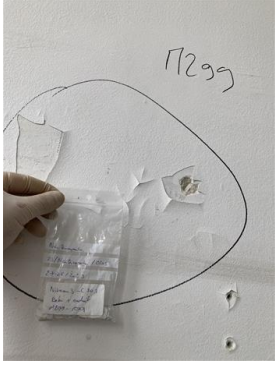
M299	<p><u>Localisation :</u></p> <p>MJA - MJA170 - NIVEAU : 03 - C301 - VACANT; MJA - MJA170 - NIVEAU : 03 - C302 - VACANT; MJA - MJA170 - NIVEAU : 03 - C303 - VACANT; MJA - MJA170 - NIVEAU : 03 - C304 - VACANT; MJA - MJA170 - NIVEAU : 03 - C305 - VACANT; MJA - MJA170 - NIVEAU : 03 - C306-08 - VACANT; MJA - MJA170 - NIVEAU : 03 - C309 - VACANT; MJA - MJA170 - NIVEAU : 03 - C310 - VACANT; MJA - MJA170 - NIVEAU : 03 - C311-13 - VACANT; MJA - MJA170 - NIVEAU : 03 - C312-14 - VACANT; MJA - MJA170 - NIVEAU : 03 - C315-17 - VACANT; MJA - MJA170 - NIVEAU : 03 - C316 - VACANT; MJA - MJA170 - NIVEAU : 03 - C318-20 - VACANT; MJA - MJA170 - NIVEAU : 03 - C319-21 - VACANT; MJA - MJA170 - NIVEAU : 03 - C322 - VACANT; MJA - MJA170 - NIVEAU : 03 - C324-26 - VACANT; MJA - MJA170 - NIVEAU : 03 - C327 - VACANT; MJA - MJA170 - NIVEAU : 03 - C328 - VACANT; MJA - MJA170 - NIVEAU : 03 - C329-31 - VACANT; MJA - MJA170 - NIVEAU : 03 - C330 - VACANT; MJA - MJA170 - NIVEAU : 03 - C332 - VACANT; MJA - MJA170 - NIVEAU : 03 - C333-37 - VACANT; MJA - MJA170 - NIVEAU : 03 - C334-36 - VACANT; MJA - MJA170 - NIVEAU : 03 - C338 - VACANT; MJA - MJA170 - NIVEAU : 03 - C339 - VACANT; MJA - MJA170 - NIVEAU : 03 - C341 - VACANT; MJA - MJA170 - NIVEAU : 03 - C342 - VACANT; MJA - MJA170 - NIVEAU : 03 - C3TL01 - VACANT; MJA - MJA170 - NIVEAU : 03 - C3TL02 - VACANT</p> <p><u>Echantillons :</u> M299 - P001</p> <p><u>Description :</u> Béton + Enduit (Mur)</p>	<p>Absence d'amiante (Après analyse en laboratoire)</p>

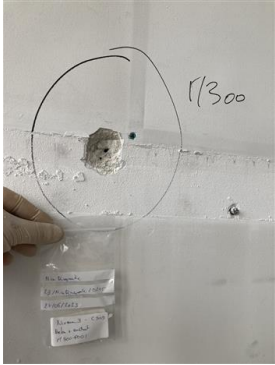
Zone	Identifiant + Description	Conclusion (justification)	Photo
M300	<p><u>Localisation :</u></p> <p>MJA - MJA170 - NIVEAU : 03 - C301 - VACANT; MJA - MJA170 - NIVEAU : 03 - C302 - VACANT; MJA - MJA170 - NIVEAU : 03 - C303 - VACANT; MJA - MJA170 - NIVEAU : 03 - C304 - VACANT; MJA - MJA170 - NIVEAU : 03 - C305 - VACANT; MJA - MJA170 - NIVEAU : 03 - C306-08 - VACANT; MJA - MJA170 - NIVEAU : 03 - C309 - VACANT; MJA - MJA170 - NIVEAU : 03 - C310 - VACANT; MJA - MJA170 - NIVEAU : 03 - C311-13 - VACANT; MJA - MJA170 - NIVEAU : 03 - C312-14 - VACANT; MJA - MJA170 - NIVEAU : 03 - C315-17 - VACANT; MJA - MJA170 - NIVEAU : 03 - C316 - VACANT; MJA - MJA170 - NIVEAU : 03 - C318-20 - VACANT; MJA - MJA170 - NIVEAU : 03 - C319-21 - VACANT; MJA - MJA170 - NIVEAU : 03 - C322 - VACANT; MJA - MJA170 - NIVEAU : 03 - C324-26 - VACANT; MJA - MJA170 - NIVEAU : 03 - C327 - VACANT; MJA - MJA170 - NIVEAU : 03 - C328 - VACANT; MJA - MJA170 - NIVEAU : 03 - C329-31 - VACANT; MJA - MJA170 - NIVEAU : 03 - C330 - VACANT; MJA - MJA170 - NIVEAU : 03 - C332 - VACANT; MJA - MJA170 - NIVEAU : 03 - C333-37 - VACANT; MJA - MJA170 - NIVEAU : 03 - C334-36 - VACANT; MJA - MJA170 - NIVEAU : 03 - C338 - VACANT; MJA - MJA170 - NIVEAU : 03 - C339 - VACANT; MJA - MJA170 - NIVEAU : 03 - C341 - VACANT; MJA - MJA170 - NIVEAU : 03 - C342 - VACANT; MJA - MJA170 - NIVEAU : 03 - C3TL01 - VACANT; MJA - MJA170 - NIVEAU : 03 - C3TL02 - VACANT</p> <p><u>Echantillons :</u> M300 - P001</p> <p><u>Description :</u> Béton + Enduit (Mur)</p>	<p>Absence d'amiante (Après analyse en laboratoire)</p>

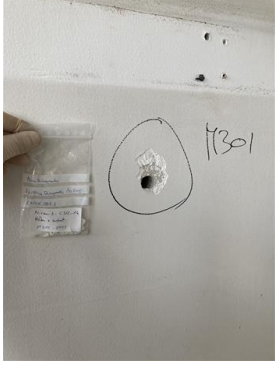
M301	<p><u>Localisation :</u></p> <p>MJA - MJA170 - NIVEAU : 03 - C301 - VACANT; MJA - MJA170 - NIVEAU : 03 - C302 - VACANT; MJA - MJA170 - NIVEAU : 03 - C303 - VACANT; MJA - MJA170 - NIVEAU : 03 - C304 - VACANT; MJA - MJA170 - NIVEAU : 03 - C305 - VACANT; MJA - MJA170 - NIVEAU : 03 - C306-08 - VACANT; MJA - MJA170 - NIVEAU : 03 - C309 - VACANT; MJA - MJA170 - NIVEAU : 03 - C310 - VACANT; MJA - MJA170 - NIVEAU : 03 - C311-13 - VACANT; MJA - MJA170 - NIVEAU : 03 - C312-14 - VACANT; MJA - MJA170 - NIVEAU : 03 - C315-17 - VACANT; MJA - MJA170 - NIVEAU : 03 - C316 - VACANT; MJA - MJA170 - NIVEAU : 03 - C318-20 - VACANT; MJA - MJA170 - NIVEAU : 03 - C319-21 - VACANT; MJA - MJA170 - NIVEAU : 03 - C322 - VACANT; MJA - MJA170 - NIVEAU : 03 - C324-26 - VACANT; MJA - MJA170 - NIVEAU : 03 - C327 - VACANT; MJA - MJA170 - NIVEAU : 03 - C328 - VACANT; MJA - MJA170 - NIVEAU : 03 - C329-31 - VACANT; MJA - MJA170 - NIVEAU : 03 - C330 - VACANT; MJA - MJA170 - NIVEAU : 03 - C332 - VACANT; MJA - MJA170 - NIVEAU : 03 - C333-37 - VACANT; MJA - MJA170 - NIVEAU : 03 - C334-36 - VACANT; MJA - MJA170 - NIVEAU : 03 - C338 - VACANT; MJA - MJA170 - NIVEAU : 03 - C339 - VACANT; MJA - MJA170 - NIVEAU : 03 - C341 - VACANT; MJA - MJA170 - NIVEAU : 03 - C342 - VACANT; MJA - MJA170 - NIVEAU : 03 - C3TL01 - VACANT; MJA - MJA170 - NIVEAU : 03 - C3TL02 - VACANT</p> <p><u>Echantillons :</u> M301 - P001</p> <p><u>Description :</u> Béton + Enduit (Mur)</p>	<p>Présence d'amiante (Après analyse en laboratoire)</p>

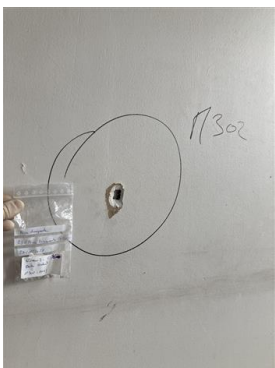
Zone	Identifiant + Description	Conclusion (justification)	Photo
M302	<p><u>Localisation :</u></p> <p>MJA - MJA170 - NIVEAU : 03 - C301 - VACANT; MJA - MJA170 - NIVEAU : 03 - C302 - VACANT; MJA - MJA170 - NIVEAU : 03 - C303 - VACANT; MJA - MJA170 - NIVEAU : 03 - C304 - VACANT; MJA - MJA170 - NIVEAU : 03 - C305 - VACANT; MJA - MJA170 - NIVEAU : 03 - C306-08 - VACANT; MJA - MJA170 - NIVEAU : 03 - C309 - VACANT; MJA - MJA170 - NIVEAU : 03 - C310 - VACANT; MJA - MJA170 - NIVEAU : 03 - C311-13 - VACANT; MJA - MJA170 - NIVEAU : 03 - C312-14 - VACANT; MJA - MJA170 - NIVEAU : 03 - C315-17 - VACANT; MJA - MJA170 - NIVEAU : 03 - C316 - VACANT; MJA - MJA170 - NIVEAU : 03 - C318-20 - VACANT; MJA - MJA170 - NIVEAU : 03 - C319-21 - VACANT; MJA - MJA170 - NIVEAU : 03 - C322 - VACANT; MJA - MJA170 - NIVEAU : 03 - C324-26 - VACANT; MJA - MJA170 - NIVEAU : 03 - C327 - VACANT; MJA - MJA170 - NIVEAU : 03 - C328 - VACANT; MJA - MJA170 - NIVEAU : 03 - C329-31 - VACANT; MJA - MJA170 - NIVEAU : 03 - C330 - VACANT; MJA - MJA170 - NIVEAU : 03 - C332 - VACANT; MJA - MJA170 - NIVEAU : 03 - C333-37 - VACANT; MJA - MJA170 - NIVEAU : 03 - C334-36 - VACANT; MJA - MJA170 - NIVEAU : 03 - C338 - VACANT; MJA - MJA170 - NIVEAU : 03 - C339 - VACANT; MJA - MJA170 - NIVEAU : 03 - C341 - VACANT; MJA - MJA170 - NIVEAU : 03 - C342 - VACANT; MJA - MJA170 - NIVEAU : 03 - C3TL01 - VACANT; MJA - MJA170 - NIVEAU : 03 - C3TL02 - VACANT</p> <p><u>Echantillons :</u> M302 - P001</p> <p><u>Description :</u> Béton + Enduit (Mur)</p>	Absence d'amiante (Après analyse en laboratoire)

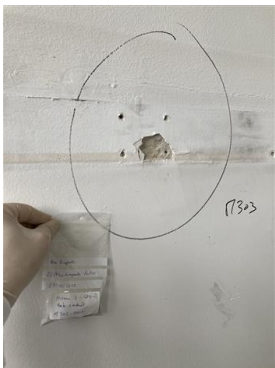
M303	<p><u>Localisation :</u></p> <p>MJA - MJA170 - NIVEAU : 03 - C301 - VACANT; MJA - MJA170 - NIVEAU : 03 - C302 - VACANT; MJA - MJA170 - NIVEAU : 03 - C303 - VACANT; MJA - MJA170 - NIVEAU : 03 - C304 - VACANT; MJA - MJA170 - NIVEAU : 03 - C305 - VACANT; MJA - MJA170 - NIVEAU : 03 - C306-08 - VACANT; MJA - MJA170 - NIVEAU : 03 - C309 - VACANT; MJA - MJA170 - NIVEAU : 03 - C310 - VACANT; MJA - MJA170 - NIVEAU : 03 - C311-13 - VACANT; MJA - MJA170 - NIVEAU : 03 - C312-14 - VACANT; MJA - MJA170 - NIVEAU : 03 - C315-17 - VACANT; MJA - MJA170 - NIVEAU : 03 - C316 - VACANT; MJA - MJA170 - NIVEAU : 03 - C318-20 - VACANT; MJA - MJA170 - NIVEAU : 03 - C319-21 - VACANT; MJA - MJA170 - NIVEAU : 03 - C322 - VACANT; MJA - MJA170 - NIVEAU : 03 - C324-26 - VACANT; MJA - MJA170 - NIVEAU : 03 - C327 - VACANT; MJA - MJA170 - NIVEAU : 03 - C328 - VACANT; MJA - MJA170 - NIVEAU : 03 - C329-31 - VACANT; MJA - MJA170 - NIVEAU : 03 - C330 - VACANT; MJA - MJA170 - NIVEAU : 03 - C332 - VACANT; MJA - MJA170 - NIVEAU : 03 - C333-37 - VACANT; MJA - MJA170 - NIVEAU : 03 - C334-36 - VACANT; MJA - MJA170 - NIVEAU : 03 - C338 - VACANT; MJA - MJA170 - NIVEAU : 03 - C339 - VACANT; MJA - MJA170 - NIVEAU : 03 - C341 - VACANT; MJA - MJA170 - NIVEAU : 03 - C342 - VACANT; MJA - MJA170 - NIVEAU : 03 - C3TL01 - VACANT; MJA - MJA170 - NIVEAU : 03 - C3TL02 - VACANT</p> <p><u>Echantillons :</u> M303 - P001</p> <p><u>Description :</u> Béton + Enduit (Mur)</p>	Absence d'amiante (Après analyse en laboratoire)

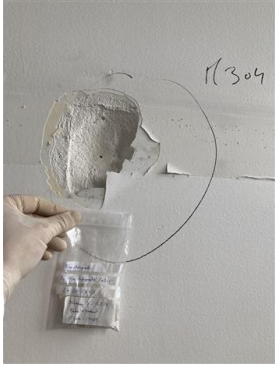
Zone	Identifiant + Description	Conclusion (justification)	Photo
M304	<p><u>Localisation :</u></p> <p>MJA - MJA170 - NIVEAU : 03 - C301 - VACANT; MJA - MJA170 - NIVEAU : 03 - C302 - VACANT; MJA - MJA170 - NIVEAU : 03 - C303 - VACANT; MJA - MJA170 - NIVEAU : 03 - C304 - VACANT; MJA - MJA170 - NIVEAU : 03 - C305 - VACANT; MJA - MJA170 - NIVEAU : 03 - C306-08 - VACANT; MJA - MJA170 - NIVEAU : 03 - C309 - VACANT; MJA - MJA170 - NIVEAU : 03 - C310 - VACANT; MJA - MJA170 - NIVEAU : 03 - C311-13 - VACANT; MJA - MJA170 - NIVEAU : 03 - C312-14 - VACANT; MJA - MJA170 - NIVEAU : 03 - C315-17 - VACANT; MJA - MJA170 - NIVEAU : 03 - C316 - VACANT; MJA - MJA170 - NIVEAU : 03 - C318-20 - VACANT; MJA - MJA170 - NIVEAU : 03 - C319-21 - VACANT; MJA - MJA170 - NIVEAU : 03 - C322 - VACANT; MJA - MJA170 - NIVEAU : 03 - C324-26 - VACANT; MJA - MJA170 - NIVEAU : 03 - C327 - VACANT; MJA - MJA170 - NIVEAU : 03 - C328 - VACANT; MJA - MJA170 - NIVEAU : 03 - C329-31 - VACANT; MJA - MJA170 - NIVEAU : 03 - C330 - VACANT; MJA - MJA170 - NIVEAU : 03 - C332 - VACANT; MJA - MJA170 - NIVEAU : 03 - C333-37 - VACANT; MJA - MJA170 - NIVEAU : 03 - C334-36 - VACANT; MJA - MJA170 - NIVEAU : 03 - C338 - VACANT; MJA - MJA170 - NIVEAU : 03 - C339 - VACANT; MJA - MJA170 - NIVEAU : 03 - C341 - VACANT; MJA - MJA170 - NIVEAU : 03 - C342 - VACANT; MJA - MJA170 - NIVEAU : 03 - C3TL01 - VACANT; MJA - MJA170 - NIVEAU : 03 - C3TL02 - VACANT</p> <p><u>Echantillons :</u> M304 - P001 <u>Description :</u> Substrat (Béton + Enduit)</p>	Absence d'amiante (Après analyse en laboratoire)

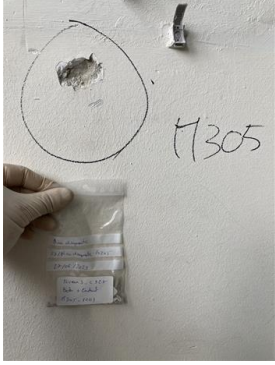
M305	<p><u>Localisation :</u></p> <p>MJA - MJA170 - NIVEAU : 03 - C301 - VACANT; MJA - MJA170 - NIVEAU : 03 - C302 - VACANT; MJA - MJA170 - NIVEAU : 03 - C303 - VACANT; MJA - MJA170 - NIVEAU : 03 - C304 - VACANT; MJA - MJA170 - NIVEAU : 03 - C305 - VACANT; MJA - MJA170 - NIVEAU : 03 - C306-08 - VACANT; MJA - MJA170 - NIVEAU : 03 - C309 - VACANT; MJA - MJA170 - NIVEAU : 03 - C310 - VACANT; MJA - MJA170 - NIVEAU : 03 - C311-13 - VACANT; MJA - MJA170 - NIVEAU : 03 - C312-14 - VACANT; MJA - MJA170 - NIVEAU : 03 - C315-17 - VACANT; MJA - MJA170 - NIVEAU : 03 - C316 - VACANT; MJA - MJA170 - NIVEAU : 03 - C318-20 - VACANT; MJA - MJA170 - NIVEAU : 03 - C319-21 - VACANT; MJA - MJA170 - NIVEAU : 03 - C322 - VACANT; MJA - MJA170 - NIVEAU : 03 - C324-26 - VACANT; MJA - MJA170 - NIVEAU : 03 - C327 - VACANT; MJA - MJA170 - NIVEAU : 03 - C328 - VACANT; MJA - MJA170 - NIVEAU : 03 - C329-31 - VACANT; MJA - MJA170 - NIVEAU : 03 - C330 - VACANT; MJA - MJA170 - NIVEAU : 03 - C332 - VACANT; MJA - MJA170 - NIVEAU : 03 - C333-37 - VACANT; MJA - MJA170 - NIVEAU : 03 - C334-36 - VACANT; MJA - MJA170 - NIVEAU : 03 - C338 - VACANT; MJA - MJA170 - NIVEAU : 03 - C339 - VACANT; MJA - MJA170 - NIVEAU : 03 - C341 - VACANT; MJA - MJA170 - NIVEAU : 03 - C342 - VACANT; MJA - MJA170 - NIVEAU : 03 - C3TL01 - VACANT; MJA - MJA170 - NIVEAU : 03 - C3TL02 - VACANT</p> <p><u>Echantillons :</u> M305 - P001 <u>Description :</u> Béton + Enduit (Mur)</p>	Absence d'amiante (Après analyse en laboratoire)

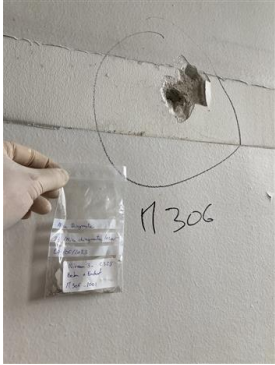
Zone	Identifiant + Description	Conclusion (justification)	Photo
M306	<p><u>Localisation :</u></p> <p>MJA - MJA170 - NIVEAU : 03 - C301 - VACANT; MJA - MJA170 - NIVEAU : 03 - C302 - VACANT; MJA - MJA170 - NIVEAU : 03 - C303 - VACANT; MJA - MJA170 - NIVEAU : 03 - C304 - VACANT; MJA - MJA170 - NIVEAU : 03 - C305 - VACANT; MJA - MJA170 - NIVEAU : 03 - C306-08 - VACANT; MJA - MJA170 - NIVEAU : 03 - C309 - VACANT; MJA - MJA170 - NIVEAU : 03 - C310 - VACANT; MJA - MJA170 - NIVEAU : 03 - C311-13 - VACANT; MJA - MJA170 - NIVEAU : 03 - C312-14 - VACANT; MJA - MJA170 - NIVEAU : 03 - C315-17 - VACANT; MJA - MJA170 - NIVEAU : 03 - C316 - VACANT; MJA - MJA170 - NIVEAU : 03 - C318-20 - VACANT; MJA - MJA170 - NIVEAU : 03 - C319-21 - VACANT; MJA - MJA170 - NIVEAU : 03 - C322 - VACANT; MJA - MJA170 - NIVEAU : 03 - C324-26 - VACANT; MJA - MJA170 - NIVEAU : 03 - C327 - VACANT; MJA - MJA170 - NIVEAU : 03 - C328 - VACANT; MJA - MJA170 - NIVEAU : 03 - C329-31 - VACANT; MJA - MJA170 - NIVEAU : 03 - C330 - VACANT; MJA - MJA170 - NIVEAU : 03 - C332 - VACANT; MJA - MJA170 - NIVEAU : 03 - C333-37 - VACANT; MJA - MJA170 - NIVEAU : 03 - C334-36 - VACANT; MJA - MJA170 - NIVEAU : 03 - C338 - VACANT; MJA - MJA170 - NIVEAU : 03 - C339 - VACANT; MJA - MJA170 - NIVEAU : 03 - C341 - VACANT; MJA - MJA170 - NIVEAU : 03 - C342 - VACANT; MJA - MJA170 - NIVEAU : 03 - C3TL01 - VACANT; MJA - MJA170 - NIVEAU : 03 - C3TL02 - VACANT</p> <p><u>Echantillons :</u> M306 - P001</p> <p><u>Description :</u> Béton + Enduit (Mur)</p>	Présence d'amiante (Après analyse en laboratoire)

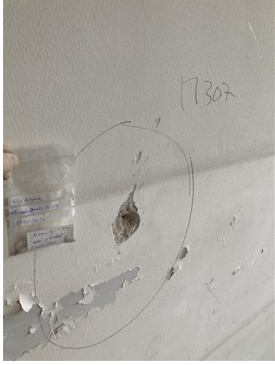
M307	<p><u>Localisation :</u></p> <p>MJA - MJA170 - NIVEAU : 03 - C301 - VACANT; MJA - MJA170 - NIVEAU : 03 - C302 - VACANT; MJA - MJA170 - NIVEAU : 03 - C303 - VACANT; MJA - MJA170 - NIVEAU : 03 - C304 - VACANT; MJA - MJA170 - NIVEAU : 03 - C305 - VACANT; MJA - MJA170 - NIVEAU : 03 - C306-08 - VACANT; MJA - MJA170 - NIVEAU : 03 - C309 - VACANT; MJA - MJA170 - NIVEAU : 03 - C310 - VACANT; MJA - MJA170 - NIVEAU : 03 - C311-13 - VACANT; MJA - MJA170 - NIVEAU : 03 - C312-14 - VACANT; MJA - MJA170 - NIVEAU : 03 - C315-17 - VACANT; MJA - MJA170 - NIVEAU : 03 - C316 - VACANT; MJA - MJA170 - NIVEAU : 03 - C318-20 - VACANT; MJA - MJA170 - NIVEAU : 03 - C319-21 - VACANT; MJA - MJA170 - NIVEAU : 03 - C322 - VACANT; MJA - MJA170 - NIVEAU : 03 - C324-26 - VACANT; MJA - MJA170 - NIVEAU : 03 - C327 - VACANT; MJA - MJA170 - NIVEAU : 03 - C328 - VACANT; MJA - MJA170 - NIVEAU : 03 - C329-31 - VACANT; MJA - MJA170 - NIVEAU : 03 - C330 - VACANT; MJA - MJA170 - NIVEAU : 03 - C332 - VACANT; MJA - MJA170 - NIVEAU : 03 - C333-37 - VACANT; MJA - MJA170 - NIVEAU : 03 - C334-36 - VACANT; MJA - MJA170 - NIVEAU : 03 - C338 - VACANT; MJA - MJA170 - NIVEAU : 03 - C339 - VACANT; MJA - MJA170 - NIVEAU : 03 - C341 - VACANT; MJA - MJA170 - NIVEAU : 03 - C342 - VACANT; MJA - MJA170 - NIVEAU : 03 - C3TL01 - VACANT; MJA - MJA170 - NIVEAU : 03 - C3TL02 - VACANT</p> <p><u>Echantillons :</u> M307 - P001</p> <p><u>Description :</u> Béton + Enduit (Mur)</p>	Présence d'amiante (Après analyse en laboratoire)

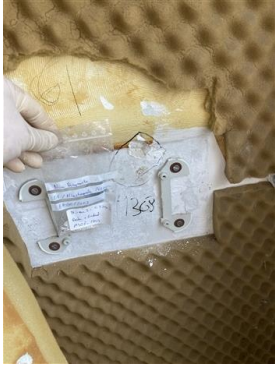
Zone	Identifiant + Description	Conclusion (justification)	Photo
M308	<p><u>Localisation :</u></p> <p>MJA - MJA170 - NIVEAU : 03 - C301 - VACANT; MJA - MJA170 - NIVEAU : 03 - C302 - VACANT; MJA - MJA170 - NIVEAU : 03 - C303 - VACANT; MJA - MJA170 - NIVEAU : 03 - C304 - VACANT; MJA - MJA170 - NIVEAU : 03 - C305 - VACANT; MJA - MJA170 - NIVEAU : 03 - C306-08 - VACANT; MJA - MJA170 - NIVEAU : 03 - C309 - VACANT; MJA - MJA170 - NIVEAU : 03 - C310 - VACANT; MJA - MJA170 - NIVEAU : 03 - C311-13 - VACANT; MJA - MJA170 - NIVEAU : 03 - C312-14 - VACANT; MJA - MJA170 - NIVEAU : 03 - C315-17 - VACANT; MJA - MJA170 - NIVEAU : 03 - C316 - VACANT; MJA - MJA170 - NIVEAU : 03 - C318-20 - VACANT; MJA - MJA170 - NIVEAU : 03 - C319-21 - VACANT; MJA - MJA170 - NIVEAU : 03 - C322 - VACANT; MJA - MJA170 - NIVEAU : 03 - C324-26 - VACANT; MJA - MJA170 - NIVEAU : 03 - C327 - VACANT; MJA - MJA170 - NIVEAU : 03 - C328 - VACANT; MJA - MJA170 - NIVEAU : 03 - C329-31 - VACANT; MJA - MJA170 - NIVEAU : 03 - C330 - VACANT; MJA - MJA170 - NIVEAU : 03 - C332 - VACANT; MJA - MJA170 - NIVEAU : 03 - C333-37 - VACANT; MJA - MJA170 - NIVEAU : 03 - C334-36 - VACANT; MJA - MJA170 - NIVEAU : 03 - C338 - VACANT; MJA - MJA170 - NIVEAU : 03 - C339 - VACANT; MJA - MJA170 - NIVEAU : 03 - C341 - VACANT; MJA - MJA170 - NIVEAU : 03 - C342 - VACANT; MJA - MJA170 - NIVEAU : 03 - C3TL01 - VACANT; MJA - MJA170 - NIVEAU : 03 - C3TL02 - VACANT</p> <p><u>Echantillons :</u> M308 - P001</p> <p><u>Description :</u> Béton + Enduit (Mur)</p>	<p>Présence d'amiante (Après analyse en laboratoire)</p>

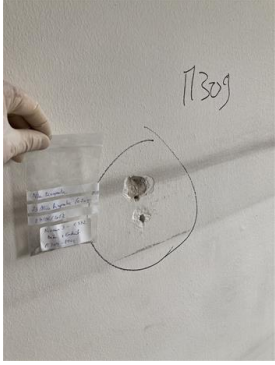
M309	<p><u>Localisation :</u></p> <p>MJA - MJA170 - NIVEAU : 03 - C301 - VACANT; MJA - MJA170 - NIVEAU : 03 - C302 - VACANT; MJA - MJA170 - NIVEAU : 03 - C303 - VACANT; MJA - MJA170 - NIVEAU : 03 - C304 - VACANT; MJA - MJA170 - NIVEAU : 03 - C305 - VACANT; MJA - MJA170 - NIVEAU : 03 - C306-08 - VACANT; MJA - MJA170 - NIVEAU : 03 - C309 - VACANT; MJA - MJA170 - NIVEAU : 03 - C310 - VACANT; MJA - MJA170 - NIVEAU : 03 - C311-13 - VACANT; MJA - MJA170 - NIVEAU : 03 - C312-14 - VACANT; MJA - MJA170 - NIVEAU : 03 - C315-17 - VACANT; MJA - MJA170 - NIVEAU : 03 - C316 - VACANT; MJA - MJA170 - NIVEAU : 03 - C318-20 - VACANT; MJA - MJA170 - NIVEAU : 03 - C319-21 - VACANT; MJA - MJA170 - NIVEAU : 03 - C322 - VACANT; MJA - MJA170 - NIVEAU : 03 - C324-26 - VACANT; MJA - MJA170 - NIVEAU : 03 - C327 - VACANT; MJA - MJA170 - NIVEAU : 03 - C328 - VACANT; MJA - MJA170 - NIVEAU : 03 - C329-31 - VACANT; MJA - MJA170 - NIVEAU : 03 - C330 - VACANT; MJA - MJA170 - NIVEAU : 03 - C332 - VACANT; MJA - MJA170 - NIVEAU : 03 - C333-37 - VACANT; MJA - MJA170 - NIVEAU : 03 - C334-36 - VACANT; MJA - MJA170 - NIVEAU : 03 - C338 - VACANT; MJA - MJA170 - NIVEAU : 03 - C339 - VACANT; MJA - MJA170 - NIVEAU : 03 - C341 - VACANT; MJA - MJA170 - NIVEAU : 03 - C342 - VACANT; MJA - MJA170 - NIVEAU : 03 - C3TL01 - VACANT; MJA - MJA170 - NIVEAU : 03 - C3TL02 - VACANT</p> <p><u>Echantillons :</u> M309 - P001</p> <p><u>Description :</u> Béton + Enduit (Mur)</p>	<p>Absence d'amiante (Après analyse en laboratoire)</p>

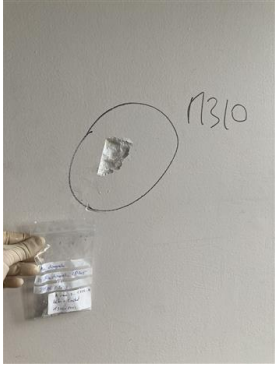
Zone	Identifiant + Description	Conclusion (justification)	Photo
M310	<p><u>Localisation :</u></p> <p>MJA - MJA170 - NIVEAU : 03 - C301 - VACANT; MJA - MJA170 - NIVEAU : 03 - C302 - VACANT; MJA - MJA170 - NIVEAU : 03 - C303 - VACANT; MJA - MJA170 - NIVEAU : 03 - C304 - VACANT; MJA - MJA170 - NIVEAU : 03 - C305 - VACANT; MJA - MJA170 - NIVEAU : 03 - C306-08 - VACANT; MJA - MJA170 - NIVEAU : 03 - C309 - VACANT; MJA - MJA170 - NIVEAU : 03 - C310 - VACANT; MJA - MJA170 - NIVEAU : 03 - C311-13 - VACANT; MJA - MJA170 - NIVEAU : 03 - C312-14 - VACANT; MJA - MJA170 - NIVEAU : 03 - C315-17 - VACANT; MJA - MJA170 - NIVEAU : 03 - C316 - VACANT; MJA - MJA170 - NIVEAU : 03 - C318-20 - VACANT; MJA - MJA170 - NIVEAU : 03 - C319-21 - VACANT; MJA - MJA170 - NIVEAU : 03 - C322 - VACANT; MJA - MJA170 - NIVEAU : 03 - C324-26 - VACANT; MJA - MJA170 - NIVEAU : 03 - C327 - VACANT; MJA - MJA170 - NIVEAU : 03 - C328 - VACANT; MJA - MJA170 - NIVEAU : 03 - C329-31 - VACANT; MJA - MJA170 - NIVEAU : 03 - C330 - VACANT; MJA - MJA170 - NIVEAU : 03 - C332 - VACANT; MJA - MJA170 - NIVEAU : 03 - C333-37 - VACANT; MJA - MJA170 - NIVEAU : 03 - C334-36 - VACANT; MJA - MJA170 - NIVEAU : 03 - C338 - VACANT; MJA - MJA170 - NIVEAU : 03 - C339 - VACANT; MJA - MJA170 - NIVEAU : 03 - C341 - VACANT; MJA - MJA170 - NIVEAU : 03 - C342 - VACANT; MJA - MJA170 - NIVEAU : 03 - C3TL01 - VACANT; MJA - MJA170 - NIVEAU : 03 - C3TL02 - VACANT</p> <p><u>Echantillons :</u> M310 - P001</p> <p><u>Description :</u> Béton + Enduit (Mur)</p>	<p>Absence d'amiante (Après analyse en laboratoire)</p>

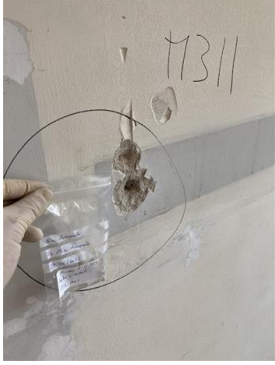
M311	<p><u>Localisation :</u></p> <p>MJA - MJA170 - NIVEAU : 03 - C301 - VACANT; MJA - MJA170 - NIVEAU : 03 - C302 - VACANT; MJA - MJA170 - NIVEAU : 03 - C303 - VACANT; MJA - MJA170 - NIVEAU : 03 - C304 - VACANT; MJA - MJA170 - NIVEAU : 03 - C305 - VACANT; MJA - MJA170 - NIVEAU : 03 - C306-08 - VACANT; MJA - MJA170 - NIVEAU : 03 - C309 - VACANT; MJA - MJA170 - NIVEAU : 03 - C310 - VACANT; MJA - MJA170 - NIVEAU : 03 - C311-13 - VACANT; MJA - MJA170 - NIVEAU : 03 - C312-14 - VACANT; MJA - MJA170 - NIVEAU : 03 - C315-17 - VACANT; MJA - MJA170 - NIVEAU : 03 - C316 - VACANT; MJA - MJA170 - NIVEAU : 03 - C318-20 - VACANT; MJA - MJA170 - NIVEAU : 03 - C319-21 - VACANT; MJA - MJA170 - NIVEAU : 03 - C322 - VACANT; MJA - MJA170 - NIVEAU : 03 - C324-26 - VACANT; MJA - MJA170 - NIVEAU : 03 - C327 - VACANT; MJA - MJA170 - NIVEAU : 03 - C328 - VACANT; MJA - MJA170 - NIVEAU : 03 - C329-31 - VACANT; MJA - MJA170 - NIVEAU : 03 - C330 - VACANT; MJA - MJA170 - NIVEAU : 03 - C332 - VACANT; MJA - MJA170 - NIVEAU : 03 - C333-37 - VACANT; MJA - MJA170 - NIVEAU : 03 - C334-36 - VACANT; MJA - MJA170 - NIVEAU : 03 - C338 - VACANT; MJA - MJA170 - NIVEAU : 03 - C339 - VACANT; MJA - MJA170 - NIVEAU : 03 - C341 - VACANT; MJA - MJA170 - NIVEAU : 03 - C342 - VACANT; MJA - MJA170 - NIVEAU : 03 - C3TL01 - VACANT; MJA - MJA170 - NIVEAU : 03 - C3TL02 - VACANT</p> <p><u>Echantillons :</u> M311 - P001</p> <p><u>Description :</u> Béton + Enduit (Mur)</p>	<p>Présence d'amiante (Après analyse en laboratoire)</p>

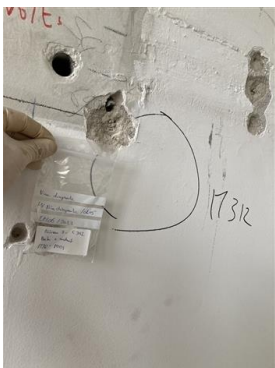
Zone	Identifiant + Description	Conclusion (justification)	Photo
M312	<p><u>Localisation :</u></p> <p>MJA - MJA170 - NIVEAU : 03 - C301 - VACANT; MJA - MJA170 - NIVEAU : 03 - C302 - VACANT; MJA - MJA170 - NIVEAU : 03 - C303 - VACANT; MJA - MJA170 - NIVEAU : 03 - C304 - VACANT; MJA - MJA170 - NIVEAU : 03 - C305 - VACANT; MJA - MJA170 - NIVEAU : 03 - C306-08 - VACANT; MJA - MJA170 - NIVEAU : 03 - C309 - VACANT; MJA - MJA170 - NIVEAU : 03 - C310 - VACANT; MJA - MJA170 - NIVEAU : 03 - C311-13 - VACANT; MJA - MJA170 - NIVEAU : 03 - C312-14 - VACANT; MJA - MJA170 - NIVEAU : 03 - C315-17 - VACANT; MJA - MJA170 - NIVEAU : 03 - C316 - VACANT; MJA - MJA170 - NIVEAU : 03 - C318-20 - VACANT; MJA - MJA170 - NIVEAU : 03 - C319-21 - VACANT; MJA - MJA170 - NIVEAU : 03 - C322 - VACANT; MJA - MJA170 - NIVEAU : 03 - C324-26 - VACANT; MJA - MJA170 - NIVEAU : 03 - C327 - VACANT; MJA - MJA170 - NIVEAU : 03 - C328 - VACANT; MJA - MJA170 - NIVEAU : 03 - C329-31 - VACANT; MJA - MJA170 - NIVEAU : 03 - C330 - VACANT; MJA - MJA170 - NIVEAU : 03 - C332 - VACANT; MJA - MJA170 - NIVEAU : 03 - C333-37 - VACANT; MJA - MJA170 - NIVEAU : 03 - C334-36 - VACANT; MJA - MJA170 - NIVEAU : 03 - C338 - VACANT; MJA - MJA170 - NIVEAU : 03 - C339 - VACANT; MJA - MJA170 - NIVEAU : 03 - C341 - VACANT; MJA - MJA170 - NIVEAU : 03 - C342 - VACANT; MJA - MJA170 - NIVEAU : 03 - C3TL01 - VACANT; MJA - MJA170 - NIVEAU : 03 - C3TL02 - VACANT</p> <p><u>Echantillons :</u> M312 - P001</p> <p><u>Description :</u> Béton + Enduit (Mur)</p>	Absence d'amiante (Après analyse en laboratoire)

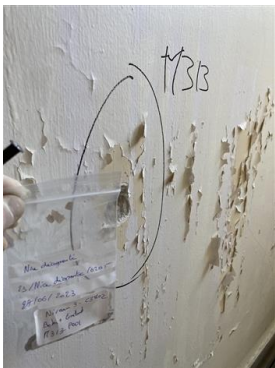
M313	<p><u>Localisation :</u></p> <p>MJA - MJA170 - NIVEAU : 03 - C301 - VACANT; MJA - MJA170 - NIVEAU : 03 - C302 - VACANT; MJA - MJA170 - NIVEAU : 03 - C303 - VACANT; MJA - MJA170 - NIVEAU : 03 - C304 - VACANT; MJA - MJA170 - NIVEAU : 03 - C305 - VACANT; MJA - MJA170 - NIVEAU : 03 - C306-08 - VACANT; MJA - MJA170 - NIVEAU : 03 - C309 - VACANT; MJA - MJA170 - NIVEAU : 03 - C310 - VACANT; MJA - MJA170 - NIVEAU : 03 - C311-13 - VACANT; MJA - MJA170 - NIVEAU : 03 - C312-14 - VACANT; MJA - MJA170 - NIVEAU : 03 - C315-17 - VACANT; MJA - MJA170 - NIVEAU : 03 - C316 - VACANT; MJA - MJA170 - NIVEAU : 03 - C318-20 - VACANT; MJA - MJA170 - NIVEAU : 03 - C319-21 - VACANT; MJA - MJA170 - NIVEAU : 03 - C322 - VACANT; MJA - MJA170 - NIVEAU : 03 - C324-26 - VACANT; MJA - MJA170 - NIVEAU : 03 - C327 - VACANT; MJA - MJA170 - NIVEAU : 03 - C328 - VACANT; MJA - MJA170 - NIVEAU : 03 - C329-31 - VACANT; MJA - MJA170 - NIVEAU : 03 - C330 - VACANT; MJA - MJA170 - NIVEAU : 03 - C332 - VACANT; MJA - MJA170 - NIVEAU : 03 - C333-37 - VACANT; MJA - MJA170 - NIVEAU : 03 - C334-36 - VACANT; MJA - MJA170 - NIVEAU : 03 - C338 - VACANT; MJA - MJA170 - NIVEAU : 03 - C339 - VACANT; MJA - MJA170 - NIVEAU : 03 - C341 - VACANT; MJA - MJA170 - NIVEAU : 03 - C342 - VACANT; MJA - MJA170 - NIVEAU : 03 - C3TL01 - VACANT; MJA - MJA170 - NIVEAU : 03 - C3TL02 - VACANT</p> <p><u>Echantillons :</u> M313 - P001</p> <p><u>Description :</u> Béton + Enduit (Mur)</p>	Absence d'amiante (Après analyse en laboratoire)

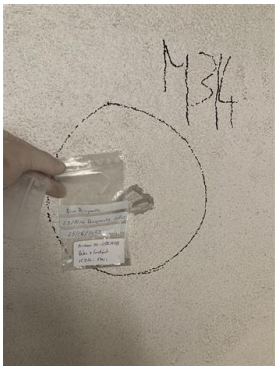
Zone	Identifiant + Description	Conclusion (justification)	Photo
M314	<p><u>Localisation :</u></p> <p>MJA - MJA170 - NIVEAU : 00 - C0CH03 - VACANT; MJA - MJA170 - NIVEAU : 00 - C0CH05 - VACANT; MJA - MJA170 - NIVEAU : 00 - C0TC50 - VACANT; MJA - MJA170 - NIVEAU : 00 - C0TC52 - VACANT; MJA - MJA170 - NIVEAU : 00 - C0TC75 - VACANT; MJA - MJA170 - NIVEAU : 00 - C0TC04 - VACANT; MJA - MJA170 - NIVEAU : 00 - C0TC05 - VACANT; MJA - MJA170 - NIVEAU : 00 - C0TC06 - VACANT; MJA - MJA170 - NIVEAU : 00 - C0TC07 - VACANT; MJA - MJA170 - NIVEAU : 00 - C0TC09 - VACANT; MJA - MJA170 - NIVEAU : 00 - C0TC10 - VACANT; MJA - MJA170 - NIVEAU : 00 - C0TC13 - VACANT; MJA - MJA170 - NIVEAU : 00 - C0TC14 - VACANT; MJA - MJA170 - NIVEAU : 00 - C0TC15 - VACANT; MJA - MJA170 - NIVEAU : 00 - C0TC16 - VACANT; MJA - MJA170 - NIVEAU : 00 - C0TC17 - VACANT; MJA - MJA170 - NIVEAU : 00 - C0TC18 - VACANT; MJA - MJA170 - NIVEAU : 00 - C0TC19 - VACANT; MJA - MJA170 - NIVEAU : 00 - C0TC20a - VACANT; MJA - MJA170 - NIVEAU : 00 - C0TC21 - VACANT; MJA - MJA170 - NIVEAU : 00 - C0TC22 - VACANT; MJA - MJA170 - NIVEAU : 00 - C0TC24 - VACANT; MJA - MJA170 - NIVEAU : 00 - C0TC26a - VACANT; MJA - MJA170 - NIVEAU : 00 - C0TC26b - VACANT; MJA - MJA170 - NIVEAU : 00 - C0TC27 - VACANT; MJA - MJA170 - NIVEAU : 00 - C0TC28 - VACANT; MJA - MJA170 - NIVEAU : 00 - C0TC29 - VACANT; MJA - MJA170 - NIVEAU : 00 - C0TC30 - VACANT; MJA - MJA170 - NIVEAU : 00 - C0TC31 - VACANT; MJA - MJA170 - NIVEAU : 00 - C0TC32 - VACANT; MJA - MJA170 - NIVEAU : 00 - C0TC33 - VACANT; MJA - MJA170 - NIVEAU : 00 - C0TC34 - VACANT; MJA - MJA170 - NIVEAU : 00 - C0TC35 - VACANT; MJA - MJA170 - NIVEAU : 00 - C0TC36 - VACANT; MJA - MJA170 - NIVEAU : 00 - C0TC37 - VACANT; MJA - MJA170 - NIVEAU : 00 - C0TC38 - VACANT; MJA - MJA170 - NIVEAU : 00 - C0TC41 - VACANT; MJA - MJA170 - NIVEAU : 00 - C0TC42 - VACANT</p> <p><u>Echantillons :</u> M314 - P001</p> <p><u>Description :</u> Béton + Enduit (Mur)</p>	<p>Absence d'amiante (Après analyse en laboratoire)</p>

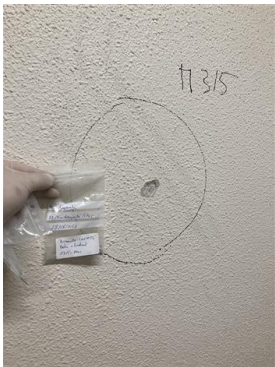
M315	<p><u>Localisation :</u></p> <p>MJA - MJA170 - NIVEAU : 00 - C0CH03 - VACANT; MJA - MJA170 - NIVEAU : 00 - C0CH05 - VACANT; MJA - MJA170 - NIVEAU : 00 - C0TC50 - VACANT; MJA - MJA170 - NIVEAU : 00 - C0TC52 - VACANT; MJA - MJA170 - NIVEAU : 00 - C0TC75 - VACANT; MJA - MJA170 - NIVEAU : 00 - C0TC04 - VACANT; MJA - MJA170 - NIVEAU : 00 - C0TC05 - VACANT; MJA - MJA170 - NIVEAU : 00 - C0TC06 - VACANT; MJA - MJA170 - NIVEAU : 00 - C0TC07 - VACANT; MJA - MJA170 - NIVEAU : 00 - C0TC09 - VACANT; MJA - MJA170 - NIVEAU : 00 - C0TC10 - VACANT; MJA - MJA170 - NIVEAU : 00 - C0TC13 - VACANT; MJA - MJA170 - NIVEAU : 00 - C0TC14 - VACANT; MJA - MJA170 - NIVEAU : 00 - C0TC15 - VACANT; MJA - MJA170 - NIVEAU : 00 - C0TC16 - VACANT; MJA - MJA170 - NIVEAU : 00 - C0TC17 - VACANT; MJA - MJA170 - NIVEAU : 00 - C0TC18 - VACANT; MJA - MJA170 - NIVEAU : 00 - C0TC19 - VACANT; MJA - MJA170 - NIVEAU : 00 - C0TC20a - VACANT; MJA - MJA170 - NIVEAU : 00 - C0TC21 - VACANT; MJA - MJA170 - NIVEAU : 00 - C0TC22 - VACANT; MJA - MJA170 - NIVEAU : 00 - C0TC24 - VACANT; MJA - MJA170 - NIVEAU : 00 - C0TC26a - VACANT; MJA - MJA170 - NIVEAU : 00 - C0TC26b - VACANT; MJA - MJA170 - NIVEAU : 00 - C0TC27 - VACANT; MJA - MJA170 - NIVEAU : 00 - C0TC28 - VACANT; MJA - MJA170 - NIVEAU : 00 - C0TC29 - VACANT; MJA - MJA170 - NIVEAU : 00 - C0TC30 - VACANT; MJA - MJA170 - NIVEAU : 00 - C0TC31 - VACANT; MJA - MJA170 - NIVEAU : 00 - C0TC32 - VACANT; MJA - MJA170 - NIVEAU : 00 - C0TC33 - VACANT; MJA - MJA170 - NIVEAU : 00 - C0TC34 - VACANT; MJA - MJA170 - NIVEAU : 00 - C0TC35 - VACANT; MJA - MJA170 - NIVEAU : 00 - C0TC36 - VACANT; MJA - MJA170 - NIVEAU : 00 - C0TC37 - VACANT; MJA - MJA170 - NIVEAU : 00 - C0TC38 - VACANT; MJA - MJA170 - NIVEAU : 00 - C0TC41 - VACANT; MJA - MJA170 - NIVEAU : 00 - C0TC42 - VACANT</p> <p><u>Echantillons :</u> M315 - P001</p> <p><u>Description :</u> Béton + Enduit (Mur)</p>	<p>Absence d'amiante (Après analyse en laboratoire)</p>

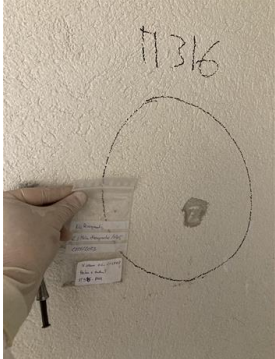
Zone	Identifiant + Description	Conclusion (justification)	Photo
M316	<p><u>Localisation :</u> MJA - MJA170 - NIVEAU : 01 - C1CH03 - VACANT; MJA - MJA170 - NIVEAU : 01 - C1CH05a - VACANT; MJA - MJA170 - NIVEAU : 01 - C1CH05b - VACANT; MJA - MJA170 - NIVEAU : 01 - C1TC05 - VACANT; MJA - MJA170 - NIVEAU : 01 - C1TC06 - VACANT; MJA - MJA170 - NIVEAU : 01 - C1TC07 - VACANT; MJA - MJA170 - NIVEAU : 01 - C1TC09 - VACANT; MJA - MJA170 - NIVEAU : 01 - C1TC10 - VACANT; MJA - MJA170 - NIVEAU : 01 - C1TC13 - VACANT; MJA - MJA170 - NIVEAU : 01 - C1TC14 - VACANT; MJA - MJA170 - NIVEAU : 01 - C1TC15 - VACANT; MJA - MJA170 - NIVEAU : 01 - C1TC16 - VACANT; MJA - MJA170 - NIVEAU : 01 - C1TC17 - VACANT; MJA - MJA170 - NIVEAU : 01 - C1TC18 - VACANT; MJA - MJA170 - NIVEAU : 01 - C1TC19 - VACANT; MJA - MJA170 - NIVEAU : 01 - C1TC20a - VACANT; MJA - MJA170 - NIVEAU : 01 - C1TC20b - VACANT; MJA - MJA170 - NIVEAU : 01 - C1TC21 - VACANT; MJA - MJA170 - NIVEAU : 01 - C1TC22 - VACANT; MJA - MJA170 - NIVEAU : 01 - C1TC24 - VACANT; MJA - MJA170 - NIVEAU : 01 - C1TC26a - VACANT; MJA - MJA170 - NIVEAU : 01 - C1TC26b - VACANT; MJA - MJA170 - NIVEAU : 01 - C1TC27 - VACANT; MJA - MJA170 - NIVEAU : 01 - C1TC28 - VACANT; MJA - MJA170 - NIVEAU : 01 - C1TC29 - VACANT; MJA - MJA170 - NIVEAU : 01 - C1TC30 - VACANT; MJA - MJA170 - NIVEAU : 01 - C1TC31 - VACANT; MJA - MJA170 - NIVEAU : 01 - C1TC32 - VACANT; MJA - MJA170 - NIVEAU : 01 - C1TC34 - VACANT; MJA - MJA170 - NIVEAU : 01 - C1TC35 - VACANT; MJA - MJA170 - NIVEAU : 01 - C1TC36 - VACANT; MJA - MJA170 - NIVEAU : 01 - C1TC37 - VACANT; MJA - MJA170 - NIVEAU : 01 - C1TC38 - VACANT; MJA - MJA170 - NIVEAU : 01 - C1TC41 - VACANT; MJA - MJA170 - NIVEAU : 01 - C1TC42 - VACANT</p> <p><u>Echantillons :</u> M316 - P001 <u>Description :</u> Béton + Enduit (Mur)</p>	Absence d'amiante (Après analyse en laboratoire)

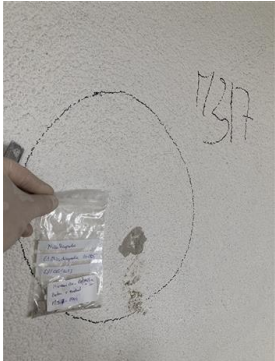
M317	<p><u>Localisation :</u> MJA - MJA170 - NIVEAU : 01 - C1CH03 - VACANT; MJA - MJA170 - NIVEAU : 01 - C1CH05a - VACANT; MJA - MJA170 - NIVEAU : 01 - C1CH05b - VACANT; MJA - MJA170 - NIVEAU : 01 - C1TC05 - VACANT; MJA - MJA170 - NIVEAU : 01 - C1TC06 - VACANT; MJA - MJA170 - NIVEAU : 01 - C1TC07 - VACANT; MJA - MJA170 - NIVEAU : 01 - C1TC09 - VACANT; MJA - MJA170 - NIVEAU : 01 - C1TC10 - VACANT; MJA - MJA170 - NIVEAU : 01 - C1TC13 - VACANT; MJA - MJA170 - NIVEAU : 01 - C1TC14 - VACANT; MJA - MJA170 - NIVEAU : 01 - C1TC15 - VACANT; MJA - MJA170 - NIVEAU : 01 - C1TC16 - VACANT; MJA - MJA170 - NIVEAU : 01 - C1TC17 - VACANT; MJA - MJA170 - NIVEAU : 01 - C1TC18 - VACANT; MJA - MJA170 - NIVEAU : 01 - C1TC19 - VACANT; MJA - MJA170 - NIVEAU : 01 - C1TC20a - VACANT; MJA - MJA170 - NIVEAU : 01 - C1TC20b - VACANT; MJA - MJA170 - NIVEAU : 01 - C1TC21 - VACANT; MJA - MJA170 - NIVEAU : 01 - C1TC22 - VACANT; MJA - MJA170 - NIVEAU : 01 - C1TC24 - VACANT; MJA - MJA170 - NIVEAU : 01 - C1TC26a - VACANT; MJA - MJA170 - NIVEAU : 01 - C1TC26b - VACANT; MJA - MJA170 - NIVEAU : 01 - C1TC27 - VACANT; MJA - MJA170 - NIVEAU : 01 - C1TC28 - VACANT; MJA - MJA170 - NIVEAU : 01 - C1TC29 - VACANT; MJA - MJA170 - NIVEAU : 01 - C1TC30 - VACANT; MJA - MJA170 - NIVEAU : 01 - C1TC31 - VACANT; MJA - MJA170 - NIVEAU : 01 - C1TC32 - VACANT; MJA - MJA170 - NIVEAU : 01 - C1TC34 - VACANT; MJA - MJA170 - NIVEAU : 01 - C1TC35 - VACANT; MJA - MJA170 - NIVEAU : 01 - C1TC36 - VACANT; MJA - MJA170 - NIVEAU : 01 - C1TC37 - VACANT; MJA - MJA170 - NIVEAU : 01 - C1TC38 - VACANT; MJA - MJA170 - NIVEAU : 01 - C1TC41 - VACANT; MJA - MJA170 - NIVEAU : 01 - C1TC42 - VACANT</p> <p><u>Echantillons :</u> M317 - P001 <u>Description :</u> Béton + Enduit (Mur)</p>	Absence d'amiante (Après analyse en laboratoire)

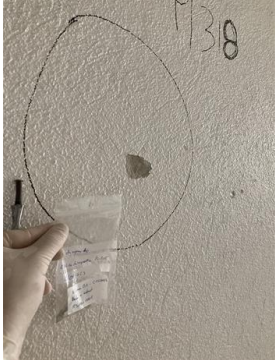
Zone	Identifiant + Description	Conclusion (justification)	Photo
M318	<p><u>Localisation :</u> MJA - MJA170 - NIVEAU : 01 - C1CH03 - VACANT; MJA - MJA170 - NIVEAU : 01 - C1CH05a - VACANT; MJA - MJA170 - NIVEAU : 01 - C1CH05b - VACANT; MJA - MJA170 - NIVEAU : 01 - C1TC05 - VACANT; MJA - MJA170 - NIVEAU : 01 - C1TC06 - VACANT; MJA - MJA170 - NIVEAU : 01 - C1TC07 - VACANT; MJA - MJA170 - NIVEAU : 01 - C1TC09 - VACANT; MJA - MJA170 - NIVEAU : 01 - C1TC10 - VACANT; MJA - MJA170 - NIVEAU : 01 - C1TC13 - VACANT; MJA - MJA170 - NIVEAU : 01 - C1TC14 - VACANT; MJA - MJA170 - NIVEAU : 01 - C1TC15 - VACANT; MJA - MJA170 - NIVEAU : 01 - C1TC16 - VACANT; MJA - MJA170 - NIVEAU : 01 - C1TC17 - VACANT; MJA - MJA170 - NIVEAU : 01 - C1TC18 - VACANT; MJA - MJA170 - NIVEAU : 01 - C1TC19 - VACANT; MJA - MJA170 - NIVEAU : 01 - C1TC20a - VACANT; MJA - MJA170 - NIVEAU : 01 - C1TC20b - VACANT; MJA - MJA170 - NIVEAU : 01 - C1TC21 - VACANT; MJA - MJA170 - NIVEAU : 01 - C1TC22 - VACANT; MJA - MJA170 - NIVEAU : 01 - C1TC24 - VACANT; MJA - MJA170 - NIVEAU : 01 - C1TC26a - VACANT; MJA - MJA170 - NIVEAU : 01 - C1TC26b - VACANT; MJA - MJA170 - NIVEAU : 01 - C1TC27 - VACANT; MJA - MJA170 - NIVEAU : 01 - C1TC28 - VACANT; MJA - MJA170 - NIVEAU : 01 - C1TC29 - VACANT; MJA - MJA170 - NIVEAU : 01 - C1TC30 - VACANT; MJA - MJA170 - NIVEAU : 01 - C1TC31 - VACANT; MJA - MJA170 - NIVEAU : 01 - C1TC32 - VACANT; MJA - MJA170 - NIVEAU : 01 - C1TC34 - VACANT; MJA - MJA170 - NIVEAU : 01 - C1TC35 - VACANT; MJA - MJA170 - NIVEAU : 01 - C1TC36 - VACANT; MJA - MJA170 - NIVEAU : 01 - C1TC37 - VACANT; MJA - MJA170 - NIVEAU : 01 - C1TC38 - VACANT; MJA - MJA170 - NIVEAU : 01 - C1TC41 - VACANT; MJA - MJA170 - NIVEAU : 01 - C1TC42 - VACANT</p> <p><u>Echantillons :</u> M318 - P001 <u>Description :</u> Béton + Enduit (Mur)</p>	Absence d'amiante (Après analyse en laboratoire)

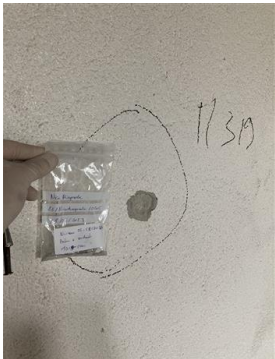
M319	<p><u>Localisation :</u> MJA - MJA170 - NIVEAU : 02 - C2CH03a - VACANT; MJA - MJA170 - NIVEAU : 02 - C2CH03b - VACANT; MJA - MJA170 - NIVEAU : 02 - C2CH05 - VACANT; MJA - MJA170 - NIVEAU : 02 - C2TC05 - VACANT; MJA - MJA170 - NIVEAU : 02 - C2TC06 - VACANT; MJA - MJA170 - NIVEAU : 02 - C2TC07 - VACANT; MJA - MJA170 - NIVEAU : 02 - C2TC09 - VACANT; MJA - MJA170 - NIVEAU : 02 - C2TC13 - VACANT; MJA - MJA170 - NIVEAU : 02 - C2TC14 - VACANT; MJA - MJA170 - NIVEAU : 02 - C2TC15 - VACANT; MJA - MJA170 - NIVEAU : 02 - C2TC16 - VACANT; MJA - MJA170 - NIVEAU : 02 - C2TC17 - VACANT; MJA - MJA170 - NIVEAU : 02 - C2TC18 - VACANT; MJA - MJA170 - NIVEAU : 02 - C2TC19 - VACANT; MJA - MJA170 - NIVEAU : 02 - C2TC20a - VACANT; MJA - MJA170 - NIVEAU : 02 - C2TC20b - VACANT; MJA - MJA170 - NIVEAU : 02 - C2TC21 - VACANT; MJA - MJA170 - NIVEAU : 02 - C2TC22 - VACANT; MJA - MJA170 - NIVEAU : 02 - C2TC24 - VACANT; MJA - MJA170 - NIVEAU : 02 - C2TC26a - VACANT; MJA - MJA170 - NIVEAU : 02 - C2TC26b - VACANT; MJA - MJA170 - NIVEAU : 02 - C2TC27 - VACANT; MJA - MJA170 - NIVEAU : 02 - C2TC28 - VACANT; MJA - MJA170 - NIVEAU : 02 - C2TC29 - VACANT; MJA - MJA170 - NIVEAU : 02 - C2TC30 - VACANT; MJA - MJA170 - NIVEAU : 02 - C2TC31 - VACANT; MJA - MJA170 - NIVEAU : 02 - C2TC33 - VACANT; MJA - MJA170 - NIVEAU : 02 - C2TC34 - VACANT; MJA - MJA170 - NIVEAU : 02 - C2TC35 - VACANT; MJA - MJA170 - NIVEAU : 02 - C2TC36 - VACANT; MJA - MJA170 - NIVEAU : 02 - C2TC38 - VACANT; MJA - MJA170 - NIVEAU : 02 - C2TC41 - VACANT; MJA - MJA170 - NIVEAU : 02 - C2TC42 - VACANT</p> <p><u>Echantillons :</u> M319 - P001 <u>Description :</u> Béton + Enduit (Mur)</p>	Absence d'amiante (Après analyse en laboratoire)

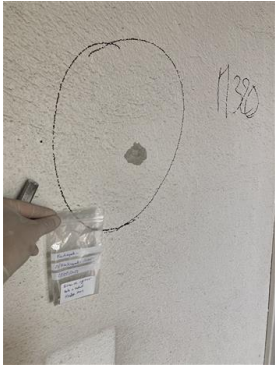
Zone	Identifiant + Description	Conclusion (justification)	Photo
M320	<p><u>Localisation :</u> MJA - MJA170 - NIVEAU : 02 - C2CH03a - VACANT; MJA - MJA170 - NIVEAU : 02 - C2CH03b - VACANT; MJA - MJA170 - NIVEAU : 02 - C2CH05 - VACANT; MJA - MJA170 - NIVEAU : 02 - C2TC05 - VACANT; MJA - MJA170 - NIVEAU : 02 - C2TC06 - VACANT; MJA - MJA170 - NIVEAU : 02 - C2TC07 - VACANT; MJA - MJA170 - NIVEAU : 02 - C2TC09 - VACANT; MJA - MJA170 - NIVEAU : 02 - C2TC13 - VACANT; MJA - MJA170 - NIVEAU : 02 - C2TC14 - VACANT; MJA - MJA170 - NIVEAU : 02 - C2TC15 - VACANT; MJA - MJA170 - NIVEAU : 02 - C2TC16 - VACANT; MJA - MJA170 - NIVEAU : 02 - C2TC17 - VACANT; MJA - MJA170 - NIVEAU : 02 - C2TC18 - VACANT; MJA - MJA170 - NIVEAU : 02 - C2TC19 - VACANT; MJA - MJA170 - NIVEAU : 02 - C2TC20a - VACANT; MJA - MJA170 - NIVEAU : 02 - C2TC20b - VACANT; MJA - MJA170 - NIVEAU : 02 - C2TC21 - VACANT; MJA - MJA170 - NIVEAU : 02 - C2TC22 - VACANT; MJA - MJA170 - NIVEAU : 02 - C2TC24 - VACANT; MJA - MJA170 - NIVEAU : 02 - C2TC26a - VACANT; MJA - MJA170 - NIVEAU : 02 - C2TC26b - VACANT; MJA - MJA170 - NIVEAU : 02 - C2TC27 - VACANT; MJA - MJA170 - NIVEAU : 02 - C2TC28 - VACANT; MJA - MJA170 - NIVEAU : 02 - C2TC29 - VACANT; MJA - MJA170 - NIVEAU : 02 - C2TC30 - VACANT; MJA - MJA170 - NIVEAU : 02 - C2TC31 - VACANT; MJA - MJA170 - NIVEAU : 02 - C2TC33 - VACANT; MJA - MJA170 - NIVEAU : 02 - C2TC34 - VACANT; MJA - MJA170 - NIVEAU : 02 - C2TC35 - VACANT; MJA - MJA170 - NIVEAU : 02 - C2TC36 - VACANT; MJA - MJA170 - NIVEAU : 02 - C2TC38 - VACANT; MJA - MJA170 - NIVEAU : 02 - C2TC41 - VACANT; MJA - MJA170 - NIVEAU : 02 - C2TC42 - VACANT</p> <p><u>Echantillons :</u> M320 - P001 <u>Description :</u> Béton + Enduit (Mur)</p>	Absence d'amiante (Après analyse en laboratoire)
