**Rapport de mission de repérage des matériaux et produits contenant de l'amiante dans les immeubles bâtis avant réalisation de travaux – MJA170 – Bât. C**

Numéro de dossier : 23/NICEDIAGNOSTIC/0150
Date du repérage : 15/05/2023

Adresse :	MJA CNRS - JOSEPH AIGUIER - 31 Chemin Joseph Aiguier MJA170 - Bâtiment C 13402 MARSEILLE
Périmètre de repérage :	MJA170 - Bâtiment C
Fonction principale du bâtiment : Date de construction :	Enseignements supérieur/Recherche 1962

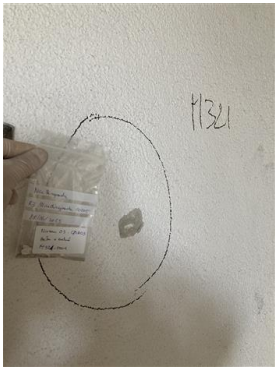
M321	<p><u>Localisation :</u> MJA - MJA170 - NIVEAU : 03 - C3CH03 - VACANT; MJA - MJA170 - NIVEAU : 03 - C3CH05 - VACANT; MJA - MJA170 - NIVEAU : 03 - C3TC02 - VACANT; MJA - MJA170 - NIVEAU : 03 - C3TC05 - VACANT; MJA - MJA170 - NIVEAU : 03 - C3TC06 - VACANT; MJA - MJA170 - NIVEAU : 03 - C3TC07a - VACANT; MJA - MJA170 - NIVEAU : 03 - C3TC07b - VACANT; MJA - MJA170 - NIVEAU : 03 - C3TC09 - VACANT; MJA - MJA170 - NIVEAU : 03 - C3TC10 - VACANT; MJA - MJA170 - NIVEAU : 03 - C3TC11 - VACANT; MJA - MJA170 - NIVEAU : 03 - C3TC13 - VACANT; MJA - MJA170 - NIVEAU : 03 - C3TC14 - VACANT; MJA - MJA170 - NIVEAU : 03 - C3TC15 - VACANT; MJA - MJA170 - NIVEAU : 03 - C3TC16 - VACANT; MJA - MJA170 - NIVEAU : 03 - C3TC17 - VACANT; MJA - MJA170 - NIVEAU : 03 - C3TC18 - VACANT; MJA - MJA170 - NIVEAU : 03 - C3TC19a - VACANT; MJA - MJA170 - NIVEAU : 03 - C3TC19b - VACANT; MJA - MJA170 - NIVEAU : 03 - C3TC20 - VACANT; MJA - MJA170 - NIVEAU : 03 - C3TC21 - VACANT; MJA - MJA170 - NIVEAU : 03 - C3TC22 - VACANT; MJA - MJA170 - NIVEAU : 03 - C3TC24 - VACANT; MJA - MJA170 - NIVEAU : 03 - C3TC24a - VACANT; MJA - MJA170 - NIVEAU : 03 - C3TC24b - VACANT; MJA - MJA170 - NIVEAU : 03 - C3TC27 - VACANT; MJA - MJA170 - NIVEAU : 03 - C3TC28 - VACANT; MJA - MJA170 - NIVEAU : 03 - C3TC29 - VACANT; MJA - MJA170 - NIVEAU : 03 - C3TC30 - VACANT; MJA - MJA170 - NIVEAU : 03 - C3TC31 - VACANT; MJA - MJA170 - NIVEAU : 03 - C3TC32 - VACANT; MJA - MJA170 - NIVEAU : 03 - C3TC34 - VACANT; MJA - MJA170 - NIVEAU : 03 - C3TC35 - VACANT; MJA - MJA170 - NIVEAU : 03 - C3TC36 - VACANT; MJA - MJA170 - NIVEAU : 03 - C3TC38 - VACANT; MJA - MJA170 - NIVEAU : 03 - C3TC41 - VACANT; MJA - MJA170 - NIVEAU : 03 - C3TC42 - VACANT</p> <p><u>Echantillons :</u> M321 - P001 <u>Description :</u> Béton + Enduit (Mur)</p>	Absence d'amiante (Après analyse en laboratoire)

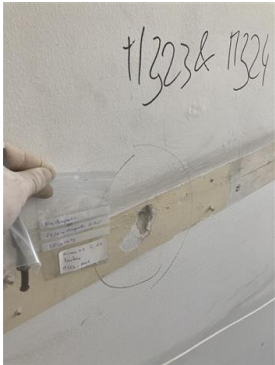
M323	<p><u>Localisation :</u> MJA - MJA170 - NIVEAU : 01 - C121 - VACANT <u>Echantillons :</u> M323 - P001 <u>Description :</u> Peinture</p>	Présence d'amiante (Après analyse en laboratoire)

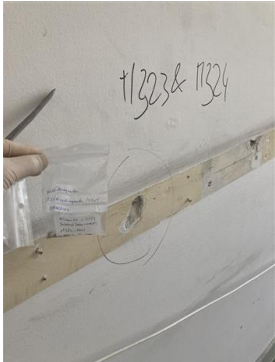
M324	<p><u>Localisation :</u> MJA - MJA170 - NIVEAU : 01 - C121 - VACANT <u>Echantillons :</u> M324 - P001 <u>Description :</u> Substrat (Béton + Enduit)</p>	Absence d'amiante (Après analyse en laboratoire)

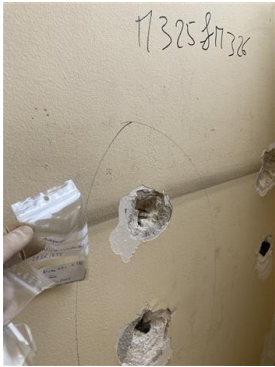
Zone	Identifiant + Description	Conclusion (justification)	Photo
M325	<u>Localisation</u> : MJA - MJA170 - NIVEAU : 01 - C139 - VACANT <u>Echantillons</u> : M325 - P001 <u>Description</u> : Peinture	Absence d'amiante (Après analyse en laboratoire)

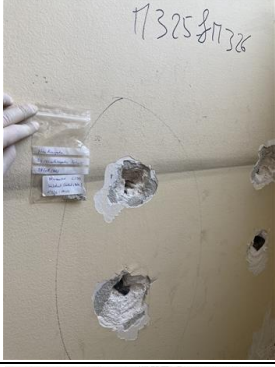
M326	<u>Localisation</u> : MJA - MJA170 - NIVEAU : 01 - C139 - VACANT <u>Echantillons</u> : M326 - P001 <u>Description</u> : Substrat (Béton + Enduit)	Présence d'amiante (Après analyse en laboratoire)

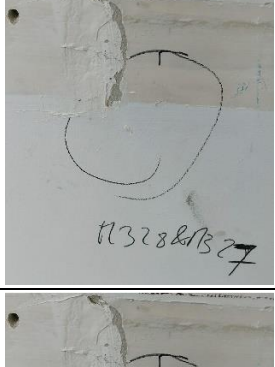
M327	<u>Localisation</u> : MJA - MJA170 - NIVEAU : 01 - C142 - VACANT <u>Echantillons</u> : M327 - P001 <u>Description</u> : Peinture	Présence d'amiante (Après analyse en laboratoire)

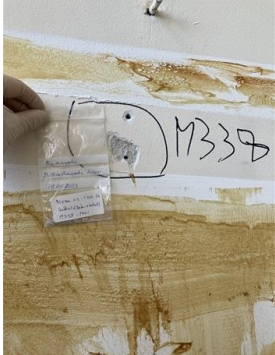
Zone	Identifiant + Description	Conclusion (justification)	Photo
M335	<p><u>Localisation</u> : MJA - MJA170 - NIVEAU : 03 - C318-20 - VACANT</p> <p><u>Echantillons</u> : M335 - P001</p> <p><u>Description</u> : Peinture</p>	Absence d'amiante (Après analyse en laboratoire)	 
M336	<p><u>Localisation</u> : MJA - MJA170 - NIVEAU : 03 - C318-20 - VACANT</p> <p><u>Echantillons</u> : M336 - P001</p> <p><u>Description</u> : Substrat (Béton + Enduit)</p>	Présence d'amiante (Après analyse en laboratoire)	 
M337	<p><u>Localisation</u> : MJA - MJA170 - NIVEAU : 03 - C333-37 - VACANT</p> <p><u>Echantillons</u> : M337 - P001</p> <p><u>Description</u> : Peinture</p>	Absence d'amiante (Après analyse en laboratoire)	 
M338	<p><u>Localisation</u> : MJA - MJA170 - NIVEAU : 03 - C333-37 - VACANT</p> <p><u>Echantillons</u> : M338 - P001</p> <p><u>Description</u> : Substrat (Béton + Enduit)</p>	Absence d'amiante (Après analyse en laboratoire)

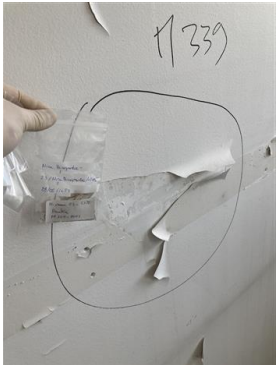
Zone	Identifiant + Description	Conclusion (justification)	Photo
M339	<p><u>Localisation</u> : MJA - MJA170 - NIVEAU : 03 - C322 - VACANT</p> <p><u>Echantillons</u> : M339 - P001</p> <p><u>Description</u> : Peinture</p>	Absence d'amiante (Après analyse en laboratoire)

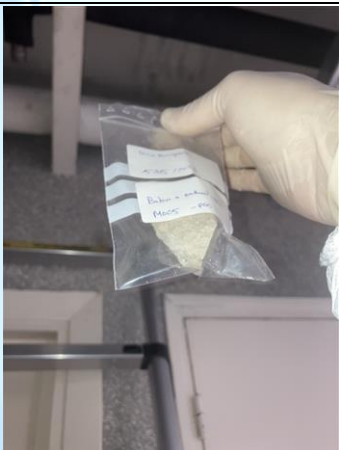
<p>Photo n° PhA005 Localisation : MJA - MJA170 - NIVEAU : 00 - COCH04 - VACANT Ouvrage : 3 - Parois verticales intérieures - Murs et cloisons maçonnés Partie d'ouvrage : Enduit Description : Béton + Enduit Gris</p>

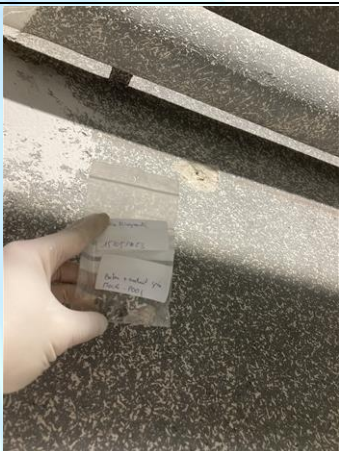
<p>Photo n° PhA006 Localisation : MJA - MJA170 - NIVEAU : 00 - COCH01 - VACANT Ouvrage : 3 - Parois verticales intérieures - Murs et cloisons maçonnés Partie d'ouvrage : Enduit Description : Béton + Enduit Gris</p>

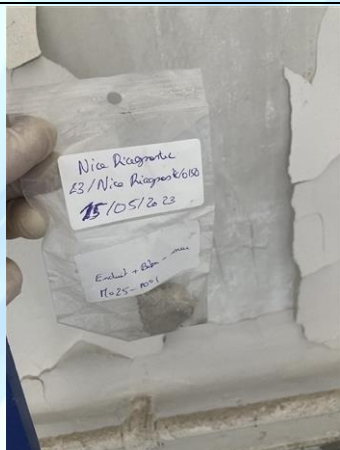
Photo n° PhA025
Localisation : MJA - MJA170 - NIVEAU : 00 - C006-08 - VACANT
Ouvrage : 3 - Parois verticales intérieures - Murs et cloisons maçonnés
Partie d'ouvrage : Enduit à base de plâtre lissé ou taloché
Description : Enduit + Béton (Mur)

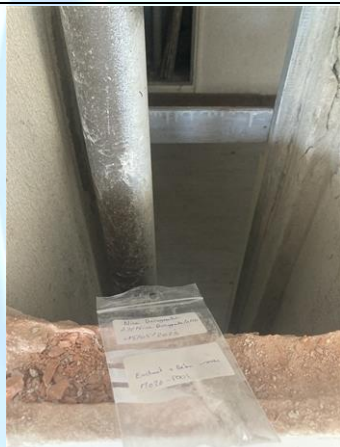
Photo n° PhA026
Localisation : MJA - MJA170 - NIVEAU : 00 - C016-18 - VACANT
Ouvrage : 3 - Parois verticales intérieures - Murs et cloisons maçonnés
Partie d'ouvrage : Enduit à base de plâtre lissé ou taloché
Description : Enduit + Béton (Mur)

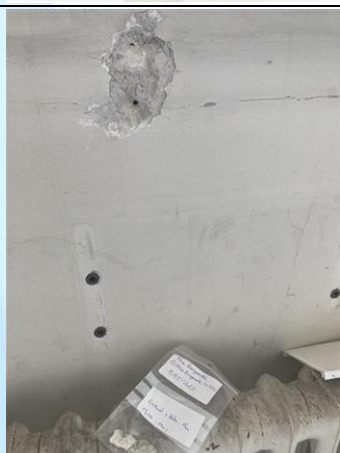
Photo n° PhA027
Localisation : MJA - MJA170 - NIVEAU : 00 - C017 - VACANT
Ouvrage : 3 - Parois verticales intérieures - Murs et cloisons maçonnés
Partie d'ouvrage : Enduit à base de plâtre lissé ou taloché
Description : Enduit + Béton (Mur)

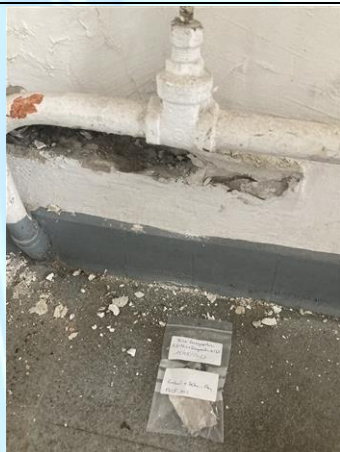
Photo n° PhA028
Localisation : MJA - MJA170 - NIVEAU : 00 - C027 - VACANT
Ouvrage : 3 - Parois verticales intérieures - Murs et cloisons maçonnés
Partie d'ouvrage : Enduit à base de plâtre lissé ou taloché
Description : Enduit + Béton (Mur)

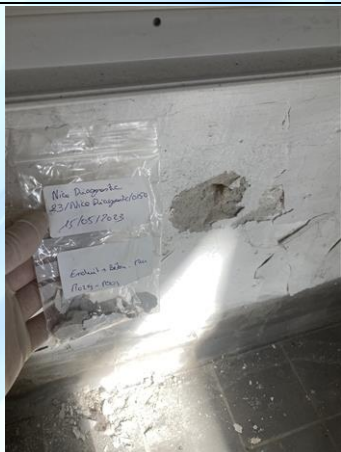
Photo n° PhA029
Localisation : MJA - MJA170 - NIVEAU : 00 - C040-42 - VACANT
Ouvrage : 3 - Parois verticales intérieures - Murs et cloisons maçonnés
Partie d'ouvrage : Enduit à base de plâtre lissé ou taloché
Description : Enduit + Béton (Mur)

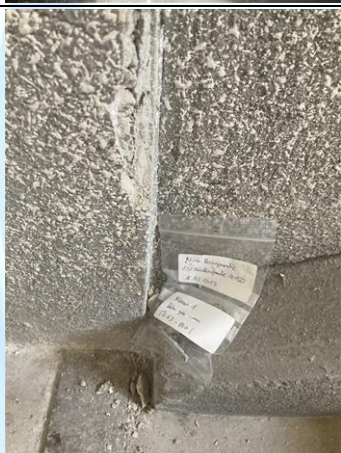
Photo n° PhA043
Localisation :
MJA - MJA170 - NIVEAU : 01 - C1CH02 - VACANT
Ouvrage : 3 - Parois verticales intérieures - Murs et cloisons maçonnés
Partie d'ouvrage : Enduit à base de plâtre lissé ou taloché
Description : Béton + Enduit Gris (Mur)

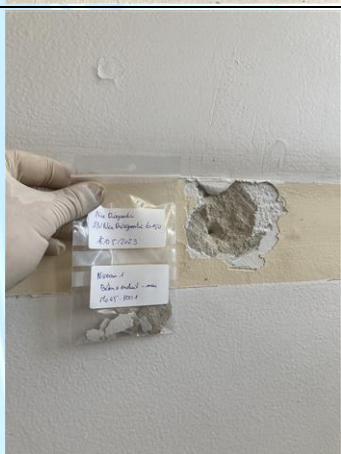
Photo n° PhA045
Localisation :
MJA - MJA170 - NIVEAU : 01 - C134 - VACANT
Ouvrage : 3 - Parois verticales intérieures - Murs et cloisons maçonnés
Partie d'ouvrage : Enduit à base de plâtre lissé ou taloché
Description : Béton + Enduit (Mur)

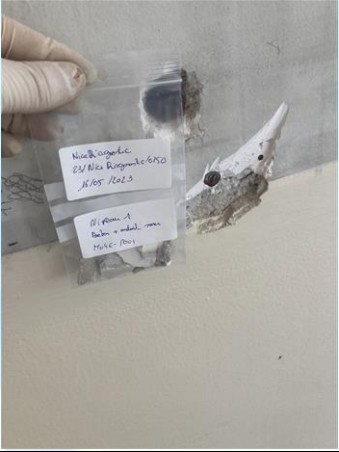
<p>Photo n° PhA046 Localisation : MJA - MJA170 - NIVEAU : 01 - C124-26 - VACANT Ouvrage : 3 - Parois verticales intérieures - Murs et cloisons maçonnés Partie d'ouvrage : Enduit à base de plâtre lissé ou taloché Description : Béton + Enduit (Mur)</p>

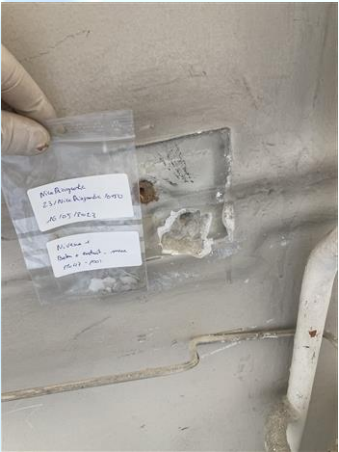
<p>Photo n° PhA047 Localisation : MJA - MJA170 - NIVEAU : 01 - C122 - VACANT Ouvrage : 3 - Parois verticales intérieures - Murs et cloisons maçonnés Partie d'ouvrage : Enduit à base de plâtre lissé ou taloché Description : Béton + Enduit (Mur)</p>

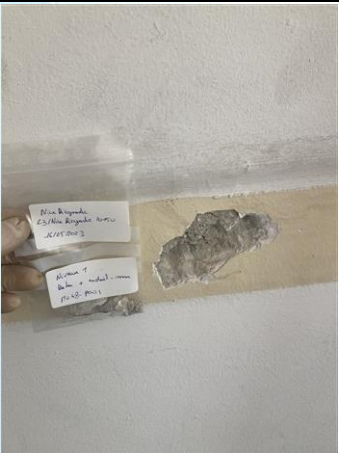
<p>Photo n° PhA048 Localisation : MJA - MJA170 - NIVEAU : 01 - C121 - VACANT Ouvrage : 3 - Parois verticales intérieures - Murs et cloisons maçonnés Partie d'ouvrage : Enduit à base de plâtre lissé ou taloché Description : Béton + Enduit (Mur)</p>

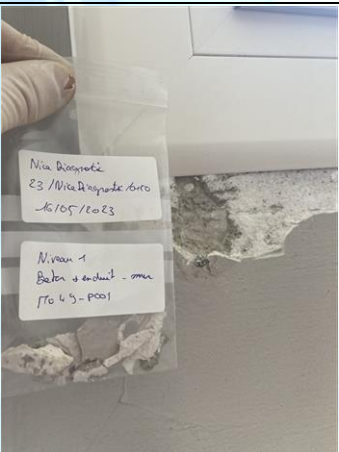
<p>Photo n° PhA049 Localisation : MJA - MJA170 - NIVEAU : 01 - C117 - VACANT Ouvrage : 3 - Parois verticales intérieures - Murs et cloisons maçonnés Partie d'ouvrage : Enduit à base de plâtre lissé ou taloché Description : Béton + Enduit (Mur)</p>

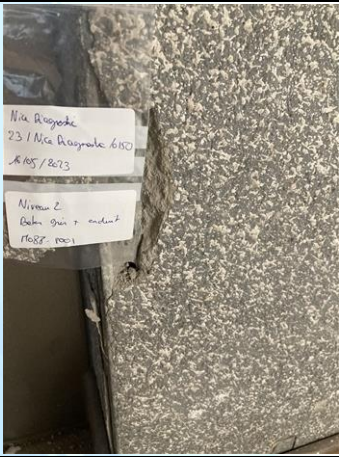
<p>Photo n° PhA088 Localisation : MJA - MJA170 - NIVEAU : 02 - C2CH04 - VACANT Ouvrage : 3 - Parois verticales intérieures - Murs et cloisons maçonnés Partie d'ouvrage : Enduit à base de plâtre lissé ou taloché Description : Béton + Enduit Gris (Mur)</p>

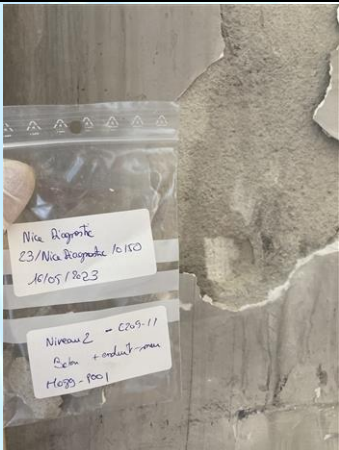
<p>Photo n° PhA089 Localisation : MJA - MJA170 - NIVEAU : 02 - C209-11 - VACANT Ouvrage : 3 - Parois verticales intérieures - Murs et cloisons maçonnés Partie d'ouvrage : Enduit à base de plâtre lissé ou taloché Description : Béton + Enduit (Mur)</p>

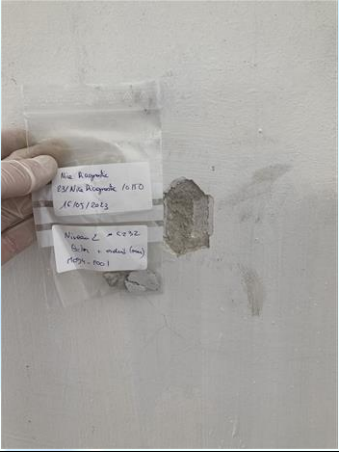
<p>Photo n° PhA094 Localisation : MJA - MJA170 - NIVEAU : 02 - C232 - VACANT Ouvrage : 3 - Parois verticales intérieures - Murs et cloisons maçonnés Partie d'ouvrage : Enduit à base de plâtre lissé ou taloché Description : Béton + Enduit (Mur)</p>

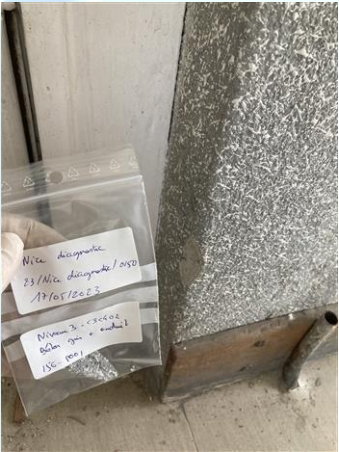
<p>Photo n° PhA156 Localisation : MJA - MJA170 - NIVEAU : 03 - C3CH02 - VACANT Ouvrage : 3 - Parois verticales intérieures - Murs et cloisons maçonnés Partie d'ouvrage : Enduit à base de plâtre lissé ou taloché Description : Béton + Enduit Gris (Mur)</p>

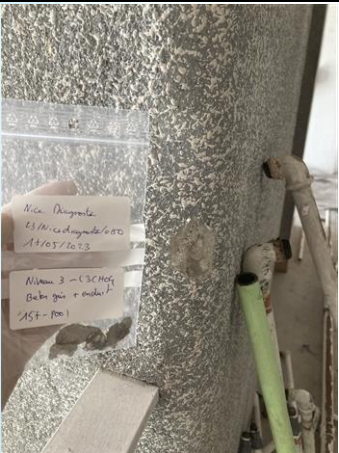
<p>Photo n° PhA157 Localisation : MJA - MJA170 - NIVEAU : 03 - C3CH04 - VACANT Ouvrage : 3 - Parois verticales intérieures - Murs et cloisons maçonnés Partie d'ouvrage : Enduit à base de plâtre lissé ou taloché Description : Béton + Enduit Gris (Mur)</p>

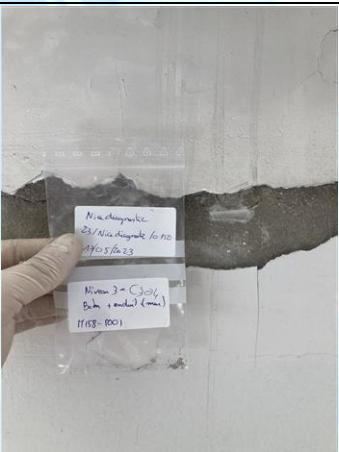
<p>Photo n° PhA158 Localisation : MJA - MJA170 - NIVEAU : 03 - C304 - VACANT Ouvrage : 3 - Parois verticales intérieures - Murs et cloisons maçonnés Partie d'ouvrage : Enduit à base de plâtre lissé ou taloché Description : Béton + Enduit (Mur)</p>

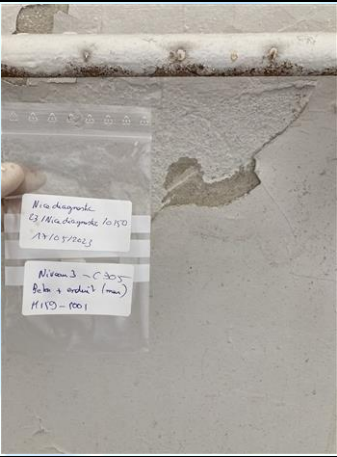
<p>Photo n° PhA159 Localisation : MJA - MJA170 - NIVEAU : 03 - C305 - VACANT Ouvrage : 3 - Parois verticales intérieures - Murs et cloisons maçonnés Partie d'ouvrage : Enduit à base de plâtre lissé ou taloché Description : Béton + Enduit (Mur)</p>

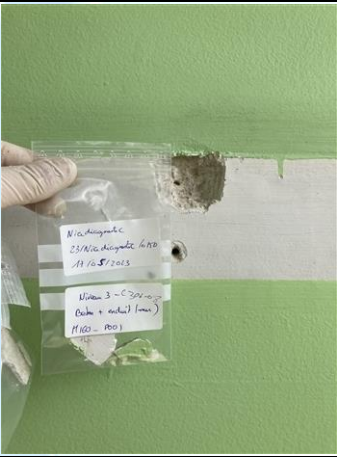
<p>Photo n° PhA160 Localisation : MJA - MJA170 - NIVEAU : 03 - C306-08 - VACANT Ouvrage : 3 - Parois verticales intérieures - Murs et cloisons maçonnés Partie d'ouvrage : Enduit à base de plâtre lissé ou taloché Description : Béton + Enduit (Mur)</p>

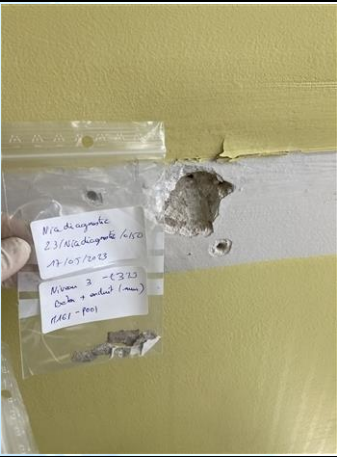
<p>Photo n° PhA161 Localisation : MJA - MJA170 - NIVEAU : 03 - C310 - VACANT Ouvrage : 3 - Parois verticales intérieures - Murs et cloisons maçonnés Partie d'ouvrage : Enduit à base de plâtre lissé ou taloché Description : Béton + Enduit (Mur)</p>

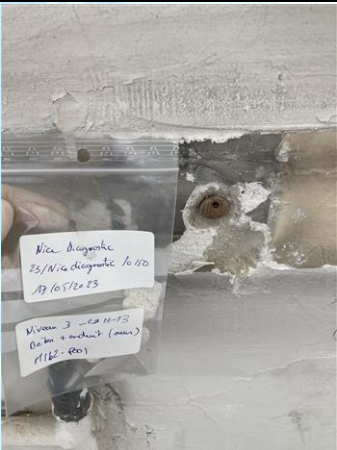
<p>Photo n° PhA162 Localisation : MJA - MJA170 - NIVEAU : 03 - C311-13 - VACANT Ouvrage : 3 - Parois verticales intérieures - Murs et cloisons maçonnés Partie d'ouvrage : Enduit à base de plâtre lissé ou taloché Description : Béton + Enduit (Mur)</p>

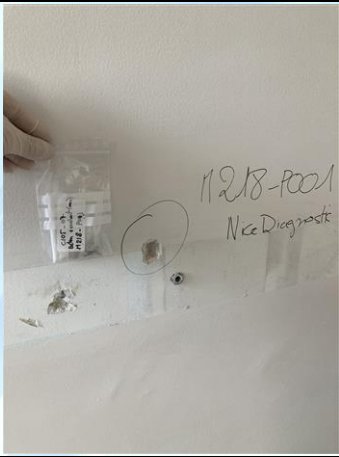
<p>Photo n° PhA218 Localisation : MJA - MJA170 - NIVEAU : 01 - C105-07 - VACANT Ouvrage : 3 - Parois verticales intérieures - Murs et cloisons maçonnés Partie d'ouvrage : Enduit à base de plâtre lissé ou taloché Description : Béton + Enduit (Mur)</p>

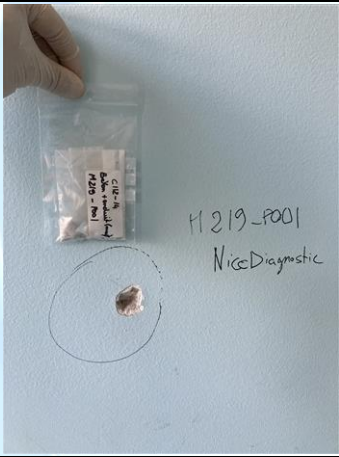
<p>Photo n° PhA219 Localisation : MJA - MJA170 - NIVEAU : 01 - C112-14 - VACANT Ouvrage : 3 - Parois verticales intérieures - Murs et cloisons maçonnés Partie d'ouvrage : Enduit à base de plâtre lissé ou taloché Description : Béton + Enduit (Mur)</p>

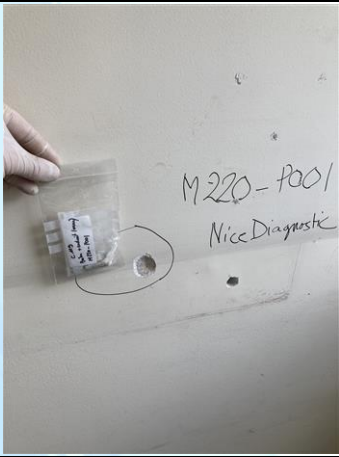
<p>Photo n° PhA220 Localisation : MJA - MJA170 - NIVEAU : 01 - C119 - VACANT Ouvrage : 3 - Parois verticales intérieures - Murs et cloisons maçonnés Partie d'ouvrage : Enduit à base de plâtre lissé ou taloché Description : Béton + Enduit (Mur)</p>

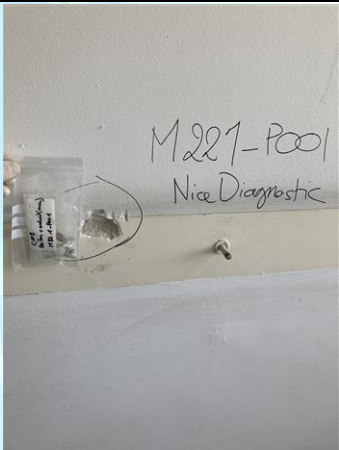
<p>Photo n° PhA221 Localisation : MJA - MJA170 - NIVEAU : 01 - C118 - VACANT Ouvrage : 3 - Parois verticales intérieures - Murs et cloisons maçonnés Partie d'ouvrage : Enduit à base de plâtre lissé ou taloché Description : Béton + Enduit (Mur)</p>

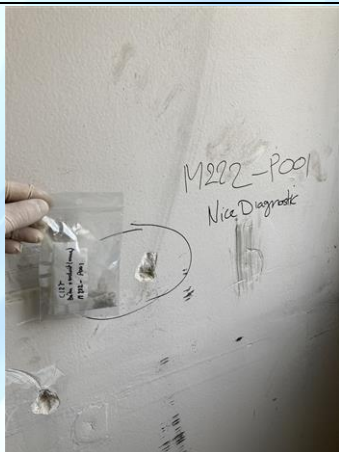
Photo n° PhA222

Description : Béton + Enduit (Mur)

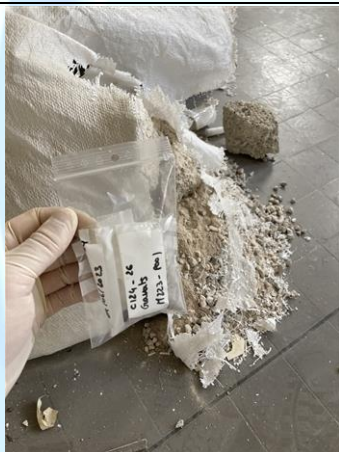
Photo n° PhA223

Localisation : MJA - MJA170 - NIVEAU : 01 - C124-26 - VACANT

Description : Gravats

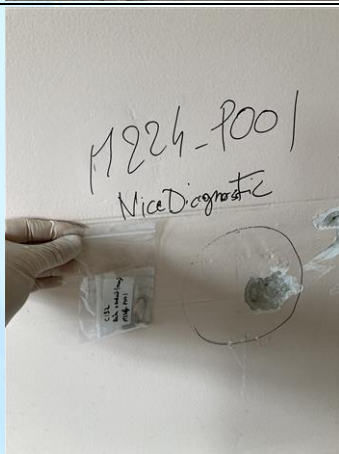
Photo n° PhA224

Description : Béton + Enduit (Mur)

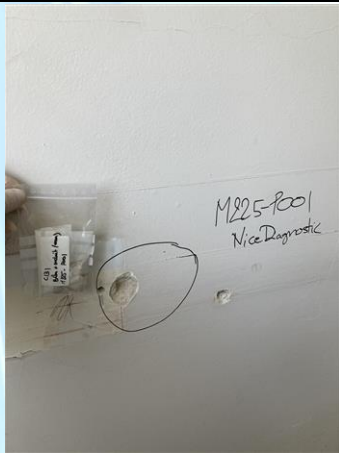
Photo n° PhA225

Description : Béton + Enduit (Mur)

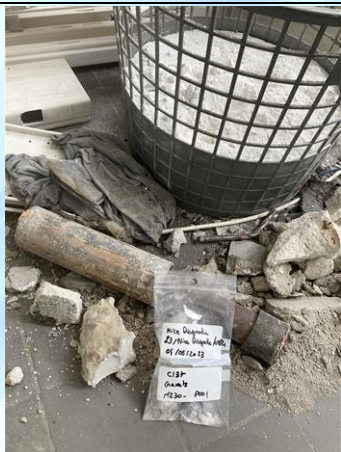
Photo n° PhA230
Localisation : MJA - MJA170 - NIVEAU : 01 - C137 - VACANT
Ouvrage : 3 - Parois verticales intérieures - Murs et cloisons maçonnés
Partie d'ouvrage : Enduit à base de plâtre lissé ou taloché
Description : Gravats

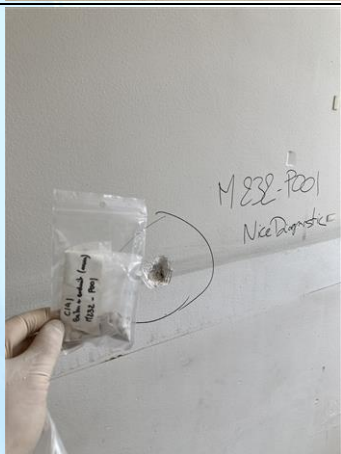
Photo n° PhA231
Localisation : MJA - MJA170 - NIVEAU : 01 - C139 - VACANT
Ouvrage : 3 - Parois verticales intérieures - Murs et cloisons maçonnés
Partie d'ouvrage : Enduit à base de plâtre lissé ou taloché
Description : Béton + Enduit (Mur)

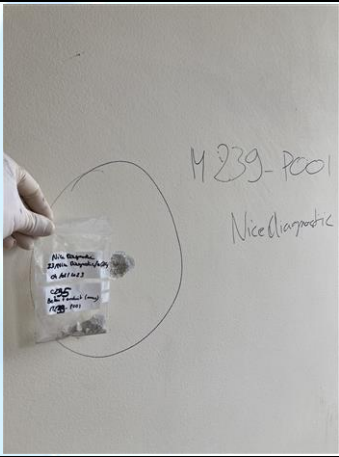
<p>Photo n° PhA238 Localisation : MJA - MJA170 - NIVEAU : 02 - C234 - VACANT Ouvrage : 3 - Parois verticales intérieures - Murs et cloisons maçonnés Partie d'ouvrage : Enduit à base de plâtre lissé ou taloché Description : Béton + Enduit (Mur)</p>

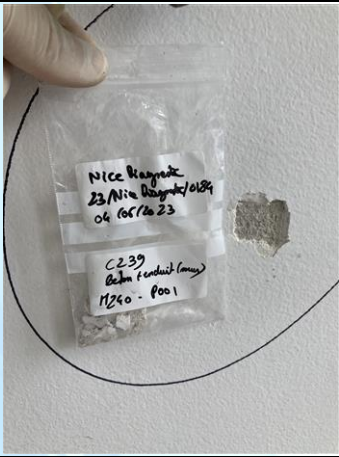
<p>Photo n° PhA239 Localisation : MJA - MJA170 - NIVEAU : 02 - C239 - VACANT Ouvrage : 3 - Parois verticales intérieures - Murs et cloisons maçonnés Partie d'ouvrage : Enduit à base de plâtre lissé ou taloché Description : Béton + Enduit (Mur)</p>

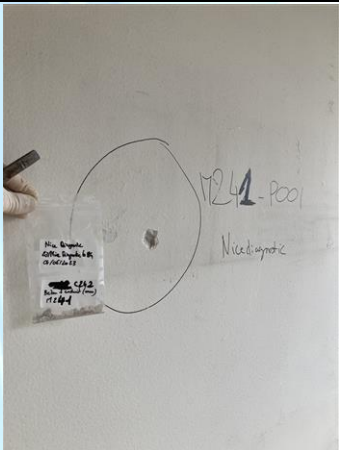
<p>Photo n° PhA240 Localisation : MJA - MJA170 - NIVEAU : 02 - C239 - VACANT Ouvrage : 3 - Parois verticales intérieures - Murs et cloisons maçonnés Partie d'ouvrage : Enduit à base de plâtre lissé ou taloché Description : Béton + Enduit (Mur)</p>

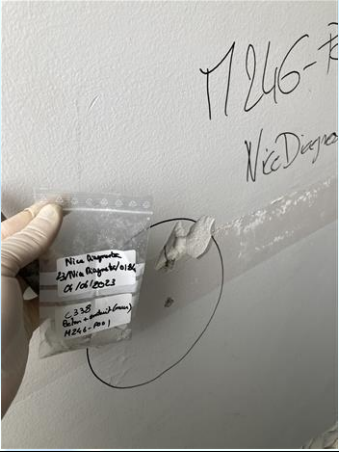
<p>Photo n° PhA242 Localisation : MJA - MJA170 - NIVEAU : 03 - C315-17 - VACANT Ouvrage : 3 - Parois verticales intérieures - Murs et cloisons maçonnés Partie d'ouvrage : Enduit à base de plâtre lissé ou taloché Description : Béton + Enduit (Mur)</p>
 	<p>Photo n° PhA243 Localisation : MJA - MJA170 - NIVEAU : 03 - C318-20 - VACANT Ouvrage : 3 - Parois verticales intérieures - Murs et cloisons maçonnés Partie d'ouvrage : Enduit à base de plâtre lissé ou taloché Description : Béton + Enduit (Mur)</p>
 	<p>Photo n° PhA244 Localisation : MJA - MJA170 - NIVEAU : 03 - C324-26 - VACANT Ouvrage : 3 - Parois verticales intérieures - Murs et cloisons maçonnés Partie d'ouvrage : Enduit à base de plâtre lissé ou taloché Description : Béton + Enduit (Mur)</p>
 	<p>Photo n° PhA245 Localisation : MJA - MJA170 - NIVEAU : 03 - C333-37 - VACANT Ouvrage : 3 - Parois verticales intérieures - Murs et cloisons maçonnés Partie d'ouvrage : Enduit à base de plâtre lissé ou taloché Description : Béton + Enduit (Mur)</p>

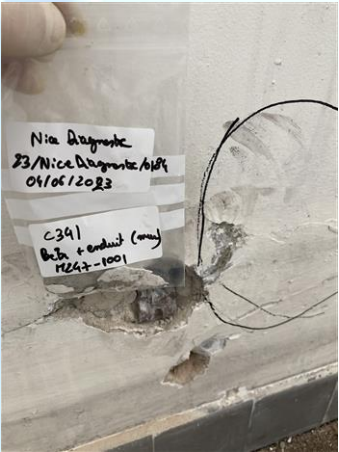
<p>Photo n° PhA246 Localisation : MJA - MJA170 - NIVEAU : 03 - C338 - VACANT Ouvrage : 3 - Parois verticales intérieures - Murs et cloisons maçonnés Partie d'ouvrage : Enduit à base de plâtre lissé ou taloché Description : Béton + Enduit (Mur)</p>

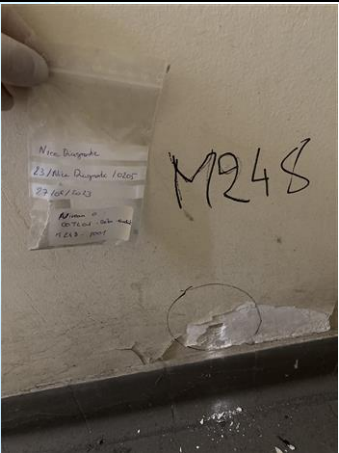
<p>Photo n° PhA247 Localisation : MJA - MJA170 - NIVEAU : 03 - C341 - VACANT Ouvrage : 3 - Parois verticales intérieures - Murs et cloisons maçonnés Partie d'ouvrage : Enduit à base de plâtre lissé ou taloché Description : Béton + Enduit (Mur)</p>

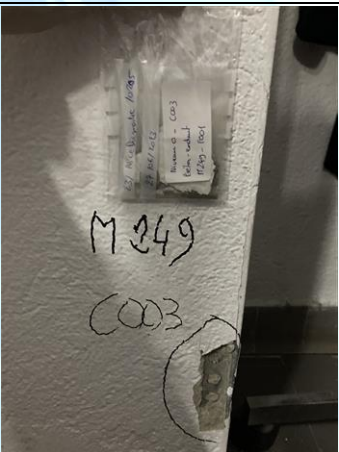
<p>Photo n° PhA255 Localisation : MJA - MJA170 - NIVEAU : 00 - C0TL01 - VACANT Ouvrage : 3 - Parois verticales intérieures - Murs et cloisons maçonnés Partie d'ouvrage : Enduit à base de plâtre lissé ou taloché Description : Béton + Enduit (Mur)</p>

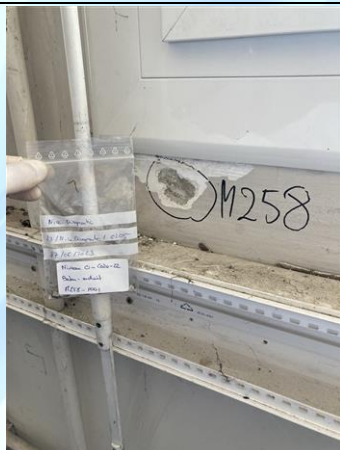
<p>Photo n° PhA261 Localisation : MJA - MJA170 - NIVEAU : 00 - C011-13 - VACANT Ouvrage : 3 - Parois verticales intérieures - Murs et cloisons maçonnés Partie d'ouvrage : Enduit à base de plâtre lissé ou taloché Description : Béton + Enduit (Mur)</p>
 	<p>Photo n° PhA262 Localisation : MJA - MJA170 - NIVEAU : 00 - C012-14 - VACANT Ouvrage : 3 - Parois verticales intérieures - Murs et cloisons maçonnés Partie d'ouvrage : Enduit à base de plâtre lissé ou taloché Description : Béton + Enduit (Mur)</p>
 	<p>Photo n° PhA263 Localisation : MJA - MJA170 - NIVEAU : 00 - C015 - VACANT Ouvrage : 3 - Parois verticales intérieures - Murs et cloisons maçonnés Partie d'ouvrage : Enduit à base de plâtre lissé ou taloché Description : Béton + Enduit (Mur)</p>
 	<p>Photo n° PhA264 Localisation : MJA - MJA170 - NIVEAU : 00 - C021 - VACANT Ouvrage : 3 - Parois verticales intérieures - Murs et cloisons maçonnés Partie d'ouvrage : Enduit à base de plâtre lissé ou taloché Description : Béton + Enduit (Mur)</p>

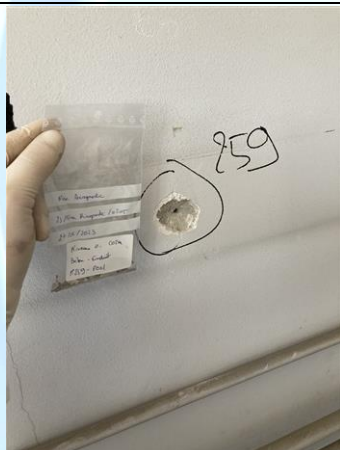
Photo n° PhA265
Localisation : MJA - MJA170 - NIVEAU : 00 - C020-22 - VACANT
Ouvrage : 3 - Parois verticales intérieures - Murs et cloisons maçonnés
Partie d'ouvrage : Enduit à base de plâtre lissé ou taloché
Description : Béton + Enduit (Mur)

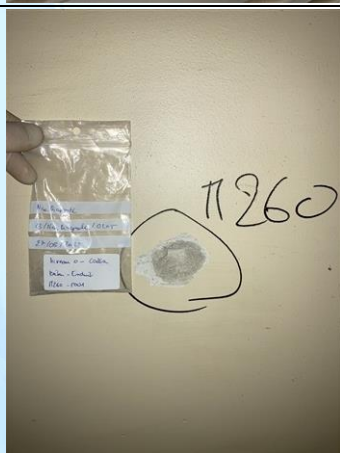
Photo n° PhA266
Localisation : MJA - MJA170 - NIVEAU : 00 - C024 - VACANT
Ouvrage : 3 - Parois verticales intérieures - Murs et cloisons maçonnés
Partie d'ouvrage : Enduit à base de plâtre lissé ou taloché
Description : Béton + Enduit (Mur)

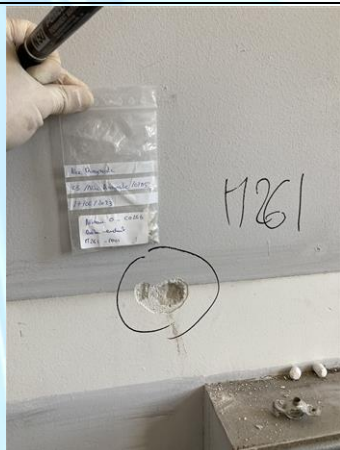
Photo n° PhA267
Localisation : MJA - MJA170 - NIVEAU : 00 - C026a - VACANT
Ouvrage : 3 - Parois verticales intérieures - Murs et cloisons maçonnés
Partie d'ouvrage : Enduit à base de plâtre lissé ou taloché
Description : Béton + Enduit (Mur)

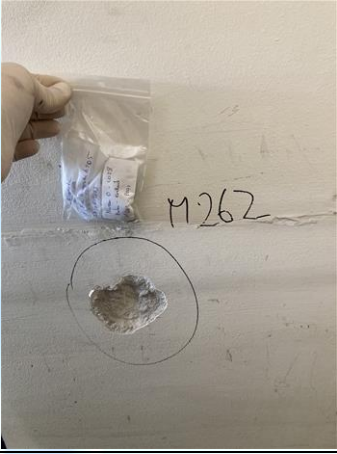
Photo n° PhA268
Localisation : MJA - MJA170 - NIVEAU : 00 - C026b - VACANT
Ouvrage : 3 - Parois verticales intérieures - Murs et cloisons maçonnés
Partie d'ouvrage : Enduit à base de plâtre lissé ou taloché
Description : Béton + Enduit (Mur)

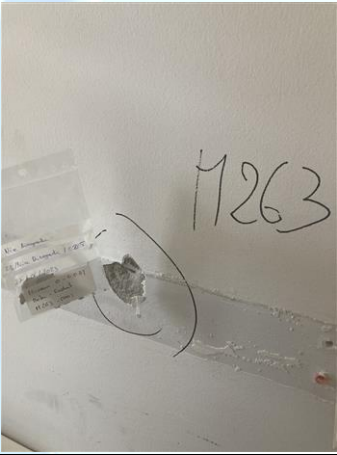
<p>Photo n° PhA269 Localisation : MJA - MJA170 - NIVEAU : 00 - C028 - VACANT Ouvrage : 3 - Parois verticales intérieures - Murs et cloisons maçonnés Partie d'ouvrage : Enduit à base de plâtre lissé ou taloché Description : Béton + Enduit (Mur)</p>

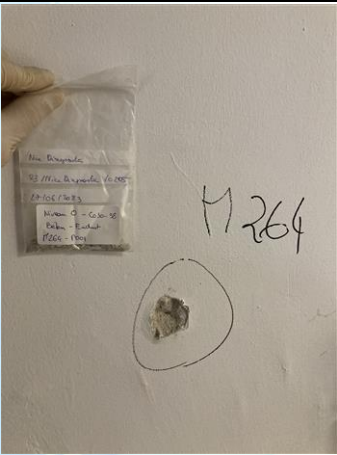
<p>Photo n° PhA270 Localisation : MJA - MJA170 - NIVEAU : 00 - C031 - VACANT Ouvrage : 3 - Parois verticales intérieures - Murs et cloisons maçonnés Partie d'ouvrage : Enduit à base de plâtre lissé ou taloché Description : Béton + Enduit (Mur)</p>

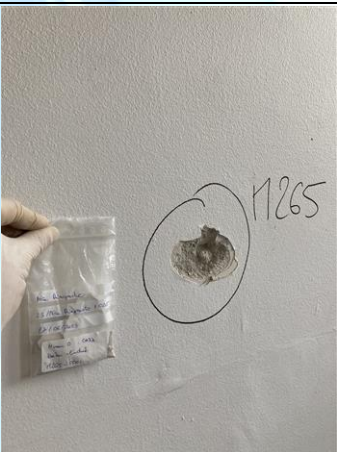
<p>Photo n° PhA271 Localisation : MJA - MJA170 - NIVEAU : 00 - C030-38 - VACANT Ouvrage : 3 - Parois verticales intérieures - Murs et cloisons maçonnés Partie d'ouvrage : Enduit à base de plâtre lissé ou taloché Description : Béton + Enduit (Mur)</p>

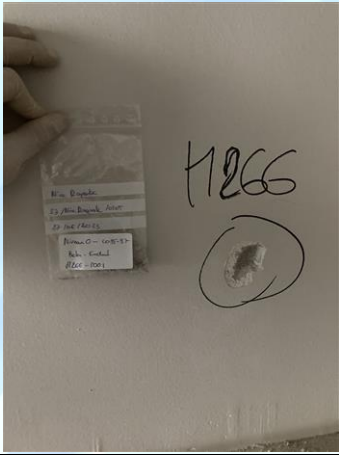
<p>Photo n° PhA272 Localisation : MJA - MJA170 - NIVEAU : 00 - C033 - VACANT Ouvrage : 3 - Parois verticales intérieures - Murs et cloisons maçonnés Partie d'ouvrage : Enduit à base de plâtre lissé ou taloché Description : Béton + Enduit (Mur)</p>

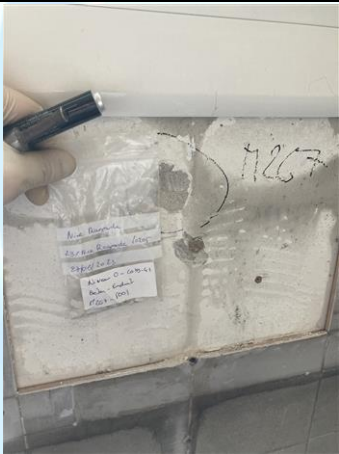
<p>Photo n° PhA273 Localisation : MJA - MJA170 - NIVEAU : 00 - C035-37 - VACANT Ouvrage : 3 - Parois verticales intérieures - Murs et cloisons maçonnés Partie d'ouvrage : Enduit à base de plâtre lissé ou taloché Description : Béton + Enduit (Mur)</p>

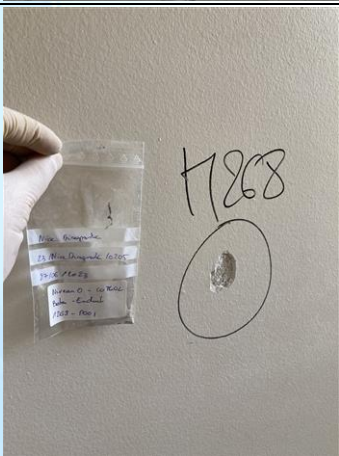
<p>Photo n° PhA274 Localisation : MJA - MJA170 - NIVEAU : 00 - C039-41 - VACANT Ouvrage : 3 - Parois verticales intérieures - Murs et cloisons maçonnés Partie d'ouvrage : Enduit à base de plâtre lissé ou taloché Description : Béton + Enduit (Mur)</p>

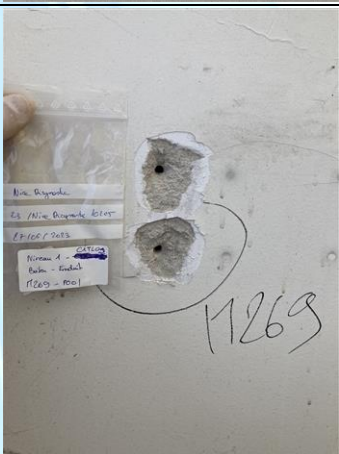
<p>Photo n° PhA275 Localisation : MJA - MJA170 - NIVEAU : 00 - C0TL02 - VACANT Ouvrage : 3 - Parois verticales intérieures - Murs et cloisons maçonnés Partie d'ouvrage : Enduit à base de plâtre lissé ou taloché Description : Béton + Enduit (Mur)</p>

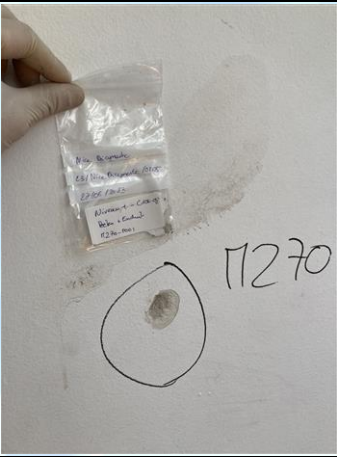
<p>Photo n° PhA276 Localisation : MJA - MJA170 - NIVEAU : 01 - C1TL02 - VACANT Ouvrage : 3 - Parois verticales intérieures - Murs et cloisons maçonnés Partie d'ouvrage : Enduit à base de plâtre lissé ou taloché Description : Béton + Enduit (Mur)</p>

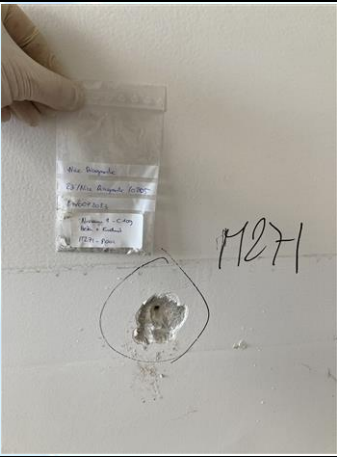
<p>Photo n° PhA277 Localisation : MJA - MJA170 - NIVEAU : 01 - C106-08 - VACANT Ouvrage : 3 - Parois verticales intérieures - Murs et cloisons maçonnés Partie d'ouvrage : Enduit à base de plâtre lissé ou taloché Description : Béton + Enduit (Mur)</p>

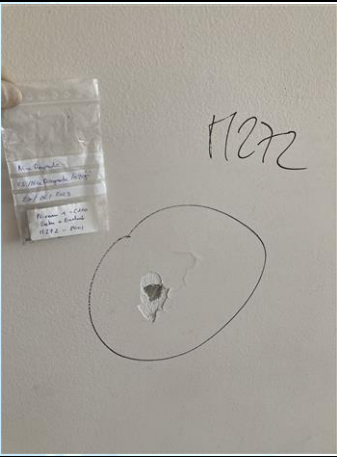
<p>Photo n° PhA278 Localisation : MJA - MJA170 - NIVEAU : 01 - C109 - VACANT Ouvrage : 3 - Parois verticales intérieures - Murs et cloisons maçonnés Partie d'ouvrage : Enduit à base de plâtre lissé ou taloché Description : Béton + Enduit (Mur)</p>

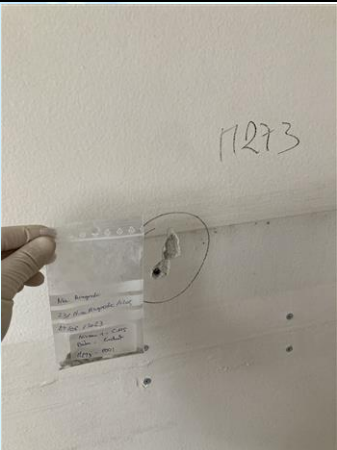
<p>Photo n° PhA279 Localisation : MJA - MJA170 - NIVEAU : 01 - C110 - VACANT Ouvrage : 3 - Parois verticales intérieures - Murs et cloisons maçonnés Partie d'ouvrage : Enduit à base de plâtre lissé ou taloché Description : Béton + Enduit (Mur)</p>

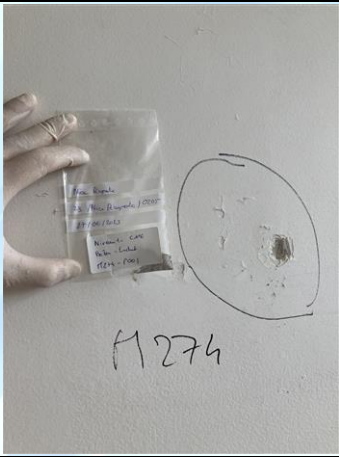
<p>Photo n° PhA280 Localisation : MJA - MJA170 - NIVEAU : 01 - C115 - VACANT Ouvrage : 3 - Parois verticales intérieures - Murs et cloisons maçonnés Partie d'ouvrage : Enduit à base de plâtre lissé ou taloché Description : Béton + Enduit (Mur)</p>

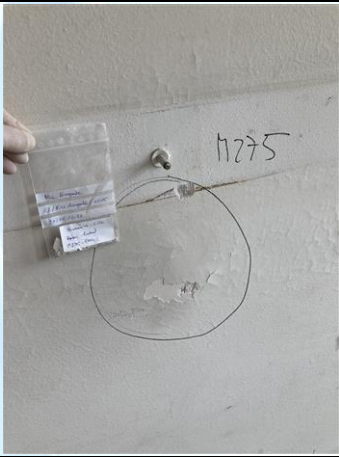
<p>Photo n° PhA281 Localisation : MJA - MJA170 - NIVEAU : 01 - C116 - VACANT Ouvrage : 3 - Parois verticales intérieures - Murs et cloisons maçonnés Partie d'ouvrage : Enduit à base de plâtre lissé ou taloché Description : Béton + Enduit (Mur)</p>

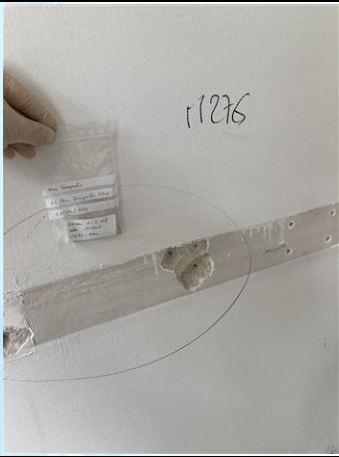
<p>Photo n° PhA282 Localisation : MJA - MJA170 - NIVEAU : 01 - C120 - VACANT Ouvrage : 3 - Parois verticales intérieures - Murs et cloisons maçonnés Partie d'ouvrage : Enduit à base de plâtre lissé ou taloché Description : Béton + Enduit (Mur)</p>

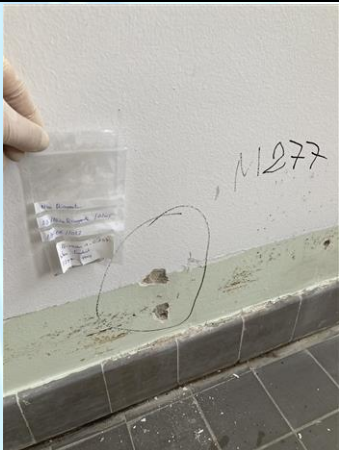
<p>Photo n° PhA283 Localisation : MJA - MJA170 - NIVEAU : 01 - C128 - VACANT Ouvrage : 3 - Parois verticales intérieures - Murs et cloisons maçonnés Partie d'ouvrage : Enduit à base de plâtre lissé ou taloché Description : Béton + Enduit (Mur)</p>

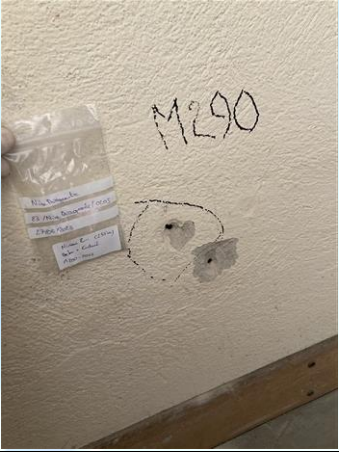
<p>Photo n° PhA293 Localisation : MJA - MJA170 - NIVEAU : 02 - C228 - VACANT Ouvrage : 3 - Parois verticales intérieures - Murs et cloisons maçonnés Partie d'ouvrage : Enduit à base de plâtre lissé ou taloché Description : Béton + Enduit (Mur)</p>
 	<p>Photo n° PhA294 Localisation : MJA - MJA170 - NIVEAU : 02 - C231 - VACANT Ouvrage : 3 - Parois verticales intérieures - Murs et cloisons maçonnés Partie d'ouvrage : Enduit à base de plâtre lissé ou taloché Description : Béton + Enduit (Mur)</p>
 	<p>Photo n° PhA295 Localisation : MJA - MJA170 - NIVEAU : 02 - C233 - VACANT Ouvrage : 3 - Parois verticales intérieures - Murs et cloisons maçonnés Partie d'ouvrage : Enduit à base de plâtre lissé ou taloché Description : Béton + Enduit (Mur)</p>
 	<p>Photo n° PhA296 Localisation : MJA - MJA170 - NIVEAU : 02 - C233a - VACANT Ouvrage : 3 - Parois verticales intérieures - Murs et cloisons maçonnés Partie d'ouvrage : Enduit à base de plâtre lissé ou taloché Description : Béton + Enduit (Mur)</p>

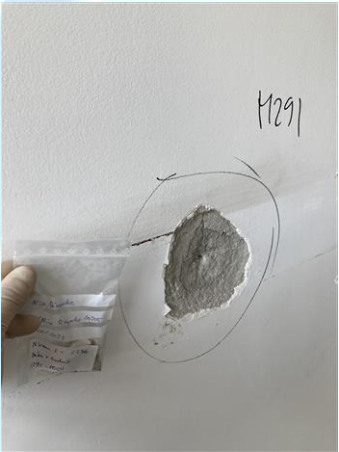
<p>Photo n° PhA297 Localisation : MJA - MJA170 - NIVEAU : 02 - C235a - VACANT Ouvrage : 3 - Parois verticales intérieures - Murs et cloisons maçonnés Partie d'ouvrage : Enduit à base de plâtre lissé ou taloché Description : Béton + Enduit (Mur)</p>

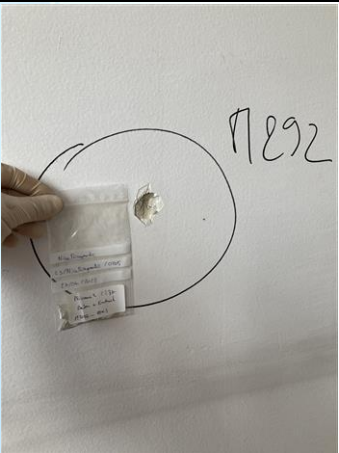
<p>Photo n° PhA298 Localisation : MJA - MJA170 - NIVEAU : 02 - C236 - VACANT Ouvrage : 3 - Parois verticales intérieures - Murs et cloisons maçonnés Partie d'ouvrage : Enduit à base de plâtre lissé ou taloché Description : Béton + Enduit (Mur)</p>

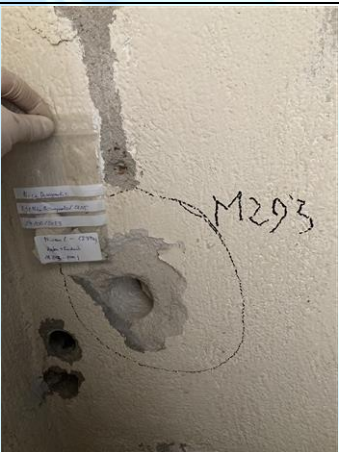
<p>Photo n° PhA299 Localisation : MJA - MJA170 - NIVEAU : 02 - C237 - VACANT Ouvrage : 3 - Parois verticales intérieures - Murs et cloisons maçonnés Partie d'ouvrage : Enduit à base de plâtre lissé ou taloché Description : Béton + Enduit (Mur)</p>

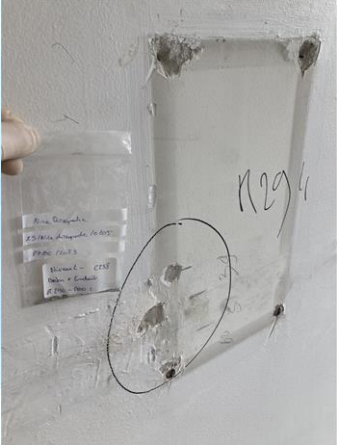
<p>Photo n° PhA300 Localisation : MJA - MJA170 - NIVEAU : 02 - C237a - VACANT Ouvrage : 3 - Parois verticales intérieures - Murs et cloisons maçonnés Partie d'ouvrage : Enduit à base de plâtre lissé ou taloché Description : Béton + Enduit (Mur)</p>

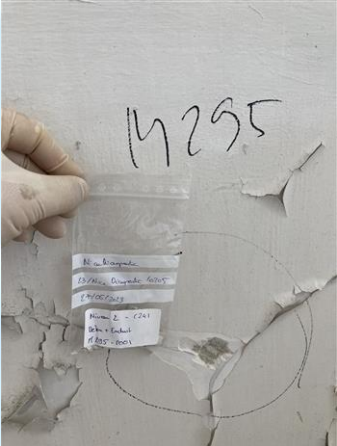
<p>Photo n° PhA302 Localisation : MJA - MJA170 - NIVEAU : 02 - C241 - VACANT Ouvrage : 3 - Parois verticales intérieures - Murs et cloisons maçonnés Partie d'ouvrage : Enduit à base de plâtre lissé ou taloché Description : Béton + Enduit (Mur)</p>

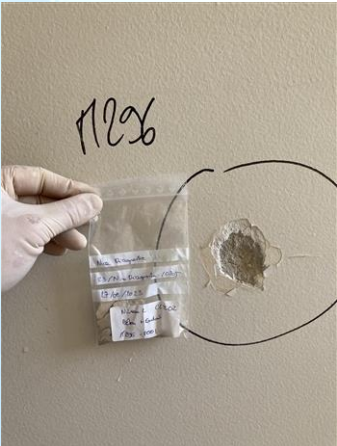
<p>Photo n° PhA303 Localisation : MJA - MJA170 - NIVEAU : 02 - C2TL02 - VACANT Ouvrage : 3 - Parois verticales intérieures - Murs et cloisons maçonnés Partie d'ouvrage : Enduit à base de plâtre lissé ou taloché Description : Béton + Enduit (Mur)</p>

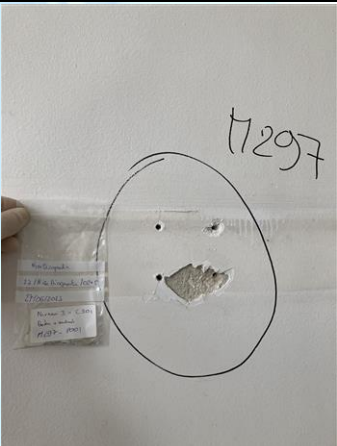
<p>Photo n° PhA304 Localisation : MJA - MJA170 - NIVEAU : 03 - C301 - VACANT Ouvrage : 3 - Parois verticales intérieures - Murs et cloisons maçonnés Partie d'ouvrage : Enduit à base de plâtre lissé ou taloché Description : Béton + Enduit (Mur)</p>

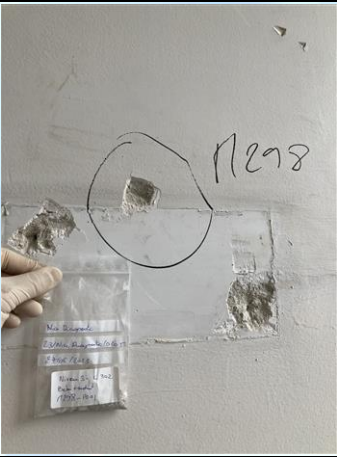
<p>Photo n° PhA305 Localisation : MJA - MJA170 - NIVEAU : 03 - C302 - VACANT Ouvrage : 3 - Parois verticales intérieures - Murs et cloisons maçonnés Partie d'ouvrage : Enduit à base de plâtre lissé ou taloché Description : Béton + Enduit (Mur)</p>

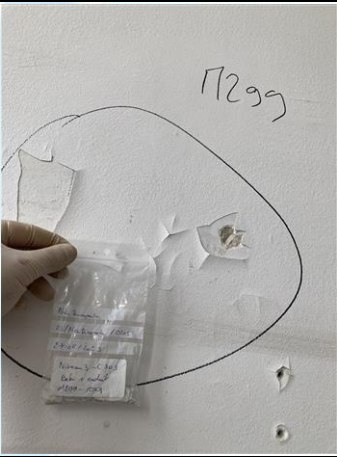
<p>Photo n° PhA306 Localisation : MJA - MJA170 - NIVEAU : 03 - C303 - VACANT Ouvrage : 3 - Parois verticales intérieures - Murs et cloisons maçonnés Partie d'ouvrage : Enduit à base de plâtre lissé ou taloché Description : Béton + Enduit (Mur)</p>

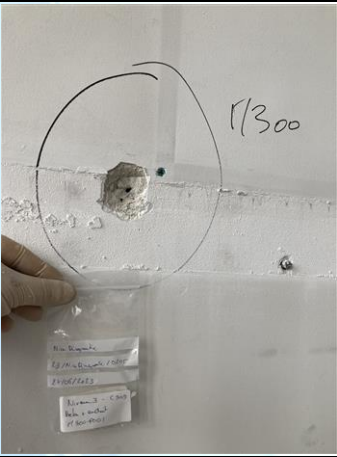
<p>Photo n° PhA307 Localisation : MJA - MJA170 - NIVEAU : 03 - C309 - VACANT Ouvrage : 3 - Parois verticales intérieures - Murs et cloisons maçonnés Partie d'ouvrage : Enduit à base de plâtre lissé ou taloché Description : Béton + Enduit (Mur)</p>

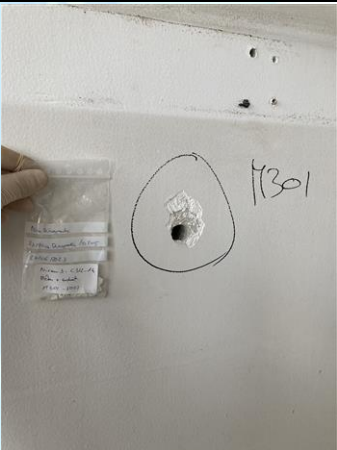
<p>Photo n° PhA308 Localisation : MJA - MJA170 - NIVEAU : 03 - C312-14 - VACANT Ouvrage : 3 - Parois verticales intérieures - Murs et cloisons maçonnés Partie d'ouvrage : Enduit à base de plâtre lissé ou taloché Description : Béton + Enduit (Mur)</p>

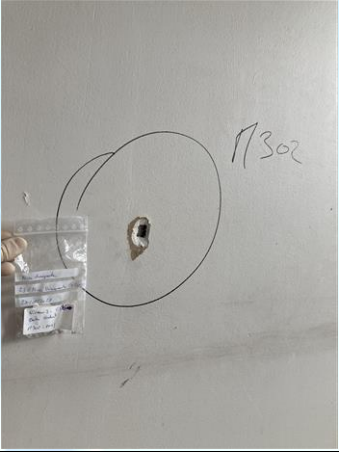
<p>Photo n° PhA309 Localisation : MJA - MJA170 - NIVEAU : 03 - C316 - VACANT Ouvrage : 3 - Parois verticales intérieures - Murs et cloisons maçonnés Partie d'ouvrage : Enduit à base de plâtre lissé ou taloché Description : Béton + Enduit (Mur)</p>

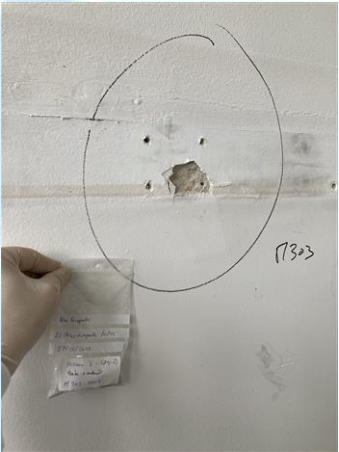
<p>Photo n° PhA310 Localisation : MJA - MJA170 - NIVEAU : 03 - C319-21 - VACANT Ouvrage : 3 - Parois verticales intérieures - Murs et cloisons maçonnés Partie d'ouvrage : Enduit à base de plâtre lissé ou taloché Description : Béton + Enduit (Mur)</p>

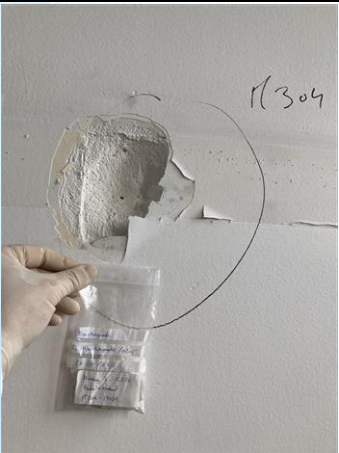
<p>Photo n° PhA311 Localisation : MJA - MJA170 - NIVEAU : 03 - C322 - VACANT Ouvrage : 3 - Parois verticales intérieures - Murs et cloisons maçonnés Partie d'ouvrage : Enduit à base de plâtre lissé ou taloché Description : Substrat (Béton + Enduit)</p>

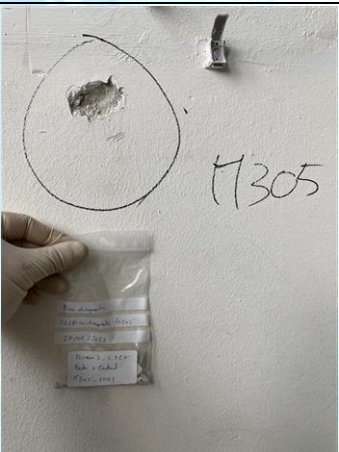
<p>Photo n° PhA312 Localisation : MJA - MJA170 - NIVEAU : 03 - C327 - VACANT Ouvrage : 3 - Parois verticales intérieures - Murs et cloisons maçonnés Partie d'ouvrage : Enduit à base de plâtre lissé ou taloché Description : Béton + Enduit (Mur)</p>

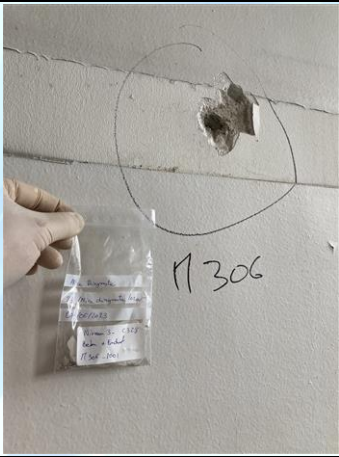
<p>Photo n° PhA313 Localisation : MJA - MJA170 - NIVEAU : 03 - C328 - VACANT Ouvrage : 3 - Parois verticales intérieures - Murs et cloisons maçonnés Partie d'ouvrage : Enduit à base de plâtre lissé ou taloché Description : Béton + Enduit (Mur)</p>

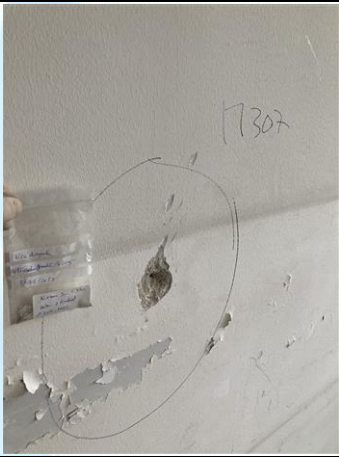
<p>Photo n° PhA314 Localisation : MJA - MJA170 - NIVEAU : 03 - C330 - VACANT Ouvrage : 3 - Parois verticales intérieures - Murs et cloisons maçonnés Partie d'ouvrage : Enduit à base de plâtre lissé ou taloché Description : Béton + Enduit (Mur)</p>

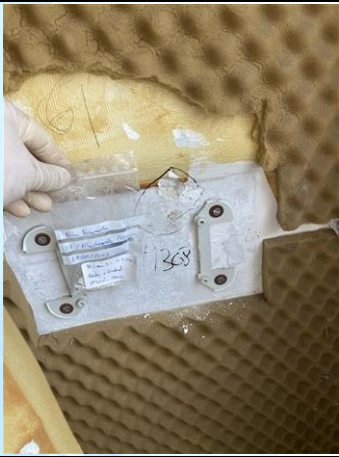
<p>Photo n° PhA315 Localisation : MJA - MJA170 - NIVEAU : 03 - C329-31 - VACANT Ouvrage : 3 - Parois verticales intérieures - Murs et cloisons maçonnés Partie d'ouvrage : Enduit à base de plâtre lissé ou taloché Description : Béton + Enduit (Mur)</p>

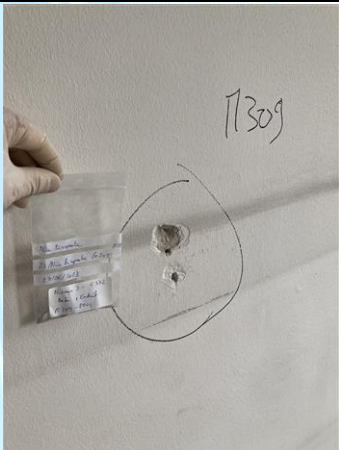
<p>Photo n° PhA316 Localisation : MJA - MJA170 - NIVEAU : 03 - C332 - VACANT Ouvrage : 3 - Parois verticales intérieures - Murs et cloisons maçonnés Partie d'ouvrage : Enduit à base de plâtre lissé ou taloché Description : Béton + Enduit (Mur)</p>

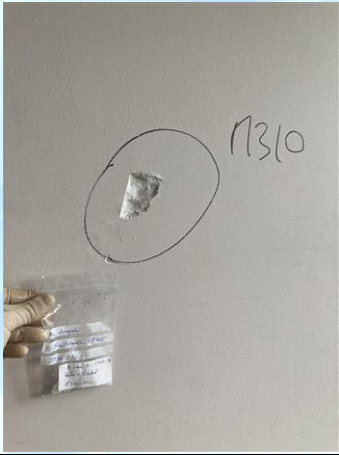
<p>Photo n° PhA317 Localisation : MJA - MJA170 - NIVEAU : 03 - C334-36 - VACANT Ouvrage : 3 - Parois verticales intérieures - Murs et cloisons maçonnés Partie d'ouvrage : Enduit à base de plâtre lissé ou taloché Description : Béton + Enduit (Mur)</p>

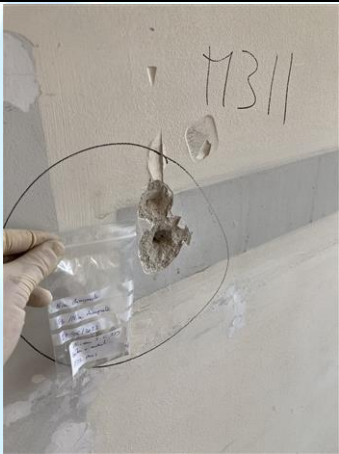
<p>Photo n° PhA318 Localisation : MJA - MJA170 - NIVEAU : 03 - C339 - VACANT Ouvrage : 3 - Parois verticales intérieures - Murs et cloisons maçonnés Partie d'ouvrage : Enduit à base de plâtre lissé ou taloché Description : Béton + Enduit (Mur)</p>

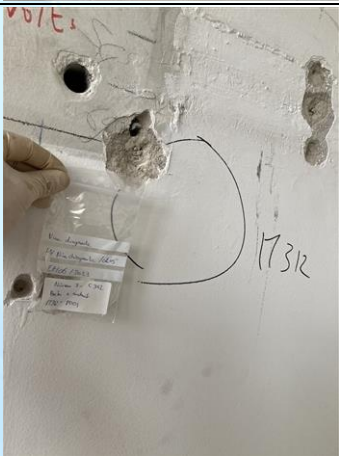
<p>Photo n° PhA319 Localisation : MJA - MJA170 - NIVEAU : 03 - C342 - VACANT Ouvrage : 3 - Parois verticales intérieures - Murs et cloisons maçonnés Partie d'ouvrage : Enduit à base de plâtre lissé ou taloché Description : Béton + Enduit (Mur)</p>

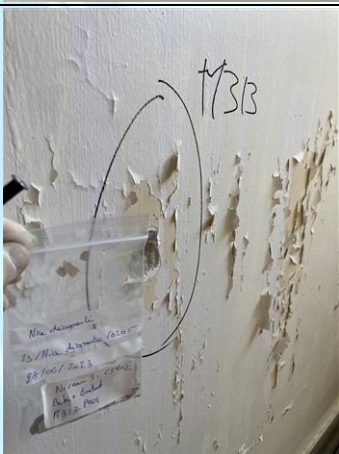
<p>Photo n° PhA320 Localisation : MJA - MJA170 - NIVEAU : 03 - C3TL02 - VACANT Ouvrage : 3 - Parois verticales intérieures - Murs et cloisons maçonnés Partie d'ouvrage : Enduit à base de plâtre lissé ou taloché Description : Béton + Enduit (Mur)</p>

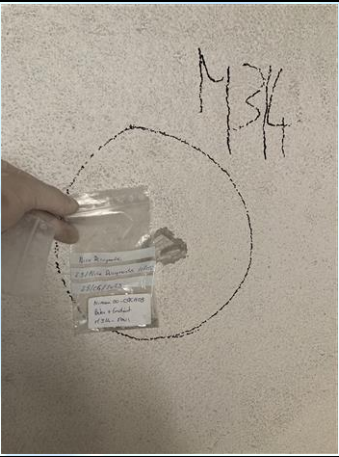
<p>Photo n° PhA321 Localisation : MJA - MJA170 - NIVEAU : 00 - COCH03 - VACANT Ouvrage : 3 - Parois verticales intérieures - Murs et cloisons maçonnés Partie d'ouvrage : Enduit à base de plâtre lissé ou taloché Description : Béton + Enduit (Mur)</p>

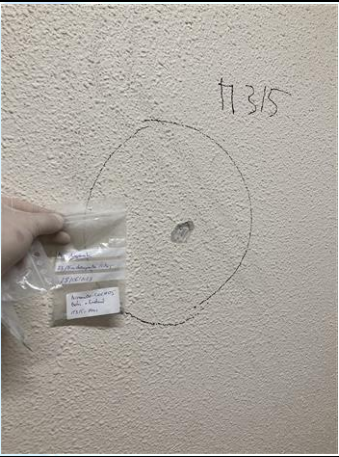
<p>Photo n° PhA322 Localisation : MJA - MJA170 - NIVEAU : 00 - COCH05 - VACANT Ouvrage : 3 - Parois verticales intérieures - Murs et cloisons maçonnés Partie d'ouvrage : Enduit à base de plâtre lissé ou taloché Description : Béton + Enduit (Mur)</p>

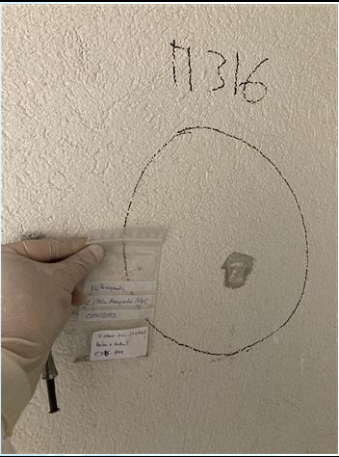
<p>Photo n° PhA323 Localisation : MJA - MJA170 - NIVEAU : 01 - C1CH03 - VACANT Ouvrage : 3 - Parois verticales intérieures - Murs et cloisons maçonnés Partie d'ouvrage : Enduit à base de plâtre lissé ou taloché Description : Béton + Enduit (Mur)</p>

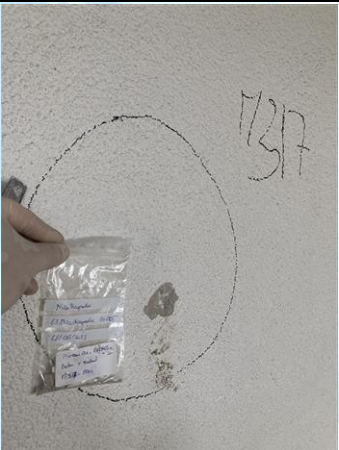
<p>Photo n° PhA324 Localisation : MJA - MJA170 - NIVEAU : 01 - C1CH05a - VACANT Ouvrage : 3 - Parois verticales intérieures - Murs et cloisons maçonnés Partie d'ouvrage : Enduit à base de plâtre lissé ou taloché Description : Béton + Enduit (Mur)</p>

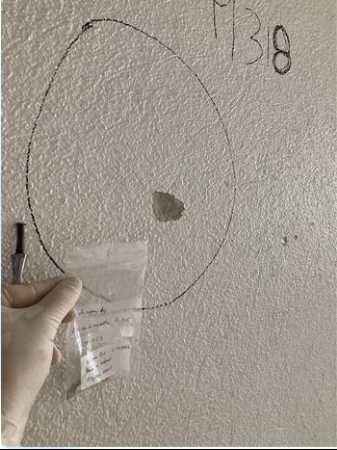
<p>Photo n° PhA325 Localisation : MJA - MJA170 - NIVEAU : 01 - C1CH05b - VACANT Ouvrage : 3 - Parois verticales intérieures - Murs et cloisons maçonnés Partie d'ouvrage : Enduit à base de plâtre lissé ou taloché Description : Béton + Enduit (Mur)</p>
