**Rapport de mission de repérage des matériaux et produits contenant de l'amiante dans les immeubles bâtis avant réalisation de travaux – MJA170 – Bât. C**

Numéro de dossier : 23/NICEDIAGNOSTIC/0150
Date du repérage : 15/05/2023

Adresse :	MJA CNRS - JOSEPH AIGUIER - 31 Chemin Joseph Aiguier MJA170 - Bâtiment C 13402 MARSEILLE
Périmètre de repérage :	MJA170 - Bâtiment C
Fonction principale du bâtiment : Date de construction :	Enseignements supérieur/Recherche 1962

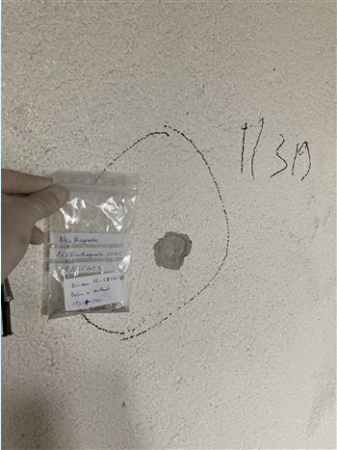
<p>Photo n° PhA326 Localisation : MJA - MJA170 - NIVEAU : 02 - C2CH03b - VACANT Ouvrage : 3 - Parois verticales intérieures - Murs et cloisons maçonnés Partie d'ouvrage : Enduit à base de plâtre lissé ou taloché Description : Béton + Enduit (Mur)</p>

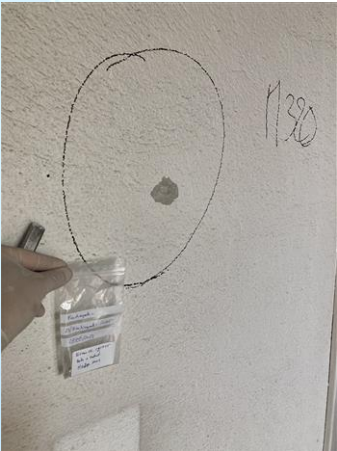
<p>Photo n° PhA327 Localisation : MJA - MJA170 - NIVEAU : 02 - C2CH05 - VACANT Ouvrage : 3 - Parois verticales intérieures - Murs et cloisons maçonnés Partie d'ouvrage : Enduit à base de plâtre lissé ou taloché Description : Béton + Enduit (Mur)</p>

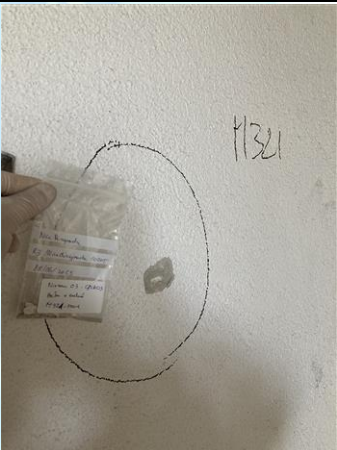
<p>Photo n° PhA328 Localisation : MJA - MJA170 - NIVEAU : 03 - C3CH03 - VACANT Ouvrage : 3 - Parois verticales intérieures - Murs et cloisons maçonnés Partie d'ouvrage : Enduit à base de plâtre lissé ou taloché Description : Béton + Enduit (Mur)</p>

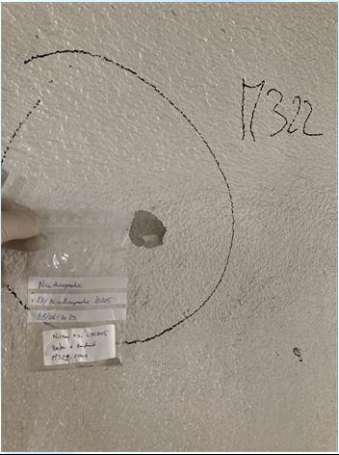
<p>Photo n° PhA329 Localisation : MJA - MJA170 - NIVEAU : 03 - C3CH05 - VACANT Ouvrage : 3 - Parois verticales intérieures - Murs et cloisons maçonnés Partie d'ouvrage : Enduit à base de plâtre lissé ou taloché Description : Béton + Enduit (Mur)</p>

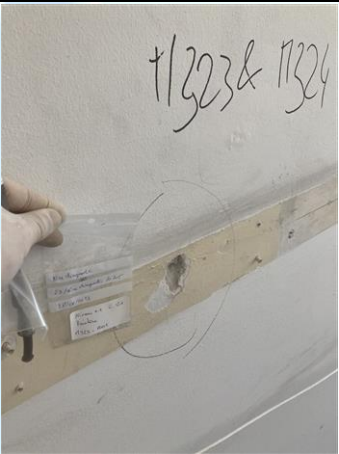
<p>Photo n° PhA330 Localisation : MJA - MJA170 - NIVEAU : 01 - C121 - VACANT Ouvrage : 3 - Parois verticales intérieures - Murs et cloisons maçonnés Partie d'ouvrage : Enduit à base de plâtre lissé ou taloché Description : Peinture</p>

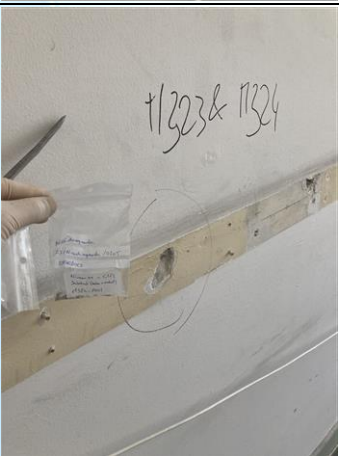
<p>Photo n° PhA331 Localisation : MJA - MJA170 - NIVEAU : 01 - C121 - VACANT Ouvrage : 3 - Parois verticales intérieures - Murs et cloisons maçonnés Partie d'ouvrage : Enduit à base de plâtre lissé ou taloché Description : Substrat (Béton + Enduit)</p>

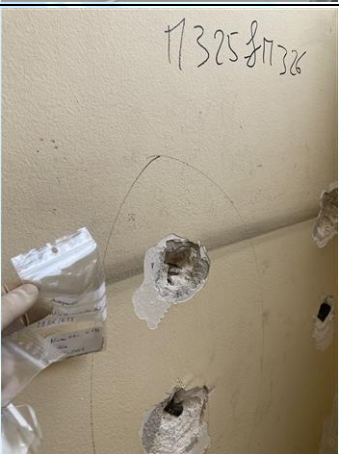
<p>Photo n° PhA332 Localisation : MJA - MJA170 - NIVEAU : 01 - C139 - VACANT Ouvrage : 3 - Parois verticales intérieures - Murs et cloisons maçonnés Partie d'ouvrage : Enduit à base de plâtre lissé ou taloché Description : Peinture</p>

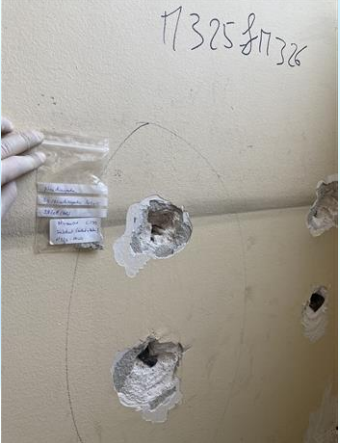
<p>Photo n° PhA333 Localisation : MJA - MJA170 - NIVEAU : 01 - C139 - VACANT Ouvrage : 3 - Parois verticales intérieures - Murs et cloisons maçonnés Partie d'ouvrage : Enduit à base de plâtre lissé ou taloché Description : Substrat (Béton + Enduit)</p>

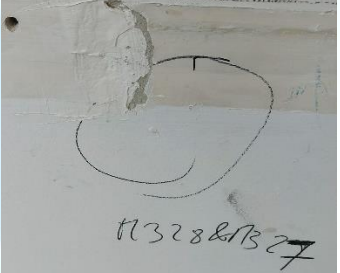
<p>Photo n° PhA334 Localisation : MJA - MJA170 - NIVEAU : 01 - C142 - VACANT Ouvrage : 3 - Parois verticales intérieures - Murs et cloisons maçonnés Partie d'ouvrage : Enduit à base de plâtre lissé ou taloché Description : Peinture</p>

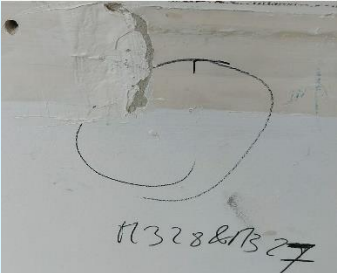
<p>Photo n° PhA335 Localisation : MJA - MJA170 - NIVEAU : 01 - C142 - VACANT Ouvrage : 3 - Parois verticales intérieures - Murs et cloisons maçonnés Partie d'ouvrage : Enduit à base de plâtre lissé ou taloché Description : Substrat (Béton + Enduit)</p>

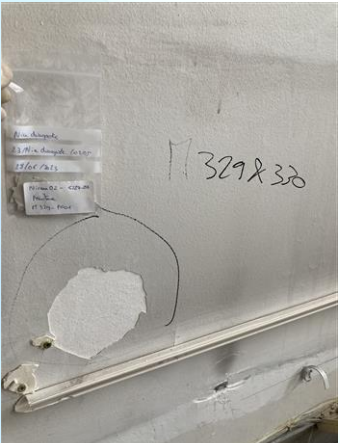
<p>Photo n° PhA336 Localisation : MJA - MJA170 - NIVEAU : 02 - C227-29 - VACANT Ouvrage : 3 - Parois verticales intérieures - Murs et cloisons maçonnés Partie d'ouvrage : Enduit à base de plâtre lissé ou taloché Description : Peinture</p>

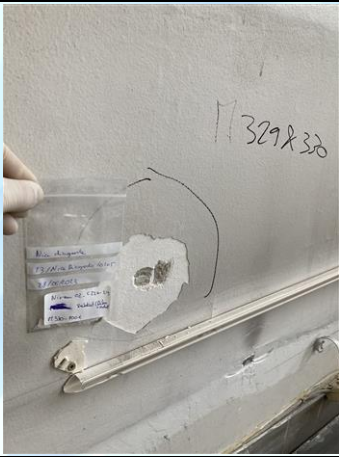
<p>Photo n° PhA337 Localisation : MJA - MJA170 - NIVEAU : 02 - C227-29 - VACANT Ouvrage : 3 - Parois verticales intérieures - Murs et cloisons maçonnés Partie d'ouvrage : Enduit à base de plâtre lissé ou taloché Description : Substrat (Béton + Enduit)</p>

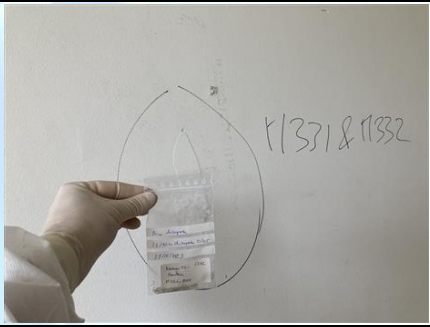
<p>Photo n° PhA338 Localisation : MJA - MJA170 - NIVEAU : 02 - C232 - VACANT Ouvrage : 3 - Parois verticales intérieures - Murs et cloisons maçonnés Partie d'ouvrage : Enduit à base de plâtre lissé ou taloché Description : Peinture</p>

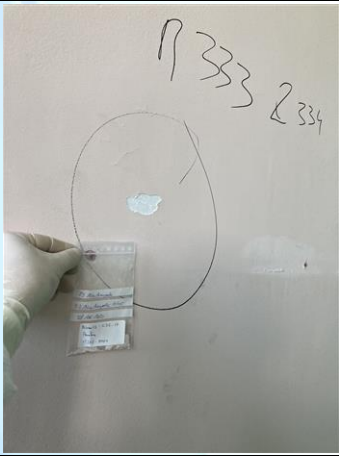
<p>Photo n° PhA339 Localisation : MJA - MJA170 - NIVEAU : 03 - C315-17 - VACANT Ouvrage : 3 - Parois verticales intérieures - Murs et cloisons maçonnés Partie d'ouvrage : Enduit à base de plâtre lissé ou taloché Description : Peinture</p>

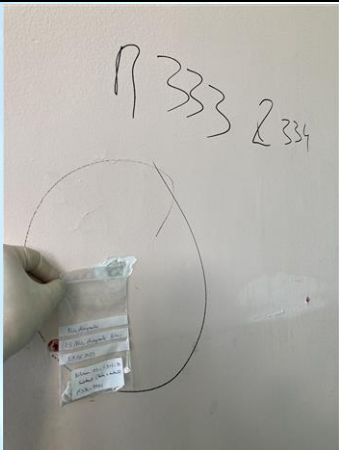
<p>Photo n° PhA340 Localisation : MJA - MJA170 - NIVEAU : 03 - C315-17 - VACANT Ouvrage : 3 - Parois verticales intérieures - Murs et cloisons maçonnés Partie d'ouvrage : Enduit à base de plâtre lissé ou taloché Description : Substrat (Béton + Enduit)</p>

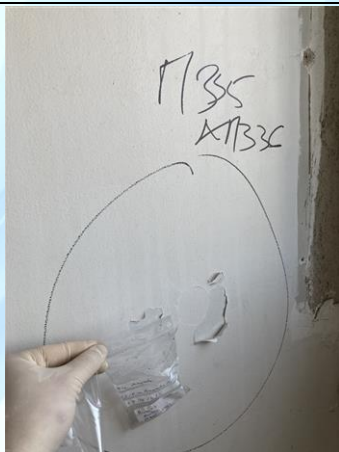
Photo n° PhA341

Localisation : MJA - MJA170 - NIVEAU : 03 - C318-20 - VACANT

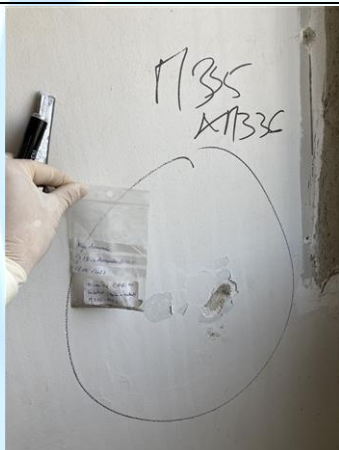
Photo n° PhA342

Partie d'ouvrage : Enduit à base de plâtre lissé ou taloché

Description : Peinture

Localisation : MJA - MJA170 - NIVEAU : 03 - C318-20 - VACANT

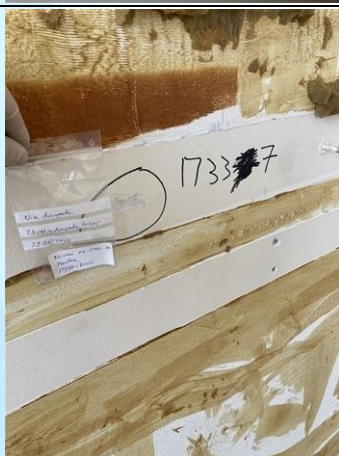
Photo n° PhA343

Partie d'ouvrage : Enduit à base de plâtre lissé ou taloché

Description : Substrat (Béton + Enduit)

Localisation : MJA - MJA170 - NIVEAU : 03 - C333-37 - VACANT

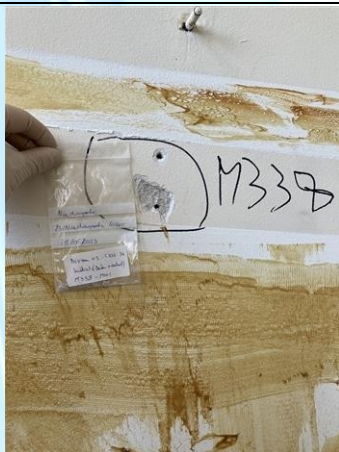
Photo n° PhA344

Partie d'ouvrage : Enduit à base de plâtre lissé ou taloché

Description : Peinture

Localisation : MJA - MJA170 - NIVEAU : 03 - C333-37 - VACANT

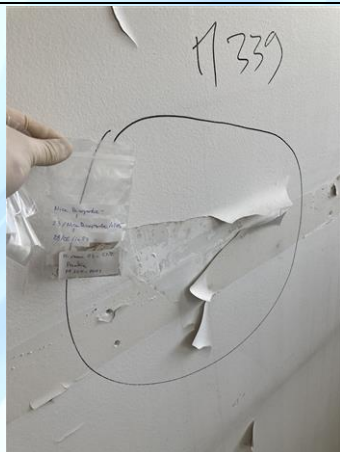
Partie d'ouvrage : Enduit à base de plâtre lissé ou taloché

Description : Substrat (Béton + Enduit)

Photo n° PhA345
 Localisation : MJA - MJA170 - NIVEAU : 03 - C322 - VACANT
 Ouvrage : 3 - Parois verticales intérieures - Murs et cloisons maçonnés
 Partie d'ouvrage : Enduit à base de plâtre lissé ou taloché
 Description : Peinture

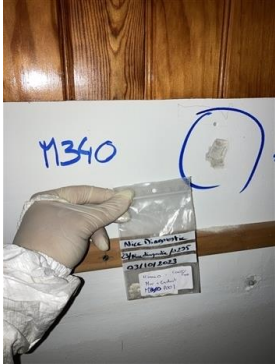
Zone	Identifiant + Description	Conclusion (justification)	Photo
M340	<p><u>Localisation :</u></p> <p>MJA - MJA170 - NIVEAU : 00 - C003 - VACANT; MJA - MJA170 - NIVEAU : 00 - C004 - VACANT; MJA - MJA170 - NIVEAU : 00 - C005 - VACANT; MJA - MJA170 - NIVEAU : 00 - C006-08 - VACANT; MJA - MJA170 - NIVEAU : 00 - C007 - VACANT; MJA - MJA170 - NIVEAU : 00 - C009 - VACANT; MJA - MJA170 - NIVEAU : 00 - C010 - VACANT; MJA - MJA170 - NIVEAU : 00 - C011-13 - VACANT; MJA - MJA170 - NIVEAU : 00 - C012-14 - VACANT; MJA - MJA170 - NIVEAU : 00 - C015 - VACANT; MJA - MJA170 - NIVEAU : 00 - C016-18 - VACANT; MJA - MJA170 - NIVEAU : 00 - C017 - VACANT; MJA - MJA170 - NIVEAU : 00 - C019 - VACANT; MJA - MJA170 - NIVEAU : 00 - C020-22 - VACANT; MJA - MJA170 - NIVEAU : 00 - C021 - VACANT; MJA - MJA170 - NIVEAU : 00 - C024 - VACANT; MJA - MJA170 - NIVEAU : 00 - C026a - VACANT; MJA - MJA170 - NIVEAU : 00 - C026b - VACANT; MJA - MJA170 - NIVEAU : 00 - C027 - VACANT; MJA - MJA170 - NIVEAU : 00 - C028 - VACANT; MJA - MJA170 - NIVEAU : 00 - C031 - VACANT; MJA - MJA170 - NIVEAU : 00 - C030-38 - VACANT; MJA - MJA170 - NIVEAU : 00 - C033 - VACANT; MJA - MJA170 - NIVEAU : 00 - C035-37 - VACANT; MJA - MJA170 - NIVEAU : 00 - C039-41 - VACANT; MJA - MJA170 - NIVEAU : 00 - C0TL01 - VACANT; MJA - MJA170 - NIVEAU : 00 - C0TL02 - VACANT</p> <p><u>Echantillons :</u> M340 - P001 <u>Description :</u> MUR + ENDUIT</p>	Absence d'amiante (Après analyse en laboratoire)

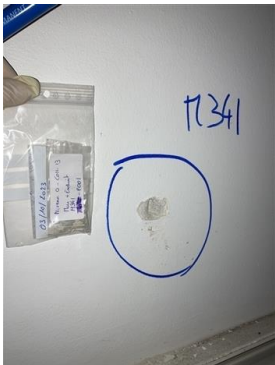
M341	<p><u>Localisation :</u></p> <p>MJA - MJA170 - NIVEAU : 00 - C003 - VACANT; MJA - MJA170 - NIVEAU : 00 - C004 - VACANT; MJA - MJA170 - NIVEAU : 00 - C005 - VACANT; MJA - MJA170 - NIVEAU : 00 - C006-08 - VACANT; MJA - MJA170 - NIVEAU : 00 - C007 - VACANT; MJA - MJA170 - NIVEAU : 00 - C009 - VACANT; MJA - MJA170 - NIVEAU : 00 - C010 - VACANT; MJA - MJA170 - NIVEAU : 00 - C011-13 - VACANT; MJA - MJA170 - NIVEAU : 00 - C012-14 - VACANT; MJA - MJA170 - NIVEAU : 00 - C015 - VACANT; MJA - MJA170 - NIVEAU : 00 - C016-18 - VACANT; MJA - MJA170 - NIVEAU : 00 - C017 - VACANT; MJA - MJA170 - NIVEAU : 00 - C019 - VACANT; MJA - MJA170 - NIVEAU : 00 - C020-22 - VACANT; MJA - MJA170 - NIVEAU : 00 - C021 - VACANT; MJA - MJA170 - NIVEAU : 00 - C024 - VACANT; MJA - MJA170 - NIVEAU : 00 - C026a - VACANT; MJA - MJA170 - NIVEAU : 00 - C026b - VACANT; MJA - MJA170 - NIVEAU : 00 - C027 - VACANT; MJA - MJA170 - NIVEAU : 00 - C028 - VACANT; MJA - MJA170 - NIVEAU : 00 - C031 - VACANT; MJA - MJA170 - NIVEAU : 00 - C030-38 - VACANT; MJA - MJA170 - NIVEAU : 00 - C033 - VACANT; MJA - MJA170 - NIVEAU : 00 - C035-37 - VACANT; MJA - MJA170 - NIVEAU : 00 - C039-41 - VACANT; MJA - MJA170 - NIVEAU : 00 - C0TL01 - VACANT; MJA - MJA170 - NIVEAU : 00 - C0TL02 - VACANT</p> <p><u>Echantillons :</u> M341 - P001 <u>Description :</u> MUR + ENDUIT</p>	Absence d'amiante (Après analyse en laboratoire)

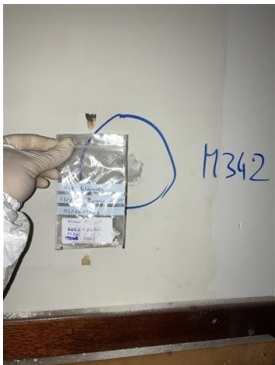
Zone	Identifiant + Description	Conclusion (justification)	Photo
M342	<p><u>Localisation :</u> MJA - MJA170 - NIVEAU : 00 - C003 - VACANT; MJA - MJA170 - NIVEAU : 00 - C004 - VACANT; MJA - MJA170 - NIVEAU : 00 - C005 - VACANT; MJA - MJA170 - NIVEAU : 00 - C006-08 - VACANT; MJA - MJA170 - NIVEAU : 00 - C007 - VACANT; MJA - MJA170 - NIVEAU : 00 - C009 - VACANT; MJA - MJA170 - NIVEAU : 00 - C010 - VACANT; MJA - MJA170 - NIVEAU : 00 - C011-13 - VACANT; MJA - MJA170 - NIVEAU : 00 - C012-14 - VACANT; MJA - MJA170 - NIVEAU : 00 - C015 - VACANT; MJA - MJA170 - NIVEAU : 00 - C016-18 - VACANT; MJA - MJA170 - NIVEAU : 00 - C017 - VACANT; MJA - MJA170 - NIVEAU : 00 - C019 - VACANT; MJA - MJA170 - NIVEAU : 00 - C020-22 - VACANT; MJA - MJA170 - NIVEAU : 00 - C021 - VACANT; MJA - MJA170 - NIVEAU : 00 - C024 - VACANT; MJA - MJA170 - NIVEAU : 00 - C026a - VACANT; MJA - MJA170 - NIVEAU : 00 - C026b - VACANT; MJA - MJA170 - NIVEAU : 00 - C027 - VACANT; MJA - MJA170 - NIVEAU : 00 - C028 - VACANT; MJA - MJA170 - NIVEAU : 00 - C031 - VACANT; MJA - MJA170 - NIVEAU : 00 - C030-38 - VACANT; MJA - MJA170 - NIVEAU : 00 - C033 - VACANT; MJA - MJA170 - NIVEAU : 00 - C035-37 - VACANT; MJA - MJA170 - NIVEAU : 00 - C039-41 - VACANT; MJA - MJA170 - NIVEAU : 00 - COTL01 - VACANT; MJA - MJA170 - NIVEAU : 00 - COTL02 - VACANT</p> <p><u>Echantillons :</u> M342 - P001 <u>Description :</u> MUR + ENDUIT</p>	Présence d'amiante (Après analyse en laboratoire)

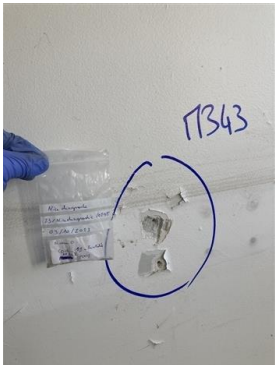
M343	<p><u>Localisation :</u> MJA - MJA170 - NIVEAU : 00 - C003 - VACANT; MJA - MJA170 - NIVEAU : 00 - C004 - VACANT; MJA - MJA170 - NIVEAU : 00 - C005 - VACANT; MJA - MJA170 - NIVEAU : 00 - C006-08 - VACANT; MJA - MJA170 - NIVEAU : 00 - C007 - VACANT; MJA - MJA170 - NIVEAU : 00 - C009 - VACANT; MJA - MJA170 - NIVEAU : 00 - C010 - VACANT; MJA - MJA170 - NIVEAU : 00 - C011-13 - VACANT; MJA - MJA170 - NIVEAU : 00 - C012-14 - VACANT; MJA - MJA170 - NIVEAU : 00 - C015 - VACANT; MJA - MJA170 - NIVEAU : 00 - C016-18 - VACANT; MJA - MJA170 - NIVEAU : 00 - C017 - VACANT; MJA - MJA170 - NIVEAU : 00 - C019 - VACANT; MJA - MJA170 - NIVEAU : 00 - C020-22 - VACANT; MJA - MJA170 - NIVEAU : 00 - C021 - VACANT; MJA - MJA170 - NIVEAU : 00 - C024 - VACANT; MJA - MJA170 - NIVEAU : 00 - C026a - VACANT; MJA - MJA170 - NIVEAU : 00 - C026b - VACANT; MJA - MJA170 - NIVEAU : 00 - C027 - VACANT; MJA - MJA170 - NIVEAU : 00 - C028 - VACANT; MJA - MJA170 - NIVEAU : 00 - C031 - VACANT; MJA - MJA170 - NIVEAU : 00 - C030-38 - VACANT; MJA - MJA170 - NIVEAU : 00 - C033 - VACANT; MJA - MJA170 - NIVEAU : 00 - C035-37 - VACANT; MJA - MJA170 - NIVEAU : 00 - C039-41 - VACANT; MJA - MJA170 - NIVEAU : 00 - COTL01 - VACANT; MJA - MJA170 - NIVEAU : 00 - COTL02 - VACANT</p> <p><u>Echantillons :</u> M343 - P001 <u>Description :</u> MUR + ENDUIT</p>	Absence d'amiante (Après analyse en laboratoire)

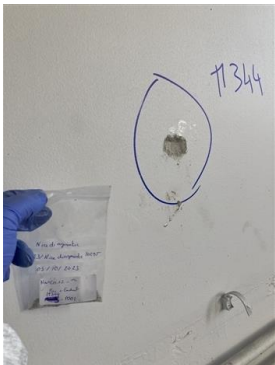
Zone	Identifiant + Description	Conclusion (justification)	Photo
M344	<p><u>Localisation :</u> MJA - MJA170 - NIVEAU : 00 - C003 - VACANT; MJA - MJA170 - NIVEAU : 00 - C004 - VACANT; MJA - MJA170 - NIVEAU : 00 - C005 - VACANT; MJA - MJA170 - NIVEAU : 00 - C006-08 - VACANT; MJA - MJA170 - NIVEAU : 00 - C007 - VACANT; MJA - MJA170 - NIVEAU : 00 - C009 - VACANT; MJA - MJA170 - NIVEAU : 00 - C010 - VACANT; MJA - MJA170 - NIVEAU : 00 - C011-13 - VACANT; MJA - MJA170 - NIVEAU : 00 - C012-14 - VACANT; MJA - MJA170 - NIVEAU : 00 - C015 - VACANT; MJA - MJA170 - NIVEAU : 00 - C016-18 - VACANT; MJA - MJA170 - NIVEAU : 00 - C017 - VACANT; MJA - MJA170 - NIVEAU : 00 - C019 - VACANT; MJA - MJA170 - NIVEAU : 00 - C020-22 - VACANT; MJA - MJA170 - NIVEAU : 00 - C021 - VACANT; MJA - MJA170 - NIVEAU : 00 - C024 - VACANT; MJA - MJA170 - NIVEAU : 00 - C026a - VACANT; MJA - MJA170 - NIVEAU : 00 - C026b - VACANT; MJA - MJA170 - NIVEAU : 00 - C027 - VACANT; MJA - MJA170 - NIVEAU : 00 - C028 - VACANT; MJA - MJA170 - NIVEAU : 00 - C031 - VACANT; MJA - MJA170 - NIVEAU : 00 - C030-38 - VACANT; MJA - MJA170 - NIVEAU : 00 - C033 - VACANT; MJA - MJA170 - NIVEAU : 00 - C035-37 - VACANT; MJA - MJA170 - NIVEAU : 00 - C039-41 - VACANT; MJA - MJA170 - NIVEAU : 00 - COTL01 - VACANT; MJA - MJA170 - NIVEAU : 00 - COTL02 - VACANT</p> <p><u>Echantillons :</u> M344 - P001 <u>Description :</u> MUR + ENDUIT</p>	Absence d'amiante (Après analyse en laboratoire)

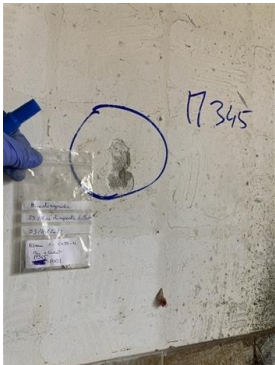
M345	<p><u>Localisation :</u> MJA - MJA170 - NIVEAU : 00 - C003 - VACANT; MJA - MJA170 - NIVEAU : 00 - C004 - VACANT; MJA - MJA170 - NIVEAU : 00 - C005 - VACANT; MJA - MJA170 - NIVEAU : 00 - C006-08 - VACANT; MJA - MJA170 - NIVEAU : 00 - C007 - VACANT; MJA - MJA170 - NIVEAU : 00 - C009 - VACANT; MJA - MJA170 - NIVEAU : 00 - C010 - VACANT; MJA - MJA170 - NIVEAU : 00 - C011-13 - VACANT; MJA - MJA170 - NIVEAU : 00 - C012-14 - VACANT; MJA - MJA170 - NIVEAU : 00 - C015 - VACANT; MJA - MJA170 - NIVEAU : 00 - C016-18 - VACANT; MJA - MJA170 - NIVEAU : 00 - C017 - VACANT; MJA - MJA170 - NIVEAU : 00 - C019 - VACANT; MJA - MJA170 - NIVEAU : 00 - C020-22 - VACANT; MJA - MJA170 - NIVEAU : 00 - C021 - VACANT; MJA - MJA170 - NIVEAU : 00 - C024 - VACANT; MJA - MJA170 - NIVEAU : 00 - C026a - VACANT; MJA - MJA170 - NIVEAU : 00 - C026b - VACANT; MJA - MJA170 - NIVEAU : 00 - C027 - VACANT; MJA - MJA170 - NIVEAU : 00 - C028 - VACANT; MJA - MJA170 - NIVEAU : 00 - C031 - VACANT; MJA - MJA170 - NIVEAU : 00 - C030-38 - VACANT; MJA - MJA170 - NIVEAU : 00 - C033 - VACANT; MJA - MJA170 - NIVEAU : 00 - C035-37 - VACANT; MJA - MJA170 - NIVEAU : 00 - C039-41 - VACANT; MJA - MJA170 - NIVEAU : 00 - COTL01 - VACANT; MJA - MJA170 - NIVEAU : 00 - COTL02 - VACANT</p> <p><u>Echantillons :</u> M345 - P001 <u>Description :</u> MUR + ENDUIT</p>	Absence d'amiante (Après analyse en laboratoire)

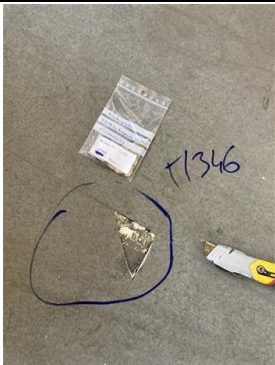
M346	<p><u>Localisation :</u> MJA - MJA170 - NIVEAU : 00 - C027 - VACANT; MJA - MJA170 - NIVEAU : 00 - C0CH01 - VACANT; MJA - MJA170 - NIVEAU : 00 - C0CH02 - VACANT; MJA - MJA170 - NIVEAU : 00 - C0CH03 - VACANT; MJA - MJA170 - NIVEAU : 00 - C0CH04 - VACANT; MJA - MJA170 - NIVEAU : 00 - C0CH06 - VACANT</p> <p><u>Echantillons :</u> M346 - P001 <u>Description :</u> LINO</p>	Absence d'amiante (Après analyse en laboratoire)

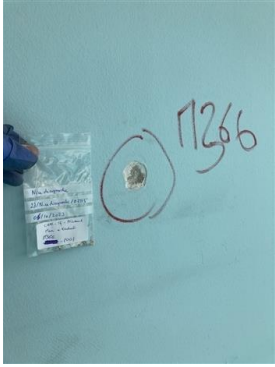
M366	<p><u>Localisation :</u> MJA - MJA170 - NIVEAU : 01 - C105-07 - VACANT; MJA - MJA170 - NIVEAU : 01 - C106-08 - VACANT; MJA - MJA170 - NIVEAU : 01 - C109 - VACANT; MJA - MJA170 - NIVEAU : 01 - C110 - VACANT; MJA - MJA170 - NIVEAU : 01 - C111-13 - VACANT; MJA - MJA170 - NIVEAU : 01 - C112-14 - VACANT; MJA - MJA170 - NIVEAU : 01 - C115 - VACANT; MJA - MJA170 - NIVEAU : 01 - C116 - VACANT; MJA - MJA170 - NIVEAU : 01 - C117 - VACANT; MJA - MJA170 - NIVEAU : 01 - C118 - VACANT; MJA - MJA170 - NIVEAU : 01 - C119 - VACANT; MJA - MJA170 - NIVEAU : 01 - C120 - VACANT; MJA - MJA170 - NIVEAU : 01 - C121 - VACANT; MJA - MJA170 - NIVEAU : 01 - C122 - VACANT; MJA - MJA170 - NIVEAU : 01 - C124-26 - VACANT; MJA - MJA170 - NIVEAU : 01 - C127 - VACANT; MJA - MJA170 - NIVEAU : 01 - C128 - VACANT; MJA - MJA170 - NIVEAU : 01 - C129 - VACANT; MJA - MJA170 - NIVEAU : 01 - C131 - VACANT; MJA - MJA170 - NIVEAU : 01 - C132 - VACANT; MJA - MJA170 - NIVEAU : 01 - C133 - VACANT; MJA - MJA170 - NIVEAU : 01 - C134 - VACANT; MJA - MJA170 - NIVEAU : 01 - C135 - VACANT; MJA - MJA170 - NIVEAU : 01 - C137 - VACANT; MJA - MJA170 - NIVEAU : 01 - C138-40 - VACANT; MJA - MJA170 - NIVEAU : 01 - C139 - VACANT; MJA - MJA170 - NIVEAU : 01 - C141 - VACANT; MJA - MJA170 - NIVEAU : 01 - C142 - VACANT; MJA - MJA170 - NIVEAU : 01 - C1TL01 - VACANT; MJA - MJA170 - NIVEAU : 01 - C1TL02 - VACANT</p> <p><u>Echantillons :</u> M366 - P001 <u>Description :</u> MUR + ENDUIT</p>	Absence d'amiante (Après analyse en laboratoire)

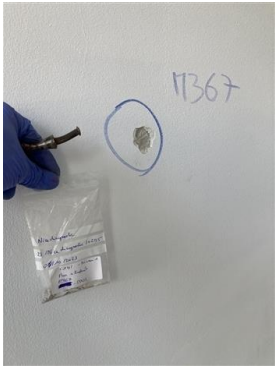
Zone	Identifiant + Description	Conclusion (justification)	Photo
M367	<p><u>Localisation :</u> MJA - MJA170 - NIVEAU : 01 - C105-07 - VACANT; MJA - MJA170 - NIVEAU : 01 - C106-08 - VACANT; MJA - MJA170 - NIVEAU : 01 - C109 - VACANT; MJA - MJA170 - NIVEAU : 01 - C110 - VACANT; MJA - MJA170 - NIVEAU : 01 - C111-13 - VACANT; MJA - MJA170 - NIVEAU : 01 - C112-14 - VACANT; MJA - MJA170 - NIVEAU : 01 - C115 - VACANT; MJA - MJA170 - NIVEAU : 01 - C116 - VACANT; MJA - MJA170 - NIVEAU : 01 - C117 - VACANT; MJA - MJA170 - NIVEAU : 01 - C118 - VACANT; MJA - MJA170 - NIVEAU : 01 - C119 - VACANT; MJA - MJA170 - NIVEAU : 01 - C120 - VACANT; MJA - MJA170 - NIVEAU : 01 - C121 - VACANT; MJA - MJA170 - NIVEAU : 01 - C122 - VACANT; MJA - MJA170 - NIVEAU : 01 - C124-26 - VACANT; MJA - MJA170 - NIVEAU : 01 - C127 - VACANT; MJA - MJA170 - NIVEAU : 01 - C128 - VACANT; MJA - MJA170 - NIVEAU : 01 - C129 - VACANT; MJA - MJA170 - NIVEAU : 01 - C131 - VACANT; MJA - MJA170 - NIVEAU : 01 - C132 - VACANT; MJA - MJA170 - NIVEAU : 01 - C133 - VACANT; MJA - MJA170 - NIVEAU : 01 - C134 - VACANT; MJA - MJA170 - NIVEAU : 01 - C135 - VACANT; MJA - MJA170 - NIVEAU : 01 - C137 - VACANT; MJA - MJA170 - NIVEAU : 01 - C138-40 - VACANT; MJA - MJA170 - NIVEAU : 01 - C139 - VACANT; MJA - MJA170 - NIVEAU : 01 - C141 - VACANT; MJA - MJA170 - NIVEAU : 01 - C142 - VACANT; MJA - MJA170 - NIVEAU : 01 - C1TL01 - VACANT; MJA - MJA170 - NIVEAU : 01 - C1TL02 - VACANT</p> <p><u>Echantillons :</u> M367 - P001 <u>Description :</u> MUR + ENDUIT</p>	Absence d'amiante (Après analyse en laboratoire)

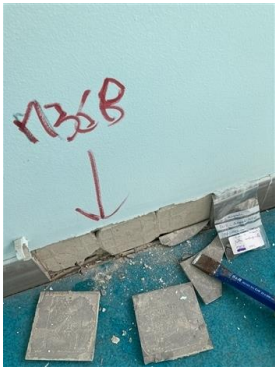
M368	<p><u>Localisation :</u> MJA - MJA170 - NIVEAU : 01 - C105-07 - VACANT; MJA - MJA170 - NIVEAU : 01 - C109 - VACANT; MJA - MJA170 - NIVEAU : 01 - C111-13 - VACANT; MJA - MJA170 - NIVEAU : 01 - C112-14 - VACANT; MJA - MJA170 - NIVEAU : 01 - C115 - VACANT; MJA - MJA170 - NIVEAU : 01 - C116 - VACANT; MJA - MJA170 - NIVEAU : 01 - C117 - VACANT; MJA - MJA170 - NIVEAU : 01 - C118 - VACANT; MJA - MJA170 - NIVEAU : 01 - C119 - VACANT; MJA - MJA170 - NIVEAU : 01 - C120 - VACANT; MJA - MJA170 - NIVEAU : 01 - C121 - VACANT; MJA - MJA170 - NIVEAU : 01 - C122 - VACANT; MJA - MJA170 - NIVEAU : 01 - C124-26 - VACANT; MJA - MJA170 - NIVEAU : 01 - C132 - VACANT; MJA - MJA170 - NIVEAU : 01 - C133 - VACANT; MJA - MJA170 - NIVEAU : 01 - C134 - VACANT; MJA - MJA170 - NIVEAU : 01 - C135 - VACANT; MJA - MJA170 - NIVEAU : 01 - C137 - VACANT; MJA - MJA170 - NIVEAU : 01 - C138-40 - VACANT; MJA - MJA170 - NIVEAU : 01 - C139 - VACANT; MJA - MJA170 - NIVEAU : 01 - C142 - VACANT; MJA - MJA170 - NIVEAU : 01 - C1CH01 - VACANT; MJA - MJA170 - NIVEAU : 01 - C1CH02 - VACANT; MJA - MJA170 - NIVEAU : 01 - C1CH03 - VACANT; MJA - MJA170 - NIVEAU : 01 - C1CH04 - VACANT; MJA - MJA170 - NIVEAU : 01 - C1CH05a - VACANT; MJA - MJA170 - NIVEAU : 01 - C1CH05b - VACANT; MJA - MJA170 - NIVEAU : 01 - C1CH06 - VACANT; MJA - MJA170 - NIVEAU : 01 - C1TL01 - VACANT; MJA - MJA170 - NIVEAU : 01 - C1TL02 - VACANT; MJA - MJA170 - NIVEAU : 01 - C1CV01 - VACANT; MJA - MJA170 - NIVEAU : 01 - C1CV02 - VACANT; MJA - MJA170 - NIVEAU : 01 - C1CV03 - VACANT; MJA - MJA170 - NIVEAU : 01 - C1CV04 - VACANT; MJA - MJA170 - NIVEAU : 01 - C1CV05 - VACANT; MJA - MJA170 - NIVEAU : 01 - C1CV06 - VACANT</p> <p><u>Echantillons :</u> M368 - P001 <u>Description :</u> PLINTE - CARRELAGE + COLLE</p>	Présence d'amiante (Après analyse en laboratoire)

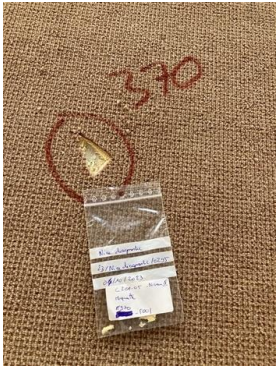
Zone	Identifiant + Description	Conclusion (justification)	Photo
M370	<p><u>Localisation :</u> MJA - MJA170 - NIVEAU : 02 - C201-05 - VACANT; MJA - MJA170 - NIVEAU : 02 - C228 - VACANT; MJA - MJA170 - NIVEAU : 02 - C234 - VACANT</p> <p><u>Echantillons :</u> M370 - P001</p> <p><u>Description :</u> MOQUETTE</p>	Absence d'amiante (Après analyse en laboratoire)

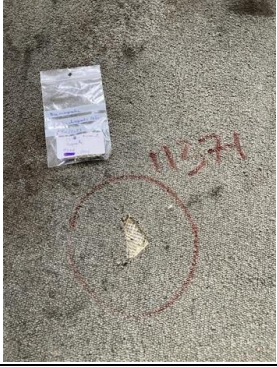
M371	<p><u>Localisation :</u> MJA - MJA170 - NIVEAU : 02 - C201-05 - VACANT; MJA - MJA170 - NIVEAU : 02 - C228 - VACANT; MJA - MJA170 - NIVEAU : 02 - C234 - VACANT</p> <p><u>Echantillons :</u> M371 - P001</p> <p><u>Description :</u> MOQUETTE</p>	Absence d'amiante (Après analyse en laboratoire)

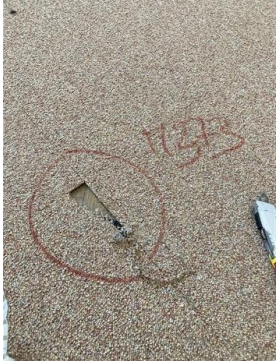
M373	<p><u>Localisation :</u> MJA - MJA170 - NIVEAU : 02 - C206-14 - VACANT; MJA - MJA170 - NIVEAU : 02 - C216 - VACANT; MJA - MJA170 - NIVEAU : 02 - C235 - VACANT; MJA - MJA170 - NIVEAU : 02 - C241 - VACANT; MJA - MJA170 - NIVEAU : 02 - C242 - VACANT; MJA - MJA170 - NIVEAU : 02 - C2CH05 - VACANT</p> <p><u>Echantillons :</u> M373 - P001</p> <p><u>Description :</u> DALLES DE MOQUETTE</p>	Absence d'amiante (Après analyse en laboratoire)

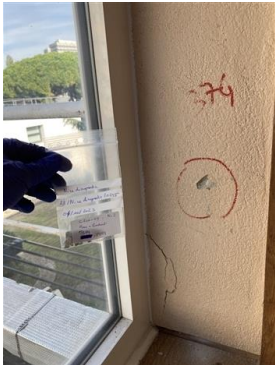
Zone	Identifiant + Description	Conclusion (justification)	Photo
M374	<p><u>Localisation :</u></p> <p>MJA - MJA170 - NIVEAU : 02 - C201-05 - VACANT; MJA - MJA170 - NIVEAU : 02 - C206-14 - VACANT; MJA - MJA170 - NIVEAU : 02 - C207 - VACANT; MJA - MJA170 - NIVEAU : 02 - C209-11 - VACANT; MJA - MJA170 - NIVEAU : 02 - C213 - VACANT; MJA - MJA170 - NIVEAU : 02 - C215-17 - VACANT; MJA - MJA170 - NIVEAU : 02 - C216 - VACANT; MJA - MJA170 - NIVEAU : 02 - C218 - VACANT; MJA - MJA170 - NIVEAU : 02 - C219 - VACANT; MJA - MJA170 - NIVEAU : 02 - C220 - VACANT; MJA - MJA170 - NIVEAU : 02 - C221 - VACANT; MJA - MJA170 - NIVEAU : 02 - C222 - VACANT; MJA - MJA170 - NIVEAU : 02 - C224 - VACANT; MJA - MJA170 - NIVEAU : 02 - C226 - VACANT; MJA - MJA170 - NIVEAU : 02 - C227-29 - VACANT; MJA - MJA170 - NIVEAU : 02 - C228 - VACANT; MJA - MJA170 - NIVEAU : 02 - C230 - VACANT; MJA - MJA170 - NIVEAU : 02 - C231 - VACANT; MJA - MJA170 - NIVEAU : 02 - C231a - VACANT; MJA - MJA170 - NIVEAU : 02 - C232 - VACANT; MJA - MJA170 - NIVEAU : 02 - C233 - VACANT; MJA - MJA170 - NIVEAU : 02 - C233a - VACANT; MJA - MJA170 - NIVEAU : 02 - C234 - VACANT; MJA - MJA170 - NIVEAU : 02 - C235 - VACANT; MJA - MJA170 - NIVEAU : 02 - C235a - VACANT; MJA - MJA170 - NIVEAU : 02 - C236 - VACANT; MJA - MJA170 - NIVEAU : 02 - C237 - VACANT; MJA - MJA170 - NIVEAU : 02 - C237a - VACANT; MJA - MJA170 - NIVEAU : 02 - C238 - VACANT; MJA - MJA170 - NIVEAU : 02 - C239 - VACANT; MJA - MJA170 - NIVEAU : 02 - C241 - VACANT; MJA - MJA170 - NIVEAU : 02 - C242 - VACANT; MJA - MJA170 - NIVEAU : 02 - C2TL01 - VACANT; MJA - MJA170 - NIVEAU : 02 - C2TL02 - VACANT</p> <p><u>Echantillons :</u> M374 - P001</p> <p><u>Description :</u> MUR + ENDUIT</p>	Absence d'amiante (Après analyse en laboratoire)

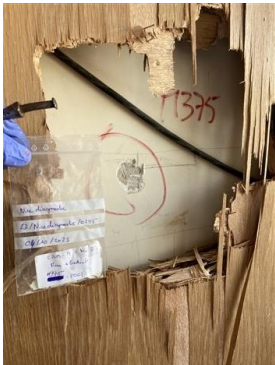
M375	<p><u>Localisation :</u></p> <p>MJA - MJA170 - NIVEAU : 02 - C201-05 - VACANT; MJA - MJA170 - NIVEAU : 02 - C206-14 - VACANT; MJA - MJA170 - NIVEAU : 02 - C207 - VACANT; MJA - MJA170 - NIVEAU : 02 - C209-11 - VACANT; MJA - MJA170 - NIVEAU : 02 - C213 - VACANT; MJA - MJA170 - NIVEAU : 02 - C215-17 - VACANT; MJA - MJA170 - NIVEAU : 02 - C216 - VACANT; MJA - MJA170 - NIVEAU : 02 - C218 - VACANT; MJA - MJA170 - NIVEAU : 02 - C219 - VACANT; MJA - MJA170 - NIVEAU : 02 - C220 - VACANT; MJA - MJA170 - NIVEAU : 02 - C221 - VACANT; MJA - MJA170 - NIVEAU : 02 - C222 - VACANT; MJA - MJA170 - NIVEAU : 02 - C224 - VACANT; MJA - MJA170 - NIVEAU : 02 - C226 - VACANT; MJA - MJA170 - NIVEAU : 02 - C227-29 - VACANT; MJA - MJA170 - NIVEAU : 02 - C228 - VACANT; MJA - MJA170 - NIVEAU : 02 - C230 - VACANT; MJA - MJA170 - NIVEAU : 02 - C231 - VACANT; MJA - MJA170 - NIVEAU : 02 - C231a - VACANT; MJA - MJA170 - NIVEAU : 02 - C232 - VACANT; MJA - MJA170 - NIVEAU : 02 - C233 - VACANT; MJA - MJA170 - NIVEAU : 02 - C233a - VACANT; MJA - MJA170 - NIVEAU : 02 - C234 - VACANT; MJA - MJA170 - NIVEAU : 02 - C235 - VACANT; MJA - MJA170 - NIVEAU : 02 - C235a - VACANT; MJA - MJA170 - NIVEAU : 02 - C236 - VACANT; MJA - MJA170 - NIVEAU : 02 - C237 - VACANT; MJA - MJA170 - NIVEAU : 02 - C237a - VACANT; MJA - MJA170 - NIVEAU : 02 - C238 - VACANT; MJA - MJA170 - NIVEAU : 02 - C239 - VACANT; MJA - MJA170 - NIVEAU : 02 - C241 - VACANT; MJA - MJA170 - NIVEAU : 02 - C242 - VACANT; MJA - MJA170 - NIVEAU : 02 - C2TL01 - VACANT; MJA - MJA170 - NIVEAU : 02 - C2TL02 - VACANT</p> <p><u>Echantillons :</u> M375 - P001</p> <p><u>Description :</u> MUR + ENDUIT</p>	Absence d'amiante (Après analyse en laboratoire)

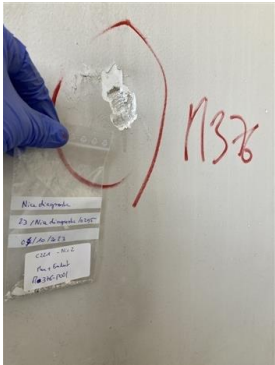
Zone	Identifiant + Description	Conclusion (justification)	Photo
M376	<p><u>Localisation :</u></p> <p>MJA - MJA170 - NIVEAU : 02 - C201-05 - VACANT; MJA - MJA170 - NIVEAU : 02 - C206-14 - VACANT; MJA - MJA170 - NIVEAU : 02 - C207 - VACANT; MJA - MJA170 - NIVEAU : 02 - C209-11 - VACANT; MJA - MJA170 - NIVEAU : 02 - C213 - VACANT; MJA - MJA170 - NIVEAU : 02 - C215-17 - VACANT; MJA - MJA170 - NIVEAU : 02 - C216 - VACANT; MJA - MJA170 - NIVEAU : 02 - C218 - VACANT; MJA - MJA170 - NIVEAU : 02 - C219 - VACANT; MJA - MJA170 - NIVEAU : 02 - C220 - VACANT; MJA - MJA170 - NIVEAU : 02 - C221 - VACANT; MJA - MJA170 - NIVEAU : 02 - C222 - VACANT; MJA - MJA170 - NIVEAU : 02 - C224 - VACANT; MJA - MJA170 - NIVEAU : 02 - C226 - VACANT; MJA - MJA170 - NIVEAU : 02 - C227-29 - VACANT; MJA - MJA170 - NIVEAU : 02 - C228 - VACANT; MJA - MJA170 - NIVEAU : 02 - C230 - VACANT; MJA - MJA170 - NIVEAU : 02 - C231 - VACANT; MJA - MJA170 - NIVEAU : 02 - C231a - VACANT; MJA - MJA170 - NIVEAU : 02 - C232 - VACANT; MJA - MJA170 - NIVEAU : 02 - C233 - VACANT; MJA - MJA170 - NIVEAU : 02 - C233a - VACANT; MJA - MJA170 - NIVEAU : 02 - C234 - VACANT; MJA - MJA170 - NIVEAU : 02 - C235 - VACANT; MJA - MJA170 - NIVEAU : 02 - C235a - VACANT; MJA - MJA170 - NIVEAU : 02 - C236 - VACANT; MJA - MJA170 - NIVEAU : 02 - C237 - VACANT; MJA - MJA170 - NIVEAU : 02 - C237a - VACANT; MJA - MJA170 - NIVEAU : 02 - C238 - VACANT; MJA - MJA170 - NIVEAU : 02 - C239 - VACANT; MJA - MJA170 - NIVEAU : 02 - C241 - VACANT; MJA - MJA170 - NIVEAU : 02 - C242 - VACANT; MJA - MJA170 - NIVEAU : 02 - C2TL01 - VACANT; MJA - MJA170 - NIVEAU : 02 - C2TL02 - VACANT</p> <p><u>Echantillons :</u> M376 - P001</p> <p><u>Description :</u> MUR + ENDUIT</p>	Présence d'amiante (Après analyse en laboratoire)

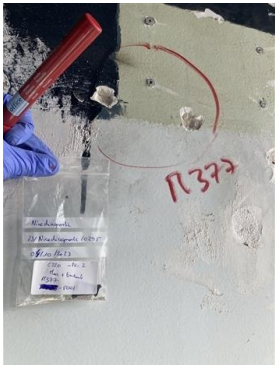
M377	<p><u>Localisation :</u></p> <p>MJA - MJA170 - NIVEAU : 02 - C201-05 - VACANT; MJA - MJA170 - NIVEAU : 02 - C206-14 - VACANT; MJA - MJA170 - NIVEAU : 02 - C207 - VACANT; MJA - MJA170 - NIVEAU : 02 - C209-11 - VACANT; MJA - MJA170 - NIVEAU : 02 - C213 - VACANT; MJA - MJA170 - NIVEAU : 02 - C215-17 - VACANT; MJA - MJA170 - NIVEAU : 02 - C216 - VACANT; MJA - MJA170 - NIVEAU : 02 - C218 - VACANT; MJA - MJA170 - NIVEAU : 02 - C219 - VACANT; MJA - MJA170 - NIVEAU : 02 - C220 - VACANT; MJA - MJA170 - NIVEAU : 02 - C221 - VACANT; MJA - MJA170 - NIVEAU : 02 - C222 - VACANT; MJA - MJA170 - NIVEAU : 02 - C224 - VACANT; MJA - MJA170 - NIVEAU : 02 - C226 - VACANT; MJA - MJA170 - NIVEAU : 02 - C227-29 - VACANT; MJA - MJA170 - NIVEAU : 02 - C228 - VACANT; MJA - MJA170 - NIVEAU : 02 - C230 - VACANT; MJA - MJA170 - NIVEAU : 02 - C231 - VACANT; MJA - MJA170 - NIVEAU : 02 - C231a - VACANT; MJA - MJA170 - NIVEAU : 02 - C232 - VACANT; MJA - MJA170 - NIVEAU : 02 - C233 - VACANT; MJA - MJA170 - NIVEAU : 02 - C233a - VACANT; MJA - MJA170 - NIVEAU : 02 - C234 - VACANT; MJA - MJA170 - NIVEAU : 02 - C235 - VACANT; MJA - MJA170 - NIVEAU : 02 - C235a - VACANT; MJA - MJA170 - NIVEAU : 02 - C236 - VACANT; MJA - MJA170 - NIVEAU : 02 - C237 - VACANT; MJA - MJA170 - NIVEAU : 02 - C237a - VACANT; MJA - MJA170 - NIVEAU : 02 - C238 - VACANT; MJA - MJA170 - NIVEAU : 02 - C239 - VACANT; MJA - MJA170 - NIVEAU : 02 - C241 - VACANT; MJA - MJA170 - NIVEAU : 02 - C242 - VACANT; MJA - MJA170 - NIVEAU : 02 - C2TL01 - VACANT; MJA - MJA170 - NIVEAU : 02 - C2TL02 - VACANT</p> <p><u>Echantillons :</u> M377 - P001</p> <p><u>Description :</u> MUR + ENDUIT</p>	Présence d'amiante (Après analyse en laboratoire)

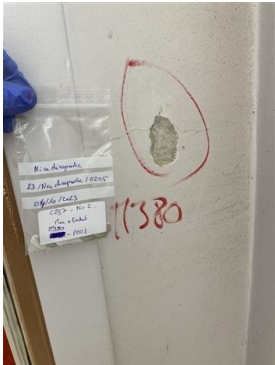
Zone	Identifiant + Description	Conclusion (justification)	Photo
M380	<p><u>Localisation :</u> MJA - MJA170 - NIVEAU : 02 - C201-05 - VACANT; MJA - MJA170 - NIVEAU : 02 - C206-14 - VACANT; MJA - MJA170 - NIVEAU : 02 - C207 - VACANT; MJA - MJA170 - NIVEAU : 02 - C209-11 - VACANT; MJA - MJA170 - NIVEAU : 02 - C213 - VACANT; MJA - MJA170 - NIVEAU : 02 - C215-17 - VACANT; MJA - MJA170 - NIVEAU : 02 - C216 - VACANT; MJA - MJA170 - NIVEAU : 02 - C218 - VACANT; MJA - MJA170 - NIVEAU : 02 - C219 - VACANT; MJA - MJA170 - NIVEAU : 02 - C220 - VACANT; MJA - MJA170 - NIVEAU : 02 - C221 - VACANT; MJA - MJA170 - NIVEAU : 02 - C222 - VACANT; MJA - MJA170 - NIVEAU : 02 - C224 - VACANT; MJA - MJA170 - NIVEAU : 02 - C226 - VACANT; MJA - MJA170 - NIVEAU : 02 - C227-29 - VACANT; MJA - MJA170 - NIVEAU : 02 - C228 - VACANT; MJA - MJA170 - NIVEAU : 02 - C230 - VACANT; MJA - MJA170 - NIVEAU : 02 - C231 - VACANT; MJA - MJA170 - NIVEAU : 02 - C231a - VACANT; MJA - MJA170 - NIVEAU : 02 - C232 - VACANT; MJA - MJA170 - NIVEAU : 02 - C233 - VACANT; MJA - MJA170 - NIVEAU : 02 - C233a - VACANT; MJA - MJA170 - NIVEAU : 02 - C234 - VACANT; MJA - MJA170 - NIVEAU : 02 - C235 - VACANT; MJA - MJA170 - NIVEAU : 02 - C235a - VACANT; MJA - MJA170 - NIVEAU : 02 - C236 - VACANT; MJA - MJA170 - NIVEAU : 02 - C237 - VACANT; MJA - MJA170 - NIVEAU : 02 - C237a - VACANT; MJA - MJA170 - NIVEAU : 02 - C238 - VACANT; MJA - MJA170 - NIVEAU : 02 - C239 - VACANT; MJA - MJA170 - NIVEAU : 02 - C241 - VACANT; MJA - MJA170 - NIVEAU : 02 - C242 - VACANT; MJA - MJA170 - NIVEAU : 02 - C2TL01 - VACANT; MJA - MJA170 - NIVEAU : 02 - C2TL02 - VACANT</p> <p><u>Echantillons :</u> M380 - P001 <u>Description :</u> MUR + ENDUIT</p>	Absence d'amiante (Après analyse en laboratoire)

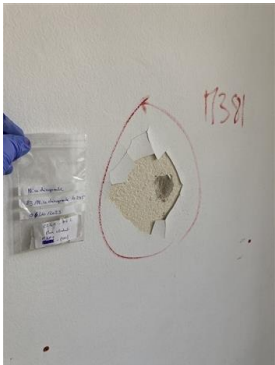
M381	<p><u>Localisation :</u> MJA - MJA170 - NIVEAU : 02 - C201-05 - VACANT; MJA - MJA170 - NIVEAU : 02 - C206-14 - VACANT; MJA - MJA170 - NIVEAU : 02 - C207 - VACANT; MJA - MJA170 - NIVEAU : 02 - C209-11 - VACANT; MJA - MJA170 - NIVEAU : 02 - C213 - VACANT; MJA - MJA170 - NIVEAU : 02 - C215-17 - VACANT; MJA - MJA170 - NIVEAU : 02 - C216 - VACANT; MJA - MJA170 - NIVEAU : 02 - C218 - VACANT; MJA - MJA170 - NIVEAU : 02 - C219 - VACANT; MJA - MJA170 - NIVEAU : 02 - C220 - VACANT; MJA - MJA170 - NIVEAU : 02 - C221 - VACANT; MJA - MJA170 - NIVEAU : 02 - C222 - VACANT; MJA - MJA170 - NIVEAU : 02 - C224 - VACANT; MJA - MJA170 - NIVEAU : 02 - C226 - VACANT; MJA - MJA170 - NIVEAU : 02 - C227-29 - VACANT; MJA - MJA170 - NIVEAU : 02 - C228 - VACANT; MJA - MJA170 - NIVEAU : 02 - C230 - VACANT; MJA - MJA170 - NIVEAU : 02 - C231 - VACANT; MJA - MJA170 - NIVEAU : 02 - C231a - VACANT; MJA - MJA170 - NIVEAU : 02 - C232 - VACANT; MJA - MJA170 - NIVEAU : 02 - C233 - VACANT; MJA - MJA170 - NIVEAU : 02 - C233a - VACANT; MJA - MJA170 - NIVEAU : 02 - C234 - VACANT; MJA - MJA170 - NIVEAU : 02 - C235 - VACANT; MJA - MJA170 - NIVEAU : 02 - C235a - VACANT; MJA - MJA170 - NIVEAU : 02 - C236 - VACANT; MJA - MJA170 - NIVEAU : 02 - C237 - VACANT; MJA - MJA170 - NIVEAU : 02 - C237a - VACANT; MJA - MJA170 - NIVEAU : 02 - C238 - VACANT; MJA - MJA170 - NIVEAU : 02 - C239 - VACANT; MJA - MJA170 - NIVEAU : 02 - C241 - VACANT; MJA - MJA170 - NIVEAU : 02 - C242 - VACANT; MJA - MJA170 - NIVEAU : 02 - C2TL01 - VACANT; MJA - MJA170 - NIVEAU : 02 - C2TL02 - VACANT</p> <p><u>Echantillons :</u> M381 - P001 <u>Description :</u> MUR + ENDUIT</p>	Absence d'amiante (Après analyse en laboratoire)

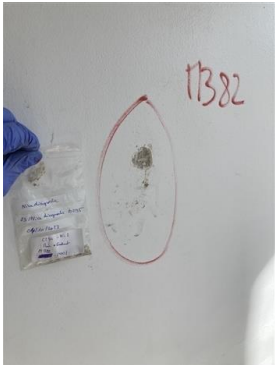
Zone	Identifiant + Description	Conclusion (justification)	Photo
M382	<p><u>Localisation :</u></p> <p>MJA - MJA170 - NIVEAU : 02 - C201-05 - VACANT; MJA - MJA170 - NIVEAU : 02 - C206-14 - VACANT; MJA - MJA170 - NIVEAU : 02 - C207 - VACANT; MJA - MJA170 - NIVEAU : 02 - C209-11 - VACANT; MJA - MJA170 - NIVEAU : 02 - C213 - VACANT; MJA - MJA170 - NIVEAU : 02 - C215-17 - VACANT; MJA - MJA170 - NIVEAU : 02 - C216 - VACANT; MJA - MJA170 - NIVEAU : 02 - C218 - VACANT; MJA - MJA170 - NIVEAU : 02 - C219 - VACANT; MJA - MJA170 - NIVEAU : 02 - C220 - VACANT; MJA - MJA170 - NIVEAU : 02 - C221 - VACANT; MJA - MJA170 - NIVEAU : 02 - C222 - VACANT; MJA - MJA170 - NIVEAU : 02 - C224 - VACANT; MJA - MJA170 - NIVEAU : 02 - C226 - VACANT; MJA - MJA170 - NIVEAU : 02 - C227-29 - VACANT; MJA - MJA170 - NIVEAU : 02 - C228 - VACANT; MJA - MJA170 - NIVEAU : 02 - C230 - VACANT; MJA - MJA170 - NIVEAU : 02 - C231 - VACANT; MJA - MJA170 - NIVEAU : 02 - C231a - VACANT; MJA - MJA170 - NIVEAU : 02 - C232 - VACANT; MJA - MJA170 - NIVEAU : 02 - C233 - VACANT; MJA - MJA170 - NIVEAU : 02 - C233a - VACANT; MJA - MJA170 - NIVEAU : 02 - C234 - VACANT; MJA - MJA170 - NIVEAU : 02 - C235 - VACANT; MJA - MJA170 - NIVEAU : 02 - C235a - VACANT; MJA - MJA170 - NIVEAU : 02 - C236 - VACANT; MJA - MJA170 - NIVEAU : 02 - C237 - VACANT; MJA - MJA170 - NIVEAU : 02 - C237a - VACANT; MJA - MJA170 - NIVEAU : 02 - C238 - VACANT; MJA - MJA170 - NIVEAU : 02 - C239 - VACANT; MJA - MJA170 - NIVEAU : 02 - C241 - VACANT; MJA - MJA170 - NIVEAU : 02 - C242 - VACANT; MJA - MJA170 - NIVEAU : 02 - C2TL01 - VACANT; MJA - MJA170 - NIVEAU : 02 - C2TL02 - VACANT</p> <p><u>Echantillons :</u> M382 - P001 <u>Description :</u> MUR + ENDUIT</p>	Absence d'amiante (Après analyse en laboratoire)

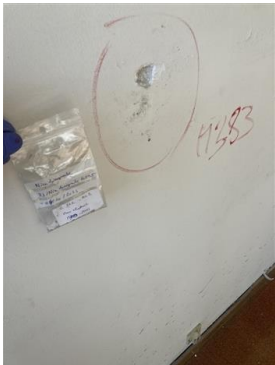
M383	<p><u>Localisation :</u></p> <p>MJA - MJA170 - NIVEAU : 02 - C201-05 - VACANT; MJA - MJA170 - NIVEAU : 02 - C206-14 - VACANT; MJA - MJA170 - NIVEAU : 02 - C207 - VACANT; MJA - MJA170 - NIVEAU : 02 - C209-11 - VACANT; MJA - MJA170 - NIVEAU : 02 - C213 - VACANT; MJA - MJA170 - NIVEAU : 02 - C215-17 - VACANT; MJA - MJA170 - NIVEAU : 02 - C216 - VACANT; MJA - MJA170 - NIVEAU : 02 - C218 - VACANT; MJA - MJA170 - NIVEAU : 02 - C219 - VACANT; MJA - MJA170 - NIVEAU : 02 - C220 - VACANT; MJA - MJA170 - NIVEAU : 02 - C221 - VACANT; MJA - MJA170 - NIVEAU : 02 - C222 - VACANT; MJA - MJA170 - NIVEAU : 02 - C224 - VACANT; MJA - MJA170 - NIVEAU : 02 - C226 - VACANT; MJA - MJA170 - NIVEAU : 02 - C227-29 - VACANT; MJA - MJA170 - NIVEAU : 02 - C228 - VACANT; MJA - MJA170 - NIVEAU : 02 - C230 - VACANT; MJA - MJA170 - NIVEAU : 02 - C231 - VACANT; MJA - MJA170 - NIVEAU : 02 - C231a - VACANT; MJA - MJA170 - NIVEAU : 02 - C232 - VACANT; MJA - MJA170 - NIVEAU : 02 - C233 - VACANT; MJA - MJA170 - NIVEAU : 02 - C233a - VACANT; MJA - MJA170 - NIVEAU : 02 - C234 - VACANT; MJA - MJA170 - NIVEAU : 02 - C235 - VACANT; MJA - MJA170 - NIVEAU : 02 - C235a - VACANT; MJA - MJA170 - NIVEAU : 02 - C236 - VACANT; MJA - MJA170 - NIVEAU : 02 - C237 - VACANT; MJA - MJA170 - NIVEAU : 02 - C237a - VACANT; MJA - MJA170 - NIVEAU : 02 - C238 - VACANT; MJA - MJA170 - NIVEAU : 02 - C239 - VACANT; MJA - MJA170 - NIVEAU : 02 - C241 - VACANT; MJA - MJA170 - NIVEAU : 02 - C242 - VACANT; MJA - MJA170 - NIVEAU : 02 - C2TL01 - VACANT; MJA - MJA170 - NIVEAU : 02 - C2TL02 - VACANT</p> <p><u>Echantillons :</u> M383 - P001 <u>Description :</u> MUR + ENDUIT</p>	Absence d'amiante (Après analyse en laboratoire)

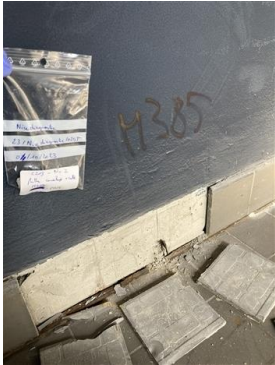
M385	<p><u>Localisation :</u> MJA - MJA170 - NIVEAU : 02 - C207 - VACANT; MJA - MJA170 - NIVEAU : 02 - C216 - VACANT; MJA - MJA170 - NIVEAU : 02 - C218 - VACANT; MJA - MJA170 - NIVEAU : 02 - C219 - VACANT; MJA - MJA170 - NIVEAU : 02 - C220 - VACANT; MJA - MJA170 - NIVEAU : 02 - C221 - VACANT; MJA - MJA170 - NIVEAU : 02 - C222 - VACANT; MJA - MJA170 - NIVEAU : 02 - C224 - VACANT; MJA - MJA170 - NIVEAU : 02 - C226 - VACANT; MJA - MJA170 - NIVEAU : 02 - C227-29 - VACANT; MJA - MJA170 - NIVEAU : 02 - C228 - VACANT; MJA - MJA170 - NIVEAU : 02 - C230 - VACANT; MJA - MJA170 - NIVEAU : 02 - C2CH01 - VACANT; MJA - MJA170 - NIVEAU : 02 - C2CH02 - VACANT; MJA - MJA170 - NIVEAU : 02 - C2CH03a - VACANT; MJA - MJA170 - NIVEAU : 02 - C2CH03b - VACANT; MJA - MJA170 - NIVEAU : 02 - C2CH04 - VACANT; MJA - MJA170 - NIVEAU : 02 - C2CH05 - VACANT; MJA - MJA170 - NIVEAU : 02 - C2CH06 - VACANT; MJA - MJA170 - NIVEAU : 02 - C2TL01 - VACANT; MJA - MJA170 - NIVEAU : 02 - C2TL02 - VACANT; MJA - MJA170 - NIVEAU : 02 - C2CV01 - VACANT; MJA - MJA170 - NIVEAU : 02 - C2CV02 - VACANT; MJA - MJA170 - NIVEAU : 02 - C2CV03 - VACANT; MJA - MJA170 - NIVEAU : 02 - C2CV04 - VACANT; MJA - MJA170 - NIVEAU : 02 - C2CV05 - VACANT</p> <p><u>Echantillons :</u> M385 - P001 <u>Description :</u> PLINTHE - CARRELAGE + COLLE</p>	Présence d'amiante (Après analyse en laboratoire)

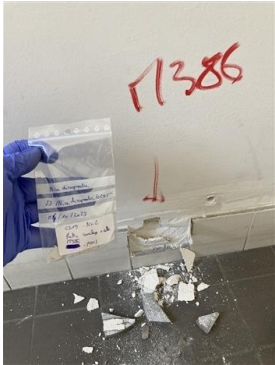
M386	<p><u>Localisation :</u> MJA - MJA170 - NIVEAU : 02 - C207 - VACANT; MJA - MJA170 - NIVEAU : 02 - C216 - VACANT; MJA - MJA170 - NIVEAU : 02 - C218 - VACANT; MJA - MJA170 - NIVEAU : 02 - C219 - VACANT; MJA - MJA170 - NIVEAU : 02 - C220 - VACANT; MJA - MJA170 - NIVEAU : 02 - C221 - VACANT; MJA - MJA170 - NIVEAU : 02 - C222 - VACANT; MJA - MJA170 - NIVEAU : 02 - C224 - VACANT; MJA - MJA170 - NIVEAU : 02 - C226 - VACANT; MJA - MJA170 - NIVEAU : 02 - C227-29 - VACANT; MJA - MJA170 - NIVEAU : 02 - C228 - VACANT; MJA - MJA170 - NIVEAU : 02 - C230 - VACANT; MJA - MJA170 - NIVEAU : 02 - C2CH01 - VACANT; MJA - MJA170 - NIVEAU : 02 - C2CH02 - VACANT; MJA - MJA170 - NIVEAU : 02 - C2CH03a - VACANT; MJA - MJA170 - NIVEAU : 02 - C2CH03b - VACANT; MJA - MJA170 - NIVEAU : 02 - C2CH04 - VACANT; MJA - MJA170 - NIVEAU : 02 - C2CH05 - VACANT; MJA - MJA170 - NIVEAU : 02 - C2CH06 - VACANT; MJA - MJA170 - NIVEAU : 02 - C2TL01 - VACANT; MJA - MJA170 - NIVEAU : 02 - C2TL02 - VACANT; MJA - MJA170 - NIVEAU : 02 - C2CV01 - VACANT; MJA - MJA170 - NIVEAU : 02 - C2CV02 - VACANT; MJA - MJA170 - NIVEAU : 02 - C2CV03 - VACANT; MJA - MJA170 - NIVEAU : 02 - C2CV04 - VACANT; MJA - MJA170 - NIVEAU : 02 - C2CV05 - VACANT</p> <p><u>Echantillons :</u> M386 - P001 <u>Description :</u> PLINTHE - CARRELAGE + COLLE</p>	Absence d'amiante (Après analyse en laboratoire)

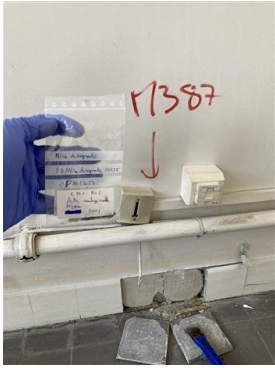
Zone	Identifiant + Description	Conclusion (justification)	Photo
M387	<p><u>Localisation :</u> MJA - MJA170 - NIVEAU : 02 - C207 - VACANT; MJA - MJA170 - NIVEAU : 02 - C216 - VACANT; MJA - MJA170 - NIVEAU : 02 - C218 - VACANT; MJA - MJA170 - NIVEAU : 02 - C219 - VACANT; MJA - MJA170 - NIVEAU : 02 - C220 - VACANT; MJA - MJA170 - NIVEAU : 02 - C221 - VACANT; MJA - MJA170 - NIVEAU : 02 - C222 - VACANT; MJA - MJA170 - NIVEAU : 02 - C224 - VACANT; MJA - MJA170 - NIVEAU : 02 - C226 - VACANT; MJA - MJA170 - NIVEAU : 02 - C227-29 - VACANT; MJA - MJA170 - NIVEAU : 02 - C228 - VACANT; MJA - MJA170 - NIVEAU : 02 - C230 - VACANT; MJA - MJA170 - NIVEAU : 02 - C2CH01 - VACANT; MJA - MJA170 - NIVEAU : 02 - C2CH02 - VACANT; MJA - MJA170 - NIVEAU : 02 - C2CH03a - VACANT; MJA - MJA170 - NIVEAU : 02 - C2CH03b - VACANT; MJA - MJA170 - NIVEAU : 02 - C2CH04 - VACANT; MJA - MJA170 - NIVEAU : 02 - C2CH05 - VACANT; MJA - MJA170 - NIVEAU : 02 - C2CH06 - VACANT; MJA - MJA170 - NIVEAU : 02 - C2TL01 - VACANT; MJA - MJA170 - NIVEAU : 02 - C2TL02 - VACANT; MJA - MJA170 - NIVEAU : 02 - C2CV01 - VACANT; MJA - MJA170 - NIVEAU : 02 - C2CV02 - VACANT; MJA - MJA170 - NIVEAU : 02 - C2CV03 - VACANT; MJA - MJA170 - NIVEAU : 02 - C2CV04 - VACANT; MJA - MJA170 - NIVEAU : 02 - C2CV05 - VACANT</p> <p><u>Echantillons :</u> M387 - P001 <u>Description :</u> PLINTHE - CARRELAGE + COLLE</p>	Présence d'amiante (Après analyse en laboratoire)

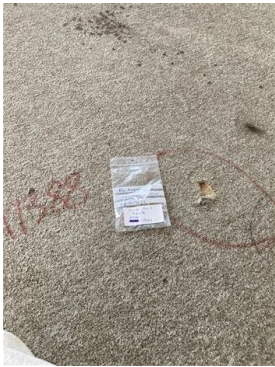
M388	<p><u>Localisation :</u> MJA - MJA170 - NIVEAU : 03 - C306-08 - VACANT; MJA - MJA170 - NIVEAU : 03 - C328 - VACANT; MJA - MJA170 - NIVEAU : 03 - C330 - VACANT; MJA - MJA170 - NIVEAU : 03 - C332 - VACANT</p> <p><u>Echantillons :</u> M388 - P001 <u>Description :</u> MOQUETTE</p>	Présence d'amiante (Après analyse en laboratoire)

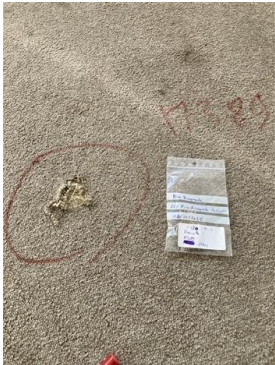
M389	<p><u>Localisation :</u> MJA - MJA170 - NIVEAU : 03 - C306-08 - VACANT; MJA - MJA170 - NIVEAU : 03 - C328 - VACANT; MJA - MJA170 - NIVEAU : 03 - C330 - VACANT; MJA - MJA170 - NIVEAU : 03 - C332 - VACANT</p> <p><u>Echantillons :</u> M389 - P001 <u>Description :</u> MOQUETTE</p>	Présence d'amiante (Après analyse en laboratoire)

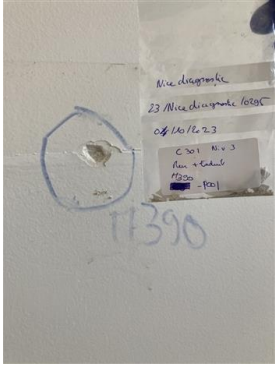
Zone	Identifiant + Description	Conclusion (justification)	Photo
M390	<p><u>Localisation :</u></p> <p>MJA - MJA170 - NIVEAU : 03 - C301 - VACANT; MJA - MJA170 - NIVEAU : 03 - C302 - VACANT; MJA - MJA170 - NIVEAU : 03 - C303 - VACANT; MJA - MJA170 - NIVEAU : 03 - C304 - VACANT; MJA - MJA170 - NIVEAU : 03 - C305 - VACANT; MJA - MJA170 - NIVEAU : 03 - C306-08 - VACANT; MJA - MJA170 - NIVEAU : 03 - C309 - VACANT; MJA - MJA170 - NIVEAU : 03 - C310 - VACANT; MJA - MJA170 - NIVEAU : 03 - C311-13 - VACANT; MJA - MJA170 - NIVEAU : 03 - C312-14 - VACANT; MJA - MJA170 - NIVEAU : 03 - C315-17 - VACANT; MJA - MJA170 - NIVEAU : 03 - C316 - VACANT; MJA - MJA170 - NIVEAU : 03 - C318-20 - VACANT; MJA - MJA170 - NIVEAU : 03 - C319-21 - VACANT; MJA - MJA170 - NIVEAU : 03 - C322 - VACANT; MJA - MJA170 - NIVEAU : 03 - C324-26 - VACANT; MJA - MJA170 - NIVEAU : 03 - C327 - VACANT; MJA - MJA170 - NIVEAU : 03 - C328 - VACANT; MJA - MJA170 - NIVEAU : 03 - C329-31 - VACANT; MJA - MJA170 - NIVEAU : 03 - C330 - VACANT; MJA - MJA170 - NIVEAU : 03 - C332 - VACANT; MJA - MJA170 - NIVEAU : 03 - C333-37 - VACANT; MJA - MJA170 - NIVEAU : 03 - C334-36 - VACANT; MJA - MJA170 - NIVEAU : 03 - C338 - VACANT; MJA - MJA170 - NIVEAU : 03 - C339 - VACANT; MJA - MJA170 - NIVEAU : 03 - C341 - VACANT; MJA - MJA170 - NIVEAU : 03 - C342 - VACANT; MJA - MJA170 - NIVEAU : 03 - C3TL01 - VACANT; MJA - MJA170 - NIVEAU : 03 - C3TL02 - VACANT</p> <p><u>Echantillons :</u> M390 - P001 <u>Description :</u> MUR + ENDUIT</p>	Absence d'amiante (Après analyse en laboratoire)

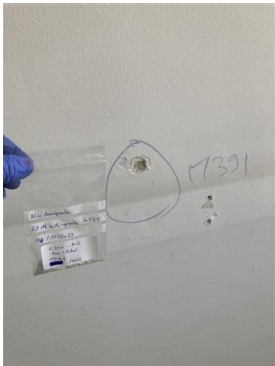
M391	<p><u>Localisation :</u></p> <p>MJA - MJA170 - NIVEAU : 03 - C301 - VACANT; MJA - MJA170 - NIVEAU : 03 - C302 - VACANT; MJA - MJA170 - NIVEAU : 03 - C303 - VACANT; MJA - MJA170 - NIVEAU : 03 - C304 - VACANT; MJA - MJA170 - NIVEAU : 03 - C305 - VACANT; MJA - MJA170 - NIVEAU : 03 - C306-08 - VACANT; MJA - MJA170 - NIVEAU : 03 - C309 - VACANT; MJA - MJA170 - NIVEAU : 03 - C310 - VACANT; MJA - MJA170 - NIVEAU : 03 - C311-13 - VACANT; MJA - MJA170 - NIVEAU : 03 - C312-14 - VACANT; MJA - MJA170 - NIVEAU : 03 - C315-17 - VACANT; MJA - MJA170 - NIVEAU : 03 - C316 - VACANT; MJA - MJA170 - NIVEAU : 03 - C318-20 - VACANT; MJA - MJA170 - NIVEAU : 03 - C319-21 - VACANT; MJA - MJA170 - NIVEAU : 03 - C322 - VACANT; MJA - MJA170 - NIVEAU : 03 - C324-26 - VACANT; MJA - MJA170 - NIVEAU : 03 - C327 - VACANT; MJA - MJA170 - NIVEAU : 03 - C328 - VACANT; MJA - MJA170 - NIVEAU : 03 - C329-31 - VACANT; MJA - MJA170 - NIVEAU : 03 - C330 - VACANT; MJA - MJA170 - NIVEAU : 03 - C332 - VACANT; MJA - MJA170 - NIVEAU : 03 - C333-37 - VACANT; MJA - MJA170 - NIVEAU : 03 - C334-36 - VACANT; MJA - MJA170 - NIVEAU : 03 - C338 - VACANT; MJA - MJA170 - NIVEAU : 03 - C339 - VACANT; MJA - MJA170 - NIVEAU : 03 - C341 - VACANT; MJA - MJA170 - NIVEAU : 03 - C342 - VACANT; MJA - MJA170 - NIVEAU : 03 - C3TL01 - VACANT; MJA - MJA170 - NIVEAU : 03 - C3TL02 - VACANT</p> <p><u>Echantillons :</u> M391 - P001 <u>Description :</u> MUR + ENDUIT</p>	Absence d'amiante (Après analyse en laboratoire)

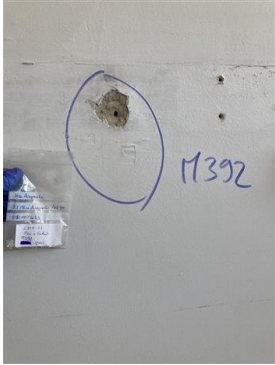
Zone	Identifiant + Description	Conclusion (justification)	Photo
M392	<p><u>Localisation :</u></p> <p>MJA - MJA170 - NIVEAU : 03 - C301 - VACANT; MJA - MJA170 - NIVEAU : 03 - C302 - VACANT; MJA - MJA170 - NIVEAU : 03 - C303 - VACANT; MJA - MJA170 - NIVEAU : 03 - C304 - VACANT; MJA - MJA170 - NIVEAU : 03 - C305 - VACANT; MJA - MJA170 - NIVEAU : 03 - C306-08 - VACANT; MJA - MJA170 - NIVEAU : 03 - C309 - VACANT; MJA - MJA170 - NIVEAU : 03 - C310 - VACANT; MJA - MJA170 - NIVEAU : 03 - C311-13 - VACANT; MJA - MJA170 - NIVEAU : 03 - C312-14 - VACANT; MJA - MJA170 - NIVEAU : 03 - C315-17 - VACANT; MJA - MJA170 - NIVEAU : 03 - C316 - VACANT; MJA - MJA170 - NIVEAU : 03 - C318-20 - VACANT; MJA - MJA170 - NIVEAU : 03 - C319-21 - VACANT; MJA - MJA170 - NIVEAU : 03 - C322 - VACANT; MJA - MJA170 - NIVEAU : 03 - C324-26 - VACANT; MJA - MJA170 - NIVEAU : 03 - C327 - VACANT; MJA - MJA170 - NIVEAU : 03 - C328 - VACANT; MJA - MJA170 - NIVEAU : 03 - C329-31 - VACANT; MJA - MJA170 - NIVEAU : 03 - C330 - VACANT; MJA - MJA170 - NIVEAU : 03 - C332 - VACANT; MJA - MJA170 - NIVEAU : 03 - C333-37 - VACANT; MJA - MJA170 - NIVEAU : 03 - C334-36 - VACANT; MJA - MJA170 - NIVEAU : 03 - C338 - VACANT; MJA - MJA170 - NIVEAU : 03 - C339 - VACANT; MJA - MJA170 - NIVEAU : 03 - C341 - VACANT; MJA - MJA170 - NIVEAU : 03 - C342 - VACANT; MJA - MJA170 - NIVEAU : 03 - C3TL01 - VACANT; MJA - MJA170 - NIVEAU : 03 - C3TL02 - VACANT</p> <p><u>Echantillons :</u> M392 - P001 <u>Description :</u> MUR + ENDUIT</p>	<p>Présence d'amiante (Après analyse en laboratoire)</p>

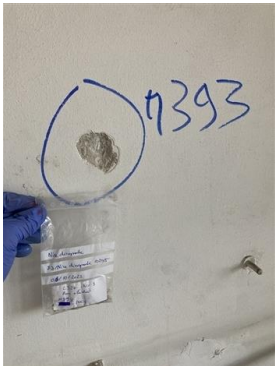
M393	<p><u>Localisation :</u></p> <p>MJA - MJA170 - NIVEAU : 03 - C301 - VACANT; MJA - MJA170 - NIVEAU : 03 - C302 - VACANT; MJA - MJA170 - NIVEAU : 03 - C303 - VACANT; MJA - MJA170 - NIVEAU : 03 - C304 - VACANT; MJA - MJA170 - NIVEAU : 03 - C305 - VACANT; MJA - MJA170 - NIVEAU : 03 - C306-08 - VACANT; MJA - MJA170 - NIVEAU : 03 - C309 - VACANT; MJA - MJA170 - NIVEAU : 03 - C310 - VACANT; MJA - MJA170 - NIVEAU : 03 - C311-13 - VACANT; MJA - MJA170 - NIVEAU : 03 - C312-14 - VACANT; MJA - MJA170 - NIVEAU : 03 - C315-17 - VACANT; MJA - MJA170 - NIVEAU : 03 - C316 - VACANT; MJA - MJA170 - NIVEAU : 03 - C318-20 - VACANT; MJA - MJA170 - NIVEAU : 03 - C319-21 - VACANT; MJA - MJA170 - NIVEAU : 03 - C322 - VACANT; MJA - MJA170 - NIVEAU : 03 - C324-26 - VACANT; MJA - MJA170 - NIVEAU : 03 - C327 - VACANT; MJA - MJA170 - NIVEAU : 03 - C328 - VACANT; MJA - MJA170 - NIVEAU : 03 - C329-31 - VACANT; MJA - MJA170 - NIVEAU : 03 - C330 - VACANT; MJA - MJA170 - NIVEAU : 03 - C332 - VACANT; MJA - MJA170 - NIVEAU : 03 - C333-37 - VACANT; MJA - MJA170 - NIVEAU : 03 - C334-36 - VACANT; MJA - MJA170 - NIVEAU : 03 - C338 - VACANT; MJA - MJA170 - NIVEAU : 03 - C339 - VACANT; MJA - MJA170 - NIVEAU : 03 - C341 - VACANT; MJA - MJA170 - NIVEAU : 03 - C342 - VACANT; MJA - MJA170 - NIVEAU : 03 - C3TL01 - VACANT; MJA - MJA170 - NIVEAU : 03 - C3TL02 - VACANT</p> <p><u>Echantillons :</u> M393 - P001 <u>Description :</u> MUR + ENDUIT</p>	<p>Absence d'amiante (Après analyse en laboratoire)</p>

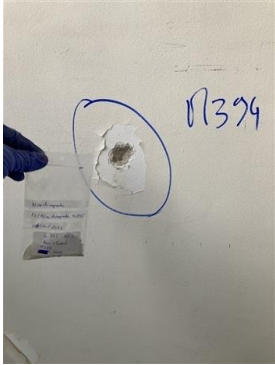
Zone	Identifiant + Description	Conclusion (justification)	Photo
M394	<p><u>Localisation :</u></p> <p>MJA - MJA170 - NIVEAU : 03 - C301 - VACANT; MJA - MJA170 - NIVEAU : 03 - C302 - VACANT; MJA - MJA170 - NIVEAU : 03 - C303 - VACANT; MJA - MJA170 - NIVEAU : 03 - C304 - VACANT; MJA - MJA170 - NIVEAU : 03 - C305 - VACANT; MJA - MJA170 - NIVEAU : 03 - C306-08 - VACANT; MJA - MJA170 - NIVEAU : 03 - C309 - VACANT; MJA - MJA170 - NIVEAU : 03 - C310 - VACANT; MJA - MJA170 - NIVEAU : 03 - C311-13 - VACANT; MJA - MJA170 - NIVEAU : 03 - C312-14 - VACANT; MJA - MJA170 - NIVEAU : 03 - C315-17 - VACANT; MJA - MJA170 - NIVEAU : 03 - C316 - VACANT; MJA - MJA170 - NIVEAU : 03 - C318-20 - VACANT; MJA - MJA170 - NIVEAU : 03 - C319-21 - VACANT; MJA - MJA170 - NIVEAU : 03 - C322 - VACANT; MJA - MJA170 - NIVEAU : 03 - C324-26 - VACANT; MJA - MJA170 - NIVEAU : 03 - C327 - VACANT; MJA - MJA170 - NIVEAU : 03 - C328 - VACANT; MJA - MJA170 - NIVEAU : 03 - C329-31 - VACANT; MJA - MJA170 - NIVEAU : 03 - C330 - VACANT; MJA - MJA170 - NIVEAU : 03 - C332 - VACANT; MJA - MJA170 - NIVEAU : 03 - C333-37 - VACANT; MJA - MJA170 - NIVEAU : 03 - C334-36 - VACANT; MJA - MJA170 - NIVEAU : 03 - C338 - VACANT; MJA - MJA170 - NIVEAU : 03 - C339 - VACANT; MJA - MJA170 - NIVEAU : 03 - C341 - VACANT; MJA - MJA170 - NIVEAU : 03 - C342 - VACANT; MJA - MJA170 - NIVEAU : 03 - C3TL01 - VACANT; MJA - MJA170 - NIVEAU : 03 - C3TL02 - VACANT</p> <p><u>Echantillons :</u> M394 - P001 <u>Description :</u> MUR + ENDUIT</p>	Absence d'amiante (Après analyse en laboratoire)

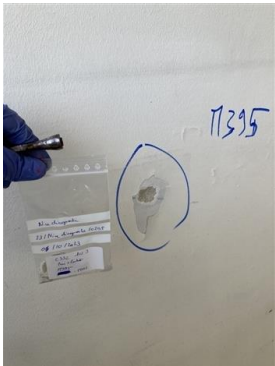
M395	<p><u>Localisation :</u></p> <p>MJA - MJA170 - NIVEAU : 03 - C301 - VACANT; MJA - MJA170 - NIVEAU : 03 - C302 - VACANT; MJA - MJA170 - NIVEAU : 03 - C303 - VACANT; MJA - MJA170 - NIVEAU : 03 - C304 - VACANT; MJA - MJA170 - NIVEAU : 03 - C305 - VACANT; MJA - MJA170 - NIVEAU : 03 - C306-08 - VACANT; MJA - MJA170 - NIVEAU : 03 - C309 - VACANT; MJA - MJA170 - NIVEAU : 03 - C310 - VACANT; MJA - MJA170 - NIVEAU : 03 - C311-13 - VACANT; MJA - MJA170 - NIVEAU : 03 - C312-14 - VACANT; MJA - MJA170 - NIVEAU : 03 - C315-17 - VACANT; MJA - MJA170 - NIVEAU : 03 - C316 - VACANT; MJA - MJA170 - NIVEAU : 03 - C318-20 - VACANT; MJA - MJA170 - NIVEAU : 03 - C319-21 - VACANT; MJA - MJA170 - NIVEAU : 03 - C322 - VACANT; MJA - MJA170 - NIVEAU : 03 - C324-26 - VACANT; MJA - MJA170 - NIVEAU : 03 - C327 - VACANT; MJA - MJA170 - NIVEAU : 03 - C328 - VACANT; MJA - MJA170 - NIVEAU : 03 - C329-31 - VACANT; MJA - MJA170 - NIVEAU : 03 - C330 - VACANT; MJA - MJA170 - NIVEAU : 03 - C332 - VACANT; MJA - MJA170 - NIVEAU : 03 - C333-37 - VACANT; MJA - MJA170 - NIVEAU : 03 - C334-36 - VACANT; MJA - MJA170 - NIVEAU : 03 - C338 - VACANT; MJA - MJA170 - NIVEAU : 03 - C339 - VACANT; MJA - MJA170 - NIVEAU : 03 - C341 - VACANT; MJA - MJA170 - NIVEAU : 03 - C342 - VACANT; MJA - MJA170 - NIVEAU : 03 - C3TL01 - VACANT; MJA - MJA170 - NIVEAU : 03 - C3TL02 - VACANT</p> <p><u>Echantillons :</u> M395 - P001 <u>Description :</u> MUR + ENDUIT</p>	Absence d'amiante (Après analyse en laboratoire)

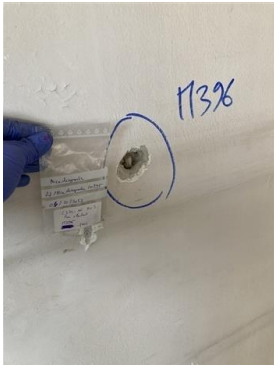
Zone	Identifiant + Description	Conclusion (justification)	Photo
M396	<p><u>Localisation :</u></p> <p>MJA - MJA170 - NIVEAU : 03 - C301 - VACANT; MJA - MJA170 - NIVEAU : 03 - C302 - VACANT; MJA - MJA170 - NIVEAU : 03 - C303 - VACANT; MJA - MJA170 - NIVEAU : 03 - C304 - VACANT; MJA - MJA170 - NIVEAU : 03 - C305 - VACANT; MJA - MJA170 - NIVEAU : 03 - C306-08 - VACANT; MJA - MJA170 - NIVEAU : 03 - C309 - VACANT; MJA - MJA170 - NIVEAU : 03 - C310 - VACANT; MJA - MJA170 - NIVEAU : 03 - C311-13 - VACANT; MJA - MJA170 - NIVEAU : 03 - C312-14 - VACANT; MJA - MJA170 - NIVEAU : 03 - C315-17 - VACANT; MJA - MJA170 - NIVEAU : 03 - C316 - VACANT; MJA - MJA170 - NIVEAU : 03 - C318-20 - VACANT; MJA - MJA170 - NIVEAU : 03 - C319-21 - VACANT; MJA - MJA170 - NIVEAU : 03 - C322 - VACANT; MJA - MJA170 - NIVEAU : 03 - C324-26 - VACANT; MJA - MJA170 - NIVEAU : 03 - C327 - VACANT; MJA - MJA170 - NIVEAU : 03 - C328 - VACANT; MJA - MJA170 - NIVEAU : 03 - C329-31 - VACANT; MJA - MJA170 - NIVEAU : 03 - C330 - VACANT; MJA - MJA170 - NIVEAU : 03 - C332 - VACANT; MJA - MJA170 - NIVEAU : 03 - C333-37 - VACANT; MJA - MJA170 - NIVEAU : 03 - C334-36 - VACANT; MJA - MJA170 - NIVEAU : 03 - C338 - VACANT; MJA - MJA170 - NIVEAU : 03 - C339 - VACANT; MJA - MJA170 - NIVEAU : 03 - C341 - VACANT; MJA - MJA170 - NIVEAU : 03 - C342 - VACANT; MJA - MJA170 - NIVEAU : 03 - C3TL01 - VACANT; MJA - MJA170 - NIVEAU : 03 - C3TL02 - VACANT</p> <p><u>Echantillons :</u> M396 - P001 <u>Description :</u> MUR + ENDUIT</p>	Absence d'amiante (Après analyse en laboratoire)

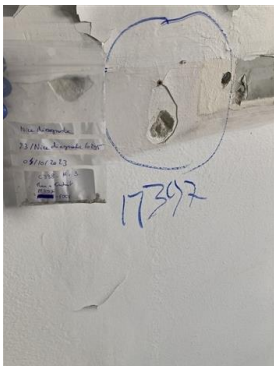
M397	<p><u>Localisation :</u></p> <p>MJA - MJA170 - NIVEAU : 03 - C301 - VACANT; MJA - MJA170 - NIVEAU : 03 - C302 - VACANT; MJA - MJA170 - NIVEAU : 03 - C303 - VACANT; MJA - MJA170 - NIVEAU : 03 - C304 - VACANT; MJA - MJA170 - NIVEAU : 03 - C305 - VACANT; MJA - MJA170 - NIVEAU : 03 - C306-08 - VACANT; MJA - MJA170 - NIVEAU : 03 - C309 - VACANT; MJA - MJA170 - NIVEAU : 03 - C310 - VACANT; MJA - MJA170 - NIVEAU : 03 - C311-13 - VACANT; MJA - MJA170 - NIVEAU : 03 - C312-14 - VACANT; MJA - MJA170 - NIVEAU : 03 - C315-17 - VACANT; MJA - MJA170 - NIVEAU : 03 - C316 - VACANT; MJA - MJA170 - NIVEAU : 03 - C318-20 - VACANT; MJA - MJA170 - NIVEAU : 03 - C319-21 - VACANT; MJA - MJA170 - NIVEAU : 03 - C322 - VACANT; MJA - MJA170 - NIVEAU : 03 - C324-26 - VACANT; MJA - MJA170 - NIVEAU : 03 - C327 - VACANT; MJA - MJA170 - NIVEAU : 03 - C328 - VACANT; MJA - MJA170 - NIVEAU : 03 - C329-31 - VACANT; MJA - MJA170 - NIVEAU : 03 - C330 - VACANT; MJA - MJA170 - NIVEAU : 03 - C332 - VACANT; MJA - MJA170 - NIVEAU : 03 - C333-37 - VACANT; MJA - MJA170 - NIVEAU : 03 - C334-36 - VACANT; MJA - MJA170 - NIVEAU : 03 - C338 - VACANT; MJA - MJA170 - NIVEAU : 03 - C339 - VACANT; MJA - MJA170 - NIVEAU : 03 - C341 - VACANT; MJA - MJA170 - NIVEAU : 03 - C342 - VACANT; MJA - MJA170 - NIVEAU : 03 - C3TL01 - VACANT; MJA - MJA170 - NIVEAU : 03 - C3TL02 - VACANT</p> <p><u>Echantillons :</u> M397 - P001 <u>Description :</u> MUR + ENDUIT</p>	Absence d'amiante (Après analyse en laboratoire)

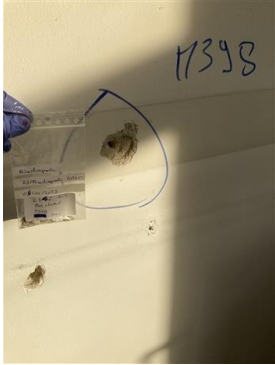
Zone	Identifiant + Description	Conclusion (justification)	Photo
M398	<p><u>Localisation :</u></p> <p>MJA - MJA170 - NIVEAU : 03 - C301 - VACANT; MJA - MJA170 - NIVEAU : 03 - C302 - VACANT; MJA - MJA170 - NIVEAU : 03 - C303 - VACANT; MJA - MJA170 - NIVEAU : 03 - C304 - VACANT; MJA - MJA170 - NIVEAU : 03 - C305 - VACANT; MJA - MJA170 - NIVEAU : 03 - C306-08 - VACANT; MJA - MJA170 - NIVEAU : 03 - C309 - VACANT; MJA - MJA170 - NIVEAU : 03 - C310 - VACANT; MJA - MJA170 - NIVEAU : 03 - C311-13 - VACANT; MJA - MJA170 - NIVEAU : 03 - C312-14 - VACANT; MJA - MJA170 - NIVEAU : 03 - C315-17 - VACANT; MJA - MJA170 - NIVEAU : 03 - C316 - VACANT; MJA - MJA170 - NIVEAU : 03 - C318-20 - VACANT; MJA - MJA170 - NIVEAU : 03 - C319-21 - VACANT; MJA - MJA170 - NIVEAU : 03 - C322 - VACANT; MJA - MJA170 - NIVEAU : 03 - C324-26 - VACANT; MJA - MJA170 - NIVEAU : 03 - C327 - VACANT; MJA - MJA170 - NIVEAU : 03 - C328 - VACANT; MJA - MJA170 - NIVEAU : 03 - C329-31 - VACANT; MJA - MJA170 - NIVEAU : 03 - C330 - VACANT; MJA - MJA170 - NIVEAU : 03 - C332 - VACANT; MJA - MJA170 - NIVEAU : 03 - C333-37 - VACANT; MJA - MJA170 - NIVEAU : 03 - C334-36 - VACANT; MJA - MJA170 - NIVEAU : 03 - C338 - VACANT; MJA - MJA170 - NIVEAU : 03 - C339 - VACANT; MJA - MJA170 - NIVEAU : 03 - C341 - VACANT; MJA - MJA170 - NIVEAU : 03 - C342 - VACANT; MJA - MJA170 - NIVEAU : 03 - C3TL01 - VACANT; MJA - MJA170 - NIVEAU : 03 - C3TL02 - VACANT</p> <p><u>Echantillons :</u> M398 - P001 <u>Description :</u> MUR + ENDUIT</p>	Absence d'amiante (Après analyse en laboratoire)

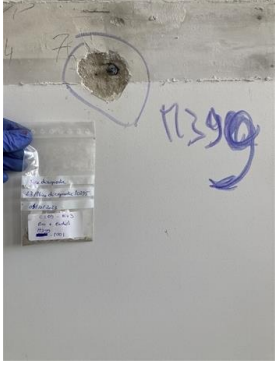
M399	<p><u>Localisation :</u></p> <p>MJA - MJA170 - NIVEAU : 03 - C301 - VACANT; MJA - MJA170 - NIVEAU : 03 - C302 - VACANT; MJA - MJA170 - NIVEAU : 03 - C303 - VACANT; MJA - MJA170 - NIVEAU : 03 - C304 - VACANT; MJA - MJA170 - NIVEAU : 03 - C305 - VACANT; MJA - MJA170 - NIVEAU : 03 - C306-08 - VACANT; MJA - MJA170 - NIVEAU : 03 - C309 - VACANT; MJA - MJA170 - NIVEAU : 03 - C310 - VACANT; MJA - MJA170 - NIVEAU : 03 - C311-13 - VACANT; MJA - MJA170 - NIVEAU : 03 - C312-14 - VACANT; MJA - MJA170 - NIVEAU : 03 - C315-17 - VACANT; MJA - MJA170 - NIVEAU : 03 - C316 - VACANT; MJA - MJA170 - NIVEAU : 03 - C318-20 - VACANT; MJA - MJA170 - NIVEAU : 03 - C319-21 - VACANT; MJA - MJA170 - NIVEAU : 03 - C322 - VACANT; MJA - MJA170 - NIVEAU : 03 - C324-26 - VACANT; MJA - MJA170 - NIVEAU : 03 - C327 - VACANT; MJA - MJA170 - NIVEAU : 03 - C328 - VACANT; MJA - MJA170 - NIVEAU : 03 - C329-31 - VACANT; MJA - MJA170 - NIVEAU : 03 - C330 - VACANT; MJA - MJA170 - NIVEAU : 03 - C332 - VACANT; MJA - MJA170 - NIVEAU : 03 - C333-37 - VACANT; MJA - MJA170 - NIVEAU : 03 - C334-36 - VACANT; MJA - MJA170 - NIVEAU : 03 - C338 - VACANT; MJA - MJA170 - NIVEAU : 03 - C339 - VACANT; MJA - MJA170 - NIVEAU : 03 - C341 - VACANT; MJA - MJA170 - NIVEAU : 03 - C342 - VACANT; MJA - MJA170 - NIVEAU : 03 - C3TL01 - VACANT; MJA - MJA170 - NIVEAU : 03 - C3TL02 - VACANT</p> <p><u>Echantillons :</u> M399 - P001 <u>Description :</u> MUR + ENDUIT</p>	Absence d'amiante (Après analyse en laboratoire)
