**Rapport de mission de repérage des matériaux et produits contenant de l'amiante dans les immeubles bâtis avant réalisation de travaux – MJA170 – Bât. C**

Numéro de dossier : 23/NICEDIAGNOSTIC/0150
Date du repérage : 15/05/2023

Adresse :	MJA CNRS - JOSEPH AIGUIER - 31 Chemin Joseph Aiguier MJA170 - Bâtiment C 13402 MARSEILLE
Périmètre de repérage :	MJA170 - Bâtiment C
Fonction principale du bâtiment : Date de construction :	Enseignements supérieur/Recherche 1962

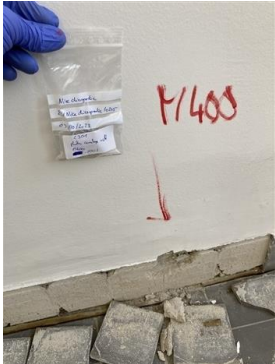
Zone	Identifiant + Description	Conclusion (justification)	Photo
M400	<p><u>Localisation :</u></p> <p>MJA - MJA170 - NIVEAU : 03 - C301 - VACANT; MJA - MJA170 - NIVEAU : 03 - C302 - VACANT; MJA - MJA170 - NIVEAU : 03 - C303 - VACANT; MJA - MJA170 - NIVEAU : 03 - C304 - VACANT; MJA - MJA170 - NIVEAU : 03 - C305 - VACANT; MJA - MJA170 - NIVEAU : 03 - C309 - VACANT; MJA - MJA170 - NIVEAU : 03 - C310 - VACANT; MJA - MJA170 - NIVEAU : 03 - C311-13 - VACANT; MJA - MJA170 - NIVEAU : 03 - C312-14 - VACANT; MJA - MJA170 - NIVEAU : 03 - C315-17 - VACANT; MJA - MJA170 - NIVEAU : 03 - C316 - VACANT; MJA - MJA170 - NIVEAU : 03 - C318-20 - VACANT; MJA - MJA170 - NIVEAU : 03 - C319-21 - VACANT; MJA - MJA170 - NIVEAU : 03 - C322 - VACANT; MJA - MJA170 - NIVEAU : 03 - C324-26 - VACANT; MJA - MJA170 - NIVEAU : 03 - C327 - VACANT; MJA - MJA170 - NIVEAU : 03 - C329-31 - VACANT; MJA - MJA170 - NIVEAU : 03 - C330 - VACANT; MJA - MJA170 - NIVEAU : 03 - C332 - VACANT; MJA - MJA170 - NIVEAU : 03 - C333-37 - VACANT; MJA - MJA170 - NIVEAU : 03 - C334-36 - VACANT; MJA - MJA170 - NIVEAU : 03 - C338 - VACANT; MJA - MJA170 - NIVEAU : 03 - C339 - VACANT; MJA - MJA170 - NIVEAU : 03 - C341 - VACANT; MJA - MJA170 - NIVEAU : 03 - C342 - VACANT; MJA - MJA170 - NIVEAU : 03 - C3CH02 - VACANT; MJA - MJA170 - NIVEAU : 03 - C3CH03 - VACANT; MJA - MJA170 - NIVEAU : 03 - C3CH04 - VACANT; MJA - MJA170 - NIVEAU : 03 - C3CH05 - VACANT; MJA - MJA170 - NIVEAU : 03 - C3CH06 - VACANT; MJA - MJA170 - NIVEAU : 03 - C3TL01 - VACANT; MJA - MJA170 - NIVEAU : 03 - C3TL02 - VACANT; MJA - MJA170 - NIVEAU : 03 - C3CV01 - VACANT; MJA - MJA170 - NIVEAU : 03 - C3CV02 - VACANT; MJA - MJA170 - NIVEAU : 03 - C3CV03 - VACANT; MJA - MJA170 - NIVEAU : 03 - C3CV04 - VACANT</p> <p><u>Echantillons :</u> M400 - P001</p> <p><u>Description :</u></p> <p>PLINTHE - CARRELAGE + COLLE</p>	Absence d'amiante (Après analyse en laboratoire)

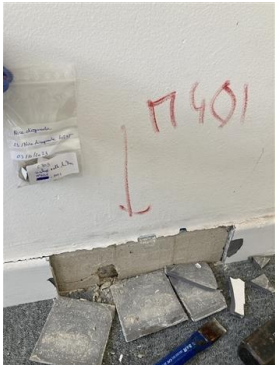
M401	<p><u>Localisation :</u></p> <p>MJA - MJA170 - NIVEAU : 03 - C301 - VACANT; MJA - MJA170 - NIVEAU : 03 - C302 - VACANT; MJA - MJA170 - NIVEAU : 03 - C303 - VACANT; MJA - MJA170 - NIVEAU : 03 - C304 - VACANT; MJA - MJA170 - NIVEAU : 03 - C305 - VACANT; MJA - MJA170 - NIVEAU : 03 - C309 - VACANT; MJA - MJA170 - NIVEAU : 03 - C310 - VACANT; MJA - MJA170 - NIVEAU : 03 - C311-13 - VACANT; MJA - MJA170 - NIVEAU : 03 - C312-14 - VACANT; MJA - MJA170 - NIVEAU : 03 - C315-17 - VACANT; MJA - MJA170 - NIVEAU : 03 - C316 - VACANT; MJA - MJA170 - NIVEAU : 03 - C318-20 - VACANT; MJA - MJA170 - NIVEAU : 03 - C319-21 - VACANT; MJA - MJA170 - NIVEAU : 03 - C322 - VACANT; MJA - MJA170 - NIVEAU : 03 - C324-26 - VACANT; MJA - MJA170 - NIVEAU : 03 - C327 - VACANT; MJA - MJA170 - NIVEAU : 03 - C329-31 - VACANT; MJA - MJA170 - NIVEAU : 03 - C330 - VACANT; MJA - MJA170 - NIVEAU : 03 - C332 - VACANT; MJA - MJA170 - NIVEAU : 03 - C333-37 - VACANT; MJA - MJA170 - NIVEAU : 03 - C334-36 - VACANT; MJA - MJA170 - NIVEAU : 03 - C338 - VACANT; MJA - MJA170 - NIVEAU : 03 - C339 - VACANT; MJA - MJA170 - NIVEAU : 03 - C341 - VACANT; MJA - MJA170 - NIVEAU : 03 - C342 - VACANT; MJA - MJA170 - NIVEAU : 03 - C3CH02 - VACANT; MJA - MJA170 - NIVEAU : 03 - C3CH03 - VACANT; MJA - MJA170 - NIVEAU : 03 - C3CH04 - VACANT; MJA - MJA170 - NIVEAU : 03 - C3CH05 - VACANT; MJA - MJA170 - NIVEAU : 03 - C3CH06 - VACANT; MJA - MJA170 - NIVEAU : 03 - C3TL01 - VACANT; MJA - MJA170 - NIVEAU : 03 - C3TL02 - VACANT; MJA - MJA170 - NIVEAU : 03 - C3CV01 - VACANT; MJA - MJA170 - NIVEAU : 03 - C3CV02 - VACANT; MJA - MJA170 - NIVEAU : 03 - C3CV03 - VACANT; MJA - MJA170 - NIVEAU : 03 - C3CV04 - VACANT</p> <p><u>Echantillons :</u> M401 - P001</p> <p><u>Description :</u></p> <p>PLINTHE - CARRELAGE + COLLE</p>	Absence d'amiante (Après analyse en laboratoire)

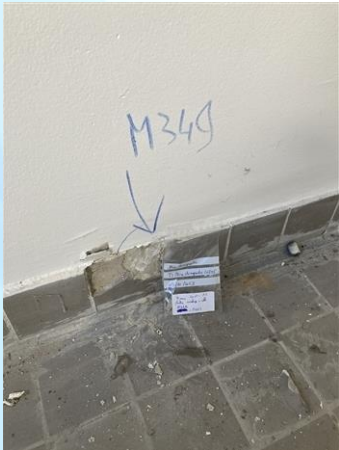
<p>Photo n° PhA001</p> <p>Localisation : MJA - MJA170 - NIVEAU : 00 - C011-13 - VACANT</p> <p>Ouvrage : 5 - Planchers et planchers techniques - Revêtements de sols</p> <p>Partie d'ouvrage : Colle de carrelage</p> <p>Description : PLINTHE - CARRELAGE + COLLE</p>

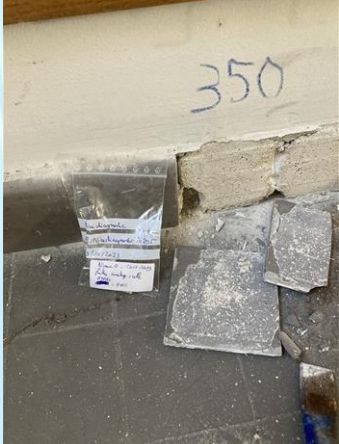
<p>Photo n° PhA002</p> <p>Localisation : MJA - MJA170 - NIVEAU : 00 - C017 - VACANT MJA - MJA170 - NIVEAU : 00 - C019 - VACANT</p> <p>Ouvrage : 5 - Planchers et planchers techniques - Revêtements de sols</p> <p>Partie d'ouvrage : Colle de carrelage</p> <p>Description : PLINTHE - CARRELAGE + COLLE</p>

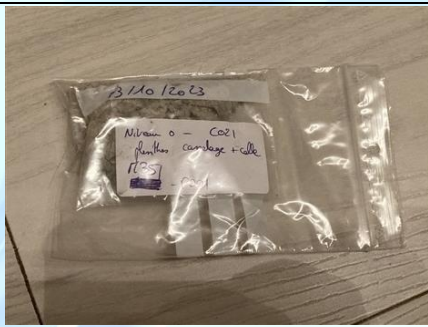
Photo n° PhA003

Description : PLINTHE - CARRELAGE + COLLE

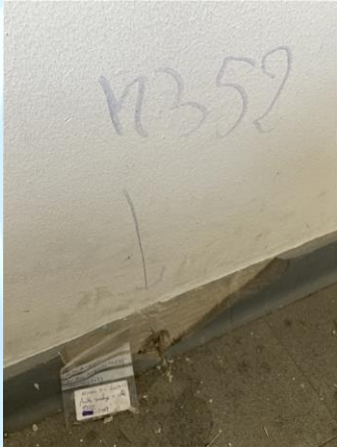
Photo n° PhA004

Description : PLINTHE - CARRELAGE + COLLE

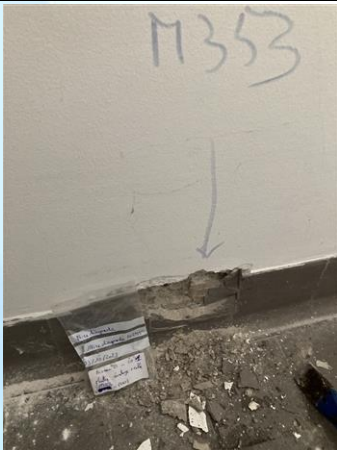
Photo n° PhA005

Description : PLINTHE - CARRELAGE + COLLE

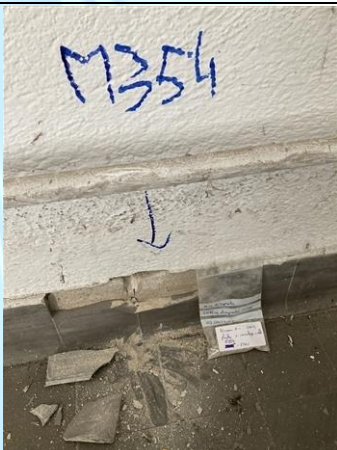
Photo n° PhA006

Description : PLINTHE - CARRELAGE + COLLE

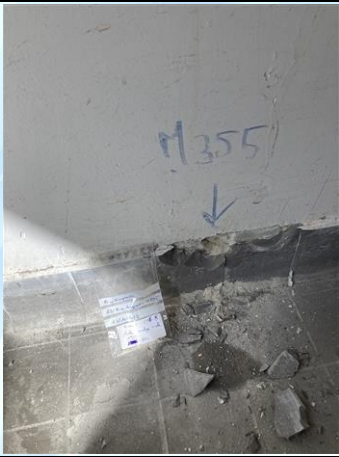
<p>Photo n° PhA007 Localisation : MJA - MJA170 - NIVEAU : 00 - C006-08 - VACANT Ouvrage : 5 - Planchers et planchers techniques - Revêtements de sols Partie d'ouvrage : Colle de carrelage Description : PLINTHE - CARRELAGE + COLLE</p>

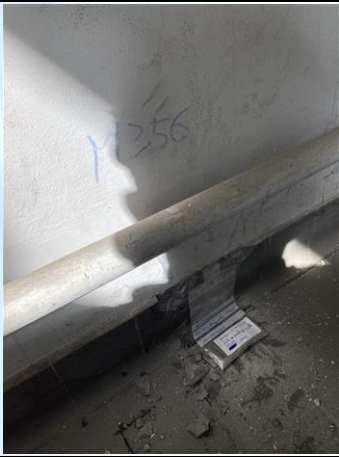
<p>Photo n° PhA008 Localisation : MJA - MJA170 - NIVEAU : 00 - C024 - VACANT Ouvrage : 5 - Planchers et planchers techniques - Revêtements de sols Partie d'ouvrage : Colle de carrelage Description : PLINTHE - CARRELAGE + COLLE</p>

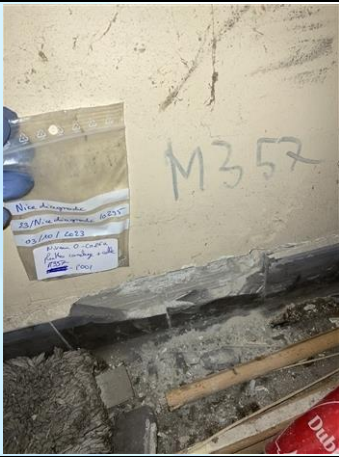
<p>Photo n° PhA009 Localisation : MJA - MJA170 - NIVEAU : 00 - C026a - VACANT Ouvrage : 5 - Planchers et planchers techniques - Revêtements de sols Partie d'ouvrage : Colle de carrelage Description : PLINTHE - CARRELAGE + COLLE</p>

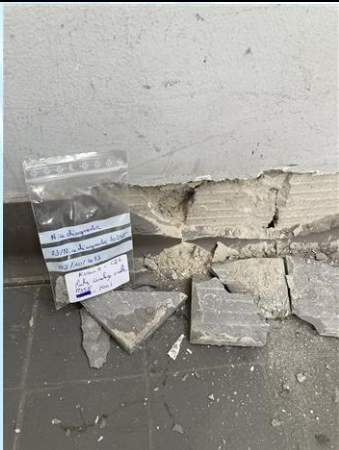
<p>Photo n° PhA010 Localisation : MJA - MJA170 - NIVEAU : 00 - C026b - VACANT Ouvrage : 5 - Planchers et planchers techniques - Revêtements de sols Partie d'ouvrage : Colle de carrelage Description : PLINTHE - CARRELAGE + COLLE</p>

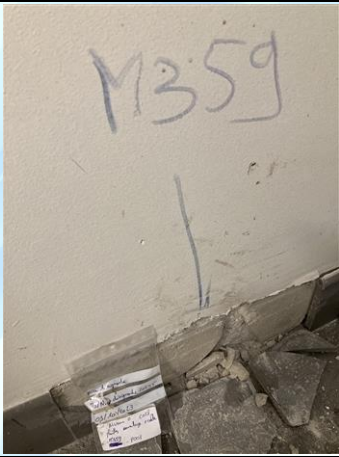
<p>Photo n° PhA011 Localisation : ; MJA - MJA170 - NIVEAU : 00 - C028 - VACANT Ouvrage : 5 - Planchers et planchers techniques - Revêtements de sols Partie d'ouvrage : Colle de carrelage Description : PLINTHE - CARRELAGE + COLLE</p>

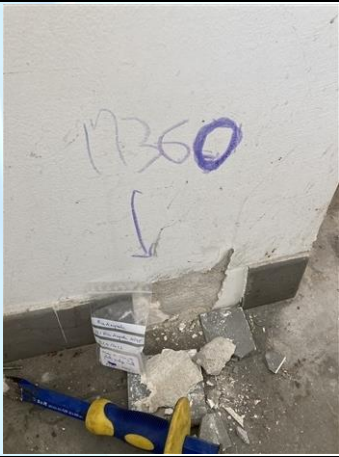
<p>Photo n° PhA012 Localisation : MJA - MJA170 - NIVEAU : 00 - C040-42 - VACANT Ouvrage : 5 - Planchers et planchers techniques - Revêtements de sols Partie d'ouvrage : Colle de carrelage Description : PLINTHE - CARRELAGE + COLLE</p>

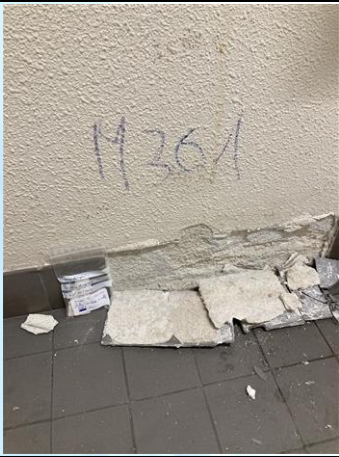
<p>Photo n° PhA013 Localisation : MJA - MJA170 - NIVEAU : 00 - C0CH05 - VACANT Ouvrage : 5 - Planchers et planchers techniques - Revêtements de sols Partie d'ouvrage : Colle de carrelage Description : PLINTHE - CARRELAGE + COLLE</p>

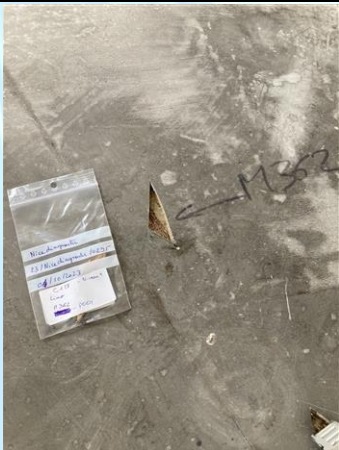
<p>Photo n° PhA014 Localisation : MJA - MJA170 - NIVEAU : 01 - C128 - VACANT Ouvrage : 5 - Planchers et planchers techniques - Revêtements de sols Partie d'ouvrage : Colle non bitumineuse Description : LINO</p>

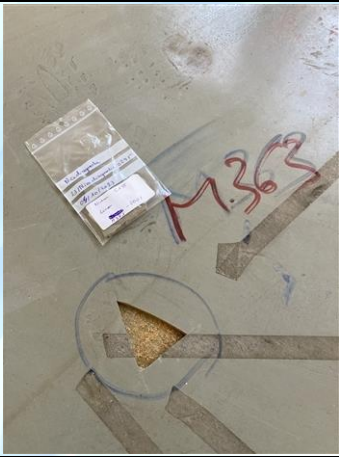
<p>Photo n° PhA015 Localisation : MJA - MJA170 - NIVEAU : 01 - C135 - VACANT; Ouvrage : 5 - Planchers et planchers techniques - Revêtements de sols Partie d'ouvrage : Colle non bitumineuse Description : LINO</p>

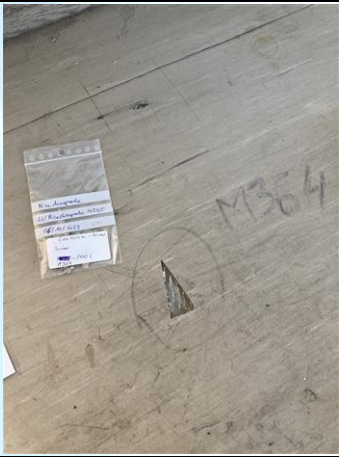
<p>Photo n° PhA016 Localisation : MJA - MJA170 - NIVEAU : 01 - C1CH05a - VACANT Ouvrage : 5 - Planchers et planchers techniques - Revêtements de sols Partie d'ouvrage : Colle non bitumineuse Description : LINO</p>

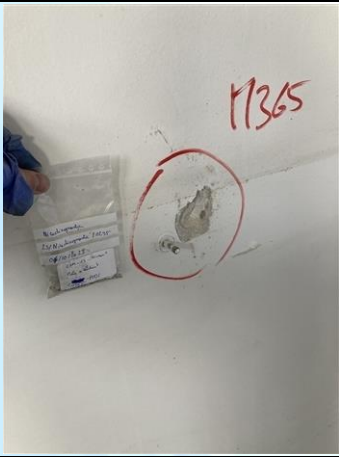
<p>Photo n° PhA017 Localisation : MJA - MJA170 - NIVEAU : 01 - C111-13 - VACANT Ouvrage : 3 - Parois verticales intérieures - Murs et cloisons maçonnés Partie d'ouvrage : Enduit à base de plâtre lissé ou taloché Description : MUR + ENDUIT</p>

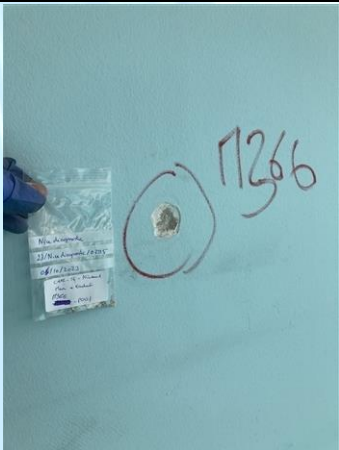
<p>Photo n° PhA018 Localisation : MJA - MJA170 - NIVEAU : 01 - C112-14 - VACANT Ouvrage : 3 - Parois verticales intérieures - Murs et cloisons maçonnés Partie d'ouvrage : Enduit à base de plâtre lissé ou taloché Description : MUR + ENDUIT</p>

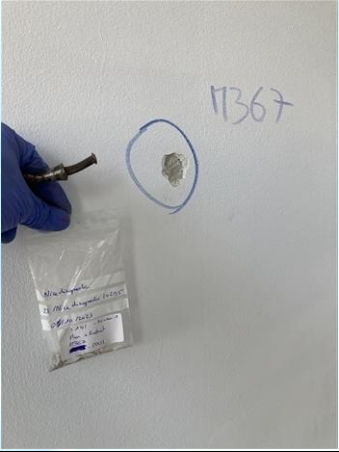
<p>Photo n° PhA019 Localisation : MJA - MJA170 - NIVEAU : 01 - C141 - VACANT Ouvrage : 3 - Parois verticales intérieures - Murs et cloisons maçonnés Partie d'ouvrage : Enduit à base de plâtre lissé ou taloché Description : MUR + ENDUIT</p>

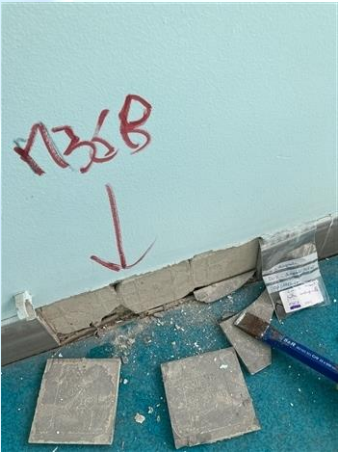
<p>Photo n° PhA020 Localisation : MJA - MJA170 - NIVEAU : 01 - C112-14 - VACANT Ouvrage : 5 - Planchers et planchers techniques - Revêtements de sols Partie d'ouvrage : Colle de carrelage Description : PLINTHE - CARRELAGE + COLLE</p>

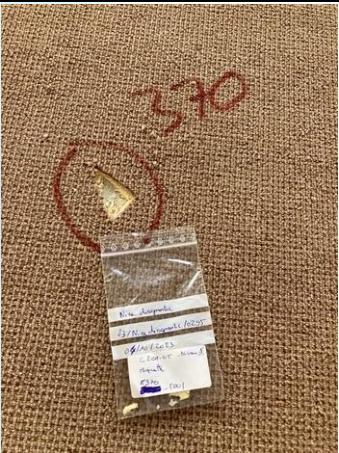
<p>Photo n° PhA021 Localisation : MJA - MJA170 - NIVEAU : 02 - C201-05 - VACANT Ouvrage : 5 - Planchers et planchers techniques - Revêtements de sols Partie d'ouvrage : Moquette Description : MOQUETTE</p>

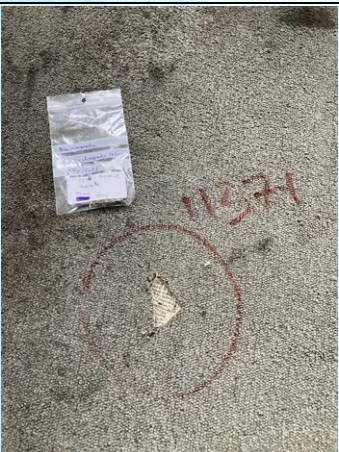
<p>Photo n° PhA022 Localisation : MJA - MJA170 - NIVEAU : 02 - C228 - VACANT Ouvrage : 5 - Planchers et planchers techniques - Revêtements de sols Partie d'ouvrage : Moquette Description : MOQUETTE</p>

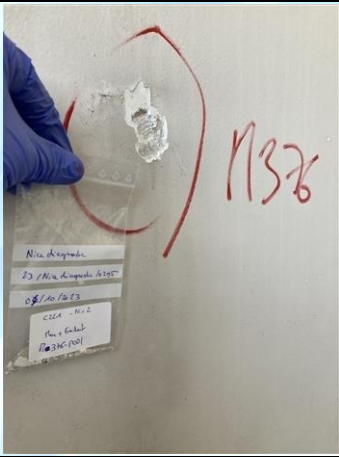
<p>Photo n° PhA028 Localisation : MJA - MJA170 - NIVEAU : 02 - C220 - VACANT Ouvrage : 3 - Parois verticales intérieures - Murs et cloisons maçonnés Partie d'ouvrage : Enduit à base de plâtre lissé ou taloché Description : MUR + ENDUIT</p>

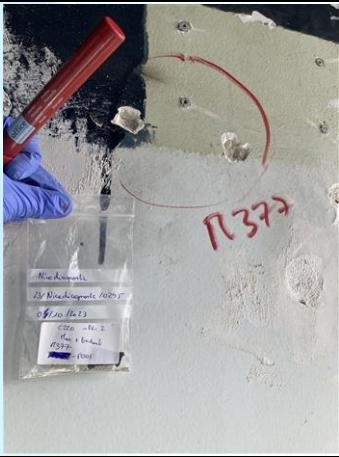
<p>Photo n° PhA029 Localisation : MJA - MJA170 - NIVEAU : 02 - C231 - VACANT Ouvrage : 3 - Parois verticales intérieures - Murs et cloisons maçonnés Partie d'ouvrage : Enduit à base de plâtre lissé ou taloché Description : MUR + ENDUIT</p>

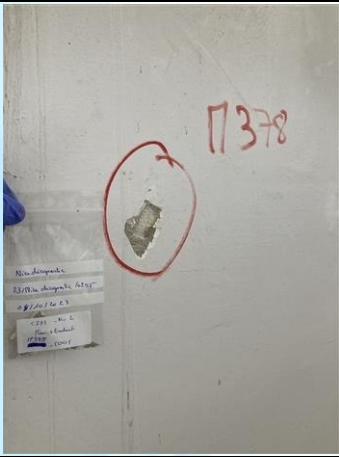
<p>Photo n° PhA030 Localisation : MJA - MJA170 - NIVEAU : 02 - C233 - VACANT Ouvrage : 3 - Parois verticales intérieures - Murs et cloisons maçonnés Partie d'ouvrage : Enduit à base de plâtre lissé ou taloché Description : MUR + ENDUIT</p>

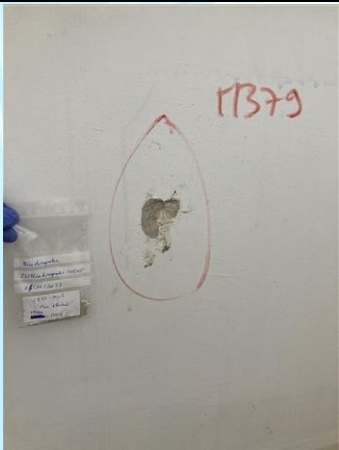
<p>Photo n° PhA031 Localisation : MJA - MJA170 - NIVEAU : 02 - C237 - VACANT Ouvrage : 3 - Parois verticales intérieures - Murs et cloisons maçonnés Partie d'ouvrage : Enduit à base de plâtre lissé ou taloché Description : MUR + ENDUIT</p>

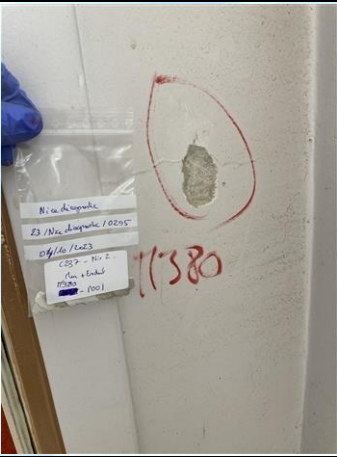
<p>Photo n° PhA032 Localisation : MJA - MJA170 - NIVEAU : 02 - C241 - VACANT Ouvrage : 3 - Parois verticales intérieures - Murs et cloisons maçonnés Partie d'ouvrage : Enduit à base de plâtre lissé ou taloché Description : MUR + ENDUIT</p>

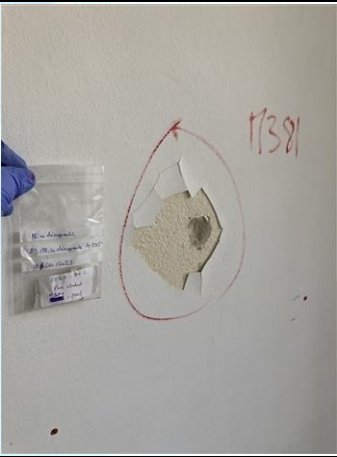
<p>Photo n° PhA033 Localisation : MJA - MJA170 - NIVEAU : 02 - C234 - VACANT Ouvrage : 3 - Parois verticales intérieures - Murs et cloisons maçonnés Partie d'ouvrage : Enduit à base de plâtre lissé ou taloché Description : MUR + ENDUIT</p>

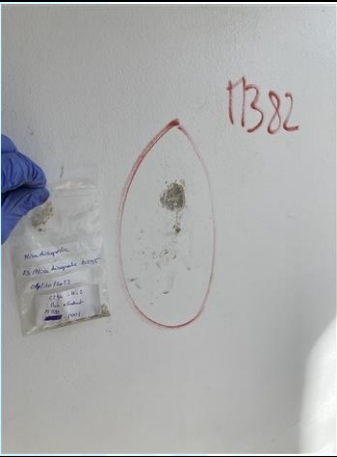
<p>Photo n° PhA034 Localisation : MJA - MJA170 - NIVEAU : 02 - C242 - VACANT Ouvrage : 3 - Parois verticales intérieures - Murs et cloisons maçonnés Partie d'ouvrage : Enduit à base de plâtre lissé ou taloché Description : MUR + ENDUIT</p>

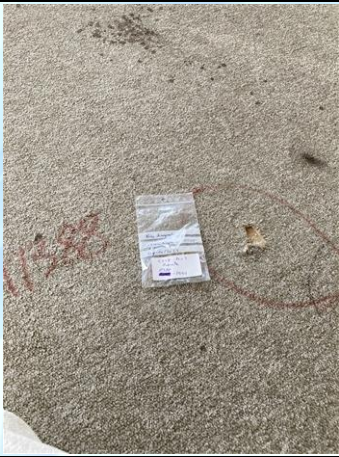
<p>Photo n° PhA040 Localisation : MJA - MJA170 - NIVEAU : 03 - C330 - VACANT Ouvrage : 5 - Planchers et planchers techniques - Revêtements de sols Partie d'ouvrage : Moquette Description : MOQUETTE</p>

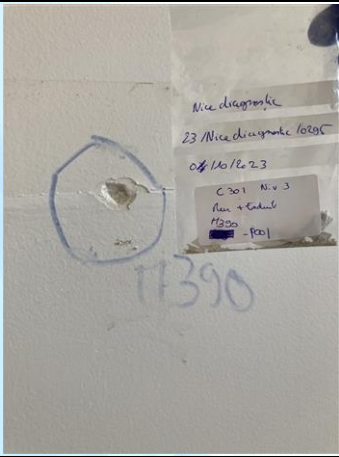
<p>Photo n° PhA042 Localisation : MJA - MJA170 - NIVEAU : 03 - C303 - VACANT Ouvrage : 3 - Parois verticales intérieures - Murs et cloisons maçonnés Partie d'ouvrage : Enduit à base de plâtre lissé ou taloché Description : MUR + ENDUIT</p>

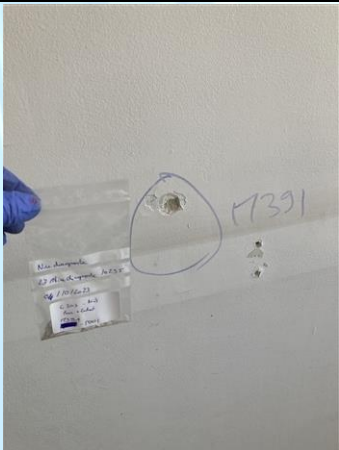
<p>Photo n° PhA043 Localisation : MJA - MJA170 - NIVEAU : 03 - C319-21 - VACANT Ouvrage : 3 - Parois verticales intérieures - Murs et cloisons maçonnés Partie d'ouvrage : Enduit à base de plâtre lissé ou taloché Description : MUR + ENDUIT</p>

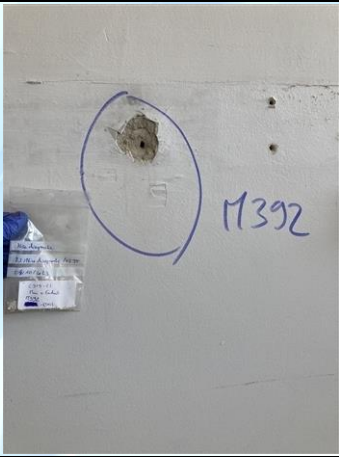
<p>Photo n° PhA044 Localisation : MJA - MJA170 - NIVEAU : 03 - C327 - VACANT Ouvrage : 3 - Parois verticales intérieures - Murs et cloisons maçonnés Partie d'ouvrage : Enduit à base de plâtre lissé ou taloché Description : MUR + ENDUIT</p>

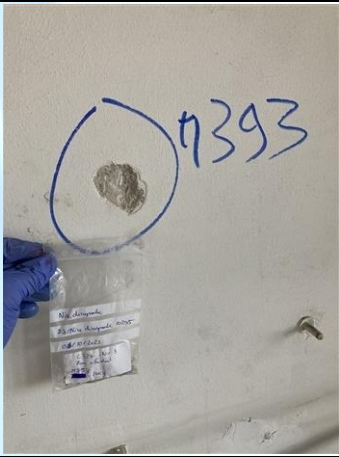
<p>Photo n° PhA045 Localisation : MJA - MJA170 - NIVEAU : 03 - C341 - VACANT Ouvrage : 3 - Parois verticales intérieures - Murs et cloisons maçonnés Partie d'ouvrage : Enduit à base de plâtre lissé ou taloché Description : MUR + ENDUIT</p>

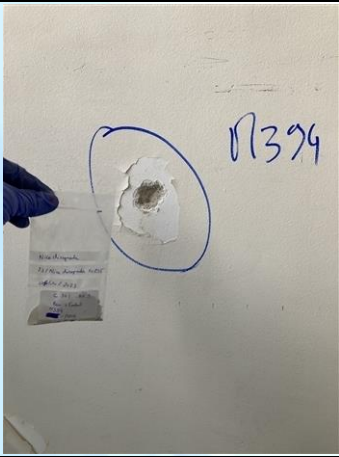
<p>Photo n° PhA046 Localisation : MJA - MJA170 - NIVEAU : 03 - C332 - VACANT Ouvrage : 3 - Parois verticales intérieures - Murs et cloisons maçonnés Partie d'ouvrage : Enduit à base de plâtre lissé ou taloché Description : MUR + ENDUIT</p>

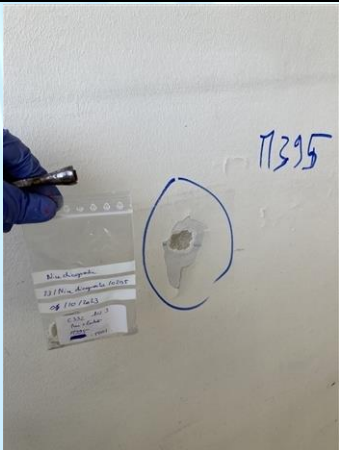
<p>Photo n° PhA047 Localisation : MJA - MJA170 - NIVEAU : 03 - C334-36 - VACANT Ouvrage : 3 - Parois verticales intérieures - Murs et cloisons maçonnés Partie d'ouvrage : Enduit à base de plâtre lissé ou taloché Description : MUR + ENDUIT</p>

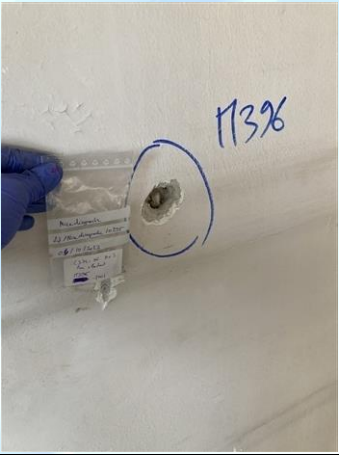
<p>Photo n° PhA048 Localisation : MJA - MJA170 - NIVEAU : 03 - C338 - VACANT Ouvrage : 3 - Parois verticales intérieures - Murs et cloisons maçonnés Partie d'ouvrage : Enduit à base de plâtre lissé ou taloché Description : MUR + ENDUIT</p>

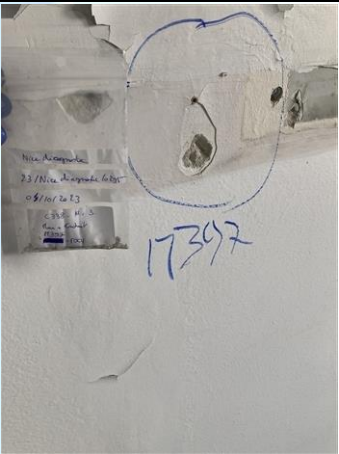
<p>Photo n° PhA049 Localisation : MJA - MJA170 - NIVEAU : 03 - C342 - VACANT Ouvrage : 3 - Parois verticales intérieures - Murs et cloisons maçonnés Partie d'ouvrage : Enduit à base de plâtre lissé ou taloché Description : MUR + ENDUIT</p>

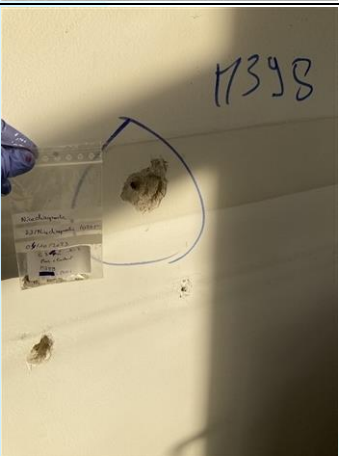
<p>Photo n° PhA050 Localisation : MJA - MJA170 - NIVEAU : 03 - C309 - VACANT Ouvrage : 3 - Parois verticales intérieures - Murs et cloisons maçonnés Partie d'ouvrage : Enduit à base de plâtre lissé ou taloché Description : MUR + ENDUIT</p>

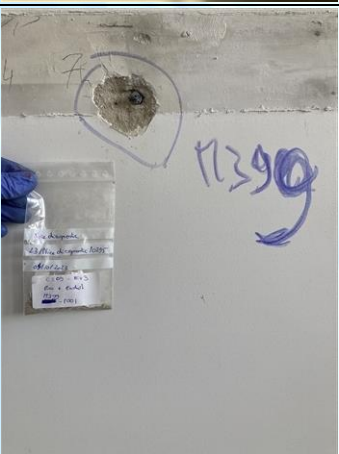
Photo n° PhA051
Localisation :
MJA - MJA170 - NIVEAU : 03 - C301 - VACANT
Ouvrage : 5 - Planchers et planchers techniques - Revêtements de sols
Partie d'ouvrage : Colle de carrelage
Description : PLINTHE - CARRELAGE + COLLE

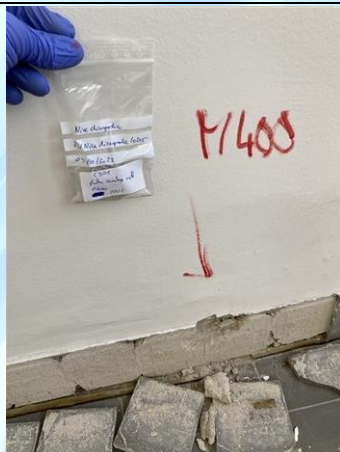
Photo n° PhA052
Localisation :
MJA - MJA170 - NIVEAU : 03 - C303 - VACANT
Ouvrage : 5 - Planchers et planchers techniques - Revêtements de sols
Partie d'ouvrage : Colle de carrelage
Description : PLINTHE - CARRELAGE + COLLE

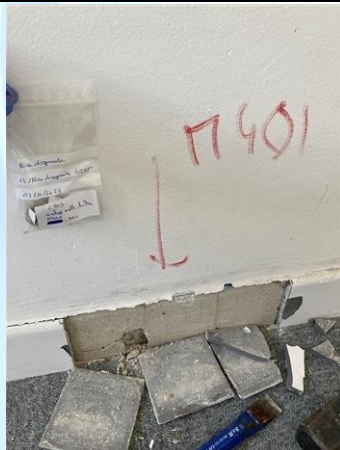
Photo n° PhA053
Localisation :
MJA - MJA170 - NIVEAU : 03 - C309 - VACANT
Ouvrage : 5 - Planchers et planchers techniques - Revêtements de sols
Partie d'ouvrage : Colle de carrelage
Description : PLINTHE - CARRELAGE + COLLE

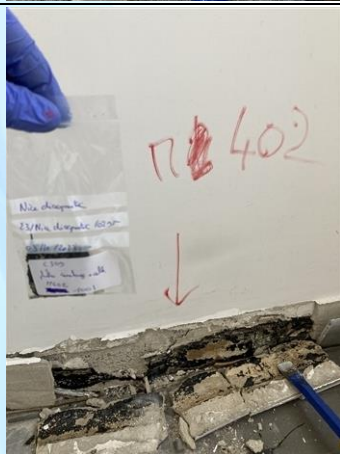
Photo n° PhA054
Localisation :
MJA - MJA170 - NIVEAU : 03 - C341 - VACANT
Ouvrage : 5 - Planchers et planchers techniques - Revêtements de sols
Partie d'ouvrage : Colle de carrelage
Description : PLINTHE - CARRELAGE + COLLE

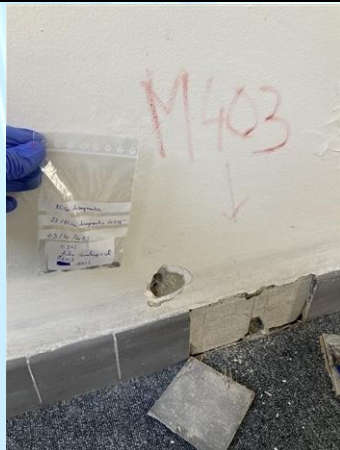
<p>Photo n° PhA055 Localisation MJA - MJA170 - NIVEAU : 03 - C332 - VACANT Ouvrage : 5 - Planchers et planchers techniques - Revêtements de sols Partie d'ouvrage : Colle de carrelage Description : PLINTHE - CARRELAGE + COLLE</p>

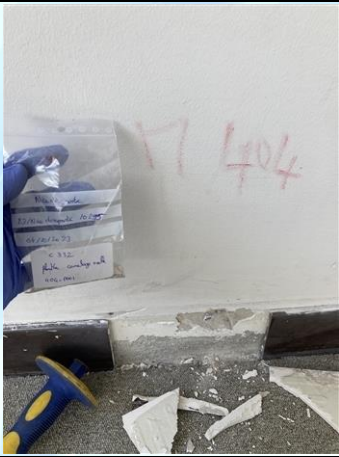
<p>Photo n° PhA056 Localisation : MJA - MJA170 - NIVEAU : 03 - C334-36 - VACANT Ouvrage : 5 - Planchers et planchers techniques - Revêtements de sols Partie d'ouvrage : Colle de carrelage Description : PLINTHE - CARRELAGE + COLLE</p>

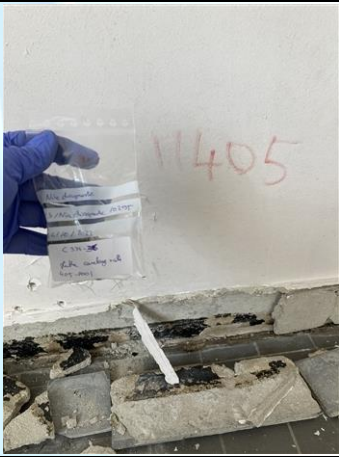
<p>Photo n° PhA057 Localisation : MJA - MJA170 - NIVEAU : 03 - C338 - VACANT Ouvrage : 5 - Planchers et planchers techniques - Revêtements de sols Partie d'ouvrage : Colle de carrelage Description : PLINTHE - CARRELAGE + COLLE</p>

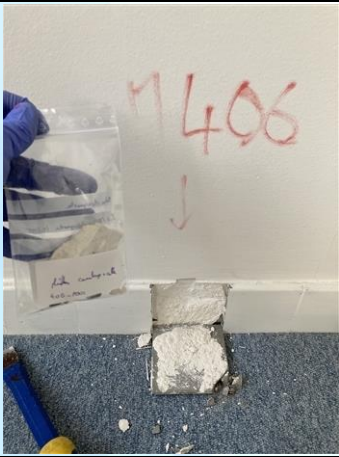
<p>Photo n° PhA058 Localisation : MJA - MJA170 - NIVEAU : 03 - C342 - VACANT Ouvrage : 5 - Planchers et planchers techniques - Revêtements de sols Partie d'ouvrage : Colle de carrelage Description : PLINTHE - CARRELAGE + COLLE</p>

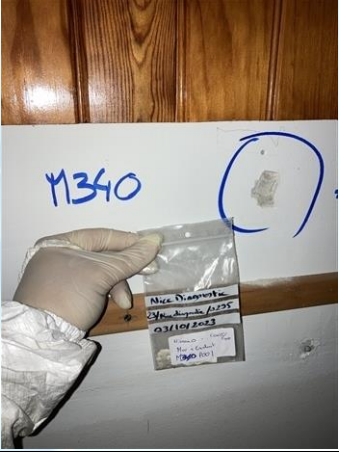
<p>Photo n° PhA335 Localisation : MJA - MJA170 - NIVEAU : 00 - C005 - VACANT; MJA - MJA170 - NIVEAU : 00 - C007 - VACANT Ouvrage : 3 - Parois verticales intérieures - Murs et cloisons maçonnés Partie d'ouvrage : Enduit à base de plâtre lissé ou taloché Description : MUR + ENDUIT</p>

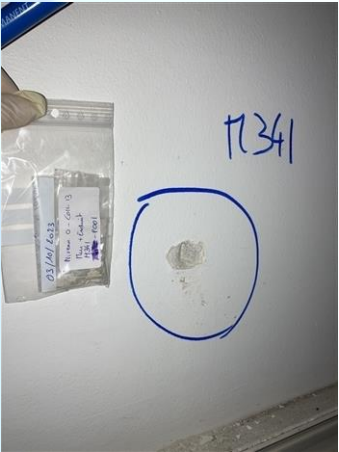
<p>Photo n° PhA346 Localisation : MJA - MJA170 - NIVEAU : 00 - C011-13 - VACANT Ouvrage : 3 - Parois verticales intérieures - Murs et cloisons maçonnés Partie d'ouvrage : Enduit à base de plâtre lissé ou taloché Description : MUR + ENDUIT</p>

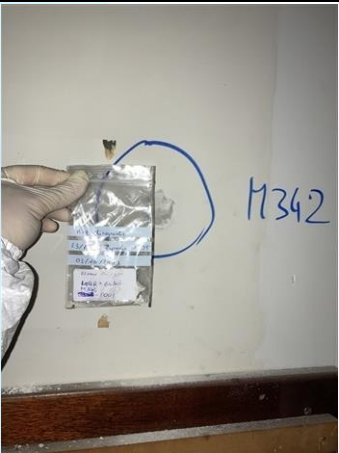
<p>Photo n° PhA347 Localisation : MJA - MJA170 - NIVEAU : 00 - C017 - VACANT Ouvrage : 3 - Parois verticales intérieures - Murs et cloisons maçonnés Partie d'ouvrage : Enduit à base de plâtre lissé ou taloché Description : MUR + ENDUIT</p>

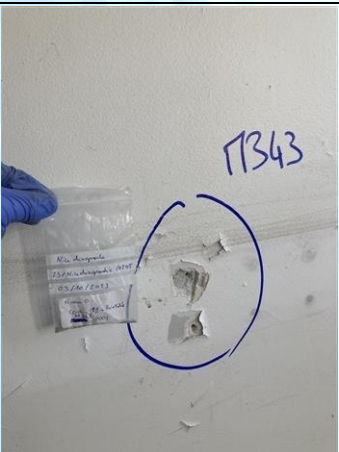
<p>Photo n° PhA348 Localisation : MJA - MJA170 - NIVEAU : 00 - C016-18 - VACANT Ouvrage : 3 - Parois verticales intérieures - Murs et cloisons maçonnés Partie d'ouvrage : Enduit à base de plâtre lissé ou taloché Description : MUR + ENDUIT</p>

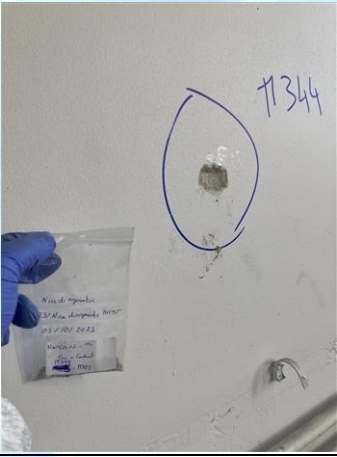
<p>Photo n° PhA349 Localisation : MJA - MJA170 - NIVEAU : 00 - C012-14 - VACANT Ouvrage : 3 - Parois verticales intérieures - Murs et cloisons maçonnés Partie d'ouvrage : Enduit à base de plâtre lissé ou taloché Description : MUR + ENDUIT</p>

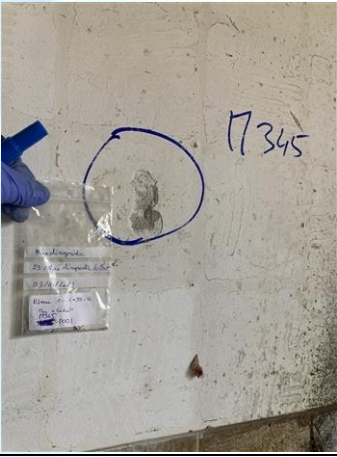
<p>Photo n° PhA350 Localisation : MJA - MJA170 - NIVEAU : 00 - C039-41 - VACANT Ouvrage : 3 - Parois verticales intérieures - Murs et cloisons maçonnés Partie d'ouvrage : Enduit à base de plâtre lissé ou taloché Description : MUR + ENDUIT</p>

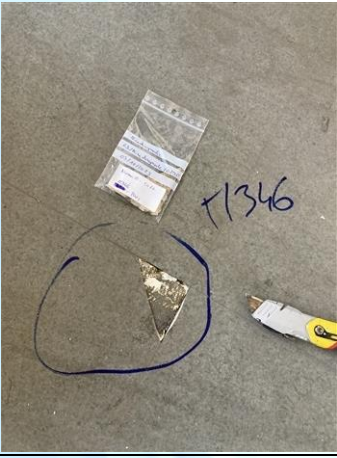
<p>Photo n° PhA351 Localisation : MJA - MJA170 - NIVEAU : 00 - C027 - VACANT Ouvrage : 5 - Planchers et planchers techniques - Revêtements de sols Partie d'ouvrage : Colle non bitumineuse Description : LINO</p>

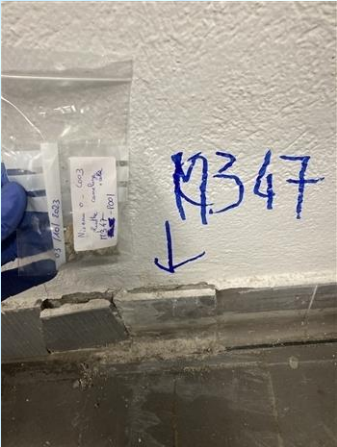
<p>Photo n° PhA352 Localisation : MJA - MJA170 - NIVEAU : 00 - C003 - VACANT Ouvrage : 5 - Planchers et planchers techniques - Revêtements de sols Partie d'ouvrage : Colle de carrelage Description : PLINTHE - CARRELAGE + COLLE</p>

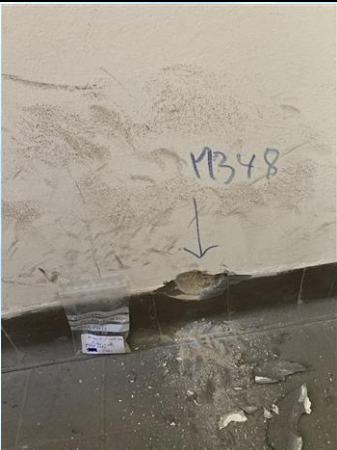
<p>Photo n° PhA353 Localisation MJA - MJA170 - NIVEAU : 00 - C005 - VACANT; MJA - MJA170 - NIVEAU : 00 - C007 - VACANT Ouvrage : 5 - Planchers et planchers techniques - Revêtements de sols Partie d'ouvrage : Colle de carrelage Description : PLINTHE - CARRELAGE + COLLE</p>
-----------------------------------------------------------------------------------	----------------------------------------------------------------------------------------------------------------------------------------------------------------------------------------------------------------------------------------------------------------------------------------------------------------
