DONNEUR D'ORDRE
DIR INTERREGIONALE MER SUD ATLANTIQUE
3 Rue Fondaudege
33000 BORDEAUX
CONTACT : Monsieur MAGNIER Régis

Pré Rapport de mission de repérage des matériaux et produits contenant de l'amiante avant réalisation de travaux dans un immeuble bâti

Numéro d'offre : **2154475.1**
Numéro de contrat : **C23073662**
Numéro de rapport (n° de tâche) : **T230106558**
Date : **13/11/2023**

4 quai de Cordouan
33123 LE VERDON-SUR-MER

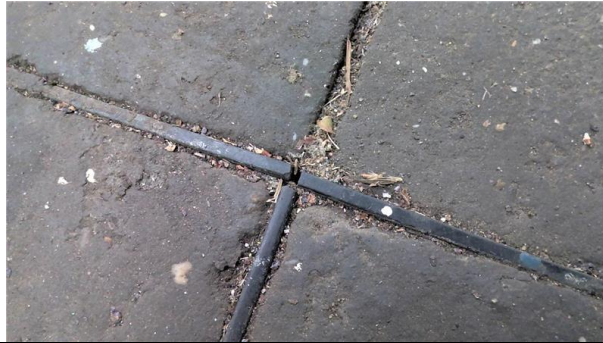
PRELEVEMENT : P002

Nom du client	Numéro de dossier	Partie d'ouvrage
DIR INTERREGIONALE MER SUD ATLANTIQUE	T230106558	RDC - POLMAR AC2 - Local POLMAR
Matériau	Date de prélèvement	Nom de l'opérateur
Joint dalles	14/11/2023	TERRIERE Thierry

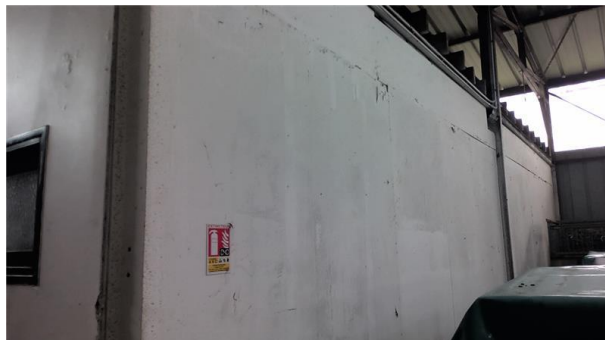
PRELEVEMENT : P003

Nom du client	Numéro de dossier	Partie d'ouvrage
DIR INTERREGIONALE MER SUD ATLANTIQUE	T230106558	RDC - POLMAR AC2 - Local POLMAR
Matériau	Date de prélèvement	Nom de l'opérateur
Composé bois - Peinture	14/11/2023	TERRIERE Thierry

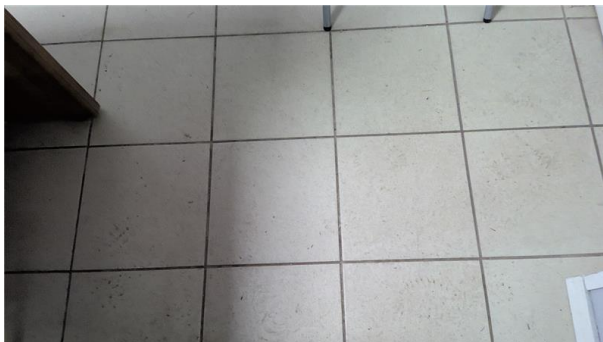
PRELEVEMENT : P008

Nom du client	Numéro de dossier	Partie d'ouvrage
DIR INTERREGIONALE MER SUD ATLANTIQUE	T230106558	RDC - Bâtiment ATELIER - Cuisine
Matériau	Date de prélèvement	Nom de l'opérateur
Béton - Carrelage	14/11/2023	TERRIERE Thierry
Localisation		
Plancher - Sol		
Résultat amiante		
Absence d'amiante		
DESCRIPTION DU PRELEVEMENT :		
Objet		
Béton / Carrelage

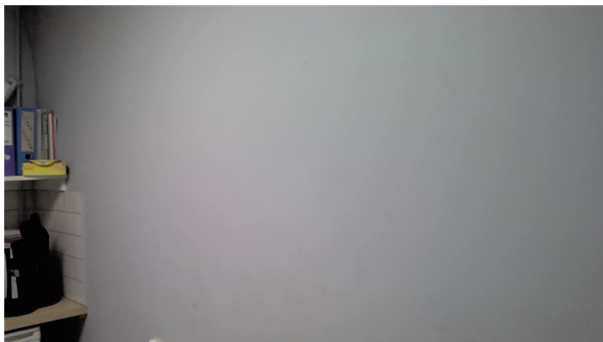
PRELEVEMENT : P009

Nom du client	Numéro de dossier	Partie d'ouvrage
DIR INTERREGIONALE MER SUD ATLANTIQUE	T230106558	RDC - Bâtiment ATELIER - Cuisine
Matériau	Date de prélèvement	Nom de l'opérateur
Plâtre - Peinture	14/11/2023	TERRIERE Thierry
Localisation		
Mur - Toutes zones		
Résultat amiante		
Absence d'amiante		
DESCRIPTION DU PRELEVEMENT :		
Objet		
Plâtre / Peinture

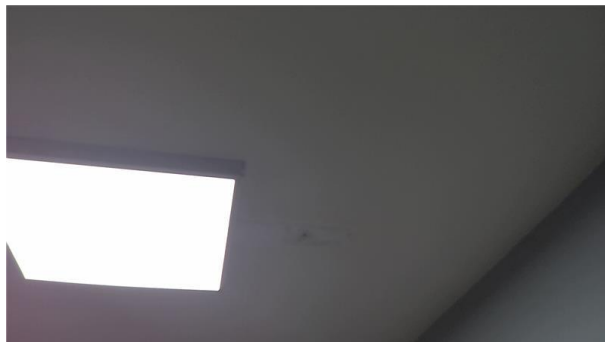
PRELEVEMENT : P010

Nom du client	Numéro de dossier	Partie d'ouvrage
DIR INTERREGIONALE MER SUD ATLANTIQUE	T230106558	RDC - Bâtiment ATELIER - Cuisine
Matériau	Date de prélèvement	Nom de l'opérateur
Plâtre - Peinture	14/11/2023	TERRIERE Thierry
Localisation		
Plafond - Plafond		
Résultat amiante		
Absence d'amiante		
DESCRIPTION DU PRELEVEMENT :		
Objet		
Plâtre / Peinture

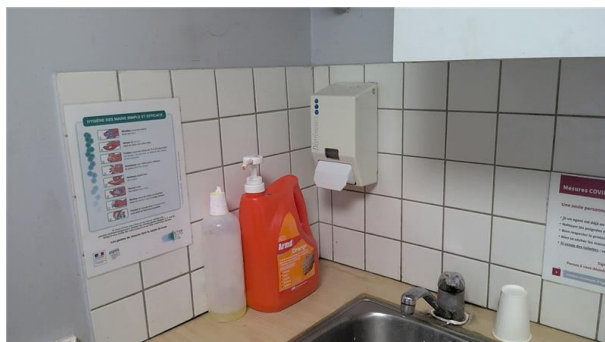
PRELEVEMENT : P011

Nom du client	Numéro de dossier	Partie d'ouvrage
DIR INTERREGIONALE MER SUD ATLANTIQUE	T230106558	RDC - Bâtiment ATELIER - Cuisine
Matériau	Date de prélèvement	Nom de l'opérateur
Faïence + Colle	14/11/2023	TERRIERE Thierry
Localisation		
Murs - Murs A B C		
Résultat amiante		
Absence d'amiante		
DESCRIPTION DU PRELEVEMENT :		
Objet		
Faïence + Colle

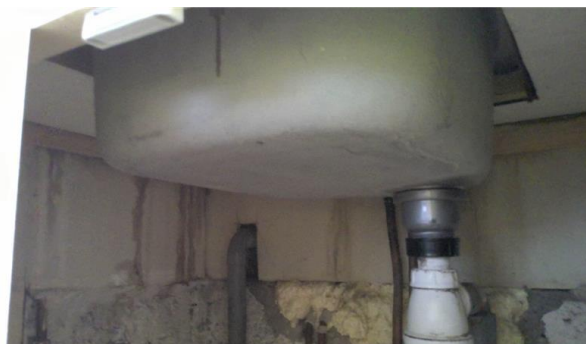
PRELEVEMENT : P012

Nom du client	Numéro de dossier	Partie d'ouvrage
DIR INTERREGIONALE MER SUD ATLANTIQUE	T230106558	RDC - Bâtiment ATELIER - Cuisine
Matériau	Date de prélèvement	Nom de l'opérateur
Insonorisant	14/11/2023	TERRIERE Thierry

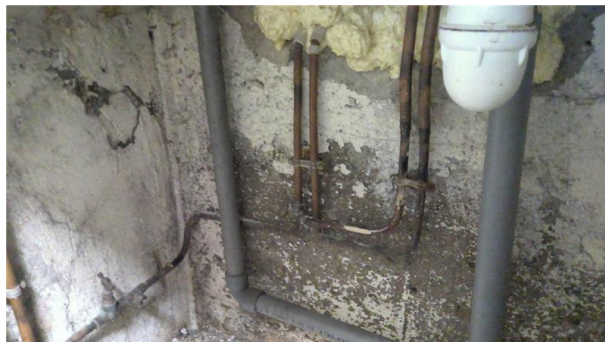
PRELEVEMENT : P013

Nom du client	Numéro de dossier	Partie d'ouvrage
DIR INTERREGIONALE MER SUD ATLANTIQUE	T230106558	RDC - Bâtiment ATELIER - Cuisine
Matériau	Date de prélèvement	Nom de l'opérateur
Enduit - Peinture	14/11/2023	TERRIERE Thierry
Localisation		
Murs - B		
Résultat amiante		
Absence d'amiante		
DESCRIPTION DU PRELEVEMENT :		
Objet		
Enduit / Peinture

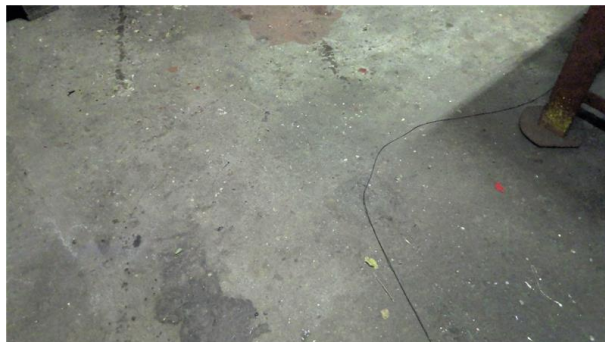
PRELEVEMENT : P014

Nom du client	Numéro de dossier	Partie d'ouvrage
DIR INTERREGIONALE MER SUD ATLANTIQUE	T230106558	RDC - Bâtiment ATELIER - Atelier Bâtiment
Matériau	Date de prélèvement	Nom de l'opérateur
Béton	14/11/2023	TERRIERE Thierry

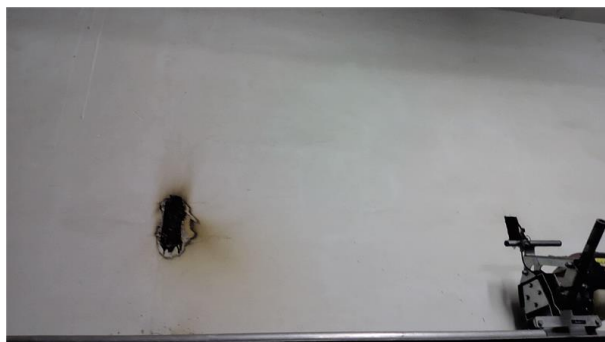
PRELEVEMENT : P015

Nom du client	Numéro de dossier	Partie d'ouvrage
DIR INTERREGIONALE MER SUD ATLANTIQUE	T230106558	RDC - Bâtiment ATELIER - Atelier Bâtiment
Matériau	Date de prélèvement	Nom de l'opérateur
Enduit - Peinture	14/11/2023	TERRIERE Thierry

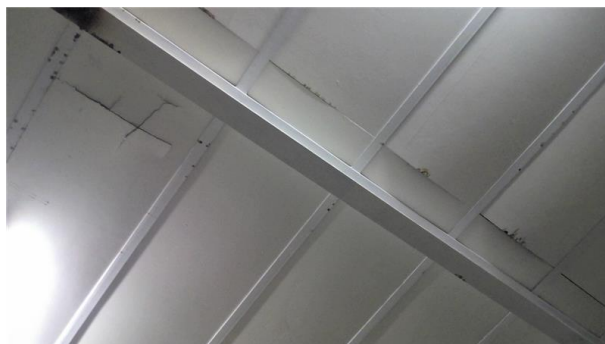
PRELEVEMENT : P016

Nom du client	Numéro de dossier	Partie d'ouvrage
DIR INTERREGIONALE MER SUD ATLANTIQUE	T230106558	RDC - Bâtiment ATELIER - Atelier Bâtiment
Matériau	Date de prélèvement	Nom de l'opérateur
Composé bois - Peinture	14/11/2023	TERRIERE Thierry
Localisation		
Plafond - Plafond		
Résultat amiante		
Absence d'amiante		
DESCRIPTION DU PRELEVEMENT :		
Objet		
Plaque cartonnée / Peinture

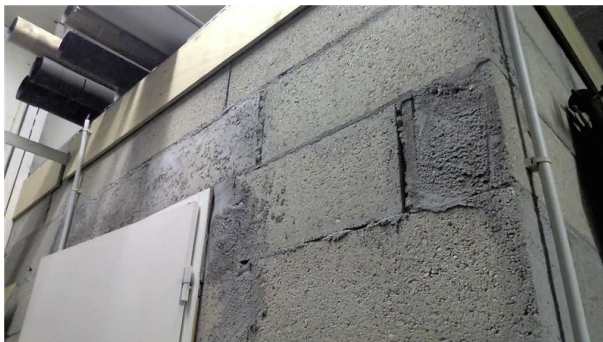
PRELEVEMENT : P017

Nom du client	Numéro de dossier	Partie d'ouvrage
DIR INTERREGIONALE MER SUD ATLANTIQUE	T230106558	RDC - Bâtiment ATELIER - Atelier Bâtiment
Matériau	Date de prélèvement	Nom de l'opérateur
Joint bloc béton - Peinture	14/11/2023	TERRIERE Thierry
Localisation		
Mur - Toutes zones		
Résultat amiante		
Absence d'amiante		
DESCRIPTION DU PRELEVEMENT :		
Objet		
Joint bloc béton / Peinture

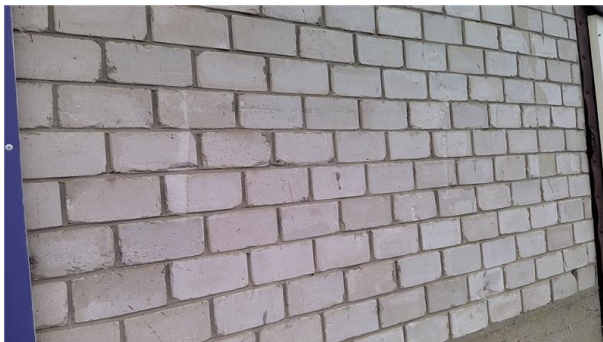
PRELEVEMENT : P018

Nom du client	Numéro de dossier	Partie d'ouvrage
DIR INTERREGIONALE MER SUD ATLANTIQUE	T230106558	RDC - Bâtiment ATELIER - Façades
Matériau	Date de prélèvement	Nom de l'opérateur
Joint briques - Peinture	14/11/2023	TERRIERE Thierry
Localisation		
Murs - Murs		
Résultat amiante		
Absence d'amiante		
DESCRIPTION DU PRELEVEMENT :		
Objet		
Joint briques / Peinture

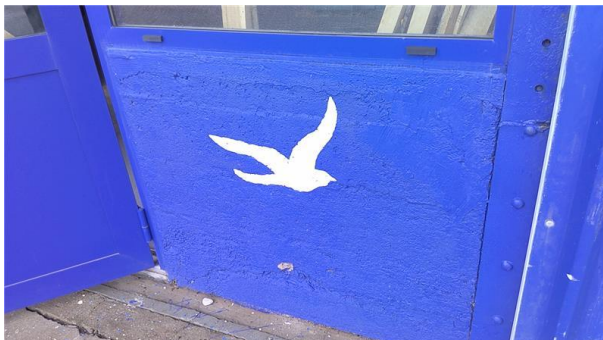
PRELEVEMENT : P019

Nom du client	Numéro de dossier	Partie d'ouvrage
DIR INTERREGIONALE MER SUD ATLANTIQUE	T230106558	RDC - Bâtiment ATELIER - Façades
Matériau	Date de prélèvement	Nom de l'opérateur
Enduit - Peinture	14/11/2023	TERRIERE Thierry

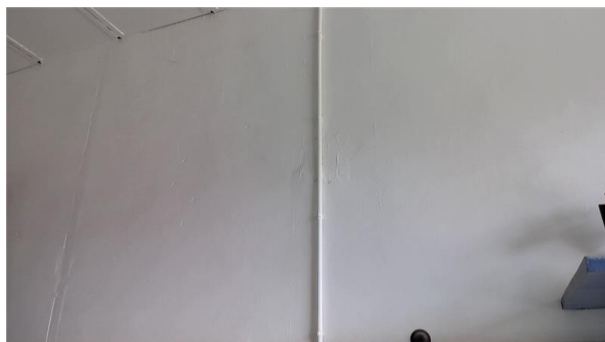
PRELEVEMENT : P020

Nom du client	Numéro de dossier	Partie d'ouvrage
DIR INTERREGIONALE MER SUD ATLANTIQUE	T230106558	RDC - Bâtiment ATELIER - Atelier Menuiserie 1
Matériau	Date de prélèvement	Nom de l'opérateur
Enduit - Peinture	14/11/2023	TERRIERE Thierry

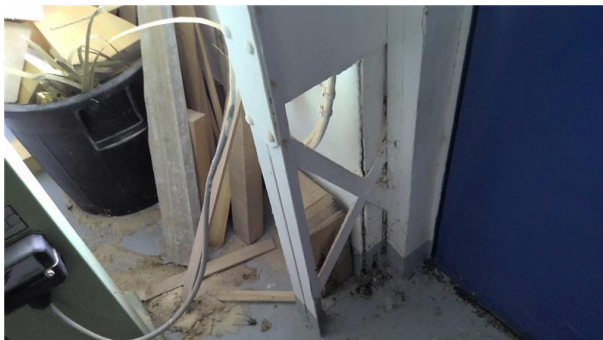
PRELEVEMENT : P021

Nom du client	Numéro de dossier	Partie d'ouvrage
DIR INTERREGIONALE MER SUD ATLANTIQUE	T230106558	RDC - Bâtiment ATELIER - Atelier Menuiserie 1
Matériau	Date de prélèvement	Nom de l'opérateur
Métal - Peinture	14/11/2023	TERRIERE Thierry

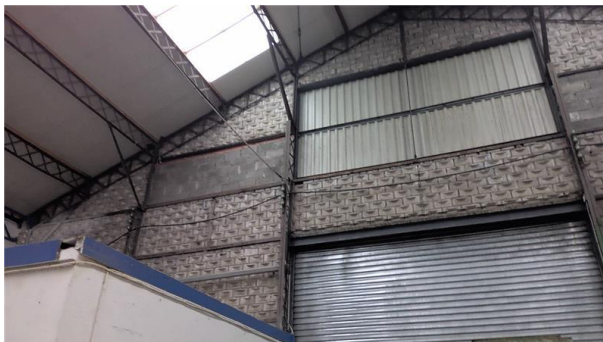
PRELEVEMENT : P022

Nom du client	Numéro de dossier	Partie d'ouvrage
DIR INTERREGIONALE MER SUD ATLANTIQUE	T230106558	RDC - Bâtiment ATELIER - Atelier Menuiserie 2
Matériau	Date de prélèvement	Nom de l'opérateur
Joint brique - Peinture	14/11/2023	TERRIERE Thierry

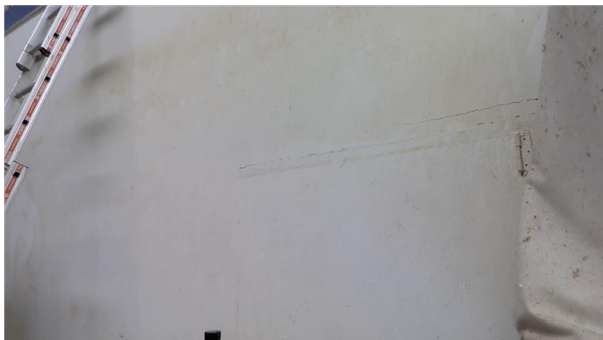
PRELEVEMENT : P023

Nom du client	Numéro de dossier	Partie d'ouvrage
DIR INTERREGIONALE MER SUD ATLANTIQUE	T230106558	RDC - Bâtiment ATELIER - Atelier Menuiserie 2
Matériau	Date de prélèvement	Nom de l'opérateur
Enduit - Peinture	14/11/2023	TERRIERE Thierry

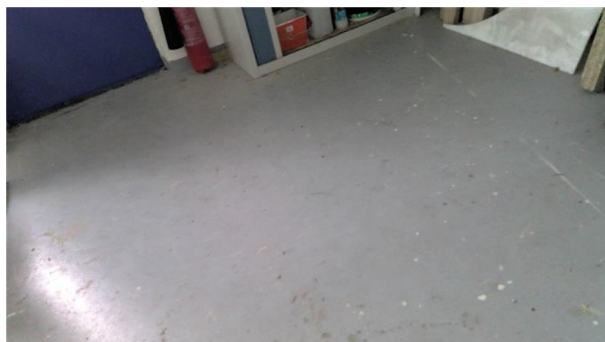
PRELEVEMENT : P024

Nom du client	Numéro de dossier	Partie d'ouvrage
DIR INTERREGIONALE MER SUD ATLANTIQUE	T230106558	RDC - Bâtiment ATELIER - Atelier Menuiserie 1
Matériau	Date de prélèvement	Nom de l'opérateur
Béton - Peinture	14/11/2023	TERRIERE Thierry

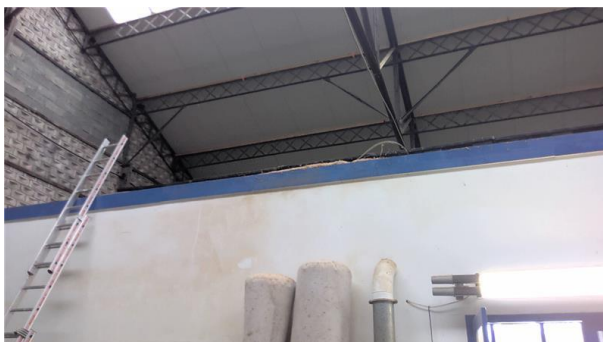
PRELEVEMENT : P026

Nom du client	Numéro de dossier	Partie d'ouvrage
DIR INTERREGIONALE MER SUD ATLANTIQUE	T230106558	RDC - Bâtiment ATELIER - Atelier Menuiserie 2
Matériau	Date de prélèvement	Nom de l'opérateur
Laine minérale	14/11/2023	TERRIERE Thierry

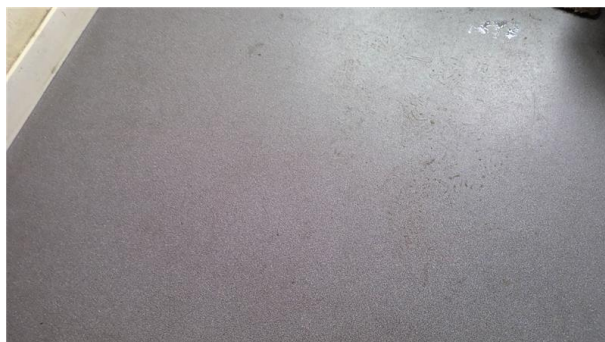
PRELEVEMENT : P027

Nom du client	Numéro de dossier	Partie d'ouvrage
DIR INTERREGIONALE MER SUD ATLANTIQUE	T230106558	RDC - CEI - Entrée
Matériau	Date de prélèvement	Nom de l'opérateur
Linoléum - Caoutchouc	14/11/2023	TERRIERE Thierry
Localisation		
Plancher - Sol		
Résultat amiante		
Absence d'amiante		
DESCRIPTION DU PRELEVEMENT :		
Objet		
Linoléum / Caoutchouc

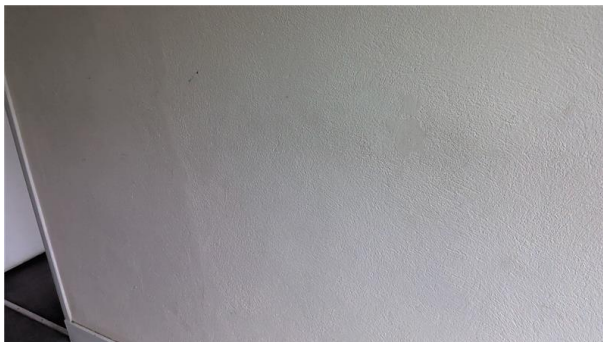
PRELEVEMENT : P028

Nom du client	Numéro de dossier	Partie d'ouvrage
DIR INTERREGIONALE MER SUD ATLANTIQUE	T230106558	RDC - CEI - Entrée
Matériau	Date de prélèvement	Nom de l'opérateur
Placoplâtre - Peinture	14/11/2023	TERRIERE Thierry
Localisation		
Murs - B		
Résultat amiante		
Absence d'amiante		
DESCRIPTION DU PRELEVEMENT :		
Objet		
Placoplâtre / Peinture

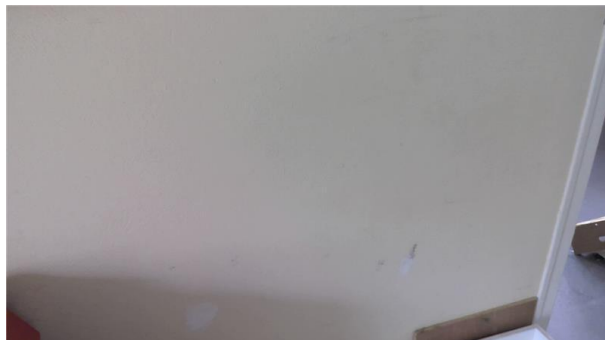
PRELEVEMENT : P029

Nom du client	Numéro de dossier	Partie d'ouvrage
DIR INTERREGIONALE MER SUD ATLANTIQUE	T230106558	RDC - CEI - Entrée
Matériau	Date de prélèvement	Nom de l'opérateur
Enduit - Peinture	14/11/2023	TERRIERE Thierry

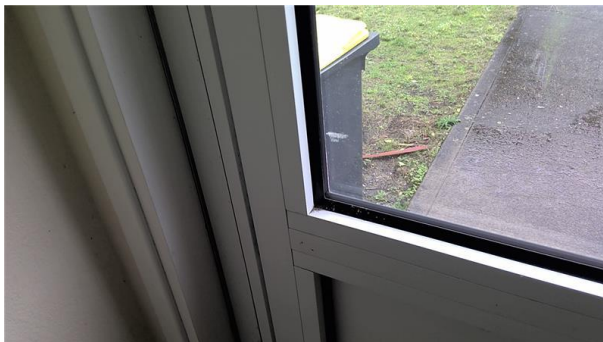
PRELEVEMENT : P030

Nom du client	Numéro de dossier	Partie d'ouvrage
DIR INTERREGIONALE MER SUD ATLANTIQUE	T230106558	RDC - CEI - Entrée
Matériau	Date de prélèvement	Nom de l'opérateur
Joint - Caoutchouc	14/11/2023	TERRIERE Thierry
Localisation		
Menuiseries extérieurs - A		
Résultat amiante		
Absence d'amiante		
DESCRIPTION DU PRELEVEMENT :		
Objet		
Joint / Caoutchouc

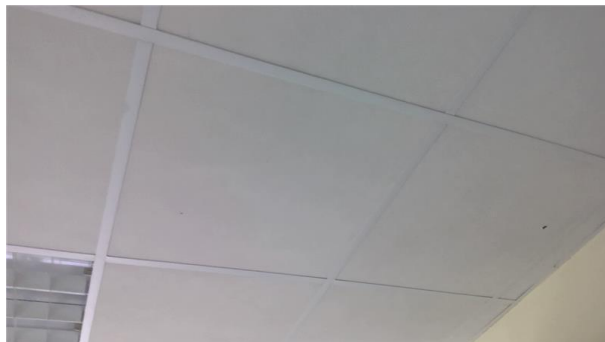
PRELEVEMENT : P031

Nom du client	Numéro de dossier	Partie d'ouvrage
DIR INTERREGIONALE MER SUD ATLANTIQUE	T230106558	RDC - CEI - Entrée
Matériau	Date de prélèvement	Nom de l'opérateur
Panneaux de faux-plafond	14/11/2023	TERRIERE Thierry
Localisation		
Plafond - Plafond		
Résultat amiante		
Absence d'amiante		
DESCRIPTION DU PRELEVEMENT :		
Objet		
Panneaux de faux-plafond

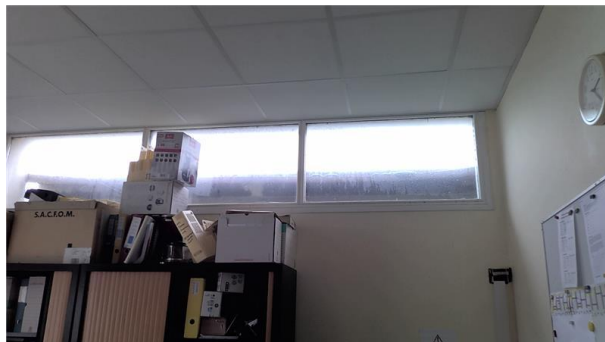
PRELEVEMENT : P032

Nom du client	Numéro de dossier	Partie d'ouvrage
DIR INTERREGIONALE MER SUD ATLANTIQUE	T230106558	RDC - CEI - Bureau 1
Matériau	Date de prélèvement	Nom de l'opérateur
Joint	14/11/2023	TERRIERE Thierry
Localisation		
Menuiseries extérieurs bois - C et D		
Résultat amiante		
Absence d'amiante		
DESCRIPTION DU PRELEVEMENT :		
Objet		
Joint

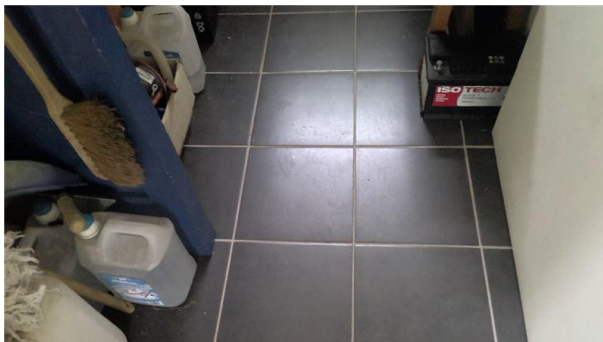
PRELEVEMENT : P033

Nom du client	Numéro de dossier	Partie d'ouvrage
DIR INTERREGIONALE MER SUD ATLANTIQUE	T230106558	RDC - CEI - Local Batteries
Matériau	Date de prélèvement	Nom de l'opérateur
Béton - Carrelage	14/11/2023	TERRIERE Thierry
Localisation		
Plancher - Sol		
Résultat amiante		
Absence d'amiante		
DESCRIPTION DU PRELEVEMENT :		
Objet		
Béton / Carrelage

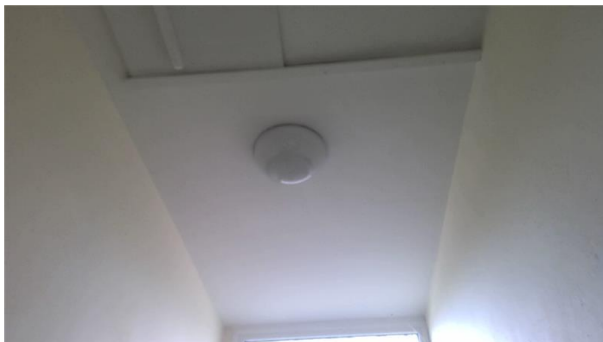
PRELEVEMENT : P034

Nom du client	Numéro de dossier	Partie d'ouvrage
DIR INTERREGIONALE MER SUD ATLANTIQUE	T230106558	RDC - CEI - Local Batteries
Matériau	Date de prélèvement	Nom de l'opérateur
Plâtre - Peinture	14/11/2023	TERRIERE Thierry
Localisation		
Plafond - Plafond		
Résultat amiante		
Absence d'amiante		
DESCRIPTION DU PRELEVEMENT :		
Objet		
Plâtre / Peinture

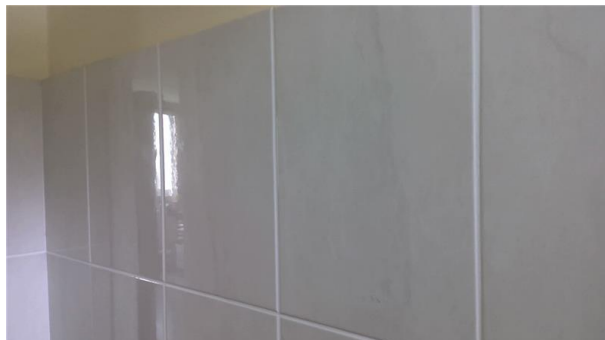
PRELEVEMENT : P035

Nom du client	Numéro de dossier	Partie d'ouvrage
DIR INTERREGIONALE MER SUD ATLANTIQUE	T230106558	RDC - CEI - SDE
Matériau	Date de prélèvement	Nom de l'opérateur
Faïence + Colle	14/11/2023	TERRIERE Thierry
Localisation		
Murs - Toutes zones		
Résultat amiante		
Absence d'amiante		
DESCRIPTION DU PRELEVEMENT :		
Objet		
Faïence + Colle

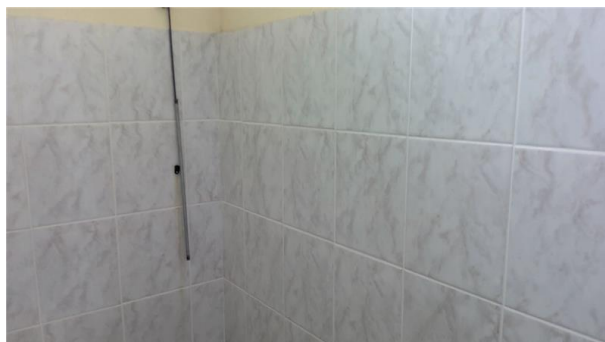
PRELEVEMENT : P036

Nom du client	Numéro de dossier	Partie d'ouvrage
DIR INTERREGIONALE MER SUD ATLANTIQUE	T230106558	RDC - CEI - WC
Matériau	Date de prélèvement	Nom de l'opérateur
Faïence + Colle	14/11/2023	TERRIERE Thierry
Localisation		
Murs - Toutes zones		
Résultat amiante		
Absence d'amiante		
DESCRIPTION DU PRELEVEMENT :		
Objet		
Faïence + Colle

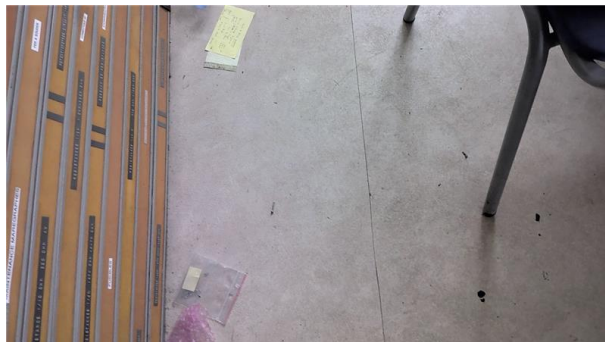
PRELEVEMENT : P037

Nom du client	Numéro de dossier	Partie d'ouvrage
DIR INTERREGIONALE MER SUD ATLANTIQUE	T230106558	RDC - CEI - Atelier 2
Matériau	Date de prélèvement	Nom de l'opérateur
Linoléum - Caoutchouc	14/11/2023	TERRIERE Thierry
Localisation		
Plancher - Sol		
Résultat amiante		
Absence d'amiante		
DESCRIPTION DU PRELEVEMENT :		
Objet		
Linoléum / Caoutchouc

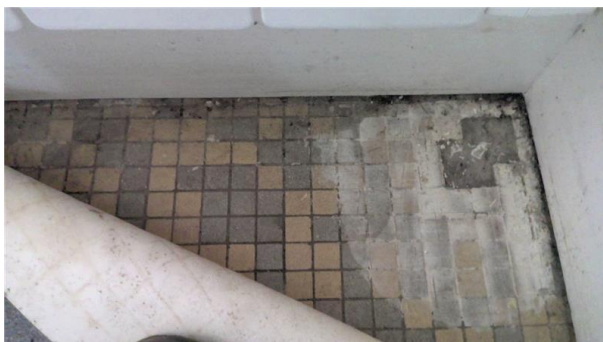
PRELEVEMENT : P039

Nom du client	Numéro de dossier	Partie d'ouvrage
DIR INTERREGIONALE MER SUD ATLANTIQUE	T230106558	RDC - CEI - Entrée
Matériau	Date de prélèvement	Nom de l'opérateur
Carrelage + Colle	14/11/2023	TERRIERE Thierry
Localisation		
Plancher - Sol		
Résultat amiante		
Absence d'amiante		
DESCRIPTION DU PRELEVEMENT :		
Objet		
Carrelage + Colle

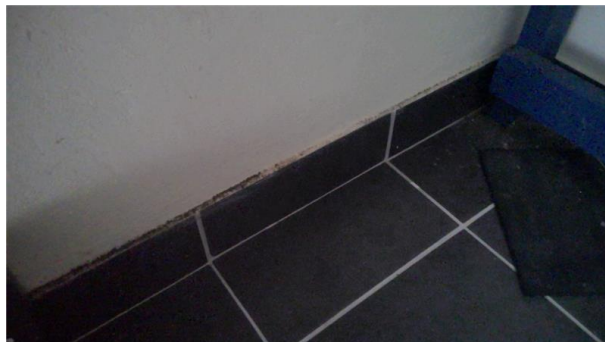
PRELEVEMENT : P041

Nom du client	Numéro de dossier	Partie d'ouvrage
DIR INTERREGIONALE MER SUD ATLANTIQUE	T230106558	RDC - CEI - Local Batteries
Matériau	Date de prélèvement	Nom de l'opérateur
Carrelage + Colle	14/11/2023	TERRIERE Thierry
Localisation		
Plinthes - Toutes zones		
Résultat amiante		
Absence d'amiante		
DESCRIPTION DU PRELEVEMENT :		
Objet		
Carrelage + Colle

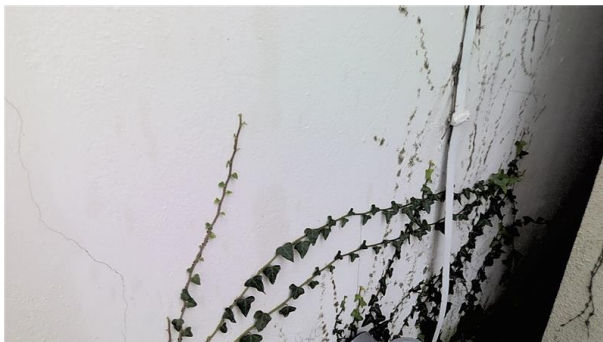
PRELEVEMENT : P042

Nom du client	Numéro de dossier	Partie d'ouvrage
DIR INTERREGIONALE MER SUD ATLANTIQUE	T230106558	RDC - CEI - Façade
Matériau	Date de prélèvement	Nom de l'opérateur
Enduit - Peinture	14/11/2023	TERRIERE Thierry
