Rapport de repérage des matériaux ou produits contenant de l'amiante et des hydrocarbures aromatiques polycycliques (HAP) avant réalisation de travaux sur enrobés bitumineux

Numéro d'offre : <b>2480186</b> Numéro de commande : <b>C24147847</b> Numéro de rapport (n° de tâche) : <b>T241036591</b> Date : <b>15/10/2024</b>	Lieu d'intervention :  <b>Voirie</b> <b>4 quai DE CORDOUAN</b> <b>33123 LE VERDON-SUR-MER</b>  Destinataire rapport : <b>Monsieur MAGNIER</b>	Date d'intervention : Du <b>07/10/2024</b> au <b>07/10/2024</b>  Intervenant : <b>Monsieur Yoann LACOMBE</b>  Signature :

Nature du l'immeuble non bâti : **Voirie**  
 Zone / Lieu :  
 Référence Cadastre : **Non communiqué**

Adresse : **4 quai DE CORDOUAN 33123 LE VERDON-SUR-MER**  
 Immeuble non bâti :

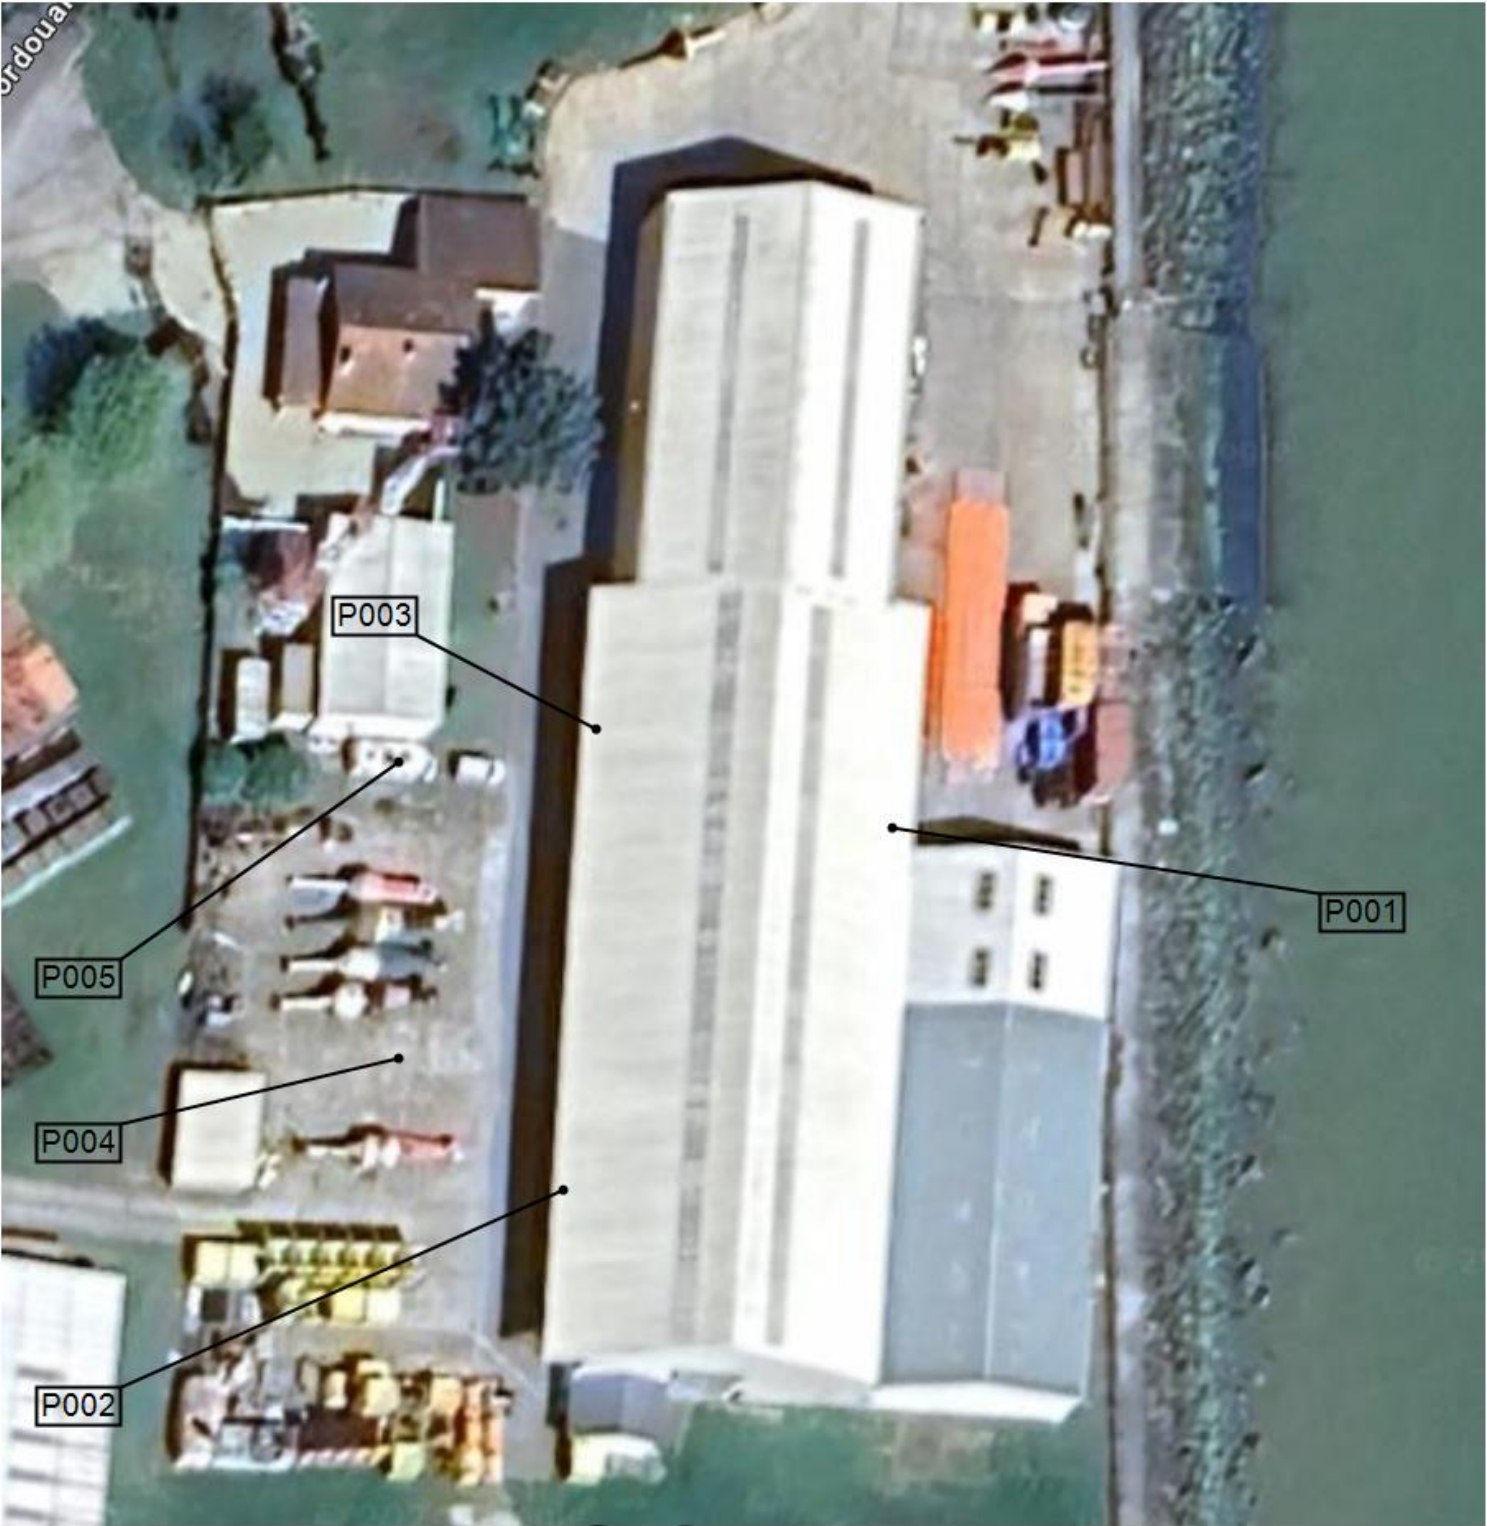
**ANNEXE 2 – CROQUIS**

Planche de repérage		
Client :	DIR INTER REGIONALE MER SUD	Titre :	Croquis N°1
N° rapport :	T241036591	Lieu d'intervention :	4 quai DE CORDOUAN 33123 LE VERDON-SUR-MER
N° planche :	1/1		
	Version : 0		
Type :	Croquis	Bâtiment :	
Date :	15/10/2024	Etage :	
Intervenant :	LACOMBE Yoann	Commentaire :	
Origine du plan :	Croquis ou document transmis
