Inspection Détaillée Périodique d'ouvrages d'art Année 2024

Voie concernée : A00404
Identifiant : 94A86 37-1
Nom de l'ouvrage : A86 Créteil vers A4 Paris /Rue Concorde
+Bretelles A86-A4
PR : 2+330
Maître d'Ouvrage : DIRIF
Gestionnaire : AGER Est – CEI de Champigny
Note IQOA : 3

Résumé de l'étude : IDP 2024 – note IQOA : 3

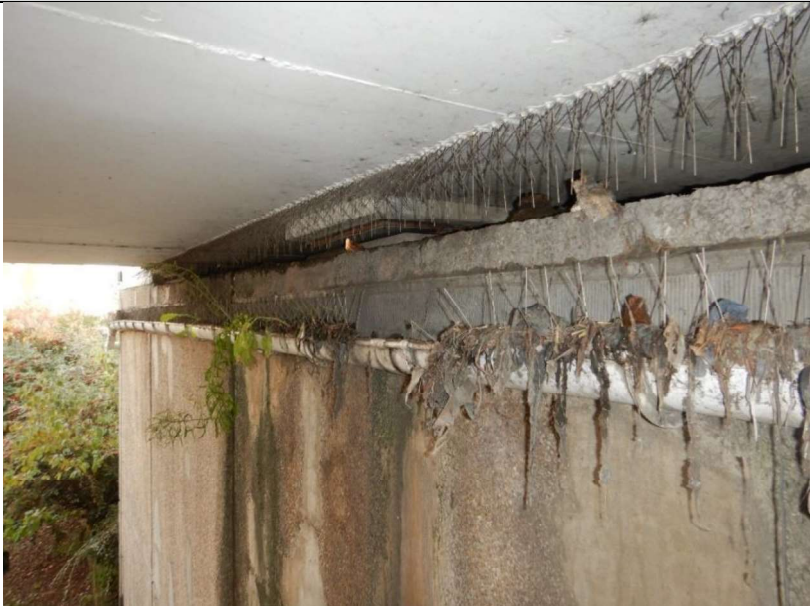
N° Photo : 02	Éléments / Nature

Gouttière fixée sur la culée C11/ PVC
	Constatations / Localisation
	Encombré de débris et de végétation
	Causes probables
	Insuffisance d'entretien
Actions à entreprendre	
A nettoyer	
Localisation schématique des désordres	
<div style="text-align: center;"> <p>IDP - OA - 94A86 37-1</p> <p>RELEVÉ DES DÉSORDRES - CULÉE C11</p> <p>Echelle : 1/125</p>

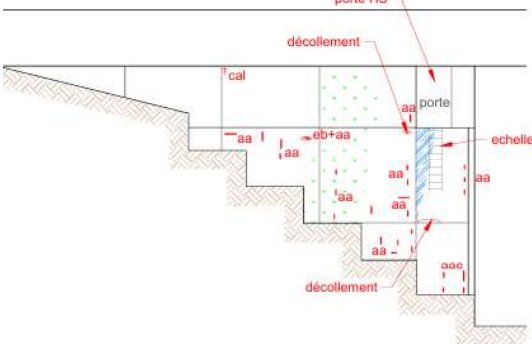
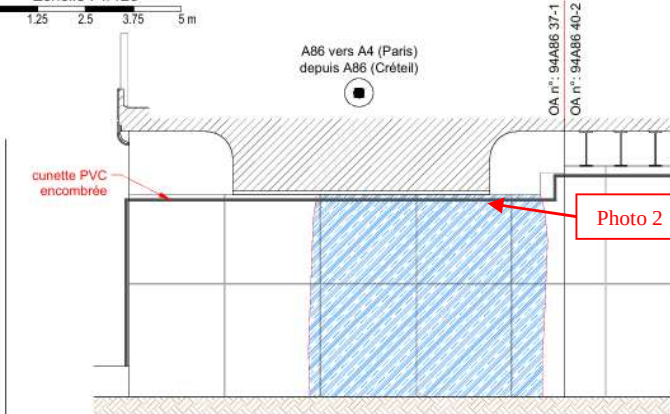
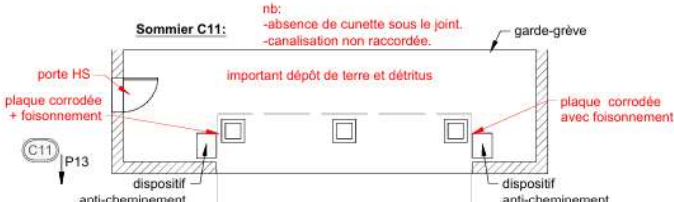
<p>nb: -absence de cunette sous le joint. -canalisation non raccordée.</p> </div> <div style="margin-top: 10px;"> <p>LEGENDE: Nouveaux Désordres: Anciens Désordres</p> </div>	
NOTE IQOA : 2

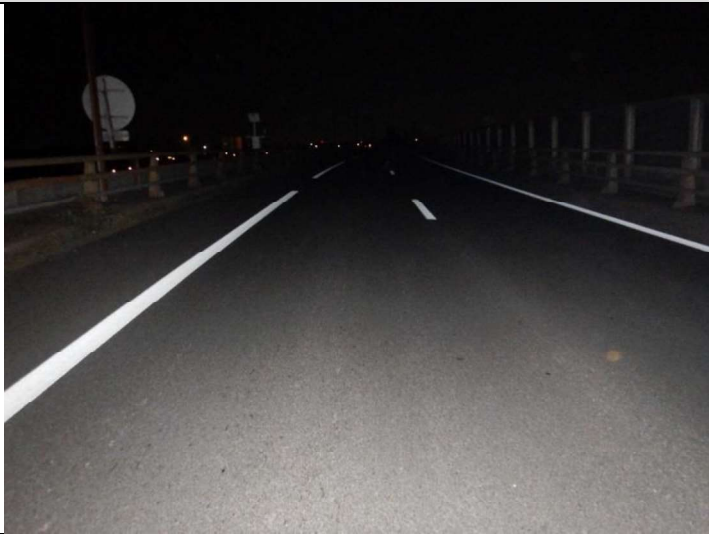
N° Photo : 05		Éléments / Nature

Chaussée de la voie portée / Enrobé
		Constatations / Localisation
		Bon état
		Causes probables
		Sans objet
Actions à entreprendre		
Sans objet		
Localisation schématique des désordres		
<div><p>IDP - OA - 94A86 37-1 RELEVÉ DES DESORDRES - VUE EN PLAN 9/9 Echelle : 1/150</p>

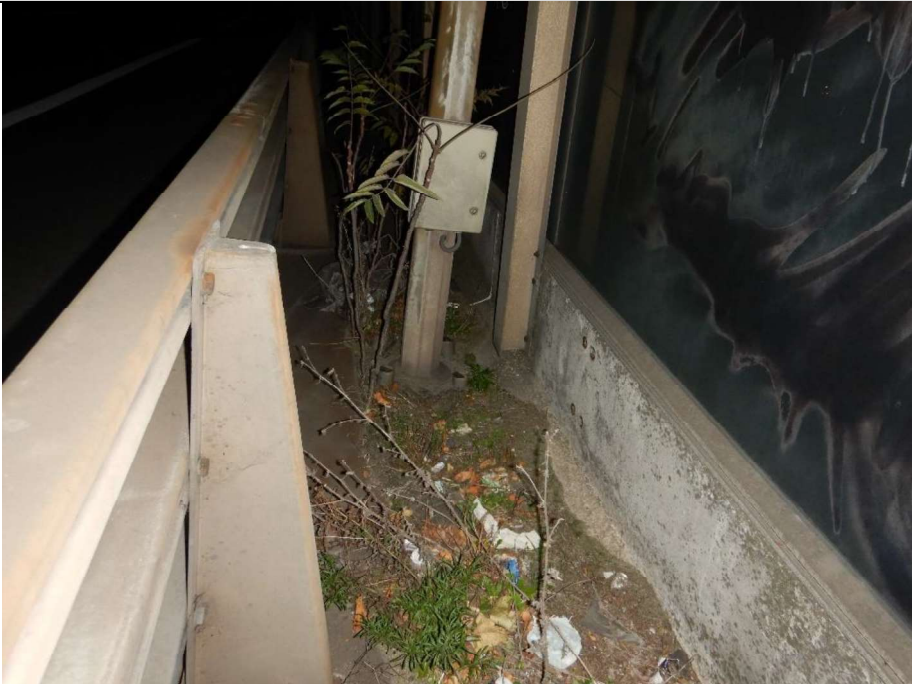
N° Photo : 09	Éléments / Nature

Passage de service côté BAU/ asphalté
	Constatations / Localisation
	Encombré de terre, de végétation et de débris de verre
	Causes probables
	Insuffisance d'entretien
Actions à entreprendre	
A nettoyer	
Localisation schématique des désordres

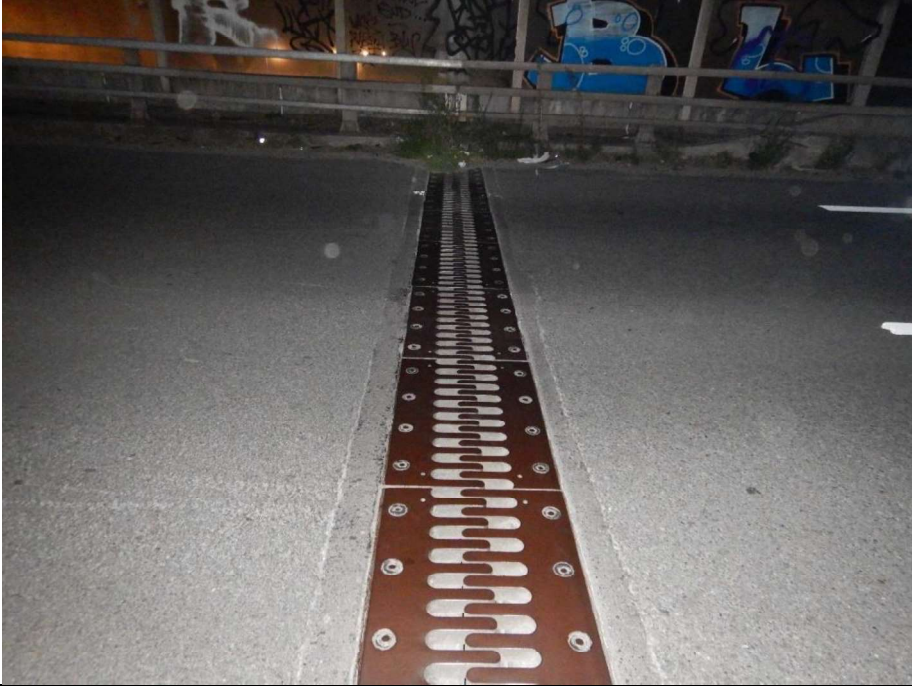
N° Photo : 11	Éléments / Nature

Joint de chaussée côté C11/ joint à peigne avec un souffle de 9,5 à 10,5 cm
	Constatations / Localisation
	Hormis le dépôt de terre et de végétation au niveau des bordures, le profilé métallique du joint est en bon état
	Causes probables
Insuffisance d'entretien	
Actions à entreprendre	
A nettoyer	
Localisation schématique des désordres

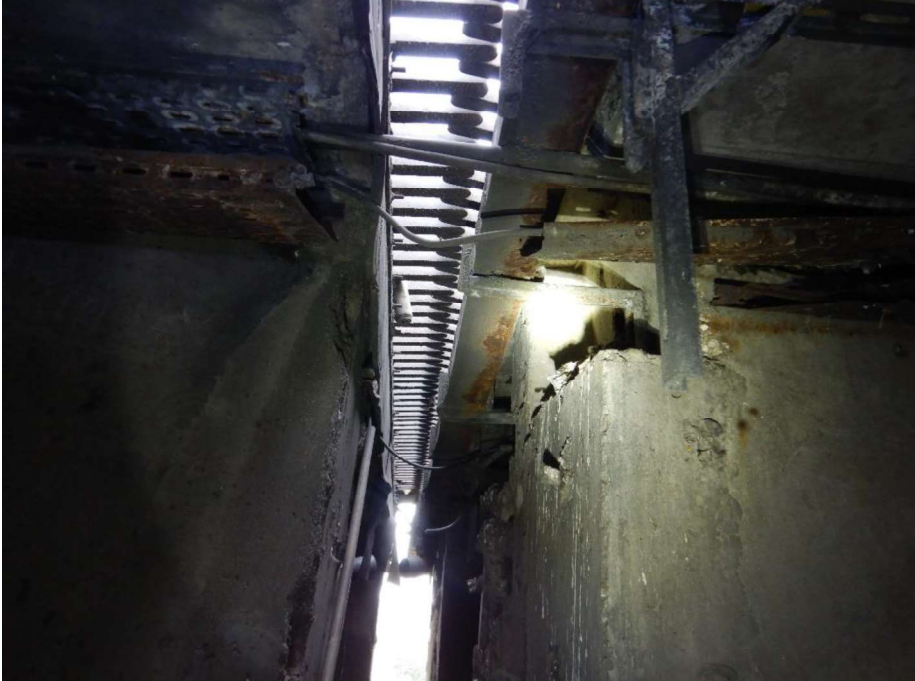
N° Photo : 15	Éléments / Nature

Joint de chaussée côté PC21/ joint à peigne avec un souffle de 24 à 25 cm
	Constatations / Localisation
	Système de collecte et de drainage des eaux détérioré sous le joint. La bavette est sortie de son lit, la cunette présente une corrosion foisonnante
	Causes probables
Actions à entreprendre	
Remplacement de tout le système de collecte et de drainage des eaux sous le joint	
Localisation schématique des désordres	
NOTE IQOA : 2E

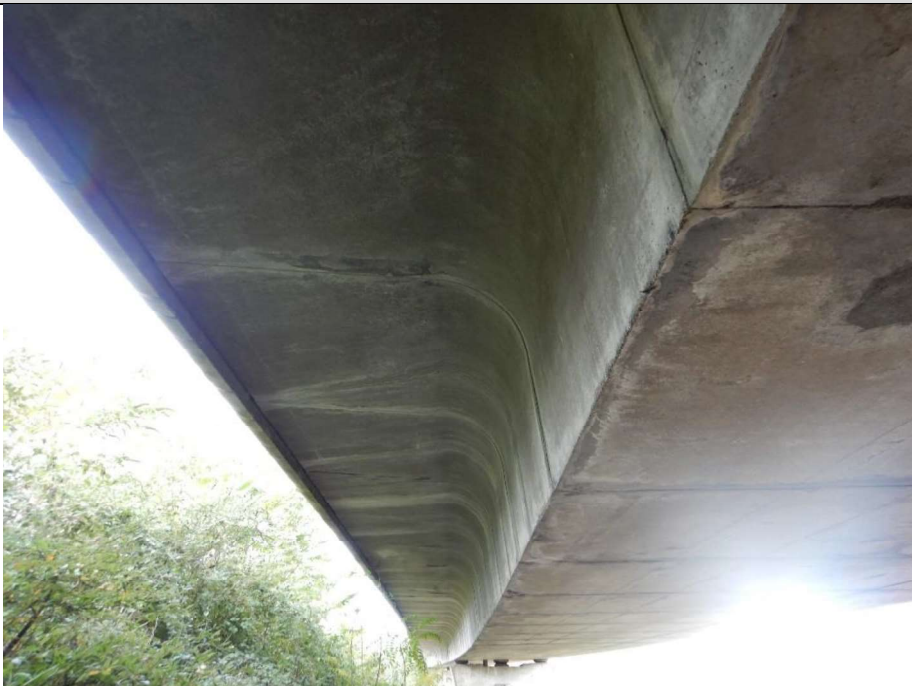
N° Photo : 24	Éléments / Nature

Caisson travée P14-P15 / béton
	Constatations / Localisation
	Présence de nombres traces sèches de coulage sur les encorbellements et les âmes sur toute la longueur de l'ouvrage
	Causes probables
	Infiltration au niveau de la jonction des éléments préfabriqués des corniches
Actions à entreprendre	
Assurer l'étanchéité entre les corniches et les encorbellements	
Localisation schématique des désordres	
<div style="text-align: center;"> <p>IDP - OA - 94A86 37-1</p> <p>RELEVÉ DES DESORDRES - INTRADOS 3/13</p> <p>Echelle : 1/150</p> <p>Photo 24 →</p> <p>Travée P13-P14 visitée à la jumelle (2024)</p> <p>P14</p> </div>	
NOTE IQOA : 2

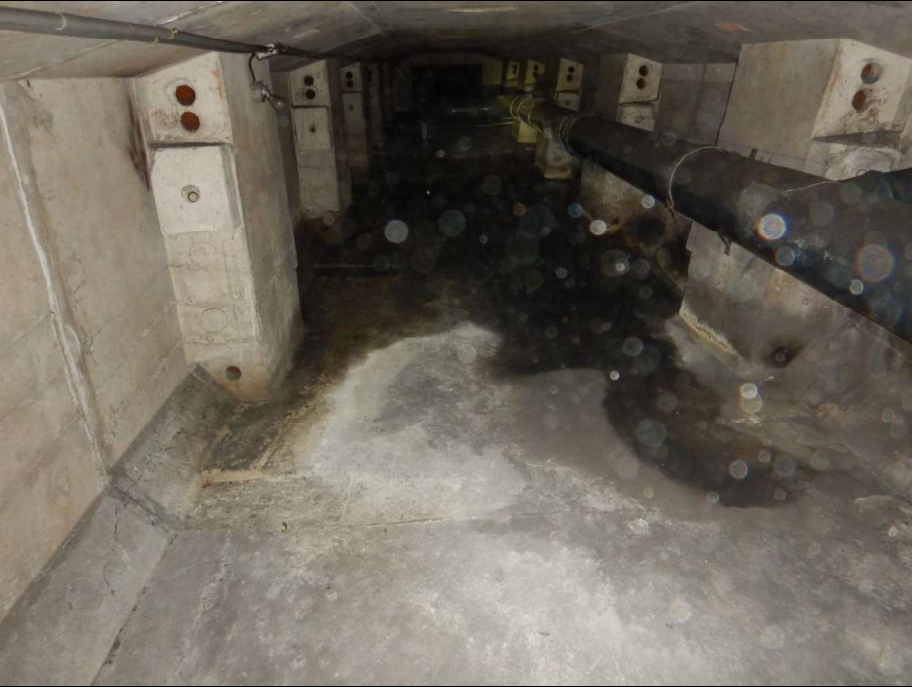
N° Photo : 35		Éléments / Nature

Travée P13-P14 alvéole Ouest / béton	
	Constatations / Localisation	
	Stagnation d'eau sur le hourdis inferieur	
	Causes probables	
		Défaut d'étanchéité de la gargouille
Actions à entreprendre		
A réparer		
Localisation schématique des désordres		
NOTE IQOA : 2E

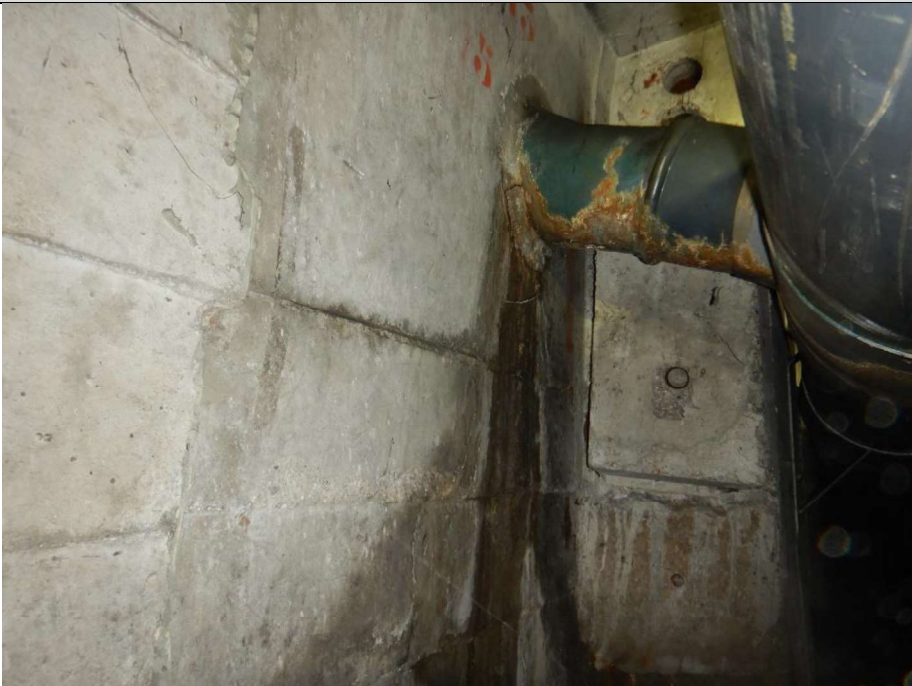
N° Photo : 36		Éléments / Nature

Travée P13-P14 alvéole Ouest / béton		
	Constatations / Localisation		
	Coulure sur l'âme ouest du V5		
	Causes probables		
	Défaut d'étanchéité de la gargouille		
Actions à entreprendre			
A réparer			
Localisation schématique des désordres			
NOTE IQOA : 2 E

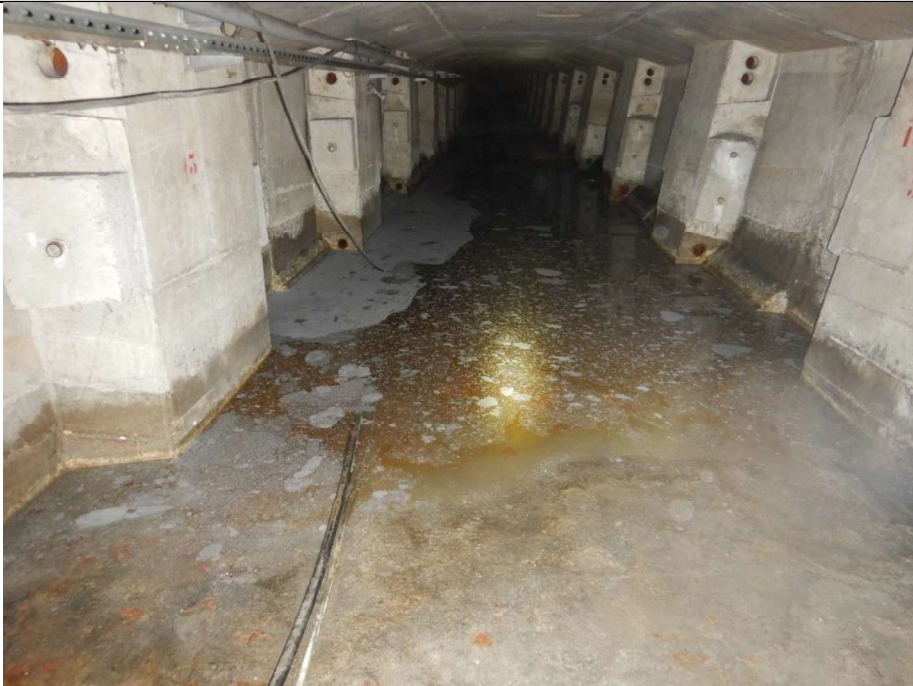
N° Photo : 37		Éléments / Nature

Travée P13-P14 alvéole Est / béton		
	Constatations / Localisation		
	Stagnation d'eau depuis le clavage jusqu'à la P13		
	Causes probables		
	Infiltration par le PVC gaine d'alimentation des candélabres au niveau de l'âme Est du clavage		
Actions à entreprendre			
Boucher les gaines et créer un trou pour évacuer l'eau			
Localisation schématique des désordres			
NOTE IQOA : 2 E

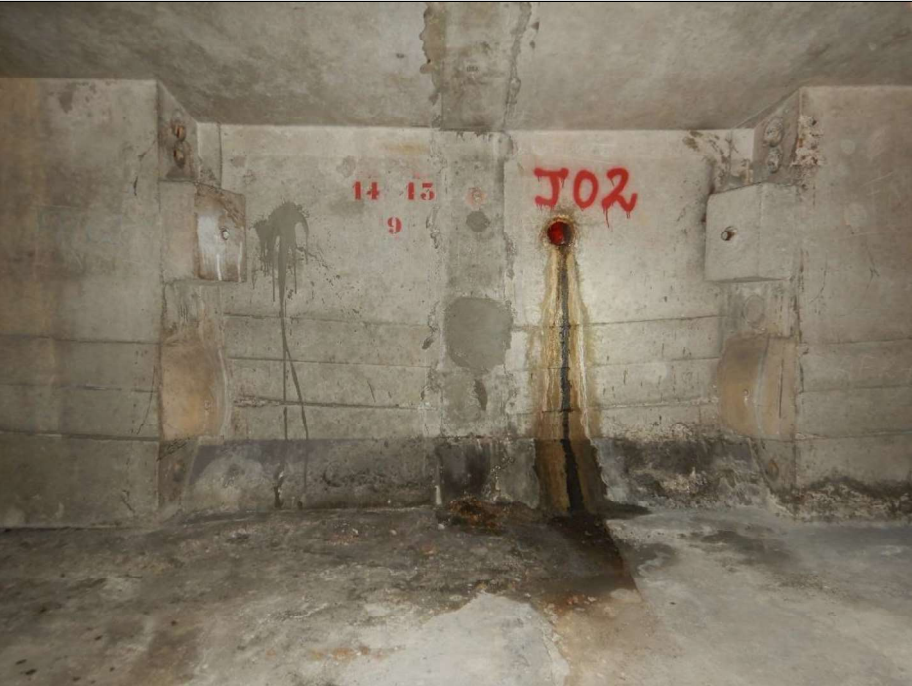
N° Photo : 38		Éléments / Nature

Travée P13-P14 alvéole Est / béton
		Constatations / Localisation
		Coulure sur l'âme au niveau du clavage
		Causes probables
		Infiltration par les gaines PVC réserve d'alimentation d'électricité des candélabres
Actions à entreprendre		
Boucher les gaines		
Localisation schématique des désordres		
NOTE IQOA : 2E

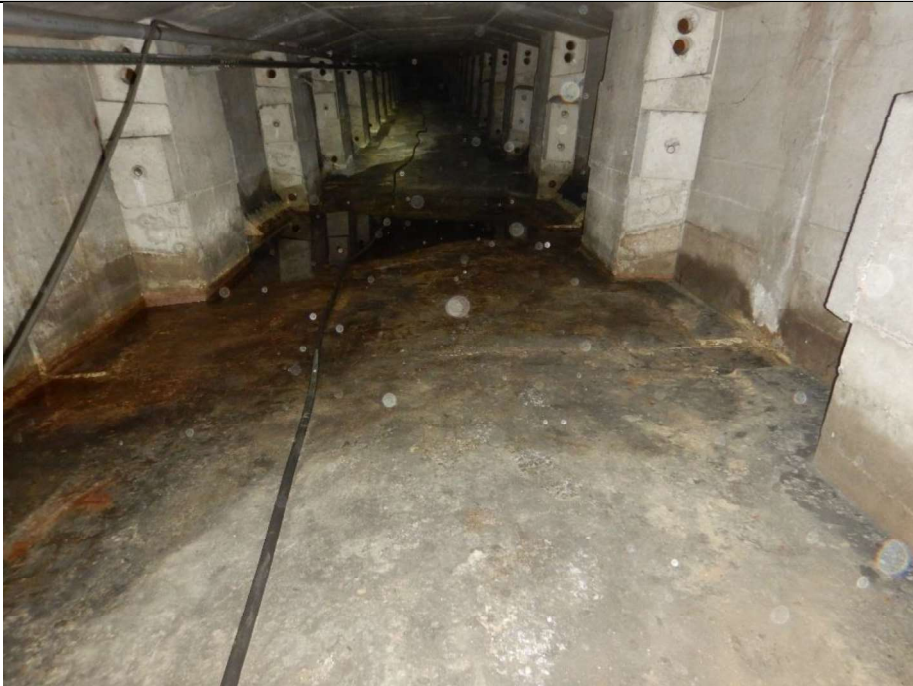
N° Photo : 40		Éléments / Nature

Travée P14-P15 alvéole est / béton		
	Constatations / Localisation		
	Trace humide de stagnation d'eau sur le hourdis inférieur		
	Causes probables		
	Infiltration par les gaines PVC réserve d'alimentation d'électricité		
Actions à entreprendre			
Boucher les gaines			
Localisation schématique des désordres			
NOTE IQOA : 2E

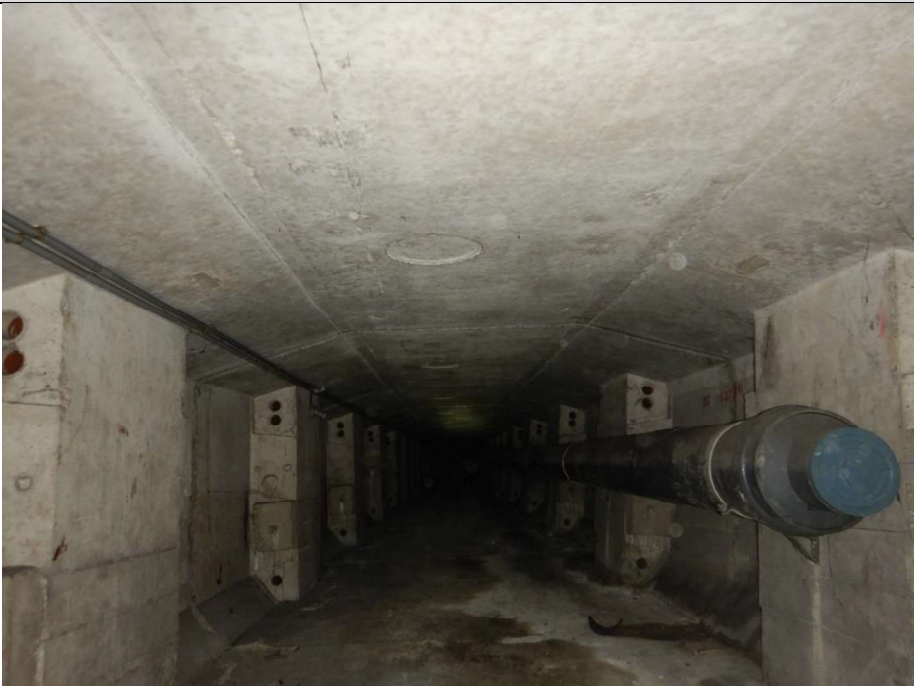
N° Photo : 42		Éléments / Nature

Travée P15-P16 alvéole Ouest / béton	
	Constatations / Localisation	
	Trace de stagnation d'eau sur le hourdis inférieur	
	Causes probables	
	Infiltration par les gargouilles	
Actions à entreprendre		
A réparer		
Localisation schématique des désordres		
NOTE IQOA : 2E

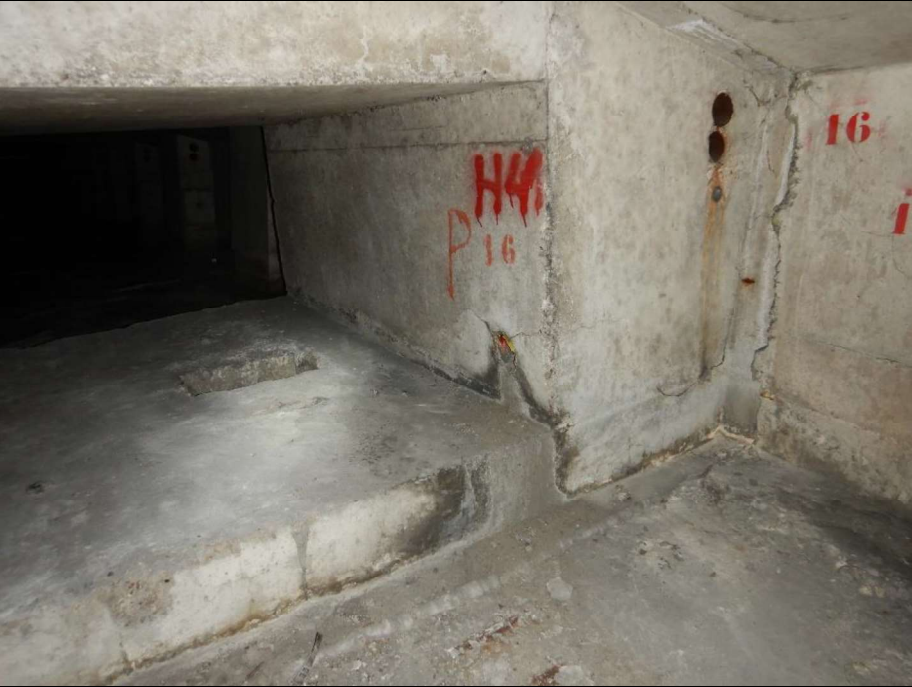
N° Photo : 44		Éléments / Nature

Travée P15-P16 alvéole Est / béton
		Constatations / Localisation
		Infiltration sur l'âme Est du CSP16
		Causes probables
		Défaut de mise en œuvre des gaines
Actions à entreprendre		
A boucher		
Localisation schématique des désordres		
NOTE IQOA : 2E

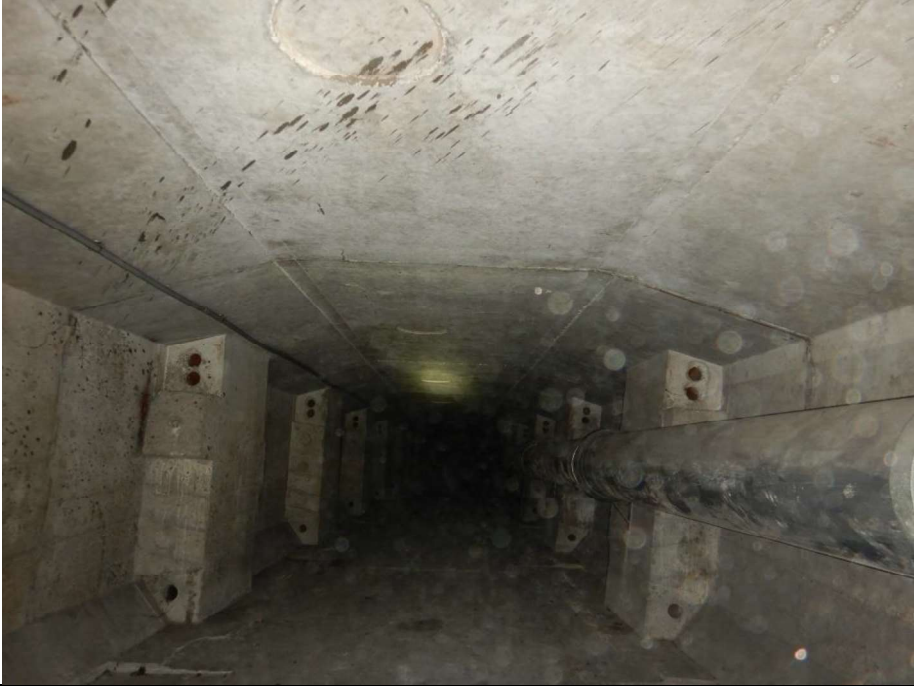
N° Photo : 45		Éléments / Nature

Travée P16-P17 alvéole Ouest / béton	
	Constatations / Localisation	
	Il n'y a rien à signaler	
	Causes probables	
		Sans objet
Actions à entreprendre		
Sans objet		
Localisation schématique des désordres		
NOTE IQOA : 1

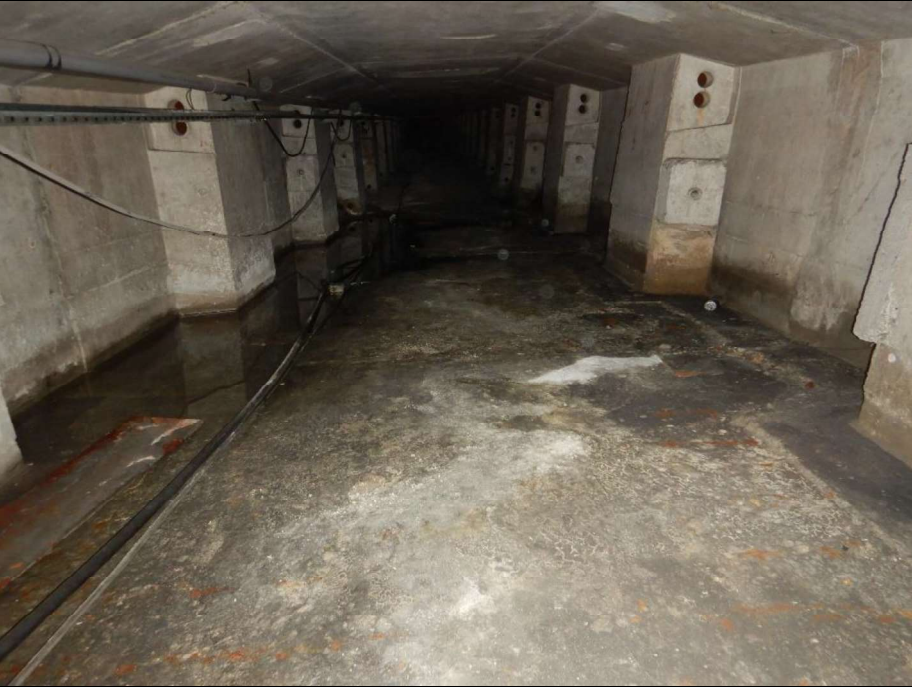
N° Photo : 46		Éléments / Nature

Travée P16-P17 alvéole Est / béton
		Constatations / Localisation
		Stagnation sur le hourdis inferieur
		Causes probables
		Infiltration par les gaines PVC réserve d'alimentation d'électricité
Actions à entreprendre		
Boucher les gaines		
Localisation schématique des désordres		
NOTE IQOA : 2E

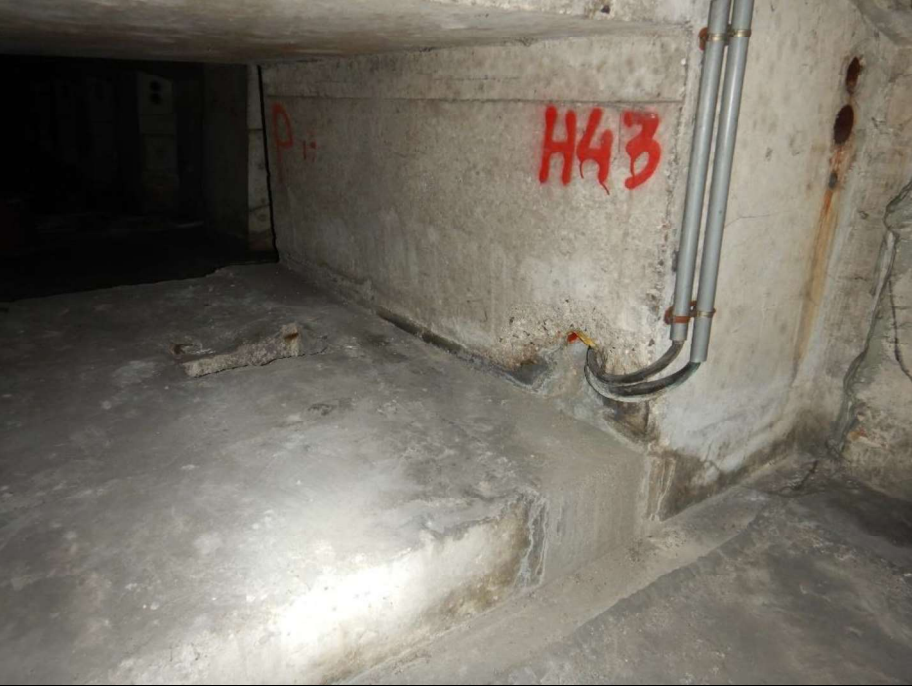
N° Photo : 47		Éléments / Nature

Travée P16-P17 alvéole Est / béton
		Constatations / Localisation
		Coulure sur âme du VSP17
		Causes probables
		Infiltration par les gaines PVC réserve d'alimentation d'électricité
Actions à entreprendre		
Boucher les gaines		
Localisation schématique des désordres		
NOTE IQOA : 2E

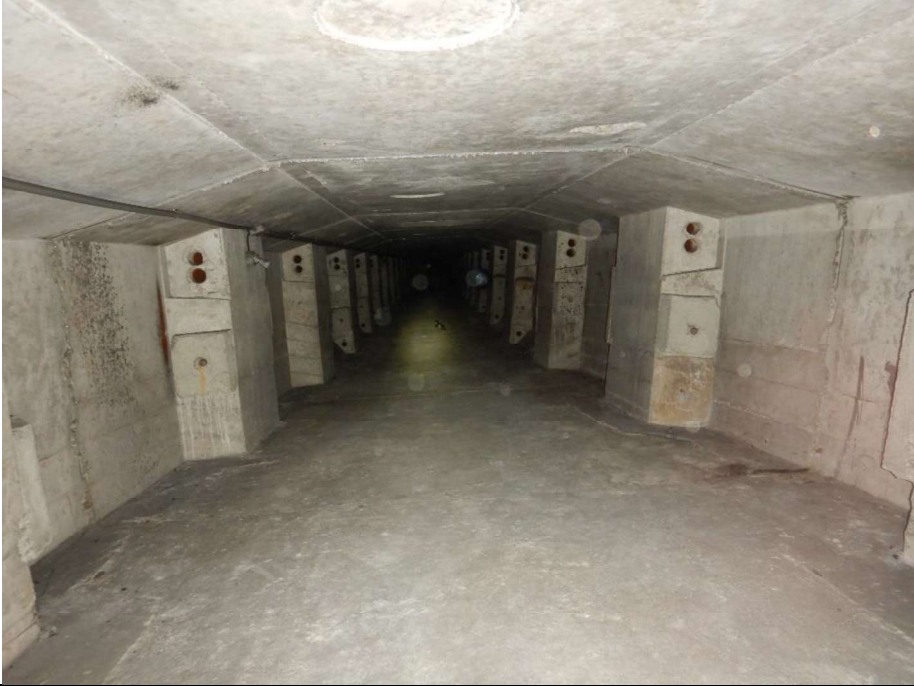
N° Photo : 48		Éléments / Nature

Travée P17-P18 alvéole Ouest / béton
		Constatations / Localisation
		Il n'y a rien à signaler
		Causes probables
		Sans objet
Actions à entreprendre		
Sans objet		
Localisation schématique des désordres		
NOTE IQOA : 1

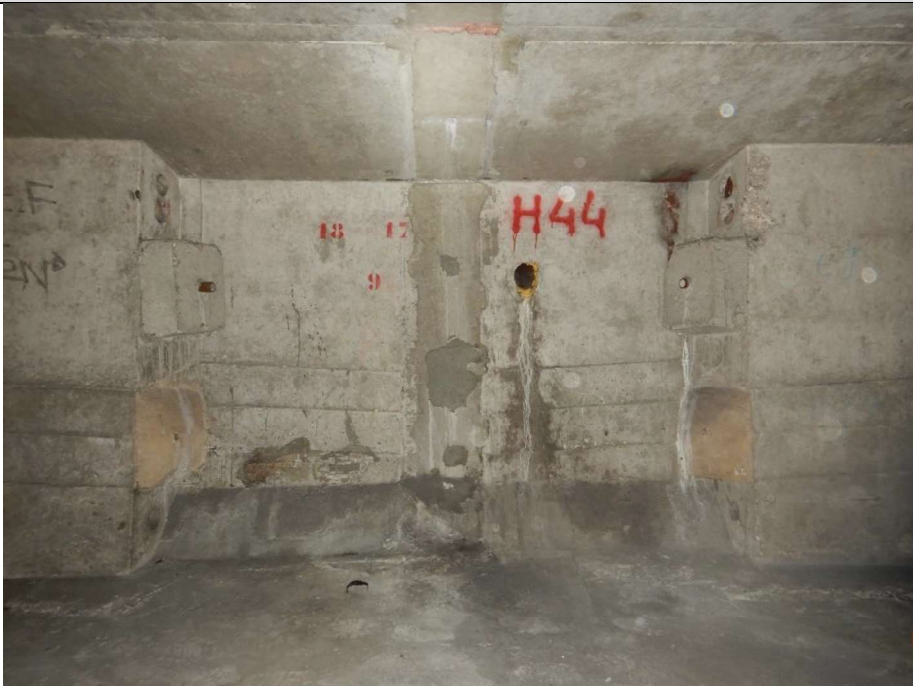
N° Photo : 50		Éléments / Nature

Travée P17-P18 alvéole Est / béton	
	Constatations / Localisation	
	Trace de coulure sur l'âme Est au niveau clavage	
	Causes probables	
	Infiltration par les gaines PVC réserve d'alimentation d'électricité	
Actions à entreprendre		
Boucher les gaines		
Localisation schématique des désordres		
NOTE IQOA : 2E

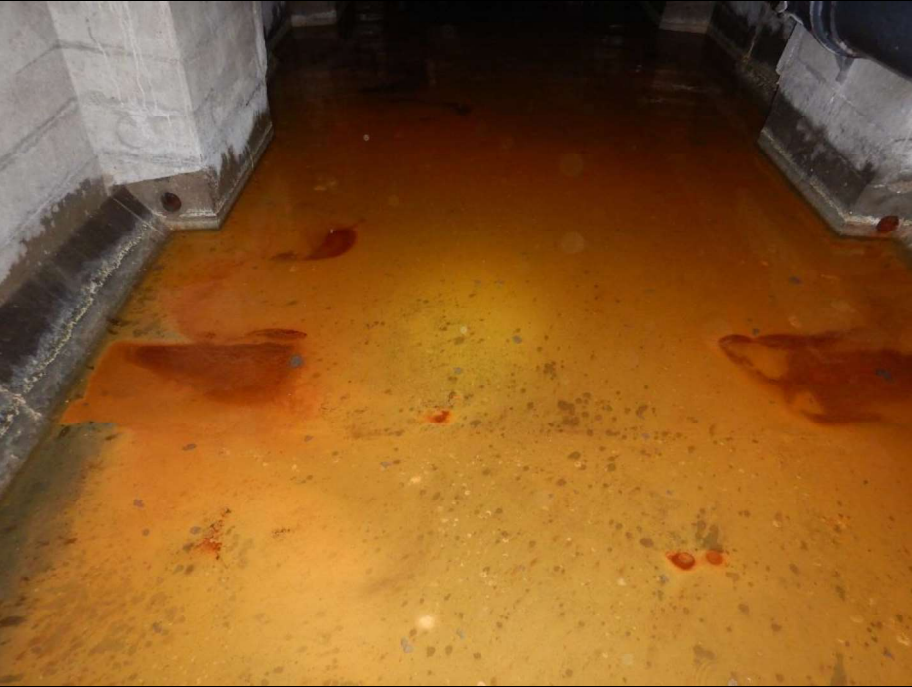
N° Photo : 51		Éléments / Nature

Travée P18-P19 alvéole Ouest / béton
		Constatations / Localisation
		Stagnation d'eau du VSP18 au V7 jusqu'à 10 cm d'eau
		Causes probables
		Infiltration par les gaines PVC réserve d'alimentation d'électricité
Actions à entreprendre		
Boucher les gaines		
Localisation schématique des désordres		
NOTE IQOA : 2E

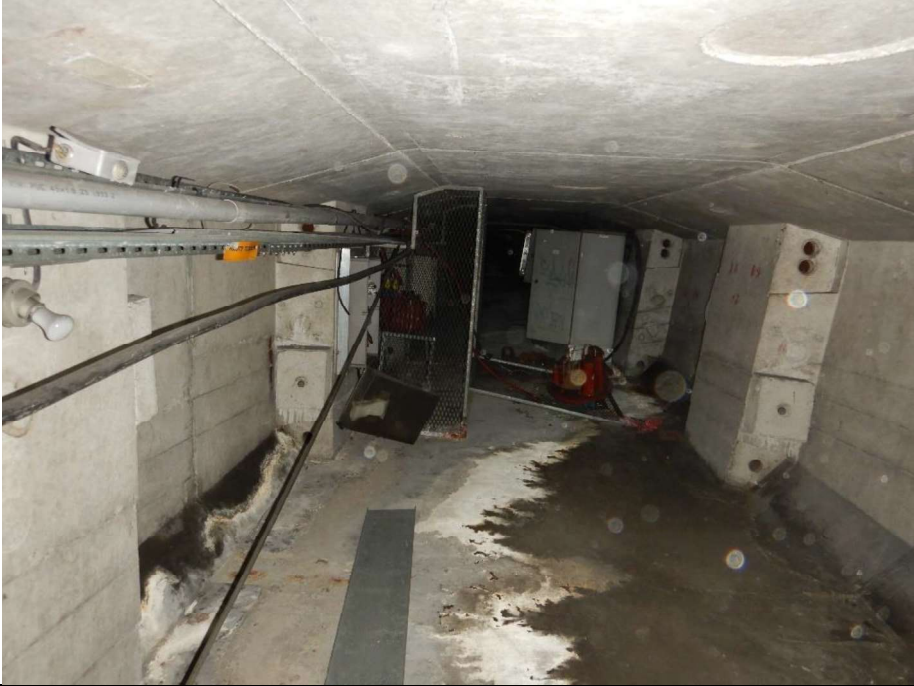
N° Photo : 53		Éléments / Nature

Travée P18-P19 alvéole Est / béton
		Constatations / Localisation
		Coulure sur l'âme du caisson à l'arrière de l'armoire électrique
		Causes probables
		Infiltration par les gaines PVC
Actions à entreprendre		
A boucher		
Localisation schématique des désordres		
NOTE IQOA : 2E

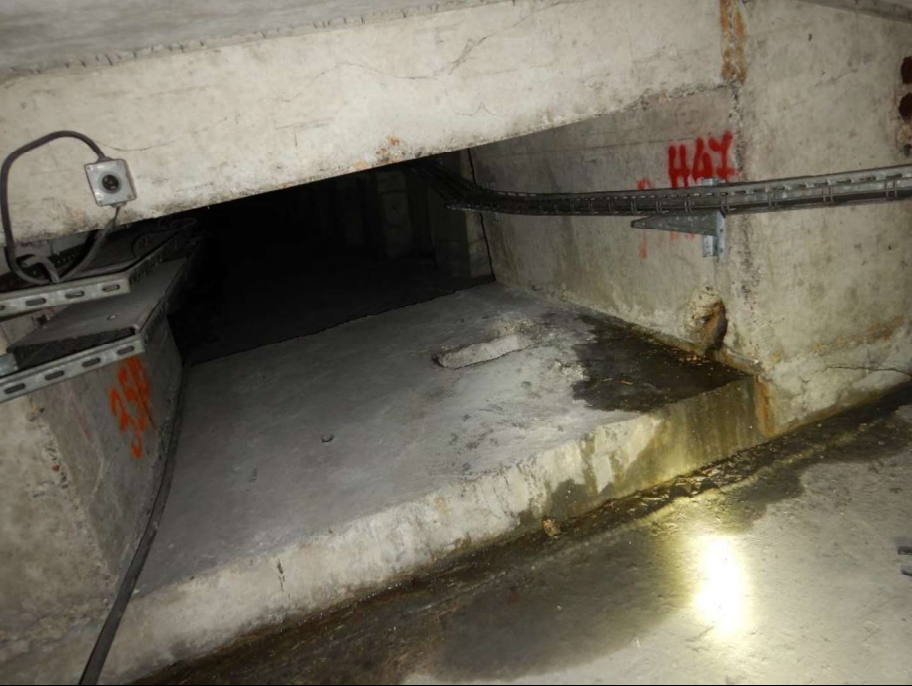
N° Photo : 54		Éléments / Nature

Travée P18-P19 alvéole Est / béton	
	Constatations / Localisation	
	Venue d'eau au niveau VSP19 avec ruissellement dans le caisson	
	Causes probables	
		Infiltration par les gaines PVC
Actions à entreprendre		
A boucher		
Localisation schématique des désordres		
NOTE IQOA : 2E

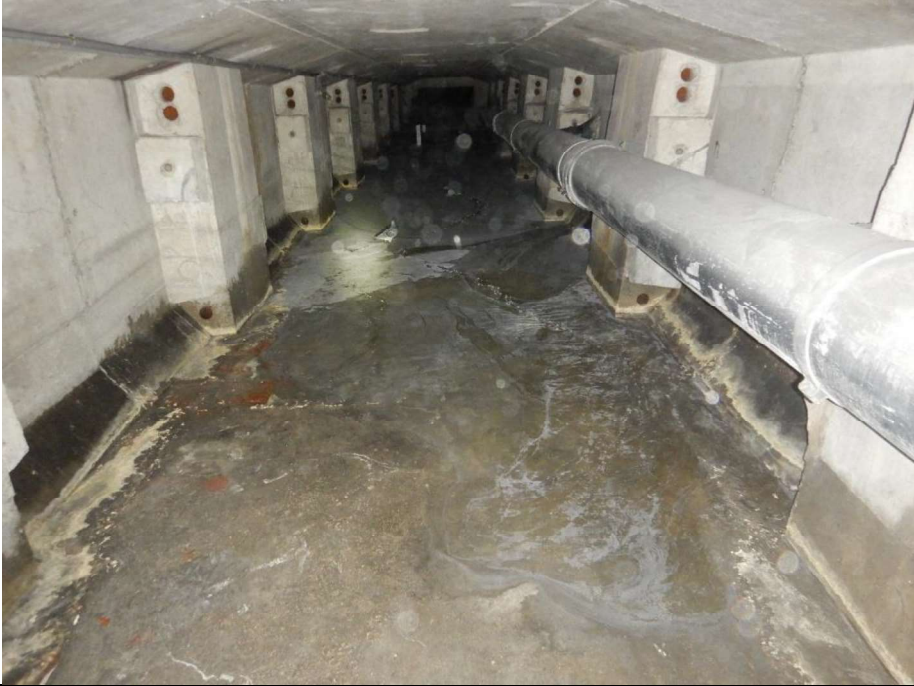
N° Photo : 55		Éléments / Nature

Travée P19-P20 alvéole ouest / béton
		Constatations / Localisation
		Importante stagnation d'eau jusqu'à 15 cm depuis le clavage jusqu'à la P19
		Causes probables
		Défaut de raccordement des PVC de gargouille
Actions à entreprendre		
A réparer et créer un trou pour vider l'eau		
Localisation schématique des désordres		
NOTE IQOA : 2E

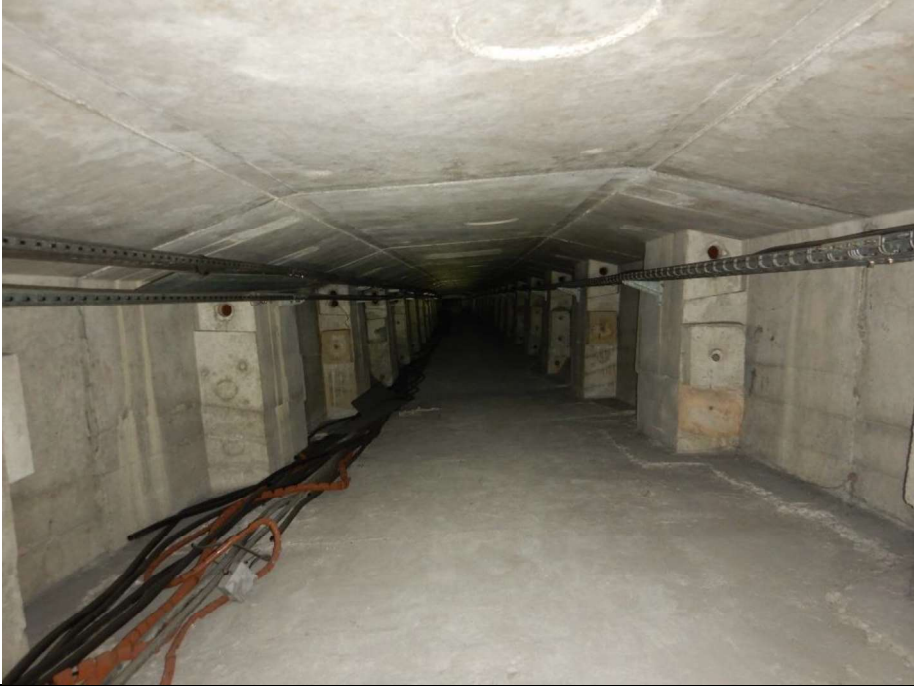
N° Photo : 56		Éléments / Nature

Travée P19-P20 alvéole Est / béton
		Constatations / Localisation
		Il n'y a rien à signaler
		Causes probables
		Sans objet
Actions à entreprendre		
Sans objet		
Localisation schématique des désordres		
NOTE IQOA : 1

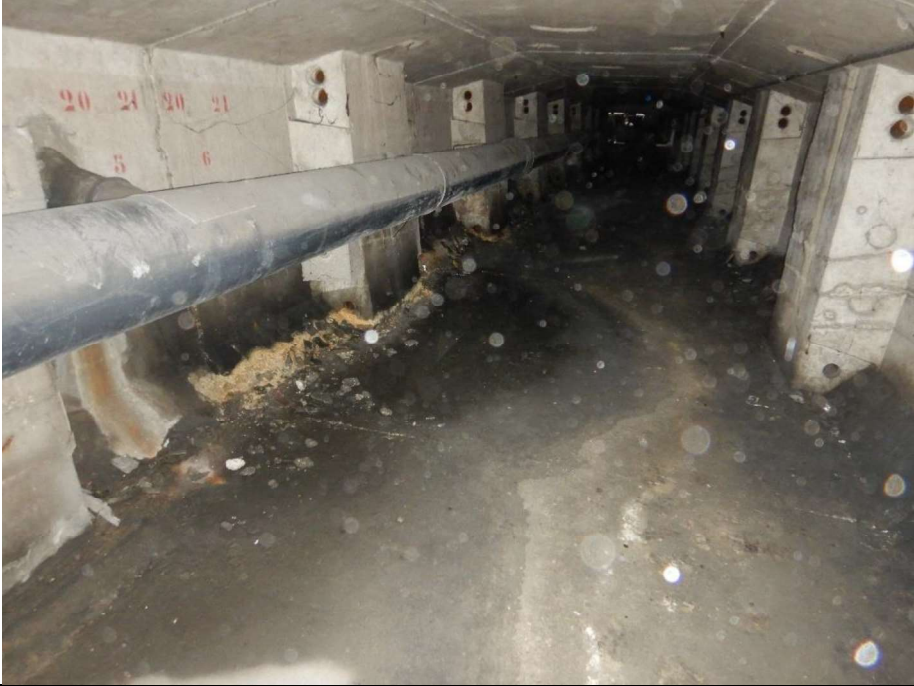
N° Photo : 57		Éléments / Nature

Travée P20-PC21 alvéole ouest / béton
		Constatations / Localisation
		Humidité sur le hourdis inférieur
		Causes probables
		Défaut de raccordement des PVC de gargouille
Actions à entreprendre		
A réparer et créer un trou pour vider l'eau		
Localisation schématique des désordres		
NOTE IQOA : 2E

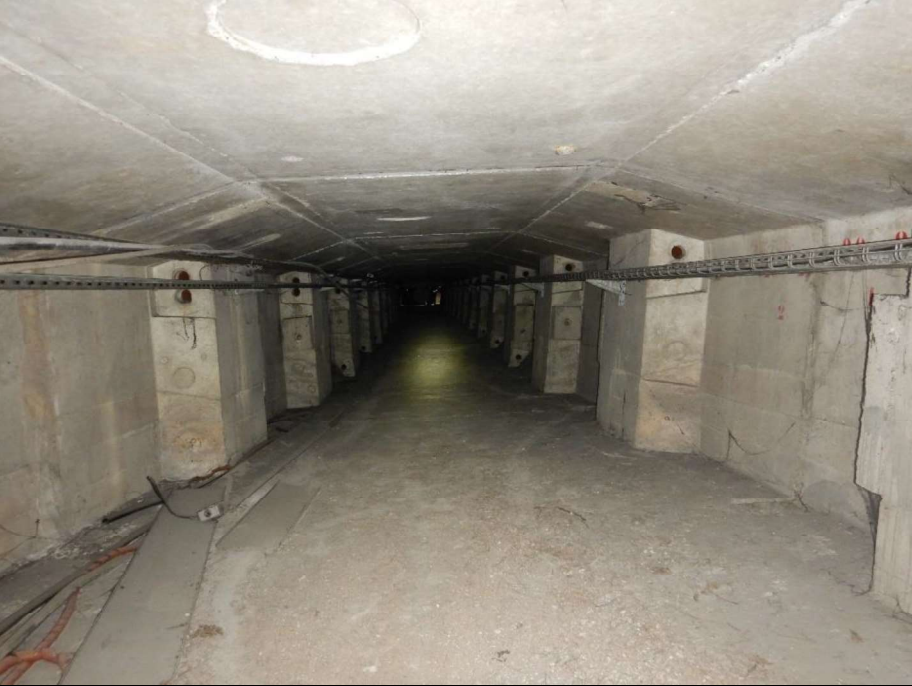
N° Photo : 58		Éléments / Nature

Travée P20-PC21 alvéole Est / béton
		Constatations / Localisation
		Il n'y a rien à signaler
		Causes probables
		Sans objet
Actions à entreprendre		
Sans objet		
Localisation schématique des désordres		
NOTE IQOA : 1

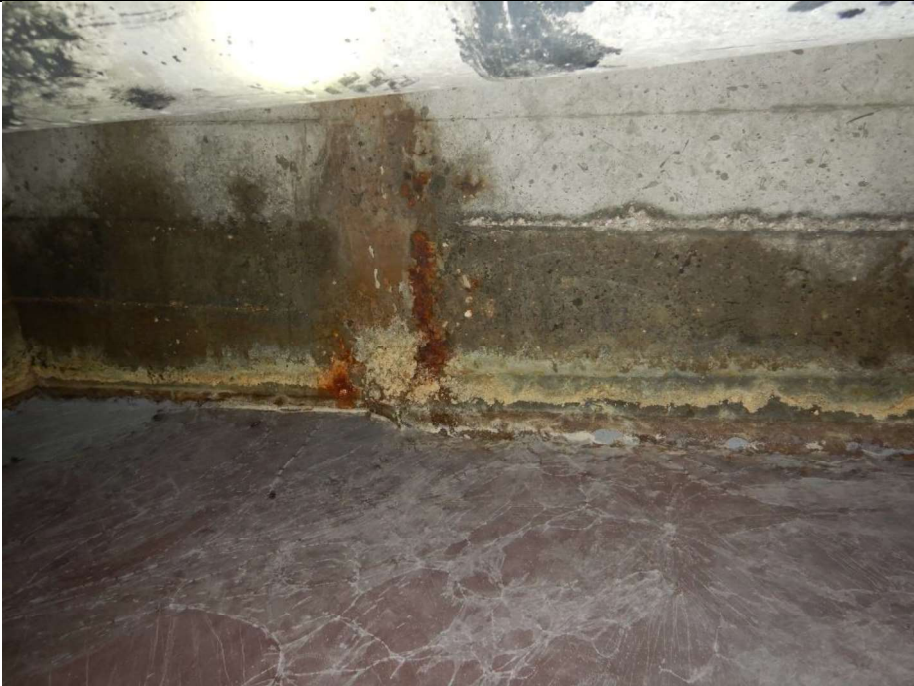
N° Photo : 59	Éléments / Nature

Travée P19-P20 alvéole ouest / béton
	Constatations / Localisation
	Aciers apparents corrodés sur l'âme ouest du voussoir V4
	Causes probables
Actions à entreprendre	
Purge et ragréage après passivation des aciers	
Localisation schématique des désordres	
NOTE IQOA : 2E

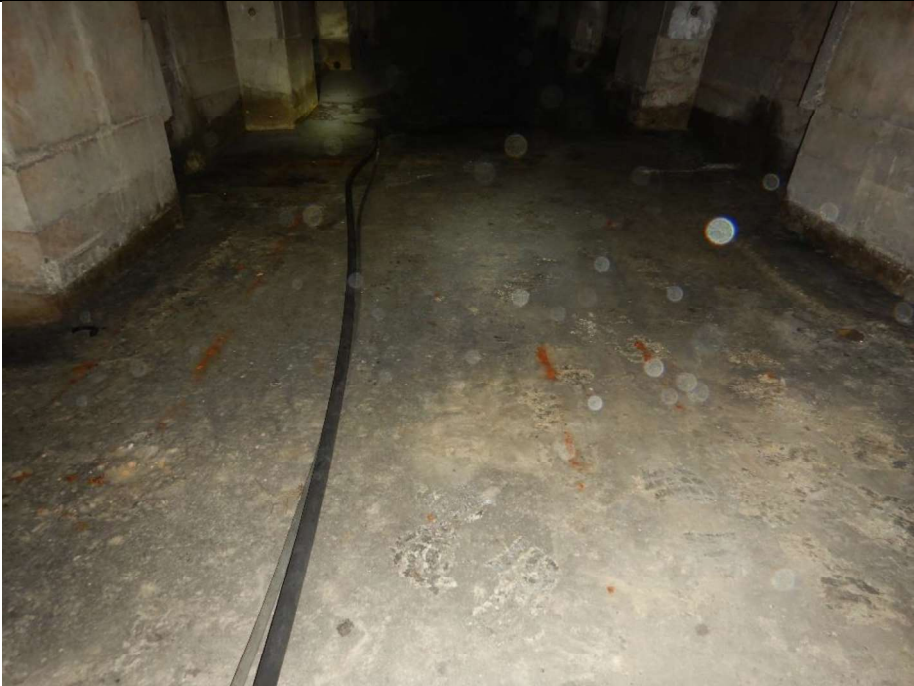
N° Photo : 60		Éléments / Nature

Travée P13-P14 alvéole Est / béton	
	Constatations / Localisation	
	Aciers apparents corrodés sur le hourdis inférieur du V2	
	Causes probables	
		Insuffisance de la couche d'enrobage, présence d'humidité
Actions à entreprendre		
Purge et ragréage après passivation des aciers		
Localisation schématique des désordres		
NOTE IQOA : 2E

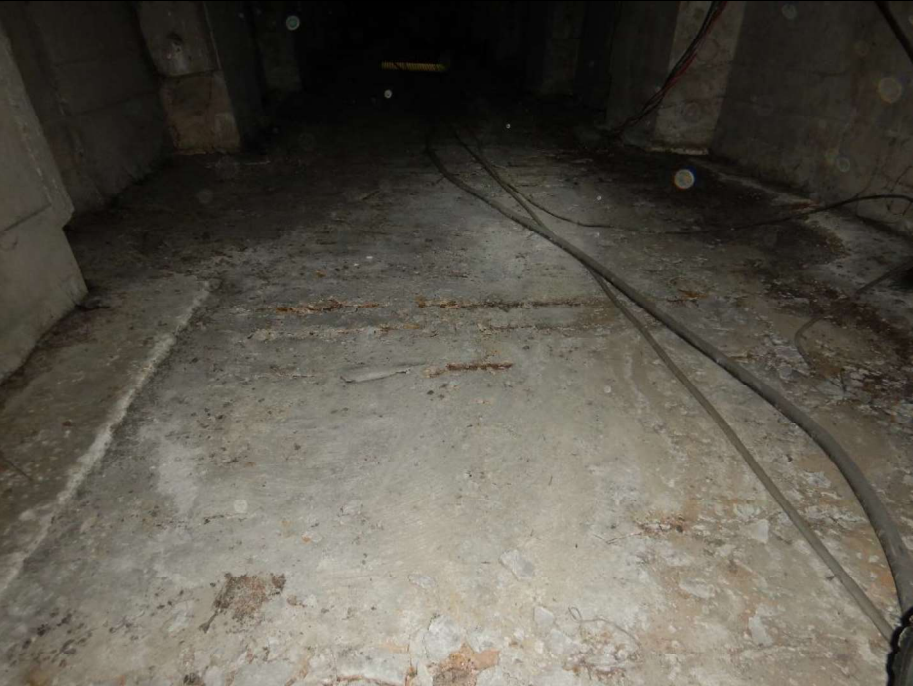
N° Photo : 61		Éléments / Nature

Travée P14-P15 alvéole Est / béton	
	Constatations / Localisation	
	Aciers apparents corrodés sur le hourdis inférieur entre le trou d'homme et la pile P15	
	Causes probables	
		Insuffisance de la couche d'enrobage, présence d'humidité
Actions à entreprendre		
Purge et ragréage après passivation des aciers		
Localisation schématique des désordres		
NOTE IQOA : 2E

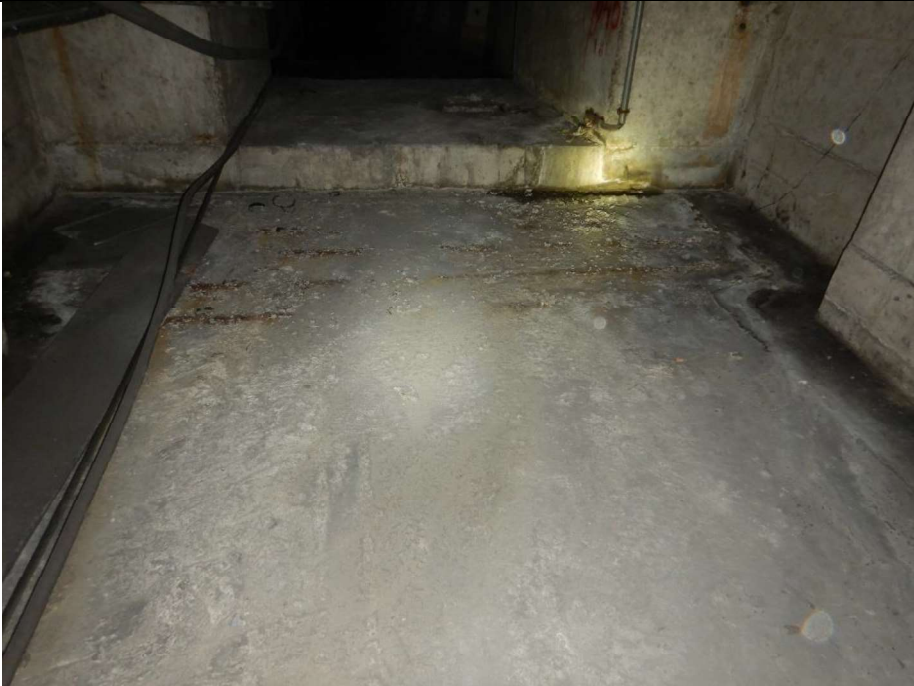
N° Photo : 64		Éléments / Nature

Travée P16-P17 alvéole Est / béton
		Constatations / Localisation
		Aciers apparents corrodés sur le hourdis inférieur proche de P18
		Causes probables
		Insuffisance de la couche d'enrobage, présence d'humidité
Actions à entreprendre		
Purge et ragréage après passivation des aciers		
Localisation schématique des désordres		
NOTE IQOA : 2E

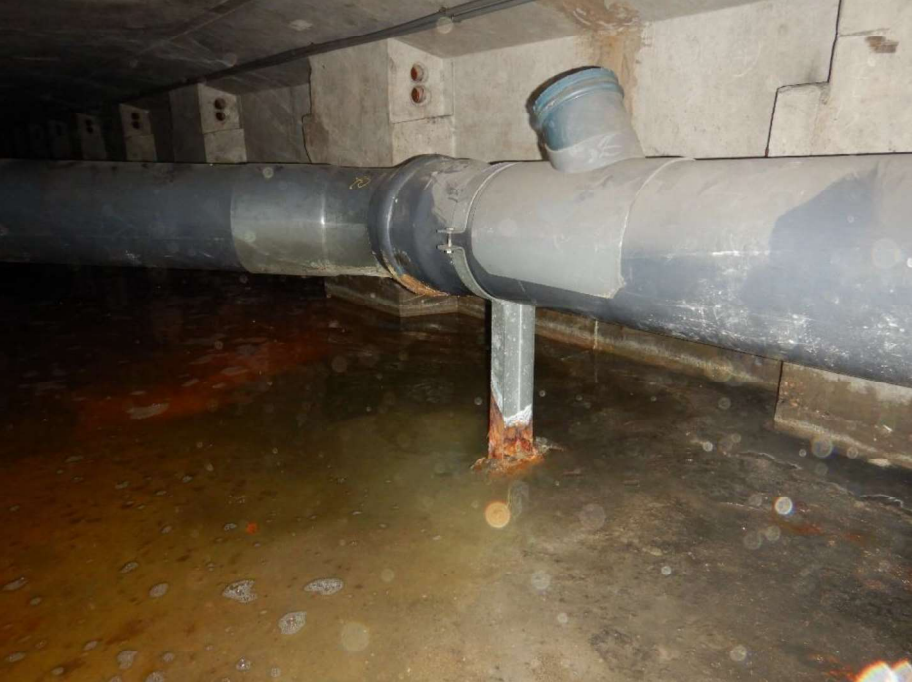
N° Photo : 65	Éléments / Nature

Systèmes d'évacuation et de drainage des eaux /canalisation en PVC dans l'alvéole ouest
	Constatactions / Localisation
	Corrosion du support de la canalisation dans l'alvéole Ouest de la travée P19-P20
	Causes probables
	Stagnation d'eau
Actions à entreprendre	
Assécher l'intérieur du caisson et remplacer le support	
Localisation schématique des désordres	
NOTE IQOA : 2

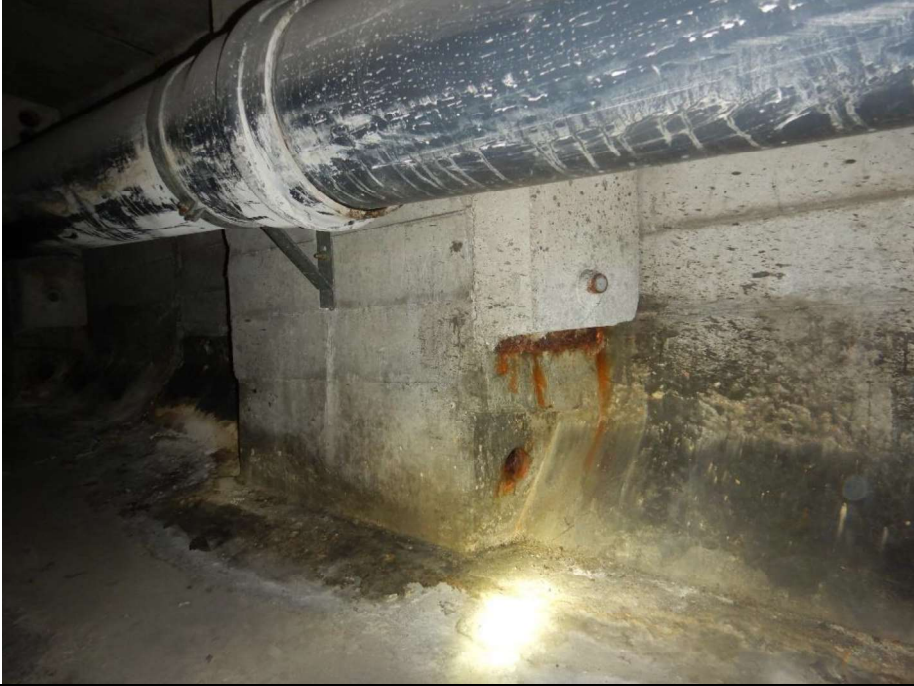
N° Photo : 66		Éléments / Nature

Bossage travée P19-P20 / béton
		Constatations / Localisation
		Corrosion et coulage de rouille de la tête d’ancrage au niveau de l’âme ouest de l’alvéole ouest V7
		Causes probables
		Environnement humide
Actions à entreprendre		
Assécher l’environnement des bossage		
Localisation schématique des désordres		
NOTE IQOA : 3
