Inspection Détaillée Périodique d'ouvrages d'art Année 2024

Voie concernée : A00404
Identifiant : 94A86 37-1
Nom de l'ouvrage : A86 Créteil vers A4 Paris /Rue Concorde
+Bretelles A86-A4
PR : 2+330
Maître d'Ouvrage : DIRIF
Gestionnaire : AGER Est – CEI de Champigny
Note IQOA : 3

Résumé de l'étude : IDP 2024 – note IQOA : 3

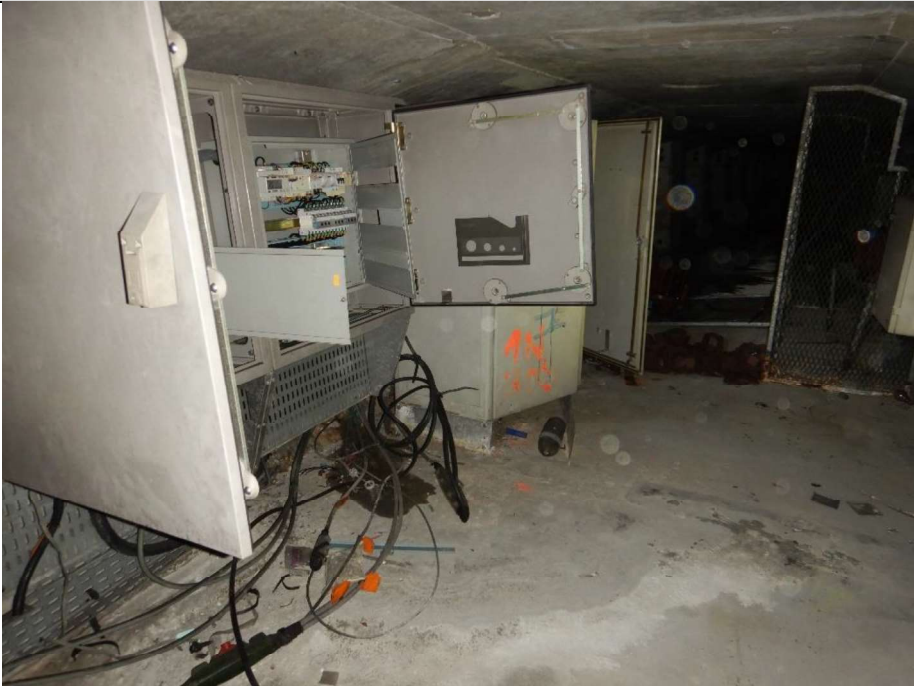
N° Photo : 67		Éléments / Nature

Intérieur caisson / béton
		Constatations / Localisation
		Le système d'éclairage est HS
		Causes probables
		Vandalisme
Actions à entreprendre		
A remplacer		
Localisation schématique des désordres		
NOTE IQOA : 2

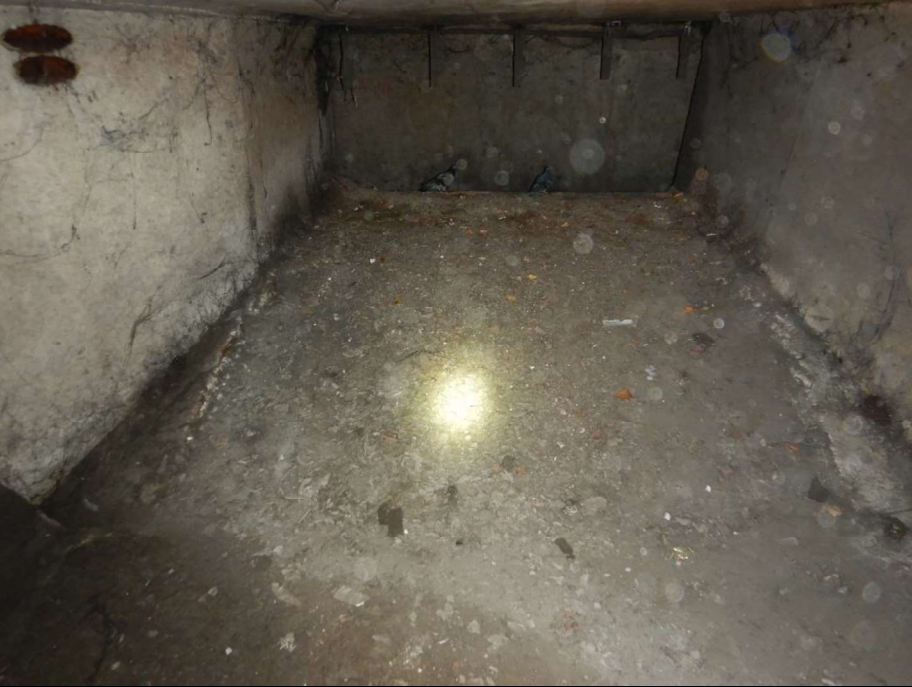
N° Photo : 68		Éléments / Nature

Intérieur caisson / béton
		Constatations / Localisation
		Présence de détritux dans l'alvéole Ouest sur VSC11 travée C11-P13
		Causes probables
		Chute par je joint et insuffisance d'entretien
Actions à entreprendre		
A nettoyer		
Localisation schématique des désordres		
NOTE IQOA : 2

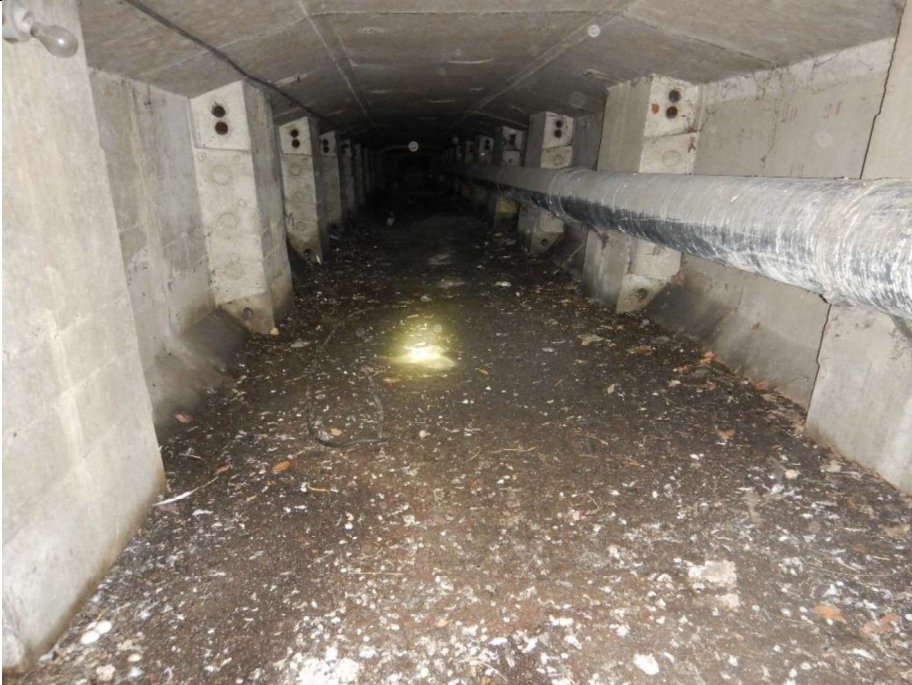
N° Photo : 69		Éléments / Nature

Intérieur caisson / béton
		Constatations / Localisation
		Présence de débris, de boue et de fiente dans l'alvéole Ouest travée P20-PC21
		Causes probables
		Intrusion des pigeons par l'espace entre les deux ouvrages au-dessus de la PC21 et insuffisance d'entretien
Actions à entreprendre		
A nettoyer et mise en place de grillage		
Localisation schématique des désordres		
NOTE IQOA : 2

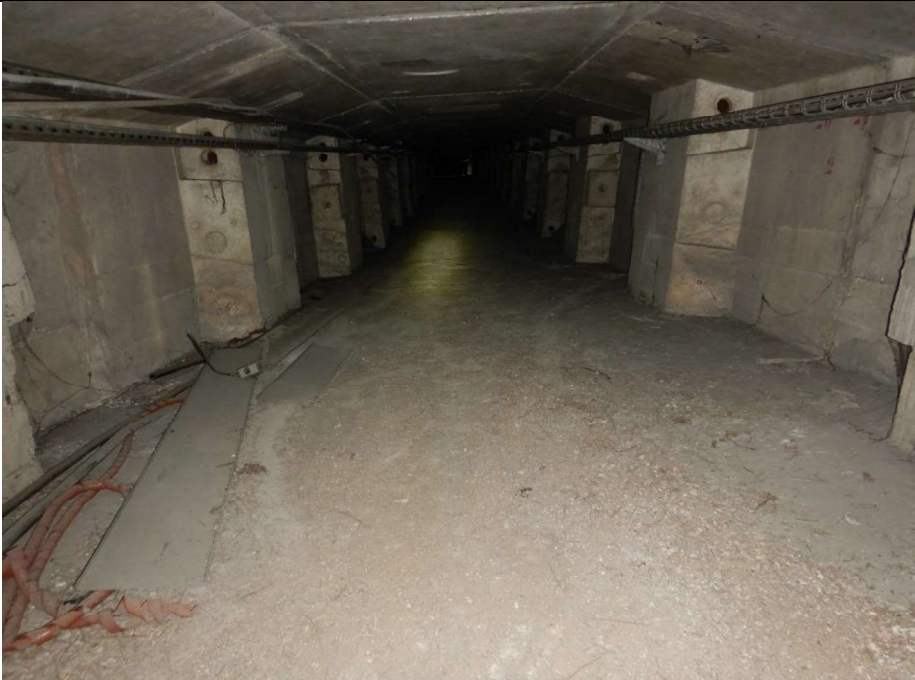
N° Photo : 71	Éléments / Nature

Intérieur caisson / béton
	Constatations / Localisation
	Présence de débris et de fiente dans l'alvéole Est travée P20-PC21
	Causes probables
Actions à entreprendre	
A nettoyer et mise en place de grillage	
Localisation schématique des désordres	
NOTE IQOA : 2

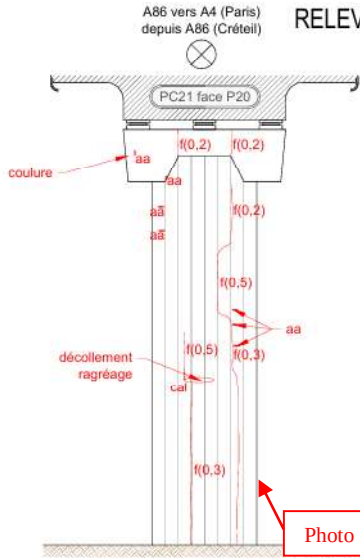
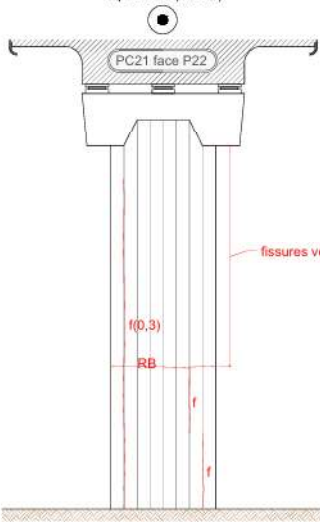
PC21 / en béton armé
		Constatations / Localisation
		<p>Important dépôt de boue et fiente sur le sommier et coulure sur le chevêtre, 6 fissures verticale avec des ouvertures allant de micrométrique à 0.5mm ainsi que quelques aciers apparents sont observés sur le fût de la pile</p>
		Causes probables
		<p>Défaut de canalisation des eaux du joint de chaussée et présence de pigeons Retrait du béton</p>
Actions à entreprendre		
Canaliser les eaux, nettoyer le sommier et pose de filet anti pigeons		
Localisation schématique des désordres		
<p style="text-align: center;">IDP - OA - 94A86 37-1 RELEVÉ DES DESORDRES - PILE PC21</p> <div style="display: flex; justify-content: space-around; align-items: flex-start;"> <div style="text-align: center;"> <p>A86 vers A4 (Paris) depuis A86 (Crétail)</p>

<p>important dépôt de boue PVC cassé -gercé -plaque métallique décollée + corrosion foisonnante -HS</p> </div> <div style="margin-left: 20px;"> <p>OA n°: 94A86 37-2 OA n°: 94A86 37-1</p> </div> </div> </div>

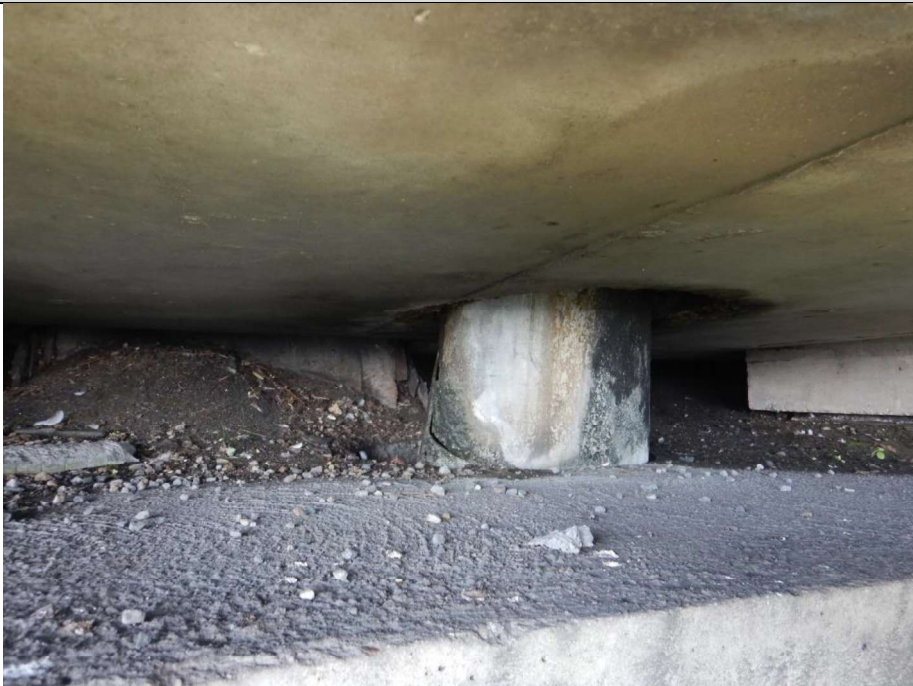
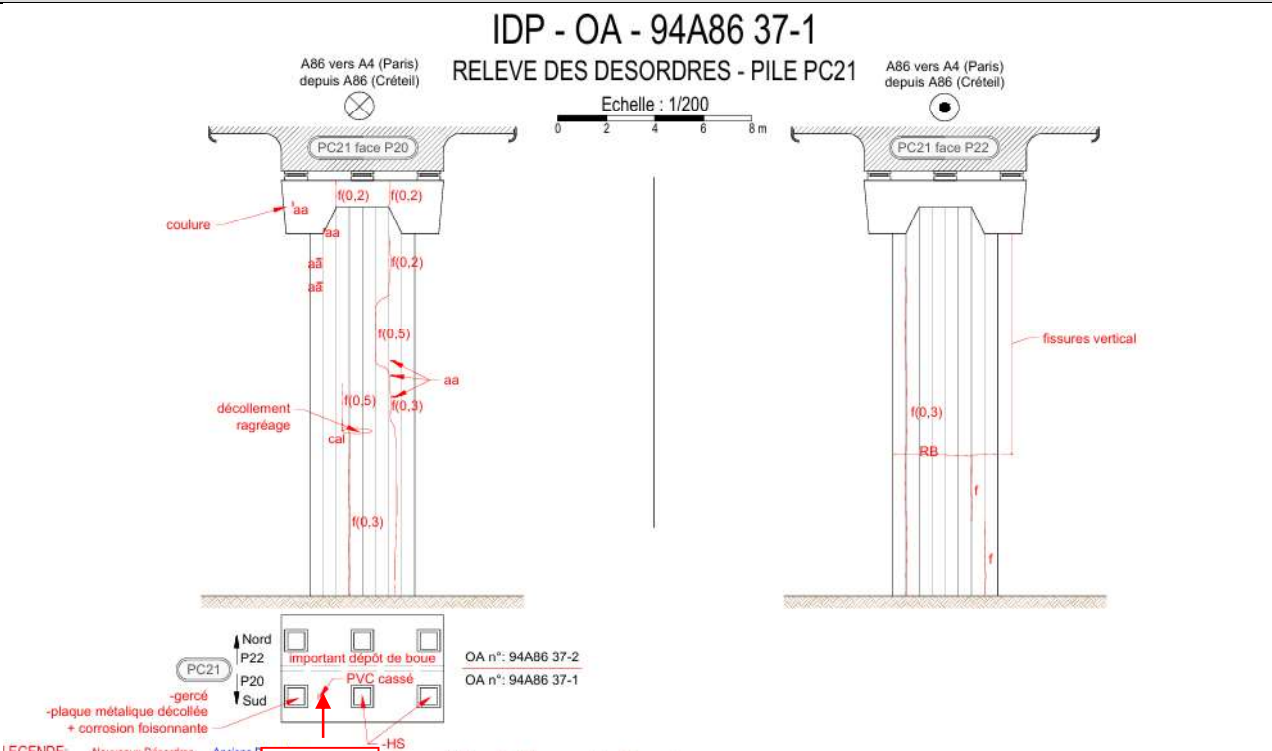
N° Photo : 77	Éléments / Nature

PC21 / en béton armé
	Constatations / Localisation
	<p>Vue du dépôt sur le chevêtre et la canalisation PVC cassée</p> <p>Causes probables</p> <p>Défaut de canalisation des eaux du joint de chaussée et présence de pigeons La cassure du tuyau est probablement due à la dilatation du tablier</p>
<p>Actions à entreprendre</p> <p>Canaliser les eaux, nettoyer le sommier et pose de filet anti pigeons et remplacer le tuyau</p>	
<p>Localisation schématique des désordres</p>

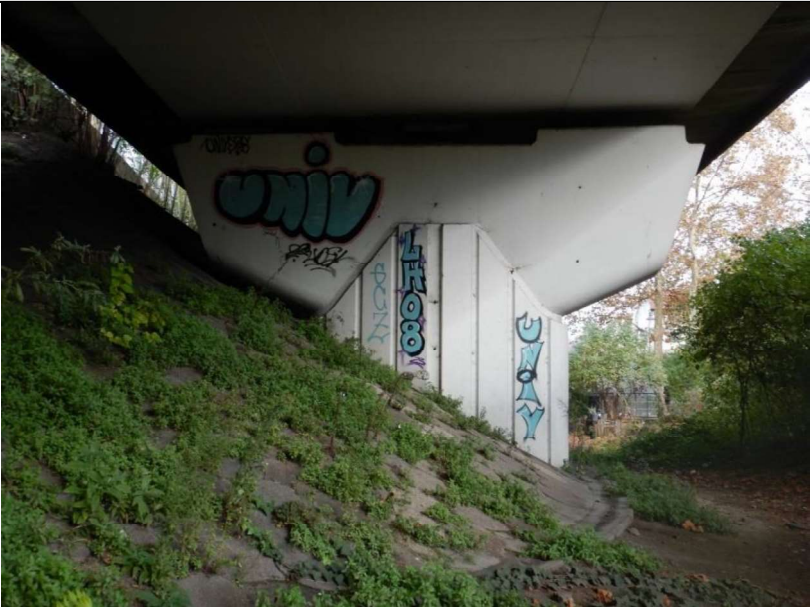
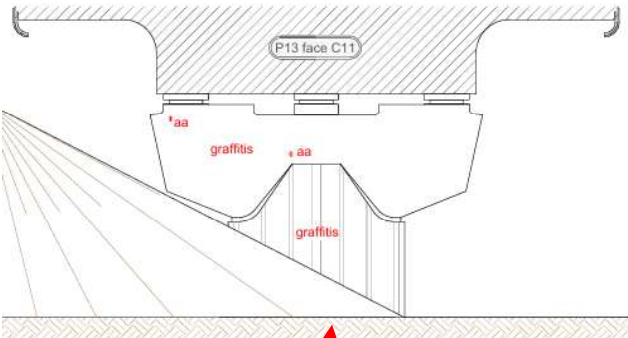
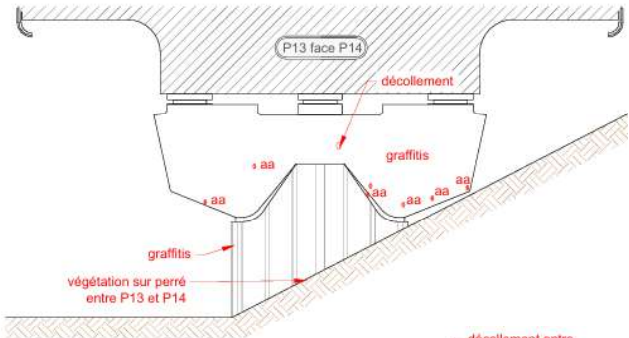
N° Photo : 78		Éléments / Nature

P13 / en béton armé
		Constatations / Localisation
		Hormis la présence de quelques aciers apparents et du graffiti, il n'y a rien à signaler
		Causes probables
		Insuffisance de la couche d'enrobage et vandalisme
Actions à entreprendre		
Purge et ragréage des éclat de béton		
Localisation schématique des désordres		
<div><div><div>IDP - OA - 94A86 37-1</div><div>RELEVÉ DES DESORDRES - PILE P13</div><div>Echelle : 1/100</div><div><div>A86 vers A4 (Paris) depuis A86 (Créteil)</div><div>

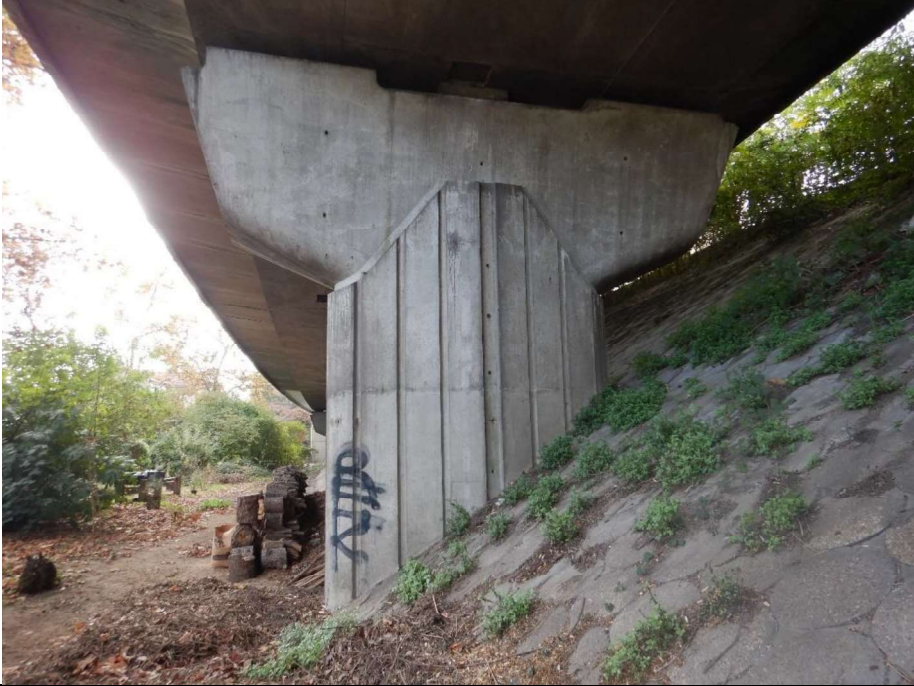
N° Photo : 79	Éléments / Nature

P14 / en béton armé
	Constatations / Localisation
	Hormis la présence de quelques aciers apparents et du graffiti, il n'y a rien à signaler
	Causes probables
	Insuffisance de la couche d'enrobage et vandalisme
Actions à entreprendre	
Purge et ragréage des éclat de béton	
Localisation schématique des désordres	
<div><div><div>IDP - OA - 94A86 37-1</div><div>RELEVÉ DES DESORDRES - PILE P14</div><div><div>A86 vers A4 (Paris) depuis A86 (Créteil)</div><div><div><div>P14 face P13</div><div><div>aa</div><div>aa</div></div></div></div></div><div><div>A86 vers A4 (Paris) depuis A86 (Créteil)</div><div><div><div>P14 face P15</div><div><div>aa</div><div>aa</div><div>graffitis</div></div></div></div></div><div><div><div>Sud P13</div><div>P14</div><div>P15 Nord</div></div><div><div><div></div><div></div><div></div></div></div></div><div><div>EGENDE: Nouveaux Désordres Anciens Désordres</div><div>NOTE IQOA : 1</div></div></div></div>

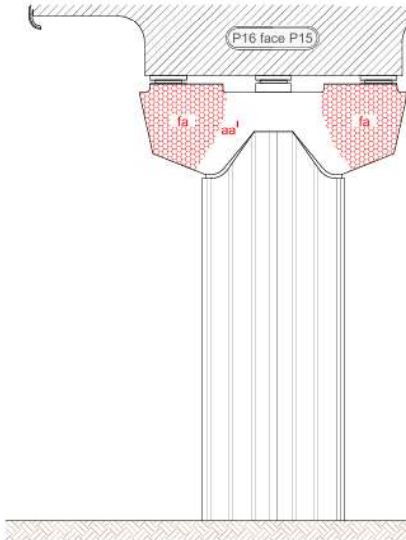
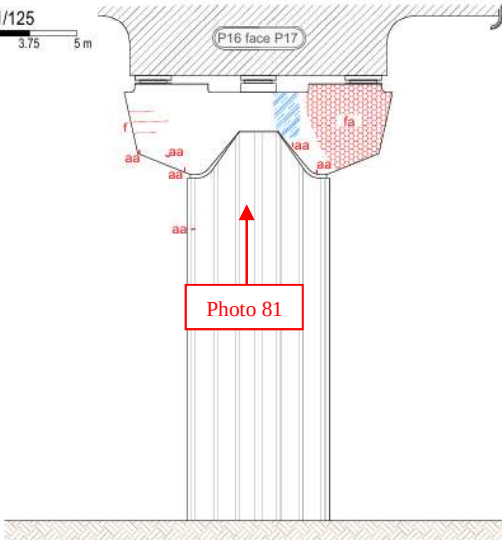
P16/ en béton armé
		Constatations / Localisation
		Hormis la présence de quelques aciers apparents et faïençage sur le chevêtre et la coulure, il n'y a rien à signaler
		Causes probables
		Insuffisance de la couche d'enrobage et retrait du béton
Actions à entreprendre		
Purge et ragréage des éclat de béton		
Localisation schématique des désordres		
<div><div><div><div>A86 vers A4 (Paris) depuis A86 (Créteil)</div><div>⊗</div></div><div><div>IDP - OA - 94A86 37-1</div><div>RELEVÉ DES DESORDRES - PILE P16</div><div><div>Echelle : 1/125</div><div>0 1.25 2.5 3.75 5 m</div></div><div><div>P16 face P15</div><div>

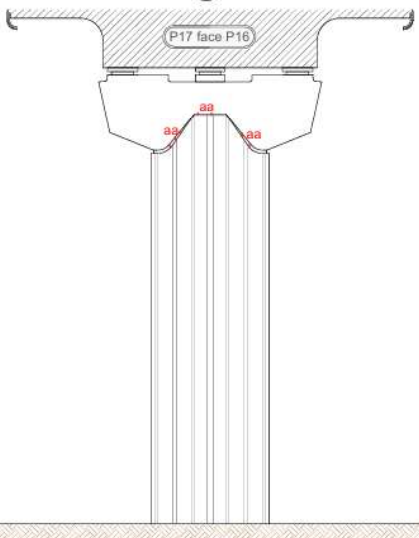
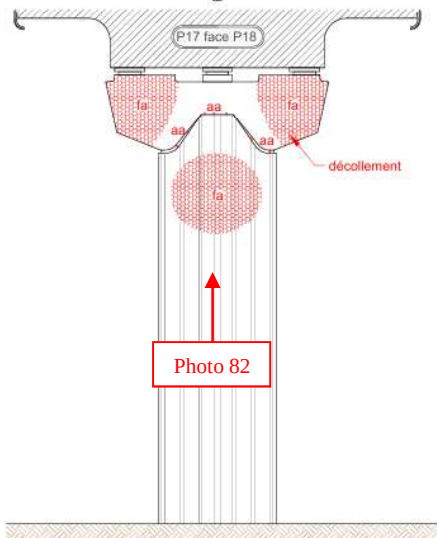
P17/ en béton armé
	Constatations / Localisation
	<p>Hormis la présence de quelques aciers apparents et faïençage sur le chevêtre, il n'y a rien à signaler</p> <p>Causes probables</p> <p>Insuffisance de la couche d'enrobage et retrait du béton</p>
Actions à entreprendre	
Purge et ragréage des éclat de béton	
Localisation schématique des désordres	
<div> <div> <p>A86 vers A4 (Paris) depuis A86 (Créteil)</p>

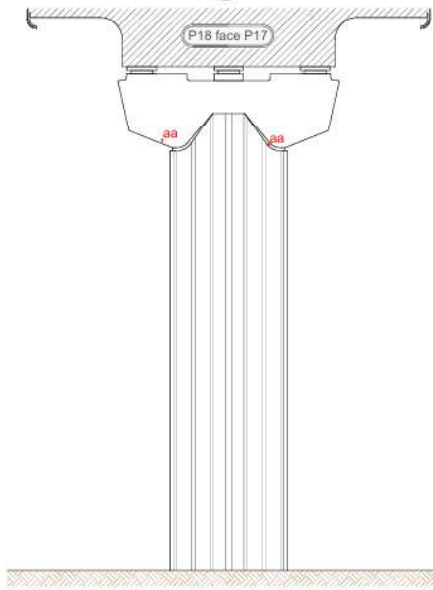
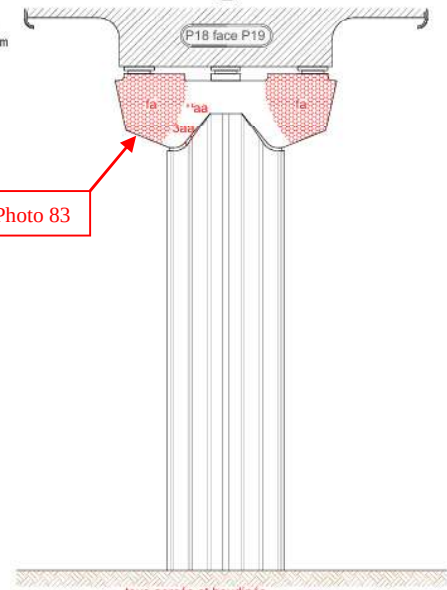
P18 / en béton armé	
	Constatations / Localisation Présence de quelques éclats de béton avec aciers apparents corrodés sur le chevêtre ainsi que des microfissures type faïençage	
	Causes probables Insuffisance de la couche d'enrobage et retrait gêné du béton	
	Actions à entreprendre Purge et ragréage des éclat de béton	
Localisation schématique des désordres		
<div style="text-align: center;"> <p> A86 vers A4 (Paris) depuis A86 (Créteil) </p> <p> IDP - OA - 94A86 37-1 RELEVÉ DES DESORDRES - PILE P18 </p> <p>Echelle : 1/150</p> <p>0 1.5 3 4.5 6 m</p> </div> <div style="display: flex; justify-content: space-around; align-items: flex-start;"> <div style="text-align: center;"> <p>P18 face P17</p>

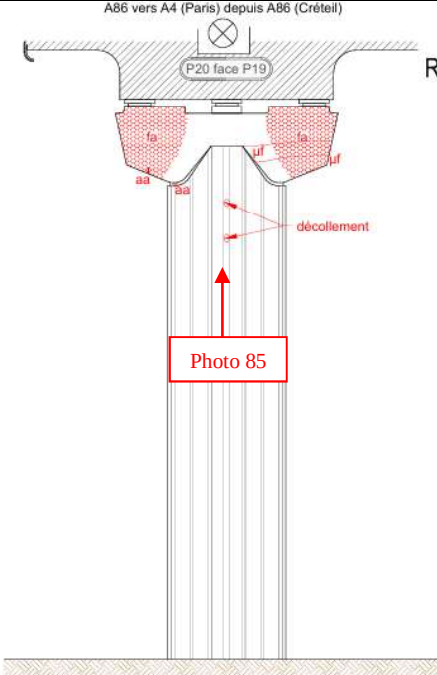
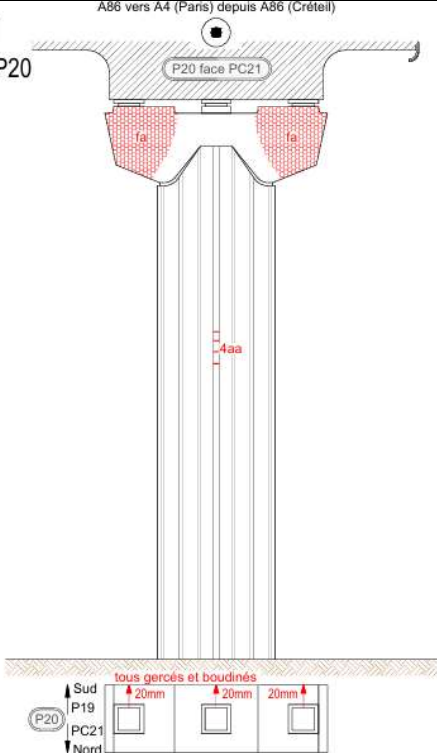
P20 / en béton armé
	Constatations / Localisation
	Présence de quelques éclats de béton avec aciers apparents corrodés sur le chevêtre ainsi que des microfissures type faïençage
Causes probables	
Insuffisance de la couche d'enrobage et retrait gêné du béton	
Actions à entreprendre	
Purge et ragréage des éclat de béton	
Localisation schématique des désordres	
<div><div><div>A86 vers A4 (Paris) depuis A86 (Créteil)</div><div><div>P20 face P19</div>

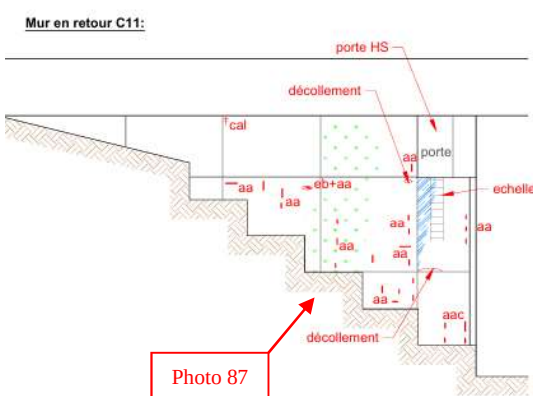
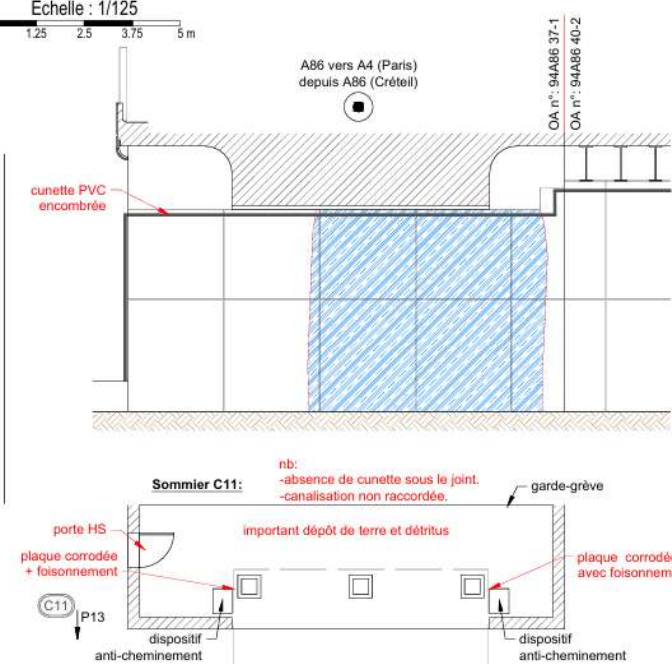
Mur C11 / en béton armé
	Constatations / Localisation
	Zoom sur la présence de nombreux aciers apparents corrodés ainsi que de la végétation grimpante
	Causes probables
	Insuffisance de la couche d'enrobage, Insuffisance d'entretien
Actions à entreprendre	
Purge et ragréage des aciers et nettoyage de la végétation	
Localisation schématique des désordres	
<p align="center">IDP - OA - 94A86 37-1 RELEVÉ DES DÉSORDRES - CULÉE C11</p> <p align="center">Echelle : 1/125 0 1.25 2.5 3.75 5 m</p> <div style="display: flex; justify-content: space-between;"> <div style="width: 45%;"> <p>Mur en retour C11:</p>

Le mur en retour de la C11 présente plusieurs aciers apparents corrodés

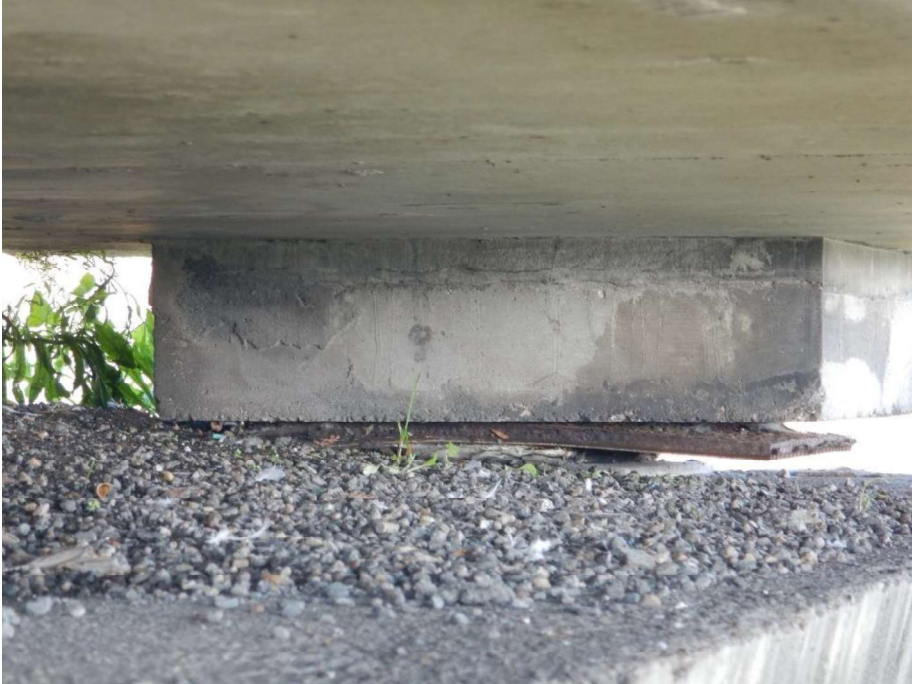
N° Photo : 88		Éléments / Nature

Hormis le décollement des plaques de glissement sur les bossages supérieurs de la pile PC21 et de la C11, les bossages restent en bon état sur l'ensemble des appuis

PC21 / en béton armé
		Constatations / Localisation
		Défaut de contact entre les plaques de glissement et les bossages supérieurs Corrosion foisonnante des plaques de glissement
		Causes probables
		Défaut de mise en œuvre et/ou vieillissement du matériau Environnement humide
Actions à entreprendre		
Nettoyer le sommier, remplacement des plaques et des appareils d'appui		
Localisation schématique des désordres		
NOTE IQOA : 3

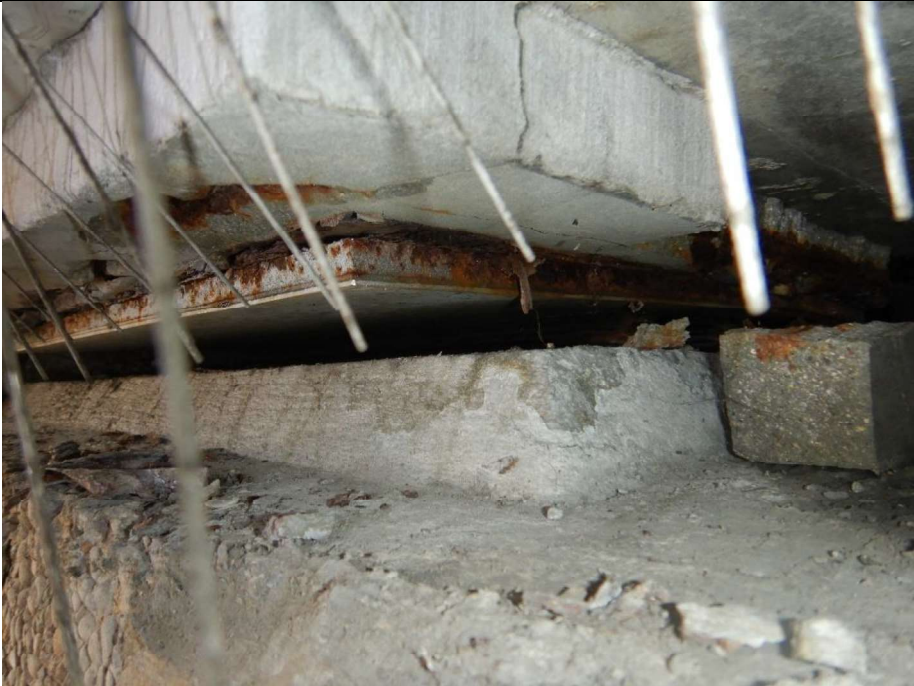
N° Photo : 89		Éléments / Nature

C11 / en béton armé	
	Constatations / Localisation	
	Défaut de contact entre les plaques de glissement et les bossages supérieurs Corrosion des plaques de glissement	
	Causes probables	
		Défaut de mise en œuvre et/ou vieillissement du matériau Environnement humide
Actions à entreprendre		
Nettoyer le sommier, remplacement des plaques et des appareils d'appui		
Localisation schématique des désordres		
NOTE IQOA : 3

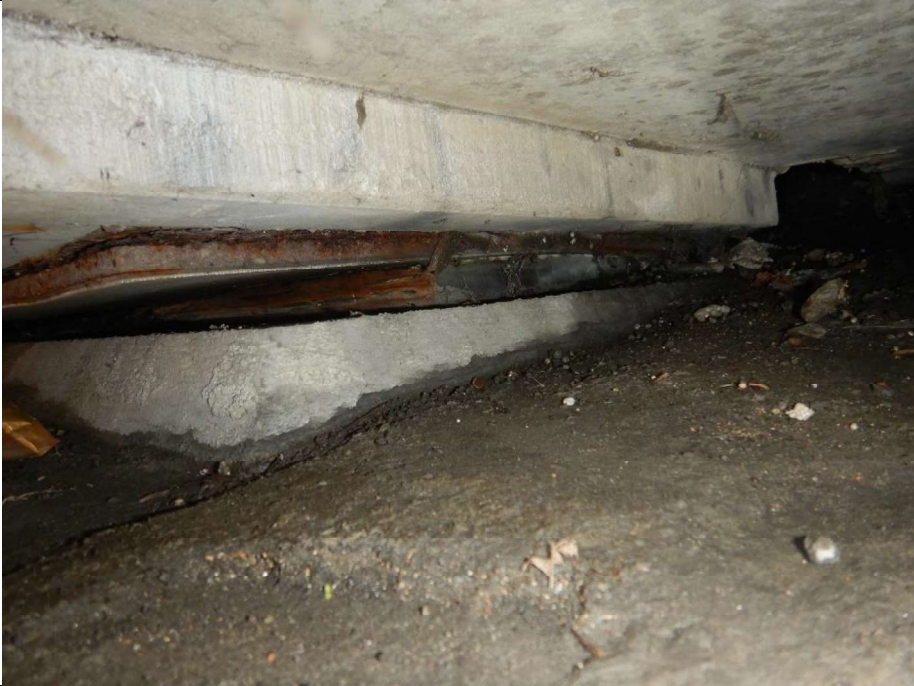
N° Photo : 90		Éléments / Nature

Les appareils d'appuis des dispositifs anti-cheminement latéral sur la culée C11 sont corrodés

C11 / Appareil d'appui glissant élastomère fretté
		Constatations / Localisation
		Les trois appareils d'appui de la pile sont en très mauvais état. (Corrosion foisonnante de la plaque de glissement, élastomère gercé et frettes corrodées) dans un environnement humide <i>Photo appareil d'appui central</i>
		Causes probables
Actions à entreprendre		Environnement humide et vieillissement du matériau
A remplacer		
Localisation schématique des désordres		
NOTE IQOA : 3

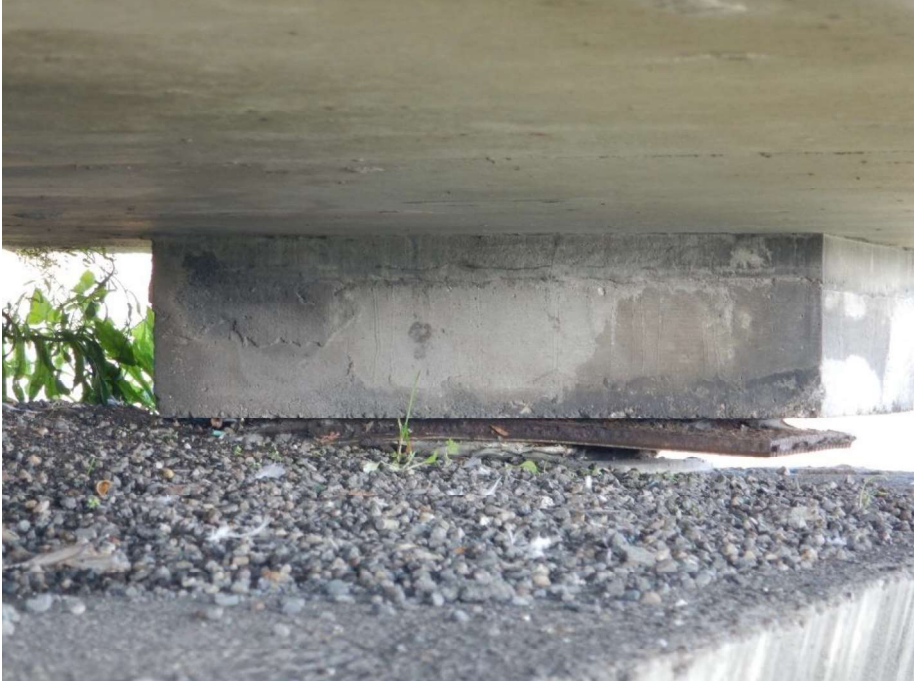
N° Photo : 93	Éléments / Nature

PC21 / Appareil d'appui glissant élastomère fretté	
	Constatations / Localisation	
	Les trois appareils d'appui de la PC21 sont en très mauvais état. (Corrosion foisonnante de la plaque de glissement, élastomère gercé et frettes corrodées) dans un environnement humide <i>Photo appareil d'appui ouest</i>	
	Causes probables	
	Environnement humide et vieillissement du matériau	
Actions à entreprendre		
A remplacer		
Localisation schématique des désordres		
NOTE IQOA : 3

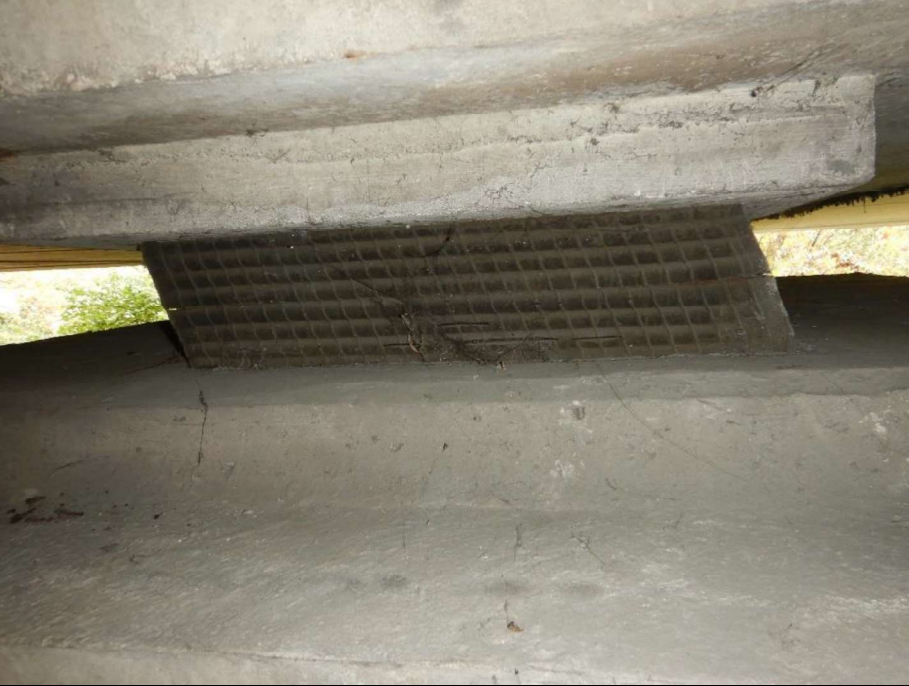
N° Photo : 94	Éléments / Nature

PC21 / Appareil d'appui glissant élastomère fretté
	Constatations / Localisation
	<p>Les trois appareils d'appui de la PC21 sont en très mauvais état. (Corrosion foisonnante de la plaque de glissement, élastomère gercé et frettes corrodées) dans un environnement humide</p> <p><i>Photo appareil d'appui Est</i></p>
	Causes probables
Actions à entreprendre	
A remplacer	
Localisation schématique des désordres	
NOTE IQOA : 3

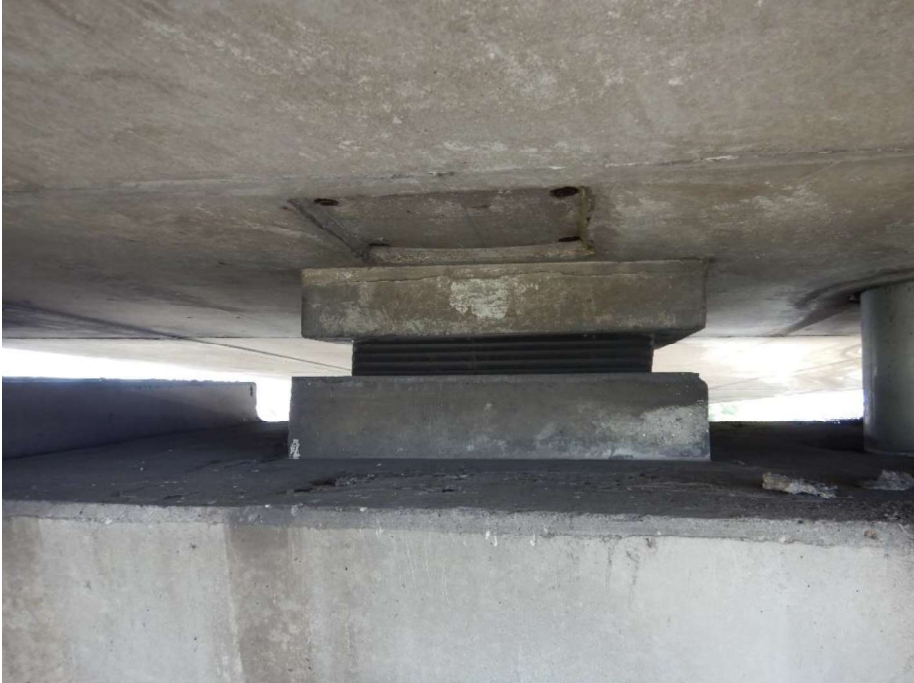
N° Photo : 96	Éléments / Nature

N° Photo : 95	Éléments / Nature
 	P14/ 3 Appareils d'appui type élastomère fretté (700x700x150) mm
	Constatations / Localisation
	Tous les appareils d'appui sont gercés et présentent une distorsion d'environ 30 mm vers P15
	Causes probables
<div data-bbox="121 999 1445 1072">Actions à entreprendre</div> <div data-bbox="121 1072 1445 1137">A surveiller</div> <div data-bbox="121 1137 1445 1211">Localisation schématique des désordres</div> <div data-bbox="121 1211 1445 1281"> <p style="text-align: center;">NOTE IQOA : 2</p> </div>

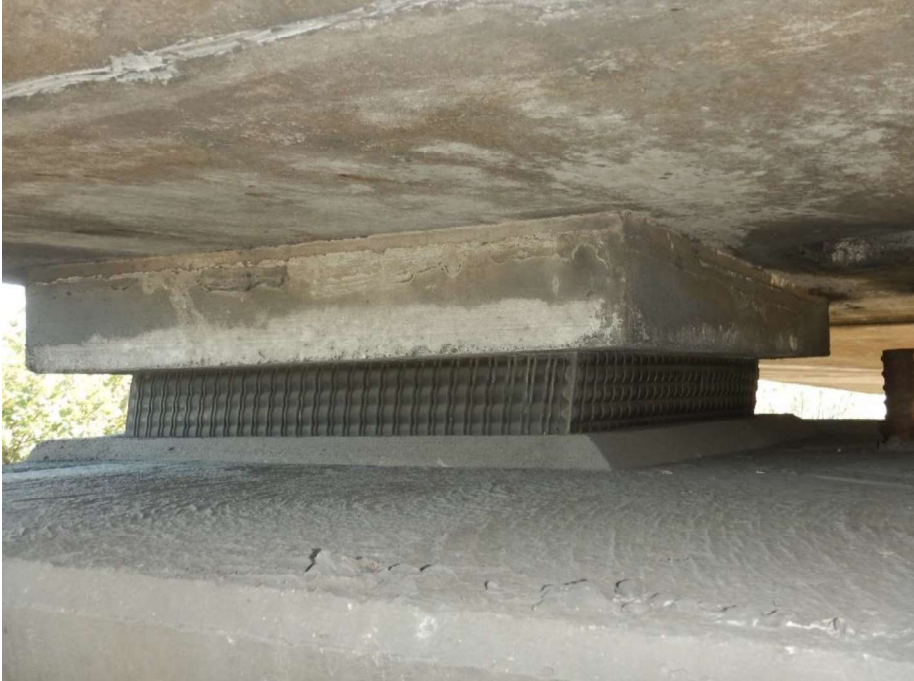
N° Photo : 97	Éléments / Nature

P16/ 3 Appareils d'appui type élastomère fretté (700x700x150) mm
	Constatations / Localisation
	Tous les appareils d'appui sont boudinés, gercés et présentent une distorsion d'environ 20 mm vers P17
	Causes probables
Actions à entreprendre	
A surveiller	
Localisation schématique des désordres	
NOTE IQOA : 2

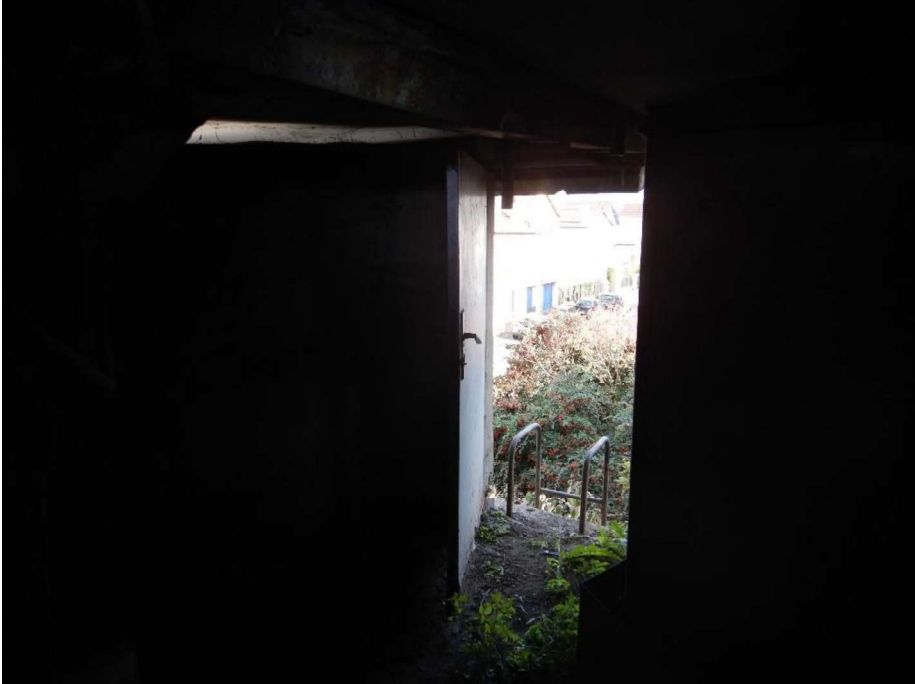
N° Photo : 101		Éléments / Nature

Porte d'accès et échelle au-dessus du mur en retour de la culée C11
		Constations / Localisation
		La porte métallique est ouverte
		Causes probables
		Inconnue de GETEC. Déjà signaler en 2021
Actions à entreprendre		
A réparer et à fermer		
Localisation schématique des désordres		
NOTE IQOA : 2

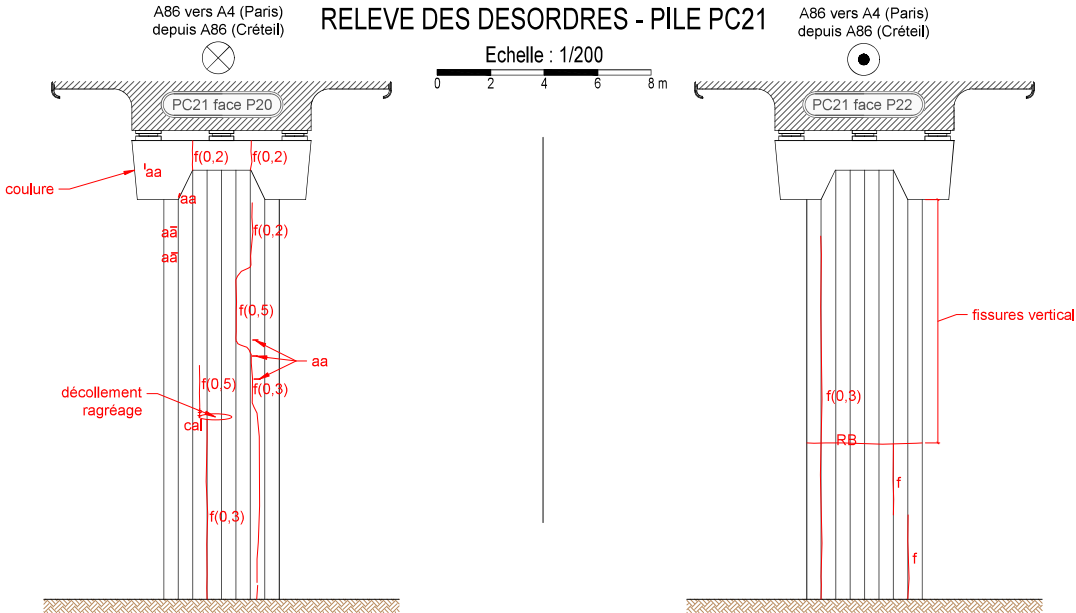
RELEVÉ DES DESORDRES - PILE PC21

LEGENDE: Nouveaux Désordres Anciens Désordres
-plaque métallique décollée + corrosion foisonnante
