RESTAURATION DES BERGES DU CANAL DU MIDI

BOULEVARD DE LA MARQUETTE - 31200 TOULOUSE

AUTORISATION SPÉCIALE DE TRAVAUX EN SITE CLASSÉ - JUIN 2025

AUTORISATION SPÉCIALE DE TRAVAUX EN SITE CLASSÉ - TRAVAUX SUR BERGES BV DE LA MARQUETTE TOULOUSE

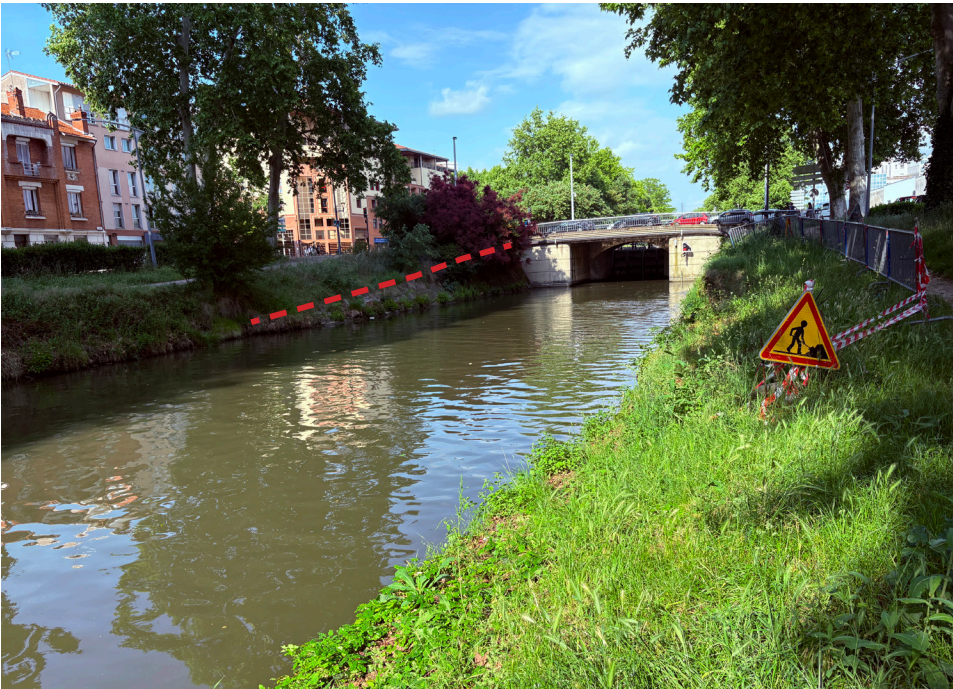
Identification du soutènement ancien du chemin de halage côté bv. de l'Embouchure qui se prolonge sous l'extension moderne du pont.

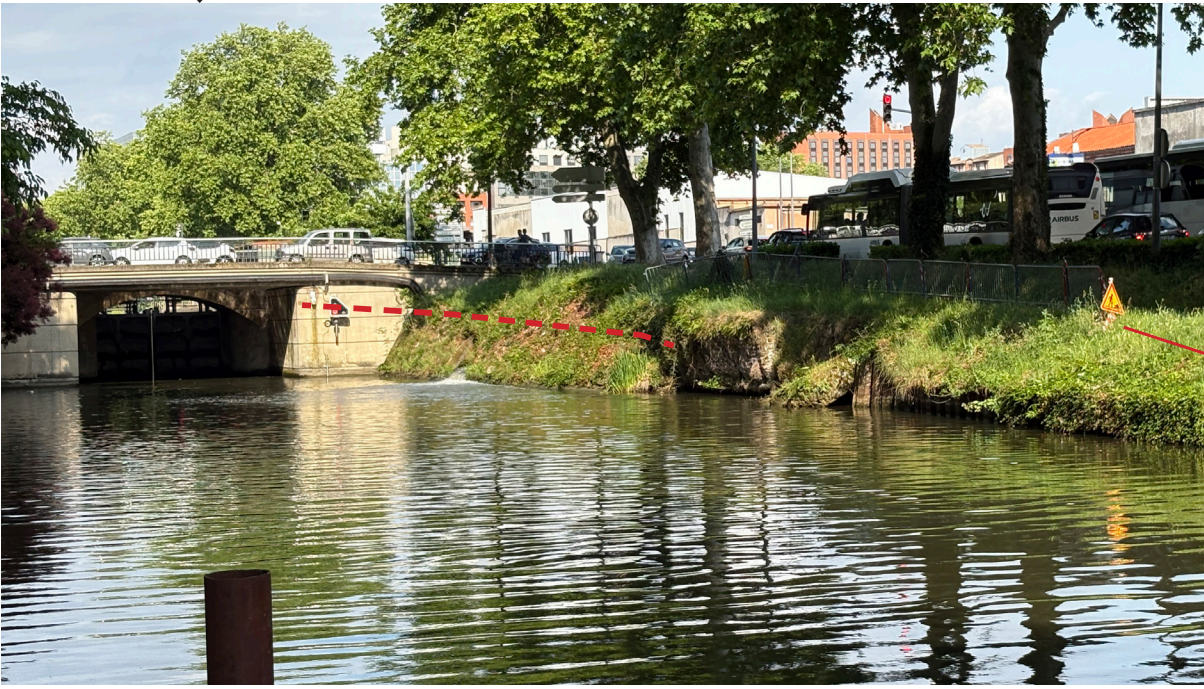
Identification du soutènement ancien du chemin de contre-halage côté bv. de la Marquette qui se prolonge sous l'extension moderne du pont.

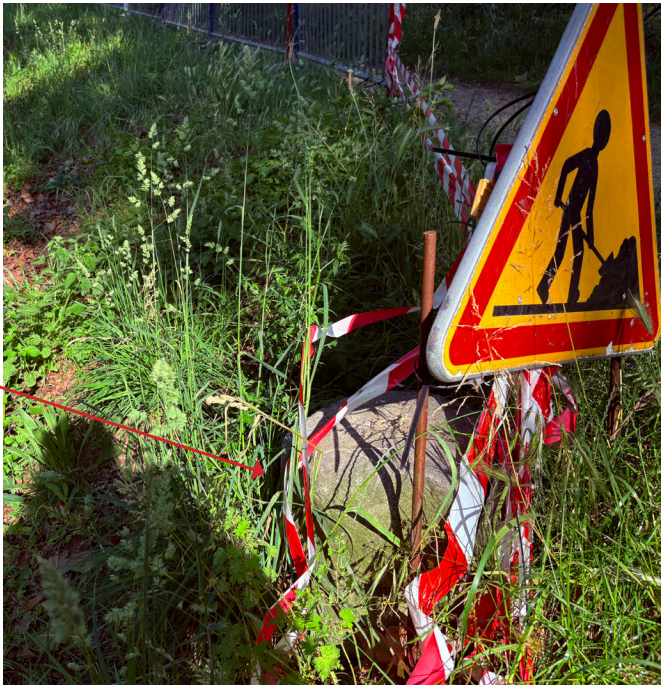
Borne d'amarrage conservée au droit de l'ancien quai

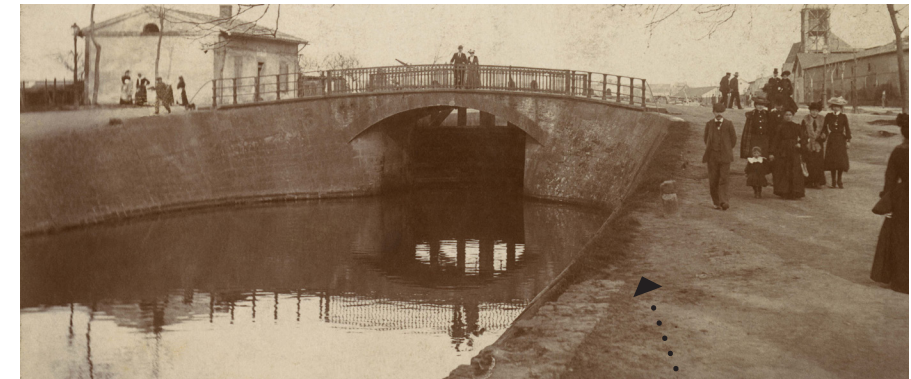
Identification du soutènement ancien visible sur la photographie d'archives de fin XIXe.

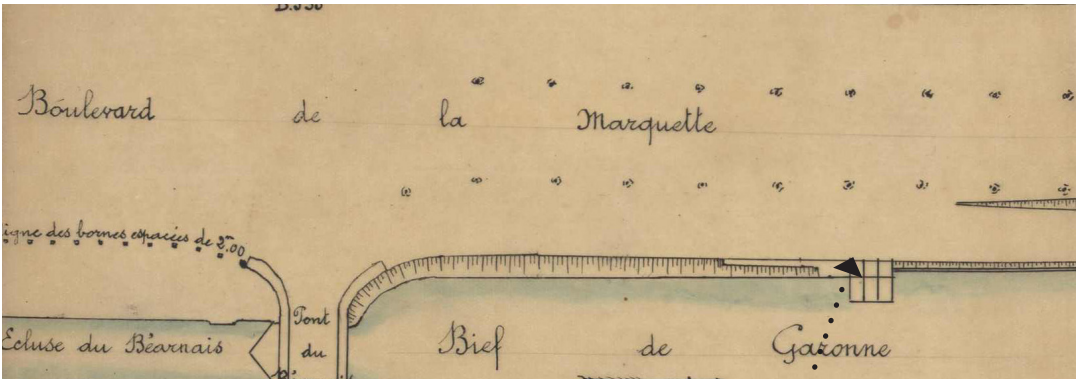
Identification de la maçonnerie de tout venant servant de support au ponton de chargement en bois (fin XIXe - début XXe)

- des murs de soutènement au droit du halage et contre-halage et en continuité des ailes de l'écluse. Ils participent donc à l'ensemble constructif repris au début du XIXe. Ces murs comportent des reprises et sont colonisés par la végétation mais toujours en place ;
- un quai de chargement-déchargement lié à l'identité industrielle du quartier et à l'ancien usage du canal dans le secteur, dont les vestiges sont en état de ruine (effondrement)

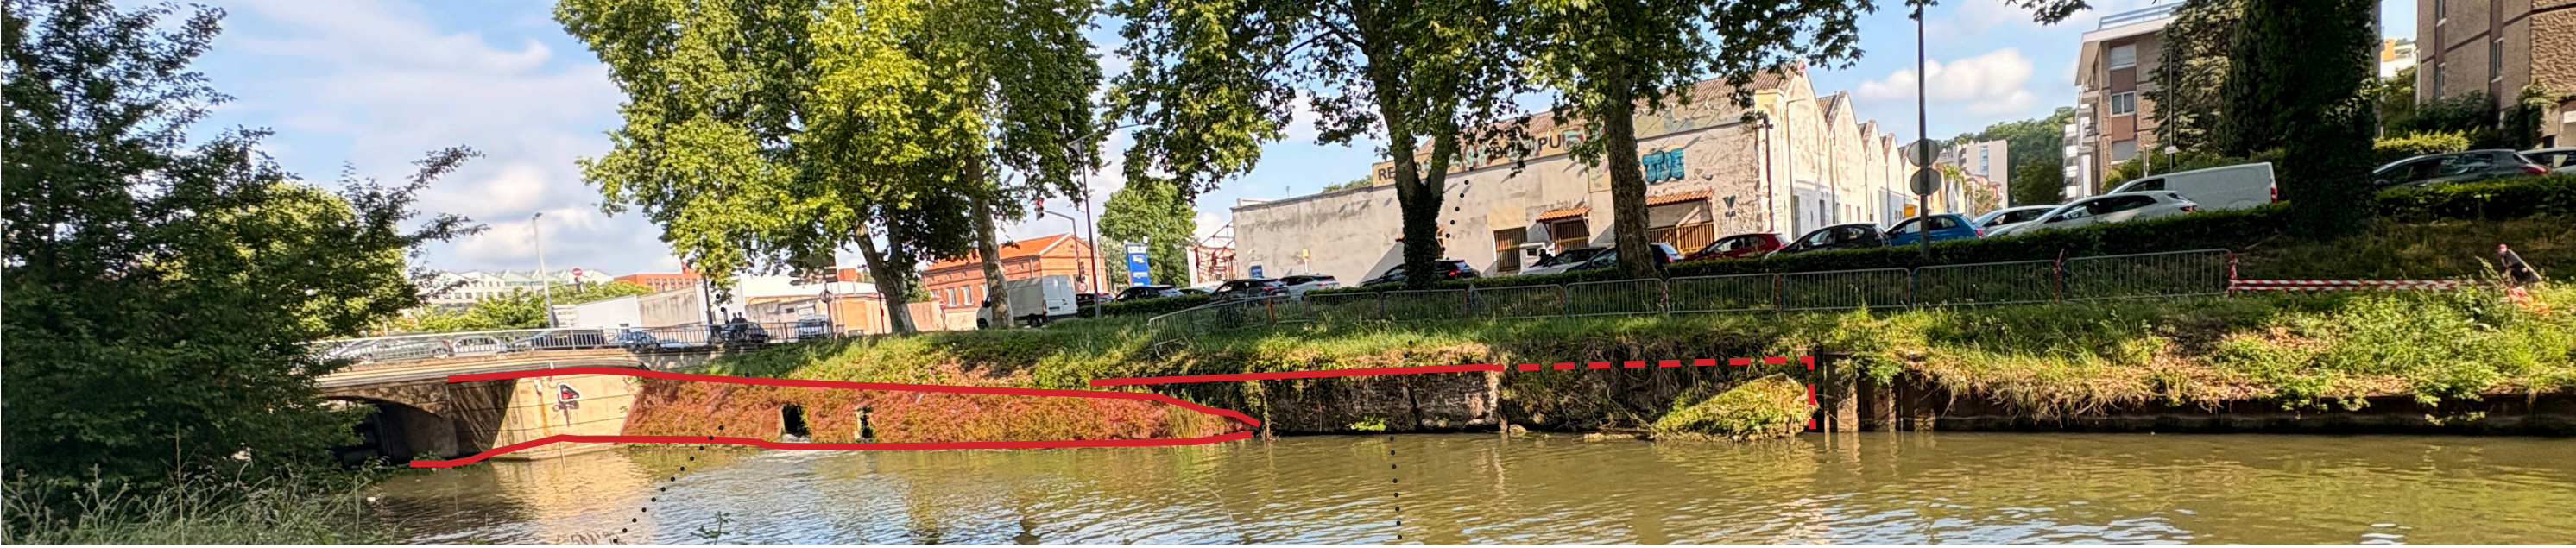
Vue de détail du mur de soutènement ancien. Il est toujours en place même si masqué par la végétation, il conserve des parties en moellons de pierre (en bas, des reprises ciment, des reprises en brique foraine), on note l'aménagement de la sortie de dérivation busée lors des travaux sur le pont.

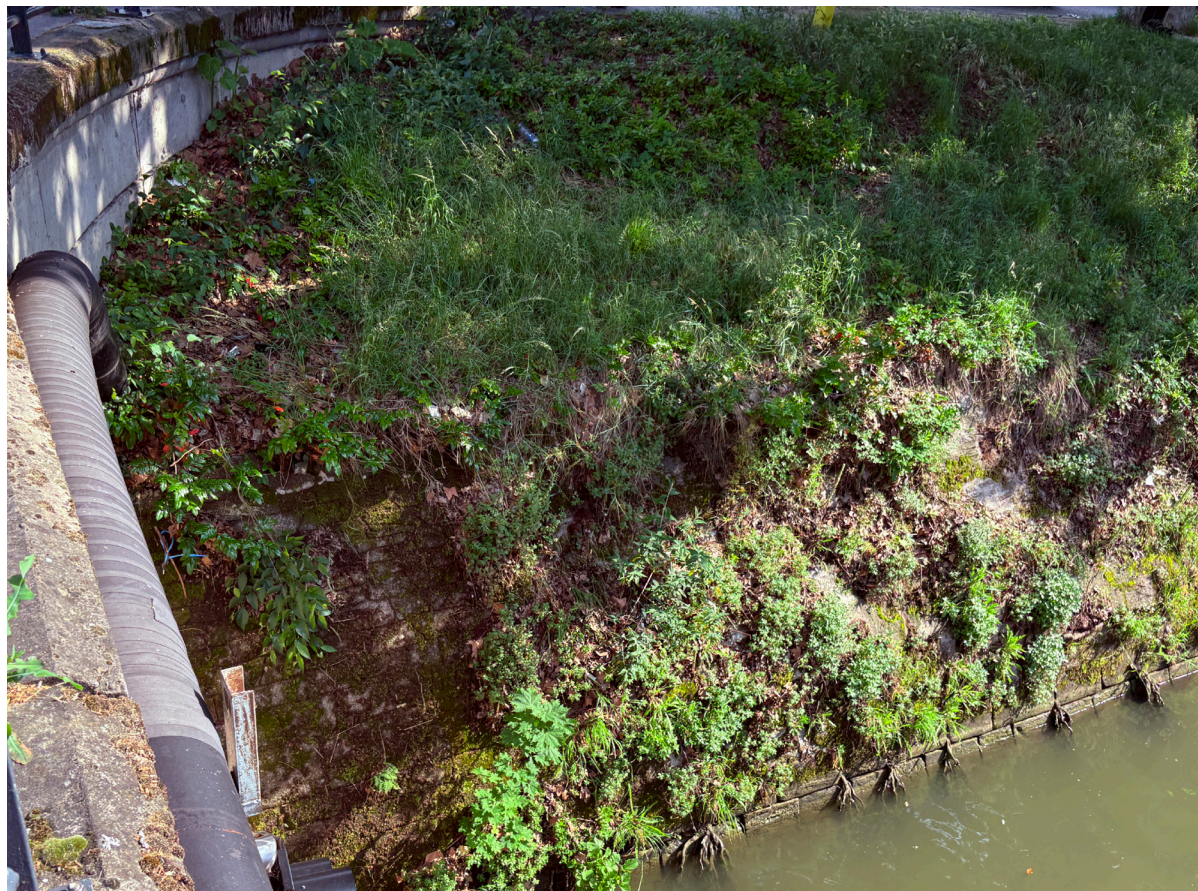
1. Vue du départ de l'aile maçonnée fin XVIIIe-début XIXe depuis le pont.

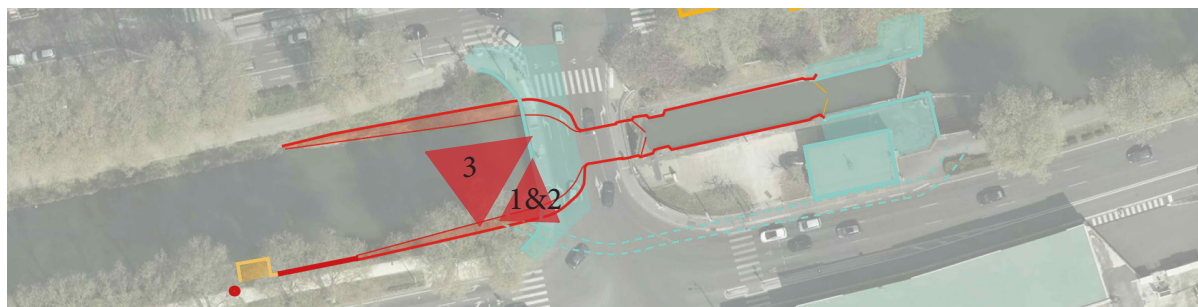
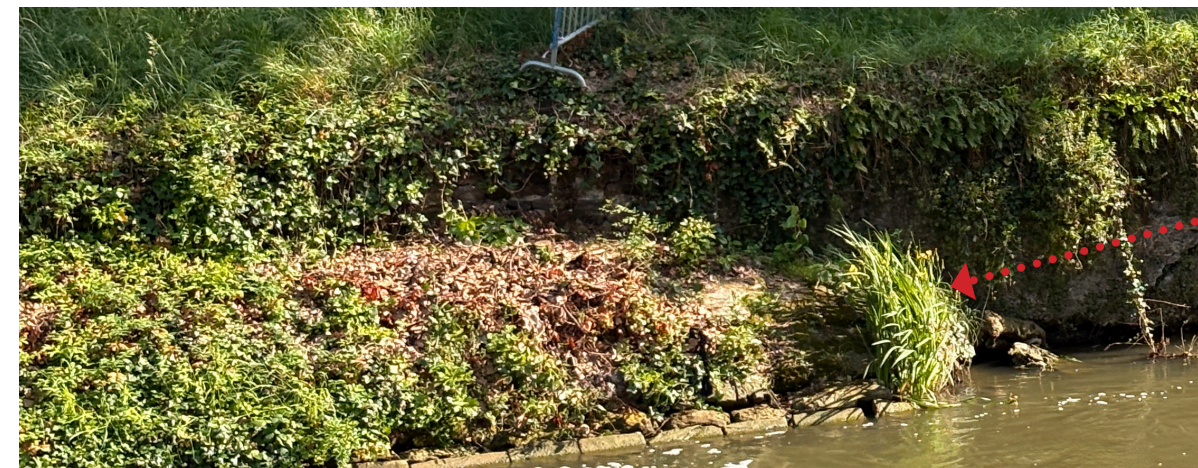
3. Vue depuis le pont vers le raccord entre l'aile maçonnée fin XVIIIe et le quai aménagé au milieu XIXe. Les maçonneries plus tardives sont de mauvaise qualité ne tenant pas aux poussées des terres. Ci-contre détail du raccord entre les deux maçonneries.

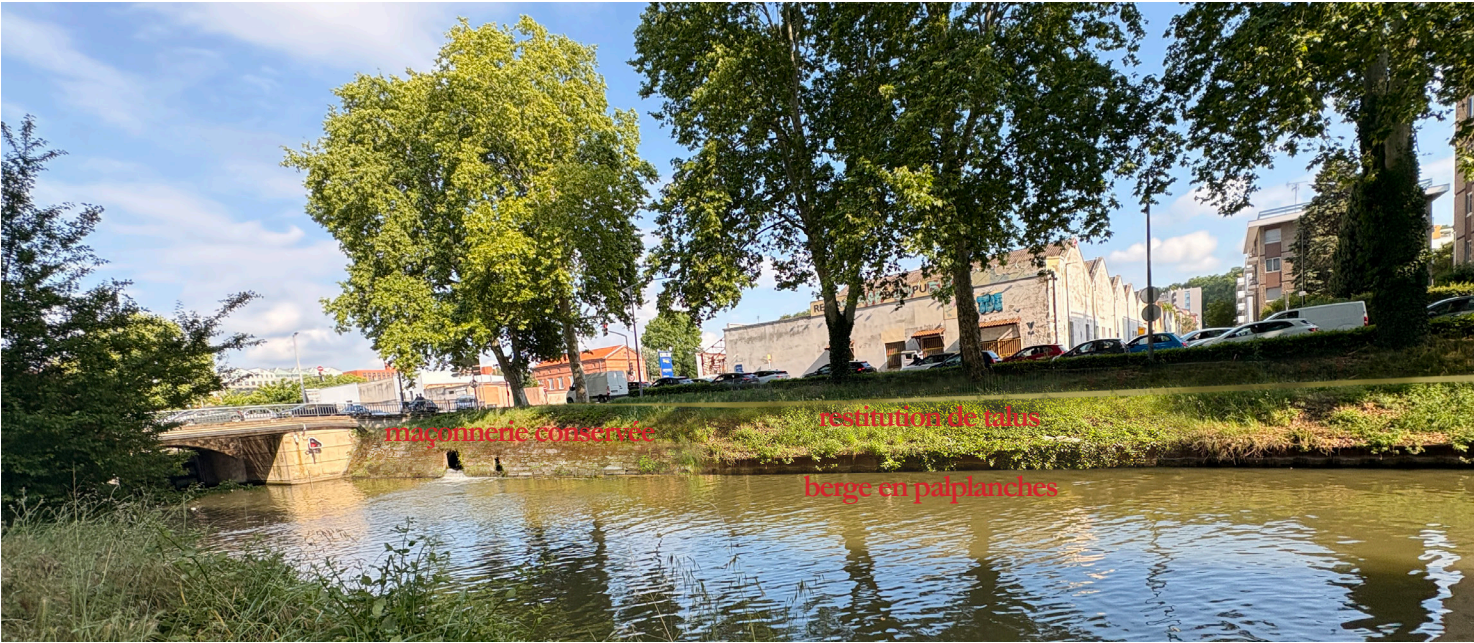
1. Photomontage d’état projeté avec précision des travaux envisagés.

- Un soubassement en rideau de palplanches
- Un confortement supérieur par tirants d’ancrage
