Amiante Avant Travaux

Réf. : DIA-BZR04-2110-023

Adresse du bien : 41 Rue de l'Etoile, 31000 TOULOUSE

Nature du bien : Bureaux

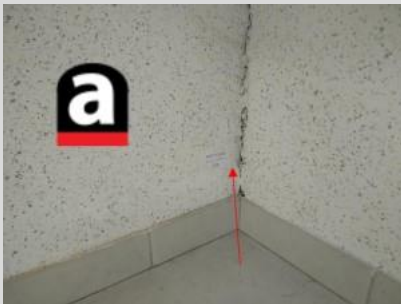
- Enduits à base de plâtre ou ciment projetés, lissés ou talochés , Murs et cloisons maçonnés (Entresol - Salle de restaurant/ Après analyse n°138, Repère : 138)

<p>Voir photo, enduit plâillé sur support brique voir repère: R138</p>	Après analyse référence échantillon n°138 Types de fibres : Fibres d'amiante de type chrysotile	Présence
Entresol - Salle de restaurant (ZPSO n°97)	Murs et cloisons maçonnés [Enduits à base de plâtre ou ciment projetés, lissés ou talochés]

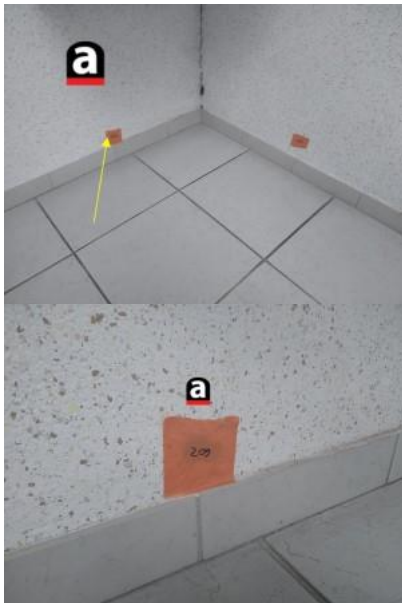
- Enduits à base de plâtre ou ciment projetés, lissés ou talochés , Murs et cloisons maçonnés (Entresol - Salle de restaurant/ Après analyse n°209, Repère : 209)

<p>Voir photo, enduit pailleté, enduit sur support brique voir repère: R209</p>	Après analyse référence échantillon n°209 Types de fibres : Fibres d'amiante de type chrysotile	Présence
Entresol - Salle de restaurant (ZPSO n°97)	Murs et cloisons maçonnés [Enduits à base de plâtre ou ciment projetés, lissés ou talochés]

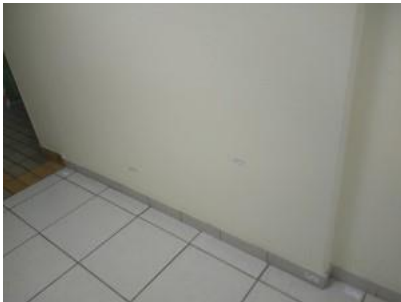
]	Voir photo, colle de plinthe voir repère: R056		
Entresol - Dégagement 2 centre (ZPSO n°25)	Murs et cloisons maçonnés [Enduits à base de plâtre ou ciment projetés, lissés ou talochés]

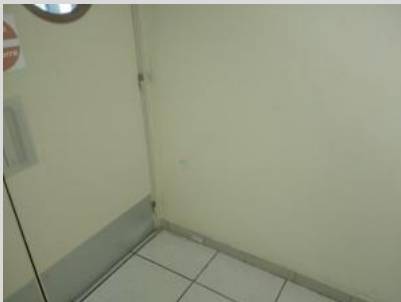
Voir photo, enduit mur voir repère: R057	Après analyse référence échantillon n°057	Absence
Entresol - Dégagement 2 centre (ZPSO n°25)	Murs et cloisons maçonnés [Enduits à base de plâtre ou ciment projetés, lissés ou talochés]

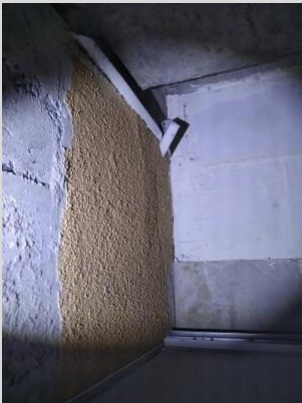
Voir photo, enduit mur voir repère: R058	Après analyse référence échantillon n°058	Absence
Entresol - Dégagement 2 centre (ZPSO n°9)	Plafonds [Flocages]	ZPSO, flocage	Après analyse référence échantillon n°197	Absence
Entresol - Laverie (ZPSO n°65)	Poteaux [Enduits à base de plâtre projetés, lissés ou talochés]

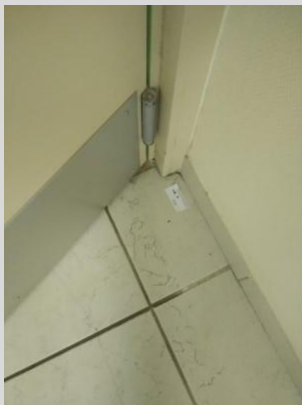
Voir photo, colle carrelage voir repère: R039	Après analyse référence échantillon n°039	Absence
Entresol Dégagement 3 droite [ZPSO n°20]	Revêtements de murs, poteaux, cloisons, gaines, coffres [Colles et joints de carrelage ou de faïence, ragréage, primaire d'accrochage]

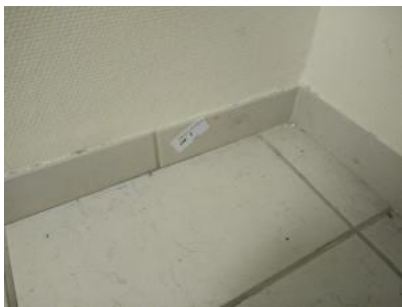
Voir photo, colle plinthes voir repère: R041	Après analyse référence échantillon n°041	Absence
Entresol Dégagement 3 droite [ZPSO n°22]	Cloisons sèches [assemblées, préfabriquées] [Panneaux de cloisons lisses ou moulurées, préfabriquées ou non]	ZPSO, Voir photo "sanitaire 1", plaques de plâtre	Après analyse référence échantillon n°046	Absence
Entresol Dégagement 3 droite [ZPSO n°22]	Cloisons sèches [assemblées, préfabriquées] [enduits de jointoiement des plaques de plâtre]	ZPSO, Voir photo "sanitaire 1", enduit de jointement plaques de plâtre	Après analyse référence échantillon n°048	Absence

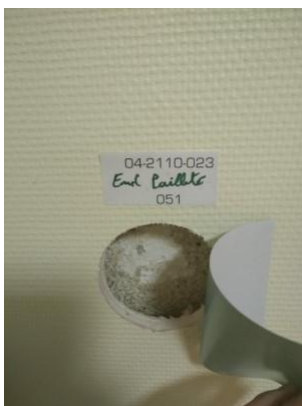
<p>Voir photo, enduit pailleté poteau voir repère: R051</p>	Après analyse référence échantillon n°051	Absence
Entresol - Dégagement 3 droite (ZPSO n°6)	Cloisons sèches [assemblées, préfabriquées] [Plots de colle fixant les cloisons au mur]	  <p>Voir photo, plot de colle poteau voir repère: R120</p>	Après analyse référence échantillon n°120	Absence
Entresol - Sanitaire 1 (ZPSO n°20)	Revêtements de sols [Colles et joints de carrelage, ragréages, primaires d'accrochage]	ZPSO, Voir photo "wc 3", colle carrelage	Après analyse référence échantillon n°040	Absence
Entresol - Sanitaire 1 (ZPSO n°20)	Revêtements de murs, poteaux, cloisons, gaines, coffres [Colles et joints de carrelage ou de faïence, ragréage, primaire d'accrochage]	  <p>Voir photo, colle plinthes voir repère: R042</p>	Après analyse référence échantillon n°042	Absence

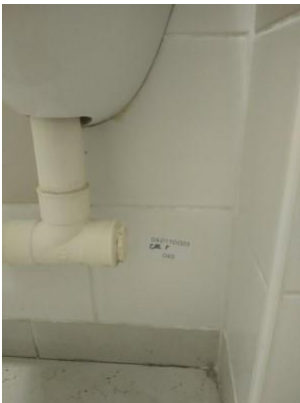
<p>Voir photo, colle faïence voir repère: RO43</p>	Après analyse référence échantillon n°043	Absence
Entresol - Sanitaire 1 (ZPSO n°22)	Cloisons sèches (assemblées, préfabriquées) [Panneaux de cloisons lisses ou moulurées, préfabriquées ou non]

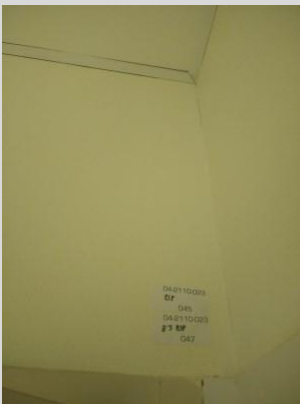
<p>Voir photo, plaques de plâtre voir repère: RO45</p>	Après analyse référence échantillon n°045	Absence
Entresol - Sanitaire 1 (ZPSO n°22)	Cloisons sèches (assemblées, préfabriquées) [enduits de jointoiment des plaques de plâtre]

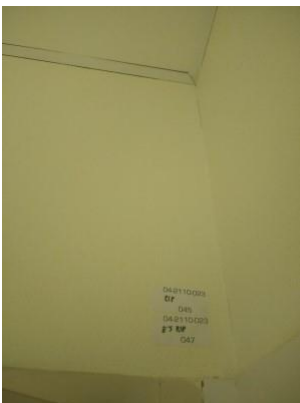
<p>Voir photo, enduit de jointement plaques de plâtre voir repère: RO47</p>	Après analyse référence échantillon n°047	Absence
Entresol - Sanitaire 1 (ZPSO n°23)	Murs et cloisons maçonnés [Enduits à base de plâtre ou ciment projetés, lissés ou		Après analyse référence échantillon n°049	Absence

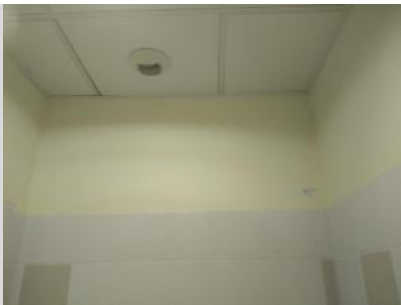
Voir photo, enduit plâtre voir repère: R049		
Entresol - Sanitaire 1 (ZPSO n°24)	Poteaux [Enduits à base de plâtre projetés, lissés ou talochés]

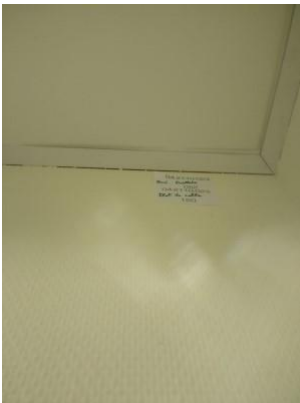
Après analyse référence échantillon n°052	Absence
		Voir photo, enduit pailleté poteau voir repère: R052		
Entresol - Sanitaire 1 (ZPSO n°9)	Plafonds [Flocages]	ZPSO, flocage	Après analyse référence échantillon n°197	Absence
Entresol - WC 1 (ZPSO n°20)	Revêtements de sols [Colles et joints de carrelage, ragréages, primaires d'accrochage]	ZPSO, Voir photo "wc 3", colle carrelage	Après analyse référence échantillon n°040	Absence
Entresol - WC 1 (ZPSO n°20)	Revêtements de murs, poteaux, cloisons, gaines, coffres [Colles et joints de carrelage ou de faïence, ragréage, primaire d'accrochage]	ZPSO, Voir photo "Dgt 3", colle plinthes	Après analyse référence échantillon n°042	Absence
Entresol - WC 1	Revêtements de murs,	ZPSO, Voir photo "sanitaire 1", colle	Après analyse référence	Absence

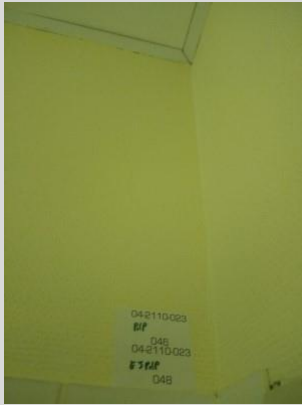
<p>Voir photo, plaques de plâtre voir repère: R046</p>	Après analyse référence échantillon n°046	Absence
Entresol - Sanitaire 2 (ZPSO n°23)	Cloisons sèches (assemblées, préfabriquées) [enduits de jointoiement des plaques de plâtre]

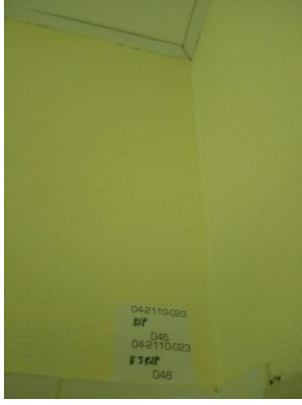
<p>ZPSO, Voir photo, enduit de jointement plaques de plâtre voir repère: R048</p>	Après analyse référence échantillon n°048	Absence
Entresol - Sanitaire 2 (ZPSO n°9)	Murs et cloisons maçonnés [Enduits à base de plâtre ou ciment projetés, lissés ou talochés]	ZPSO, Voir photo "WC3", enduit plâtre	Après analyse référence échantillon n°050	Absence
Entresol - Sanitaire 2 (ZPSO n°9)	Plafonds [Flocages]	ZPSO, flocage	Après analyse référence échantillon n°197	Absence

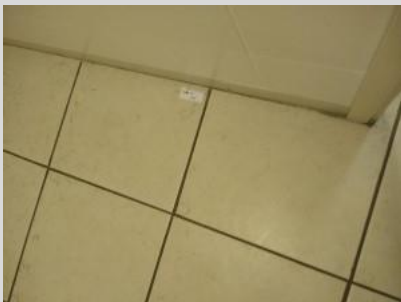
Voir photo, colle carrelage voir repère: RO40	Après analyse référence échantillon n°040	Absence
Entresol - WC 3 (ZPSO n°20)	Revêtements de murs, poteaux, cloisons, gaines, coffres [Colles et joints de carrelage ou de faïence, ragréage, primaire d'accrochage]	ZPSO, Voir photo "Dgt 3", colle plinthes	Après analyse référence échantillon n°042	Absence
Entresol - WC 3 (ZPSO n°21)	Revêtements de murs, poteaux, cloisons, gaines, coffres [Colles et joints de carrelage ou de faïence, ragréage, primaire d'accrochage]

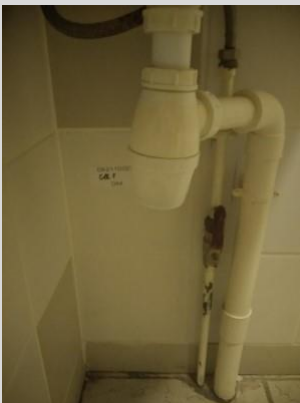
Voir photo, colle faïence voir repère: RO44	Après analyse référence échantillon n°044	Absence
Entresol - WC 3 (ZPSO n°22)	Cloisons sèches (assemblées, préfabriquées) [Panneaux de cloisons lisses ou moulurées, préfabriquées ou non]	ZPSO, Voir photo "sanitaire 1", plaques de plâtre	Après analyse référence échantillon n°046	Absence

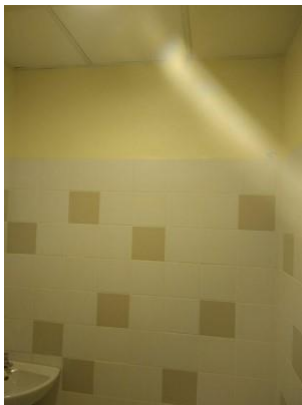
<p>Voir photo, enduit plâtre voir repère: R050</p>	Après analyse référence échantillon n°050	Absence
Entresol - WC 3 (ZPSO n°9)	Plafonds [Flocages]	ZPSO, flocage	Après analyse référence échantillon n°197	Absence
Entresol - Service (ZPSO n°56)	Revêtements de sols [Colles et joints de carrelage, ragréages, primaires d'accrochage]

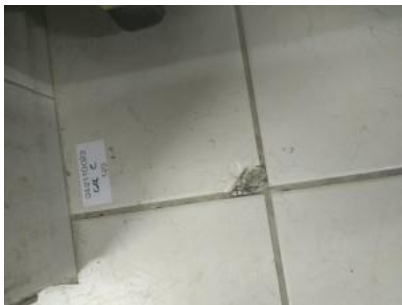
<p>Voir photo, colle de carrelage voir repère: R123</p>	Après analyse référence échantillon n°123	Absence
Entresol - Service (ZPSO n°59)	Poteaux [Enduits à base de ciment, lissés ou talochés [ragréage, débullage, lissage]]

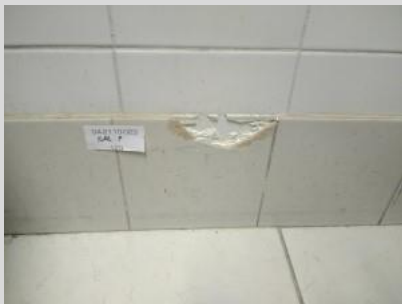
<p>Voir photo, colle de plinthes 3 voir repère: R129</p>	Après analyse référence échantillon n°129	Absence
Entresol - Service (ZPSO n°59)	Revêtements de murs, poteaux, cloisons, gaines, coffres [Colles et joints de		Après analyse référence échantillon n°130	Absence

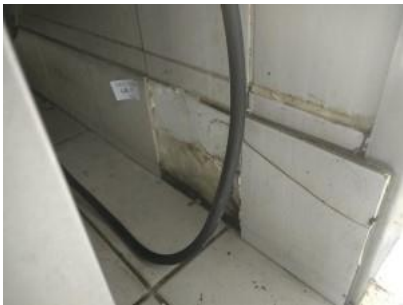
<p>Voir photo, colle de plinthes 3 voir repère: R130</p>		
Entresol - Service (ZPSO n°60)	Revêtements de murs, poteaux, cloisons, gaines, coffres [Colles et joints de carrelage ou de faïence, ragréage, primaire d'accrochage]

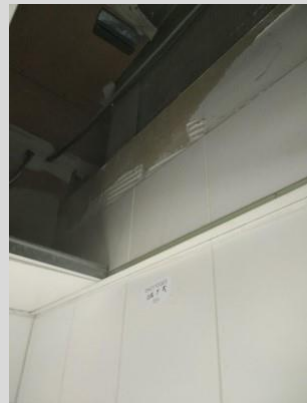
<p>Voir photo, colle de faïence 1 voir repère: R131</p>	Après analyse référence échantillon n°131	Absence
Entresol - Service (ZPSO n°60)	Revêtements de murs, poteaux, cloisons, gaines, coffres [Colles et joints de carrelage ou de faïence, ragréage, primaire d'accrochage]

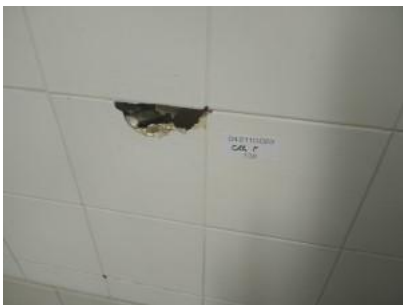
<p>Voir photo, colle de faïence 1 voir repère: R132</p>	Après analyse référence échantillon n°132	Absence
Entresol - Service (ZPSO n°65)	Poteaux [Enduits à base de plâtre projetés, lissés ou talochés]	ZPSO, Voir photo "laverie", enduit granuleu poteau	Après analyse référence échantillon n°140	Absence

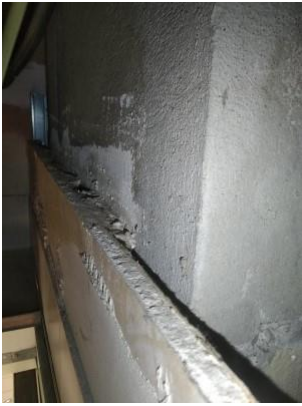
Voir photo, plot de colle voir repère: R145	Après analyse référence échantillon n°145	Absence
Entresol - Service (ZPSO n°75)	Cloisons sèches [assemblées, préfabriquées] [Panneaux de cloisons lisses ou moulurées, préfabriquées ou non]	ZPSO, Voir photo "cuisine", panneaux de cloisons	Après analyse référence échantillon n°167	Absence
Entresol - Service (ZPSO n°75)	Cloisons sèches [assemblées, préfabriquées] [Bandes calicot]	ZPSO, Voir photo "cuisine", plaques de plâtre	Après analyse référence échantillon n°168	Absence
Entresol - Cuisine (ZPSO n°65)	Poteaux [Enduits à base de plâtre projetés, lissés ou talochés]	ZPSO, Voir photo "salle de restaurant", enduit granuleux poteau	Après analyse référence échantillon n°140	Absence
Entresol - Cuisine (ZPSO n°73)	Revêtements de sols [Colles et joints de carrelage, ragréages, primaires d'accrochage]

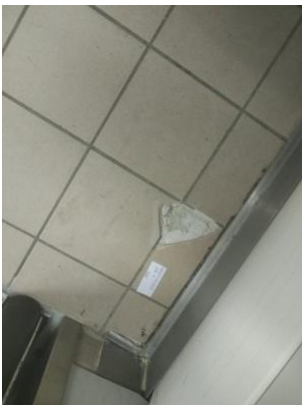
Voir photo, colle de carrelage voir repère: R162	Après analyse référence échantillon n°162	Absence

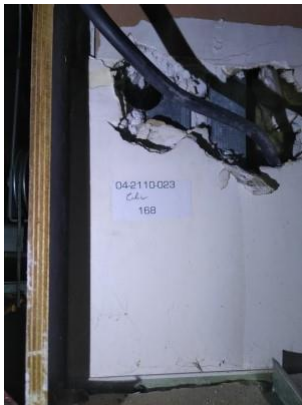
Après analyse référence échantillon n°168	Absence
		Voir photo, calicot plaques de plâtre voir repère: R168		
Entresol - Cuisine (ZPSO n°76)	Revêtements de murs, poteaux, cloisons, gaines, coffres [Colles et joints de carrelage ou de faïence, ragréage, primaire d'accrochage]

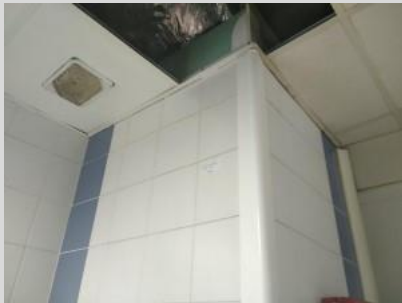
Après analyse référence échantillon n°169	Absence
		Voir photo, colle de faïence "blanc/bleu" voir repère: R169		
Entresol - Cuisine (ZPSO n°77)	Revêtements de murs, poteaux, cloisons, gaines, coffres [Colles et joints de carrelage ou de faïence, ragréage, primaire d'accrochage]

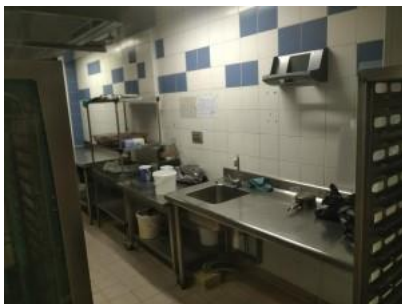
- Colles et joints de carrelage ou de faïence, ragréage, primaire d'accrochage , Revêtements de murs, poteaux, cloisons, gaines, coffres (Entresol - Cuisine/ Après analyse n°171)

Après analyse référence échantillon n°171 Types de fibres : Fibres d'amiante de type chrysotile	Présence
		Voir, photo, colle ancienne derrière coffrages et/ou faïence "blanc/bleu" (contamination de celle-ci en contact direct avec le support lourd)

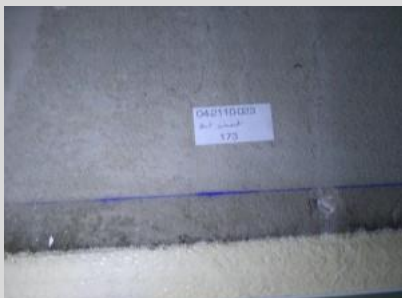
Après analyse référence échantillon n°173	Absence

Voir photo, enduit ciment voir repère: R173		
Entresol - Cuisine (ZPSO n°78)	Murs et cloisons maçonnés [Enduits à base de plâtre ou ciment projetés, lissés ou talochés]

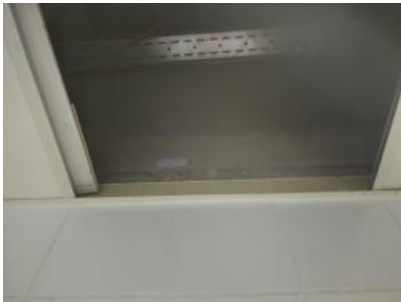
<p>Voir photo, enduit ciment voir repère: R174</p>	Après analyse référence échantillon n°174	Absence
Entresol - Cuisine (ZPSO n°53)	Conduits de fluides (air, eau, vapeur, fumée, échappement, autres fluides) [Mastics]

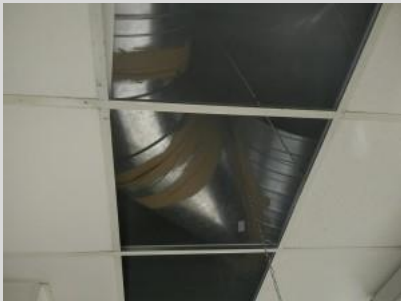
<p>Voir photo, mastic gaine aérolrique extraction hotte cuisine voir repère: R182</p>	Après analyse référence échantillon n°182	Absence
Entresol - Cuisine (ZPSO n°54)	Conduits de fluides (air, eau, vapeur, fumée, échappement, autres fluides) [Mastics]

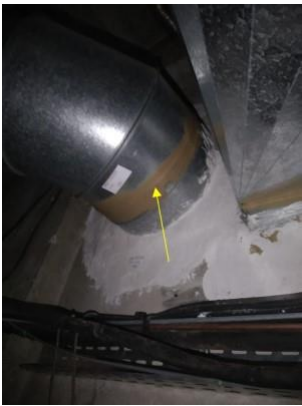
<p>Voir photo , mastic marron de jointement gaines aérolrique extraction hotte plonge dans plenum cuisine voir repère: R183</p>	Après analyse référence échantillon n°183	Absence
Entresol - Cuisine (ZPSO n°80)	Conduits de fluides (air, eau, vapeur, fumée, échappement, autres fluides) [Mastics]		Après analyse référence échantillon n°184	Absence

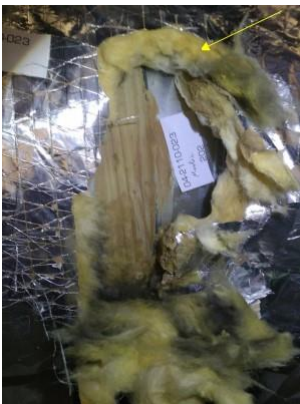
<p>Voir photo, calorifugeage laine gaine aérolite A</p> <p>voir repère: R185</p>	Après analyse référence échantillon n°185	Absence
Entresol - Cuisine (ZPSO n°82)	Conduits de fluides (air, eau, vapeur, fumée, échappement, autres fluides) [Calorifuges (tresses, coquilles, matelas...)]

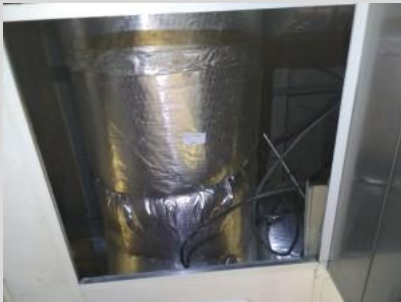
<p>Voir photo, calorifugeage laine gaine aérolite B</p>	Après analyse référence échantillon n°186	Absence

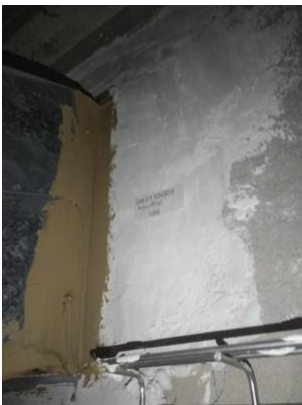
<p>Voir photo, rebouchage passage de gaine aérolique extraction hotte cuisine</p> <p>voir repère: R188</p>	Après analyse référence échantillon n°188	Absence
Entresol - Cuisine (ZPSO n°84)	Mur [Rebouchage]

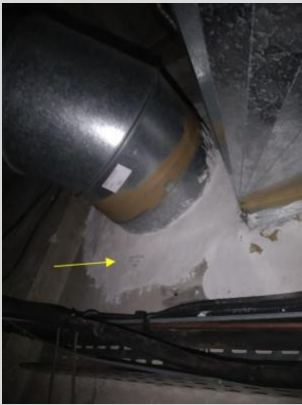
<p>Voir photo, rebouchage passage de gaine aérolique extraction hotte plonge</p> <p>voir repère: R189</p>	Après analyse référence échantillon n°189	Absence
Entresol - Cuisine (ZPSO n°84)	Murs et cloisons maçonnés [Joints de dilatation, d'assemblage, joints coupe feu]

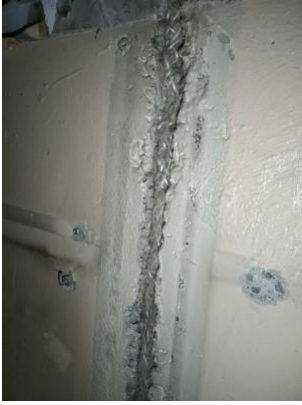
<p>Voir photo, joint de dilatation tresse (dans plenum)</p> <p>voir repère: R201</p>	Après analyse référence échantillon n°201	Absence

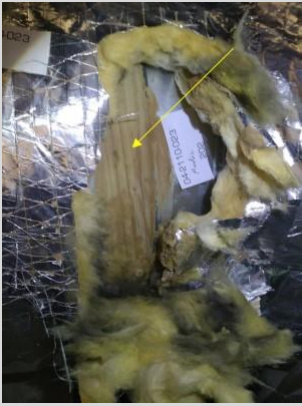
<p>Voir photo, mastic marron gaine aérolique avec calorifugeage laine voir repère: R202</p>	Après analyse référence échantillon n°202	Absence
Entresol - Plonge (ZPSO n°73)	Revêtements de sols [Colles et joints de carrelage, ragréages, primaires d'accrochage]

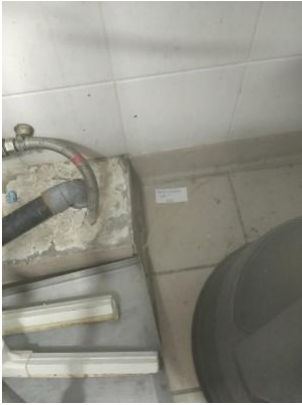
<p>Voir photo, colle de carrelage voir repère: R163</p>	Après analyse référence échantillon n°163	Absence
Entresol - Plonge (ZPSO n°73)	Revêtements de murs, poteaux, cloisons, gaines, coffres [Colles et joints de carrelage ou de faïence, ragréage, primaire d'accrochage]

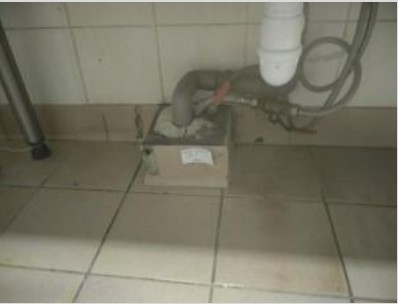
<p>Voir photo, colle de plinthes voir repère: R164</p>	Après analyse référence échantillon n°164	Absence
Entresol - Plonge (ZPSO n°74)	Faux plafonds [Panneaux et plaques]	ZPSO, Voir photo "cuisine", faux-plafond sous face rouge	Après analyse référence échantillon n°166	Absence

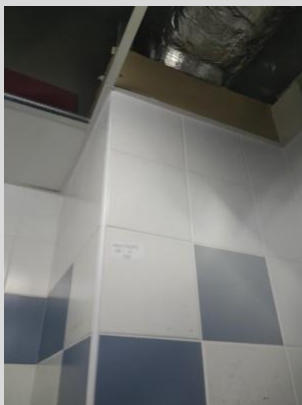
<p>Voir photo, colle de faïence "blanc/bleu" voir repère: R170</p>	Après analyse référence échantillon n°170	Absence
Entresol - Plonge (ZPSO n°77)	Revêtements de murs, poteaux, cloisons, gaines, coffres [Colles et joints de carrelage ou de faïence, ragréage, primaire d'accrochage]

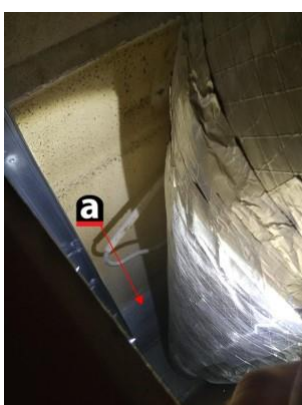
- Colles et joints de carrelage ou de faïence, ragréage, primaire d'accrochage , Revêtements de murs, poteaux, cloisons, gaines, coffres (Entresol - Plonge/ Après analyse n°171)

<p>Voir photo, colle ancienne derrière coffrages et/ou faïence "blanc/bleu" (contamination de celle-ci en contact direct avec le support lourd)</p>	<p>Après analyse référence échantillon n°171</p> <p>Types de fibres :</p> <p>Fibres d'amiante de type chrysotile</p>	Présence

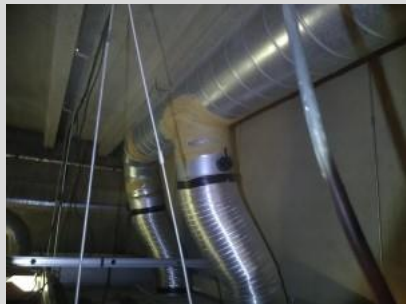
<p>ZPSO, Voir photo , mastic marron de jointement gaines aérolique extraction hotte plonge dans</p>	Après analyse référence échantillon n°183	Absence

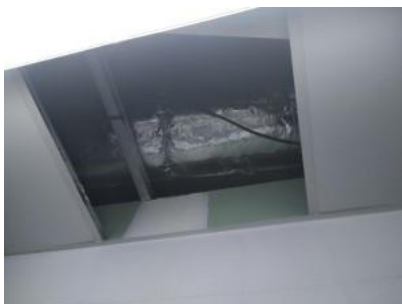
<p>Voir photo, calorifugeage laine gaine aéroligue C</p> <p>voir repère: R187</p>	Après analyse référence échantillon n°187	Absence
Entresol - Plonge (ZPSO n°77)	Revêtements de murs, poteaux, cloisons, gaines, coffres [Colles et joints de carrelage ou de faïence, ragréage, primaire d'accrochage]

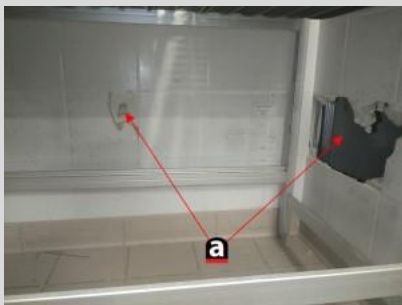
<p>Voir photo, prélèvement antérieur raat 7872019 de BTASO PP22 analyse 006, colle sous colle de faïence positive</p> <p>voir repère: R219</p>	Prélèvement antérieur positif	Présence
Entresol - Chambre froide 1 (ZPSO n°77)	Revêtements de murs, poteaux, cloisons, gaines, coffres [Colles et joints de carrelage ou de faïence, ragréage, primaire d'accrochage]

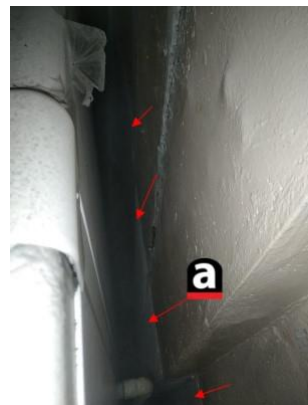
<p>Voir photo, colle ancienne derrière revêtement des chambres froide sur mur lourd</p>	Après analyse référence échantillon n°171 Types de fibres : Fibres d'amiante de type chrysotile	Présence

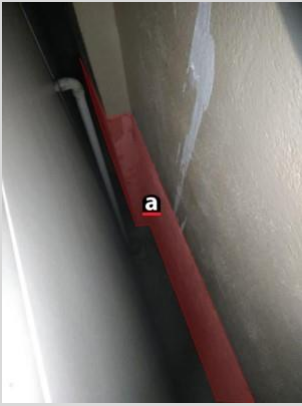
<p>ZPSO, Voir, photo, colle ancienne derrière revêtement des chambres froide sur mur lourd</p>	Après analyse référence échantillon n°171 Types de fibres : Fibres d'amiante de type chrysotile	Présence
Entresol - Pâtisserie 1 (ZPSO n°73)	Revêtements de sols [Colles et joints de carrelage, ragréages, primaires d'accrochage]	ZPSO, Voir photo "cuisine", colle de carrelage	Après analyse référence échantillon n°162	Absence
Entresol - Pâtisserie 1 (ZPSO n°73)	Revêtements de murs, poteaux, cloisons, gaines, coffres [Colles et joints de carrelage ou de faïence, ragréage, primaire d'accrochage]	ZPSO, Voir photo "cuisine", colle de plinthes	Après analyse référence échantillon n°165	Absence
Entresol - Pâtisserie 1 (ZPSO n°74)	Faux plafonds [Panneaux et plaques]	ZPSO, Voir photo "cuisine", faux-plafond sous face rouge	Après analyse référence échantillon n°166	Absence

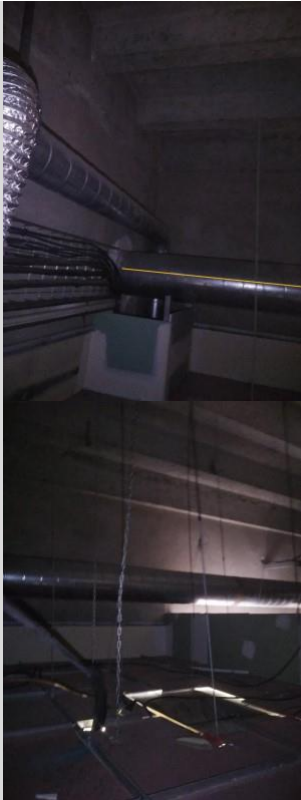
<p>ZPSO, Voir photo , mastic marron de jointement gaines aérolique extraction patisserie</p>		
Entresol - Pâtisserie 1 (ZPSO n°80)	Conduits de fluides (air, eau, vapeur, fumée, échappement, autres fluides) [Mastics]

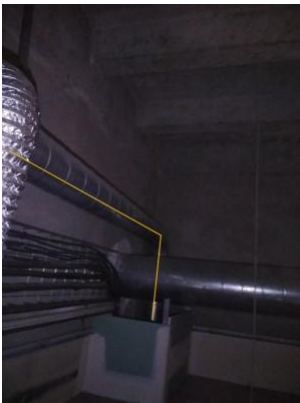
<p>ZPSO, Voir photo, mastic marron d'une petite gaine aérolique simple dans cuisine/pâtisserie 1</p>	Après analyse référence échantillon n°184	Absence
Entresol - Pâtisserie 2 (ZPSO n°73)	Revêtements de sols [Colles et joints de carrelage, ragréages, primaires d'accrochage]	ZPSO, Voir photo "cuisine", colle de carrelage	Après analyse référence échantillon n°162	Absence
Entresol - Pâtisserie 2 (ZPSO)	Revêtements de murs, poteaux,	ZPSO, Voir photo "cuisine", colle de plinthes	Après analyse référence échantillon	Absence

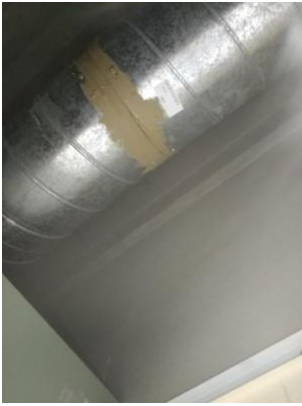
<p>Voir photo , mastic marron de jointement gaines aérolique extraction patisserie voir repère: R181</p>	Après analyse référence échantillon n°181	Absence
Entresol - Cage d'escalier 1 (ZPSO n°35)	Revêtements de sols [Peintures de sol]	ZPSO, Voir photo "dégagement 4", peinture jaune récente	Après analyse référence échantillon n°078	Absence
Entresol - Cage d'escalier 1 (ZPSO n°79)	Revêtements de sols [Colles et joints de carrelage, ragréages, primaires d'accrochage]

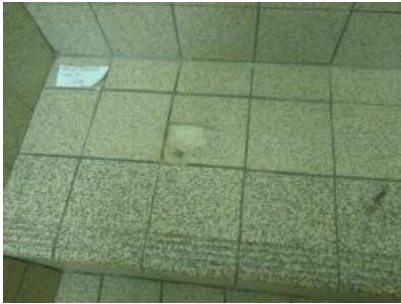
<p>Voir photo, Colle carrelage marche voir repère: R175</p>	Après analyse référence échantillon n°175	Absence
Entresol - Cage d'escalier 1 (ZPSO n°79)	Revêtements de sols [Colles et joints de carrelage, ragréages, primaires d'accrochage]

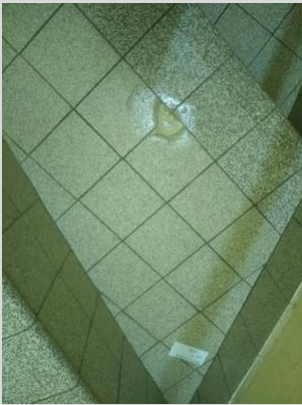
<p>Voir photo, Colle carrelage marche voir repère: R176</p>	Après analyse référence échantillon n°176	Absence

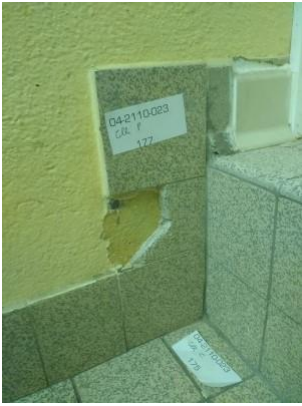
<p>Voir photo, colle plinthes escalier voir repère: R177</p>	Après analyse référence échantillon n°177	Absence
Entresol - Cage d'escalier 1 (ZPSO n°98)	Revêtements de murs, poteaux, cloisons, gaines, coffres [Colles et joints de carrelage ou de faïence, ragréage, primaire d'accrochage]

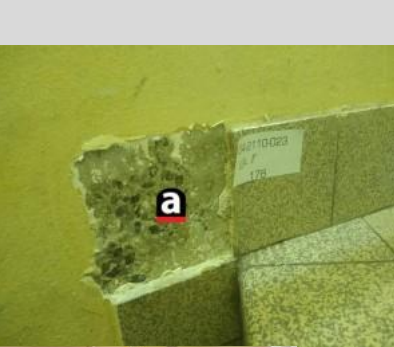
<p>Voir photo, colle plinthes escalier voir repère: R178</p>	Après analyse référence échantillon n°178 Types de fibres : Fibres d'amiante de type chrysotile	Présence
Entresol - Cage d'escalier 1 (ZPSO n°79)	Revêtements de sols [Colles et joints de carrelage, ragréages, primaires d'accrochage]

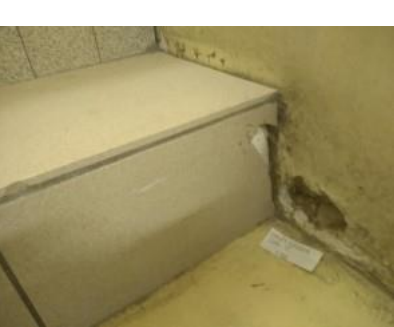
<p>Voir photo, colle carrelage marche bas d'escalier voir repère: R179</p>	Après analyse référence échantillon n°179	Absence

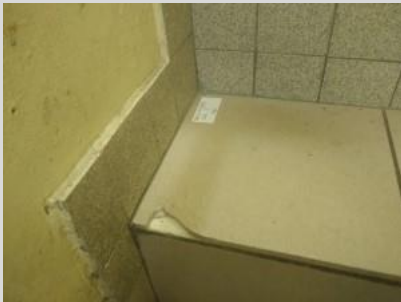
<p>Voir photo, colle carrelage marche bas d'escalier voir repère: R180</p>	Après analyse référence échantillon n°180	Absence
Entresol - Cage d'escalier 1 (ZPSO n°98)	Revêtements de murs, poteaux, cloisons, gaines, coffres [Colles et joints de carrelage ou de faïence, ragréage, primaire d'accrochage]

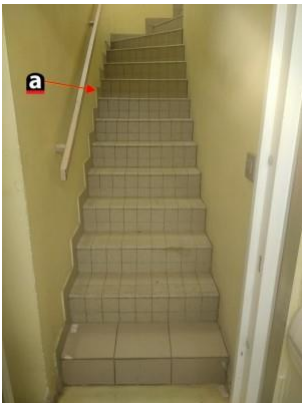
<p>Voir photo, colle plinthe ancienne voir repère: R211</p>	Après analyse référence échantillon n°211 Types de fibres : Fibres d'amiante de type chrysotile	Présence
Rez de chaussée - Dégagement 4 (ZPSO n°35)	Revêtements de sols [Peintures de sol]

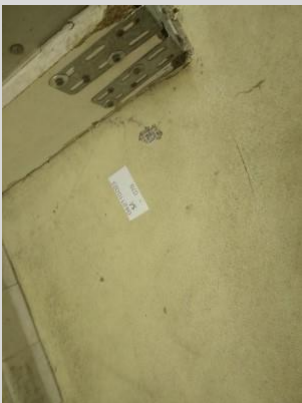
<p>Voir photo, peinture jaune récente voir repère: R078</p>	Après analyse référence échantillon n°078	Absence
Rez de chaussée - Dégagement 4 (ZPSO n°37)	Revêtements de murs, poteaux, cloisons, gaines, coffres [Colles et joints de carrelage ou de faïence, ragréage, primaire]

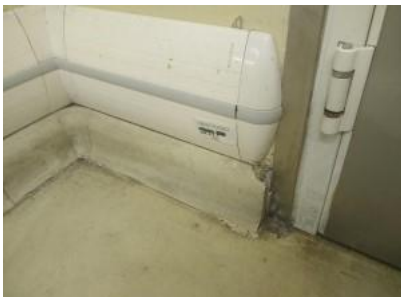
Après analyse référence échantillon n°082	Absence

d'accrochage]	Voir photo, colle de plinthes 1 voir repère: R082		
Rez de chaussée - Dégagement 4 (ZPSO n°37)	Revêtements de murs, poteaux, cloisons, gaines, coffres [Colles et joints de carrelage ou de faïence, ragréage, primaire d'accrochage]

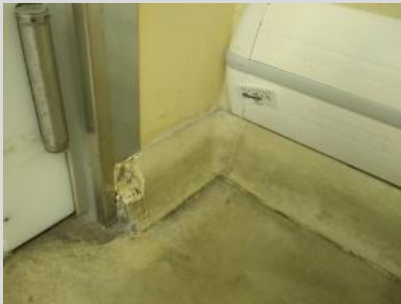
Voir photo, colle de plinthes 1 voir repère: R083	Après analyse référence échantillon n°083	Absence
Rez de chaussée - Dégagement 4 (ZPSO n°38)	Revêtements de murs, poteaux, cloisons, gaines, coffres [Colles et joints de carrelage ou de faïence, ragréage, primaire d'accrochage]

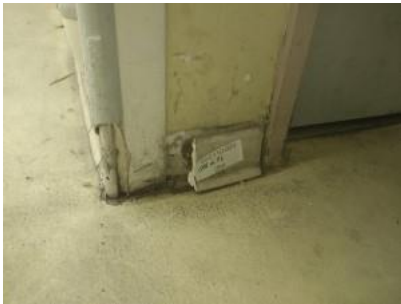
Voir photo, colle de plinthes 2 voir repère: R084	Après analyse référence échantillon n°084	Absence
Rez de chaussée - Dégagement 4 (ZPSO n°41)	Conduits de fluides (air, eau, vapeur, fumée, échappement, autres fluides) [Calorifuges (tresses, coquilles, matelas...)]	ZPSO, Voir photo, calorifugeage floqué	Après analyse référence échantillon n°089	Absence
Rez de chaussée - Dégagement 4 (ZPSO n°42)	Cloisons sèches (assemblées, préfabriquées) [Panneaux de cloisons lisses ou moulurées, préfabriquées ou non]	ZPSO, Voir photo "Légumerie", plaques de plâtre	Après analyse référence échantillon n°092	Absence

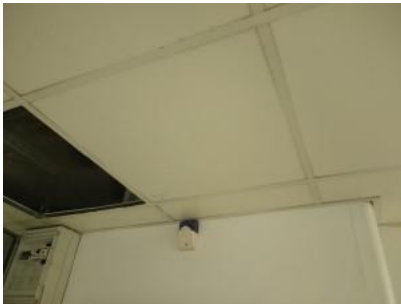
Voir photo, panneaux de faux-plafond voir repère: R096	Après analyse référence échantillon n°096	Absence
Rez de chaussée - Dégagement 4 (ZPSO n°85)	Conduits de fluides (air, eau, vapeur, fumée, échappement, autres fluides) [Mastics]	ZPSO, Voir photo, mastic gaine aérolrique	Après analyse référence échantillon n°190	Absence
Rez de chaussée - Dégagement 4 (ZPSO n°86)	Conduits de fluides (air, eau, vapeur, fumée, échappement, autres fluides) [Mastics]

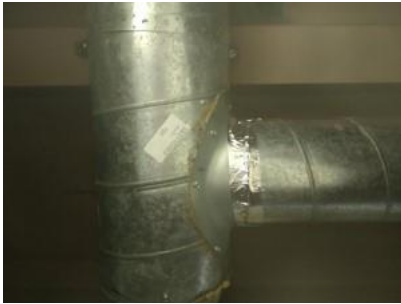
Voir photo, mastic gaine aérolrique voir repère: R191	Après analyse référence échantillon n°191	Absence
Rez de chaussée - Déconditionnement (ZPSO n°34)	Revêtements de sols [Colles et joints de carrelage, ragrésages, primaires d'accrochage]

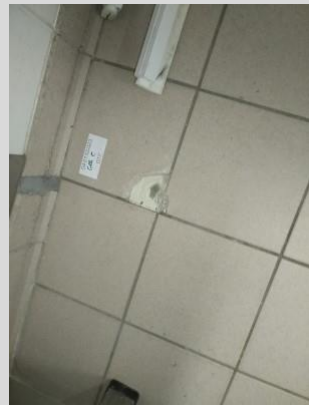
Voir photo, colle de carrelage voir repère: R077	Après analyse référence échantillon n°077	Absence
Rez de chaussée - Déconditionnement (ZPSO n°39)	Revêtements de murs, poteaux, cloisons, gaines, coffres [Colles et	ZPSO, Voir photo "Légumerie", colle de plinthes 3 (rose)	Après analyse référence échantillon n°086	Absence

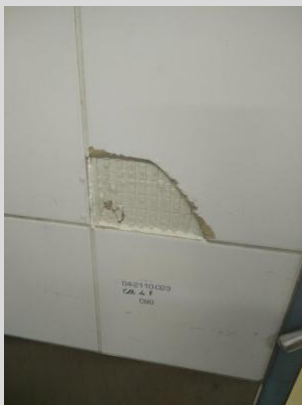
<p>Voir photo, colle de faïence voir repère: R090</p>	Après analyse référence échantillon n°090	Absence
Rez de chaussée - Déconditionnement (ZPSO n°42)	Cloisons sèches (assemblées, préfabriquées) [Panneaux de cloisons lisses ou moulurées, préfabriquées ou non]	ZPSO, Voir photo "Légumerie", plaques de plâtre	Après analyse référence échantillon n°092	Absence
Rez de chaussée - Déconditionnement (ZPSO n°42)	Cloisons sèches (assemblées, préfabriquées) [enduits de jointoiment des plaques de plâtre]	ZPSO, Voir photo "Légumerie", enduit de jointement	Après analyse référence échantillon n°094	Absence
Rez de chaussée - Déconditionnement (ZPSO n°43)	Faux plafonds [Panneaux et plaques]	ZPSO, Voir photo "Dgt 4", panneaux de faux-plafond	Après analyse référence échantillon n°096	Absence

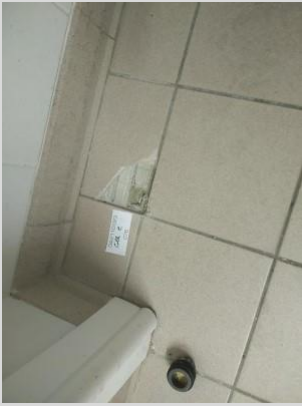
<p>Voir photo, colle de carrelage petit carreaux voir repère: R076</p>	Après analyse référence échantillon n°076	Absence
Rez de chaussée - Légumerie (ZPSO n°39)	Revêtements de murs, poteaux, cloisons, gaines, coffres [Colles et joints de carrelage ou de faïence, ragréage, primaire d'accrochage]

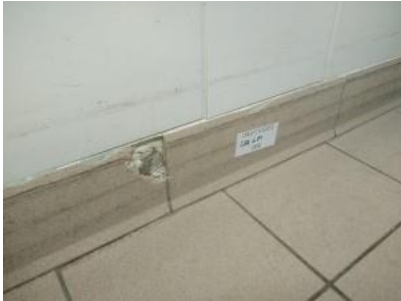
<p>Voir photo, colle de plinthes 3 (rose) voir repère: R086</p>	Après analyse référence échantillon n°086	Absence
Rez de chaussée - Légumerie (ZPSO n°40)	Murs et cloisons maçonnés [Joints de dilatation, d'assemblage, joints coupe feu]

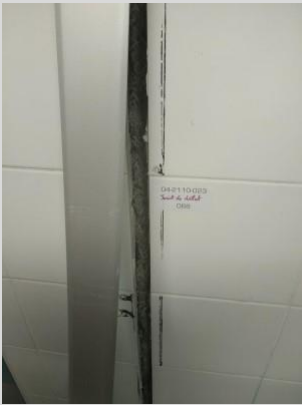
<p>Voir photo, tresse de dilatation voir repère: R088</p>	Après analyse référence échantillon n°088	Absence

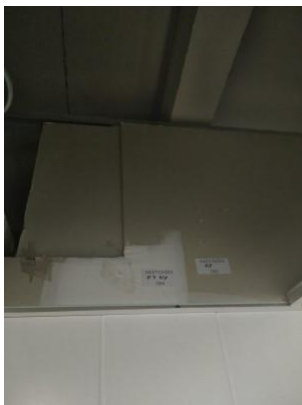
<p>Voir photo, plaques de plâtre voir repère: R092</p>	Après analyse référence échantillon n°092	Absence
Rez de chaussée - Légumerie (ZPSO n°42)	Cloisons sèches [assemblées, préfabriquées] [enduits de jointoiment des plaques de plâtre]

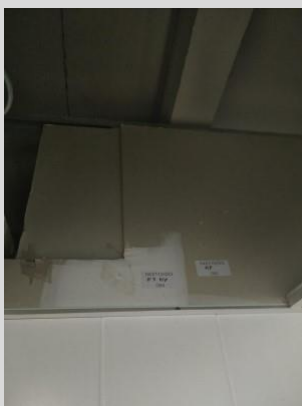
<p>Voir photo, enduit de jointement voir repère: R094</p>	Après analyse référence échantillon n°094	Absence
Rez de chaussée - Légumerie (ZPSO n°43)	Faux plafonds [Panneaux et plaques]	ZPSO, Voir photo "Dgt 4", panneaux de faux-plafond	Après analyse référence échantillon n°096	Absence
Rez de chaussée - Légumerie (ZPSO n°41)	Conduits de fluides (air, eau, vapeur, fumée, échappement, autres fluides) [Calorifuges (tresses, coquilles, matelas...)]

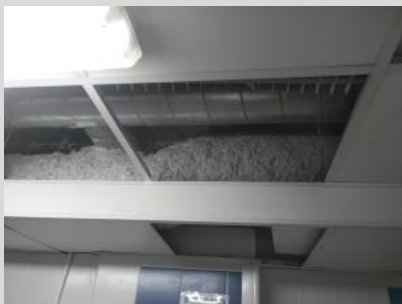
<p>Voir photo, calorifugeage floqué voir repère: R089</p>	Après analyse référence échantillon n°089	Absence

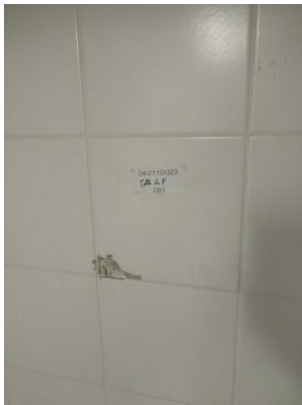
<p>Voir photo, colle de faïence voir repère: R091</p>	Après analyse référence échantillon n°091	Absence
Rez de chaussée - Légumerie (ZPSO n°85)	Conduits de fluides (air, eau, vapeur, fumée, échappement, autres fluides) [Mastics]

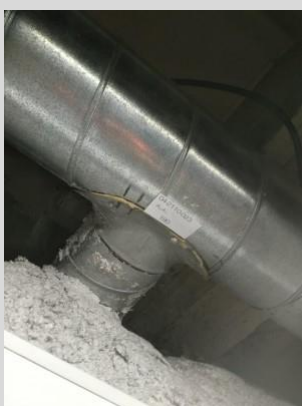
<p>Voir photo, mastic gaine aérolique voir repère: R190</p>	Après analyse référence échantillon n°190	Absence
Rez de chaussée - Epicerie (ZPSO n°41)	Conduits de fluides (air, eau, vapeur, fumée, échappement, autres fluides) [Calorifuges (tresses, coquilles, matelas...)]	ZPSO, Voir photo, calorifugeage floqué	Après analyse référence échantillon n°089	Absence
Rez de chaussée - Epicerie (ZPSO n°42)	Cloisons sèches (assemblées, préfabriquées) [Panneaux de cloisons lisses ou moulurées, préfabriquées ou non]	ZPSO, Voir photo "Légumerie", plaques de plâtre	Après analyse référence échantillon n°092	Absence

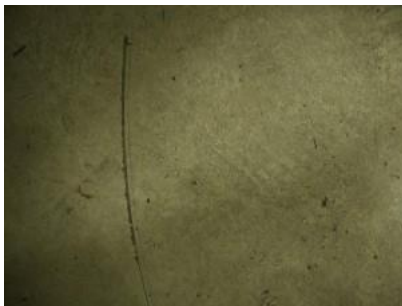
<p>Voir photo, peinture ancienne sol voir repère: R192</p>	Après analyse référence échantillon n°192	Absence
Rez de chaussée - Chambre froide 4 [ZPSO n°35]	Revêtements de sols [Peintures de sol]	ZPSO, Voir photo "dégagement 4", peinture jaune récente	Après analyse référence échantillon n°078	Absence
Rez de chaussée - Chambre froide 5 [ZPSO n°35]	Revêtements de sols [Peintures de sol]	ZPSO, Voir photo "dégagement 4", peinture jaune récente	Après analyse référence échantillon n°078	Absence
Rez de chaussée - Chambre froide 6 [ZPSO n°35]	Revêtements de sols [Peintures de sol]	ZPSO, Voir photo "dégagement 4", peinture jaune récente	Après analyse référence échantillon n°078	Absence

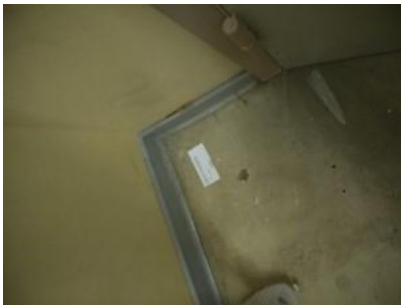
<p>Voir photo, peinture ancienne sol voir repère: R193</p>	échantillon n°193	
Rez de chaussée - Pièce 1 [ZPSO n°88]	Conduits de fluides (air, eau, vapeur, fumée, échappement, autres fluides) [Mastics]

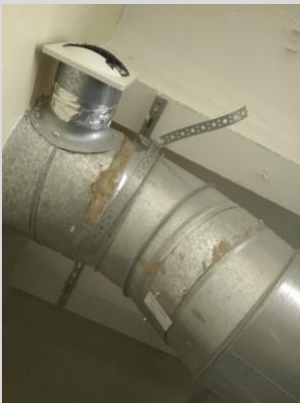
<p>Voir photo, mastic gaine aérolisque voir repère: R194</p>	Après analyse référence échantillon n°194	Absence
Rez de chaussée - Pièce 2 [ZPSO n°87]	Revêtements de sols [Peintures de sol]	ZPSO, Voir photo "Pièce 1", peinture ancienne sol	Après analyse référence échantillon n°192	Absence
Rez de chaussée - Pièce 2 [ZPSO n°42]	Cloisons sèches (assemblées, préfabriquées) [Panneaux de cloisons lisses ou moulurées, préfabriquées ou non]	ZPSO, Voir photo "Légumerie", plaques de plâtre	Après analyse référence échantillon n°092	Absence
Rez de chaussée - Pièce 2 [ZPSO n°42]	Cloisons sèches (assemblées, préfabriquées) [enduits de jointoiement des plaques de plâtre]	ZPSO, Voir photo "Légumerie", enduit de jointement	Après analyse référence échantillon n°094	Absence

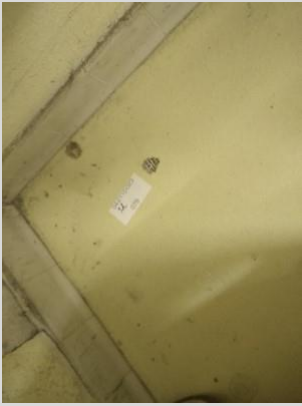
Voir photo, peinture jaune récente voir repère: R079	Après analyse référence échantillon n°079	Absence
Rez de chaussée - Pièce 3 (ZPSO n°38)	Revêtements de murs, poteaux, cloisons, gaines, coffres [Colles et joints de carrelage ou de faïence, ragréage, primaire d'accrochage]

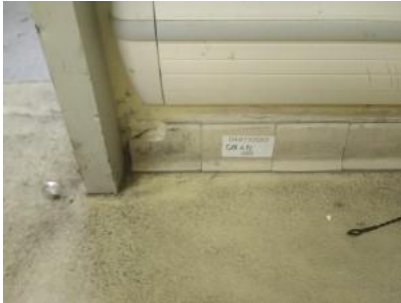
Voir photo, colle de plinthes 2 voir repère: R085	Après analyse référence échantillon n°085	Absence
Rez de chaussée - Pièce 3 (ZPSO n°42)	Cloisons sèches [assemblées, préfabriquées] [Panneaux de cloisons lisses ou moulurées, préfabriquées ou non]	ZPSO, Voir photo "Légumerie", plaques de plâtre	Après analyse référence échantillon n°092	Absence
Rez de chaussée - Pièce 3 (ZPSO n°42)	Cloisons sèches [assemblées, préfabriquées] [enduits de jointoiement des plaques de plâtre]	ZPSO, Voir photo "Légumerie", enduit de jointement	Après analyse référence échantillon n°094	Absence

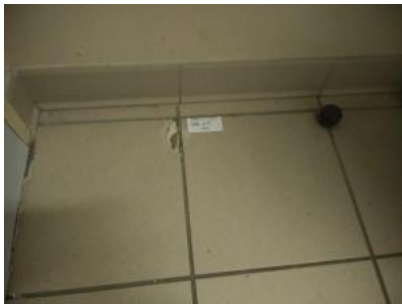
<p>Voir photo, colle de carrelage gros carreaux voir repère: R080</p>	Après analyse référence échantillon n°080	Absence
Rez de chaussée - Vestiaire 1 (ZPSO n°39)	Revêtements de murs, poteaux, cloisons, gaines, coffres [Colles et joints de carrelage ou		Après analyse référence échantillon n°087	Absence

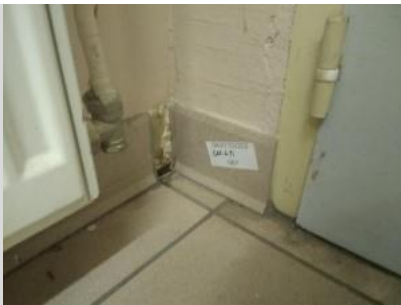
Voir photo, colle de plinthes 3 voir repère: R087		
Rez de chaussée - Vestiaire 1 (ZPSO n°42)	Cloisons sèches (assemblées, préfabriquées) [Panneaux de cloisons lisses ou moulurées, préfabriquées ou non]	ZPSO, Voir photo "Légumerie", plaques de plâtre	Après analyse référence échantillon n°092	Absence
Rez de chaussée - Vestiaire 1 (ZPSO n°42)	Cloisons sèches (assemblées, préfabriquées) [enduits de jointoiment des plaques de plâtre]	ZPSO, Voir photo "Légumerie", enduit de jointement	Après analyse référence échantillon n°094	Absence
Rez de chaussée - Vestiaire 1 (ZPSO n°43)	Faux plafonds [Panneaux et plaques]	ZPSO, Voir photo "Dgt 4", panneaux de faux-plafond	Après analyse référence échantillon n°096	Absence
Rez de chaussée - Local 1 (ZPSO n°34)	Revêtements de sols [Colles et joints de carrelage, ragréages, primaires d'accrochage]	ZPSO, Voir photo "Légumerie", colle de carrelage petit carreaux	Après analyse référence échantillon n°076	Absence

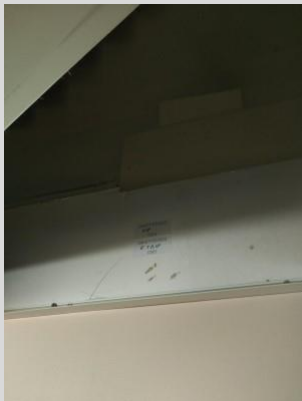
<p>Voir photo, plaques de plâtre voir repère: R093</p>	Après analyse référence échantillon n°093	Absence

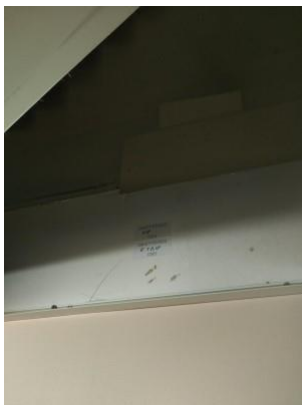
Voir photo, enduit de jointement voir repère: R095	Après analyse référence échantillon n°095	Absence
Rez de chaussée - Vestiaire 2 (ZPSO n°43)	Faux plafonds [Panneaux et plaques]	ZPSO, Voir photo "Dgt 4", panneaux de faux-plafond	Après analyse référence échantillon n°096	Absence
Rez de chaussée - Local 2 (ZPSO n°34)	Revêtements de sols [Colles et joints de carrelage, ragréages, primaires d'accrochage]	ZPSO, Voir photo "Légumerie", colle de carrelage petit carreaux	Après analyse référence échantillon n°076	Absence
Rez de chaussée - Local 2 (ZPSO n°39)	Revêtements de murs, poteaux, cloisons, gaines, coffres [Colles et joints de carrelage ou de faïence, ragréage, primaire d'accrochage]	ZPSO, Voir photo "Légumerie", colle de plinthes 3 (rose)	Après analyse référence échantillon n°086	Absence

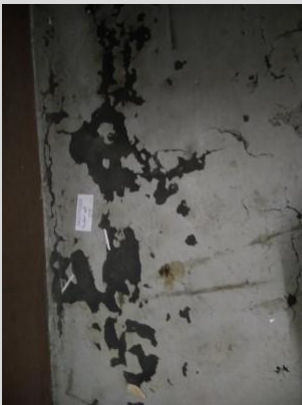
Voir photo, peinture grise voir repère: R075	Après analyse référence échantillon n°075	Absence
Rez de chaussée - Local Ventillation (ZPSO n°92)	Conduits de fluides (air, eau, vapeur, fumée, échappement, autres fluides) [Mastics]

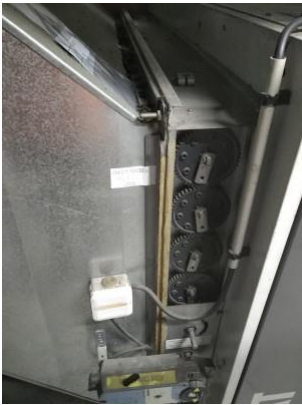
Voir photo, mastic marron sur gaine aérolique jointure machinerie voir repère: R203	Après analyse référence échantillon n°203	Absence
Rez de chaussée - Local Ventillation (ZPSO n°93)	Conduits de fluides (air, eau, vapeur, fumée, échappement, autres fluides) [Mastics]

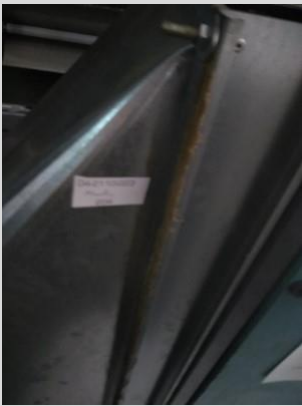
Voir photo, mastic marron sur gaine	Après analyse référence échantillon n°204	Absence

aéroligue jointure machinerie voir repère: R204		
Rez de chaussée - Machinerie Ascenseur (ZPSO n°32)	Murs et cloisons maçonnés [Enduits à base de plâtre ou ciment projetés, lissés ou talochés]	ZPSO, Voir photo "bac à graisse", enduit ciment	Après analyse référence échantillon n°073	Absence
Rez de chaussée - Machinerie Ascenseur (ZPSO n°33)	Revêtements de sols [Peintures de sol]	ZPSO, Voir photo "local ventilation", peinture grise	Après analyse référence échantillon n°075	Absence
Rez de chaussée - Dégagement 5 (ZPSO n°32)	Murs et cloisons maçonnés [Enduits à base de plâtre ou ciment projetés, lissés ou talochés]	  ZPSO, Voir photo, enduit ciment voir repère: R073	Après analyse référence échantillon n°073	Absence
Rez de chaussée - Dégagement 5 (ZPSO n°33)	Revêtements de sols [Peintures de sol]	ZPSO, Voir photo "local ventilation", peinture grise	Après analyse référence échantillon n°075	Absence

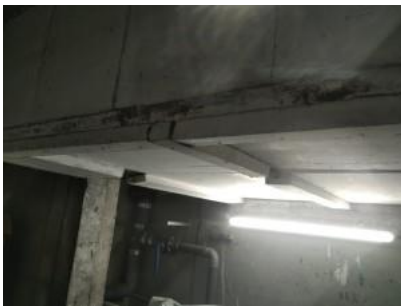
Voir photo, plaques coupe feu basse voir repère: R069	Après analyse référence échantillon n°069	Absence
Rez de chaussée - Bac à Graisse (ZPSO n°30)	Clapets / volets coupe-feu [Clapets (tunnels, lames, joints)]

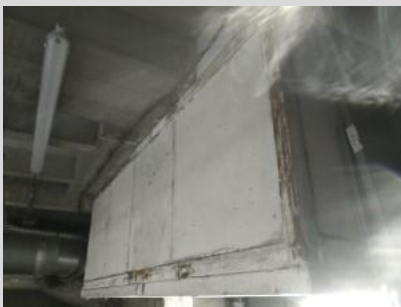
Voir photo, plaques coupe feu latéral voir repère: R070	Après analyse référence échantillon n°070	Absence
Rez de chaussée - Bac à Graisse (ZPSO n°31)	Conduits de fluides (air, eau, vapeur, fumée, échappement, autres fluides) [Calorifuges (tresses, coquilles, matelas...)]

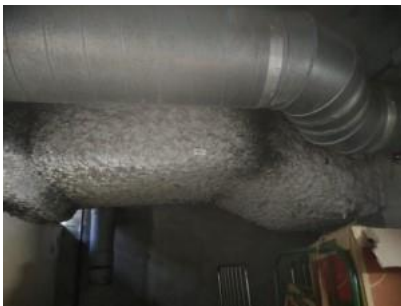
Voir photo, calorifugeage floqué voir repère: R071	Après analyse référence échantillon n°071	Absence
Rez de chaussée - Bac à Graisse (ZPSO n°32)	Murs et cloisons maçonnés [Enduits à base de plâtre ou ciment projetés, lissés ou talochés]

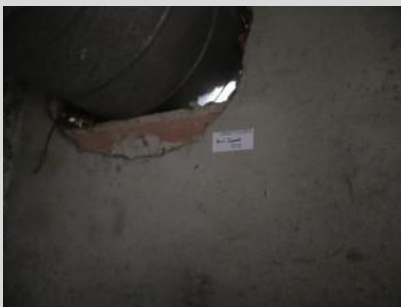
Voir photo, enduit ciment voir repère: R072	Après analyse référence échantillon n°072	Absence

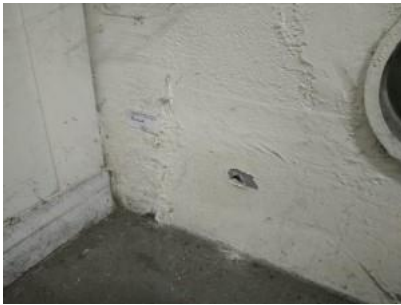
<p>Voir photo, enduit ciment voir repère: R097</p>	Après analyse référence échantillon n°097	Absence
Rez de chaussée - Broyeur (ZPSO n°44)	Murs et cloisons maçonnés [Enduits à base de plâtre ou ciment projetés, lissés ou talochés]

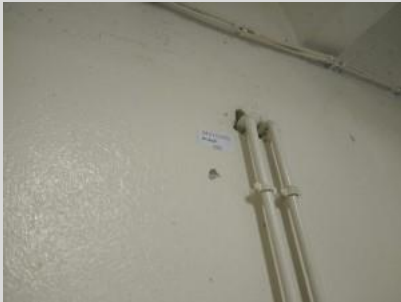
<p>Voir photo, enduit ciment voir repère: R098</p>	Après analyse référence échantillon n°098	Absence
Rez de chaussée - Broyeur (ZPSO n°44)	Revêtements de sols [Peintures de sol]

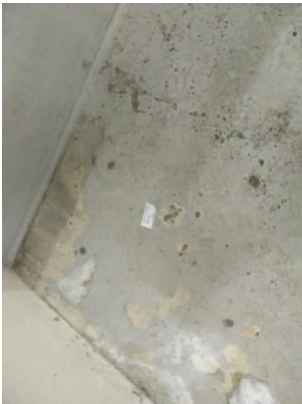
<p>Voir photo, peinture grise voir repère: R099</p>	Après analyse référence échantillon n°099	Absence
Rez de chaussée - Broyeur (ZPSO n°44)	Revêtements de sols [Peintures de sol]

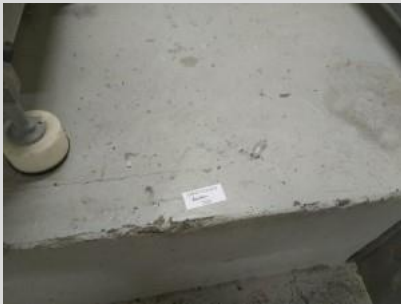
<p>Voir photo, peinture grise voir repère: R100</p>	Après analyse référence échantillon n°100	Absence

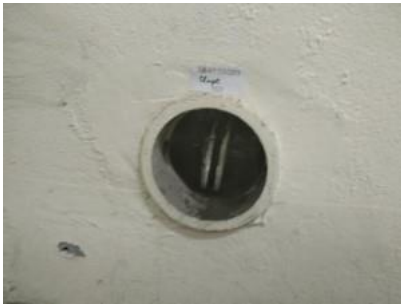
Voir photo, clapet coupe feu voir repère: R101	Après analyse référence échantillon n°101	Absence
Rez de chaussée - Pièce 4 (ZPSO n°44)	Murs et cloisons maçonnés [Enduits à base de plâtre ou ciment projetés, lissés ou talochés]

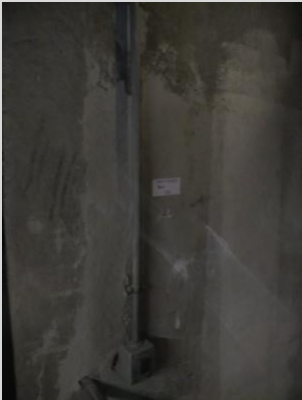
Voir	Après analyse référence échantillon n°102	Absence

photo, enduit ciment voir repère: R102		
Rez de chaussée - Archives 1 [ZPSO n°46]	Revêtements de sols [Peintures de sol]

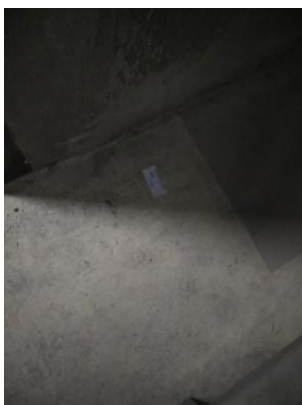
<p>Voir photo, peinture grise voir repère: R104</p>	Après analyse référence échantillon n°104	Absence
Rez de chaussée - Archives 2 [ZPSO n°46]	Murs et cloisons maçonnés [Enduits à base de plâtre ou ciment projetés, lissés ou talochés]

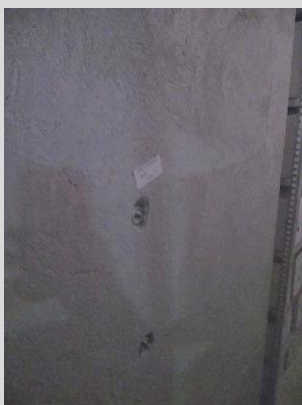
<p>Voir photo, enduit ciment voir repère: R103</p>	Après analyse référence échantillon n°103	Absence
Rez de chaussée - Archives 2 [ZPSO n°46]	Revêtements de sols [Peintures de sol]

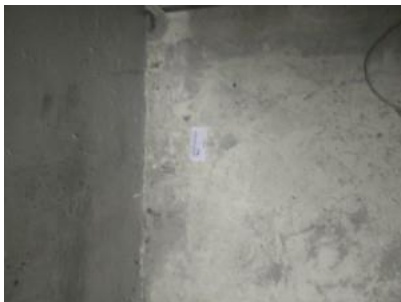
<p>Voir photo, peinture grise voir repère: R105</p>	Après analyse référence échantillon n°105	Absence

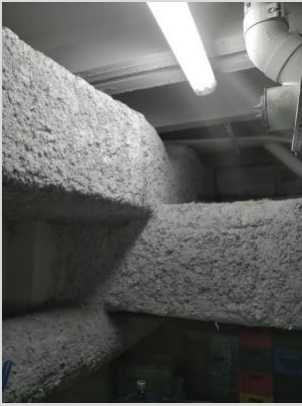
<p>Voir photo, calorifugeage floqué voir repère: R207</p>	Après analyse référence échantillon n°207	Absence
Rez de chaussée - Réserve 2 Saint-Exupéry (ZPSO n°96)	Conduits de fluides (air, eau, vapeur, fumée, échappement, autres fluides) [Calorifuges (tresses, coquilles, matelas...)]

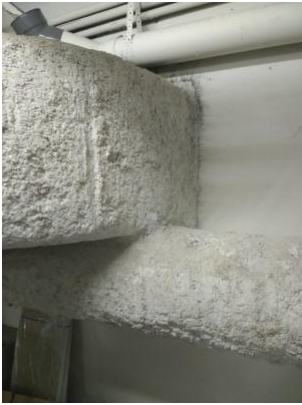
<p>Voir photo, calorifugeage floqué voir repère: R208</p>	Après analyse référence échantillon n°208	Absence
Entresol - Palier (ZPSO n°26)	Conduits de fluides (air, eau, vapeur, fumée, échappement, autres fluides) [Mastics]

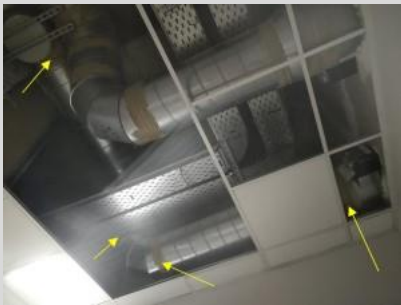
<p>Voir photo, mastic marron de jointement gaines aérolique extraction pâtisserie voir repère: R059</p>	Après analyse référence échantillon n°059	Absence
Entresol - Palier (ZPSO n°54)	Conduits de fluides (air, eau, vapeur, fumée, échappement, autres fluides) [Mastics]		Après analyse référence échantillon n°060	Absence

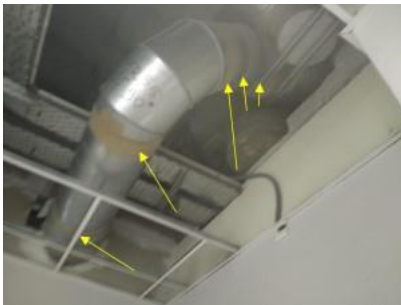
<p>Voir photo , mastic marron de jointement gaines aérolique extraction hotte plonge voir repère: R060</p>		
Entresol - Couloir (ZPSO n°26)	Conduits de fluides (air, eau, vapeur, fumée, échappement, autres fluides) [Mastics]	ZPSO, Voir photo "Palier", mastic marron de jointement gaines aérolique extraction patisserie	Après analyse référence échantillon n°059	Absence
Entresol - Couloir (ZPSO n°54)	Conduits de fluides (air, eau, vapeur, fumée, échappement, autres fluides) [Mastics]	ZPSO, Voir photo "Palier" , mastic marron de jointement gaines aérolique extraction hotte plonge	Après analyse référence échantillon n°060	Absence
Entresol - Couloir (ZPSO n°53)	Conduits de fluides (air, eau, vapeur, fumée, échappement, autres fluides) [Mastics]
