Amiante Avant Travaux

Réf. : DIA-BZR04-2110-023

Adresse du bien : 41 Rue de l'Etoile, 31000 TOULOUSE

Nature du bien : Bureaux

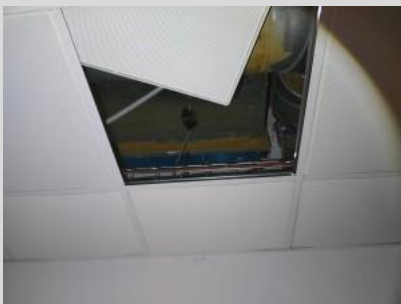
<p>Voir photo, mastic gaine aérolique extraction hotte cuisine voir repère: R121</p>	Après analyse référence échantillon n°121	Absence
Entresol - Couloir (ZPSO n°4)	Revêtements de murs, poteaux, cloisons, gaines, coffres [Colles et joints de carrelage ou de faïence, ragréage, primaire d'accrochage]

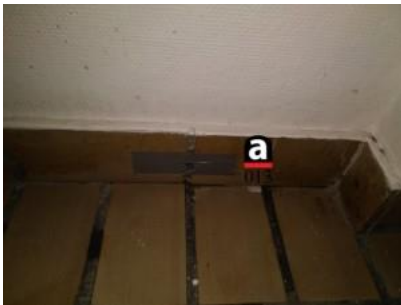
<p>Voir photo, colle plinthes prélevé dans rapport antérieur BZR04-2101-016 prélèvement 13 du dit</p>	Prélèvement antérieur positif	Présence

rapport voir repère: R216		
Entresol - Local UI (ZPSO n°89)	Revêtements de sols [Colles et joints de carrelage, ragréages, primaires d'accrochage]

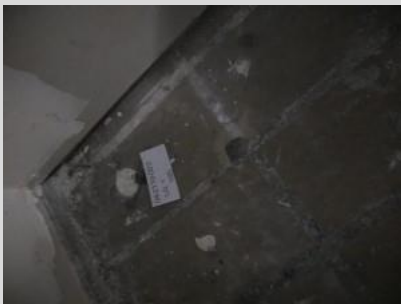
<p>Voir photo, colle de carrelage voir repère: R195</p>	Après analyse référence échantillon n°195	Absence
Entresol - Local UI (ZPSO n°89)	Revêtements de sols [Colles et joints de carrelage, ragréages, primaires d'accrochage]

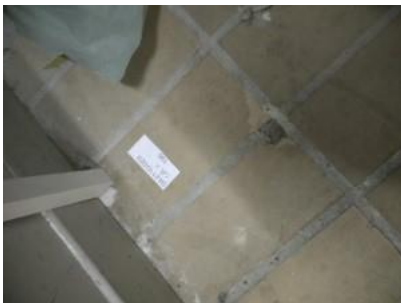
<p>Voir photo, colle de carrelage voir repère: R196</p>	Après analyse référence échantillon n°196	Absence
Entresol - Local UI (ZPSO n°9)	Plafonds [Flocages]

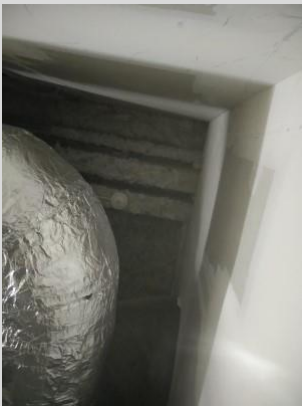
<p>Voir photo, flocage voir repère: R197</p>	Après analyse référence échantillon n°197	Absence

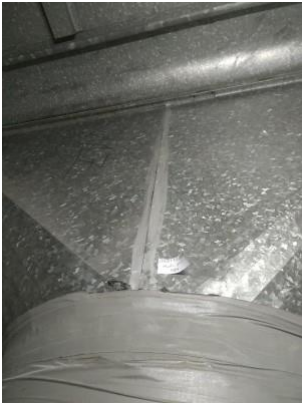
Voir photo, mastic gris gaine aérolrique voir repère: R199	Après analyse référence échantillon n°199	Absence
Entresol - Local UI (ZPSO n°91)	Conduits de fluides (air, eau, vapeur, fumée, échappement, autres fluides) [Calorifuges (tresses, coquilles, matelas...)]

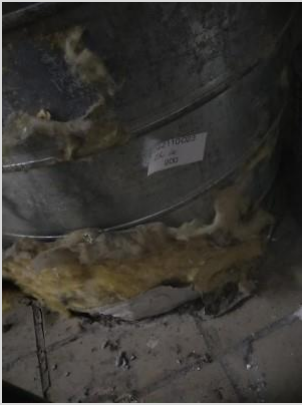
Voir photo, calorifuge laine voir repère: R200	Après analyse référence échantillon n°200	Absence
Entresol - Hall Exposant n°8	Cloisons sèches (assemblées, préfabriquées) [Panneaux de cloisons lisses ou moulurées, préfabriquées ou non]	ZPSO, Voir photo, plaque de plâtre	Après analyse référence échantillon n°015	Absence
Entresol - Hall Exposant n°8	Cloisons sèches (assemblées, préfabriquées) [enduits de jointoiement des plaques de plâtre]	ZPSO, Voir photo "secrétaria CE", enduit de jointement plaques de plâtres	Après analyse référence échantillon n°017	Absence

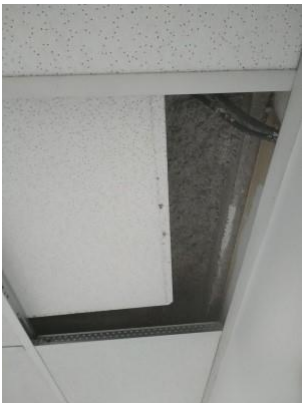
<p>Flocage dans plenum voir repère: R110</p>	Après analyse référence échantillon n°110	Absence
Entresol - Vidéo CE (ZPSO n°6)	Cloisons sèches [assemblées, préfabriquées] [Plots de colle fixant les cloisons au mur]

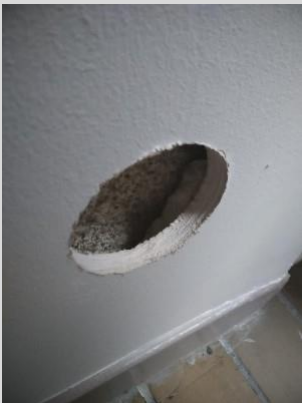
<p>Voir photo, plot de colle sur poteau voir repère: R111</p>	Après analyse référence échantillon n°111	Absence
Entresol - Vidéo CE (ZPSO n°49)	Faux plafonds [Panneaux et plaques]

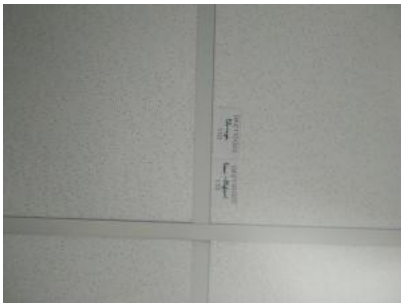
<p>Voir photo, panneaux de faux-plafond voir repère: R112</p>	Après analyse référence échantillon n°112	Absence
Entresol - Vidéo CE (ZPSO n°2)	Revêtements de sols [Colles et joints de carrelage, ragréages, primaires d'accrochage]		PV antérieur négatif	Absence

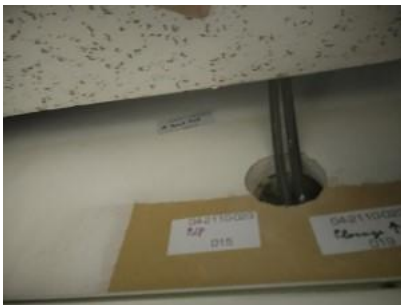
<p>Voir photo, enduit de jointement plaques de plâtres voir repère: R017</p>	Après analyse référence échantillon n°017	Absence
Entresol - Réserve CE (ZPSO n°8)	Cloisons sèches (assemblées, préfabriquées) [Panneaux de cloisons lisses ou moulurées, préfabriquées ou non]

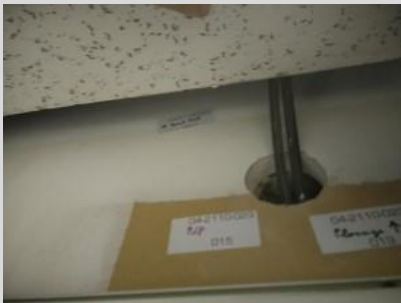
<p>Voir photo, plaque de plâtre voir repère: R015</p>	Après analyse référence échantillon n°015	Absence
Entresol - Réserve CE (ZPSO n°9)	Plafonds [Flocages]		Après analyse référence échantillon	Absence

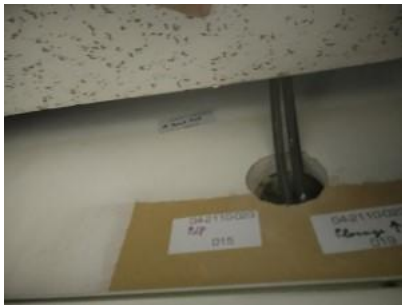
<p>Voir photo, flocage dans plenum voir repère: R019</p>	n°019	
Entresol - Réserve CE (ZPSO n°10)	Faux plafonds [Panneaux et plaques]

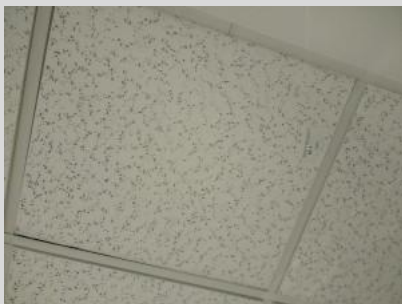
<p>Voir photo, panneaux de faux-plafond voir repère: R020</p>	Après analyse référence échantillon n°020	Absence
Entresol - Réserve CE (ZPSO n°12)	Murs et cloisons maçonnés [Enduits à base de plâtre ou ciment projetés, lissés ou talochés]

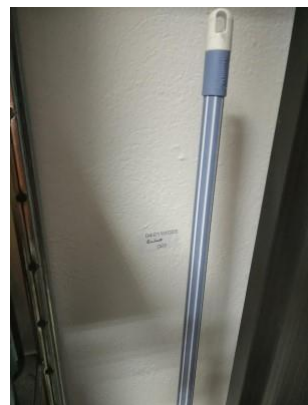
<p>Voir photo, enduit ciment voir repère: R022</p>	Après analyse référence échantillon n°022	Absence
Entresol - Réserve CE (ZPSO n°12)	Murs et cloisons maçonnés [Enduits à base de plâtre ou ciment projetés, lissés ou talochés]

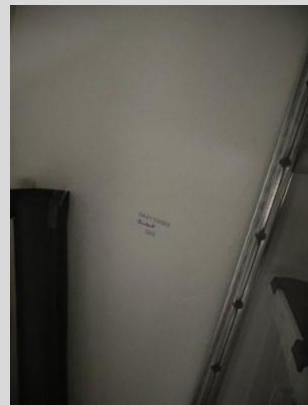
<p>Voir photo, enduit ciment</p>	Après analyse référence échantillon n°023	Absence

voir repère: R023		
Entresol - Réserve CE (ZPSO n°47)	Poteaux [Enduits à base de plâtre projetés, lissés ou talochés]

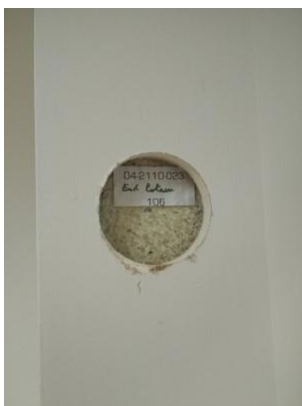
<p>Voir photo, enduit granuleux voir repère: R106</p>	Après analyse référence échantillon n°106	Absence
Entresol - Réserve CE (ZPSO n°2)	Revêtements de sols [Colles et joints de carrelage, ragréages, primaires d'accrochage]

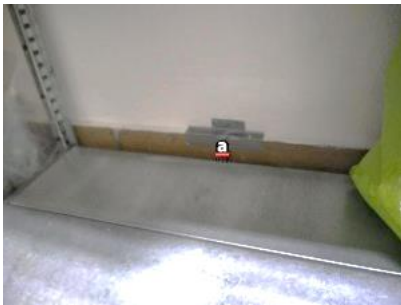
<p>Voir photo, colle plinthes prélevé dans rapport antérieur BZR04-2101-016 prélèvement 11 du dit rapport</p> <p>voir repère: R214</p>		
Entresol - Réserve CE (ZPSO n°4)		Revêtements de murs, poteaux, cloisons, gaines, coffres [Colles et joints de carrelage ou de faïence, ragréage, primaire d'accrochage]

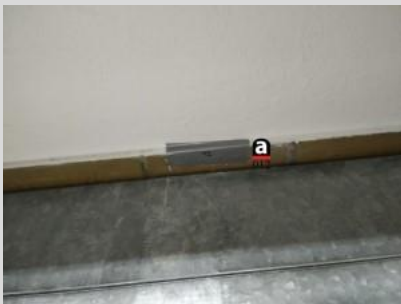
<p>Voir photo, colle plinthes prélevé dans rapport antérieur BZR04-2101-016 prélèvement 12 du dit rapport</p> <p>voir repère: R215</p>	Prélèvement antérieur positif	Présence
Entresol Secrétariat (ZPSO n°1)	- CE	Revêtements de sols [Colles non bitumineuses]

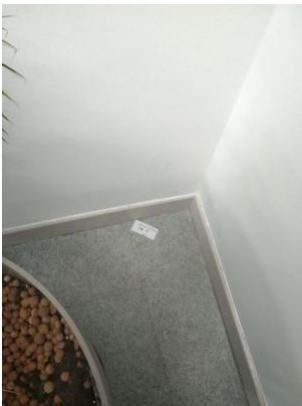
<p>Voir photo, colle sol plastique</p> <p>voir repère: R001</p>	Après analyse référence échantillon n°001	Absence

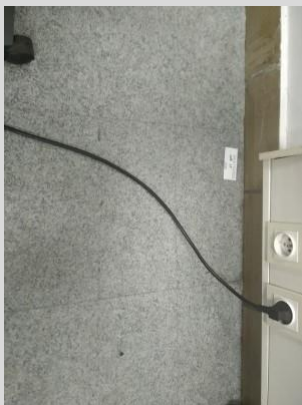
Entresol Secrétariat (ZPSO n°1)	- CE	Revêtements de sols [Colles non bitumineuses]

<p>Voir photo, colle sol plastique voir repère: R002</p>	Après analyse référence échantillon n°002	Absence
Entresol Secrétariat (ZPSO n°2)	- CE	Revêtements de sols [Colles et joints de carrelage, ragréages, primaires d'accrochage]

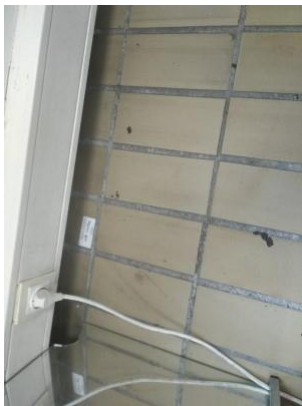
<p>Voir photo, colle carrelage voir repère: R003</p>	Après analyse référence échantillon n°003	Absence
Entresol Secrétariat (ZPSO n°2)	- CE	Revêtements de sols [Colles et joints de carrelage, ragréages, primaires d'accrochage]

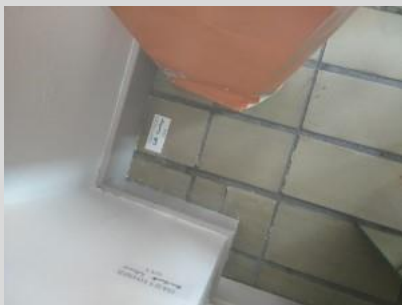
<p>Voir photo, colle carrelage voir repère: R004</p>	Après analyse référence échantillon n°004	Absence
Entresol Secrétariat (ZPSO n°3)	- CE	Revêtements de murs, poteaux, cloisons, gaines, coffres [Colles et joints de carrelage ou de faïence, ragréage, primaire d'accrochage

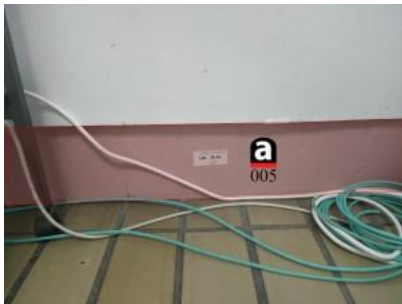
Après analyse référence échantillon n°005 Types de fibres : Fibres d'amiante de type chrysotile	Présence

]	Voir photo, colle plinthes Façade voir repère: R005		
Entresol Secrétariat (ZPSO n°3)	- CE	Revêtements de murs, poteaux, cloisons, gaines, coffres [Colles et joints de carrelage ou de faïence, ragréage, primaire d'accrochage]

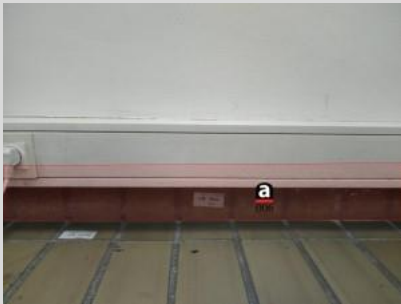
<p>Voir photo, colle plinthes Façade voir repère: R006</p>	<p>Après analyse référence échantillon n°006</p> <p>Types de fibres :</p> <p>Fibres d'amiante de type chrysotile</p> <p>Présence</p>
Entresol Secrétariat (ZPSO n°4)	- CE	Revêtements de murs, poteaux, cloisons, gaines, coffres [Colles et joints de carrelage ou de faïence, ragréage, primaire d'accrochage]

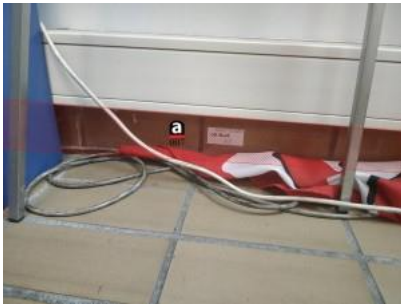
<p>Voir photo, colle plinthes mur latéral voir repère: R007</p>	<p>Après analyse référence échantillon n°007</p> <p>Types de fibres :</p> <p>Fibres d'amiante de type chrysotile</p> <p>Présence</p>
Entresol Secrétariat (ZPSO n°4)	- CE	Revêtements de murs, poteaux, cloisons, gaines, coffres [Colles et joints de carrelage ou de faïence, ragréage, primaire d'accrochage]

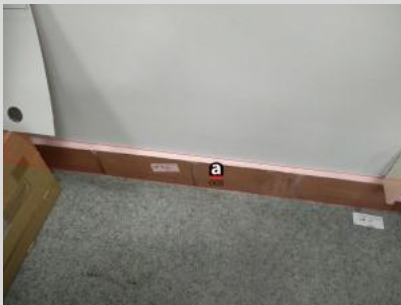
<p>Voir photo, colle plinthes mur latéral voir repère: R008</p>	<p>Après analyse référence échantillon n°008</p> <p>Types de fibres :</p> <p>Fibres d'amiante de type chrysotile</p> <p>Présence</p>

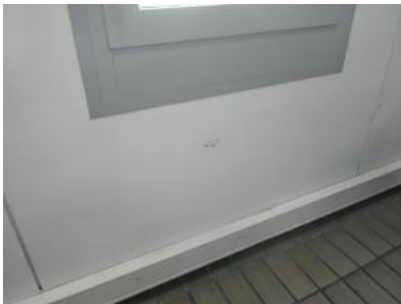
<p>Voir photo, colle faïence mur Façade</p>	<p>Après analyse référence échantillon n°009</p> <p>Absence</p>

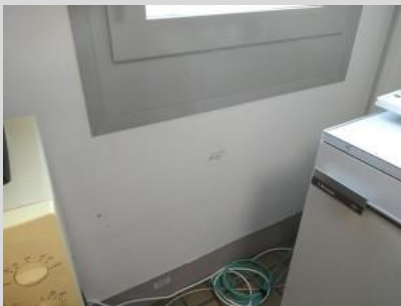
Voir photo, colle faïence mur Façade voir repère: R010	Après analyse référence échantillon n°010	Absence
Entresol Secrétariat (ZPSO n°6)	- CE	Cloisons sèches (assemblées, préfabriquées) [Plots de colle fixant les cloisons au mur]

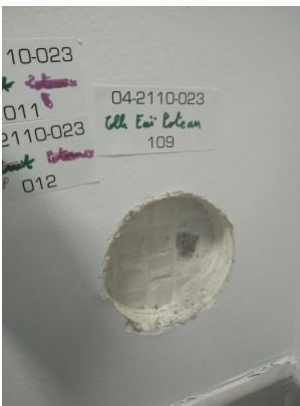
Voir photo, colle plaques de plâtre sur poteau voir repère: R011	Après analyse référence échantillon n°011	Absence
Entresol Secrétariat (ZPSO n°6)	- CE	Cloisons sèches (assemblées, préfabriquées) [Plots de colle fixant les cloisons au mur]

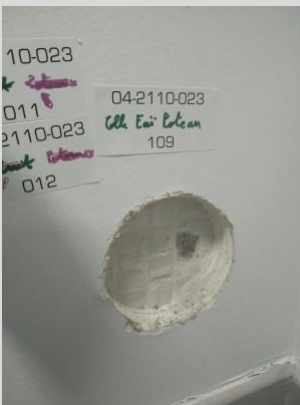
Voir photo, colle plaques de plâtre sur poteau voir repère: R012	Après analyse référence échantillon n°012	Absence
Entresol Secrétariat (ZPSO n°7)	- CE	Murs et cloisons maçonnés [Enduits à base de plâtre ou ciment projetés,		Après analyse référence échantillon n°013	Absence

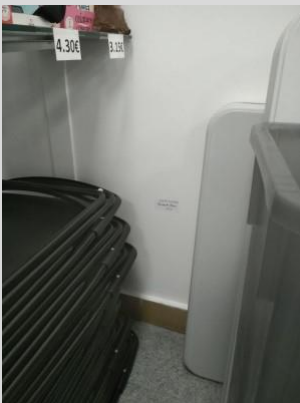
<p>Voir photo, enduit plâtre mur latéral voir repère: R014</p>	Après analyse référence échantillon n°014	Absence
Entresol Secrétariat (ZPSO n°8)	- CE	Cloisons sèches (assemblées, préfabriquées) [Panneaux de cloisons lisses ou moulurées, préfabriquées ou non]

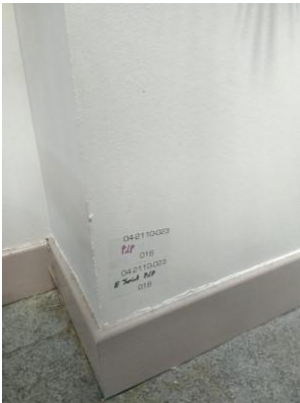
<p>Voir photo, plaque de plâtre voir repère: R016</p>	Après analyse référence échantillon n°016	Absence

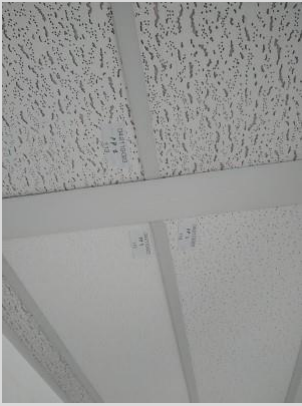
<p>Voir photo, panneaux de faux-plafond type 1 voir repère: R113</p>	Après analyse référence échantillon n°113	Absence
Entresol - Salle de réunions CE (ZPSO n°50)	Faux plafonds [Panneaux et plaques]

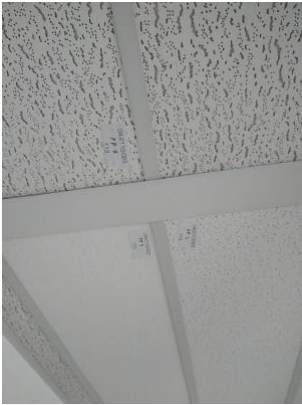
<p>Voir photo, panneaux de faux-plafond type 2 voir repère: R114</p>	Après analyse référence échantillon n°114	Absence
Entresol - Salle de réunions CE (ZPSO n°50)	Faux plafonds [Panneaux et plaques]

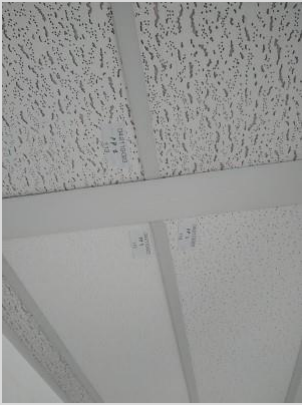
<p>Voir photo, panneaux de faux-plafond type 3 voir repère: R115</p>	Après analyse référence échantillon n°115	Absence

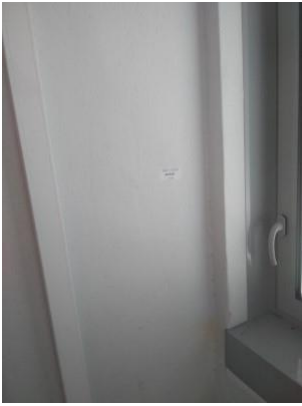
<p>Voir photo, enduit ciment voir repère: R116</p>	Après analyse référence échantillon n°116	Absence
Entresol - Salle de réunions CE (ZPSO n°51)	Murs et cloisons maçonnés [Enduits à base de plâtre ou ciment projetés, lissés ou talochés]

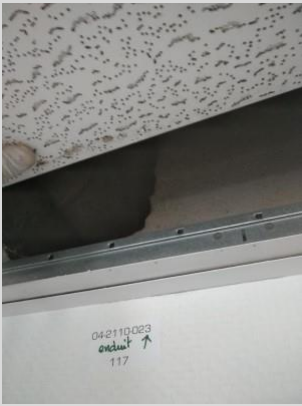
<p>Voir photo, enduit ciment voir repère: R117</p>	Après analyse référence échantillon n°117	Absence
Entresol - Salle de réunions CE (ZPSO n°52)	Revêtements de sols [Colles non bitumineuses]

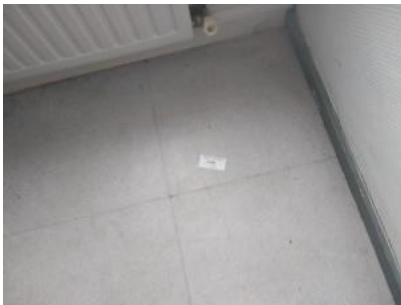
<p>Voir photo, colle sol voir repère: R118</p>	Après analyse référence échantillon n°118	Absence

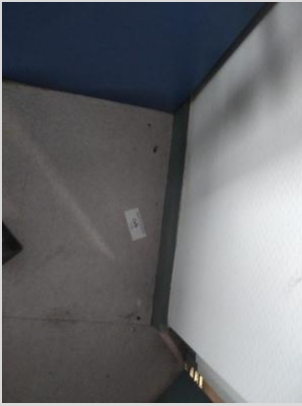
Entresol - Salle de réunions CE (ZPSO n°52)	Revêtements de sols [Colles non bitumineuses]

<p>Voir photo, colle sol voir repère: R119</p>	Après analyse référence échantillon n°119	Absence
Entresol - Cage d'escalier 2 (ZPSO n°13)	Revêtements de sols [Colles non bitumineuses]

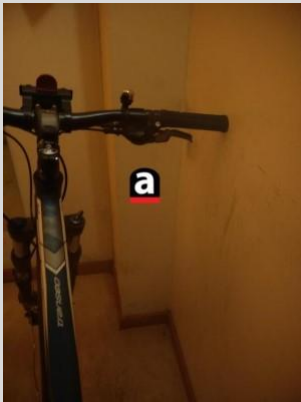
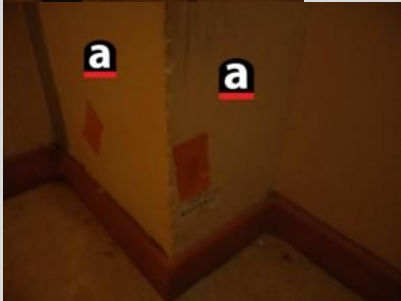
<p>Voir photo, enduit plâtre poteau voir repère: R034</p>	Après analyse référence échantillon n°034 Types de fibres : Fibres d'amiante de type actinolite- amiante	Présence
Rez de chaussée - Dégagement 6 (ZPSO n°102)	Poteaux [Enduits à base de plâtre projetés,		Après analyse référence échantillon n°035	Absence

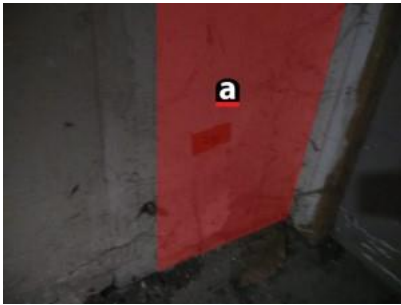
ZPSO, Voir photo, enduit plâtre poteau Après analyse référence échantillon n°034 Types de fibres : Fibres d'amiante de type actinolite-amiante	Présence

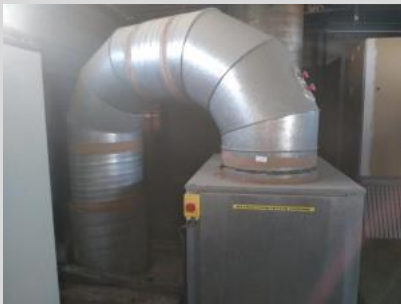
<p>Voir photo, mastic marron sur gaine aérolisque voir repère: R205</p>	Après analyse référence échantillon n°205	Absence
R+7 - Local technique (ZPSO n°95)	Conduits de fluides (air, eau, vapeur, fumée, échappement, autres fluides) [Mastics]

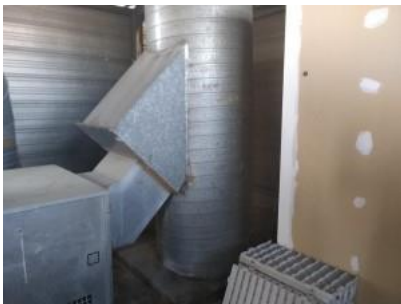
<p>Voir photo, mastic marron sur gaine aérolisque voir repère: R206</p>	Après analyse référence échantillon n°206	Absence

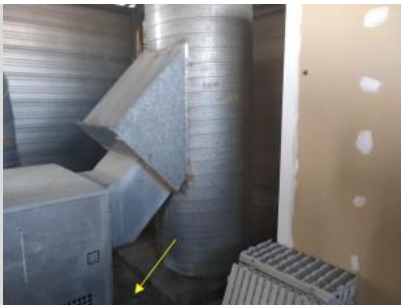
R+7 - Local technique (ZPSO n°100)	Étanchéité de toiture terrasse [Parties planes :		PV antérieur négatif	Absence

revêtements bitumineux [bandes, lés...], écrans de semi indépendance, pare-vapeur]

<p>Voir photo, ZPSO au rapport BZR00-2009-010 prélèvements 14 et 15</p> <p>voir repère: R217</p>		
R+7 - Local technique n°100	Local (ZPSO) Étanchéité de toiture terrasse [Relevés : revêtements bitumineux [bandes, lés...]]
