Rapport de mission de repérage des matériaux et produits contenant de l'amiante dans les immeubles bâtis avant réalisation de travaux

Numéro de dossier : ST312482 - CH VINATIER - 510
Date du repérage : 29/04/2025

Adresse	Rue : 95 boulevard Pinel Bât., escalier, niveau, appartement n°, lot n° : BATIMENT 510 Code postal, ville : . 69500 BRON (France)
Périmètre de repérage : REFECTION DES TOITURES
Type de logement : Fonction principale du bâtiment : Date de construction : / Habitation (parties communes) < 1949

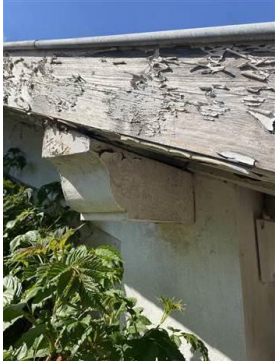
Zone	Identifiant + Description	Conclusion (justification)	Photo
Mat001	<p><u>Localisation</u> : Toiture - Toiture</p> <p><u>Echantillons</u> : Ech.001</p> <p><u>Description</u> : Peinture blanche sur panne bois</p>	Absence d'amiante (Après analyse en laboratoire)

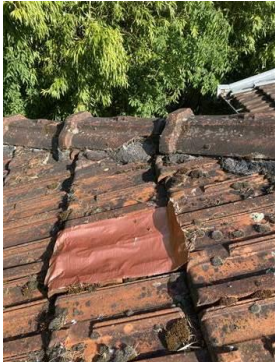
Mat002	<p><u>Localisation</u> : Toiture - Fenêtre 1</p> <p><u>Echantillons</u> : Ech.002</p> <p><u>Description</u> : Fenêtre de toit - Mastic vitrier dur blanc</p>	Absence d'amiante (Après analyse en laboratoire)	 
Mat003	<p><u>Localisation</u> : Toiture - Toiture</p> <p><u>Echantillons</u> : Ech.003</p> <p><u>Description</u> : Joint ciment sous tuile faîtière</p>	Absence d'amiante (Après analyse en laboratoire)	 
Mat004	<p><u>Localisation</u> : Toiture - Toiture</p> <p><u>Echantillons</u> : Ech.004</p> <p><u>Description</u> : Scotch de réparation couleur bronze</p>	Absence d'amiante (Après analyse en laboratoire)
