Rapport n°24.ANC.635.RA01

DIAGNOSTIC SOLIDITE PAR EXAMEN VISUEL

Diagnostic solidité par examen visuel et faisabilité des travaux prévus - Bâtiment 035 Pointe CHALEIX.

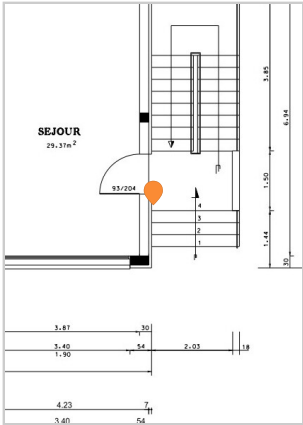
## #3 - Fissure horizontale

Enrick CHABAUD	Photo 1	23 juil. 09h13
Enrick CHABAUD	Fissure horizontale au droit du linteau de la porte d'accès à l'appartement du rez-de-chaussée. Fissure sans gravité immédiate à reprendre.	23 juil. 09h15

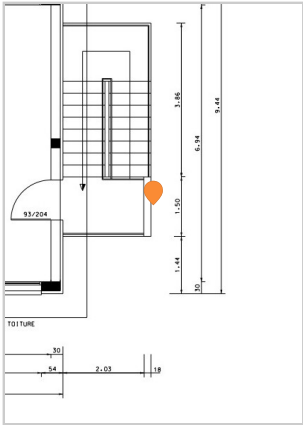
## #4 - Infiltrations d'eau et éclats de béton

Présence d'infiltration d'eau manifeste autour de 2 evacuations d'eau en toiture pour drainer l'eau de la dalle sur escalier.  
Ces infiltrations provoquent des éclats de béton.  
Prévoir la reprise totale de ces évacuations et étanchéité autour de celles ci.

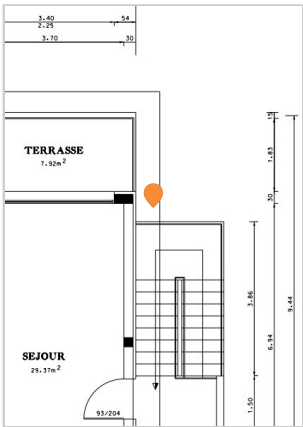
#5 - Corrosion bandeau métallique

| Enrick CHABAUD | Corrosion des bandeaux métalliques. À changer dans le cadre des travaux. | 23 juil. 09h25 |

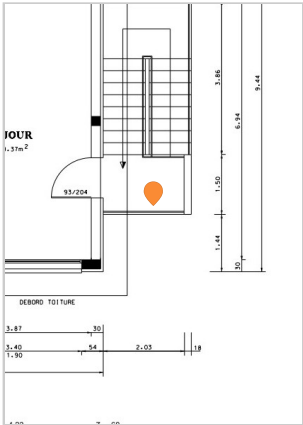
#6 - Peinture qui s'écaille

Enrick CHABAUD	Photo 1	23 juil. 09h26
Enrick CHABAUD	Présence de peinture qui s'écaille due aux coulures sur la façade. Prévoir un ravalement complet des façades	23 juil. 09h27

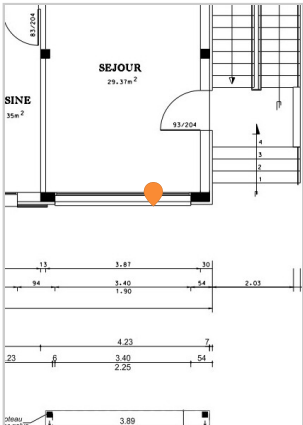
#7 - Éclat béton

Enrick CHABAUD	Photo 1	23 juil. 09h28
Enrick CHABAUD	Photo 2	23 juil. 09h28
Enrick CHABAUD	Éclat béton au niveau du nez de dalle de balcon . Prévoir de retirer l'ensemble des parties béton friables, de passiver les aciers puis de mettre en œuvre un mortier de réparation adapté.	23 juil. 09h30

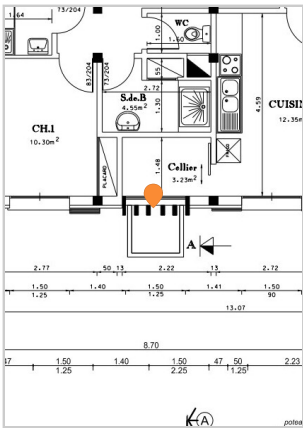
#8 - Résilles béton

Enrick CHABAUD	Photo 1	23 juil. 09h31
Enrick CHABAUD	Résilles en mauvais état au niveau de l'arase inférieure avec éclats de béton et armatures corrodées visibles. Il est prévu de retirer ces resilles dans dans le nouveau projet. Les armatures existantes d'accroches des résilles à la façade seront à reprendre afin d'éviter tout futur éclat en façade (enrobage adapté du mortier de réparation).	23 juil. 09h34

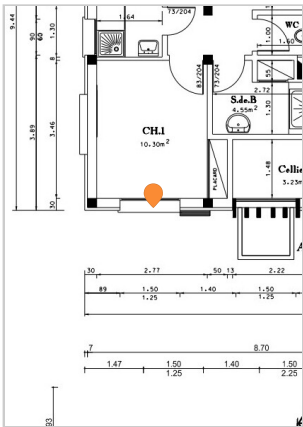
#9 - Désordres en façade

Enrick CHABAUD	Photo 1	23 juil. 09h35
Enrick CHABAUD	La peinture de façade s'effrite et nous avons constaté la présence de salpêtre sous la peinture. De plus, nous notons la présence de champignons et mousses en façade . Prévoir un ravalement complet de la façade (commentaire général pour l'ensemble du bâtiment)	23 juil. 09h38

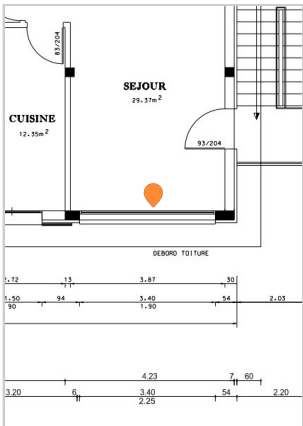
#10 - Nez de dalle des balcons

Enrick CHABAUD	Photo 1	23 juil. 09h39
Enrick CHABAUD	Nez de dalle des balcons en mauvais état (présence de mousses). Prévoir nettoyage et traitement adapté des nez de dalle.	23 juil. 09h41

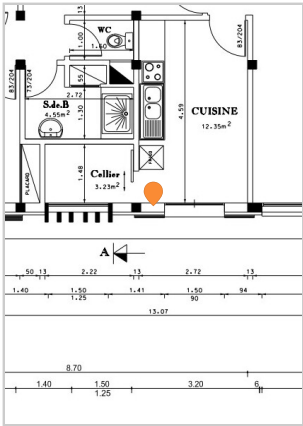
#11 - Multiples fissures horizontales

Enrick CHABAUD	Photo 1	23 juil. 09h41
Enrick CHABAUD	Présence de multiples fissures horizontales. Sans gravité immédiate. Prévoir de les traiter.	23 juil. 09h42

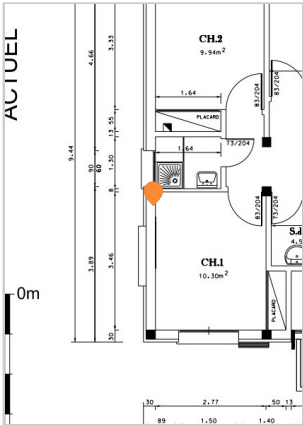
#12 - Fissure horizontale

- Enrick CHABAUDPhoto 1
- Enrick CHABAUDFissure Horizontale sans gravité. A reprendre

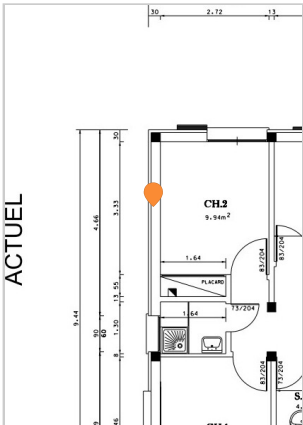
#13 - Fissures horizontales

- Enrick CHABAUDPhoto 1
- Enrick CHABAUDPrésence de fissures horizontales sans gravité. A reprendre afin de pérenniser l'ouvrage.

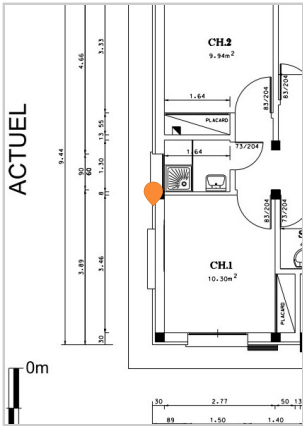
#14 - Fissure horizontale

Enrick CHABAUD	Photo 1	23 juil. 09h48
Enrick CHABAUD	Présence d'une fissure horizontale sans gravité. A reprendre dans le cadre des travaux pour pérenniser l'ouvrage	23 juil. 13h59

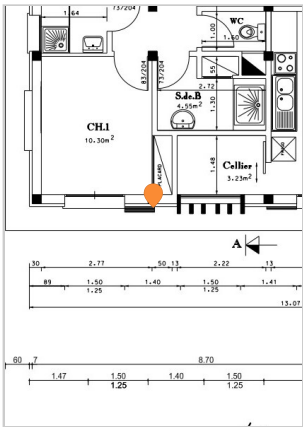
#15 - Bandeau métallique corrodé

Enrick CHABAUD	Photo 1	23 juil. 09h49
Enrick CHABAUD	Photo 2	23 juil. 09h49
Enrick CHABAUD	Bandeau metallique corrodé. À changer	23 juil. 09h50

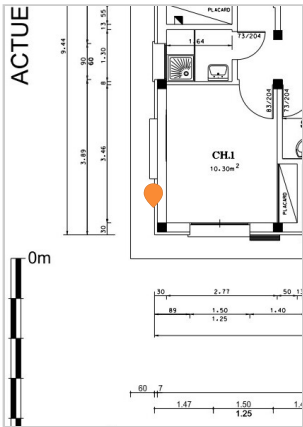
#16 - Bandeau métallique corrodé

Enrick CHABAUD	Photo 1	23 juil. 09h51
Enrick CHABAUD	Bandeau métallique corrodé. À changer	23 juil. 09h51

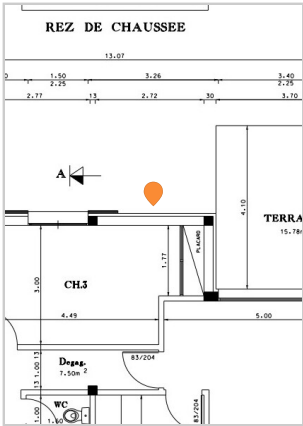
#17 - Fissure verticale

- Enrick CHABAUD
- Photo 1
- Enrick CHABAUD
- Présence d'une fissure verticale et horizontal sans gravité. À traiter

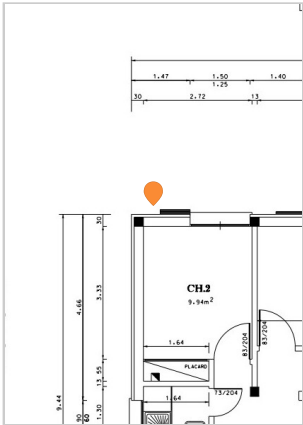
#18 - Passage de gaine électrique mal rebouché

Enrick CHABAUD	Photo 1	23 juil. 09h56
Enrick CHABAUD	Présence de deux fissures verticales allant du globe extérieur jusqu'à l'interrupteur extérieur. Cela correspond à une saignée en façade pour un passage de gaine électrique. Prévoir de reprendre le rebouchage de la saignée.	23 juil. 09h57

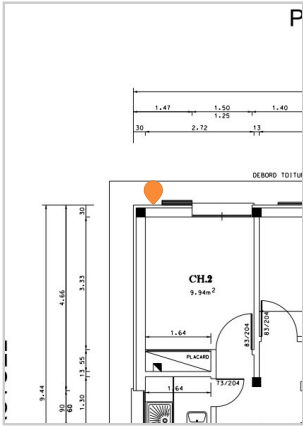
#19 - Fissures verticales

Enrick CHABAUD	Photo 1	23 juil. 09h58
Enrick CHABAUD	Présence de deux fissures verticales sans gravité. À reprendre	23 juil. 09h59

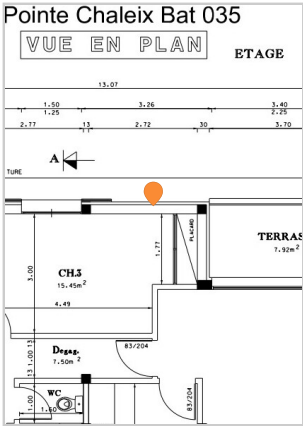
#20 - Fissures horizontales

Enrick CHABAUD	Photo 1	23 juil. 09h59
Enrick CHABAUD	Présence de deux fissures horizontales sans gravité au droit des linteaux des fenêtres. À reprendre	23 juil. 10h00

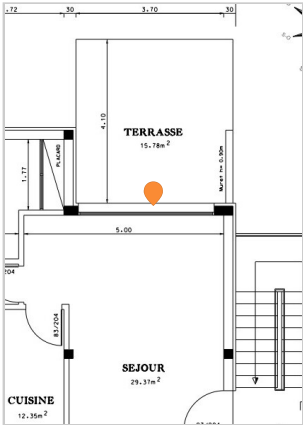
#21 - Microfissures sur nez de dalle

Enrick CHABAUD	Photo 1	23 juil. 10h01
Enrick CHABAUD	Présence de microfissures au niveau du nez de la dalle de la terrasse de R+1. Sans gravité. À reprendre.	23 juil. 10h03

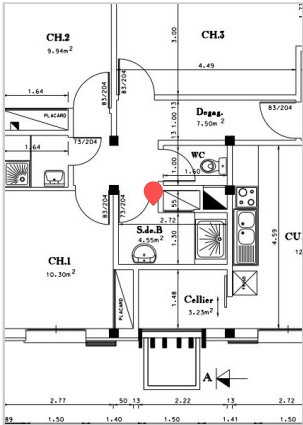
#22 - Vide sanitaire

Enrick CHABAUD	Photo 5	23 juil. 10h11
Enrick CHABAUD	Photo 6	23 juil. 10h12
Enrick CHABAUD	Photo 7	23 juil. 10h13
Enrick CHABAUD	Photo 8	23 juil. 10h14
Enrick CHABAUD	Photo 9	23 juil. 10h15
Enrick CHABAUD	Vide sanitaire accessible et ventilé directement sur l'extérieur par des grilles. Nous pouvons noter que la dalle basse du RDC est un plancher en poutrelles-hourdis avec hourdis en agglomérés. Le plancher poutrelle-hourdis est repris par un système poteau-poutre en béton armé.	23 juil. 14h24

Vide sanitaire relativement en bon état mis à part les observations suivantes :

- Nous notons que le sol est humide dans une zone au droit de la façade Sud-Est. Cette humidité est vraisemblablement due à une évacuation d'eau non raccordée sortant de la dalle.
- Présence de poutres en béton brut de décoffrage avec quelques petits éclats de béton dans les angles. Sans gravité immédiate.
- Présence d'anciens bois totalement termités et cheminement verticale de termites sur les murs périphériques du vide sanitaire. Si cela n'a pas encore été effectué, prévoir un diagnostic et traitement anti-termite adapté.
- Présence de fissures horizontales au niveau de l'entrée du vide sanitaire. Fissure sans gravité immédiate. Prévoir de les reprendre dans le cadre des travaux.

Bien que hors cadre de notre mission, nous attirons votre attention sur la présence d'un piquet de terre non enfoncée dans le sol. et d'une mauvaise constitution du piquet de terre. A reprendre sans délai !

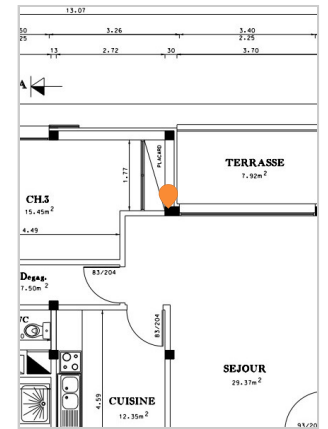
## #23 - Fissure verticale

Présence d'une fissure verticale au droit du poteau béton sans gravité. À reprendre dans le cadre des travaux de refecton.

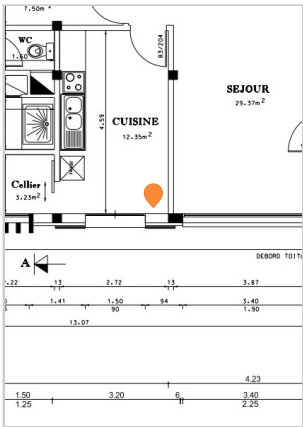
#24 - Menuiseries extérieures

Enrick CHABAUD	Photo 1	23 juil. 10h22
Enrick CHABAUD	Photo 2	23 juil. 10h22
Enrick CHABAUD	Les menuiseries extérieures ne sont visiblement pas posées sur rejingot maçonné. Risque avérée d'infiltration d'eau. Nous vous recommandons de mettre en œuvre des rejingots maçonnés au niveau des menuiseries extérieures.	23 juil. 10h24

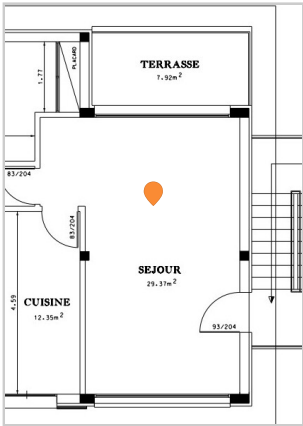
#25 - Toiture

Enrick CHABAUD	Photo 2	23 juil. 10h28
Enrick CHABAUD	Photo 3	23 juil. 10h28
Enrick CHABAUD	Photo 4	23 juil. 10h30
Enrick CHABAUD	Photo 5	23 juil. 10h30
Enrick CHABAUD	Photo 6	23 juil. 10h31
Enrick CHABAUD	Photo 7	23 juil. 10h31
Enrick CHABAUD	Photo 8	23 juil. 10h32
Enrick CHABAUD	Photo 9	23 juil. 10h33
Enrick CHABAUD	Photo 10	23 juil. 10h35
Enrick CHABAUD	Photo 11	23 juil. 10h36
Enrick CHABAUD	Photo 12	23 juil. 10h36
Enrick CHABAUD	Photo 13	23 juil. 10h38
Enrick CHABAUD	Présence d'une dalle haute (toiture) étanchée avec une sur-toiture en charpente métallique et couverture en tôles.	23 juil. 14h52

Bon état apparent de la dalle de toiture mis à part la présence d'éclats béton et d'armatures visibles au niveau d'un relevé béton côté façade Sud-Ouest. Réfection localisée à prévoir pour pérenniser l'ouvrage et éviter tout éclat des relevés béton.

Nous avons noté ces quelques désordres qui seront à reprendre dans le cadre des travaux :

- Platine et fixation corrodée au niveau d'un appui d'un arbalétrier au droit de la façade Nord-Est

Bien que hors cadre de notre mission, nous attirons votre attention que la conception générale de la charpente. Les poutres treillis ne sont pas fixées mécaniquement à la dalle, elles sont simplement posées sur la dalle ou posées sur des appuis non durables tels que des bois qui sont en état de pourrissement. Aucun maintien de ces poutres treillis à un effort de soulèvement. Prévoir de fixer mécaniquement les poutres treillis à la dalle béton.

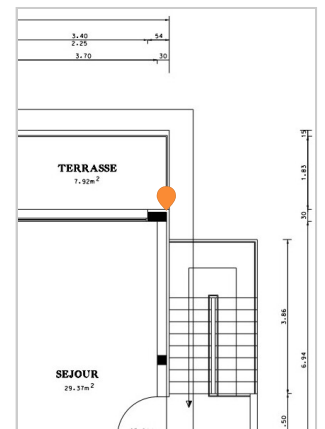
## ● #26 - Fissure

Présence d'une fissure redescendant derrière l'unité extérieure de climatisation.  
Sans gravité. À reprendre.

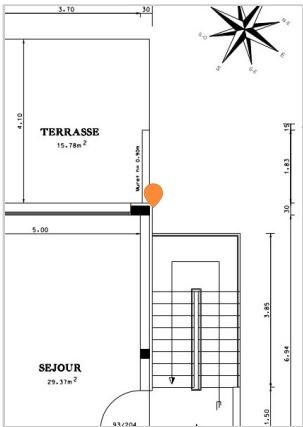
#27 - Fissure verticale

Enrick CHABAUD	Photo 1	23 juil. 10h43
Enrick CHABAUD	Présence d'une fissure verticale à la jonction avec le voile béton. Sans gravité. À reprendre dans le cadre des travaux	23 juil. 10h43

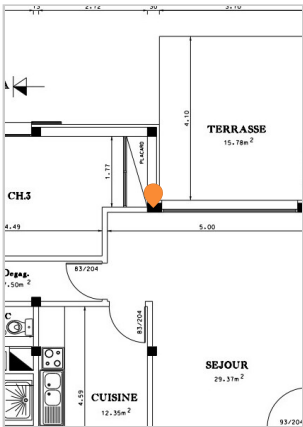
#28 - Microfissure

Enrick CHABAUD	Photo 1	23 juil. 10h47
Enrick CHABAUD	Présence d'une microfissure au niveau d'une ancienne fissure existante au droit du poteau béton correspondant avec la fissure au 1er étage	23 juil. 10h48

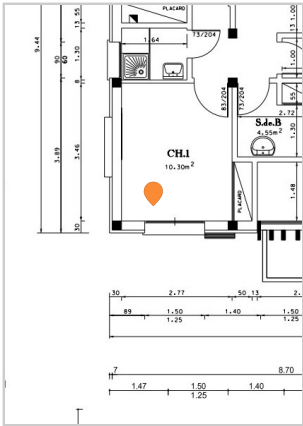
#29 - Infiltration d'eau

Enrick CHABAUD	Photo 1	23 juil. 10h49
Enrick CHABAUD	Présence d'infiltration d'eau au niveau de l'appui de la menuiserie extérieure due à l'absence de rejingot.	23 juil. 10h50

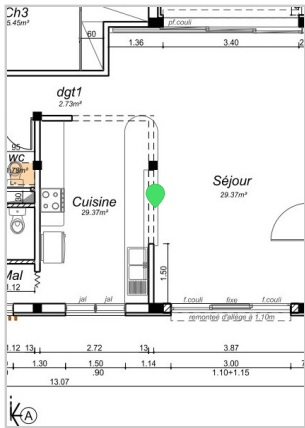
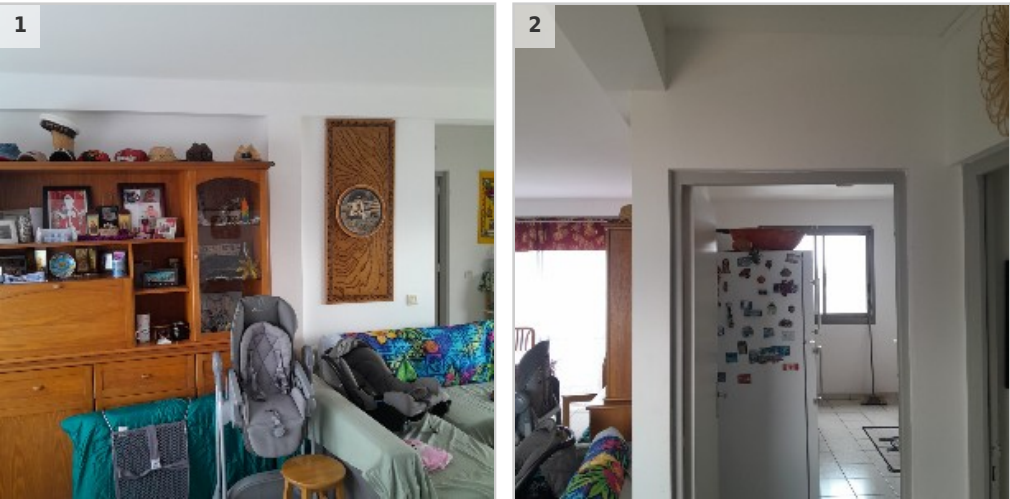
## #30 - Ouverture du mur au RDC

Enrick CHABAUD	Photo 1	23 juil. 10h51
Enrick CHABAUD	Photo 2	23 juil. 10h51
Enrick CHABAUD	Structure poteau/poutre béton avec remplissage en maçonnerie visible. Ouverture du mur possible.	23 juil. 10h52

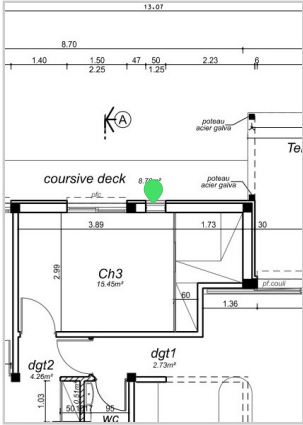
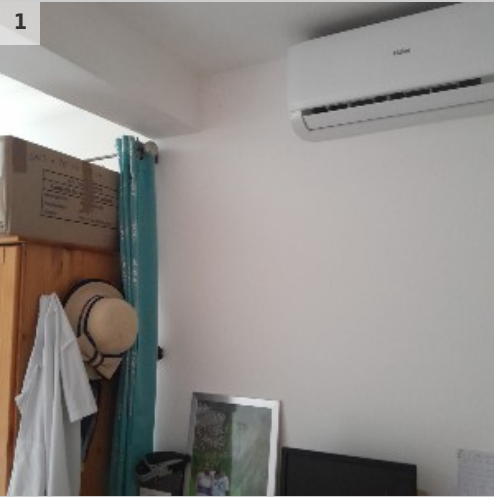
#32 - Ouverture façade Nord-Ouest

En l'absence d'éléments structurels visibles en façade, nous avons demandé au LBTP de réaliser un scan du mur de façade au droit de la future jalousie.  
Il s'avère que le mur de façade n'est pas réalisé en béton armé (aucune détection d'armatures). Nous en déduisons donc que ce mur de façade est réalisé en maçonnerie d'agglomérés.  
L'ouverture d'une menuiserie est donc possible avec reconstitution des renforcements classiques (linteau, etc ...) pour éviter la fissuration.

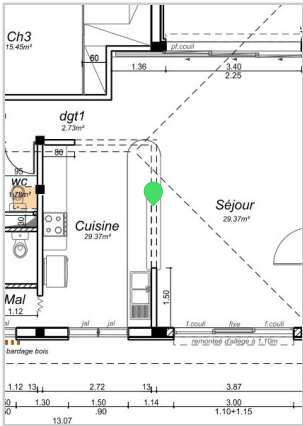
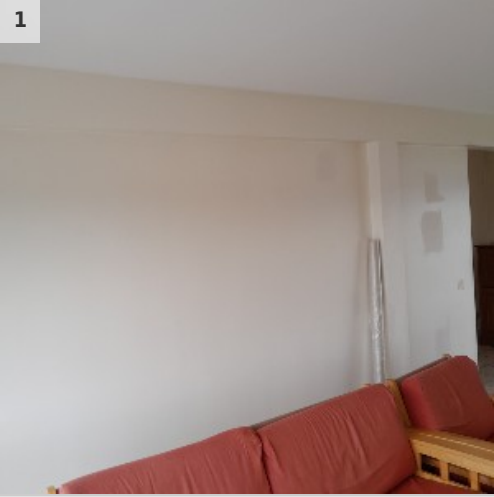
#33 - Ouverture du mur au R+1

Enrick CHABAUD	Photo 1	23 juil. 11h15
Enrick CHABAUD	Système poteau/poutre béton avec remplissage en maçonnerie. Ouverture du mur de remplissage possible	23 juil. 11h16

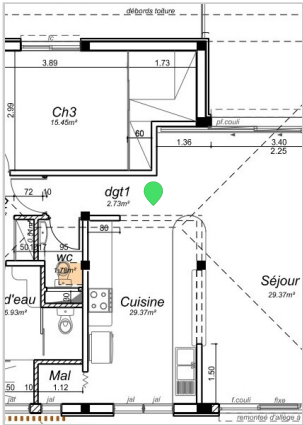
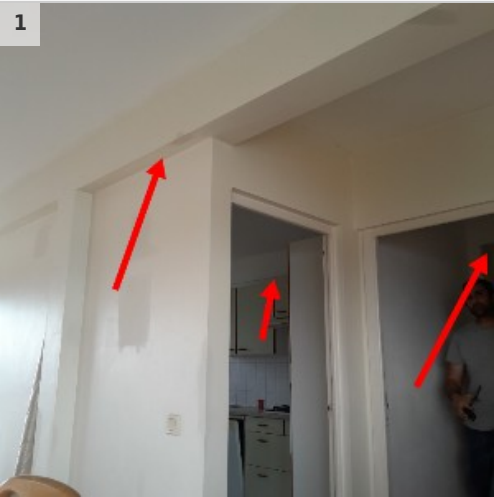
**#34 - Ouverture du mur au R+1**

Enrick CHABAUD	Photo 1	23 juil. 11h17
Enrick CHABAUD	Système poteau/poutre en béton avec remplissage en maçonnerie. Cloisonnement en maçonnerie perpendiculaire à la poutraison et ne prenant pas appui sur un poteau d'angle. Démolition du mur possible	23 juil. 11h19

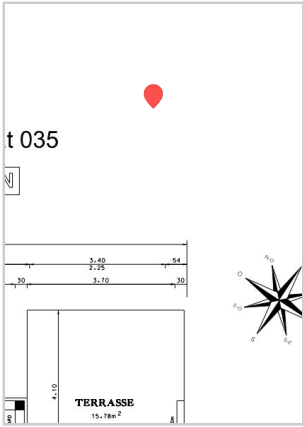
## #36 - Garde-corps extérieurs

Enrick CHABAUD	Photo 1	23 juil. 11h49
Enrick CHABAUD	Photo 2	23 juil. 11h50
Enrick CHABAUD	Photo 3	23 juil. 11h50
Enrick CHABAUD	Photo 4	23 juil. 11h50
Enrick CHABAUD	Photo 5	23 juil. 11h51
Enrick CHABAUD	Photo 6	23 juil. 11h51
Enrick CHABAUD	Photo 7	23 juil. 11h51
Enrick CHABAUD	Photo 8	23 juil. 11h52
Enrick CHABAUD	Photo 9	23 juil. 11h53
Enrick CHABAUD	Photo 10	23 juil. 11h53
Enrick CHABAUD	<p>Garde-corps :</p> <p>Gare de corps déformé présentant des espacements supérieurs à 11cm.</p> <p>Le garde-corps présente des éléments corrodés avec notamment des potelets totalement corrodés en pied.</p> <p>Plusieurs fixations des platines en pied de potelets sont corrodées et présentent un jeu conséquent rendant le garde-corps branlant.</p> <p>Nous vous recommandons de mettre en œuvre une réfection complète des garde corps.</p> <p>Mur de soutènement :</p> <p>Mur de soutènement avec poutre béton au niveau de la l'arase supérieure du mur.</p> <p>Cette poutre béton présente de multiples fissures provoquant des éclats de béton et des décrochements de plusieurs éléments formant des blocs de béton.</p> <p>Nous vous recommandons de retirer l'ensemble des parties friables de la poutre béton, de mettre en œuvre une passivation des aciers et un mortier de réparation adapté.</p> <p>Dans l'attente de réalisation des travaux, nous vous recommandons d'interdire l'accès proche des garde-corps extérieurs</p>	23 juil. 11h54

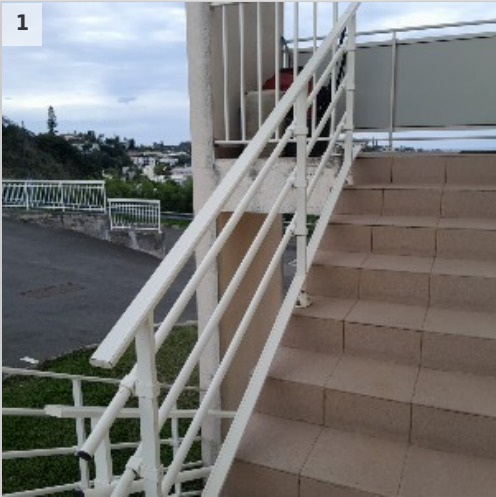
● #39 - Garde-corps accès R+1

- Enrick CHABAUD
- Photo 1
- Enrick CHABAUD
- Garde-corps branlant au niveau de la volée entre RDC et R+1.  
A reprendre rapidement.

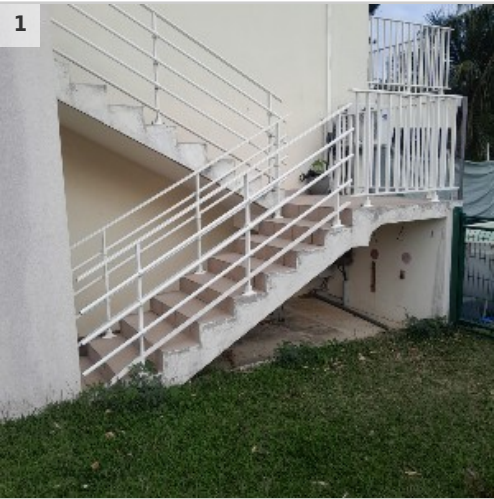
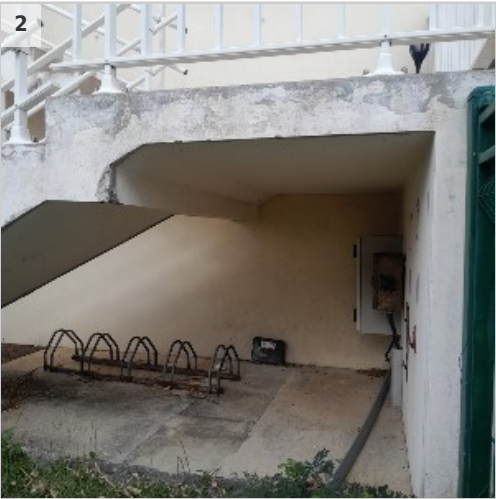
## #1 - Suppression de la 1re volée

Enrick CHABAUD	Photo 1	23 juil. 08h56
Enrick CHABAUD	Photo 2	23 juil. 08h56
Enrick CHABAUD	Projet de suppression de la 1re volée : Nous ne voyons pas de problème particulier à la démolition de la volée d'escalier et réalisation d'un escalier quart tournant.	23 juil. 09h01

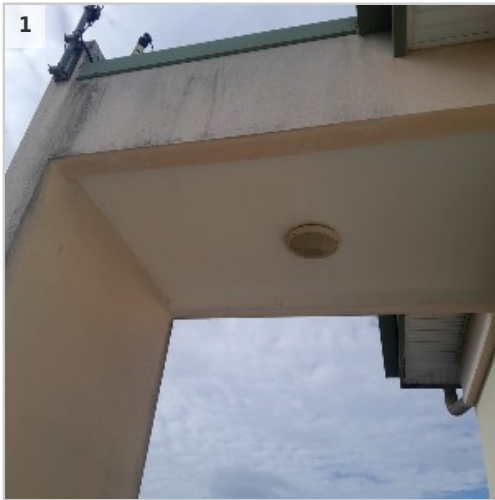
## #2 - Ouverture de la dalle pour création d'un trou d'homme

Ouverture de la dalle pour création d'un trou d'homme d'accès en toiture 80x100cm.  
Dalle de toiture portée sur 2 poutres périphériques espacées de 136cm entre axe.  
Pas de contre indication à l'ouverture de la dalle haute.  
Nous vous recommandons toutefois de réaliser un renfort autour de l'ouverture afin d'éviter tout risque de fissuration notamment dans les angles de l'ouverture

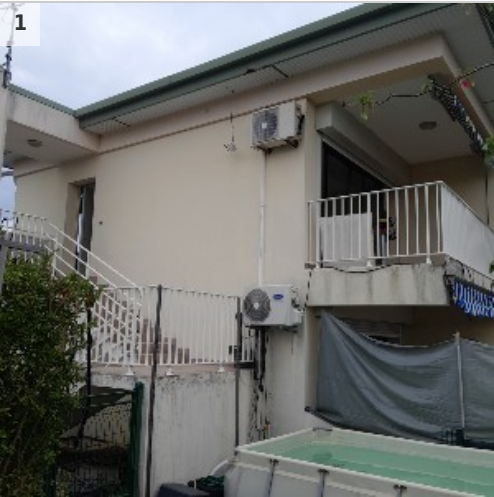
## #35 - Eléments porteurs identifiés sur les plans existants

- Enrick CHABAUD
- Photo 1
- 23 juil. 11h43
- Enrick CHABAUD
- Nous vous confirmons les éléments porteurs identifiés sur les plans existants au RDC et R+1
- 23 juil. 11h45

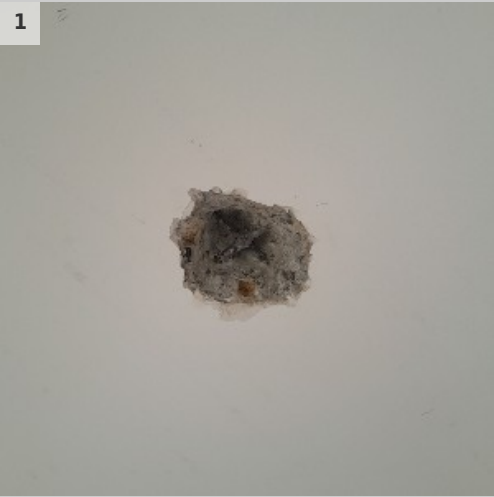
## #37 - Dalle de toiture

- Enrick CHABAUD
- Photo 1
- 23 juil. 12h07
- Enrick CHABAUD
- Suite au sondage réalisé par le LBTP sur place, nous vous confirmons que la présence d'une dalle haute du R+1 en béton armé
- 23 juil. 12h07

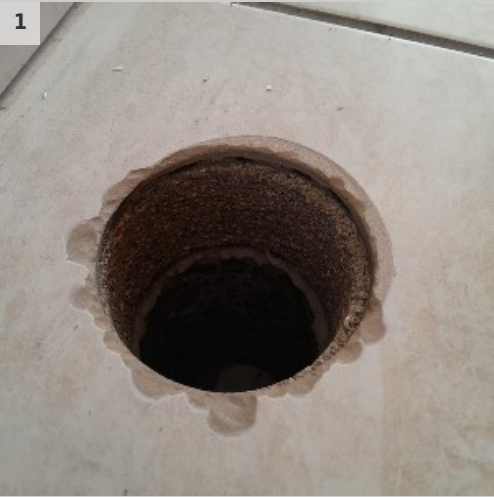
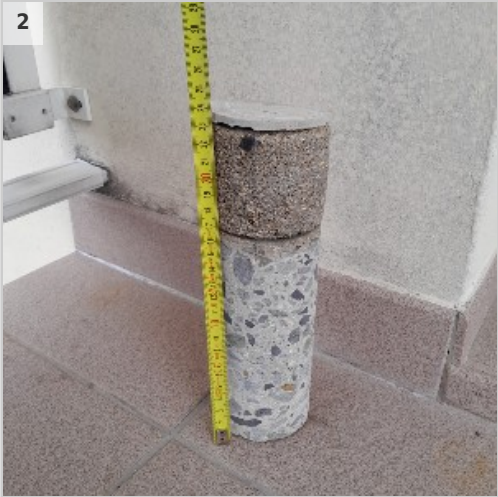
#38 - Dalle basse du R+1

Enrick CHABAUD	Photo 1	23 juil. 12h08
Enrick CHABAUD	Photo 2	23 juil. 12h08
Enrick CHABAUD	Suite à la réalisation d'un carottage par le LBTP sur site, nous vous confirmons que le plancher bas du R+1 est une dalle en béton armé d'environ 16cm avec chape de 6cm et une seule couche de carrelage.	23 juil. 12h10
