Paris, le 08/11/2023

Centre ULM
1, rue d'ULM
75005 Paris

Diagnostic technique des deux façades sur rue version 2

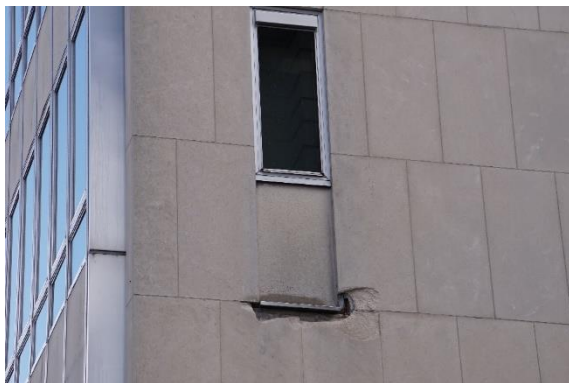
Taille de pierre la plus fréquemment représentée

Remarque : éclat déjà présent sur la façade avant nos interventions

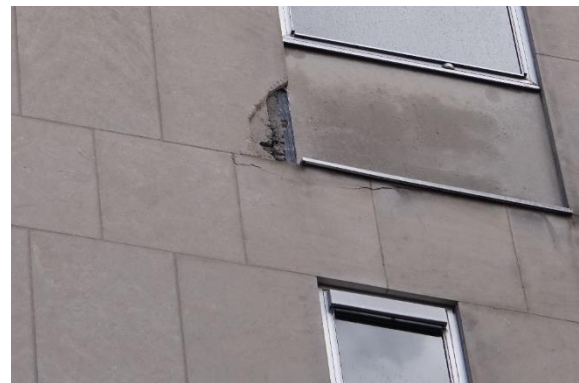
Taille de pierre plus petite observée au-dessus des baies

Remarque : éclat déjà présent sur la façade avant nos interventions

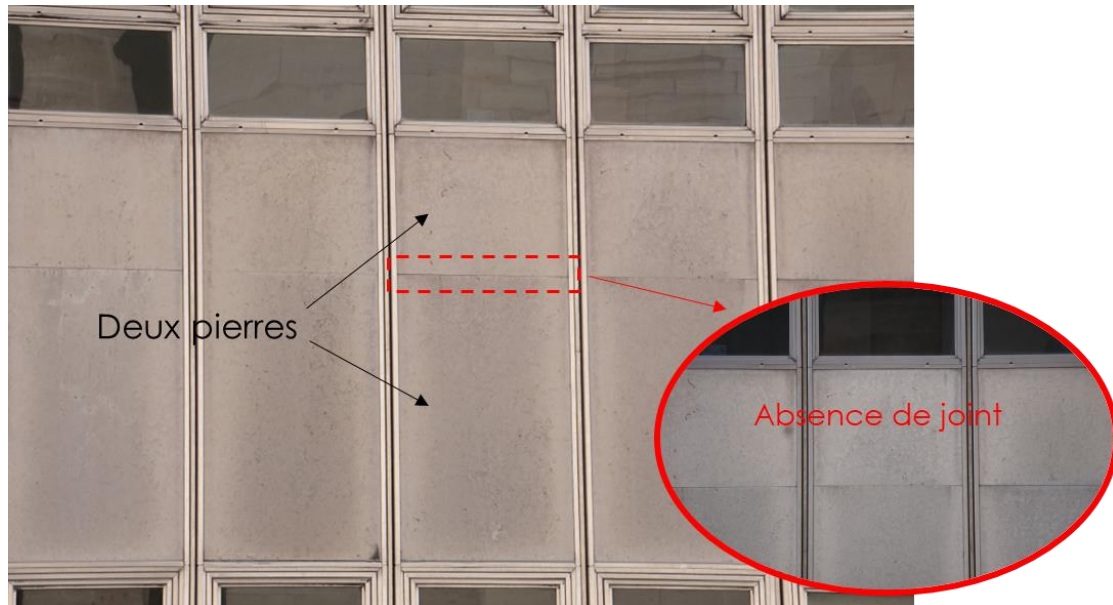
Remarque : la rangée E2 se diffère du reste. L'ossature métallique encadre deux pierres au lieu d'une seule, comme observé sur le reste de la façade.

Vue de la rangée E2 : deux pierres encadrées par l'ossature métallique au lieu d'une seule

On remarque aux deux endroits énoncés ci-dessus, en travée 1 ainsi qu'en rangée E2, que le complexe constitué de deux pierres verticales ne présente pas de joint. Cela ne permet pas aux pierres de pouvoir se dilater et peut favoriser l'apparition de fissures puisque des contraintes sont créées.

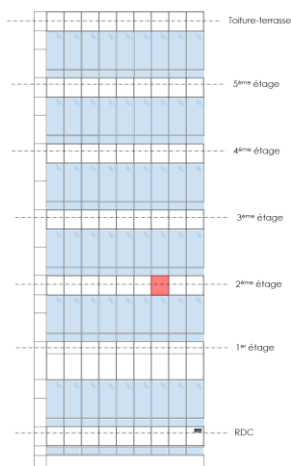
Localisation en rouge sur plan de la pierre déposée

Remarque : La pierre E3 ; T8 présentait une importante fissure verticale ainsi qu'un bombement vers l'extérieur.

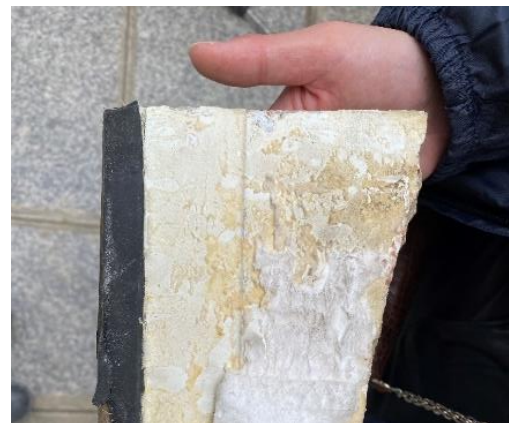
Photographie du joint noir disposé entre l'intérieur de la pierre et le rail

En partie basse, un joint noir en mastic relie également la plaque à la tôle métallique sous-jacente. En surface, on distingue un reste de mastic gris clair qui s'écaille.

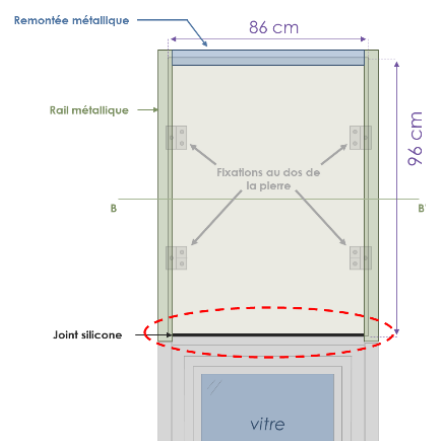
Il est important de souligner que le mastic noir qui relie la face intérieure de la pierre à la tôle métallique sous-jacente a emporté avec lui d'importants résidus de la corrosion de la partie basse de la tôle métallique.

En rouge : localisation de la partie basse de la pierre ciblée

L'oxydation du métal en partie basse de l'ossature métallique pourrait expliquer les nombreuses fissurations observées sur ces pierres, et également les bombements en découlant. En effet, celles-ci présentent des fissures plutôt similaires trouvant leur origine en partie basse.

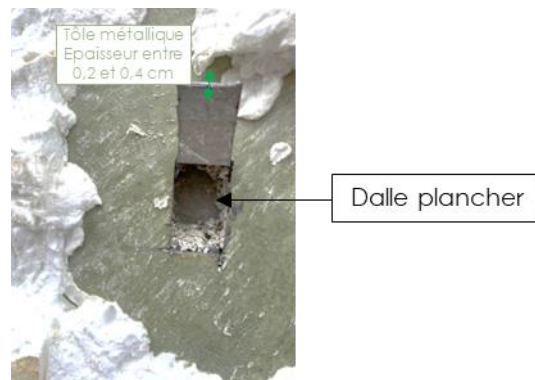
Remarque : Nous n'avons pas repéré de pathologies particulières sur la petite zone observée.

Photographie présentant l'entaille réalisée dans la tôle métallique qui a permis de déterminer la nature du plancher

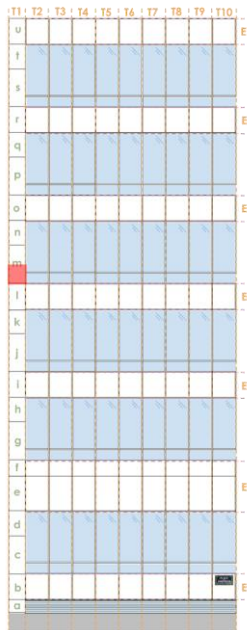
Localisation du sondage réalisé à l'intérieur de la façade place du Panthéon

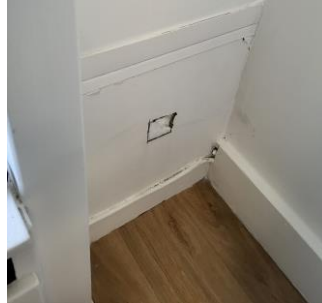
Illustration de la zone de sondage

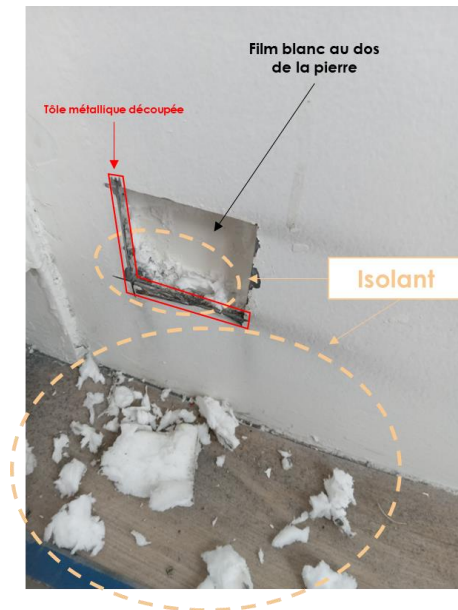
Illustration des éléments vus depuis le sondage réalisé en intérieur

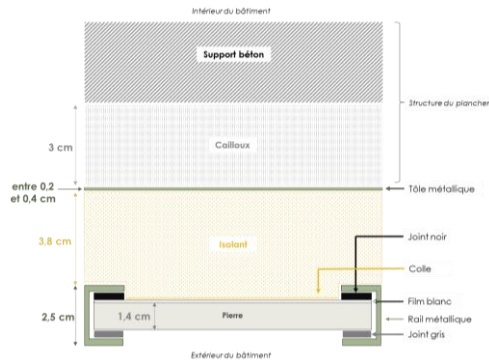
Schéma de la coupe transversale du sondage au niveau du plancher du bâtiment

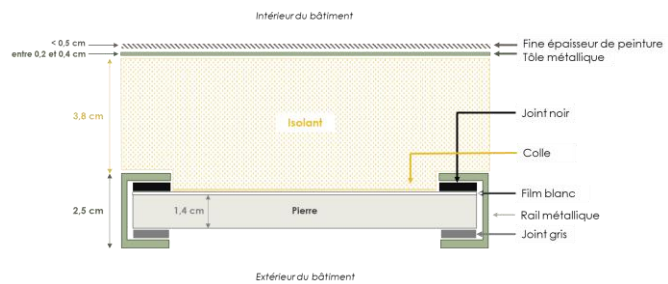
Schéma de la coupe transversale du sondage en partie courante de la façade

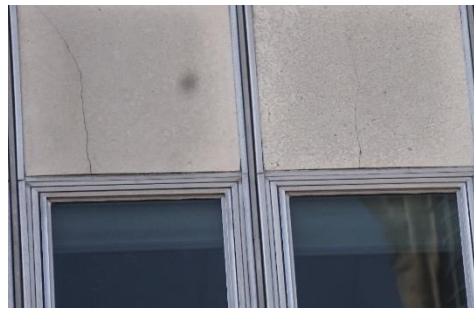
On remarque qu'au niveau de certaines pierres fissurées, en partie basse de celles-ci, là où démarre la fissure et où le joint en silicone est fortement altéré, la pierre est bombée. En effet, celle-ci semble s'avancer vers l'extérieur en partie centrale et se déchausser ainsi de sa structure, créant ainsi un risque.

*Pierres bombées vers l'extérieur en
partie centrale – E6 ; T6 et T7*

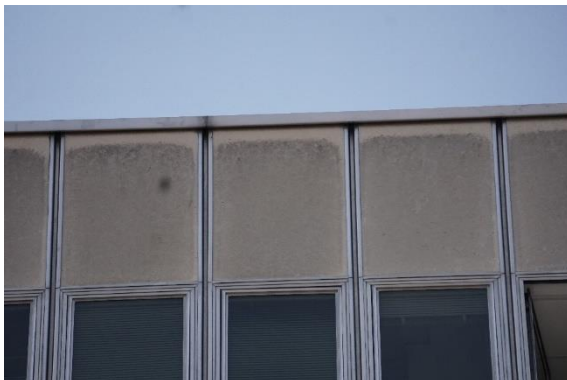
On observe que les pierres en façade sont encrassées et présentent des coulures foncées. Comme la pierre utilisée sur cette façade présente des pores ouverts sur l'extérieur, la saleté issue majoritairement de la pollution atmosphérique s'y incruste, donnant ainsi à l'ensemble de la façade une teinte grisâtre.

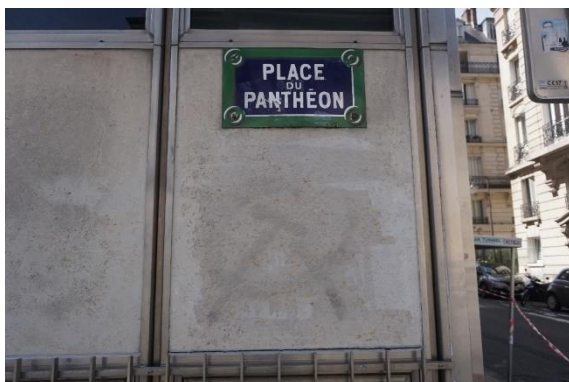
Dans le cas présent, la pathologie semble être d'ordre esthétique puisqu'il y a une différence chromatique entre la pierre et la zone nettoyée, en effet, celle-ci est plus claire et les graffitis peuvent encore être perçus.

Résidu de graffitis : la zone nettoyée est encore perceptible – E2 ; T10

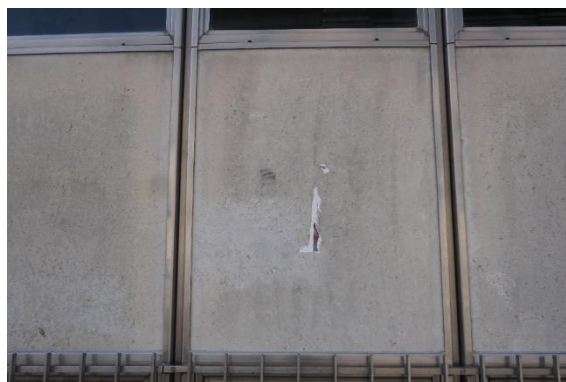
Résidu de collage sur la pierre – E2 ; T5

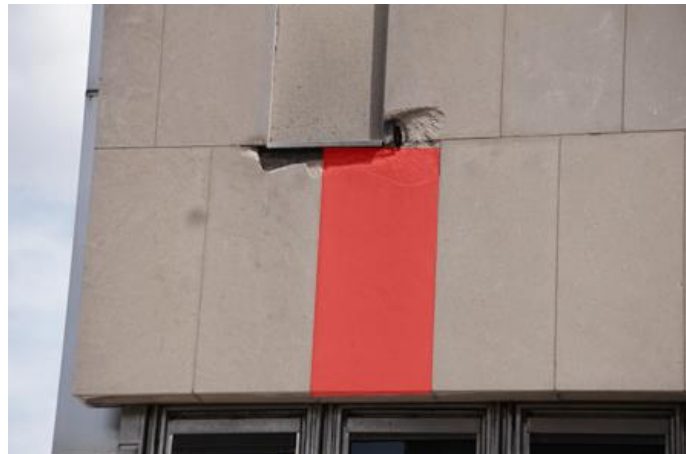
Photographie de la pierre E2 ; avant sondage

Remarque : la pierre E2 ; c présentait un important éclat en partie haute

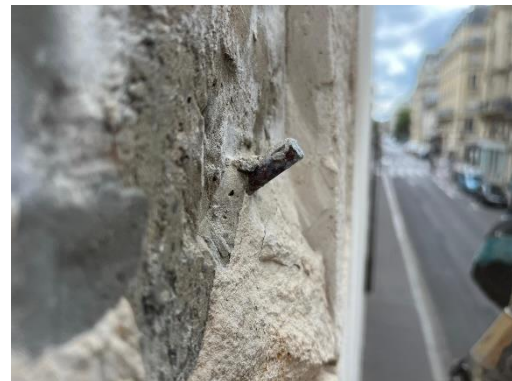
Vue de profil d'une tige métallique de fixation mise à nu lors du sondage

Deux tiges métalliques disposées en biais, sur la partie haute de la pierre et de manière symétrique relie la pierre de parement au support béton. La tige s'enfonce de 2 cm dans la pierre et fait 1 cm de diamètre.

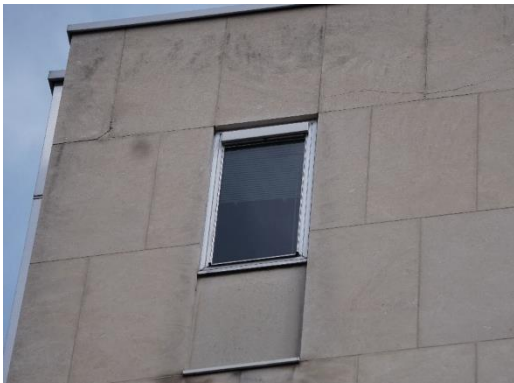
On observe que les pierres en façade sont encrassées et présentent des coulures foncées notamment autour des baies. Comme la pierre utilisée sur cette façade présente une porosité ouverte, la saleté issue majoritairement de la pollution atmosphérique s'y incruste, donnant ainsi à l'ensemble de la façade une teinte grisâtre.

*Encrassement en partie haute de la façade
– E15 à E17 ; a à e*

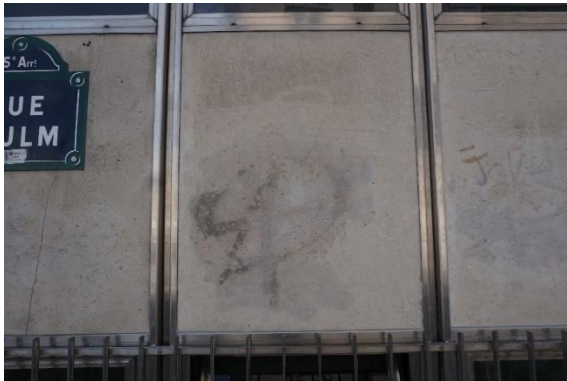
Résidu de graffitis : le graffiti est encore perceptible – E1 ; b

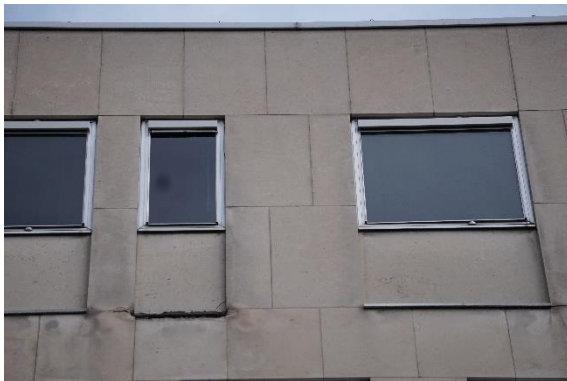
Des pierres sont disposées sous chaque baie de la façade rue ULM, reposant elles-mêmes sur des petites corniches métalliques en saillie. Nous avons pu constater que certaines étaient altérées, ou manquaient, du fait de purges/éclats.

Vues lointaine et rapprochée d'une corniche manquante – E15 ; q

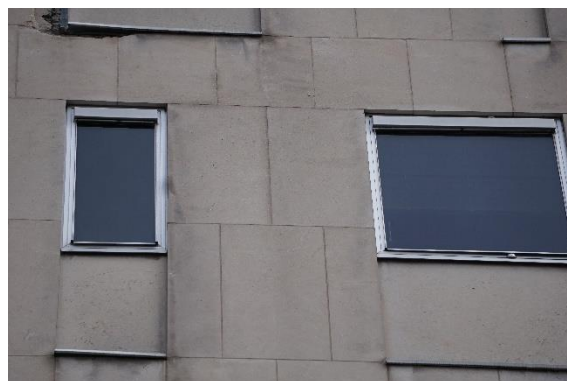
Vues lointaine et rapprochée d'une corniche altérée – E12 ; j

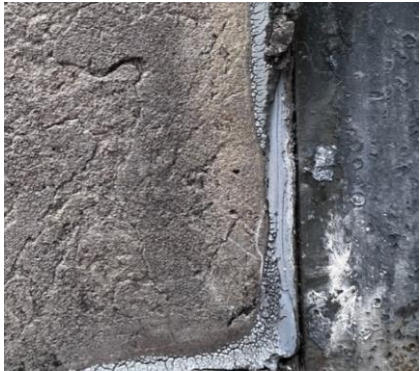
23318-AM04	R+1	Façade côté rue d'ULM	Mur	Joint mastic gris (sous la pierre)	Après analyse	Prévoir la dépose et l'évacuation des matériaux amiantés par un professionnel du désamiantage.	994333

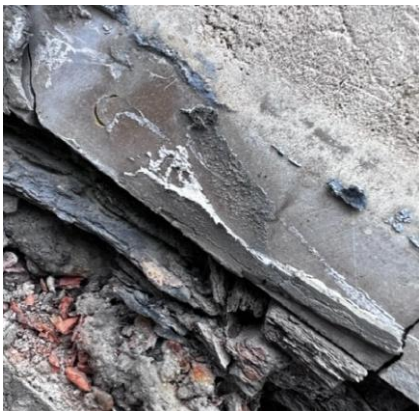
23318-AM05	R+1	Façade côté rue d'ULM	Mur	Joint mastic gris (entre la pierre et le châssis)	Après analyse	Prévoir la dépose et l'évacuation des matériaux amiantés par un professionnel du désamiantage.	994334

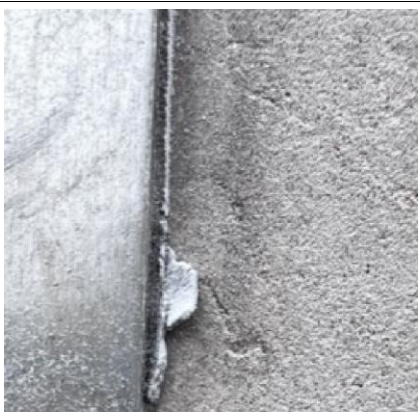
23318-AM06	R+4	Façade côté rue d'ULM	Mur	Joint mastic gris (derrière le cadre en métal)	Après analyse	Prévoir la dépose et l'évacuation des matériaux amiantés par un professionnel du désamiantage.	994335

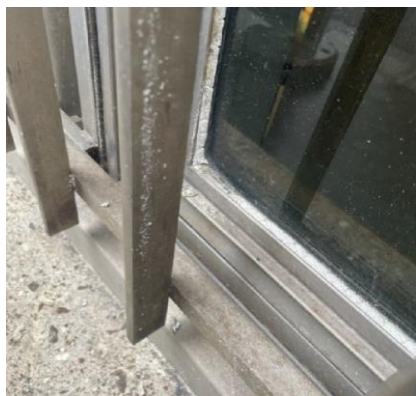
23318-AM09	RDC	Façade côté rue d'ULM	Mur	Joint mastic gris en dessous de la pierre	Après analyse	Prévoir la dépose et l'évacuation des matériaux amiantés par un professionnel du désamiantage.	994338	
23318-AM12	RDC	Façade côté rue d'ULM	Mur	Joint de vitrage blanc au RDC (petite fenêtre)	Après analyse	Prévoir la dépose et l'évacuation des matériaux amiantés par un professionnel du désamiantage.	994341

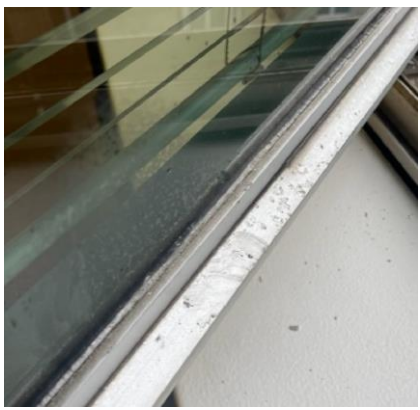
23318-AM13	R+5	Façade côté rue d'ULM	Mur	Joint de vitrage blanc	Après analyse	Prévoir la dépose et l'évacuation des matériaux amiantés par un professionnel du désamiantage.	994342

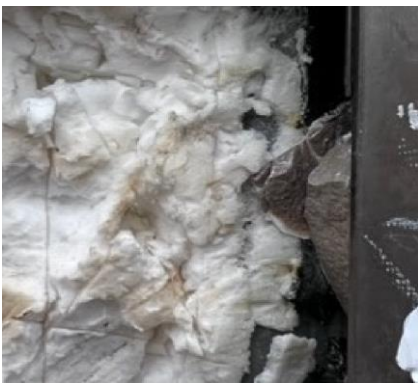
Façade côté rue Panthéon								
23318-AM104	R+2	Façade côté rue Panthéon	Mur	Joint mastic gris (derrière la pierre)	Après analyse	Prévoir la dépose et l'évacuation des matériaux amiantés par un professionnel du désamiantage.	994346

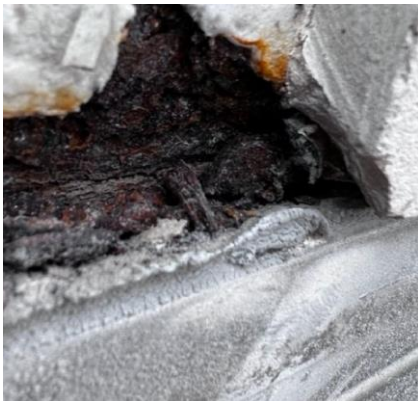
23318-AM111	R+4	Façade côté rue Panthéon	Mur	Joint mastic gris (sous la pierre)	Après analyse	Prévoir la dépose et l'évacuation des matériaux amiantés par un professionnel du désamiantage.	994353

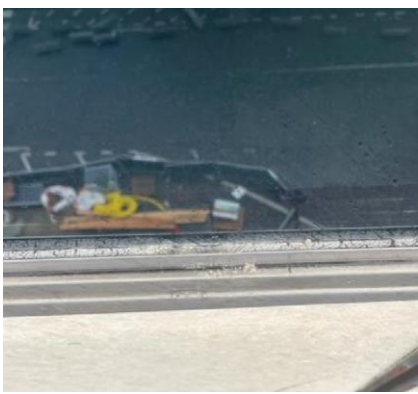
23318-AM112	R+5	Façade côté rue Panthéon	Mur	Joint de vitrage blanc	Après analyse	Prévoir la dépose et l'évacuation des matériaux amiantés par un professionnel du désamiantage.	994354

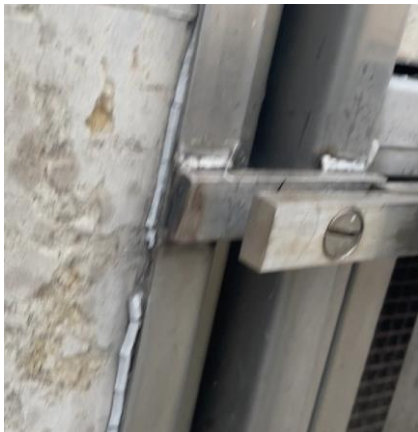
23318-AM116	RDC	Façade côté rue Panthéon	Mur	Joint gris entre la pierre et le cadre fenêtre	Après analyse	Prévoir la dépose et l'évacuation des matériaux amiantés par un professionnel du désamiantage.	994358

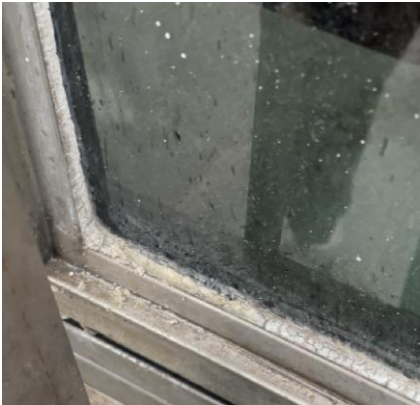
23318-AM117	RDC	Façade côté rue Panthéon	Mur	Joint de vitrage (petite fenêtre)	Après analyse	Prévoir la dépose et l'évacuation des matériaux amiantés par un professionnel du désamiantage.	994359

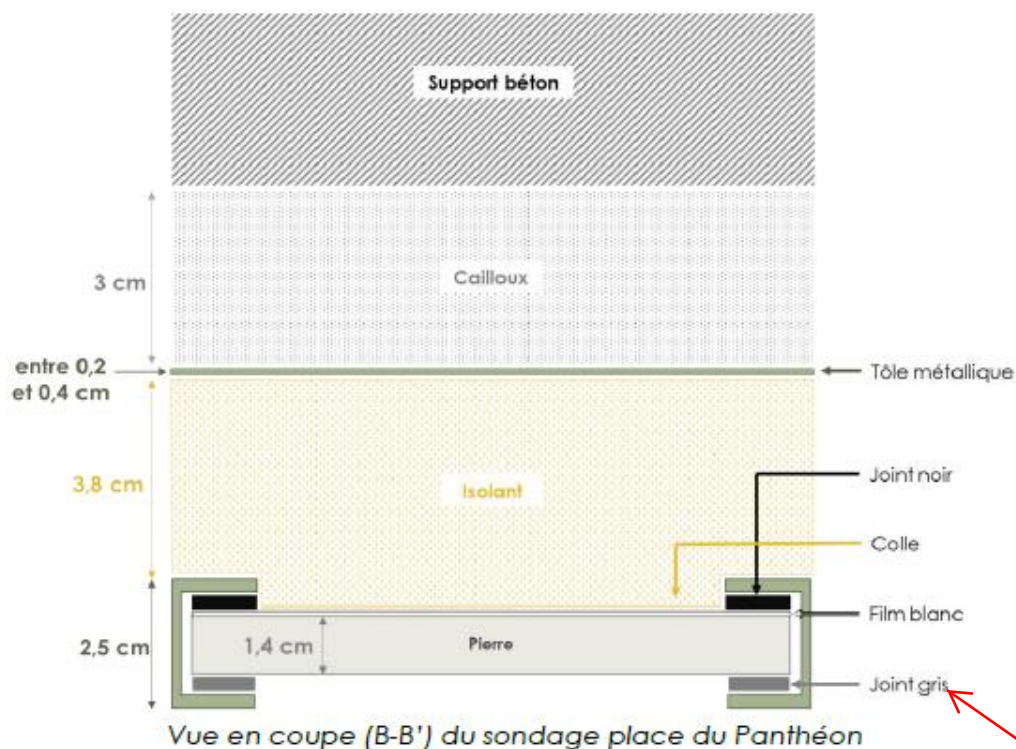
Coupe B-B'

IDEM 23318-AM111
Joint mastic gris (sous la pierre)

IDEM 23318-AM104
Joint mastic gris (derrière la pierre)

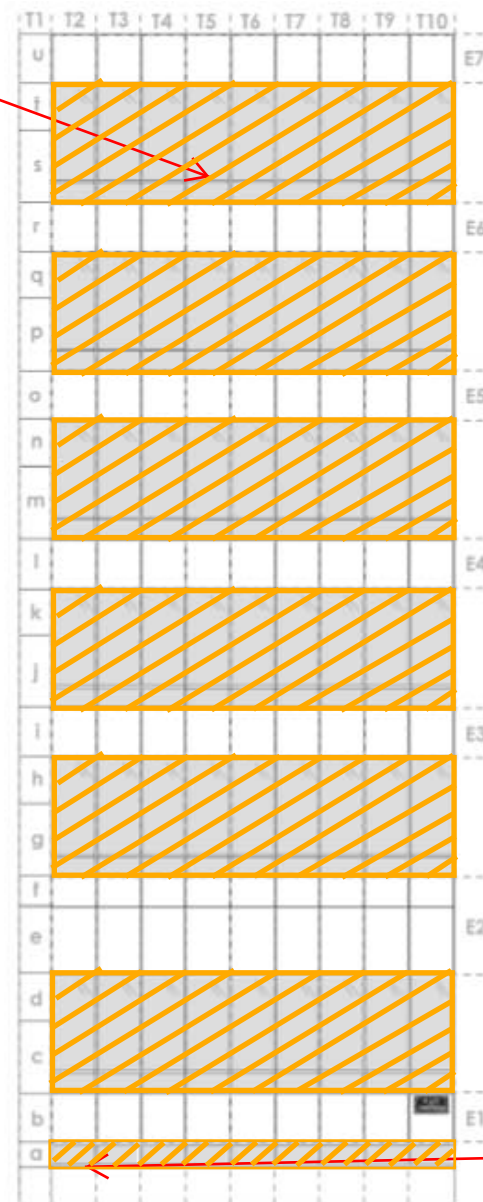
23318-AM112
Joint de vitrage blanc
