**Référence :
DV24080106**

Adresse : ... HIA
BAT 012 Rdc

LEGOUEST

Objet : Envoi des résultats des diagnostics immobiliers

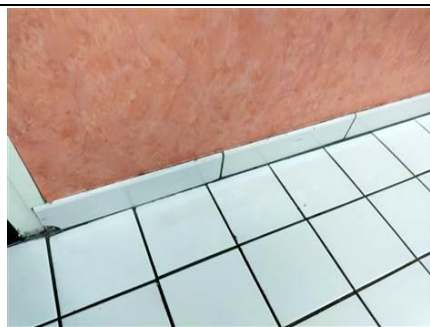
Photo n° PhA007
Localisation : Pièce 10
Ouvrage : 5 - Planchers et planchers techniques - Revêtements de sols
Partie d'ouvrage : Colle de carrelage
Description : Colle de plinthe

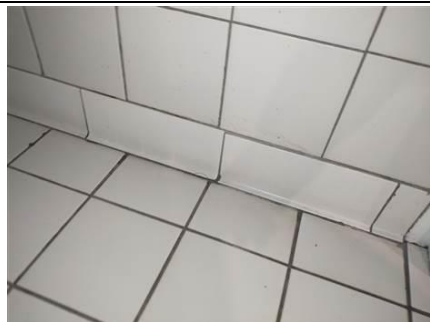
Photo n° PhA008
Localisation : Pièce 11; Pièce 12
Ouvrage : 5 - Planchers et planchers techniques - Revêtements de sols
Partie d'ouvrage : Colle de carrelage
Description : Colle de plinthe

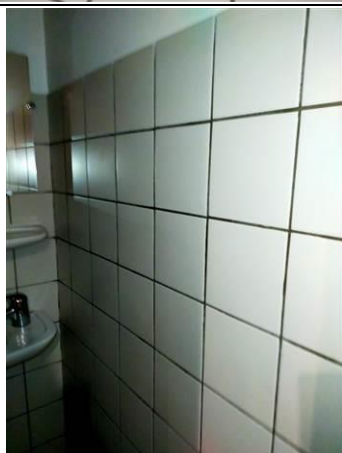
Photo n° PhA009
Localisation : Pièce 4 BC ; Pièce 11 ABCD; Pièce 12 ABCD
Ouvrage : 3 - Parois verticales intérieures - Revêtements de murs, poteaux, cloisons, gaines, coffres
Partie d'ouvrage : Colle de faïence
Description : Colle de faïence

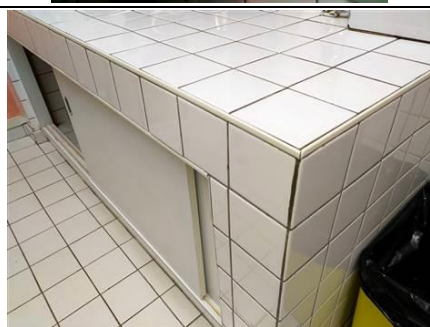
Photo n° PhA010
Localisation : Pièce 3; Pièce 10
Ouvrage : 3 - Parois verticales intérieures - Revêtements de murs, poteaux, cloisons, gaines, coffres
Partie d'ouvrage : Colle de faïence
Description : Colle de faïence Poste d'eau

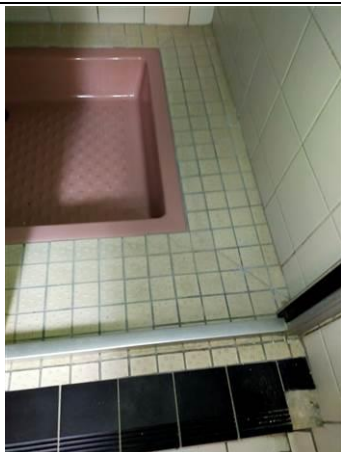
Photo n° PhA011
Localisation : Pièce 11
Ouvrage : 5 - Planchers et planchers techniques - Revêtements de sols
Partie d'ouvrage : Colle de carrelage
Description : Colle de carrelage douche

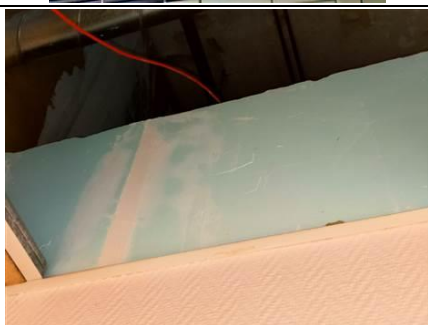
Photo n° PhA012
Localisation : Pièce 3 A; Pièce 6 ABD; Pièce 7 ABD; Pièce 8 AB; Pièce 9 AD ; Pièce 5 BD; Pièce 1 C; Pièce 10 D; Pièce 11 ABCD ; Pièce 12 ABC
Ouvrage : 3 - Parois verticales intérieures - Murs et cloisons maçonnés
Partie d'ouvrage : Joint d'assemblage
Description : Joint d'assemblage carreaux de plâtres

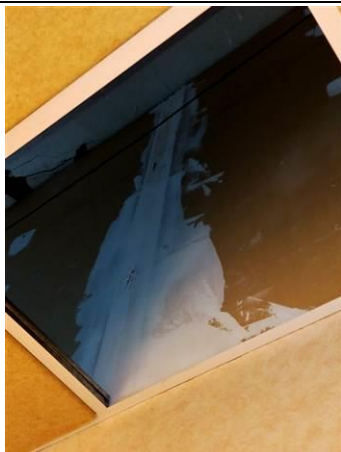
Photo n° PhA013
Localisation : Pièce 2 ABD ; Pièce 4 AD; Pièce 6 C; Pièce 7 C; Pièce 8 CD; Pièce 9 BC; Pièce 5 A ; Pièce 1 C; Pièce 10 A
Ouvrage : 3 - Parois verticales intérieures - Cloisons sèches (assemblées, préfabriquées)
Partie d'ouvrage : Enduit de jointoiment des plaques de plâtre
Description : Enduit + Bande de jointoiment des plaques de plâtre

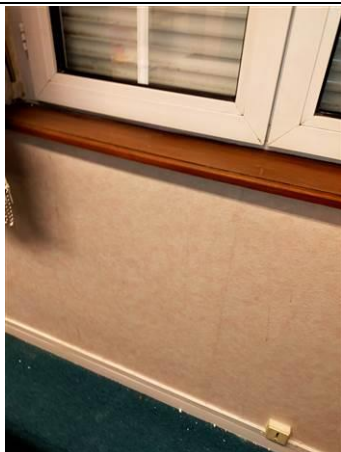
Photo n° PhA019
 Localisation : Pièce 3; Pièce 4; Pièce 10
 Ouvrage : 2 - Parois verticales extérieures et Façades - Façades lourdes y compris poteaux
 Partie d'ouvrage : Élément en maçonnerie
 Description : Élément allège en maçonnerie

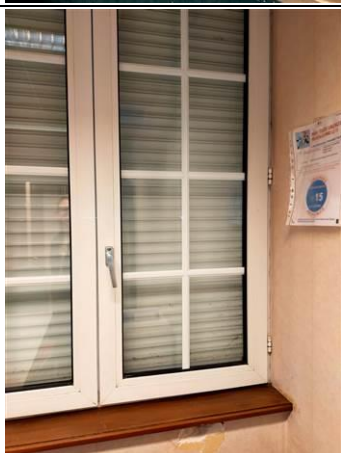
Photo n° PhA020
 Localisation : Pièce 3; Pièce 4; Pièce 10
 Ouvrage : 2 - Parois verticales extérieures et Façades - Menuiseries extérieures
 Partie d'ouvrage : Joint c de vitrage
 Description : Joint de vitrage

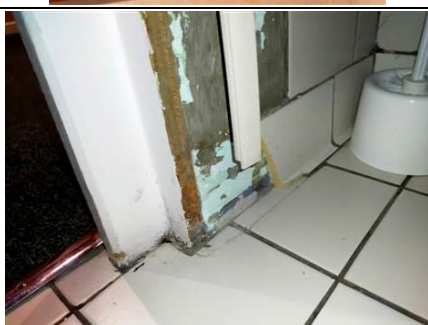
Photo n° PhA021
 Localisation : Pièce 11; Pièce 12
 Ouvrage : 5 - Planchers et planchers techniques - Revêtements de sols
 Partie d'ouvrage : Sous-couche (carton, feutre, ...) de revêtement souple
 Description : Sous-couche de faïences/plinthe au sol

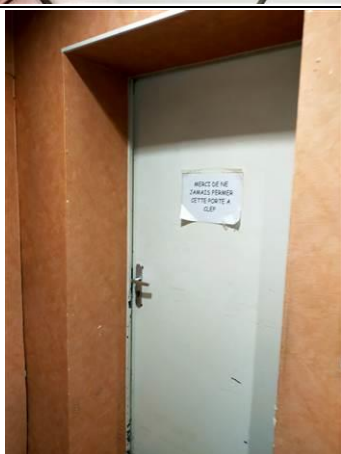
Photo n° PhA022
 Localisation : Pièce 1 A; Pièce 13
 Ouvrage : 8 - Équipements divers et accessoires - Portes de placard, baignoires et éviers métalliques
 Partie d'ouvrage : Isolant intérieur porte CF
 Description : Isolant intérieur porte CF

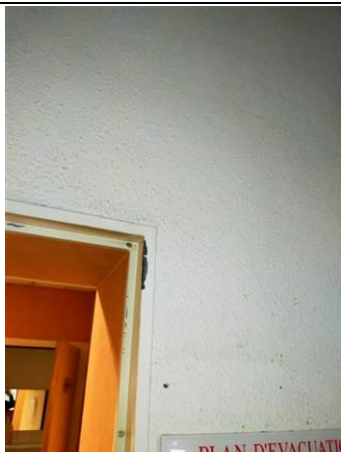
Photo n° PhA023
Localisation : Pièce 13; Pièce 14
Ouvrage : 3 - Parois verticales intérieures - Murs et cloisons maçonnés
Partie d'ouvrage : Enduit à base de plâtre projeté
Description : Enduit murs à base de plâtre projeté

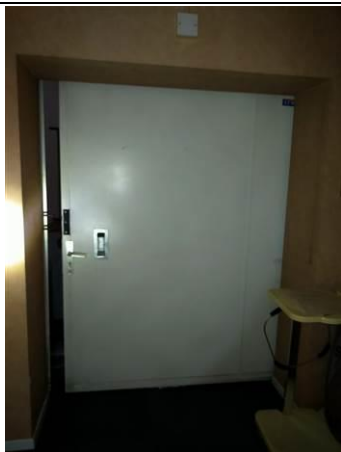
Photo n° PhA024
Localisation : Pièce 1 B; Pièce 14
Ouvrage : 8 - Équipements divers et accessoires - Portes de placard, baignoires et éviers métalliques
Partie d'ouvrage : Isolant intérieur porte CF
Description : Isolant intérieur porte CF

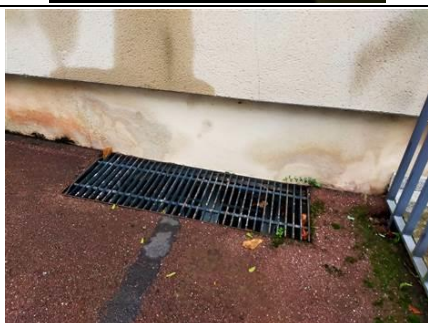
Photo n° PhA025
Localisation : Facades
Ouvrage : 2 - Parois verticales extérieures et Façades - Façades lourdes y compris poteaux
Partie d'ouvrage : Crépis extérieur
Description : Crépis extérieur bas

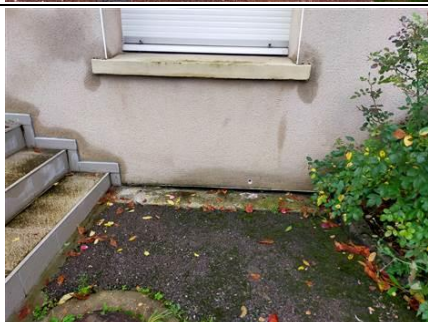
Photo n° PhA026
Localisation : Facades
Ouvrage : 2 - Parois verticales extérieures et Façades - Façades lourdes y compris poteaux
Partie d'ouvrage : Crépis extérieur
Description : Crépis extérieur haut

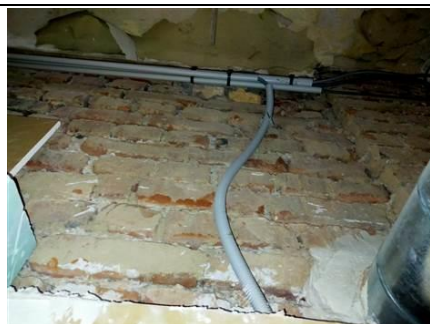
Photo n° PhA028
 Localisation : Pièce 2A; Pièce 5A; Pièce 6D; Pièce 7B
 Ouvrage : 3 - Parois verticales intérieures - Murs et cloisons maçonnés
 Partie d'ouvrage : Joint d'assemblage
 Description : Mortier d'assemblage brique

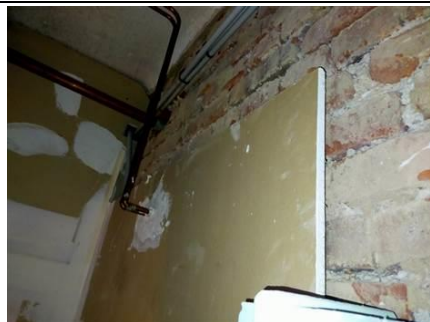
Photo n° PhA029
 Localisation : Pièce 2A; Pièce 5A; Pièce 6D; Pièce 7B
 Ouvrage : 3 - Parois verticales intérieures - Cloisons sèches (assemblées, préfabriquées)
 Partie d'ouvrage : Plot de colle fixant les cloisons au mur
 Description : Plot de colle fixant les cloisons au mur

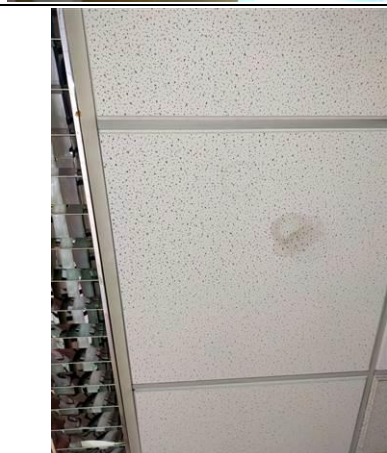
Photo n° PhA030
 Localisation : Pièce 2; Pièce 10
 Ouvrage : Flocages, Calorifugeages, Faux plafonds
 Partie d'ouvrage : Faux plafonds
 Description : Faux plafonds
