EXPERTISE	Version : 0 Date : 17/07/2025
	NANDAÏ - Casernement - Bâtiment 026	Page 0 sur 54

DIRECTION D'INFRASTRUCTURE DE
LA DEFENSE DE NOUMEA

EXPERTISE DE BATIMENT

**NOUVELLE-CALEDONIE
CAMP DE NANDAI
BATIMENT 26**

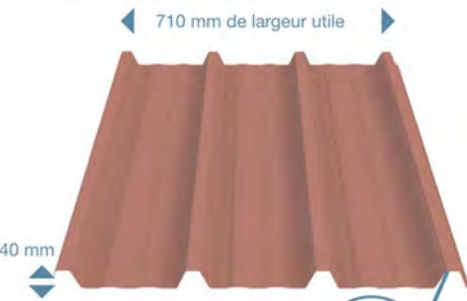
<p>Le profil semble correspondre aux relevés sur le site.</p> <p>Les tôles sont supposées de ce type ou équivalent.</p>

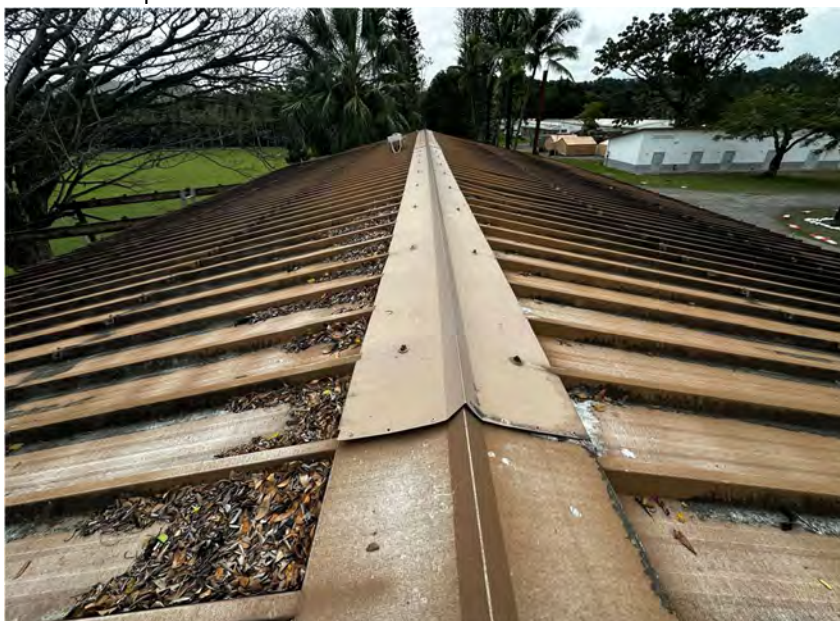
Les tôles sont fixées avec vis, calotins et rondelles d'étanchéité.

On a une vis pour chacun des sommets d'onde.

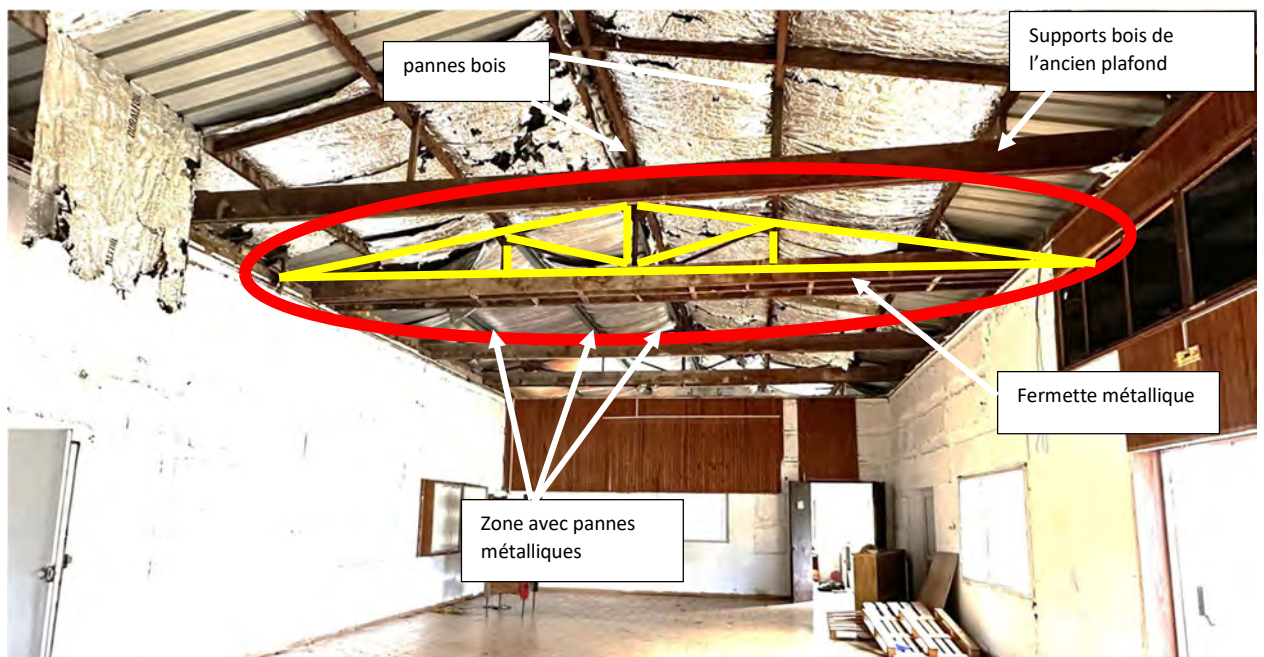
- Le bâtiment original dont la charpente est composée de fermettes métalliques en treillis avec des pannes en bois. Sur cette zone, on constate une sous-zone dont la couverture aurait été emportée au vent et dont les pannes en bois ont été remplacées par des pannes métalliques.

On note également une poutraison en bois mais celle-ci ne participe pas à la structure de charpente. La poutraison servait de support de plafonds lesquels n'existent aujourd'hui plus. Les plafonds n'étaient ainsi pas suspendus aux fermettes métalliques.

La couverture en tôles a été posée sur une cisalation générale formant isolation thermique. La cisalation est déchirée sur un bon nombre de sections de couverture.

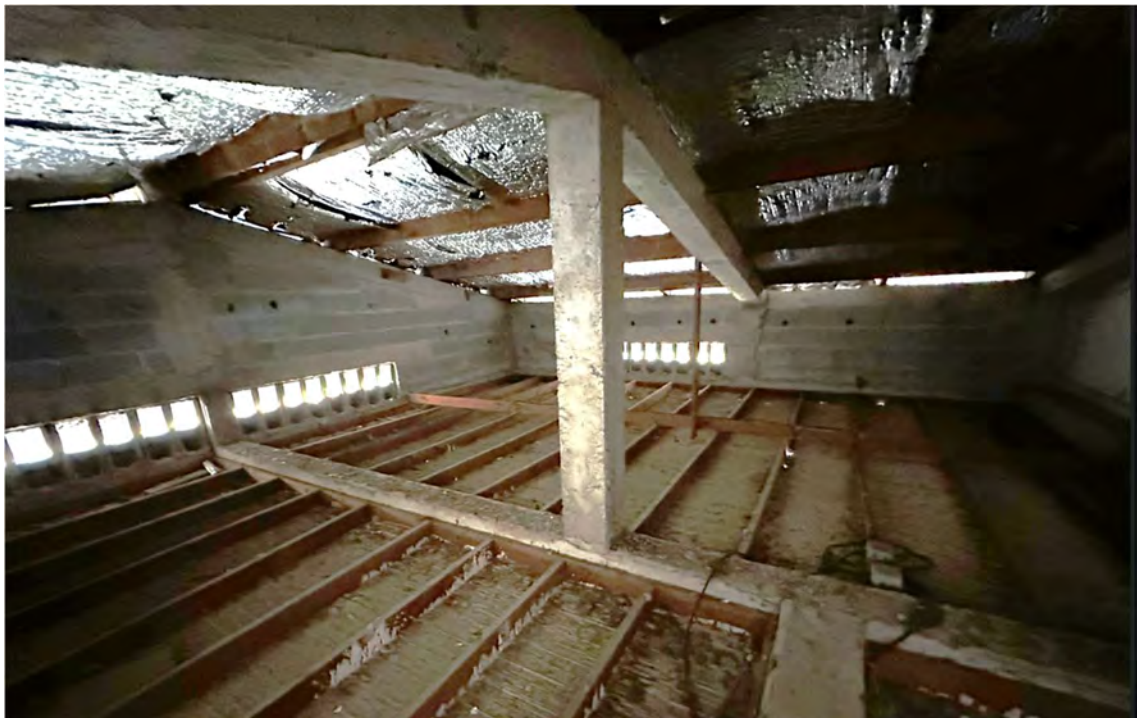
- Une extension de bâtiment avec arbalétriers en béton armé et pannes en bois :

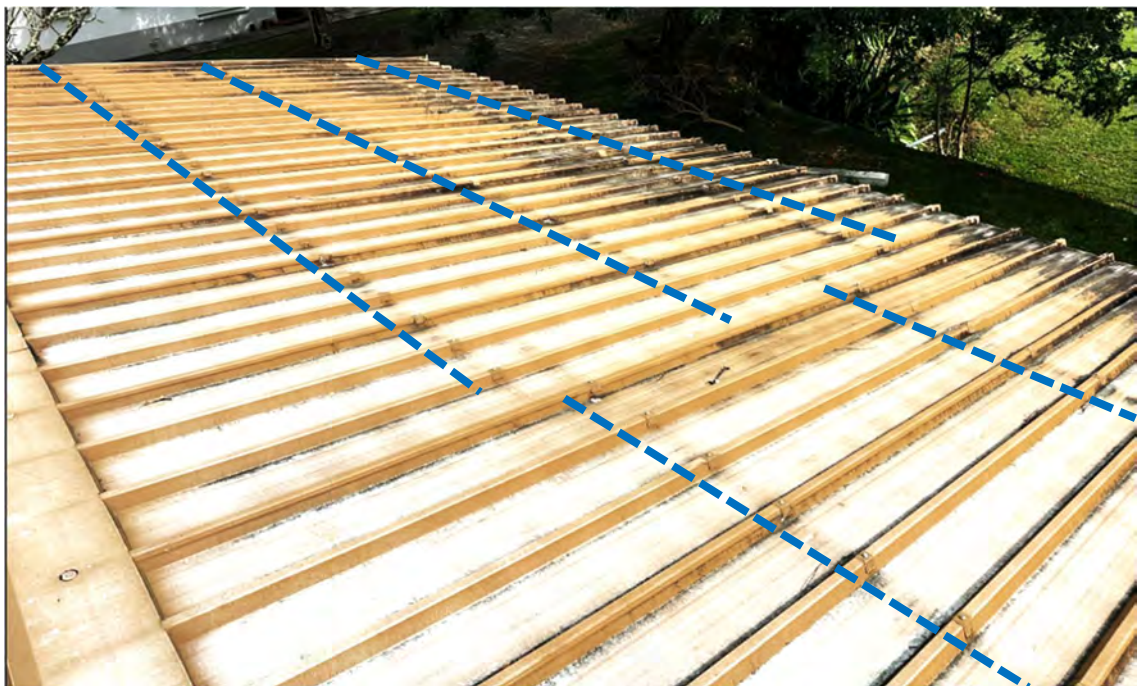
Sur cette zone on observe des pannes en bois. Les pannes ne sont pas alignées avec les pannes du reste du bâtiment :

La portion de bâtiment ayant été étendue comporte une panne de plus que la section courante de bâtiment.

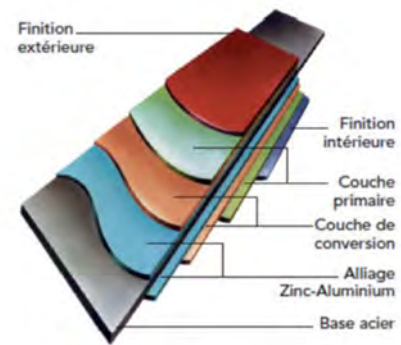
Les tôles de couverture ont perdu leur teinte sur de nombreuses zones. Même si aucune corrosion n'est encore visible, on note que le complexe de protection est entamé :

Complexe de protection en usine

Les tôles peuvent encore être repeintes mais on regardera le bilan de ces éléments pour en apprécier l'intérêt réel de leur récupération.

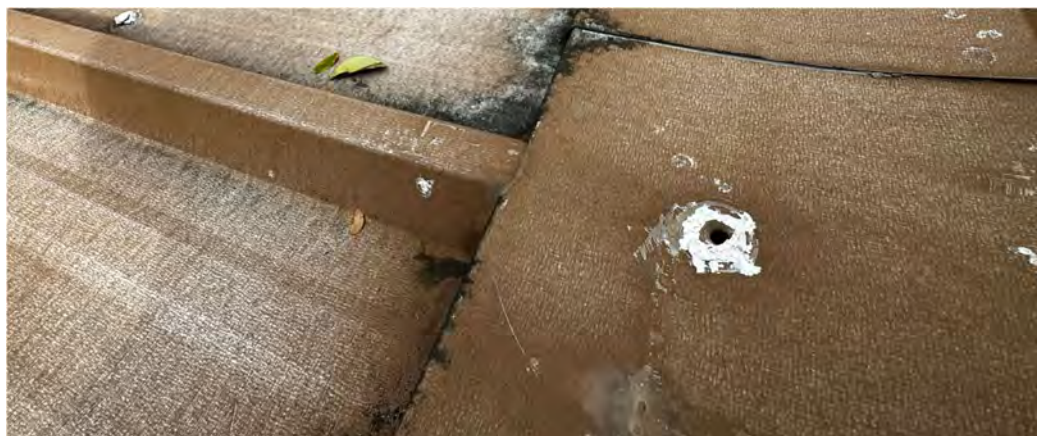
On note que certaines vis dans les pannes en bas ont disparues ou n'ont plus d'efficacité. La raison probable en est une panne dont le bois doit être pourri ou endommagé. La perte d'une vis est de nature à :

- Créer un problème d'étanchéité
- Créer une perte de capacité résistante au vent cyclonique avec soulèvement de la toiture.

Les vis manquantes ou inefficaces ont été recensées plutôt au niveau des éléments de faitages.

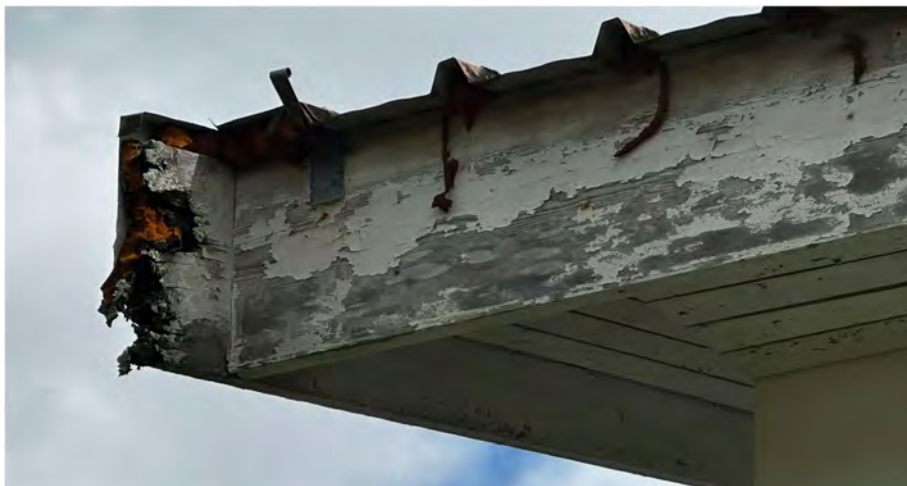
On note que la plupart des éléments de gouttières ne sont plus présents sur la toiture.

Les agrafes restantes montrent que les toitures en étaient initialement équipées.
Les bandeaux en bois latéraux sur pignons et ceux en façade sont en mauvais état

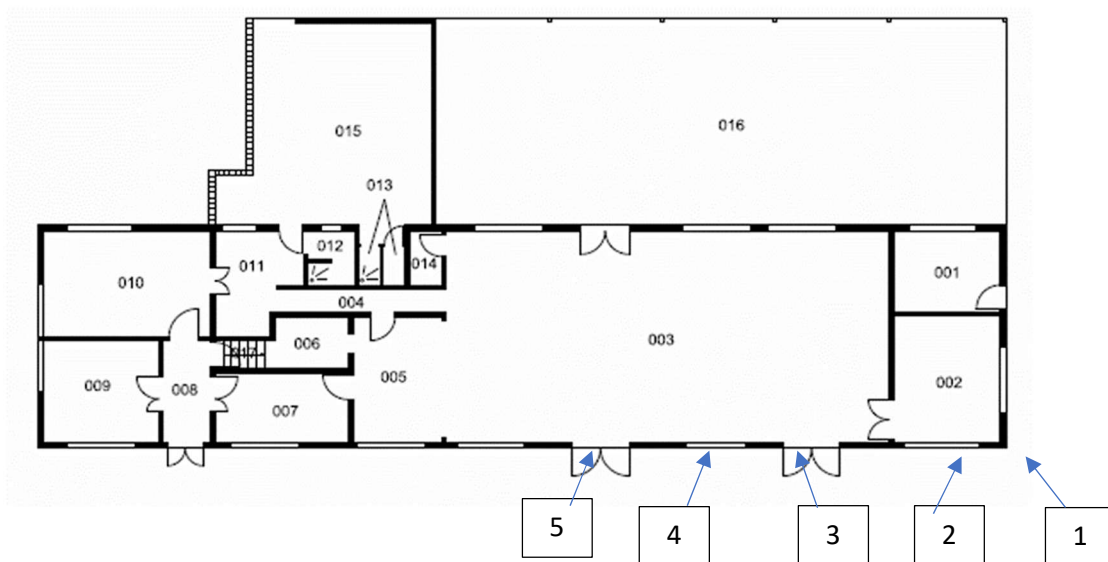
Zone 1 – fissure sous fenêtre

On note des fissures apparentes sur les murs de façades et sur pignons, essentiellement au niveau des ouvrants.

Les fissures ne sont pas de nature à mettre en péril l'ouvrage. Il convient néanmoins de s'y pencher si des modifications d'ouvertures sont souhaitées par le client dans son projet de réaménagement.

En absence de modification des ouvertures, ces fissures peuvent être traitées au moment de la remise en peinture du bâtiment.

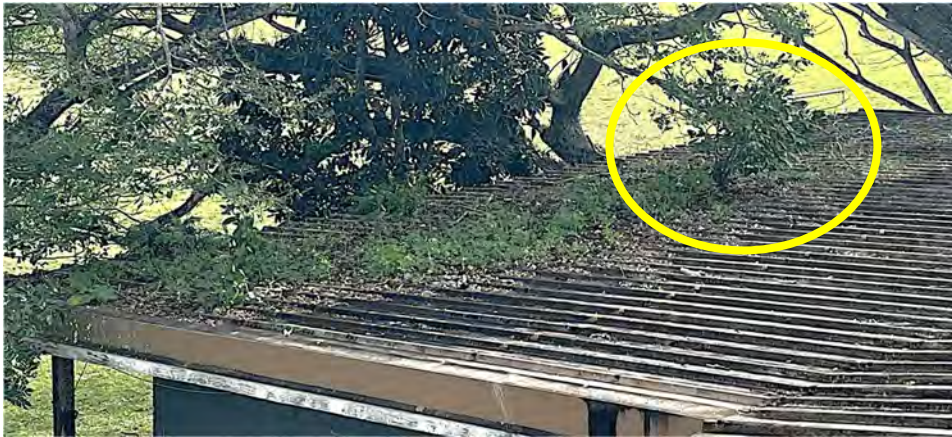
- La pente de cette couverture est réduite de 19.5% à 8%. La pente reste conforme.
- La toiture est sous des arbres et l'on constate une accumulation de débris végétaux en provenance des bois noirs qui la surplombe. Un petit banian est actuellement en train de pousser sur les tôles

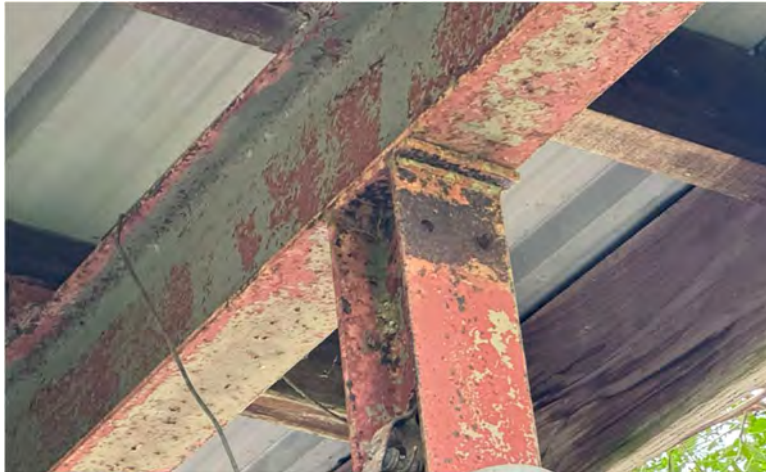
- Les profilés constitutifs des portiques sont en bon état général avec un enrouillement superficiel sauf points spécifiques ci-après

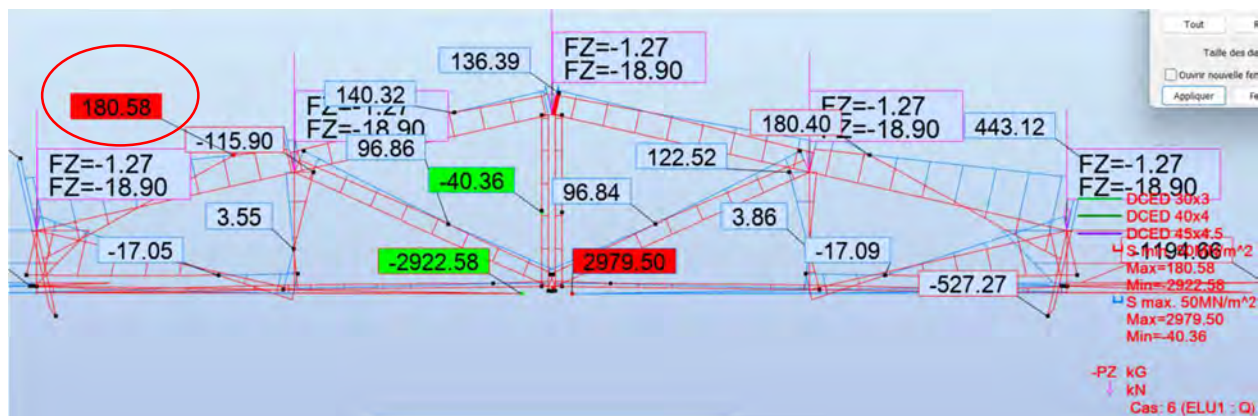
En se concentrant sur les valeurs probables dans la charpente on remarque que celle-ci est probablement sollicitée à une valeur moyenne de 180 Mpa au niveau de la membrure comprimée.

Cette valeur reste cohérente avec les valeurs attendues et avec la nuance probable de ces fermettes (S235). Sous réserve d'un bon maintien latéral, les sollicitations dans les fermettes restent acceptables sous surcharges d'entretien des charpentes.

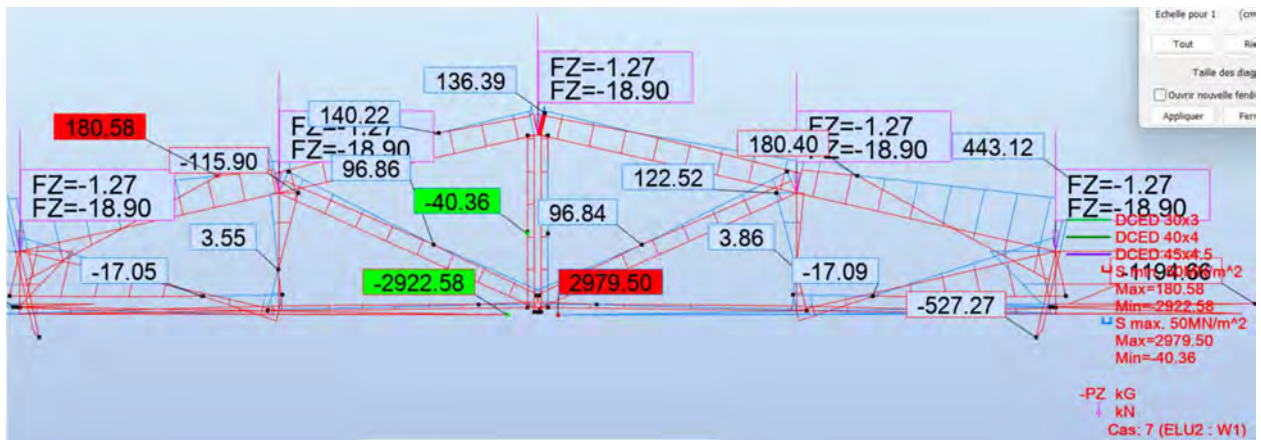
Les effets du vent descendant sont similaires à ceux de la surcharge d'entretien.

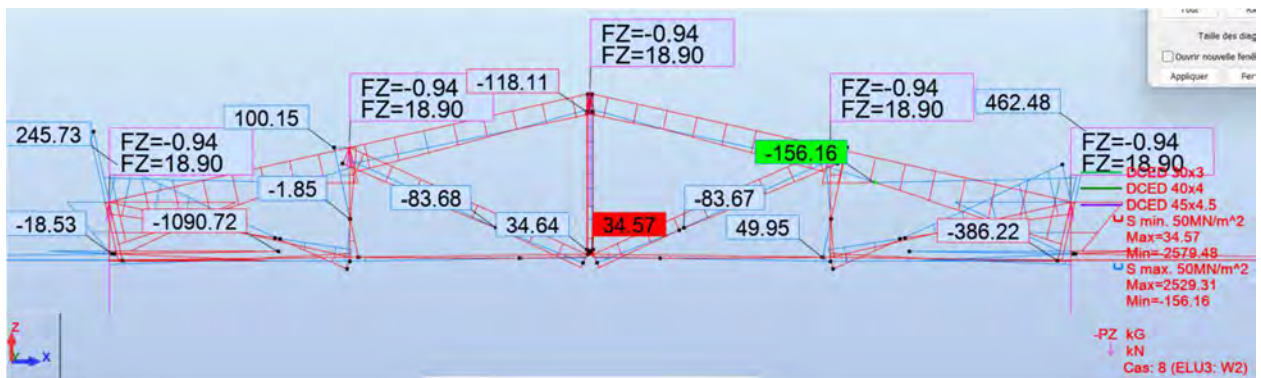
Les effets d'un vent ascendant sont moindres en terme de sollicitations sur les profilés des fermettes. Les efforts restent acceptables également sous l'effet de l'inversion du sens des efforts.

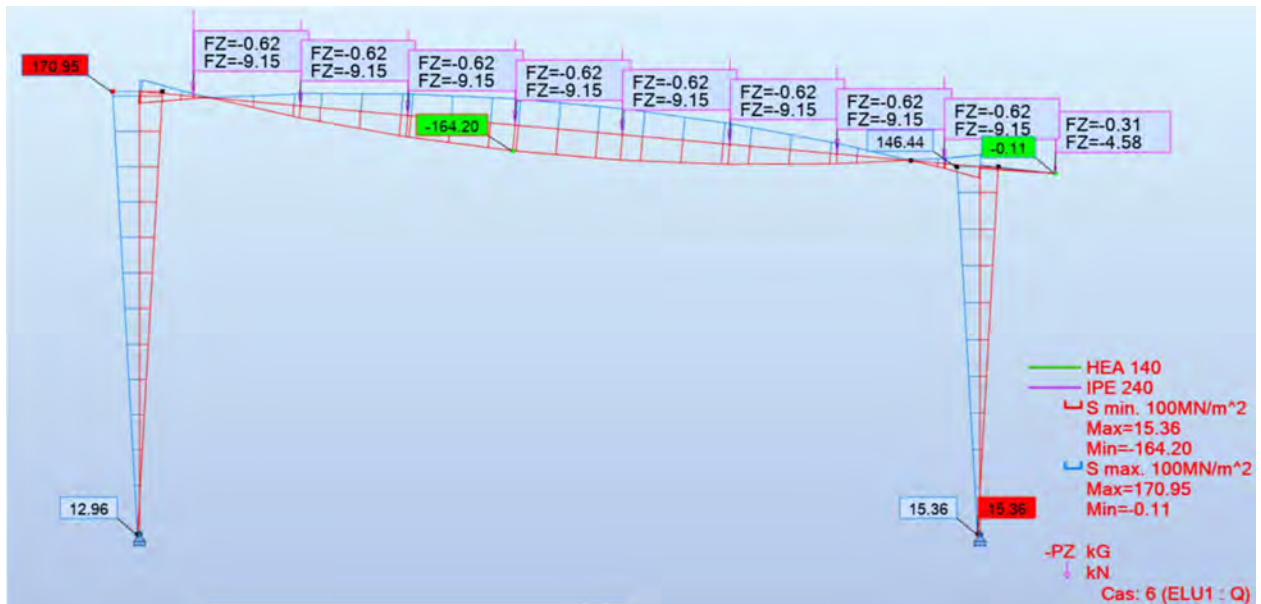
Les contraintes maximales dans les profilés atteignent 164 Mpa. Avec des dispositions adaptées pour éviter le déversement des portiques la structure est correctement dimensionnée avec un acier S235.
