Rapport de mission de repérage des matériaux et produits contenant de l'amiante avant réalisation de travaux

CHU de Clermont-Ferrand Gabriel Montpied

Dénomination : **Bâtiment Amicale**

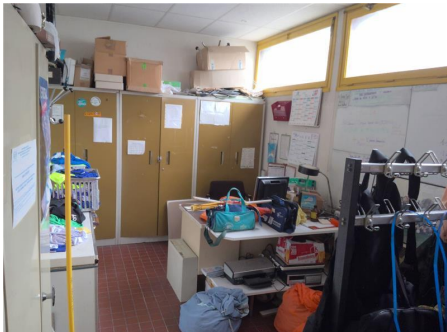
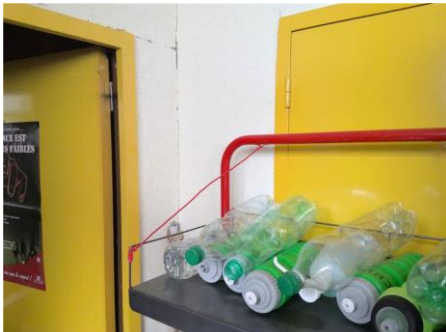
ELEMENT : Ensemble des portes		
Vue d'ensemble	Emplacement

Nom du client CHU CLERMONT FERRAND	Numéro de dossier 84839-168986 Bâtiment Amicale 58 RUE MONTALEMBERT 63000 63	Pièce ou local – Composant RDC - Bricolage 18_0008 - Ensemble des portes - A
Nom de l'opérateur ROZAN Ludovic	Date de prélèvement	Partie de composant Bois - Peinture jaune
Résultat amiante : Absence d'amiante

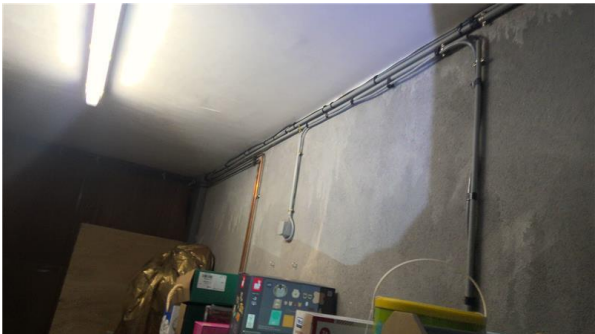
ELEMENT : Mur		
Vue d'ensemble	Emplacement

Nom du client CHU CLERMONT FERRAND	Numéro de dossier 84839-168986 Bâtiment Amicale 58 RUE MONTALEMBERT 63000 63	Pièce ou local – Composant RDC - Labo photos 10_0003 - Mur - D
Nom de l'opérateur ROZAN Ludovic	Date de prélèvement	Partie de composant Béton - Non peint
Résultat amiante : Absence d'amiante

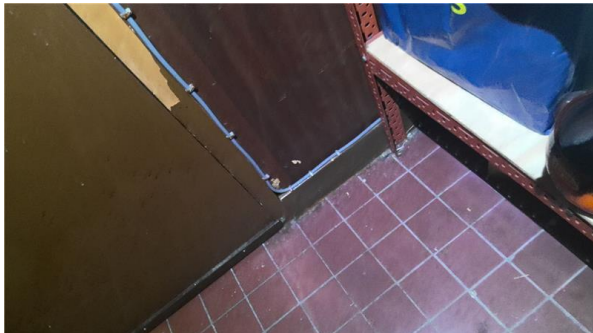
ELEMENT : Ensemble des plinthes		
Vue d'ensemble	Emplacement

Nom du client CHU CLERMONT FERRAND	Numéro de dossier 84839-168986 Bâtiment Amicale 58 RUE MONTALEMBERT 63000 63	Pièce ou local – Composant RDC - Labo photos 10_0003 - Ensemble des plinthes - Toutes zones
Nom de l'opérateur ROZAN Ludovic	Date de prélèvement	Partie de composant Bois - Peinture
Résultat amiante : Absence d'amiante

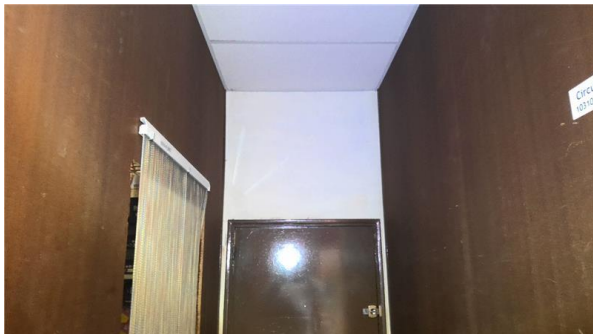
ELEMENT : Revêtement de mur		
Vue d'ensemble	Emplacement

Nom du client CHU CLERMONT FERRAND	Numéro de dossier 84839-168986 Bâtiment Amicale 58 RUE MONTALEMBERT 63000 63	Pièce ou local – Composant RDC - Circulation 10_0001 - Revêtement de mur - Toutes zones
Nom de l'opérateur ROZAN Ludovic	Date de prélèvement	Partie de composant Enduit - Peinture
Résultat amiante : Absence d'amiante

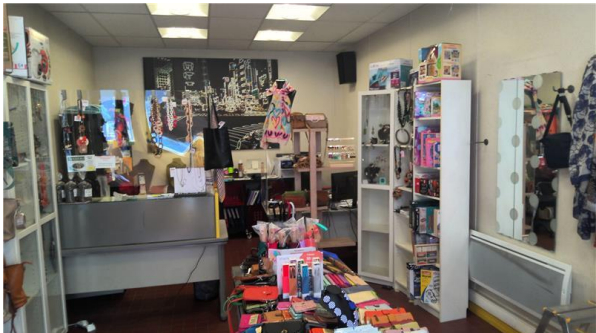
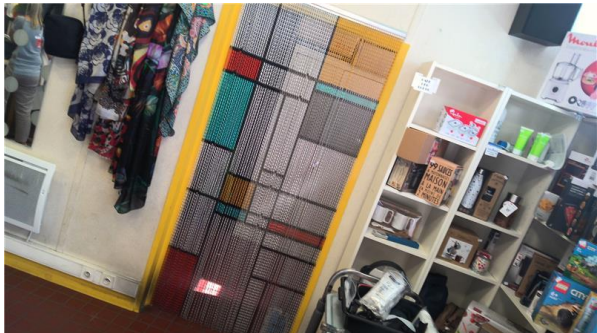
ELEMENT : Dormant de porte		
Vue d'ensemble	Emplacement

Nom du client CHU CLERMONT FERRAND	Numéro de dossier 84839-168986 Bâtiment Amicale 58 RUE MONTALEMBERT 63000 63	Pièce ou local – Composant RDC - Magasin 10_0005 - Dormant de porte - Toutes zones
Nom de l'opérateur ROZAN Ludovic	Date de prélèvement	Partie de composant Bois - Peinture jaune
Résultat amiante : Absence d'amiante

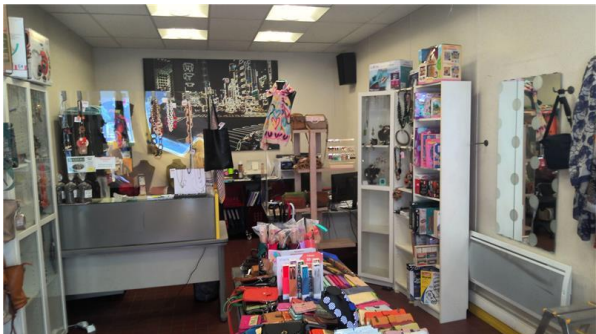
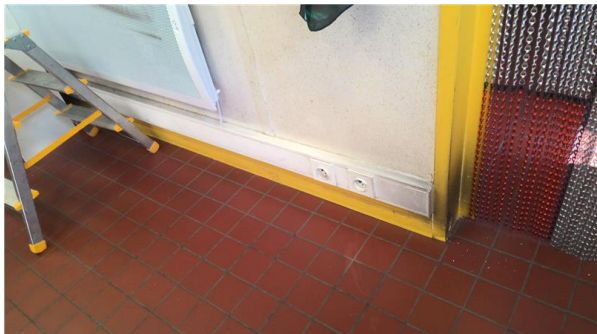
ELEMENT : Ensemble des plinthes		
Vue d'ensemble	Emplacement

Nom du client CHU CLERMONT FERRAND	Numéro de dossier 84839-168986 Bâtiment Amicale 58 RUE MONTALEMBERT 63000 63	Pièce ou local – Composant RDC - Magasin 10_0005 - Ensemble des plinthes - Toutes zones
Nom de l'opérateur ROZAN Ludovic	Date de prélèvement	Partie de composant Bois - Peinture jaune
Résultat amiante : Absence d'amiante

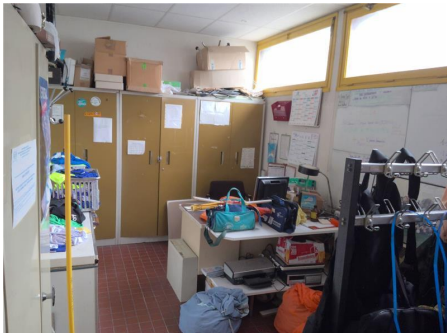
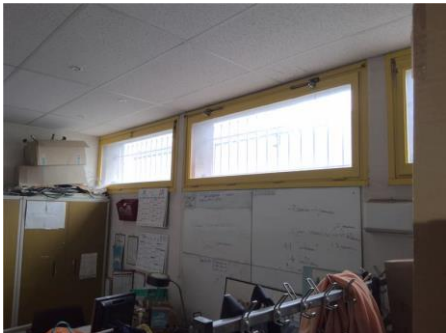
ELEMENT : Ensemble des fenêtres		
Vue d'ensemble	Emplacement

Nom du client CHU CLERMONT FERRAND	Numéro de dossier 84839-168986 Bâtiment Amicale 58 RUE MONTALEMBERT 63000 63	Pièce ou local – Composant RDC - Bricolage 18_0008 - Ensemble des fenêtres - Toutes zones
Nom de l'opérateur ROZAN Ludovic	Date de prélèvement	Partie de composant Bois - Peinture
Résultat amiante : Absence d'amiante

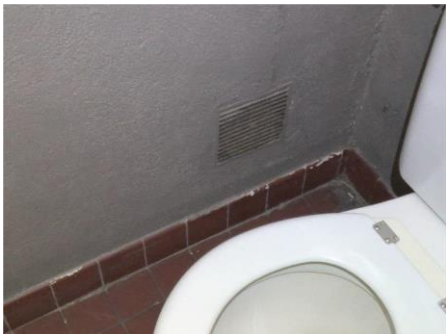
ELEMENT : Conduit de ventilation n°1		
Vue d'ensemble	Emplacement

Nom du client CHU CLERMONT FERRAND	Numéro de dossier 84839-168986 Bâtiment Amicale 58 RUE MONTALEMBERT 63000 63	Pièce ou local – Composant RDC - Sanitaires - Conduit de ventilation n°1 - Toutes zones
Nom de l'opérateur ROZAN Ludovic	Date de prélèvement	Partie de composant Amiante ciment
Résultat amiante : Présence d'amiante ()

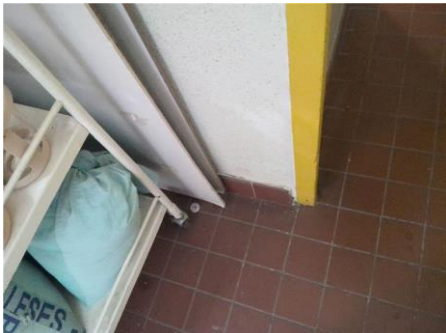
ELEMENT : Ensemble des plinthes		
Vue d'ensemble	Emplacement

Nom du client CHU CLERMONT FERRAND	Numéro de dossier 84839-168986 Bâtiment Amicale 58 RUE MONTALEMBERT 63000 63	Pièce ou local – Composant RDC - Bricolage 18_0008 - Ensemble des plinthes - Toutes zones
Nom de l'opérateur ROZAN Ludovic	Date de prélèvement	Partie de composant Colle - Carrelage
Résultat amiante : Absence d'amiante

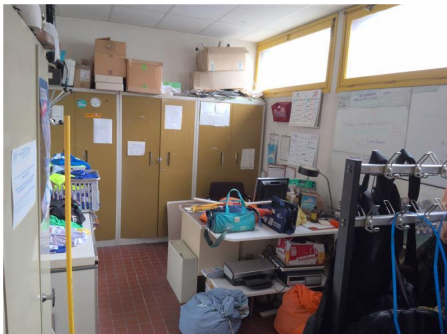
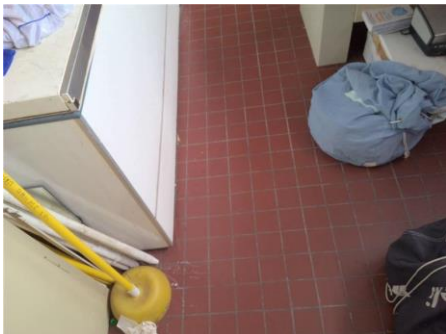
ELEMENT : Revêtement de sol		
Vue d'ensemble	Emplacement

Nom du client CHU CLERMONT FERRAND	Numéro de dossier 84839-168986 Bâtiment Amicale 58 RUE MONTALEMBERT 63000 63	Pièce ou local – Composant RDC - Bricolage 18_0008 - Revêtement de sol - Sol
Nom de l'opérateur ROZAN Ludovic	Date de prélèvement	Partie de composant Carrelage, colle et ragréage
Résultat amiante : Absence d'amiante

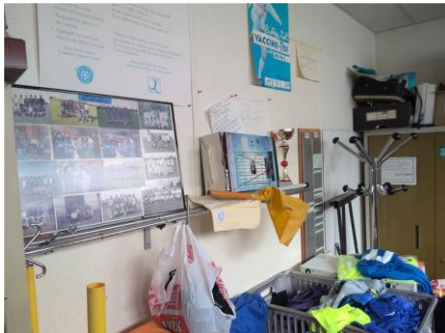
ELEMENT : Cloisons		
Vue d'ensemble	Emplacement

Nom du client CHU CLERMONT FERRAND	Numéro de dossier 84839-168986 Bâtiment Amicale 58 RUE MONTALEMBERT 63000 63	Pièce ou local – Composant RDC - Bricolage 18_0008 - Cloisons - Toutes zones
Nom de l'opérateur ROZAN Ludovic	Date de prélèvement	Partie de composant Bois aggloméré, colle - Enduit, peinture
Résultat amiante : Absence d'amiante

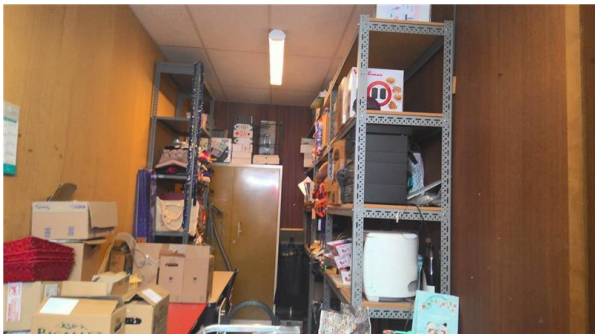
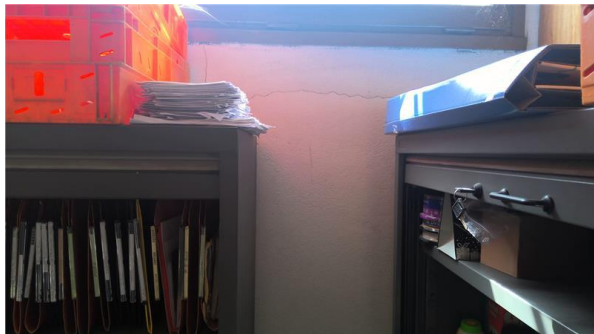
ELEMENT : Faux-plafond		
Vue d'ensemble	Emplacement

Nom du client CHU CLERMONT FERRAND	Numéro de dossier 84839-168986 Bâtiment Amicale 58 RUE MONTALEMBERT 63000 63	Pièce ou local – Composant RDC - Amicale - Faux-plafond - Plafond
Nom de l'opérateur ROZAN Ludovic	Date de prélèvement	Partie de composant Plaque de faux-plafond C
Résultat amiante : Absence d'amiante

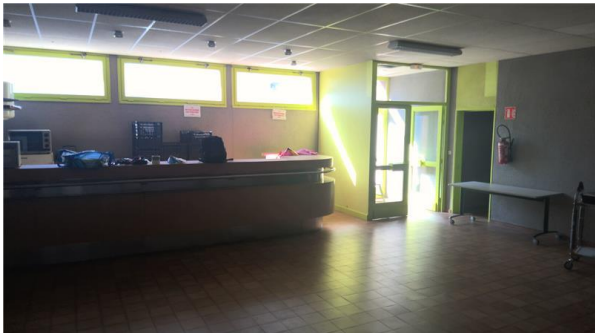
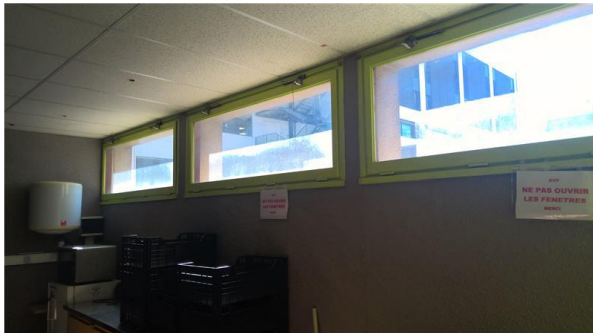
ELEMENT : Ensemble des fenêtres		
Vue d'ensemble	Emplacement

Nom du client CHU CLERMONT FERRAND	Numéro de dossier 84839-168986 Bâtiment Amicale 58 RUE MONTALEMBERT 63000 63	Pièce ou local – Composant RDC - Salle de rencontres - Ensemble des fenêtres - Toutes zones
Nom de l'opérateur ROZAN Ludovic	Date de prélèvement	Partie de composant Bois - Peinture
Résultat amiante : Absence d'amiante

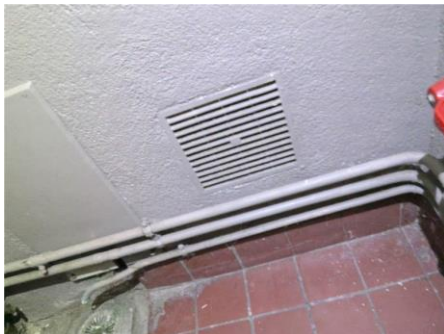
ELEMENT : Conduit de ventilation n°2		
Vue d'ensemble	Emplacement

Nom du client CHU CLERMONT FERRAND	Numéro de dossier 84839-168986 Bâtiment Amicale 58 RUE MONTALEMBERT 63000 63	Pièce ou local – Composant RDC - Sanitaires - Conduit de ventilation n°2 - Toutes zones
Nom de l'opérateur ROZAN Ludovic	Date de prélèvement	Partie de composant Amiante ciment
Résultat amiante : Présence d'amiante ()

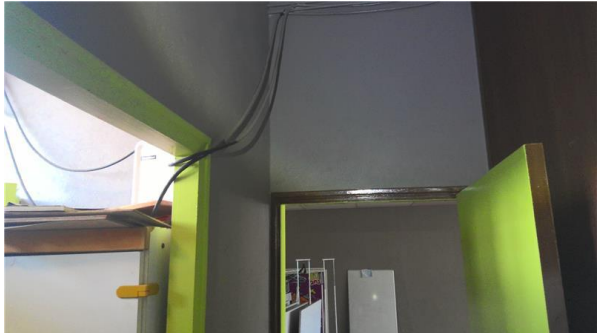
ELEMENT : Revêtement de mur		
Vue d'ensemble	Emplacement

Nom du client CHU CLERMONT FERRAND	Numéro de dossier 84839-168986 Bâtiment Amicale 58 RUE MONTALEMBERT 63000 63	Pièce ou local – Composant RDC - Dégagement B - Revêtement de mur - A et D
Nom de l'opérateur ROZAN Ludovic	Date de prélèvement	Partie de composant Béton, enduit - Peinture
Résultat amiante : Absence d'amiante

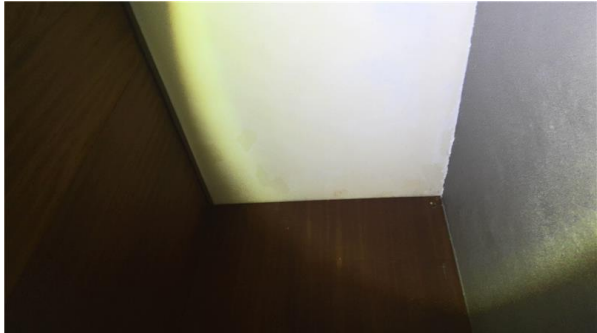
ELEMENT : Plafond		
Vue d'ensemble	Emplacement

Nom du client CHU CLERMONT FERRAND	Numéro de dossier 84839-168986 Bâtiment Amicale 58 RUE MONTALEMBERT 63000 63	Pièce ou local – Composant RDC - Dégagement B - Plafond - Plafond
Nom de l'opérateur ROZAN Ludovic	Date de prélèvement	Partie de composant Brique, enduit - Peinture
Résultat amiante : Absence d'amiante

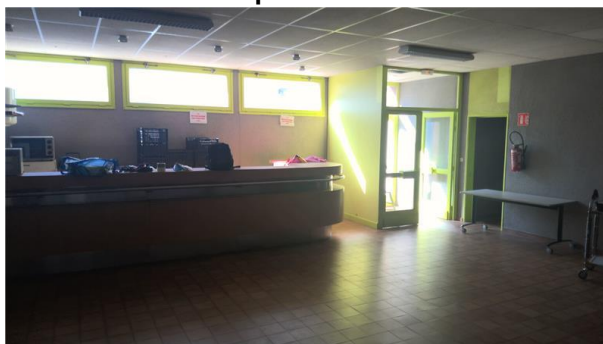
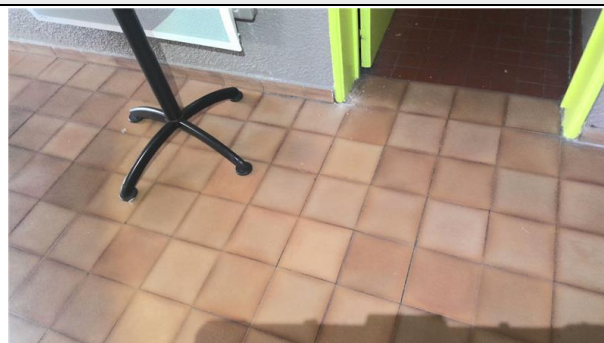
PRELEVEMENT : P001
Emplacement :

Nom du client CHU CLERMONT FERRAND	Numéro de dossier 84839-168986 Bâtiment Amicale 58 RUE MONTALEMBERT 63000 63	Pièce ou local – Composant RDC - Salle de rencontres - Revêtement de sol - Sol
Nom de l'opérateur ROZAN Ludovic	Date de prélèvement 08/04/2025	Partie de composant Carrelage, colle et ragréage

Résultat amiante : Absence d'amiante

Référence Couche	Description visuelle	Epaisseur (cm)	Conclusion amiante
J01-COUCHE	Matériau dur de type carrelage, faïence (beige) ; matériau dur de type joint ciment (gris) ; matériau dur de type ciment-colle (gris) ; matériau dur de type mortier, béton, chape (gris) ; matériau semi-dur (gris)	0	Fibres d'amiante non détectées

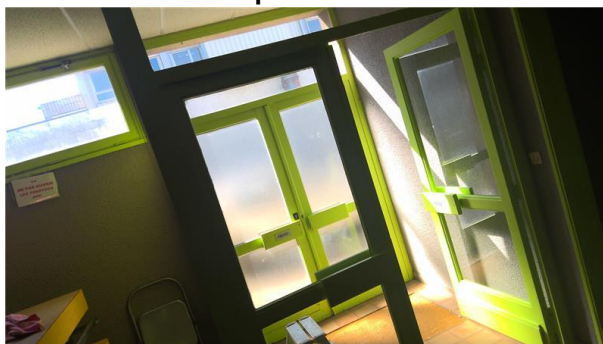
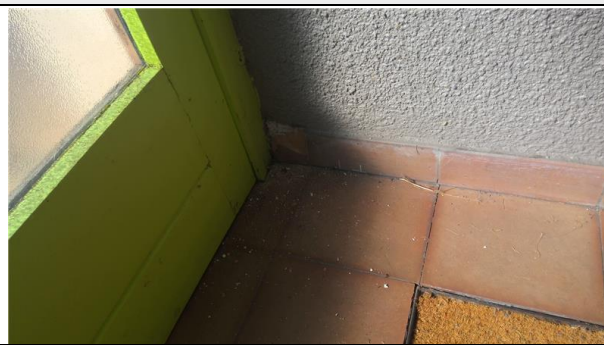
PRELEVEMENT : P002
Emplacement :

Nom du client CHU CLERMONT FERRAND	Numéro de dossier 84839-168986 Bâtiment Amicale 58 RUE MONTALEMBERT 63000 63	Pièce ou local – Composant RDC - Sas d'entrée - Plinthes - Toutes zones
Nom de l'opérateur ROZAN Ludovic	Date de prélèvement 08/04/2025	Partie de composant Colle - Carrelage

Résultat amiante : Absence d'amiante

Référence Couche	Description visuelle	Epaisseur (cm)	Conclusion amiante
J01-COUCHE	Matériau dur de type carrelage, faïence (marron) ; matériau de type peinture (blanc) ; matériau (gris) ; matériau dur de type ciment-colle (blanc) ; matériau semi-dur (beige)	0	Fibres d'amiante non détectées

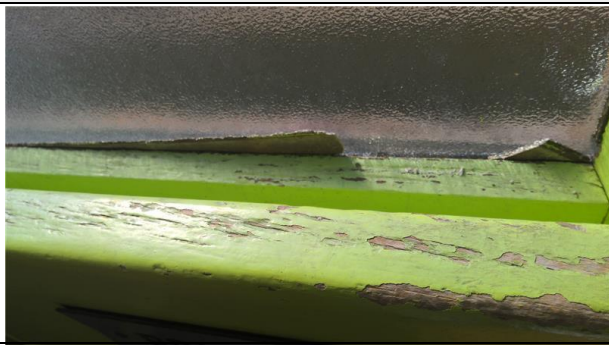
Nom du client CHU CLERMONT FERRAND	Numéro de dossier 84839-168986 Bâtiment Amicale 58 RUE MONTALEMBERT 63000 63	Pièce ou local – Composant RDC - Sas d'entrée - Porte d'entrée n°1 - A et C	
Nom de l'opérateur ROZAN Ludovic	Date de prélèvement 08/04/2025	Partie de composant Mastic vitrier intérieur	
Résultat amiante : Présence d'amiante (Fibres d'amiante de type chrysotile)			
DESCRIPTION DU PRELEVEMENT :			
Objet : Mastic vitrier intérieur Planche de croquis n° :

DETAIL DES COUCHES DU PRELEVEMENT :			
Référence Couche	Description visuelle	Epaisseur (cm)	Conclusion amiante
J01-COUCHE	Matériau de type peinture (vert) ; matériau (gris) ; matériau semi-dur de type mastic (gris)	0	Fibres d'amiante de type chrysotile

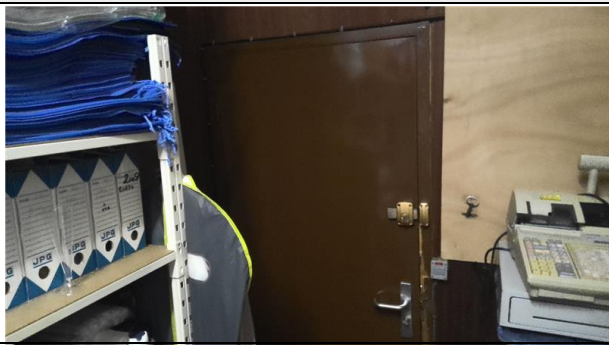
Nom du client CHU CLERMONT FERRAND	Numéro de dossier 84839-168986 Bâtiment Amicale 58 RUE MONTALEMBERT 63000 63	Pièce ou local – Composant RDC - Labo photos 10_0003 - Ensemble de porte - Toutes zones	
Nom de l'opérateur ROZAN Ludovic	Date de prélèvement 08/04/2025	Partie de composant Bois - Peinture marron	
Résultat amiante : Absence d'amiante			
DESCRIPTION DU PRELEVEMENT :			
Objet : Bois / Peinture marron Planche de croquis n° :

DETAIL DES COUCHES DU PRELEVEMENT :			
Référence Couche	Description visuelle	Epaisseur (cm)	Conclusion amiante
J01-COUCHE	Matériau de type peinture (marron) (foncé) ; matériau de type peinture (marron) ; matériau semi-dur fibreux de type bois, copeaux (beige)	0	Fibres d'amiante non détectées

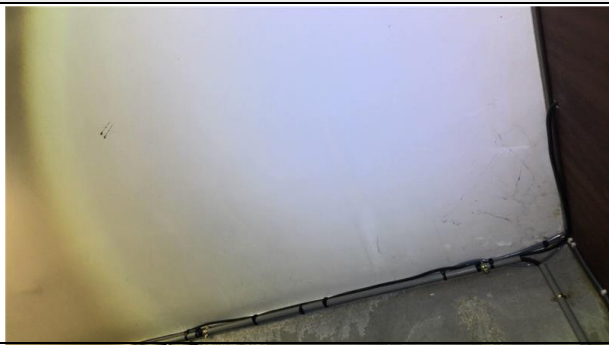
Nom du client CHU CLERMONT FERRAND	Numéro de dossier 84839-168986 Bâtiment Amicale 58 RUE MONTALEMBERT 63000 63	Pièce ou local – Composant RDC - Labo photos 10_0003 - Plafond - Plafond	
Nom de l'opérateur ROZAN Ludovic	Date de prélèvement 08/04/2025	Partie de composant Brique, enduit - Peinture	
Résultat amiante : Absence d'amiante			
DESCRIPTION DU PRELEVEMENT :			
Objet : Brique, enduit / Peinture Planche de croquis n° :

DETAIL DES COUCHES DU PRELEVEMENT :			
Référence Couche	Description visuelle	Epaisseur (cm)	Conclusion amiante
J01-COUCHE	Matériau semi-dur de type plâtre (blanc)	0	Fibres d'amiante non détectées

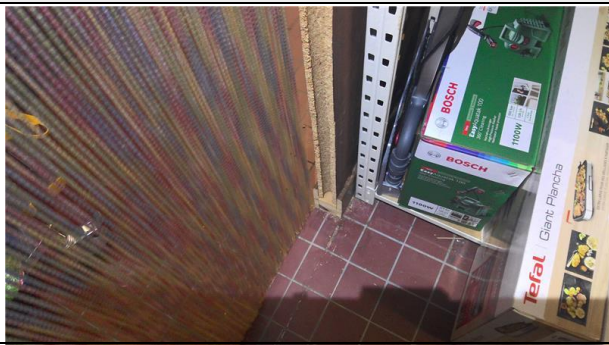
Nom du client CHU CLERMONT FERRAND	Numéro de dossier 84839-168986 Bâtiment Amicale 58 RUE MONTALEMBERT 63000 63	Pièce ou local – Composant RDC - Labo photos 10_0003 - Cloisons - A et C	
Nom de l'opérateur ROZAN Ludovic	Date de prélèvement 08/04/2025	Partie de composant Bois aggloméré, colle - Vernis	
Résultat amiante : Absence d'amiante			
DESCRIPTION DU PRELEVEMENT :			
Objet : Bois aggloméré, colle / Vernis Planche de croquis n° :

DETAIL DES COUCHES DU PRELEVEMENT :			
Référence Couche	Description visuelle	Epaisseur (cm)	Conclusion amiante
J01-COUCHE	Matériau semi-dur fibreux de type bois, copeaux (marron) ; matériau semi-dur fibreux de type bois, copeaux (beige)	0	Fibres d'amiante non détectées

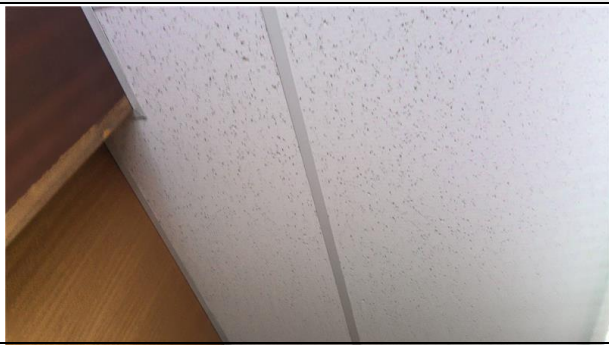
Nom du client CHU CLERMONT FERRAND	Numéro de dossier 84839-168986 Bâtiment Amicale 58 RUE MONTALEMBERT 63000 63	Pièce ou local – Composant RDC - Circulation 10_0001 - Faux-plafond - Plafond	
Nom de l'opérateur ROZAN Ludovic	Date de prélèvement 08/04/2025	Partie de composant Plaque de faux-plafond C	
Résultat amiante : Absence d'amiante			
DESCRIPTION DU PRELEVEMENT :			
Objet : Plaque de faux-plafond C Planche de croquis n° :

DETAIL DES COUCHES DU PRELEVEMENT :			
Référence Couche	Description visuelle	Epaisseur (cm)	Conclusion amiante
J01-COUCHE	Matériau de type peinture (blanc) ; matériau semi-dur fibreux de type faux-plafonds (beige) ; matériau semi-dur (blanc)	0	Fibres d'amiante non détectées

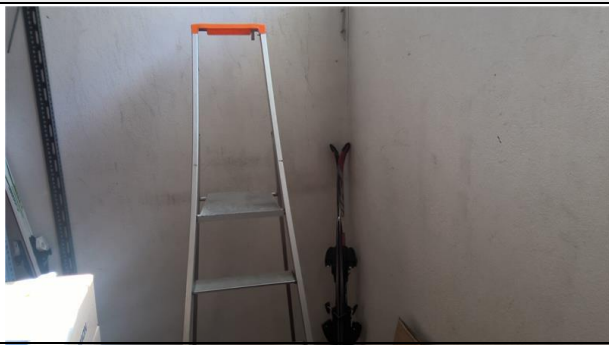
Nom du client CHU CLERMONT FERRAND	Numéro de dossier 84839-168986 Bâtiment Amicale 58 RUE MONTALEMBERT 63000 63	Pièce ou local – Composant RDC - Dépôt boisson - Revêtement de mur - Toutes zones	
Nom de l'opérateur ROZAN Ludovic	Date de prélèvement 08/04/2025	Partie de composant Enduit - Peinture	
Résultat amiante : Absence d'amiante			
DESCRIPTION DU PRELEVEMENT :			
Objet : Enduit / Peinture Planche de croquis n° :

DETAIL DES COUCHES DU PRELEVEMENT :			
Référence Couche	Description visuelle	Epaisseur (cm)	Conclusion amiante
J01-COUCHE	Matériau de type peinture (blanc) ; matériau semi-dur de type enduit (blanc) ; matériau dur de type mortier, béton, chape (gris)	0	Fibres d'amiante non détectées

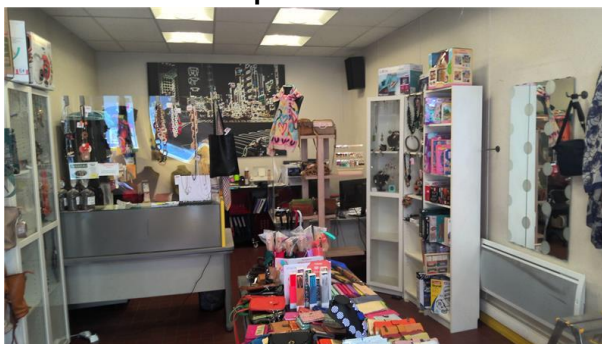
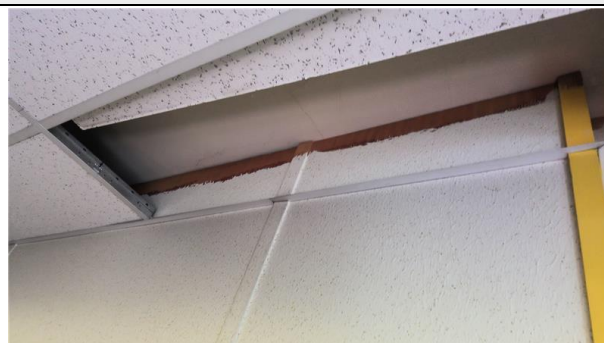
Nom du client CHU CLERMONT FERRAND	Numéro de dossier 84839-168986 Bâtiment Amicale 58 RUE MONTALEMBERT 63000 63	Pièce ou local – Composant RDC - Magasin 10_0005 - Cloisons - Toutes zones
Nom de l'opérateur ROZAN Ludovic	Date de prélèvement 08/04/2025	Partie de composant Bois aggloméré, colle - Enduit, peinture

Résultat amiante : Absence d'amiante

Référence Couche	Description visuelle	Epaisseur (cm)	Conclusion amiante
J01-COUCHE	Matériau de type peinture (blanc) ; matériau semi-dur fibreux de type bois, copeaux (marron) en traces	0	Fibres d'amiante non détectées

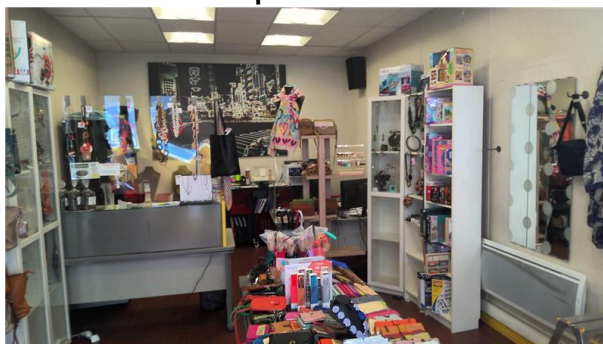
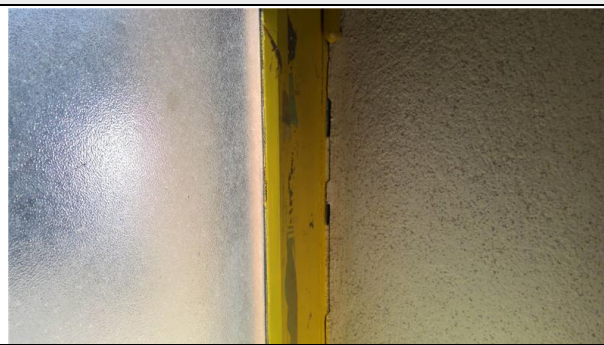
Nom du client CHU CLERMONT FERRAND	Numéro de dossier 84839-168986 Bâtiment Amicale 58 RUE MONTALEMBERT 63000 63	Pièce ou local – Composant RDC - Magasin 10_0005 - Porte d'entrée n°1 - Toutes zones
Nom de l'opérateur ROZAN Ludovic	Date de prélèvement 08/04/2025	Partie de composant Calicot avec mur

Résultat amiante : Absence d'amiante

Référence Couche	Description visuelle	Epaisseur (cm)	Conclusion amiante
J01-COUCHE	Matériau de type peinture (jaune) ; matériau de type peinture (blanc) ; matériau semi-dur (blanc) ; matériau semi-dur (gris)	0	Fibres d'amiante non détectées

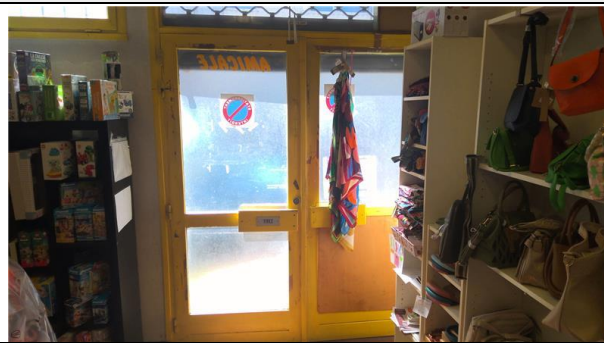
Nom du client CHU CLERMONT FERRAND	Numéro de dossier 84839-168986 Bâtiment Amicale 58 RUE MONTALEMBERT 63000 63	Pièce ou local – Composant RDC - Magasin 10_0005 - Ensemble des portes - A
Nom de l'opérateur ROZAN Ludovic	Date de prélèvement 08/04/2025	Partie de composant Bois - Peinture jaune

Résultat amiante : Absence d'amiante

Référence Couche	Description visuelle	Epaisseur (cm)	Conclusion amiante
J01-COUCHE	Matériau de type peinture (de différentes couleurs) ; matériau semi-dur fibreux de type bois, copeaux (marron)	0	Fibres d'amiante non détectées

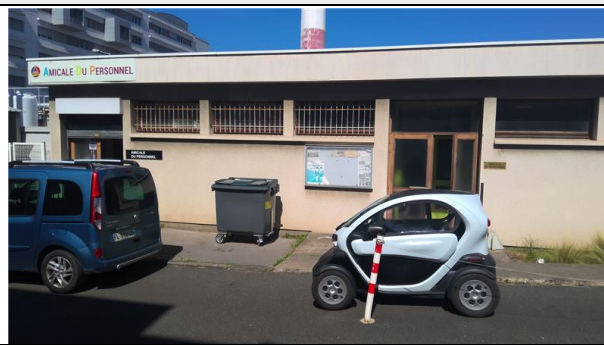
Nom du client CHU CLERMONT FERRAND	Numéro de dossier 84839-168986 Bâtiment Amicale 58 RUE MONTALEMBERT 63000 63	Pièce ou local – Composant Extérieur - Façades - Revêtement de mur - Toutes zones
Nom de l'opérateur ROZAN Ludovic	Date de prélèvement 08/04/2025	Partie de composant Béton, enduit - Peinture

Résultat amiante : Absence d'amiante

Référence Couche	Description visuelle	Epaisseur (cm)	Conclusion amiante
J01-COUCHE	Matériau (beige) ; matériau semi-dur (blanc) ; matériau dur de type mortier, béton, chape (gris)	0	Fibres d'amiante non détectées

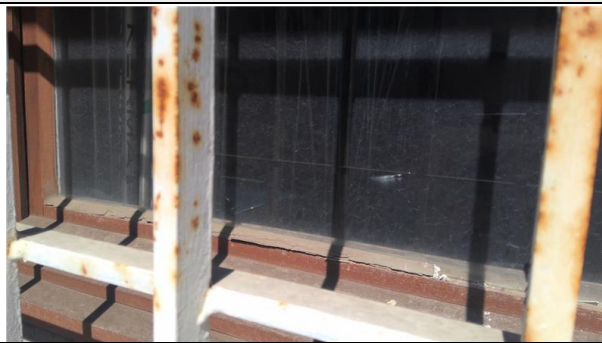
Nom du client CHU CLERMONT FERRAND	Numéro de dossier 84839-168986 Bâtiment Amicale 58 RUE MONTALEMBERT 63000 63	Pièce ou local – Composant Extérieur - Façades - Ensemble des fenêtres - Toutes zones
Nom de l'opérateur ROZAN Ludovic	Date de prélèvement 08/04/2025	Partie de composant Mastic vitrier extérieur

Résultat amiante : Présence d'amiante (Fibres d'amiante de type chrysotile)

Référence Couche	Description visuelle	Epaisseur (cm)	Conclusion amiante
J01-COUCHE	Matériau (marron) ; matériau (gris) ; matériau semi-dur de type mastic (gris)	0	Fibres d'amiante de type chrysotile

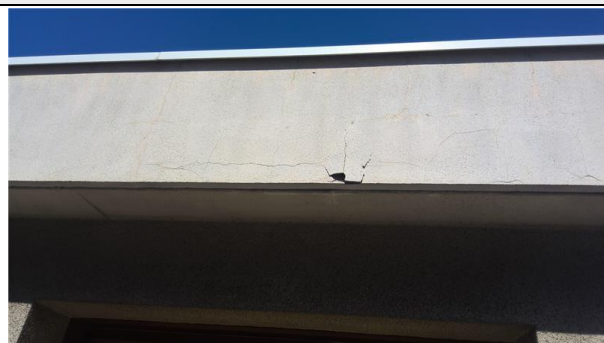
Nom du client CHU CLERMONT FERRAND	Numéro de dossier 84839-168986 Bâtiment Amicale 58 RUE MONTALEMBERT 63000 63	Pièce ou local – Composant Extérieur - Façades - Avancée de toiture - Toutes zones
Nom de l'opérateur ROZAN Ludovic	Date de prélèvement 08/04/2025	Partie de composant Aspect ciment, enduit

Résultat amiante : Absence d'amiante

Référence Couche	Description visuelle	Epaisseur (cm)	Conclusion amiante
J01-COUCHE	Matériau semi-dur (blanc) ; matériau dur de type mortier, béton, chape (gris)	0	Fibres d'amiante non détectées

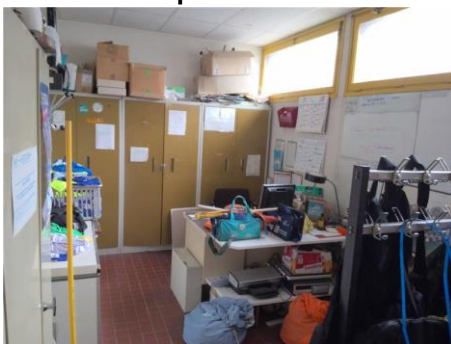
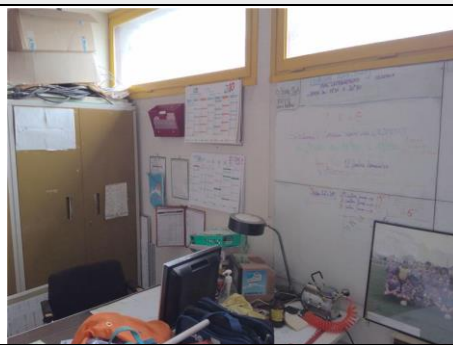
Nom du client CHU CLERMONT FERRAND	Numéro de dossier 84839-168986 Bâtiment Amicale 58 RUE MONTALEMBERT 63000 63	Pièce ou local – Composant RDC - Bricolage 18_0008 - Revêtement de mur - Toutes zones
Nom de l'opérateur ROZAN Ludovic	Date de prélèvement 19/05/2025	Partie de composant Béton, enduit - Peinture

Résultat amiante : Absence d'amiante

Référence Couche	Description visuelle	Epaisseur (cm)	Conclusion amiante
J01-COUCHE	Matériau de type système d'enduit peinture (blanc) ; matériau semi-dur (gris)	0	Fibres d'amiante non détectées

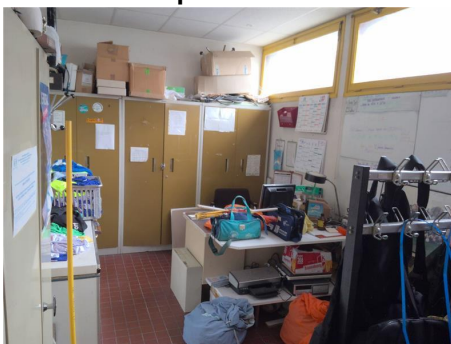
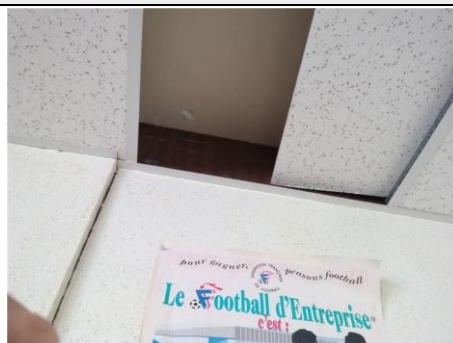
Nom du client CHU CLERMONT FERRAND	Numéro de dossier 84839-168986 Bâtiment Amicale 58 RUE MONTALEMBERT 63000 63	Pièce ou local – Composant RDC - Bricolage 18_0008 - Plafond - Toutes zones
Nom de l'opérateur ROZAN Ludovic	Date de prélèvement 19/05/2025	Partie de composant Brique, enduit - Peinture

Résultat amiante : Absence d'amiante

Référence Couche	Description visuelle	Epaisseur (cm)	Conclusion amiante
J01-COUCHE	Matériau de type système d'enduit peinture (beige) ; matériau semi-dur de type plâtre (blanc)	0	Fibres d'amiante non détectées

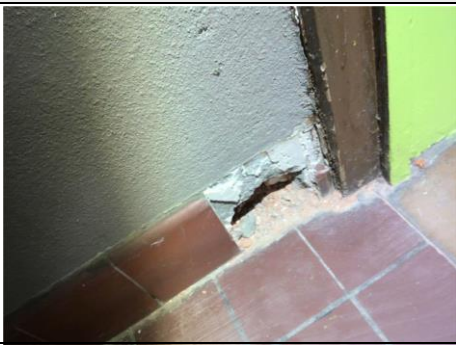
Nom du client CHU CLERMONT FERRAND	Numéro de dossier 84839-168986 Bâtiment Amicale 58 RUE MONTALEMBERT 63000 63	Pièce ou local – Composant RDC - Dégagement B - Pieds de cloisons - Toutes zones	
Nom de l'opérateur ROZAN Ludovic	Date de prélèvement 19/05/2025	Partie de composant Brique, enduit	
Résultat amiante : Absence d'amiante			
DESCRIPTION DU PRELEVEMENT :			
Objet : Brique, enduit Planche de croquis n° :

DETAIL DES COUCHES DU PRELEVEMENT :			
Référence Couche	Description visuelle	Epaisseur (cm)	Conclusion amiante
J01-COUCHE	Matériau dur (marron) ; matériau semi-dur (gris)	0	Fibres d'amiante non détectées

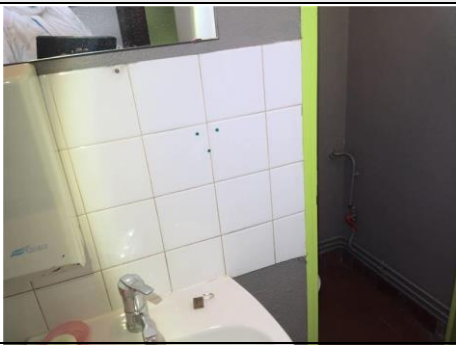
Nom du client CHU CLERMONT FERRAND	Numéro de dossier 84839-168986 Bâtiment Amicale 58 RUE MONTALEMBERT 63000 63	Pièce ou local – Composant RDC - Sanitaires - Revêtement de mur - Toutes zones	
Nom de l'opérateur ROZAN Ludovic	Date de prélèvement 19/05/2025	Partie de composant Colle - Faïence	
Résultat amiante : Absence d'amiante			
DESCRIPTION DU PRELEVEMENT :			
Objet : Colle / Faïence Planche de croquis n° :

DETAIL DES COUCHES DU PRELEVEMENT :			
Référence Couche	Description visuelle	Epaisseur (cm)	Conclusion amiante
J01-COUCHE	Matériau de type peinture (gris) ; matériau dur de type carrelage, faïence (blanc) ; matériau dur de type ciment-colle (blanc) ; matériau semi-dur (gris)	0	Fibres d'amiante non détectées

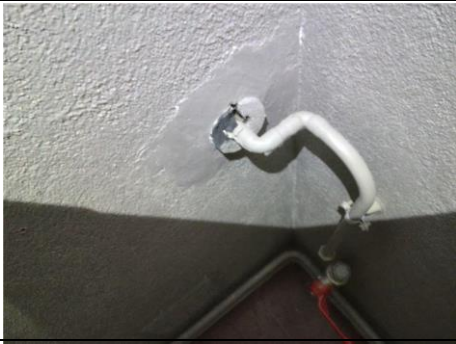
Nom du client CHU CLERMONT FERRAND	Numéro de dossier 84839-168986 Bâtiment Amicale 58 RUE MONTALEMBERT 63000 63	Pièce ou local – Composant RDC - Sanitaires - Conduit de fluide - Toutes zones	
Nom de l'opérateur ROZAN Ludovic	Date de prélèvement 19/05/2025	Partie de composant Mousse noire - Peinture	
Résultat amiante : Absence d'amiante			
DESCRIPTION DU PRELEVEMENT :			
Objet : Mousse noire / Peinture Planche de croquis n° :

DETAIL DES COUCHES DU PRELEVEMENT :			
Référence Couche	Description visuelle	Epaisseur (cm)	Conclusion amiante
J01-COUCHE	Matériau de type peinture (gris) ; matériau de type aluminium (gris) ; matériau de type colle (jaune) ; matériau de type mousse (noir)	0	Fibres d'amiante non détectées
