Rapport de mission de repérage des matériaux et produits contenant de l'amiante avant réalisation de travaux

CHU CLERMONT FERRAND

Numéro de rapport	84196-167616 A
Propriétaire	CHU CLERMONT FERRAND
Donneur d'ordre	CHU CLERMONT FERRAND
Adresse de l'immeuble	BP 68, Bâtiment HE 58 rue MONTALEMBERT 63000 CLERMONT-FERRAND
Type de bien	Etablissement de santé
Date de la commande	12/02/2025
La (ou les) date(s) d'exécution du repérage	13/02/2025
Date d'émission du rapport de repérage	20/02/2025
Référence du programme de travaux défini par le donneur d'ordre	néant

Repérage amiante avant travaux de modification de l'agencement des locaux au 1er sous-sol du bâtiment HE selon plan fourni.

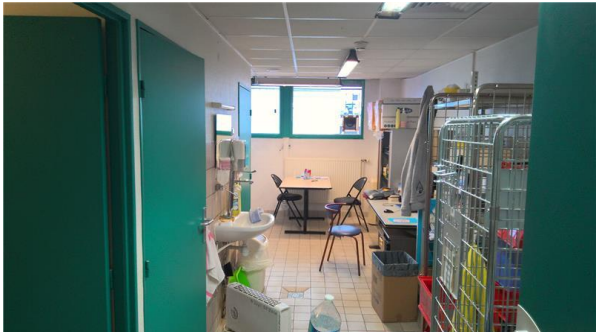
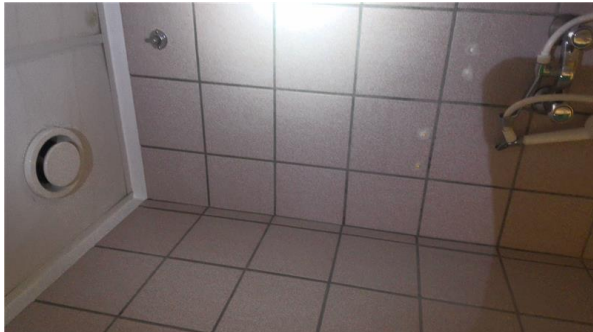
ELEMENT : Conduits de ventilation n°3		
Vue d'ensemble

Nom du client CHU CLERMONT FERRAND	Numéro de dossier 84196-167616 BP 68, Bâtiment HE 58 rue MONTALEMBERT 63000 PUY DE DOME	Pièce ou local – Composant 1er SS - PA03 - Conduits de ventilation n°3 - Toutes zones
Nom de l'opérateur ROZAN Ludovic	Date de prélèvement	Partie de composant Métal - Non peint
Résultat amiante : Absence d'amiante

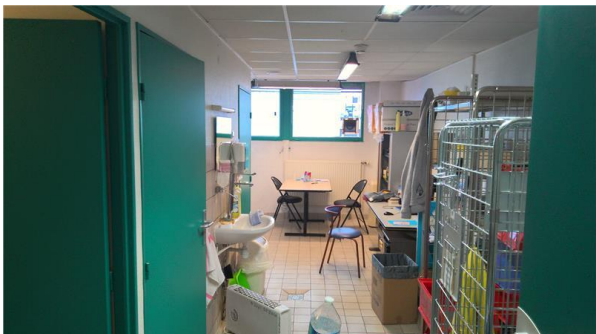
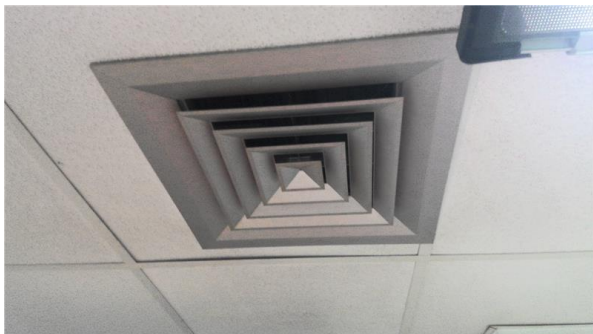
ELEMENT : Conduits de ventilation n°1		
Vue d'ensemble

Nom du client CHU CLERMONT FERRAND	Numéro de dossier 84196-167616 BP 68, Bâtiment HE 58 rue MONTALEMBERT 63000 PUY DE DOME	Pièce ou local – Composant 1er SS - PA03 - Conduits de ventilation n°1 - Toutes zones
Nom de l'opérateur ROZAN Ludovic	Date de prélèvement	Partie de composant Métal - Non peint
Résultat amiante : Absence d'amiante

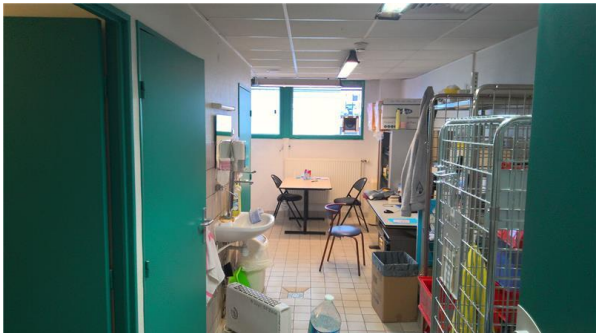
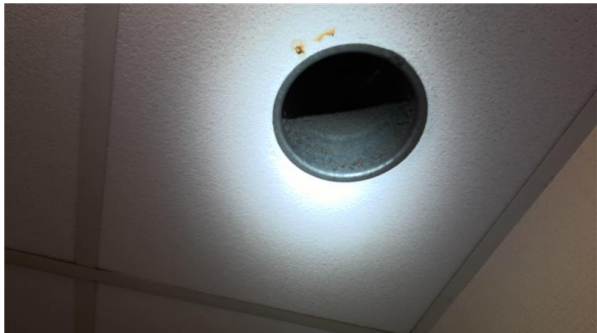
ELEMENT : Conduits de ventilation n°2		
Vue d'ensemble	Emplacement

Nom du client CHU CLERMONT FERRAND	Numéro de dossier 84196-167616 BP 68, Bâtiment HE 58 rue MONTALEMBERT 63000 PUY DE DOME	Pièce ou local – Composant 1er SS - PA03 - Conduits de ventilation n°2 - Toutes zones
Nom de l'opérateur ROZAN Ludovic	Date de prélèvement	Partie de composant Métal - Non peint
Résultat amiante : Absence d'amiante

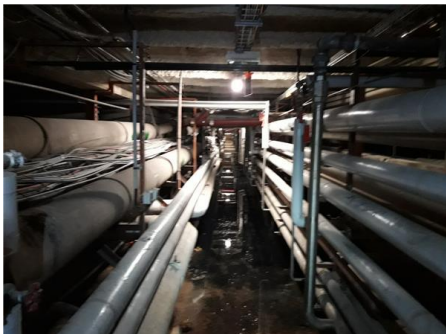
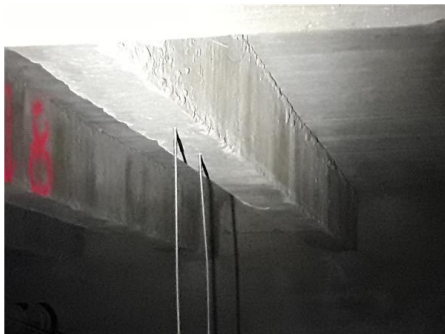
ELEMENT : Plafond		
Vue d'ensemble	Emplacement

Nom du client CHU CLERMONT FERRAND	Numéro de dossier 84196-167616 BP 68, Bâtiment HE 58 rue MONTALEMBERT 63000 PUY DE DOME	Pièce ou local – Composant 2ème SS - zone en sous face du carottage - Plafond - Plafond
Nom de l'opérateur ROZAN Ludovic	Date de prélèvement	Partie de composant Béton - Non peint
Résultat amiante : Absence d'amiante

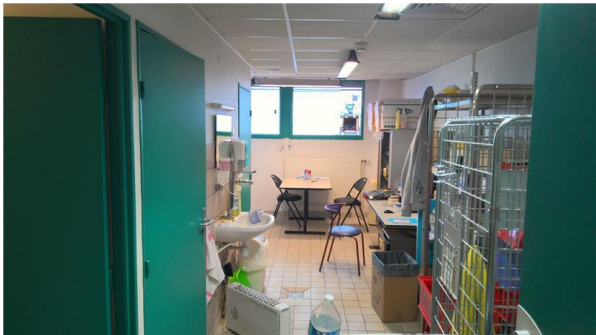
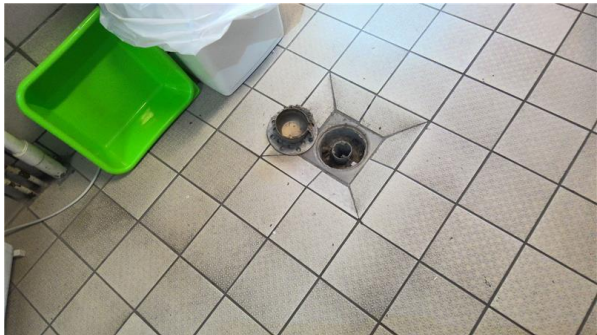
ELEMENT : Evacuation d'eau		
Vue d'ensemble	Emplacement

Nom du client CHU CLERMONT FERRAND	Numéro de dossier 84196-167616 BP 68, Bâtiment HE 58 rue MONTALEMBERT 63000 PUY DE DOME	Pièce ou local – Composant 1er SS - PA03 - Evacuation d'eau - Sol
Nom de l'opérateur ROZAN Ludovic	Date de prélèvement	Partie de composant Métal et pvc
Résultat amiante : Absence d'amiante

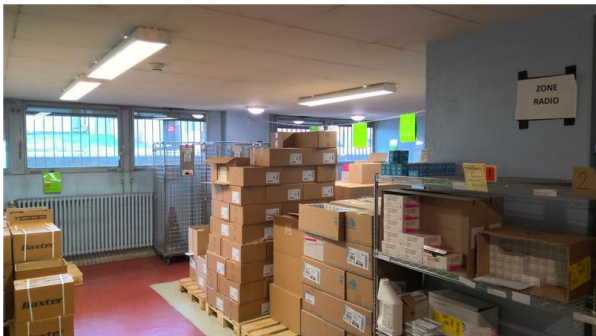
ELEMENT : Revêtement de sol		
Vue d'ensemble	Emplacement

Nom du client CHU CLERMONT FERRAND	Numéro de dossier 84196-167616 BP 68, Bâtiment HE 58 rue MONTALEMBERT 63000 PUY DE DOME	Pièce ou local – Composant 1er SS - ES9 - Revêtement de sol - Sol
Nom de l'opérateur ROZAN Ludovic	Date de prélèvement	Partie de composant Sous couche carrelage et colle
Résultat amiante : Présence d'amiante ()

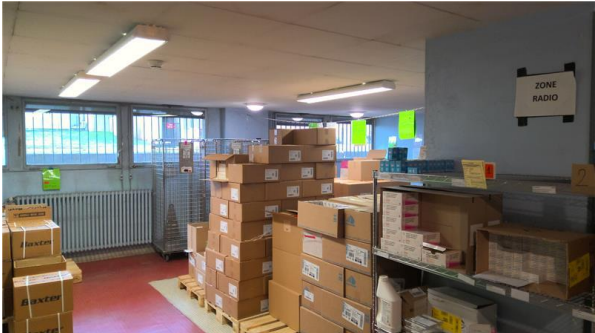
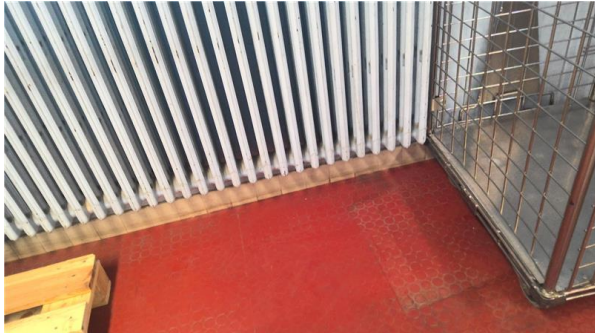
ELEMENT : Ensemble des plinthes		
Vue d'ensemble	Emplacement

Nom du client CHU CLERMONT FERRAND	Numéro de dossier 84196-167616 BP 68, Bâtiment HE 58 rue MONTALEMBERT 63000 PUY DE DOME	Pièce ou local – Composant 1er SS - ES9 - Ensemble des plinthes - Toutes zones
Nom de l'opérateur ROZAN Ludovic	Date de prélèvement	Partie de composant Colle - Carrelage
Résultat amiante : Présence d'amiante ()

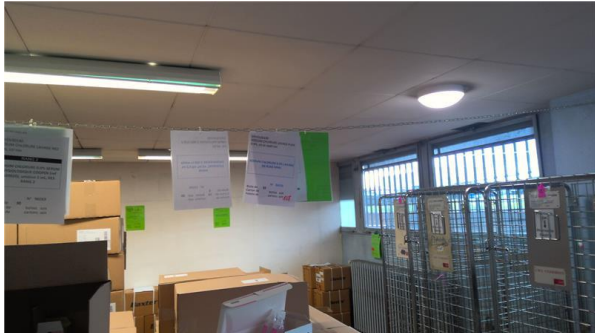
ELEMENT : Faux-plafond		
Vue d'ensemble	Emplacement

Nom du client CHU CLERMONT FERRAND	Numéro de dossier 84196-167616 BP 68, Bâtiment HE 58 rue MONTALEMBERT 63000 PUY DE DOME	Pièce ou local – Composant 1er SS - ES9 - Faux-plafond - Plafond
Nom de l'opérateur ROZAN Ludovic	Date de prélèvement	Partie de composant Panneaux de faux-plafond - Peinture
Résultat amiante : Absence d'amiante

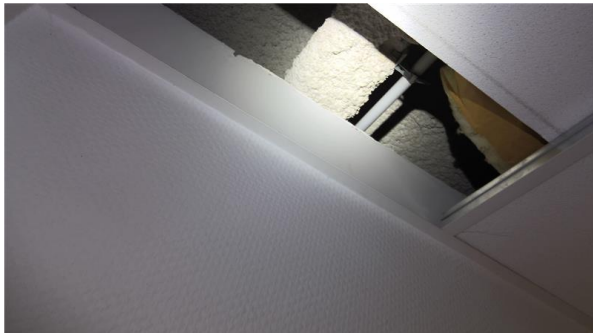
ELEMENT : Plafond		
Vue d'ensemble	Emplacement

Nom du client CHU CLERMONT FERRAND	Numéro de dossier 84196-167616 BP 68, Bâtiment HE 58 rue MONTALEMBERT 63000 PUY DE DOME	Pièce ou local – Composant 1er SS - PA03 - Plafond - Plafond dans le plénum
Nom de l'opérateur ROZAN Ludovic	Date de prélèvement	Partie de composant Flocage
Résultat amiante : Absence d'amiante

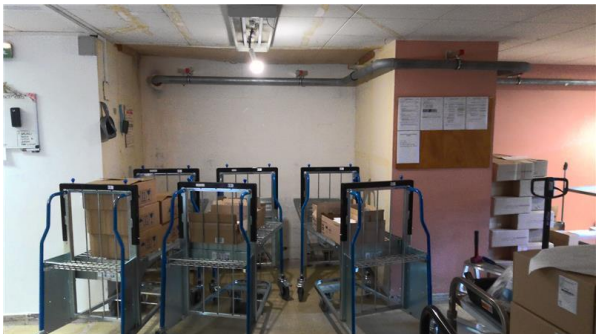
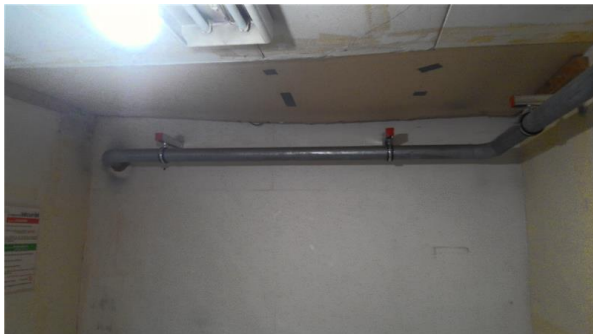
ELEMENT : Conduit de fluide		
Vue d'ensemble	Emplacement

Nom du client CHU CLERMONT FERRAND	Numéro de dossier 84196-167616 BP 68, Bâtiment HE 58 rue MONTALEMBERT 63000 PUY DE DOME	Pièce ou local – Composant 1er SS - ES5 - Conduit de fluide - Toutes zones
Nom de l'opérateur ROZAN Ludovic	Date de prélèvement	Partie de composant Métal - Non peint
Résultat amiante : Absence d'amiante

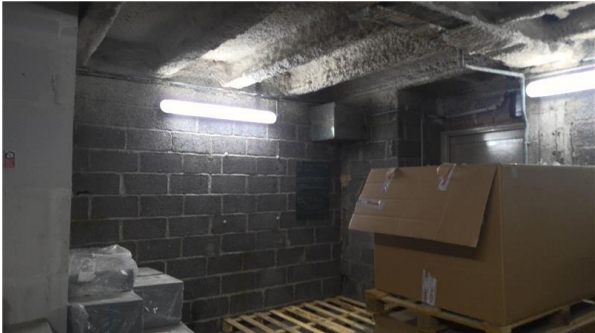
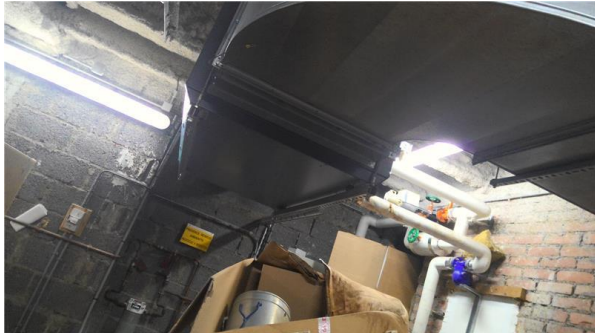
ELEMENT : Conduit de ventilation		
Vue d'ensemble	Emplacement

Nom du client CHU CLERMONT FERRAND	Numéro de dossier 84196-167616 BP 68, Bâtiment HE 58 rue MONTALEMBERT 63000 PUY DE DOME	Pièce ou local – Composant 1er SS - 10101-09_0013 - Conduit de ventilation - Plafond
Nom de l'opérateur ROZAN Ludovic	Date de prélèvement	Partie de composant Métal - Non peint
Résultat amiante : Absence d'amiante

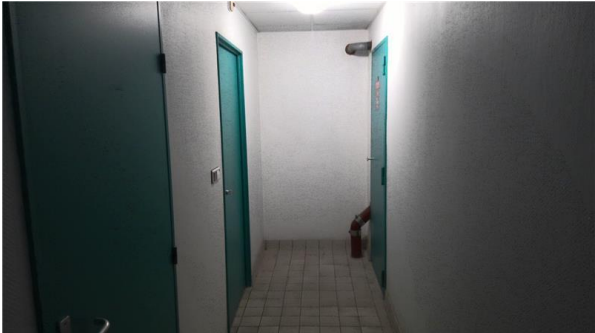
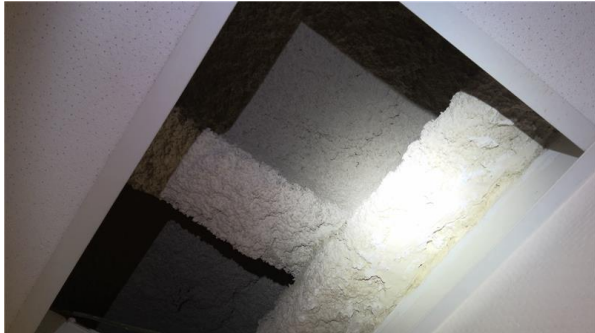
ELEMENT : Plafond		
Vue d'ensemble	Emplacement

Nom du client CHU CLERMONT FERRAND	Numéro de dossier 84196-167616 BP 68, Bâtiment HE 58 rue MONTALEMBERT 63000 PUY DE DOME	Pièce ou local – Composant 1er SS - Circul 10101-09_0002 - Plafond - Plafond dans le plénum
Nom de l'opérateur ROZAN Ludovic	Date de prélèvement	Partie de composant Flocage
Résultat amiante : Absence d'amiante

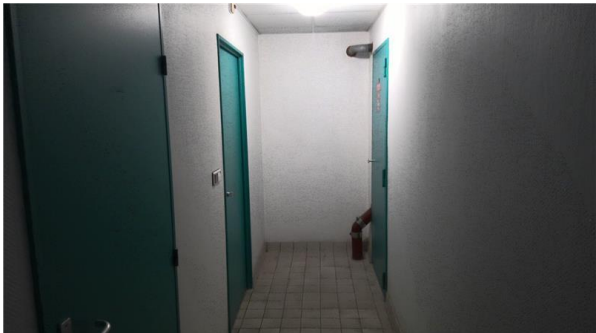
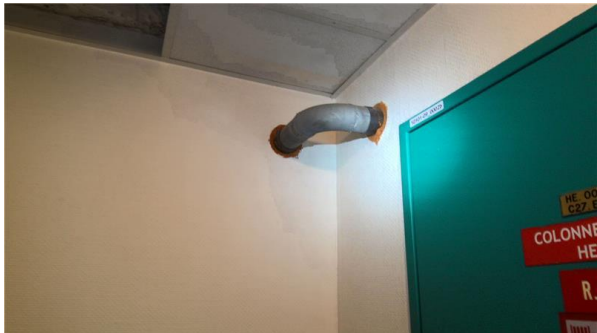
ELEMENT : Conduit de fluide n°1		
Vue d'ensemble	Emplacement

Nom du client CHU CLERMONT FERRAND	Numéro de dossier 84196-167616 BP 68, Bâtiment HE 58 rue MONTALEMBERT 63000 PUY DE DOME	Pièce ou local – Composant 1er SS - Circul 10101-09_0002 - Conduit de fluide n°1 - Toutes zones
Nom de l'opérateur ROZAN Ludovic	Date de prélèvement	Partie de composant Métal - Non peint
Résultat amiante : Absence d'amiante

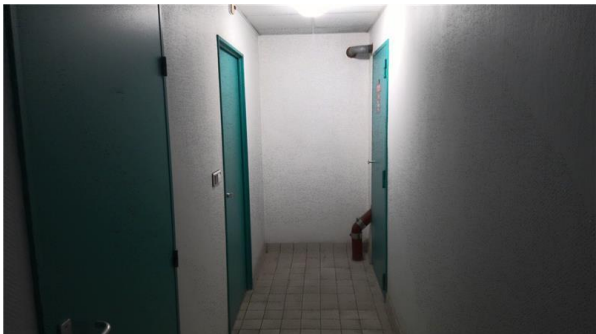
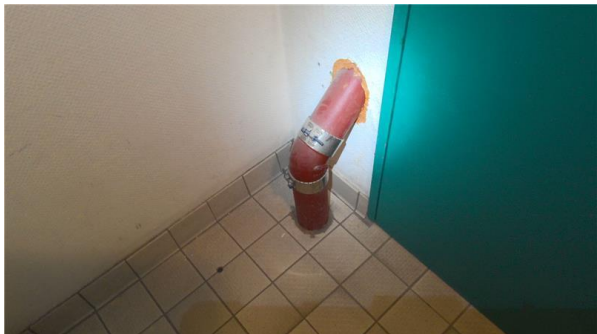
ELEMENT : Conduit de fluide n°2		
Vue d'ensemble	Emplacement

Nom du client CHU CLERMONT FERRAND	Numéro de dossier 84196-167616 BP 68, Bâtiment HE 58 rue MONTALEMBERT 63000 PUY DE DOME	Pièce ou local – Composant 1er SS - Circul 10101-09_0002 - Conduit de fluide n°2 - Toutes zones
Nom de l'opérateur ROZAN Ludovic	Date de prélèvement	Partie de composant Métal - Non peint
Résultat amiante : Absence d'amiante

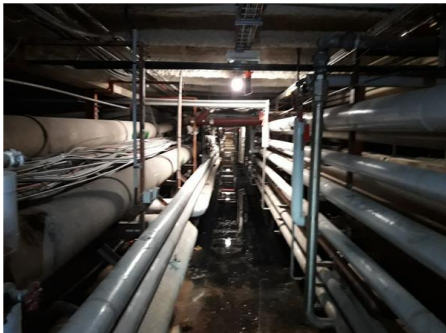
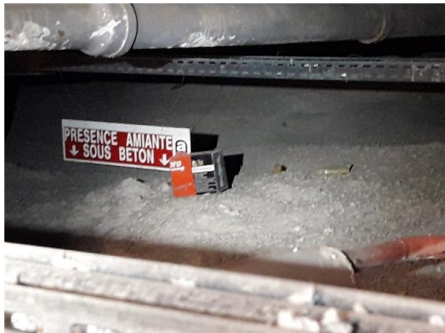
ELEMENT : Revêtement de sol		
Vue d'ensemble	Emplacement

Nom du client CHU CLERMONT FERRAND	Numéro de dossier 84196-167616 BP 68, Bâtiment HE 58 rue MONTALEMBERT 63000 PUY DE DOME	Pièce ou local – Composant 2ème SS - zone en sous face du carottage - Revêtement de sol - Sol
Nom de l'opérateur ROZAN Ludovic	Date de prélèvement	Partie de composant Béton - Non peint
Résultat amiante : Absence d'amiante

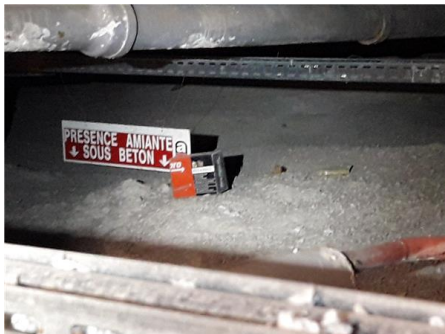
ELEMENT : Revêtement de sol sous béton		
Vue d'ensemble	Emplacement

zone en sous face du carottage	2ème SS	Revêtement de sol sous béton	résidus flocage amianté encoffré	Document consulté (DTA 197476/103148 A)

Nom du client CHU CLERMONT FERRAND	Numéro de dossier 84196-167616 BP 68, Bâtiment HE 58 rue MONTALEMBERT 63000 PUY DE DOME	Pièce ou local – Composant 2ème SS - zone en sous face du carottage - Revêtement de sol sous béton - Sol
Nom de l'opérateur ROZAN Ludovic	Date de prélèvement	Partie de composant résidus flocage amianté encoffré
Résultat amiante : Présence d'amiante ()

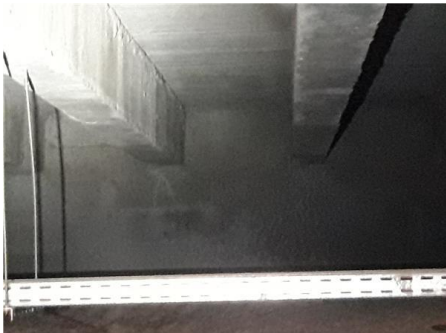
ELEMENT : Ensemble des murs		
Vue d'ensemble	Emplacement

Nom du client CHU CLERMONT FERRAND	Numéro de dossier 84196-167616 BP 68, Bâtiment HE 58 rue MONTALEMBERT 63000 PUY DE DOME	Pièce ou local – Composant 2ème SS - zone en sous face du carottage - Ensemble des murs - Murs
Nom de l'opérateur ROZAN Ludovic	Date de prélèvement	Partie de composant Béton - Non peint
Résultat amiante : Absence d'amiante

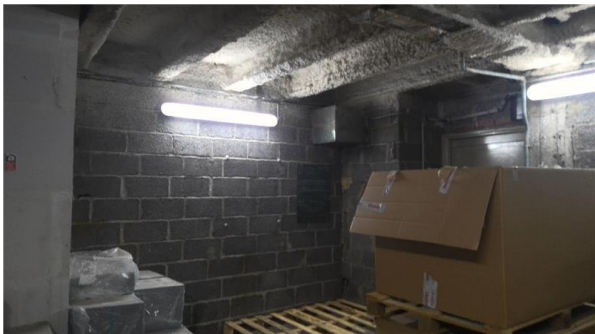
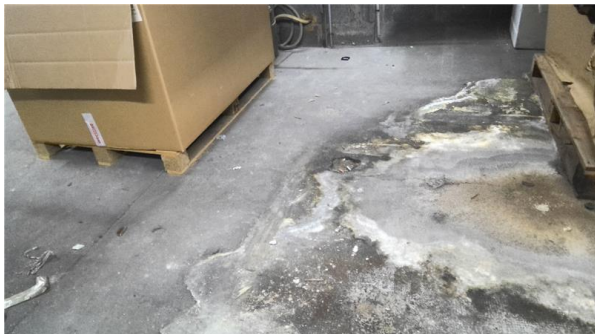
ELEMENT : Revêtement de sol		
Vue d'ensemble	Emplacement

Nom du client CHU CLERMONT FERRAND	Numéro de dossier 84196-167616 BP 68, Bâtiment HE 58 rue MONTALEMBERT 63000 PUY DE DOME	Pièce ou local – Composant 1er SS - 10101-09_0013 - Revêtement de sol - Sol
Nom de l'opérateur ROZAN Ludovic	Date de prélèvement	Partie de composant Béton - Non peint
Résultat amiante : Absence d'amiante

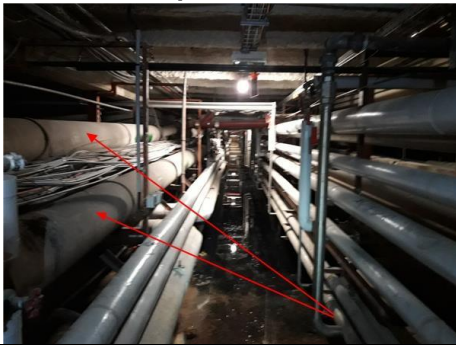
ELEMENT : Conduit de fluide n°3		
Emplacement :

Nom du client CHU CLERMONT FERRAND	Numéro de dossier 84196-167616 BP 68, Bâtiment HE 58 rue MONTALEMBERT 63000 PUY DE DOME	Pièce ou local – Composant 2ème SS - Circulation - Conduit de fluide n°3 - Toutes zones
Nom de l'opérateur ROZAN Ludovic	Date de prélèvement	Partie de composant Amiante ciment
Résultat amiante : Présence d'amiante ()

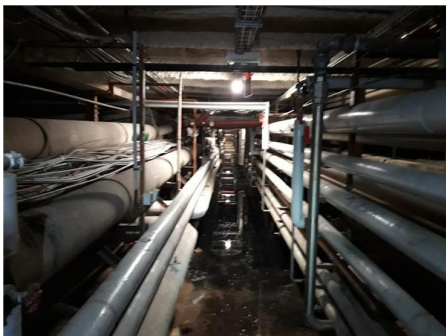
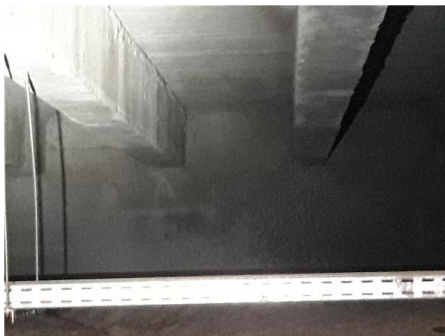
ELEMENT : Poutres		
Vue d'ensemble

Nom du client CHU CLERMONT FERRAND	Numéro de dossier 84196-167616 BP 68, Bâtiment HE 58 rue MONTALEMBERT 63000 PUY DE DOME	Pièce ou local – Composant 2ème SS - zone en sous face du carottage - Poutres - Plafond
Nom de l'opérateur ROZAN Ludovic	Date de prélèvement	Partie de composant Béton - Non peint
Résultat amiante : Absence d'amiante

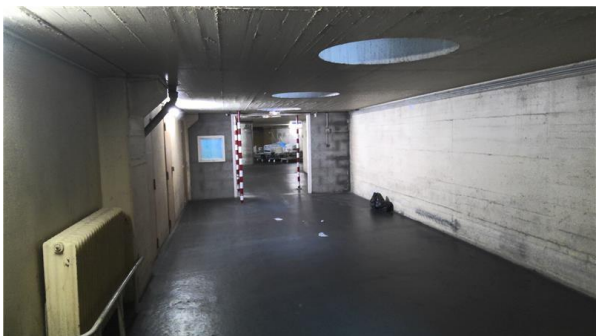
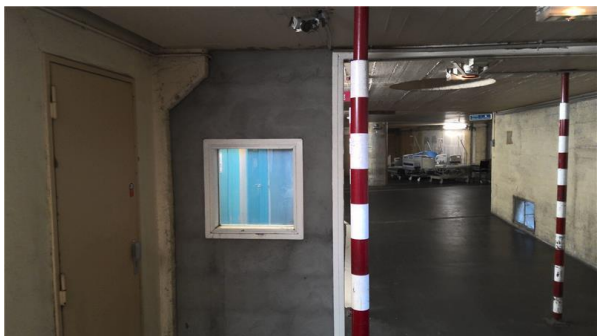
ELEMENT : Cloisons		
Vue d'ensemble	Emplacement

Nom du client CHU CLERMONT FERRAND	Numéro de dossier 84196-167616 BP 68, Bâtiment HE 58 rue MONTALEMBERT 63000 PUY DE DOME	Pièce ou local – Composant 1er SS - Circulation 10101-09_0017 - Cloisons - Toutes zones
Nom de l'opérateur ROZAN Ludovic	Date de prélèvement	Partie de composant Béton - Non peint
Résultat amiante : Absence d'amiante

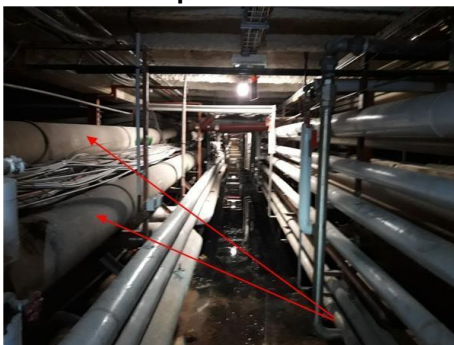
ELEMENT : Conduit de fluide n°4		
Emplacement :

Nom du client CHU CLERMONT FERRAND	Numéro de dossier 84196-167616 BP 68, Bâtiment HE 58 rue MONTALEMBERT 63000 PUY DE DOME	Pièce ou local – Composant 2ème SS - Circulation - Conduit de fluide n°4 - Toutes zones
Nom de l'opérateur ROZAN Ludovic	Date de prélèvement	Partie de composant Amiante ciment
Résultat amiante : Présence d'amiante ()

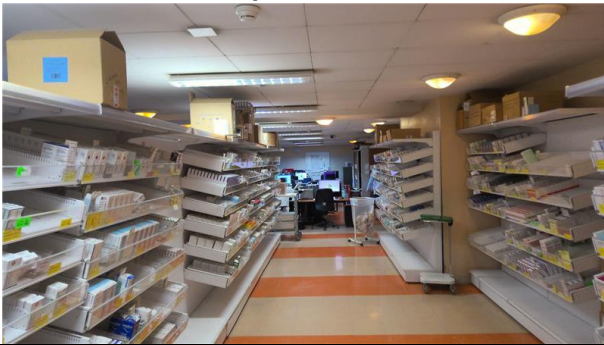
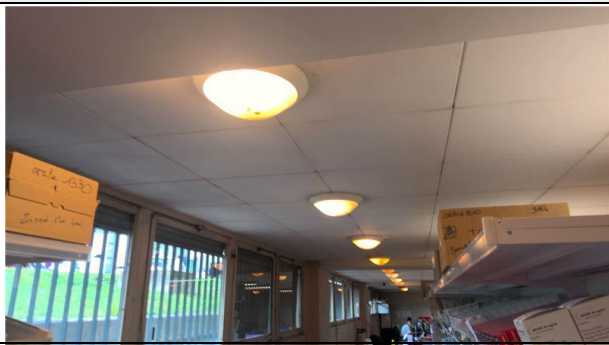
PRELEVEMENT : P006			
Emplacement :

Nom du client CHU CLERMONT FERRAND	Numéro de dossier 84196-167616 BP 68, Bâtiment HE 58 rue MONTALEMBERT 63000 PUY DE DOME	Pièce ou local – Composant 1er SS - ES30 - Faux-plafond - Plafond	
Nom de l'opérateur ROZAN Ludovic	Date de prélèvement 13/02/2025	Partie de composant Panneaux de faux-plafond - Peinture	
Résultat amiante : Absence d'amiante			
DESCRIPTION DU PRELEVEMENT :			
Objet : Panneaux de faux-plafond / Peinture Planche de croquis n° :

DETAIL DES COUCHES DU PRELEVEMENT :			
Référence Couche	Description visuelle	Epaisseur (cm)	Conclusion amiante
Fr1	Peinture en vrac non séparable + matériau plâtreux blanc en vrac non séparable	0	Fibres d'amiante non détectées

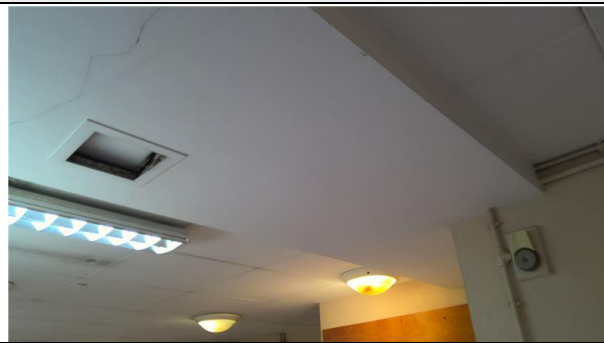
PRELEVEMENT : P007
Emplacement :

Nom du client CHU CLERMONT FERRAND	Numéro de dossier 84196-167616 BP 68, Bâtiment HE 58 rue MONTALEMBERT 63000 PUY DE DOME	Pièce ou local – Composant 1er SS - ES30 - Coffre horizontal - Plafond
Nom de l'opérateur ROZAN Ludovic	Date de prélèvement 13/02/2025	Partie de composant Plâtre - Peinture

Résultat amiante : Absence d'amiante

Référence Couche	Description visuelle	Epaisseur (cm)	Conclusion amiante
Fr1	Peinture en vrac non séparable + matériau plâtreux blanc en vrac non séparable	0	Fibres d'amiante non détectées

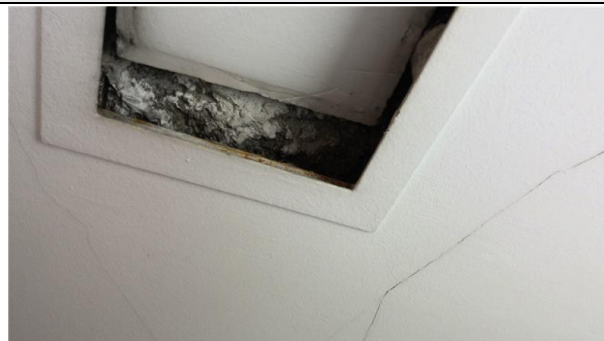
PRELEVEMENT : P008
Emplacement :

Nom du client CHU CLERMONT FERRAND	Numéro de dossier 84196-167616 BP 68, Bâtiment HE 58 rue MONTALEMBERT 63000 PUY DE DOME	Pièce ou local – Composant 1er SS - ES30 - Plafond - Plafond dans le plénum
Nom de l'opérateur ROZAN Ludovic	Date de prélèvement 13/02/2025	Partie de composant Flocage

Résultat amiante : Présence d'amiante (Fibres d'amiante de type chrysotile)

Référence Couche	Description visuelle	Epaisseur (cm)	Conclusion amiante
Fr1	Matériau fibreux blanc avec fibres visibles avec poussières	0	Fibres d'amiante de type chrysotile

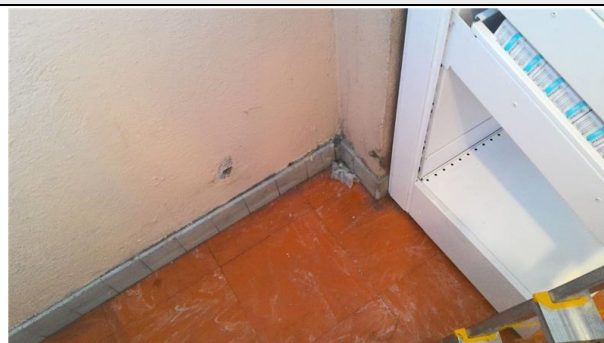
PRELEVEMENT : P009
Emplacement :

Nom du client CHU CLERMONT FERRAND	Numéro de dossier 84196-167616 BP 68, Bâtiment HE 58 rue MONTALEMBERT 63000 PUY DE DOME	Pièce ou local – Composant 1er SS - ES30 - Ensemble des plinthes - Toutes zones
Nom de l'opérateur ROZAN Ludovic	Date de prélèvement 13/02/2025	Partie de composant Colle - Carrelage

Résultat amiante : Présence d'amiante (Fibres d'amiante de type chrysotile)

Référence Couche	Description visuelle	Epaisseur (cm)	Conclusion amiante
Fr1	Peintures multiples non séparable + colle grise	0	Fibres d'amiante de type chrysotile

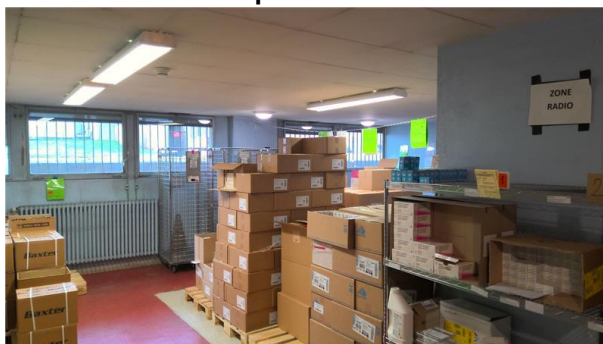
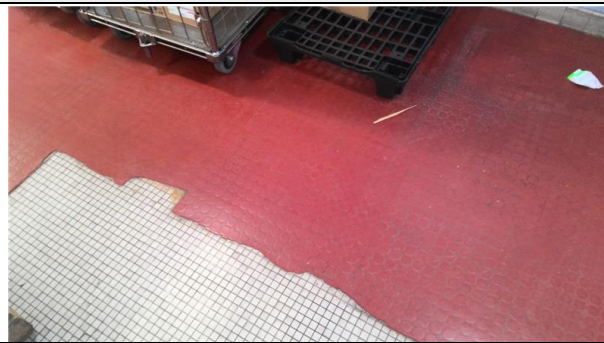
PRELEVEMENT : P010
Emplacement :

Nom du client CHU CLERMONT FERRAND	Numéro de dossier 84196-167616 BP 68, Bâtiment HE 58 rue MONTALEMBERT 63000 PUY DE DOME	Pièce ou local – Composant 1er SS - ES9 - Revêtement de sol - Sol
Nom de l'opérateur ROZAN Ludovic	Date de prélèvement 13/02/2025	Partie de composant Lino et colle

Résultat amiante : Absence d'amiante

Référence Couche	Description visuelle	Epaisseur (cm)	Conclusion amiante
Fr1	Revêtement cassant rouge	0	Fibres d'amiante non détectées
Fr2	Colle polymère jaune non séparable + matériau gris non séparable	0	Fibres d'amiante non détectées

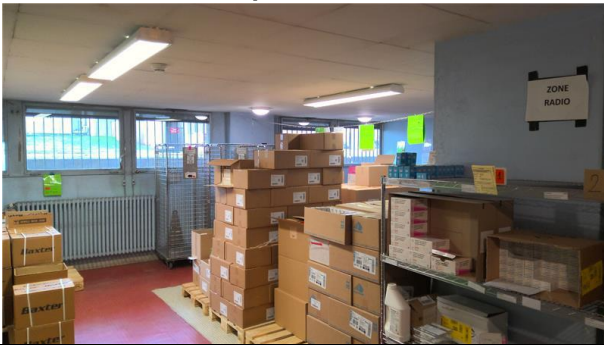
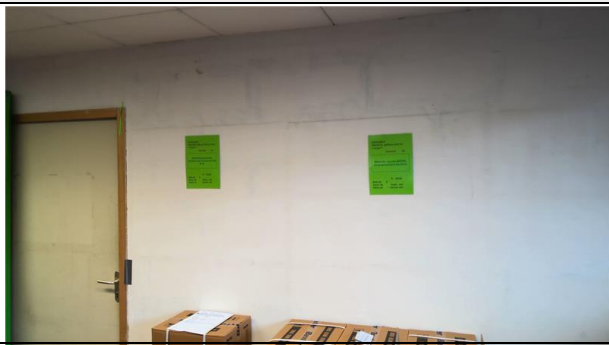
PRELEVEMENT : P012			
Emplacement :

Nom du client CHU CLERMONT FERRAND	Numéro de dossier 84196-167616 BP 68, Bâtiment HE 58 rue MONTALEMBERT 63000 PUY DE DOME	Pièce ou local – Composant 1er SS - ES9 - Cloisons - Toutes zones	
Nom de l'opérateur ROZAN Ludovic	Date de prélèvement 13/02/2025	Partie de composant Ciporex - Peinture	
Résultat amiante : Absence d'amiante			
DESCRIPTION DU PRELEVEMENT :			
Objet : Ciporex / Peinture Planche de croquis n° :

DETAIL DES COUCHES DU PRELEVEMENT :			
Référence Couche	Description visuelle	Epaisseur (cm)	Conclusion amiante
Fr1	Peinture en vrac non séparable + matériau plâtreux blanc en vrac non séparable	0	Fibres d'amiante non détectées

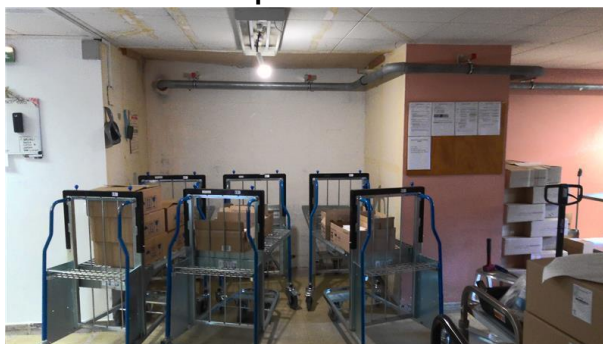
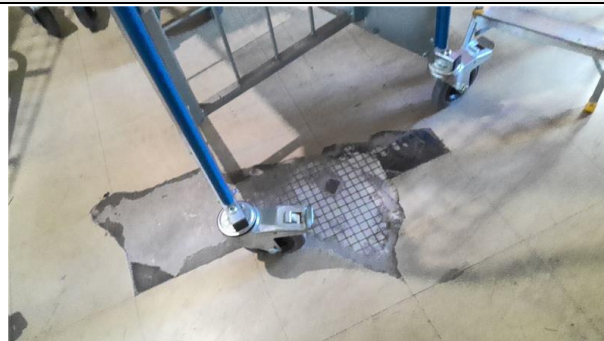
PRELEVEMENT : P013
Emplacement :

Nom du client CHU CLERMONT FERRAND	Numéro de dossier 84196-167616 BP 68, Bâtiment HE 58 rue MONTALEMBERT 63000 PUY DE DOME	Pièce ou local – Composant 1er SS - ES5 - Revêtement de sol - Sol
Nom de l'opérateur ROZAN Ludovic	Date de prélèvement 13/02/2025	Partie de composant Dalle de sol et colle

Résultat amiante : Présence d'amiante (Fibres d'amiante de type chrysotile)

Référence Couche	Description visuelle	Epaisseur (cm)	Conclusion amiante
Fr1	Colle bitumineuse noire non séparable + matériau gris non séparable + colle polymère jaune en faible quantité non séparable	0	Fibres d'amiante de type chrysotile
Fr2	Dalle dure cassante beige	0	Fibres d'amiante non détectées

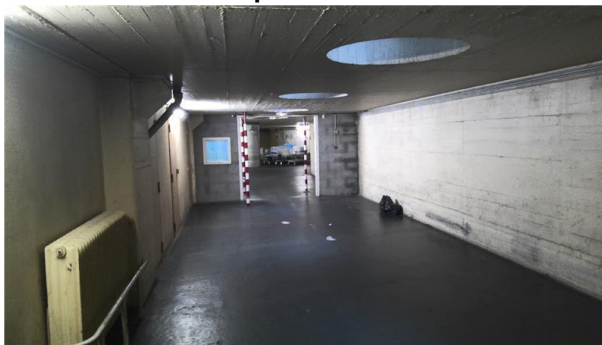
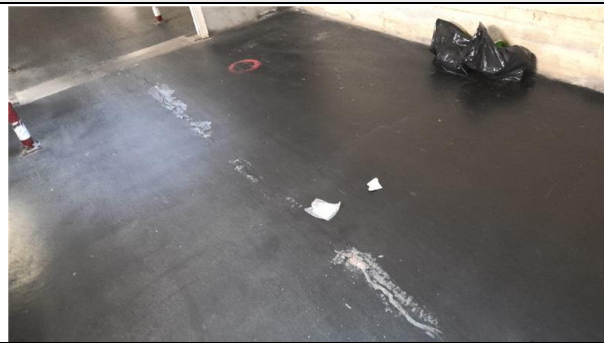
PRELEVEMENT : P017
Emplacement :

Nom du client CHU CLERMONT FERRAND	Numéro de dossier 84196-167616 BP 68, Bâtiment HE 58 rue MONTALEMBERT 63000 PUY DE DOME	Pièce ou local – Composant 1er SS - Circulation 10101-09_0017 - Revêtement de sol - Sol
Nom de l'opérateur ROZAN Ludovic	Date de prélèvement 13/02/2025	Partie de composant Élément noire dur

Résultat amiante : Absence d'amiante

Référence Couche	Description visuelle	Epaisseur (cm)	Conclusion amiante
Fr1	Matériau compact gris hétérogène avec couche bitumineuse et poussières	0	Fibres d'amiante non détectées

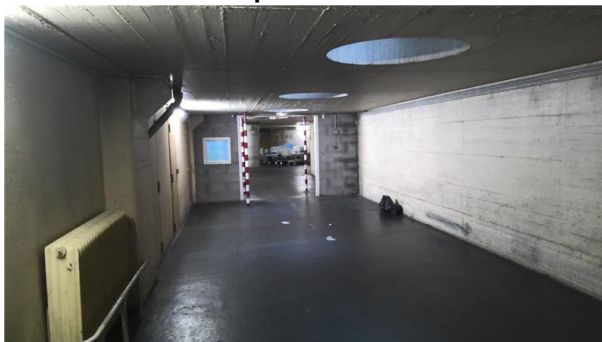
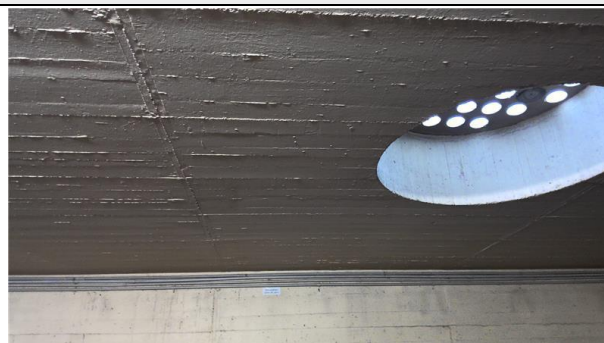
PRELEVEMENT : P020
Emplacement :

Nom du client CHU CLERMONT FERRAND	Numéro de dossier 84196-167616 BP 68, Bâtiment HE 58 rue MONTALEMBERT 63000 PUY DE DOME	Pièce ou local – Composant 1er SS - Circulation 10101-09_0017 - Plafond - Plafond
Nom de l'opérateur ROZAN Ludovic	Date de prélèvement 13/02/2025	Partie de composant Béton - Peinture

Résultat amiante : Absence d'amiante

Référence Couche	Description visuelle	Epaisseur (cm)	Conclusion amiante
Fr1	Peinture en vrac non séparable + matériau gris en vrac hétérogène non séparable	0	Fibres d'amiante non détectées

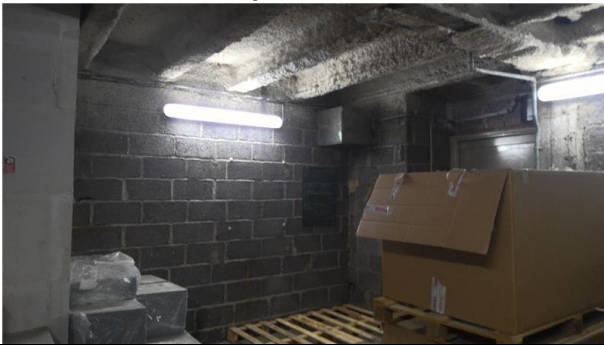
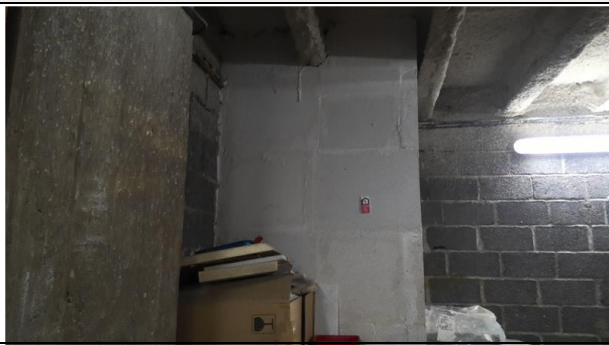
PRELEVEMENT : P023			
Emplacement :

Nom du client CHU CLERMONT FERRAND	Numéro de dossier 84196-167616 BP 68, Bâtiment HE 58 rue MONTALEMBERT 63000 PUY DE DOME	Pièce ou local – Composant 1er SS - 10101-09_0013 - Coffre vertical n°2 - Murs	
Nom de l'opérateur ROZAN Ludovic	Date de prélèvement 13/02/2025	Partie de composant Ciporex et enduit - Non peint	
Résultat amiante : Absence d'amiante			
DESCRIPTION DU PRELEVEMENT :			
Objet : Ciporex et enduit / Non peint Planche de croquis n° :

DETAIL DES COUCHES DU PRELEVEMENT :			
Référence Couche	Description visuelle	Epaisseur (cm)	Conclusion amiante
Fr1	Enduit plâtreux blanc en vrac	0	Fibres d'amiante non détectées

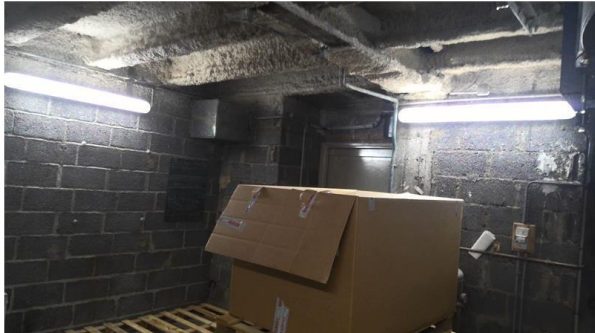
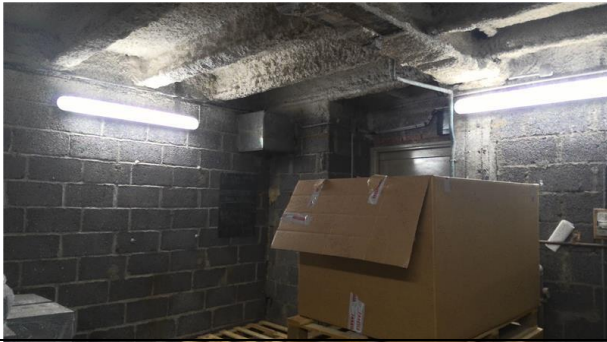
PRELEVEMENT : P025			
Vue d'ensemble		Emplacement

Nom du client CHU CLERMONT FERRAND	Numéro de dossier 84196-167616 BP 68, Bâtiment HE 58 rue MONTALEMBERT 63000 PUY DE DOME		Pièce ou local – Composant 1er SS - 10101-09_0013 - Murs - Murs
Nom de l'opérateur ROZAN Ludovic	Date de prélèvement 13/02/2025	Partie de composant Parpaing et mortier - Non peint	
Résultat amiante : Absence d'amiante			
DESCRIPTION DU PRELEVEMENT :			
Objet : Parpaing et mortier / Non peint Planche de croquis n° :

DETAIL DES COUCHES DU PRELEVEMENT :			
Référence Couche	Description visuelle	Epaisseur (cm)	Conclusion amiante
Fr1	Matériau gris en vrac hétérogène	0	Fibres d'amiante non détectées

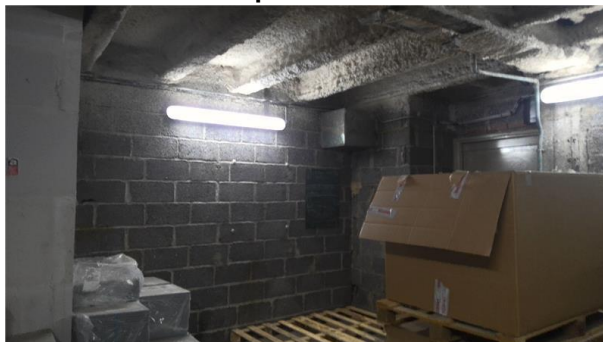
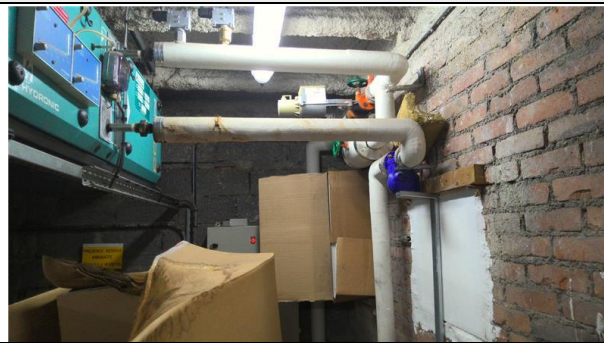
PRELEVEMENT : P026
Emplacement :

Nom du client CHU CLERMONT FERRAND	Numéro de dossier 84196-167616 BP 68, Bâtiment HE 58 rue MONTALEMBERT 63000 PUY DE DOME	Pièce ou local – Composant 1er SS - 10101-09_0013 - Conduit de fluide - Toutes zones
Nom de l'opérateur ROZAN Ludovic	Date de prélèvement 13/02/2025	Partie de composant Calorifugeage plâtre et fibre

Résultat amiante : Absence d'amiante

Référence Couche	Description visuelle	Epaisseur (cm)	Conclusion amiante
Fr1	Peinture non séparable + toile fibreuse blanche non séparable + matériau fibreux jaune avec poussières	0	Fibres d'amiante non détectées
Fr2	Couche souple grise avec poussières	0	Fibres d'amiante non détectées

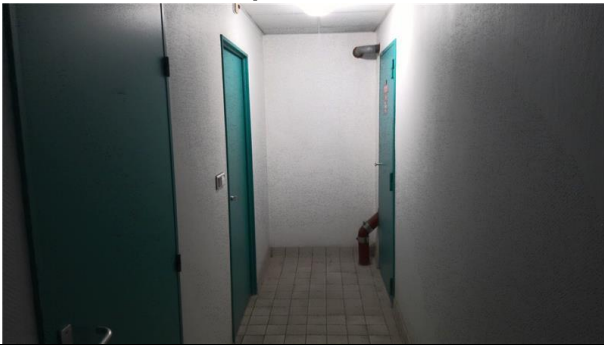
PRELEVEMENT : P027			
Emplacement :

Nom du client CHU CLERMONT FERRAND	Numéro de dossier 84196-167616 BP 68, Bâtiment HE 58 rue MONTALEMBERT 63000 PUY DE DOME	Pièce ou local – Composant 1er SS - Circul 10101-09_0002 - Cloisons - Toutes zones	
Nom de l'opérateur ROZAN Ludovic	Date de prélèvement 13/02/2025	Partie de composant Brique et enduit - Toile de verre peinte	
Résultat amiante : Absence d'amiante			
DESCRIPTION DU PRELEVEMENT :			
Objet : Brique et enduit / Toile de verre peinte Planche de croquis n° :

DETAIL DES COUCHES DU PRELEVEMENT :			
Référence Couche	Description visuelle	Epaisseur (cm)	Conclusion amiante
Fr1	Peinture en vrac non séparable + toile fibreuse blanche non séparable + enduit plâtreux blanc en vrac non séparable	0	Fibres d'amiante non détectées

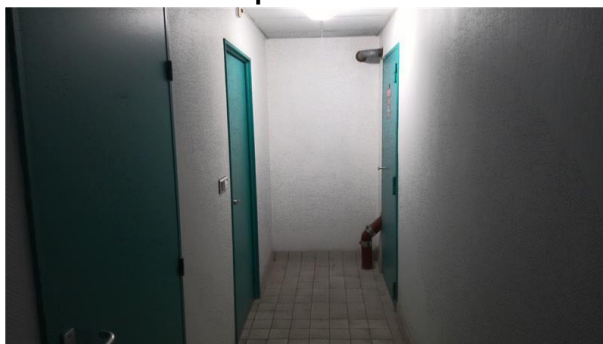
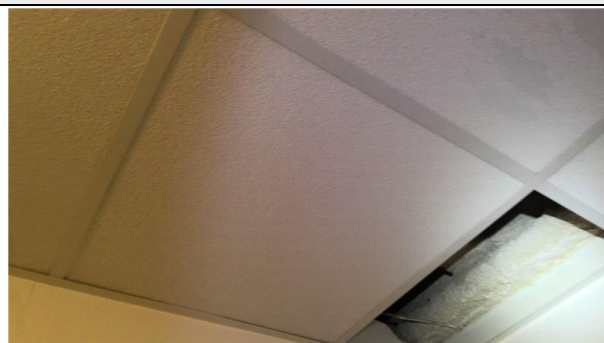
PRELEVEMENT : P028
Emplacement :

Nom du client CHU CLERMONT FERRAND	Numéro de dossier 84196-167616 BP 68, Bâtiment HE 58 rue MONTALEMBERT 63000 PUY DE DOME	Pièce ou local – Composant 1er SS - Circul 10101-09_0002 - Faux- plafond - Plafond
Nom de l'opérateur ROZAN Ludovic	Date de prélèvement 13/02/2025	Partie de composant Plaque de faux-plafond

Résultat amiante : Absence d'amiante

Référence Couche	Description visuelle	Epaisseur (cm)	Conclusion amiante
Fr1	Enduit blanc non séparable + matériau fibreux beige avec poussières	0	Fibres d'amiante non détectées

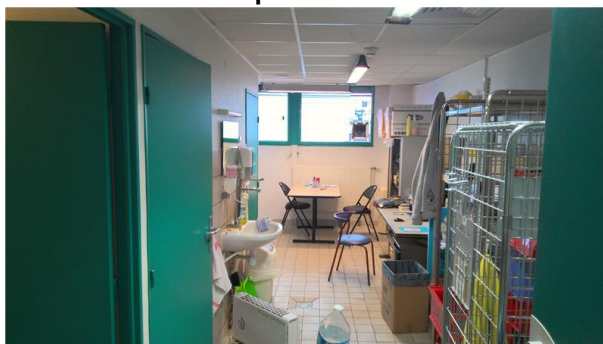
PRELEVEMENT : P029
Emplacement :

Nom du client CHU CLERMONT FERRAND	Numéro de dossier 84196-167616 BP 68, Bâtiment HE 58 rue MONTALEMBERT 63000 PUY DE DOME	Pièce ou local – Composant 1er SS - PA03 - Revêtement de sol - Sol
Nom de l'opérateur ROZAN Ludovic	Date de prélèvement 13/02/2025	Partie de composant Carrelage, colle et ragréage

Résultat amiante : Absence d'amiante

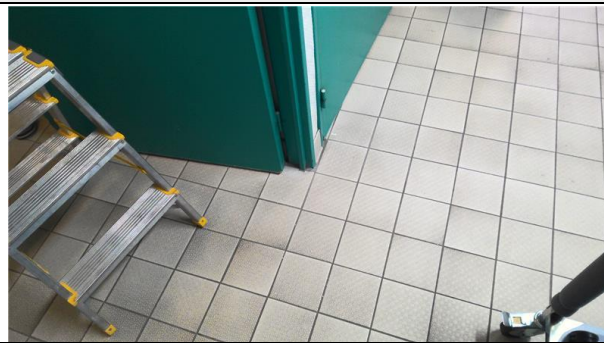
Planche de croquis n° :

Carrelage, colle et ragréage

Référence Couche	Description visuelle	Epaisseur (cm)	Conclusion amiante
Fr1	Colle grise en vrac	0	Fibres d'amiante non détectées

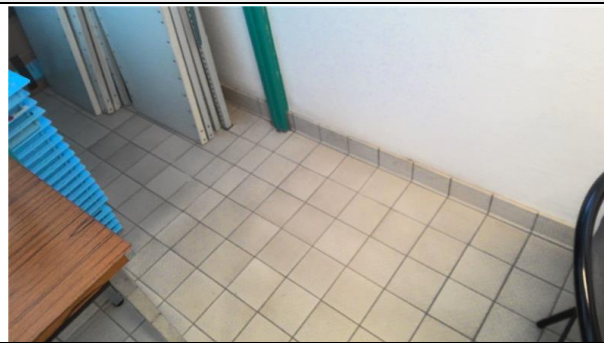
Planche de croquis n° :

Colle / Carrelage

Référence Couche	Description visuelle	Epaisseur (cm)	Conclusion amiante
Fr1	Colle grise	0	Fibres d'amiante non détectées

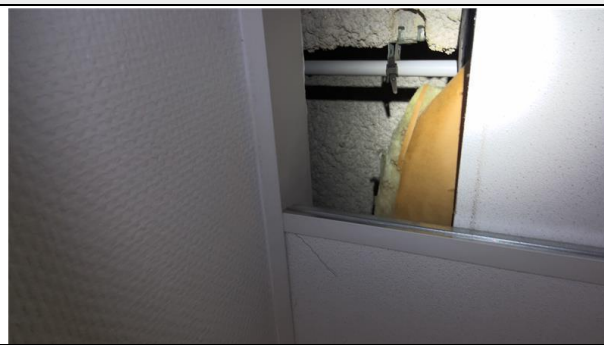
Planche de croquis n° :

Fibre

Référence Couche	Description visuelle	Epaisseur (cm)	Conclusion amiante
Fr1	Papier non séparable + matériau fibreux jaune	0	Fibres d'amiante non détectées

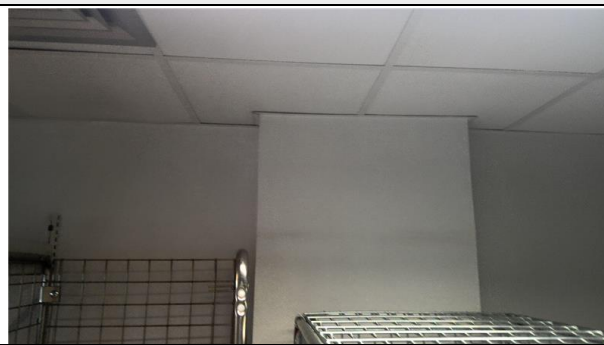
Planche de croquis n° :

Béton et enduit / Toile de verre peinte

Référence Couche	Description visuelle	Epaisseur (cm)	Conclusion amiante
Fr1	Peintures multiples en vrac non séparable + toile fibreuse blanche non séparable + enduit plâtreux blanc en vrac non séparable + enduit gris en vrac non séparable	0	Fibres d'amiante non détectées

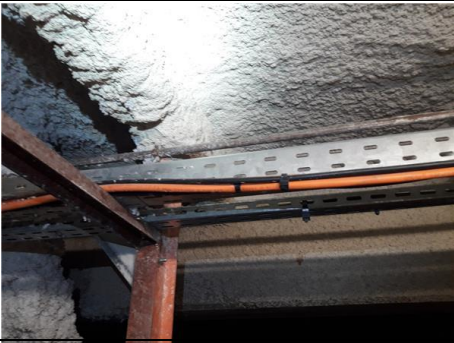
PRELEVEMENT : P034			
Nom du client CHU CLERMONT FERRAND	Numéro de dossier 84196-167616 BP 68, Bâtiment HE 58 rue MONTALEMBERT 63000 PUY DE DOME	Pièce ou local – Composant 2ème SS - Circulation - Plafond de la circulation n°1 - Plafond	
Nom de l'opérateur ROZAN Ludovic	Date de prélèvement 13/02/2025	Partie de composant Flocage 1 principal - Non peint	
Résultat amiante : Absence d'amiante			
DESCRIPTION DU PRELEVEMENT :			
Objet : Flocage 1 principal/ Non peint Planche de croquis n° :

DETAIL DES COUCHES DU PRELEVEMENT :			
Référence Couche	Description visuelle	Epaisseur (cm)	Conclusion amiante
Fr1	Matériau brillant beige en vrac avec poussières	0	Fibres d'amiante non détectées

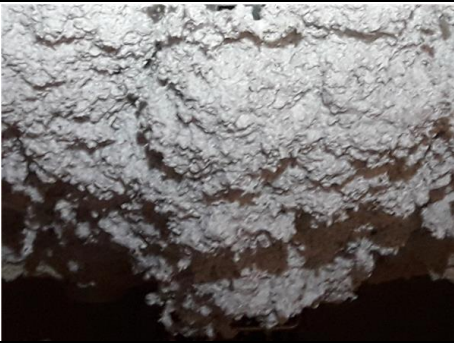
PRELEVEMENT : P035			
Nom du client CHU CLERMONT FERRAND	Numéro de dossier 84196-167616 BP 68, Bâtiment HE 58 rue MONTALEMBERT 63000 PUY DE DOME	Pièce ou local – Composant 2ème SS - Circulation - Plafond de la circulation n°2 - Plafond	
Nom de l'opérateur ROZAN Ludovic	Date de prélèvement 13/02/2025	Partie de composant Flocage 2 ponctuel - Non peint	
Résultat amiante : Absence d'amiante			
DESCRIPTION DU PRELEVEMENT :			
Objet : Flocage 2 ponctuel / Non peint Planche de croquis n° :

DETAIL DES COUCHES DU PRELEVEMENT :			
Référence Couche	Description visuelle	Epaisseur (cm)	Conclusion amiante
Fr1	Matériau cotonneux blanc avec poussières	0	Fibres d'amiante non détectées

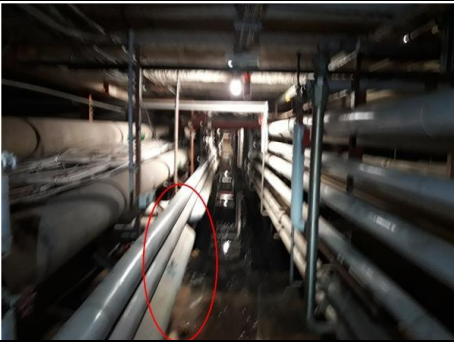
PRELEVEMENT : P037			
Nom du client CHU CLERMONT FERRAND	Numéro de dossier 84196-167616 BP 68, Bâtiment HE 58 rue MONTALEMBERT 63000 PUY DE DOME	Pièce ou local – Composant 2ème SS - Circulation - Conduit de fluide n°2 - Toutes zones	
Nom de l'opérateur ROZAN Ludovic	Date de prélèvement 13/02/2025	Partie de composant plâtre, plastic et fibre jaune	
Résultat amiante : Absence d'amiante			
DESCRIPTION DU PRELEVEMENT :			
Objet : plâtre, plastic et fibre jaune Planche de croquis n° :

DETAIL DES COUCHES DU PRELEVEMENT :			
Référence Couche	Description visuelle	Epaisseur (cm)	Conclusion amiante
Fr1	Peinture non séparable + toile fibreuse blanche non séparable + matériau fibreux jaune avec poussières	0	Fibres d'amiante non détectées
