Rapport de mission de repérage des matériaux et produits contenant de l'amiante avant réalisation de travaux

CHU de Clermont-Ferrand Gabriel Montpied

Numéro de rapport	84840-168985 HED A
Propriétaire	CHU CLERMONT FERRAND
Donneur d'ordre	CHU CLERMONT FERRAND
Adresse de l'immeuble	SECTEUR 1 - BATIMENT HED 58 RUE MONTALEMBERT 63000 CLERMONT-FERRAND
Type de bien	Etablissement de santé
Date de la commande	04/04/2025
La (ou les) date(s) d'exécution du repérage	08/04/2025
Date d'émission du rapport de repérage	28/04/2025
Référence du programme de travaux défini par le donneur d'ordre

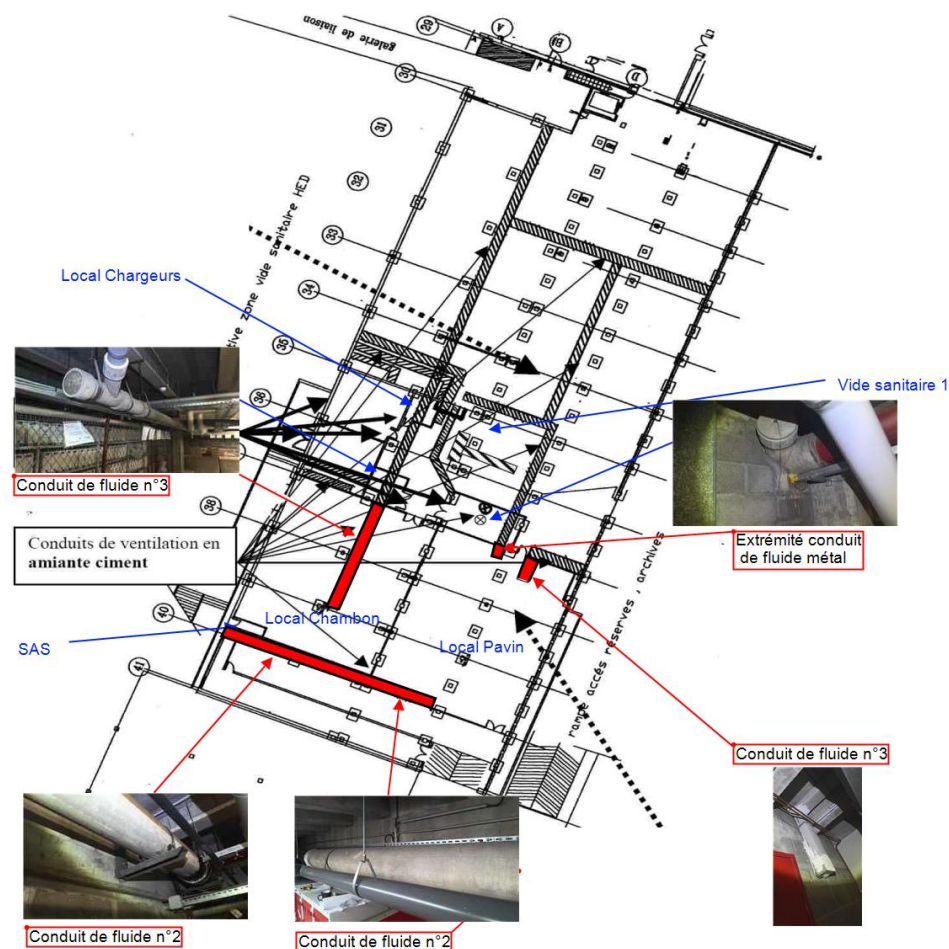
Local / Partie d'immeuble	Etage	Composant de la construction	Partie de composant	Critère de décision	Référence ZPSO
Salle Pavin	2ème SS	Conduit de fluide n°2	Amiante ciment - Non peint	Document consulté (DTA 197476/105157 A)	
		Extrémité conduit de fluide métal	Entrée de mur en amiante ciment	Document consulté (DTA 197476/105157 A)	
		Conduit de fluide n°3	Amiante ciment	Document consulté (DTA 197476/105157 A)	
Salle Chambon	2ème SS	Conduit de fluide n°2	Amiante ciment - Non peint	Document consulté (DTA 197476/105157 A)	
		Conduit de fluide n°3	Amiante ciment - Non peint	Document consulté (DTA 197476/105157 A)
