Rapport de mission de repérage des matériaux et produits contenant de l'amiante avant réalisation de travaux

CHU de Clermont-Ferrand Gabriel Montpied

Numéro de rapport	84212-167649 A
Propriétaire	CHU CLERMONT FERRAND
Donneur d'ordre	CHU CLERMONT FERRAND
Adresse de l'immeuble	Bâtiment Local Gaz 58 rue MONTALEMBERT 63000 CLERMONT-FERRAND
Type de bien	Bâtiment
Date de la commande	13/02/2025
La (ou les) date(s) d'exécution du repérage	14/02/2025
Date d'émission du rapport de repérage	28/02/2025
Référence du programme de travaux défini par le donneur d'ordre

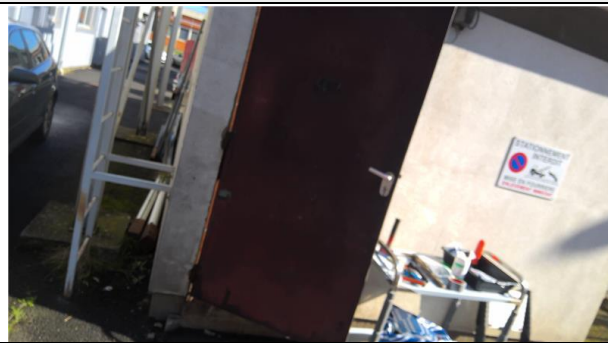
DESCRIPTION DU PRELEVEMENT :
Objet :
Métal / Peinture extérieure

Référence Couche	Description visuelle	Epaisseur (cm)	Conclusion amiante
J01-COUCHE	Matériau de type système d'enduit peinture (marron) ; matériau semi-dur (marron) en traces	0	Fibres d'amiante non détectées

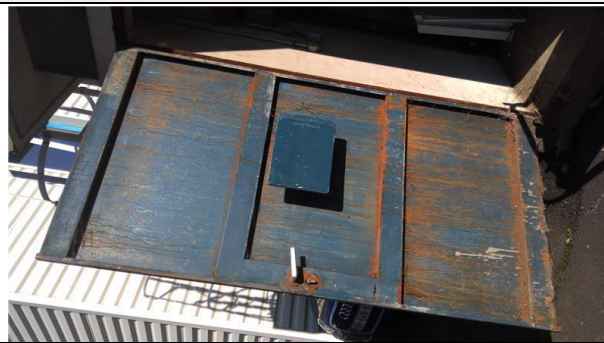
Métal / Peinture intérieure

Référence Couche	Description visuelle	Epaisseur (cm)	Conclusion amiante
J01-COUCHE	Matériau de type système d'enduit peinture (bleu) ; matériau semi-dur (marron)	0	Fibres d'amiante non détectées

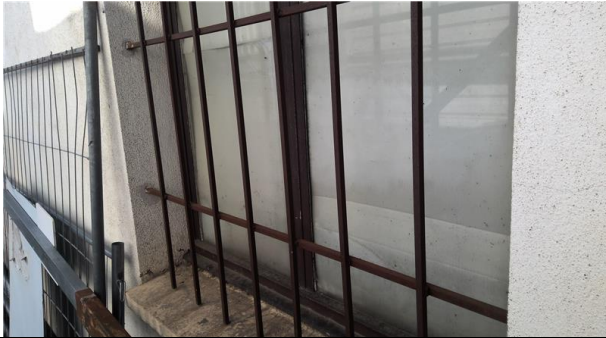
Nom du client CHU CLERMONT FERRAND	Numéro de dossier 84212-167649 Bâtiment Local Gaz 58 rue MONTALEMBERT 63000 PUY DE DOME	Pièce ou local – Composant Extérieur - Façades - Fenêtre n°1 - B	
Nom de l'opérateur ROZAN Ludovic	Date de prélèvement 14/02/2025	Partie de composant Métal - Peinture	
Résultat amiante : Absence d'amiante			
DESCRIPTION DU PRELEVEMENT :			
Objet : Métal / Peinture Planche de croquis n° :

DETAIL DES COUCHES DU PRELEVEMENT :			
Référence Couche	Description visuelle	Epaisseur (cm)	Conclusion amiante
J01-COUCHE	Matériau de type système d'enduit peinture (orange)	0	Fibres d'amiante non détectées

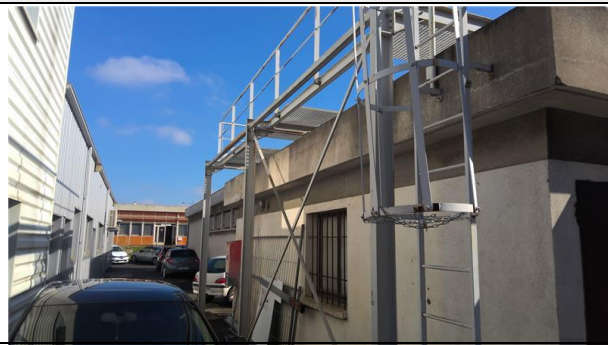
Métal / Peinture

Référence Couche	Description visuelle	Epaisseur (cm)	Conclusion amiante
J01-COUCHE	Matériau de type système d'enduit peinture (gris)	0	Fibres d'amiante non détectées

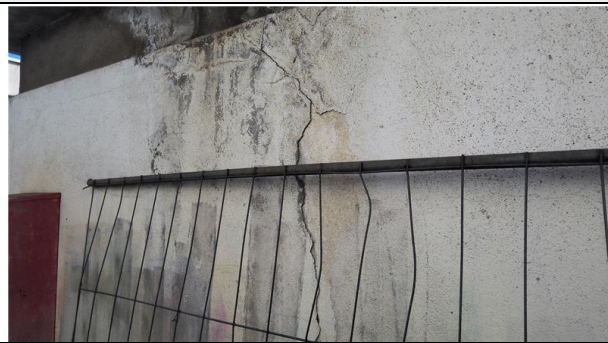
DESCRIPTION DU PRELEVEMENT :
Objet :
Béton / Peinture

Référence Couche	Description visuelle	Epaisseur (cm)	Conclusion amiante
J01-COUCHE	Matériau de type système d'enduit peinture (blanc) ; matériau dur de type mortier, béton, chape (gris)	0	Fibres d'amiante non détectées

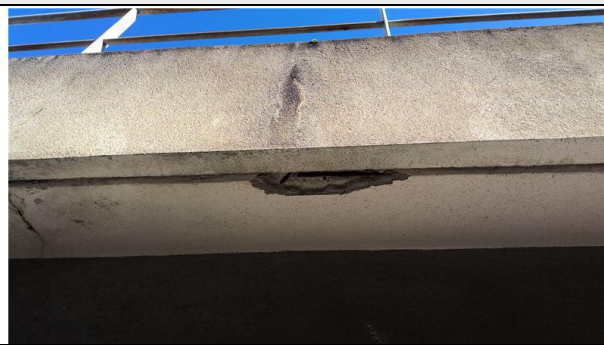
DESCRIPTION DU PRELEVEMENT :
Objet :
Béton / Peinture

Référence Couche	Description visuelle	Epaisseur (cm)	Conclusion amiante
J01-COUCHE	Matériau de type système d'enduit peinture (blanc) ; matériau dur de type mortier, béton, chape (gris)	0	Fibres d'amiante non détectées
001-COUCHE	Matériau dur de type mortier, béton, chape (gris)	0	Fibres d'amiante non détectées

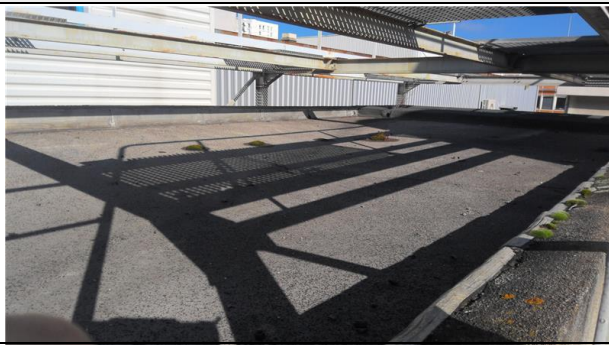
Nom du client CHU CLERMONT FERRAND	Numéro de dossier 84212-167649 Bâtiment Local Gaz 58 rue MONTALEMBERT 63000 PUY DE DOME	Pièce ou local – Composant Extérieur - Toiture - Étanchéité type 1 - Toutes zones	
Nom de l'opérateur ROZAN Ludovic	Date de prélèvement 14/02/2025	Partie de composant Revêtement bitumineux et métal	
Résultat amiante : Absence d'amiante			
DESCRIPTION DU PRELEVEMENT :			
Objet : Revêtement bitumineux et métal Planche de croquis n° :

DETAIL DES COUCHES DU PRELEVEMENT :			
Référence Couche	Description visuelle	Epaisseur (cm)	Conclusion amiante
J01-COUCHE	Matériau dur bitumineux de type enrobé (noir)	0	Fibres d'amiante non détectées

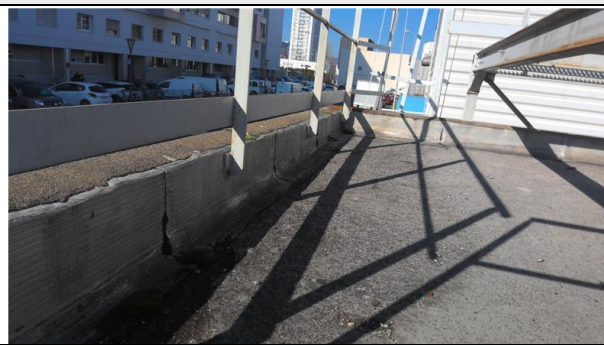
Paxalu

Référence Couche	Description visuelle	Epaisseur (cm)	Conclusion amiante
J01-COUCHE	Matériau de type aluminium (gris) ; matériau souple (fibreuse) (bitumineux) (noir)	0	Fibres d'amiante non détectées

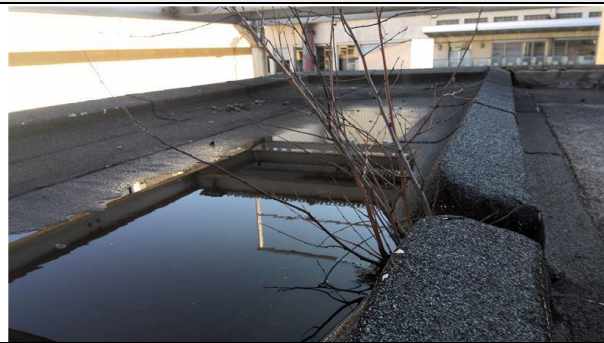
Bardeaux bitumineux

Référence Couche	Description visuelle	Epaisseur (cm)	Conclusion amiante
J01-COUCHE	Matériau dur (granulaire) (gris) ; matériau souple (fibreuse) (bitumineux) (noir)	0	Fibres d'amiante non détectées

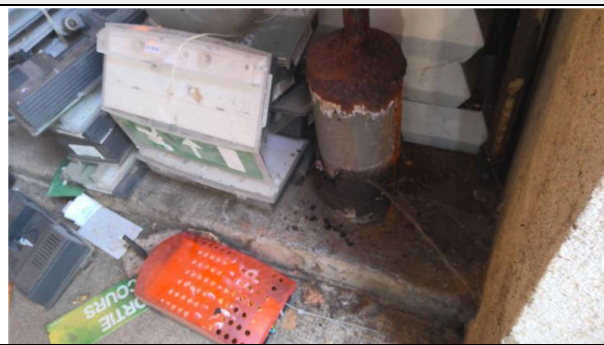
DESCRIPTION DU PRELEVEMENT :
Objet :
PAXALU

Référence Couche	Description visuelle	Epaisseur (cm)	Conclusion amiante
J01-COUCHE	Matériau de type aluminium (gris) ; matériau souple (fibreuse) (bitumineux) (noir)	0	Fibres d'amiante non détectées

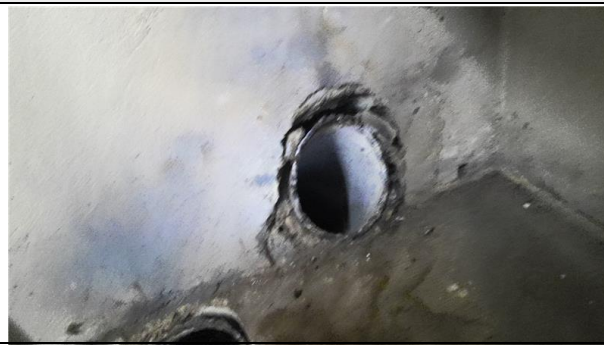
Rebouchage / Non peint

Référence Couche	Description visuelle	Epaisseur (cm)	Conclusion amiante
J01-COUCHE	Matériau de type système d'enduit peinture (gris) ; matériau dur de type mortier, béton, chape (gris)	0	Fibres d'amiante non détectées
001-COUCHE	Matériau dur de type mortier, béton, chape (gris)	0	Fibres d'amiante non détectées

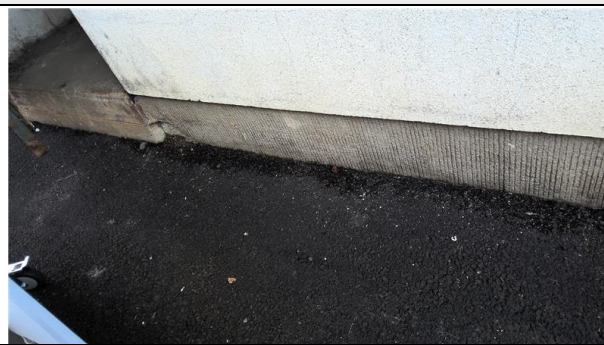
Aspect ciment

Référence Couche	Description visuelle	Epaisseur (cm)	Conclusion amiante
J01-COUCHE	Matériau dur de type mortier, béton, chape (gris)	0	Fibres d'amiante non détectées

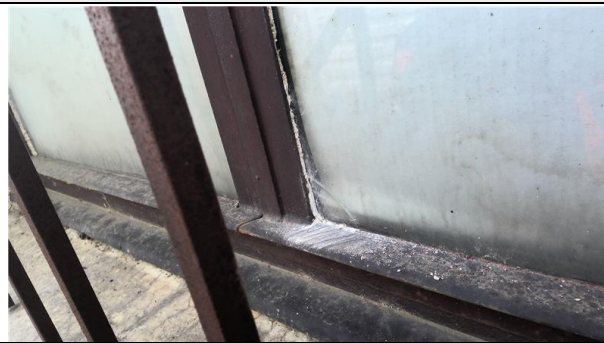
Mastic vitrier

Référence Couche	Description visuelle	Epaisseur (cm)	Conclusion amiante
J01-COUCHE	Matériau semi-dur de type mastic (beige) ; matériau semi-dur (granulaire) (blanc)	0	Fibres d'amiante non détectées
