Rapport de repérage des matériaux et produits contenant de l'amiante avant réalisation de travaux dans un immeuble bâti

Numéro de rapport	2023-10773-HOPITAL SAINT LOUIS A
Version	01
Propriétaire	HOPITAL SAINT LOUIS
Donneur d'ordre	APHP NORD
Adresse de l'immeuble	Nouveau St Louis - terrasse R+2 (angle Nord Ouest) 1 avenue Claude Vellefaux 75010 PARIS - 10EME
Bâtiment ou installation	Bâtiment 013
Date de la commande	27/12/2023
Date de début d'exécution du repérage	07/02/2024
Date d'émission du rapport de repérage	26/02/2024
Référence du programme de travaux défini par le donneur d'ordre	Non communiquée

Intitulé
Implantation d'une construction modulaire sur le toit terrasse R+2 - bâtiment nouveau St Louis - secteur angle Nord Ouest.

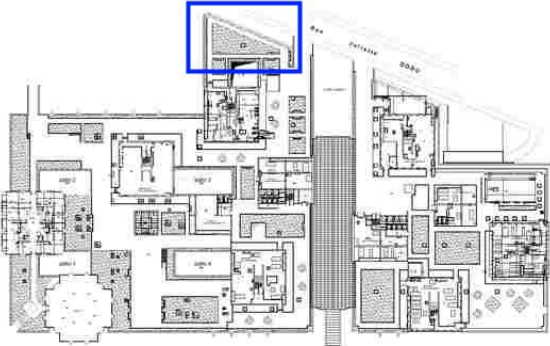
Plan de masse :

Prélèvements négatifs - après analyse

Commentaire : aux points de sondages / prélèvements P007-P011-P008-P010, après enlèvement ponctuel de la terre végétale, les observations visuelles n'ont pas révélé la présence de substrat bitumineux traditionnellement présent sur les complexes d'étanchéité de toit terrasse.
