Rapport N° : 421630-23978417/241127/RB ind 0

**CARNET DE SANTE PAR AUDIT TECHNIQUE
VISUEL DE SOLIDITE**

STRUCTURES PRINCIPALES
BATIMENT 6 : GARAGE A CAMION
SALINS DES PESQUIERS
HYERES (83)

Le présent rapport concerne le bâtiment 6 : Le Garage à camions.

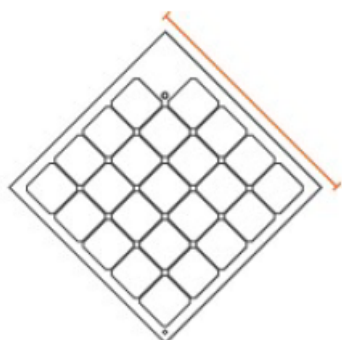
Spécifications Techniques des Tuiles SunStyle®

- . 870 mm x 870 mm x 7mm
- . surface totale 0,75 m² / exposée 0,67 m²
- . verre trempé solaire texturé 6 mm
- . 24 Cellules Silicium monocristallin PERC
- . 12,5 kg tuile seule soit 19,5 kg au m² (tuiles et fixations, lattes bois)
