Rapport N° : 421630-23978417/241127/RB ind 0

## **CARNET DE SANTE PAR AUDIT TECHNIQUE VISUEL DE SOLIDITE**

**STRUCTURES PRINCIPALES  
BATIMENT 3 : LA MOUTURE  
SALINS DES PESQUIERS  
HYERES (83)**

**Le présent rapport concerne le bâtiment 3 : La Mouture.**

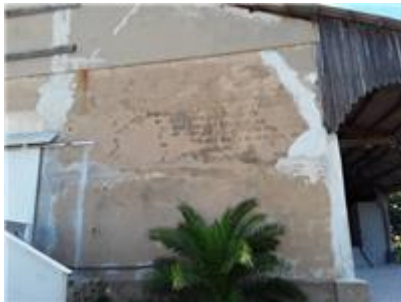
<p>Struc_10_2</p>

N°	Ouvrage / Localisation	Description / constats visuels	Photos	Propositions d'actions	Criticité 1
Struc10	Revêtement de façades	<p>Les revêtements de façades sont en enduit mortier (vraisemblablement de ciment) appliqués sur les murs de remplissage (entre les poteaux bois) en maçonnerie de briques de terre ou agglomérés béton.</p> <p>Les enduits et les murs de remplissage présentent globalement un bon état visuel apparent à l'exception de quelques fissures et éclats non préjudiciables structurellement (résultant vraisemblablement des effets de la dilation, du fait des déplacements normaux des charpentes bois, rebouchage maçonné d'anciennes ouvertures, ...), ainsi que des décroûtages locaux d'enduit.</p>

<p>Struc_10_4</p>	Continuer la révision des enduits de façade sur les désordres constatés.	3

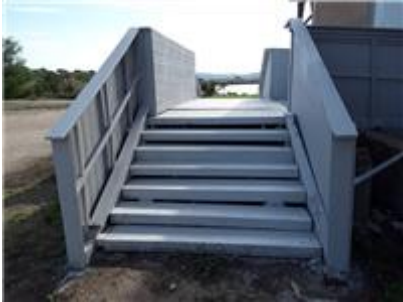
<p>Struc_12_12</p>		
--	--	--	--	--	--	--

Struc12	Escalier-plateforme en pignon EST	<p>Les charpentes bois sont partiellement visibles du fait de l'absence d'accès sous l'escalier-plateforme.</p> <p>Nous constatons sur les 2 escaliers que tous les limons en bois massif type résineux sont pourris et vermoulus, avec des garde-corps flexibles et visuellement sous-dimensionnés (sauf pour ceux renforcer avec une butée verticale).</p> <p>Défauts de solidité, d'entretien et de sécurité des personnes (risque de chute de hauteur)</p>

<p>Struc_12_6</p>	<p>Prévoir de créer un accès sous l'escalier-plateforme pour vérifier l'état de conservation des charpentes bois (sous réserve de nouveaux désordres).</p> <p>Prévoir la réfection de tous les limons et des garde-corps (pour un accès public, les garde-corps doivent respecter les normes NFP01-012 et 013).</p> <p>En attendant ces travaux, nous vous recommandons d'interdire l'accès et la circulation à toute personne sous réserve de la mise en place de moyens de sécurité adaptés.</p>	5

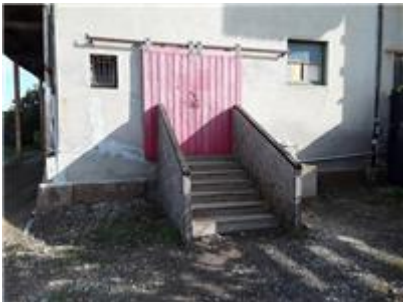
<p>Struc_15_3</p>

Struc15	Escalier-plateformes en pignon OUEST	<p>Les charpentes bois sont partiellement visibles du fait de l'absence d'accès sous les 2 escalier-plateformes.</p> <p>Nous constatons que tous les garde-corps sont flexibles et visuellement sous-dimensionnés.</p> <p>Défauts de solidité et de sécurité des personnes (risque de chute de hauteur)</p>

<p>Struc_15_4</p>	<p>Prévoir de créer un accès sous chaque escalier-plateforme pour vérifier l'état de conservation des charpentes bois (sous réserve de nouveaux désordres).</p> <p>Prévoir la réfection des garde-corps (pour un accès technique, les garde-corps doivent respecter les normes NFE85-012 à 016).</p> <p>En attendant ces travaux, nous vous recommandons d'interdire l'accès et la circulation à toute personne sous réserve de la mise en place de moyens de sécurité adaptés.</p>	5

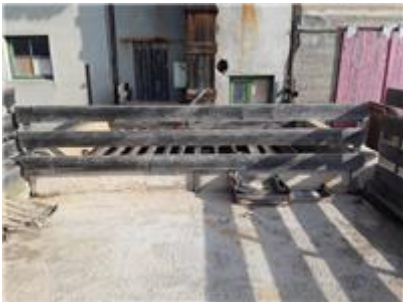
<p>Struc_16_3</p> </div> <div>

Struc16	<p>Garde-corps sur plateforme béton en pignon OUEST</p>	<p>Tous les garde-corps en bois sont très flexibles et visuellement sous-dimensionnés.</p> <p>Défauts de solidité et de sécurité des personnes (risque de chute de hauteur)</p>	<div>

<p>Struc_16_4</p> </div>	<p>Prévoir de créer un accès sous chaque escalier-plateforme pour vérifier l'état de conservation des charpentes bois (sous réserve de nouveaux désordres).</p> <p>Prévoir la réfection des garde-corps (pour un accès technique, les garde-corps doivent respecter les normes NFE85-012 à 016).</p> <p>En attendant ces travaux, nous vous recommandons d'interdire l'accès et la circulation à toute personne sous réserve de la mise en place de moyens de sécurité adaptés.</p>	5
---------	---	---	---	---	---

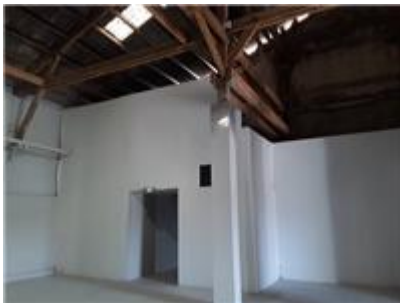
<p>Struc_01_1</p>

N°	Ouvrage / Localisation	Description / constats visuels	Photos	Propositions d'actions	Criticité 1
Struc1	Structures principales du bâtiment	<p>Les structures principales sont partiellement visibles du fait de doublages des murs de façades, habillages des poteaux centraux et des stockages.</p> <p>Les structures principales sont en charpentes bois massif type résineux et sont composées de :</p> <ul style="list-style-type: none"> <li>- pannes sans lierne sur 2 appuis se reprenant sur les arbalétriers des fermes triangulaires,</li> <li>- portiques transversaux avec 4 poteaux reprenant la ferme triangulaire. Ces portiques transversaux assurent la stabilité</li> </ul>

<p>Struc_01_4</p>	Prendre en compte les recommandations de travaux ci-après.	1

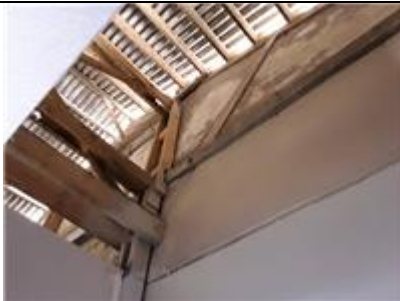
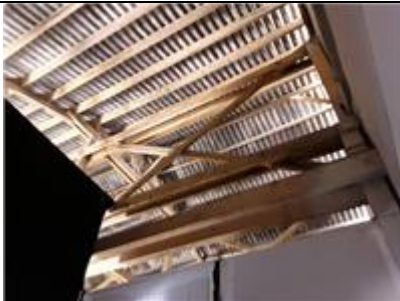
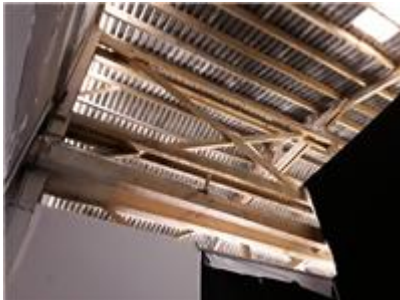
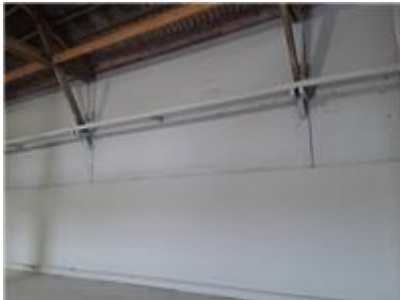
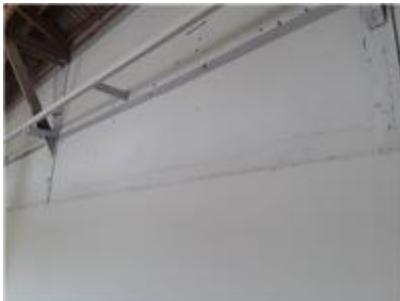
<p>transversale du bâtiment</p> <p>- Dans le sens longitudinal et entre les 2 files de poteaux centraux des portiques transversaux, les 2 portiques contre le pignon EST et les ciseaux en croix de Saint André assurent la stabilité longitudinale en partie centrale du bâtiment,</p> <p>- en l'absence de portique, de contreventements en façades NORD et SUD et de contreventement sous couverture, la stabilité longitudinale en façades du bâtiment semble assurer par les remplissages, entre les poteaux bois des portiques transversaux, en maçonnerie briques de terre enduite au</p>

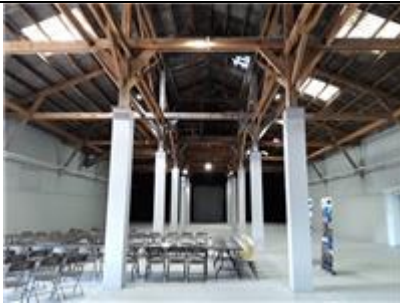
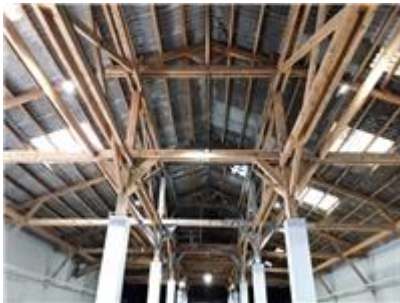
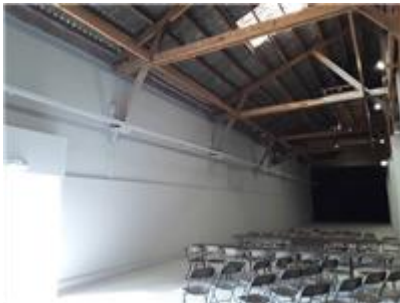
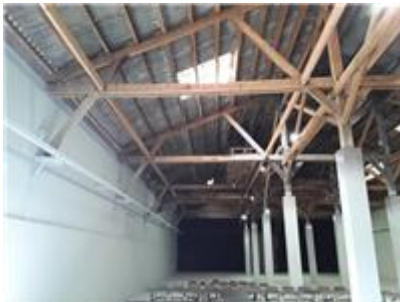
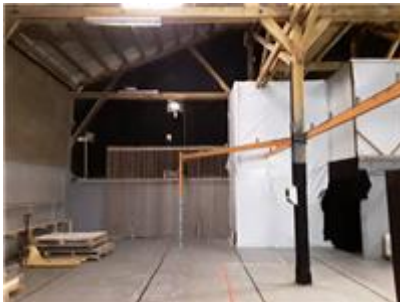
<p>mortier.</p> <p>Le pignon OUEST est composé également de structures principales en béton.</p> <p>Les charpentes bois présentent globalement un bon état visuel apparent à l'exception des désordres définis ci-après.</p> <p>Hauteur sous faîtage : environ 10m.</p>

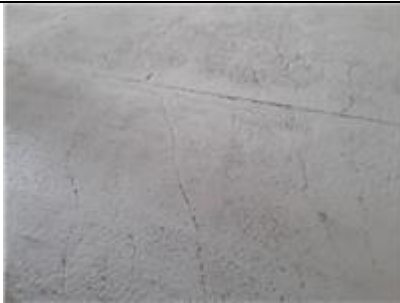
<p>Struc_05_2</p>

Struc5	Dallage	<p>Le dallage est partiellement visible du fait des bâches plastiques et des stockages dans la partie réserve moitié EST.</p> <p>Le dallage visible est en béton et présente globalement un bon état visuel apparent à l'exception de quelques fissures et déformations non préjudiciables structurellement.</p>

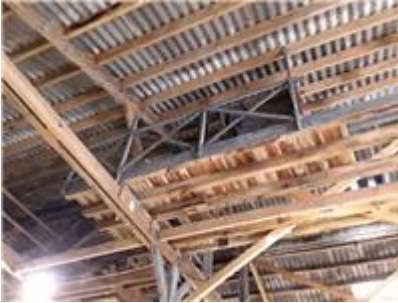
<p>Struc_06_2</p>

Struc6	Plancher partiel technique repris sur les entrails des fermes triangulaires des portiques transversaux.	<p>Ce plancher technique présent dans la partie réception et réserve présente des défauts de :</p> <p>1) solidité et entretien :</p> <ul style="list-style-type: none"> <li>x Platelages en planches de bois endommagés, ou planches manquantes, ...</li> <li>x Garde-corps en bois visuellement sous-dimensionnés,</li> <li>x Absence d'information sur la charge d'exploitation admissible sur ce plancher technique,</li> </ul> <p>2) sécurité vis-à-vis des risques de chute de hauteur :</p> <ul style="list-style-type: none"> <li>x garde-corps industriels non-conformes (pas de plinthes, espaces vides importants, ...) ou absents</li> </ul> <p>Du fait de nos constats, il semble</p>

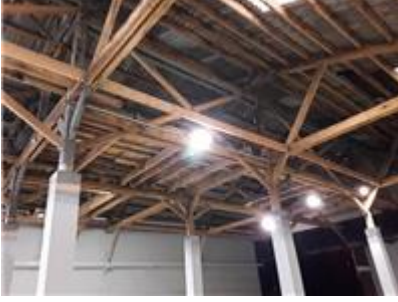
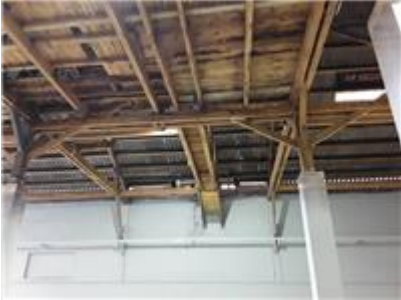
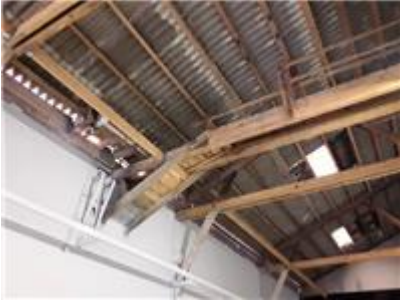
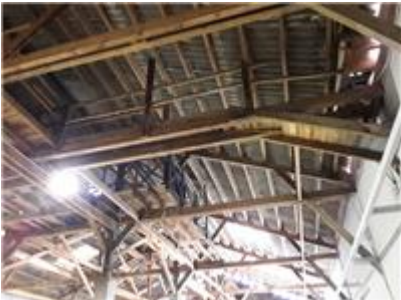
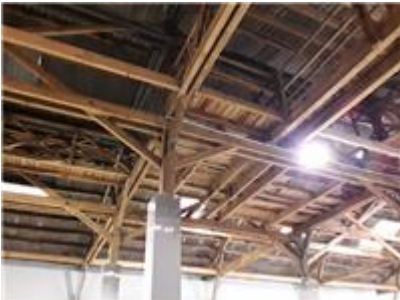
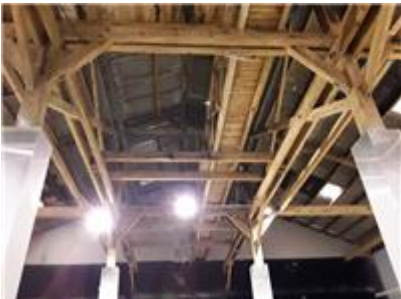
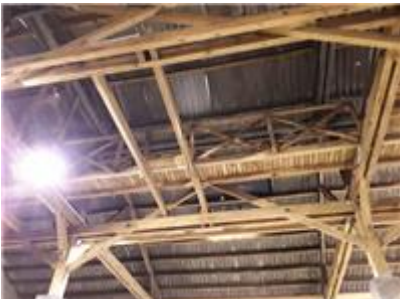
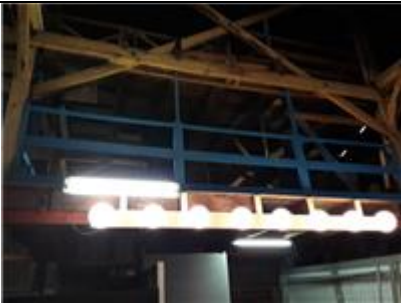
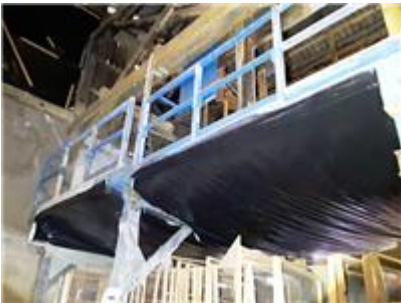
<p>que ce plancher technique a été interdit d'accès du fait de l'absence d'accès, cependant, nous n'avons relevé aucune information dans ce sens sur site, ce qui laisse la possibilité d'accéder via une échelle.</p>

<p>Struc_06_6</p>	<p>Prévoir de mettre en place un affichage sur site interdisant l'accès et la circulation sur ce plancher technique.</p> <p>Dans le cadre des travaux de rénovation du bâtiment, prévoir la révision complète de ce plancher technique (reprise des platelages, création d'accès sécurisés et remplacement de l'ensemble des garde-corps suivant les normes NFE85-012 à 016, ...) et vérifier par le calcul sa capacité portante OU prévoir la dépose complète de ce plancher technique.</p>	5

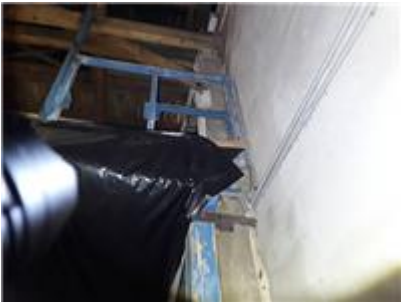
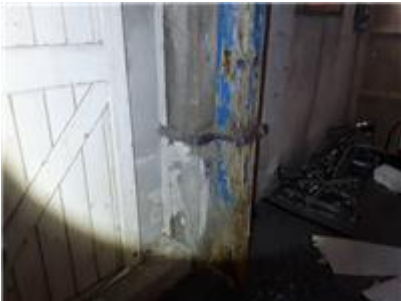
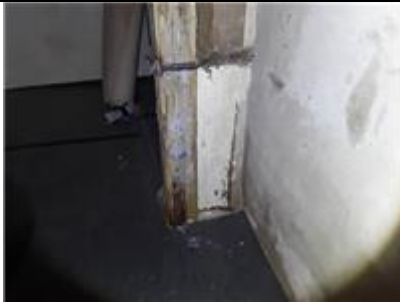
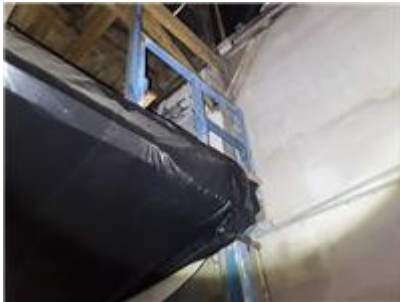
Struc7	Structures principales en béton pignon OUEST	<p>Les structures principales sont en poteaux-poutres béton et mur de remplissage en maçonnerie agglomérée béton enduite au mortier.</p> <p>Les structures en béton et maçonnerie agglomérée béton enduite présentent globalement un bon état visuel apparent à l'exception du poteaux-poutres béton central qui est avec des éclats de béton avec ferrallages visibles et corrodés, du fait d'épaisseur d'enrobage béton trop faible.</p>

<p>Struc_07_6</p>	<p>Sur l'ensemble des poteaux-poutres béton central, prévoir la purge des éléments non-adhérents, décaper la rouille et passer les ferrallages corrodés, puis reprendre le ragréage au mortier de ciment sans retrait.</p> <p>Du fait d'épaisseur d'enrobage béton insuffisant (au moins 5 cm en bord de mer), prévoir de protéger les ferrallages de la corrosion, par l'application d'un revêtement plastique épais (RPE) sur toutes les structures en béton.</p>	3

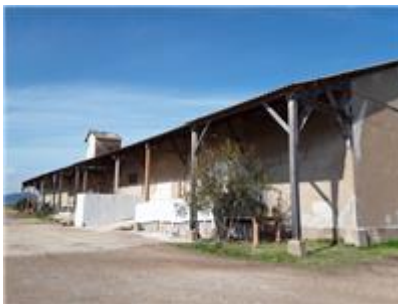
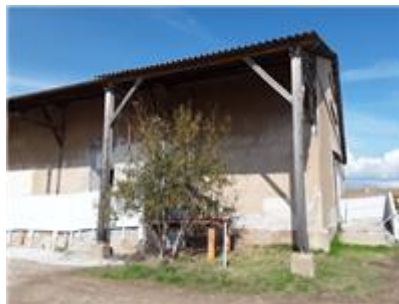
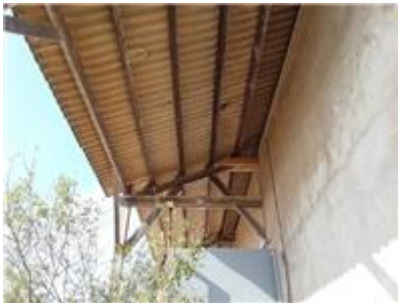
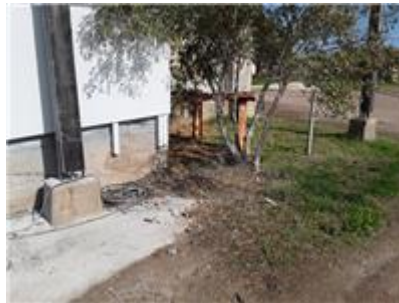
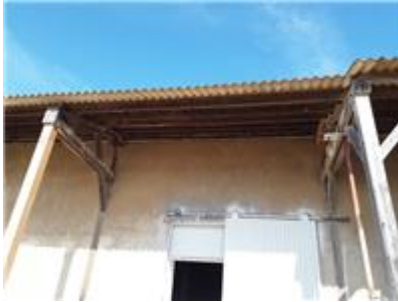
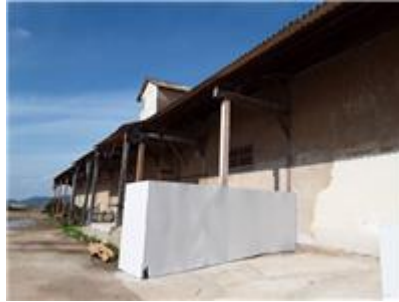
Struc8	Structures principales auvent SUD	<p>Les structures principales sont en charpentes bois massif type résineux et sont composées de :</p> <ul style="list-style-type: none"> <li>- pannes sans lierne sur 2 appuis se reprenant sur les arbalétriers des fermes triangulaires,</li> <li>- les fermes triangulaires en bois se reprennent sur les portiques transversaux du bâtiment qui assurent leur stabilité transversale, et sur les poteaux isolés au SUD.</li> <li>- Dans le sens longitudinal, du fait de l'absence de contreventements sous couverture, la file de poteaux isolés est stabilisée par des portiques longitudinaux composés des poteaux isolés avec 2</li> </ul>

<p>bracons se reliant sur la panne de rive au SUD. Du fait de nombreux travaux d'entretien ou modificatifs (raccourcissement de fermes triangulaires, suppression de poteau, ...), il ne reste que 2 portiques longitudinaux (un côté pignon EST et le 5e portique depuis le pignon OUEST),</p> <p>Les charpentes bois présentent globalement un bon état visuel apparent à l'exception de l'exposition directe aux intempéries et de nombreux défauts de conception du fait de travaux modificatifs locaux, sans prendre en compte le fonctionnement global de l'auvent, comme :</p> <ul style="list-style-type: none"> <li>- la suppression des portiques de stabilité longitudinale</li> </ul>

<p>Struc_08_6</p>	<p>Prévoir une étude de renforcement globale des charpentes bois de l'auvent SUD pour reprendre l'ensemble des portiques de stabilité longitudinale afin de les adapter aux travaux modificatifs sur certaines fermes triangulaires.</p> <p>Dans la 7e travée depuis le pignon OUEST, prévoir la dépose de l'édicule abandonné ainsi que des équipements techniques dessous, afin de procéder à la réfection de toutes les pannes bois de cette travée (sans trémie).</p> <p>Prévoir l'établissement d'un programme de travaux périodiques concernant la protection des</p>	4

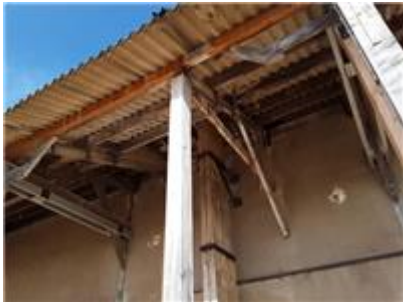
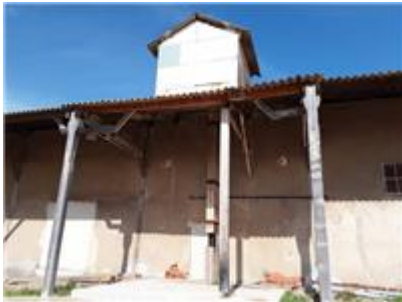
<p>Struc_08_9</p>

<p>(enlèvement des bracons et des pannes ce rive lors de raccourcissement de fermes triangulaires)</p> <p>- défaut de conception et de solidité des poteaux isolés non continus sur toute la hauteur et avec des attaches par plats métalliques visuellement sous-dimensionnés (cela concerne les poteaux 5 à 7 et 9 depuis le pignon OUEST) et certains poteaux sont en contact direct avec le sol, Photos Struc_8_16 à 24.</p> <p>- défaut de conception et de solidité de la ferme triangulaire au droit du 8e poteau depuis le pignon OUEST (défaut d'attaches par plats métalliques perforés, ...) photos Struc_8_8 et 9.</p>

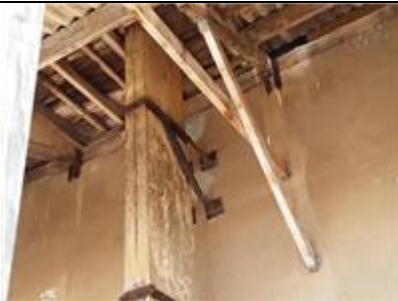
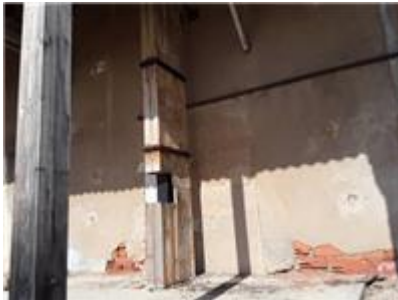
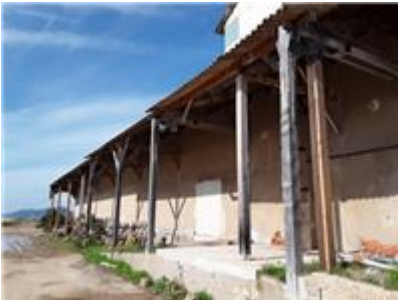
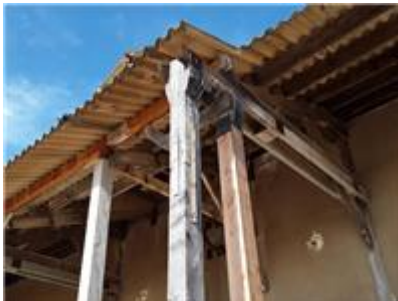
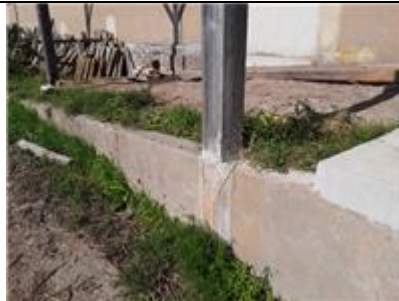
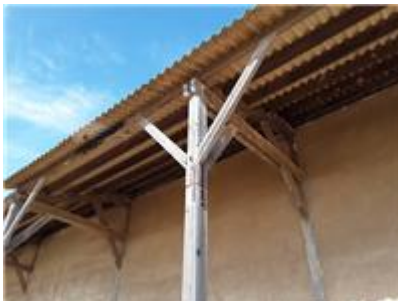
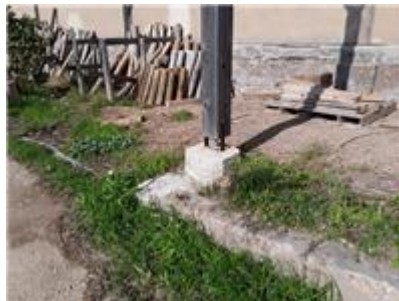
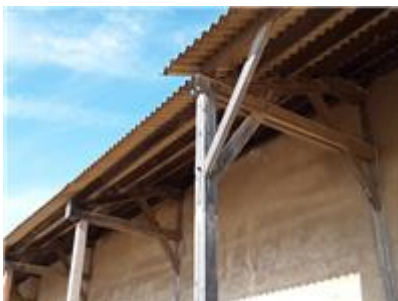
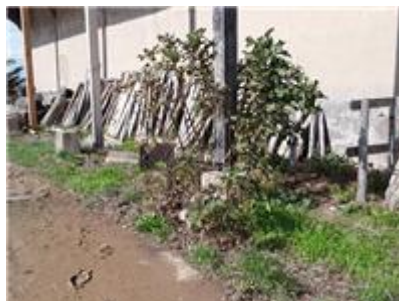
<p>- ensemble des pannes endommagées au droit de l'édicule abandonné avec les structures métalliques des équipements techniques en dessous ruinés par de la corrosion avec perte importante de matière sur la 7e travée depuis le pignon OUEST, photos Struc_8_10 à 15.</p> <p>- la 5e panne de rive depuis le pignon OUEST, qui endommagée en partie centrale et renforcée par moilage avec 2 profils métalliques type UPN visuellement sous-dimensionnés, photos Struc_8_25 et 26.</p> <p>Hauteur sous couverture contre la façade SUD du</p>

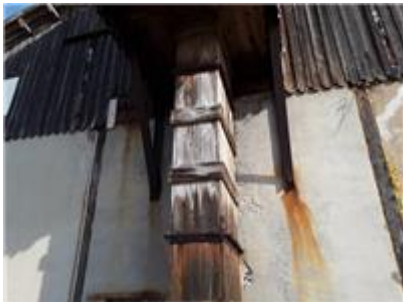
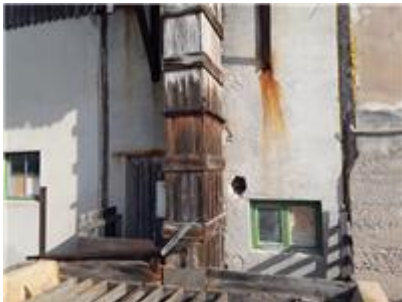
Struc17	Édicule pignon OUEST en	<p>Les structures principales en charpentes bois et métalliques sont très endommagés (bois pourris, charpentes métalliques corrodées avec perte importante de matière) ce qui remet en cause leur solidité, et présente un risque de chute.</p> <p>Défauts de solidité et d'entretien.</p>

<p>Struc_17_6</p>	<p>Prévoir la dépose complète de cet édicule en pignon qui n'est plus utilisé.</p>	5
---------	-------------------------	--	--	--	---

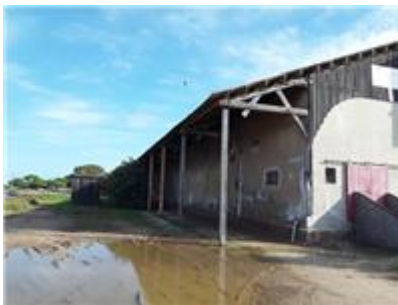
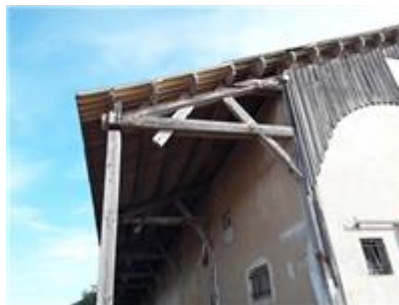
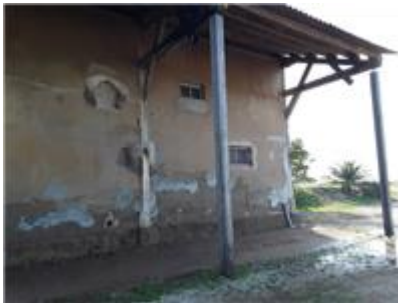
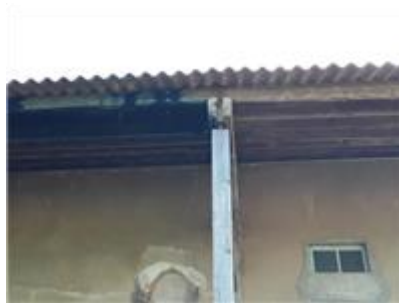
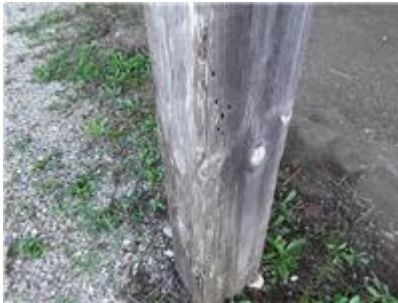
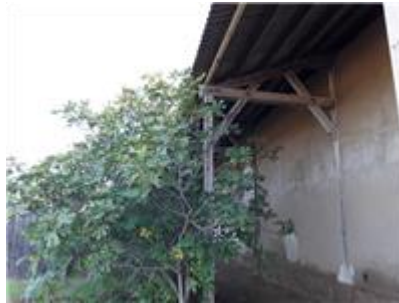
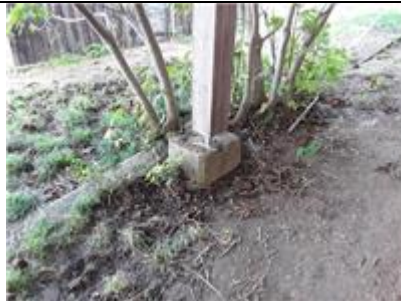
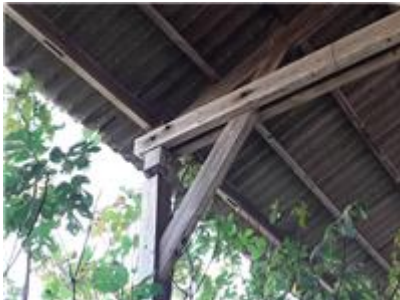
Struc18	Structures principales auvent NORD	<p>Les structures principales sont en charpentes bois massif type résineux et sont composées de :</p> <ul style="list-style-type: none"> <li>- pannes sans lierne sur 2 appuis se reprenant sur les arbalétriers des fermes triangulaires,</li> <li>- les fermes triangulaires en bois se reprennent sur les portiques transversaux du bâtiment qui assurent leur stabilité transversale, et sur les poteaux isolés au NORD.</li> <li>- Dans le sens longitudinal, du fait de l'absence de contreventements sous couverture, la file de poteaux isolés est stabilisée par des portiques longitudinaux composés des poteaux isolés avec 2</li> </ul>

<p>bracons se reliant sur la panne de rive au NORD (avec leur mortaises vides sans bracons). Du fait de nombreux travaux d'entretien ou modificatifs, il ne reste aucuns portiques longitudinaux,</p> <p>Les charpentes bois présentent globalement un bon état visuel apparent à l'exception de l'exposition directe aux intempéries et de nombreux défauts de conception du fait de travaux modificatifs locaux, sans prendre en compte le fonctionnement global de l'auvent, comme :</p> <ul style="list-style-type: none"> <li>- la suppression des portiques de stabilité longitudinale (enlèvement des bracons et des pannes de rive)</li> </ul>

<p>- défaut de conception et de solidité des poteaux isolés bi-articulés via des tubes métalliques en pied et en tête (cela concerne les poteaux 1, 2, 5 à 7 depuis le pignon OUEST). Ces poteaux ont des traces d'insectes xylophages, photos Struc_18_3 à 11.</p> <p>- défaut de conception et de solidité pour le prolongement de la couverture pour élargir l'auvent par la suppression de 4 poteaux d'origine (du 2e au 5e poteau depuis le pignon EST) et la pose d'une traverses bois dans le prolongement de l'arbalétrier des fermes triangulaires pour se reprendre sur le mur béton et 2 poteaux bois dans le prolongement du mur en béton Les pannes</p>

<p>Struc_18_6</p>	<p>Prévoir une étude de renforcement globale des charpentes bois de l'auvent NORD pour reprendre l'ensemble des portiques de stabilité longitudinale afin de les adapter aux travaux modificatifs sur certaines fermes triangulaires.</p> <p>Entre le 2e et le 5e poteau depuis le pignon EST, la mise en place des 4 poteaux bois d'origine avec leurs bracons pour assurer la stabilité longitudinale et le renforcement des pannes du prolongement de la couverture de l'auvent.</p> <p>Prévoir l'établissement d'un programme de travaux périodiques concernant la protection de</p>	4

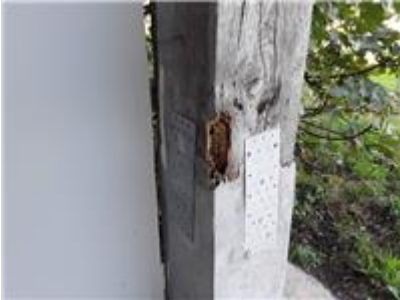
<p>Struc_18_28</p>

<p>du prolongement de couverture sont très déformées (sous-dimensionnées) et les 2 nouveaux poteaux bois ont des traces d'insectes xylophages, photos Struc_18_17 et 28.</p> <p>Hauteur sous couverture contre la façade NORD du bâtiment : environ 7m.</p>	  <p>Struc_18_19</p>   <p>Struc_18_20</p>   <p>Struc_18_21</p>   <p>Struc_18_22</p>   <p>Struc_18_23</p>   <p>Struc_18_24</p>	
--	--	---	--	--

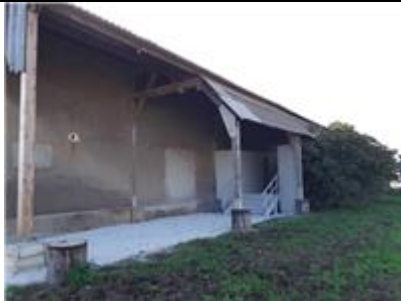
<p>Struc_19_2</p>

N°	Ouvrage / Localisation	Description / constats visuels	Photos	Propositions d'actions	Criticité 1
Struc19	Couverture	La couverture double pente est en plaques ondulées fibrociment avec ou sans amiante qui présente globalement un état vétuste mais faisant l'objet d'un entretien régulier avec de nombreuses réparations locales, l'absence de traces d'infiltrations d'eaux pluviales actives (suivant nos constats et les informations sur site).

<p>Struc_19_4</p>	Il est prévu un programme de réfection et de désamiantage de la toiture.	3
