DIAGNOSTIC DE L'ECLUSE N°2 D'AMFREVILLE

Rapport

N° : 23F-058-RP-6

Date : 05/05/2025

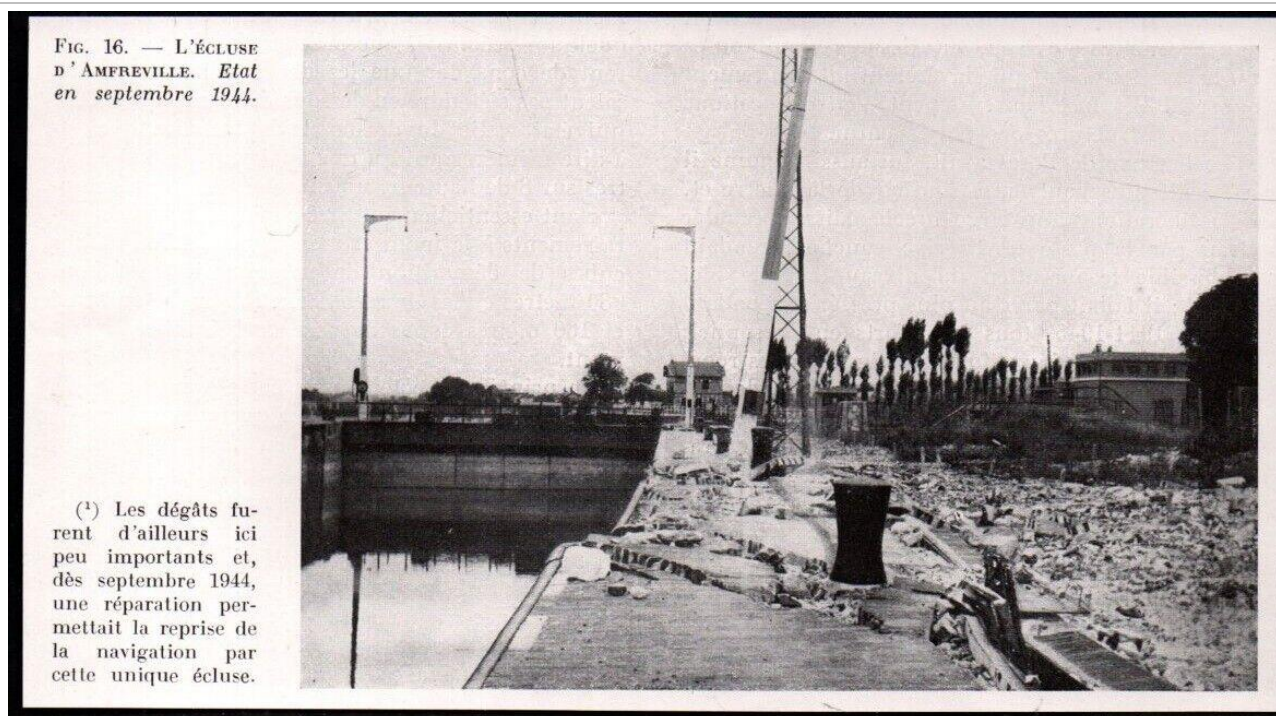
La partie aval du bajoyer rive droite a été reconstruite en 1946 par suite des dégâts occasionnés par un bombardement lors de la Seconde Guerre Mondiale. Une photo aérienne du 29 septembre 1945 montre l'écluse visiblement hors service (les deux portes fermées, bateaux à couple stationnés en aval). On peut distinguer sur cette photo deux cratères dans le terreplein rive droite et peut-être une déformation de la partie haute du bajoyer. Une autre photo montre les dégâts depuis la surface.

Figure 7 : partie aval du bajoyer rive droite en septembre 1944

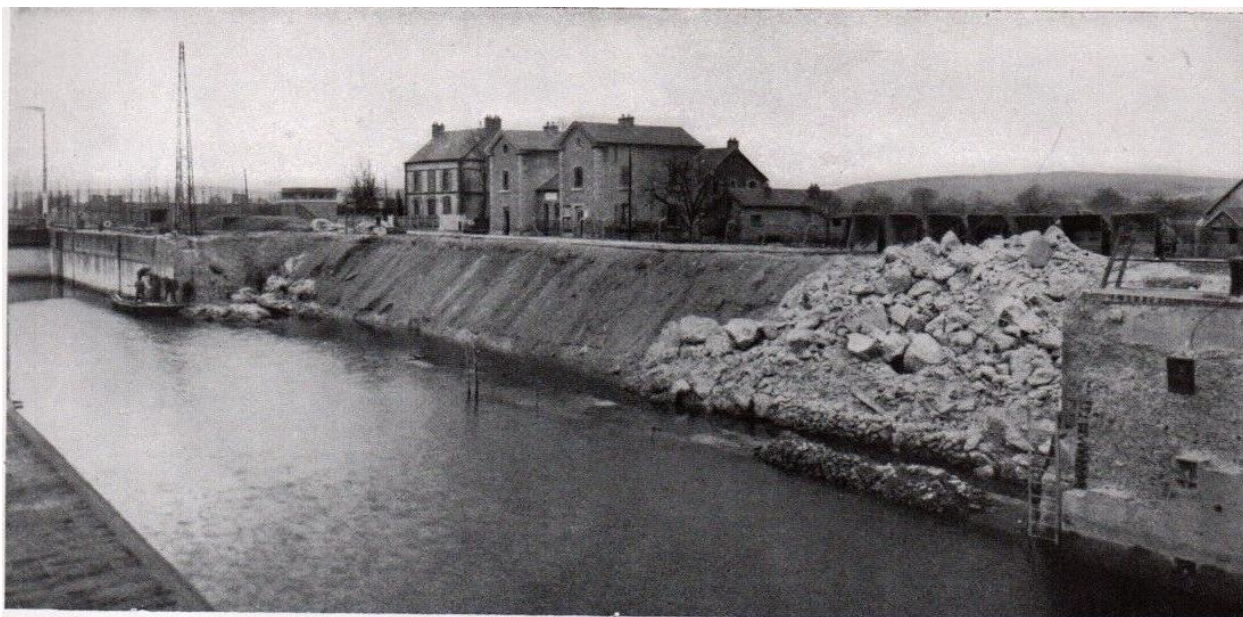
FIG. 17. — L'ÉCLUSE D'AMFREVILLE.
Etat en janvier 1946, après déblaiement des parties fissurées.

Figure 8 : bajoyer rive droite après démolition des parties fissurées en janvier 1946

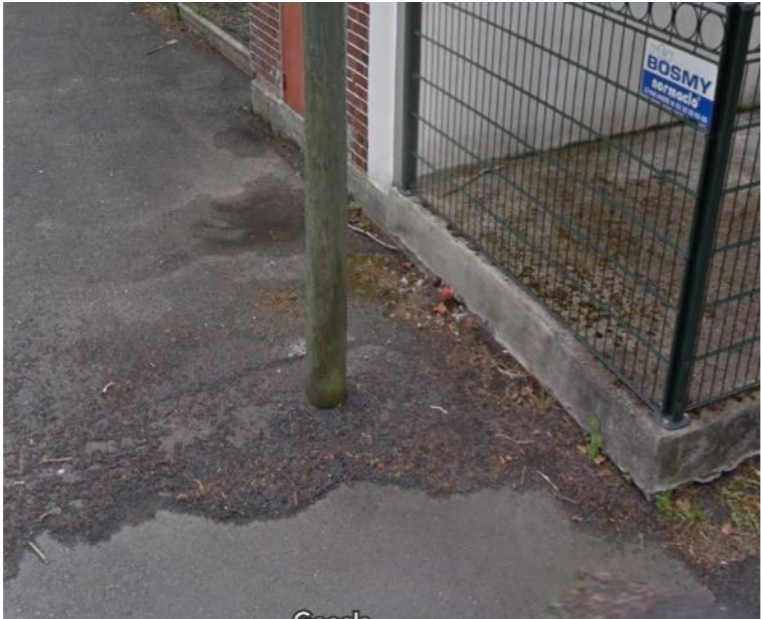
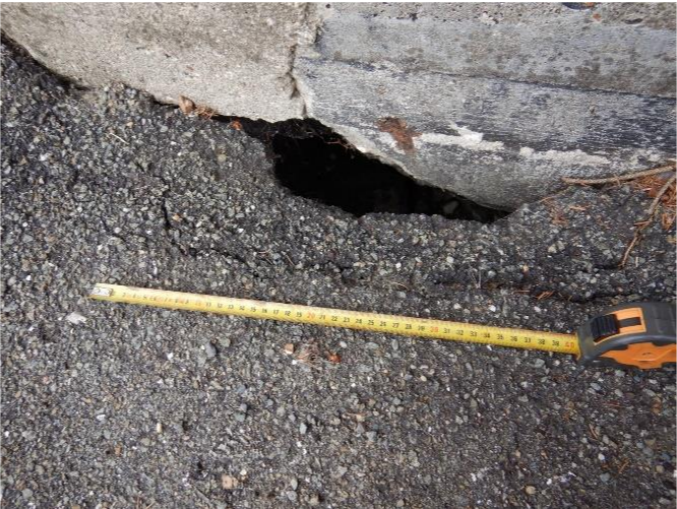
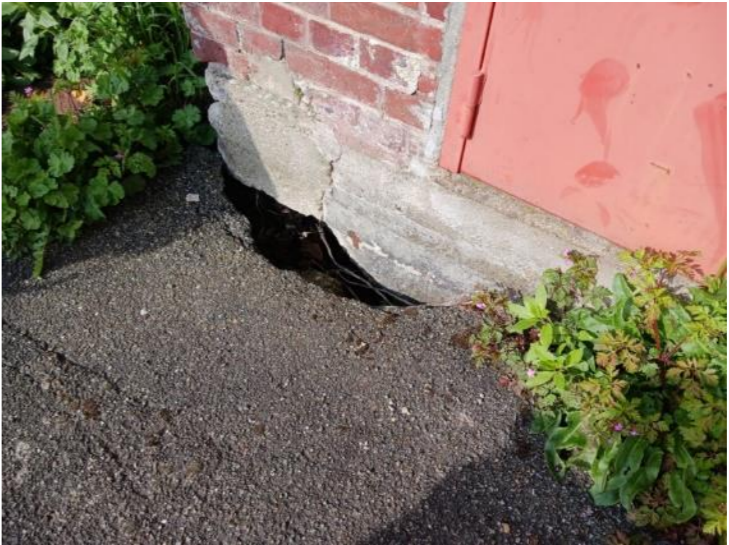
<p>Pas de traces visibles de trous</p></div>	<div>

</div>	Augmentation de la taille du trou. La plateforme ne s'est pas abaissée
Route d'accès	<div>

Les défauts d'étanchéités constatés en 2002 et 2016 n'ayant pas été traités depuis, ceux-ci sont toujours d'actualité : l'aggravation du trou situé sous le local technique provient de la connexion directe entre la chambre et ce trou.

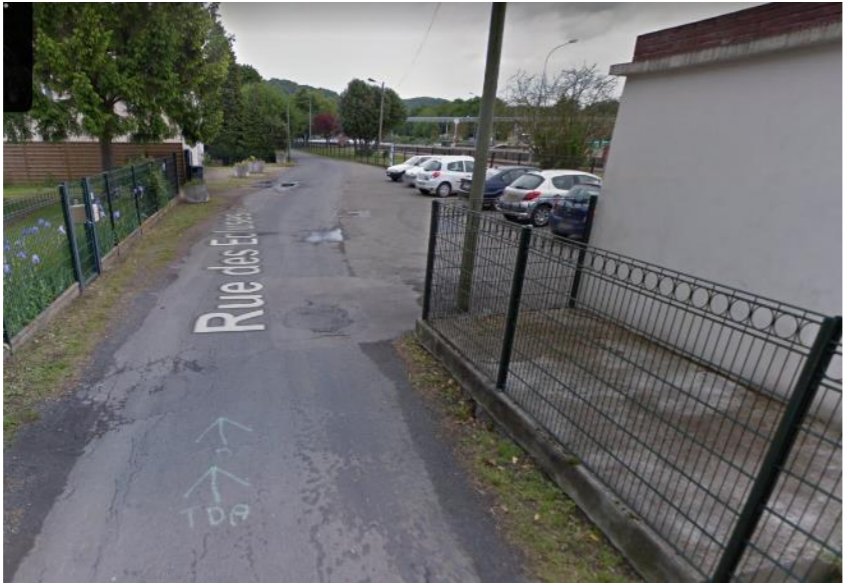
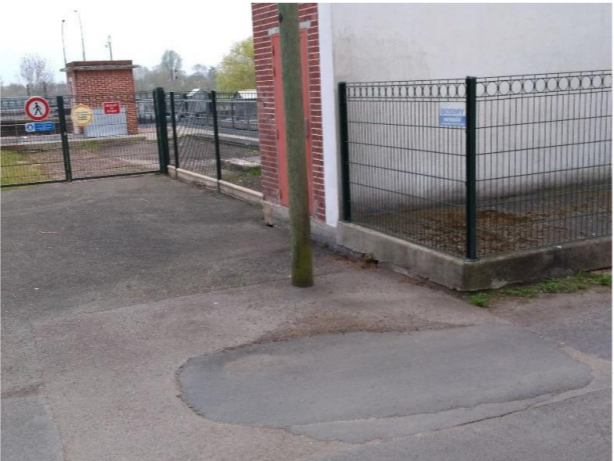
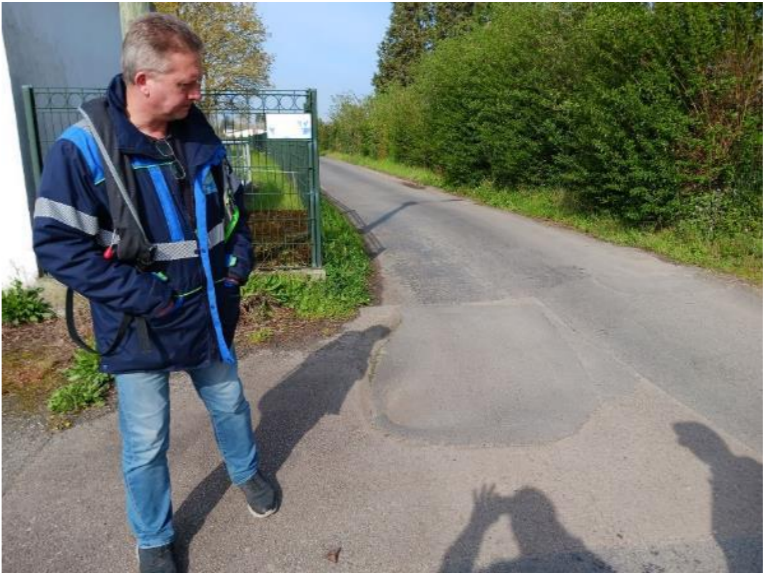
</div>	Pas d'évolution significative depuis 2018 <u>L'affaissement a été repris entre 2013 et 2018</u>

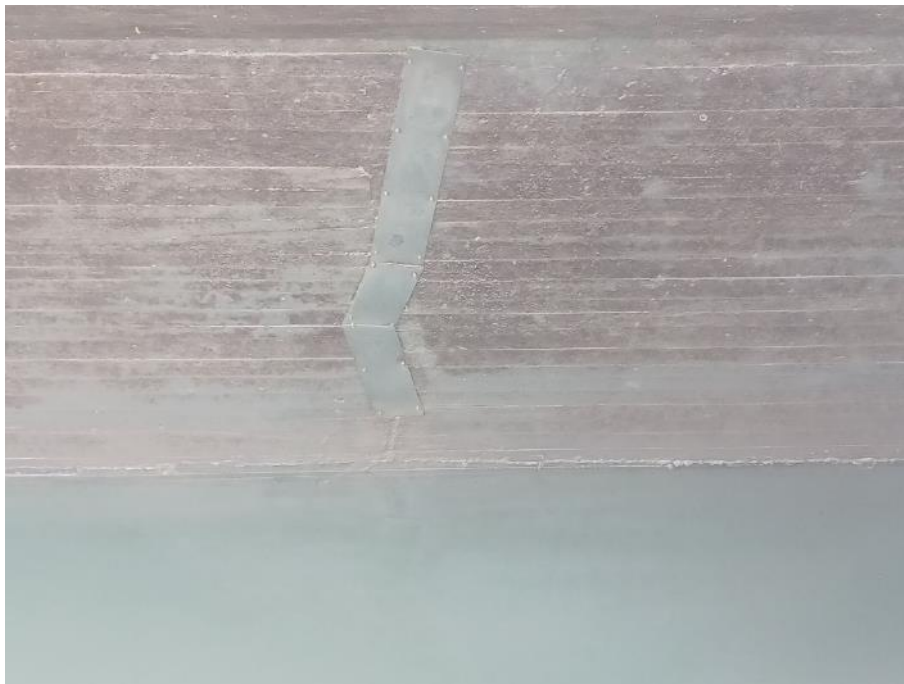
Il est constaté la présence de joints de construction légèrement ouverts (de l'ordre de 10-20 mm), partiellement épaufrés pouvant traduire des mouvements différentiels entre les plots.

Un des joints (face amont) est muni d'un capot réalisé par un plat métallique disposé à cheval. Ce capot ne couvre pas la portion de joint au droit du niveau de retenue amont, sans que l'on puisse juger lors de la visite si le capot est présent plus bas et s'il a été mis en place et a été depuis arraché. Sur cette portion inférieure, le joint apparaît comblé par du mastic ou du mortier.

Figure 30 : Zone 2 : Capot visible sur un joint

Cette protection ne correspond que partiellement au descriptif des travaux envisagés en 2003 [1], où il était envisagé la mise en place d'un joint waterstop fixé par deux plats en acier inoxydable de part et d'autre du joint, joint waterstop recouvert d'un couvre joint par la suite.

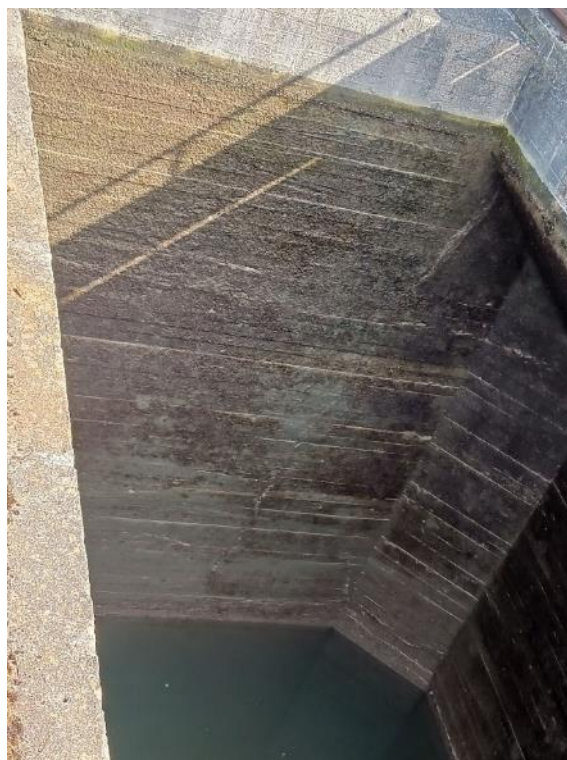
Le joint de fond d'enclave ne présente pas de désordres.

Figure 31 : Zone 2 : Chambre aval : joint de fond de chambre

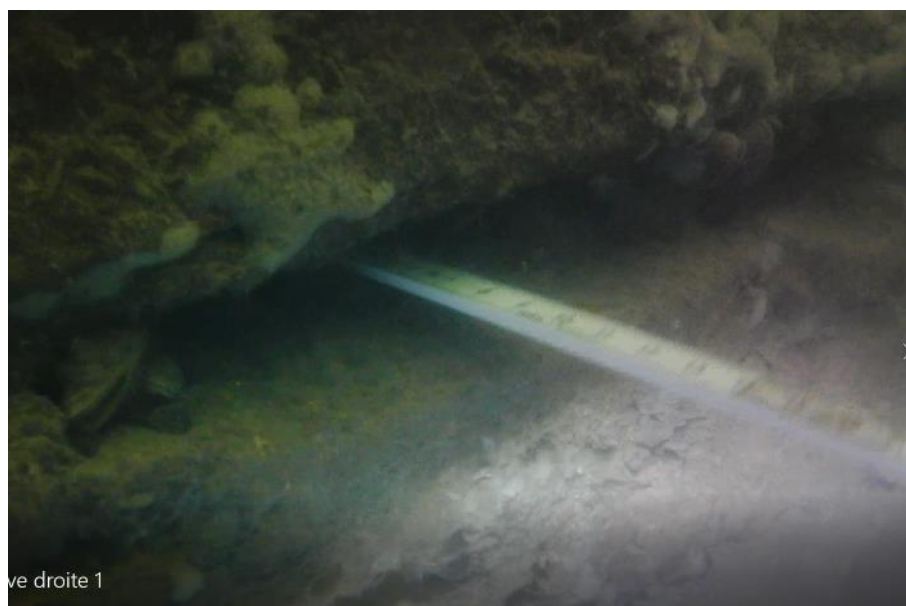
En rive droite, l'inspection subaquatique a identifié une succession de cavités à la jonction bajoyer / radier, située entre la seconde et la troisième échelle.

Elles s'étendent sur environ 7 m, et ont une profondeur de l'ordre de 30 cm pour une hauteur variable entre 5 et 20 cm.

Figure 41 : Zone 3 - Cavité à la jonction bajoyer / radier

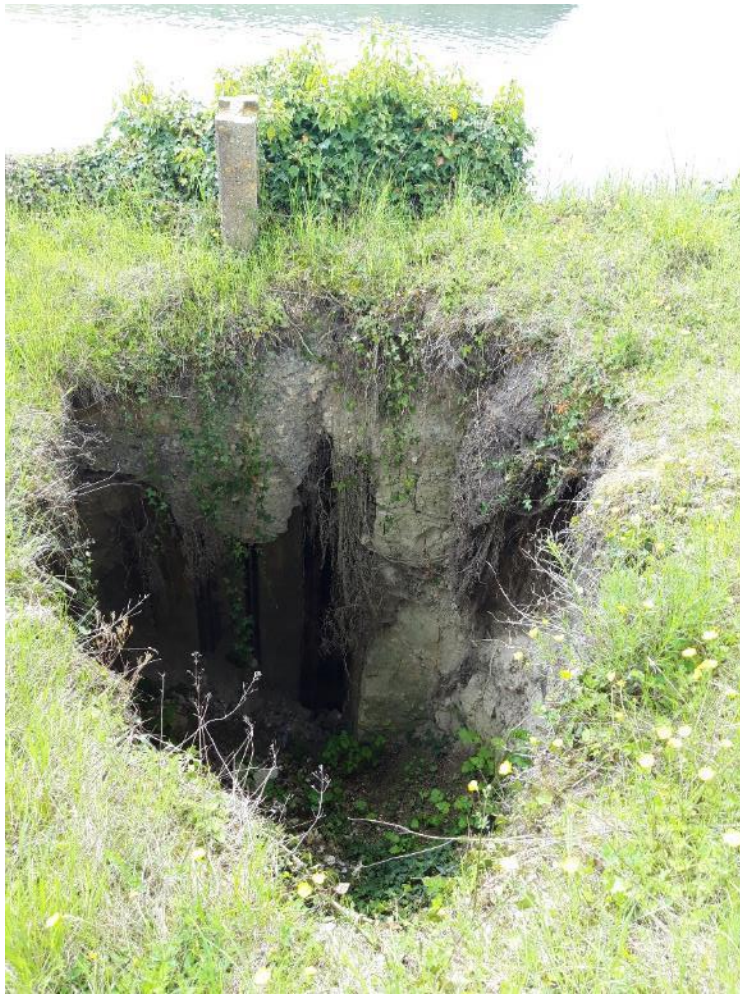
Figure 45 : Zone 5 Cavité visible en aval de l'écluse

Une importante cavité est visible à l'extrémité aval du rideau de palplanches, à environ 200 m en aval de la tête. Cette cavité se situe à la connexion entre le rideau de palplanches et un mur en maçonnerie également fortement dégradé.

Cette cavité n'existait pas en 2006. Elle est donc récente et est susceptible d'évoluer rapidement.

Le rideau de palplanches est accolé à la maçonnerie, sans présence de palplanches en retour. L'accostage de la dernière palplanche contre la maçonnerie est loin d'être parfait : des trous importants sont constatés, le terrain en arrière n'est pas soutenu.

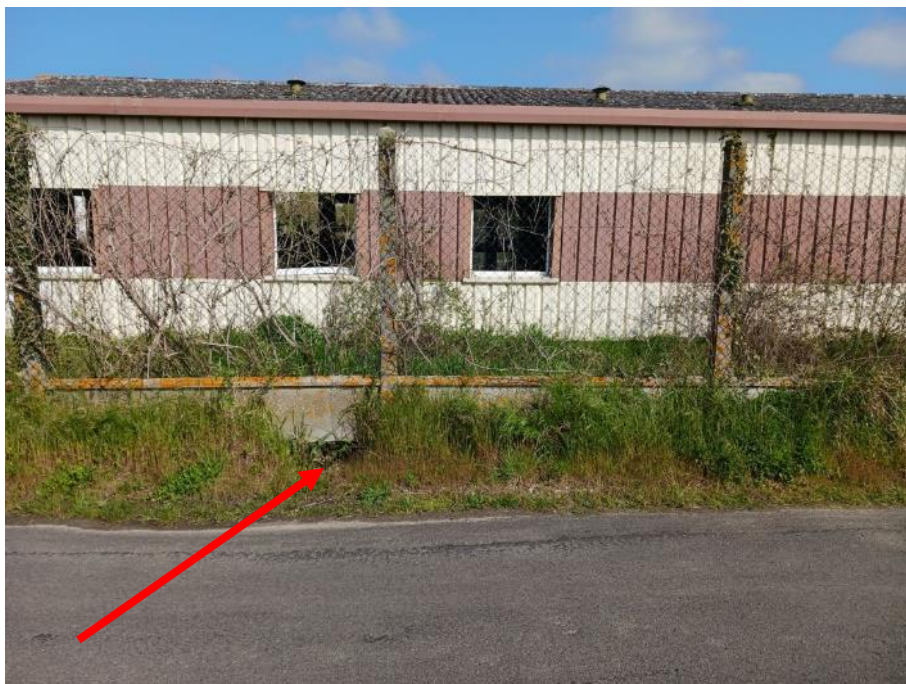
Figure 48 : Zone 6 : Flache et trous sous muret de clôture

Aucun désordre n'est constaté dans le plan topographique de 1998, ni lors du diagnostic de 2006 ou de 2018.

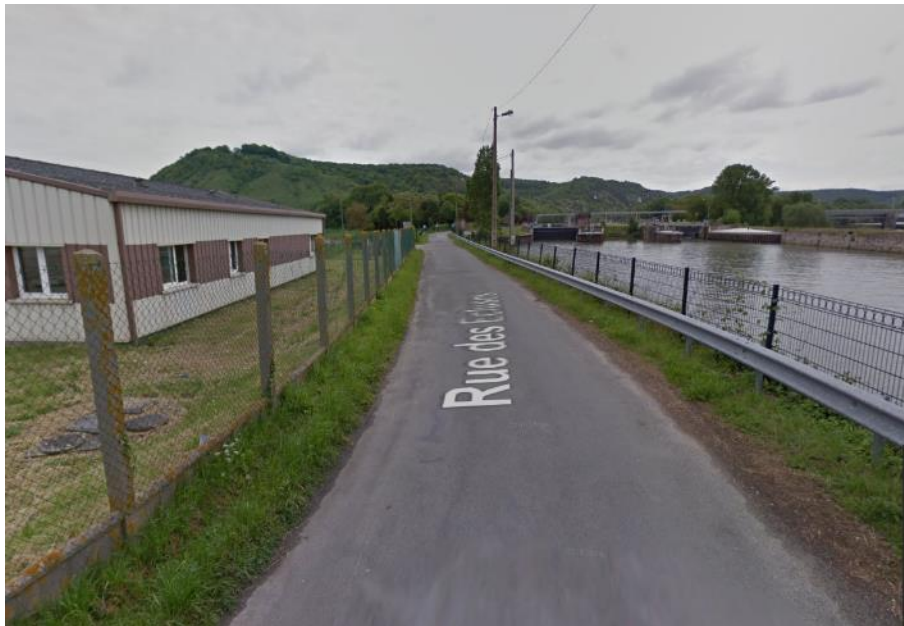
Figure 49 : Zone 6 : Situation en 2013

Des flaches sont visibles sur les photographies Google street view de 2013, semble-t-il moins prononcées

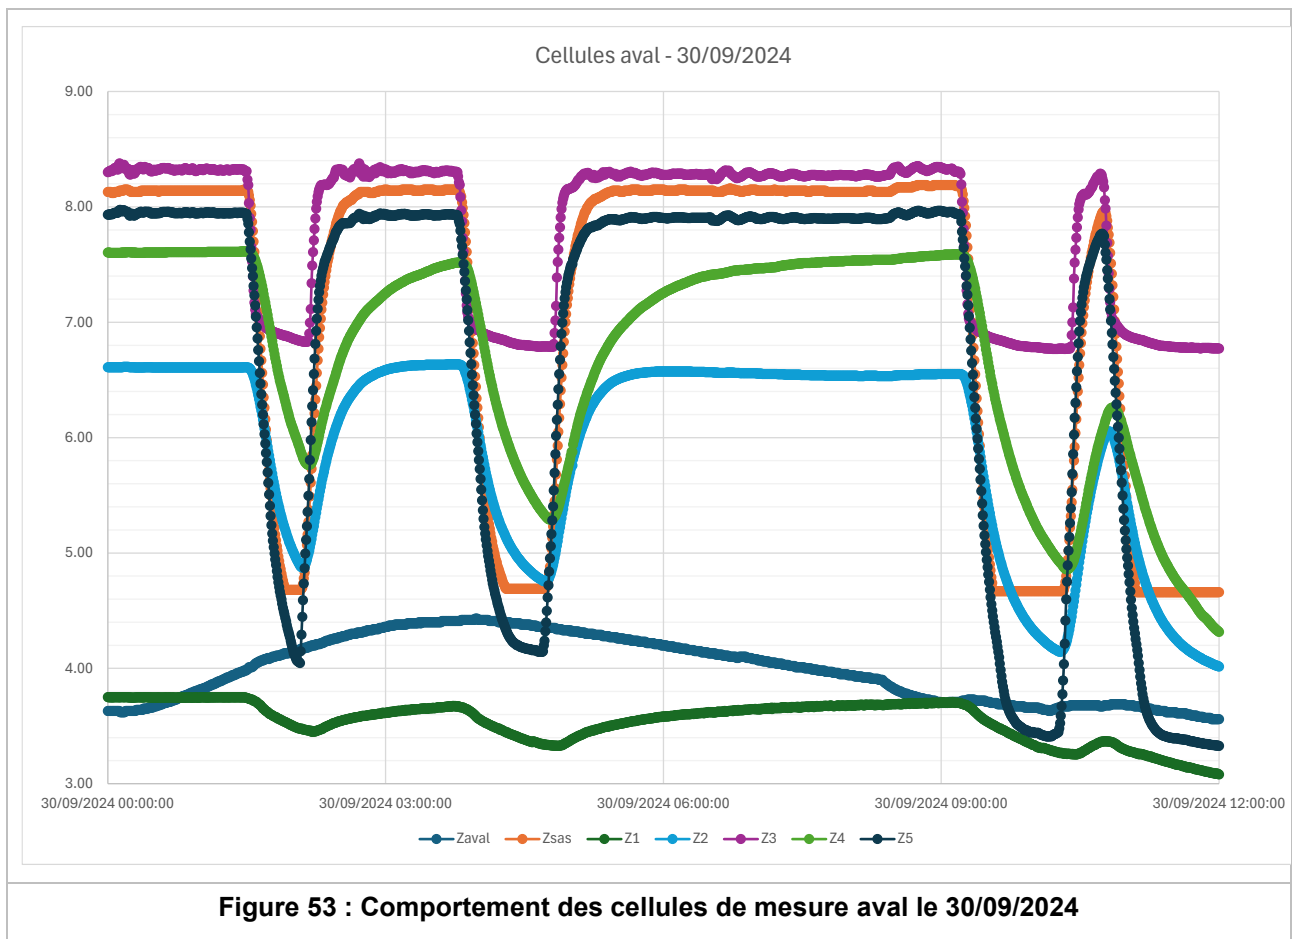
Le comportement de la cellule CPI_1 pose question : le niveau mesuré se maintient toujours très bas, jusqu'à 1,00 m sous le niveau aval. Bien que l'on puisse détecter des variations cohérentes avec les variations du niveau dans le sas, nous considérons que cette cellule ne fonctionne pas correctement. Elle n'a d'ailleurs pas été utilisée dans la seconde période.

Les cellules CPI_2, CPI_3, CPI_4 et CPI_5 réagissent très rapidement et sur une plage importante aux variations de niveau dans le sas. Elles fonctionnent apparemment normalement, bien que CPI_3 et CPI_5 montrent des oscillations parasites. Il nous semble qu'il faudrait modifier le calage altimétrique :

On voit que la charge hydraulique sur le rideau de palplanches aval est de l'ordre de 3 m lorsque à marée basse.

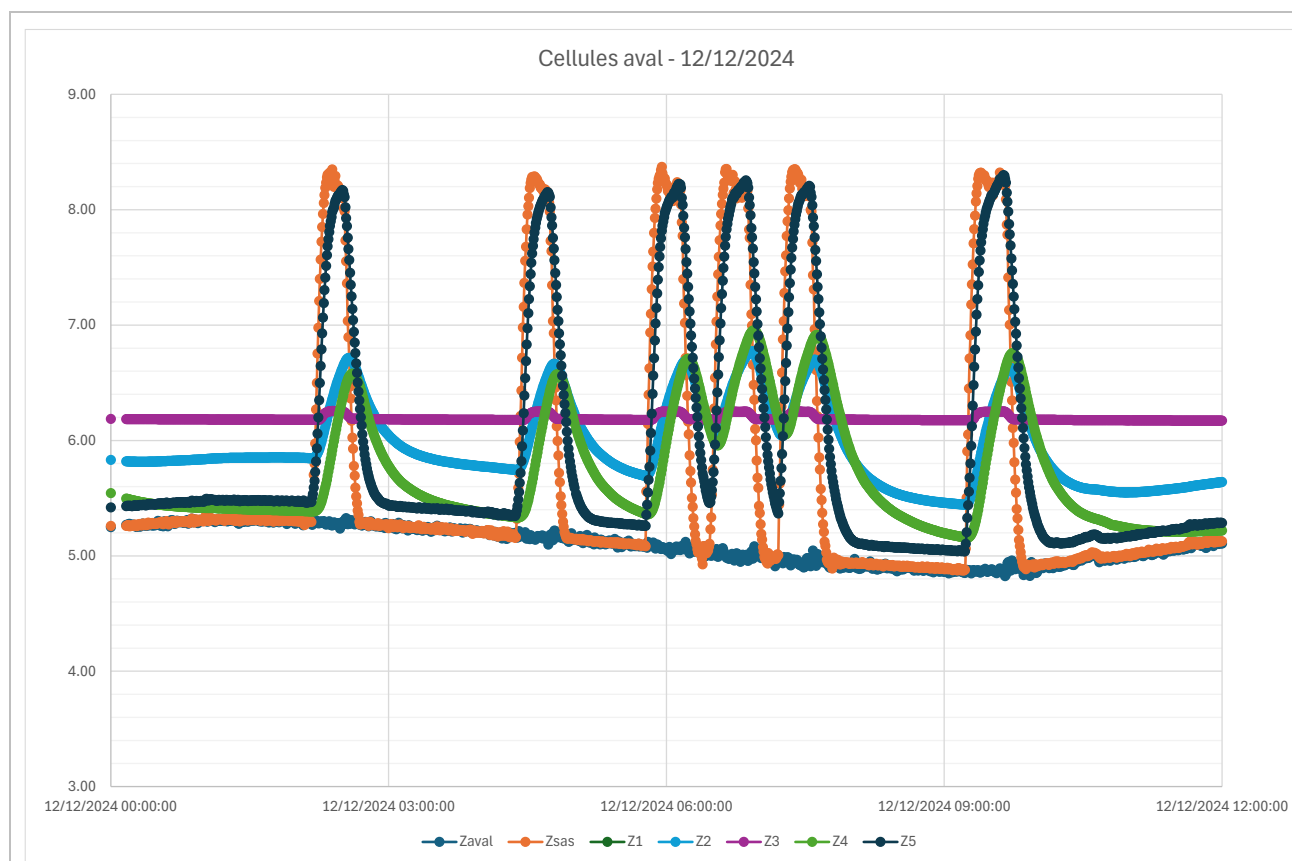
Figure 54 : Comportement des cellules aval le 12/12/2024

La cellule CPI_1 ne fonctionne plus. La cellule CPI_3 ne répond que très peu au remplissage du sas et le niveau mesuré ne descend plus en dessous de 6,10. Cette cellule ne fonctionne visiblement plus correctement.

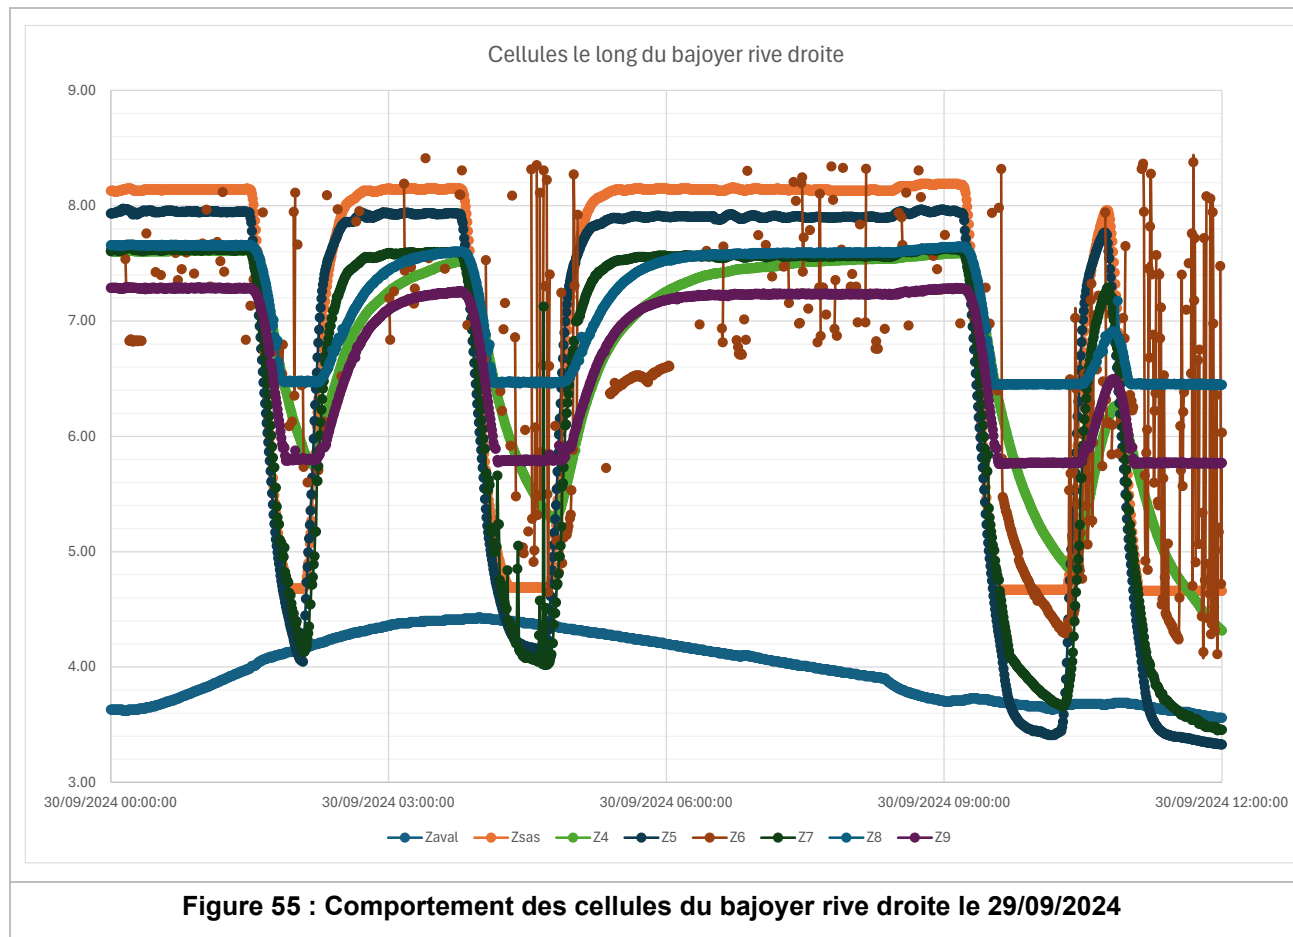
La cellule CPI_6 donne des valeurs visiblement erratiques, quoique restant dans le domaine du possible, hors cote supérieure à la cote du sas, sauf sur certaines périodes. Ici, autour de 11h00, les mesures sont continues et cohérentes avec celles des autres sondes qui semblent fonctionner.

On note que les cellules CPI_8 et CPI_9 ne donnent pas de valeur inférieure à une cote fixe :

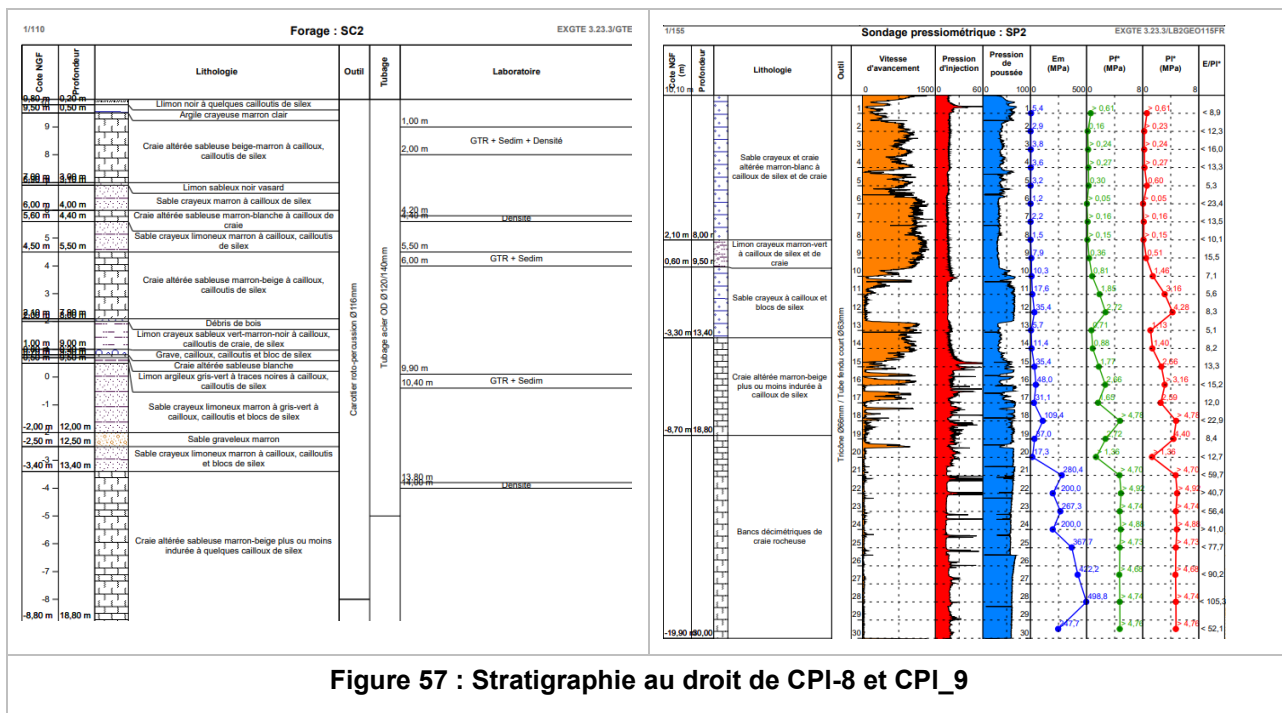
Figure 57 : Stratigraphie au droit de CPI-8 et CPI_9

Cette hypothèse ne nous paraît pas cohérente avec les données fournies par les sondages géotechniques et notamment les sondages SC2 et SP2, réalisés à proximité immédiate des forages dans lesquels sont placées les sondes et dans lesquels n'apparaît aucune discontinuité particulière autour de la cote +6,00.

Le niveau maximal atteint dans CPI-9 est nettement inférieur à celui atteint dans CPI_5 et CPI_7 et la pente de montée du niveau lors d'un remplissage du sas y est nettement plus faible. Cela montre que CPI_9 est relativement éloigné de la zone de fuite et bénéficie d'un exutoire vers l'aval efficace malgré que l'on se soit nettement déplacé vers l'amont entre CPI_7 et CPI_9.

Le niveau maximal lu par CPI_8 est très voisin de celui lu par on CPI_4 et CPI_7 et en tout cas supérieur à celui lu par CPI_9. La pente pour atteindre ce niveau est intermédiaire entre la pente assez forte observée sur les mesures de CP_7, cellule près du bajoyer et la pente plutôt faible observée sur les mesures de CP_4 qui se trouve aussi loin du bajoyer que CP_8 et beaucoup de CP_7, que nous avons vu « bien alimenté » que ne l'est CPI_8. Cela traduirait qu'il existe un volume de matériaux particulièrement perméable englobant le ou les points origine des fuites à CPI-7 et à CPI_8 et qui, en même temps, serait moins bien drainé vers l'aval.

Nous observons également que le niveau maximal lu par CPI_9, située plus près du bajoyer que CPI_8, est inférieur d'environ 0,30 m à celui lu par CPI_8. S'il ne s'agit pas d'un problème de calage altimétrique des cellules, c'est encore un indice d'une grande hétérogénéité du terreplein quant à la perméabilité des matériaux qui le compose comme à l'accès de ceux-ci à l'exutoire aval.

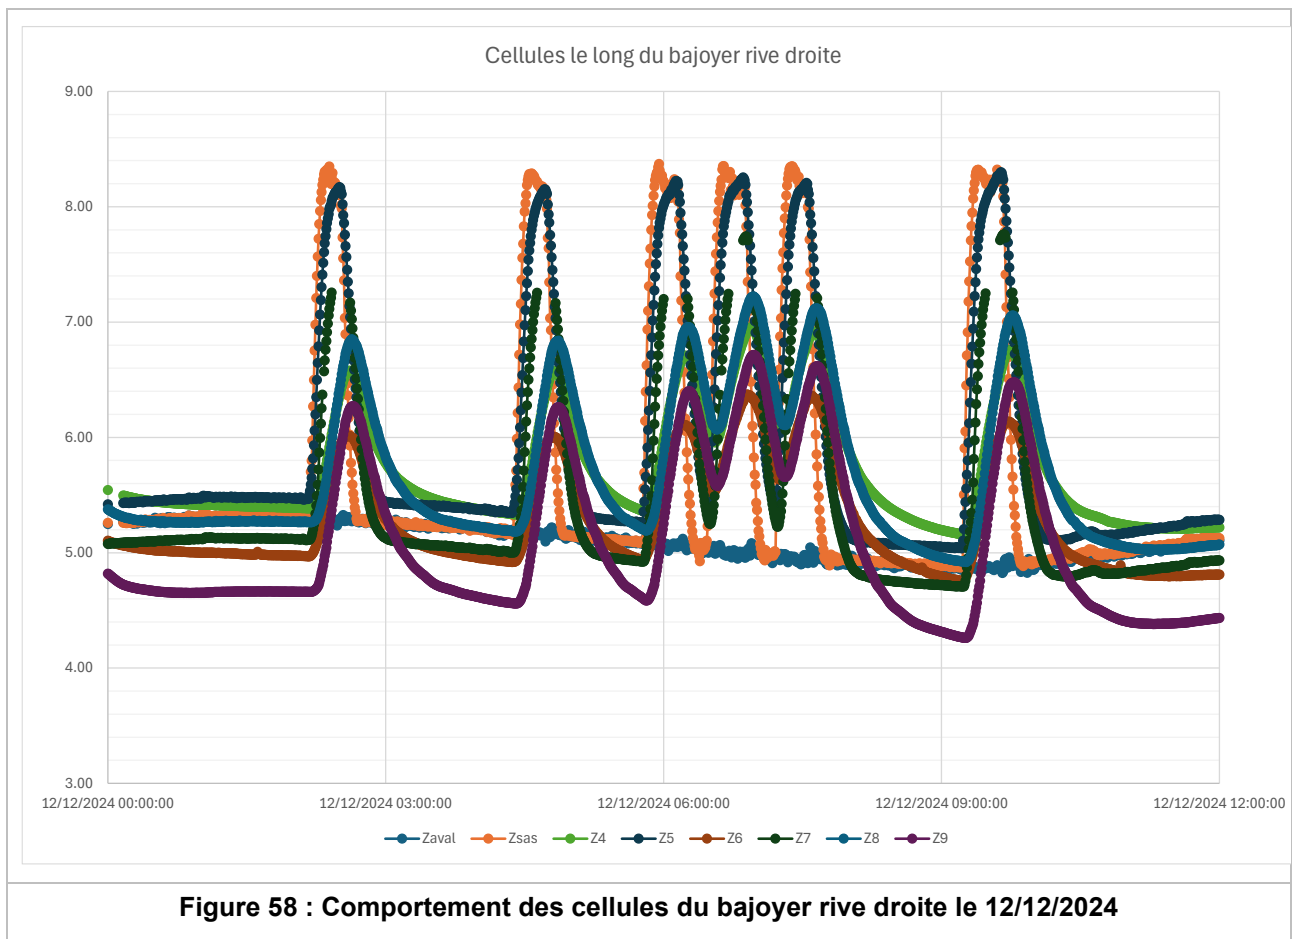
Sur cette période, seule la cellule CPI_7 semble ne pas fonctionner complètement correctement : en fin de remplissage, de nombreuses valeurs ne sont pas renseignées.

La cellule CPI_6 semble fonctionner convenablement alors que ses mesures paraissaient erratiques sur la période précédente. Les mesures qu'elles retournent sont cohérentes avec les mesures des autres sondes et avec les commentaires fait à propos de la première figure.

Le commentaire général que l'on peut faire c'est que le calage altimétrique des cellules CPI_6, CPI_7 devrait sans doute être corrigé car il n'est pas explicable qu'un niveau d'eau inférieur au niveau aval soit mesuré. C'est encore plus flagrant pour CPI_9.

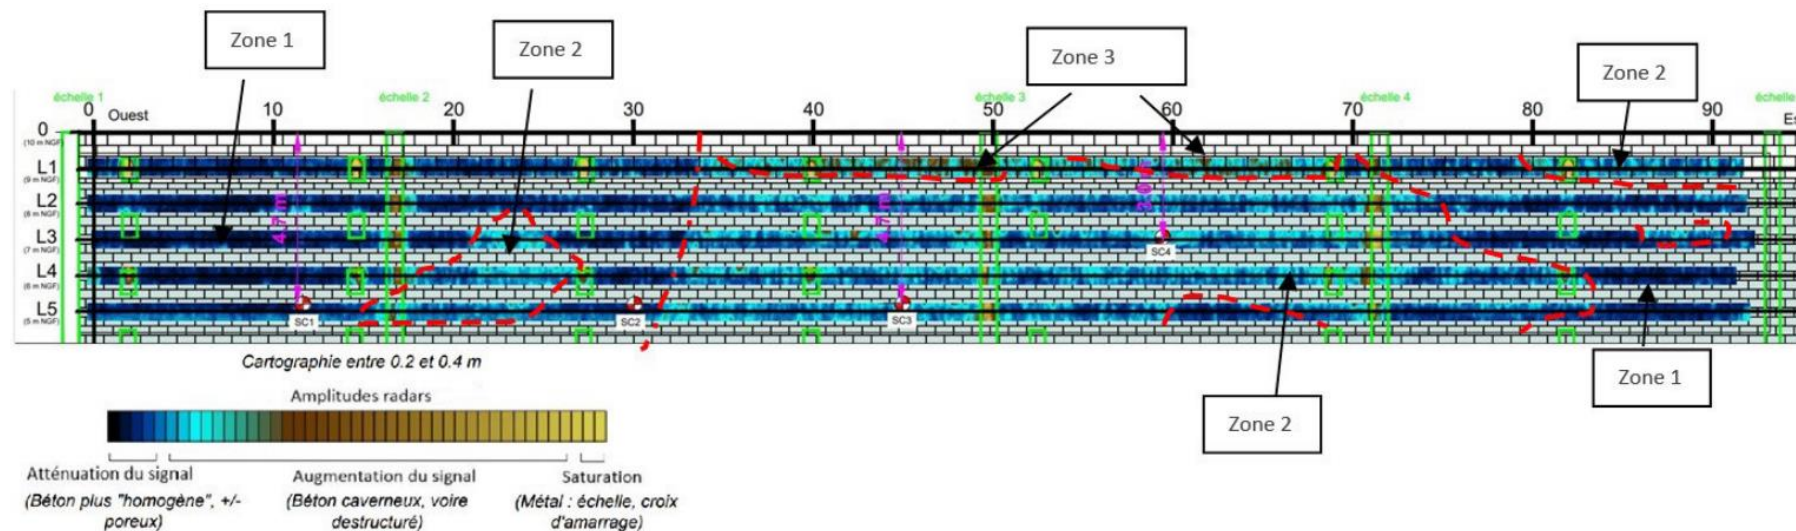
Figure 12: Nature du béton interprétée de l'amplitude du signal et des carottages courts

- Zone 1 : matériau du bajoyer homogène, avec peu de contraste de compacité. Il s'agirait ainsi de béton poreux, localement fracturé ;
- Zone 2 : matériau du bajoyer plus hétérogène. Il s'agirait de béton encore plus poreux et/ou altéré ;
- Zone 3 : concerne une partie du bajoyer qui n'est pas immergée en fonctionnement normal. L'interprétation serait que le béton y est encore plus dégradé qu'en zone 2.

- elles ne permettent pas de mettre en évidence un phénomène de décollement du parement de briques ;
- les limites entre les zones où le béton serait altéré et celui où il serait sain coïncident remarquablement avec les limites de la zone reconstruite en 1946 (plots 7 et 8 et au moins une partie du plot 9, avec réfection du joint d'étanchéité entre les plots 6 et 7).

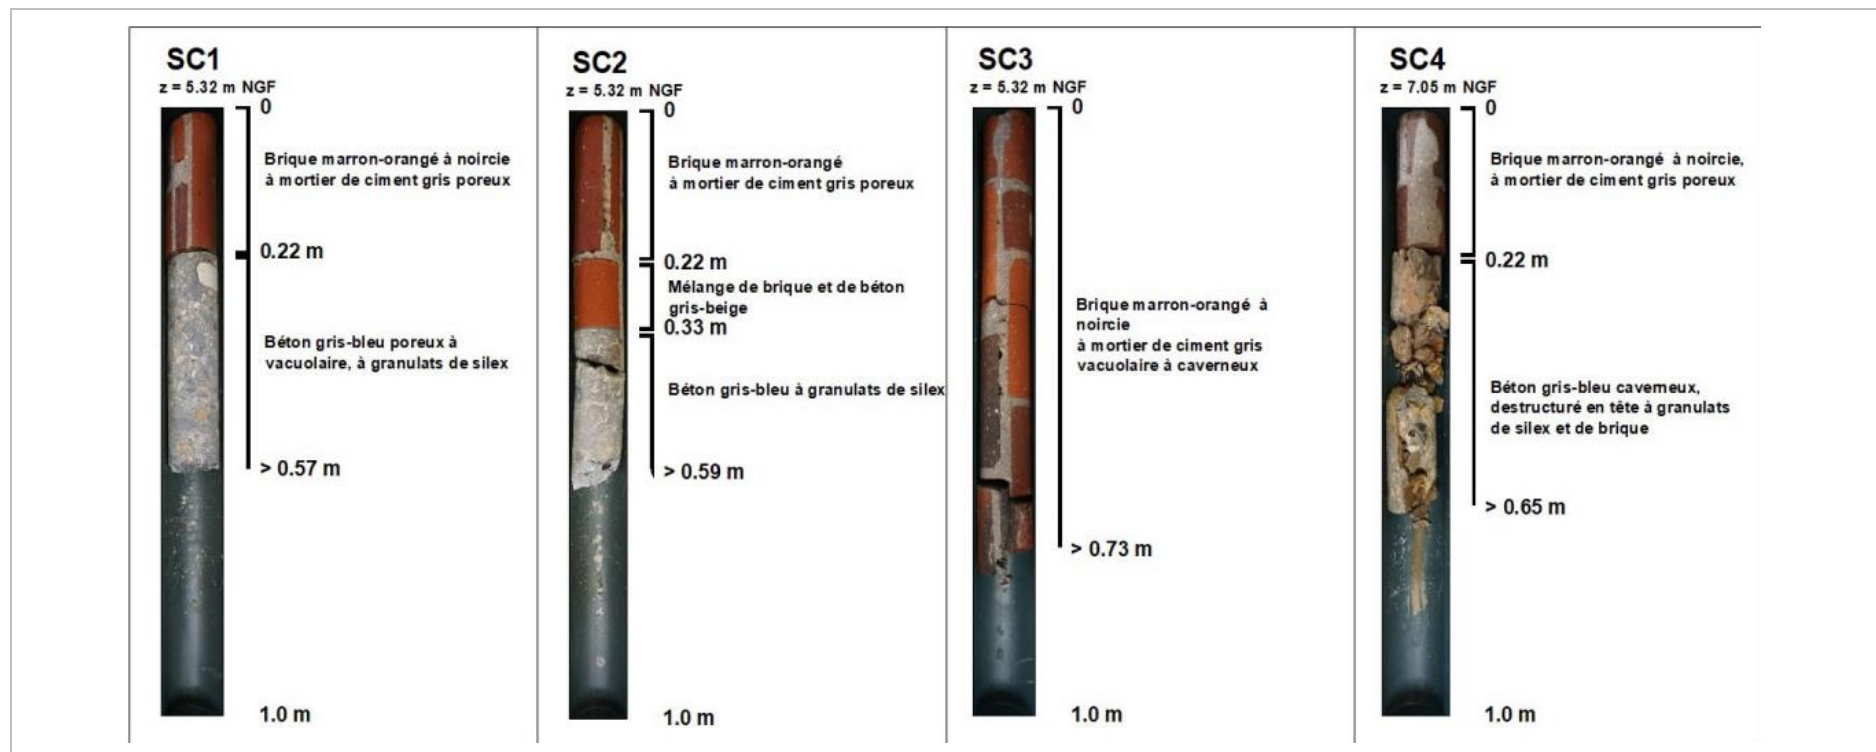
- Epaisseur de parement de briques très variable ;
- Qualité de béton en arrière des briques très variable ;
- Le béton des carottes prélevées en zone 1 (SC1 et SC2) est sain ;
- Le béton de la carotte SC4 est très altéré.

- Le parement de briques de 0,22 m d'épaisseur en partie courante (soit 2 épaisseurs de briques de 10 cm) comporte deux séries de contreforts, l'une qui paraît avoir une hauteur de 0,22 m pour une largeur équivalente, l'autre qui a une hauteur de 0,80 m et une largeur de 0,22 m. La hauteur de cette seconde série semble s'accroître avec la profondeur (contreforts trapézoïdaux vus d'amont vers l'aval). SC3 est donc « tombé » sur un contrefort de 0,80 m.

- L'interface briques / béton est, sur chacune des carottes, en bon état (pas de trace de circulation d'eau notamment). Sur SC2, nous voyons même que la carotte s'est rompue à l'intérieur du béton et non à l'interface, ce qui est manifestement un signe de bonne adhérence entre les briques et le béton ;
- L'altération des briques est superficielle, sauf bien sûr au droit des arêtes exposées où le frottement et les chocs des bateaux entraînent des dégradations bien plus importantes.

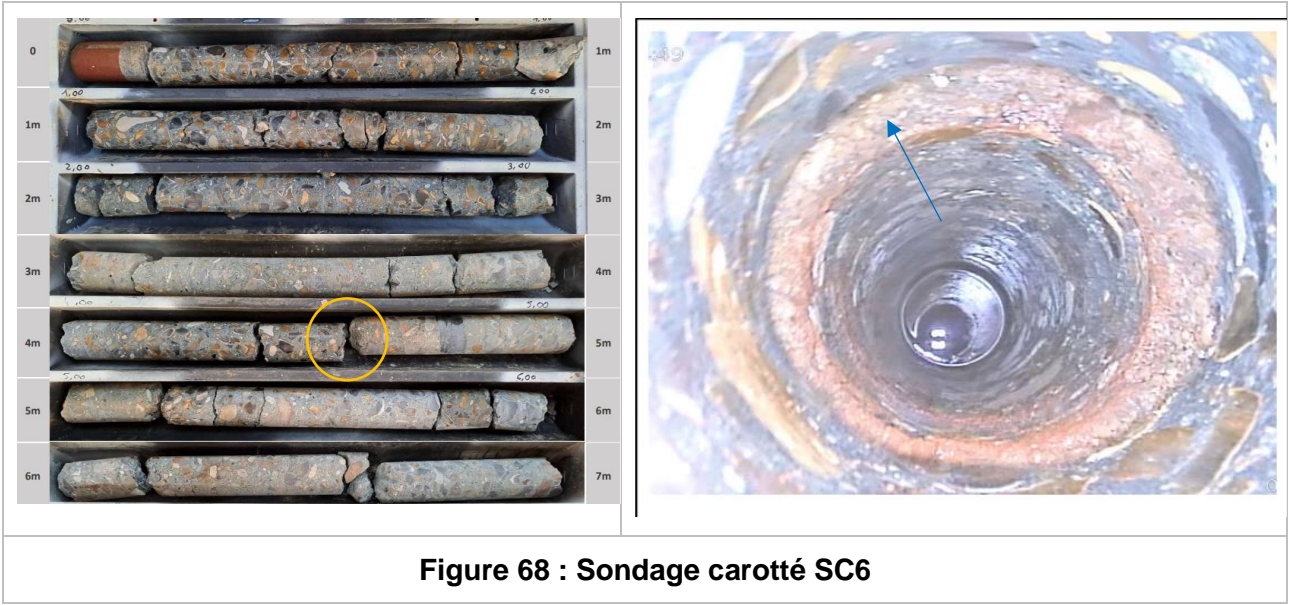
A 4,50 m de profondeur, on observe une fracture quasi-horizontale qui correspond à la fissure qui apparaît en parement. Cette fracture est bien visible sur l'image de la paroi qui confirme la fracturation de la carotte.

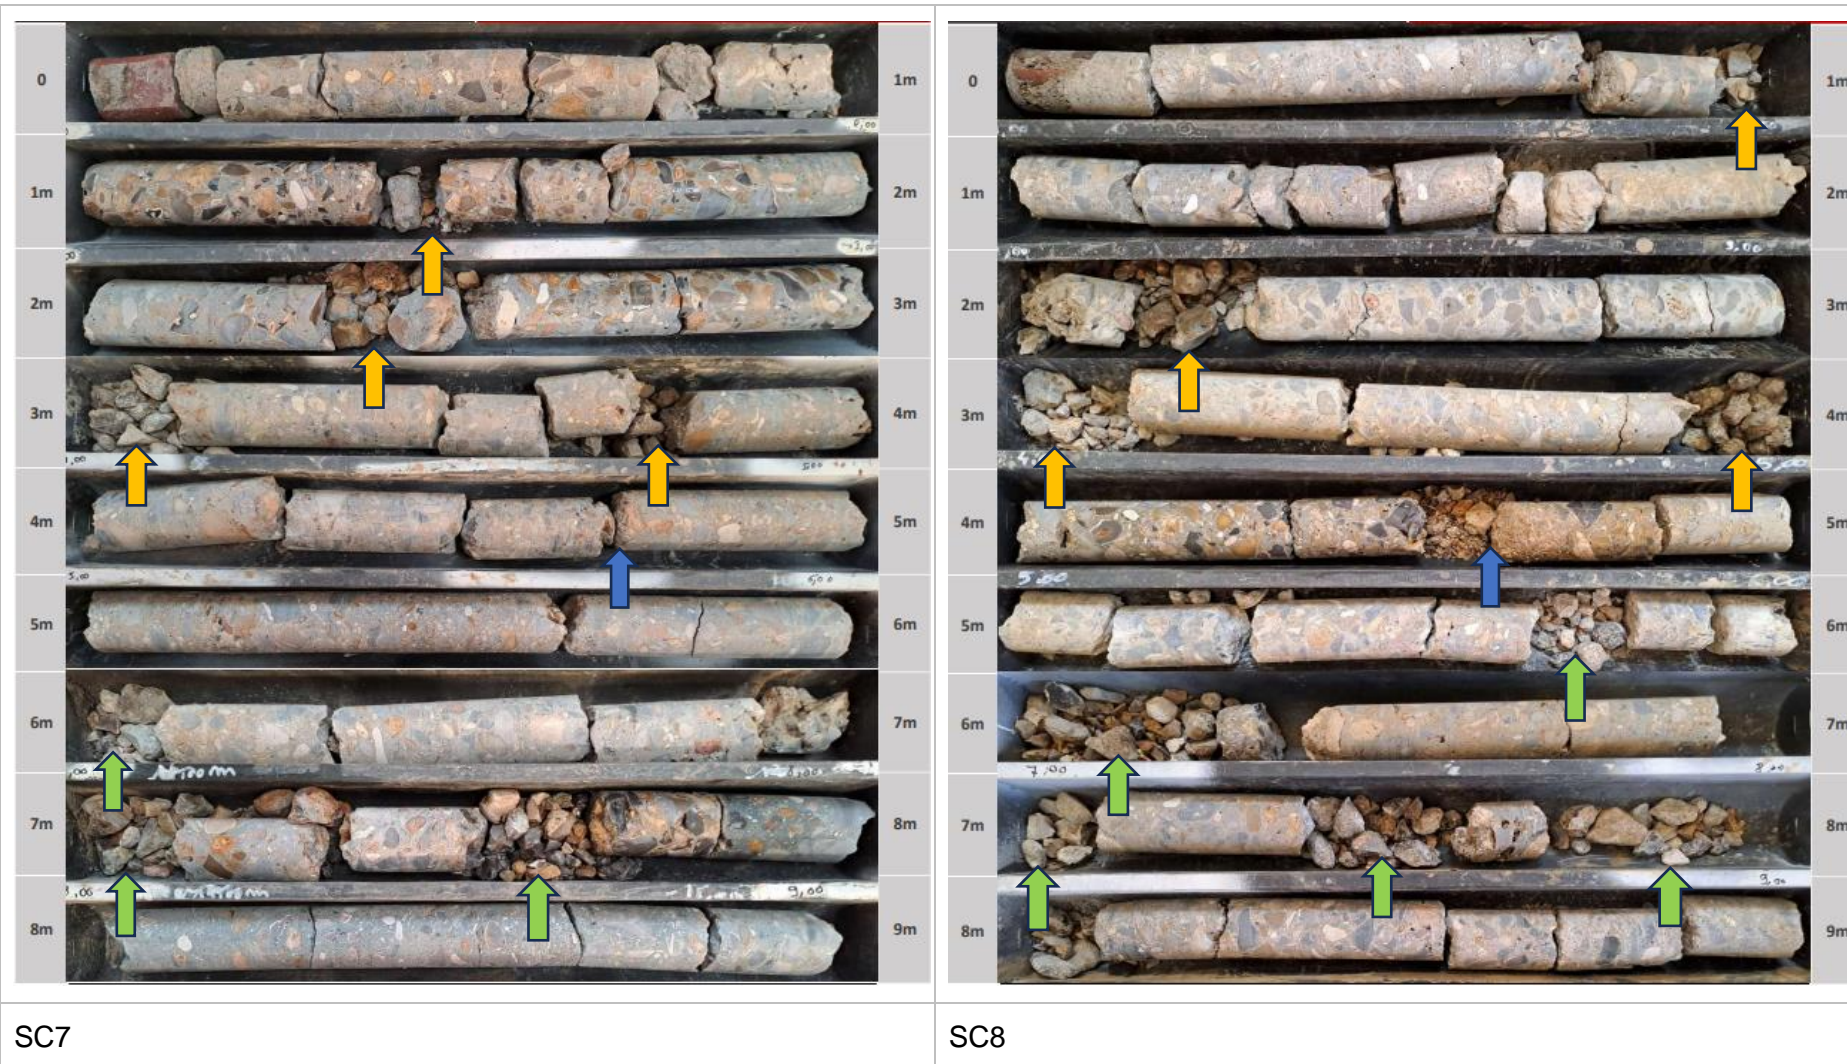
Figure 69 : Sondages carottés SC7 et SC8 - Planche 1

Les images de paroi au-dessus du niveau de la reprise de bétonnage confirment que les zones fragmentées ne sont pas dues à une dégradation du béton lors du carottage.

Les carottages SC7 et SC8 confirment que les plots reconstruits en 1946 présentent des zones où le béton est caverneux. Ceci explique les fuites d'eau à distribution sporadique observées sur les plots 7 et 8 du bajoyer. Nous pouvons attribuer ces défauts de compacité à des problèmes de bétonnage : malaxage insuffisant ou ségrégation à la mise en place.

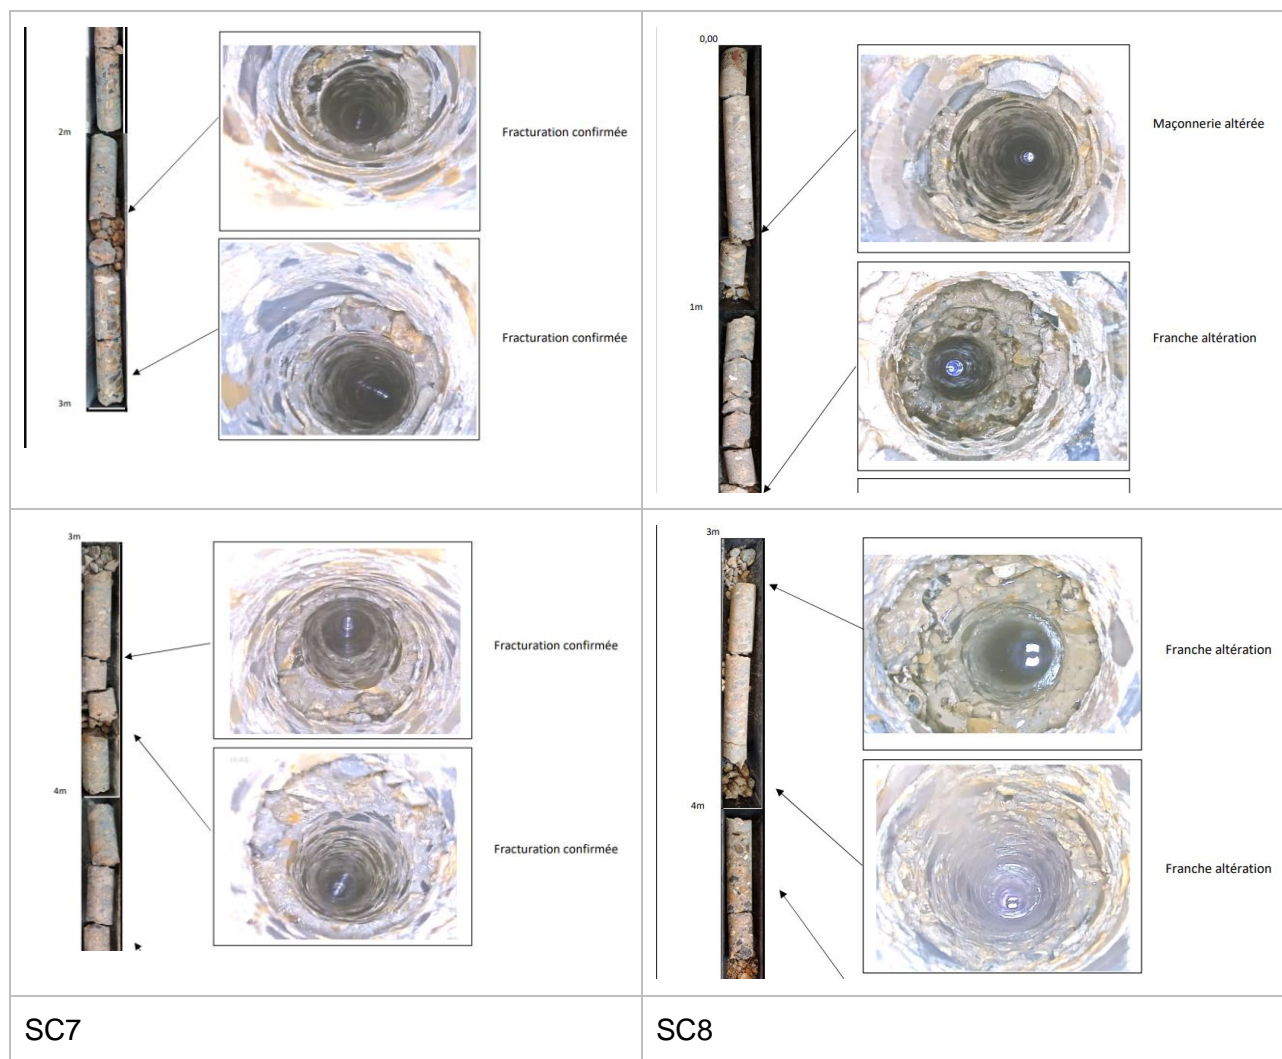
Figure 70 : Sondages carottés SC7 et SC8 - Planche 2

Sous le niveau dans les forages, la qualité des images est moins bonne mais certaines de celles-ci confirment que l'on a bien affaire à des zones dégradées ou défectueuses dès l'origine.
