DIAGNOSTIC DE L'ECLUSE N°2 D'AMFREVILLE

Rapport

N° : 23F-058-RP-6

Date : 05/05/2025

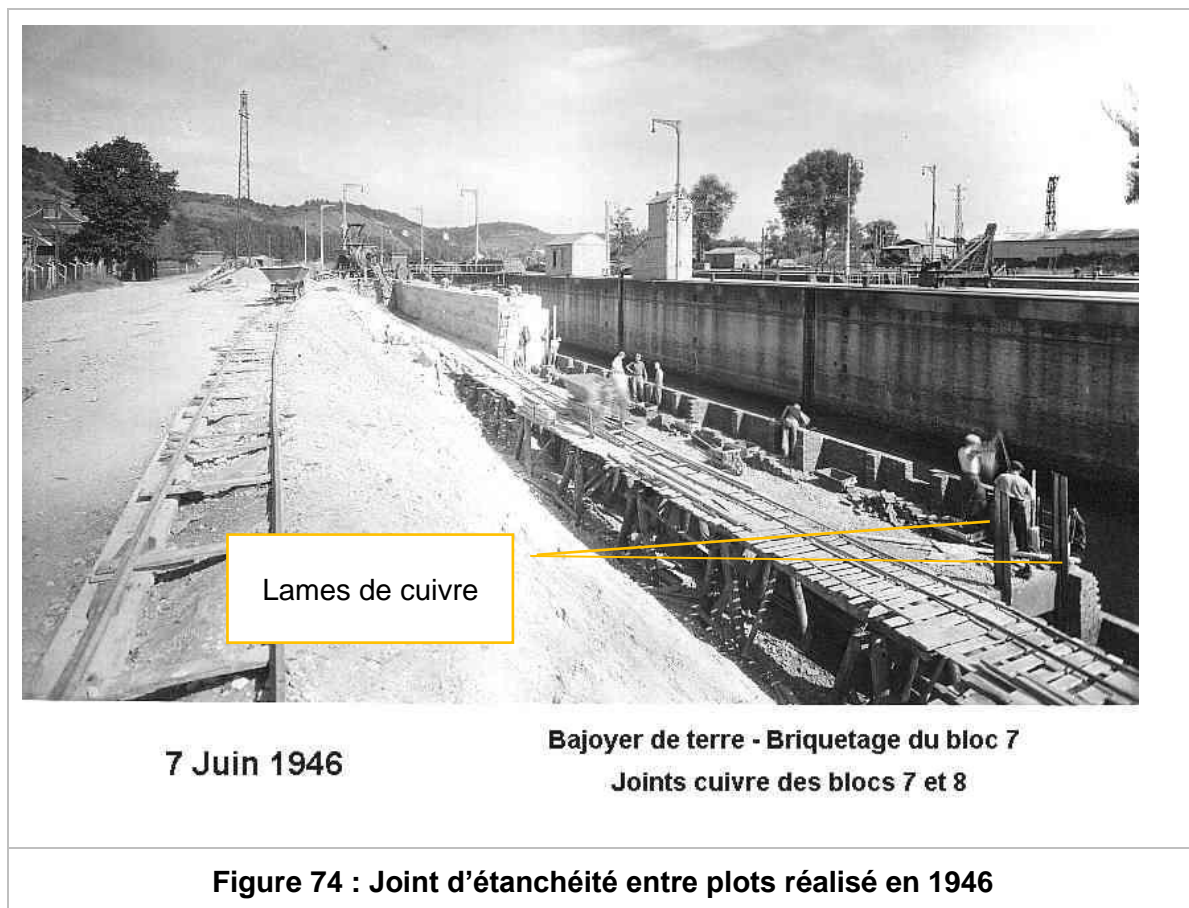
La pérennité du dispositif d'étanchéité d'origine nous paraît bien meilleure que celle du dispositif employé en 1946 :

- La lame de plomb du dispositif d'origine est noyée dans un volume important de bitume, dont le comportement est viscoplastique à température ambiante. Le bitume protège le plomb du contact du béton qui lui serait préjudiciable (oxydation en présence d'humidité). La lame de plomb « arme » la plaque de bitume contre une éventuelle fissuration suivant le plan de joint. Ce bitume est supposé rester adhérent au béton sur le pourtour du scellement. Le plomb lui-même est capable de recristalliser à température ambiante, c'est-à-dire de réparer plus ou moins les effets de la fatigue dus aux cycles de variations de contraintes ;

- D'après la photographie ci-dessus, les lames de cuivre sont en contact direct avec le béton. S'il n'y a pas de risque de corrosion du cuivre dans le béton, cette compatibilité se traduit par une adhérence durable du béton sur le cuivre. Même si les lames de cuivre semblent comporter une ondulation (plus ou moins) dans le plan de joint, il résulte de cette adhérence que la plus grande part des déformations de respiration du joint de fractionnement se concentrent dans la partie de lame de cuivre qui est restée libre, dans l'épaisseur du joint de fractionnement. Les variations de contraintes dans le cuivre qui en résultent sont d'autant plus fortes que l'épaisseur du joint est faible. **On peut donc légitimement craindre une fissuration et une déchirure de la lame de cuivre par fatigue**, ce qui expliquerait le débit de fuite très important.

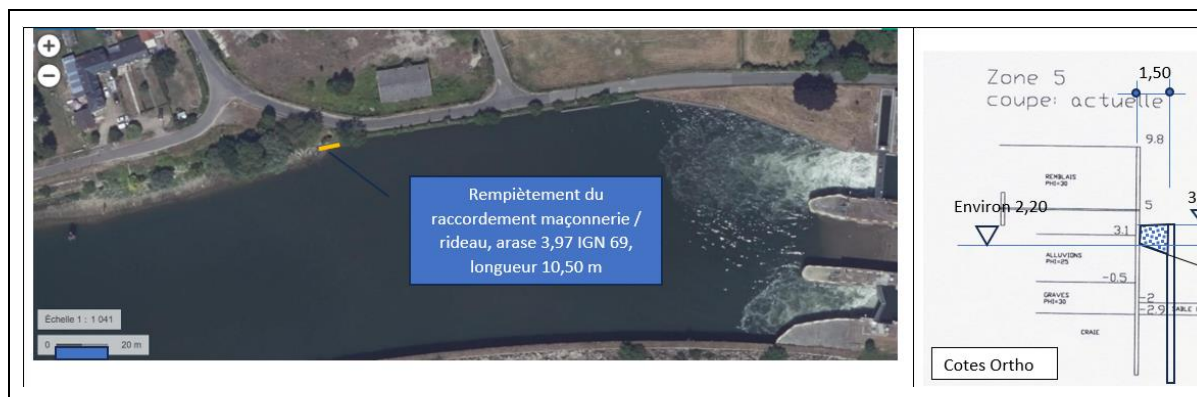
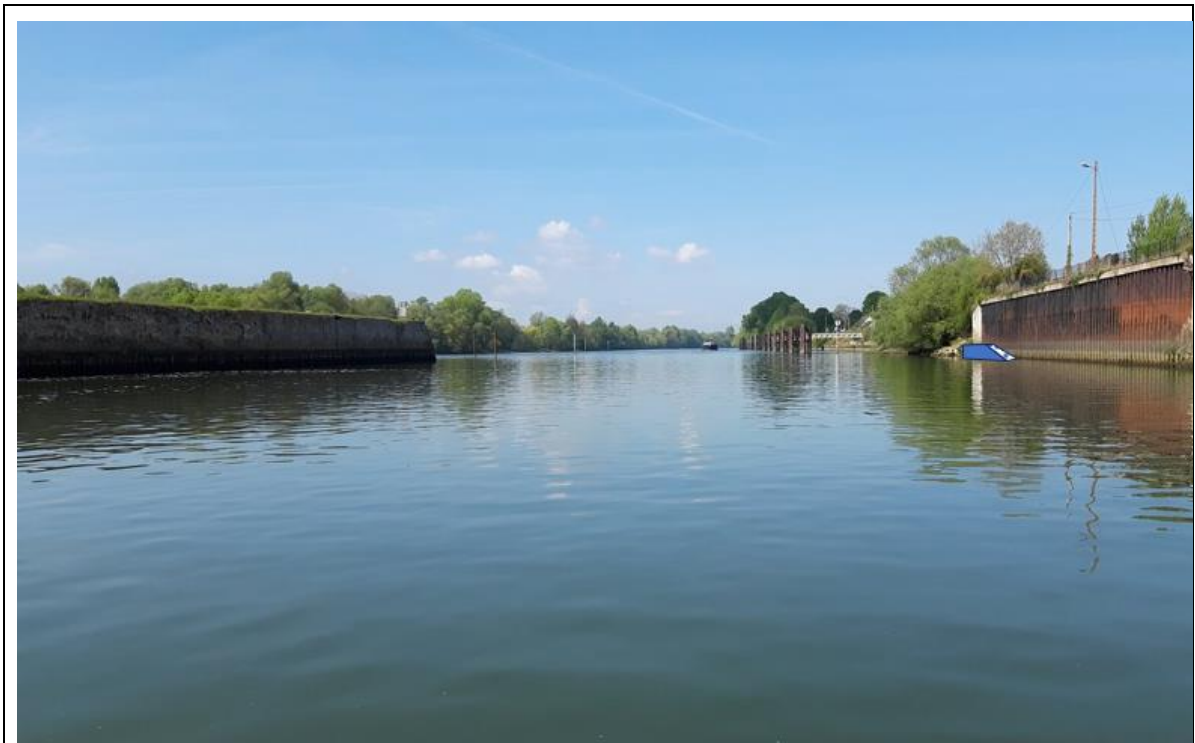
Figure 75 : Solution de remplègement du rideau de palplanches aval rive droite

- créer un rempiètement qui couvre à la fois la base du mur en maçonnerie et la base du rideau de palplanches ;

La solution de rempiètement présente l'inconvénient d'empiéter sur la surface balayée par les plus grands convois. Nous retiendrons donc la seconde solution qui ne modifie en rien les conditions de navigation actuelles.

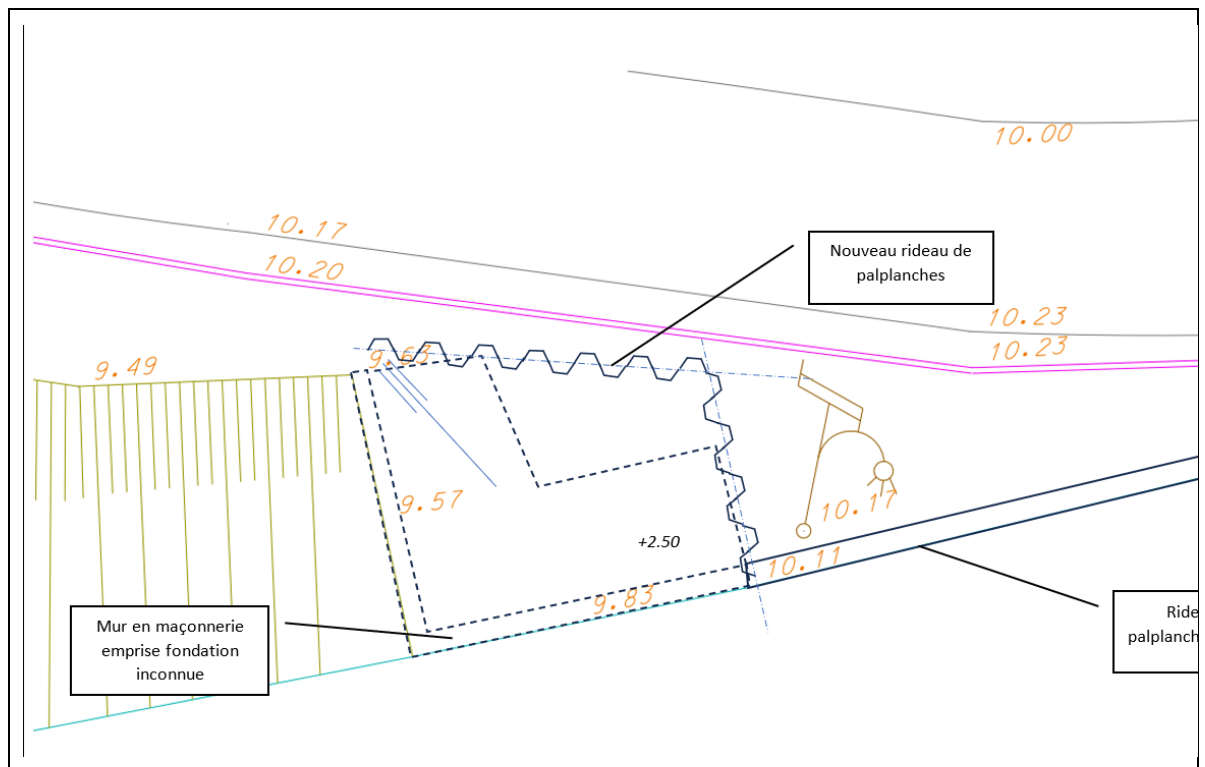
Figure 76 : Solution de prolongement du rideau de palplanches aval rive droite

- remplacer le mur en maçonnerie par un nouveau soutènement, en continuité du rideau de palplanches existant. La hauteur de soutènement nécessite au moins un lit de tirants que l'on peut prévoir forés et scellés dans la craie afin de réduire l'extension en surface des travaux.

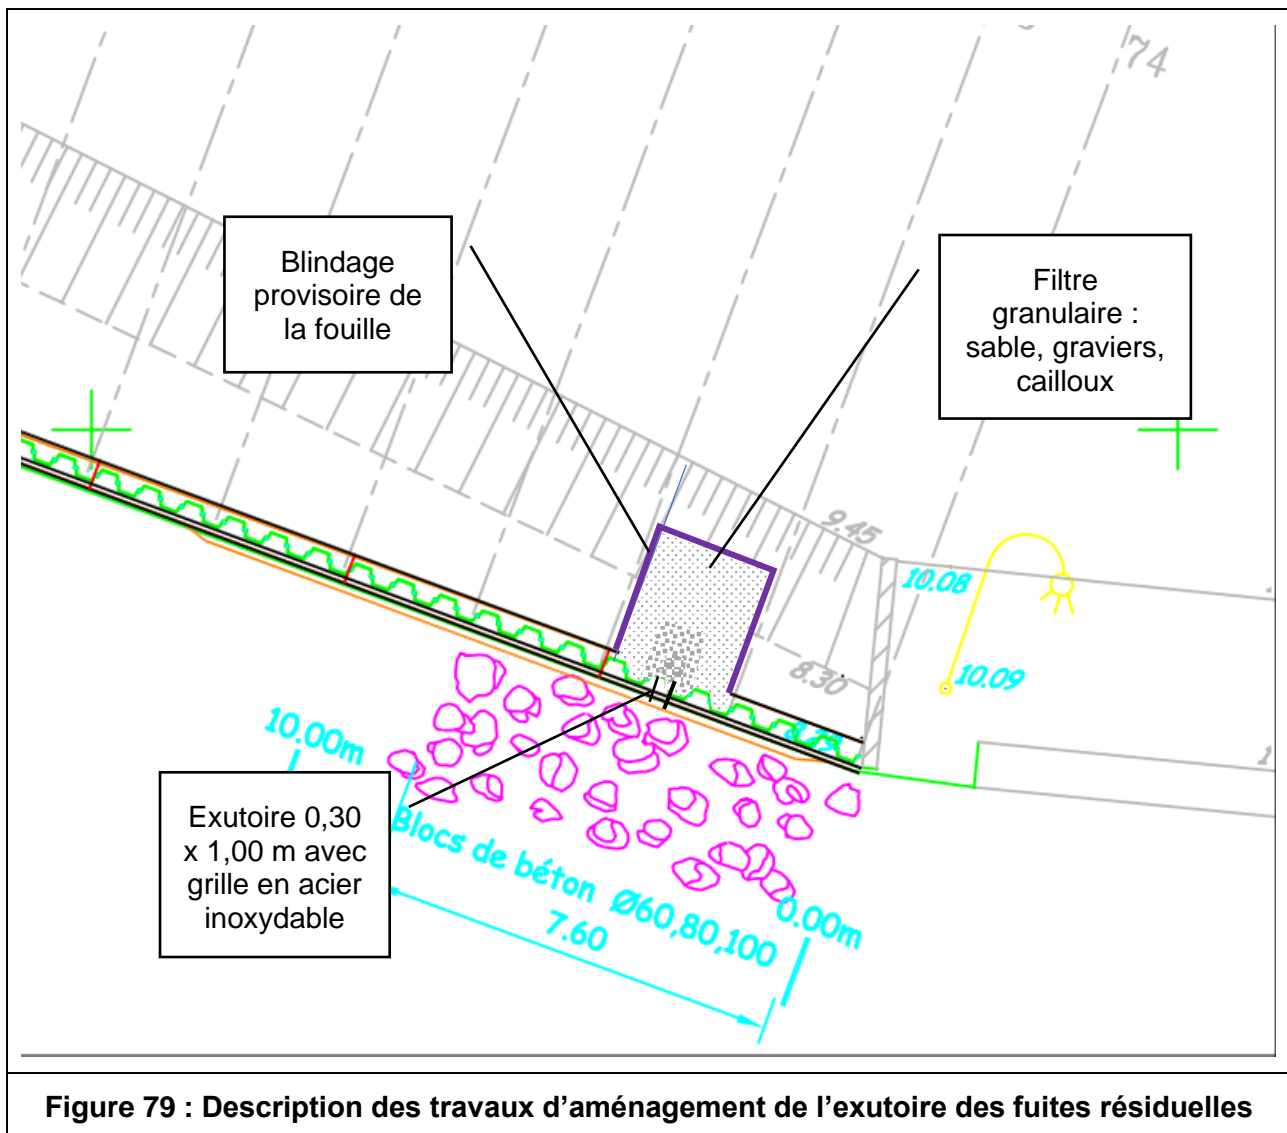
Les palplanches du rideau existant sont des Larssen V avec un lit de tirants à la cote 7,67 IGN 69. L'espacement de ces tirants paraît être de 6 palplanches, soit 2,52 m. Nous proposons de créer le filtre granulaire dans une fouille blindée et butonnée, d'environ 2,50 m x 2,50 m.

Les travaux consistent à créer un filtre granulaire contre le rideau de palplanches existant et à aménager un exutoire dans le rideau.

Les travaux sont à caler de façon que le fond de fouille soit atteint en période de faible débit de la Seine et de fort coefficient de marée, de façon à pouvoir descendre le plus bas possible sans intervention subaquatique.

Une fois le terrassement effectué, le dos de la palplanche dans lequel est ménagé l'exutoire est renforcé côté terre par des profilés verticaux soudés de façon à compenser la perte de matière du dos. L'exutoire est ensuite découpé à l'arc plasma. Une grille en acier inoxydable est posée sur l'exutoire pour retenir les cailloux.
