RAPPORT

Inspection subaquatique
Rails porte Amont de
l'écluse #3 (220x17)
située à Amfreville Sous
Les Monts (27380)

13/08/2024

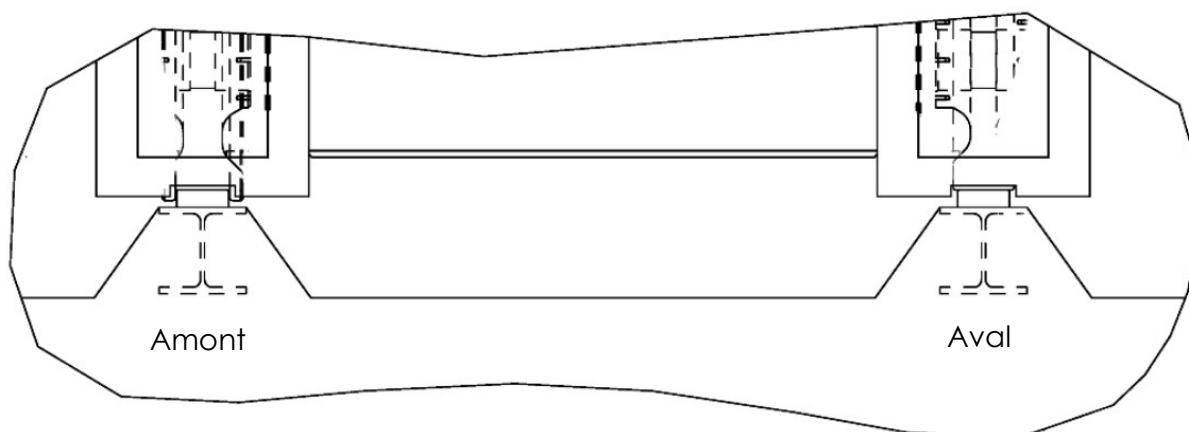
Figure 1: Schéma en coupe du chemin de roulement immergé.

La porte brouette amont de l'écluse #3 située à Amfreville Sous Les Monts (27) a été remise en état en 2003, à cette époque le chariot inférieur ainsi que les rails avaient été remplacés. La porte translate sur deux chariots (sorte de bogie), l'un hors d'eau attelé à l'extrémité haute de la porte coté rive droite et l'autre à l'extrémité basse coté rive gauche. Ce dernier roule sur deux rails acier soudés sur un fer « HEB de 200 », lui-même scellé dans des poutres béton de forme trapézoïdales (entraxe 1500).

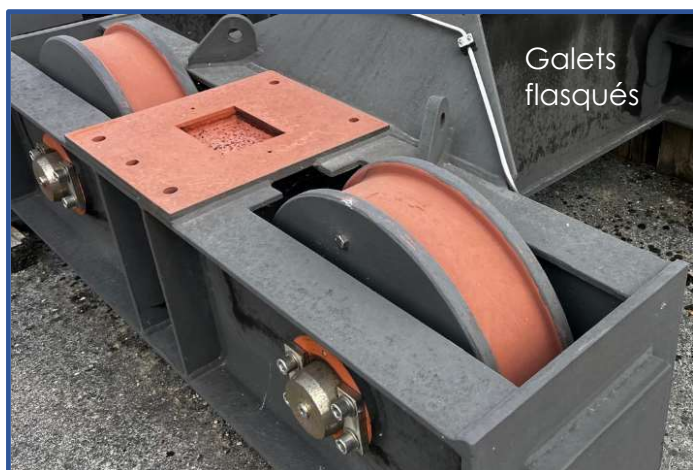
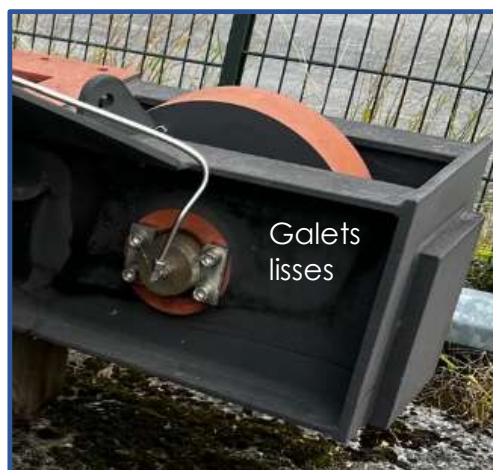
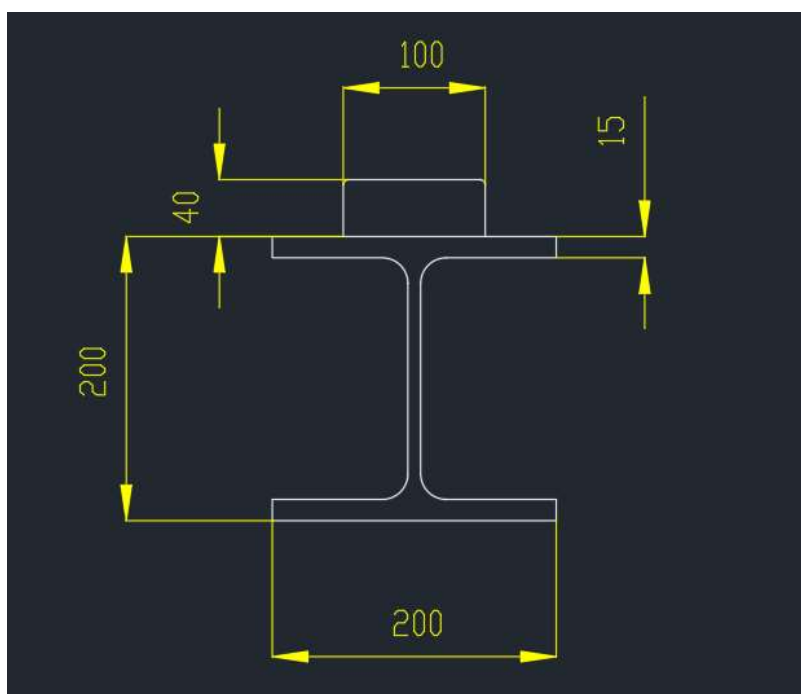
Figure 2: coupe d'un ensemble Fer/rail

Probablement pour s'affranchir des risques liés à l'hyperstatisme du système et se libérer de contraintes sévères de positionnement des rails, les galets situés en vis-à-vis du rail aval ne sont pas flasqués (cela explique la différence de faciès d'usure entre rail amont et rail aval).

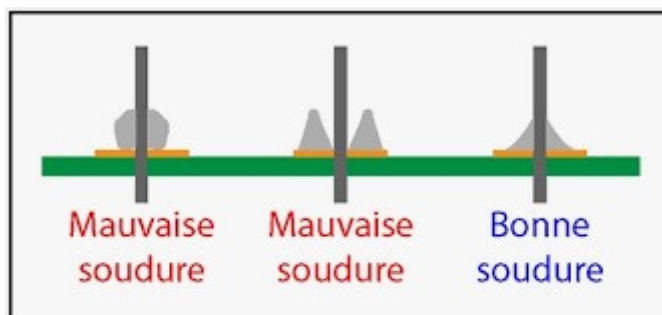
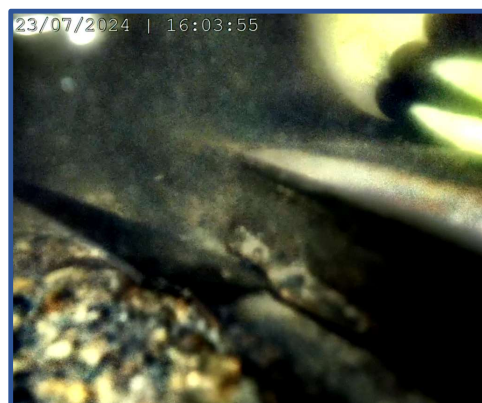
En effet, en ce qui concerne les œuvres visibles porte ouverte, 44 % des soudures du rail aval et 43 % des soudures du rail amont sont défectueuses (non prises ou fissurées).

Si certaines soudures présentent un aspect satisfaisant, de nombreuses autres pourraient être qualifiées de « mauvaises ». Il serait intéressant de savoir si au cours des 20 ans d'exploitation, des soudures de confortement ont été réalisées en eau (potentiellement par des opérateurs non experts).

La fissuration des soudures est souvent due à des contraintes excessives pendant le soudage (énergie trop élevée, refroidissement trop rapide, métal d'apport non adapté...). Dans notre cas, on peut imaginer que des soudures réalisées en eau, dans des conditions de process non idéales puissent être en partie à l'origine du phénomène.

Certaines soudures semblent avoir été soumises au cisaillement vertical, un tronçon de rail mal appliqué sur le fer au moment de la soudure pourrait expliquer que la soudure seule supporte la charge au passage de la porte (jeu entre rail et fer).

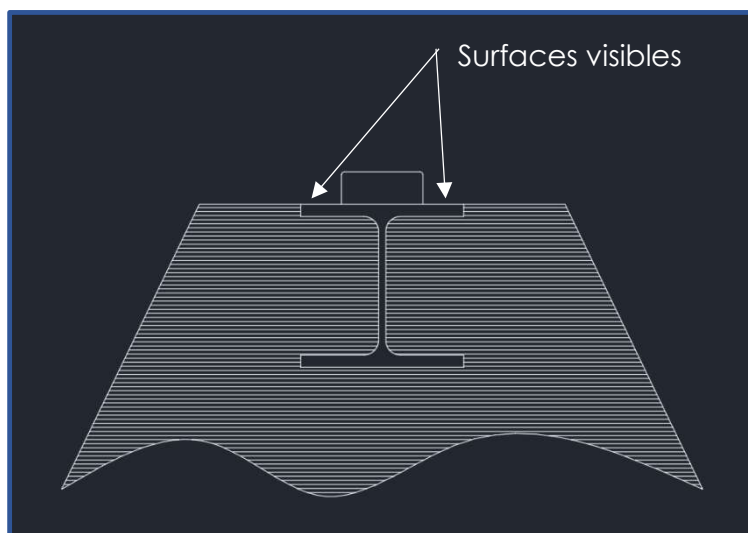
On ne distingue du profil en « H » noyé dans le GC qu'une partie de la face supérieure de son aile.

Les fers présentent de la corrosion superficielle, seules quelques zones très localisées font l'objet d'une perte de matière significative (notamment à l'extrémité RG du rail

amont). Nous ne constatons pas de déformation structurelle des ailes des fers, l'interface rail/fer n'est pas plus corrodée que le reste de la structure.

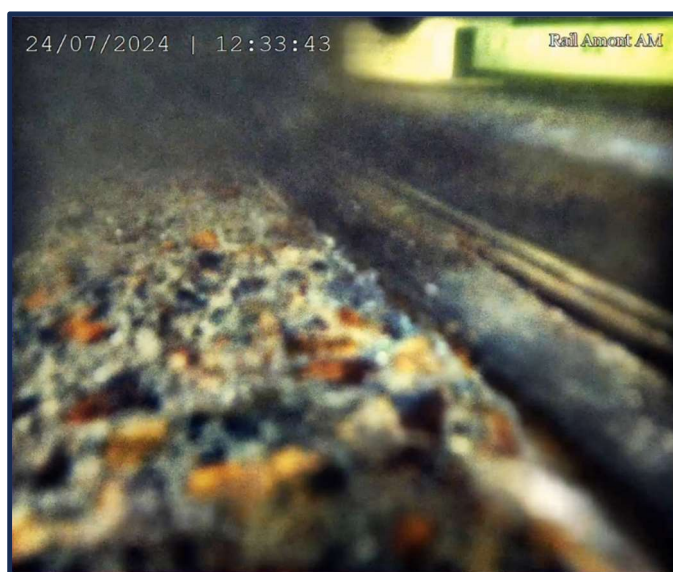
Il ne nous a pas été possible de passer sous la porte pour examiner les galets, toutefois les observations associées à la Fig :37 (rappelées ci-dessous) laissent penser que les galets présentent une usure de l'ordre de 5mm au rayon.

Le profil saillant des « marches » informe également sur l'usure des flasques qui ont manifestement perdu leur rayon et sont donc usé de plus de 7mm (sur leur épaisseur).

Sur ce sujet la combinaison des usures des galets et des rails peut à moyen terme devenir problématique.

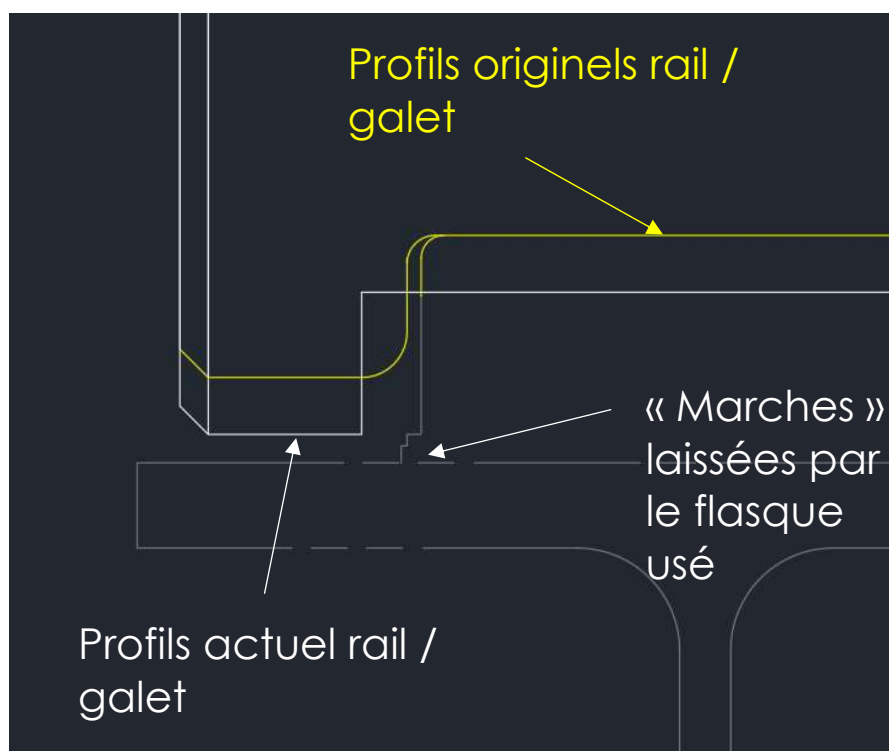
Le rail amont présente des traces radiales distantes de 20 à 30 mm qui laissent penser à un phénomène de broutement ou « stick slip » qui peut être dû à un défaut de liaison pivot entre galet et axe.

Dans la mesure où il s'agit du rail qui présente le plus d'usure, cette observation étaye la thèse du §3.1.1 relative à la qualité des liaisons pivot et à leur influence sur l'usure du rail.

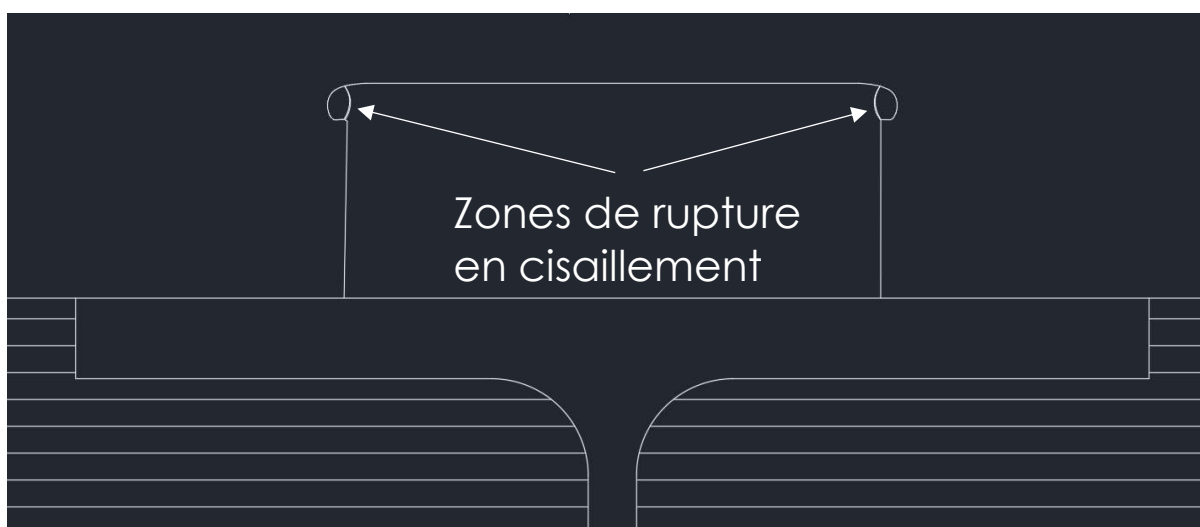
Sur l'un comme l'autre des rails, le matage repousse la matière et crée un bourrelet de part et d'autre (au niveau des arêtes supérieures). Ce processus engendre un autre phénomène tribologique : la surface se trouve écroutie par le passage répété des galets, la couche supérieure du barreau ainsi durcie est fragilisée dans la zone du bourrelet qui faute de support travaille en cisaillement. Le bourrelet fini par se désolidariser du barreau, laissant apparaître des criques sur les flancs du rail (voir figure ci-dessus).

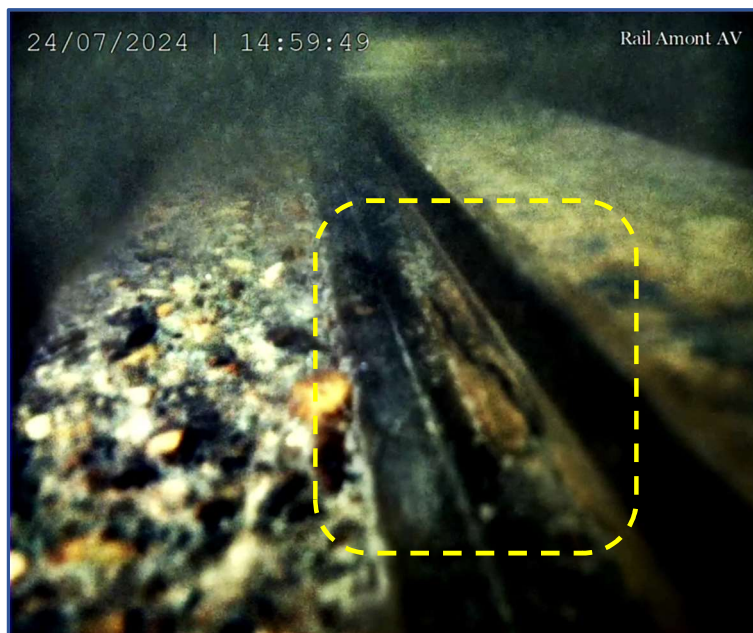
Figure 47: 24-07-2024_14_59_49

14:55:22	1	OK	Trace usure flasques	24_07_2024_14_54_47
14:56:44	1,6	NOK	Soudure cassée	24_07_2024_14_57_05
14:59:17	2,2	NOK	Soudure cassée	
15:00:25	2,8	NOK	Soudure cassée	24_07_2024_15_59_49
