AUTOROUTE A7

REMISE A NIVEAU DES OUVRAGES DE L'ECHANGEUR A7-A557 SUR L'A557 A MARSEILLE (13)

Pièce B01.4 INSPECTIONS

IDP DES OUVRAGES D'ART DU RESEAU ROUTIER NATIONAL -
2016

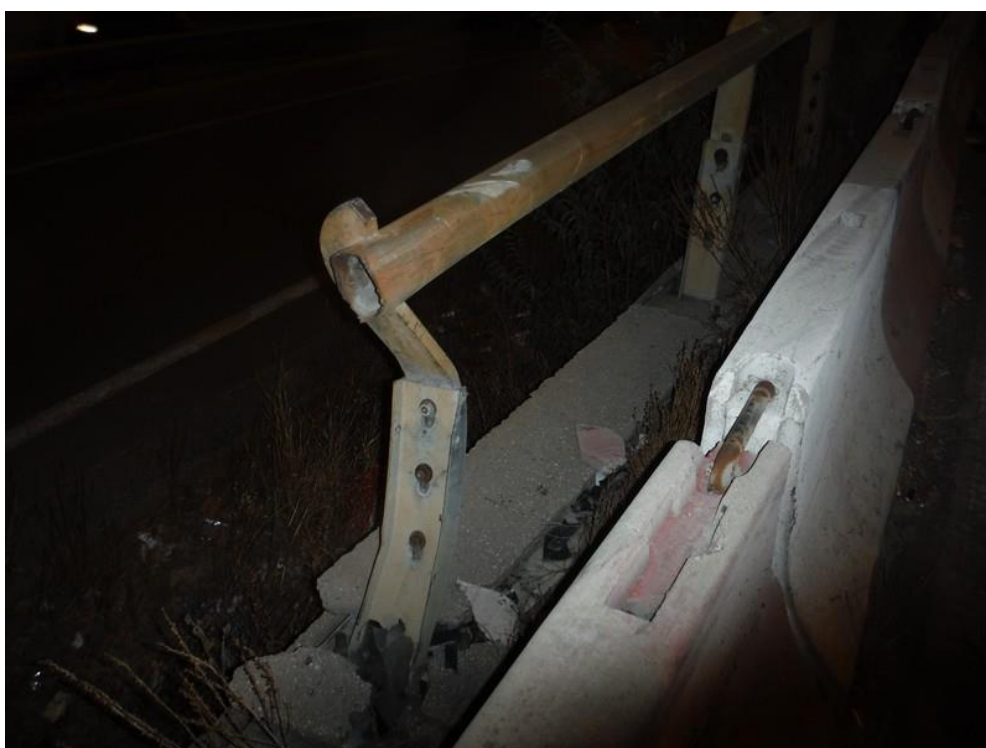
Photo n° 2

Déformation d'un montant de dispositif de retenue sur accès.

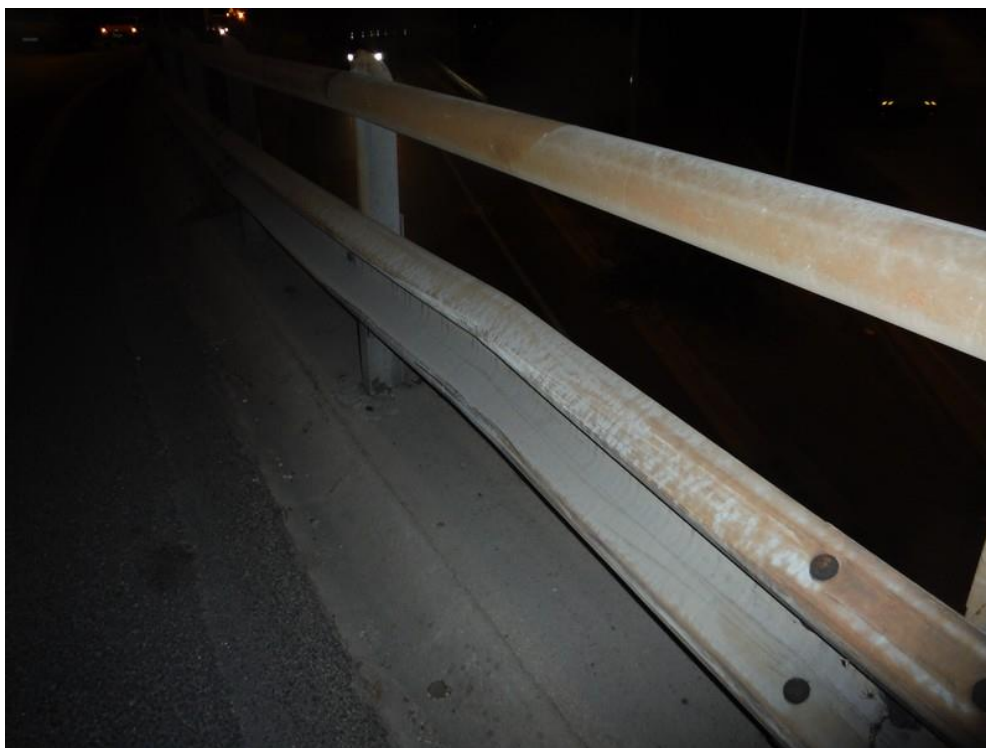
Photo n° 5

Déformation des dispositifs de retenue (barrière + glissière) suite à un choc avec véhicule.

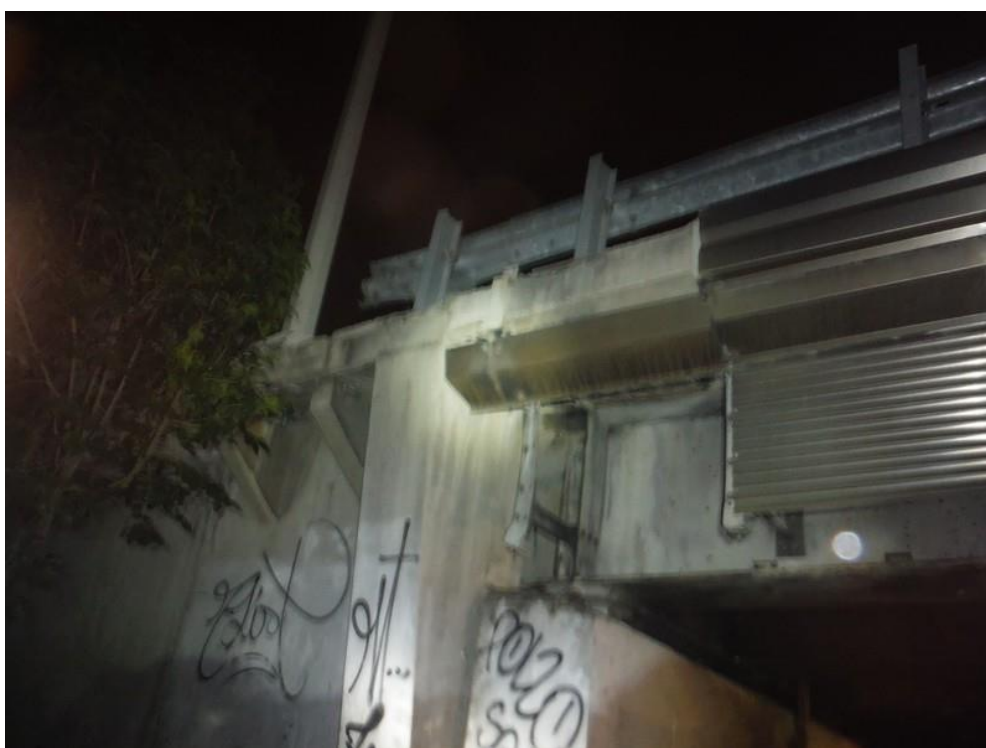
Photo n° 6

Elément de corniche métallique manquant côté Nord au droit de C0'.

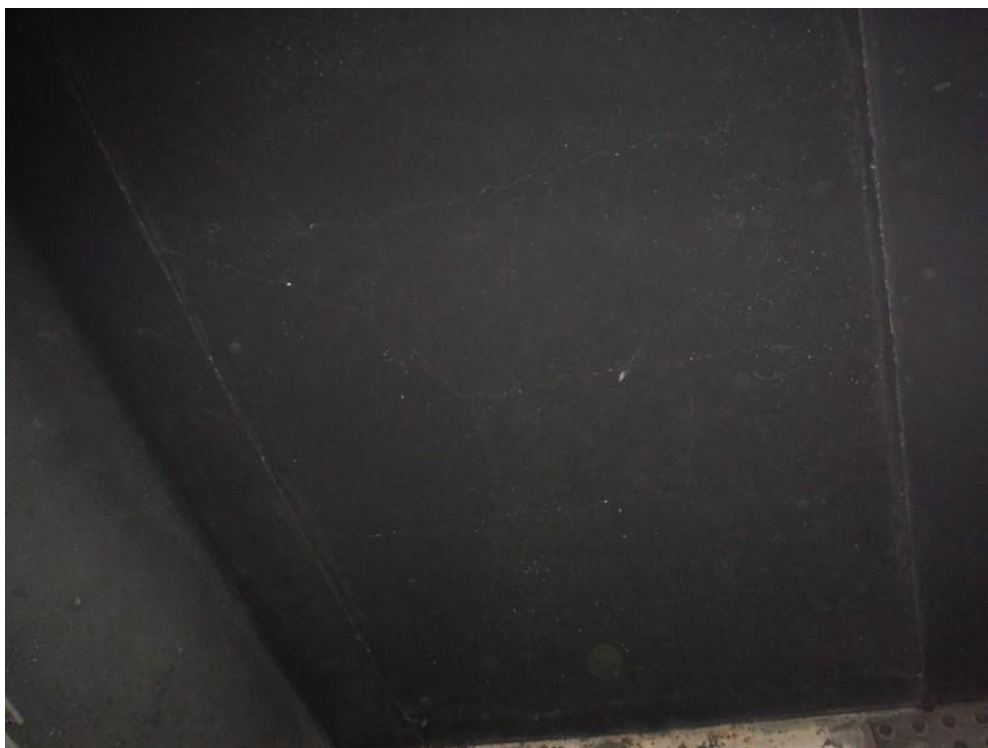
Photo n° 7

Faiénçage des hourdis sur la travée 1.

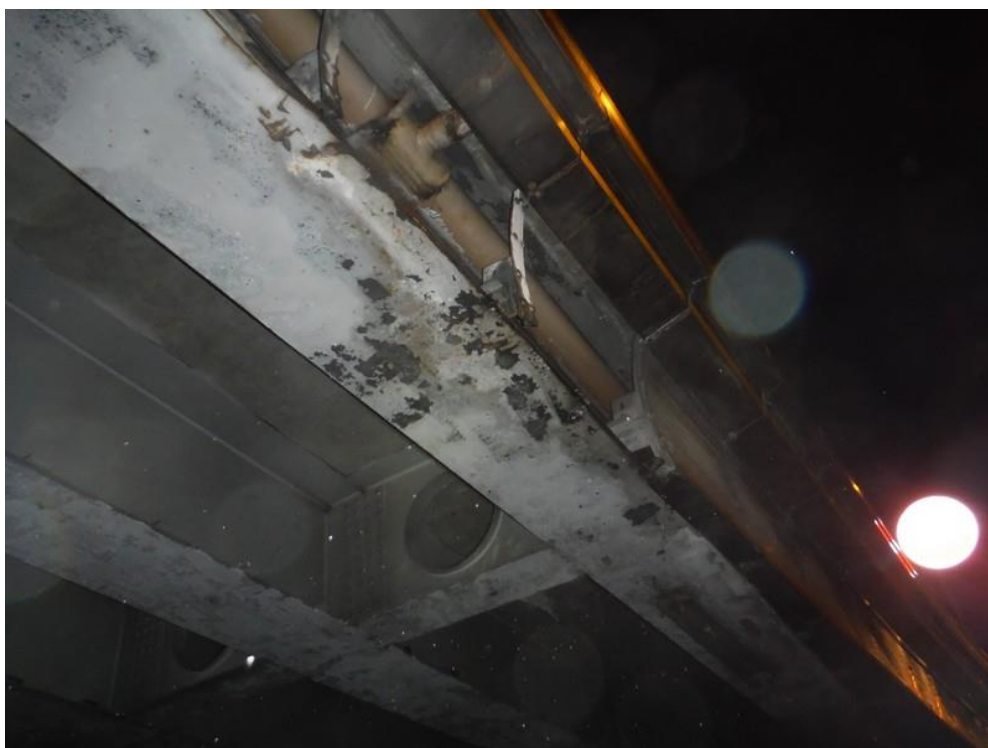
Photo n° 8

Traces de coulures sèches depuis l'extrados en encorbellement.

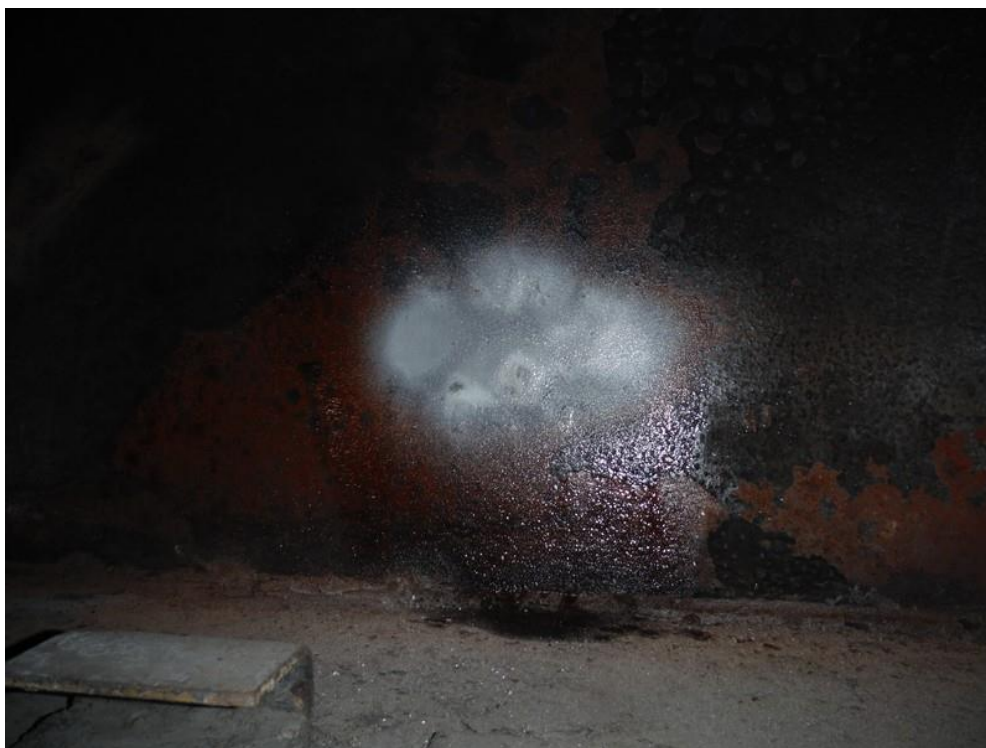
Photo n° 11

Zone de contrôle par magnétoscopie – magnéto1 – travée 1.

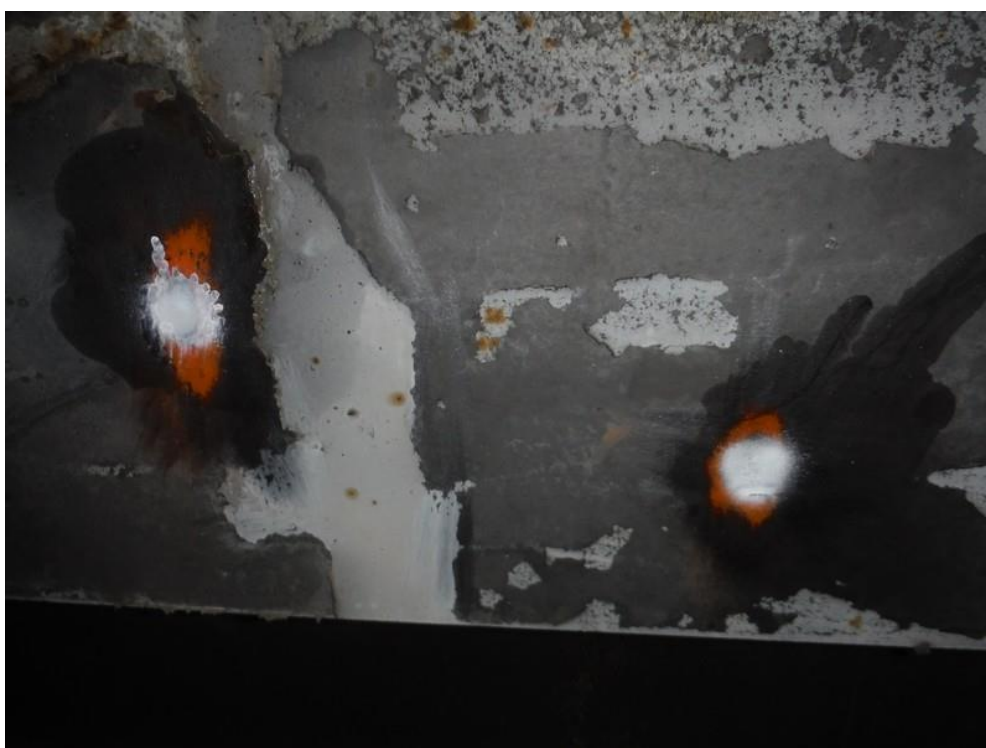
Photo n° 12

Zone de contrôle par magnétoscopie – magnéto2 – travée 2.

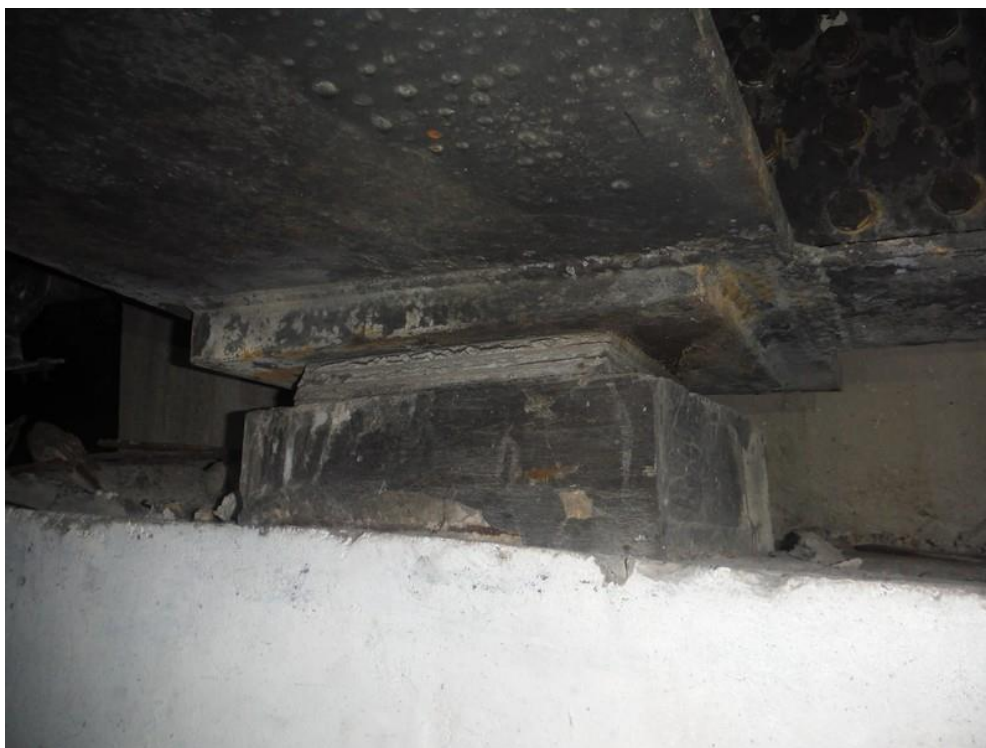
Photo n° 13

Gerçures sur les appareils d'appuis de la culée C0'

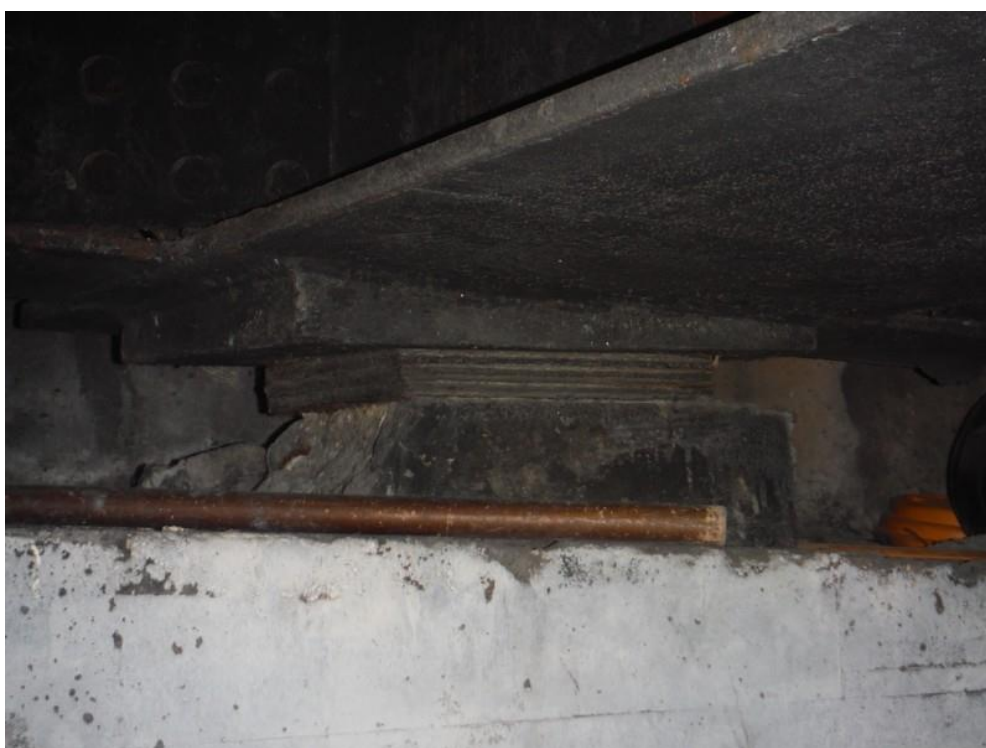
Photo n° 14

Gerçures sur les appareils d'appuis de la culée C0'.

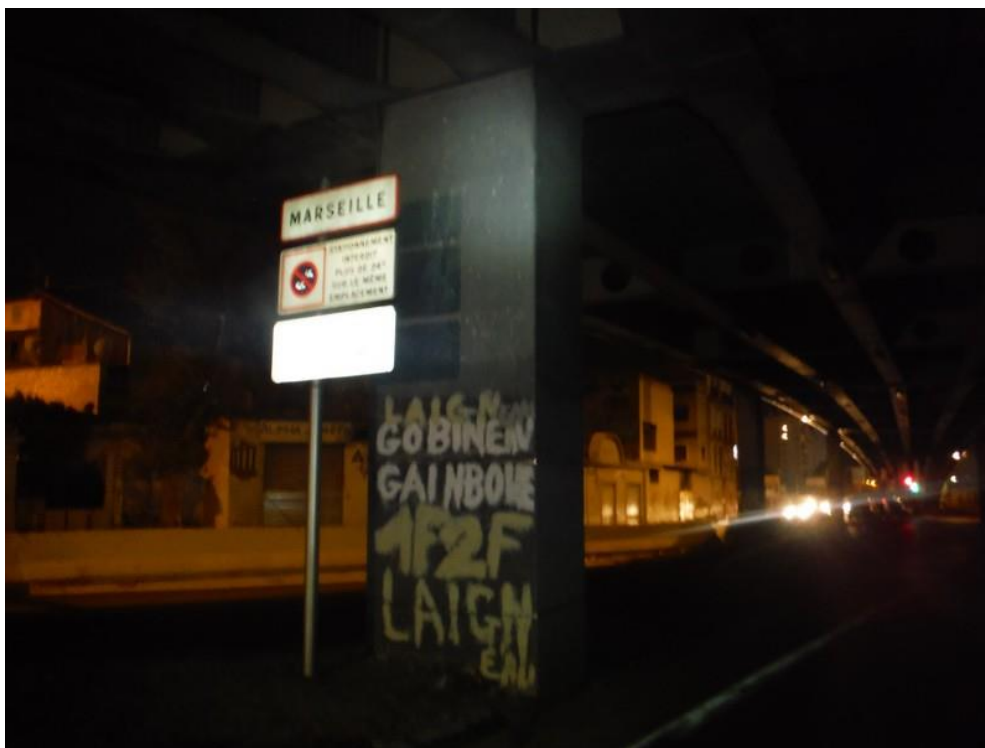
Photo n° 15

Vue générale du fût de la pile P2 – présence de graffitis.

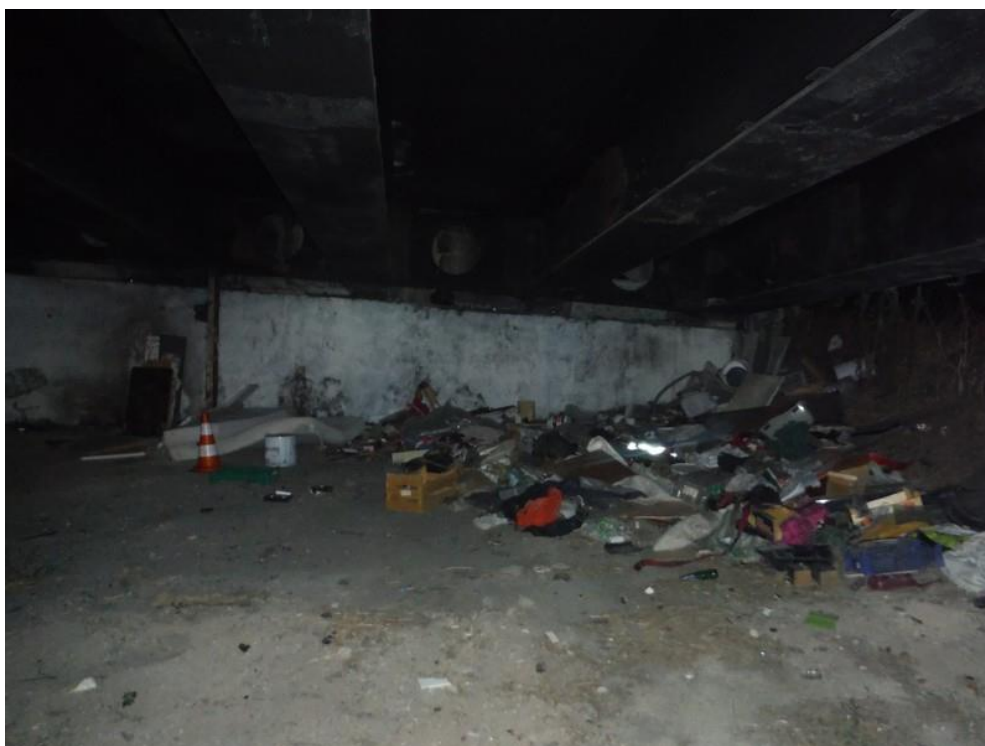
Photo n° 16

Dépôts de débris et encombrant en pied de culée C0'.

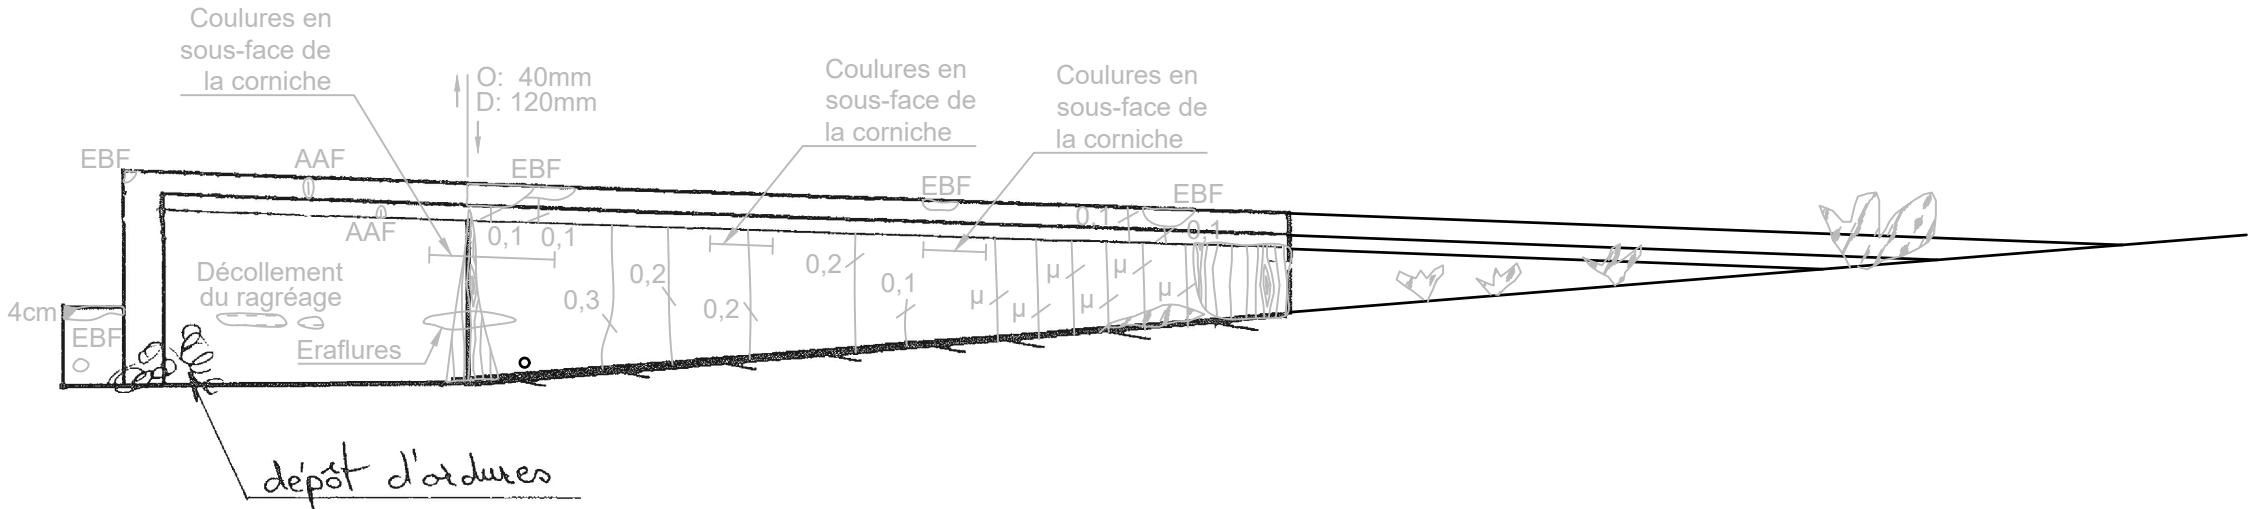
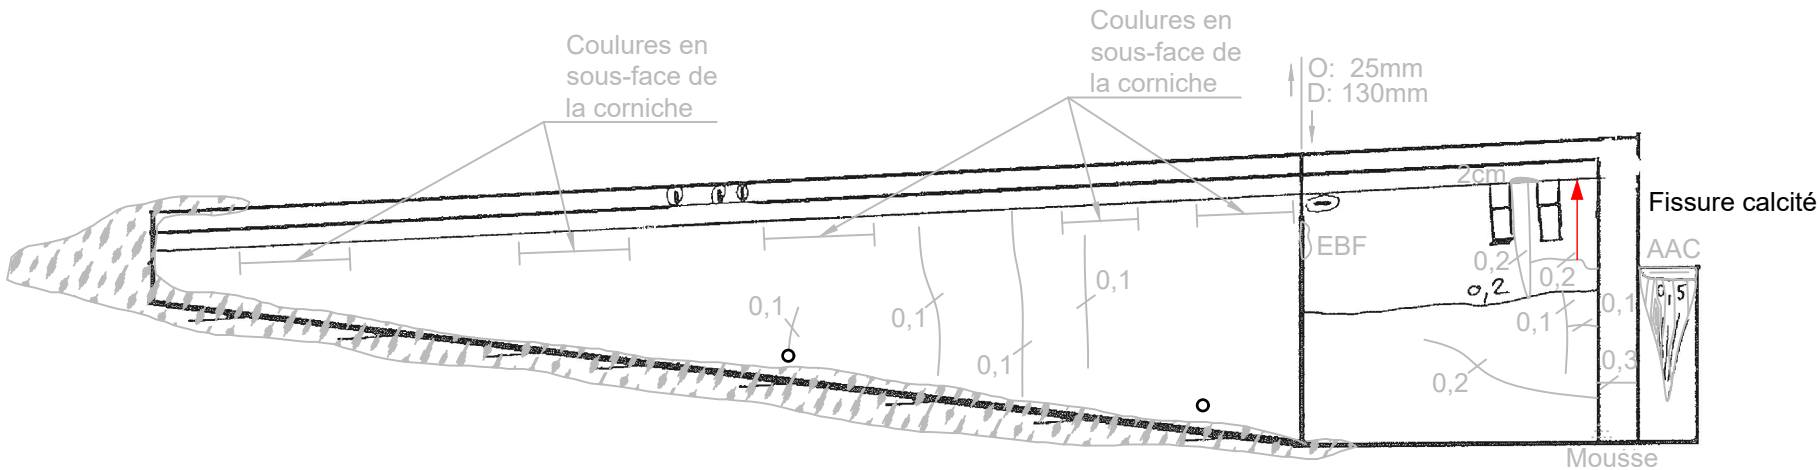
Phase RAPPORT	DIRMED - OA DU GROUPE 9 PI BRETELLE B - LIAISON A7/A55 - PR 3+047	Annexe 2 Indice A
Affaire n° 96-16-3898	RELEVÉ DE DESORDRES MUR EN RETOUR DE LA CULÉE CO' - Echelle 1/75	30/12/2016 Page 6 / 8
Dessiné par: WIJA		Vérifié par: JEFA

NOTA: Décollement de l'enrobé sur les corniches

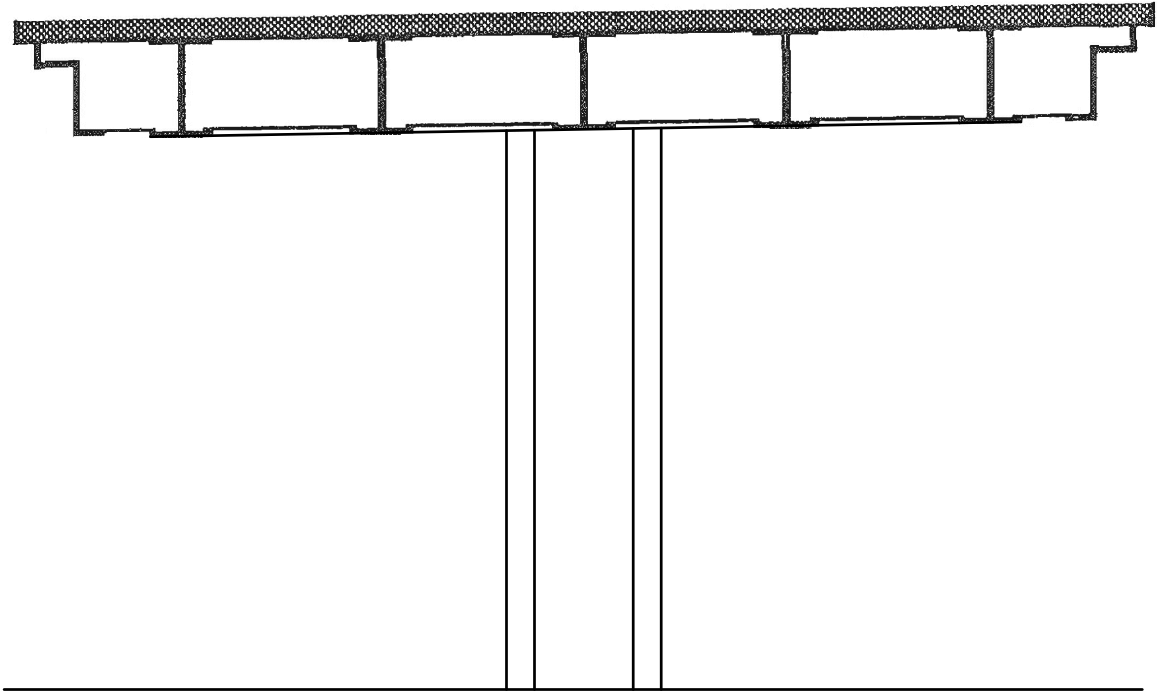
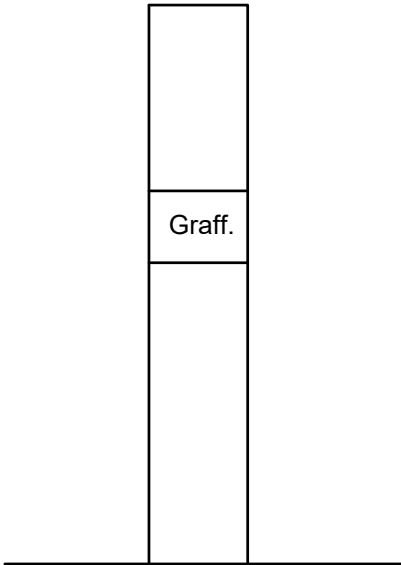
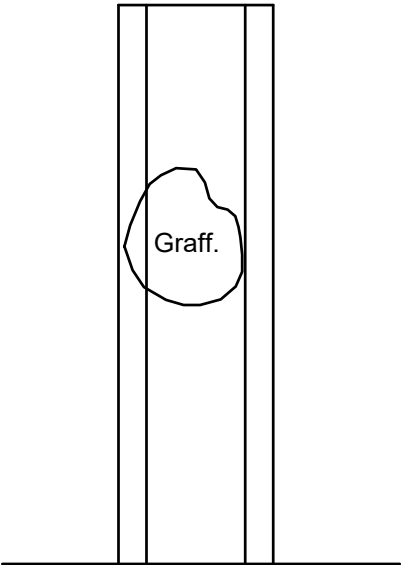
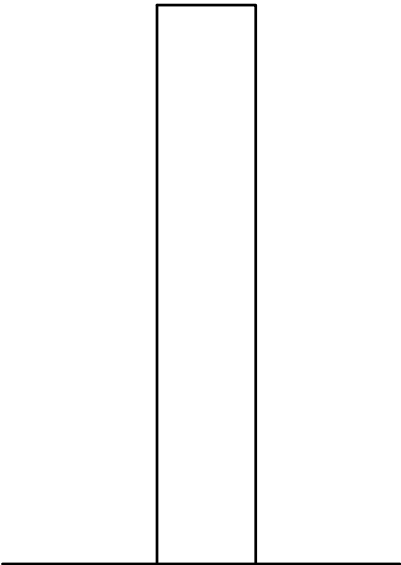
Phase RAPPORT	DIRMED - OA DU GROUPE 9 PI BRETELLE B - LIAISON A7/A55 - PR 3+047	Annexe 2 Indice A
	Affaire n° 96-16-3898	RELEVÉ DE DESORDRES ELEVATION DE LA PILE P1 - Echelle 1/75	30/12/2016 Page 7 / 8
	Dessiné par: WIJA		Vérifié par: JEFA

NOTA: Enrouillement généralisé Re 1

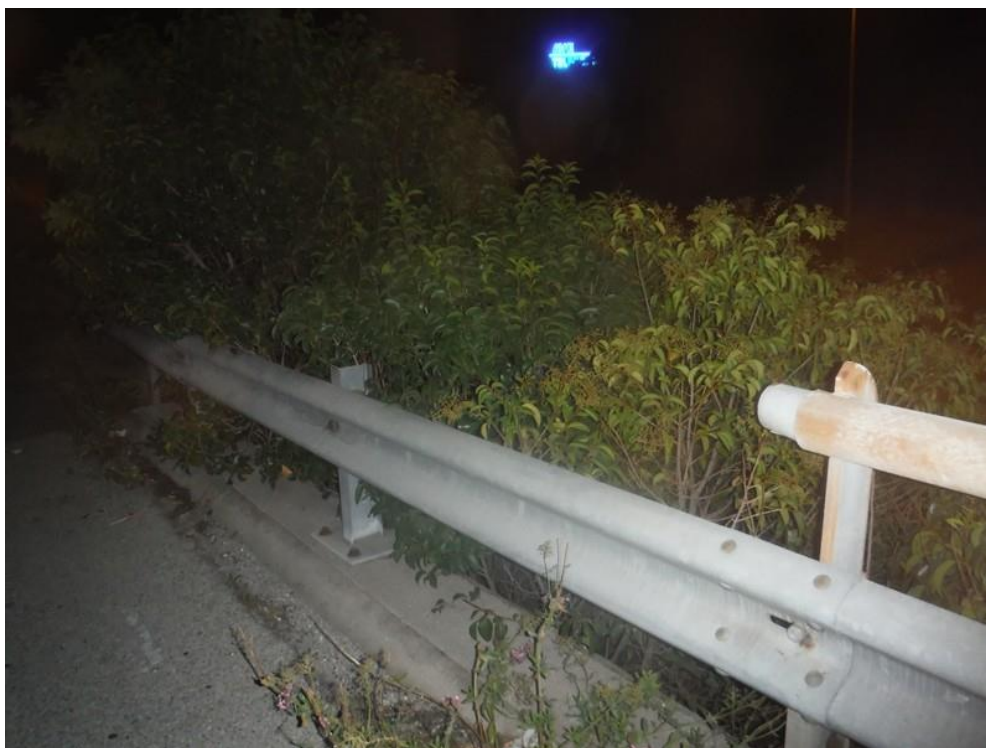
Photo n° 1

Absence de lisse supérieure au niveau de l'accès à l'ouvrage.

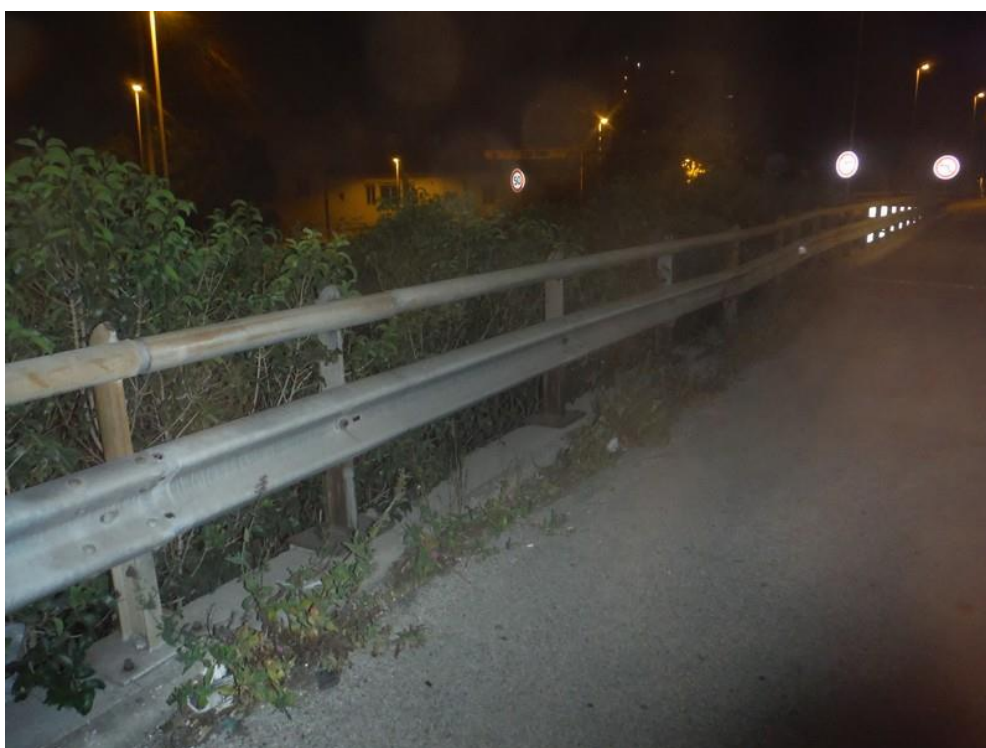
Photo n° 2

Présence de végétation en extrados.

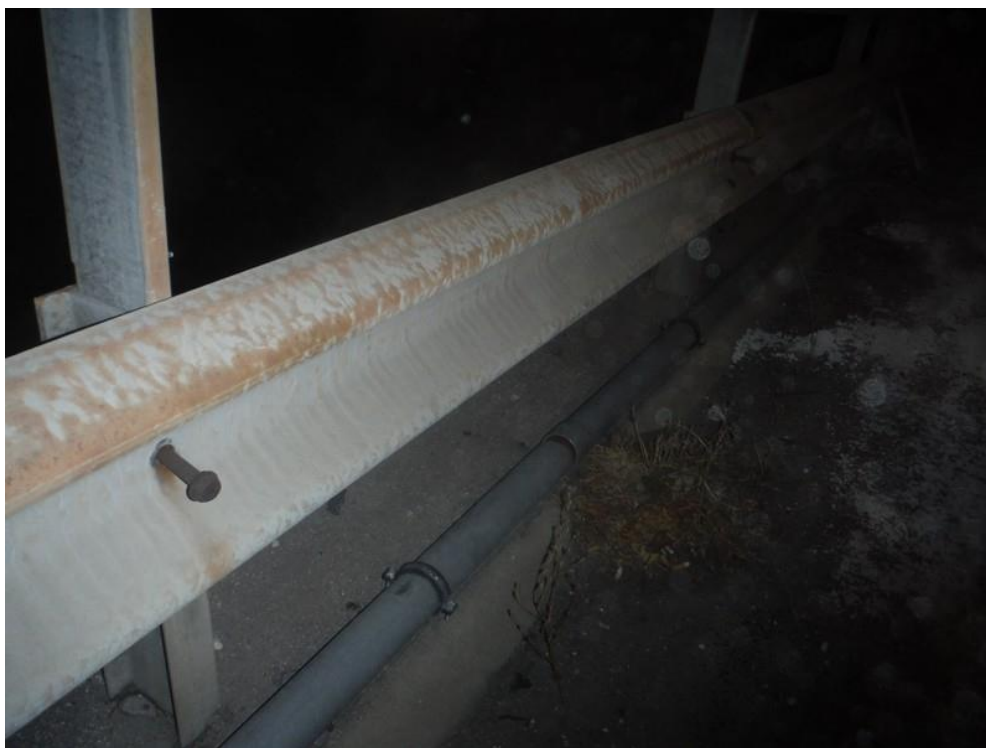
Photo n° 5

Boulon de glissière desserré en extrados.

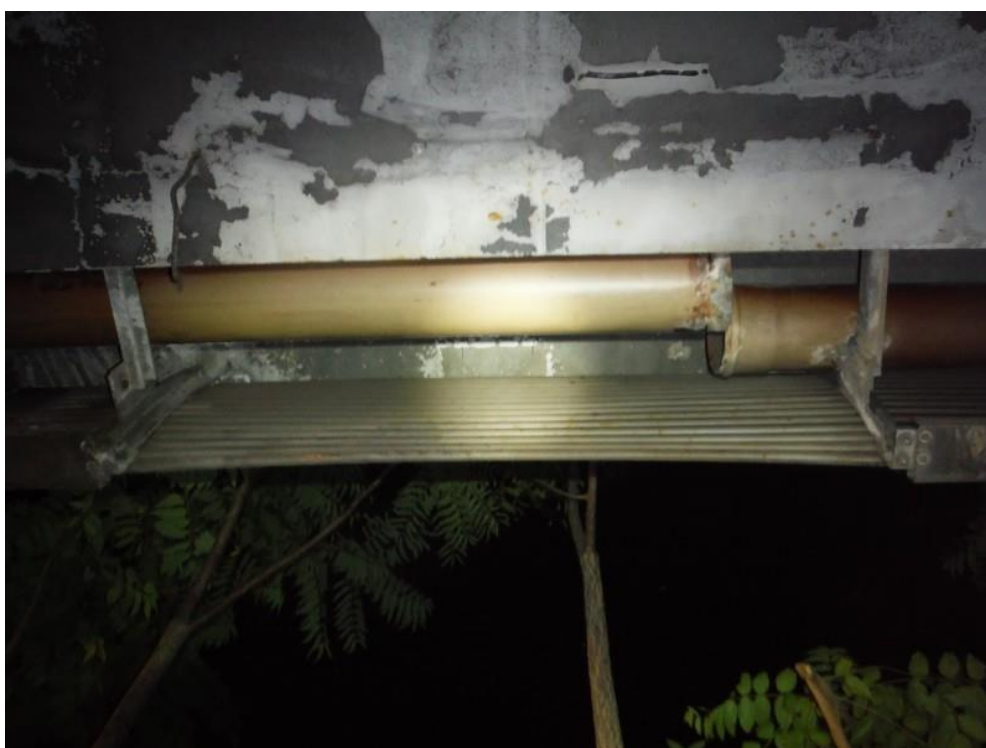
Photo n° 6

Réseaux d'évacuation des eaux HS en intrados.

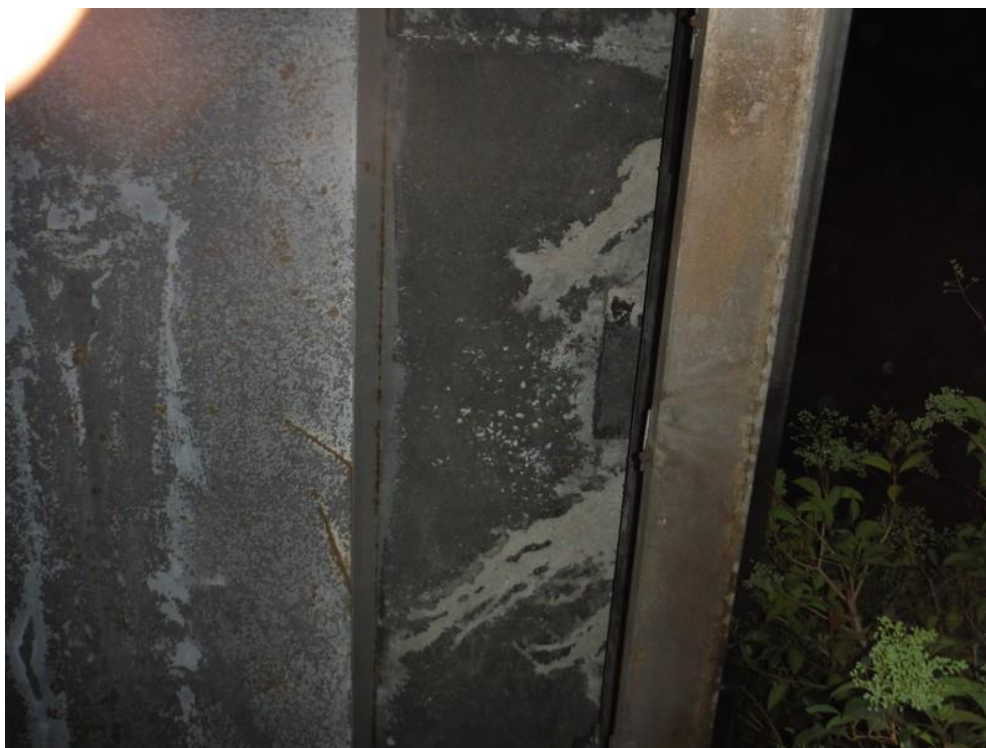
Photo n° 9

Traces de ruissellement en encorbellement et rive de tablier.

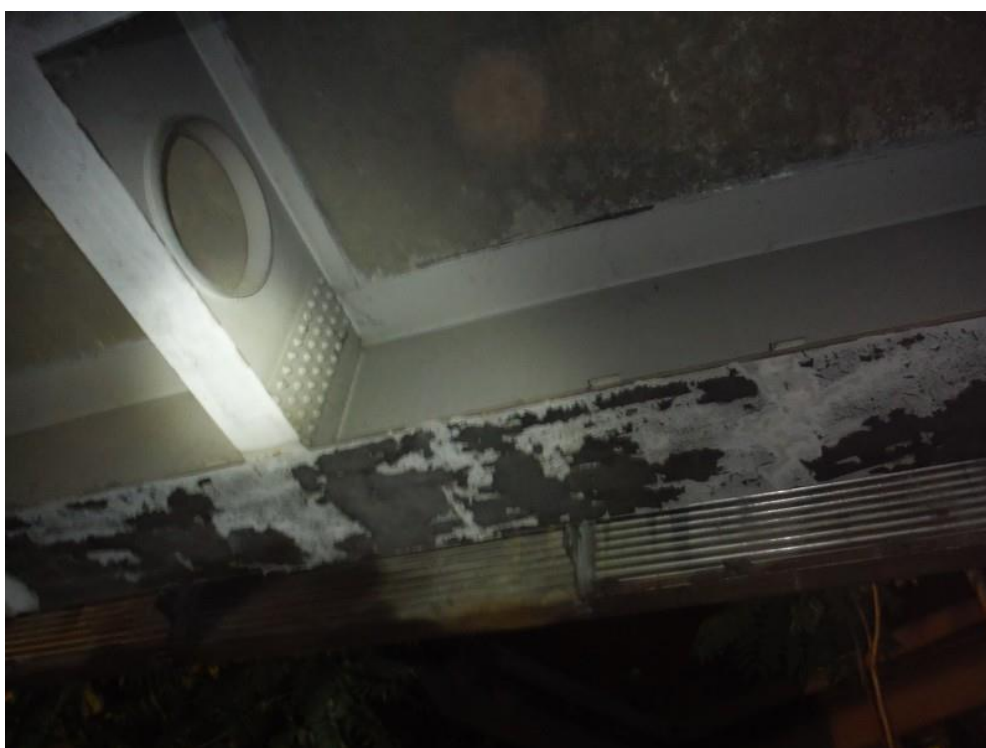
Photo n° 10

Zone de décollement de la peinture anticorrosion en sous-face de poutre.

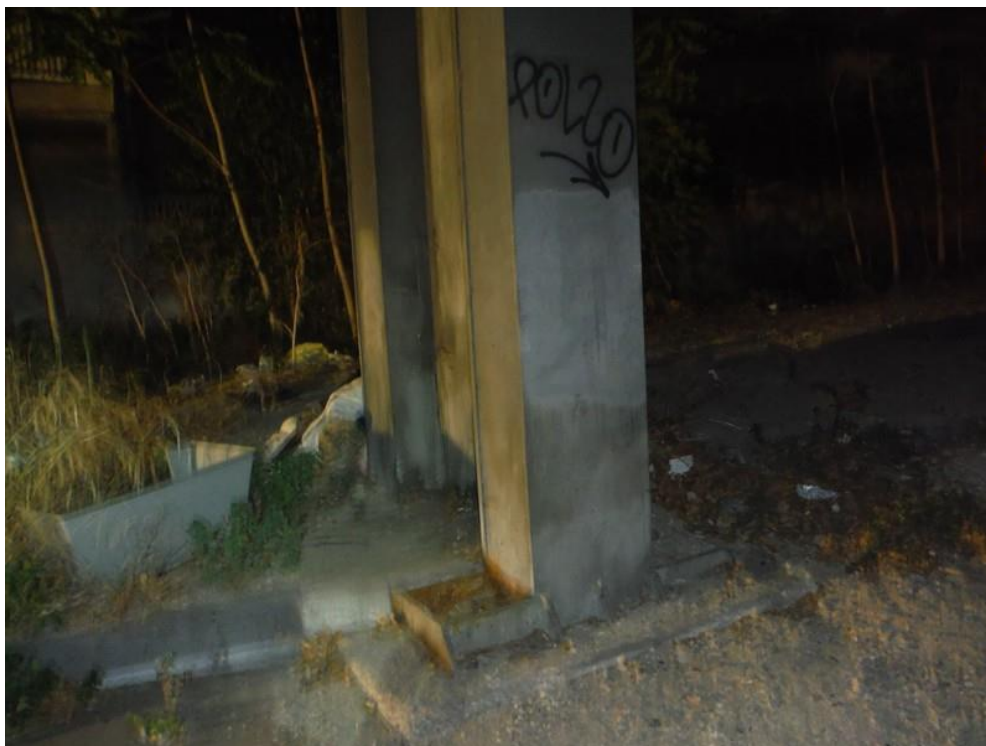
Photo n° 12

Vue générale de la pile P1 – Présence de graffitis.

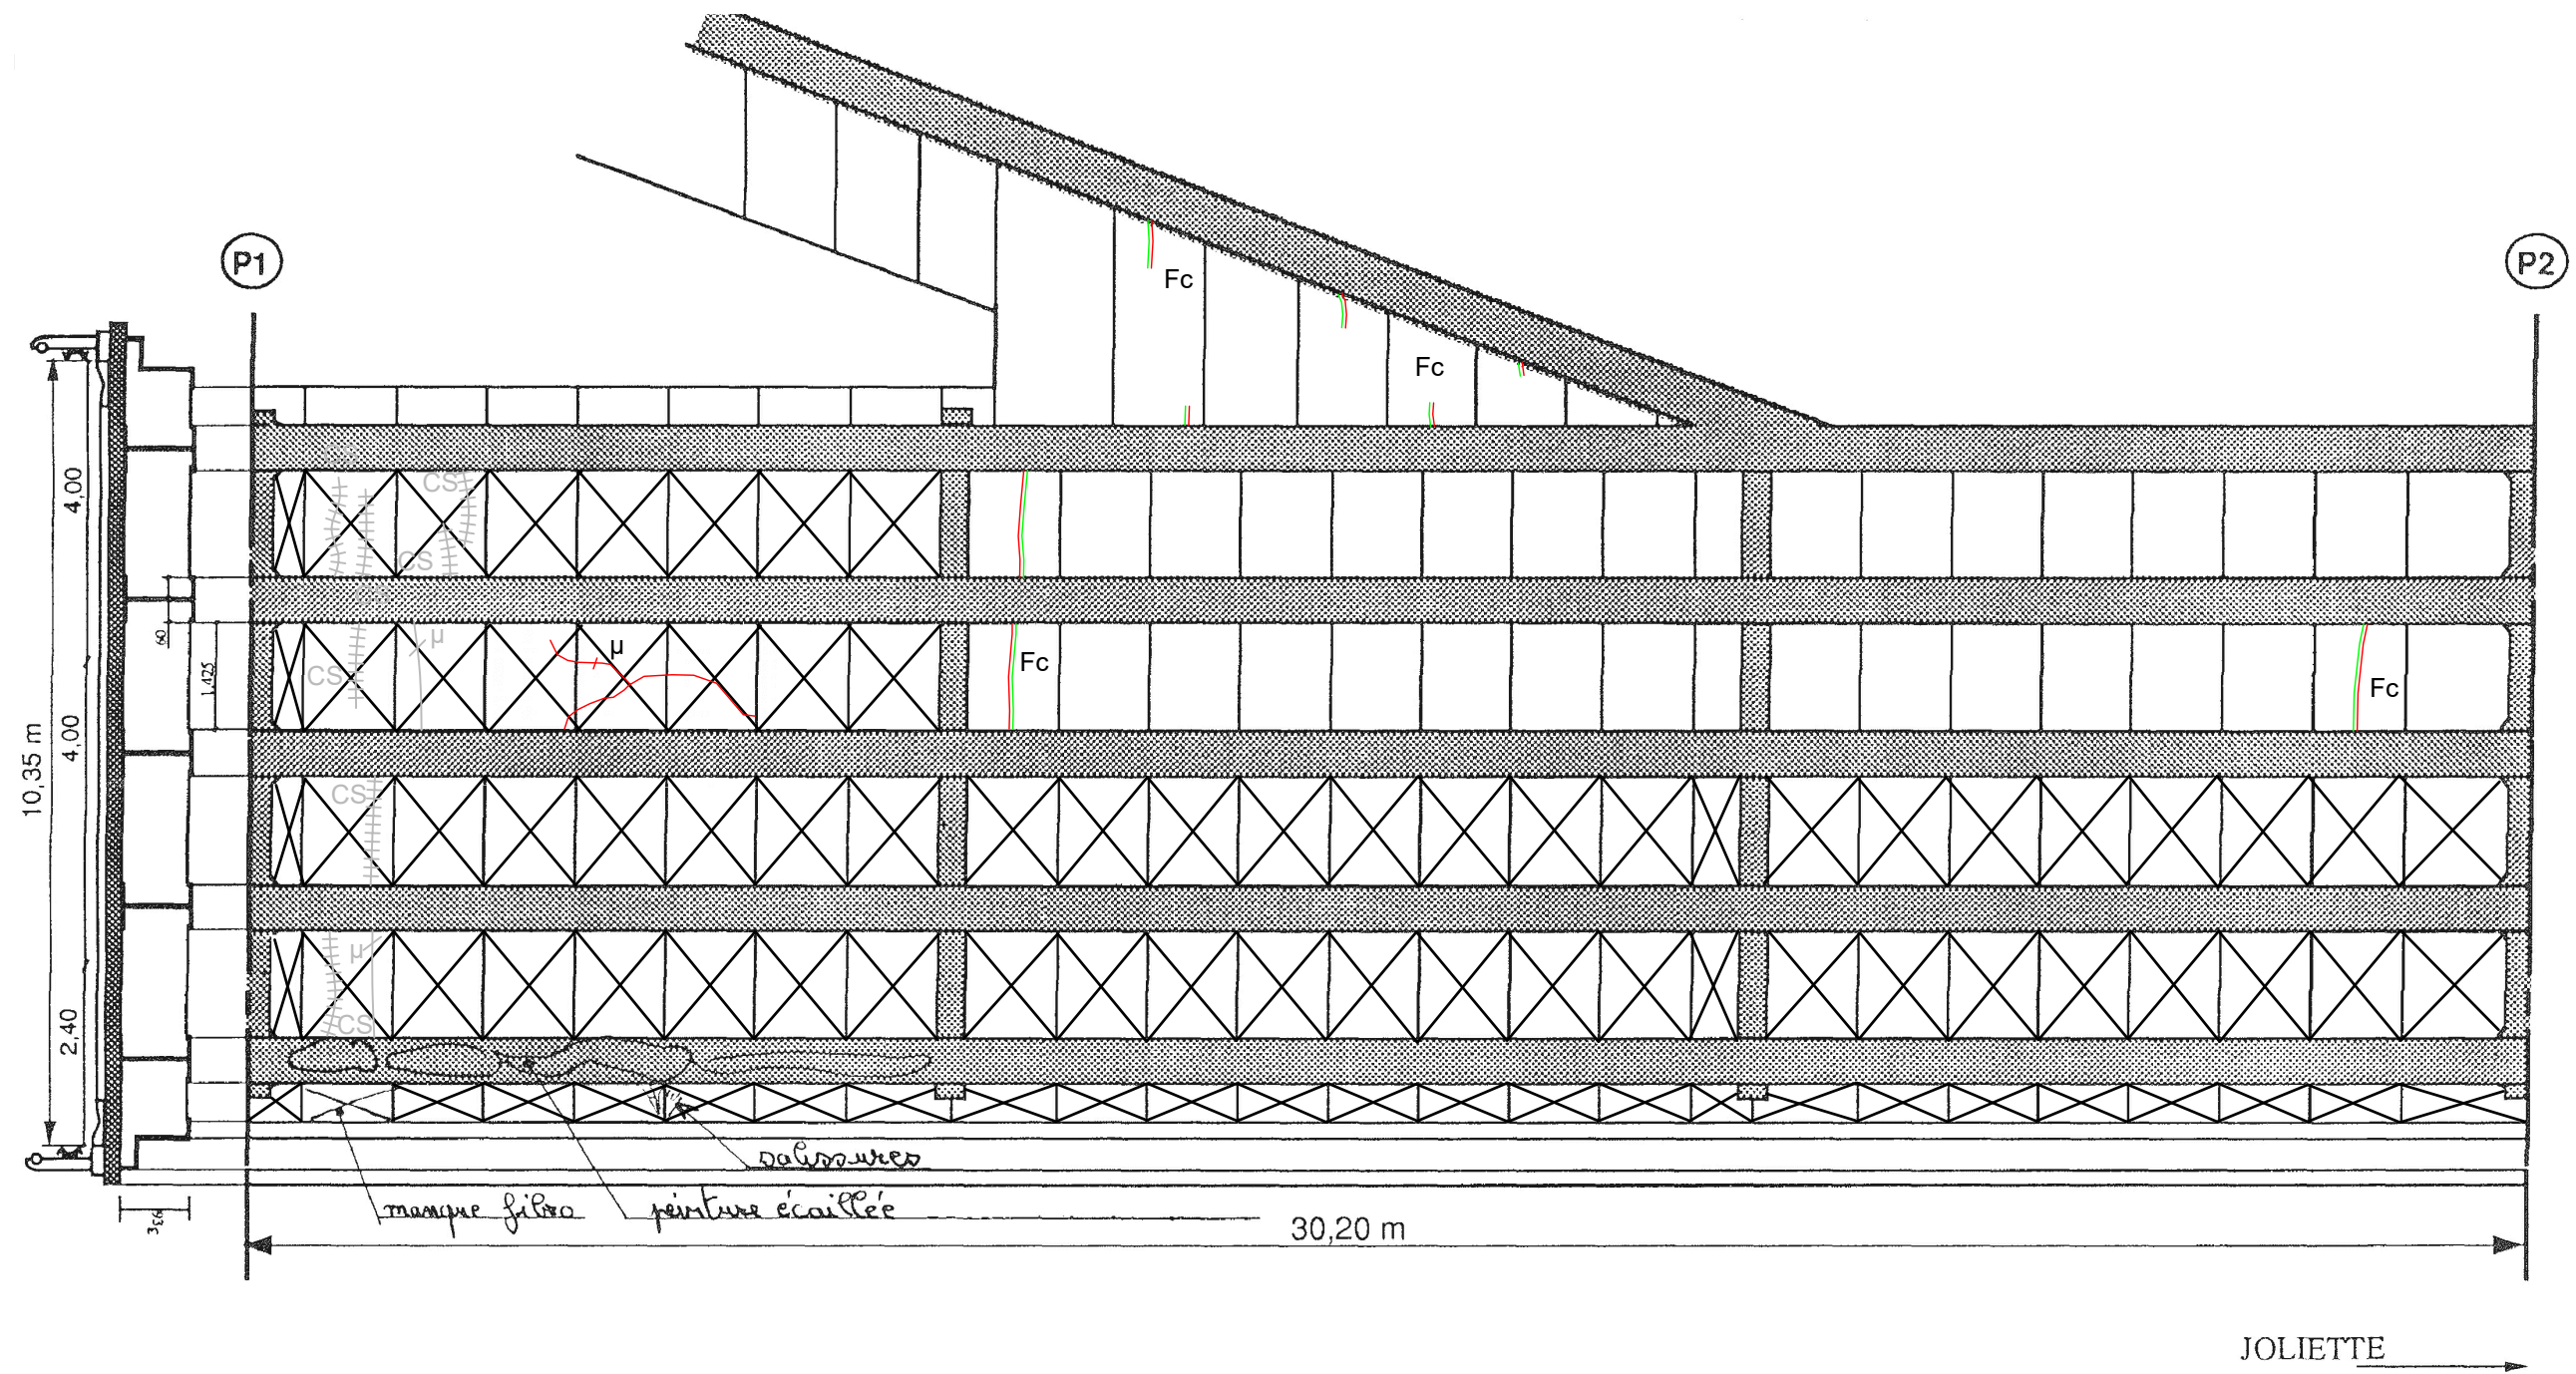
Remarque :
-Altération de la peinture ou revêtement anti-corrosion générales en sous-face de poutre

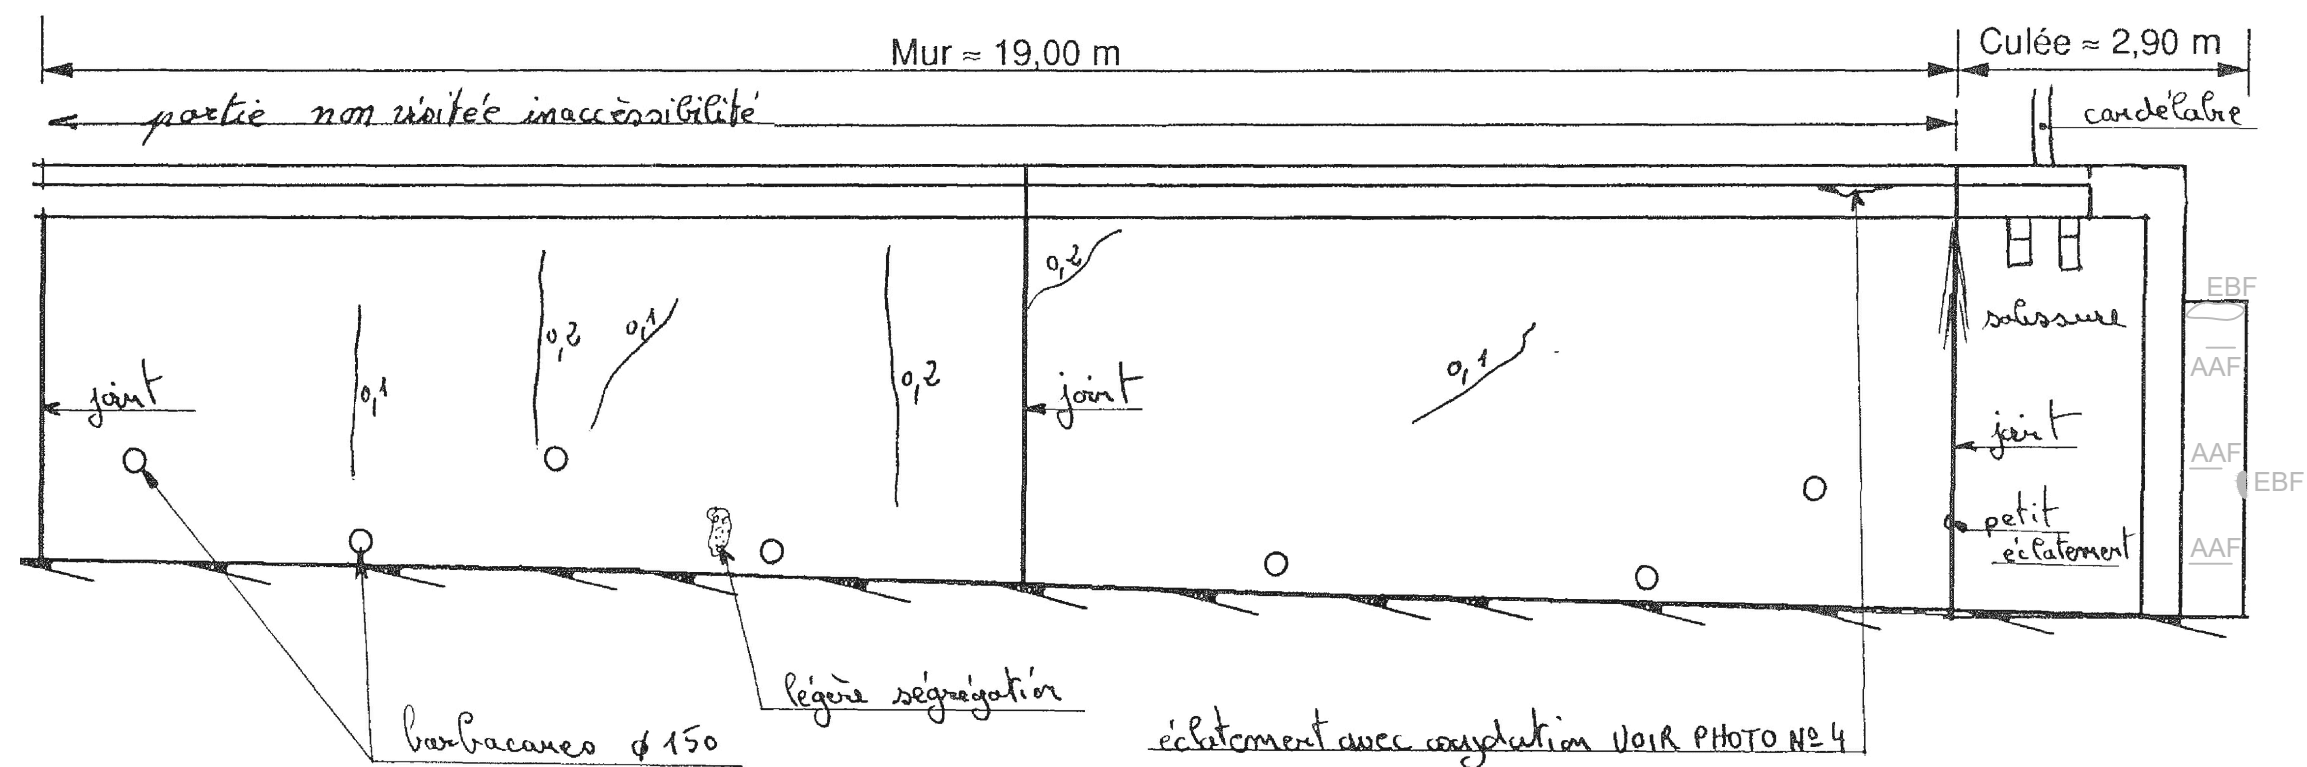
NOTA: Dépôts sur le garde-grève
