AUTOROUTE A7

REMISE A NIVEAU DES OUVRAGES DE L'ECHANGEUR A7-A557 SUR L'A557 A MARSEILLE (13)

Pièce B01.4 INSPECTIONS

IDP DES OUVRAGES D'ART DU RESEAU ROUTIER NATIONAL -
2016

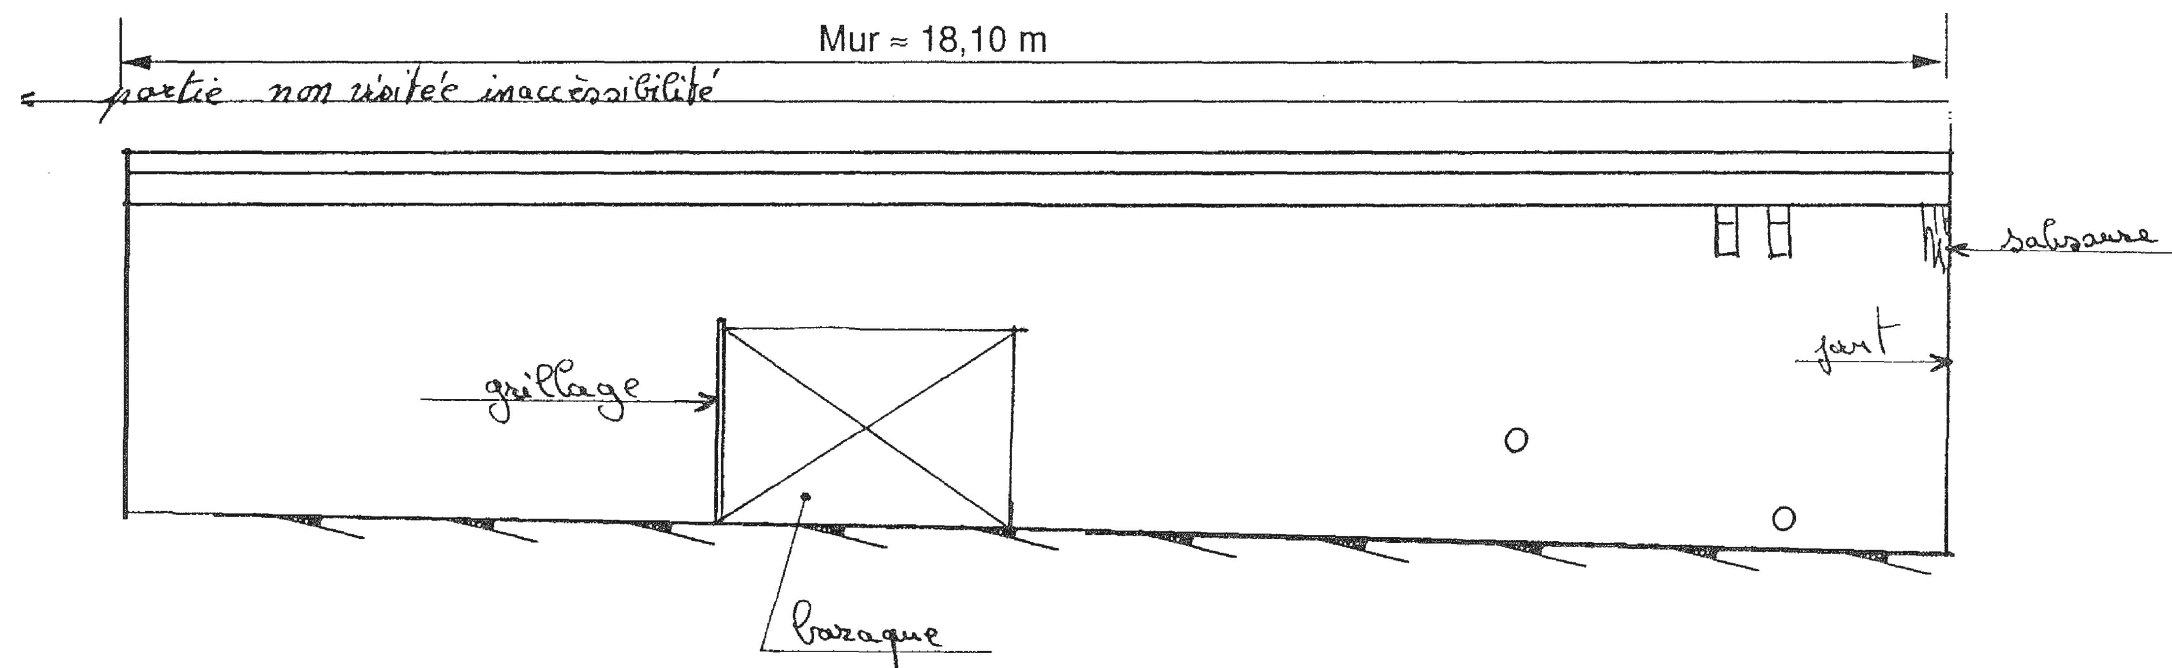
Remarque :
- Mur non visible car présence de gravats + détrit

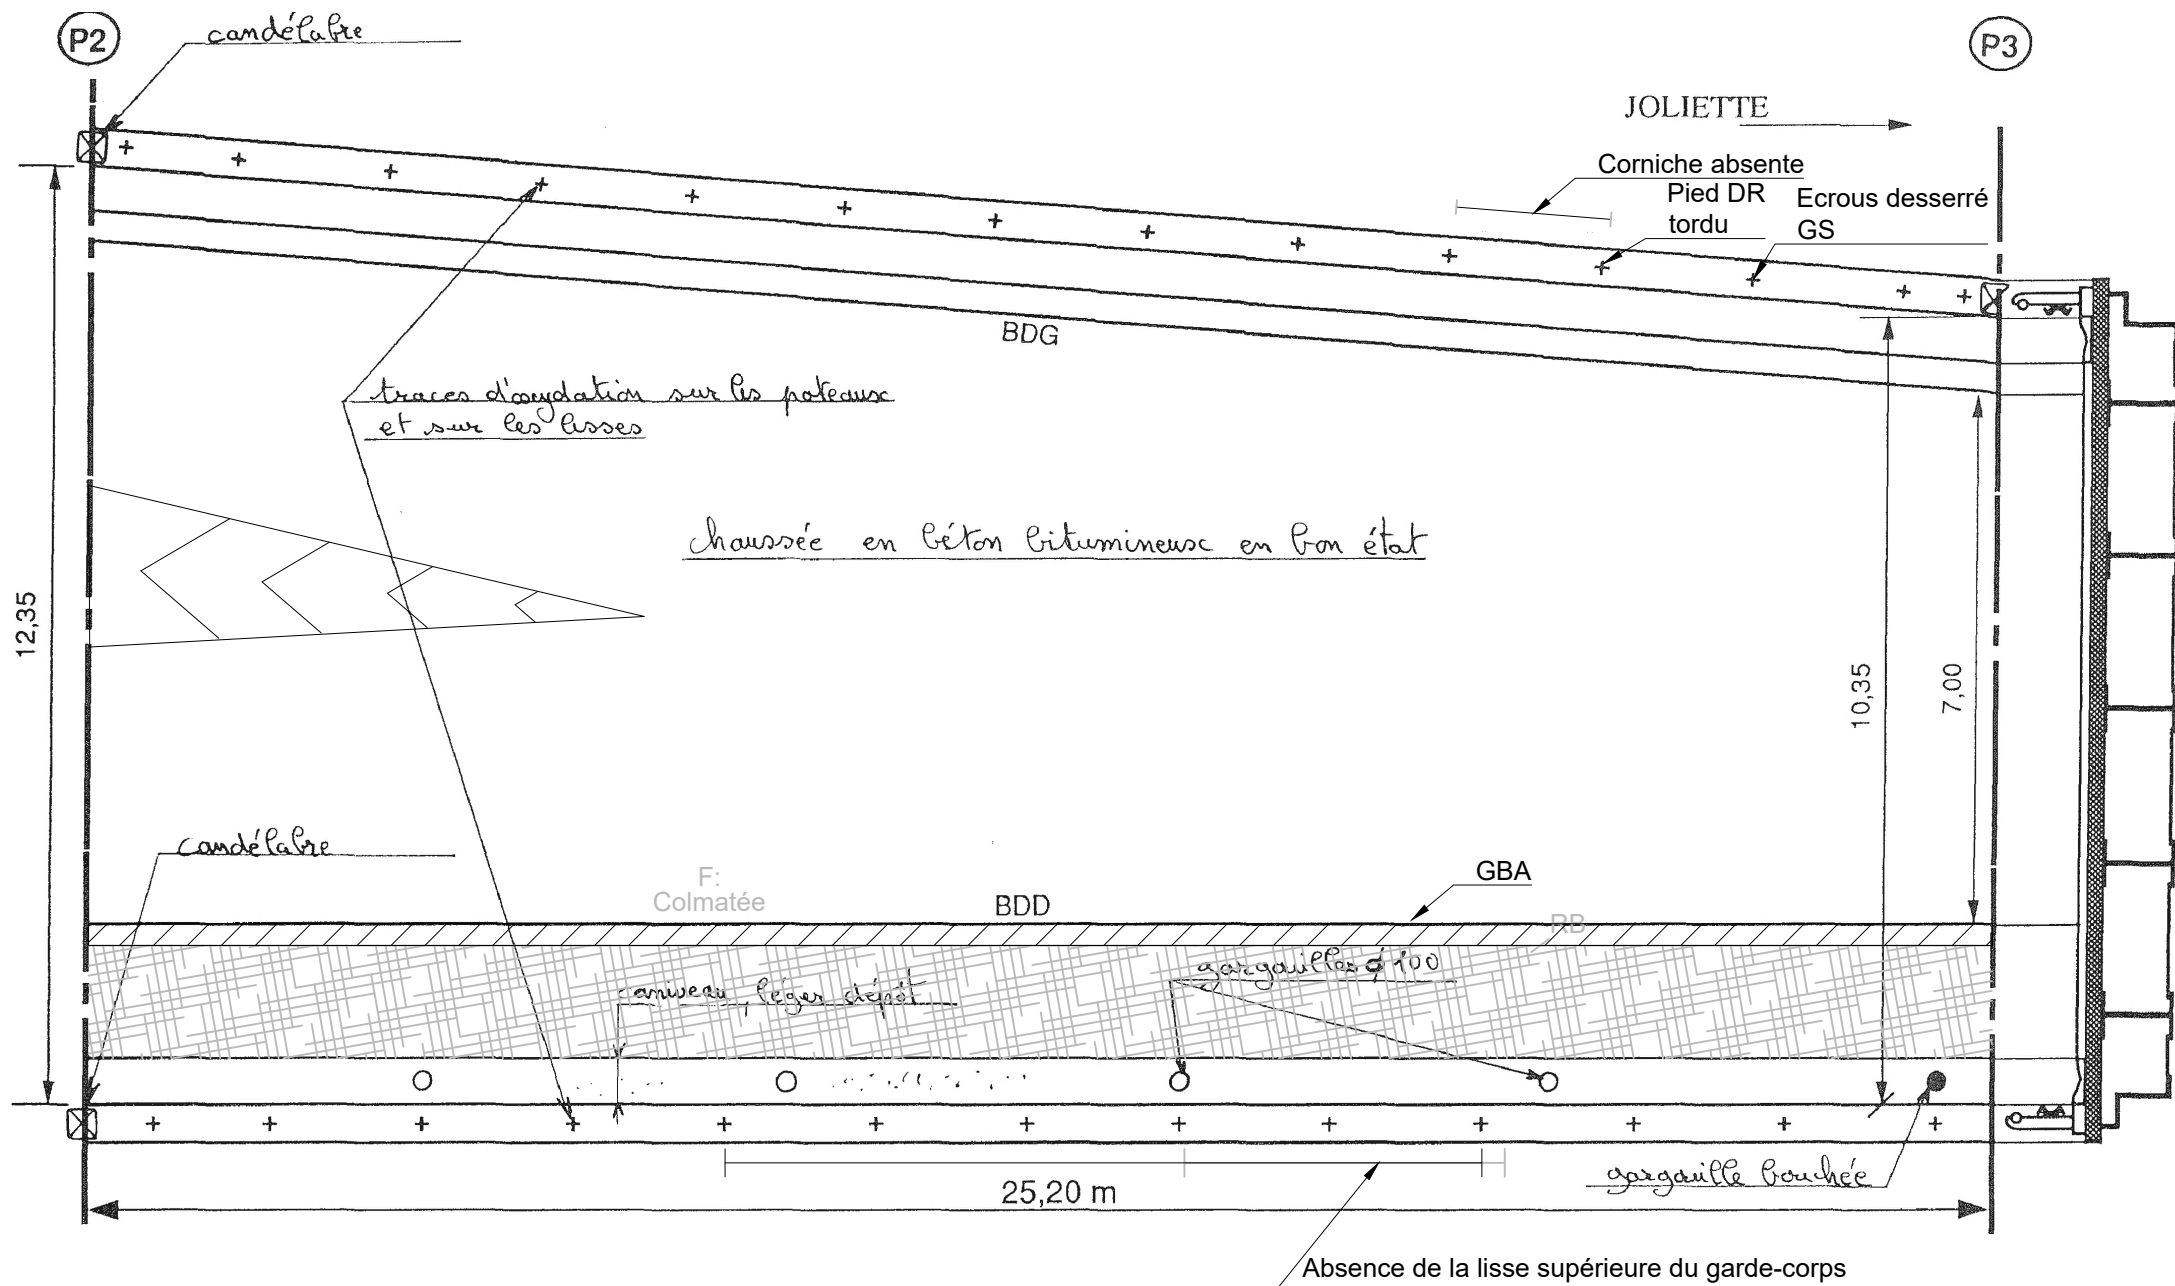
TR 3

Remarques :
-Ec au droit des pied de la glissière de sécurité
-Ensablement des cunettes

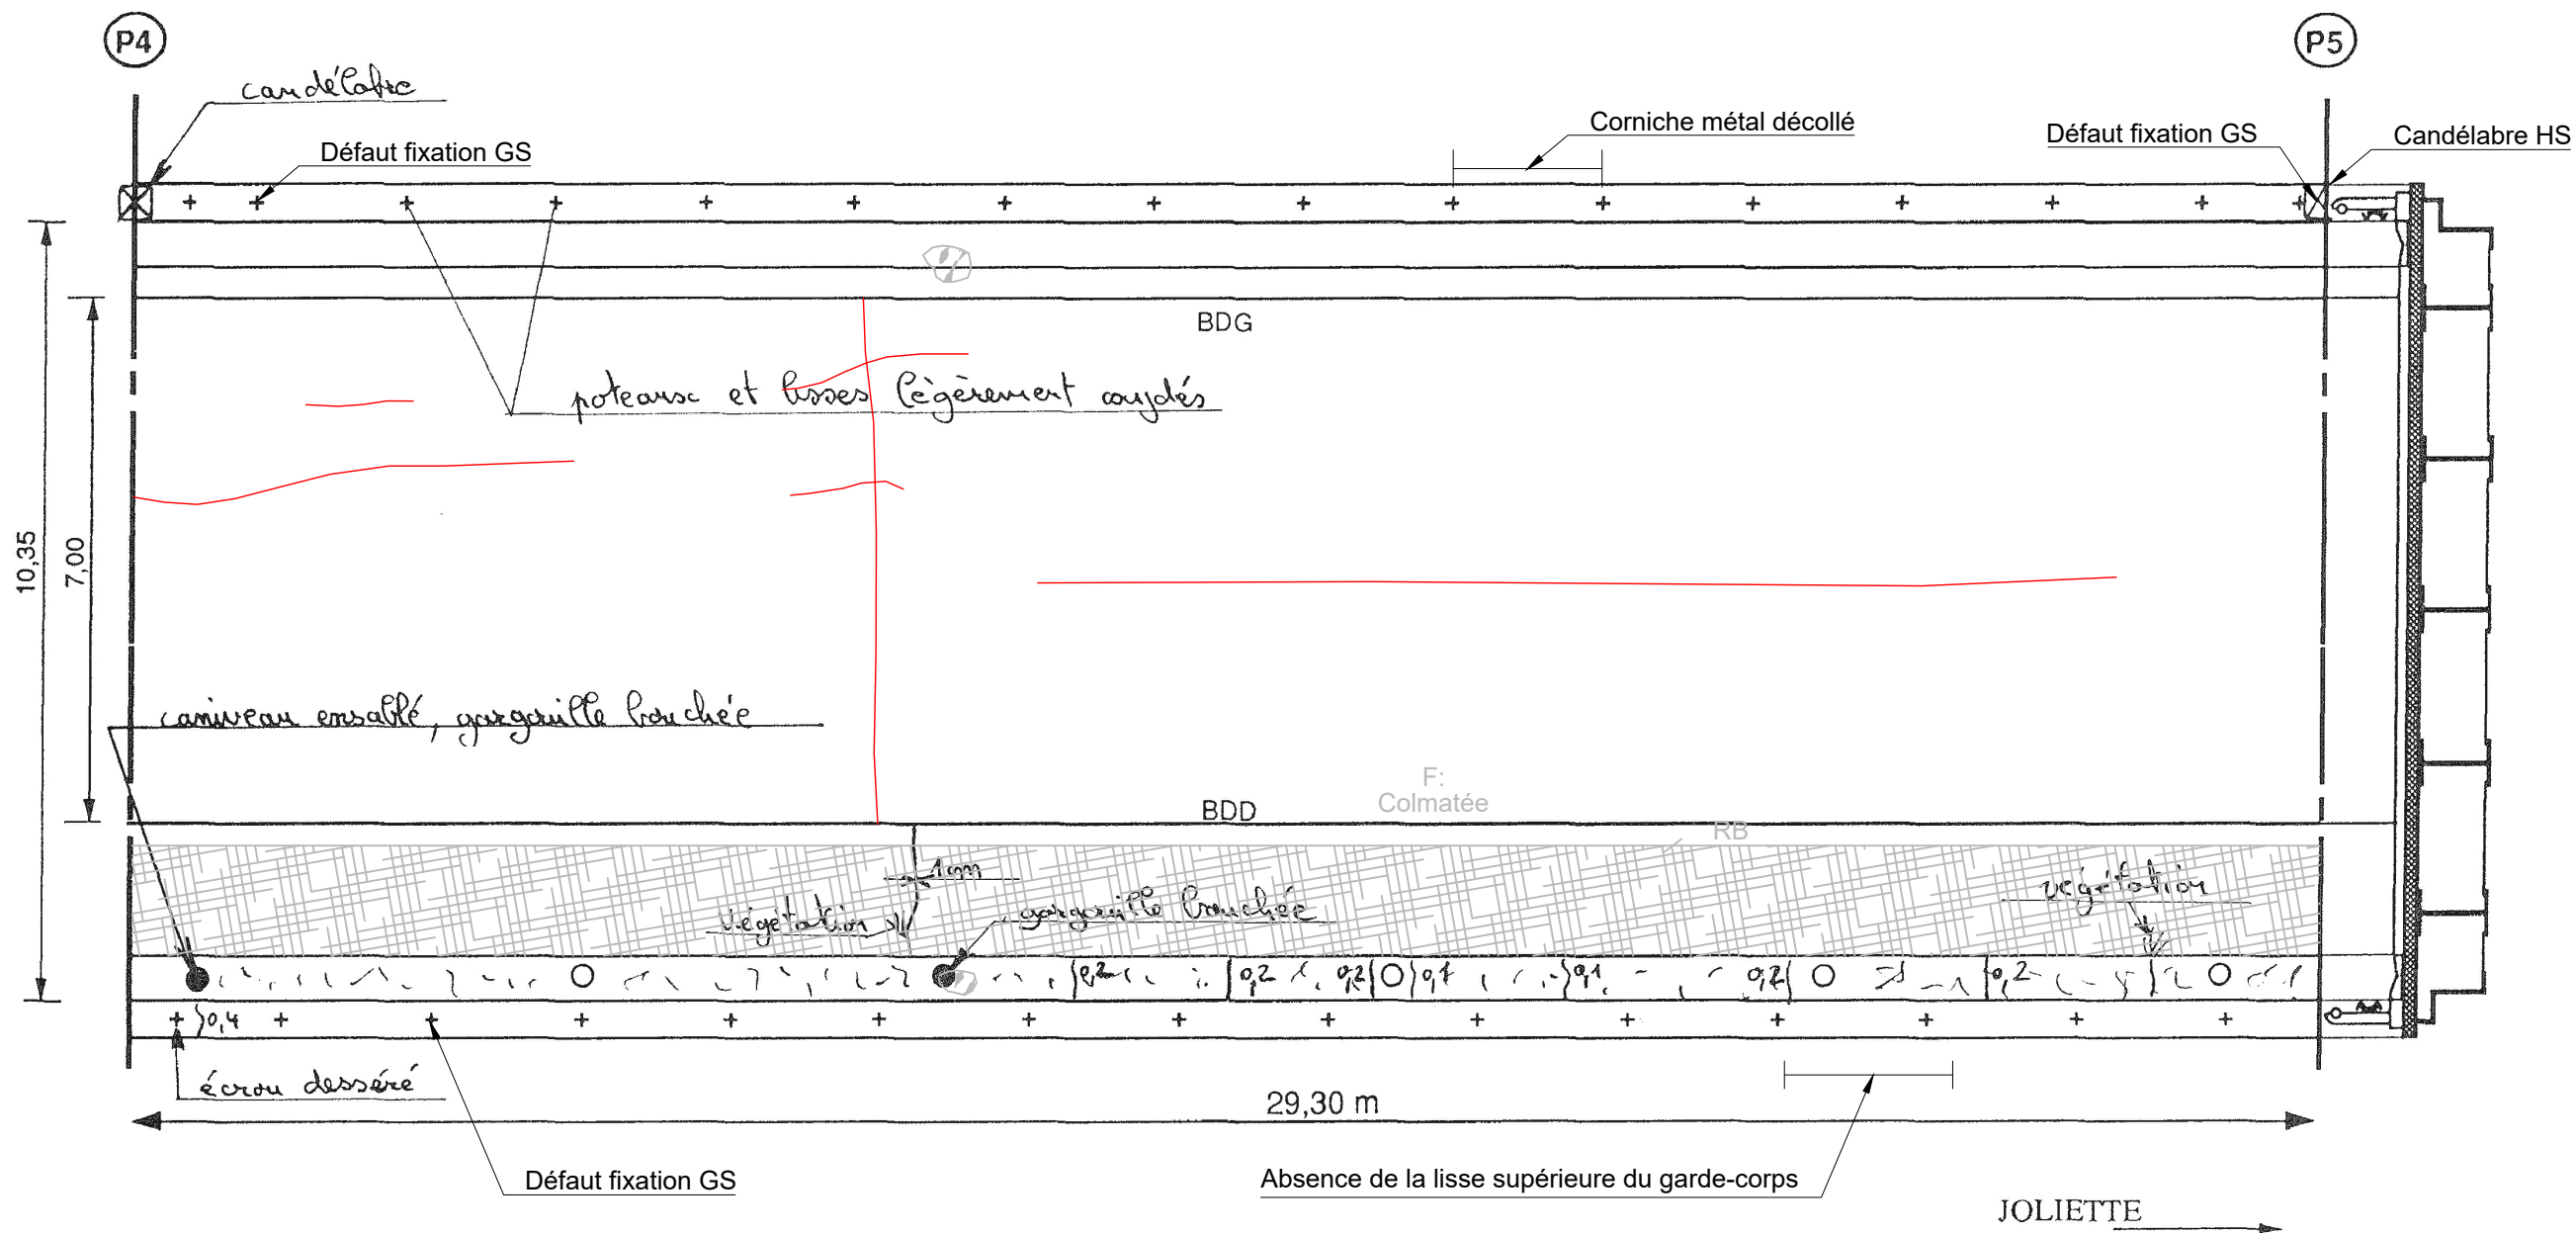
TR 5

NOTA: Enrouillement généralisé des garde-corps Re2

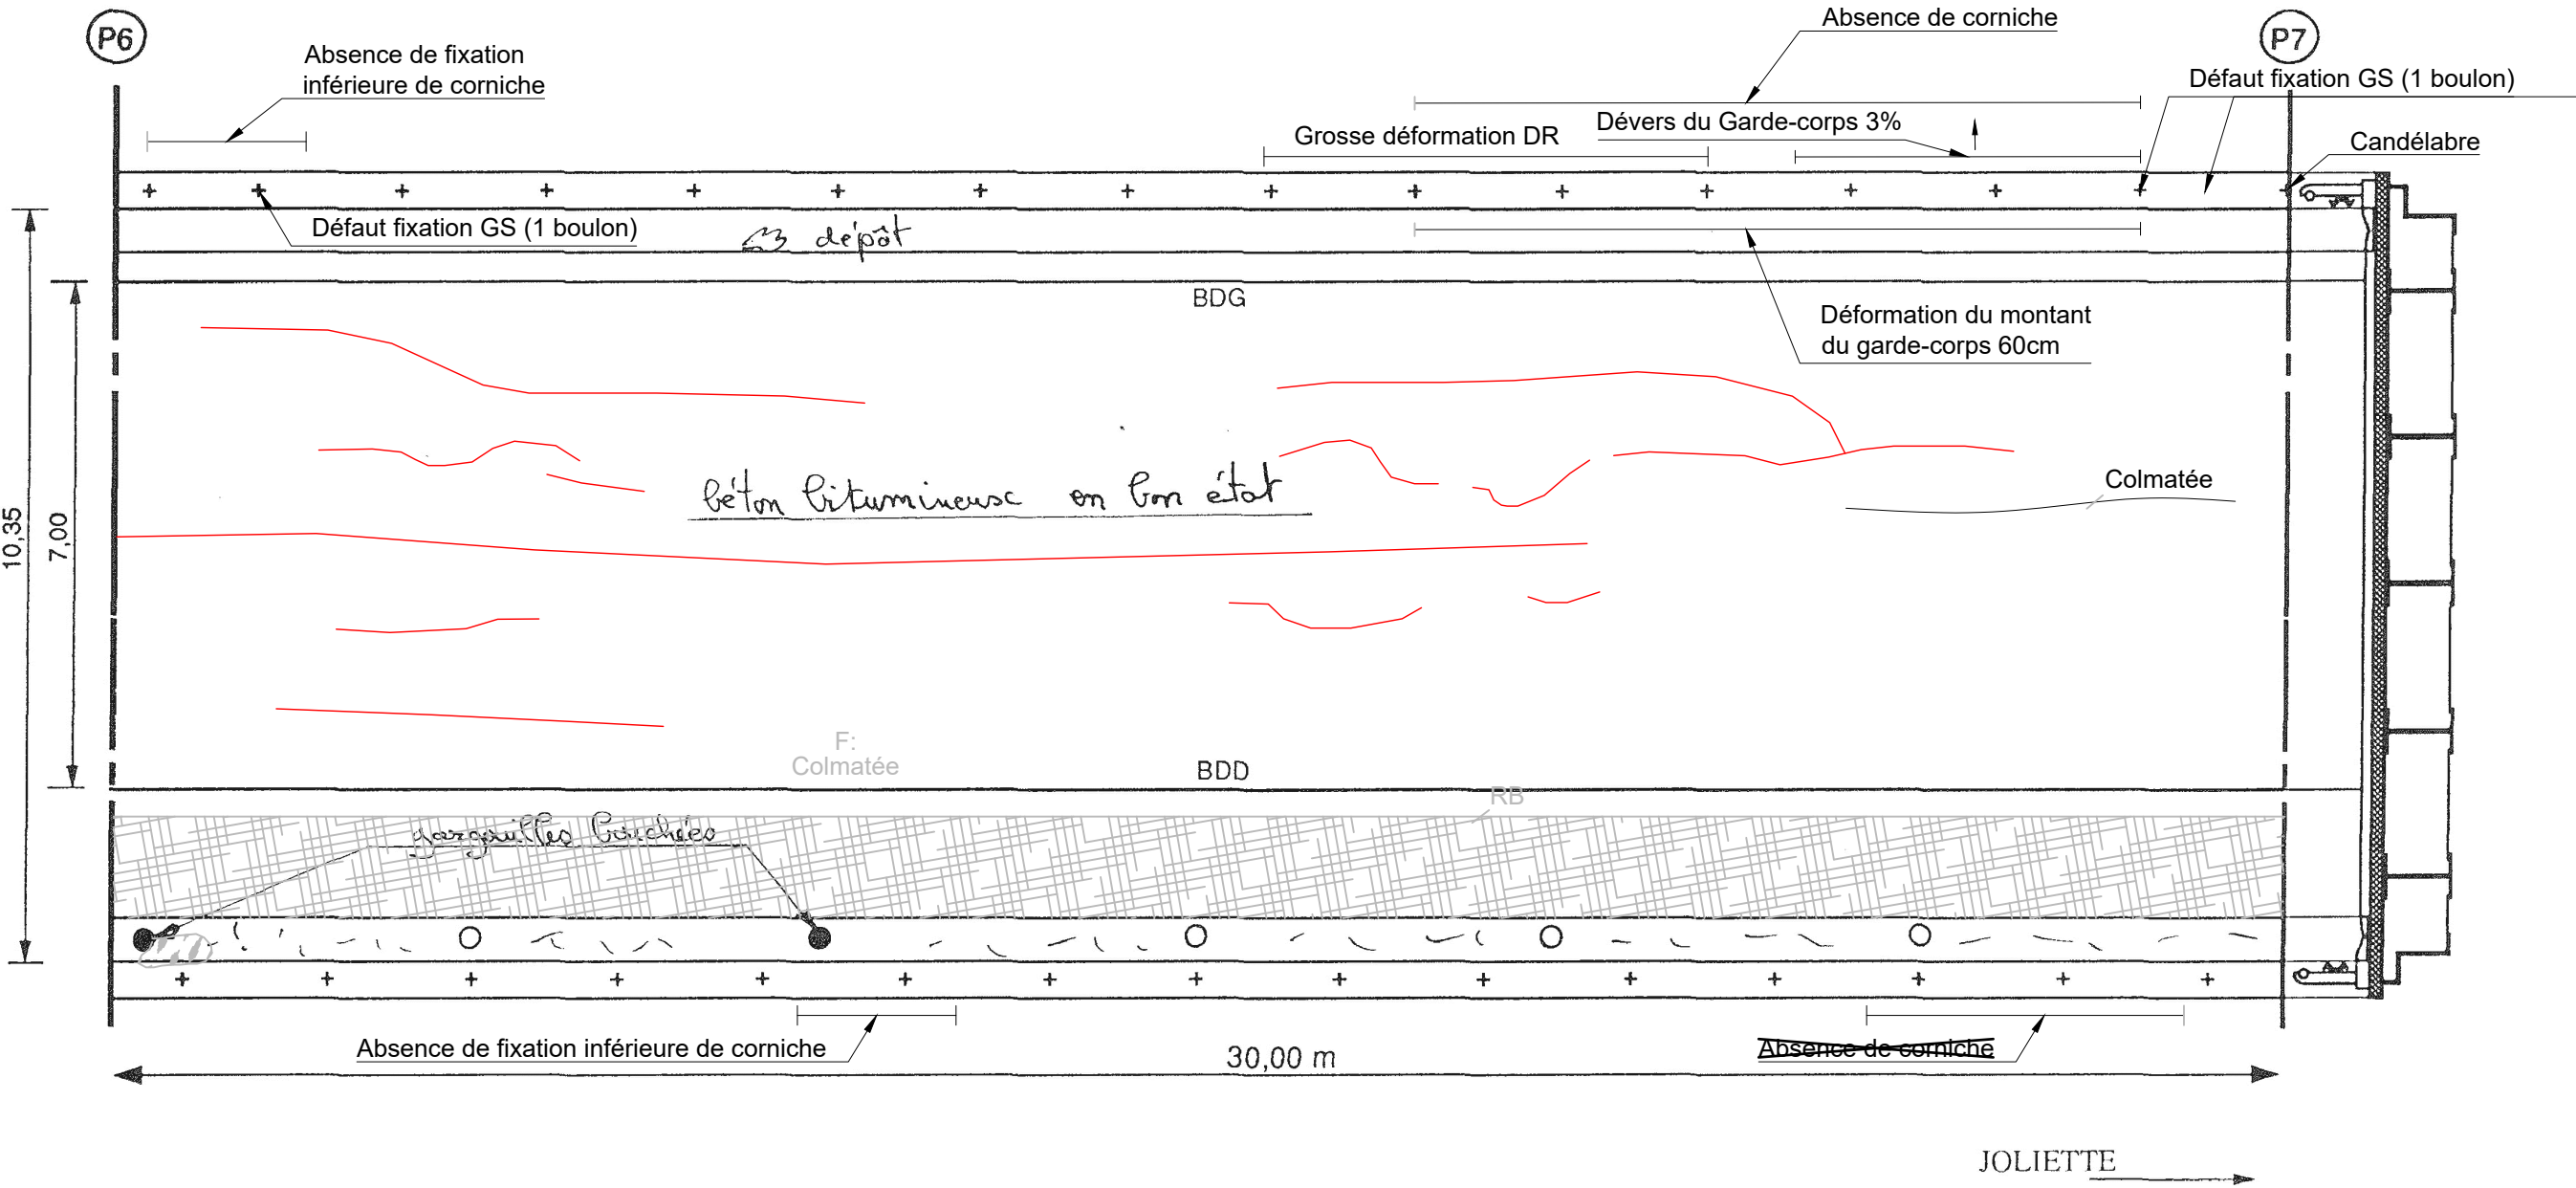
TR 7

NOTA: Enrouillement généralisé des garde-corps Re2

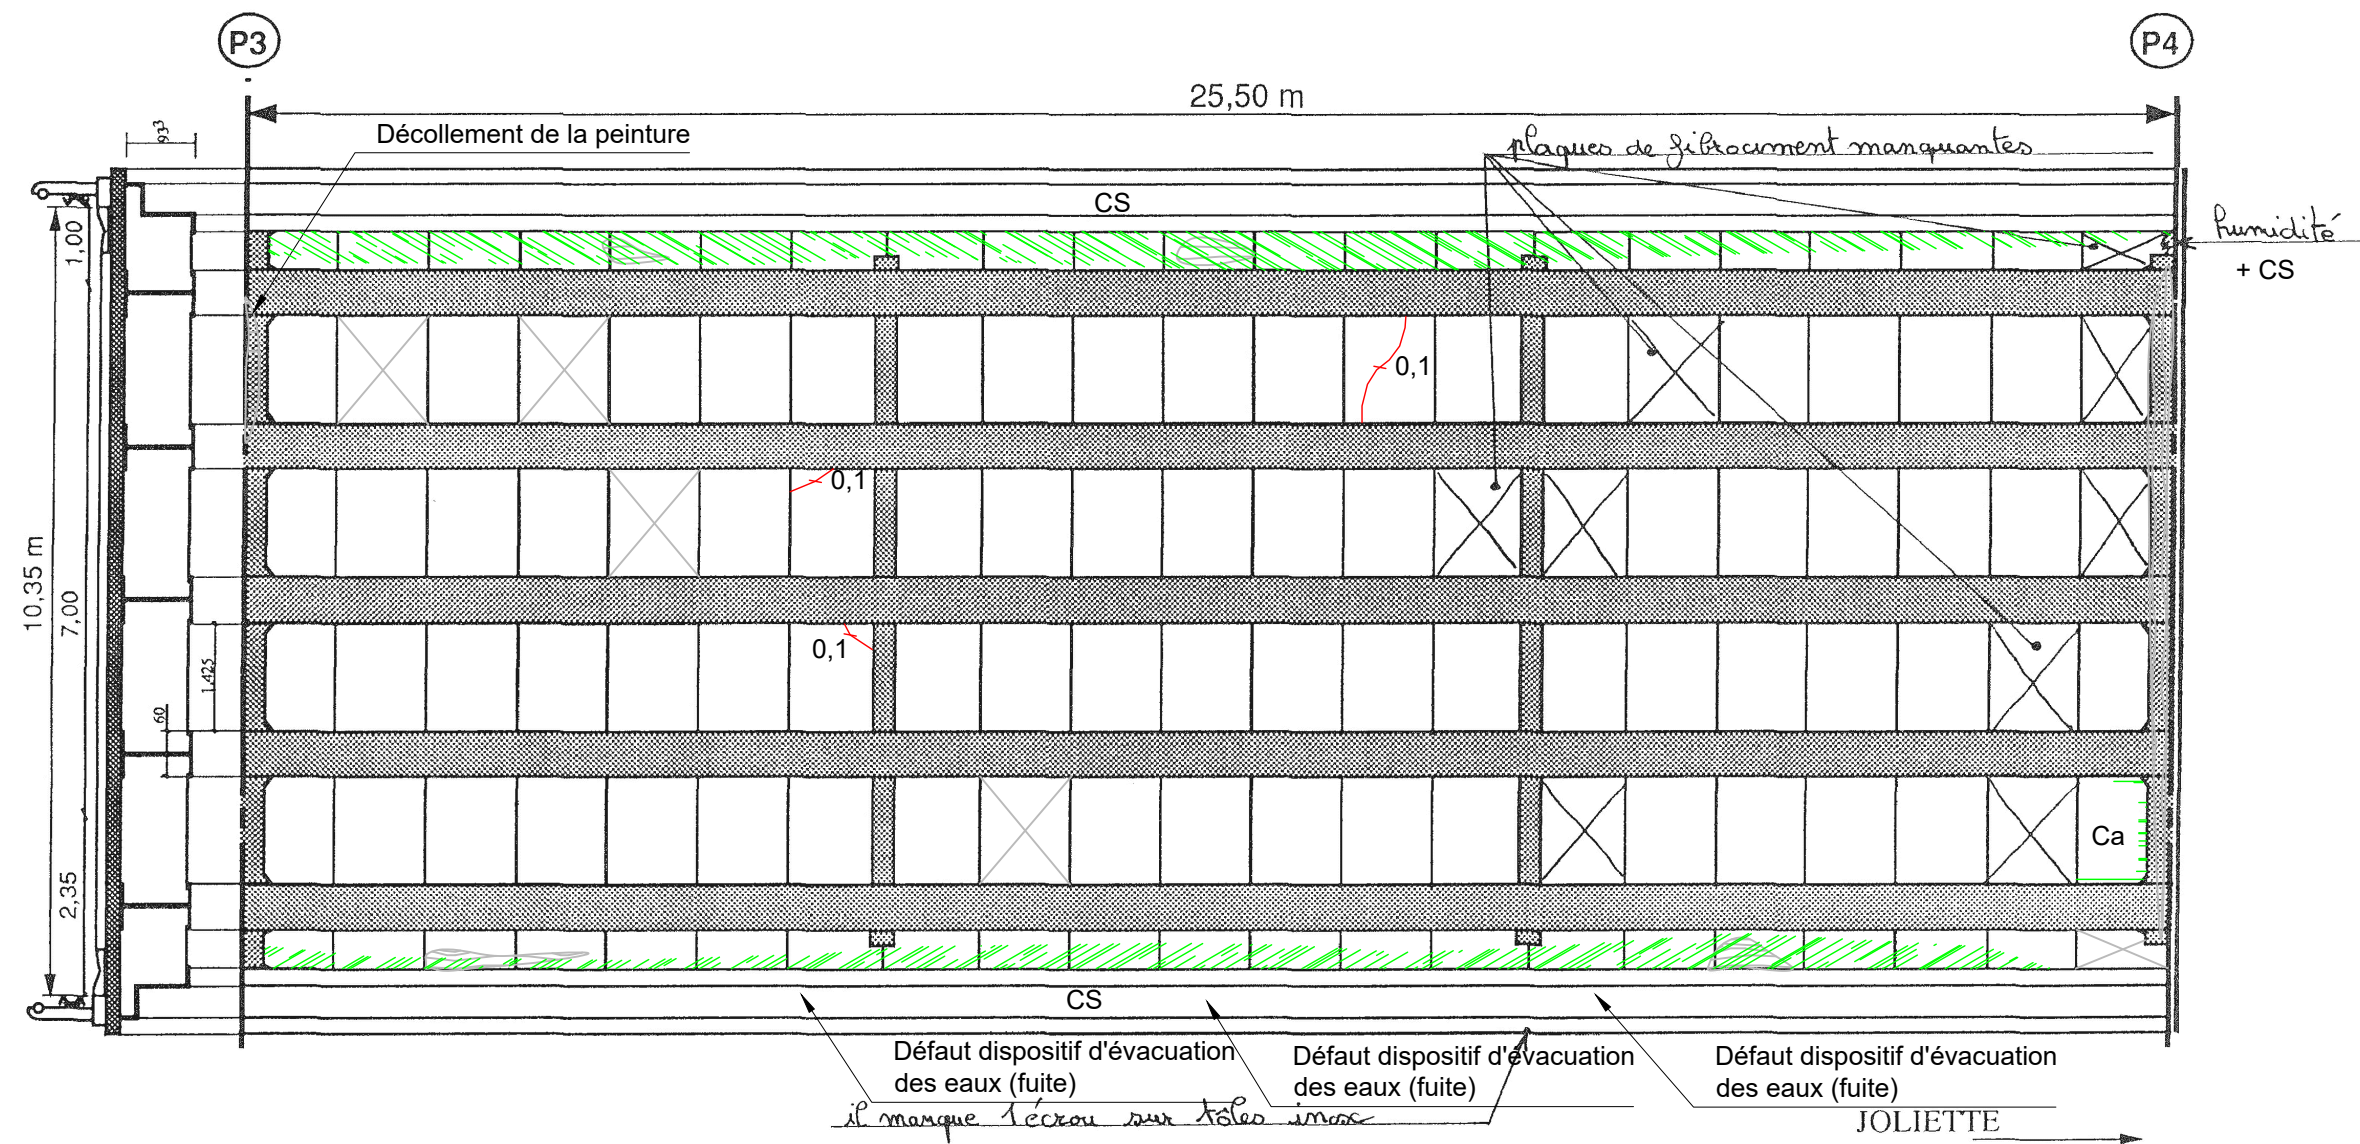
TR 4

Remarque générales :
- Ecaillage de la peinture généralisé en sous-face de poutre

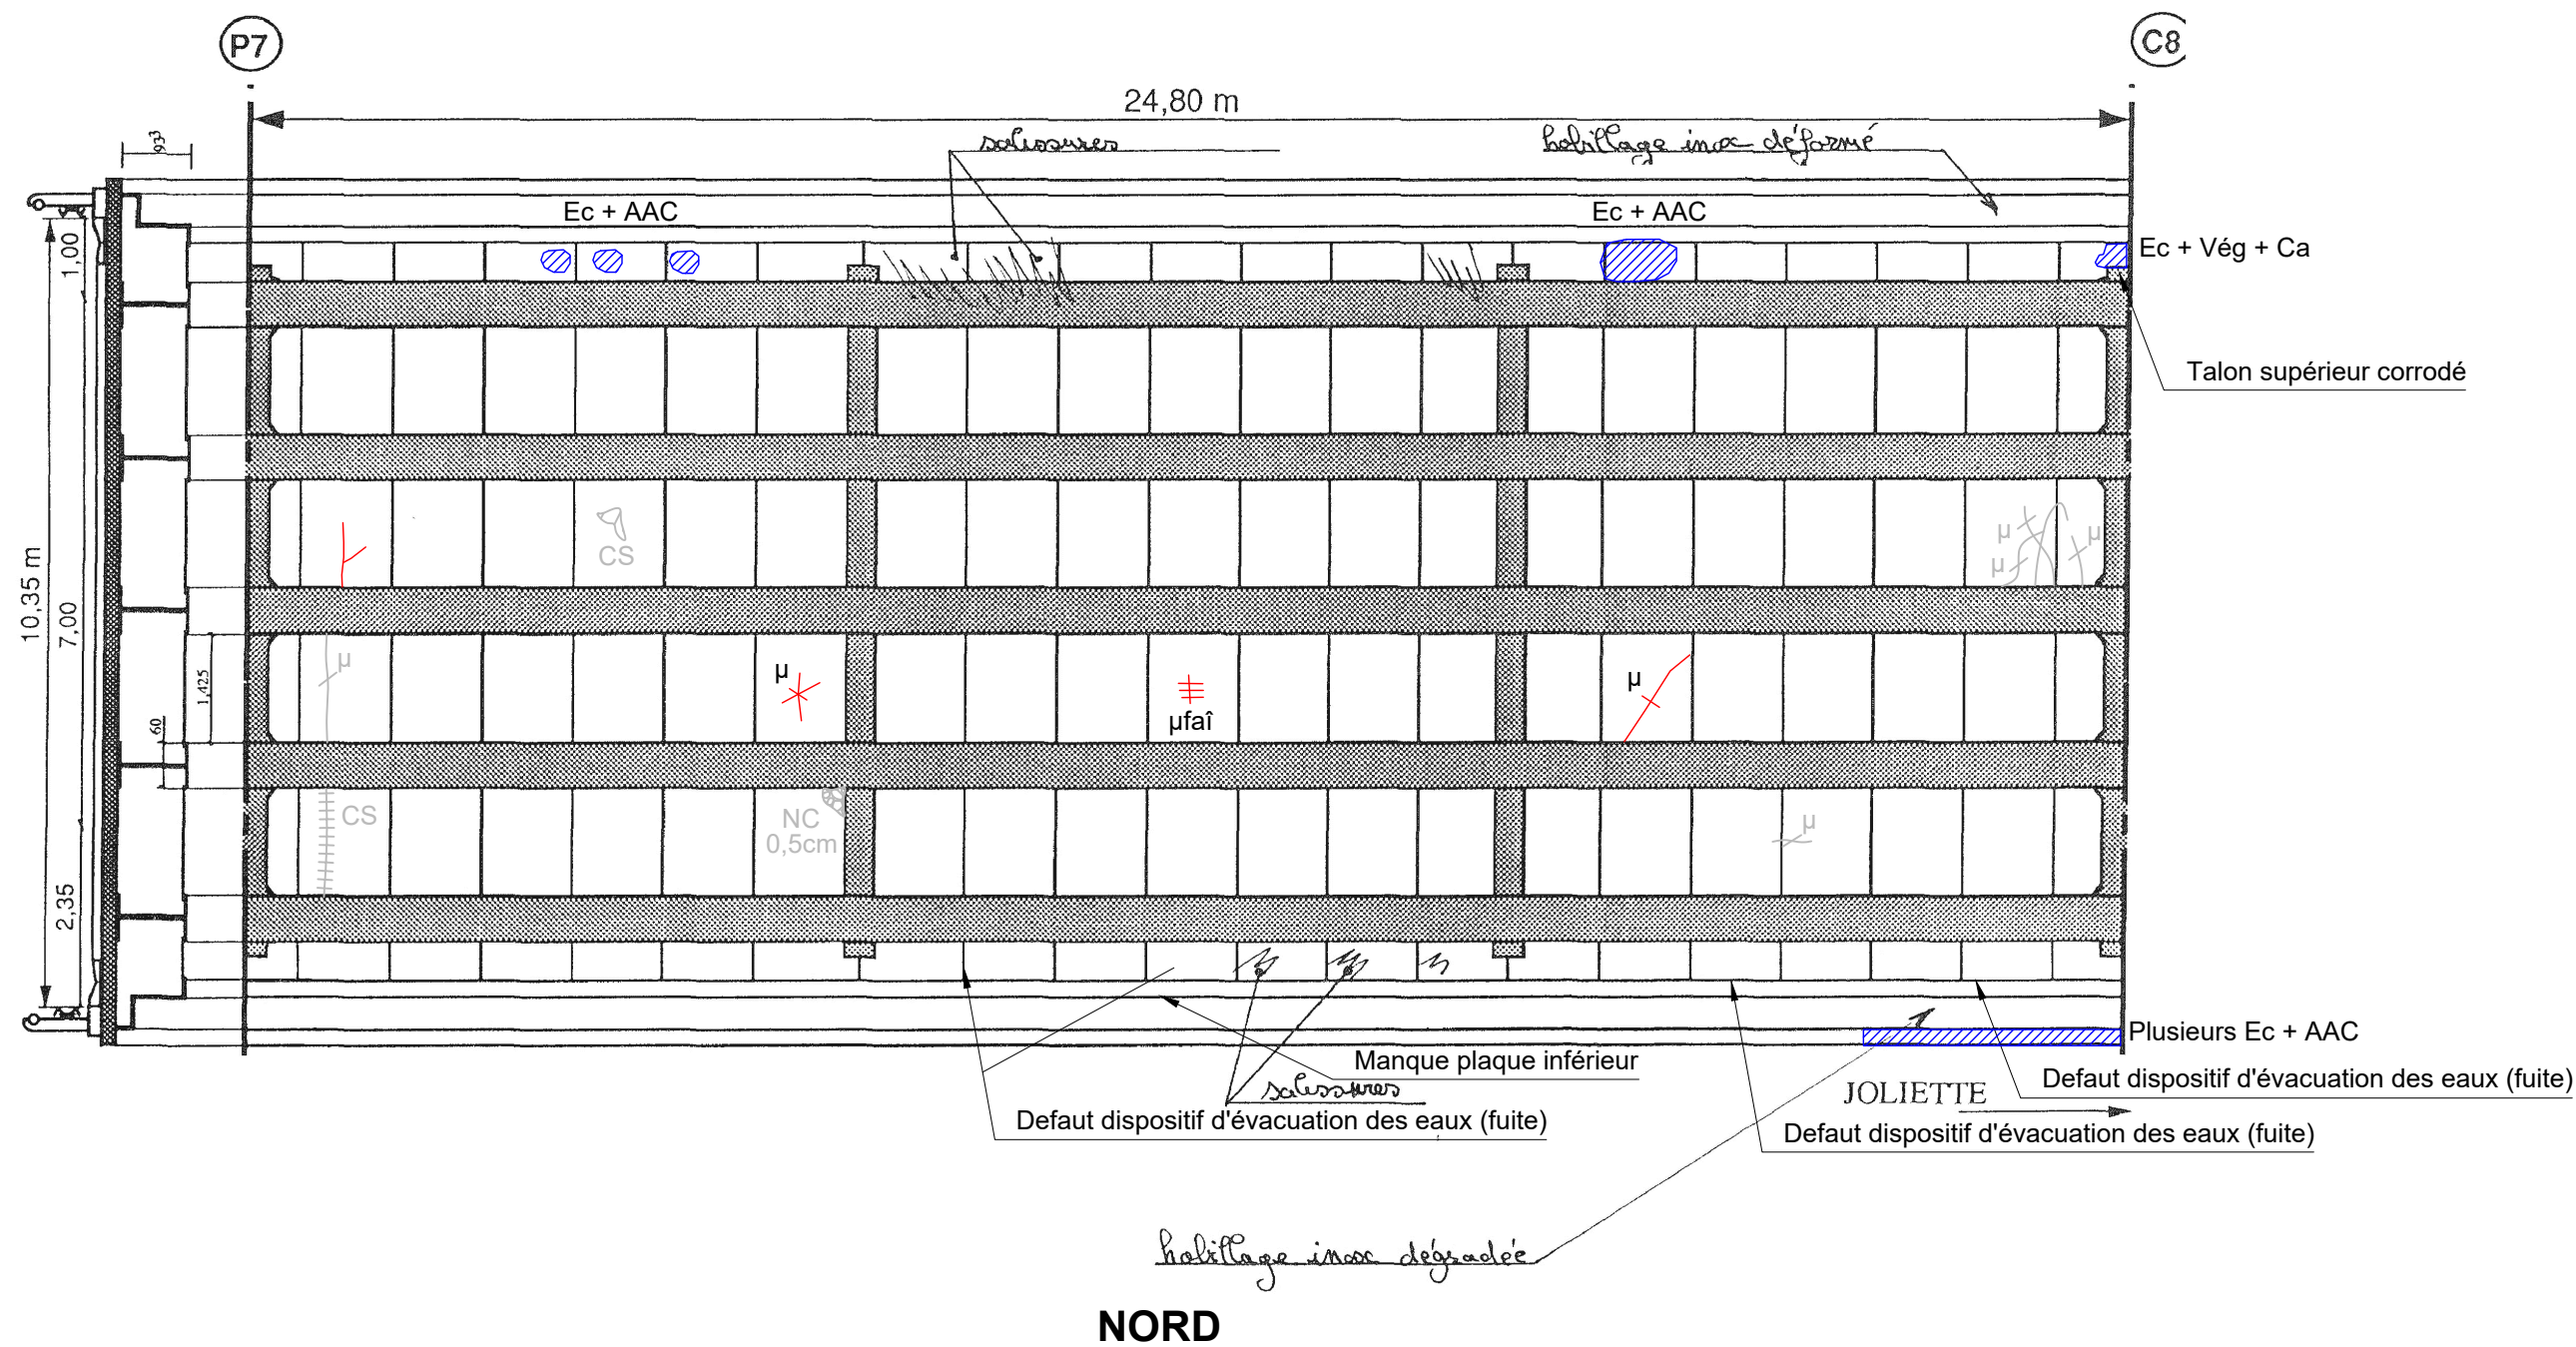
TR 8

NOTA: Plaques en fibrociment absentes

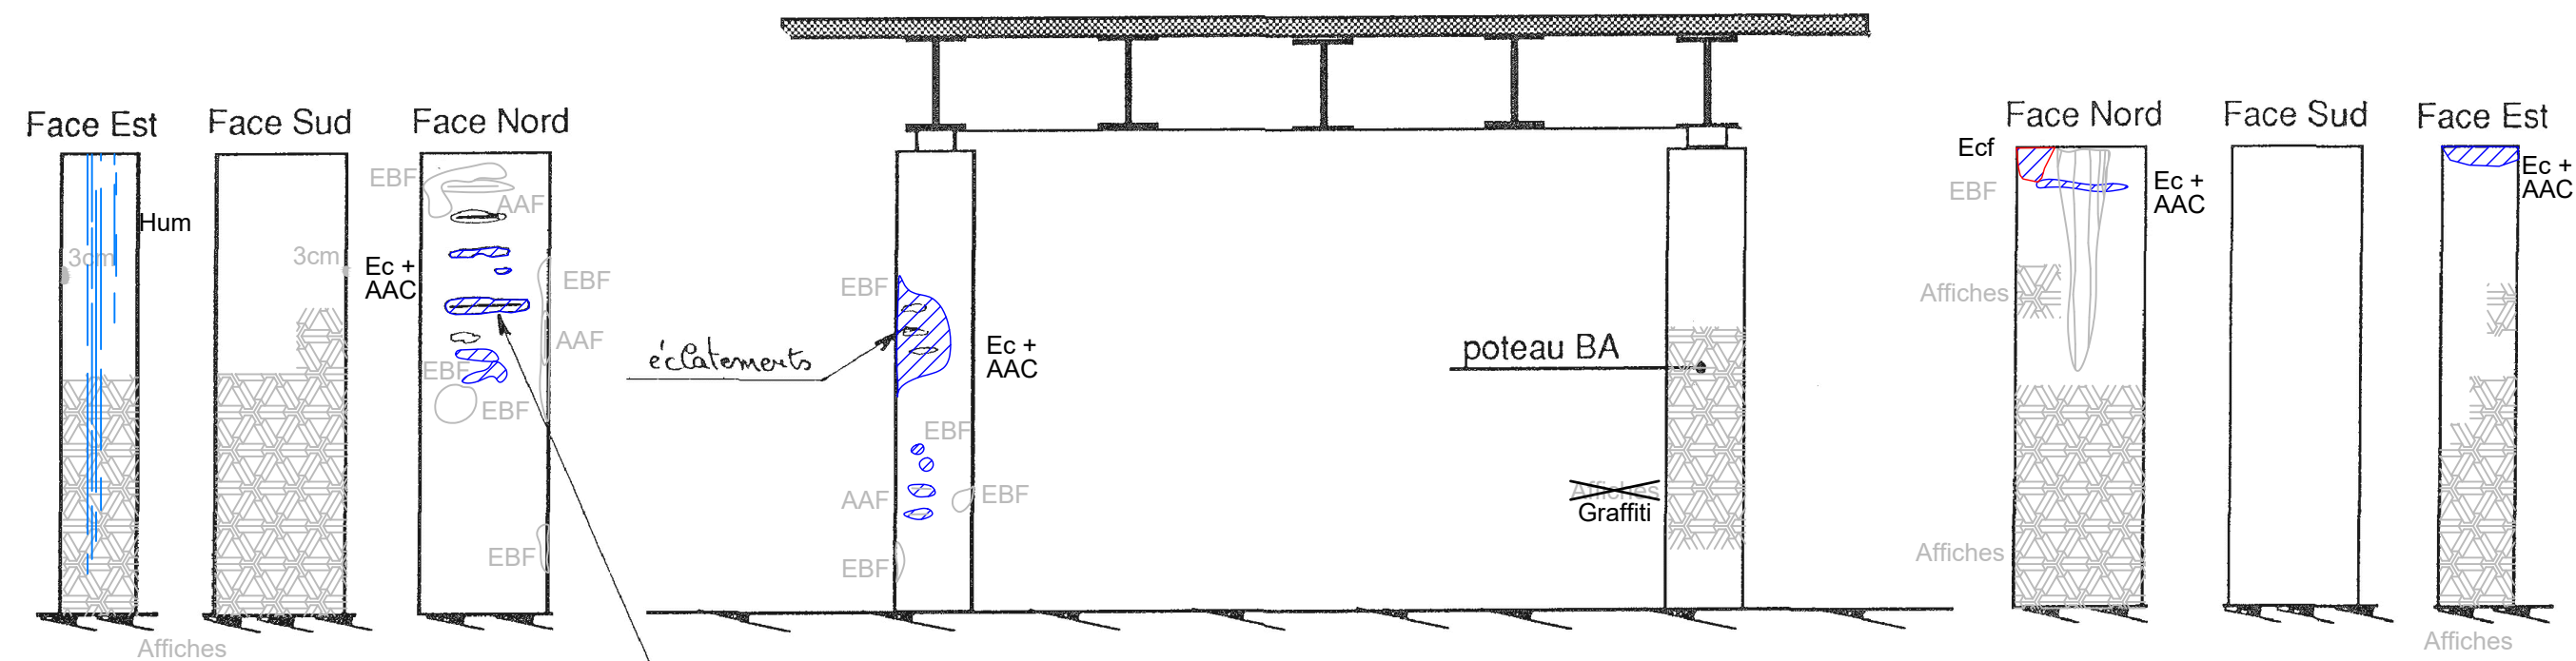
P 4 Face Ouest

éclatements avec aciers apparents
voir PHOTO N°4

Appareils d'appuis :
Craquelures
Corrosion frette supérieur
Corrosion plaque

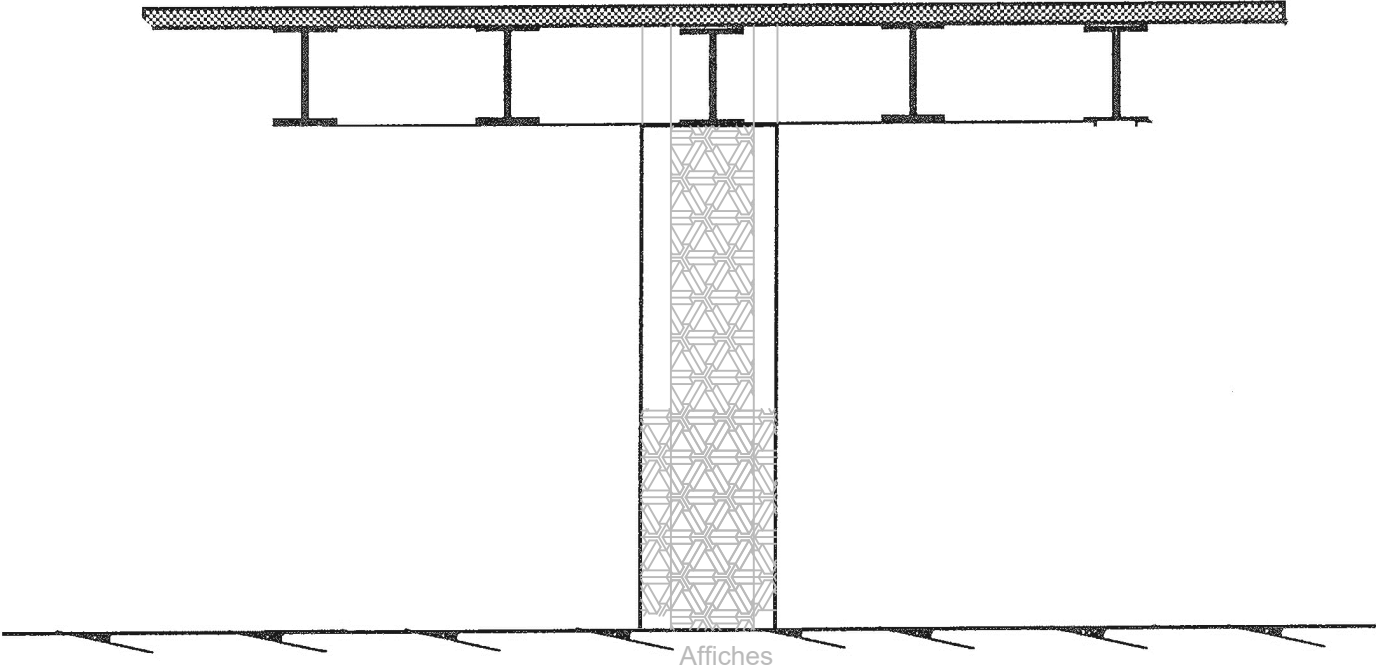
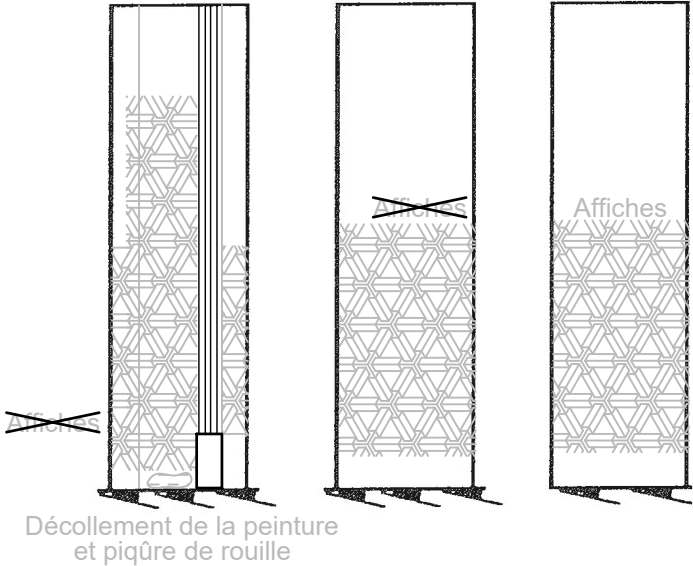
P5 Face Ouest

Appareils d'appuis :
Craquelures
plaque appui supérieur corrodée

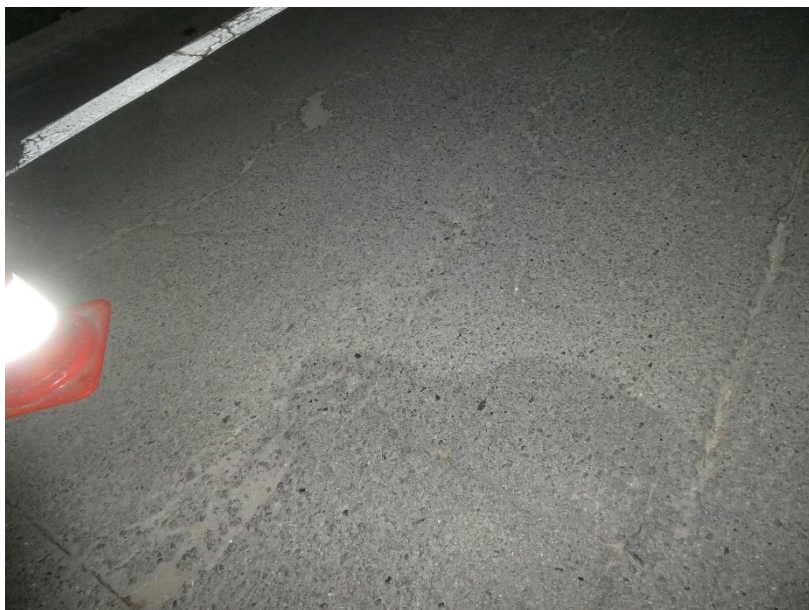
Photo 4

EQUIPEMENTS : Faïençage d'ouverture colmatée accompagnée d'un affaissement de profondeur 2,0 cm sur la chaussée au droit de la culée C0'

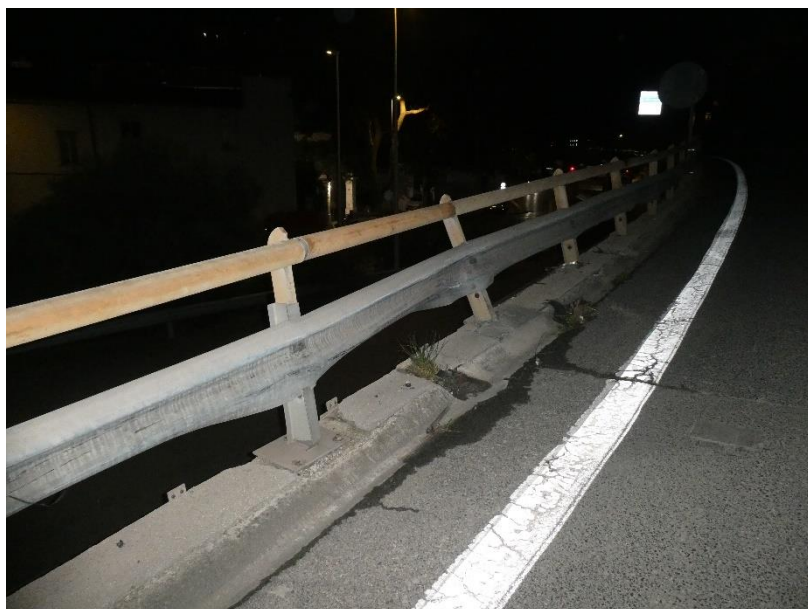
Photo 5

EQUIPEMENTS : Vue générale du dispositif de retenue côté Sud, déformation de la glissière de sécurité accompagnée d'un déversement de quelques éléments du garde-corps

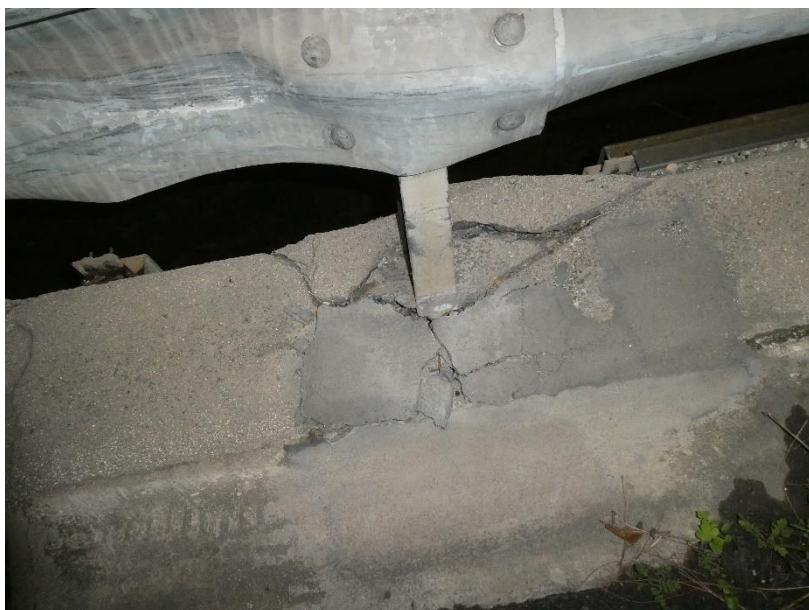
Photo 6

EQUIPEMENTS : Désolidarisation quasi-totale d'un montant du garde-corps Sud en travée TR1, proche de C0'

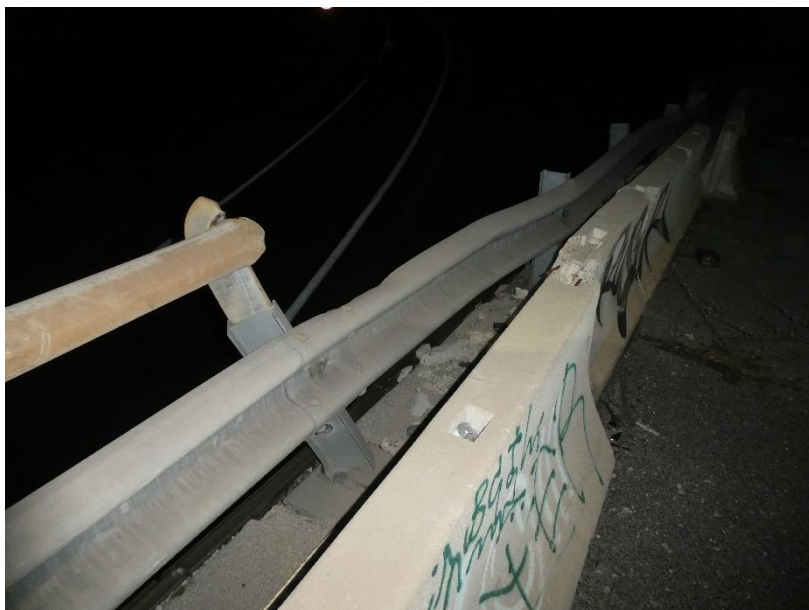
Photo 7
EQUIPEMENTS : Absence de la lisse supérieure du garde-corps Nord en travée TR2, proche de P1'

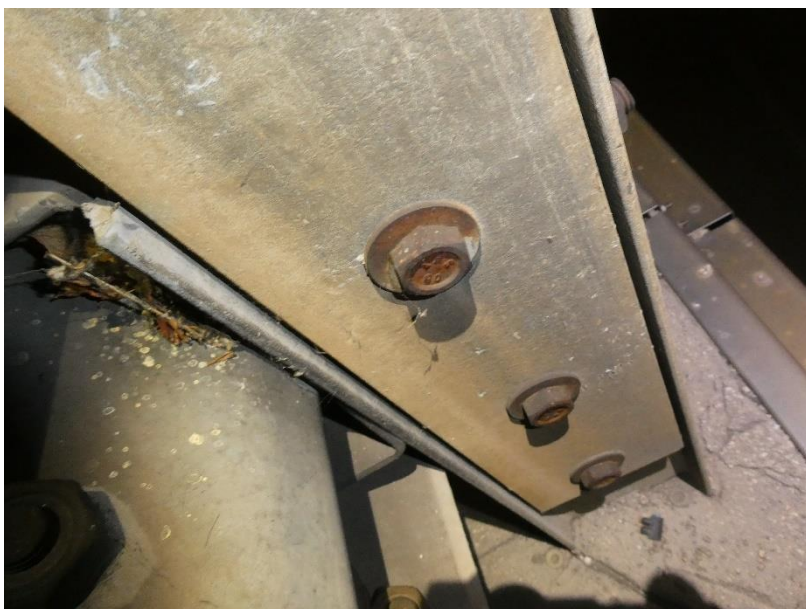
Photo 8
EQUIPEMENTS : Corrosion des boulons de fixation des montants des garde-corps

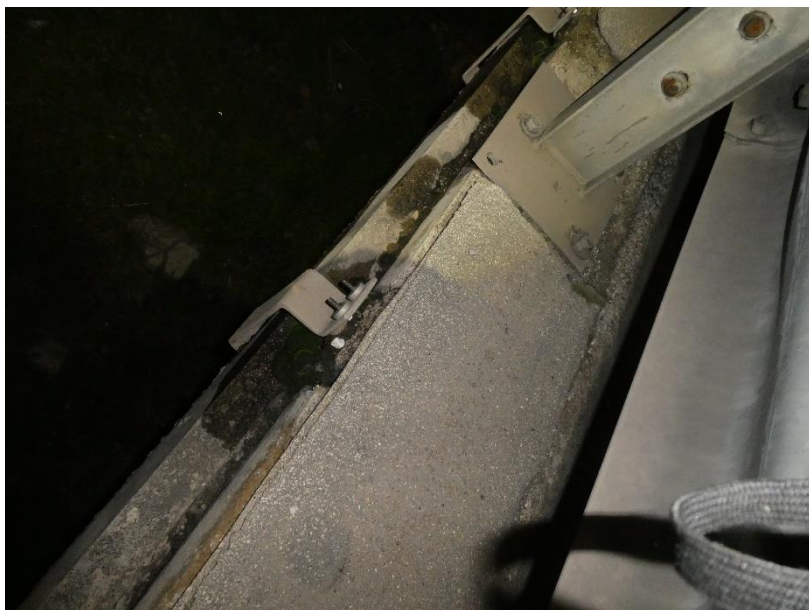
Photo 10

EQUIPEMENTS : Absence d'un élément de corniche Sud, au droit de la culée C0'
