AUTOROUTE A7

REMISE A NIVEAU DES OUVRAGES DE L'ECHANGEUR A7-A557 SUR L'A557 A MARSEILLE (13)

Pièce B01.4 INSPECTIONS

IDP DES OUVRAGES D'ART DU RESEAU ROUTIER NATIONAL -
2016

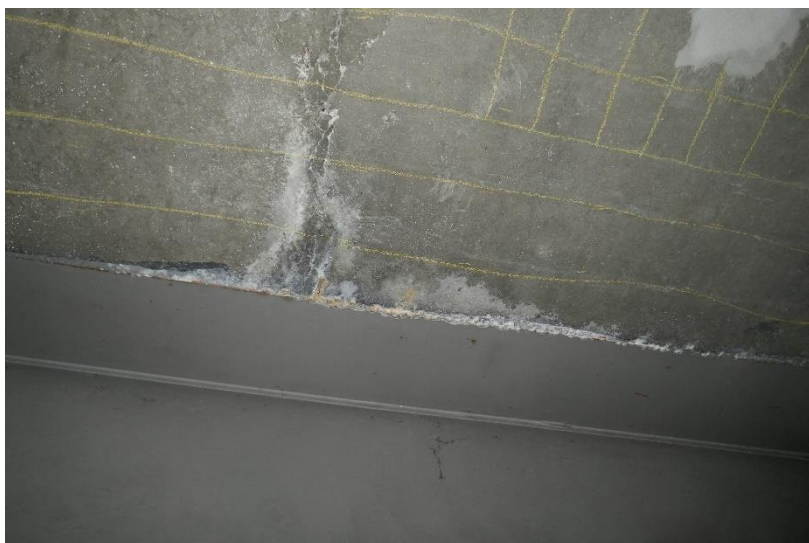
Photo 12

TABLIER - HOURDIS : Calcite et stalactites sèches en sous-face du hourdis intermédiaire au droit de la jonction avec la semelle supérieure de la poutre PoT05 en travée TR2, proche de P1'

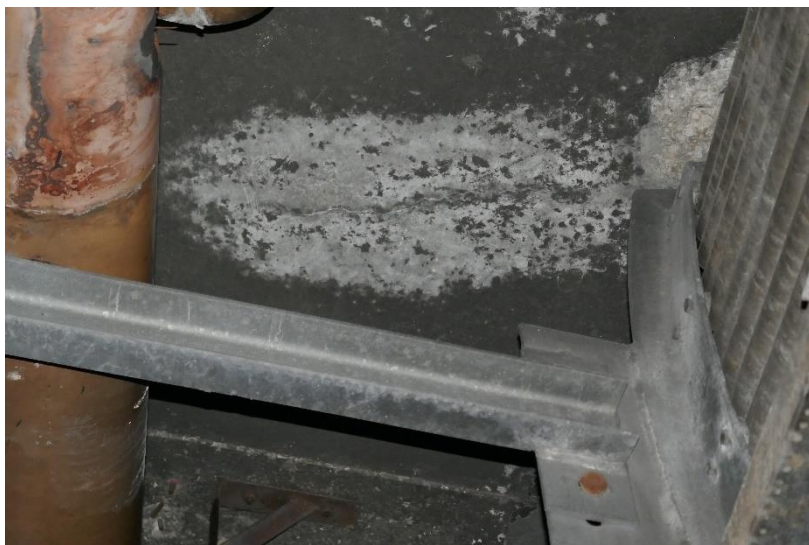
Photo 13

TABLIER - HOURDIS : Fissure transversale accompagnée de calcite sèche en sous-face de l'encorbellement en travée TR2, au droit de la pile P1'

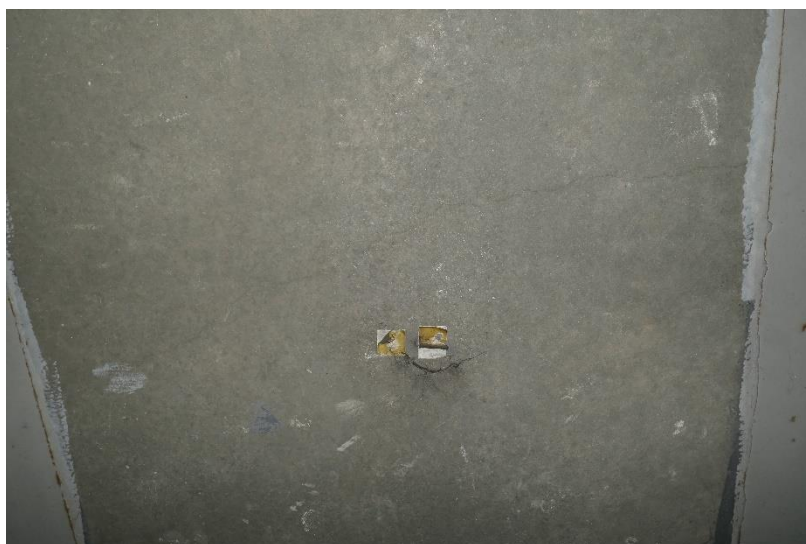
Photo 14

TABLIER - HOURDIS : Fissure transversale d'ouverture μ mm au niveau du hourdis intermédiaire en travée TR2 entre PoT03 et PoT04

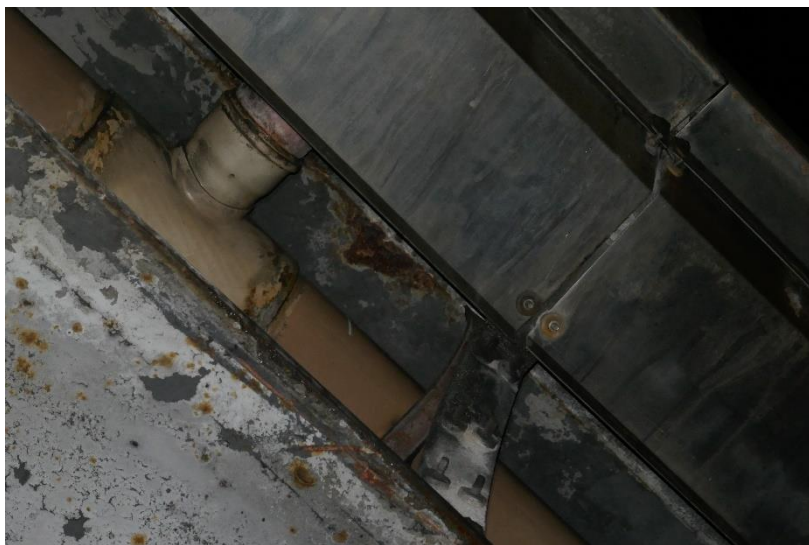
Photo 16

TABLIER - POUTRES : Corrosion foisonnante en sous-face de la semelle supérieure de la poutre PoT01 en partie centrale de la travée TR2

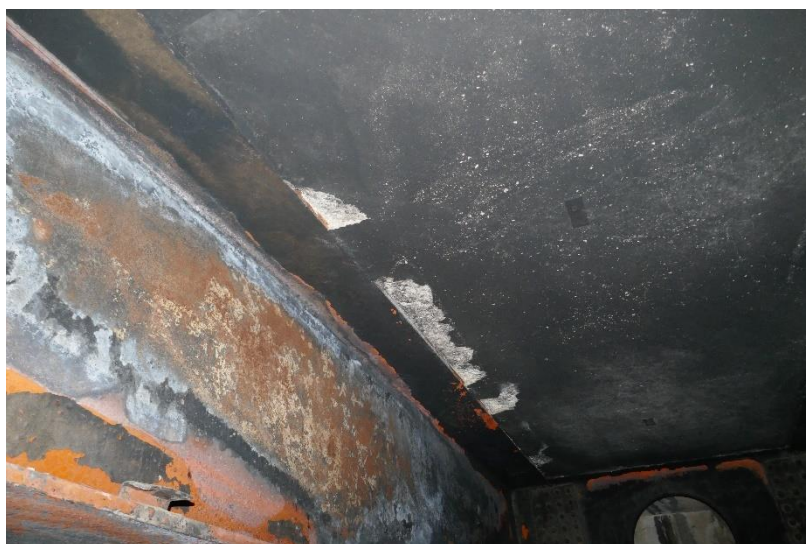
Photo 17

TABLIER - POUTRES : Ecaillage de peinture avec corrosion sur l'âme de la poutre PoT03, en travée TR1 au droit de l'entretoise E0

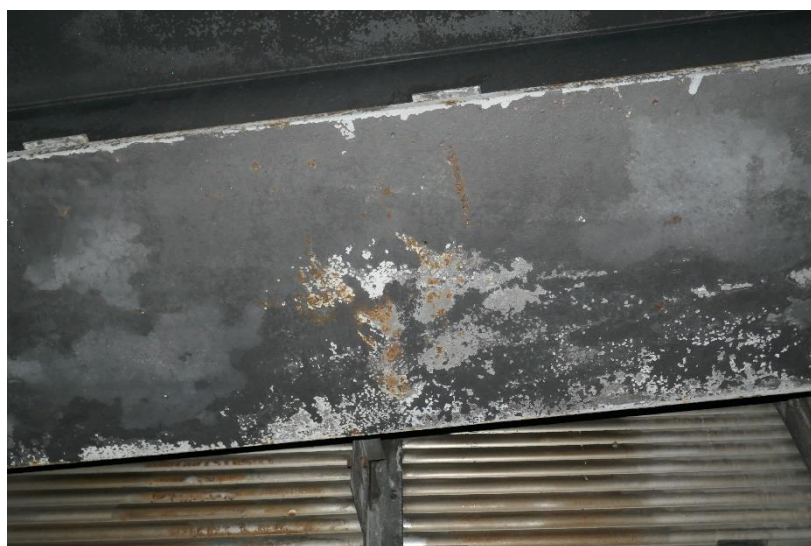
Photo 18

TABLIER - POUTRES : Ecaillage de peinture avec piqûres de corrosion en sous-face de la semelle inférieure de la poutre PoT01 en travée TR1, proche de P1'

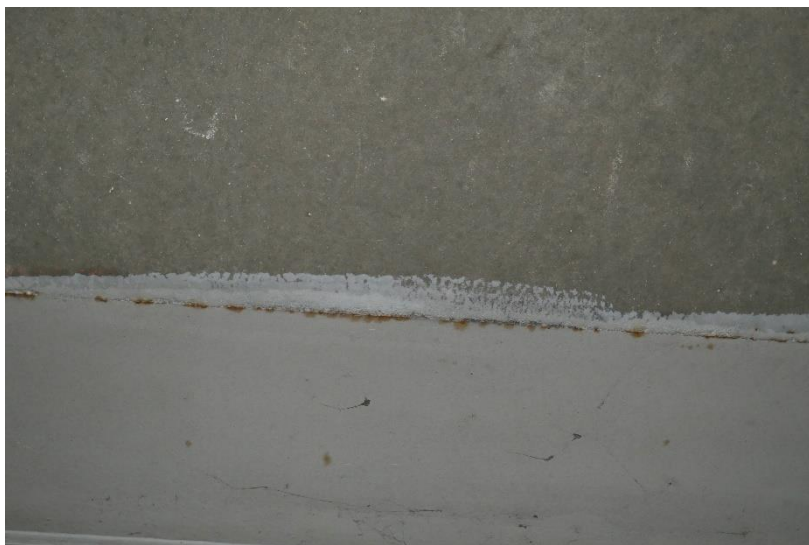
Photo 19

TABLIER - POUTRES : Piqûres de corrosion à la jonction de la semelle supérieure de la poutre PoT04 et du hourdis, en travée TR2 proche de P1' côté Nord

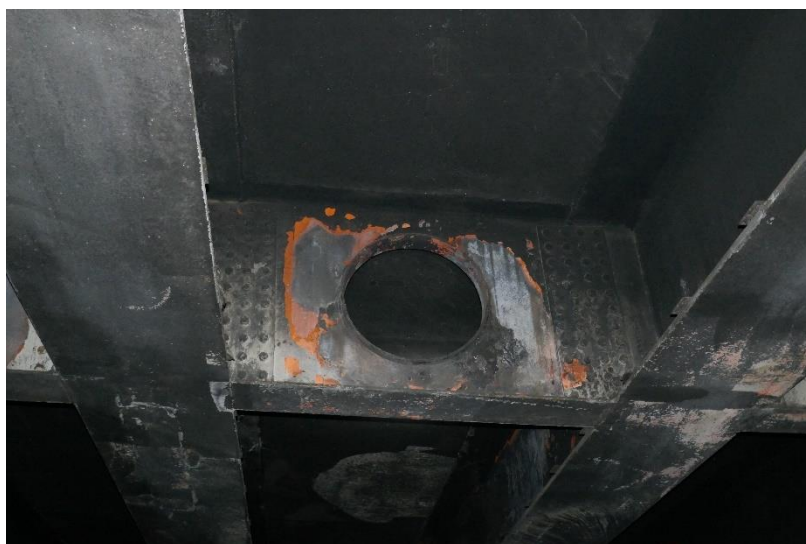
Photo 20

TABLIER - ENTRETOISES : Ecaillage de peinture et piqûres de corrosion sur l'âme et semelle de l'entretoise E4, en travée TR2 entre PoT04 et PoT05

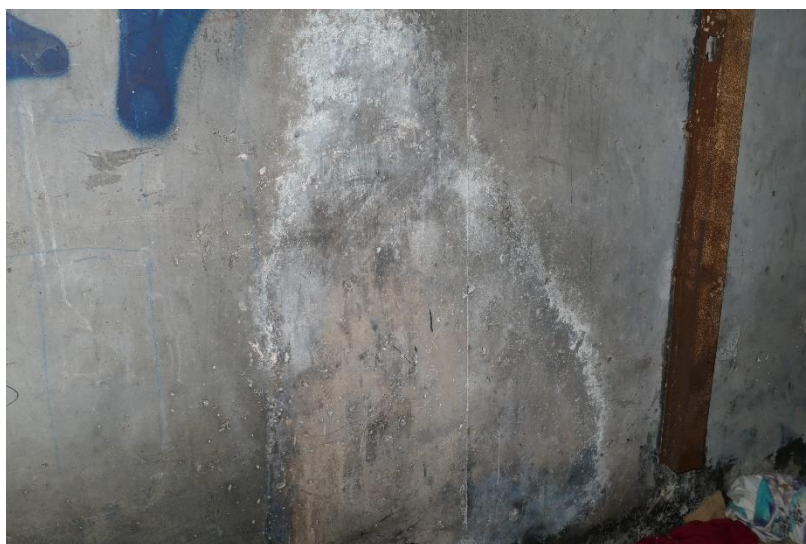
CONSTATATIONS	INTERPRÉTATIONS	TRAITEMENTS PROPOSÉS	PHOTO N°
Culée C0'			
Traces d'efflorescences sur le parement du mur de front de la culée C0'.	Dues à une ancienne présence d'humidité au droit de la zone concernée.	Surveillance normale d'une éventuelle évolution.	23

Photo 23
APPUIS - CULEES : Efflorescences
sur le parement du mur de front de la
culée C0'

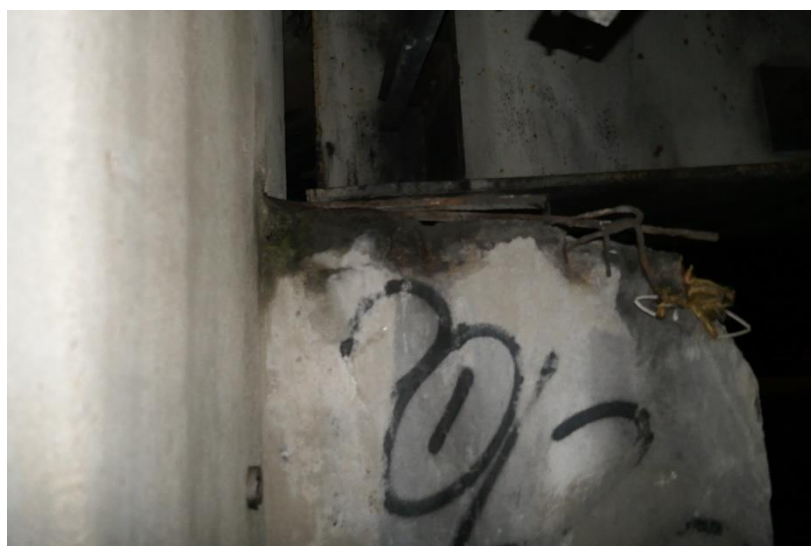
Photo 24
APPUIS - CULEES : Eclat de béton avec
aciers apparents foisonnés à l'extrémité
Nord du mur de front de la culée C0'

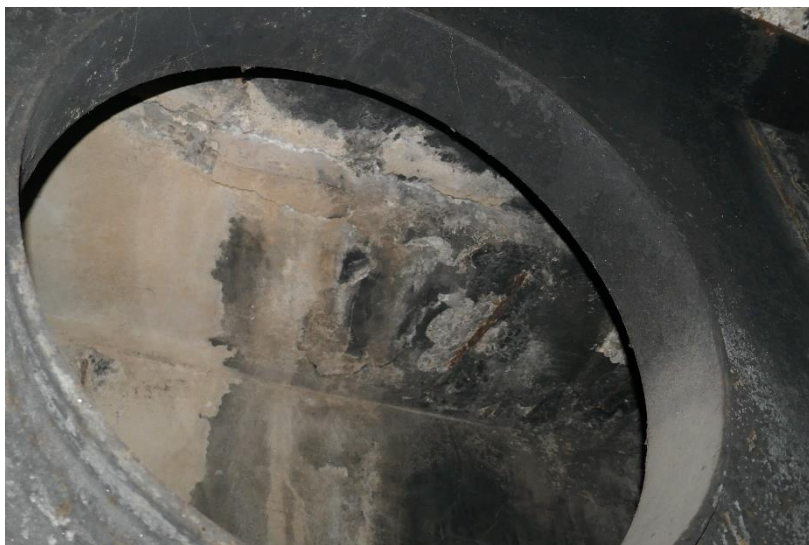
Photo 25
APPUIS - CULEES : Eclat de béton avec
acier apparent foisonné en sous-face du
corbeau de la culée C0'

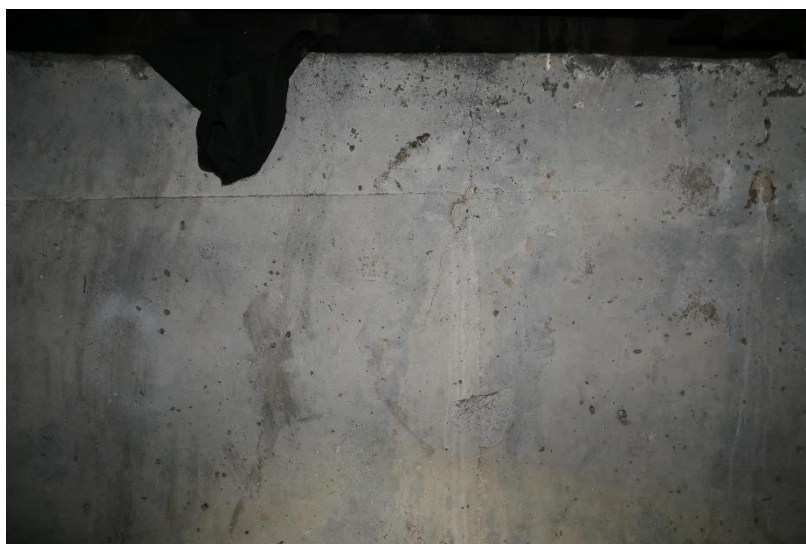
Photo 26
APPUIS - CULEES : Fissure verticale
d'ouverture μ mm sur le parement du
mur de front de la culée C0' côté Ouest

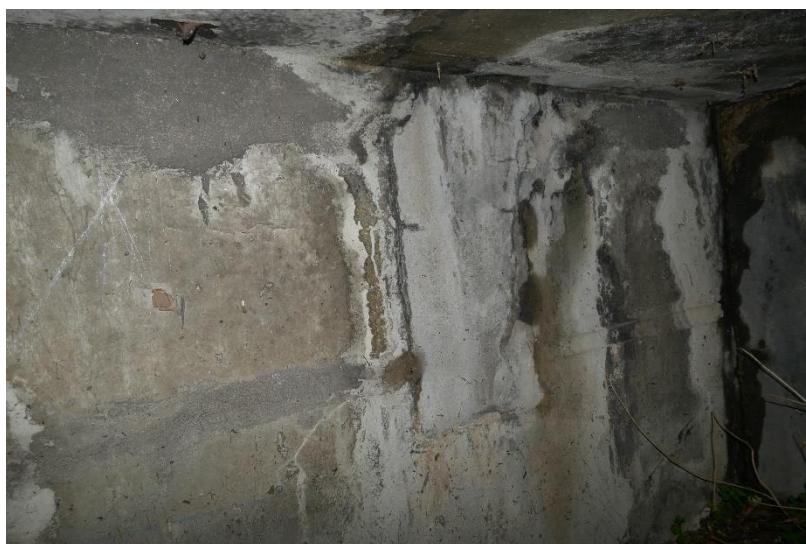
Photo 28
APPUIS - MURS EN RETOUR :
Décalage altimétrique de 140 mm entre
deux éléments du mur en retour côté
Nord de la culée C0'

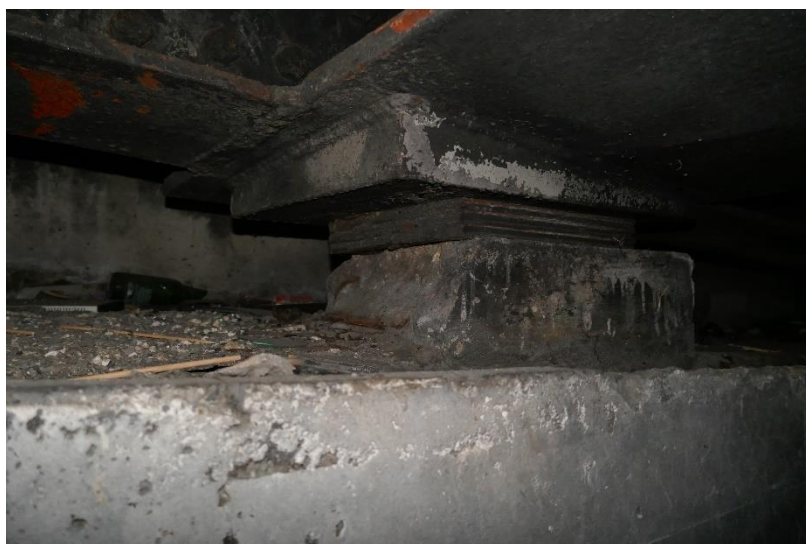
Photo 31

APPUIS - APPAREILS D'APPUI : Vue générale de l'appareil d'appui extérieur Sud de la culée C0', distorsion de 5,0 mm vers le Nord, gerçures, boudinage et piqûres de corrosion sur le bossage supérieur

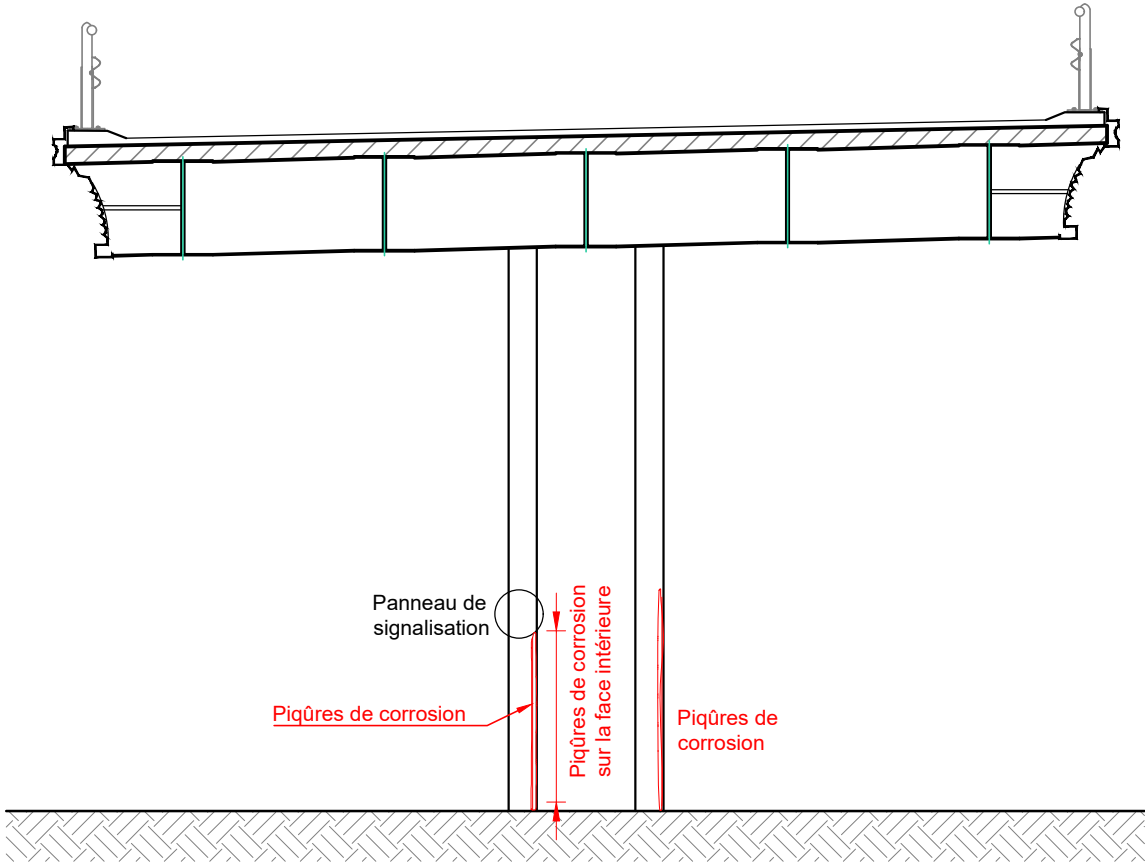
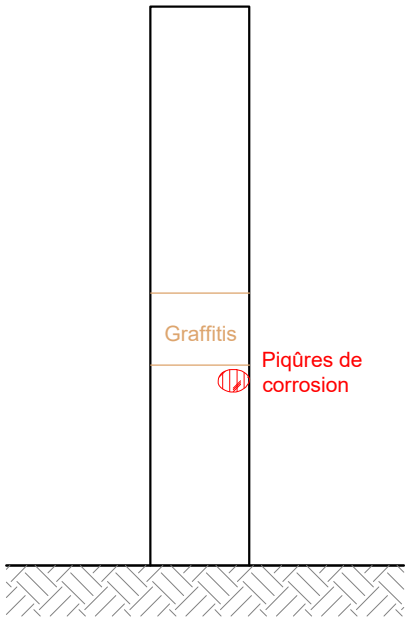
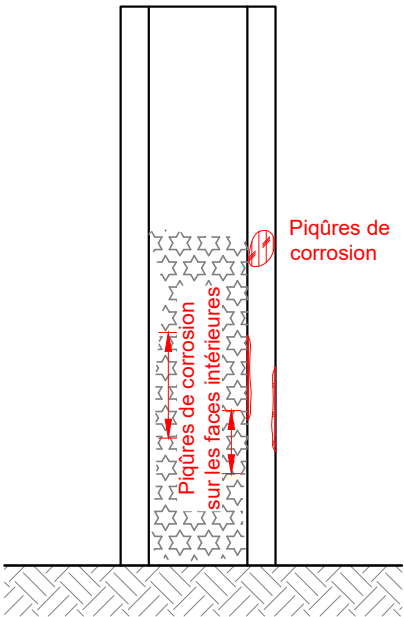
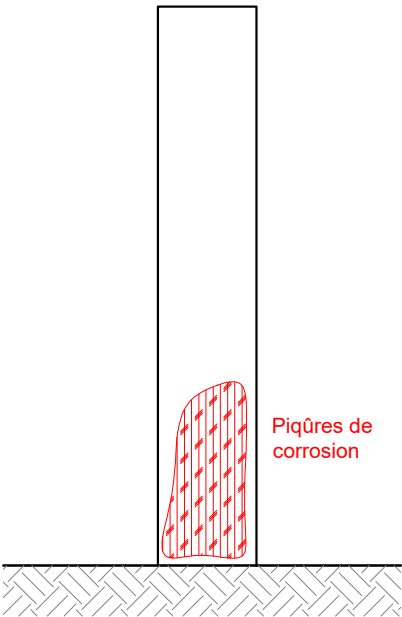
Remarque générale :
- Déchets en pied de pile.

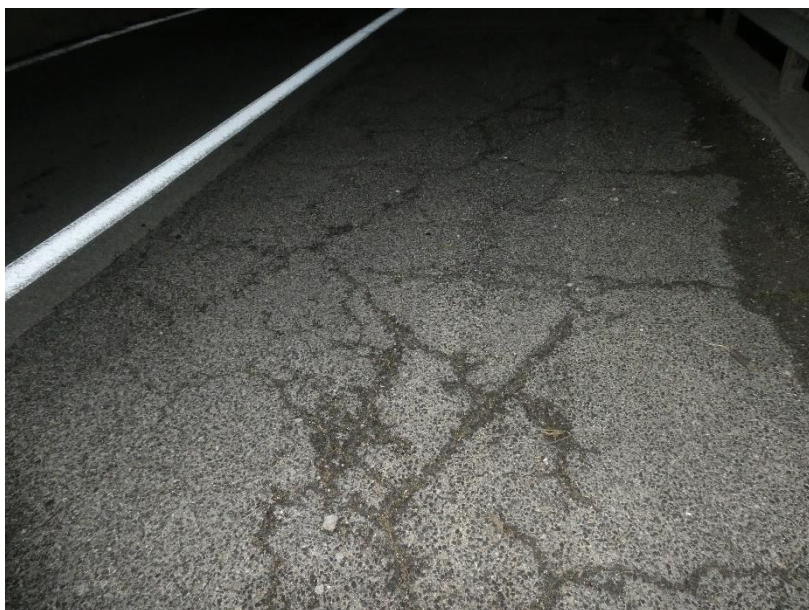
Photo 3
EQUIPEMENTS : Faïençage d'ouverture
colmatée en bordure de la chaussée côté
Sud

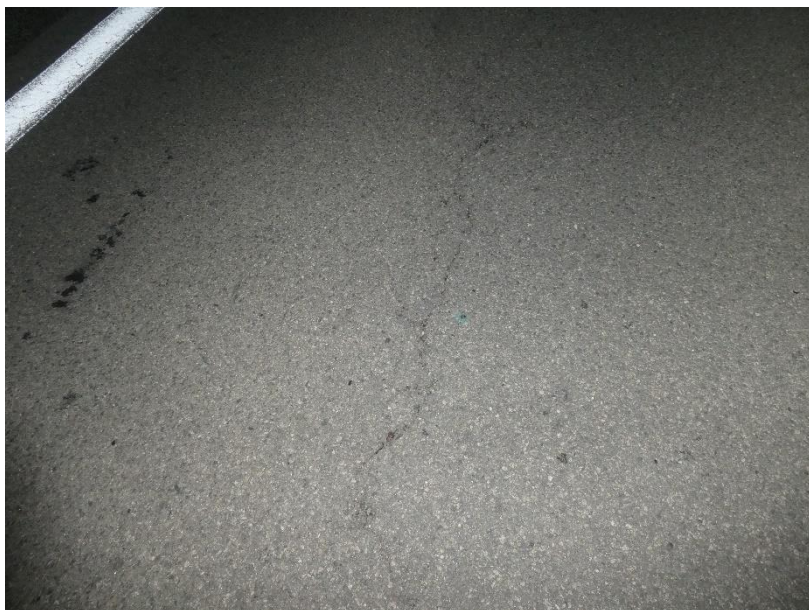
Photo 4
EQUIPEMENTS : Fissure longitudinale
d'ouverture colmatée sur le revêtement de
la chaussée côté Sud, au droit de la culée
C0

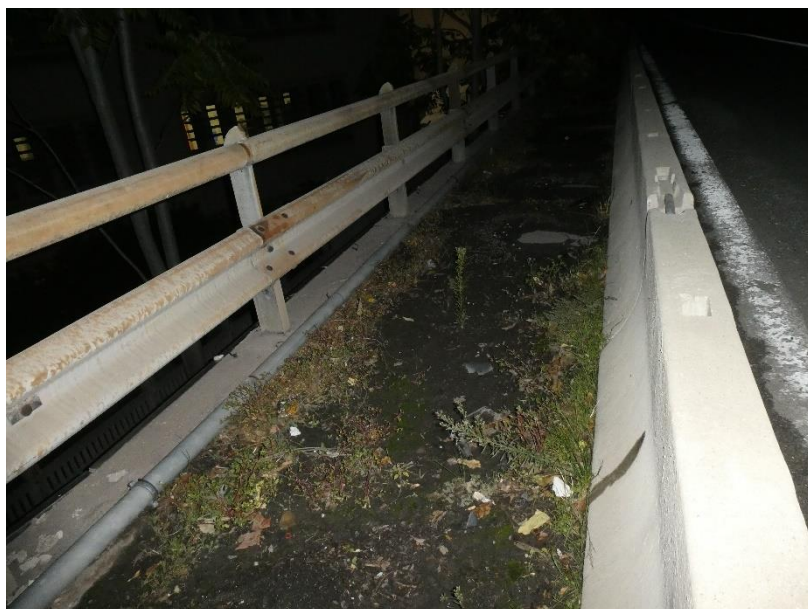
Photo 5
EQUIPEMENTS : Dépôts et végétation
en rive de la chaussée côté Nord

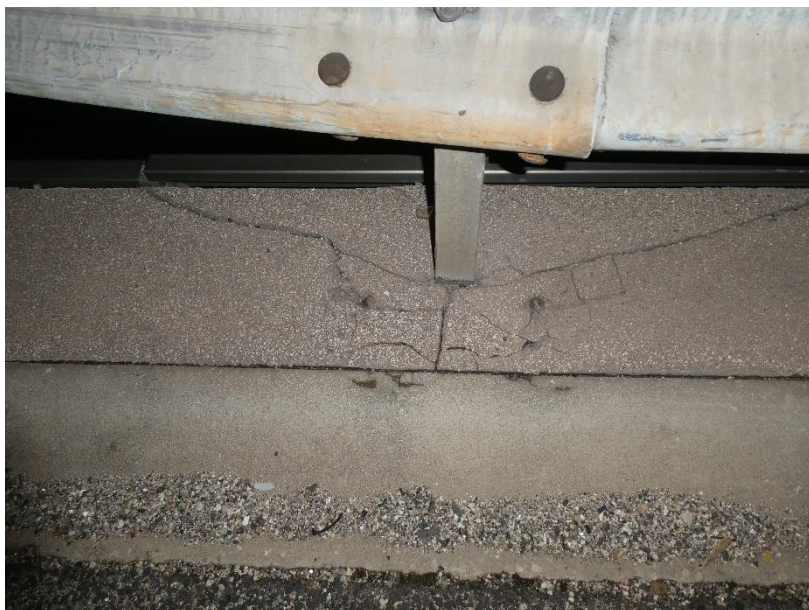
Photo 7
EQUIPEMENTS : Eclat de béton en formation en pied d'un montant du garde-corps

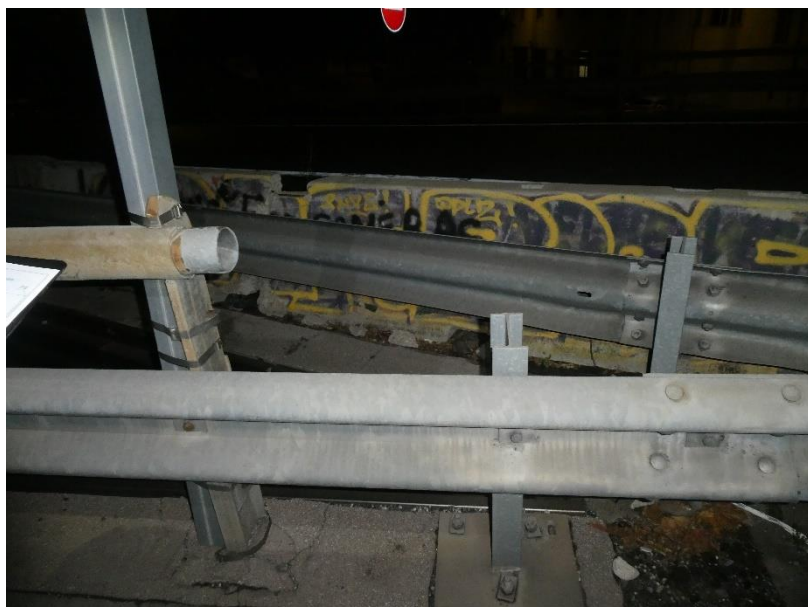
Photo 8
EQUIPEMENTS : Absence de la lisse supérieure du garde-corps côté Sud en travée TR2, proche de la pile P1

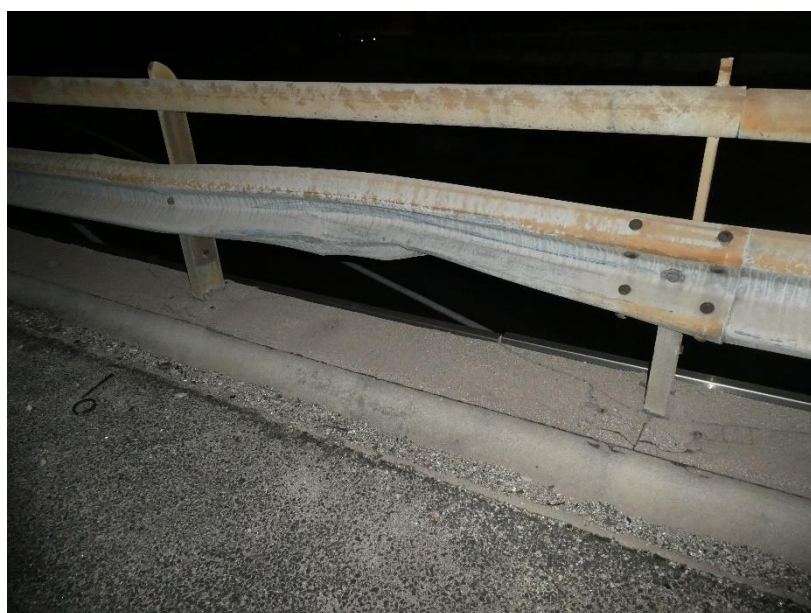
Photo 9
EQUIPEMENTS : Déformation de la glissière de sécurité côté Sud, en travée TR1

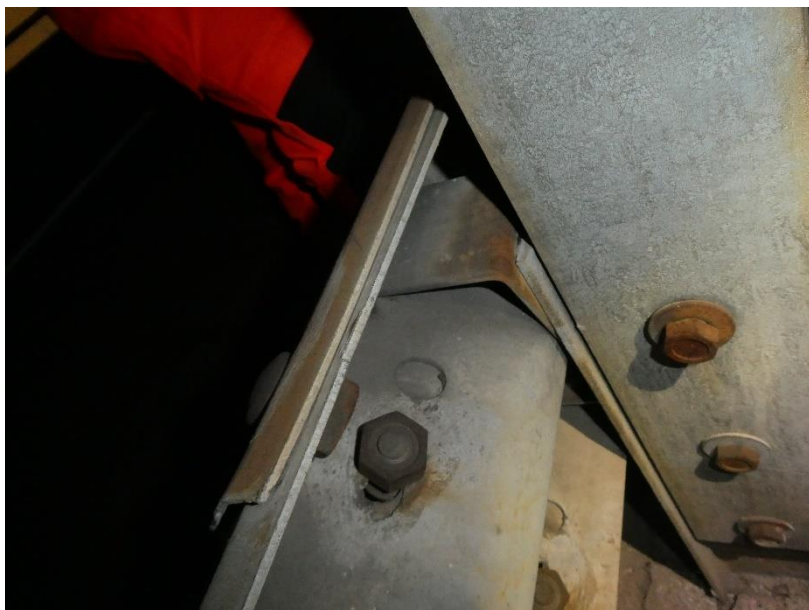
Photo 10

EQUIPEMENTS : Défaut de serrage d'un boulon de fixation de la glissière de sécurité côté Sud, au droit de la culée C0 et corrosion des boulons de fixation du montant du garde-corps

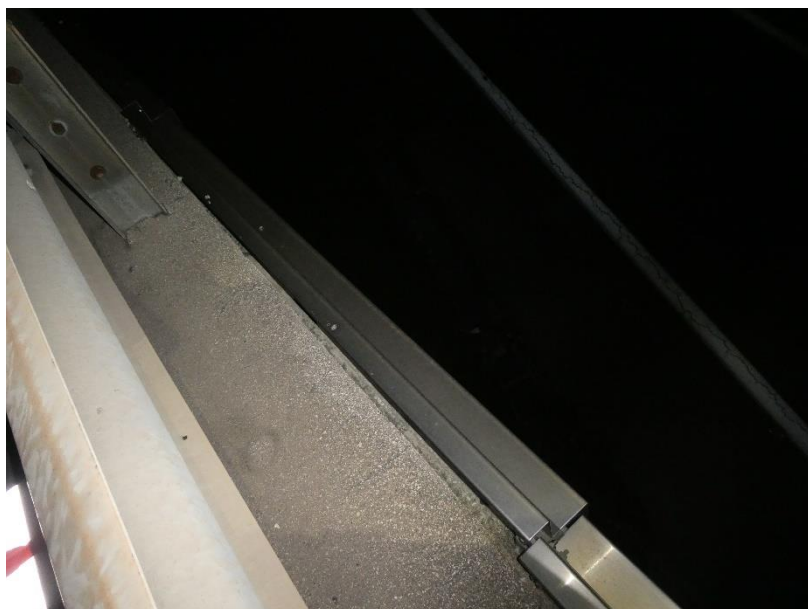
Photo 11

EQUIPEMENTS : Défaut de fixation d'un élément de corniche côté Sud en travée TR1

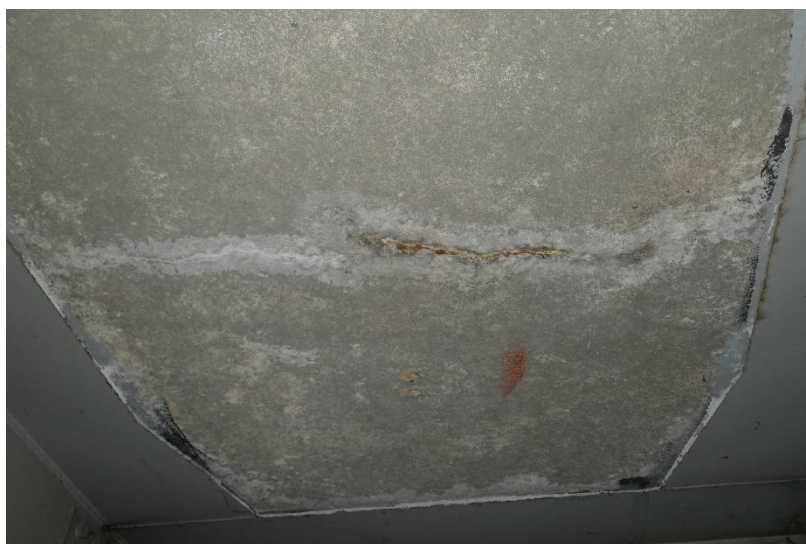
Photo 14
TABLIER - HOURDIS : Fissure
transversale accompagnée de calcite
sèche en sous-face du hourdis
intermédiaire en travée TR2 entre
PoT04 et PoT05, au droit de la pile P1

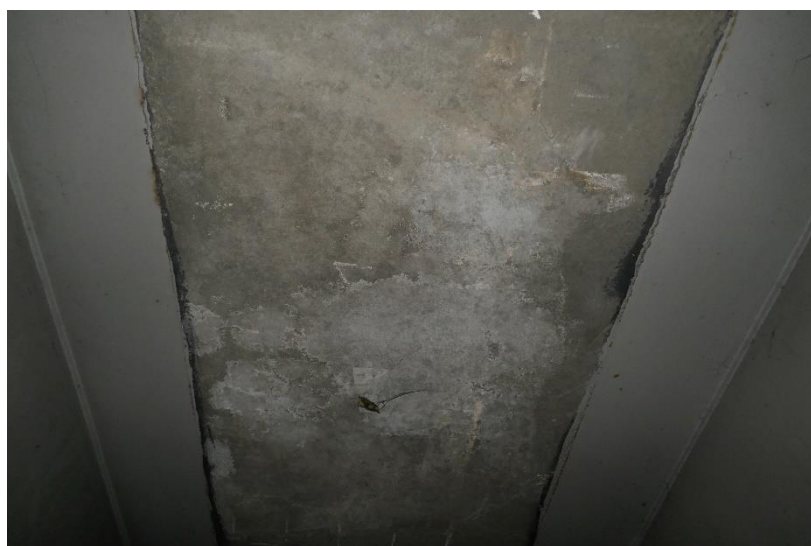
Photo 15
TABLIER - HOURDIS : Efflorescences en
sous-face du hourdis intermédiaire en
travée TR2 entre PoT04 et PoT05,
proche de la pile P2

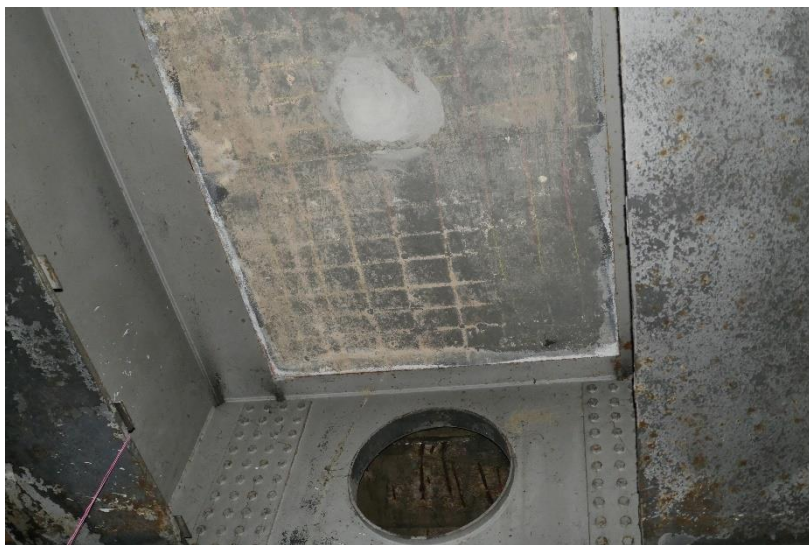
Photo 16

TABLIER - HOURDIS : Spectre d'armatures en sous-face du hourdis intermédiaire en travée TR1 entre PoT04 et PoT05, au droit de la culée C0

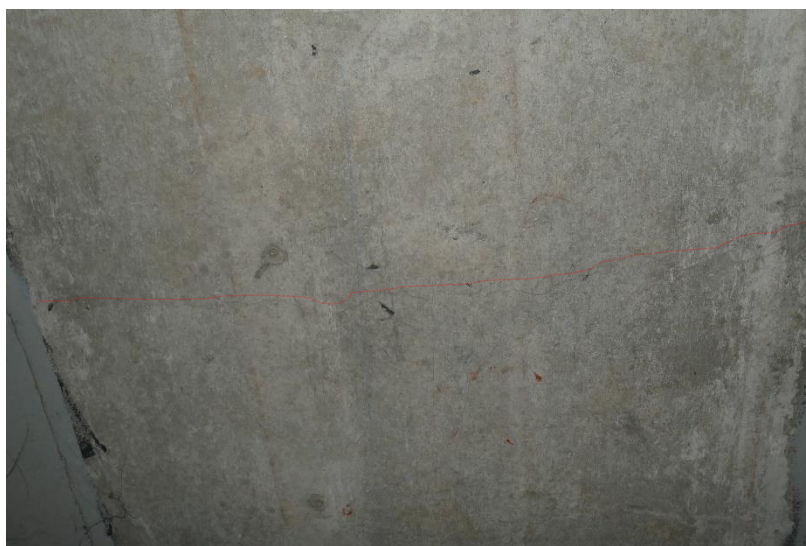
Photo 17
TABLIER - HOURDIS : Fissure transversale d'ouverture μ mm en sous-face du hourdis intermédiaire en travée TR2 entre PoT02 et PoT03, proche de la pile P2

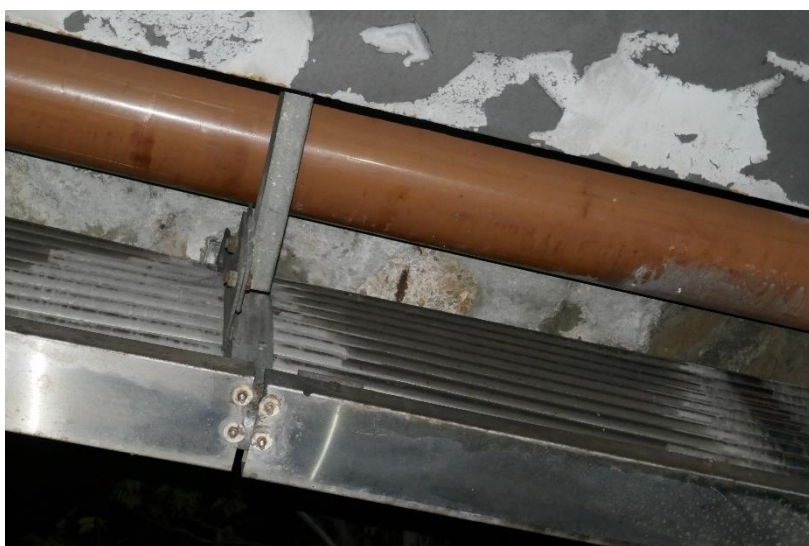
Photo 18

TABLIER - HOURDIS : Eclat de béton avec acier apparent foisonné en sous-face du hourdis en encorbellement côté Nord en travée TR1, proche de P1

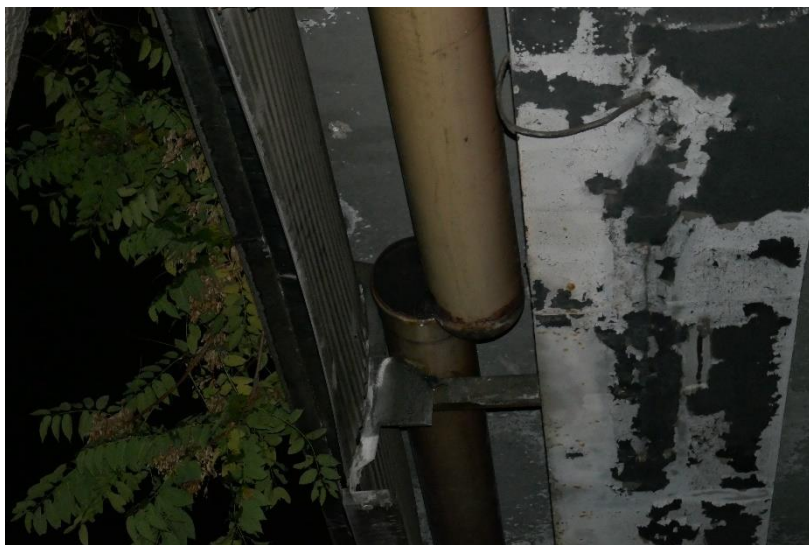
Photo 19
TABLIER - HOURDIS : Défaut de
raccord du réseau d'évacuation d'eau en
sous-face du tablier, en rive côté Nord

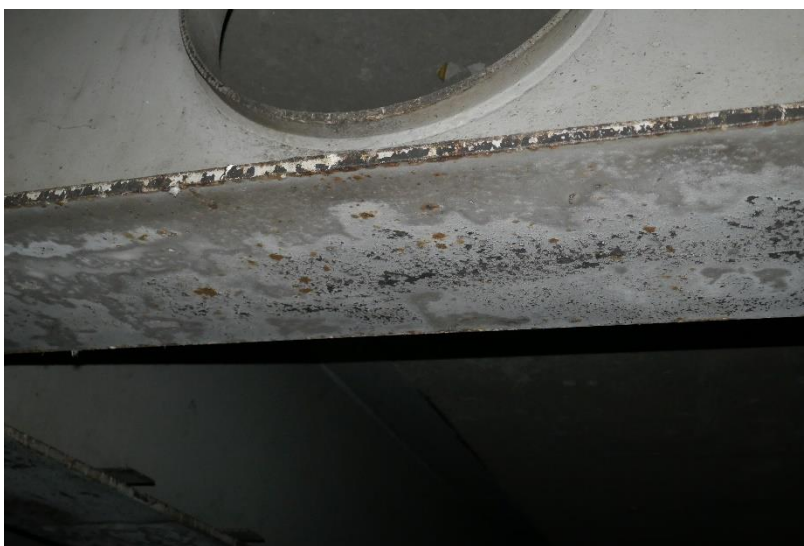
Photo 20
TABLIER - ENTRETOISES : Ecaillage
de la protection anticorrosion et piqûres
de corrosion au niveau de la semelle
inférieure de l'entretoise E5 en travée
TR2, entre PoT01 et PoT02

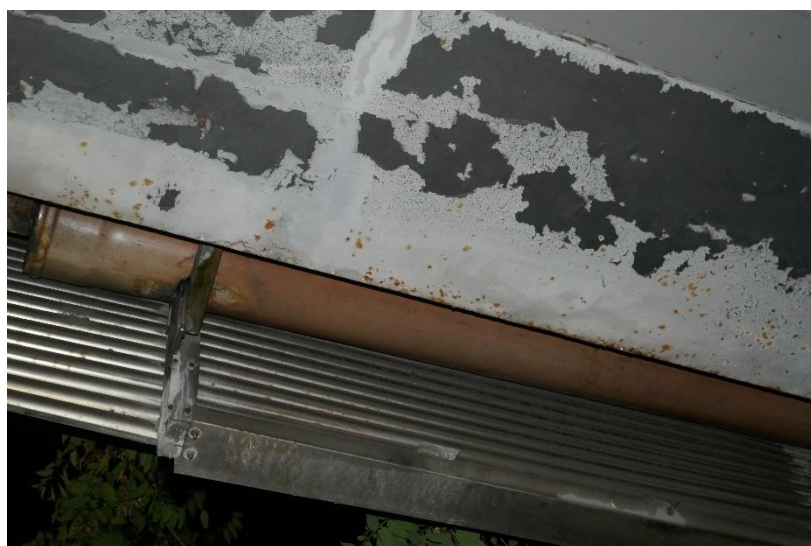
Photo 21
TABLIER - POUTRES : Ecaillage de la
protection anticorrosion avec piqûres de
corrosion en sous-face de la semelle
inférieure de la poutre PoT05, en travée
TR1 entre E1 et E2

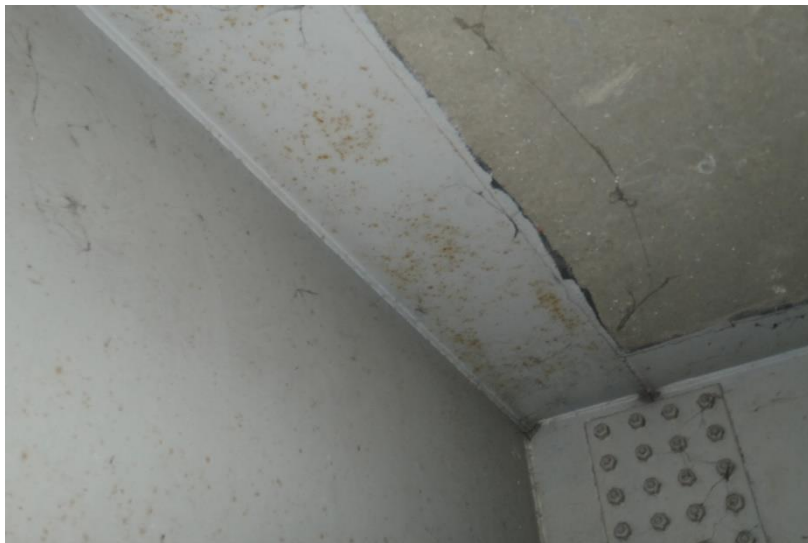
Photo 22

TABLIER - POUTRES : Piqûres de corrosion en sous-face de la semelle supérieure de la poutre PoT02, en travée TR2 entre E3 et E4

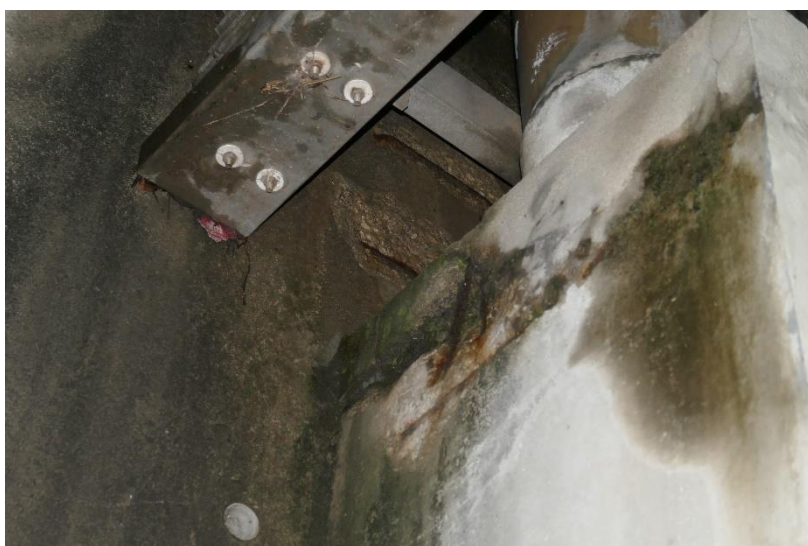
Photo 24

APPUIS - CULEES : Eclats de béton avec aciers apparents foisonnés sur le mur garde-grève et mur de front de la culée C0, à l'extrémité Nord

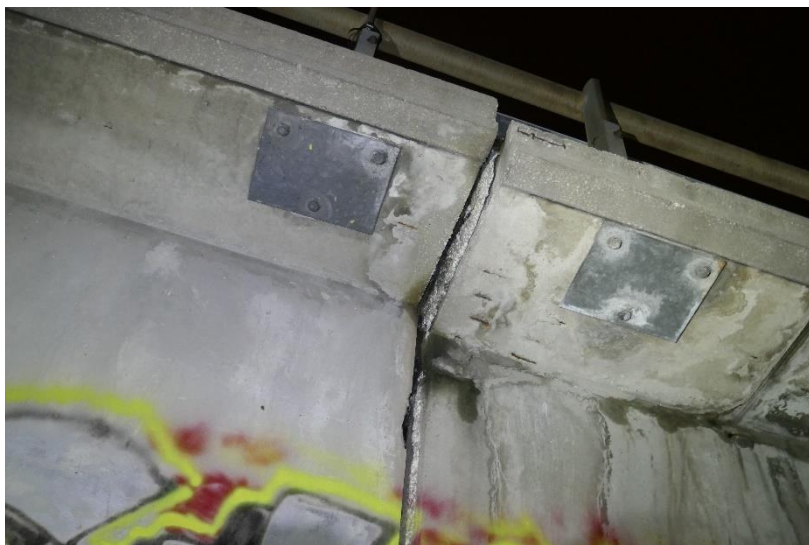
Photo 25

APPUIS - MURS EN RETOUR : Décalage altimétrique de 60 mm entre deux éléments constitutifs du mur en retour Sud, en about côté C0

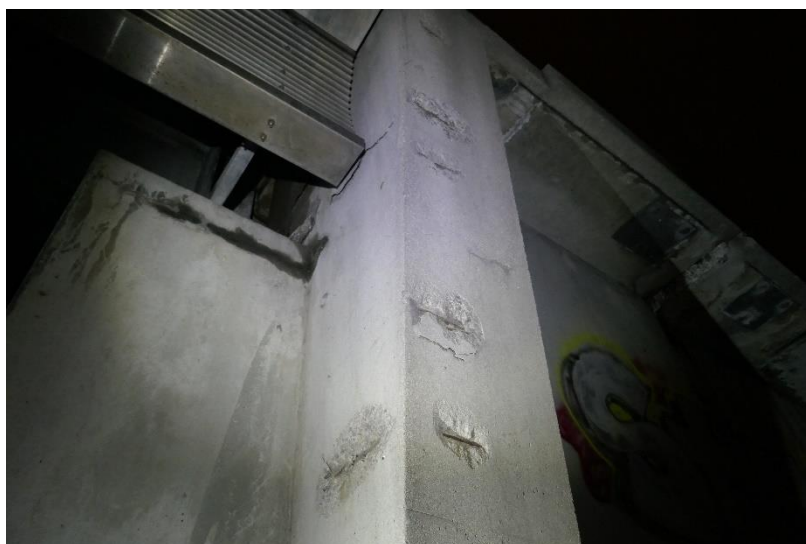
Photo 26

APPUIS - MURS EN RETOUR : Eclats de béton avec aciers apparents foisonnés à l'extrémité Sud du mur en retour Sud de la culée C0

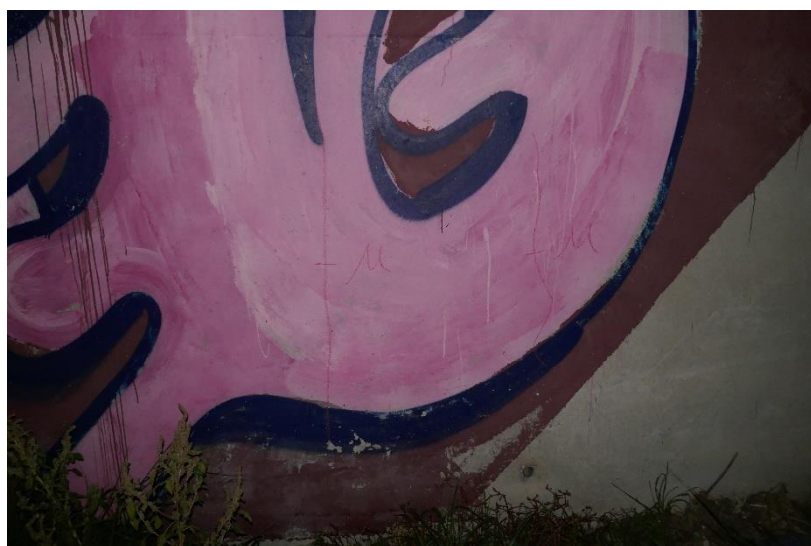
Photo 27

APPUIS - MURS EN RETOUR : Fissure verticale remontante d'ouverture μ mm sur le parement du mur en retour Sud de la culée C0

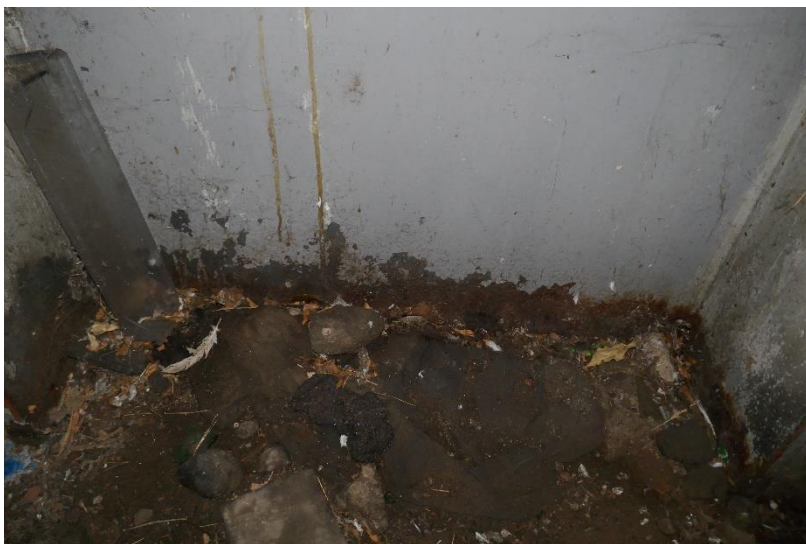
Photo 29
APPUIS - PILES : Corrosion
foisonnante en pied de la pile P1 face
Ouest

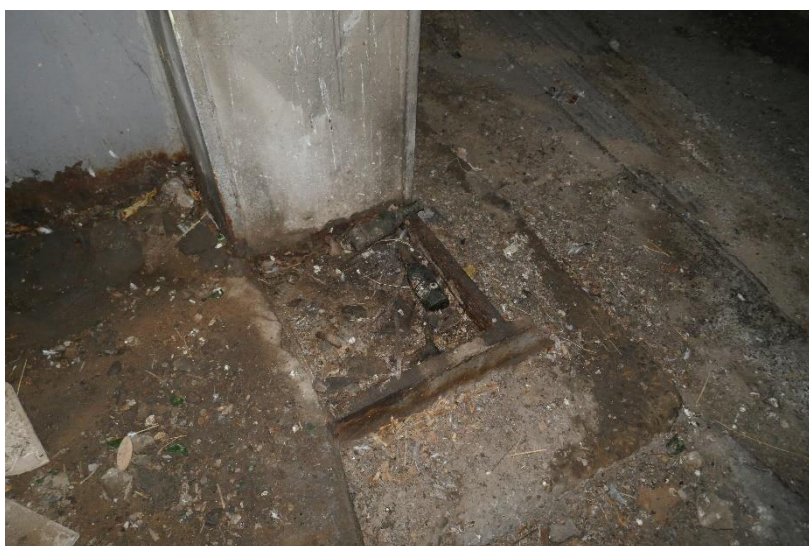
Photo 30
APPUIS - PILES : Semelle de la pile P1
apparente et corrodée

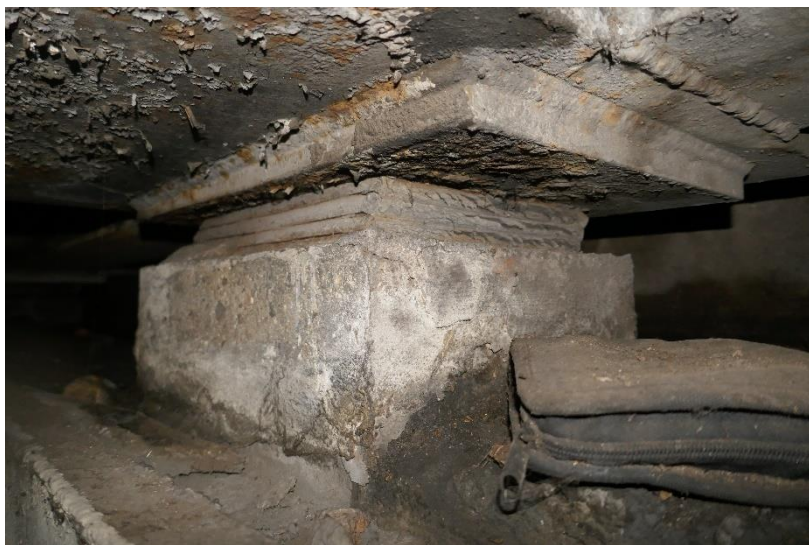
Photo 31

APPUIS - APPAREILS D'APPUI : Vue générale de l'appareil d'appui central Nord de la culée C0, corrosion des frettes, distorsion longitudinale de 2,0 cm vers l'Est, gerçures et boudinage du néoprène, et piqûres de corrosion sur le bossage supérieur

Par ailleurs, au regard des désordres identifiés sur les appareils d'appui visités, un remplacement à court ou moyen terme doit être envisagé.

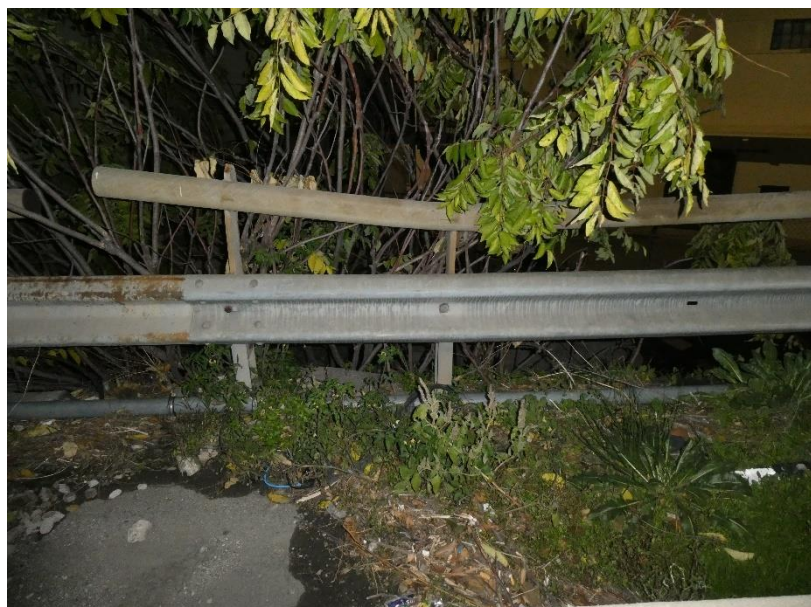
Photo 33

ABORDS ET ACCES : Déformation de la lisse supérieure du garde-corps Nord en accès côté Ouest
