AUTOROUTE A7

REMISE A NIVEAU DES OUVRAGES DE L'ECHANGEUR A7-A557 SUR L'A557 A MARSEILLE (13)

Pièce B01.4 INSPECTIONS

IDP DES OUVRAGES D'ART DU RESEAU ROUTIER NATIONAL -
2016

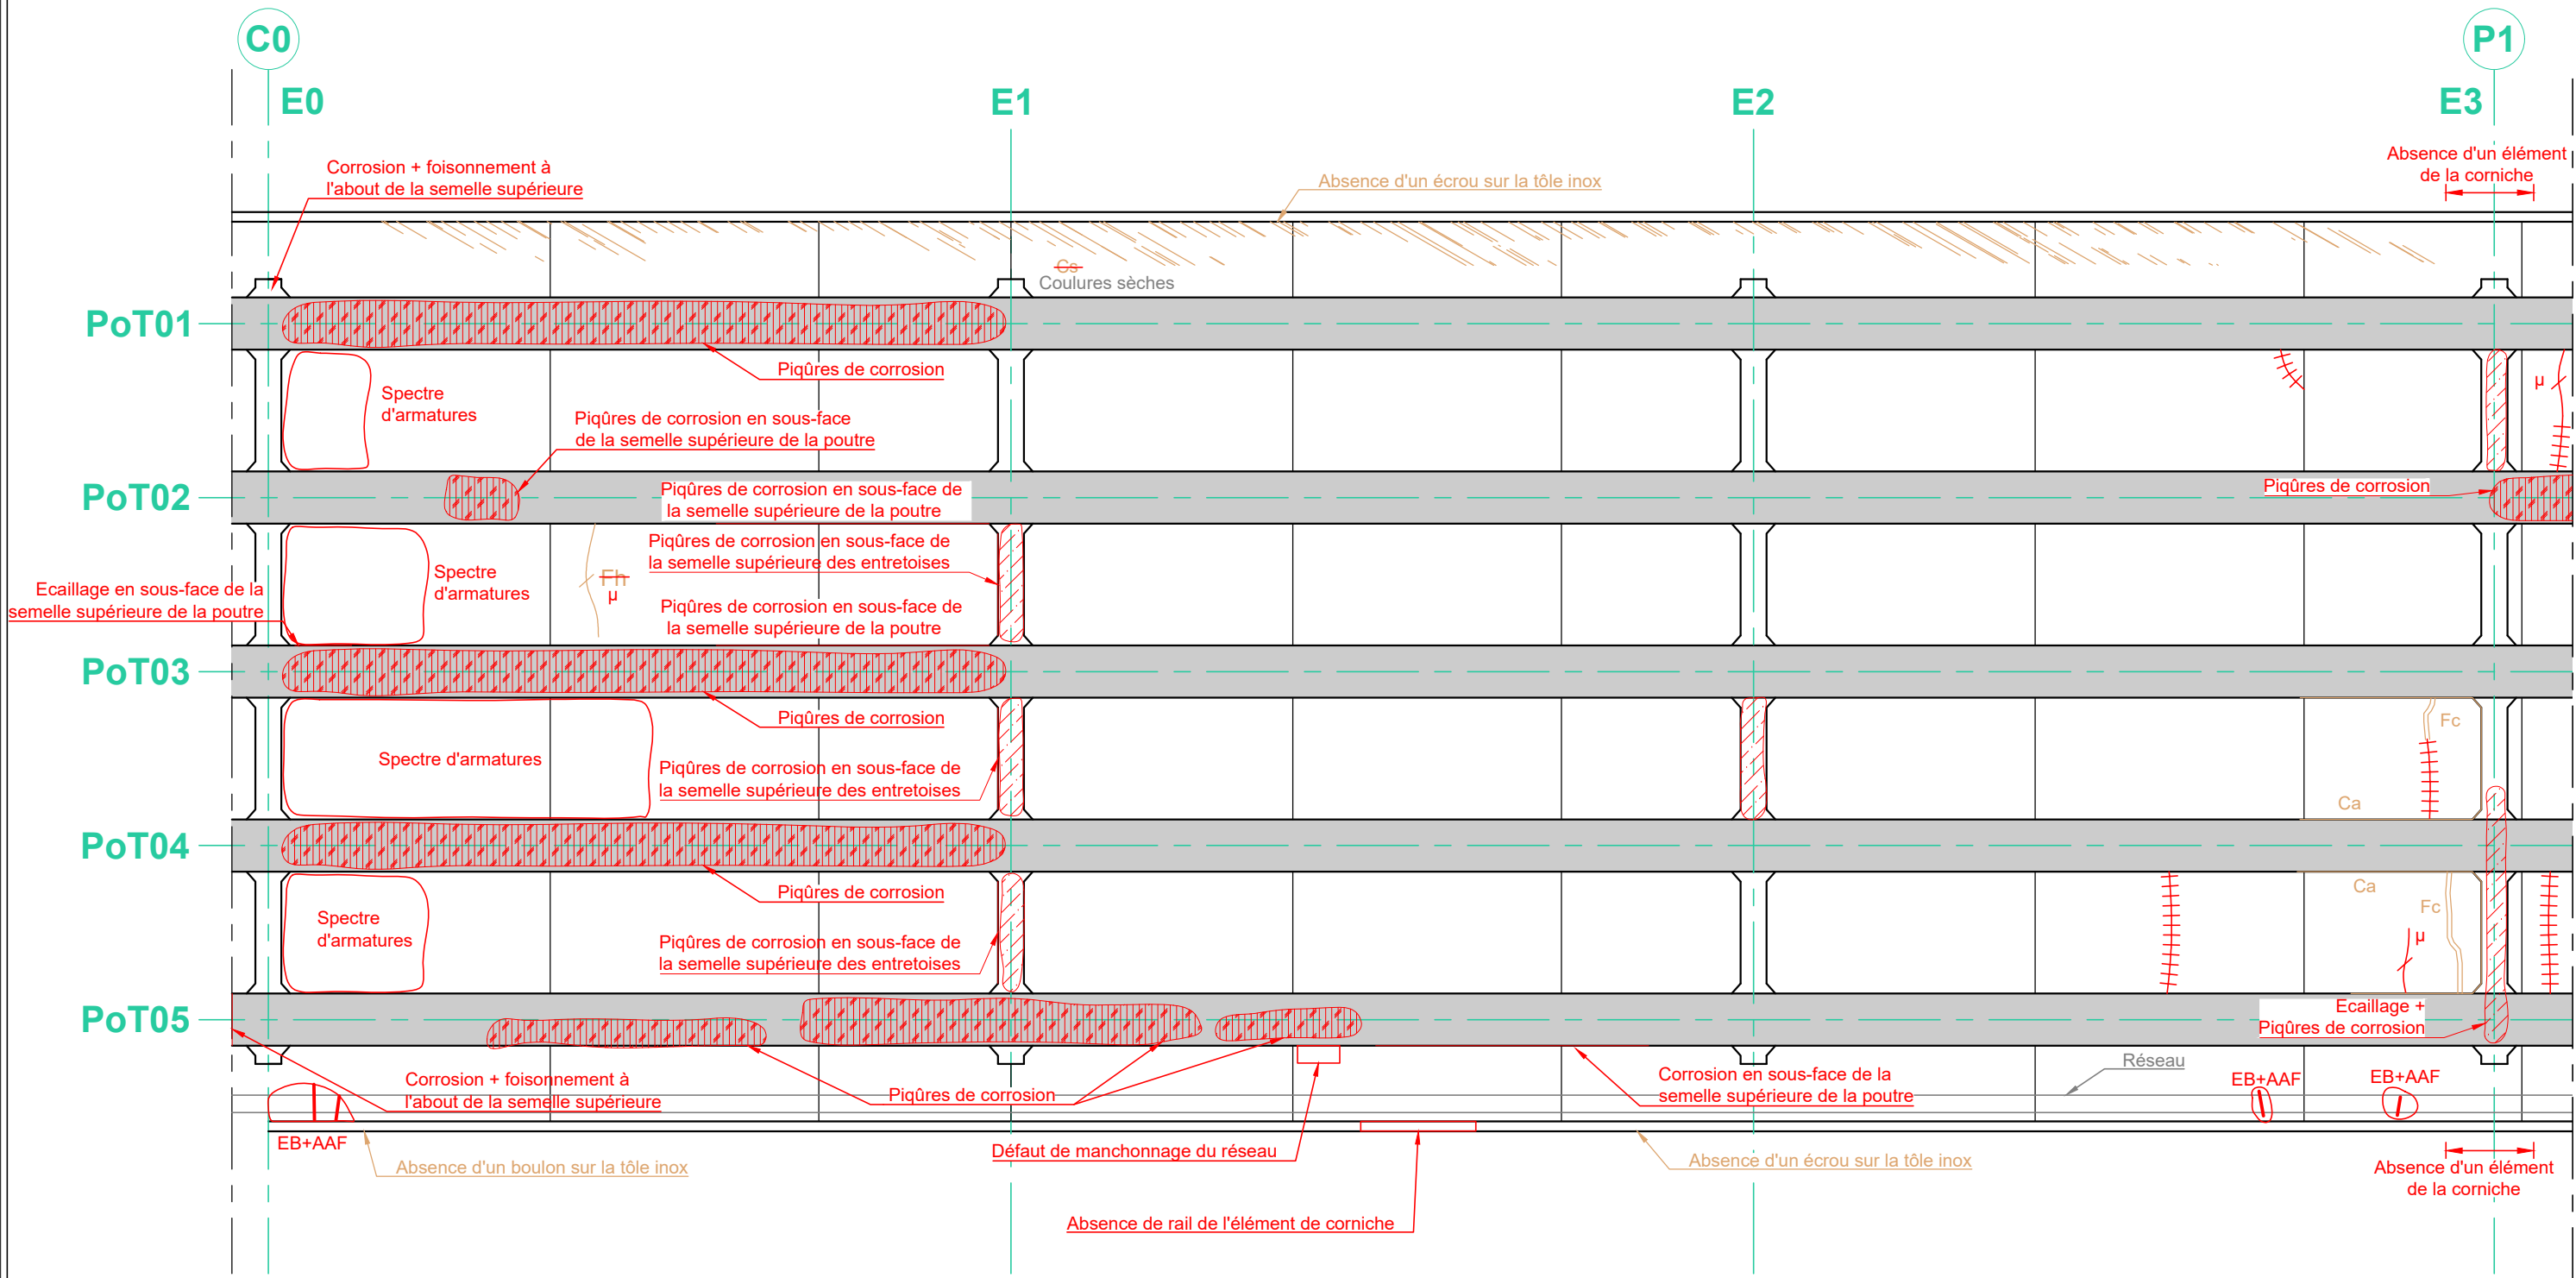
- Corrosion à la jonction des semelles supérieures des poutres et du hourdis ;
- Ecaillage généralisé de la protection anti-corrosion sur la poutre de rive Nord ;
- Ecaillage généralisé de la protection anti-corrosion en sous-face des poutres ;
- Fientes de pigeon sur l'ensemble des poutres de l'ouvrage.

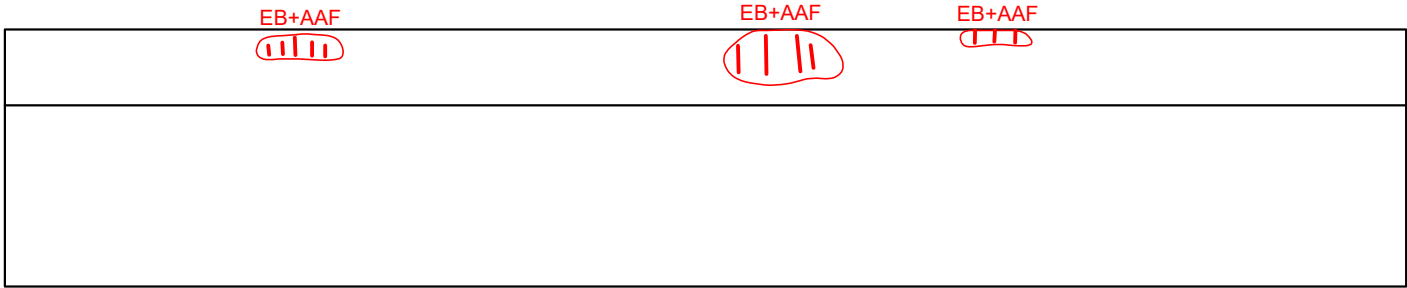
ELEVATION DU MUR GARDE-GREVE

Remarques générales des appareils d'appui :
- Distorsion de 2,0 cm vers l'Est ;
- Gerçures, boudinage et corrosion des frettes ;
- Piqûres de corrosion sur les bossages supérieurs.

Par ailleurs, au regard des désordres identifiés sur les appareils d'appui visités, un remplacement à court ou moyen terme doit être envisagé.

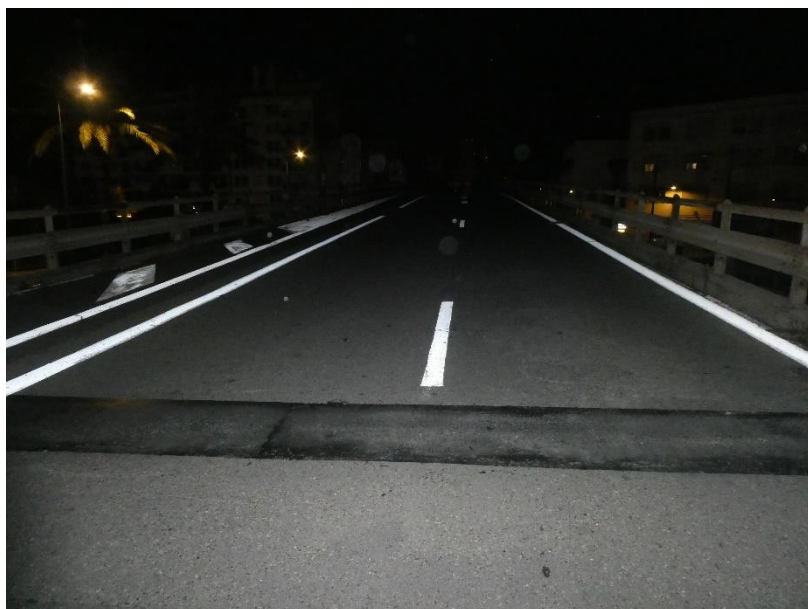
Photo 1
ELEVATIONS : Vue générale de
l'ouvrage côté Nord

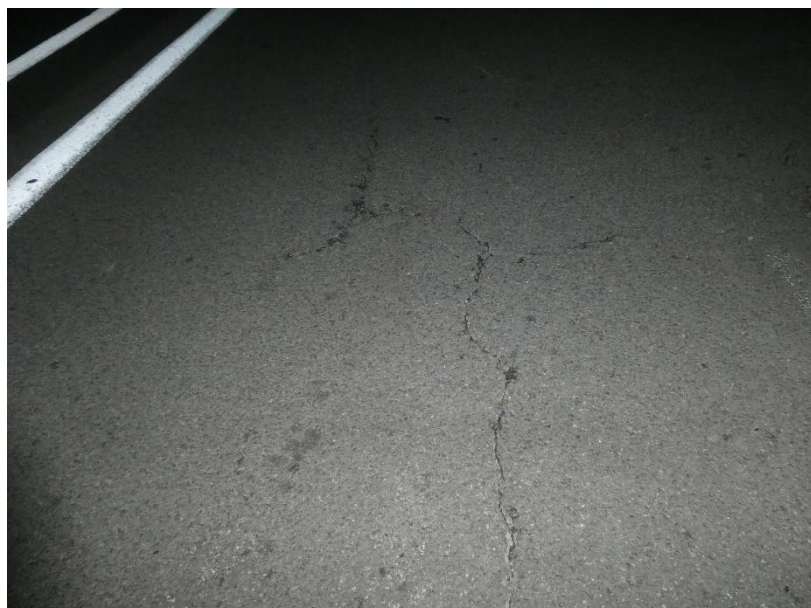
Photo 2
SUPERSTRUCTURES : Vue générale
de la voie portée depuis l'Ouest

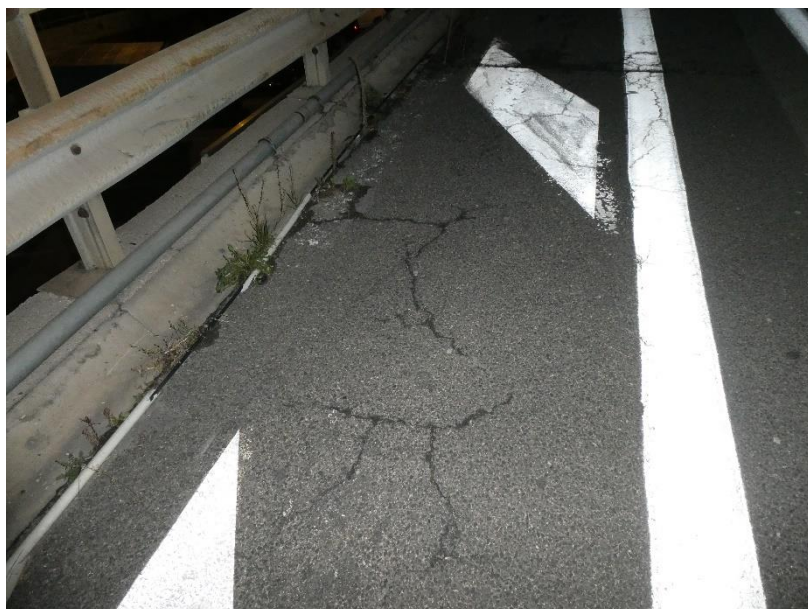
Photo 4
EQUIPEMENTS : Fissure transversale
sur le revêtement de la chaussée sur
ouvrage, au niveau de la travée TR4

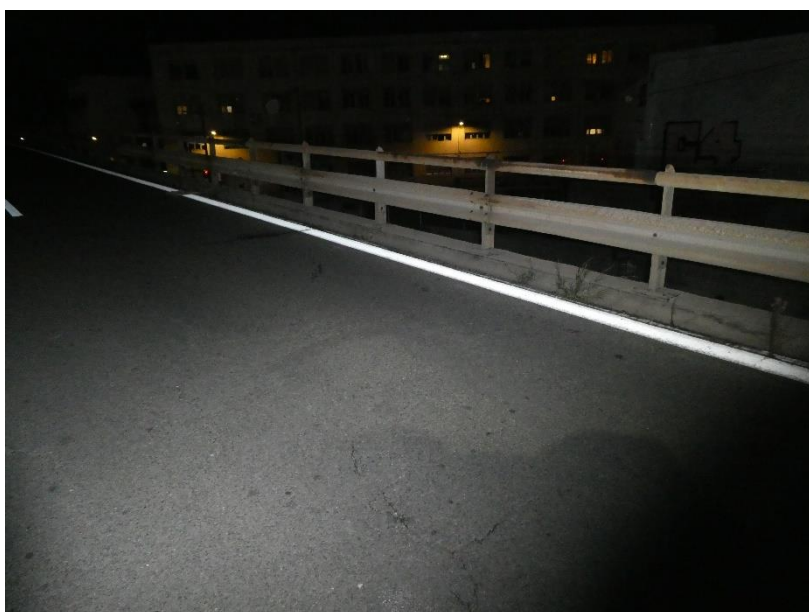
Photo 5
EQUIPEMENTS : Faïençage en rive de
la chaussée côté Nord

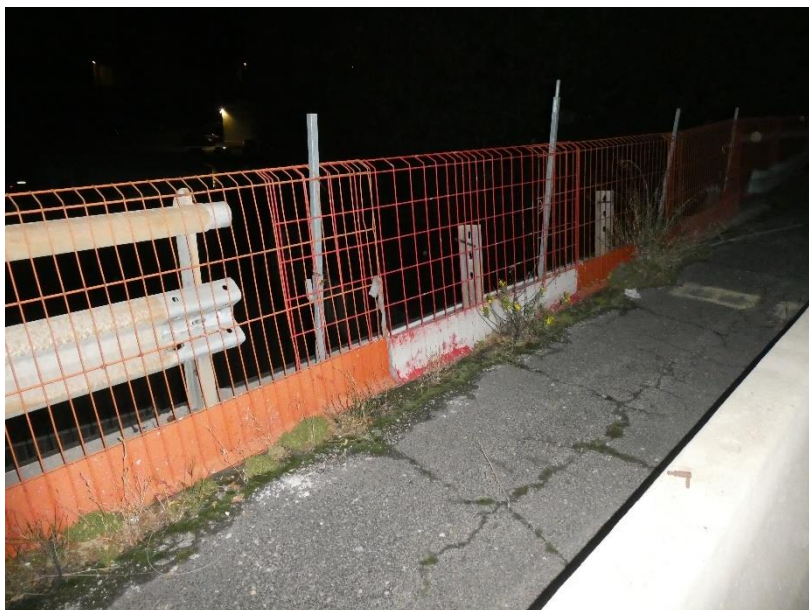
Photo 6
EQUIPEMENTS : Vue générale du
garde-corps côté Sud

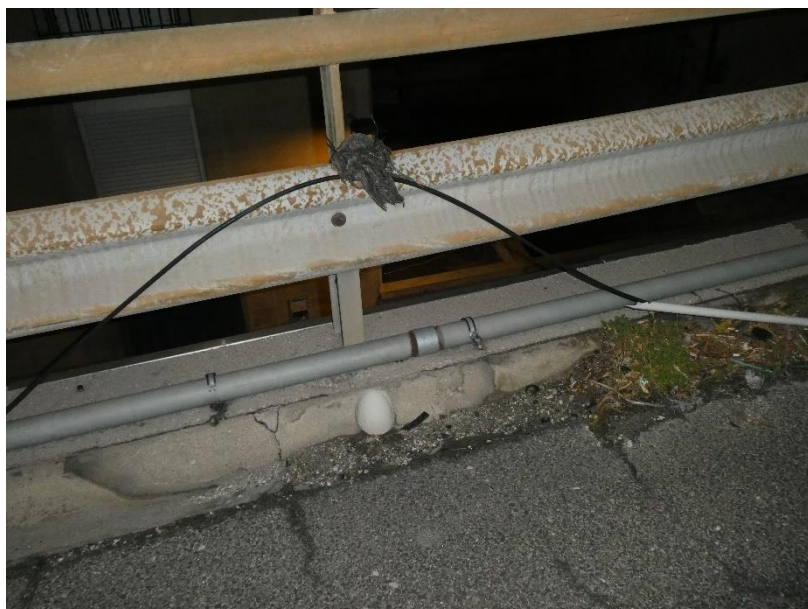
Photo 10
EQUIPEMENTS : Corrosion des boulons
de fixation d'un montant du garde-corps
Sud, en travée TR7

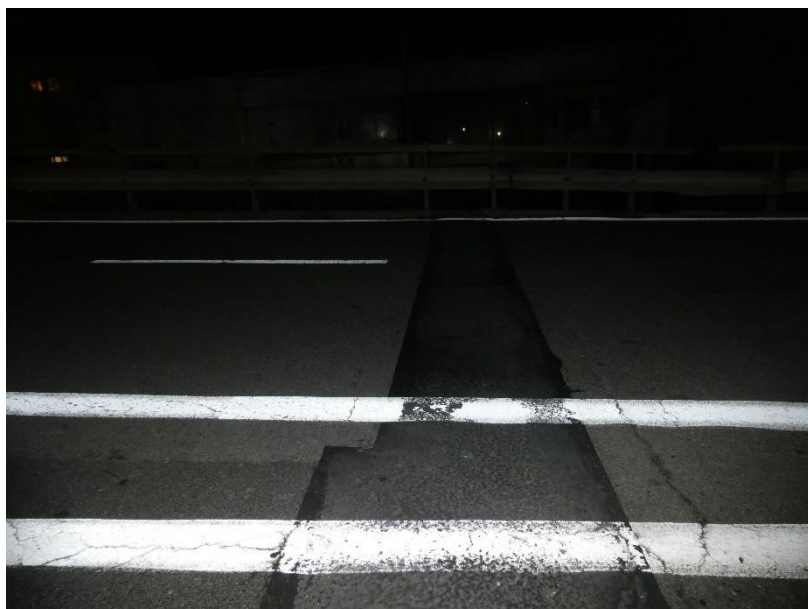
Photo 13
EQUIPEMENTS : Vue générale du joint
de chaussée au droit de la pile P4

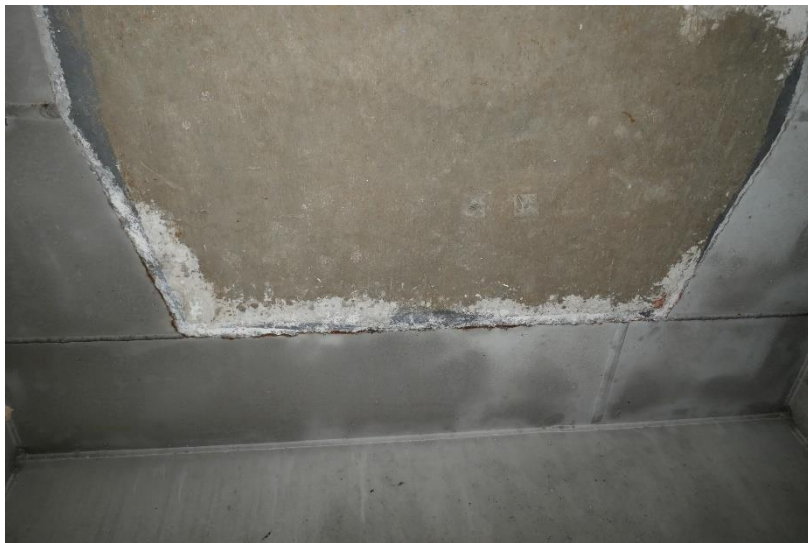
Photo 18
TABLIER - HOURDIS : Calcite et stalactites
sèches au niveau de la jonction du hourdis
avec la semelle supérieure de la poutre de
rive côté Nord, au droit de la pile P4

- ✓ Surveillance normale d'une éventuelle évolution des zones de calcite et stalactites sèches relevées en sous-face du tablier ;
- ✓ Surveillance normale d'une éventuelle évolution des fissures relevées en sous-face du hourdis et au niveau des murs en retour de la culée C8 ;
- ✓ Surveillance normale d'une éventuelle évolution des zones de spectre d'armatures observées en sous-face du hourdis au niveau de la travée TR5 ;
- ✓ Surveillance normale d'une éventuelle évolution des coulures sèches visibles au niveau des encorbellements ;
- ✓ Surveillance normale d'une éventuelle évolution des zones de faïençage constatées sur les piles.

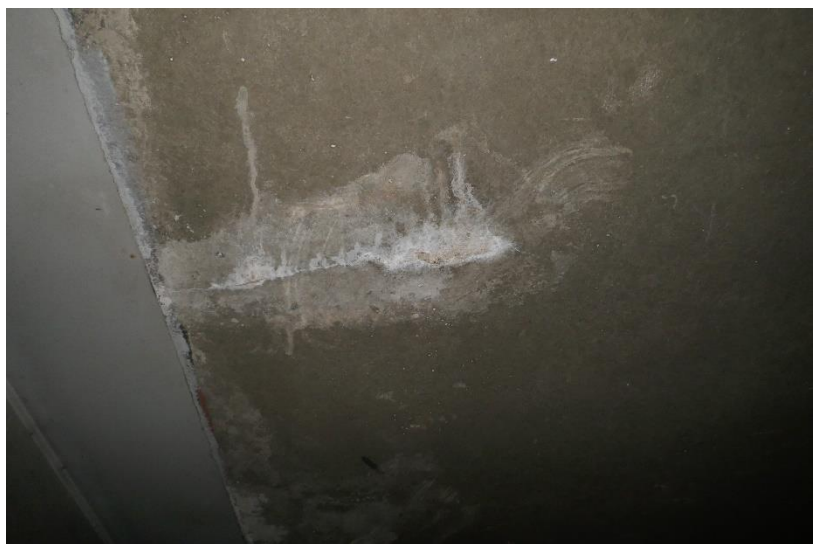
Photo 19
TABLIER - HOURDIS : Calcite sèche
en sous-face du hourdis au droit de la
pile P4, en travée TR6

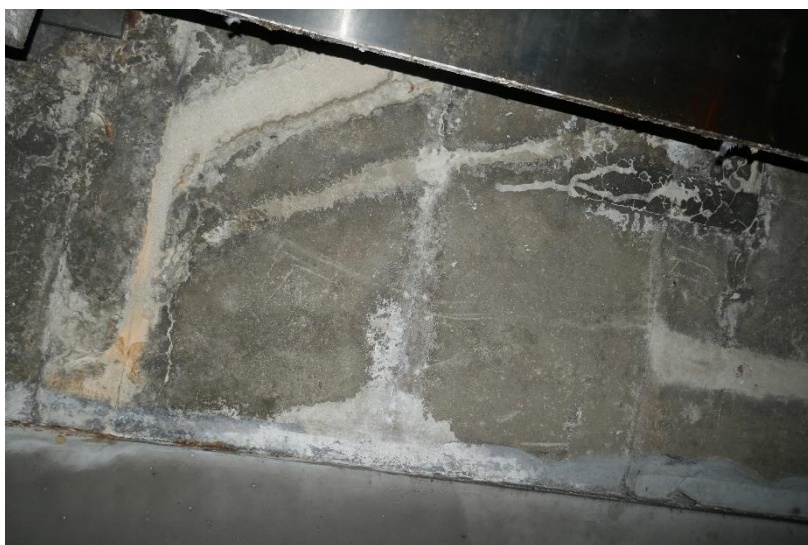
Photo 20
TABLIER - HOURDIS : Fissure
transversale accompagnée de calcite
sèche en sous-face du hourdis de la
travée TR5 côté Sud, proche de la pile
P7

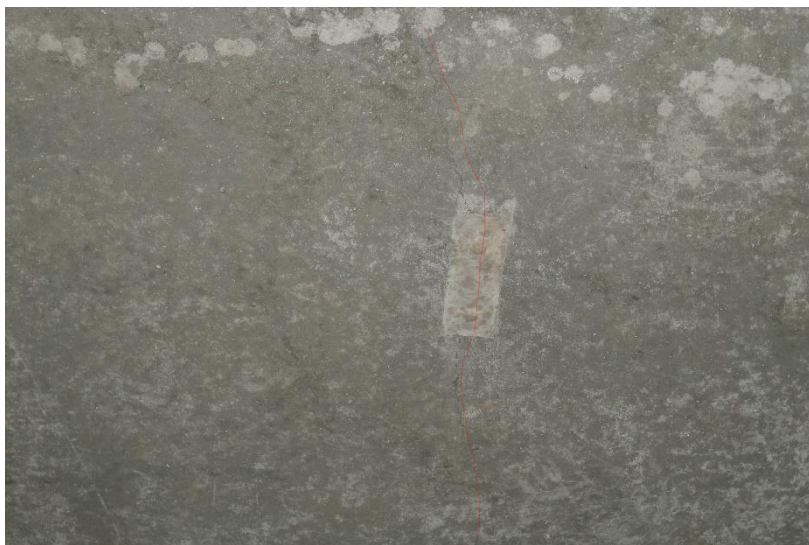
Photo 21
TABLIER - HOURDIS : Fissure transversale
accompagnée de calcite sèche en sous-face
de l'encorbellement Sud, au niveau de la
travée TR6 côté Sud, proche de la pile P7

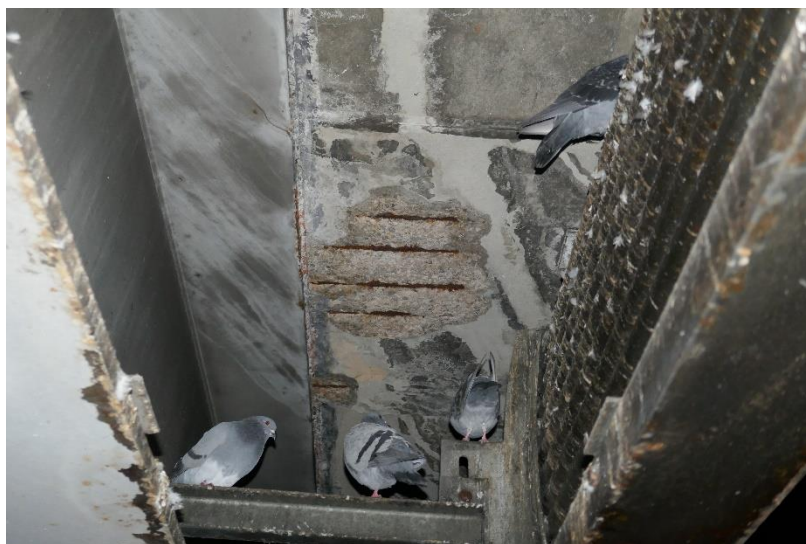
Photo 22
TABLIER - HOURDIS : Fissure longitudinale
d'ouverture μ mm en sous-face du hourdis
de la travée TR4 en partie centrale

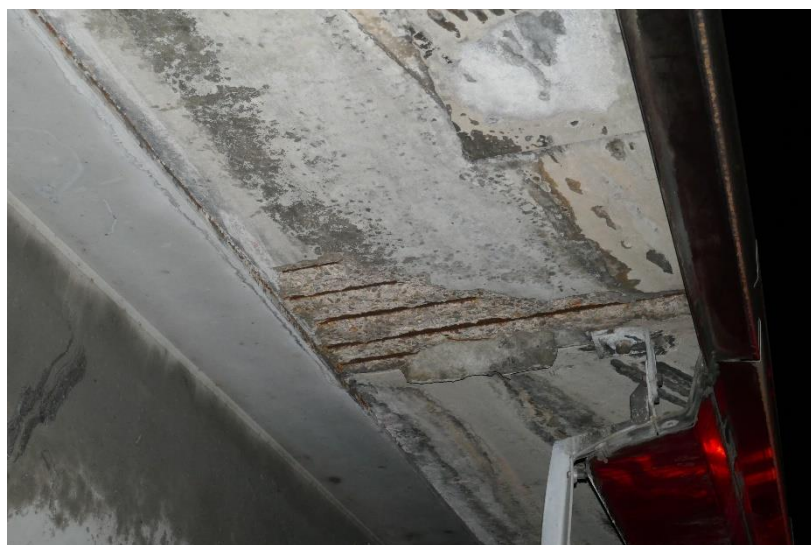
Photo 23
TABLIER - HOURDIS : Eclat de béton
avec aciers apparents foisonnés en
sous-face de l'encorbellement Nord en
travée TR4, proche de la pile P6

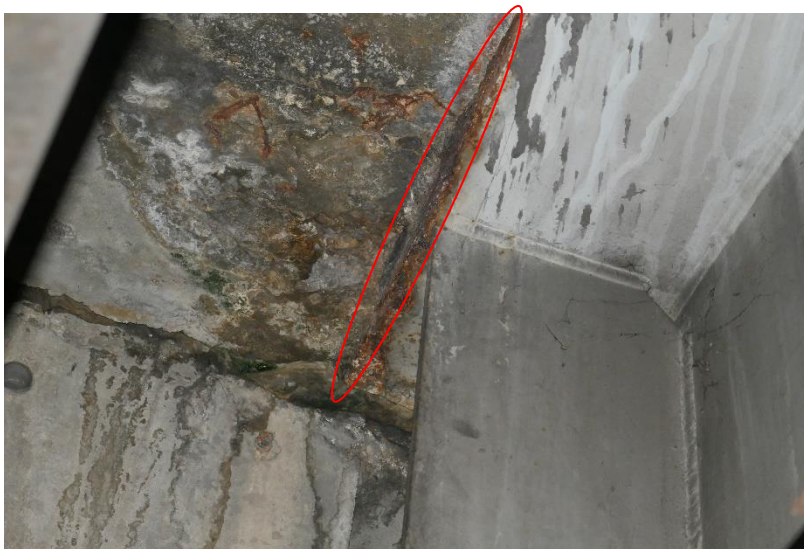
Photo 25
TABLIER - HOURDIS : Spectre
d'armatures en sous-face du hourdis de
la travée TR5, proche de la pile P6

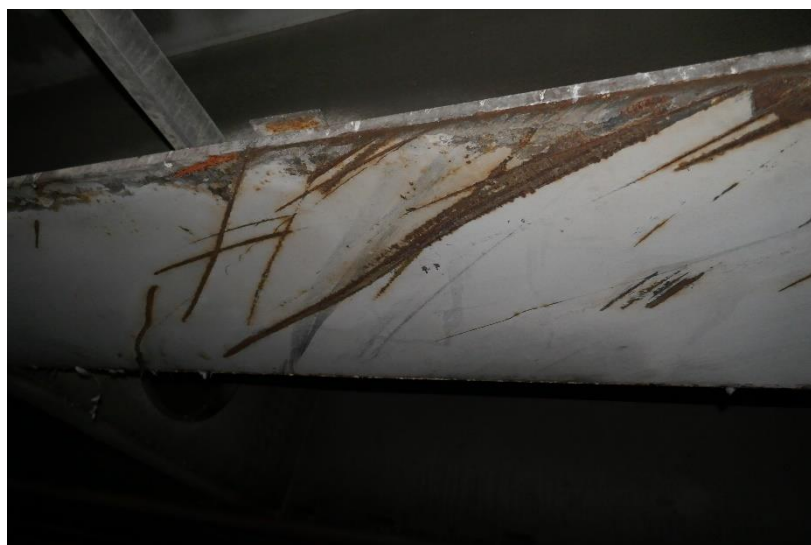
Photo 26
TABLIER - POUTRES : Corrosion
foisonnante au niveau de l'arrête de la
semelle supérieure de la poutre de rive
côté Nord, au droit de la culée C8

- ✓ Réfection de la chaussée sur ouvrage ;
- ✓ Remplacement des éléments d'habillage métalliques des corniches manquants et fixation des éléments desserrés ;
- ✓ Réfection de la protection anti-corrosion des éléments métalliques du tablier, des piles et des bossages supérieurs des appareils d'appui ;
- ✓ Purge et ragréage des éclats de béton avec aciers apparents corrodés et/ou foisonnés relevés sur les différentes parties de l'ouvrage ;
- ✓ Remplacement des appareils d'appui sur les piles P3 et P4, et sur la culée C8.

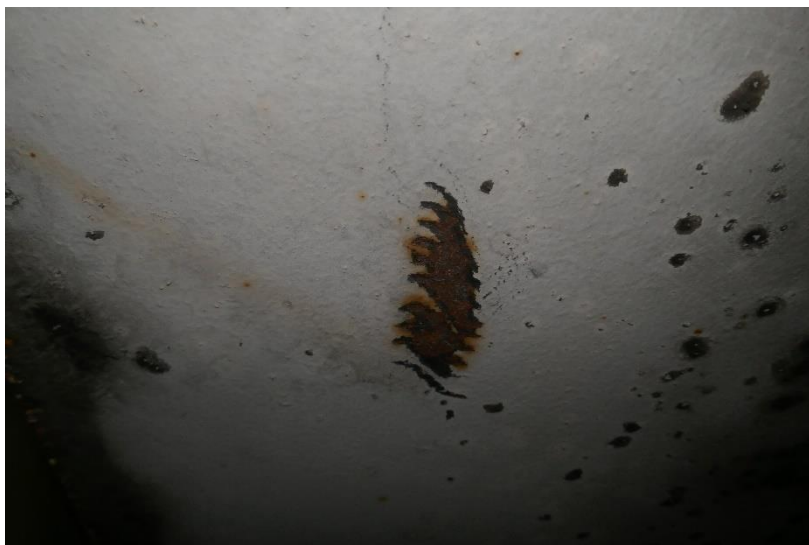
Photo 27
TABLIER - POUTRES : Traces
d'éraflures et corrosion en sous-face de
la semelle inférieure de la poutre de rive
Sud, en travée TR5 proche de la pile P7

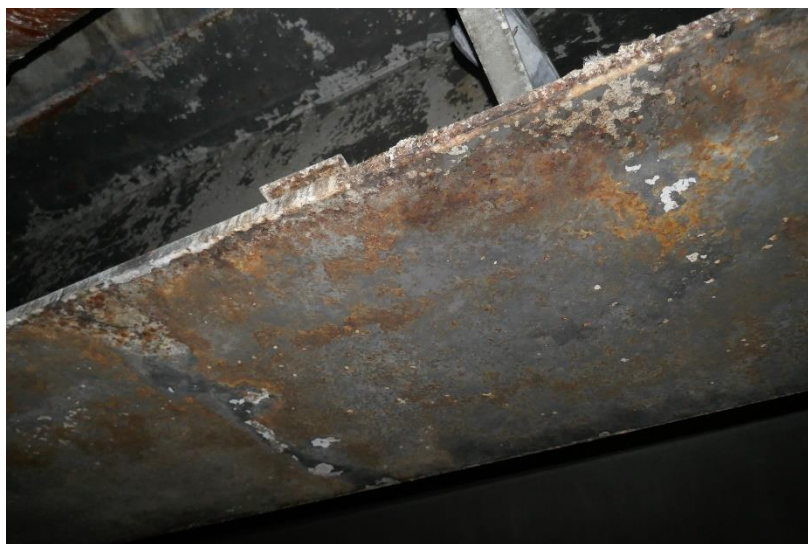
Photo 28
TABLIER - POUTRES : Erafure et corrosion en sous-face de la semelle de la poutre intermédiaire de la travée TR5, proche de la pile P6

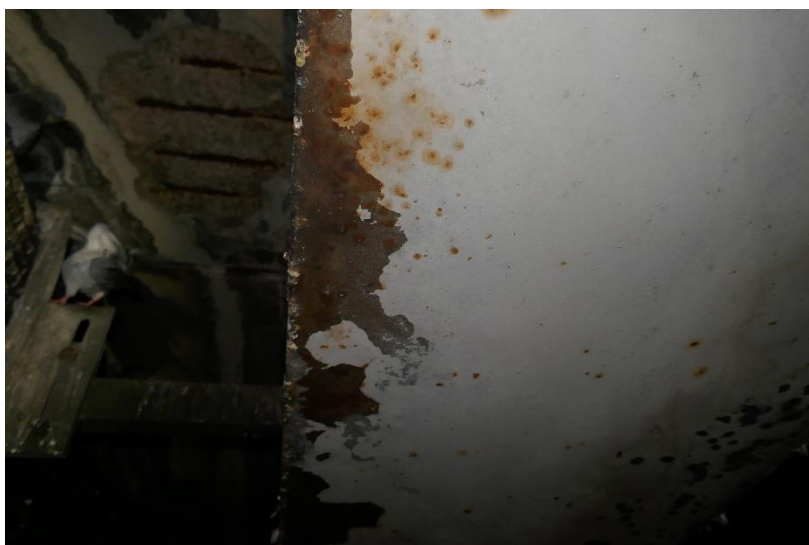
Photo 29
TABLIER - POUTRES : Corrosion au niveau de la semelle inférieure de la poutre de rive côté Nord en travée TR1 au droit de la pile P3

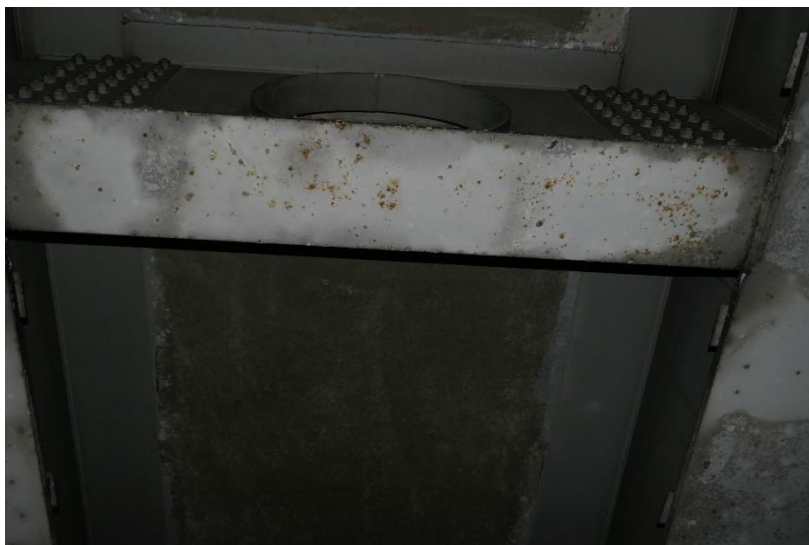
Photo 30
TABLIER - POUTRES : Ecaillage de peinture et piqûres de corrosion en sous-face de la semelle inférieure de la poutre de rive côté Sud en travée TR4, proche de la pile P6

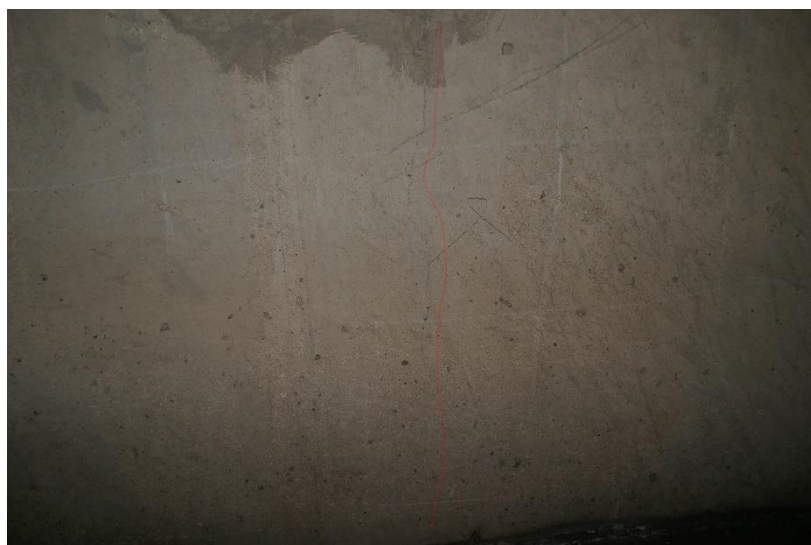
Photo 35
MURS EN RETOUR : Deux fissures
verticales descendantes
accompagnées de calcite sèche en
partie haute du mur en retour Nord de
la culée

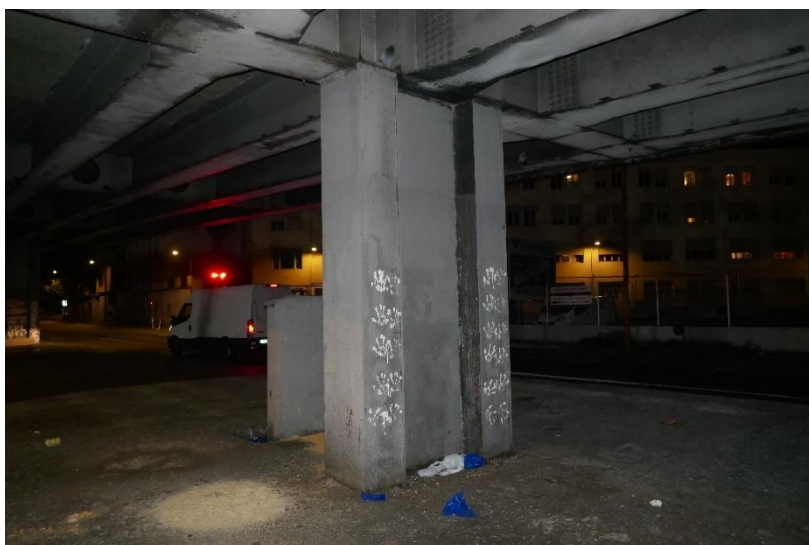
Photo 38
PILES : Vue générale de la pile P3

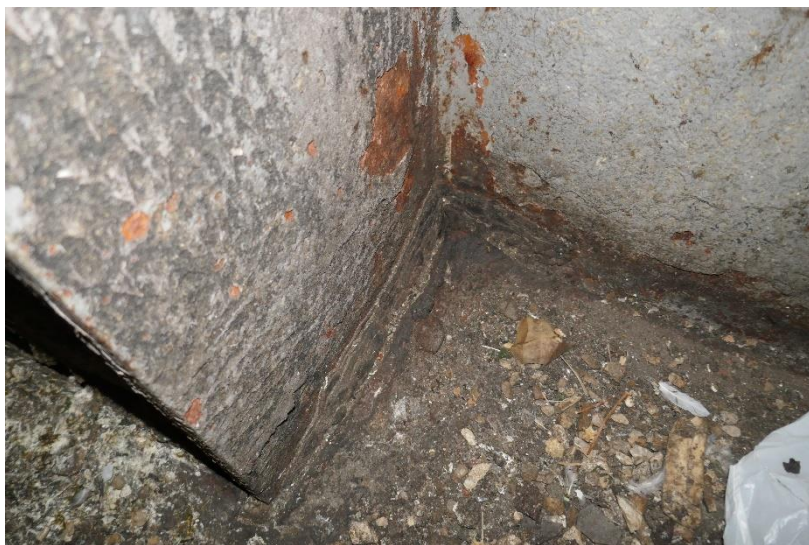
Photo 39
PILES : Vue générale de la pile P7

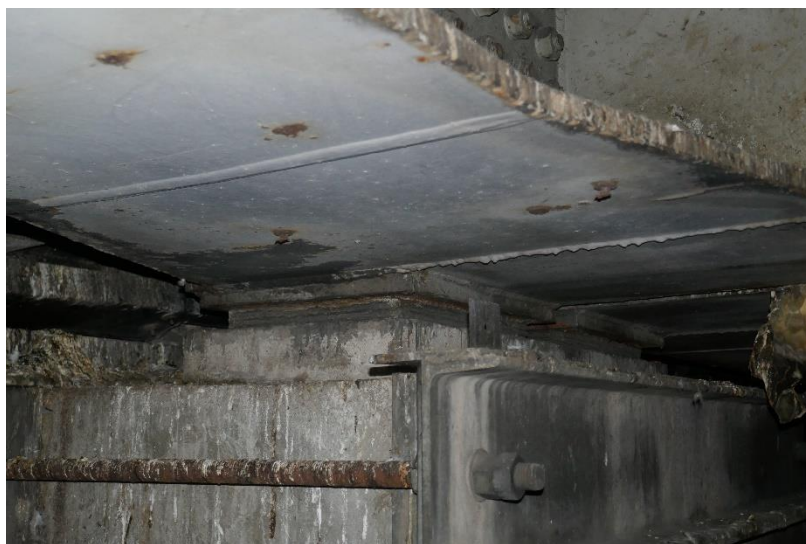
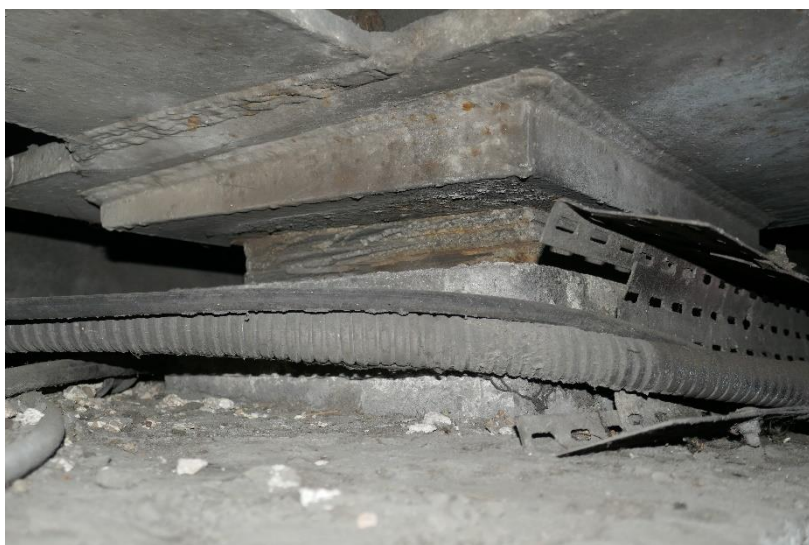
Photo 44

APPAREILS D'APPUI : Vue générale des appareils d'appui de la pile P4, désagrégation, gerçures et boudinage de l'élastomère, et corrosion des frettes

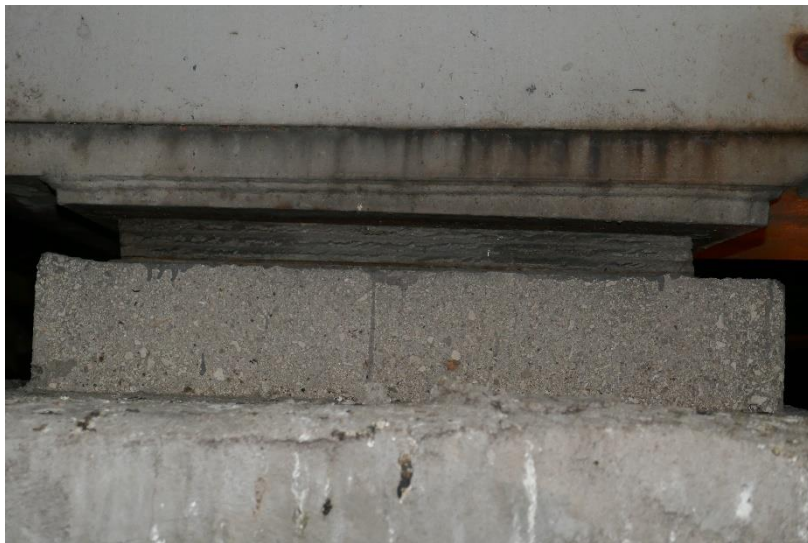
Photo 45

APPAREILS D'APPUI : Vue générale de l'appareil d'appui extérieur Nord de la culée C8, distorsion longitudinale de 10 mm vers l'Ouest avec gerçures et boudinage de l'élastomère, et corrosion des frettes

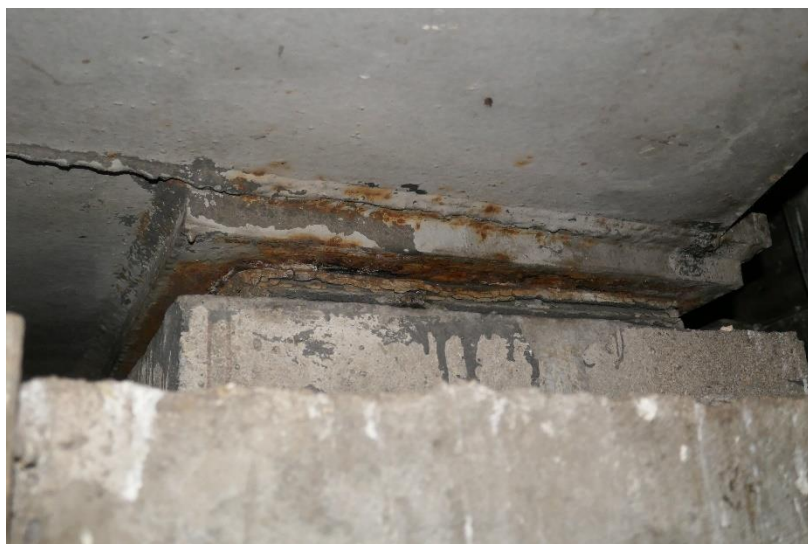
Photo 46
APPAREILS D'APPUI : Distorsion
longitudinale de 2 mm vers le Nord avec
gerçures et boudinage de l'élastomère de
l'appareil d'appui Nord de la pile P3

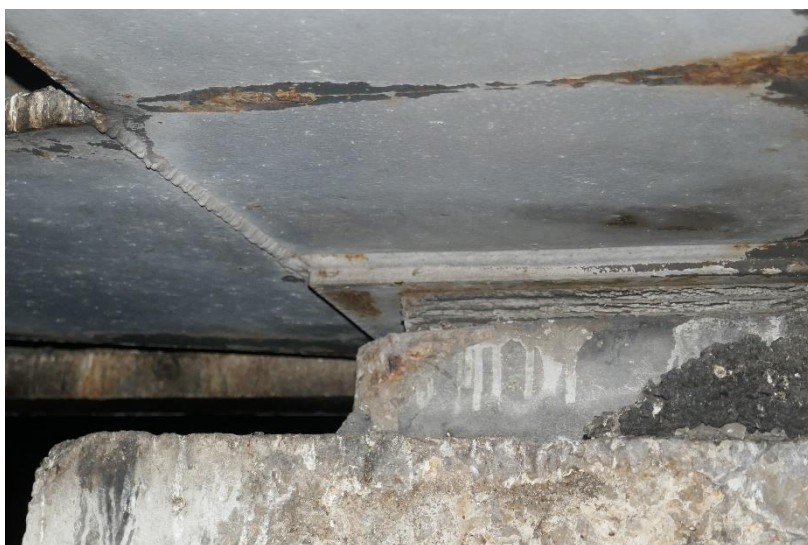
Photo 47
APPAREILS D'APPUI : Corrosion au
niveau du bossage supérieur de
l'appareil Nord de la pile P4

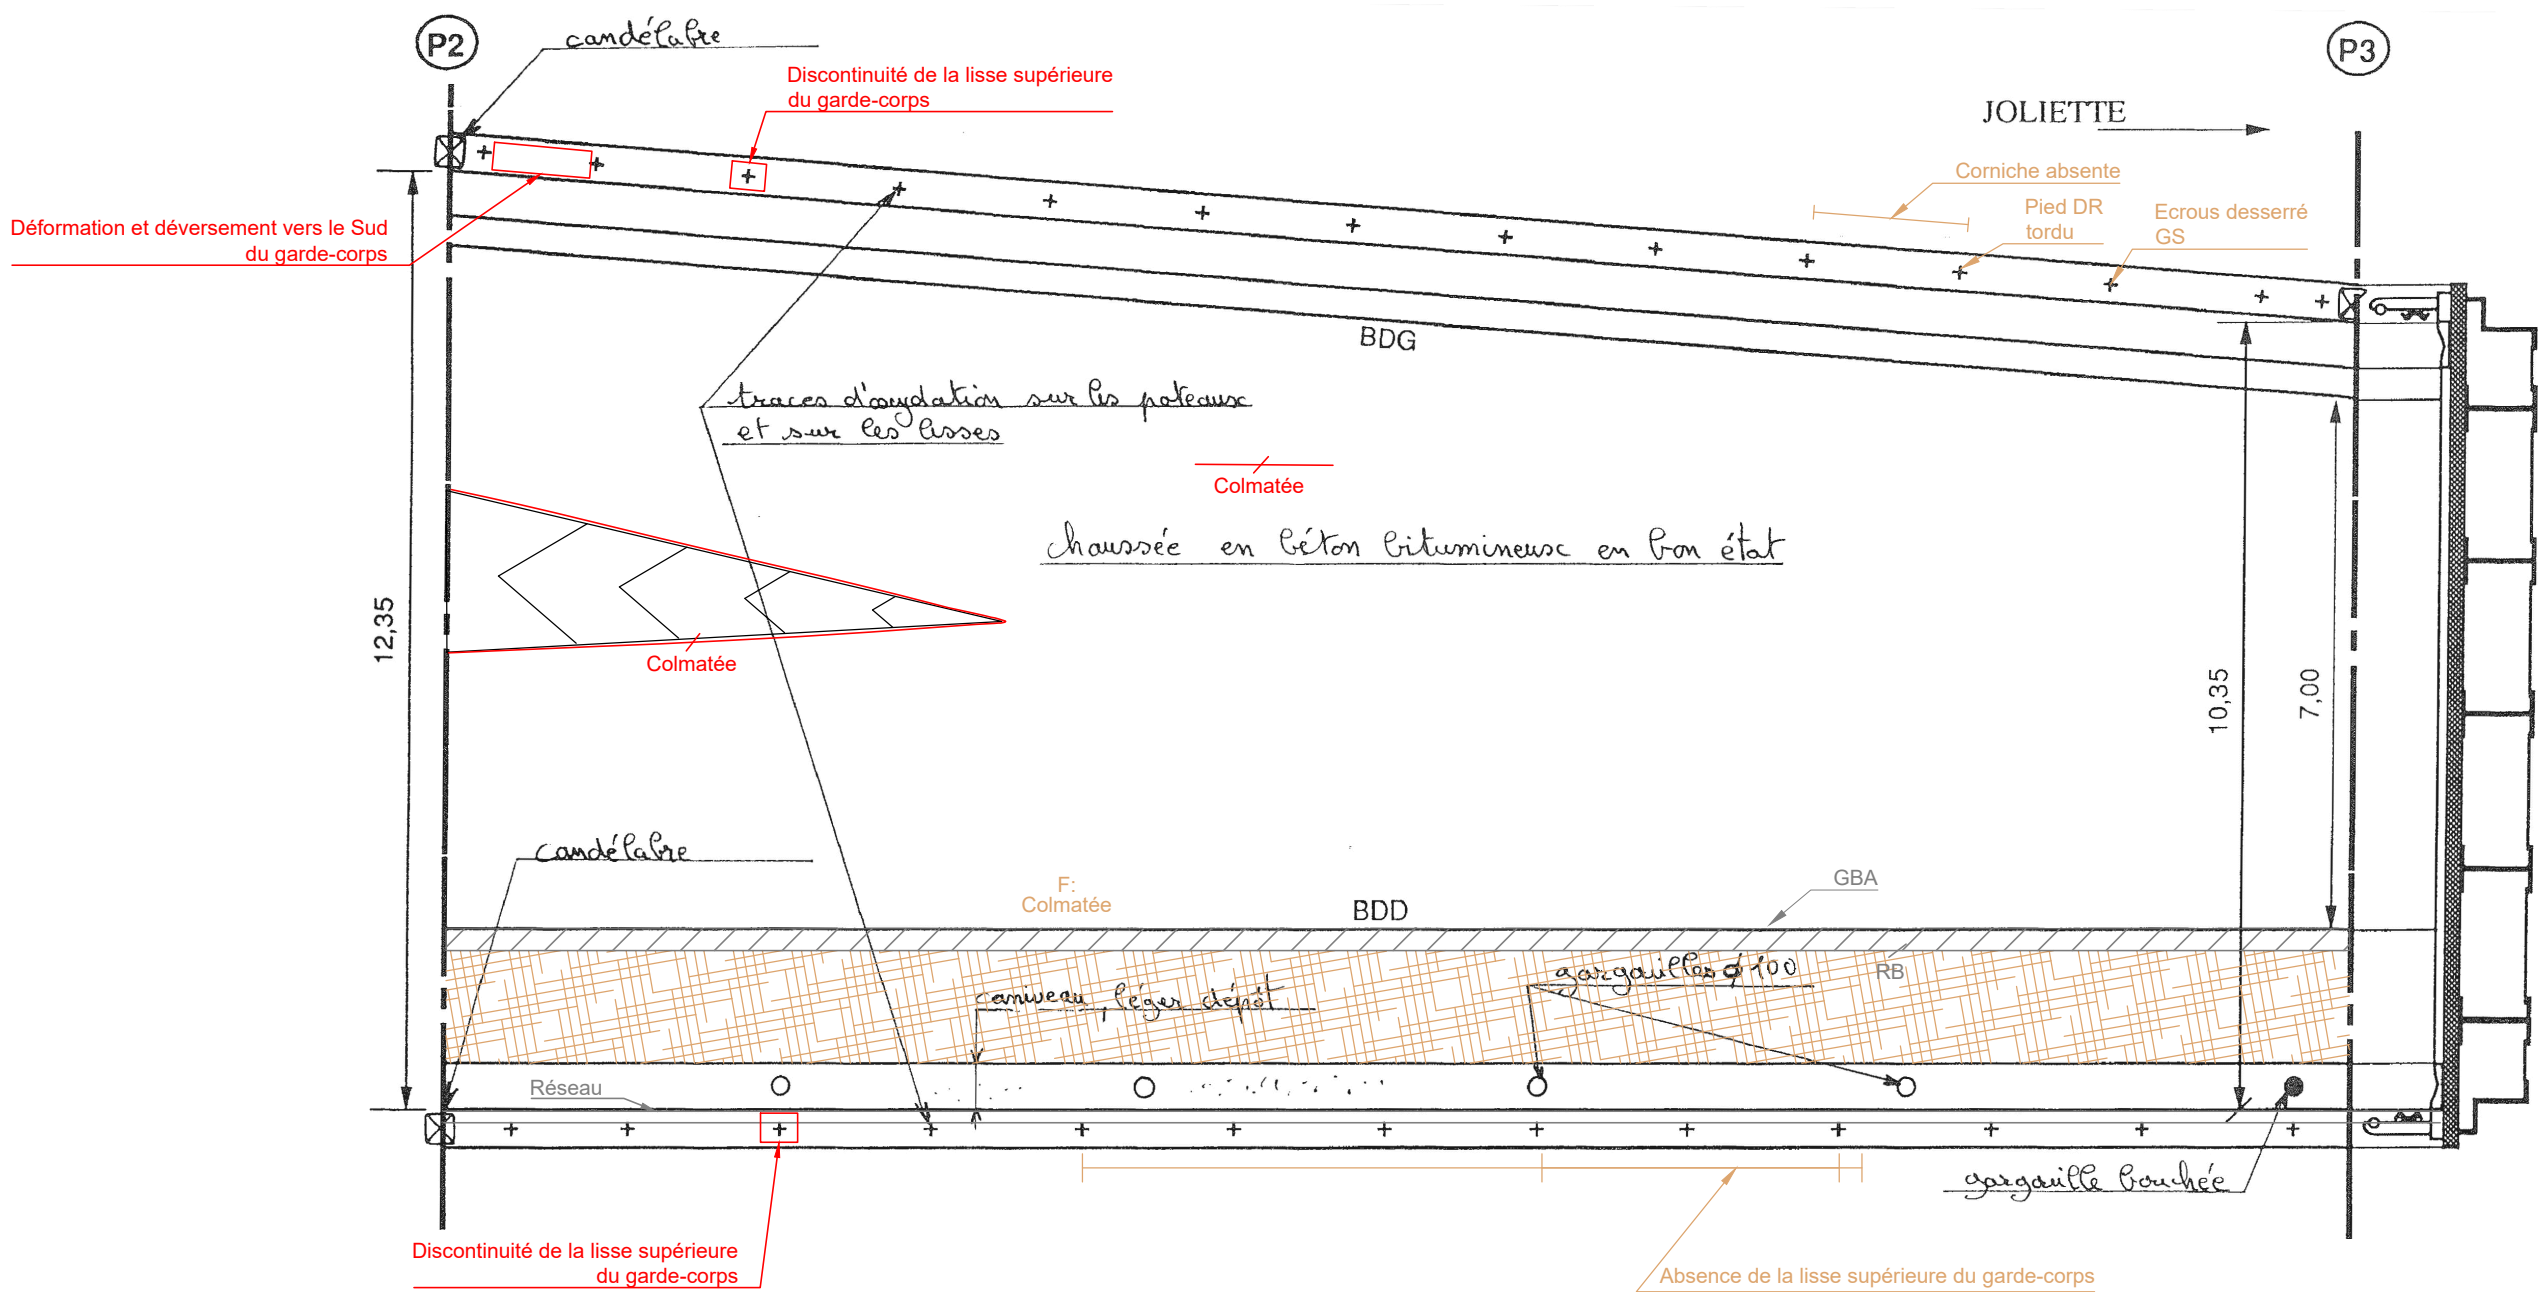
- Corrosion des boulons de fixation du garde-corps ;
- Dépôts et végétation dans les fils d'eau ;
- Défaut de fixation d'un câble électrique au garde-corps côté Nord.
