AUTOROUTE A7

REMISE A NIVEAU DES OUVRAGES DE L'ECHANGEUR A7-A557 SUR L'A557 A MARSEILLE (13)

Pièce B01.4 INSPECTIONS

IDP DES OUVRAGES D'ART DU RESEAU ROUTIER NATIONAL -
2016

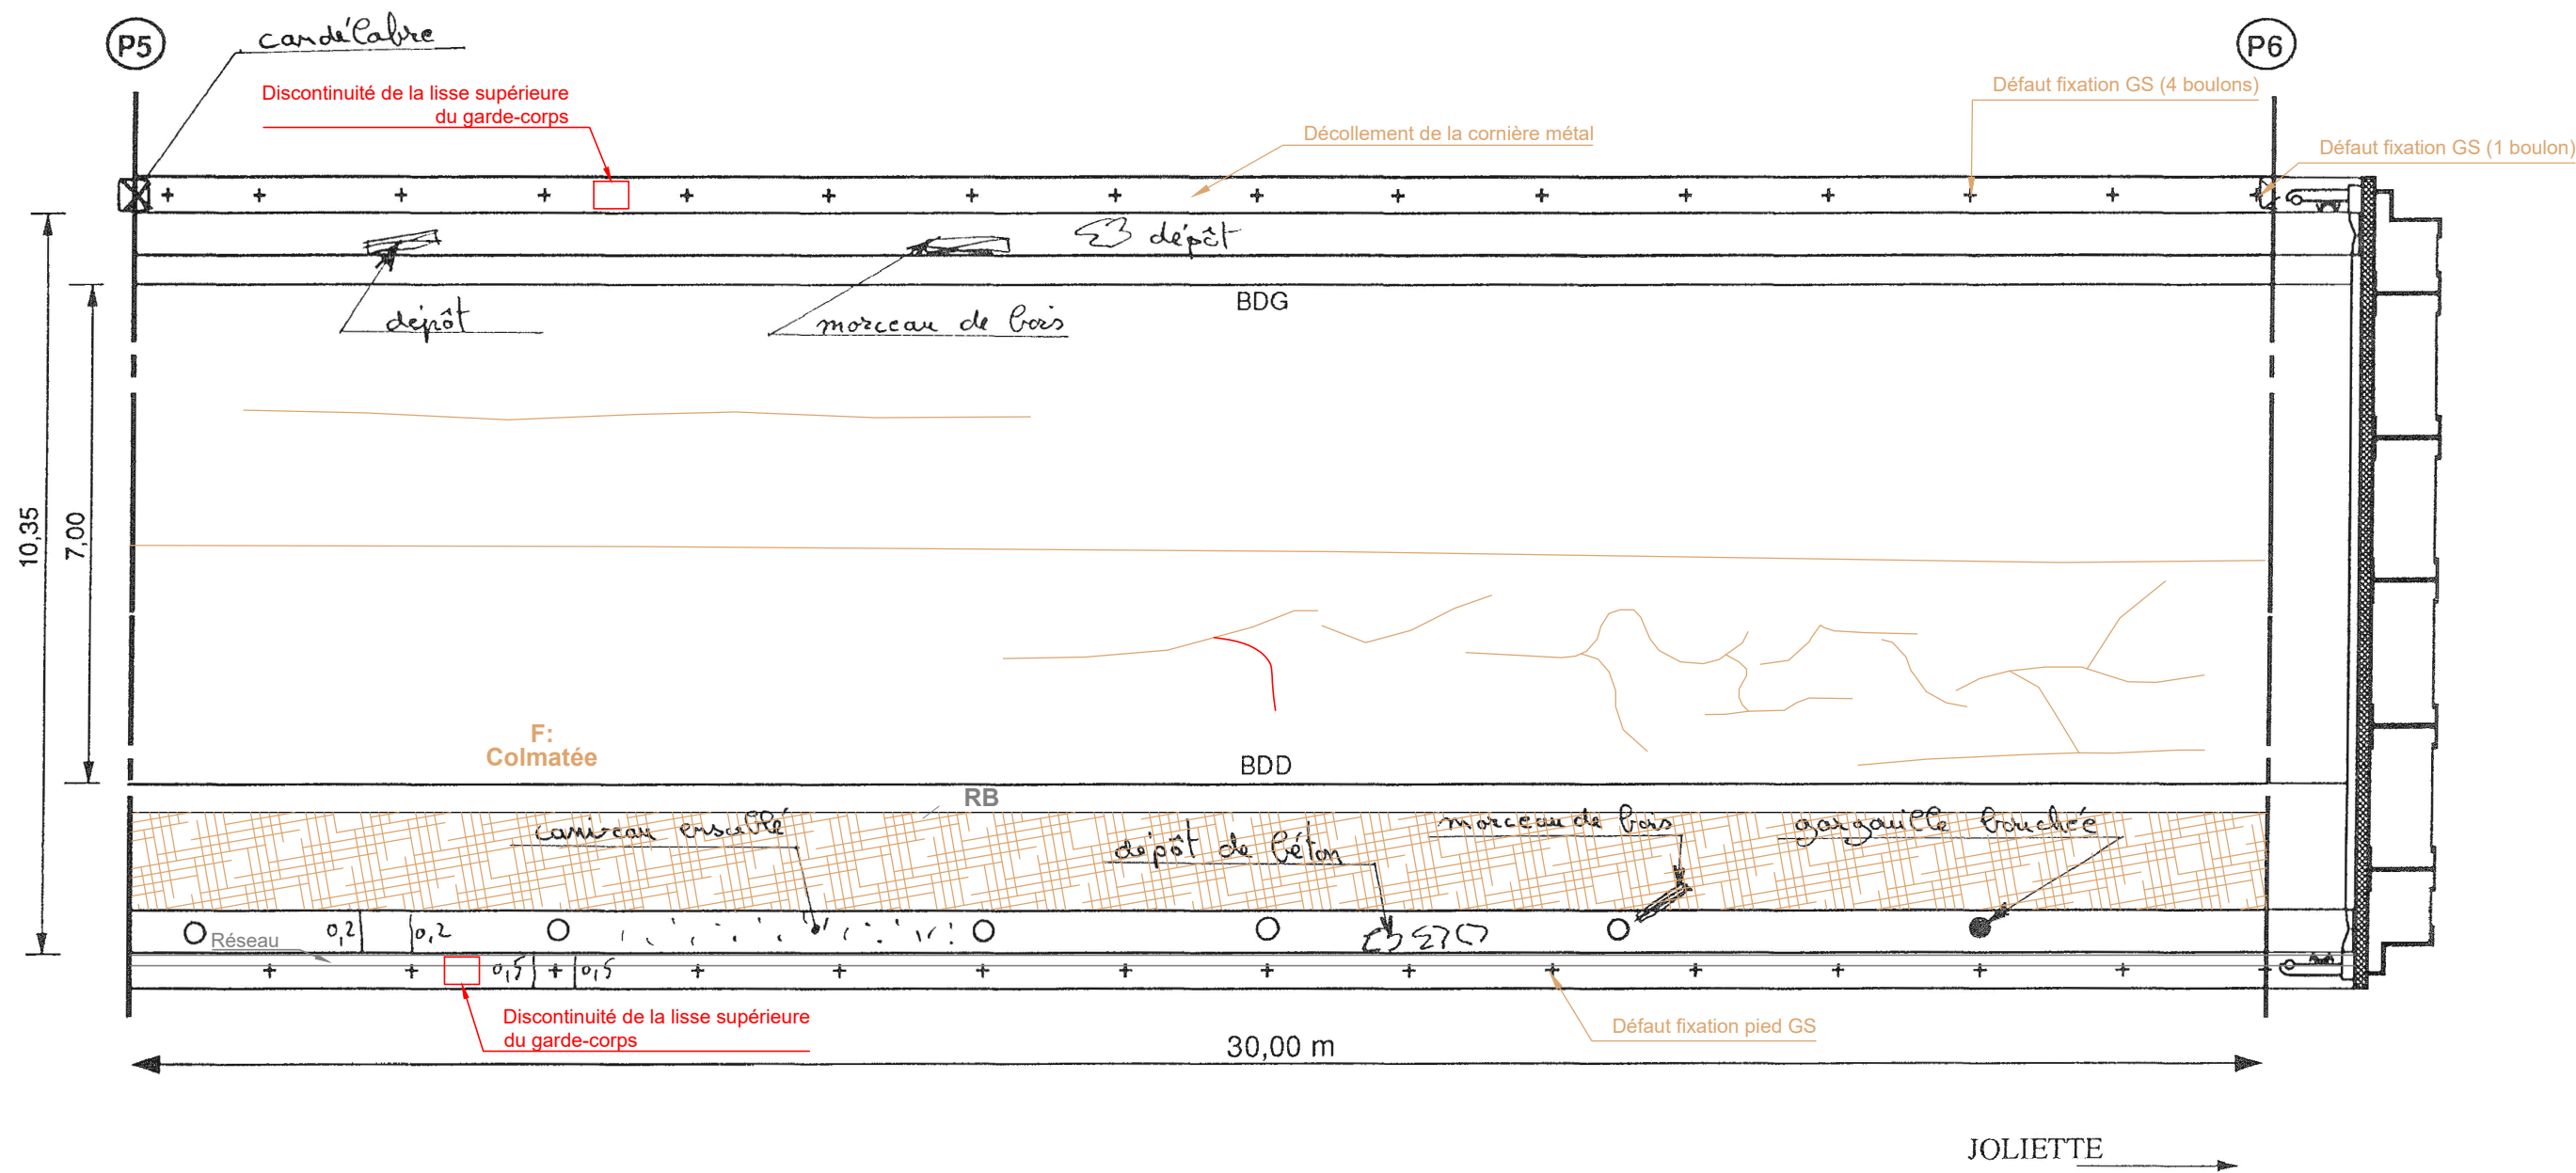
LIAISON PLOMBIERES		
	PI TRONC COMMUN VOIE SUD NORD		
Cartographies des désordres EXTRADOS de la TRAVEE 3			
Dessiné par : GUERRERO		Vérifié par : RIBLE	Date : 31/03/2025
027 N°société	55277 N°d'affaire	T T	INS Phase étude
DET Sous Phase		003 N°de Plan	A Indice

- Corrosion des boulons de fixation du garde-corps ;
- Dépôts et végétation dans les fils d'eau ;
- Défaut de fixation d'un câble électrique au garde-corps côté Nord.

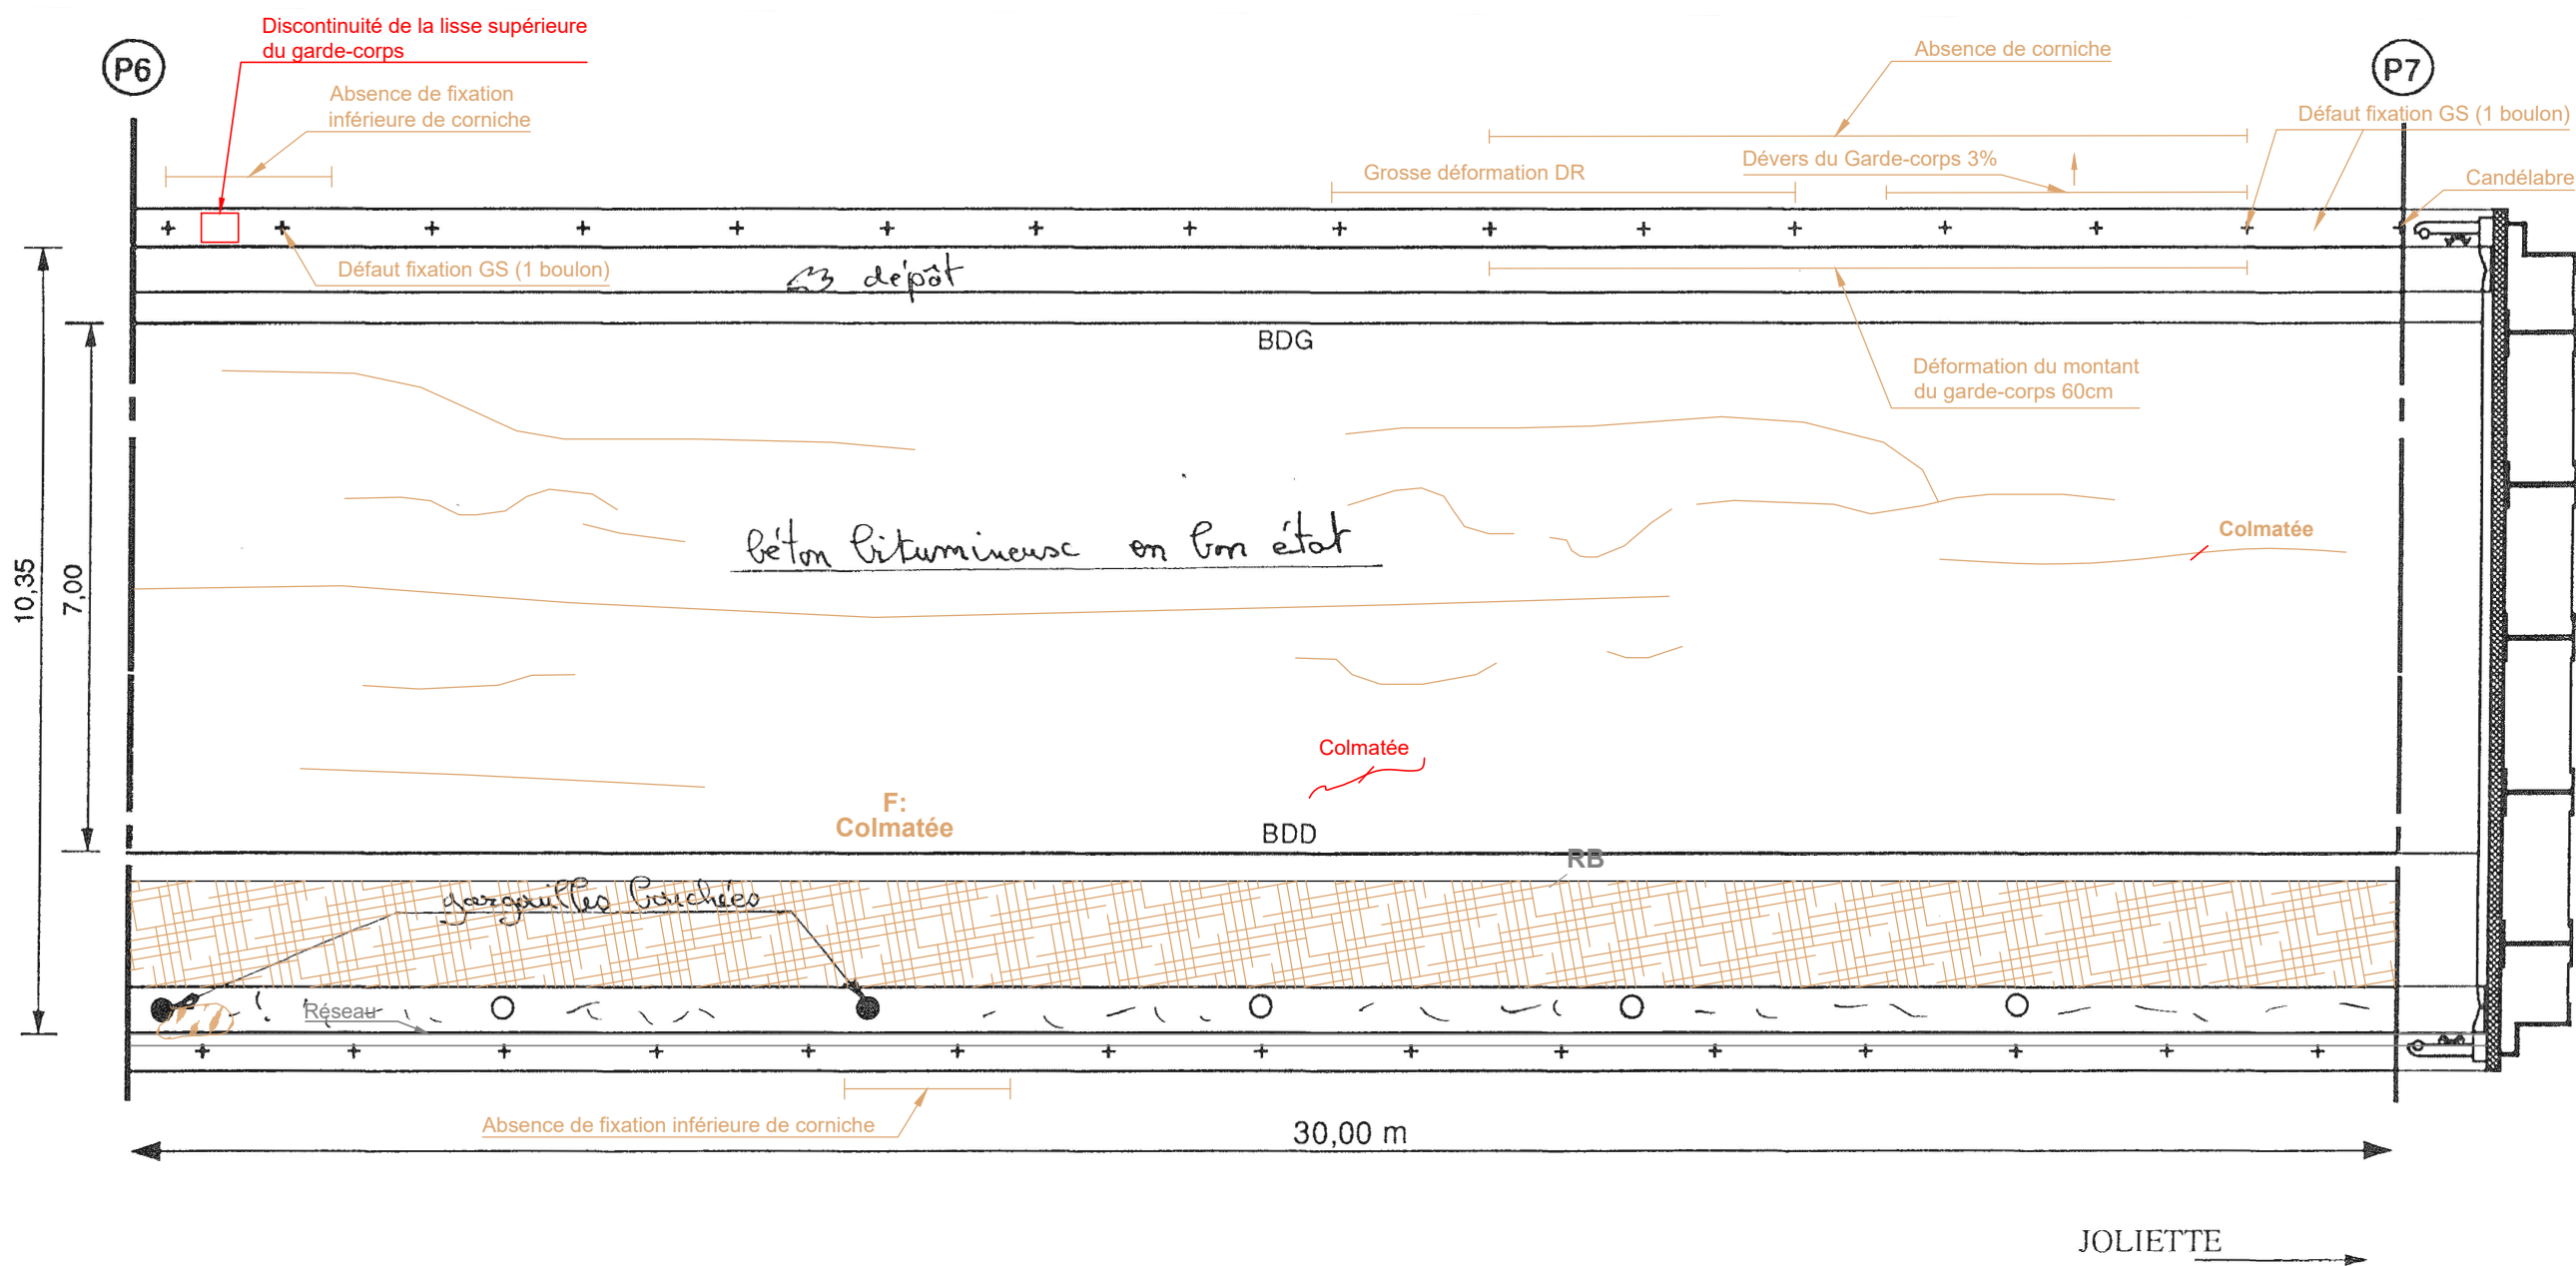
- Corrosion des boulons de fixation du garde-corps ;
- Dépôts et végétation dans les fils d'eau ;
- Défaut de fixation d'un câble électrique au garde-corps côté Nord.

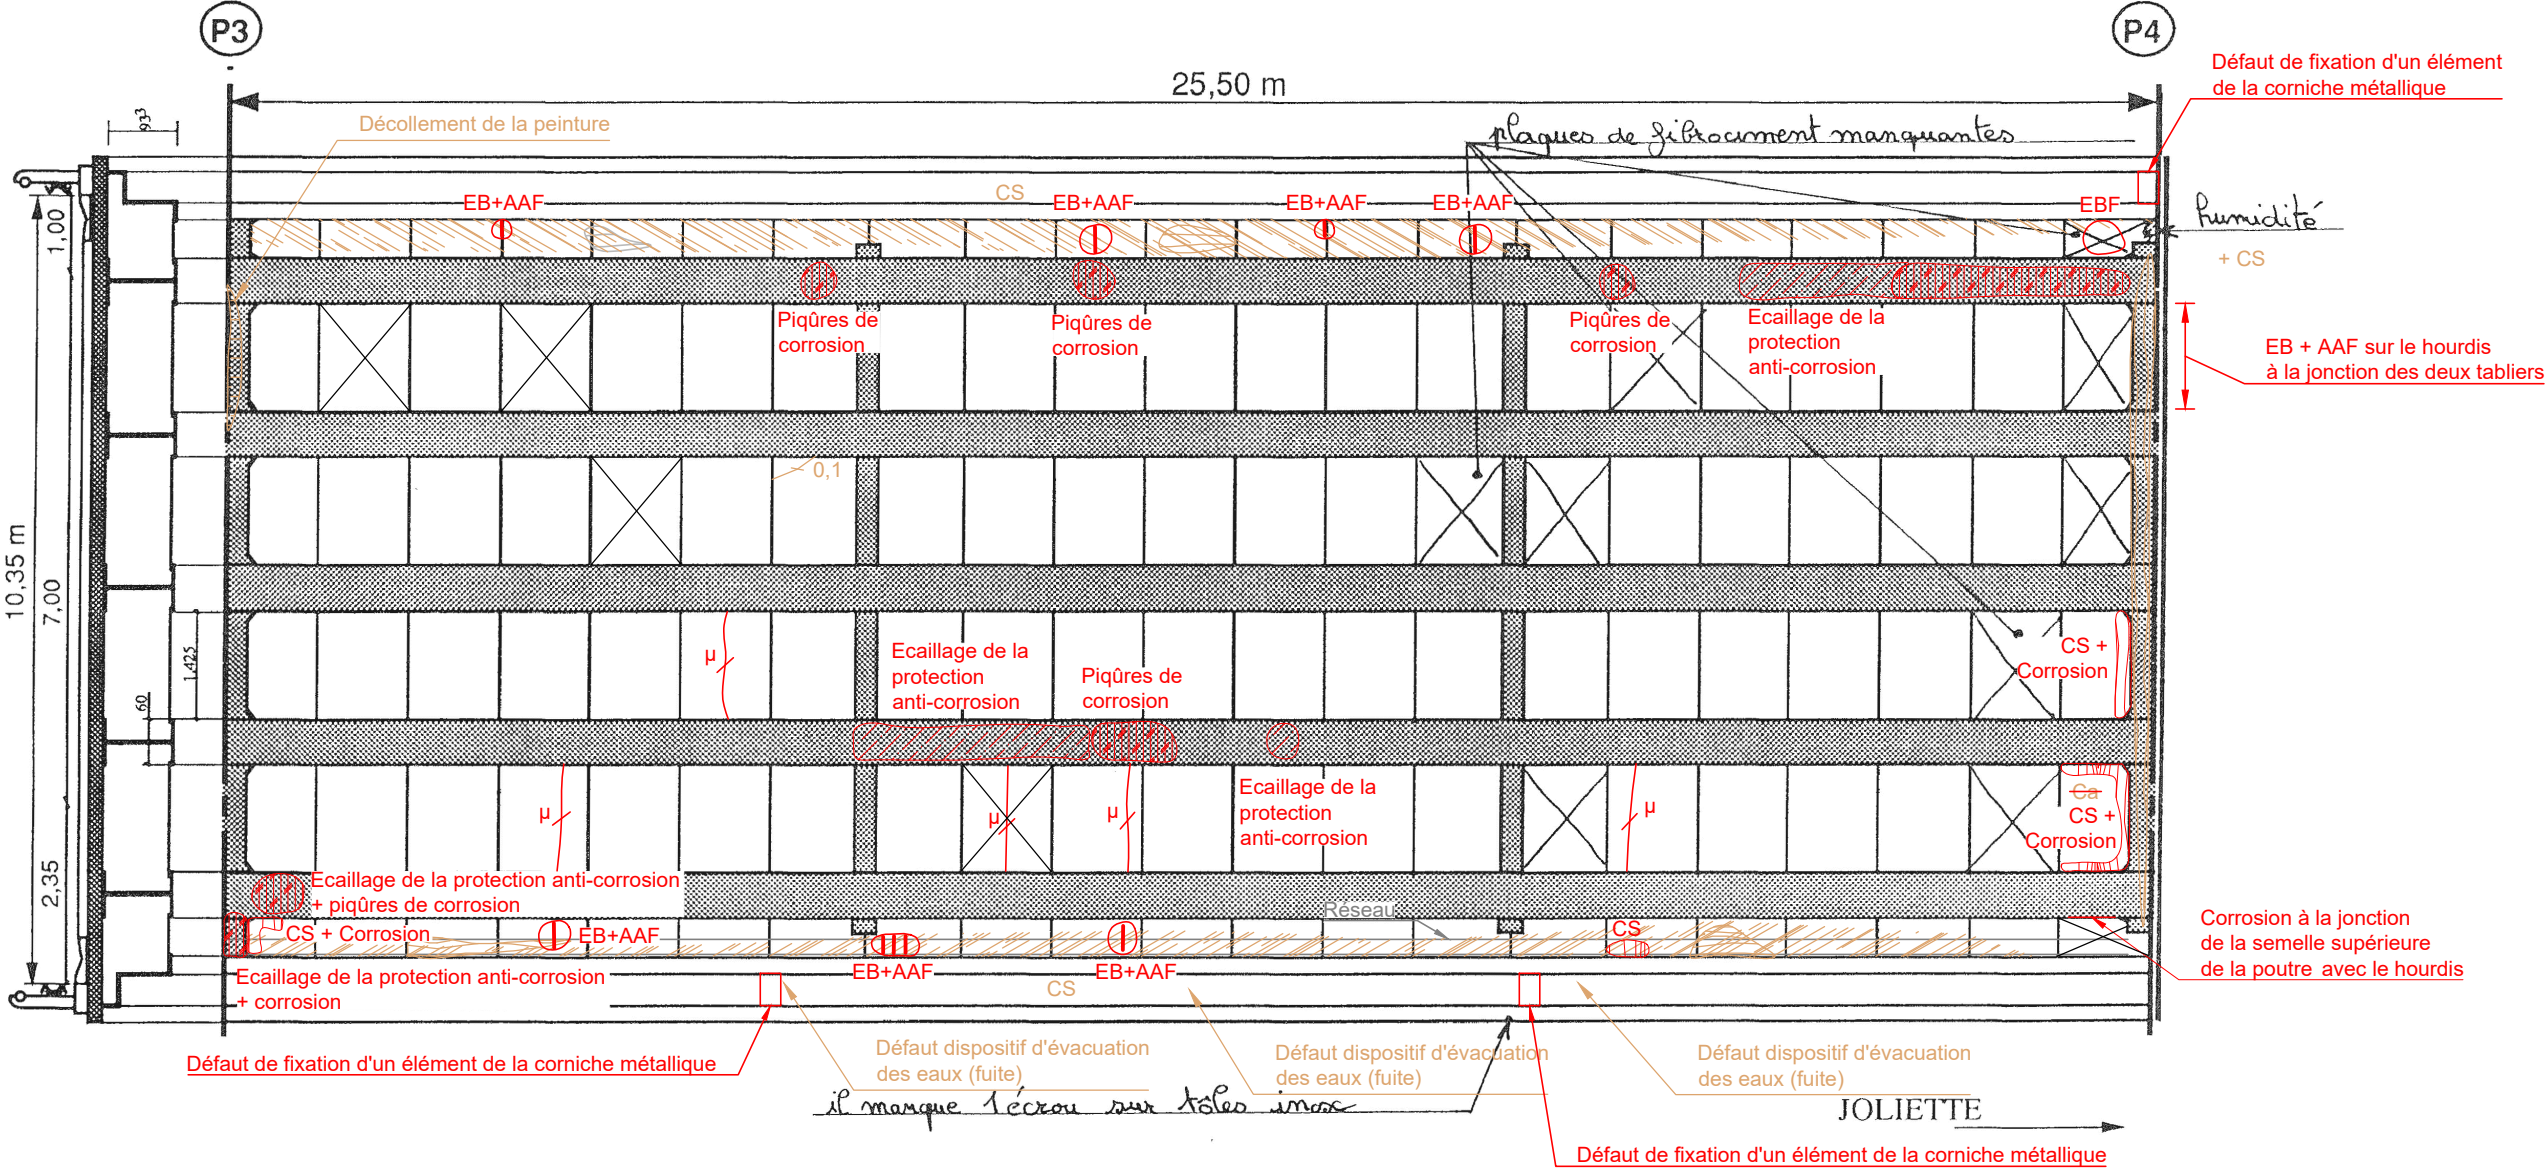
- Ecaillage de la protection anti-corrosion de la face Nord de la poutre de rive Nord et la face Sud de la poutre de rive Sud :

- Corrosion des boulons de fixation et déformation des plaques de la corniche métallique :

- Corrosion des fixations du réseau côté Nord

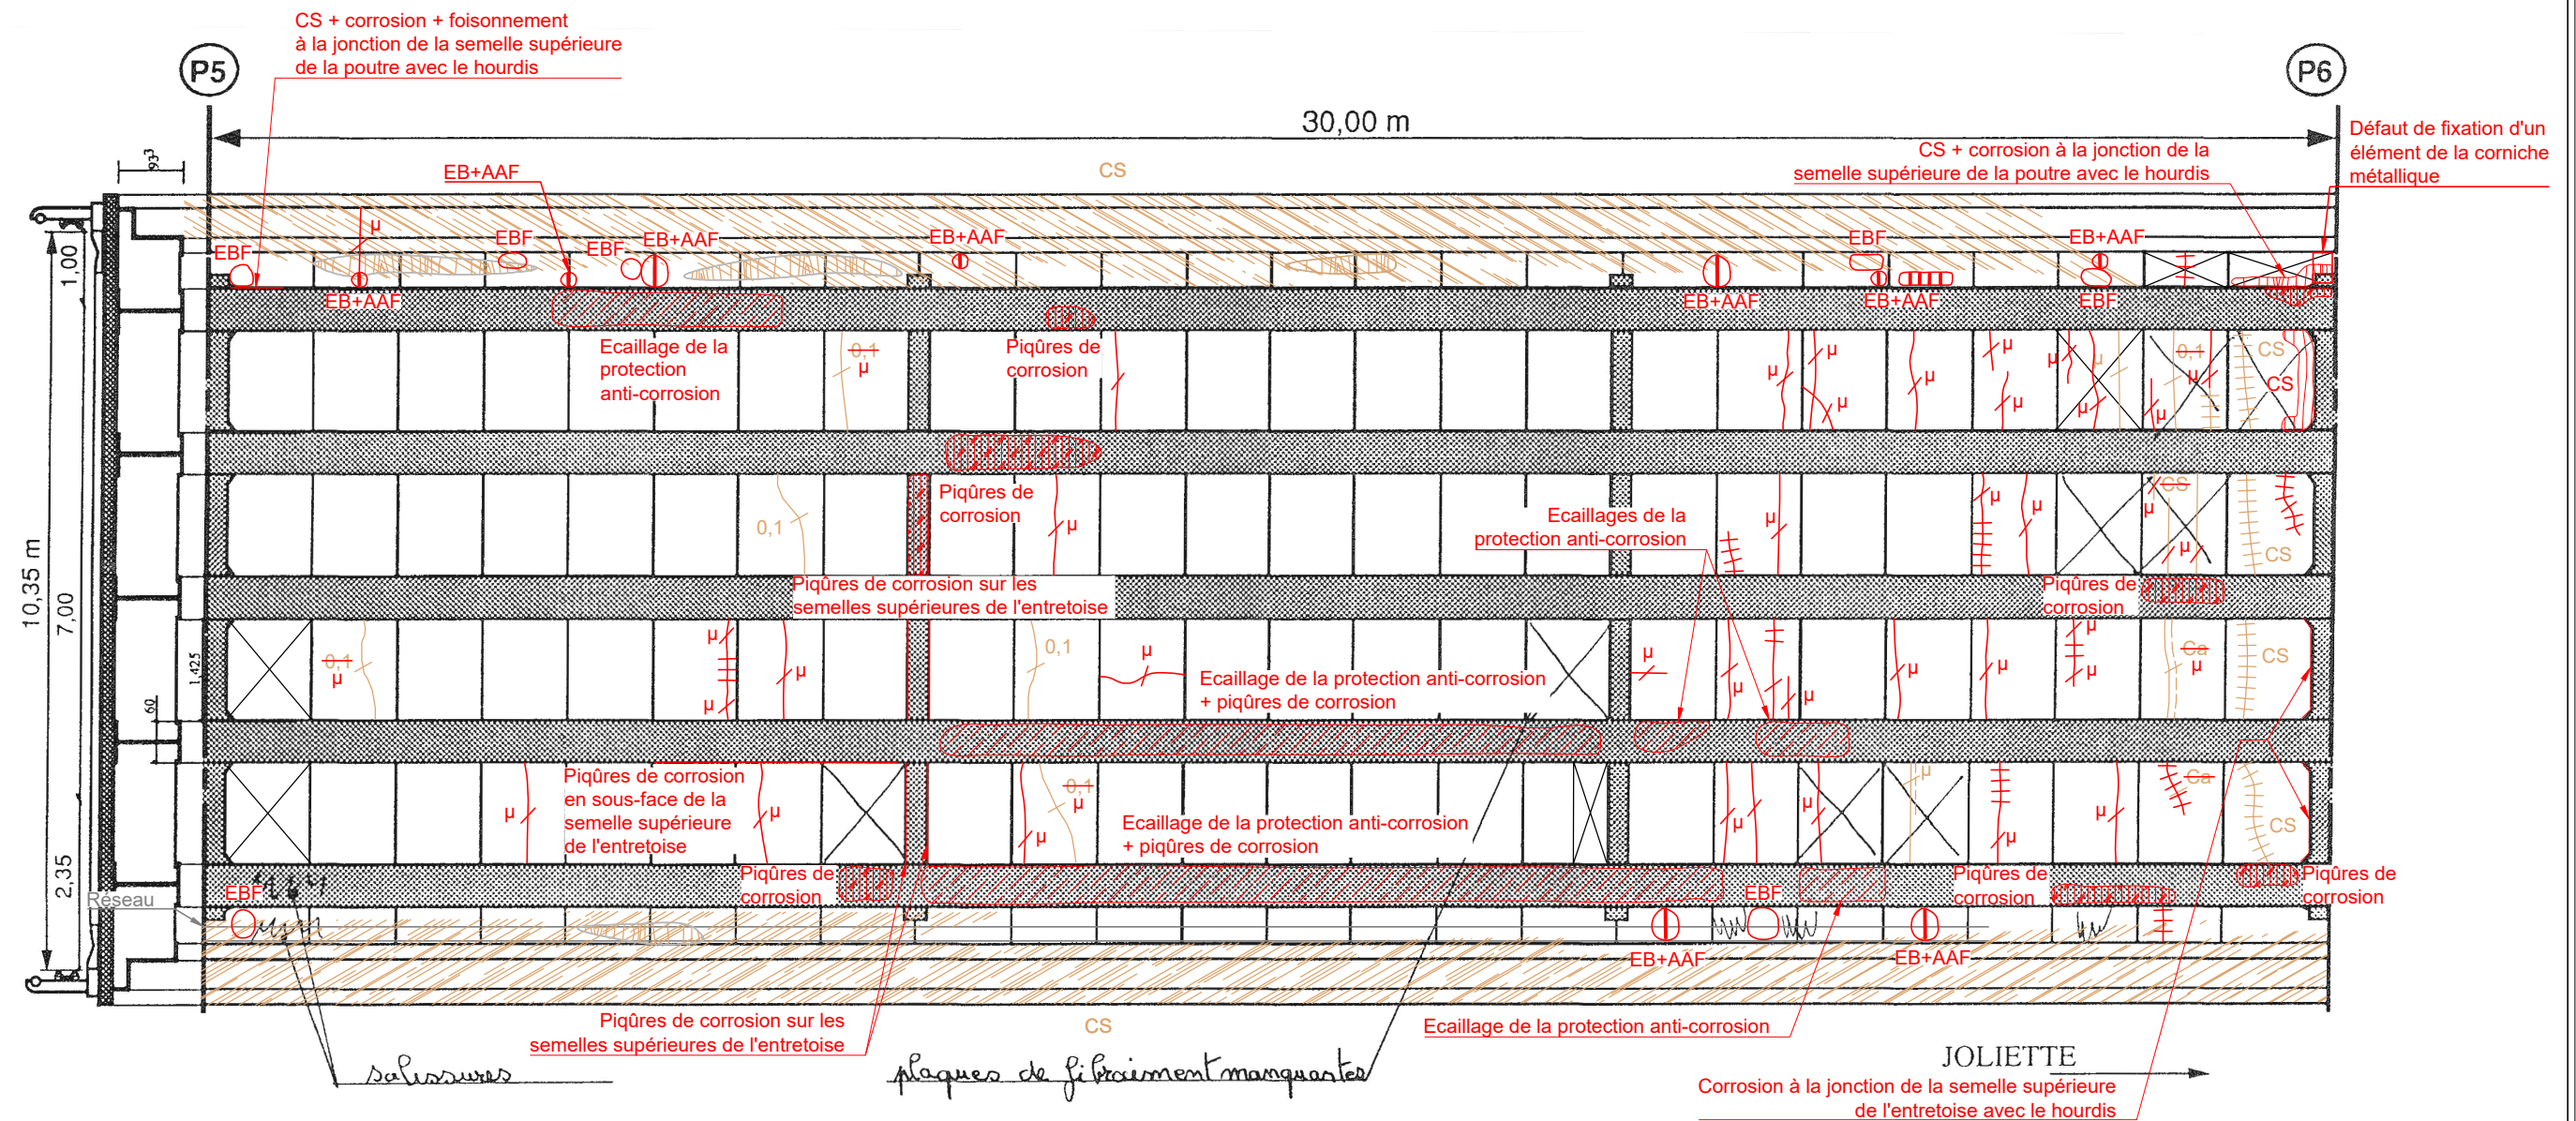
- Corrosion des boulons de fixation et déformation des plaques de la corniche métallique ;
- Corrosion des fixations du réseau côté Nord ;
- Nombreuses fientes de pigeons sur l'ensemble des poutres et entretoises.
